Zeitschrift:	Cahiers d'archéologie romande
Herausgeber:	Bibliothèque Historique Vaudoise
Band:	146 (2013)
Artikel:	La villa romaine du Prieuré à Pully et ses peintures murales : fouilles 1971-1976 et 2002-2004
Autor:	May Castella, Catherine / Broillet-Ramjoué, Evelyne / Freudiger, Sébastien
Kapitel:	IV: L'évolution architecturale
DOI:	https://doi.org/10.5169/seals-835663

IV

L'évolution architecturale

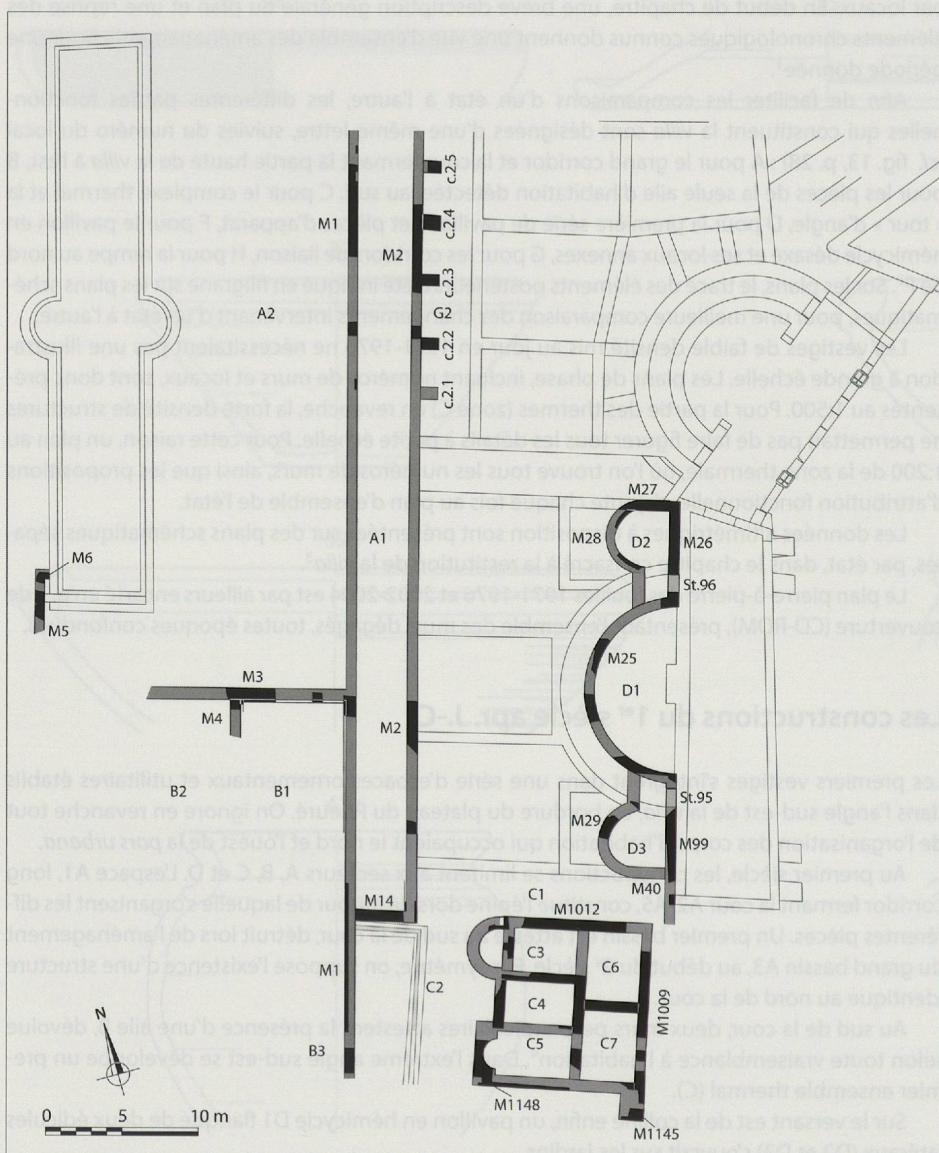
Fig. 20

État 1. Plan schématique. Échelle 1:500.

L'état 1 (fig. 20)

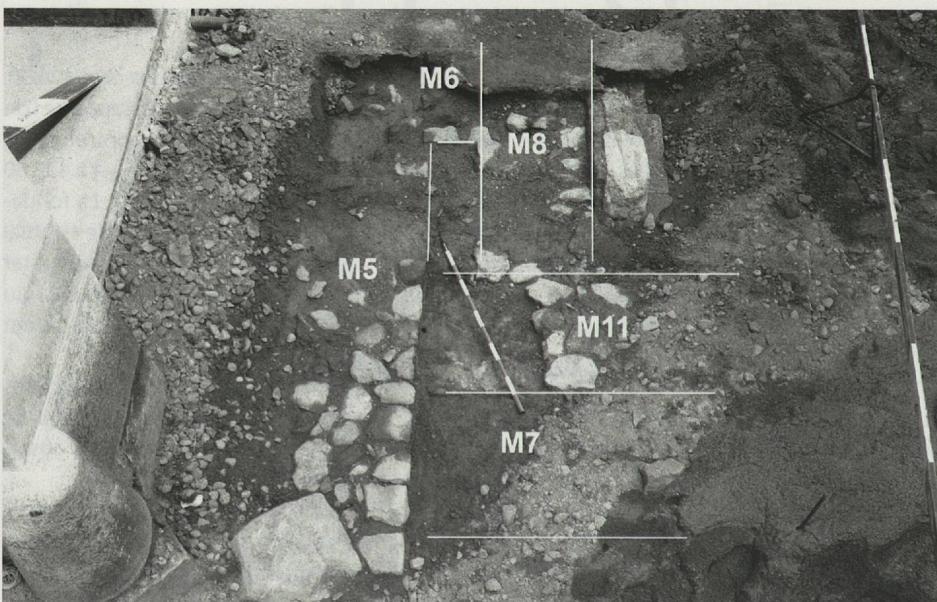
Fig. 21

État 1. Espace A2. Vestiges du premier bassin. Le mur M5 et son retour M6 constituent l'angle nord-ouest d'un premier plan d'eau, oblitéré par le coin sud-ouest du bassin monumental construit à l'état 3 (M7-8). Le mur M11 correspond à une consolidation ultérieure de l'extrémité sud de ce bassin. Vue nord.

Lors des fouilles de mai 1981, au pied de l'angle sud-est de la Maison Pullierane, un mur M5 de 62 cm de large a été découvert (fig. 21), formant un angle avec un mur ouest-est (M6). Dans l'angle subsistaient les restes d'un hérisson de boulets surmonté de gravier et d'un béton de tuileau ; la face est de M5 était revêtue de deux couches successives de mortier de tuileau de 3 cm d'épaisseur. Cet aménagement a été presque totalement oblitéré par le bassin monumental édifié ultérieurement au même emplacement⁹.

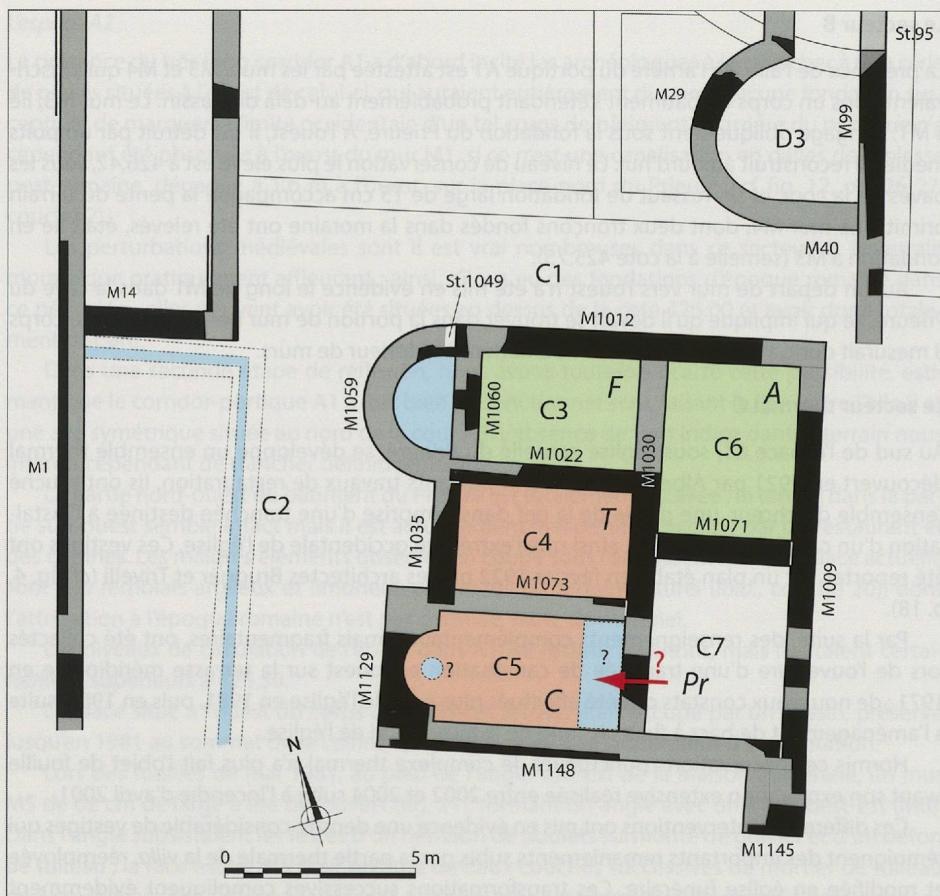
Fig. 22

État 1. Plan schématique de la zone thermale. Échelle 1:200.

Les murs attribués au premier état dessinent le plan d'un bâtiment de 11.2 m sur près de 12 m (fig. 22). Les cinq pièces qui le composent sont organisées selon un axe de symétrie est-ouest. Il est délimité au nord par le mur M1012, large de 0.70 m et conservé sur cinq assises. Ce mur était sans doute lié avec le mur M1009 qui forme la façade orientale du bâtiment, mais leur jonction, hors de l'emprise de la fouille, n'a pas pu être observée. M1009, dont la largeur est de 0.60-0.70 m, est sans doute fondé profondément comme le laisse supposer sa position en flanc de colline. Ses fondations n'ont été dégagées que jusqu'à la cote 423.40. Le tracé de la façade méridionale du bâtiment est plus hypothétique car la terrasse du Prieuré n'a été exploitée que ponctuellement. Les jeux de symétrie qui semblent sous-tendre le plan de ce bâtiment nous incitent à considérer le mur M1148 comme sa façade sud. Le parement méridional de ce mur a été repéré une première fois en 1971 sur un tronçon de 6 m, alors que son parement nord a été reconnu en 2004 sur une longueur de 1 m dans l'angle qu'il forme avec M1009. Il faut toutefois relever que M1009, qui sert d'appui à M1148, se prolonge encore 1.7 m en direction du sud et se retourne vers l'ouest (M1145). En l'état de nos connaissances, il est difficile de déterminer s'il s'agit d'un aménagement de terrasse destiné à renforcer l'angle du bâtiment ou du sous-bassement d'une structure liée au fonctionnement des thermes (un contrefort, une citerne, ...).

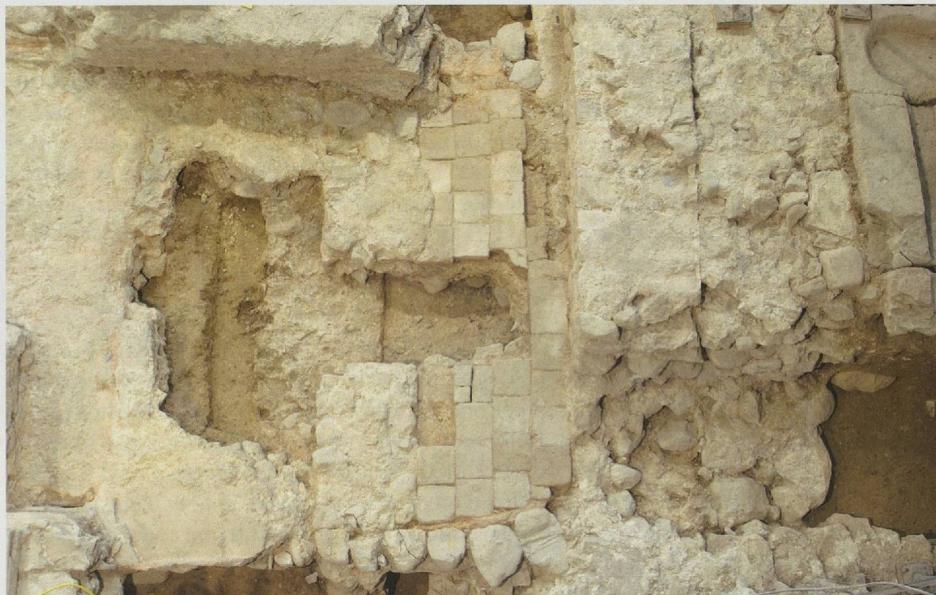
Fig. 24

État 1. Local C3. Sol en carreaux de terre cuite à l'intérieur de l'abside. Il est percé par la fosse d'une tombe au fond de laquelle on distingue le sol antérieur en mortier de tuileau. De l'abside ne subsistent que quelques blocs dessinant le début de la courbure du mur (au centre en bas). Ils recouvrent le canal St.1049 qui remplissait peut-être la fonction d'alandier. Vue en direction du sud.

support d'un dallage récupéré. Le substrat argileux naturel, observé jusqu'à la cote 424.34 m, a sans doute été partiellement excavé pour la construction de cette abside (fig. 24).

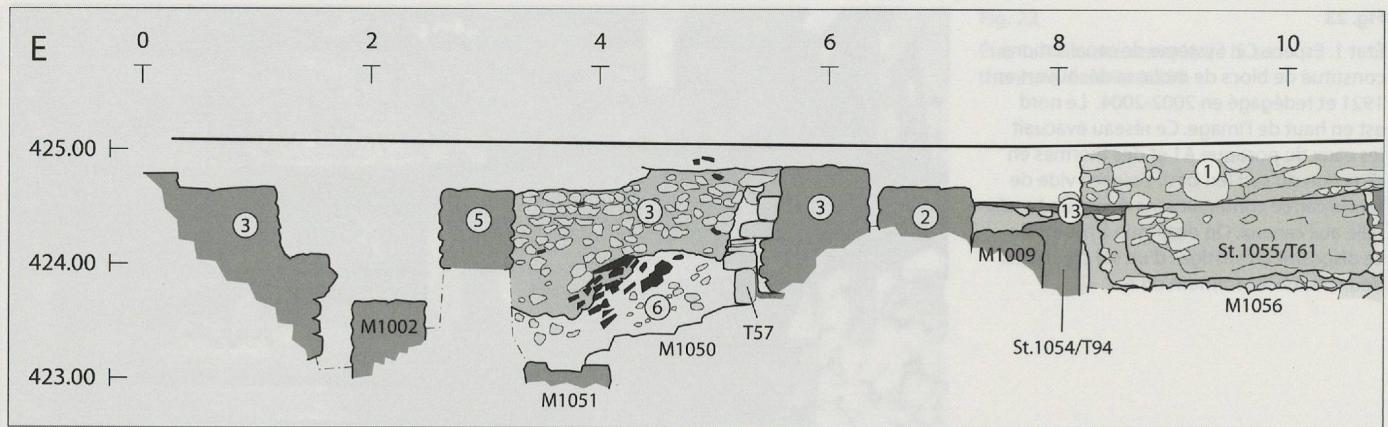
Fig. 25

1. Soubassement de la façade méridionale de l'église.
2. Soubassement de l'arc triomphal de l'église « gothique ».
3. Abside de l'église « carolingienne ».
4. Façade occidentale de l'église « carolingienne ».
5. Abside de l'édifice funéraire succédant aux thermes.

Coupe stratigraphique E-O, vue sud, sous la façade méridionale de l'église du Prieuré. Situation : fig. 13, p. 28.

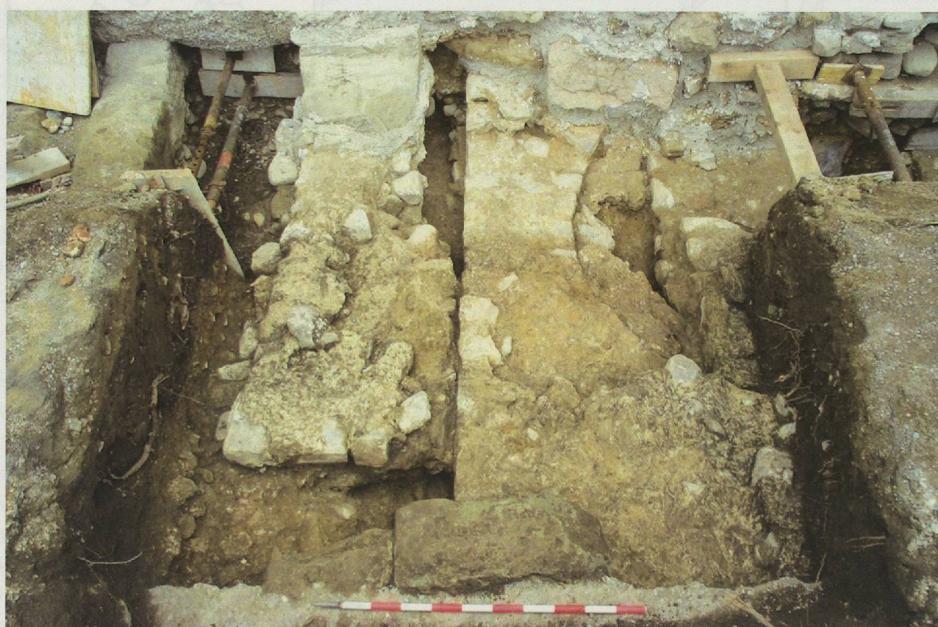
Fig. 28

État 1. Local C5. L'exèdre à l'intérieur du mur M1129 dégagée au sud du Prieuré. À gauche s'appuie le mur postérieur M1128. Les blocs de molasse posés sur l'arase de M1129 au bas de la photo appartiennent au système d'évacuation des thermes mis en place plus tardivement. Vue en direction du nord.

La fouille des tranchées réalisées sur la terrasse au sud du Prieuré a permis de reconstituer le plan de cette pièce mesurant 5.8 m de long sur près de 2.8 m de large. Son extrémité occidentale est aménagée en forme d'exèdre à l'intérieur du mur M1129 (fig. 28). Incomplètement dégagée, sa profondeur est supérieure à 0.80 m. Au nord, cette pièce est séparée du local C4 par le mur M1073 dont on ne connaît pas la largeur, car il n'a été observé que le long de son parement nord. Elle est fermée à l'est par le mur M1030 qui délimite également les locaux C3 et C4, et au sud par le mur M1148. La base des fondations de ces murs n'a pas été atteinte.

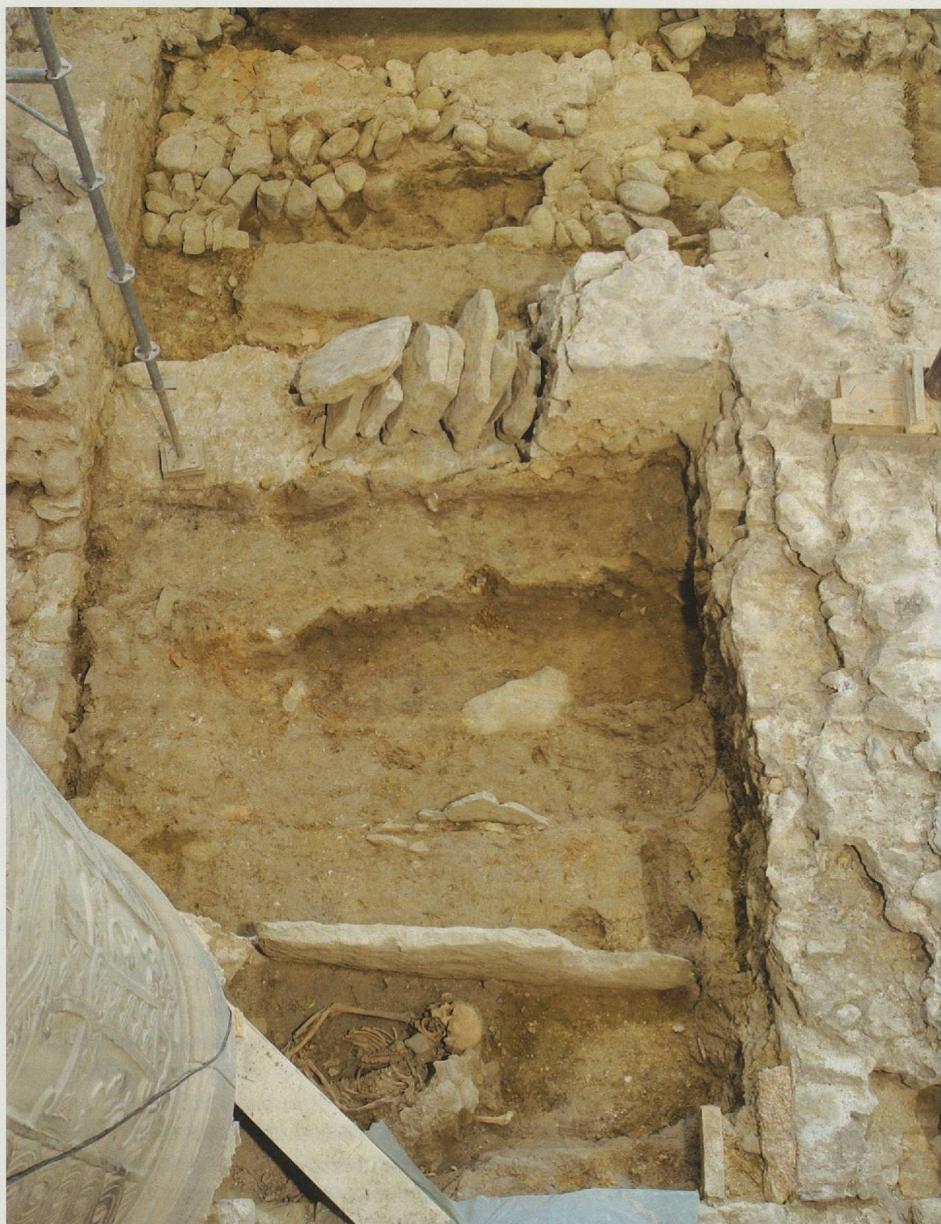
Fig. 29

État 1. Local C6. Cette pièce est sans doute délimitée au sud par le mur M1071 dont il ne reste plus qu'un rang de gros galets. À droite, on aperçoit les murs M1010 et M1011 délimitant le local C12 qui se substitue à C6. Vue en direction du sud.

Cette pièce est bien délimitée à l'ouest par M1030, au nord par M1012 et à l'est par M1009 (fig. 29). Au sud en revanche, les fondations fortement arasées de plusieurs murs parallèles ont été observées sans qu'il soit possible d'établir leur chronologie relative. On constate toutefois que le tracé de M1071 coïncide avec l'axe de symétrie est-ouest du bâtiment. On peut donc envisager que ce mur appartient à l'état 1, délimitant ainsi une pièce de 4.6 m sur 3.5 m.

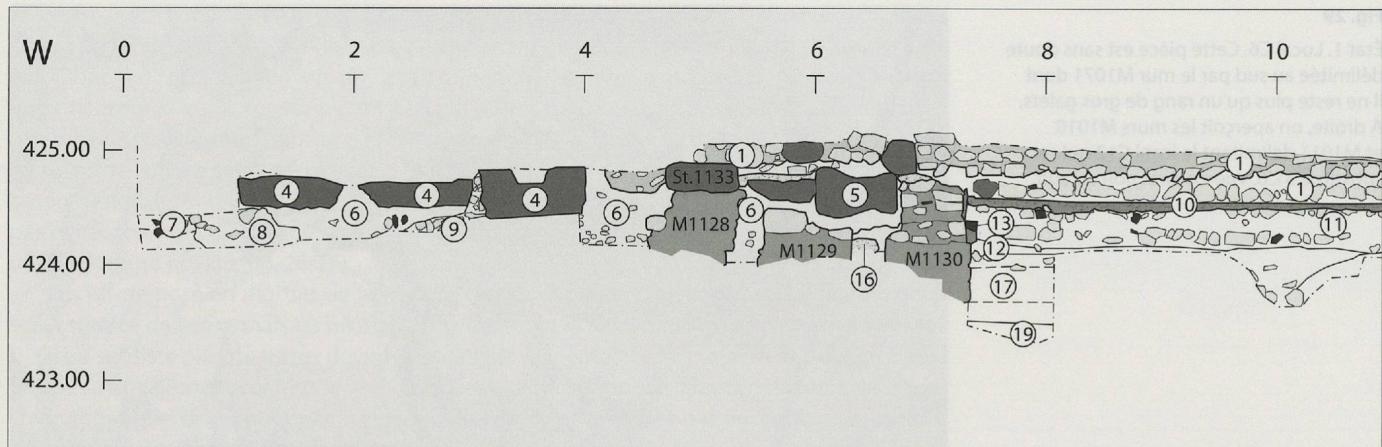
Fig. 30

1. Soubassement de la façade méridionale de l'église.
2. Soubassement du chœur « gothique ».
3. Soubassement de l'épaulement « carolingien ».

Coupe stratigraphique O-E, vue nord, sous la façade méridionale de l'église du Prieuré. Situation : fig. 13, p. 28.

Du fond de cette pièce ne subsiste qu'un infime lambeau de sol conservé contre le parement de M1130 (St.1137, cf. fig. 30, pp. 52-53, couche 16). Il s'agit d'une couche de mortier de tuileau composée d'éclats de terre cuite centimétriques, épaisse de 10 cm, surmontée d'un dallage en terre cuite. Le fragment conservé est épais de 8 cm, mais il est trop petit pour pouvoir restituer son module. Le parement de M1130 est recouvert de deux couches de mortier de tuileau épaisses de 2 cm : la première sert d'appui au dallage St.1137, alors que la seconde repose sur celui-ci. La surface du dallage, située à la cote 424.40 m, correspond au niveau de l'*area* du local C4. Cette similitude de niveaux et la présence d'une connexion entre ces deux locaux permet de restituer un hypocauste à l'intérieur de cette pièce. On ne connaît toutefois pas la localisation de l'alandier qui l'alimentait. Il se situait peut-être à l'ouest du local, ou au sud entre l'abside C11 et le massif M1145.

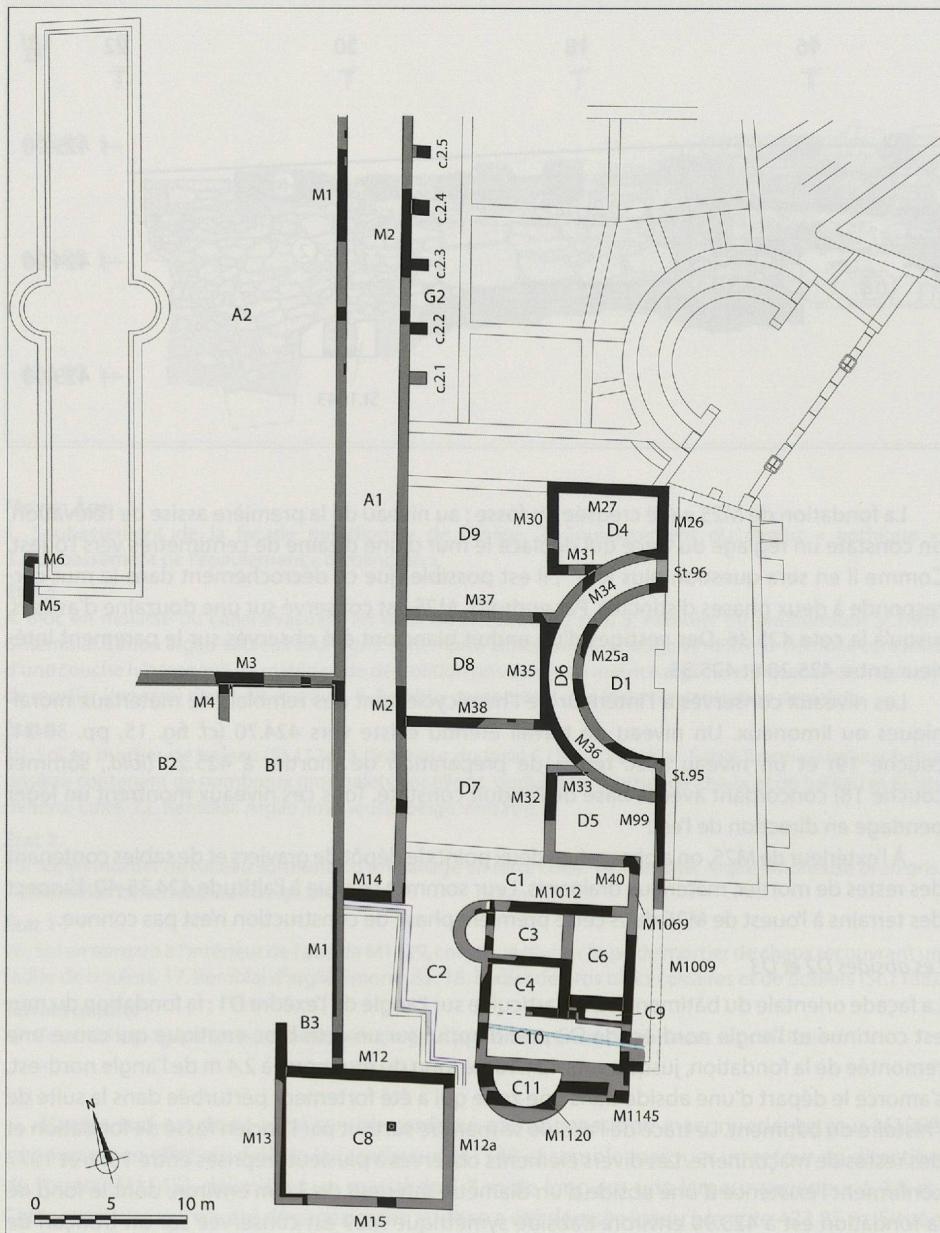
Fig. 31

État 2. Plan schématique. Échelle 1:500.

L'état 2 (fig. 31)

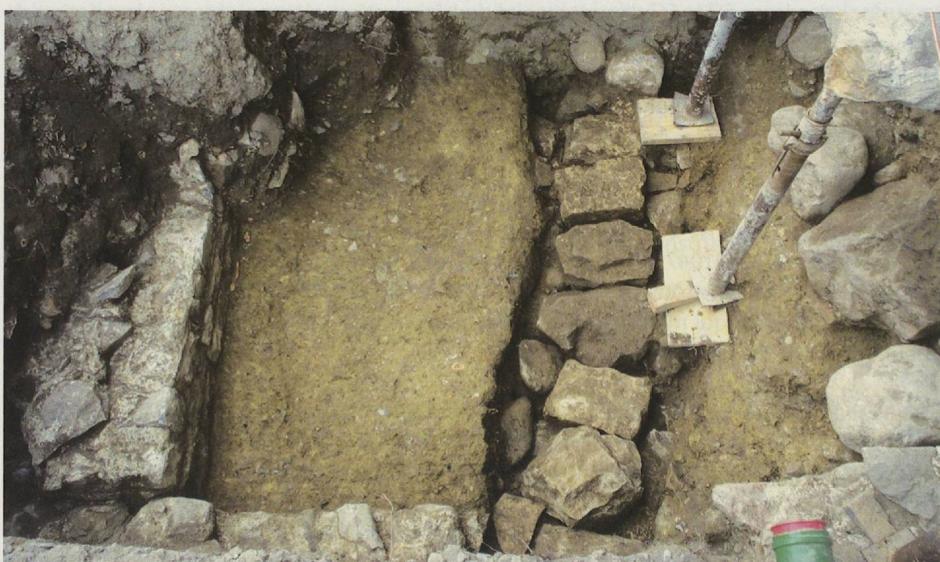
Fig. 33

État 2. Espace C5. Drain St.1042 implanté dans le substrat argileux à l'intérieur du local. Vue en direction de l'ouest.

C'est vraisemblablement lors de la reconstruction de l'hypocauste, qu'un drain (St.1042) est aménagé à travers le local. Appuyé à l'ouest contre la fondation de M1130, il est implanté au fond d'une tranchée large de 0.50-0.80 m, creusée dans le substrat argileux (US159) et à travers les murs M1030 et M1009. Au fond de la tranchée, le canal d'écoulement du drain, large d'une dizaine de centimètres pour une hauteur de 0.20 m environ, est constitués de pierres disposées de chant en guise de parois, recouvertes d'une couverture composée de pierres posées à plat. Le fond, qui n'est pas véritablement aménagé, est formé par l'argile du terrain naturel ou l'arase des murs anciens. Entre l'extrémité occidentale du drain, dont le fond est situé à la cote 423.40 m, et l'embouchure du conduit, on enregistre une différence d'altitude de près de 0.30 m sur une longueur de 9.6 m. Le drain accuse ainsi une pente de 3.1 %. La partie supérieure de la tranchée est comblée par des boulets, des blocs de calcaires et des moellons récupérés (fig. 33).

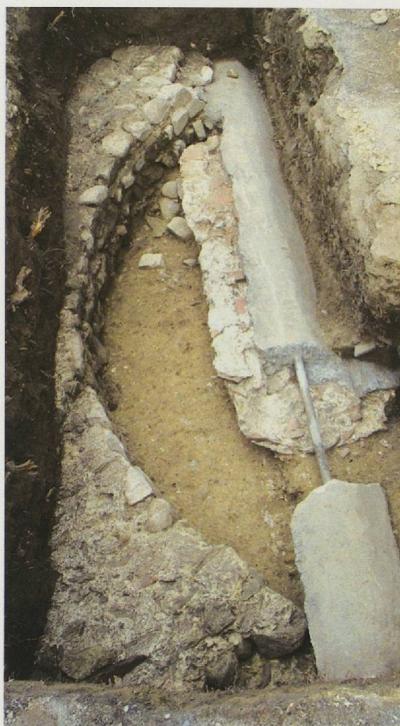
Fig. 34

État 2. Abside C11. Le mur M1120, partiellement dégagé, au sud du bâtiment thermal, et le soubassement maçonné St.1044 (T10). Vue en direction de l'ouest.

Situé au sud de l'ensemble thermal, cet espace accolé au mur M1148 est délimité par une abside semi-circulaire (M1120). Ce mur, large de 1 m, a été repéré à deux reprises en 1971 et en 2004. Il s'appuie contre une couche d'enduit présente sur le parement méridional de M1148. À l'est, on ne connaît pas sa relation avec le massif d'angle M1145, mais il est probable qu'il s'appuyait contre ce dernier. Son diamètre intérieur mesure 4.6 m. Le parement interne a été dégagé sur quatre rangs de pierres jusqu'à la cote 423.90 sans que la base de ses fondations ait été atteinte. La partie inférieure est fondée en pleine terre et comporte des pierres disposées en épi, alors que les deux rangs supérieurs sont montés à vue et sont constitués de moellons assisés (fig. 34).

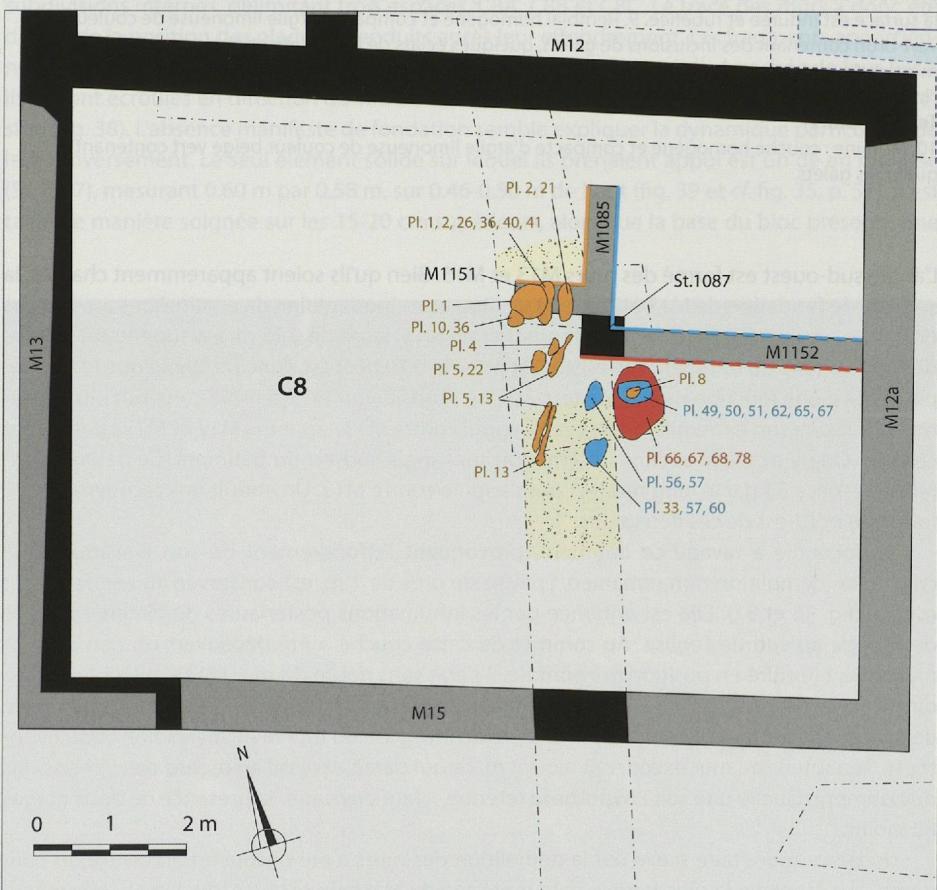
Fig. 35

État 2. Plan restitué des vestiges du bâtiment C8. Échelle 1:100.

Grâce à l'analyse de la position des conduits, on peut donc envisager que les deux murs est-ouest M1151 et M1152 étaient alignés et prenaient appui sur le dé St.1087 (cf. fig. 35, p. 57). La base du décor de la paroi nord de M1151 a été découverte quelques centimètres au nord de St.1087 et la partie basse du décor de la paroi sud de M1152 a en revanche été découverte à l'aplomb de la face méridionale du dé St.1087, ce qui permet de restituer le tracé de ces murs dans l'axe du dé. Enfin, la position du parement occidental de M1085, vu l'axe de son effondrement et la localisation des autres murs, peut être restituée au droit de la face ouest de St.1087.

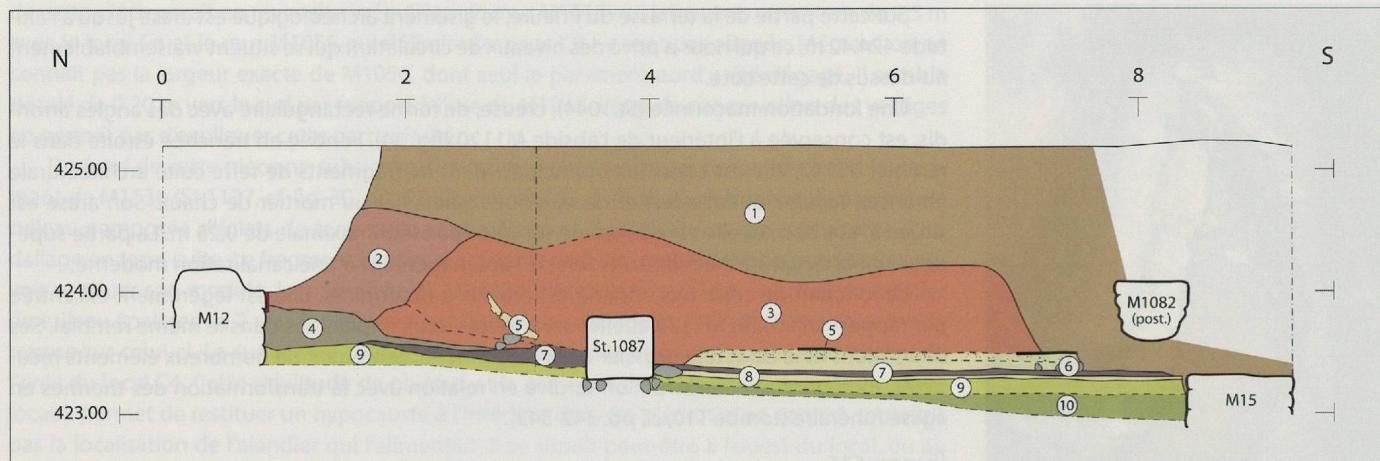
Fig. 36

1. Humus et couche dans laquelle sont implantées les inhumations du cimetière se développant au sud de l'église.

Coupe stratigraphique N-S, vue est, à travers le bâtiment C8. Situation : fig. 13, p. 28.

Dans la partie méridionale du bâtiment, la couche de remblai morainique verdâtre est recouverte ponctuellement d'un fin liseré induré de sable et de chaux (cf. fig. 36, p. 58). Cette

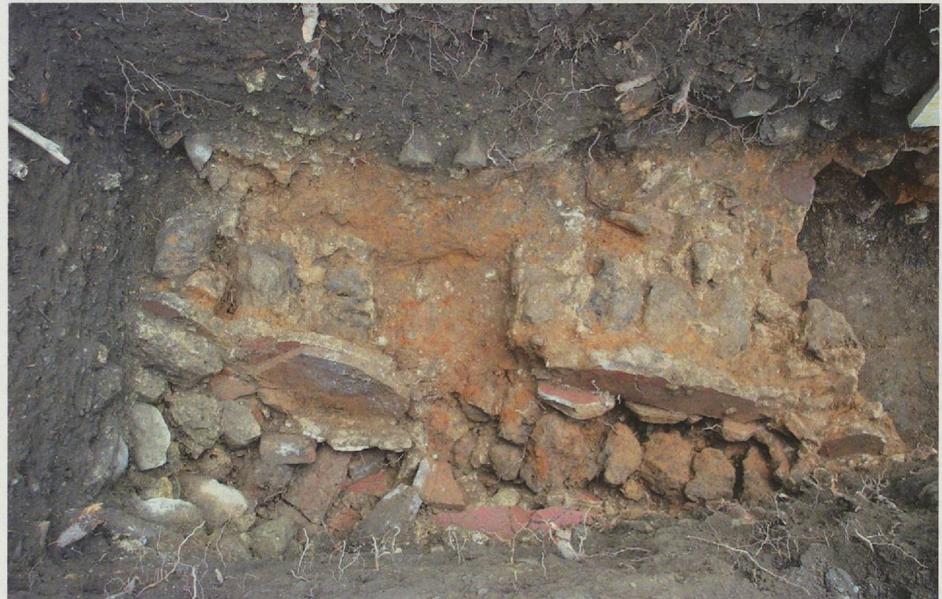
Fig. 38

État 2. Bâtiment C8. Pan de mur effondré (M1085) à l'intérieur du bâtiment C8. Vue en direction de l'est. Le mur qui était à l'origine d'orientation nord-sud s'est écroulé en direction du sud. On observe la présence de blocs de tuf, noircis par l'incendie, et de plaques d'enduits peints encore accrochés au parement. On distingue au bas du cliché le parement d'un mur perpendiculaire (M.1151) effondré en même temps.

À la différence des murs de façade érigés en moellons, ces parois d'une quarantaine de centimètres de largeur sont construits en architecture mixte. Ils sont constitués de terre et d'un appareillage de blocs de tuf liés au mortier (cf. fig. 38, p. 59). Les enduits peints sont appliqués contre une couche d'argile.

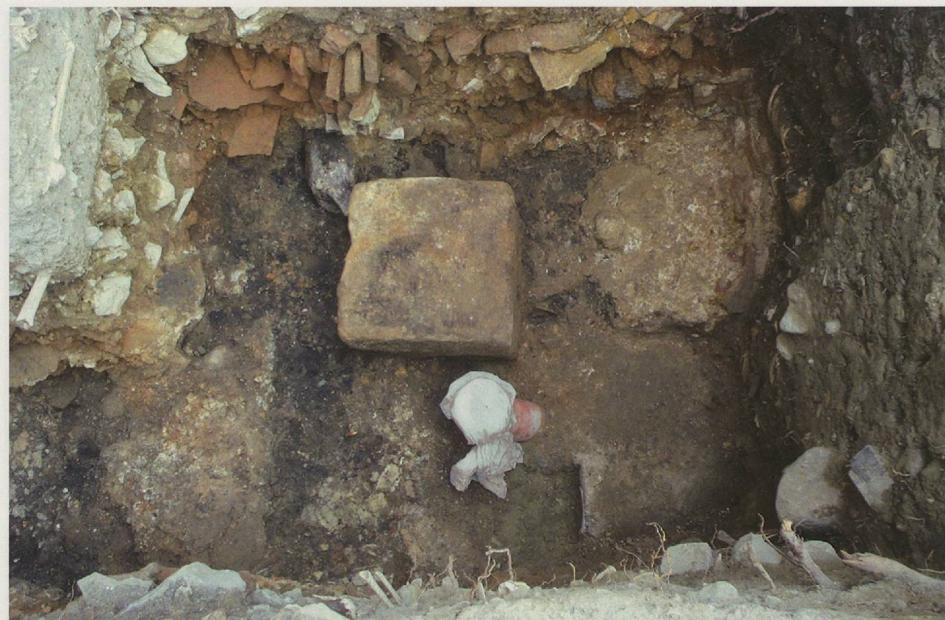
Fig. 39

Vue en direction de l'est de la tranchée au centre de C8. Au centre, le dé en molasse St.1087. On distingue de part et d'autre de celui-ci, les restes d'un sol en terrazzo provenant sans doute d'un étage. En bas à droite, le sondage est perturbé par un tronçon antérieur de tranchée.

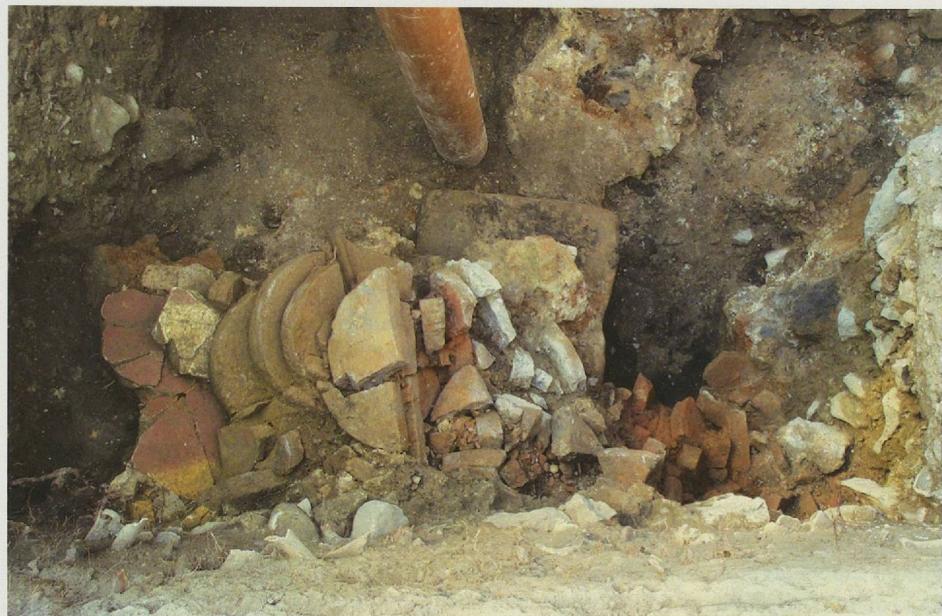
Fig. 40

État 2. Bâtiment C8. Les demi-disques en terre cuite de la colonne effondrée au-dessus de la base en molasse St.1087 à l'intérieur du bâtiment C8. Vue en direction de l'ouest.

Une colonne effondrée, formée de demi-disques en terre cuite a également été découverte à proximité du dé St.1087. Son diamètre mesure environ 0.35 m (cf. fig. 37, p. 59 ; fig. 40). La surface de la colonne ne présente aucune trace de revêtement. Sa position stratigraphique au-dessus des murs en tuf et son orientation permettent de proposer un emplacement original situé dans l'angle nord-est du bâtiment et d'exclure ainsi son lien avec la base en molasse.

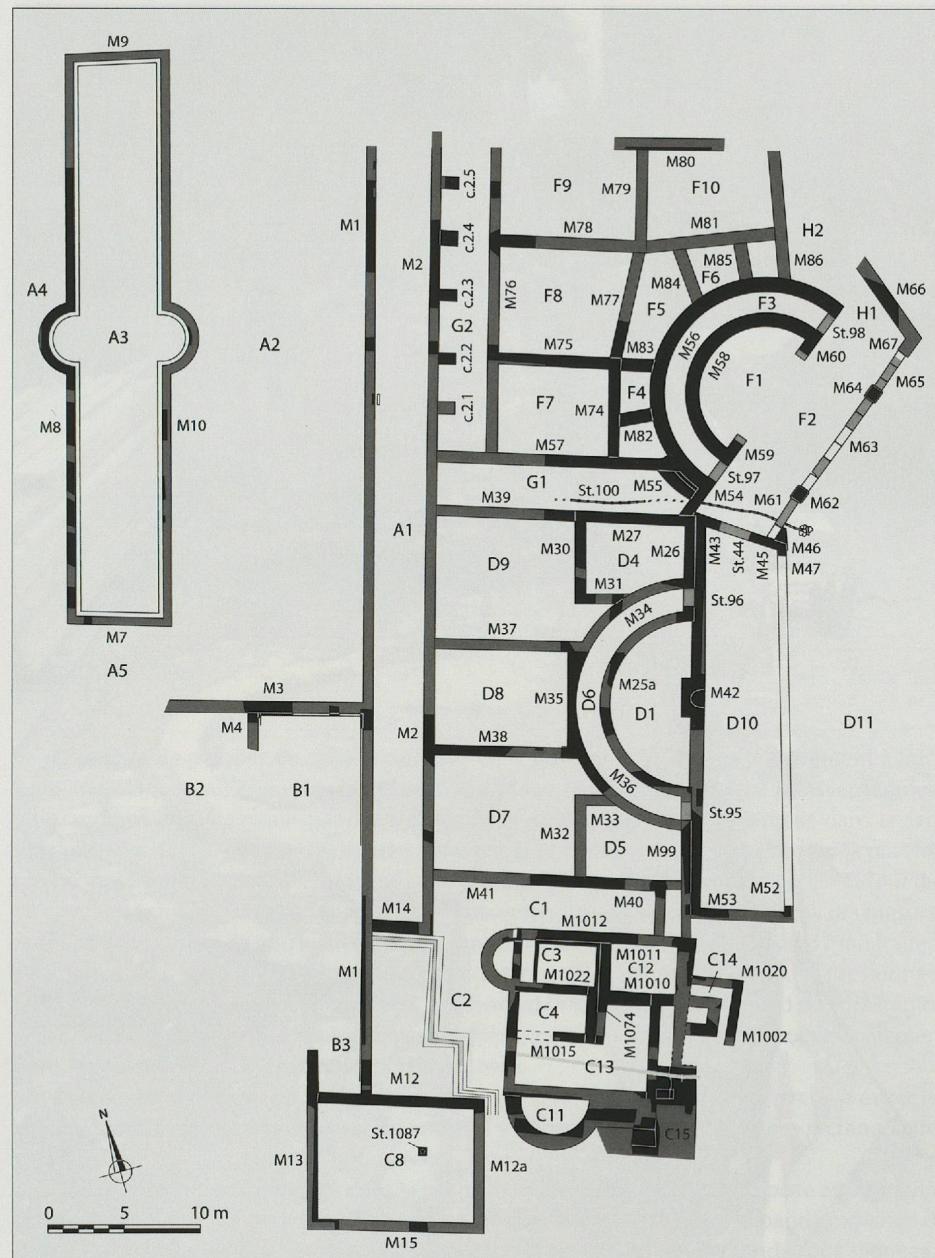
Fig. 41

État 3. Plan schématique. Échelle 1:500.

L'état 3 (fig. 41)

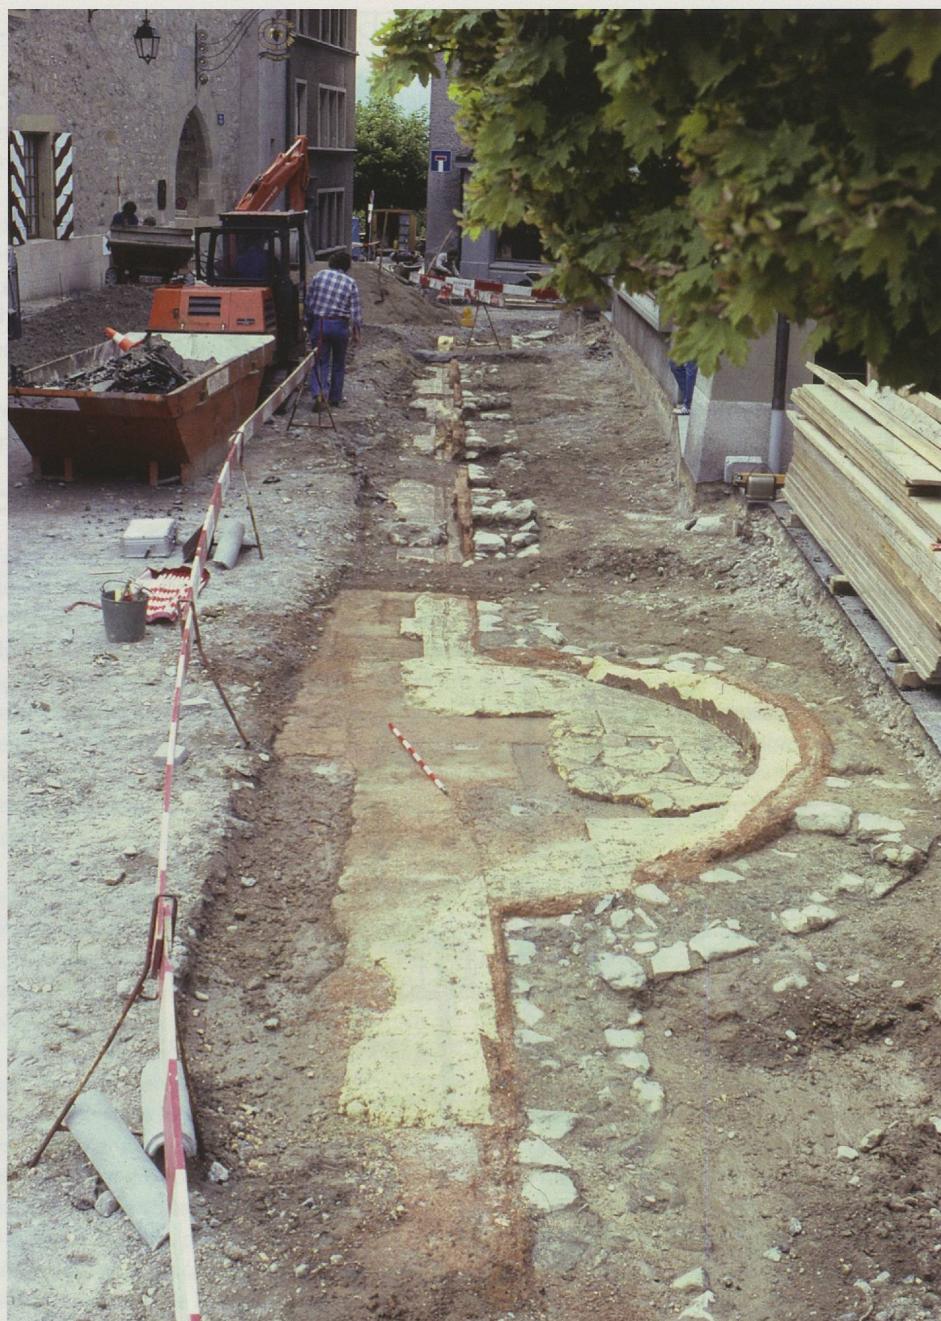
Fig. 42

Bassin monumental. Vue d'ensemble de la moitié ouest. Vue sud.

Lors de travaux de réfection du réseau de canalisations effectués en 1971, les vestiges d'un bassin monumental, dont était seule conservée la moitié méridionale, ont été dégagés dans la ruelle passant à l'ouest du Prieuré (fig. 42)³³. L'extrémité sud de cet imposant aménagement excavé dans la moraine a détruit le bassin beaucoup plus petit qui agrémentait la cour dans l'état précédent³⁴.

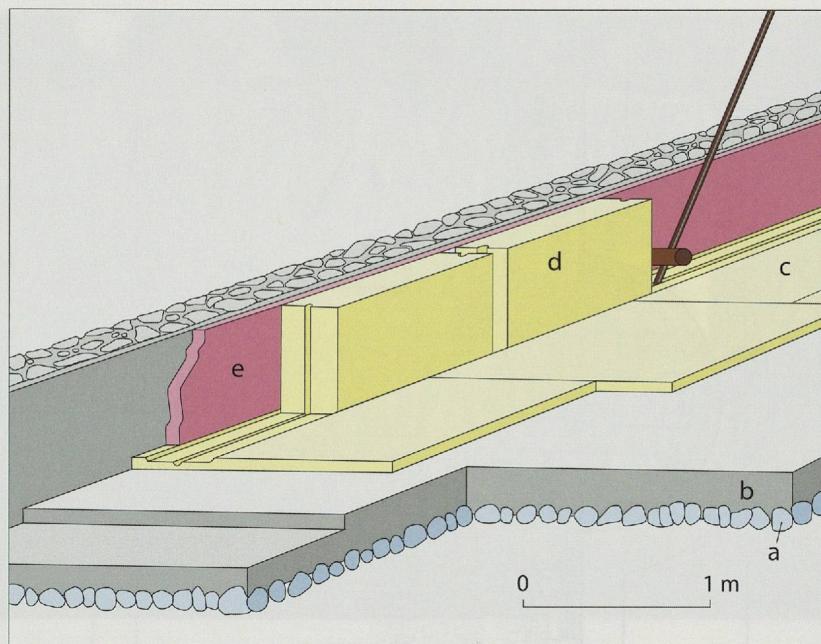
Fig. 43

Bassin monumental. Restitution axonométrique du mode de construction.

- a empierrement de boulets disposés sur la moraine
- b chape de mortier, en deux couches
- c dallage de calcaire
- d orthostates de calcaire disposés dans un lit d'attente et assemblés en les faisant coulisser le long de la rainure ménagée dans le lit d'attente
- e mortier de tuileau étanchéifiant les parois verticales du bassin.

- excavation du bassin dans la moraine ;
- construction du mur périphérique, appuyé contre la moraine, sur une fondation de boulets non maçonnés ;
- empierrement du fond par une assise de boulets de 20-30 cm de diamètre posés directement sur la moraine ;
- pose d'une chape de béton de tuileau à gros fragments de briques, dont l'épaisseur peut atteindre une vingtaine de centimètres ;
- mise en place d'une seconde couche de béton de tuileau de granulométrie plus fine, épaisse de 1 à 10 cm ;
- avant la prise de la couche de réglage, mise en place du dallage de fond du bassin.

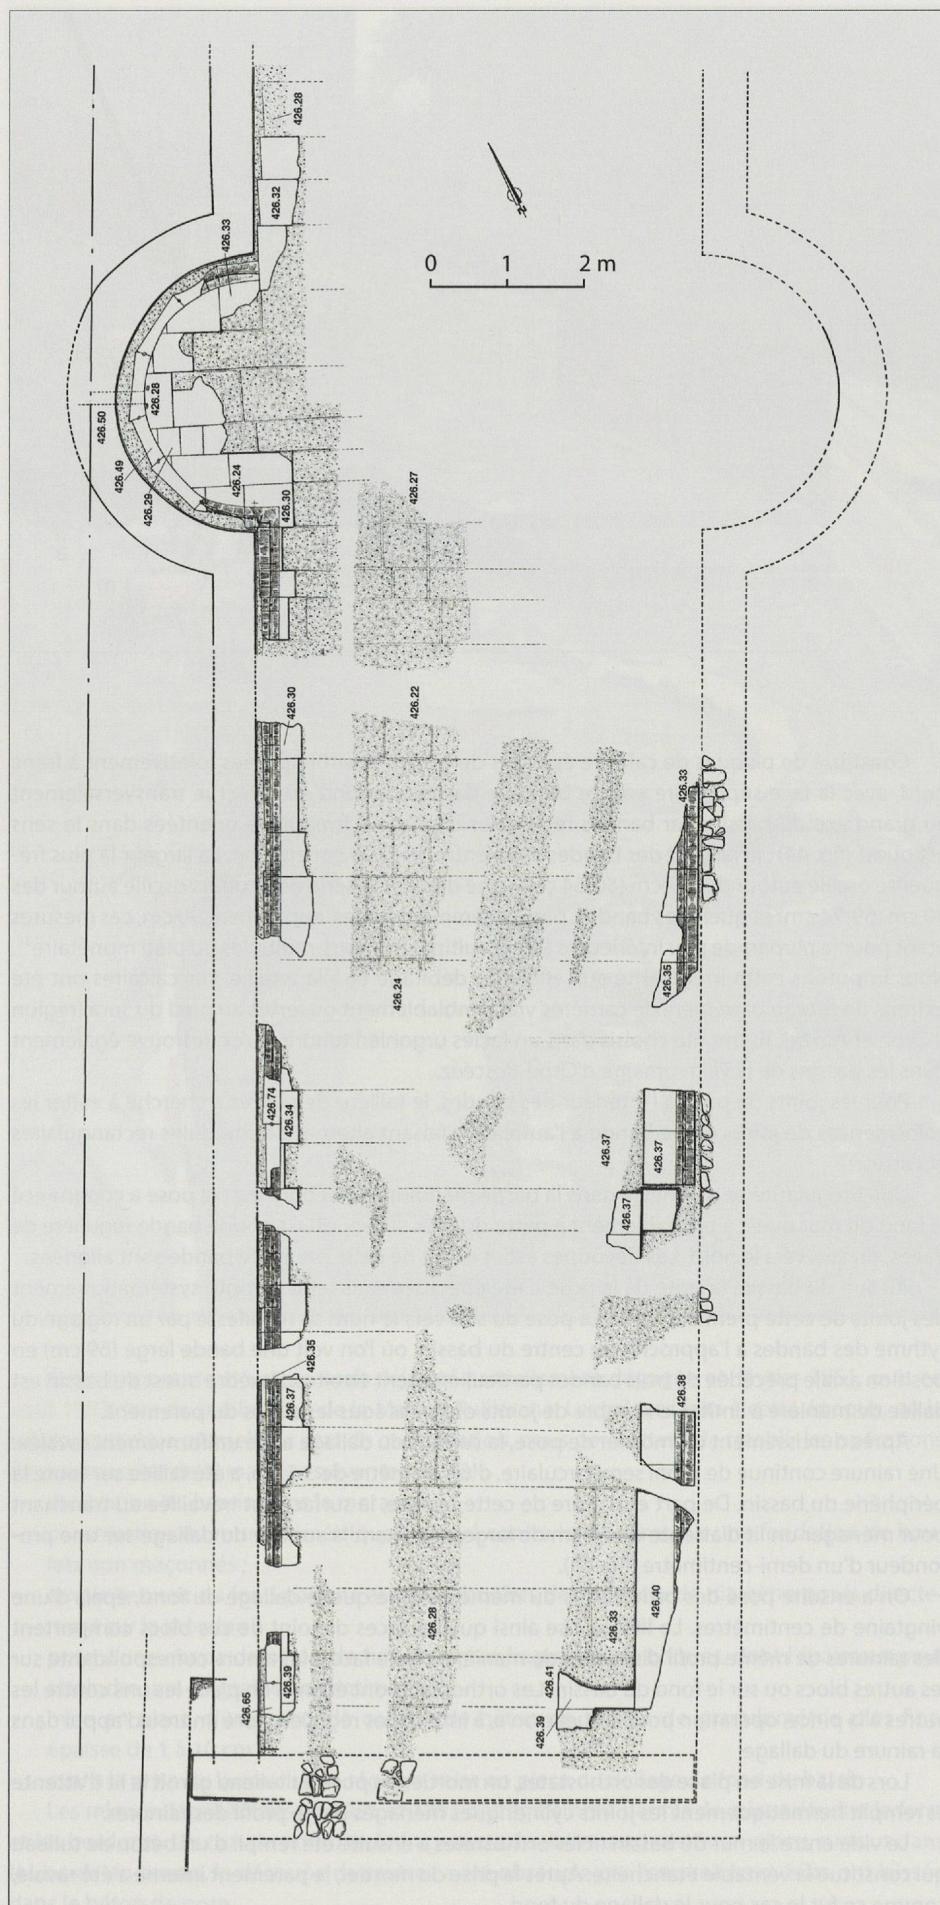
Fig. 44

Bassin monumental. Relevé pierre à pierre des éléments dégagés en 1981. Ci-dessous, restitution des dimensions complètes (en mètres).

Constitué de plaques de calcaire épaisses de 6.5 cm environ, posées jointivement à franc bord, avec la face supérieure encore brute, le dallage de fond est effectué transversalement au grand axe du bassin, par bandes rectilignes de largeur irrégulière orientées dans le sens est ouest (fig. 44) ; la largeur des bandes varie entre 38 et 95 cm environ. La largeur la plus fréquente oscille autour des 57 cm (50-64 cm) ; une deuxième série de largeurs oscille autour des 70 cm (69-74 cm) et quelques bandes, particulièrement larges, approchent 90 cm, ces mesures étant pour la plupart de peu inférieures à des multiples ou sous-multiples du pied monétaire³⁶. Nous imputons cette irrégularité aux effets du débitage et à la retaillle. Les calcaires ont été extraits de l'étage barrénien, de carrières vraisemblablement ouvertes au pied du Jura (région d'Orbe et Arnex). Ils ont été choisis dans un faciès urgonien tendre, qu'on retrouve également dans les bassins de la *villa* romaine d'Orbe-Boscéaz.

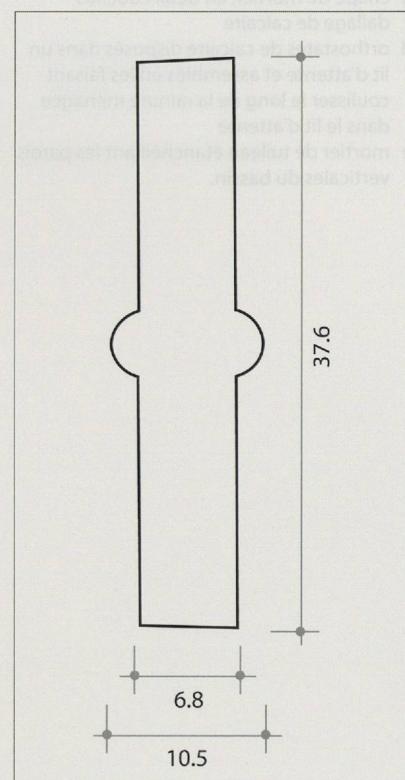
Fig. 45

Bassin monumental. Sur tout le pourtour du bassin, une rainure semi-circulaire et un lit d'attente ont été taillés en bordure des dalles afin d'accueillir les orthostates. Les jonctions entre les dalles du fond et les blocs verticaux étaient ensuite étanchéifiées avec du mortier de tuileau.

Après durcissement du mortier de pose, la surface du dallage a été uniformément ravalée. Une rainure continue de profil semi circulaire, d'un diamètre de 3.5 cm, a été taillée sur toute la périphérie du bassin. De part et d'autre de cette rainure, la surface est travaillée au tranchant pour ménager un lit d'attente de 20 cm de large, entamant la surface du dallage sur une profondeur d'un demi-centimètre (fig. 45).

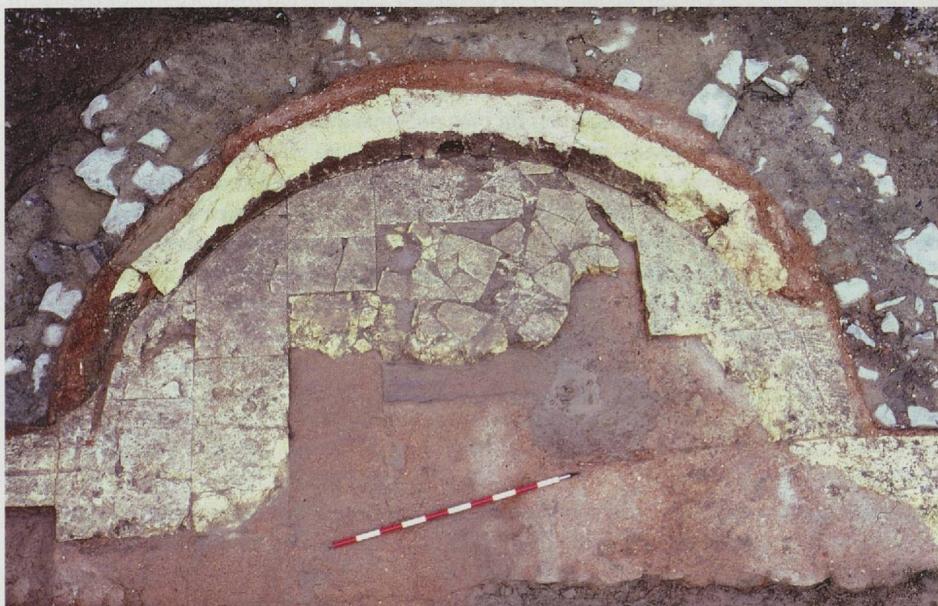
Fig. 46

Bassin monumental. Abside occidentale. On distingue nettement l'orifice d'écoulement ménagé au centre de l'abside, à la base des orthostates. Les empreintes des dalles disparues sont clairement visibles dans le mortier de pose. Vue ouest.

Les cotes d'altitude relevées sur le dallage indiquent une pente régulière du sud (426.41) vers le nord, jusqu'au milieu du bassin (426.30 environ). L'exèdre orientale (426.34) est plus élevée que l'exèdre ouest (426.28), où l'on trouve à la base du parement un orifice de vidange pour un canal traversant le mur (fig. 46). Le dallage du fond, devant l'orifice, présente deux traces d'un scellement fixant probablement une grille ou un dispositif d'obturation. Le tracé de la canalisation correspondant à cet orifice n'a pas été exploré au delà du mur.

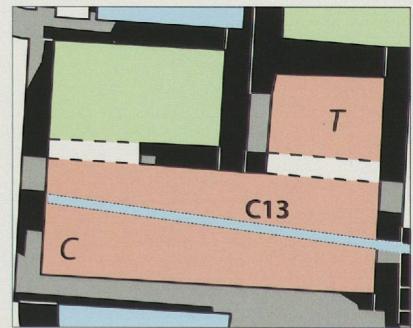
Fig. 47

État 3. Plan schématique de la zone thermale. Échelle 1:200. Dans la version en haut, l'aménagement formé par les murs M1047 et M1056 n'existe plus, dessinant un nouveau local C13 en L. Dans la version ci-dessous, une subdivision subsiste, dessinant un espace intermédiaire (probablement un tepidarium) séparant l'apodyterium C12 et le caldarium C13.

Si l'on sait qu'une partie au moins du curieux aménagement C9 (état 2), formé par les murs M1047 et M1056, a été détruite à l'état 4, il n'est pas possible de déterminer s'il existait encore durant l'état 3. Les deux possibilités peuvent être envisagées (cf. fig. 47), soit un local unique C13 fonctionnant comme *caldarium*, soit un *caldarium* rectangulaire, auquel reste adjoint un *tepidarium*.
