Zeitschrift:	Cahiers d'archéologie romande
Herausgeber:	Bibliothèque Historique Vaudoise
Band:	146 (2013)
Artikel:	La villa romaine du Prieuré à Pully et ses peintures murales : fouilles 1971-1976 et 2002-2004
Autor:	May Castella, Catherine / Broillet-Ramjoué, Evelyne / Freudiger, Sébastien
Kapitel:	IV: L'évolution architecturale
DOI:	https://doi.org/10.5169/seals-835663

IV

L'évolution architecturale

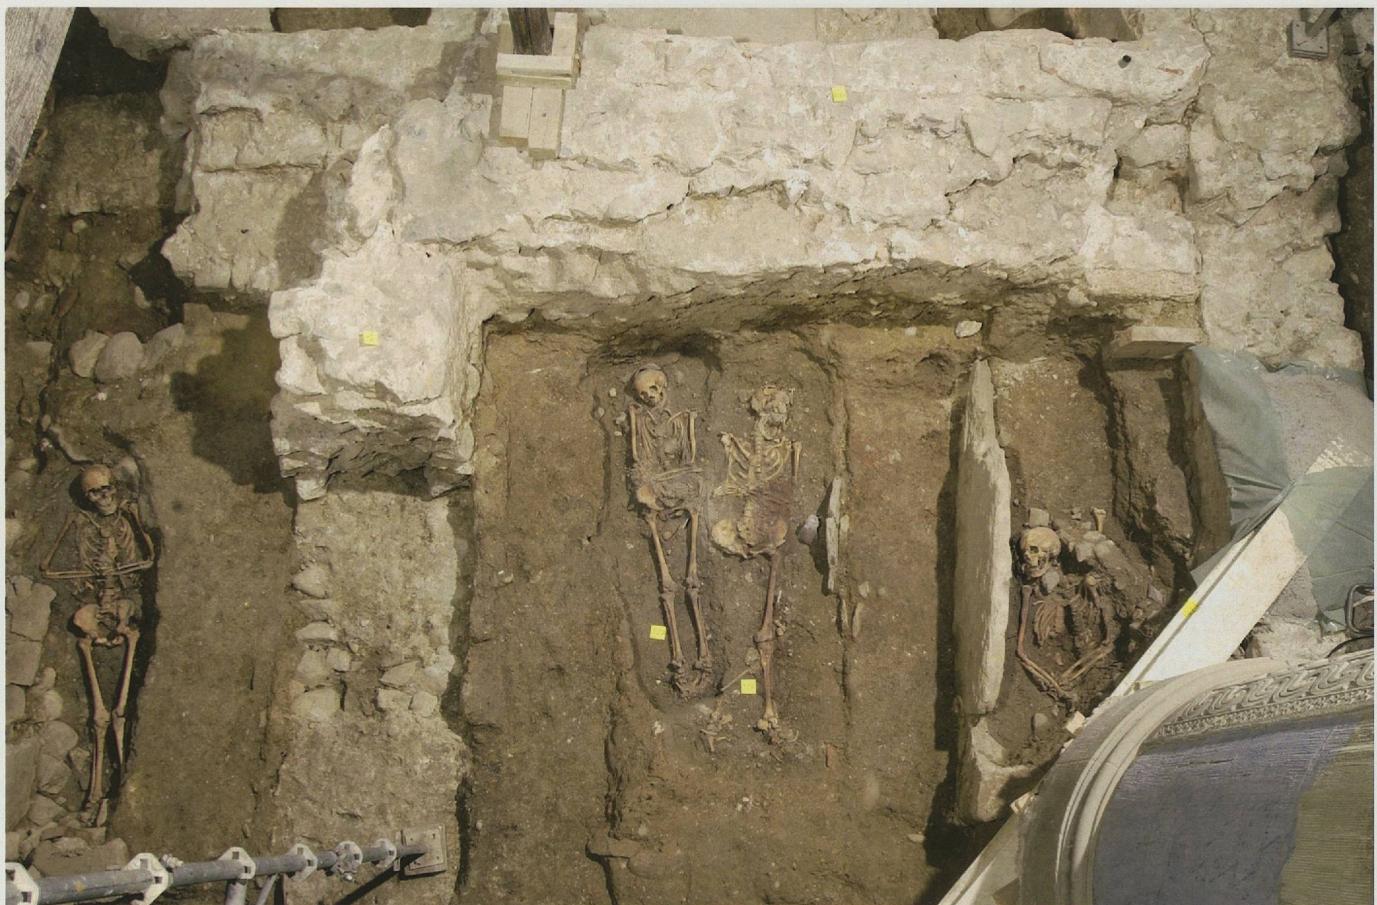
Fig. 48

État 3. Local C12 en cours de fouille. Les nombreuses sépultures médiévales implantées dans cet espace ont détruit les aménagements intérieurs de cette pièce à l'exception d'un lambeau de mortier de tuileau préservé dans l'angle nord-ouest de la pièce (en haut à droite). Vue en direction de l'ouest.

Un lambeau de mortier de tuileau (US74), épais d'une dizaine de centimètres, est conservé dans l'angle nord-ouest de la pièce à la cote 424.67 m (fig. 48). Il ne subsiste aucune trace d'un éventuel radier ou dallage à cause des nombreuses tombes médiévales implantées dans les remblais de ce local. La surface de cette couche constitue néanmoins un niveau de circulation minimum. Les faibles différences de niveau constatées avec l'*area* de l'hypocauste C4 (environ 0.30 m) et avec le fond du bassin C3 (entre 0.05 et 0.1 m en résistant un dallage) ne fournissent pas d'arguments décisifs pour déterminer la nature de cette pièce.

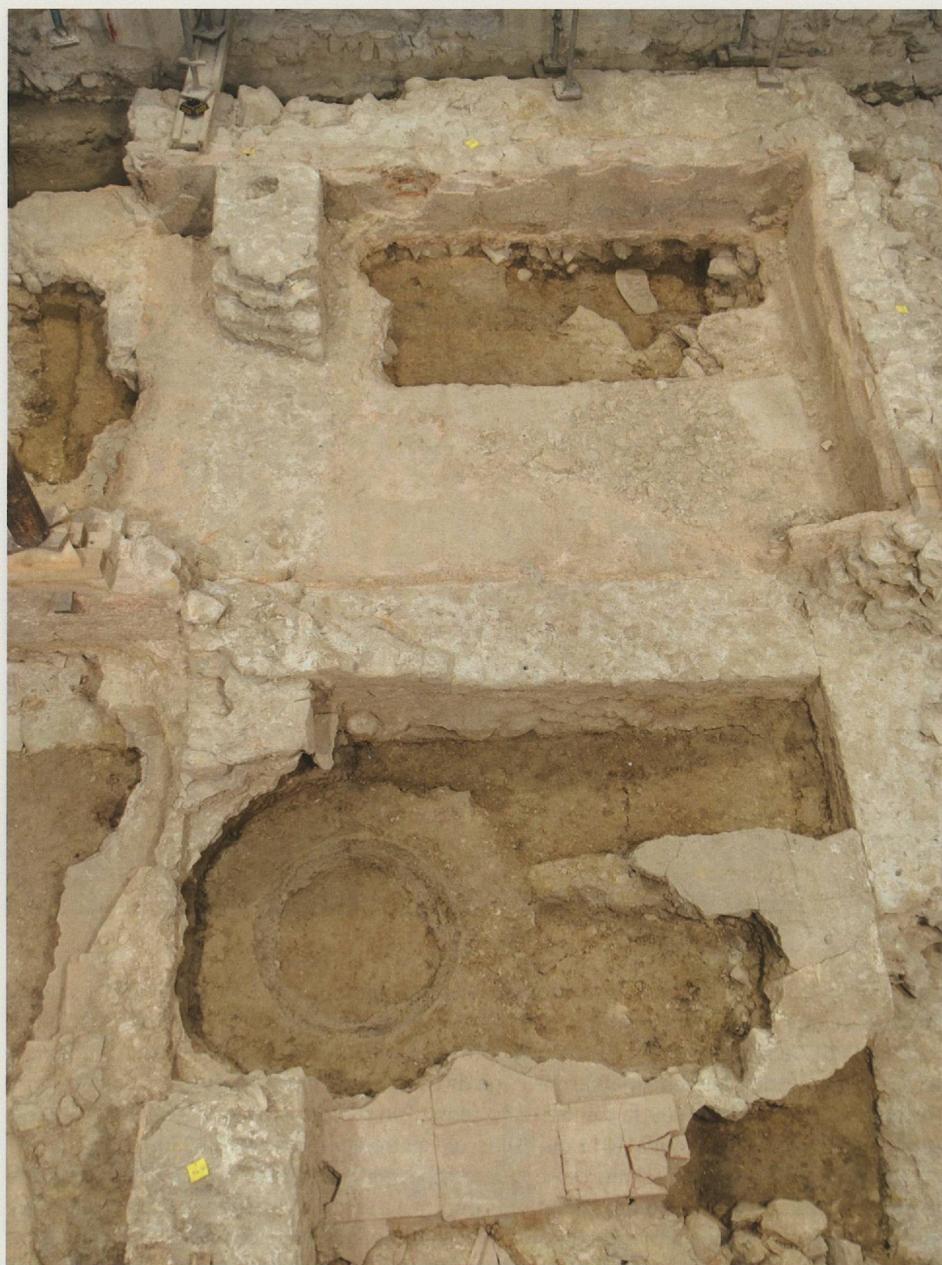
Fig. 49

État 3. La pièce chauffée C4 (en bas) et le bassin C3 (en haut). Vue en direction du nord.

L'espace à l'intérieur du local C3 est réaménagé lors de la construction de M1011 à la place de M1030 (fig. 49). L'abside, dont le fond en carreaux de terre cuite est conservé, est séparée de la partie orientale du local par une sorte de banquette large de 1.6 m (St.1061). Il ne reste plus rien du bourrage intérieur de cette banquette. La surface du local à l'est se trouve donc réduite à 3.8 m de long sur 2.6 m de large. De plus, ses parois sont épaissies par l'adjonction de murets (St.1037), large d'une vingtaine de centimètres, plaqués contre les murs M1012 et M1011 et la banquette St.1061. Ce muret est constitué de fragments de *tegulae* posés à plat et liés au mortier de chaux. Le parement intérieur est recouvert d'une première couche de mortier de tuileau fin de 1 cm d'épaisseur, contre laquelle est appliquée une seconde couche de mortier de tuileau plus grossier de 2.5 cm d'épaisseur. Sa surface présente les empreintes d'un placage en calcaire dont il ne subsiste qu'un petit fragment dans l'angle nord-ouest.

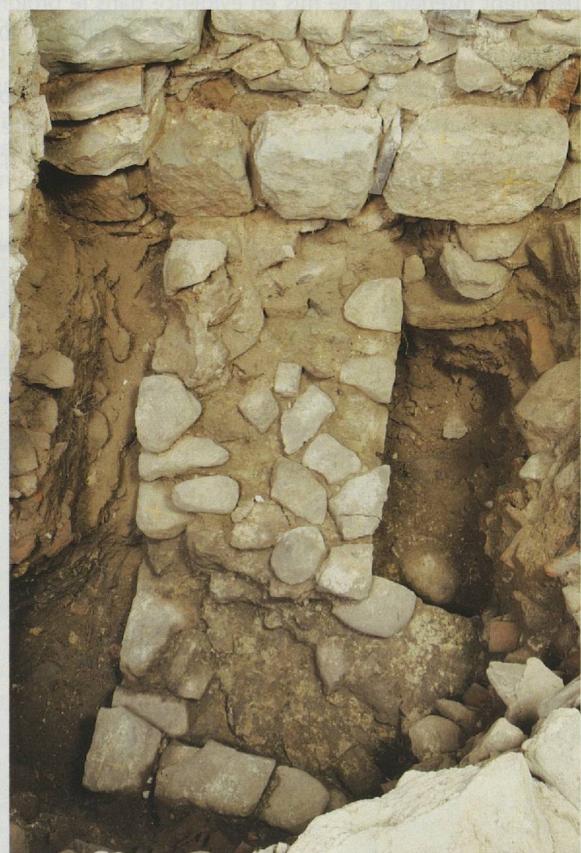
Fig. 50

État 3. Dispositif C14, avec les murs M1050 et 1051 qui lui appartiennent. En haut, les blocs constituant la paroi est de T57. Vue en direction de l'ouest.

À l'ouest de M1002 sont conservé deux murs épais de 0.75-0.80 m (M1051 et M1050) formant un angle (fig. 50). Ils n'ont été observés que sur une hauteur maximale de huit assises montées à vue, jusqu'à la profondeur de 423.00 m, sans que la semelle des fondations n'ait été atteinte. On ne connaît pas le développement de ces maçonneries qui ont été mises en évidence dans une zone perturbée par les constructions ultérieures, mais il est probable que le mur M1050 s'appuie contre le parement de M1040. Il est plus aléatoire de restituer le

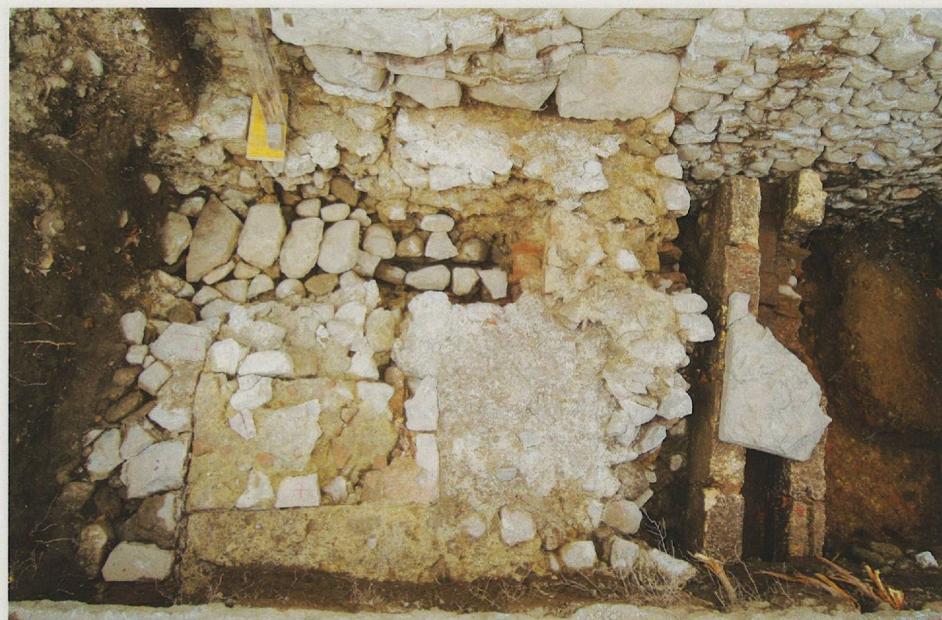
Fig. 51

État 4. Espace C15. Massif maçonné traversé par le conduit St.1135 et la canalisation St.1043 construite ultérieurement. Vue en direction du nord.

L'angle sud-est des thermes est renforcé par la construction d'un vaste massif maçonné (M1123) dont on ne mesure pas l'extension totale (cf. fig. 30, pp. 52-53). À l'est, ce massif s'appuie contre la maçonnerie M1126 (fig. 51). Large de 1.7 m, il ne présente qu'un seul parement extérieur assez grossier. Il s'étend en direction du sud-ouest, enveloppant la maçonnerie M1145 et se prolongeant sans doute contre l'abside M1120. La limite méridionale de la structure se trouve hors de l'emprise des sondages, mais un angle correspondant sans doute à un parement intérieur a été mis en évidence dans le prolongement de M1009. Son extension septentrionale, qui était probablement liée au mur M1040, a été détruite par les maçonneries médiévales de l'église.

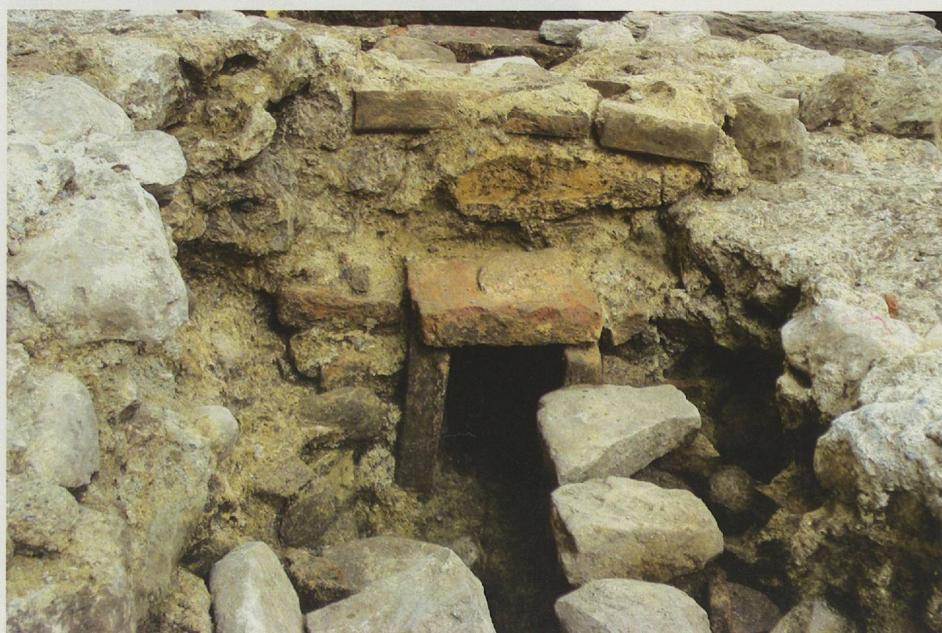
Fig. 52

État 4. Conduit St.1135 aménagé à l'intérieur du massif St.1123. Vue en direction de l'est.

Un conduit (St.1135) est aménagé à l'intérieur de la partie orientale de M1123 sur un tronçon de 1.20 m (fig. 52). Ce conduit permettait d'évacuer en direction de l'est l'eau provenant de la canalisation drainante St.1042 qui traverse l'intérieur du local C13.

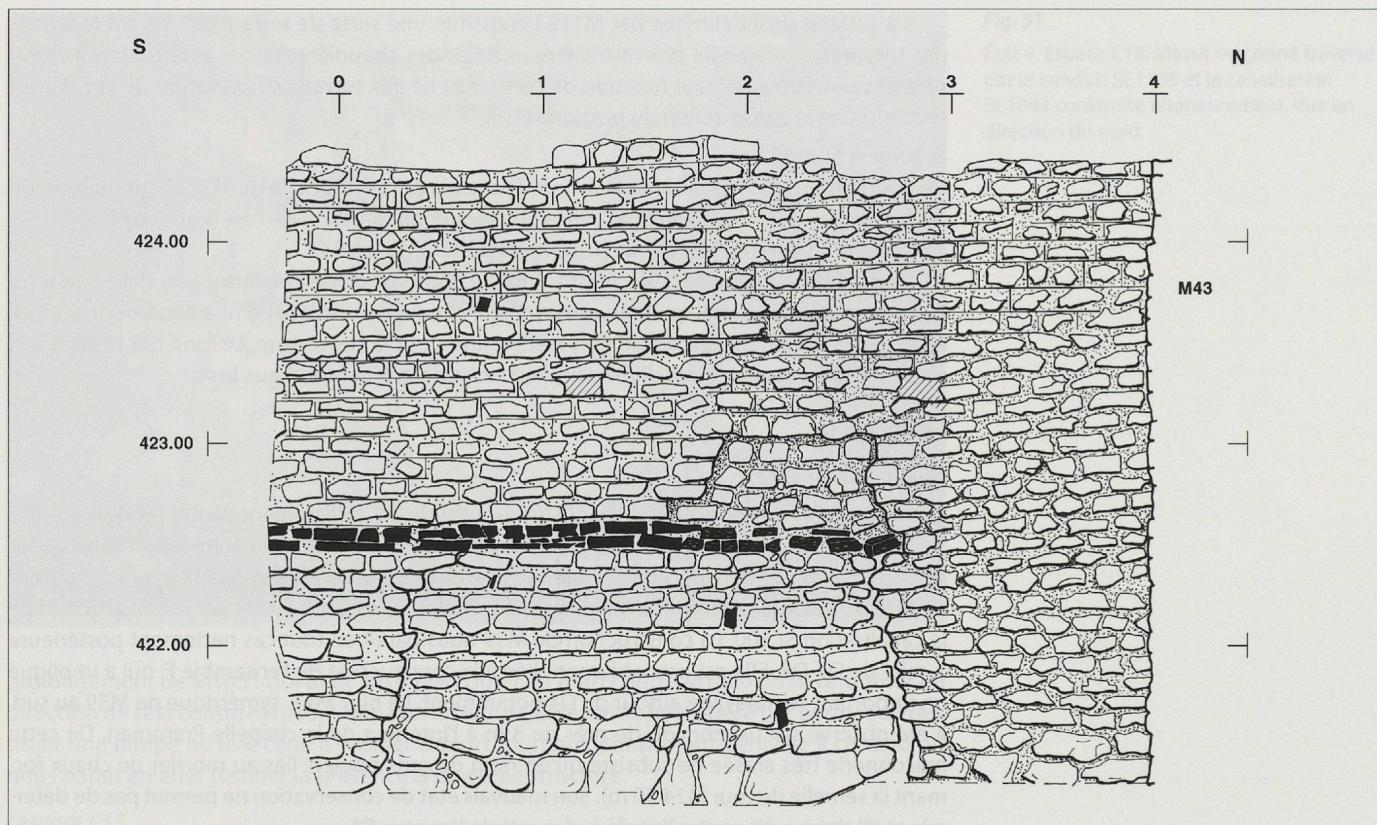
Fig. 53

État 3. Secteur D. Élevation du mur de soutènement M42. Les discontinuités de l'élevation marquant les différentes tranches du sous-œuvre sont bien visibles : les assises inférieures ne coïncident pas jusqu'à la hauteur d'un chainage horizontal de tuiles et de briques (422.46-56), et par endroits, jusqu'à une soixantaine de centimètres plus haut. Au nord, le chainage de tuiles est absent. La partie supérieure de l'élevation de M42 est très régulière et les assises ne montrent plus de discontinuité. Cela nous donne à penser que la tranche supérieure, qui masque les fondations et l'élevation enduite de M26, a été érigée par-dessus les différentes tranches du sous-œuvre. Vue ouest. Situation : fig. 13, p. 28.

Les discontinuités de l'élévation indiquent que la construction de M42 a nécessité plusieurs interventions (fig. 53). Un premier pan du mur large de 2.4-2.5 m est construit au droit de la partie centrale de la façade orientale de D4. À cet endroit, l'excavation en tranchée et en sape s'est avancée jusqu'à 2 m en arrière du parement externe du mur M26. La fouille moderne n'a pas permis d'observer la cote inférieure de ce terrassement, mais le remplissage drainant de cet empochement, constitué de débris d'un épais sol en béton de tuileau (blocs et plaques faisant jusqu'à 50 cm de diamètre), a pu être observé jusqu'en arrière du mur. Ce matériau, damé avec des gravats de calibre analogue, a sans doute été mis en place au fur et à mesure de la construction en sous-œuvre de M42. Vers 422.80, les assises de M42 s'élargissent en direction de l'ouest en prenant appui sur ce remblai drainant et viennent soutenir complètement la fondation du mur M26, débordant même de quelques centimètres sa face arrière.

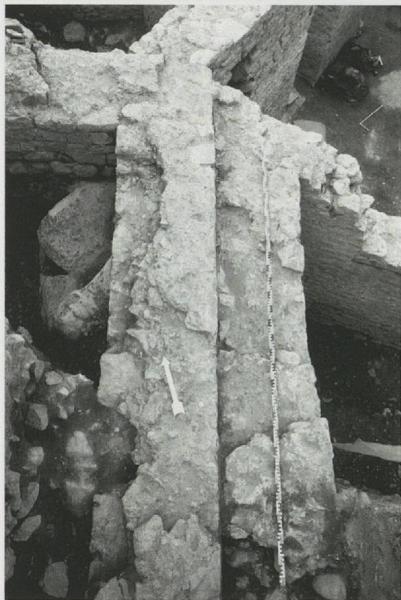
Fig. 54 (à g.)

État 3. Secteur D. Angle nord-est de D2 prenant appui sur un bloc erratique et angle nord-ouest de D10 formé par le mur de soutènement M42. Vue nord.

Au nord de la première tranche du sous œuvre, la construction est liée à deux autres murs (M43 et M54) qui étayent l'angle nord-est de D4. L'excavation en sous œuvre a été poussée sous le bloc morainique maintenu dans cet angle (fig. 54). Le remblai drainant dans ce secteur est constitué par des petits moellons et galets posés à sec, à l'exclusion de fragments de tuileau.

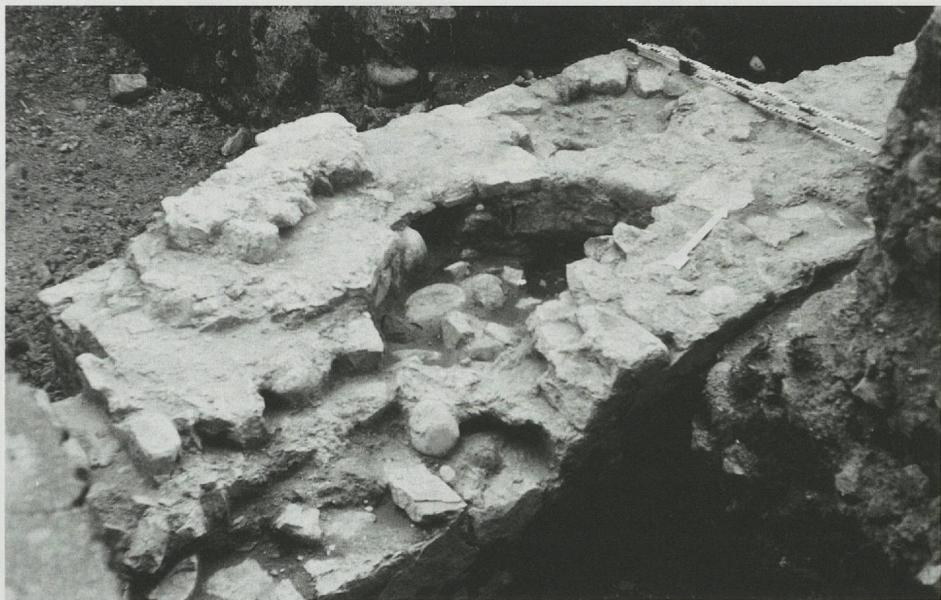
Fig. 56 (en bas)

État 3. Secteur D. Élévation du mur M43-45 séparant le portique D10 du portique F2. On distingue clairement le bouchon M44 construit ultérieurement, ainsi que l'emplacement du seuil en bois de la baie qui reliait à l'origine les deux portiques. Vue nord. Situation : fig. 13, p. 28.

À l'origine, le mur séparant les portiques D10 et F2 (M43-45) est percé par une baie large de 210 cm, comportant un seuil de bois dont la trace était visible sous la fondation du mur M44 (fig. 56). La cote supérieure du solin M44 (421.30) est de 10 cm inférieure au niveau du sol de D10 : des seuils de pierre ou de bois de 20 cm d'épaisseur environ pouvaient y avoir eu assise.

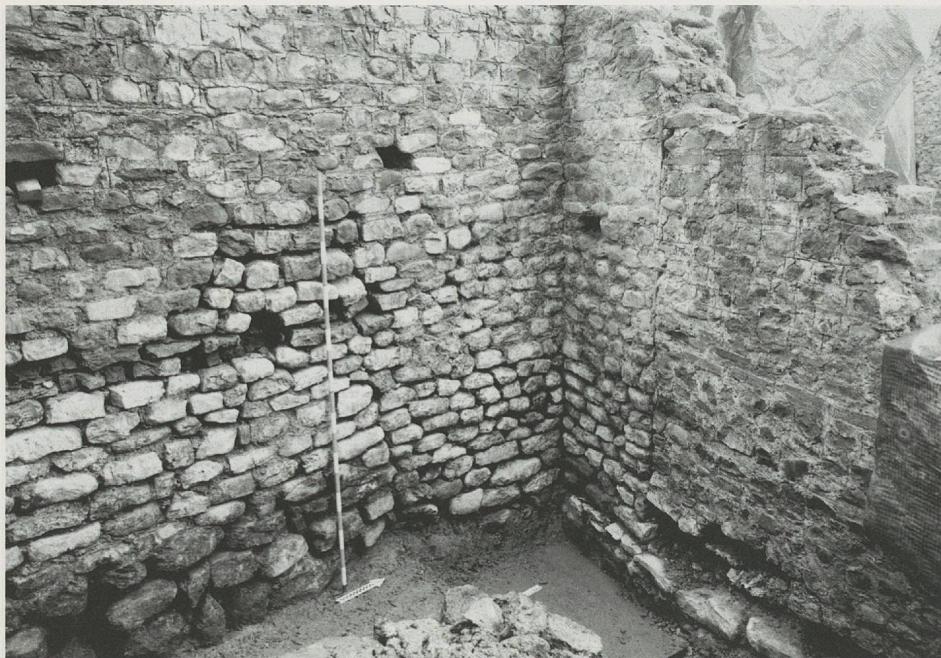
Fig. 57

État 3. Portique D10. Angle nord-ouest. À gauche, face sud de M42 ; à droite, mur M43-45 et son bouchon M44. Vue nord.

À l'intérieur de D10, un sol en béton de chaux a été coulé sur un hérisson de pierres dont le niveau moyen est de 421.40 (fig. 57). Aucune trace d'enduit n'a été constatée à l'intérieur du portique.

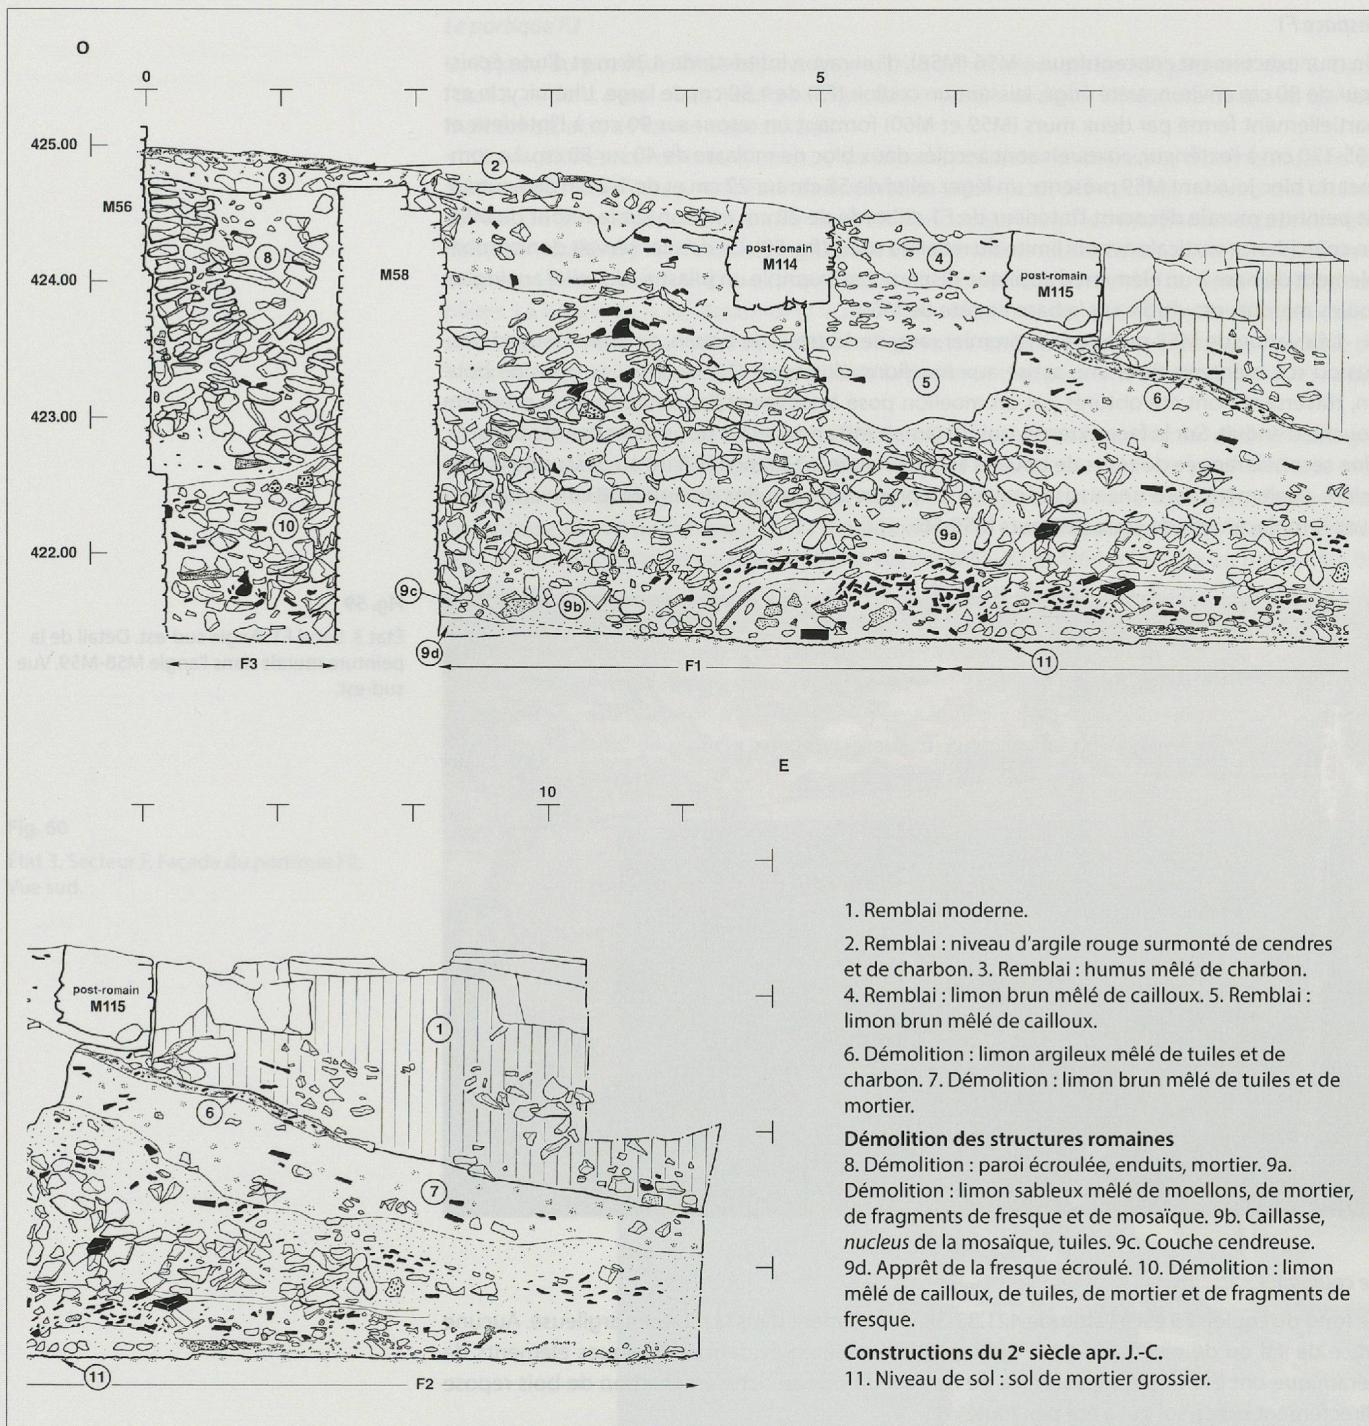
Fig. 58

Coupe stratigraphique E-O, vue nord, en travers des locaux F3, F1 et F2. Situation : fig. 13, p. 28.

Dans le couloir F3 a été retrouvé un pan de maçonnerie écroulé comptant une quinzaine d'assises, appuyé contre le parement interne de M56 (fig. 58). Son épaisseur n'est pas mesurable, seul étant conservé son parement externe. Des fragments d'enduit à giclures et interpanneaux rouges, trouvés proche du parement externe, lui étaient associés. Cet élément appartenait probablement à la partie supérieure du mur M56.

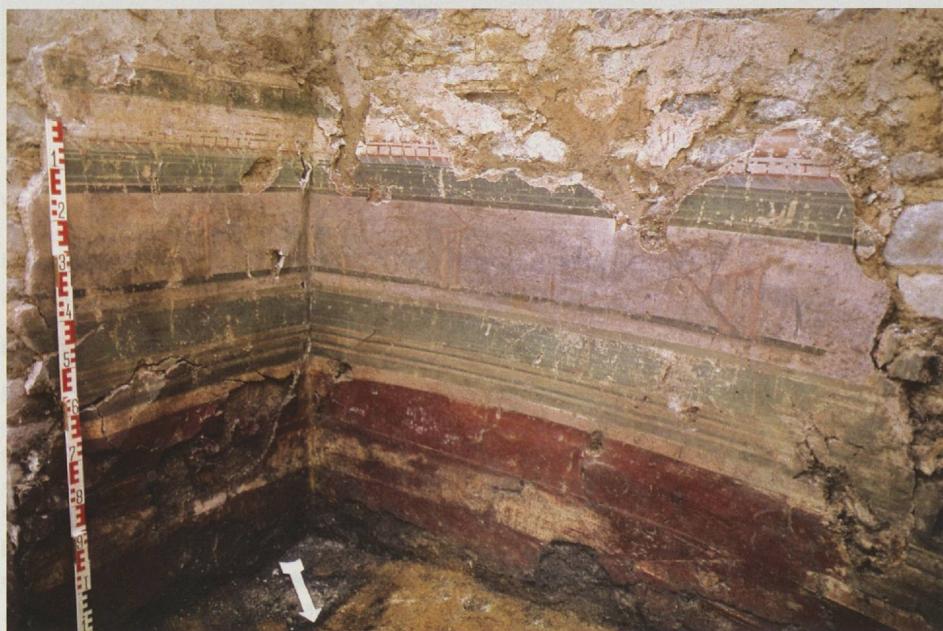
Fig. 59

État 3. Local F1. Angle sud-est. Détail de la peinture murale dans l'angle M58-M59. Vue sud-est.

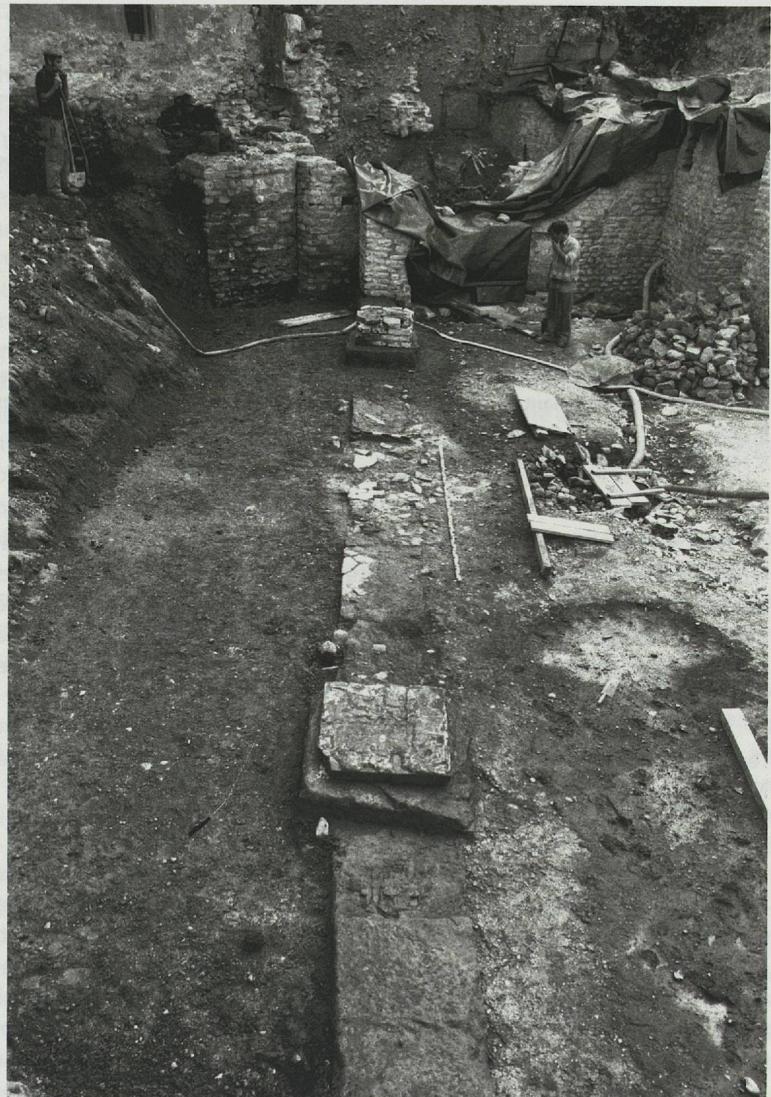
Fig. 60

Etat 3. Secteur F. Façade du portique F2. Vue sud.

La façade est constituée d'un seuil de blocs de molasse jointifs long d'une quinzaine de mètres (M61/63/65), segmenté par deux bases de piliers St.62 et 64 établis vis-à-vis des retours des murs M59 et M60, avec un entre-axe de 8.16 m, ce qui constitue une portée exceptionnelle dans l'Antiquité (fig. 60)³⁹. Ce seuil est fondé sur une substructure en maçonnerie coulée dans une excavation profonde d'une cinquantaine de centimètres, renforcée au droit des bases des piliers. La liaison de la fondation avec le mur M46 n'a pas été observée⁴⁰. Les seuils de molasse sont larges d'une soixantaine de centimètres et épais de 24 cm, avec une longueur variable de 100 à 200 cm. Les différences de qualité de la pierre ont eu pour effet, comme pour les seuils de F3, une conservation très variable.

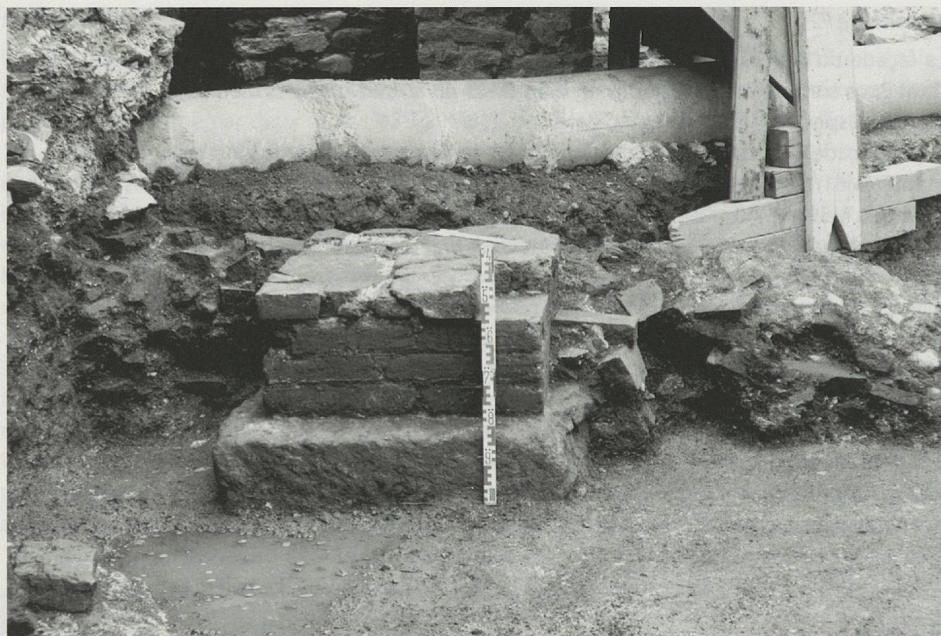
Fig. 61

État 3. Secteur F. Détail de la façade du portique F2 : pilier en brique. Vue nord-ouest.

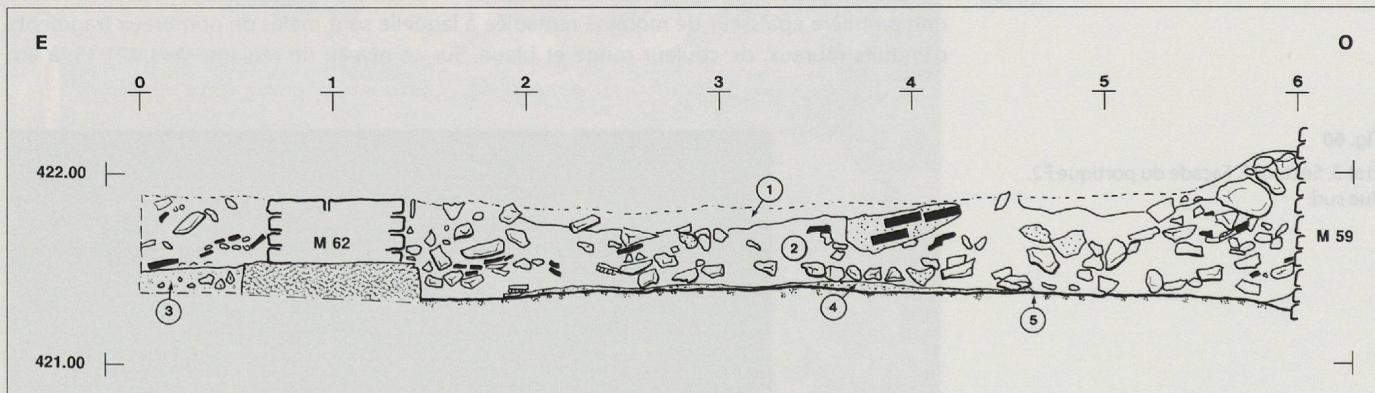
Fig. 62

1. Démolition. 2. Démolition : humus, cailloux, tuiles, mosaïques, fragments de mortier gris-beige et fragments de mortier de tuileau. 3. Démolition : limon sableux gris mêlé de nodules de mortier. 4. Dépôt du ruissellement provenant de la rampe H1 : sable et gravier verdâtre mêlés de nodules de chaux.

5. Niveau de sol : sol de mortier et de gravier.

Coupe stratigraphique E-0, vue sud, en travers du portique F2. Situation : fig. 13, p. 28.

Le soubassement de la rampe est constitué par les restes du mur M66 et par une masse de remblai provenant probablement de sa démolition. Un niveau général de réglage de la rampe est mis en place, constitué de matériaux morainiques où dominent les graviers. La surface de cette fondation porte la trace d'une érosion qui a transféré une partie des matériaux au bas de la rampe, en recouvrant même une partie de l'enduit mural. Les sables et graviers que l'on rencontre en couches plus ou moins épaisses dans tout le portique et surtout dans sa partie frontale peuvent être associés à ce phénomène d'écoulement (cf. fig. 62, p. 82,

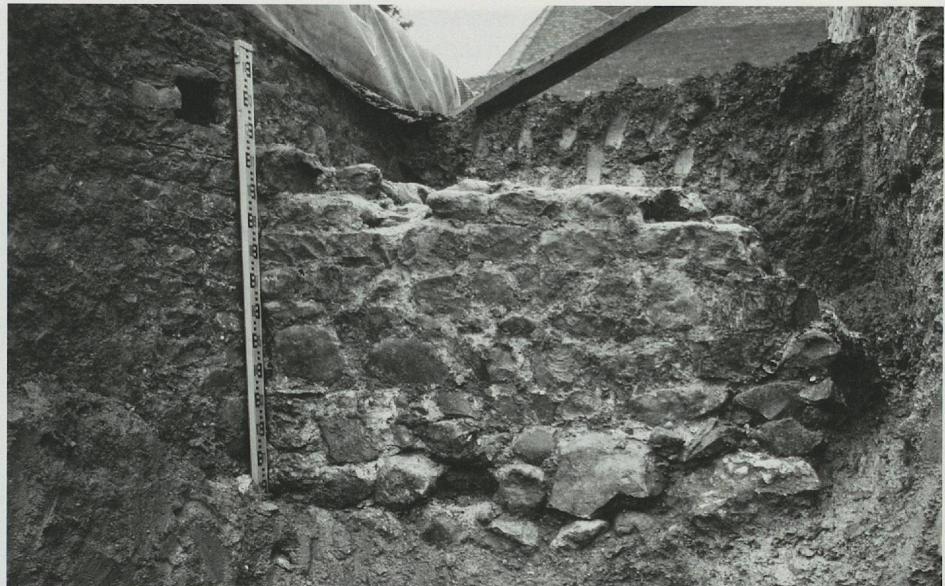
Fig. 63

Etat 3. Secteur F. Secteur F. Mur d'étayage M83 à l'arrière de l'hémicycle. Vue sud.

Le mur M83 (fig. 63) est fondé de manière analogue dans le remblai du fossé. La maçonnerie, haute de 1.3 m, culmine à la base de la fondation de l'angle M74-75.

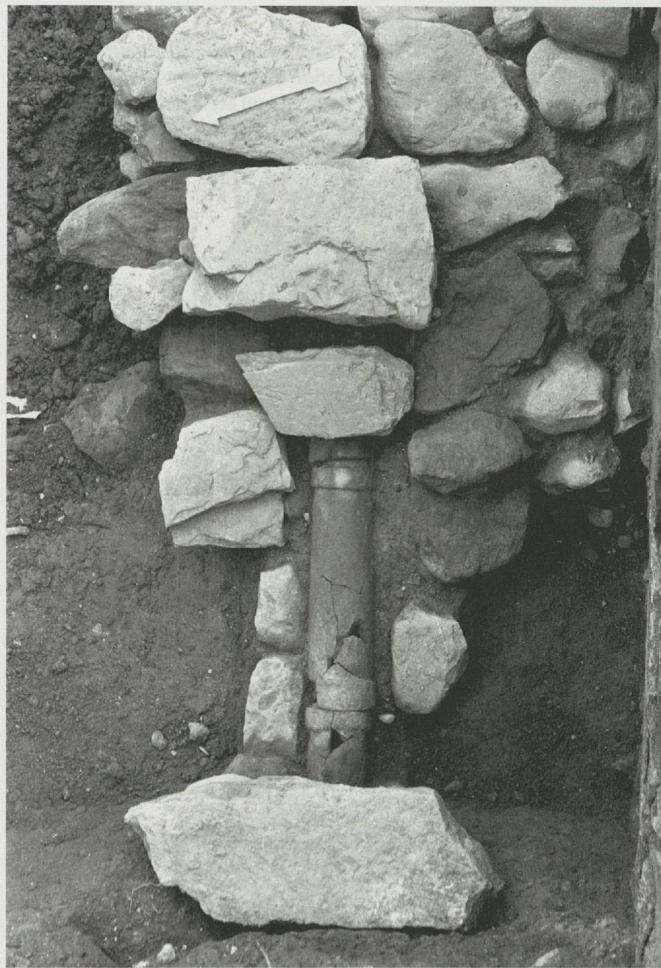
Fig. 65 (à g.)

Etat 3. Canalisation St. 100. Sur une portion du tracé, les dalles qui recouvraient le conduit de terre cuite dans l'espace G étaient encore conservées. Vue ouest.

Elle se poursuit ensuite par un tronçon de cinq mètres de longueur, fait de neuf tuyaux de céramique longs de 60 cm et d'un diamètre intérieur de 10 cm environ ; ces tuyaux à emboîtement, tous identiques, sont assemblés à sec ; ils sont posés à même le fond de la tranchée et protégés de l'écrasement par des alignements de pierres jointives qui assurent le calage du tuyau dans l'axe de la tranchée. Par endroits, la canalisation est recouverte d'une dalle de pierre (fig. 65).

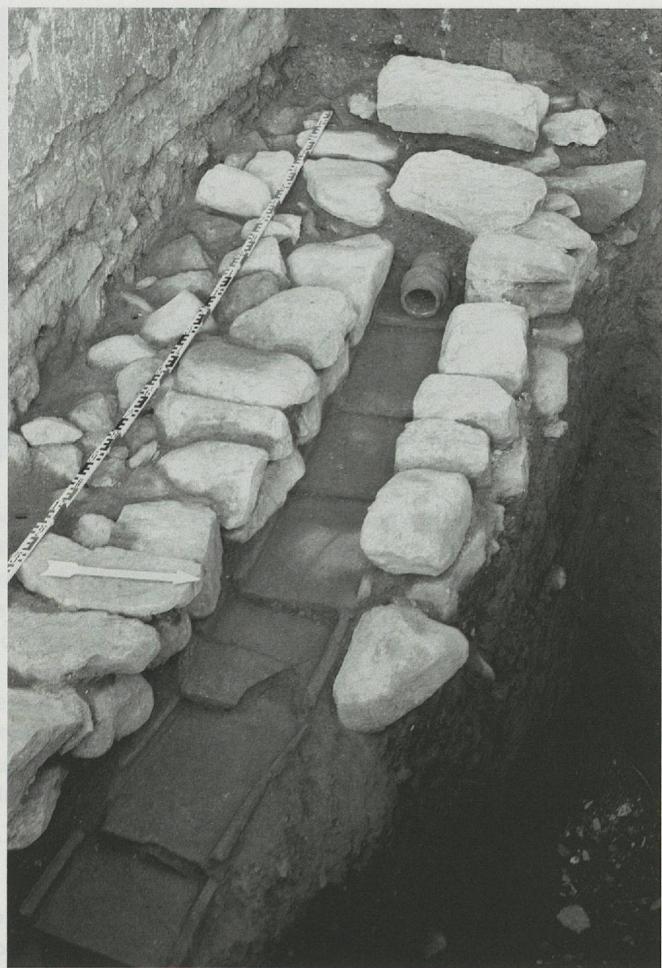
Fig. 66 (à dr.)

Etat 3. Canalisation St. 100. C'est dans la moitié est de G1 que l'on voit le mieux le mode de construction : les tubes emboîtables sont posés sur des *tegulae* et bordés par des murets soutenant la couverture de dalles. Vue ouest.

blocs (fig. 66). L'espace entre le muret méridional et la fondation du mur M27 est soigneusement comblé par un empilement de petits cailloux. La fouille de ce secteur a endommagé la couverture de dalles plates qui recouvriraient ce troisième tronçon. Dans le tiers supérieur, la canalisation en tuyaux est posée sur les *tegulae*.

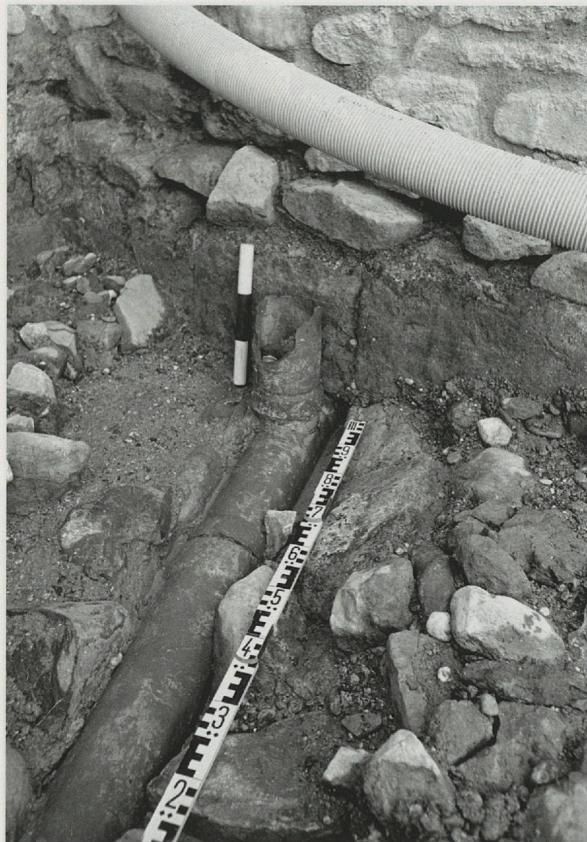
Fig. 67

État 3. Canalisation St. 100. Dispositif d'évacuation de la fontaine aménagée dans le portique F2, qui était alimentée par le conduit traversant G1. Vue ouest.

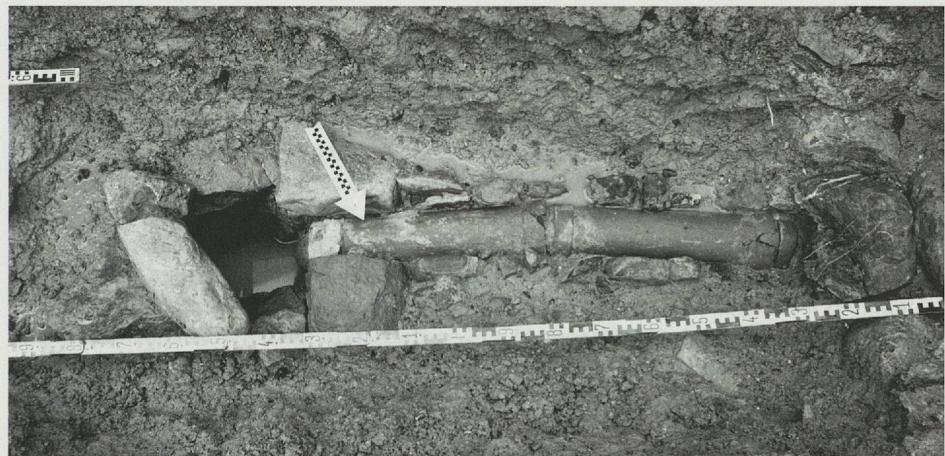
Fig. 68

État 3. Canalisation St. 100. Détail du tronçon situé dans D11, avec arrivée dans le puisard. Vue sud.

puits perdu entouré de blocs de pierres sèches et profond d'une soixantaine de centimètres (fig. 68). Dans F2, la canalisation était recouverte de pierres plates et surmontée de l'empierrement du sol bétonné. Le fond de la canalisation se trouvait entre 35 et 55 cm sous le sol de F2, avec une pente générale de 4.5% environ. Il n'a pas été observé de réfection du sol sur le tracé du conduit, ce qui indique donc que la construction de la canalisation est contemporaine de l'édition de F1-F3.

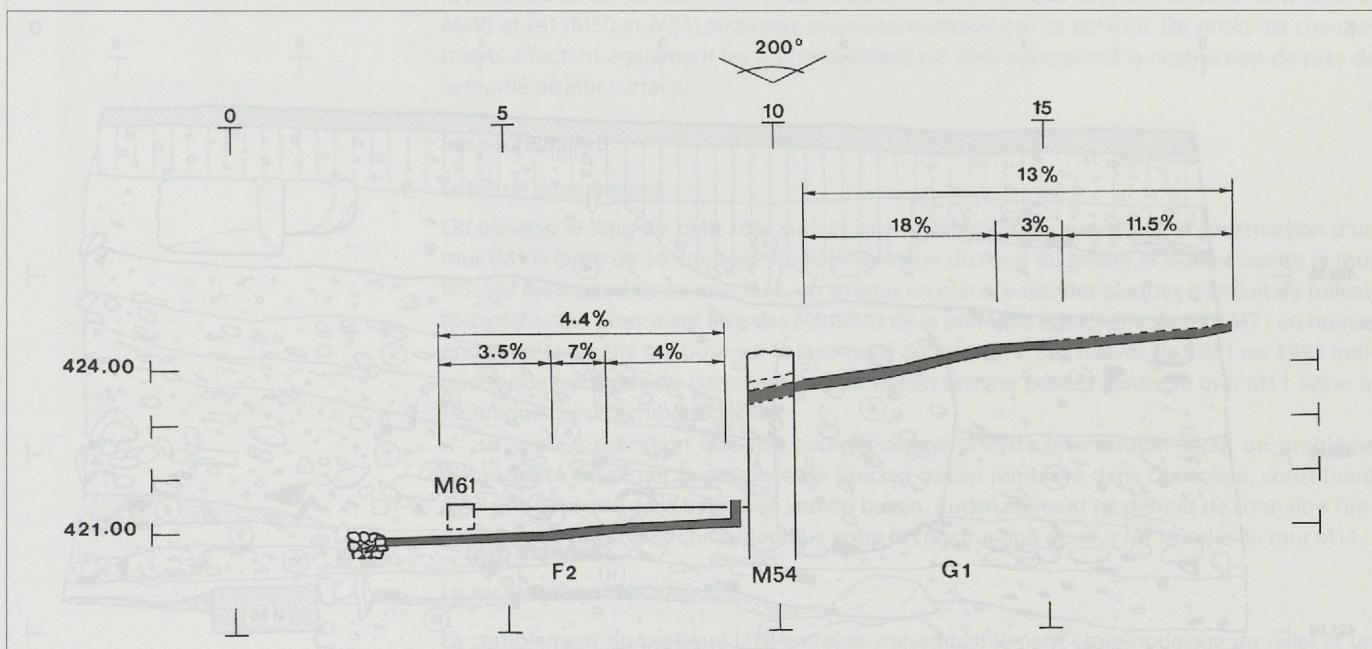
Fig. 69

Coupe schématique indiquant la pente de la canalisation St. 100.

Le premier tronçon en tuyaux présente un tracé rectiligne, avec une pente de 11% environ, alors que le tronçon en *tegulae* a une pente de 18 % environ et un tracé relativement sinuieux (fig. 69) ; la jonction des deux sections et la pose des tuyaux sur les *tegulae* créent une discontinuité de la pente avec un secteur subhorizontal long de 1 à 1.5 m. Si nous faisons l'hypothèse d'un premier état de canalisation entièrement en tuyaux de terre cuite, avec une pente homogène de 11%, le percement du mur se serait situé une trentaine de centimètres au-dessus de l'ouverture actuelle, sous le linteau de *tegulae* observé dans la partie supérieure du mur M54.

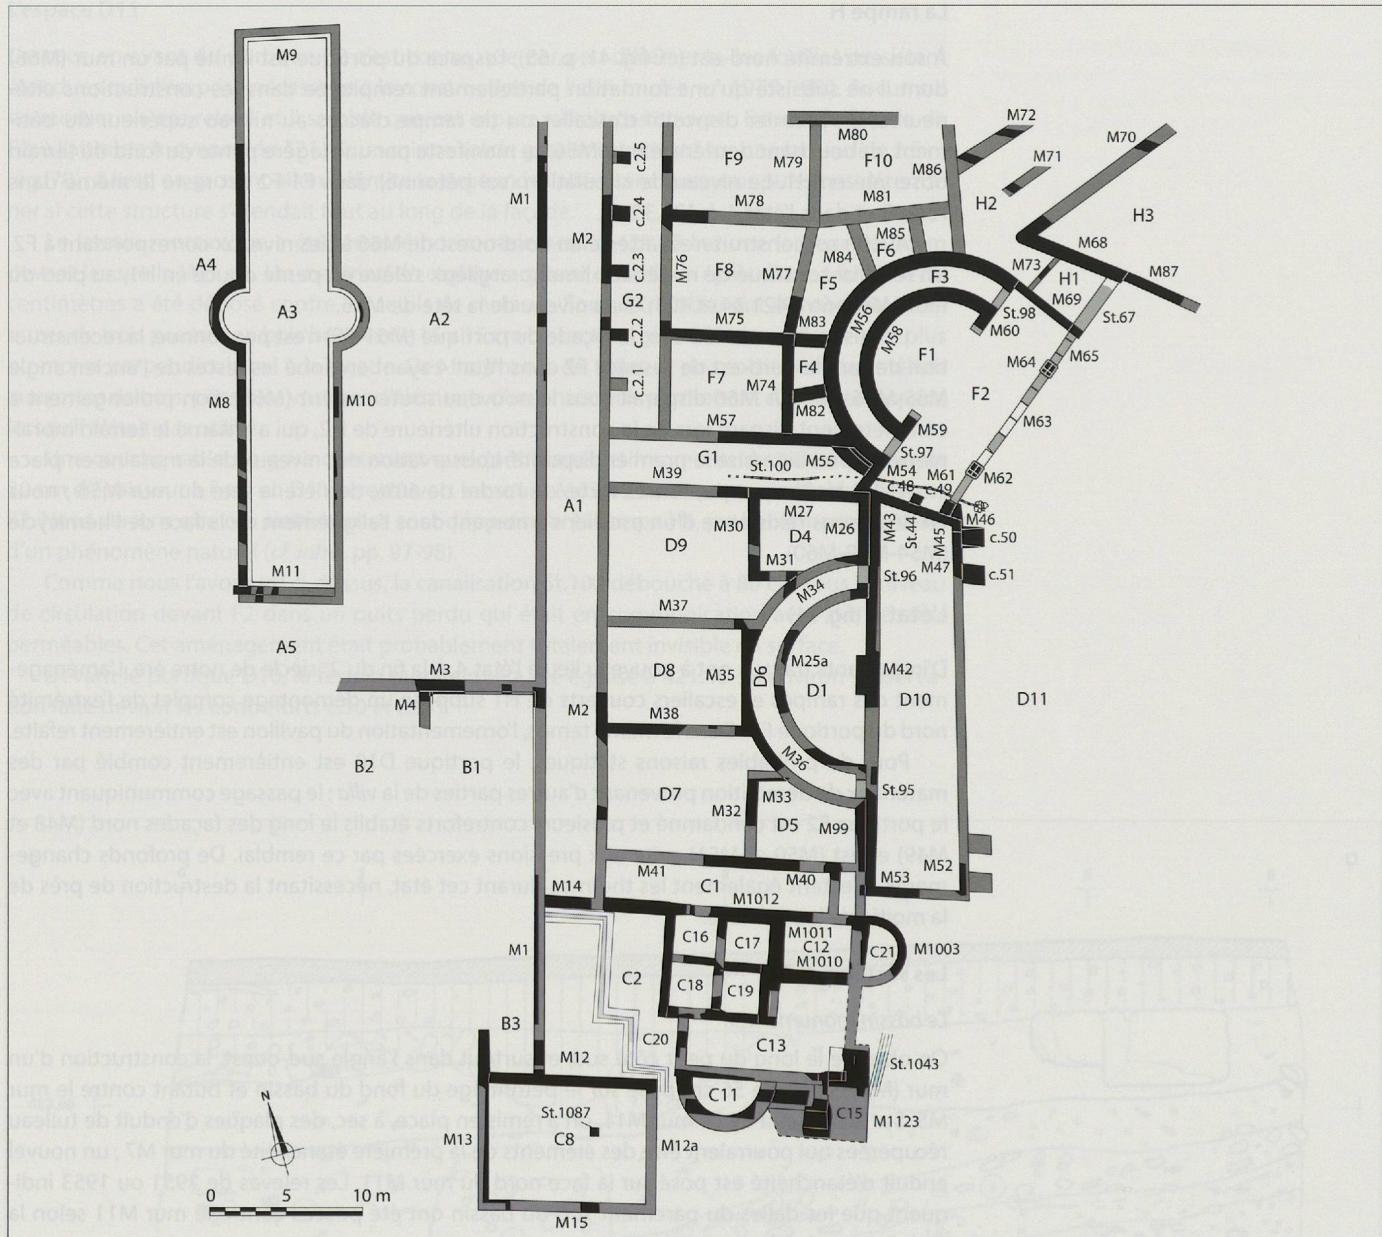
Fig. 71

État 4. Plan schématique. Échelle 1:500.

L'état 4 (fig. 71)

La présence d'autres contreforts soutenant le portique remblayé, notamment dans sa partie méridionale, est suggérée par symétrie (cf. fig. 71, p. 90).

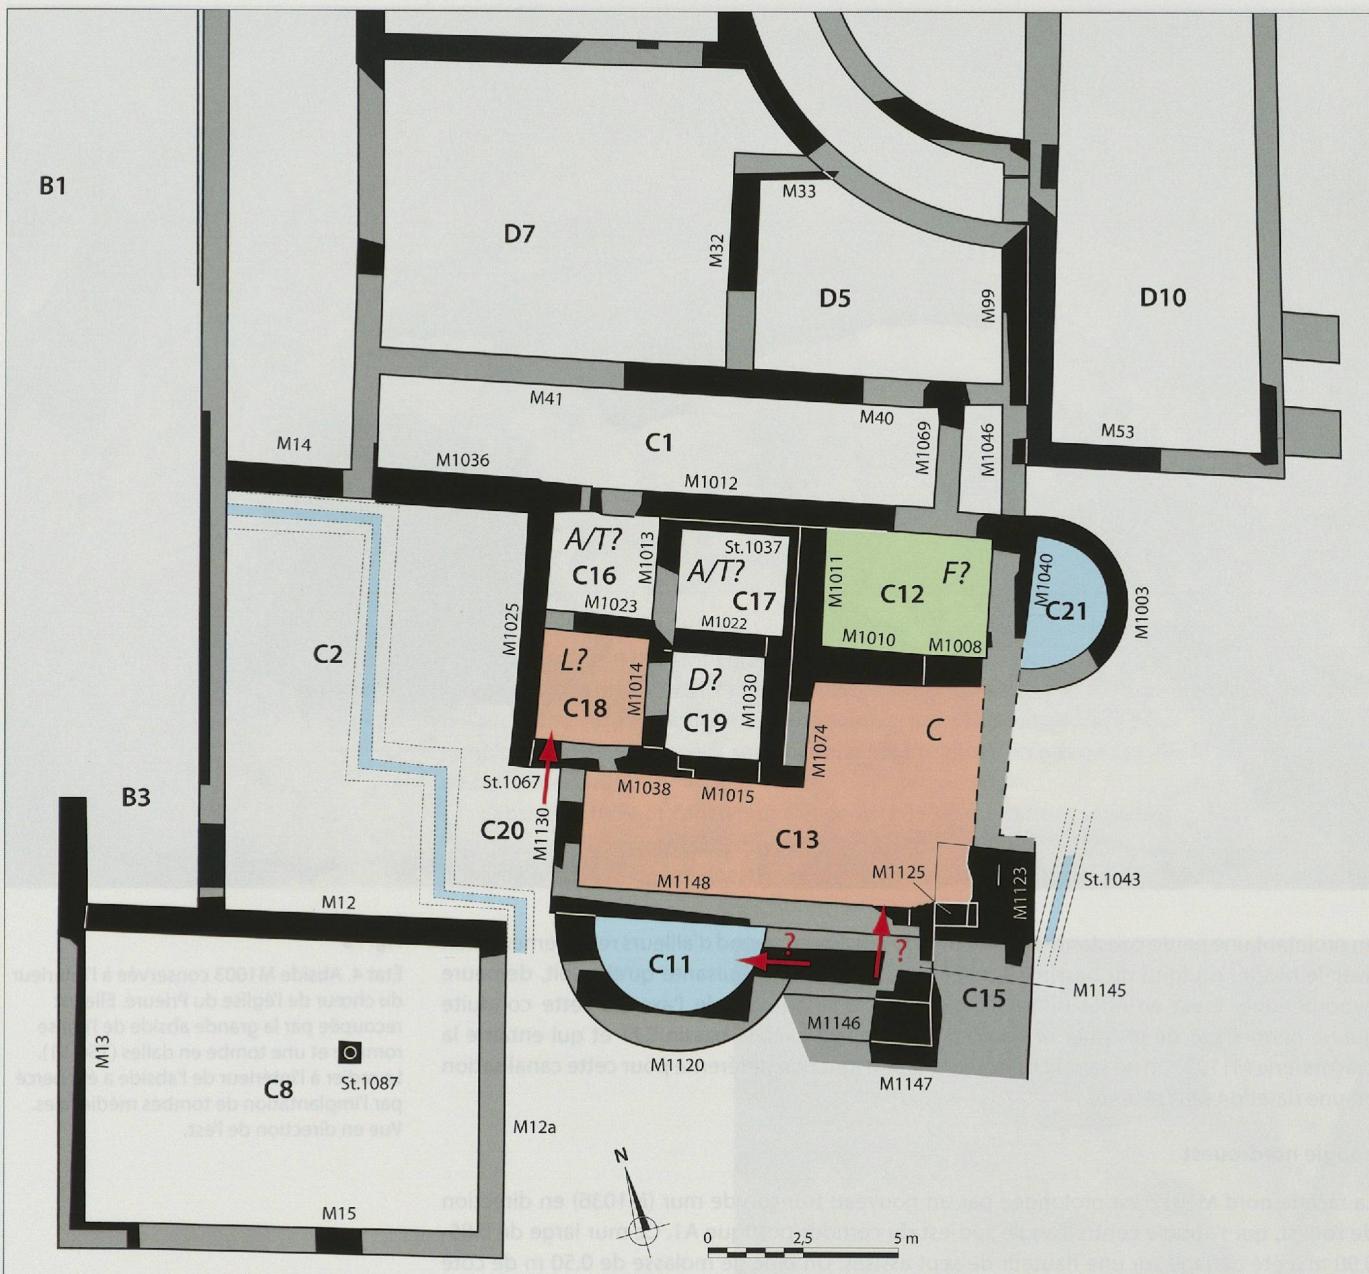
Fig. 72

État 4. Plan schématique de la zone thermale. Échelle 1:200.

Le secteur thermal C (fig. 72)
