Zeitschrift:	Cahiers d'archéologie romande
Herausgeber:	Bibliothèque Historique Vaudoise
Band:	146 (2013)
Artikel:	La villa romaine du Prieuré à Pully et ses peintures murales : fouilles 1971-1976 et 2002-2004
Autor:	May Castella, Catherine / Broillet-Ramjoué, Evelyne / Freudiger, Sébastien
Kapitel:	IV: L'évolution architecturale
DOI:	https://doi.org/10.5169/seals-835663

IV

L'évolution architecturale

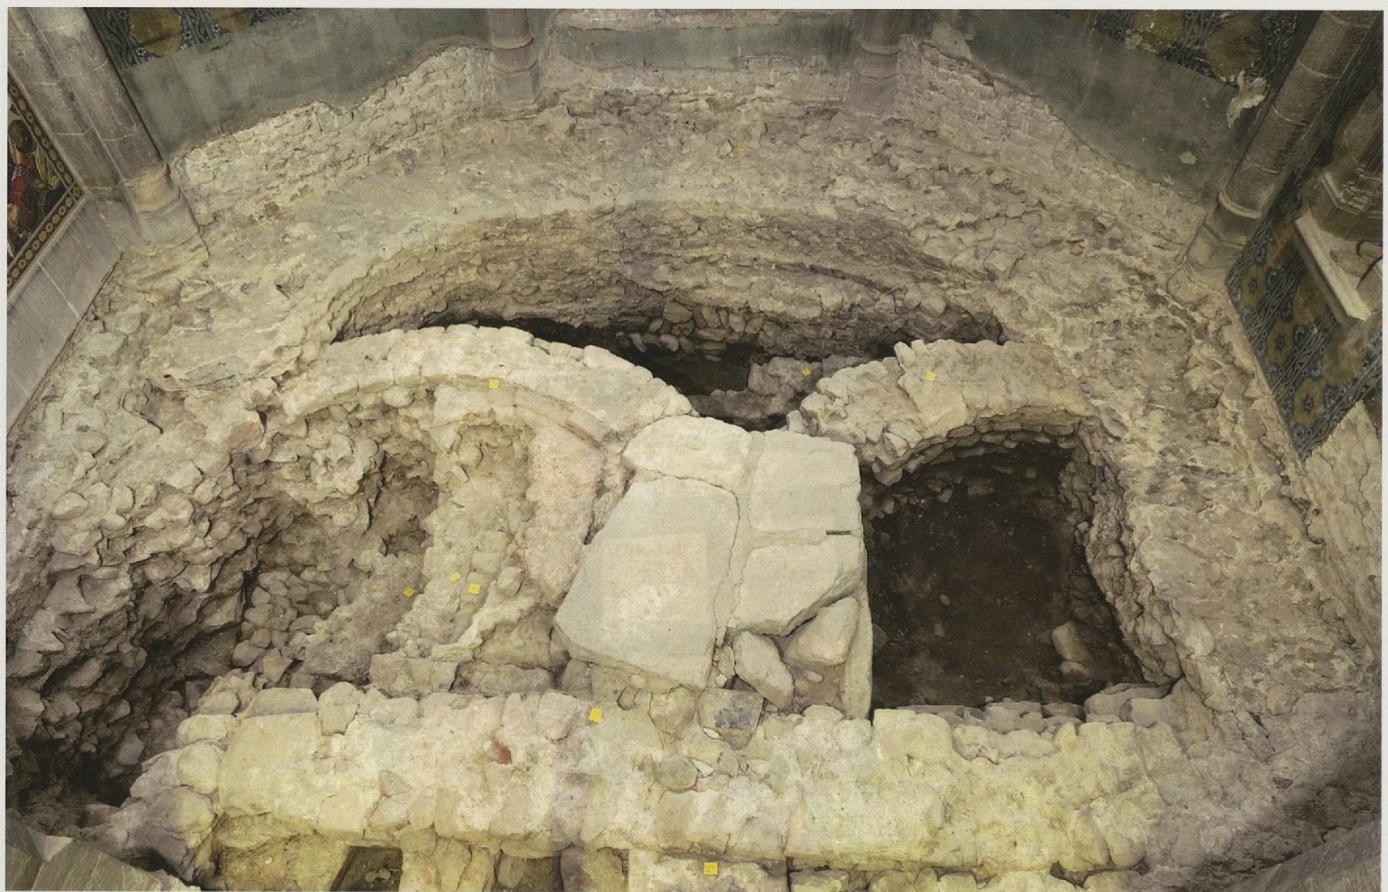
Fig. 73

État 4. Abside M1003 conservée à l'intérieur du chœur de l'église du Prieuré. Elle est recoupée par la grande abside de l'église romane et une tombe en dalles (T50-51). Le radier à l'intérieur de l'abside a été percé par l'implantation de tombes médiévales. Vue en direction de l'est.

de M1040, alors qu'au sud, la jonction est détruite par l'installation au Moyen Âge d'une double tombe à coffrage (fig. 73 et 74).

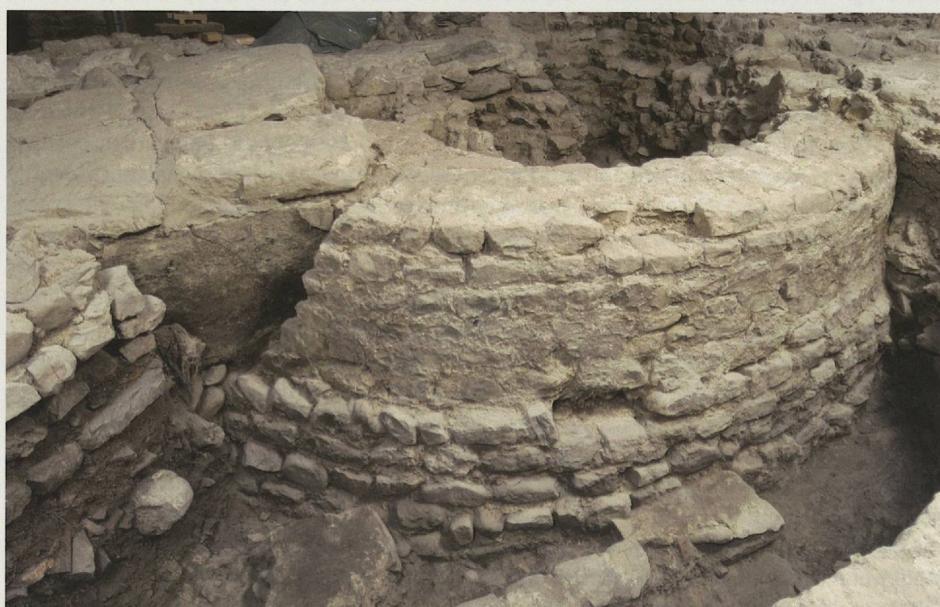
Fig. 74

État 4. Les fondations de l'abside M1003 recoupé à gauche par la tombe T50-51. Vue en direction de l'ouest.

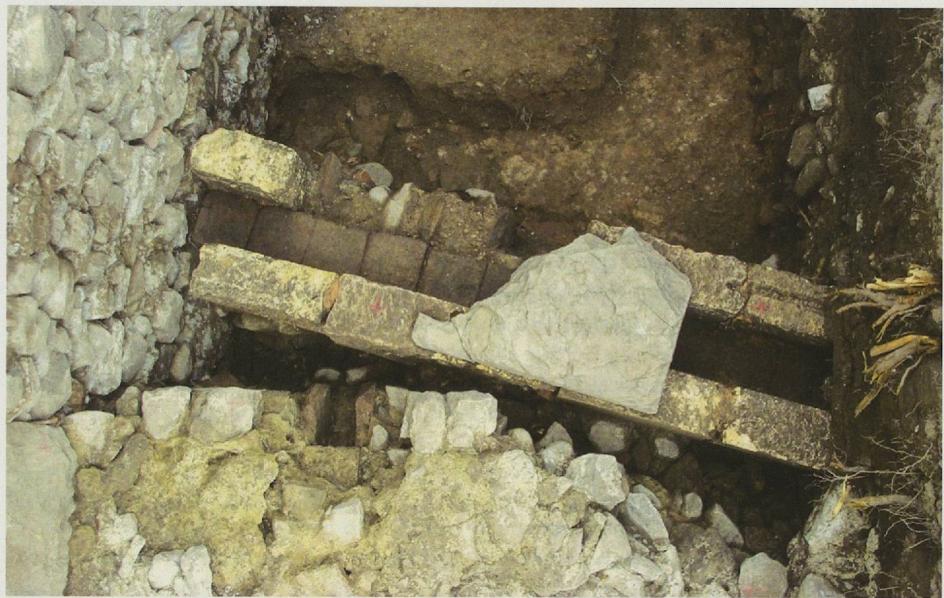
Fig. 75

État 4. La canalisation St.1043 a entamé le massif St.1123. Vue en direction de l'est.

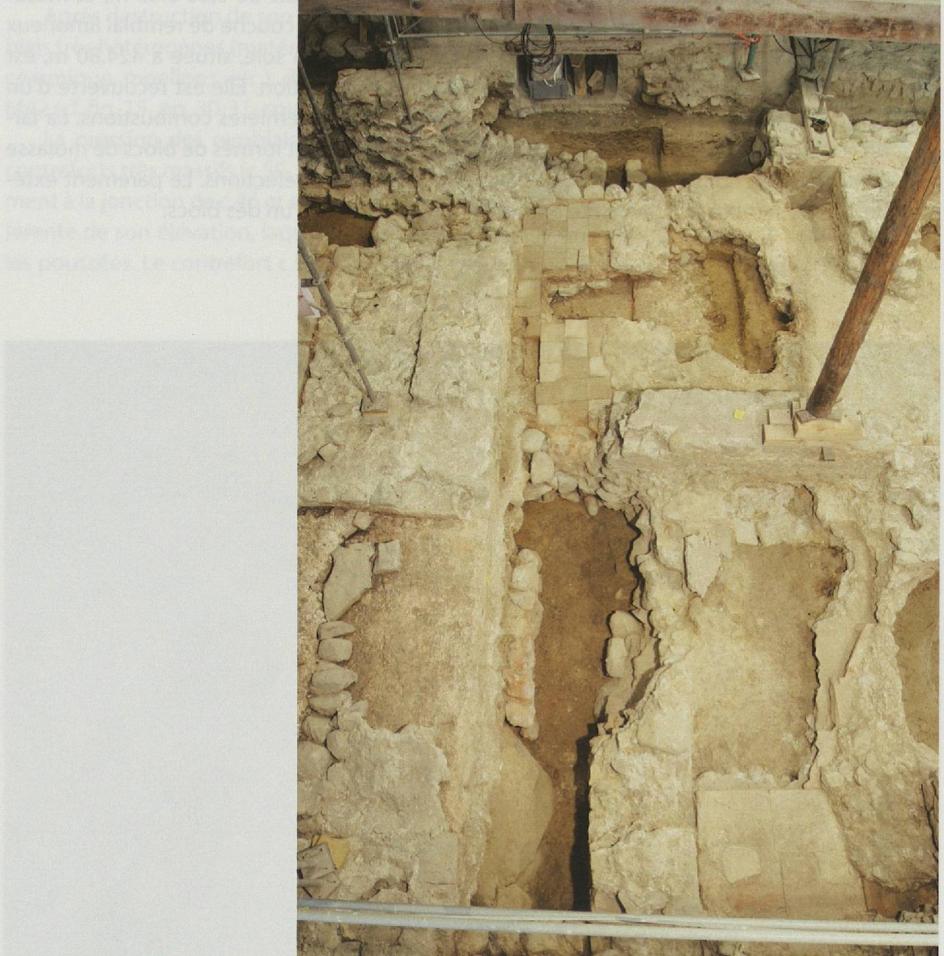
Fig. 76

État 4. Les transformations de cet état provoquent la désaffection de l'abside du bassin C3 et de l'hypocauste de C4 conduisant à une nouvelle partition des locaux dans la partie occidentale des thermes. Vue en direction du nord.

L'abside M1059 et l'ancienne façade M1035 sont abattues lors de l'agrandissement des thermes, ce qui provoque l'abandon du bassin C3 et de la pièce hypocaustée C4 (fig. 76). Seule la partie orientale de ces locaux a été préservée. Une nouvelle partition de cet espace est

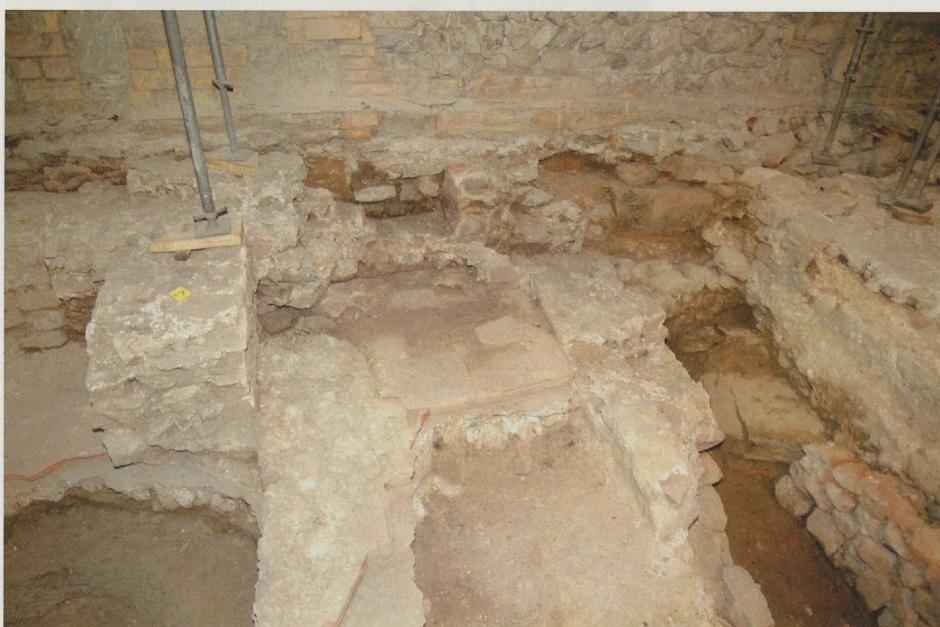
Fig. 77

État 4. Les blocs de molasse de l'alandier du *praefurnium* St.1067 conservé sous la façade sud du Prieuré. À gauche, on aperçoit le canal aménagé entre les locaux C13 et C18. Vue en direction du sud.

La sole de l'alandier est constituée d'un bloc de molasse épais de 0.60-0.80 m, et mesurant 1.5 m de long sur 0.60 m de large (fig. 77). Il repose sur une couche de remblai limoneux compact (US158) recouvrant l'arase de M1129. La surface de la sole, située à 424.80 m, est devenue concave par l'usure et présente des traces de rubéfaction. Elle est recouverte d'un feuillement de couches cendreuses compactes provenant des dernières combustions. La largeur du conduit mesure entre 0.30 m et 0.60 m. Les piédroits sont formés de blocs de molasse en mauvais état de conservation, qui témoignent de plusieurs réfections. Le parement extérieur de M1130 semble ainsi avoir été entamé pour y aménager l'un des blocs.

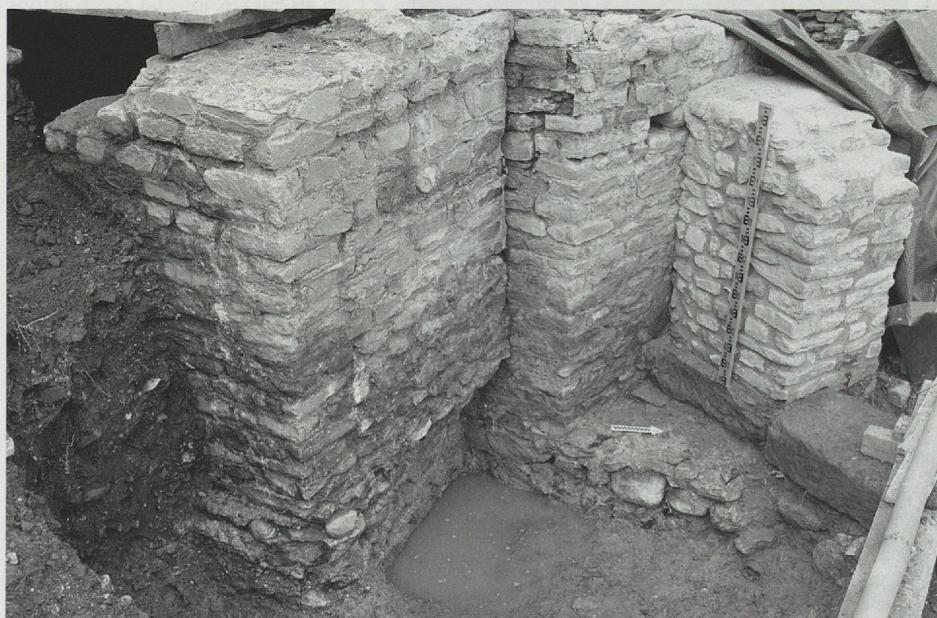
Fig. 78

État 4. Secteur D. Contreforts c.49 et c.50, angle nord-est de D10, formé des murs M45 et M47. Vue ouest.

Un contrefort (c.49) de 68 sur 100 cm prend partiellement appui sur le seuil de F2 (fig. 78) et un nouveau contrefort (c.48) a été mis en place contre le bouchon M44 ; une partie du parement nord de M44 et M45 a été refaite à cette occasion avec un mortier de très mauvaise qualité.

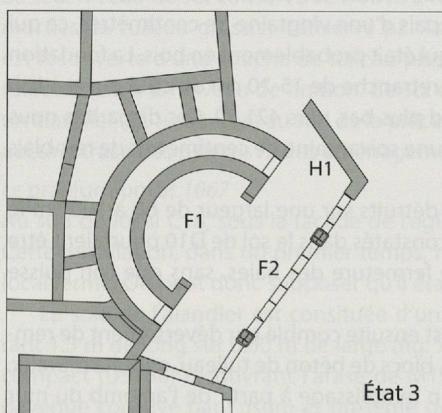
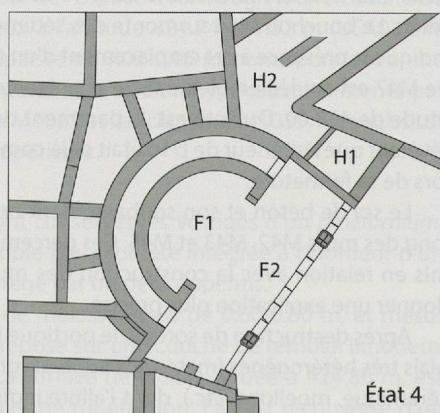
Fig. 79

État 4. Plan schématique des transformations du secteur H (états 3 et 4).

La création d'une rampe à paliers, dite à pas d'âne, modifie les circulations dans le portique F2 : la nouvelle rampe H1 s'ouvrant sur l'extérieur du portique, il était dès lors nécessaire de sortir de F2 pour y accéder (fig. 79). Le mur M66 a été démoliti en suivant le profil nécessaire pour les

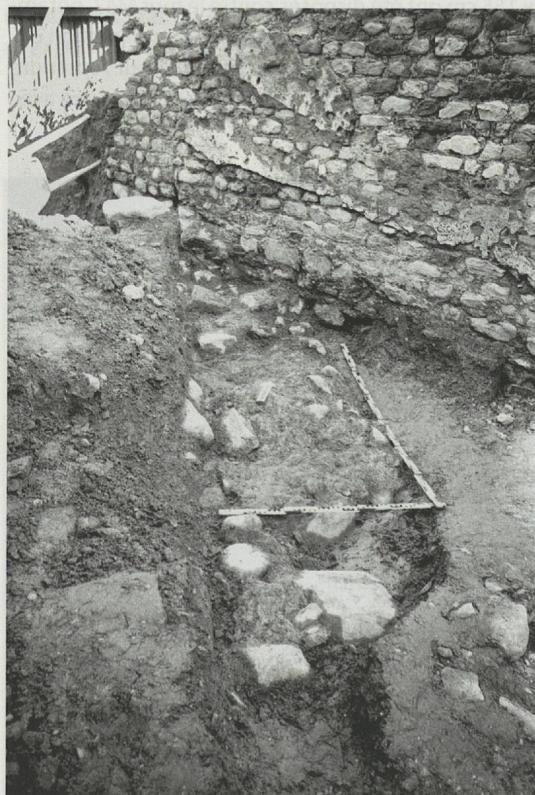
Fig. 80

État 4. Secteur H1. Fondation de M66, récupérée pour former le soubassement de la nouvelle rampe à paliers. En arrière plan, le mur M68. Vue nord-ouest.

paliers (fig. 80). Un terrassement large a permis la construction du mur M68 en terrain libre ; l'extrémité est de M68 s'arrête sur l'alignement de la façade F2, prenant appui sur un mur de fondation large de 90 cm (St.67) qui prolonge l'ancienne fondation M65. Des assises de maçonnerie sont conservées jusqu'à 421.28 au sud de St.67, sur lesquelles s'appuie la tête d'un nouveau mur de fermeture (M69) qui prend appui contre la tête de M66. La fondation de M68 s'élève par paliers entre 420.80 à l'est et 422.60 à l'ouest en suivant la pente morainique. La base du parement nord de M69, destinée à être remblayée, est traitée avec moins de soin que le parement sud.

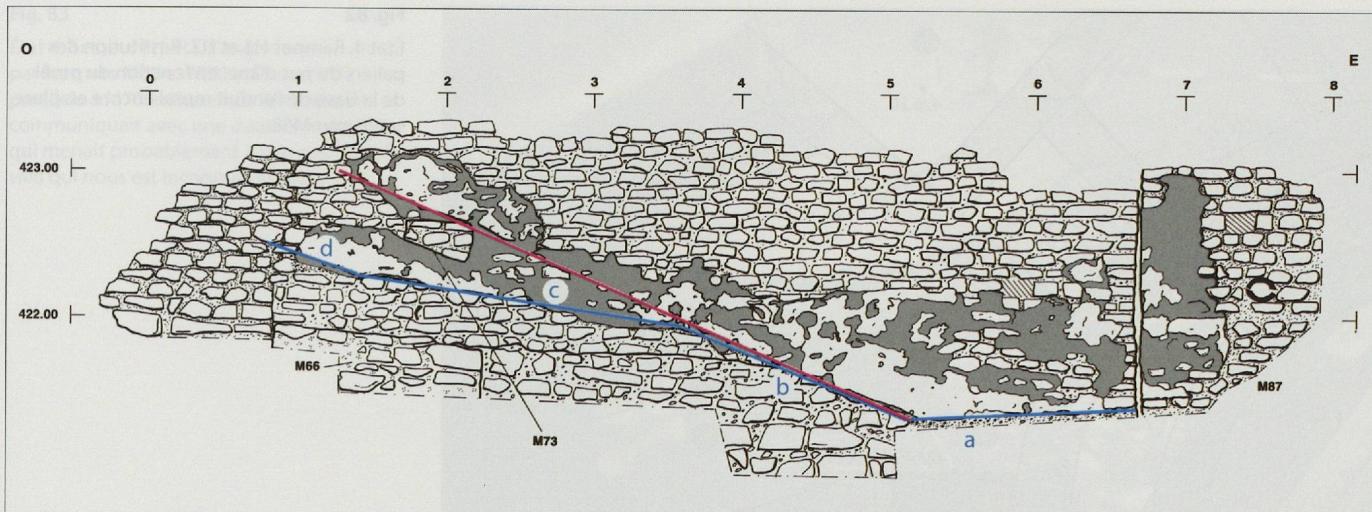
Fig. 81

État 4. Secteur H1. Élevation du mur M68. La base des enduits encore en place indique le profil des paliers de la rampe. On observe les restes du mur M66 formant le soubassement. En outre, la présence d'un muret transversal M73, dont le sommet coïncide avec la base d'un enduit, indique qu'il y a eu une correction du tracé de la rampe. La partie est de M68 est prolongée, à une époque indéterminée, par le mur M87. Vue nord. Situation : fig. 13, p. 28.

Des restes d'enduit encore bien préservés sur la face sud du mur M68 et nord de M69 donnent de précieuses indications pour le niveau de la rampe. Il s'agit surtout des parties basses de l'enduit, de la surépaisseur et du bourrelet qui ont résulté de l'application au contact du terrain horizontal (fig. 81). Ces parties plus solides ont été apparemment protégées par un remblai partiel et par le revêtement de sol disparu. L'enduit est lissé, de couleur blanche. Un fragment sur la partie occidentale de M68 montre des giclures et coulures de pigments rouges et noirs. Une bande horizontale noire bordée de filets ocre persistait à l'extrémité est du même mur, à l'altitude de 422.20.

Un muret transversal (M73) constitué de moellons non liés, large d'une trentaine de centimètres, a été construit dans un remblai déposé sur les deuxième et troisième rampes. Le sommet de cette structure, vers 422.80, coïncide avec la base d'un enduit appliqué plus haut sur le mur M68 (*cf. fig. 81, p. 97*). Nous pouvons interpréter ces éléments comme des vestiges d'une correction de la rampe tendant à établir une seule volée dans H1.

Le mur M68 qui retenait le terrain H3 au nord du portique est prolongé, à une époque indéterminée, par un mur de soutènement M87 observé sur 4.7 m de longueur. Contrairement à M68, M87 est construit contre le terrain entamé. La maçonnerie contient des fragments de tuiles en remploi. Une retranche de 6 cm est marquée à l'altitude 422.00. Une barbacane formée de deux *imbrices* s'ouvre à 80 cm en dessus du sol, de manière identique à celles du mur M47. Un enduit mural peint est appliqué sur M87, ce qui indique que cette partie était probablement couverte par une toiture (cf. fig. 81, p. 97).

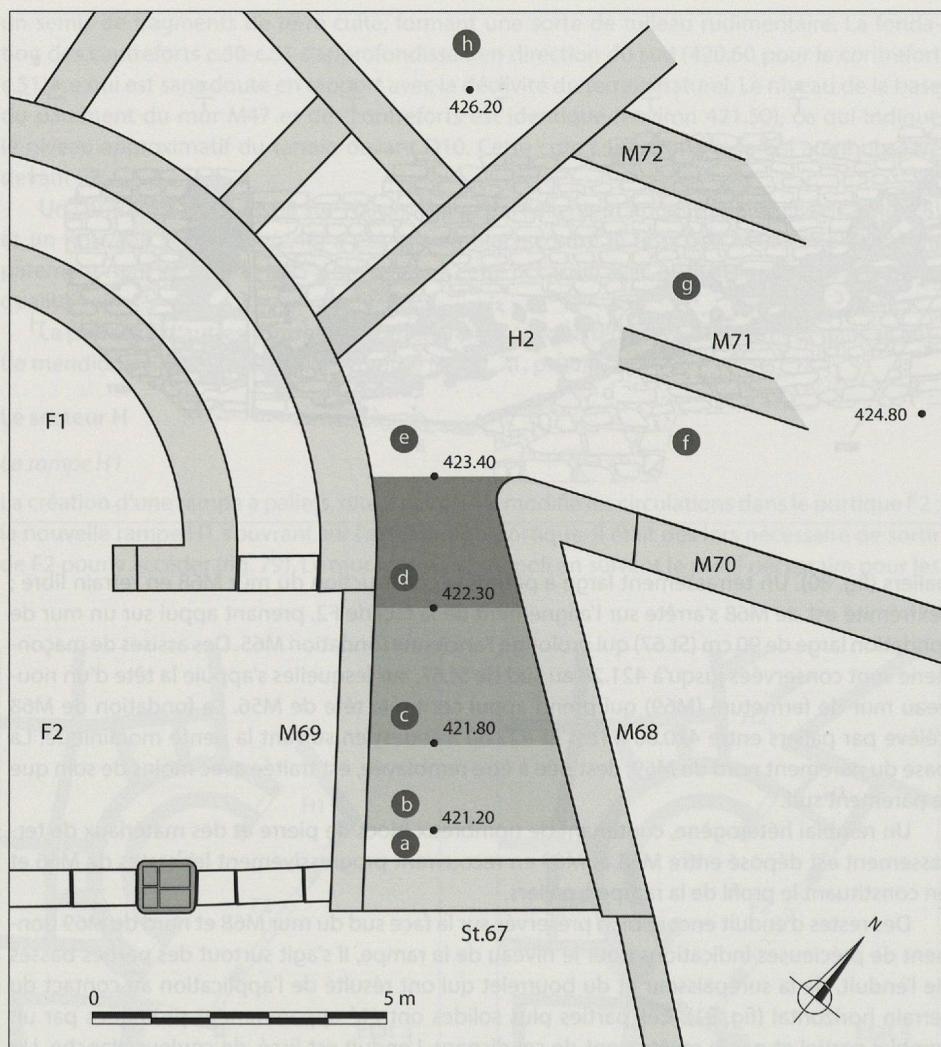
Fig. 82

État 4. Rampes H1 et H2. Restitution des paliers du pas d'âne, en fonction du profil de la base de l'enduit mural encore en place sur le mur M68.

Vient ensuite une rampe d'une longueur de 1.5 m environ, avec une pente de 40% environ, suivie d'une rampe plus douce (16%) longue de 2.1 à 2.2 m. Une troisième rampe, d'une pente d'environ 28% et d'une longueur constatée d'un mètre environ, devait probablement atteindre l'extrémité du mur M68 et conduire à un palier établi à l'altitude de 423.40 m environ (fig. 82).

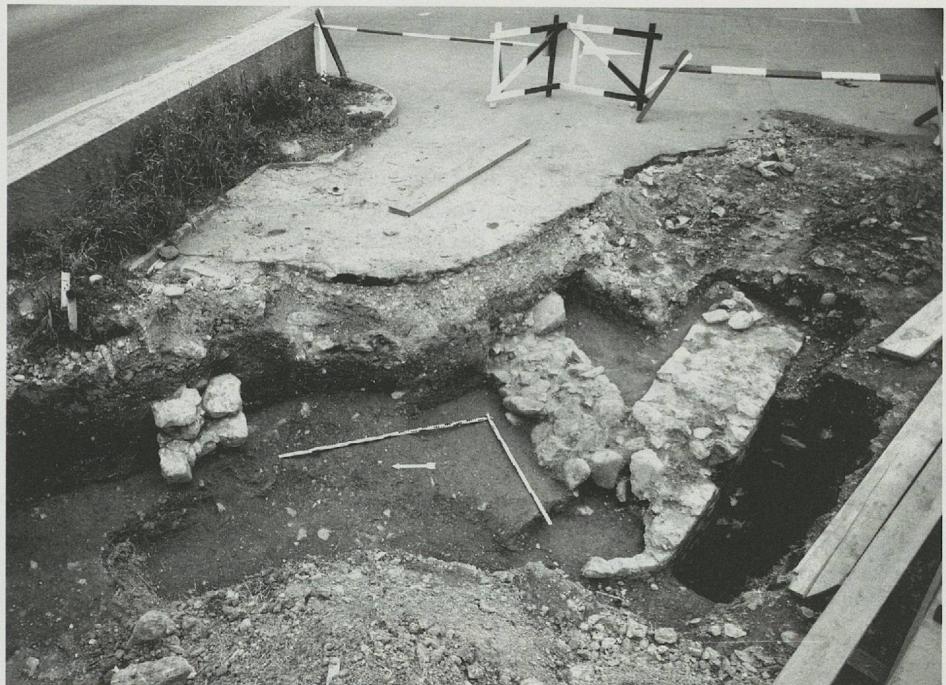
Fig. 83

État 4. Secteur H1-H2. L'angle formé par les murs M68 et M70 et le mur M71 parallèle à M70 indique que la rampe H1 communiquait avec une deuxième rampe qui menait probablement à une partie de la *villa* qui nous est inconnue. Vue est.

La suite exacte du parcours nous est inconnue. L'existence du mur M86 et des fondations M70, M71 et M72, qui s'élèvent progressivement dans le terrain, permet de proposer une suite sous forme d'une cage d'escalier encadrée par les murs M70 à M72. Le premier tronçon de la rampe gravit deux mètres sur la largeur du portique F2 ; le reste de la dénivellation jusqu'au niveau de circulation supérieur, situé entre 426 et 427 m, pouvait être gravi sans difficulté avec les deux rampes qu'il est possible de placer dans l'espace H2, qui communiquait avec H1, comme l'atteste l'angle formé par les murs M68 et M70 (fig. 83).

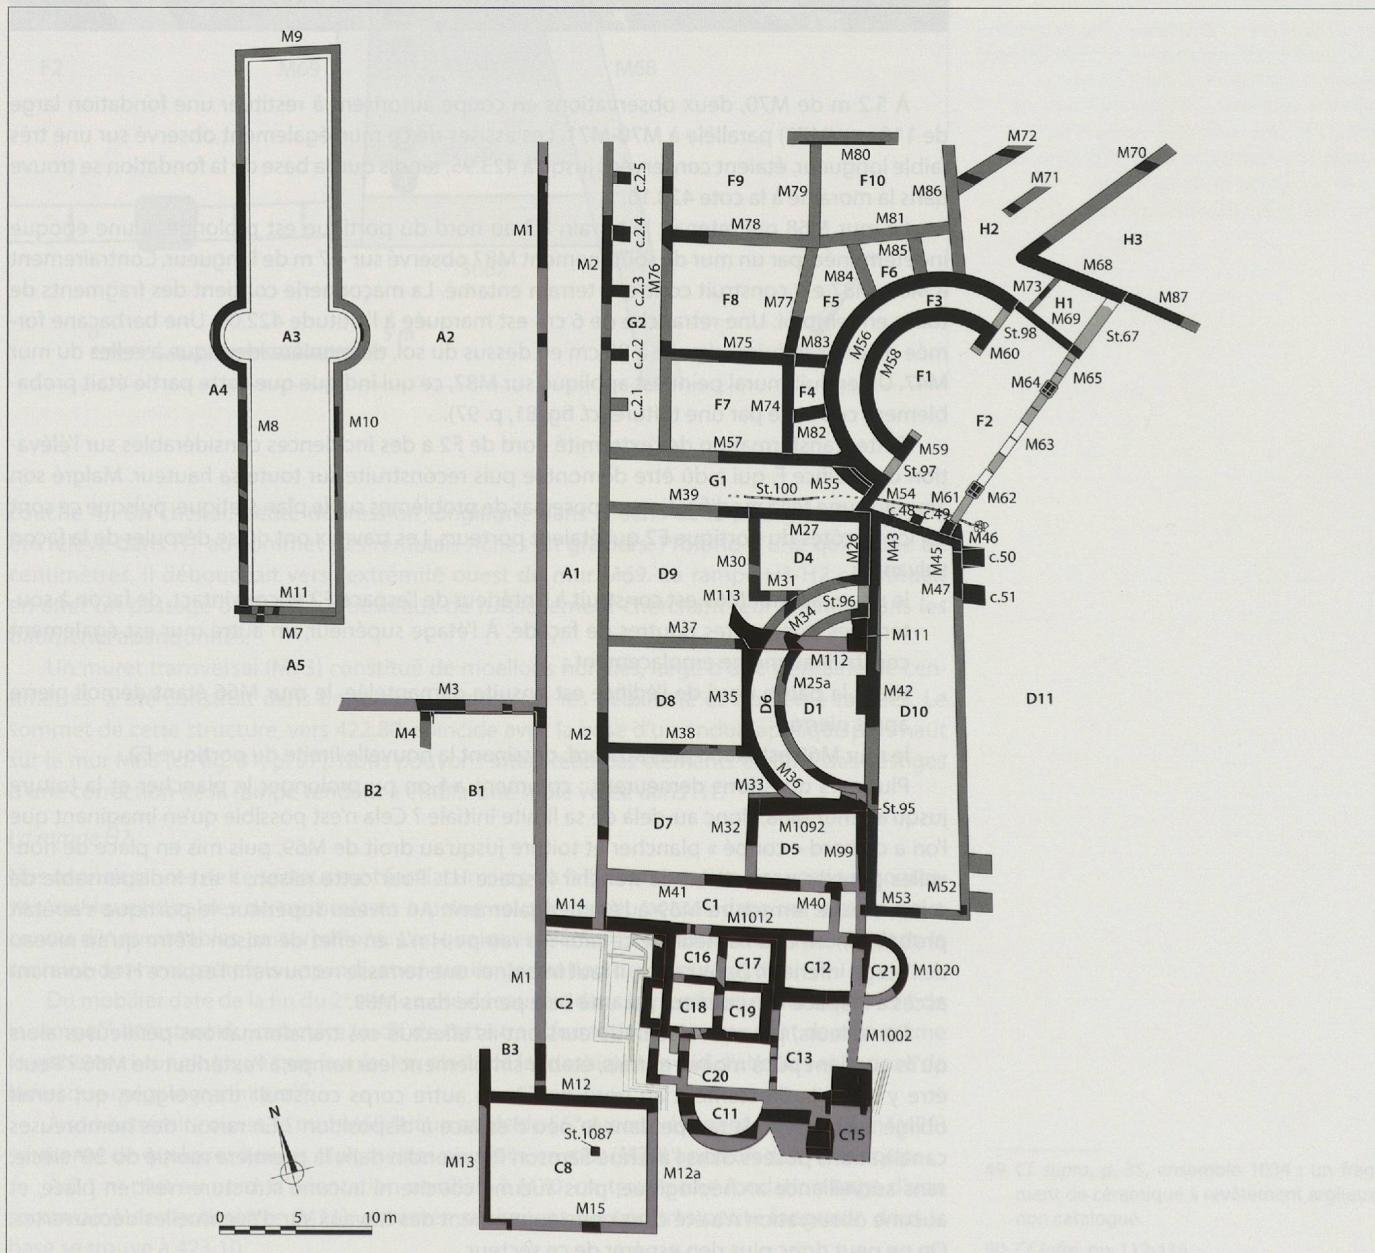
Fig. 84

État 5. Plan schématique. Échelle 1:500.

L'état 5 (fig. 84)

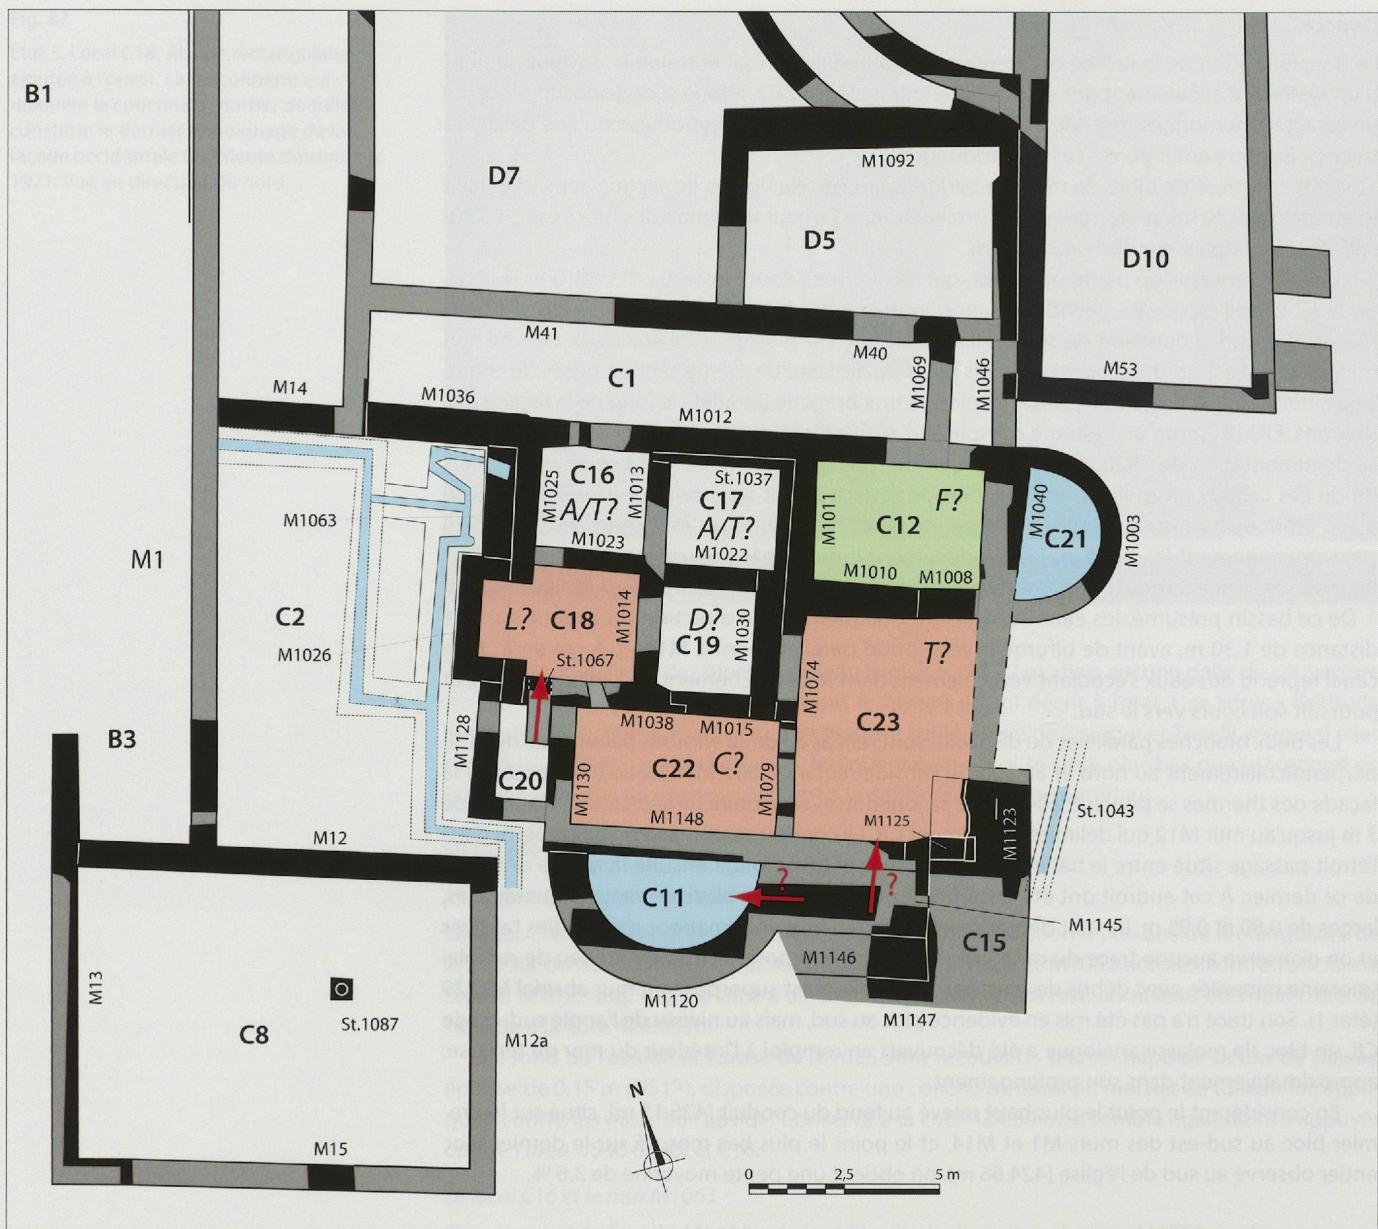
Fig. 85
État 5. Plan schématique de la zone thermale. Échelle 1:200.

Le secteur thermal C (fig. 85)

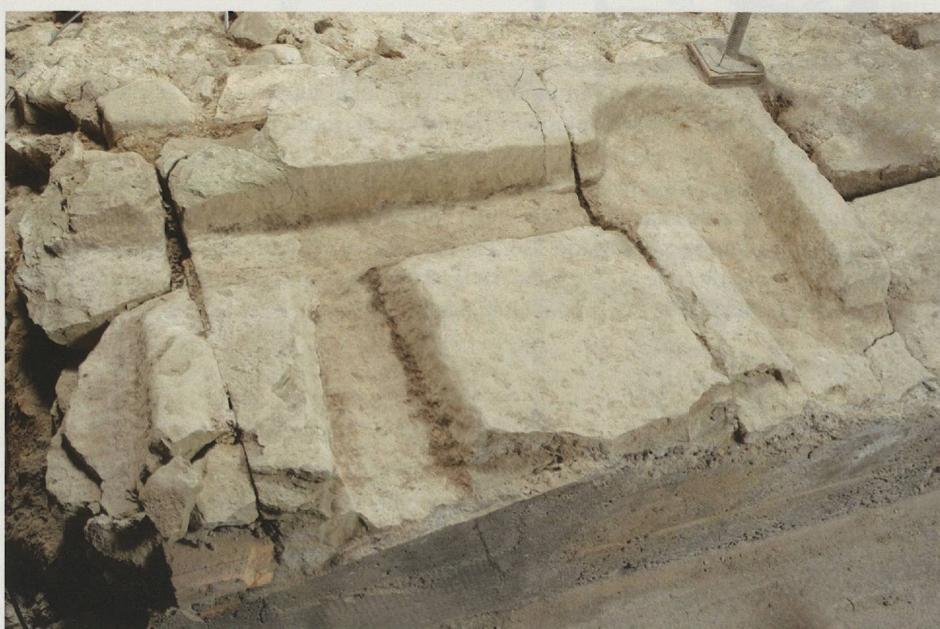
Fig. 86

État 5. Blocs de molasse creusés de rigoles appartenant au système d'évacuation des eaux des thermes. Vue en direction de l'est.

La transformation de la façade occidentale du bâtiment thermal entraîne le développement d'un système d'écoulement des eaux à l'intérieur de la cour C2. Même si ce dispositif présente un caractère homogène (fig. 86), il faut tout de même envisager l'hypothèse qu'une partie du tracé puisse être antérieure à ces transformations.

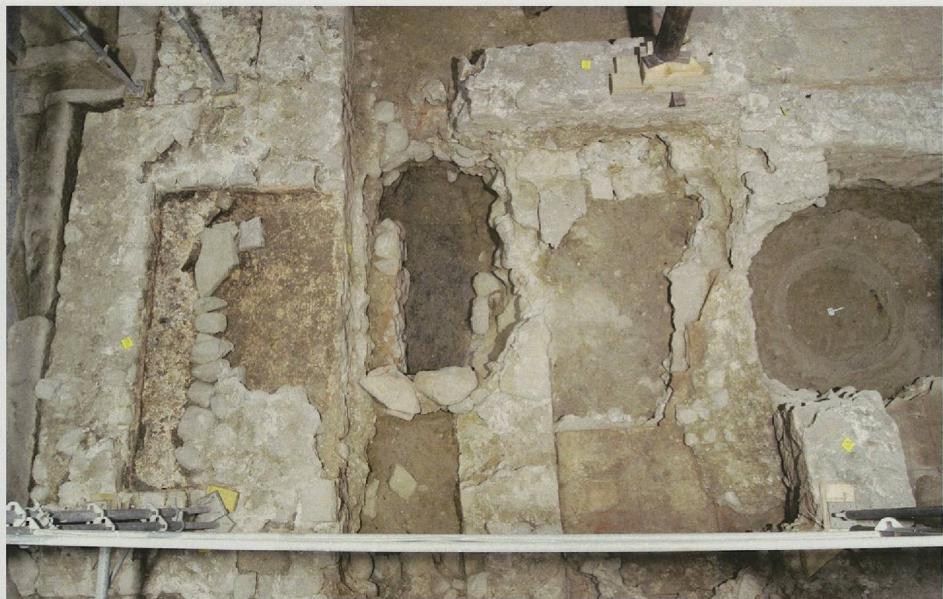
Fig. 87

État 5. Local C18. Abside rectangulaire ajoutée à l'ouest. La maçonnerie qui recouvre la couche de mortier de tuileau constitue le dernier témoignage de la façade occidentale du Prieuré détruite en 1921. Vue en direction du nord.

Le local C18 est agrandi en direction de l'ouest par l'adjonction d'une abside rectangulaire de 2.1 m sur 0.70 m, délimitée par les murs M1024, M1026 et M1062 accolés contre l'ancienne façade M1025 (fig. 87). Ce mur a ainsi été partiellement dérasé au niveau de l'ouverture de l'abside à la cote 424.65 m.

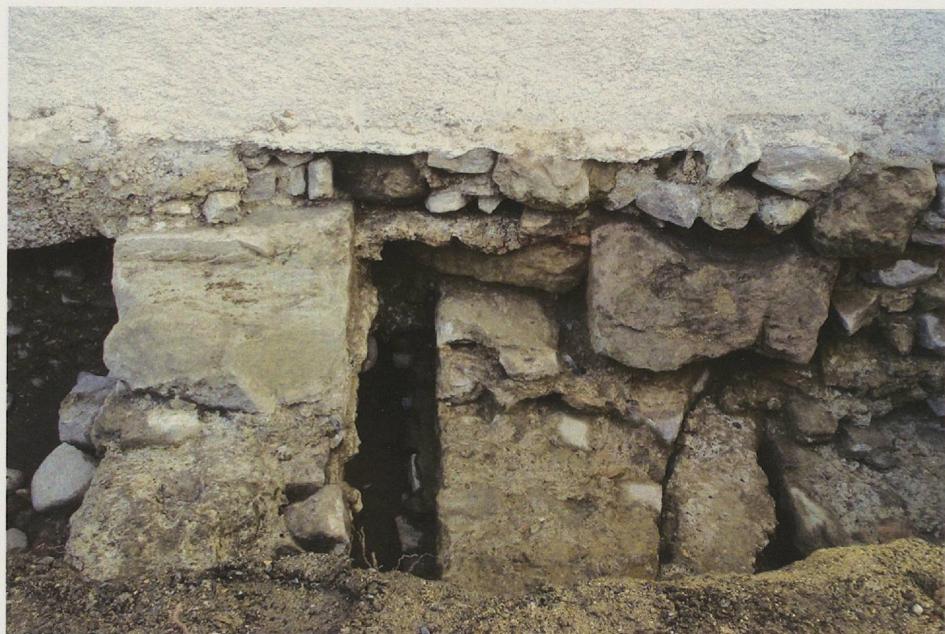
Fig. 88

État 5. Le *praefurnium* St.1067 conservé sous la façade sud du Prieuré sur l'abside M1129. À gauche, le mur M1128 surmonté d'un bloc de molasse délimitant un petit local de service. Vue en direction du nord.

Suite à la construction de l'abside M1026, un mur (M1081/1128) est érigé à l'ouest du *praefurnium* St.1067. Son extrémité sud marque un angle contre l'ancienne abside M1129 (état 1), délimitant ainsi un petit local de service de 2.5 m sur 1.3 m. De ce mur ne subsistent que trois rangs de pierres fondés en tranchée étroite sur lesquels est conservée une quatrième assise parementée à l'ouest (cf. fig. 30, pp. 52-53). Le caractère irrégulier des fondations de ce mur s'explique sans doute par la présence de l'ancienne abside M1129. L'assise parementée de M1128 est surmontée d'un bloc de molasse (St.1133), conservé sous la façade méridionale du Prieuré, occupant toute la largeur du mur (0.60 m) sur une hauteur de 0.35 m. Il s'agit d'un remploi provenant peut-être d'une partie d'un ancien alandier (fig. 88).

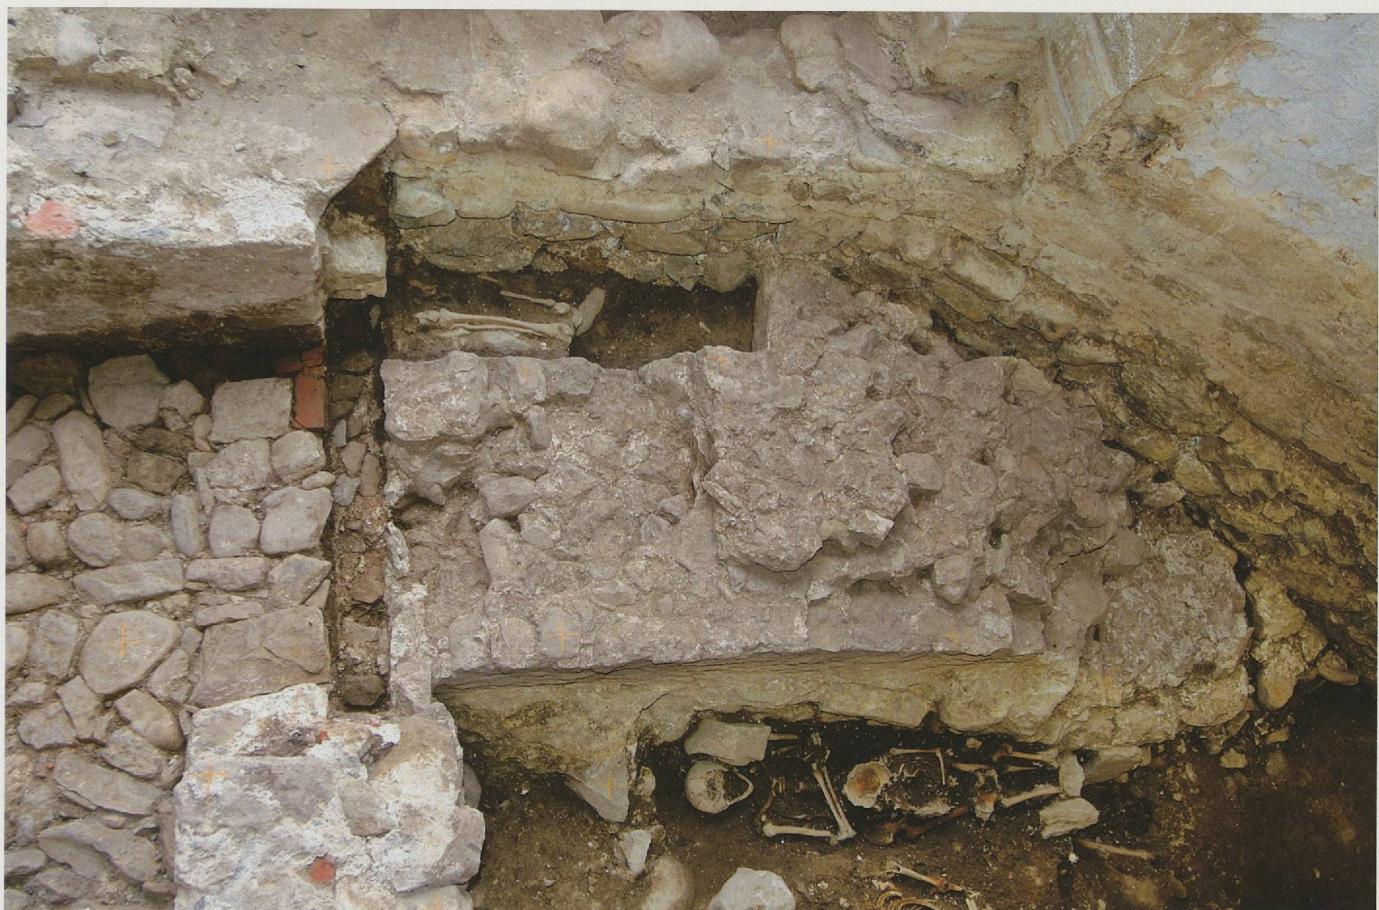
Fig. 89

État 5. Le mur M1092. La courbure de ses fondations témoigne sans doute de la courbure de l'ancien mur en hémicycle M36. Vue en direction du nord.

Le mur M1092, large de 0.95 m, a été dégagé sur une hauteur de huit assises. Un jointoyage au fer a été réalisé contre le parement des cinq assises montées à vue. Les trois assises fondées en tranchée étroite ont sans doute été construites contre le parement intérieur de M36 car elles présentent une courbure qui marque en négatif l'ancien tracé du mur détruit (fig. 89).
