**Zeitschrift:** Cahiers d'archéologie romande  
**Herausgeber:** Bibliothèque Historique Vaudoise  
**Band:** 146 (2013)

**Artikel:** La villa romaine du Prieuré à Pully et ses peintures murales : fouilles 1971-1976 et 2002-2004  
**Autor:** May Castella, Catherine / Broillet-Ramjoué, Evelyne / Freudiger, Sébastien  
**Kapitel:** IV: L'évolution architecturale  
**DOI:** <https://doi.org/10.5169/seals-835663>

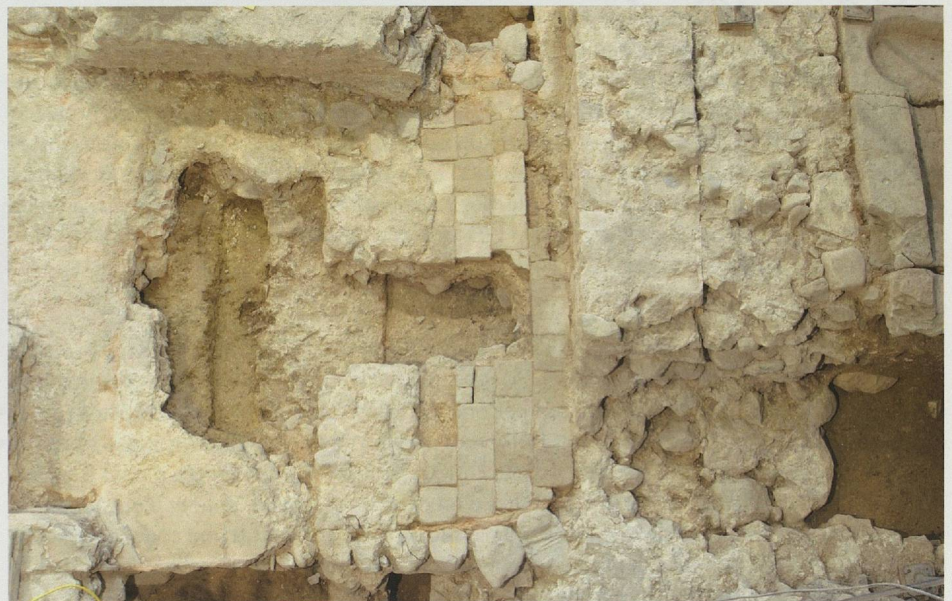
Fig. 24

État 1. Local C3. Sol en carreaux de terre cuite à l'intérieur de l'abside. Il est percé par la fosse d'une tombe au fond de laquelle on distingue le sol antérieur en mortier de tuileau. De l'abside ne subsistent que quelques blocs dessinant le début de la courbure du mur (au centre en bas). Ils recouvrent le canal St.1049 qui remplissait peut-être la fonction d'alandier. Vue en direction du sud.

support d'un dallage récupéré. Le substrat argileux naturel, observé jusqu'à la cote 424.34 m, a sans doute été partiellement excavé pour la construction de cette abside (fig. 24).

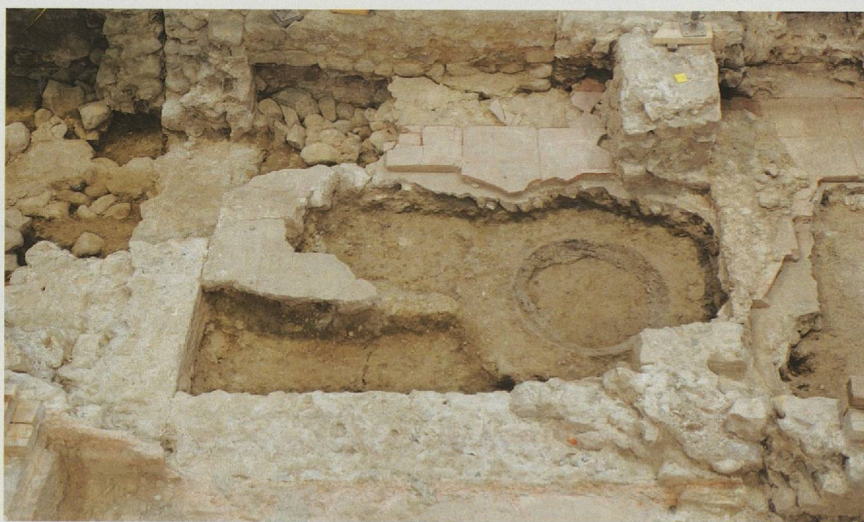
Fig. 26 (ci-contre)

État 1. Local C4. L'area chauffée est constituée de tegulae disposées à l'envers sur une couche de mortier de chaux. On aperçoit au fond le mur M1073 délimitant le local au sud, sous le parement du mur postérieur M1015. La trace circulaire au centre correspond à l'empreinte d'un moule à cloche médiéval ou moderne. Vue en direction du sud.

Cette pièce est équipée d'un hypocauste dont il subsiste l'*area* (US 21) à la cote 424.32 m. Celle-ci est formée d'un radier de boulets supportant un béton épais de 0.10 m sur lequel sont disposées des *tegulae* à l'envers (fig. 25). Le module des *tegulae* permet d'en ajuster exactement neuf sur la longueur et un petit peu plus de huit sur la largeur. Il était sans doute prévu qu'elles s'insèrent au sud dans une encoche aménagée à l'intérieur de M1073. Le revêtement en tuiles de l'*area* a subi une réfection comme le révèlent des empreintes imprimées dans le béton ne correspondant pas avec la position des *tegulae*. Les traces observées ne permettent pas de reconstituer un dallage régulier. Il semble toutefois que des moitiés de *tegulae* ont été utilisées contre M1030 (fig. 26-27).

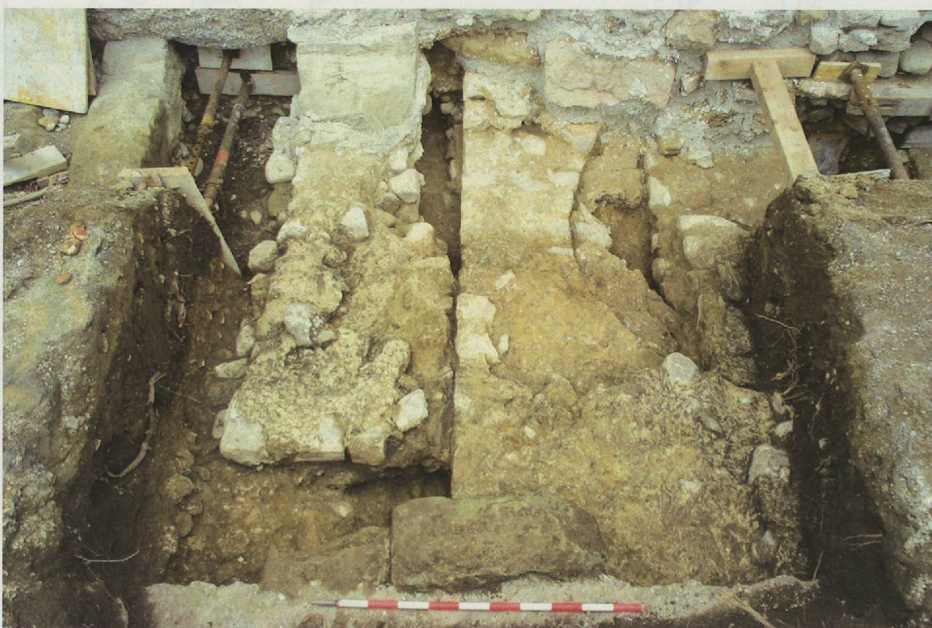
Fig. 28

État 1. Local C5. L'exèdre à l'intérieur du mur M1129 dégagée au sud du Prieuré. À gauche s'appuie le mur postérieur M1128. Les blocs de molasse posés sur l'arasement de M1129 au bas de la photo appartiennent au système d'évacuation des thermes mis en place plus tardivement. Vue en direction du nord.

La fouille des tranchées réalisées sur la terrasse au sud du Prieuré a permis de reconstituer le plan de cette pièce mesurant 5.8 m de long sur près de 2.8 m de large. Son extrémité occidentale est aménagée en forme d'exèdre à l'intérieur du mur M1129 (fig. 28). Incomplètement dégagée, sa profondeur est supérieure à 0.80 m. Au nord, cette pièce est séparée du local C4 par le mur M1073 dont on ne connaît pas la largeur, car il n'a été observé que le long de son parement nord. Elle est fermée à l'est par le mur M1030 qui délimite également les locaux C3 et C4, et au sud par le mur M1148. La base des fondations de ces murs n'a pas été atteinte.

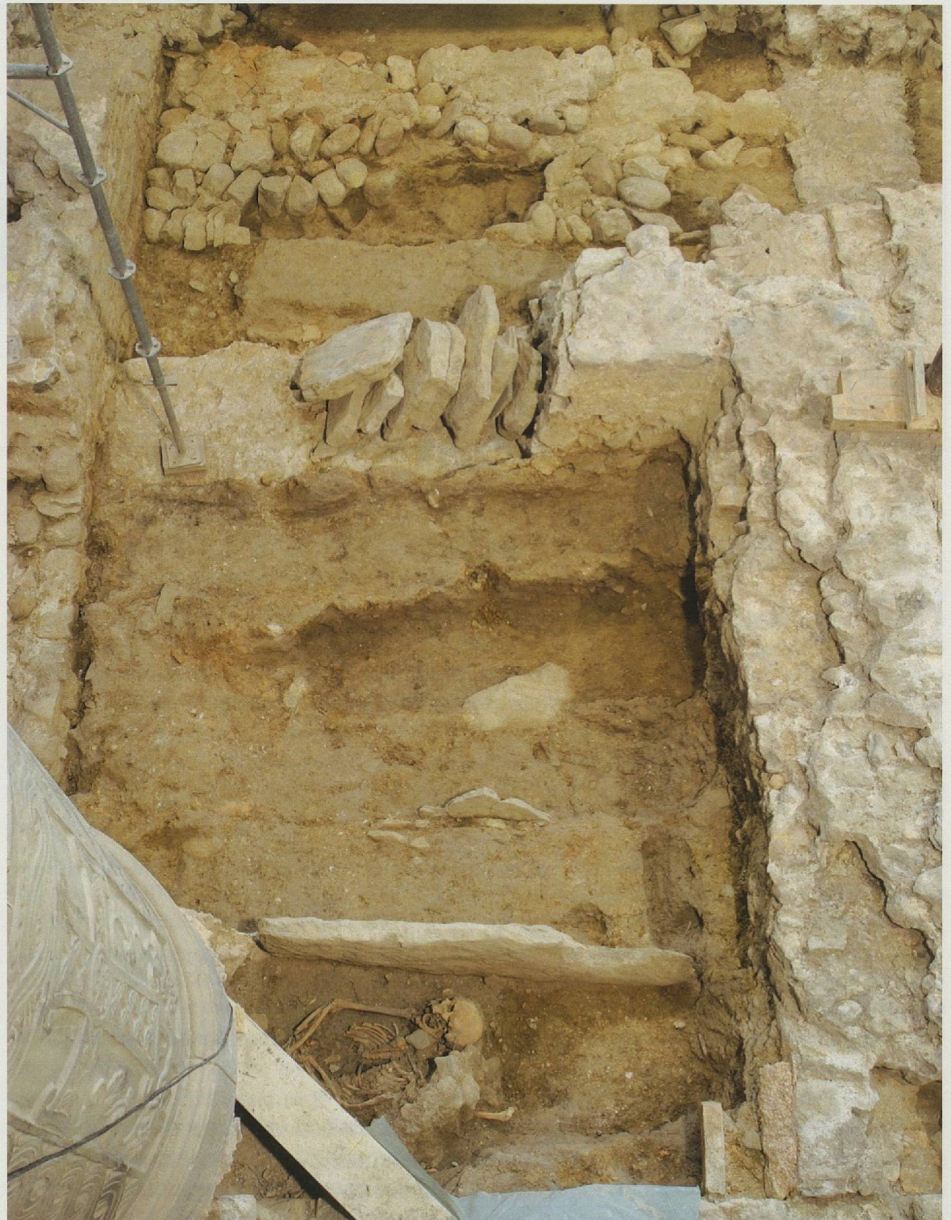
Fig. 29

État 1. Local C6. Cette pièce est sans doute délimitée au sud par le mur M1071 dont il ne reste plus qu'un rang de gros galets. À droite, on aperçoit les murs M1010 et M1011 délimitant le local C12 qui se substitue à C6. Vue en direction du sud.

Cette pièce est bien délimitée à l'ouest par M1030, au nord par M1012 et à l'est par M1009 (fig. 29). Au sud en revanche, les fondations fortement arasées de plusieurs murs parallèles ont été observées sans qu'il soit possible d'établir leur chronologie relative. On constate toutefois que le tracé de M1071 coïncide avec l'axe de symétrie est-ouest du bâtiment. On peut donc envisager que ce mur appartient à l'état 1, délimitant ainsi une pièce de 4.6 m sur 3.5 m.

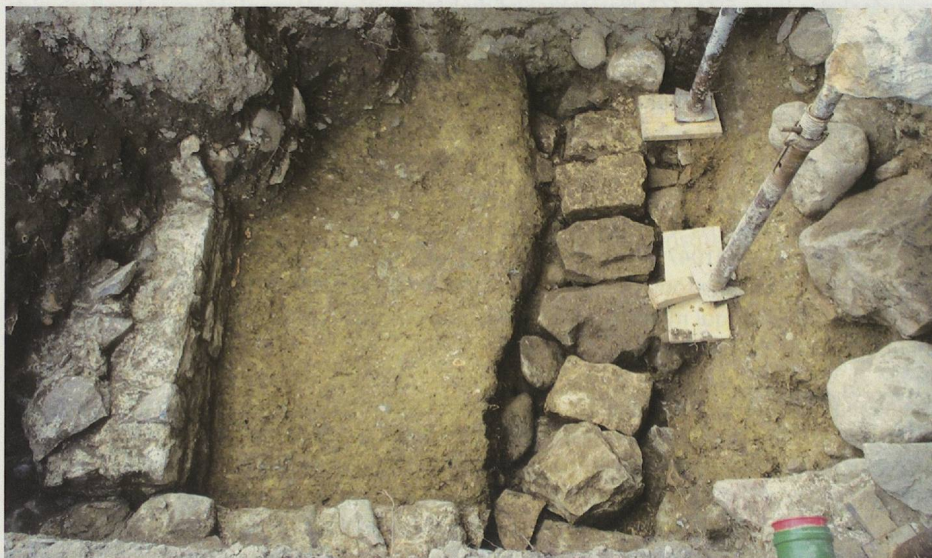
Fig. 33

État 2. Espace C5. Drain St.1042 implanté dans le substrat argileux à l'intérieur du local. Vue en direction de l'ouest.

C'est vraisemblablement lors de la reconstruction de l'hypocauste, qu'un drain (St.1042) est aménagé à travers le local. Appuyé à l'ouest contre la fondation de M1130, il est implanté au fond d'une tranchée large de 0.50-0.80 m, creusée dans le substrat argileux (US159) et à travers les murs M1030 et M1009. Au fond de la tranchée, le canal d'écoulement du drain, large d'une dizaine de centimètres pour une hauteur de 0.20 m environ, est constitués de pierres disposées de chant en guise de parois, recouvertes d'une couverture composée de pierres posées à plat. Le fond, qui n'est pas véritablement aménagé, est formé par l'argile du terrain naturel ou l'arase des murs anciens. Entre l'extrémité occidentale du drain, dont le fond est situé à la cote 423.40 m, et l'embouchure du conduit, on enregistre une différence d'altitude de près de 0.30 m sur une longueur de 9.6 m. Le drain accuse ainsi une pente de 3.1 %. La partie supérieure de la tranchée est comblée par des boulets, des blocs de calcaires et des moellons récupérés (fig. 33).

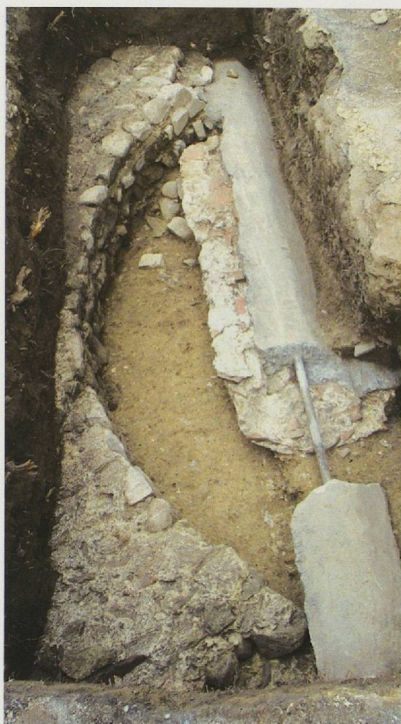
Fig. 34

État 2. Abside C11. Le mur M1120, partiellement dégagé, au sud du bâtiment thermal, et le soubassement maçonné St.1044 (T10). Vue en direction de l'ouest.

Situé au sud de l'ensemble thermal, cet espace accolé au mur M1148 est délimité par une abside semi-circulaire (M1120). Ce mur, large de 1 m, a été repéré à deux reprises en 1971 et en 2004. Il s'appuie contre une couche d'enduit présente sur le parement méridional de M1148. À l'est, on ne connaît pas sa relation avec le massif d'angle M1145, mais il est probable qu'il s'appuyait contre ce dernier. Son diamètre intérieur mesure 4.6 m. Le parement interne a été dégagé sur quatre rangs de pierres jusqu'à la cote 423.90 sans que la base de ses fondations ait été atteinte. La partie inférieure est fondée en pleine terre et comporte des pierres disposées en épi, alors que les deux rangs supérieures sont montés à vue et sont constitués de moellons assisés (fig. 34).

Une fondation maçonnée (St.1044), creuse, de forme rectangulaire avec des angles arrondis, est conservée à l'intérieur de l'abside M1120 (fig. 34). Fondée en tranchée étroite dans le remblai US147, elle est constituée principalement de fragments de terre cuite architecturale (*imbrices*, *tegulae* et *dallettes*) et de quelques galets liés au mortier de chaux. Son arasé est située à 424.20 m et elle est conservée sur une épaisseur maximale de 0.25 m. La partie supérieure de la structure a été détruite lors de l'aménagement d'une canalisation moderne.

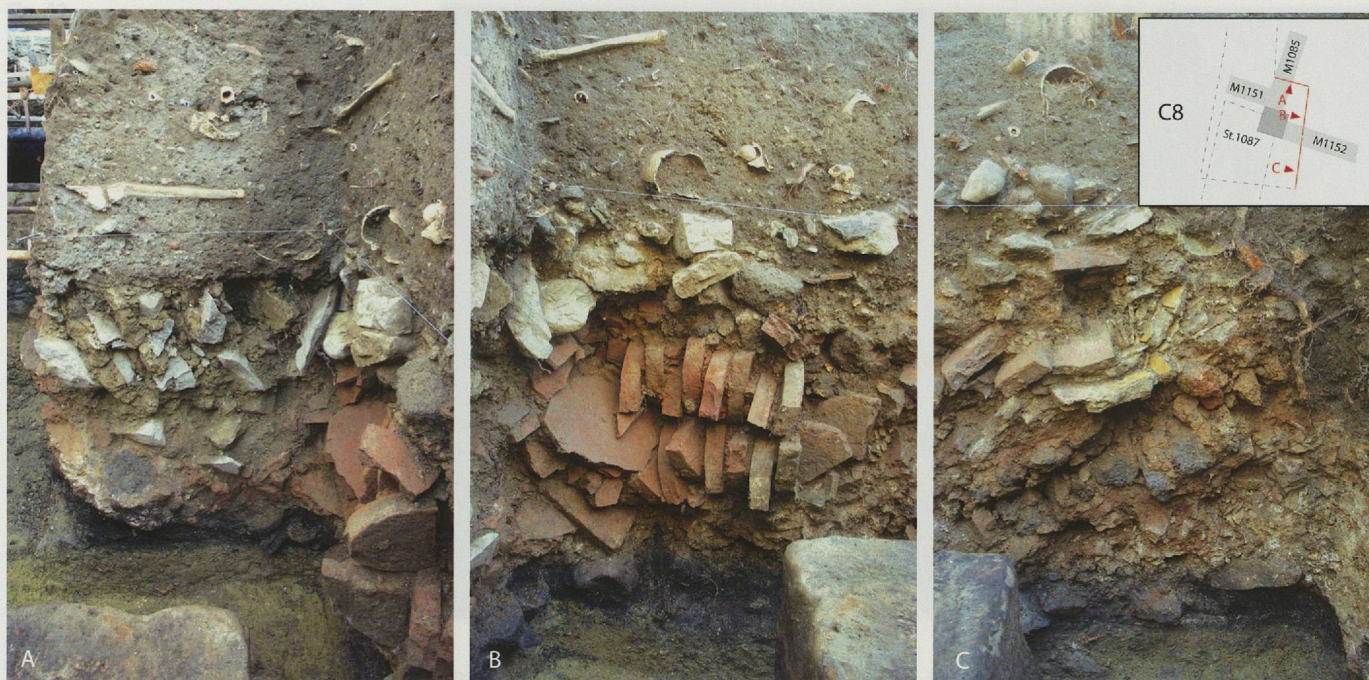
Fig. 37

- A Coupe vue en direction du nord. Sous la couche brunâtre qui a livré de nombreuses inhumations, on distingue clairement l'épaisseur d'un pan de mur effondré (M12a ?).
- B Coupe vue en direction de l'est. Les moellons du mur M12a (?) recouvre les éléments en terre cuite de la colonne. Au-dessous, la couche charbonneuse correspond vraisemblablement aux restes d'un plancher calciné.
- C Coupe vue en direction de l'est. Les éléments de colonne recouvrent un pan de mur constitué pour partie de blocs de tuf (M1152). On distingue clairement les enduits du parement « supérieur » dont la couleur a viré au jaune suite à l'incendie.

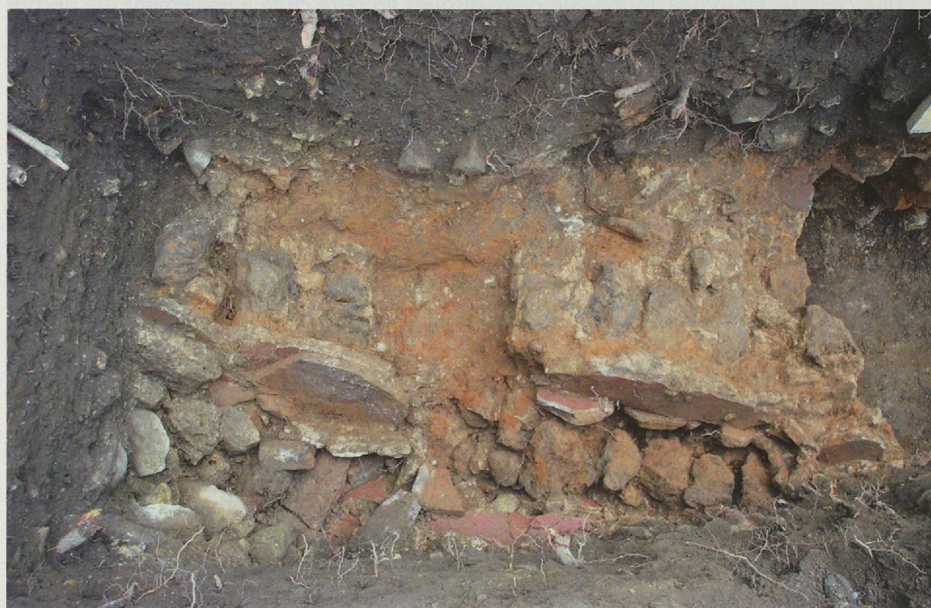
Fig. 38

État 2. Bâtiment C8. Pan de mur effondré (M1085) à l'intérieur du bâtiment C8. Vue en direction de l'est. Le mur qui était à l'origine d'orientation nord-sud s'est écroulé en direction du sud. On observe la présence de blocs de tuf, noircis par l'incendie, et de plaques d'enduits peints encore accrochés au parement. On distingue au bas du cliché le parement d'un mur perpendiculaire (M.1151) effondré en même temps.

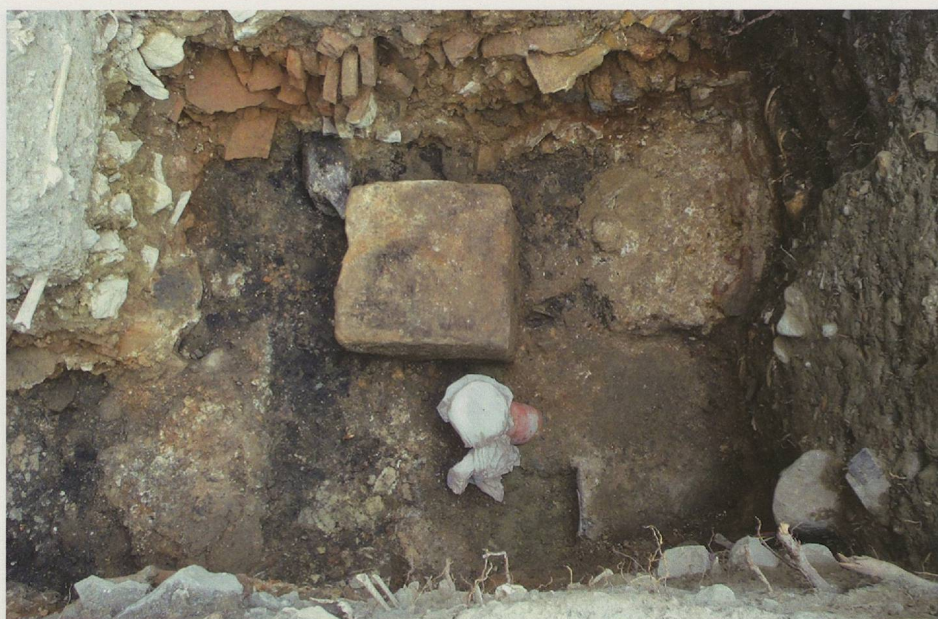
Fig. 39

Vue en direction de l'est de la tranchée au centre de C8. Au centre, le dé en molasse St.1087. On distingue de part et d'autre de celui-ci, les restes d'un sol en *terrazzo* provenant sans doute d'un étage. En bas à droite, le sondage est perturbé par un tronçon antérieur de tranchée.

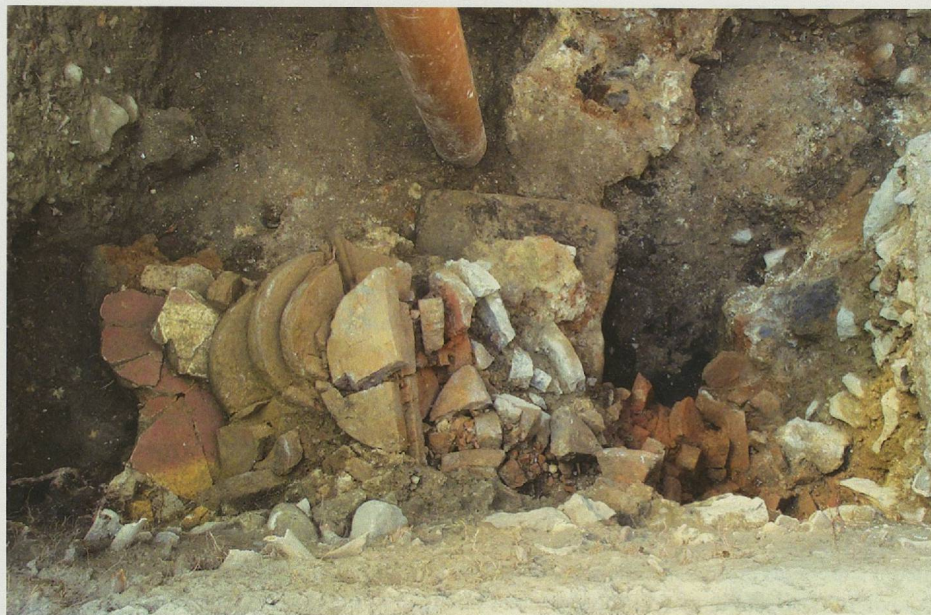
Fig. 40

État 2. Bâtiment C8. Les demi-disques en terre cuite de la colonne effondrée au-dessus de la base en molasse St.1087 à l'intérieur du bâtiment C8. Vue en direction de l'ouest.

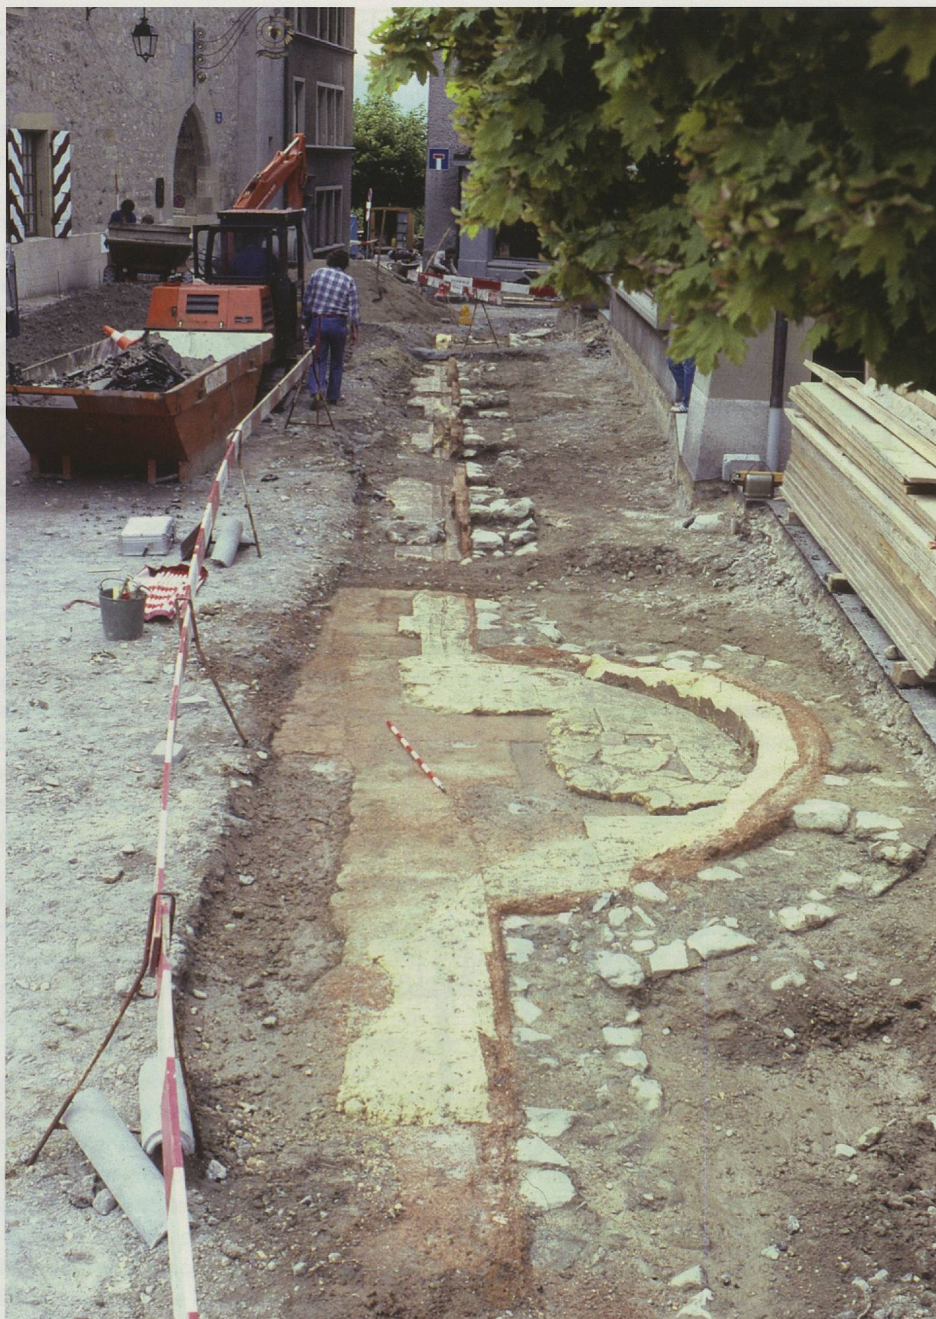
Fig. 42

Bassin monumental. Vue d'ensemble de la moitié ouest. Vue sud.

Lors de travaux de réfection du réseau de canalisations effectués en 1971, les vestiges d'un bassin monumental, dont était seule conservée la moitié méridionale, ont été dégagés dans la ruelle passant à l'ouest du Prieuré (fig. 42)<sup>33</sup>. L'extrémité sud de cet imposant aménagement excavé dans la moraine a détruit le bassin beaucoup plus petit qui agrémentait la cour dans l'état précédent<sup>34</sup>.

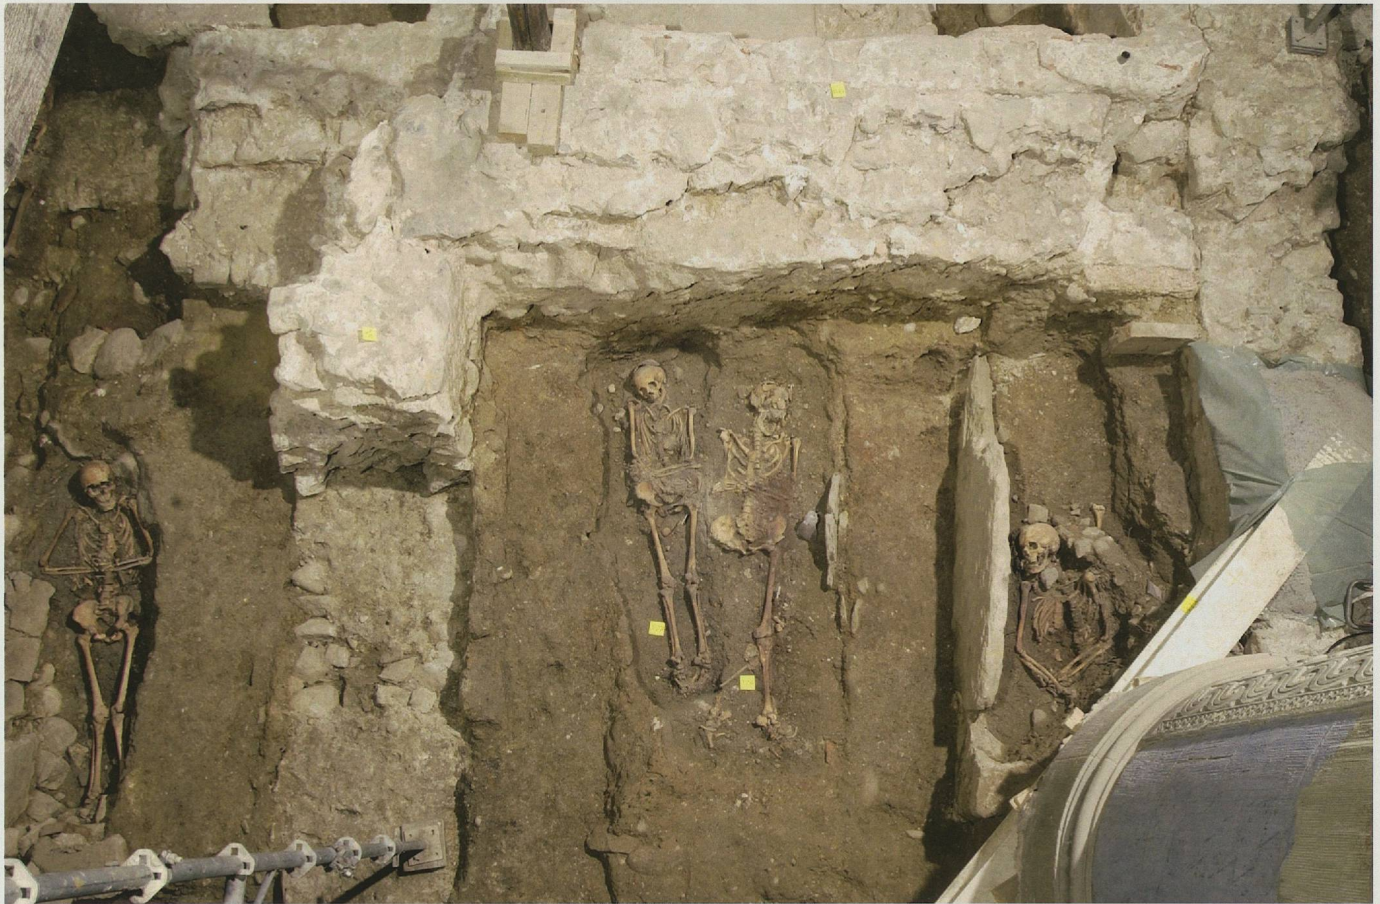
Fig. 48

État 3. Local C12 en cours de fouille.

Un lambeau de mortier de tuileau (US74), épais d'une dizaine de centimètres, est conservé dans l'angle nord-ouest de la pièce à la cote 424.67 m (fig. 48). Il ne subsiste aucune trace d'un éventuel radier ou dallage à cause des nombreuses tombes médiévales implantées dans les remblais de ce local. La surface de cette couche constitue néanmoins un niveau de circulation minimum. Les faibles différences de niveau constatées avec l'*area* de l'hypocauste C4 (environ 0.30 m) et avec le fond du bassin C3 (entre 0.05 et 0.1 m en resituant un dallage) ne fournissent pas d'arguments décisifs pour déterminer la nature de cette pièce.

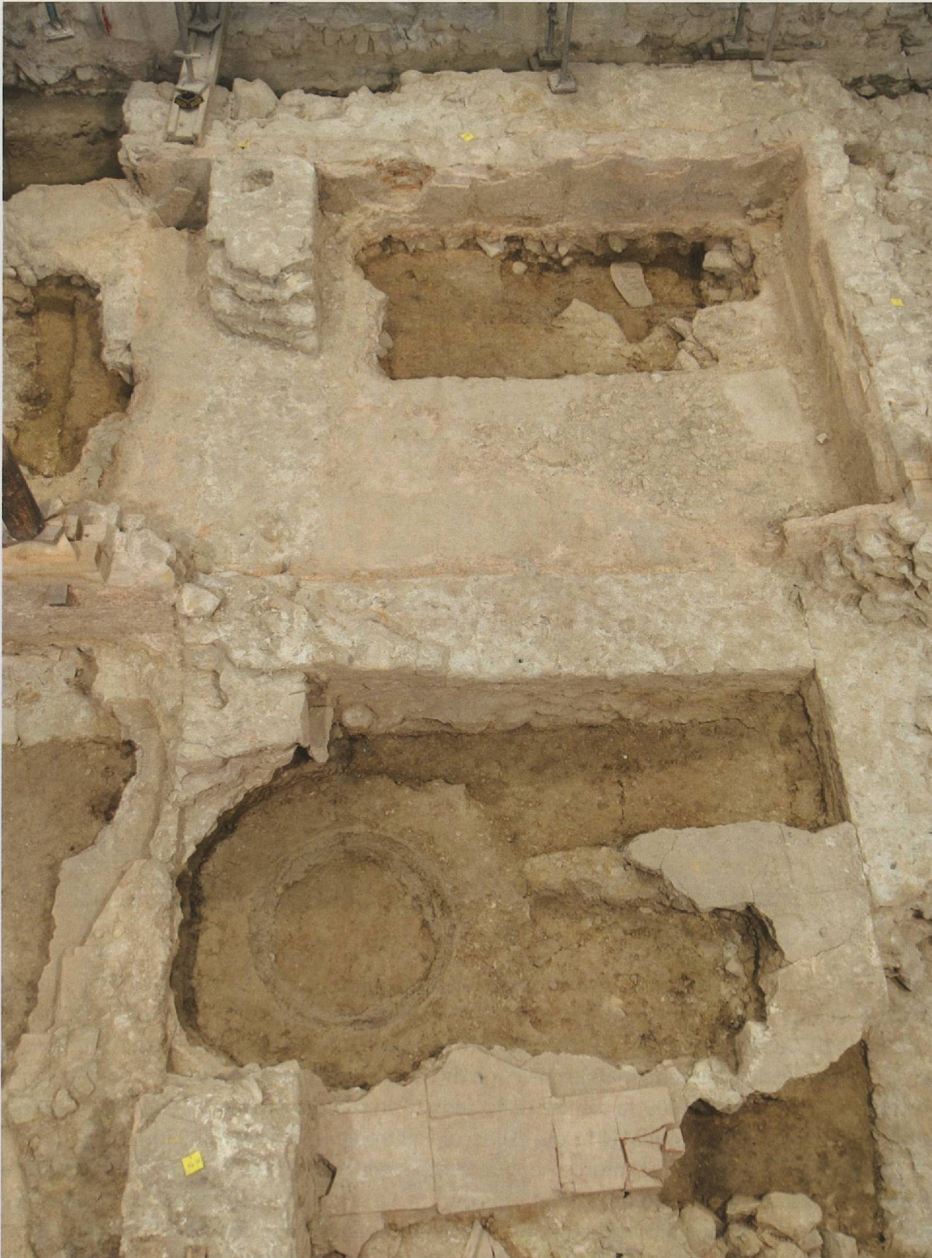
Fig. 49

État 3. La pièce chauffée C4 (en bas) et le bassin C3 (en haut). Vue en direction du nord.

L'espace à l'intérieur du local C3 est réaménagé lors de la construction de M1011 à la place de M1030 (fig. 49). L'abside, dont le fond en carreaux de terre cuite est conservé, est séparée de la partie orientale du local par une sorte de banquette large de 1.6 m (St.1061). Il ne reste plus rien du bourrage intérieur de cette banquette. La surface du local à l'est se trouve donc réduite à 3.8 m de long sur 2.6 m de large. De plus, ses parois sont épaissies par l'adjonction de murets (St.1037), large d'une vingtaine de centimètres, plaqués contre les murs M1012 et M1011 et la banquette St.1061. Ce muret est constitué de fragments de *tegulae* posés à plat et liés au mortier de chaux. Le parement intérieur est recouvert d'une première couche de mortier de tuileau fin de 1 cm d'épaisseur, contre laquelle est appliquée une seconde couche de mortier de tuileau plus grossier de 2.5 cm d'épaisseur. Sa surface présente les empreintes d'un placage en calcaire dont il ne subsiste qu'un petit fragment dans l'angle nord-ouest.

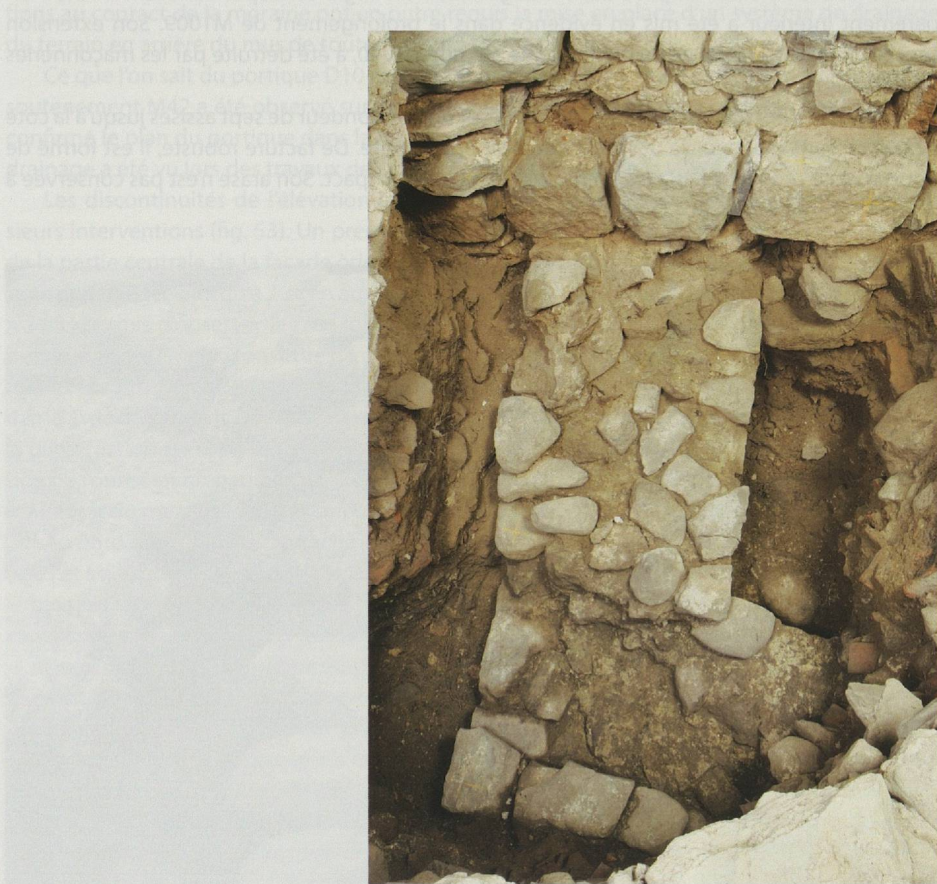
Fig. 50

État 3. Dispositif C14, avec les murs M1050 et 1051 qui lui appartiennent. En haut, les blocs constituant la paroi est de T57. Vue en direction de l'ouest.

À l'ouest de M1002 sont conservés deux murs épais de 0.75-0.80 m (M1051 et M1050) formant un angle (fig. 50). Ils n'ont été observés que sur une hauteur maximale de huit assises montées à vue, jusqu'à la profondeur de 423.00 m, sans que la semelle des fondations n'ait été atteinte. On ne connaît pas le développement de ces maçonneries qui ont été mises en évidence dans une zone perturbée par les constructions ultérieures, mais il est probable que le mur M1050 s'appuie contre le parement de M1040. Il est plus aléatoire de restituer le

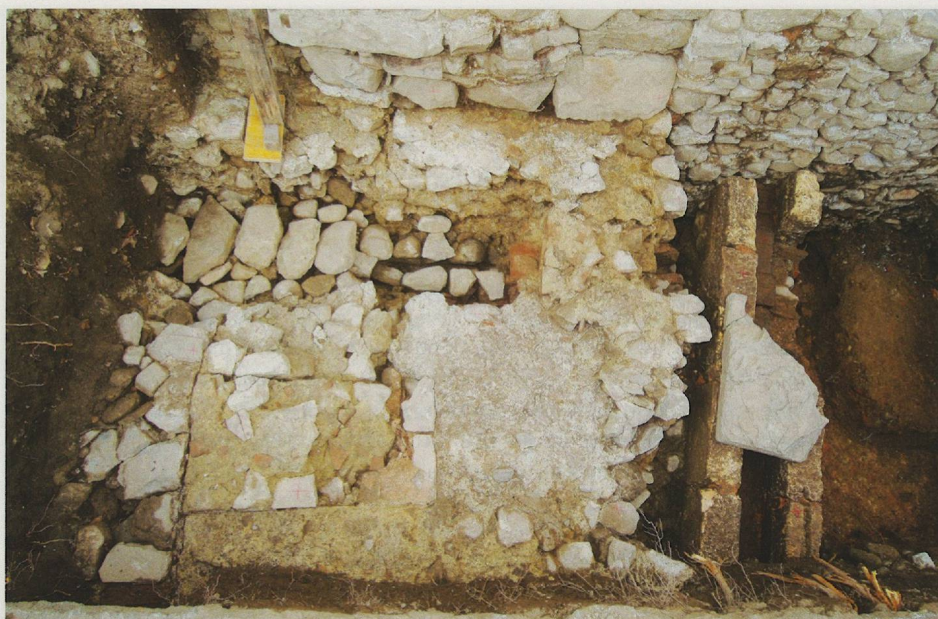
Fig. 51

État 4. Espace C15. Massif maçonné traversé par le conduit St.1135 et la canalisation St.1043 construite ultérieurement. Vue en direction du nord.

L'angle sud-est des thermes est renforcé par la construction d'un vaste massif maçonné (M1123) dont on ne mesure pas l'extension totale (cf. fig. 30, pp. 52-53). À l'est, ce massif s'appuie contre la maçonnerie M1126 (fig. 51). Large de 1.7 m, il ne présente qu'un seul parement extérieur assez grossier. Il s'étend en direction du sud-ouest, enveloppant la maçonnerie M1145 et se prolongeant sans doute contre l'abside M1120. La limite méridionale de la structure se trouve hors de l'emprise des sondages, mais un angle correspondant sans doute à un parement intérieur a été mis en évidence dans le prolongement de M1009. Son extension septentrionale, qui était probablement liée au mur M1040, a été détruite par les maçonneries médiévales de l'église.

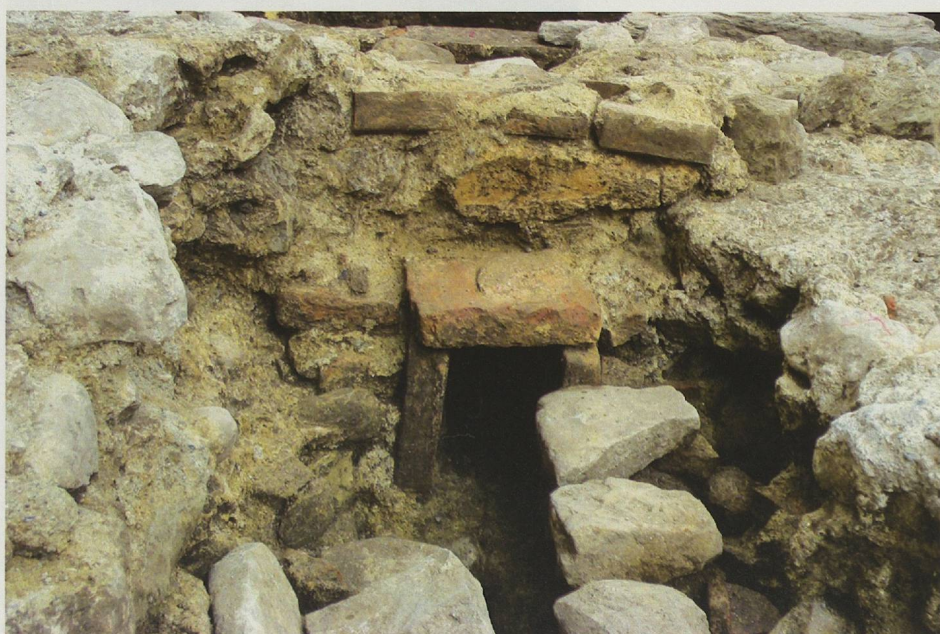
Fig. 52

État 4. Conduit St.1135 aménagé à l'intérieur du massif St.1123. Vue en direction de l'est.

Un conduit (St.1135) est aménagé à l'intérieur de la partie orientale de M1123 sur un tronçon de 1.20 m (fig. 52). Ce conduit permettait d'évacuer en direction de l'est l'eau provenant de la canalisation drainante St.1042 qui traverse l'intérieur du local C13.

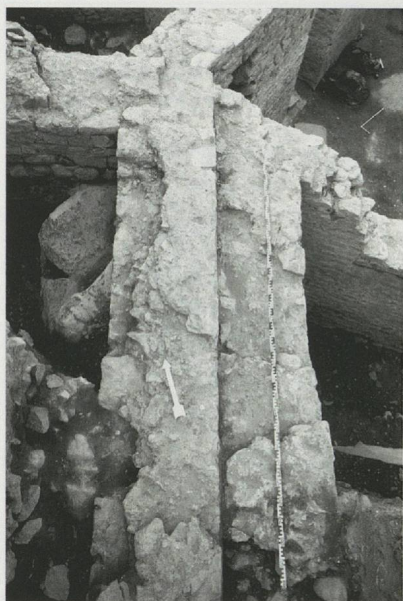
Fig. 54 (à g.)

État 3. Secteur D. Angle nord-est de D2 prenant appui sur un bloc erratique et angle nord-ouest de D10 formé par le mur de soutènement M42. Vue nord.

La façade orientale du bâtiment D2 est articulée sur l'angle de l'exèdre D1 ; la fondation du mur est continue et l'angle nord-est de D2 prend appui sur un gros bloc erratique qui cause une remontée de la fondation, jusque vers 424.10. Le long du mur nord, à 2.4 m de l'angle nord-est, s'amorce le départ d'une abside dans une zone qui a été fortement perturbée dans la suite de l'histoire du bâtiment. Le tracé de l'abside se marque surtout par l'ancien fossé de fondation et des restes de maçonnerie. Les divers éléments observés à plusieurs reprises entre 1976 et 1977 confirment l'existence d'une abside d'un diamètre intérieur de 3.6 m environ, dont le fond de la fondation est à 423.90 environ. L'abside symétrique M29 est conservée sur un tronçon de près de 1.5 m. Ses parements dégagés sur deux assises présentent un jointoyage au fer soigné.

Au nord de la première tranche du sous œuvre, la construction est liée à deux autres murs (M43 et M54) qui étayaient l'angle nord-est de D4. L'excavation en sous œuvre a été poussée sous le bloc morainique maintenu dans cet angle (fig. 54). Le remblai drainant dans ce secteur est constitué par des petits moellons et galets posés à sec, à l'exclusion de fragments de tuileau.

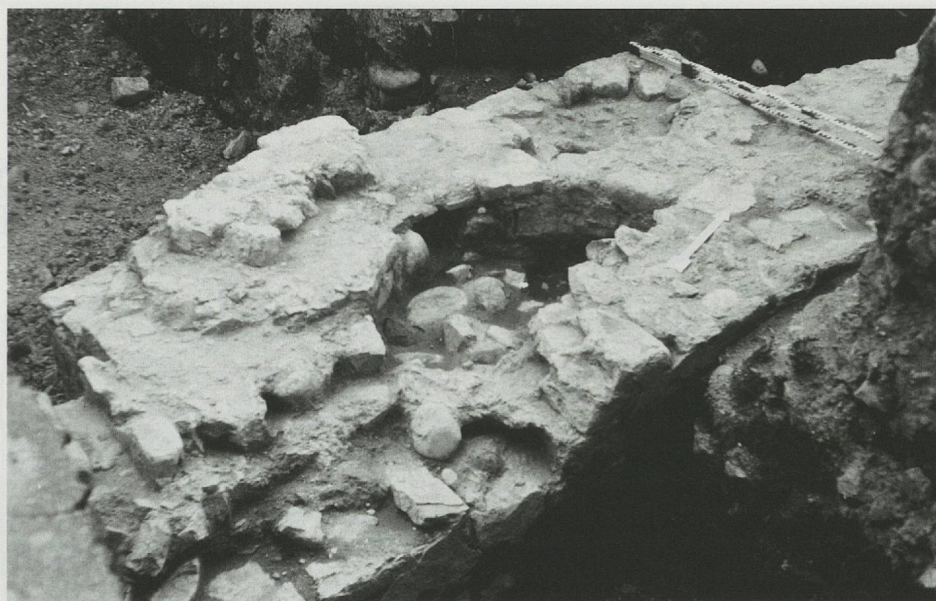
Fig. 55 (à dr.)

État 3. Secteur D. Détail de la niche dans M42. Vue nord.

Dans le vide médian de D1, le mur M42 a une épaisseur de 90-96 cm. Au sommet du mur conservé (à la cote 424.70), de part et d'autre de l'angle de l'exèdre, on relève la trace négative de deux poutres verticales abandonnées dans la maçonnerie de M42. Ces vestiges d'étagage sont sans doute à mettre en rapport avec la technique du sous-œuvre décrite plus haut. Légèrement au nord de l'axe de D1, une niche de 96 x 125 cm (fig. 55) a été ménagée dans un épaissement du mur M42 (largeur totale : 150 cm ; longueur : 254 cm).

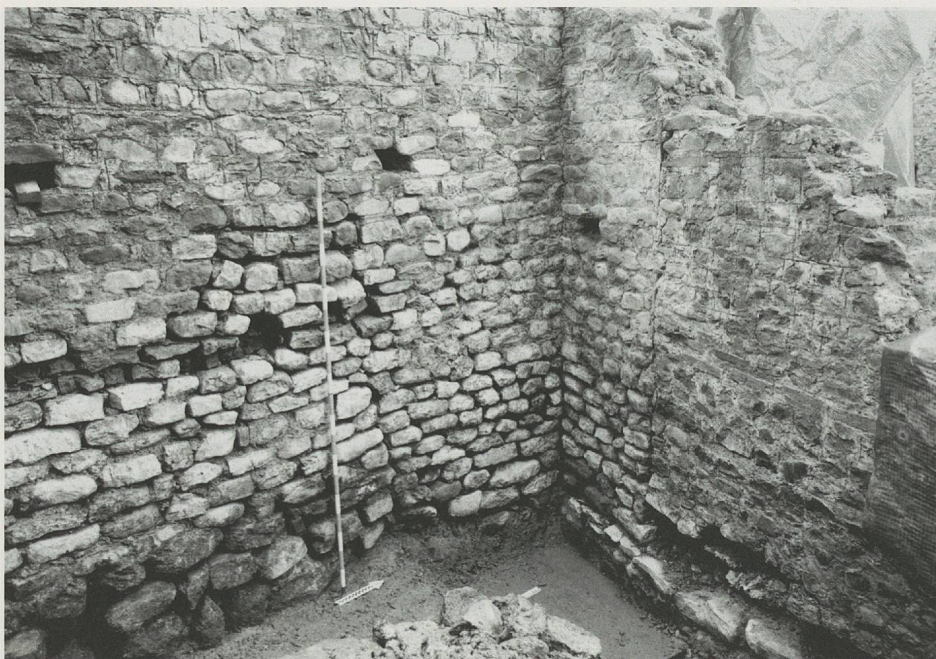
Fig. 57

État 3. Portique D10. Angle nord-ouest.  
À gauche, face sud de M42 ; à droite, mur  
M43-45 et son bouchon M44. Vue nord.

À l'intérieur de D10, un sol en béton de chaux a été coulé sur un hérisson de pierres dont le niveau moyen est de 421.40 (fig. 57). Aucune trace d'enduit n'a été constatée à l'intérieur du portique.

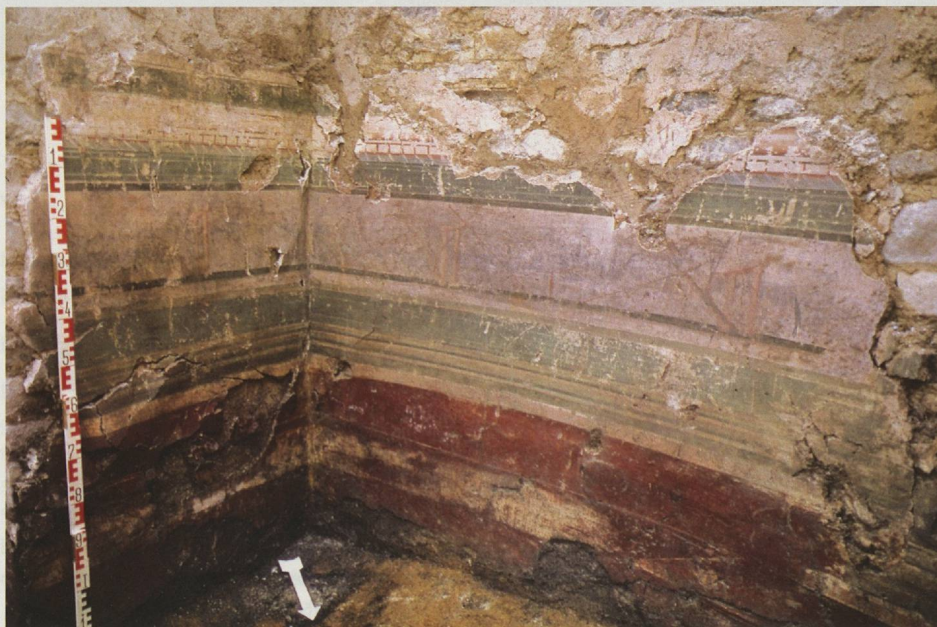
Fig. 59

État 3. Local F1. Angle sud-est. Détail de la peinture murale dans l'angle M58-M59. Vue sud-est.

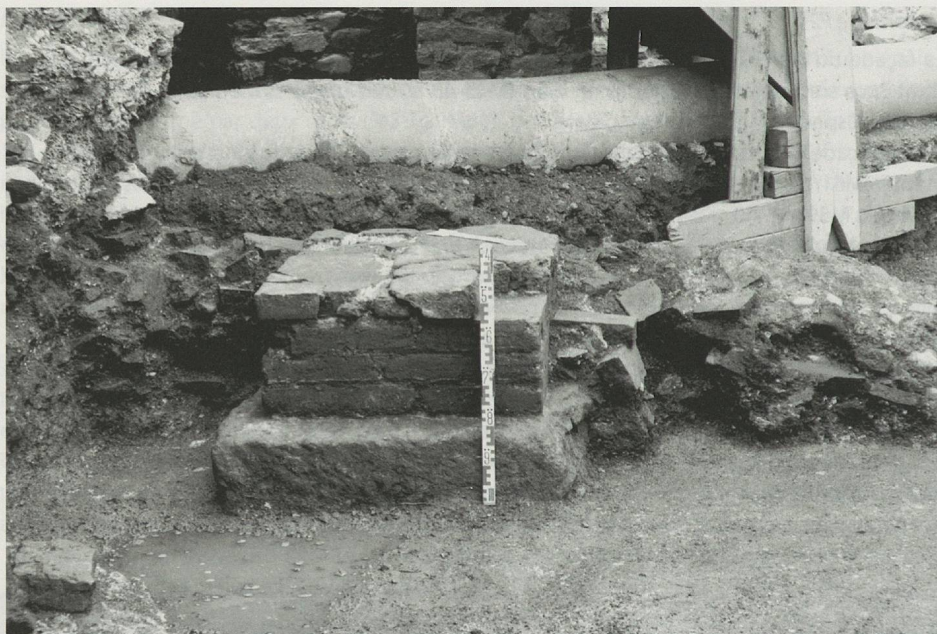
Fig. 61

État 3. Secteur F. Détail de la façade du portique F2 : pilier en brique. Vue nord-ouest.

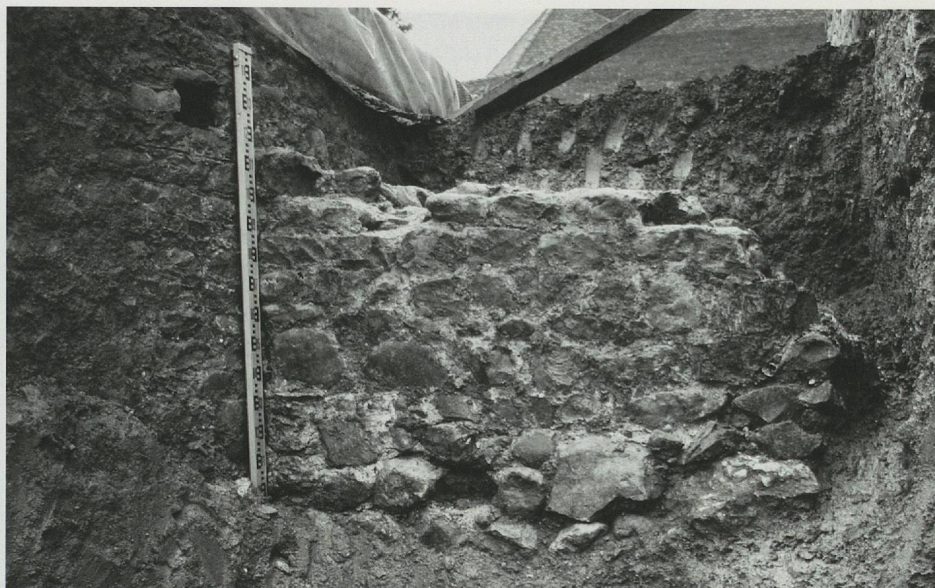
Fig. 63

État 3. Secteur F. Secteur F. Mur d'étayage M83 à l'arrière de l'hémicycle. Vue sud.

Le mur M83 (fig. 63) est fondé de manière analogue dans le remblai du fossé. La maçonnerie, haute de 1.3 m, culmine à la base de la fondation de l'angle M74-75.

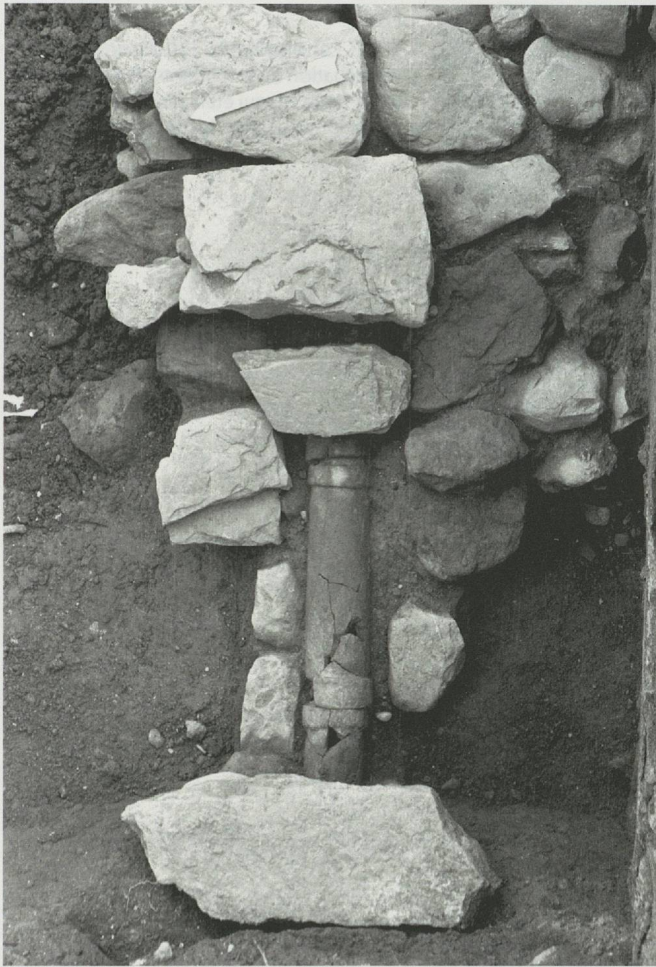
Fig. 65 (à g.)

État 3. Canalisation St. 100. Sur une portion du tracé, les dalles qui recouvraient le conduit de terre cuite dans l'espace G étaient encore conservées. Vue ouest.

Elle se poursuit ensuite par un tronçon de cinq mètres de longueur, fait de neuf tuyaux de céramique longs de 60 cm et d'un diamètre intérieur de 10 cm environ ; ces tuyaux à emboîtement, tous identiques, sont assemblés à sec ; ils sont posés à même le fond de la tranchée et protégés de l'écrasement par des alignements de pierres jointives qui assurent le calage du tuyau dans l'axe de la tranchée. Par endroits, la canalisation est recouverte d'une dalle de pierre (fig. 65).

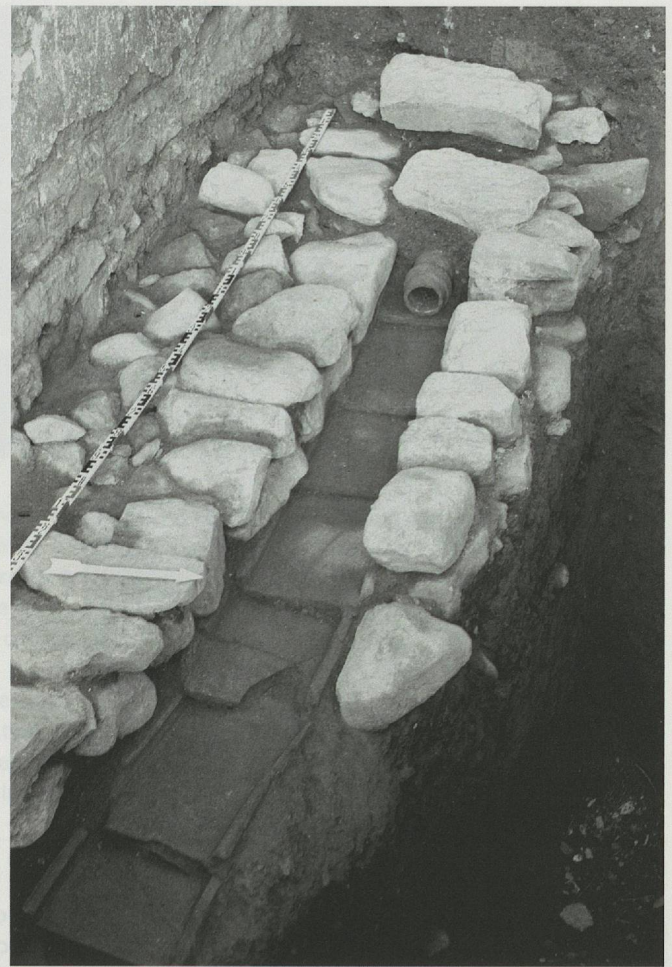
Fig. 66 (à dr.)

État 3. Canalisation St. 100. C'est dans la moitié est de G1 que l'on voit le mieux le mode de construction : les tubes emboîtables sont posés sur des *tegulae* et bordés par des murs soutenant la couverture de dalles. Vue ouest.

Trois mètres avant le mur M54, la structure change à nouveau : la tranchée d'implantation s'élargit à 1.3 m environ et le fond de la canalisation est dès lors constitué d'une série de dix *tegulae* emboîtées, bordées de part et d'autre par deux murs faits de deux assises de gros

blocs (fig. 66). L'espace entre le muret méridional et la fondation du mur M27 est soigneusement comblé par un empilement de petits cailloux. La fouille de ce secteur a endommagé la couverture de dalles plates qui recouvraient ce troisième tronçon. Dans le tiers supérieur, la canalisation en tuyaux est posée sur les *tegulae*.

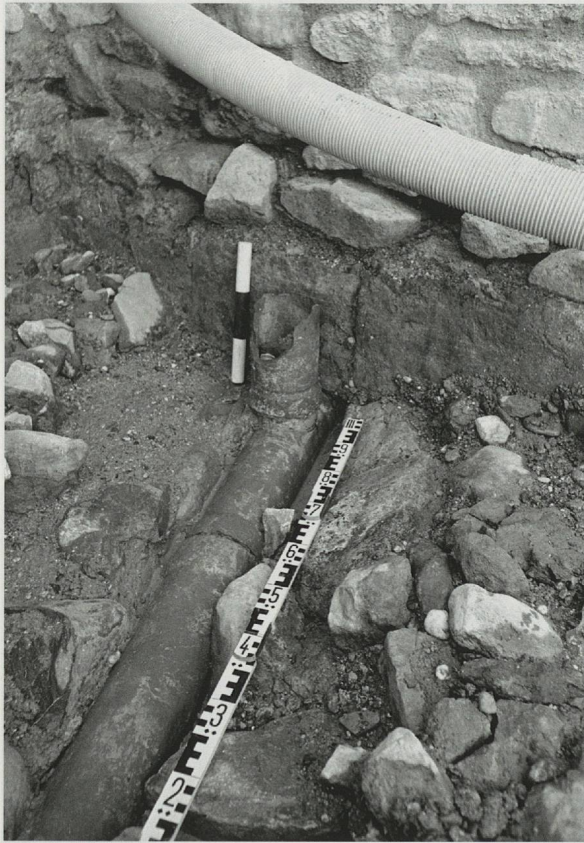
Fig. 67

État 3. Canalisation St. 100. Dispositif d'évacuation de la fontaine aménagée dans le portique F2, qui était alimentée par le conduit traversant G1. Vue ouest.

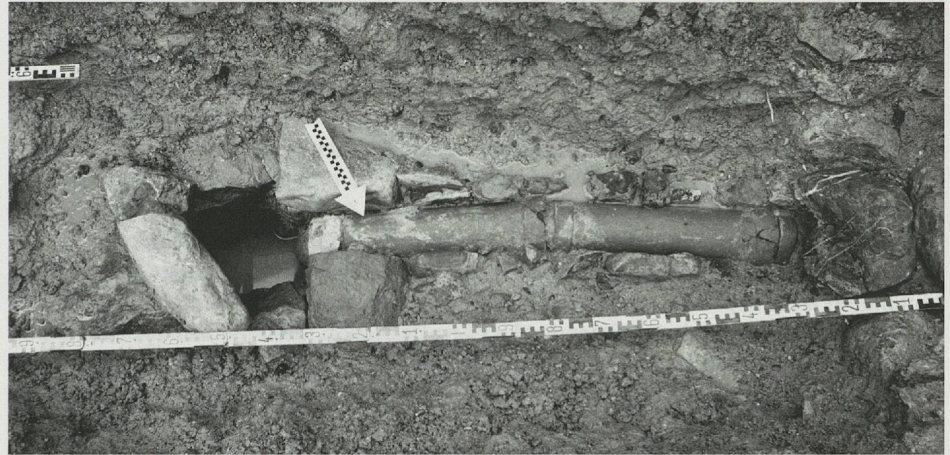
Fig. 68

État 3. Canalisation St. 100. Détail du tronçon situé dans D11, avec arrivée dans le puisard. Vue sud.

puits perdu entouré de blocs de pierres sèches et profond d'une soixantaine de centimètres (fig. 68). Dans F2, la canalisation était recouverte de pierres plates et surmontée de l'empierrement du sol bétonné. Le fond de la canalisation se trouvait entre 35 et 55 cm sous le sol de F2, avec une pente générale de 4.5% environ. Il n'a pas été observé de réfection du sol sur le tracé du conduit, ce qui indique donc que la construction de la canalisation est contemporaine de l'édification de F1-F3.
