**Zeitschrift:** Cahiers d'archéologie romande  
**Herausgeber:** Bibliothèque Historique Vaudoise  
**Band:** 146 (2013)

**Artikel:** La villa romaine du Prieuré à Pully et ses peintures murales : fouilles 1971-1976 et 2002-2004  
**Autor:** May Castella, Catherine / Broillet-Ramjoué, Evelyne / Freudiger, Sébastien  
**Kapitel:** IV: L'évolution architecturale  
**DOI:** <https://doi.org/10.5169/seals-835663>

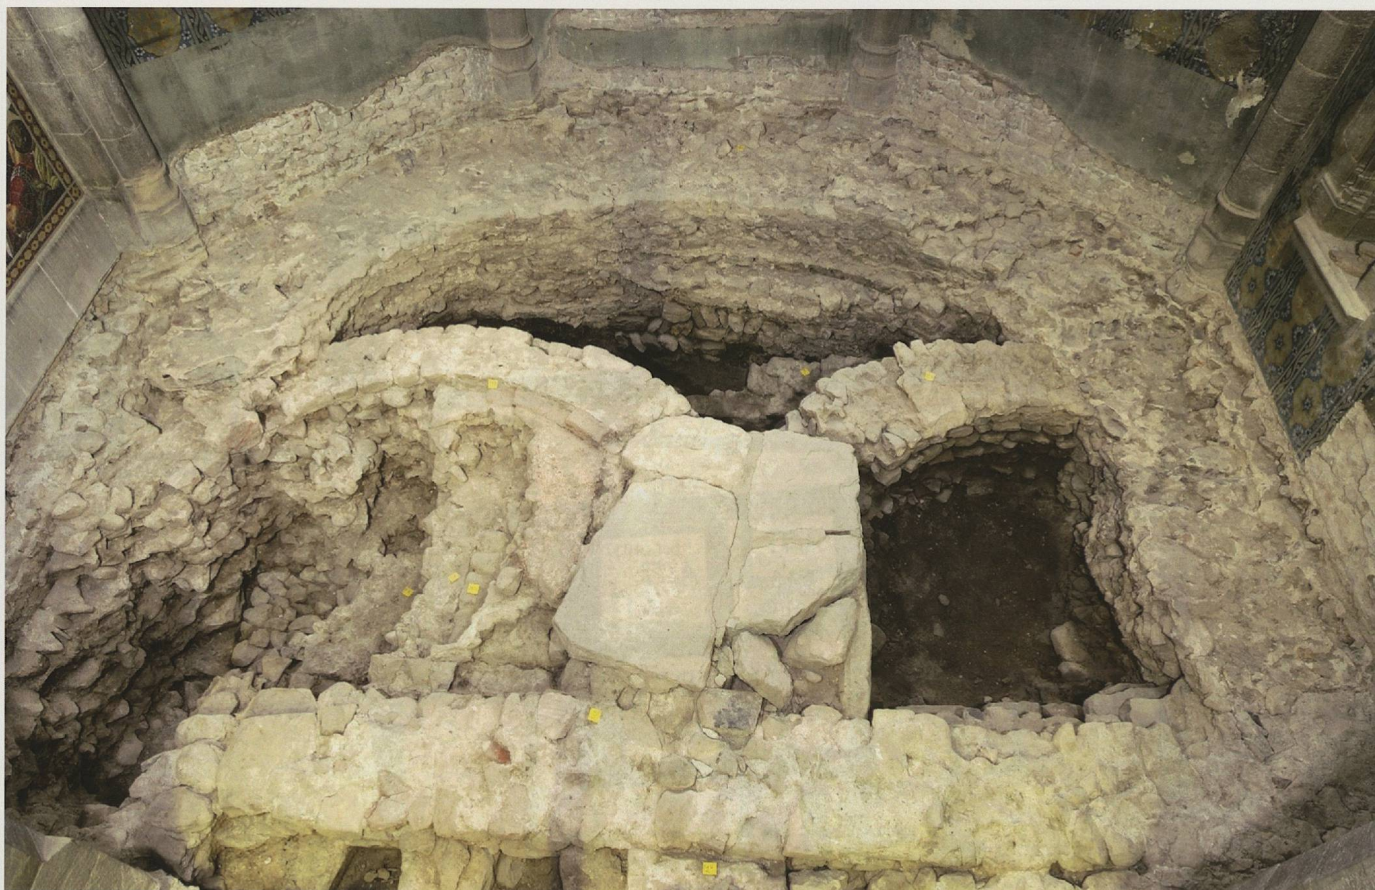
**Fig. 73**

État 4. Abside M1003 conservée à l'intérieur du chœur de l'église du Prieuré. Elle est recoupée par la grande abside de l'église romane et une tombe en dalles (T50-51). Le radier à l'intérieur de l'abside a été percé par l'implantation de tombes médiévales. Vue en direction de l'est.

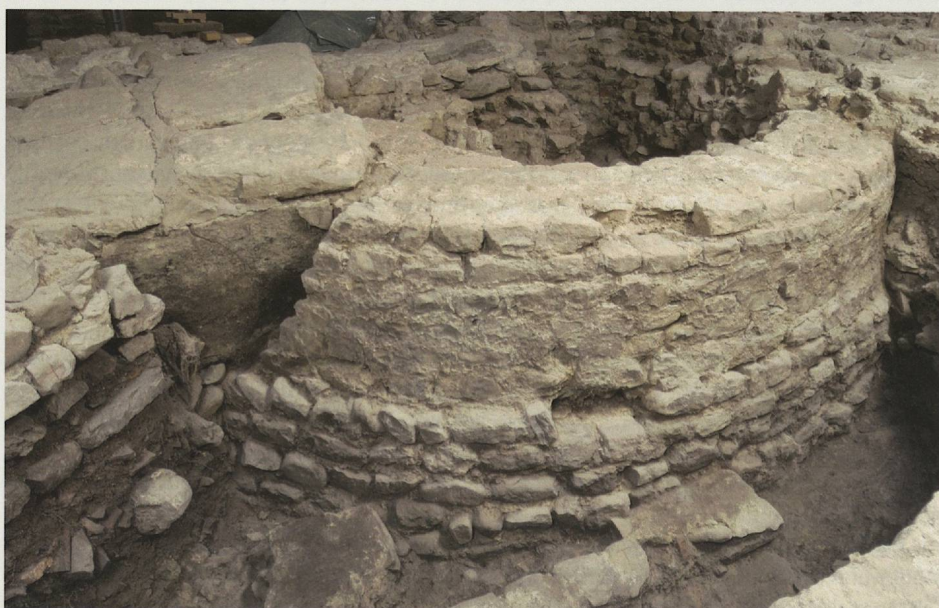
**Fig. 74**

État 4. Les fondations de l'abside M1003 recoupée à gauche par la tombe T50-51. Vue en direction de l'ouest.

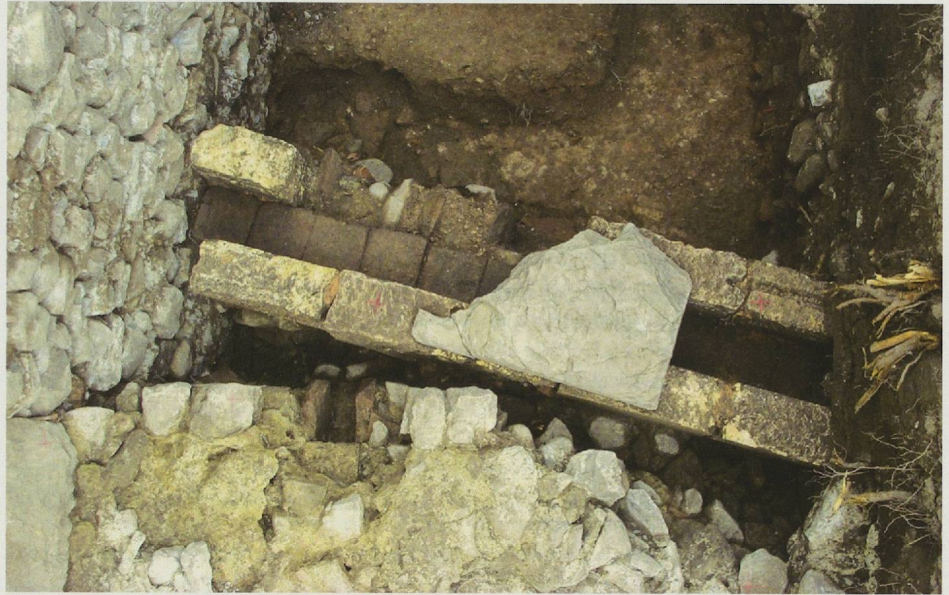
**Fig. 75**  
 État 4. La canalisation St.1043 a entamé le massif St.1123. Vue en direction de l'est.

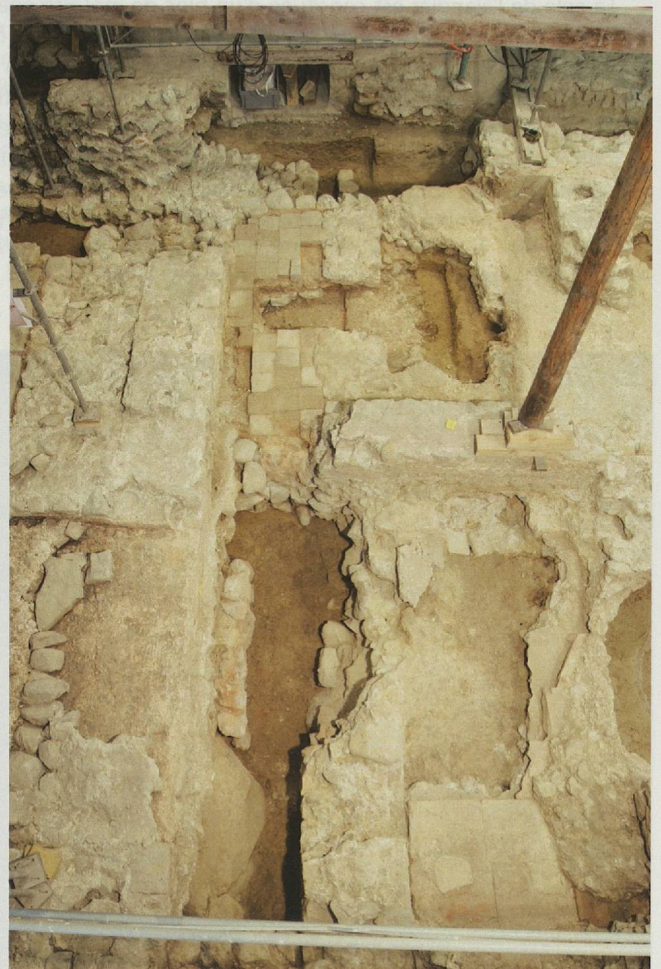
**Fig. 76**  
 État 4. Les transformations de cet état provoquent la désaffectation de l'abside du bassin C3 et de l'hypocauste de C4 conduisant à une nouvelle partition des locaux dans la partie occidentale des thermes. Vue en direction du nord.

L'abside M1059 et l'ancienne façade M1035 sont abattues lors de l'agrandissement des thermes, ce qui provoque l'abandon du bassin C3 et de la pièce hypocaustée C4 (fig. 76). Seule la partie orientale de ces locaux a été préservée. Une nouvelle partition de cet espace est

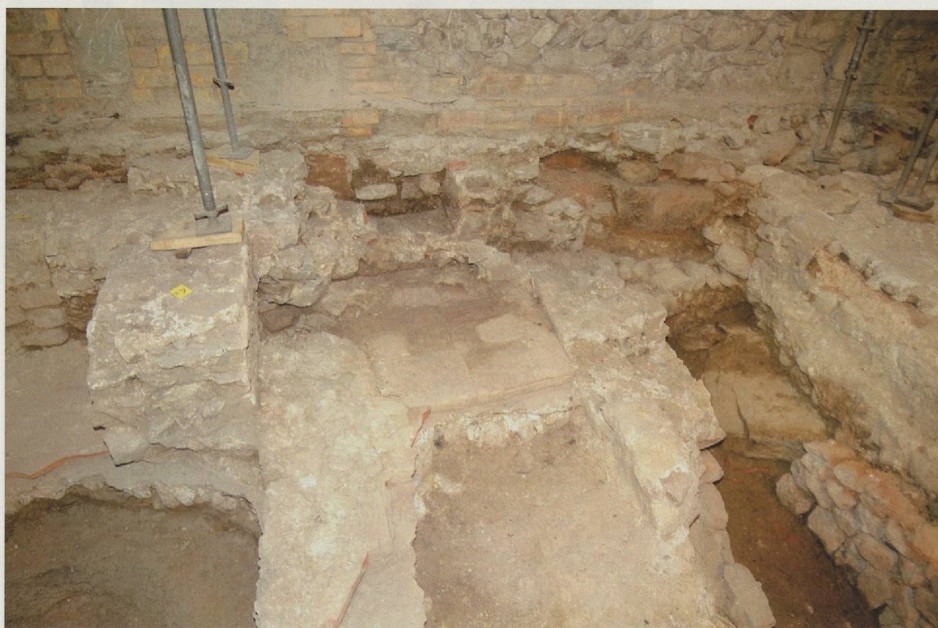
Fig. 77

État 4. Les blocs de molasse de l'alandier du *praefurnium* St.1067 conservé sous la façade sud du Prieuré. À gauche, on aperçoit le canal aménagé entre les locaux C13 et C18. Vue en direction du sud.

La sole de l'alandier est constituée d'un bloc de molasse épais de 0.60-0.80 m, et mesurant 1.5 m de long sur 0.60 m de large (fig. 77). Il repose sur une couche de remblai limoneux compact (US158) recouvrant l'arasé de M1129. La surface de la sole, située à 424.80 m, est devenue concave par l'usage et présente des traces de rubéfaction. Elle est recouverte d'un feuilletage de couches cendreuse compactes provenant des dernières combustions. La largeur du conduit mesure entre 0.30 m et 0.60 m. Les piédroits sont formés de blocs de molasse en mauvais état de conservation, qui témoignent de plusieurs réfections. Le parement extérieur de M1130 semble ainsi avoir été entamé pour y aménager l'un des blocs.

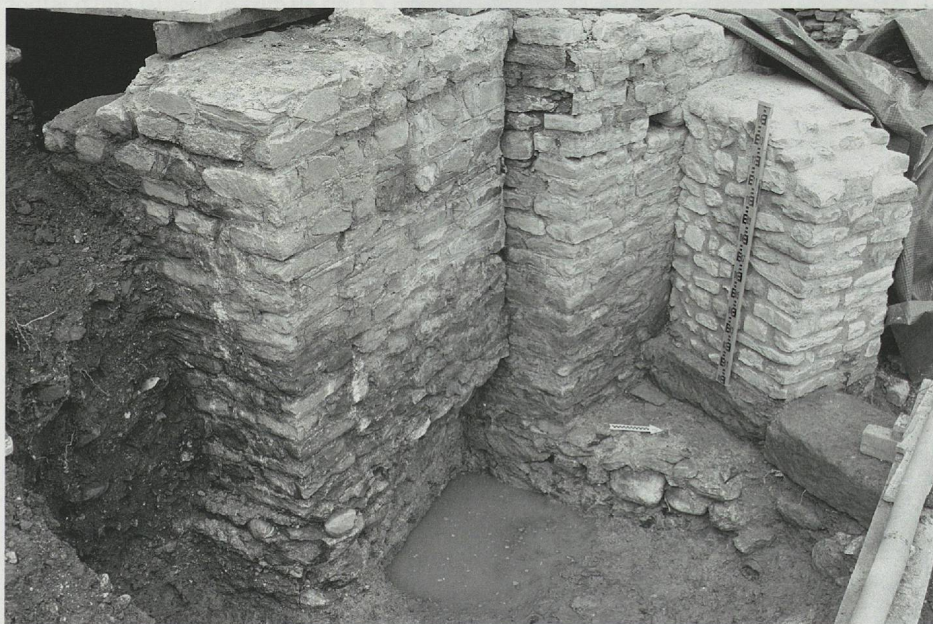
Fig. 78

État 4. Secteur D. Contreforts c.49 et c.50, angle nord-est de D10, formé des murs M45 et M47. Vue ouest.

Un contrefort (c.49) de 68 sur 100 cm prend partiellement appui sur le seuil de F2 (fig. 78) et un nouveau contrefort (c.48) a été mis en place contre le bouchon M44 ; une partie du parement nord de M44 et M45 a été refaite à cette occasion avec un mortier de très mauvaise qualité.

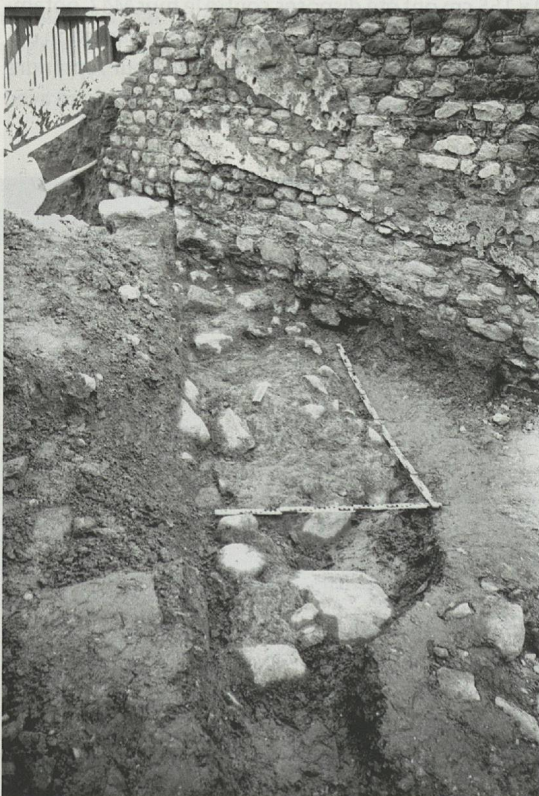
Fig. 80

État 4. Secteur H1. Fondation de M66, récupérée pour former le soubassement de la nouvelle rampe à paliers. En arrière plan, le mur M68. Vue nord-ouest.

paliers (fig. 80). Un terrassement large a permis la construction du mur M68 en terrain libre ; l'extrémité est de M68 s'arrête sur l'alignement de la façade F2, prenant appui sur un mur de fondation large de 90 cm (St.67) qui prolonge l'ancienne fondation M65. Des assises de maçonnerie sont conservées jusqu'à 421.28 au sud de St.67, sur lesquelles s'appuie la tête d'un nouveau mur de fermeture (M69) qui prend appui contre la tête de M56. La fondation de M68 s'élève par paliers entre 420.80 à l'est et 422.60 à l'ouest en suivant la pente morainique. La base du parement nord de M69, destinée à être remblayée, est traitée avec moins de soin que le parement sud.

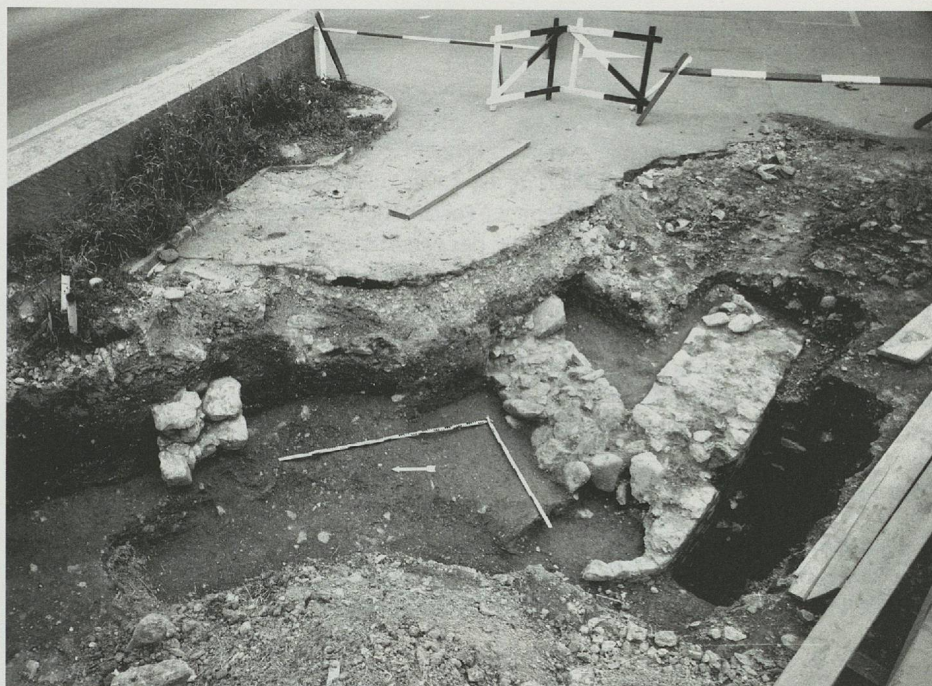
Fig. 83

État 4. Secteur H1-H2. L'angle formé par les murs M68 et M70 et le mur M71 parallèle à M70 indique que la rampe H1 communiquait avec une deuxième rampe qui menait probablement à une partie de la villa qui nous est inconnue. Vue est.

La suite exacte du parcours nous est inconnue. L'existence du mur M86 et des fondations M70, M71 et M72, qui s'élèvent progressivement dans le terrain, permet de proposer une suite sous forme d'une cage d'escalier encadrée par les murs M70 à M72. Le premier tronçon de la rampe gravit deux mètres sur la largeur du portique F2 ; le reste de la dénivellation jusqu'au niveau de circulation supérieur, situé entre 426 et 427 m, pouvait être gravi sans difficulté avec les deux rampes qu'il est possible de placer dans l'espace H2, qui communiquait avec H1, comme l'atteste l'angle formé par les murs M68 et M70 (fig. 83).

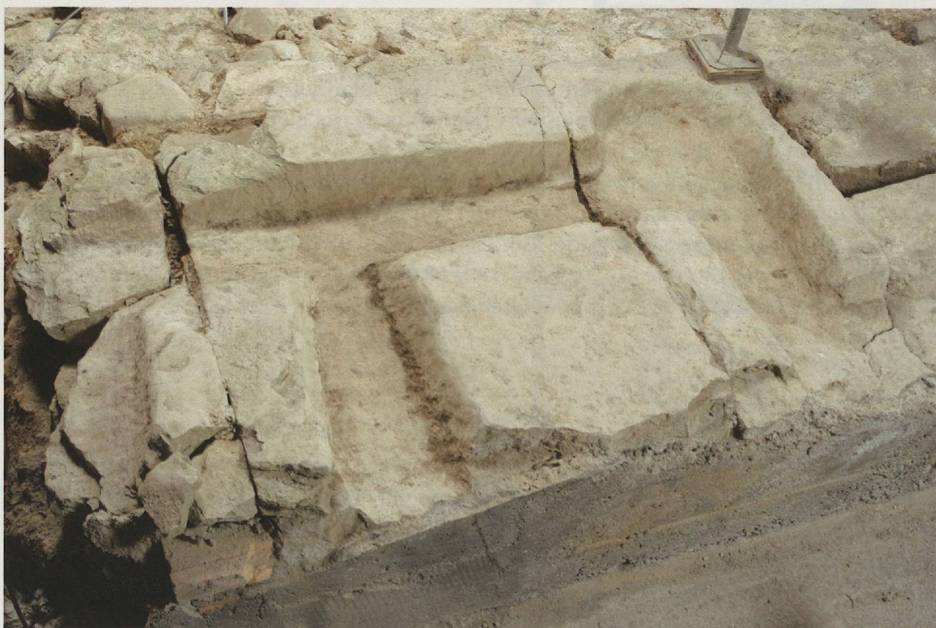
Fig. 86

État 5. Blocs de molasse creusés de rigoles appartenant au système d'évacuation des eaux des thermes. Vue en direction de l'est.

La transformation de la façade occidentale du bâtiment thermal entraîne le développement d'un système d'écoulement des eaux à l'intérieur de la cour C2. Même si ce dispositif présente un caractère homogène (fig. 86), il faut tout de même envisager l'hypothèse qu'une partie du tracé puisse être antérieure à ces transformations.

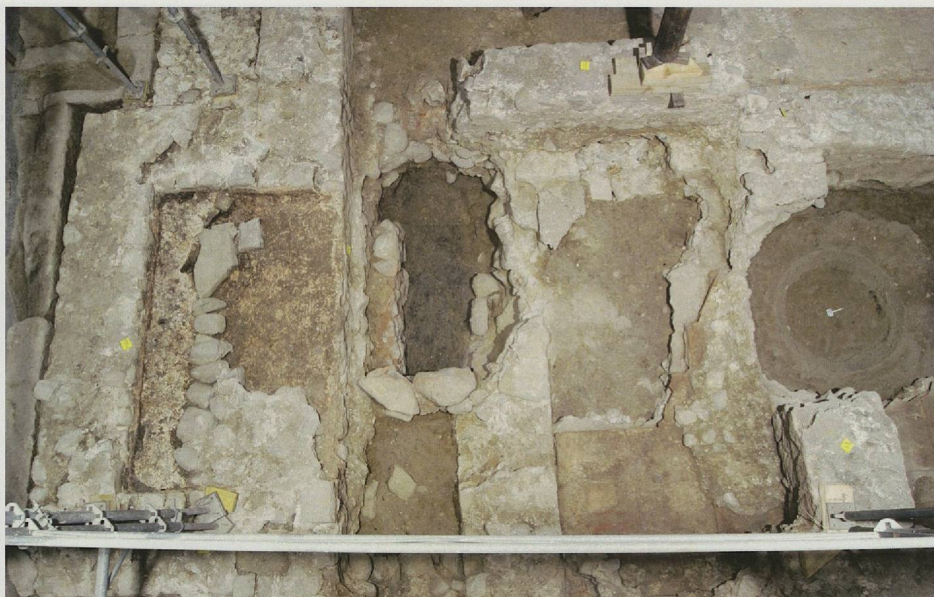
Fig. 87

État 5. Local C18. Abside rectangulaire ajoutée à l'ouest. La maçonnerie qui recouvre la couche de mortier de tuileau constitue le dernier témoignage de la façade occidentale du Prieuré détruite en 1921. Vue en direction du nord.

Le local C18 est agrandi en direction de l'ouest par l'adjonction d'une abside rectangulaire de 2.1 m sur 0.70 m, délimitée par les murs M1024, M1026 et M1062 accolés contre l'ancienne façade M1025 (fig. 87). Ce mur a ainsi été partiellement dérasé au niveau de l'ouverture de l'abside à la cote 424.65 m.

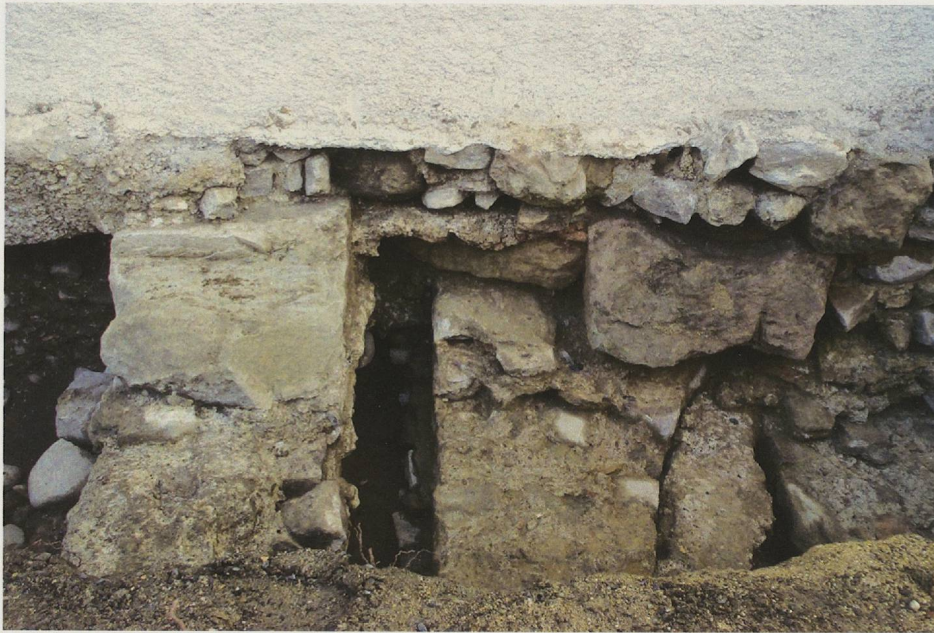
Fig. 88

État 5. Le *prae-furnium* St.1067 conservé sous la façade sud du Prieuré sur l'abside M1129. À gauche, le mur M1128 surmonté d'un bloc de molasse délimitant un petit local de service. Vue en direction du nord.

Suite à la construction de l'abside M1026, un mur (M1081/1128) est érigé à l'ouest du *prae-furnium* St.1067. Son extrémité sud marque un angle contre l'ancienne abside M1129 (état 1), délimitant ainsi un petit local de service de 2.5 m sur 1.3 m. De ce mur ne subsistent que trois rangs de pierres fondés en tranchée étroite sur lesquels est conservée une quatrième assise parementée à l'ouest (cf. fig. 30, pp. 52-53). Le caractère irrégulier des fondations de ce mur s'explique sans doute par la présence de l'ancienne abside M1129. L'assise parementée de M1128 est surmontée d'un bloc de molasse (St.1133), conservé sous la façade méridionale du Prieuré, occupant toute la largeur du mur (0.60 m) sur une hauteur de 0.35 m. Il s'agit d'un remploi provenant peut-être d'une partie d'un ancien alandier (fig. 88).

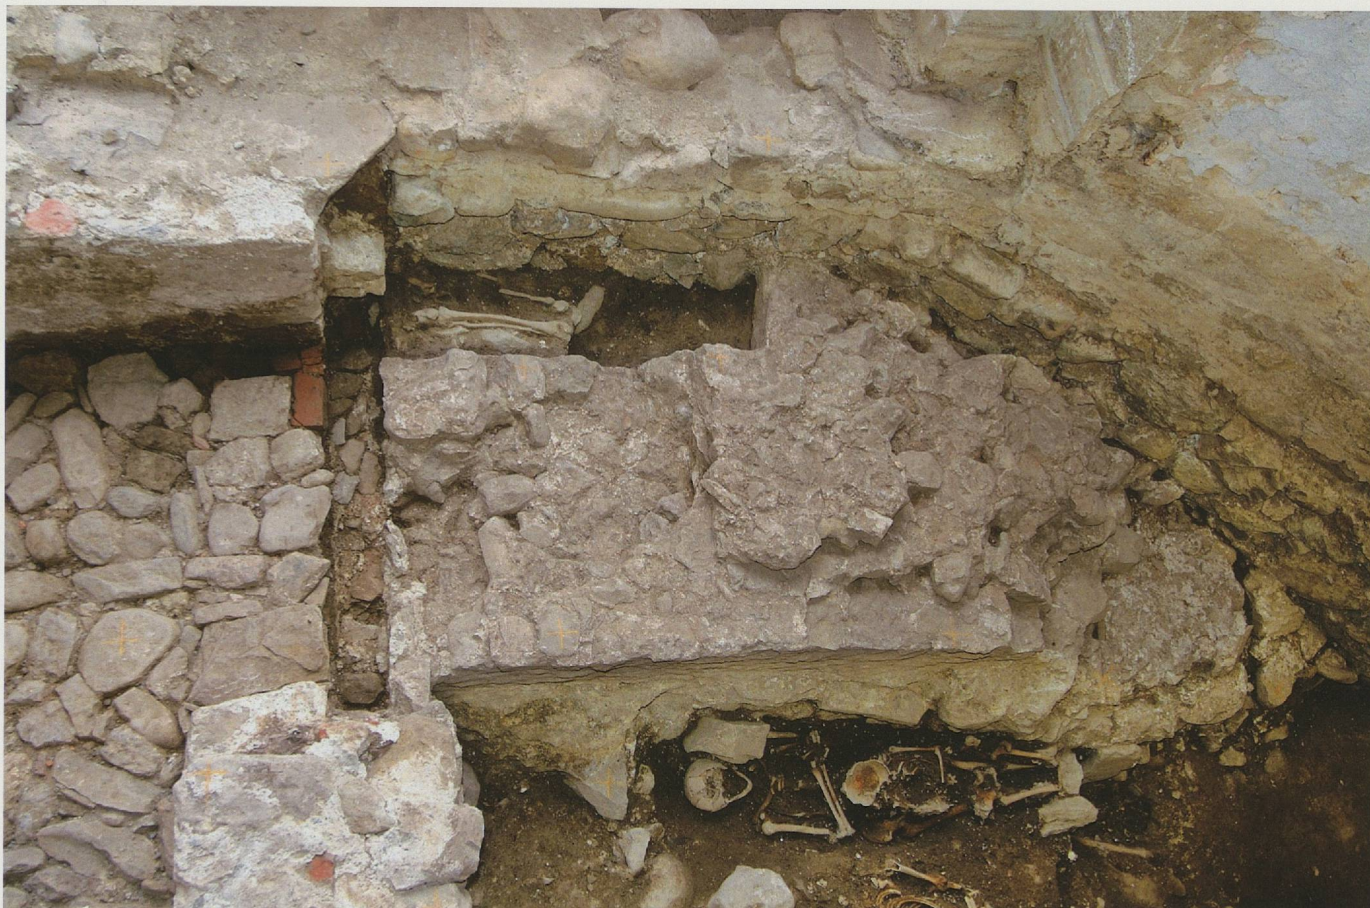
Fig. 89

État 5. Le mur M1092. La courbure de ses fondations témoigne sans doute de la courbure de l'ancien mur en hémicycle M36. Vue en direction du nord.

Le mur M1092, large de 0.95 m, a été dégagé sur une hauteur de huit assises. Un jointoyage au fer a été réalisé contre le parement des cinq assises montées à vue. Les trois assises fondées en tranchée étroite ont sans doute été construites contre le parement intérieur de M36 car elles présentent une courbure qui marque en négatif l'ancien tracé du mur détruit (fig. 89).
