Zeitschrift: Cahiers d'archéologie romande
Herausgeber: Bibliothèque Historique Vaudoise
Band: 146 (2013)

Artikel: La villa romaine du Prieuré à Pully et ses peintures murales : fouilles 1971-1976 et 2002-2004
Autor: May Castella, Catherine / Broillet-Ramjoué, Evelyne / Freudiger, Sébastien
Kapitel: IV: L'évolution architecturale
DOI: <https://doi.org/10.5169/seals-835663>

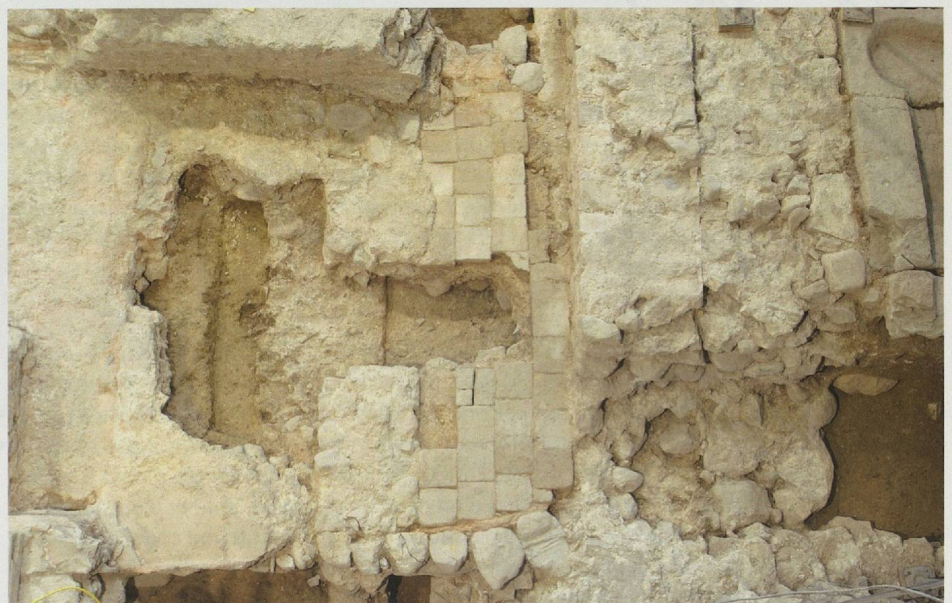
Fig. 24

État 1. Local C3. Sol en carreaux de terre cuite à l'intérieur de l'abside. Il est percé par la fosse d'une tombe au fond de laquelle on distingue le sol antérieur en mortier de tuileau. De l'abside ne subsistent que quelques blocs dessinant le début de la courbure du mur (au centre en bas). Ils recouvrent le canal St.1049 qui remplissait peut-être la fonction d'alandier. Vue en direction du sud.

support d'un dallage récupéré. Le substrat argileux naturel, observé jusqu'à la cote 424.34 m, a sans doute été partiellement excavé pour la construction de cette abside (fig. 24).

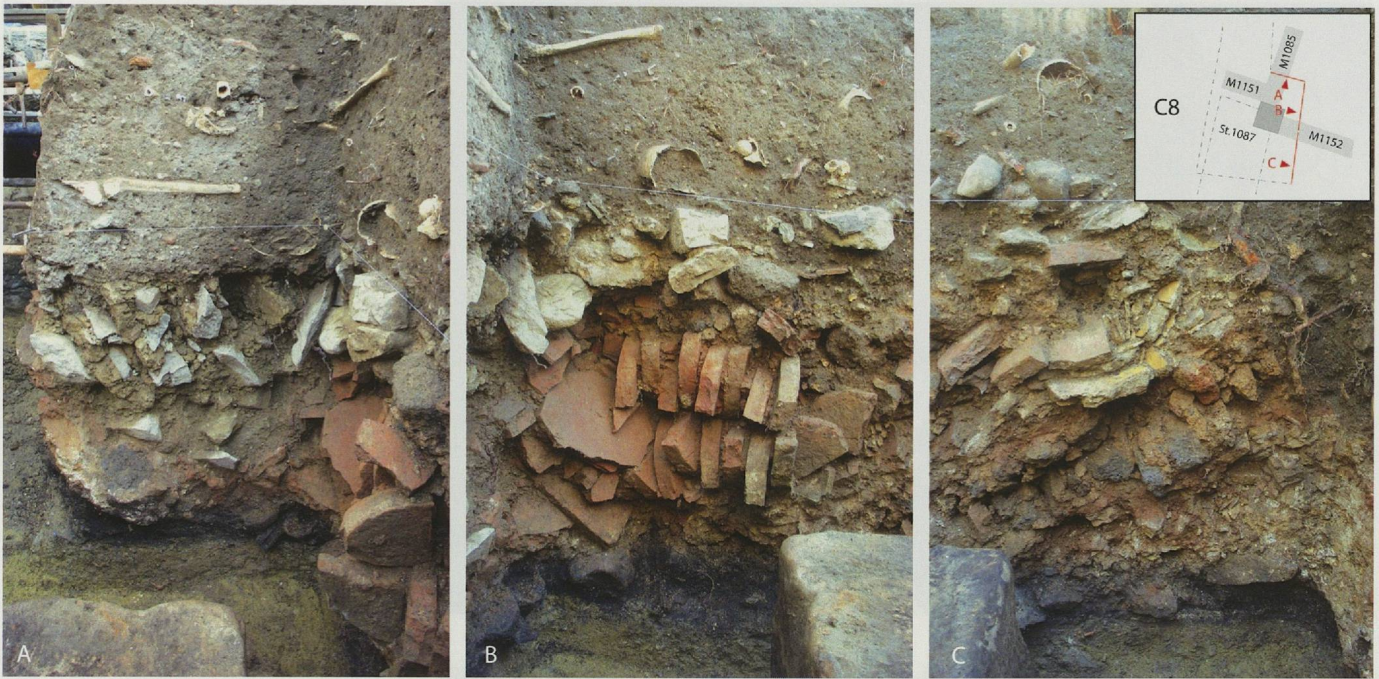
Fig. 37

- A Coupe vue en direction du nord. Sous la couche brunâtre qui a livré de nombreuses inhumations, on distingue clairement l'épaisseur d'un pan de mur effondré (M12a ?).
- B Coupe vue en direction de l'est. Les moellons du mur M12a (?) recouvre les éléments en terre cuite de la colonne. Au-dessous, la couche charbonneuse correspond vraisemblablement aux restes d'un plancher calciné.
- C Coupe vue en direction de l'est. Les éléments de colonne recouvrent un pan de mur constitué pour partie de blocs de tuf (M1152). On distingue clairement les enduits du parement « supérieur » dont la couleur a viré au jaune suite à l'incendie.

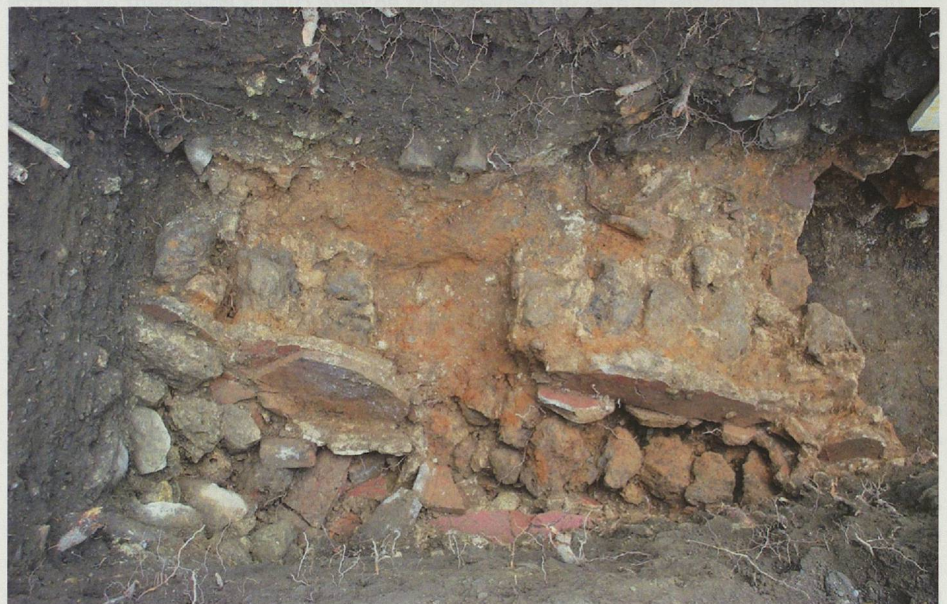
Fig. 38

État 2. Bâtiment C8. Pan de mur effondré (M1085) à l'intérieur du bâtiment C8. Vue en direction de l'est. Le mur qui était à l'origine d'orientation nord-sud s'est écroulé en direction du sud. On observe la présence de blocs de tuf, noircis par l'incendie, et de plaques d'enduits peints encore accrochés au parement. On distingue au bas du cliché le parement d'un mur perpendiculaire (M.1151) effondré en même temps.

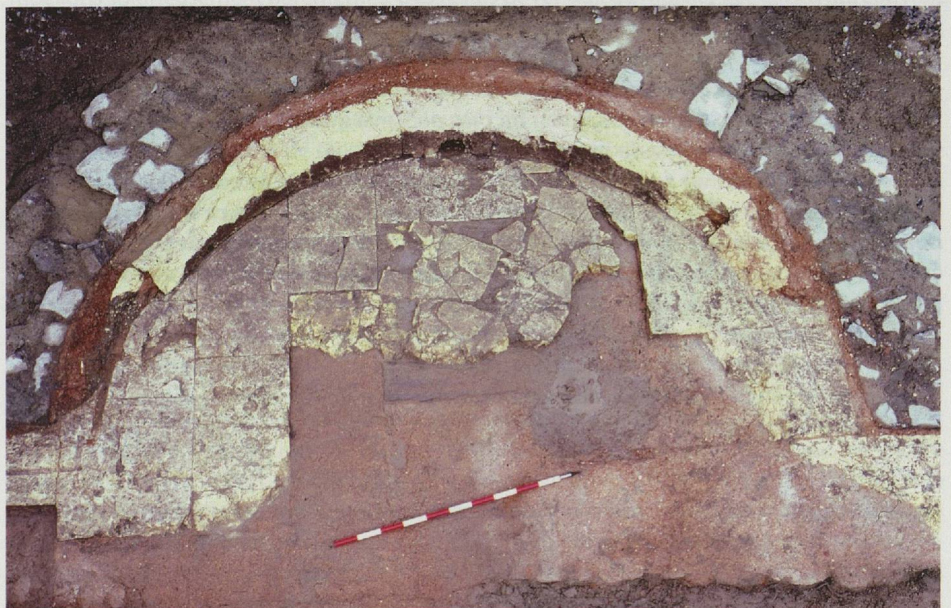
Fig. 46

Bassin monumental. Abside occidentale. On distingue nettement l'orifice d'écoulement ménagé au centre de l'abside, à la base des orthostates. Les empreintes des dalles disparues sont clairement visibles dans le mortier de pose. Vue ouest.

Les cotes d'altitude relevées sur le dallage indiquent une pente régulière du sud (426.41) vers le nord, jusqu'au milieu du bassin (426.30 environ). L'exèdre orientale (426.34) est plus élevée que l'exèdre ouest (426.28), où l'on trouve à la base du parement un orifice de vidange pour un canal traversant le mur (fig. 46). Le dallage du fond, devant l'orifice, présente deux traces d'un scellement fixant probablement une grille ou un dispositif d'obturation. Le tracé de la canalisation correspondant à cet orifice n'a pas été exploré au delà du mur.

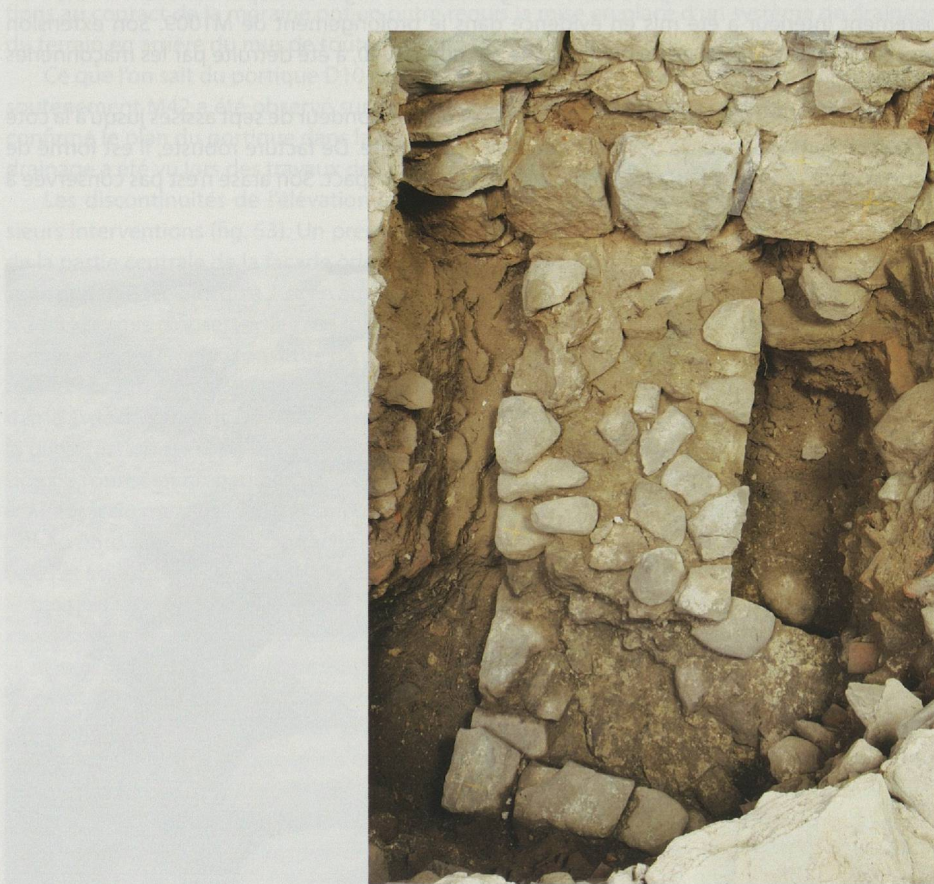
Fig. 50

État 3. Dispositif C14, avec les murs M1050 et 1051 qui lui appartiennent. En haut, les blocs constituant la paroi est de T57. Vue en direction de l'ouest.

À l'ouest de M1002 sont conservés deux murs épais de 0.75-0.80 m (M1051 et M1050) formant un angle (fig. 50). Ils n'ont été observés que sur une hauteur maximale de huit assises montées à vue, jusqu'à la profondeur de 423.00 m, sans que la semelle des fondations n'ait été atteinte. On ne connaît pas le développement de ces maçonneries qui ont été mises en évidence dans une zone perturbée par les constructions ultérieures, mais il est probable que le mur M1050 s'appuie contre le parement de M1040. Il est plus aléatoire de restituer le

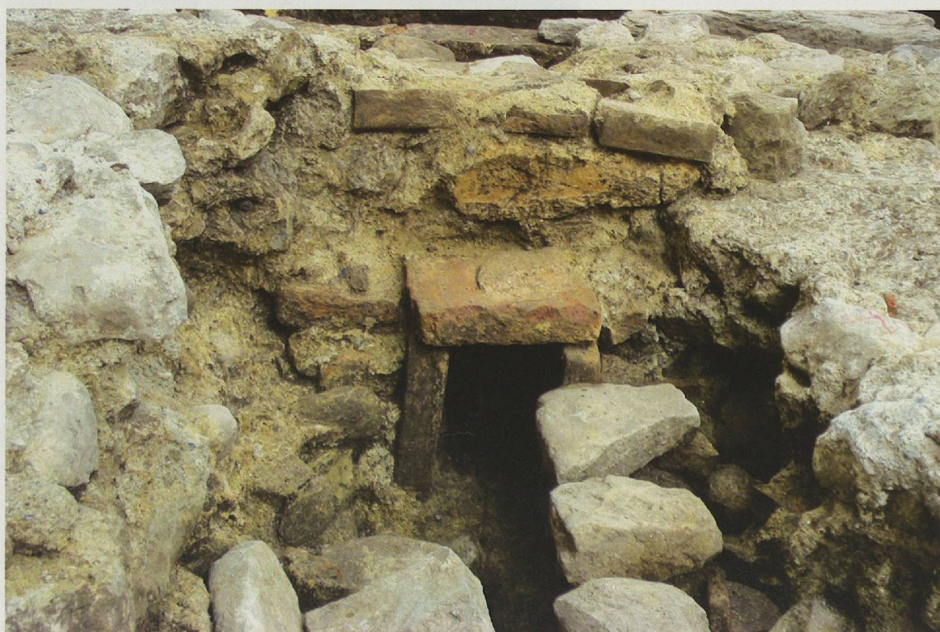
Fig. 52

État 4. Conduit St.1135 aménagé à l'intérieur du massif St.1123. Vue en direction de l'est.

Un conduit (St.1135) est aménagé à l'intérieur de la partie orientale de M1123 sur un tronçon de 1.20 m (fig. 52). Ce conduit permettait d'évacuer en direction de l'est l'eau provenant de la canalisation drainante St.1042 qui traverse l'intérieur du local C13.

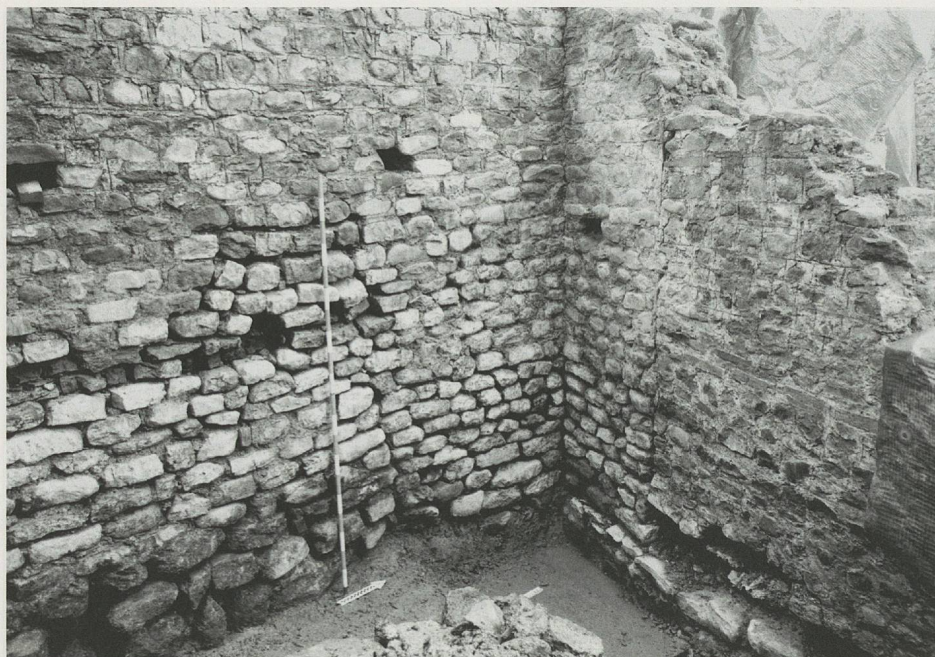
Fig. 57

État 3. Portique D10. Angle nord-ouest. À gauche, face sud de M42 ; à droite, mur M43-45 et son bouchon M44. Vue nord.

À l'intérieur de D10, un sol en béton de chaux a été coulé sur un hérisson de pierres dont le niveau moyen est de 421.40 (fig. 57). Aucune trace d'enduit n'a été constatée à l'intérieur du portique.

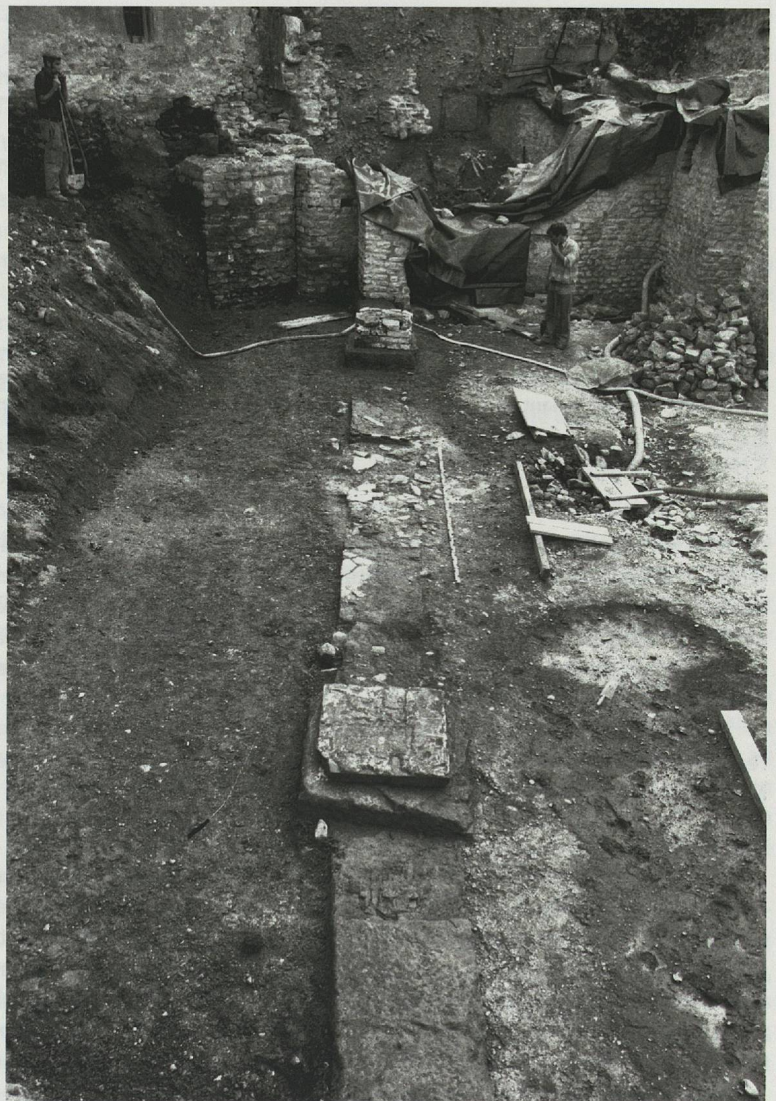
Fig. 60

État 3. Secteur F. Façade du portique F2.
Vue sud.

La façade est constituée d'un seuil de blocs de molasse jointifs long d'une quinzaine de mètres (M61/63/65), segmenté par deux bases de piliers St.62 et 64 établis vis-à-vis des retours des murs M59 et M60, avec un entre-axe de 8.16 m, ce qui constitue une portée exceptionnelle dans l'Antiquité (fig. 60)³⁹. Ce seuil est fondé sur une substructure en maçonnerie coulée dans une excavation profonde d'une cinquantaine de centimètres, renforcée au droit des bases de piliers. La liaison de la fondation avec le mur M46 n'a pas été observée⁴⁰. Les seuils de molasse sont larges d'une soixantaine de centimètres et épais de 24 cm, avec une longueur variable de 100 à 200 cm. Les différences de qualité de la pierre ont eu pour effet, comme pour les seuils de F3, une conservation très variable.

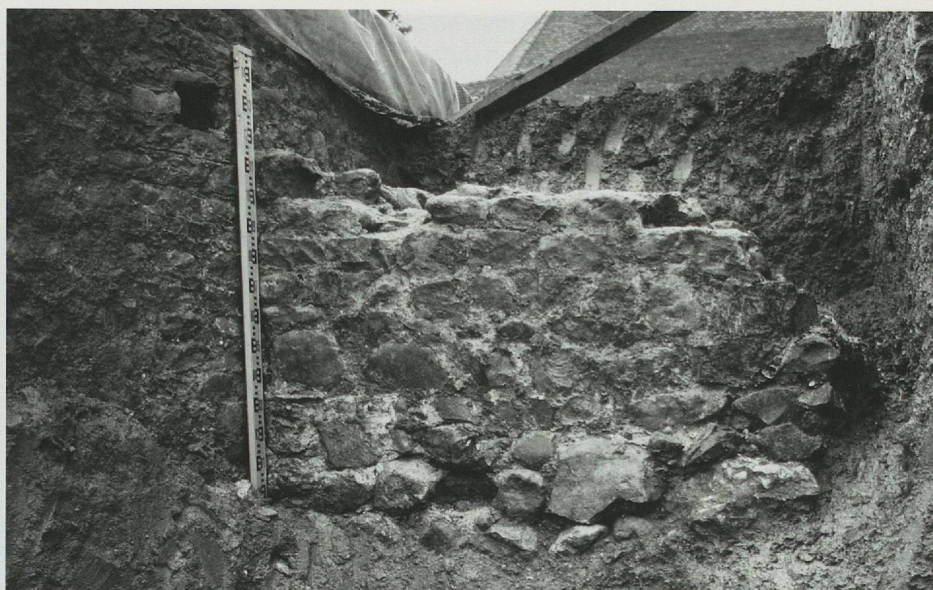
Fig. 63

État 3. Secteur F. Secteur F. Mur d'étayage M83 à l'arrière de l'hémicycle. Vue sud.

Le mur M83 (fig. 63) est fondé de manière analogue dans le remblai du fossé. La maçonnerie, haute de 1.3 m, culmine à la base de la fondation de l'angle M74-75.

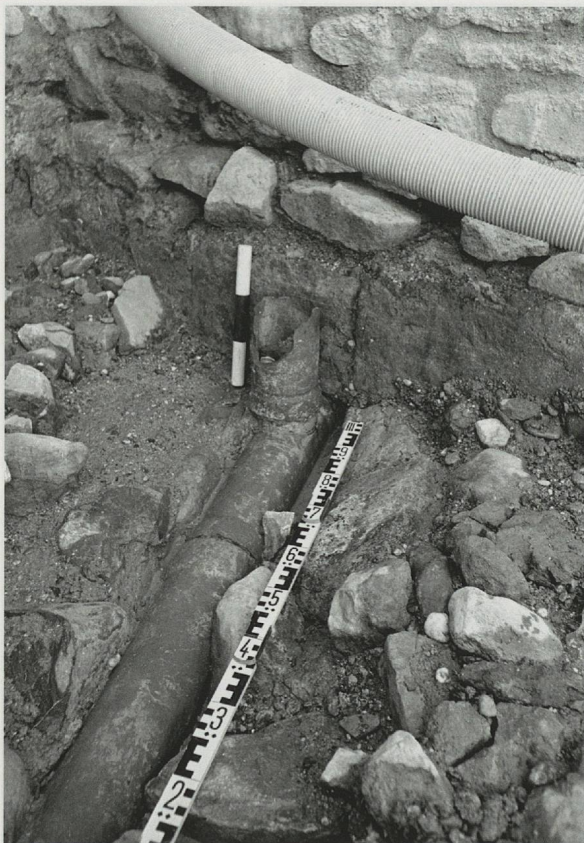
Fig. 67

État 3. Canalisation St. 100. Dispositif d'évacuation de la fontaine aménagée dans le portique F2, qui était alimentée par le conduit traversant G1. Vue ouest.

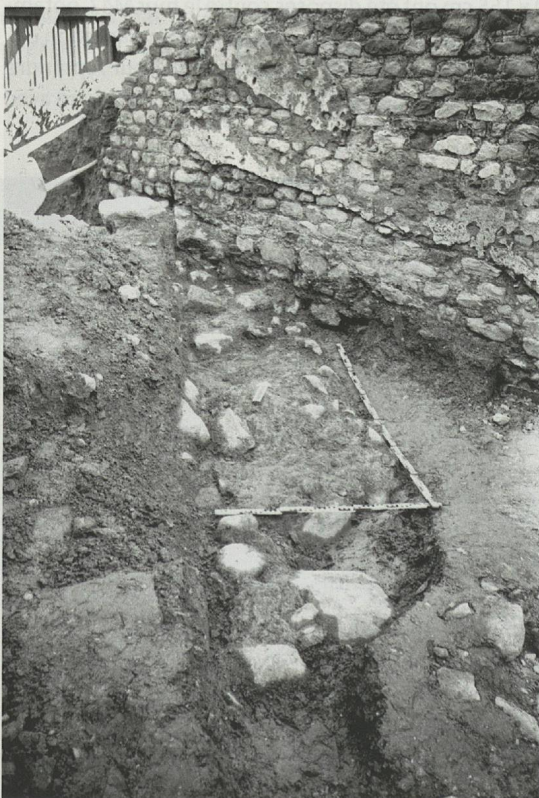
Fig. 80

État 4. Secteur H1. Fondation de M66, récupérée pour former le soubassement de la nouvelle rampe à paliers. En arrière plan, le mur M68. Vue nord-ouest.

paliers (fig. 80). Un terrassement large a permis la construction du mur M68 en terrain libre ; l'extrémité est de M68 s'arrête sur l'alignement de la façade F2, prenant appui sur un mur de fondation large de 90 cm (St.67) qui prolonge l'ancienne fondation M65. Des assises de maçonnerie sont conservées jusqu'à 421.28 au sud de St.67, sur lesquelles s'appuie la tête d'un nouveau mur de fermeture (M69) qui prend appui contre la tête de M56. La fondation de M68 s'élève par paliers entre 420.80 à l'est et 422.60 à l'ouest en suivant la pente morainique. La base du parement nord de M69, destinée à être remblayée, est traitée avec moins de soin que le parement sud.
