Zeitschrift:	Cahiers d'archéologie romande
Herausgeber:	Bibliothèque Historique Vaudoise
Band:	163 (2016)
Artikel:	Ornementation et discours architectural de la "villa" romaine d'Orbe-Boscéaz : volume 1 : l'apport des peintures murales
Autor:	Dubois, Yves / Freudiger-Bonzon, Jeanne
Kapitel:	II: Le corpus des peintures murales
DOI:	https://doi.org/10.5169/seals-835635

Le corpus des peintures murales

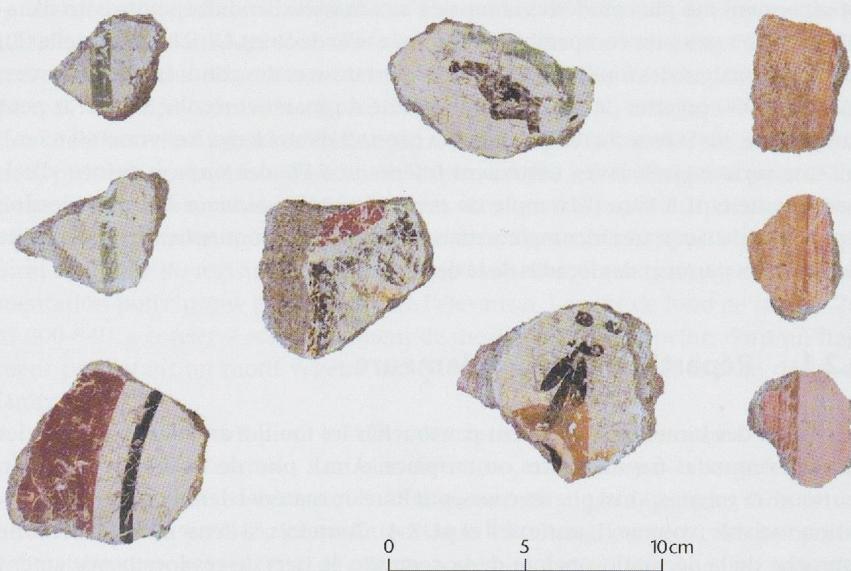
Fig. 9

Fragments d'enduits issus des fouilles de Pro Urba entre 1925 et 1945.

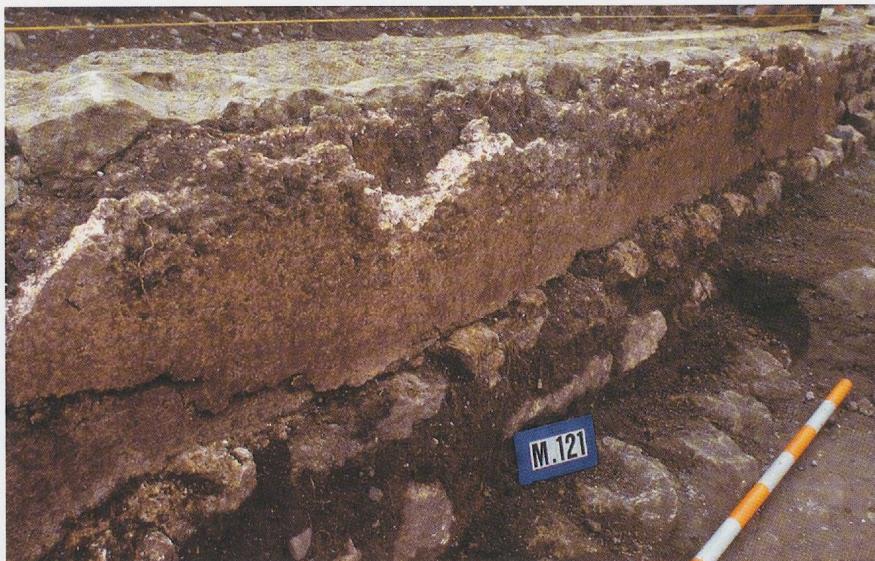
Fig. 10

Enduit de tuileau en place contre M 121, dans la cour 17.

Plusieurs façades ont ainsi conservé leur enduit de tuileau de zone basse, habuellement peint en rouge foncé ou bordeaux, sur près de 60 cm de hauteur, un vrai record pour le site. C'est le cas, dans l'édifice thermal B1, du mur 172 fermant la pièce 37 au sud; c'est aussi le cas, dans la cour de service 17, de la façade sud M 121, dont l'enduit court sur près de 48 m (fig. 10), alors que la façade à décrochements nord présente des portions d'enduit ne dépassant pas 2 m de longueur pour 15 cm de hauteur (en particulier sur M 506). Dans cette cour, la façade 121, destinée à être visible des habitants, semble proposer une évocation schématique de jardin sur le fond bordeaux du registre au tuileau, exceptionnellement surmontée d'une ornementation polychrome pour le reste de l'élévation. Le mur de fond de la cour 26, M 800-840, a conservé son revêtement de mortier de tuileau peint, dont un fragment présentant un motif végétal indiquerait ici aussi l'existence d'un décor de jardin.

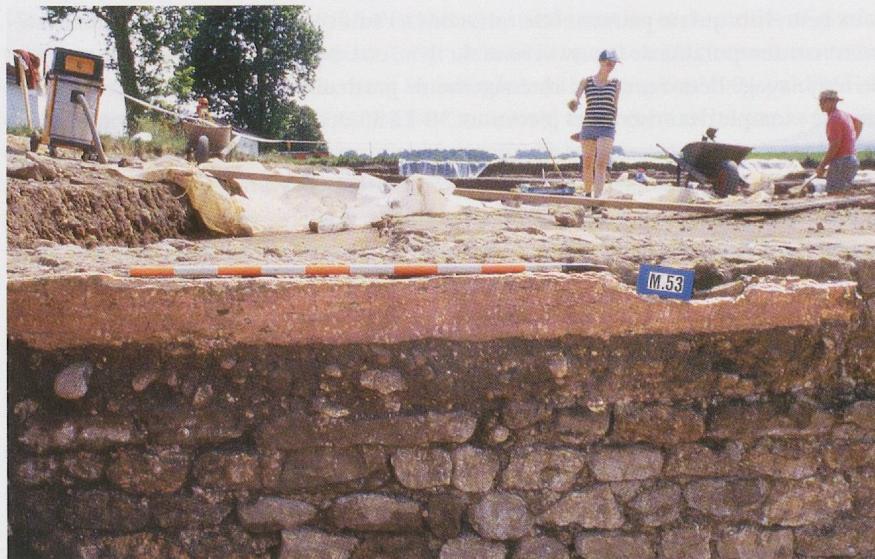
Fig. 11

Plinthe en place contre M 53, dans le portique 13.

car trop fragilisées par la fouille pour être maintenues en place à long terme (fig. 11); à l'inverse, son vis-à-vis, L 11, ne conservait qu'une portion de cette même plinthe, et le portique ouest, L 95, n'en a rien gardé du tout. Dans le péristyle toscan, le portique occidental L 65 conservait dans sa partie méridionale, soit sur environ 8 m, sa plinthe rose mouchetée haute d'une quinzaine de centimètres et le début des champs rouges de la zone basse, pour une hauteur totale d'environ 22 cm (fig. 12). À l'extrémité ouest du portique et de la galerie entourant la cour L 26 ont été observés, sur les murs M 803 et M 804, des revêtements peints présentant une plinthe rose de 26 cm environ surmontée d'un champ rouge.

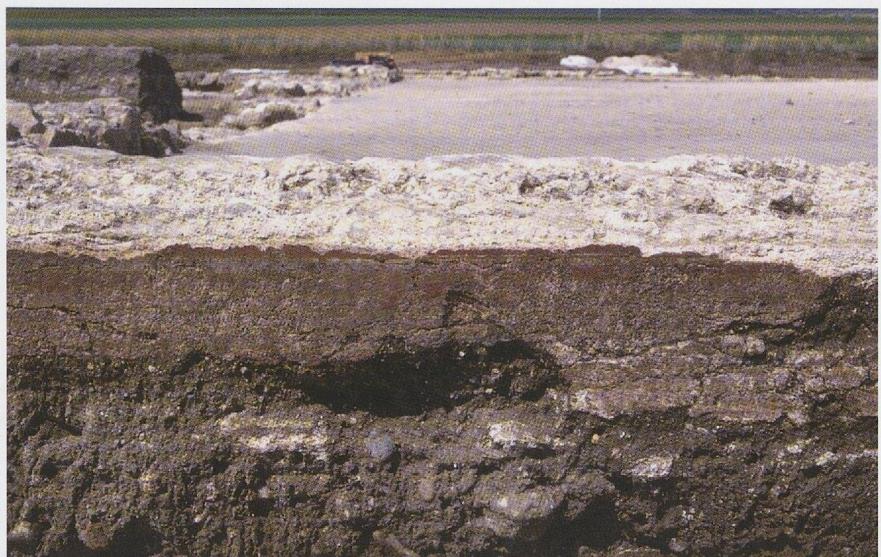
Fig. 12

Plinthe et amorce du registre rouge de zone basse contre M 261, dans le portique 65.

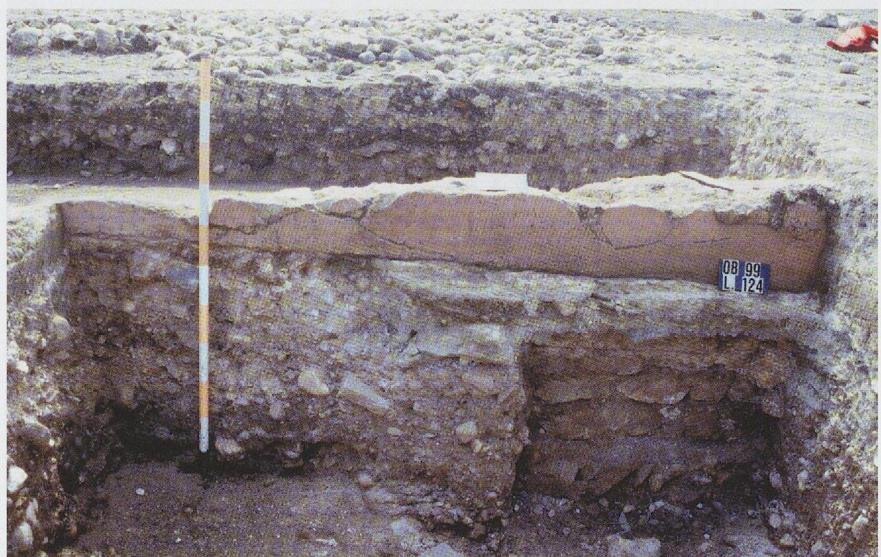
Fig. 13

Enduit contre M 920, dans le portique 16/124.

La préservation des plinthes est identique dans des locaux fermés et apparentés aux portiques par leur structure et leur fonction: les galeries L 9 et L 16 conservaient ainsi des portions de revêtement, la première sur son mur occidental, la seconde principalement aux extrémités de ses deux parois. L'enduit de la paroi méridionale, M 920, mérite au passage une mention particulière: encore debout sur près de 20 cm et plus de 3 m de long malgré la récupération des moellons de son mur porteur, il était maintenu *in situ* par une chape argileuse rehaussant le sol de la galerie, établie dans le cadre des réaménagements tardifs de cette partie de la *pars urbana* (cf. fig. 13 et décor 16/124-1).

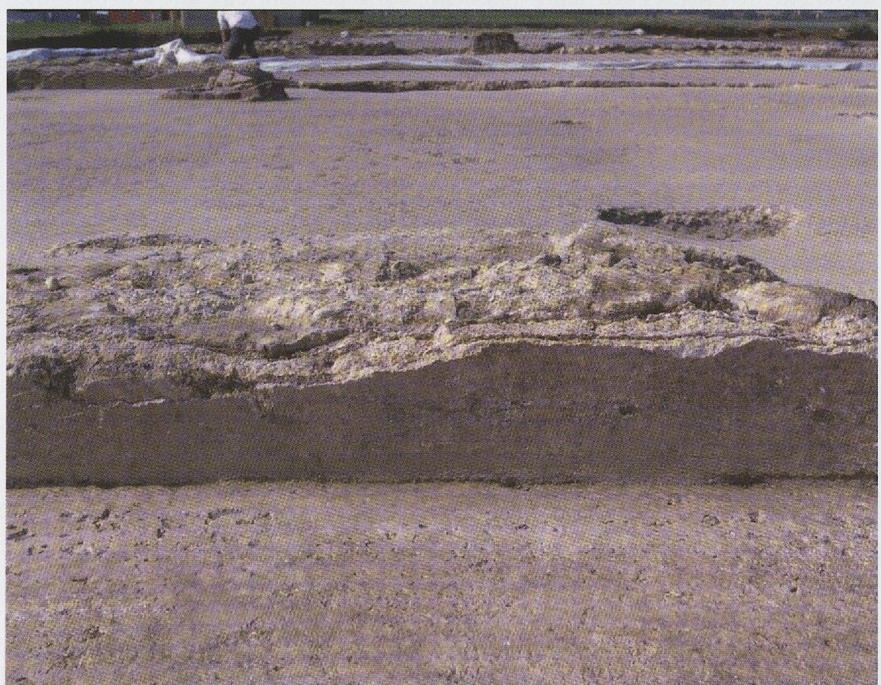
Fig. 14

Plinthe rose de L 108, paroi sud.

À des rares exceptions près atteignant 30 cm de hauteur, la plupart des lambeaux de revêtement de ces locaux ne dépassent guère les 15-20 cm, pour des longueurs généralement comprises entre 50 cm et 3 m (fig. 14).

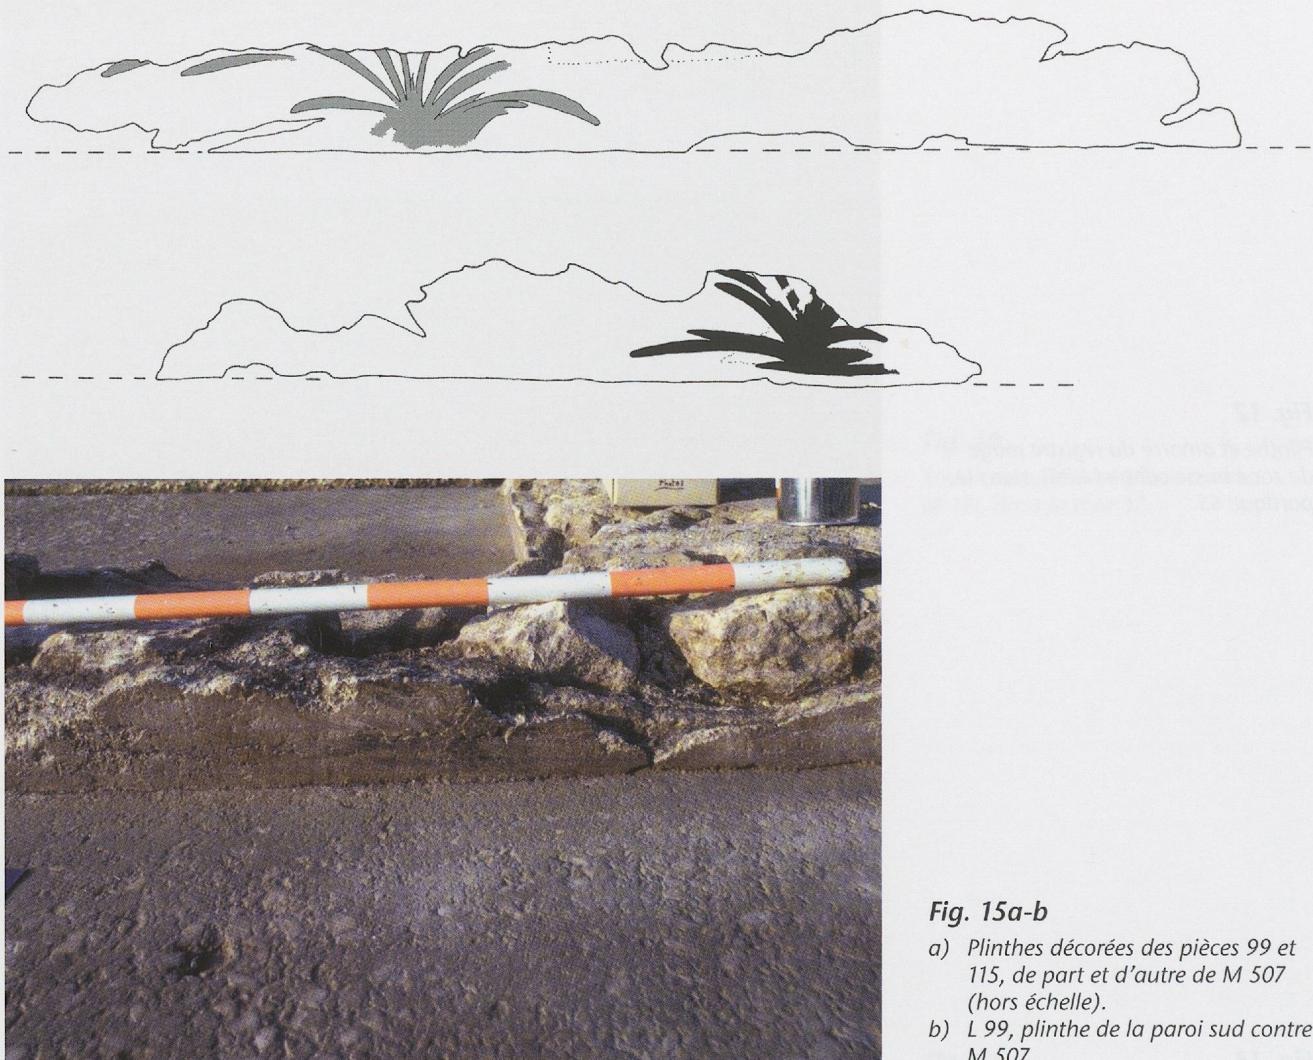
Fig. 15a-b

- a) Plinthes décorées des pièces 99 et 115, de part et d'autre de M 507 (hors échelle).
- b) L 99, plinthe de la paroi sud contre M 507.

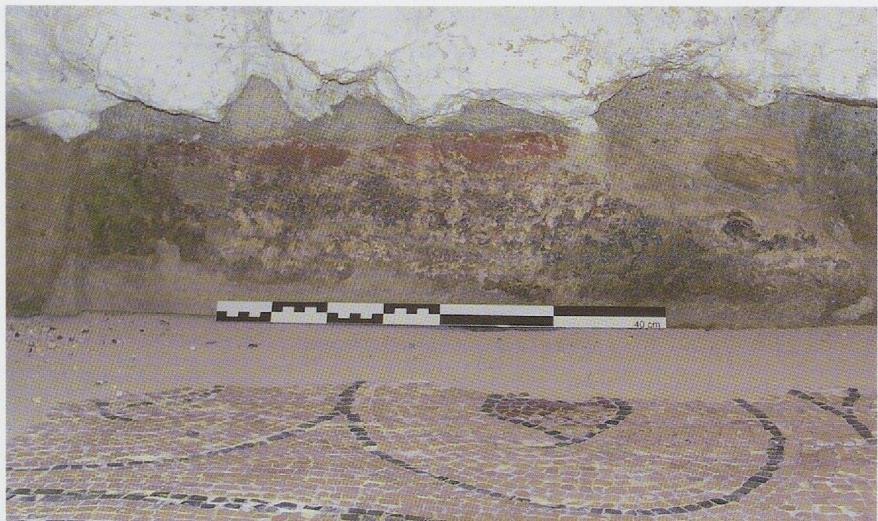
**Fig. 16**

L 41, plinthe de la paroi ouest, contre M 906.

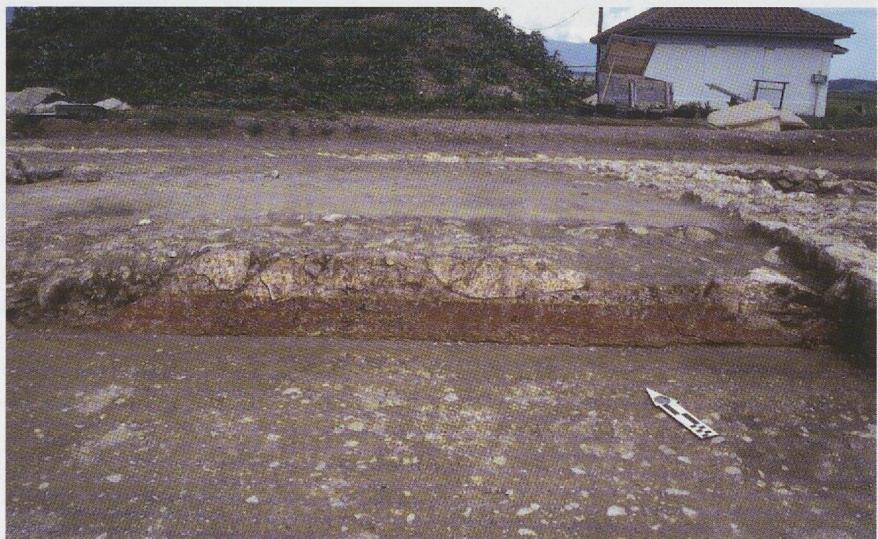
**Fig. 17**

L 191, plinthe de la paroi nord, contre M 920.

dernier, séparant à l'origine L 191 de la galerie 16/124, était, ainsi qu'il a été dit *supra*, récupéré en-dessous des niveaux de circulation; comme dans la galerie, l'enduit de L 191 a été préservé grâce au rehaussement du sol 950/965; conservé par endroit sur près de 30 cm et observé sur une longueur de 2 m, l'enduit atteste une plinthe rouge bordeaux, haute d'une dizaine de centimètres, surmontée d'un champ blanc dont l'arasement du mur ne permet de connaître la limite supérieure (fig. 17)⁹.

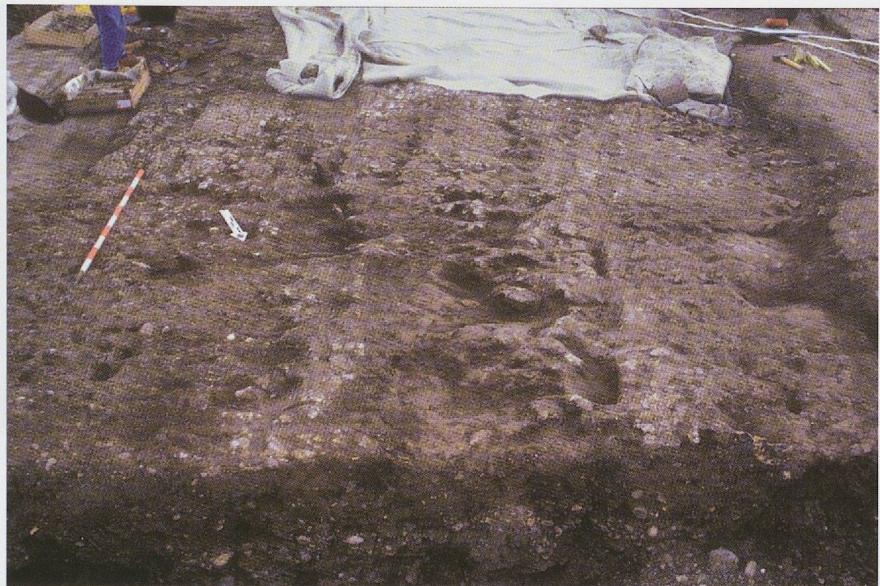
Fig. 18

L 9, le plafond écroulé en cours de dégagement.

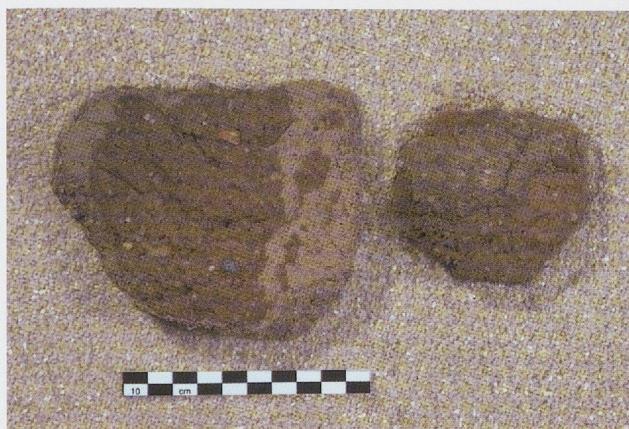
Fig. 21

Mortier à charge terreuse de plafond ayant subi l'incendie (exèdre 9bis, ensemble 2).

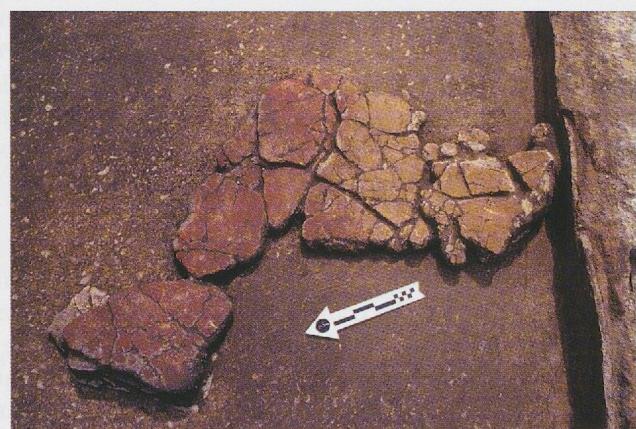
Fig. 22

L 106, plaque incendiée de la paroi sud (M 428); fond jaune viré au rouge; noter à droite l'aspect gris du tectorium, fusé.

Selon que le feu touche l'enduit en place contre le mur ou en gravats suite à son écroulement, les mortiers sont atteints différemment: les couches d'un revêtement en place seront progressivement touchées en profondeur si l'incendie est sévère, comme en L 103 et en L 106 (fig. 22), alors qu'un impact moins direct n'altérera que la couche picturale et l'intonaco, comme on l'observe sur la plupart des ensembles exposés au feu. À l'inverse, les mortiers des décors écroulés seront brûlés sans distinction, induisant une plus grande fragilité des fragments dans leur totalité. La conséquence principale sur les mortiers sableux est, on l'a dit, une fragilisation de leur structure et de leur cohésion interne, que les eaux de ruissellement agraveront ensuite en emportant les éléments décomposés, augmentant ainsi la porosité des couches et leur propension à la désagrégation. L'autre conséquence de l'exposition au feu, secondaire mais indice incontestable d'incendie, est l'altération des teintes d'origine des mortiers, qui changent de couleur, allant ainsi du gris au noir.

À Boscéaz, l'altération du jaune touche les fonds monochromes de l'appartement nord bien évidemment (L 105-108, cf. fig. 22), des pièces 6 et 152, ainsi que des panneaux de l'*apodyterium-frigidarium* 31-3. Là où l'incendie a été plus intense ou prolongé, le jaune (L 6, L 106) ou le rouge (L 41, L 65, L 113) ont viré au marron ou au brun clair à jaunâtre, puis à un kaki clair à verdâtre, pour atteindre le beige à très haute température semble-t-il (cf. fgt 132); ce stade d'altération confond toutes les couleurs dans une même teinte indéfinie.

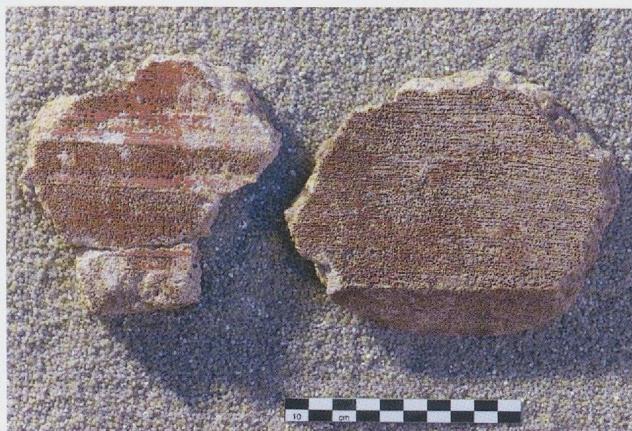
Fig. 23

Attaque de la surface sous forme de petites perforations régulières avant la disparition des motifs (L 158/161-1, fgs 3174, 3177).

Une étrange corrosion de la surface d'intonaco, vraisemblablement due à la présence d'agents acides véhiculés par l'eau, a été documentée à trois reprises; elle forme de fines perforations de 0,5-1,5 mm de diamètre, plus ou moins densément réparties (12-1, 12-2, 158/161-1; **fig. 23**). Parfois, l'attaque est plus sévère, et les perforations s'évasent plus largement, au point de fragmenter et détacher l'intonaco du reste du *tectorium* (L 12-2 **fig. 24**). Ce piquetage pourrait être antérieur à la chute des revêtements concernés, ne touchant que l'intonaco, dont la surface était d'ailleurs protégée ponctuellement par les motifs peints, disparus depuis (**fig. 23**, fgs 3171, 3174-3175 de 158/161-1).

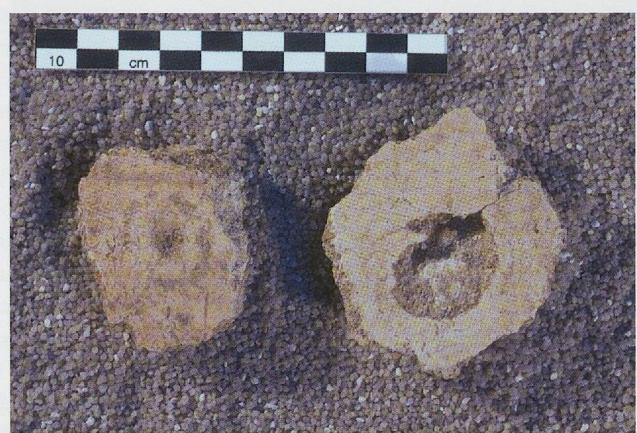
Fig. 25

Érosion circulaire en surface, typique des enduits en contact constant avec l'humidité (L 17-3, fgs 2303-2304).

Une autre corrosion, typique des enduits sableux exposés à une humidité interne constante, apparaît alors que l'enduit est en place, généralement en bas de paroi où les remontées d'humidité restent fréquentes. Elle se traduit par des fissures irrégulières, souvent concentriques, et des trous plus ou moins circulaires de 1-3 cm de diamètre, laissant apparaître la charge du mortier sous-jacent et cernés d'auréoles signalant l'extension du processus d'érosion (**fig. 25**), p. ex. 5-2 et, à un certain degré, 17-3. Cette érosion, liée probablement à une saturation permanente des mortiers en humidité, s'observe souvent dans les cryptoportiques, comme celui de Buchs²⁶, ou les murs de soutènement – un bel exemple en est donné par un décor de Périgueux à fond bleu²⁷ – et aujourd’hui encore sur des murs extérieurs modernes soumis à des conditions identiques.

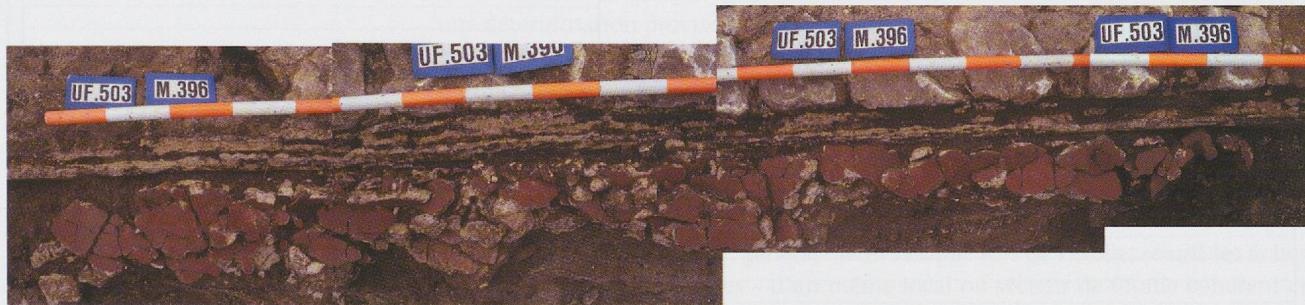
Fig. 38

Enduits écroulés en mille-feuille, au pied du mur 396, dans le portique 95.
