CEMENTBULLETIN

MAI 1951

Arbeitsfugen im Beton

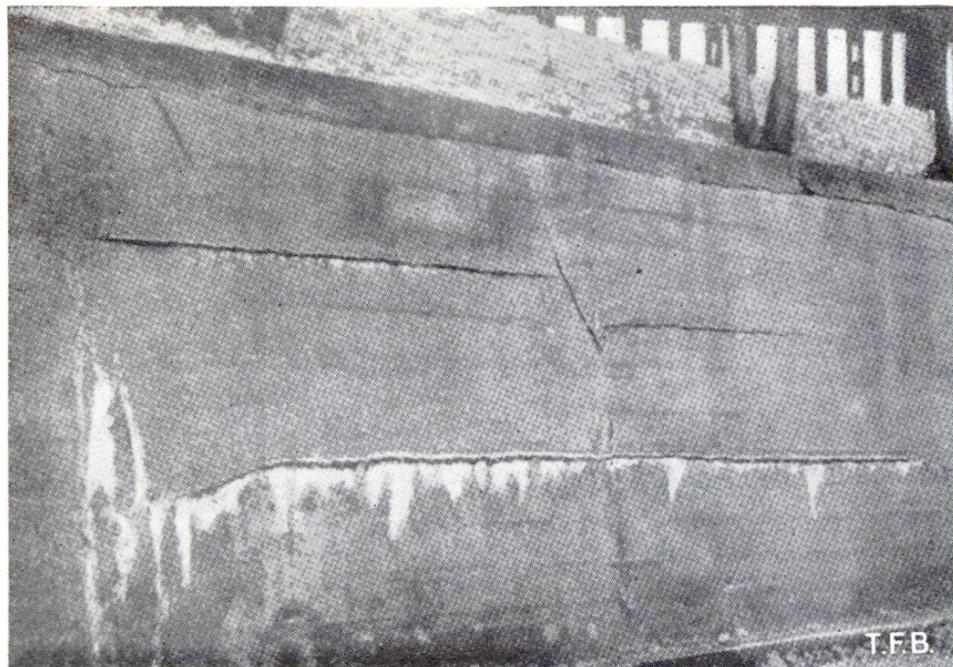
Abb. 2 Wasseraustritte und Ausblühungen in Stützmauern

Bei einseitigem Wasserzutritt ergeben sich an den Betonwänden **Wasseraustritte und Ausblühungen** zufolge undichter Arbeitsfugen.

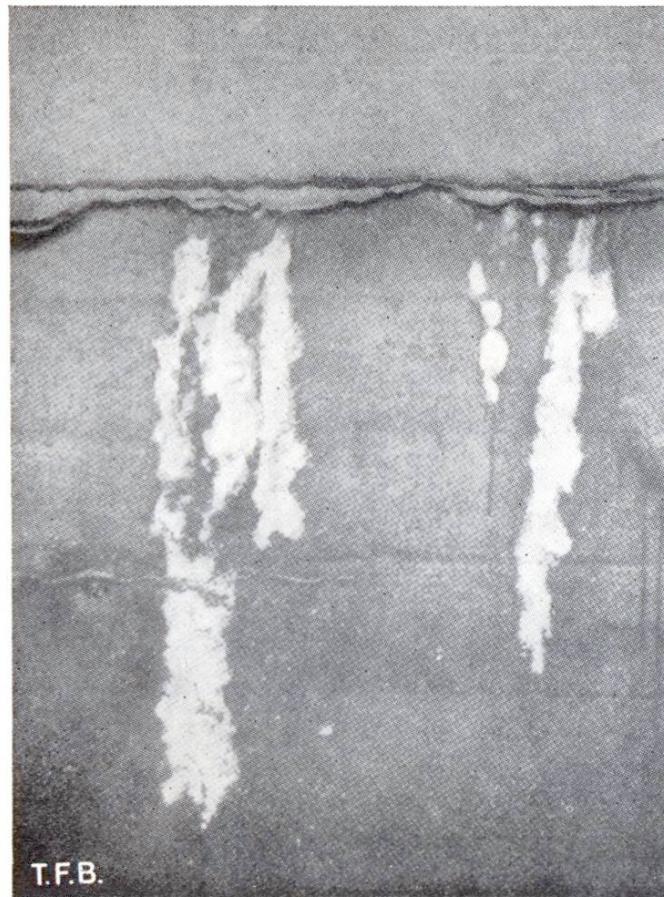
Abb. 3 Wasseraustritte und Ausblühungen in Stützmauern

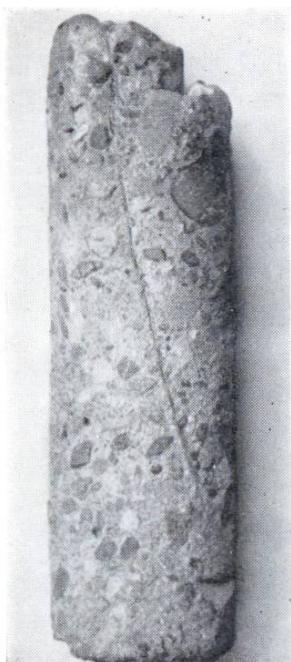
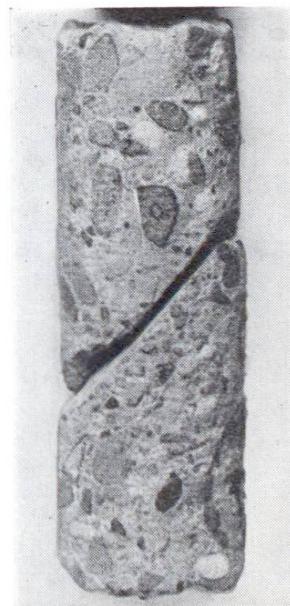
Abb. 4 und 5
Bohrkerne durch Arbeitsfugen

Wo bei der Entnahme von Kernen (Abb. 4—6) die Bohrung auf eine Arbeitsfuge stösst, zerfällt der Beton vielfach schon beim Bohren in die beiden der Fuge benachbarten Teile (Abb. 5).

4 Die Qualität beider Teile ist oft sehr verschieden, obwohl der Beton beidseitig der Fuge theoretisch genau gleich sein sollte.

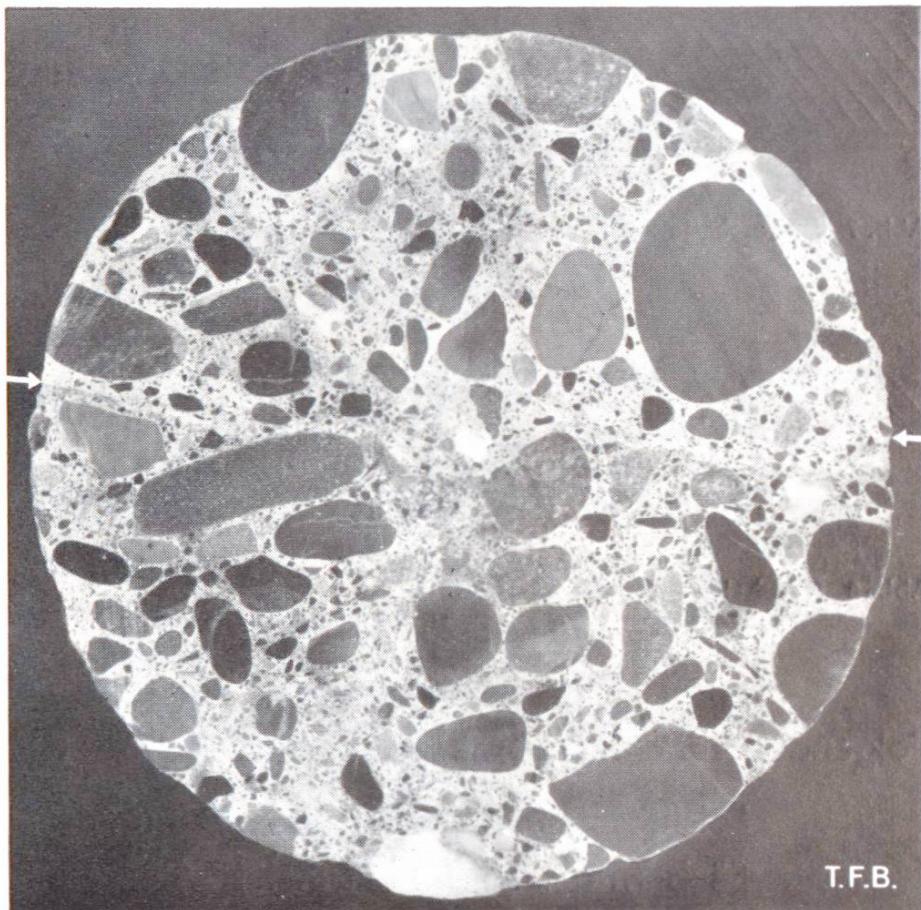
Abb. 6 Kern mit einwandfreier Arbeitsfuge

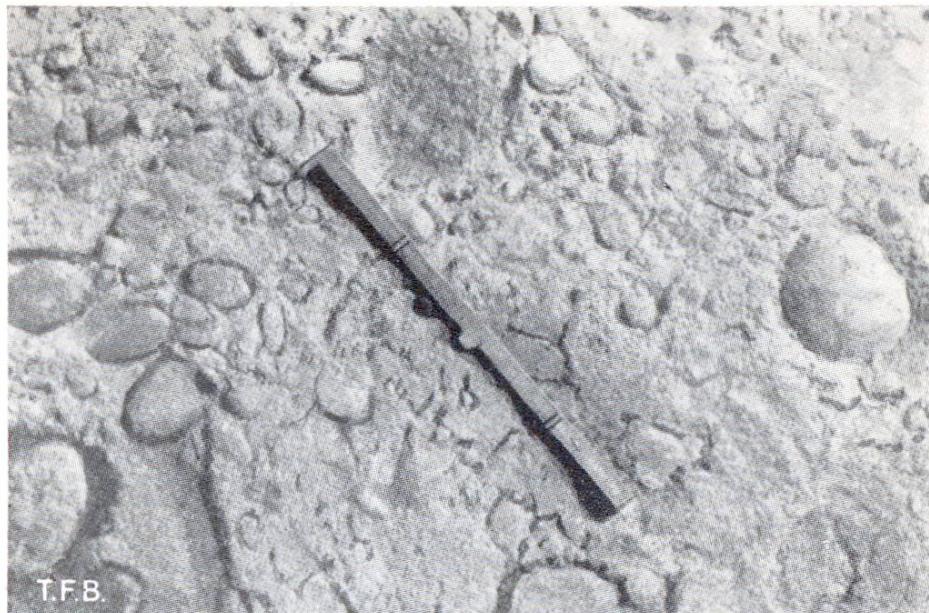
8 Aus den Bildern No. 10 und 11 ist der Beton einer Staumauer **vor** und **nach** der Aufrauhung mittels Sandstrahles ersichtlich.

Dieses Vorgehen wäre bei grossen Flächen zeitraubend und kostspielig. Insofern ein guter Verbund keine überragende Rolle spielt, kann man sich mit einer kräftigen Reinigung der Anschlussflächen mittels Druckwasserstrahls auf den noch nicht völlig abgebundenen Beton begnügen. Im modernen Talsperrenbau werden besondere Arbeitsgruppen zum Reinigen dieser Fugen eingesetzt. Wie Bild No. 9 zeigt, wird der Beton vor Aufbringung einer frischen Schicht mittels Sandstrahlgebläses aufgerauht und sodann mit einem Druckluft-Druckwasserstrahl gereinigt.

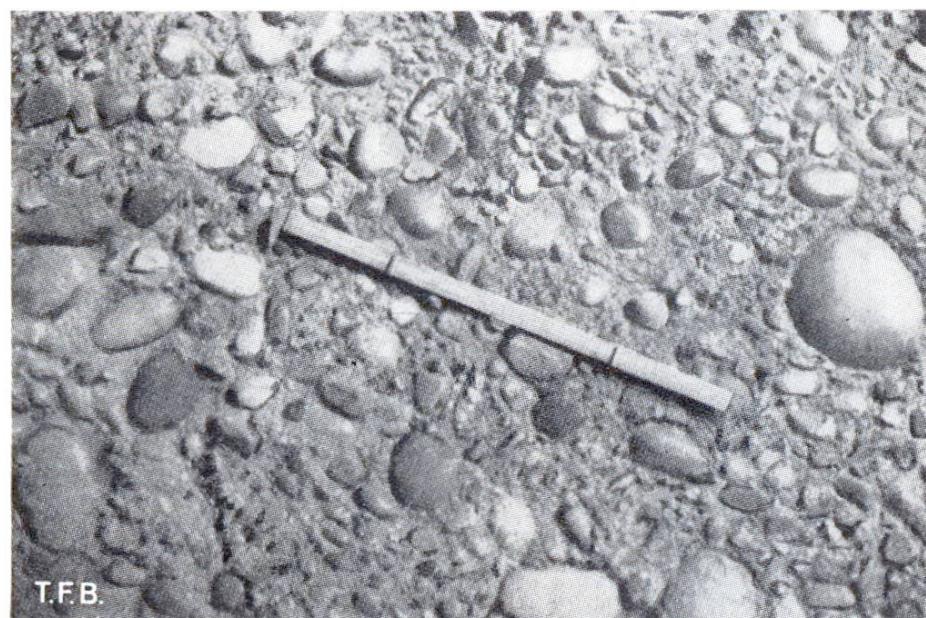
Abb. 11
Beton nach Aufrauhung

Bild No. 11 zeigt **ideale Abschlussflächen** vor dem Anbetonieren zur Erzielung eines guten Verbundes.
