CEMENTBULLETIN

MAI 1951 JAHRGANG 19 NUMMER 17

Arbeitsfugen im Beton

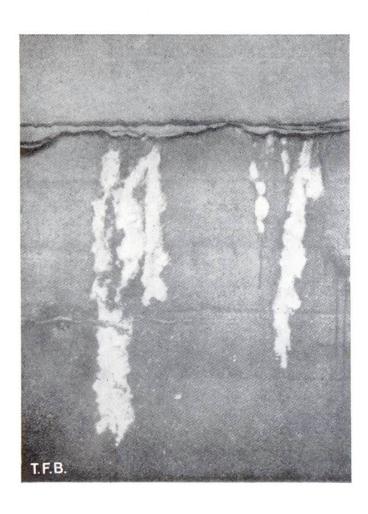
Abb. 3 Wasseraustritte und Ausblühungen in Stützmauern

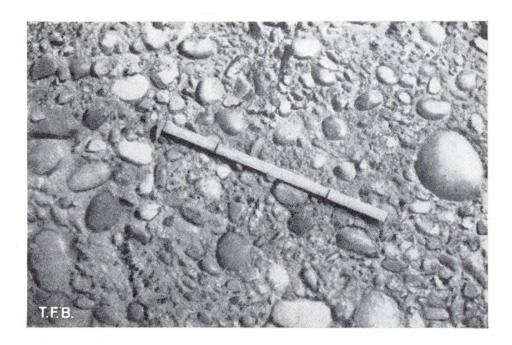
Abb. 11 Beton nach Aufrauhung

8 Aus den Bildern No. 10 und 11 ist der Beton einer Staumauer vor und nach der Aufrauhung mittels Sandstrahles ersichtlich.

Bild No. 11 zeigt **ideale Abschlussflächen** vor dem Anbetonieren zur Erzielung eines guten Verbundes.
