Artikel: Untersichten von Betondecken
Autor: Trüb, U.A.
DOI: <https://doi.org/10.5169/seals-153608>

Untersichten von Betondecken

Die Herstellung von Sichtbeton an Betondecken. Arbeitsgänge, Massnahmen zur Verhütung von Schäden.

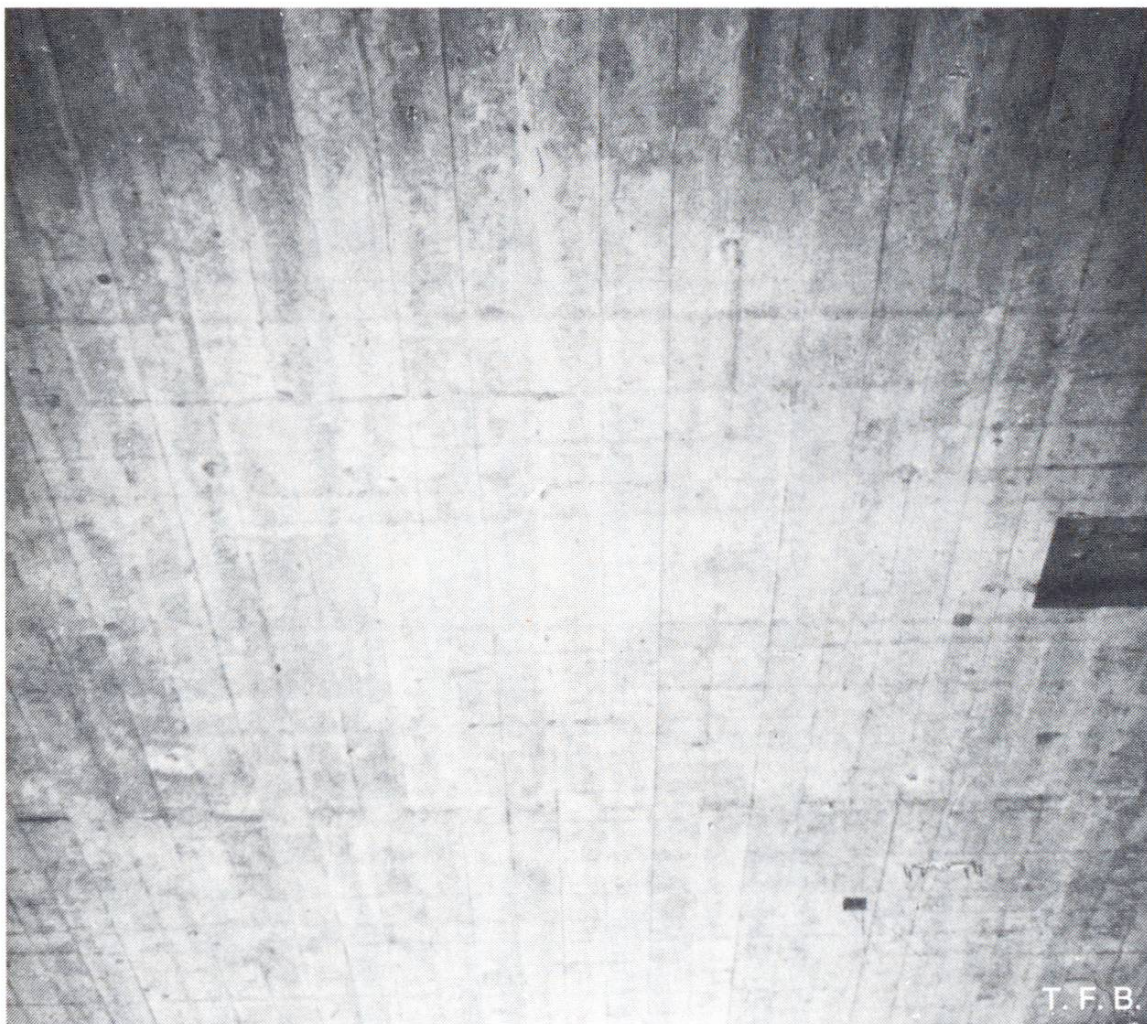
Abb.3 Strichförmige Rostflecken auf einer Betonunterseite. Stark rostige Bewehrungsstäbe wurden auf die Schalungsfläche ausgelegt und übertrugen dabei den Roststaub.

- 2 – Die Schalungsfläche ist vielen möglichen Verschmutzungen ausgesetzt.
- Roststaub der Armierung verursacht hässliche rote Flecken auf dem Beton.

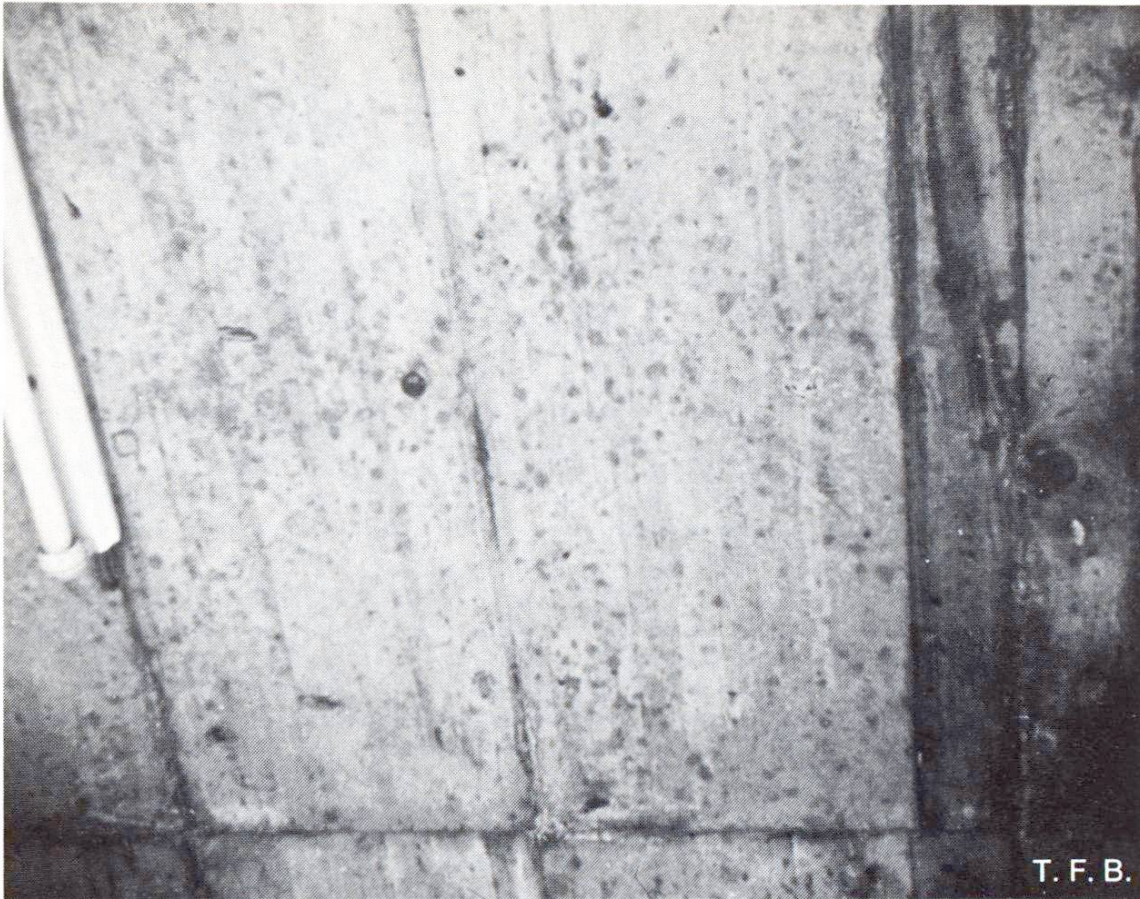
Abb. 4 Zu dünnflüssiger Beton war die Ursache für das Absinken der größeren Zuschlagsgesteine und für eine teilweise Entmischung zwischen Wasser und Zement im Bereich der Schalungsfläche. Die groben Körner des Zuschlages zeichnen sich als dunkle Punkte ab («durchscheinender Zuschlag»). Die unregelmässige Verteilung der Flecken ist auf entsprechende Vibratorwirkung zurückzuführen.

7. Für das **Betonieren** gilt der Grundsatz, der bei allen Sichtbetonarbeiten beachtet wird: Gleichmässigkeit und Regelmässigkeit in allen Belangen. Entmischungen durch Absinken grober Zuschlagskörner müssen vermieden werden. Man achte deshalb auf eine steifplastische, gut dosierte Betonmischung. Auch darf nicht übervibriert werden (Abb. 4). Bei trockener Witterung ist der Feuchtigkeitsgehalt des Schalungsholzes gegebenenfalls zu ergänzen. Vor starkem Regen während des Betonierens, der auf der Schalung Pfützen bildet, ist eingehend zu warnen (Abb. 5).

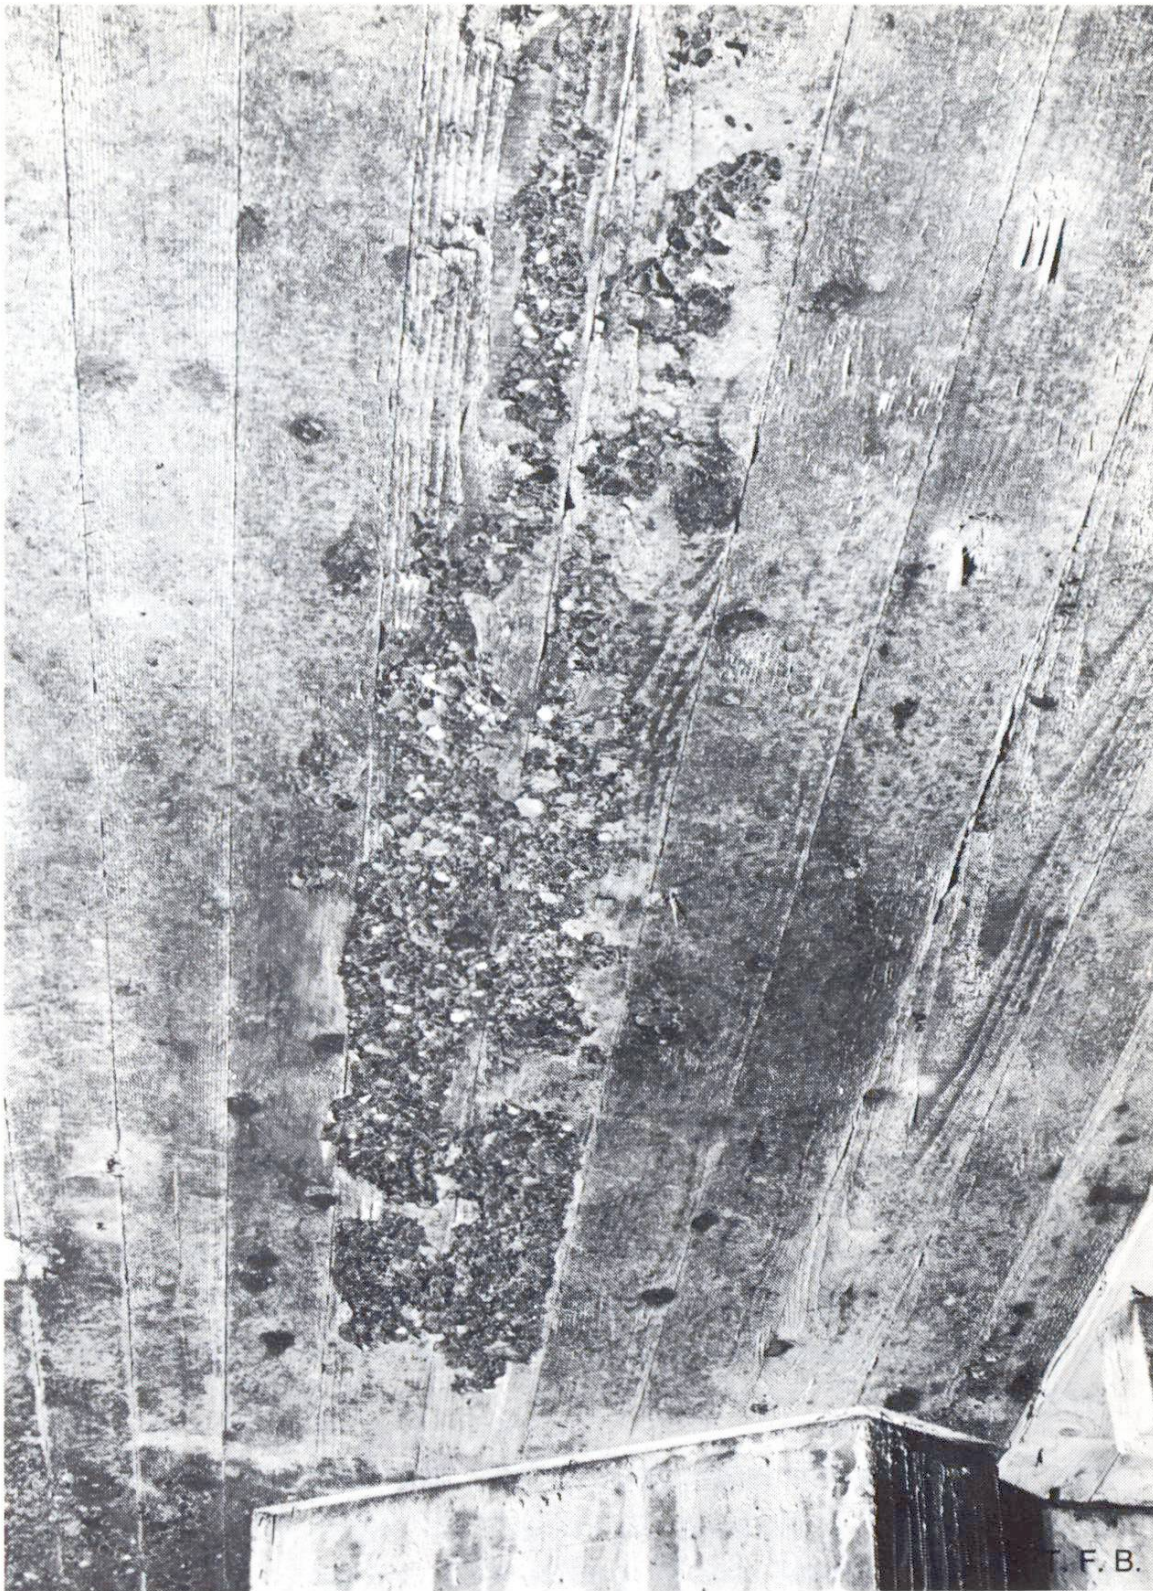
Abb. 5 Verdünnung des Betons durch Wasserpfüßen und nachfolgende zusätzliche Entmischung führten zu einer Schwächung des Betonmörtels im Bereich der Schalungsfläche. Die Folge davon war eine Trennung des Zementsteins vom Zuschlagsgestein.

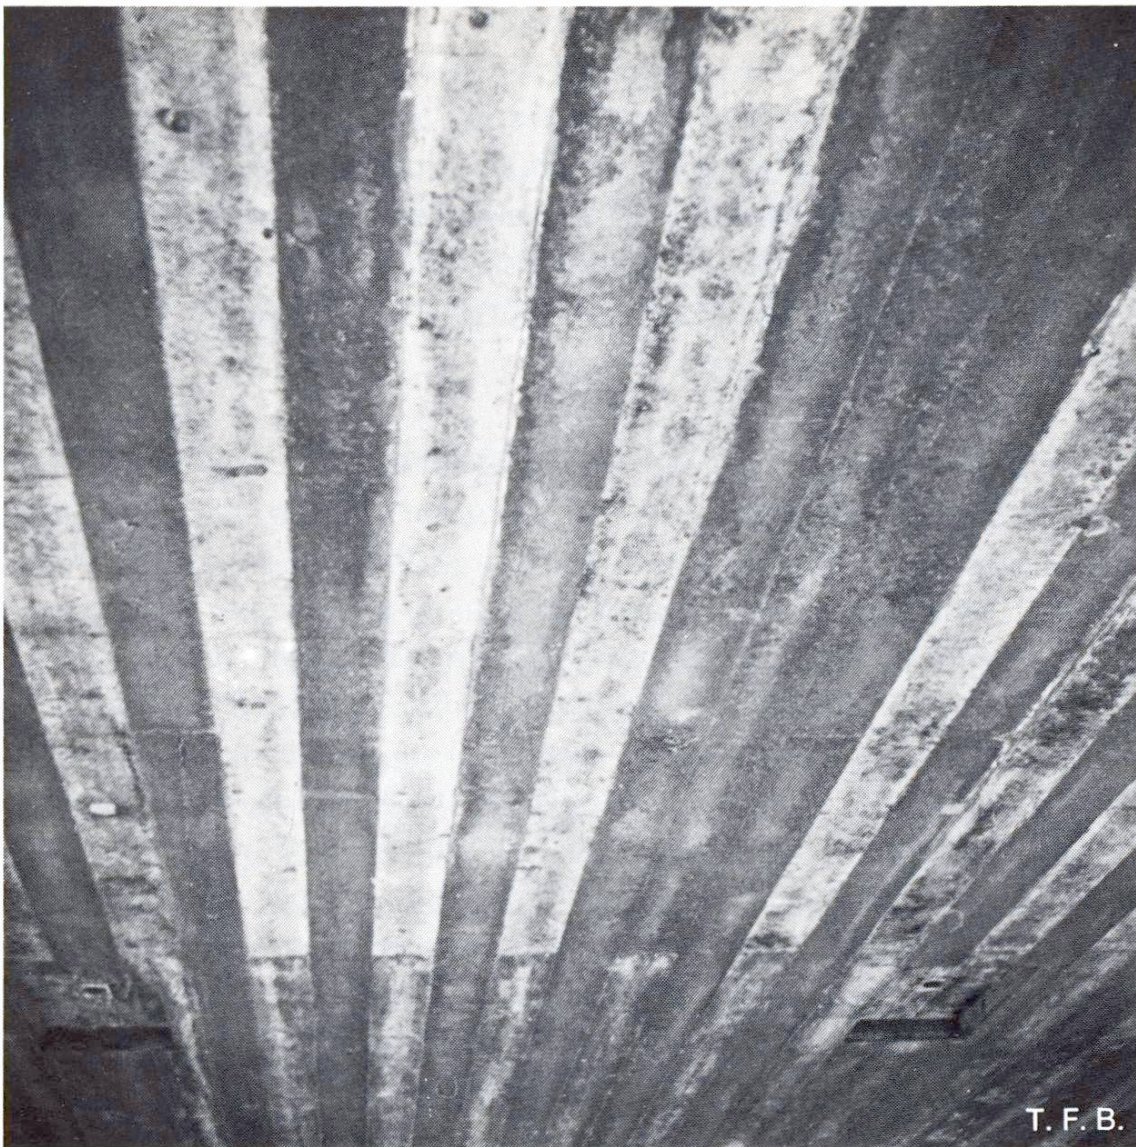
Abb. 6 Ungleichmässiges Schwinden einzelner Schalungsbretter führt zu starken Unregelmässigkeiten der Grautönung.

8. Es ist günstig, zum frühestmöglichen Termin auszuschalen. Es sollte jedenfalls nicht vorkommen, dass der Beton zusammen mit der Schalung gänzlich austrocknet. Dies erhöht die Gefahr für unregelmässige Farbe, Ausblühungen und Schalungsölflecken (Abb. 6).
