CEMENTBULLETIN

JANUAR 1979

Untersichten von Betondecken

Die Herstellung von Sichtbeton an Betondecken. Arbeitsgänge, Massnahmen zur Verhütung von Schäden.

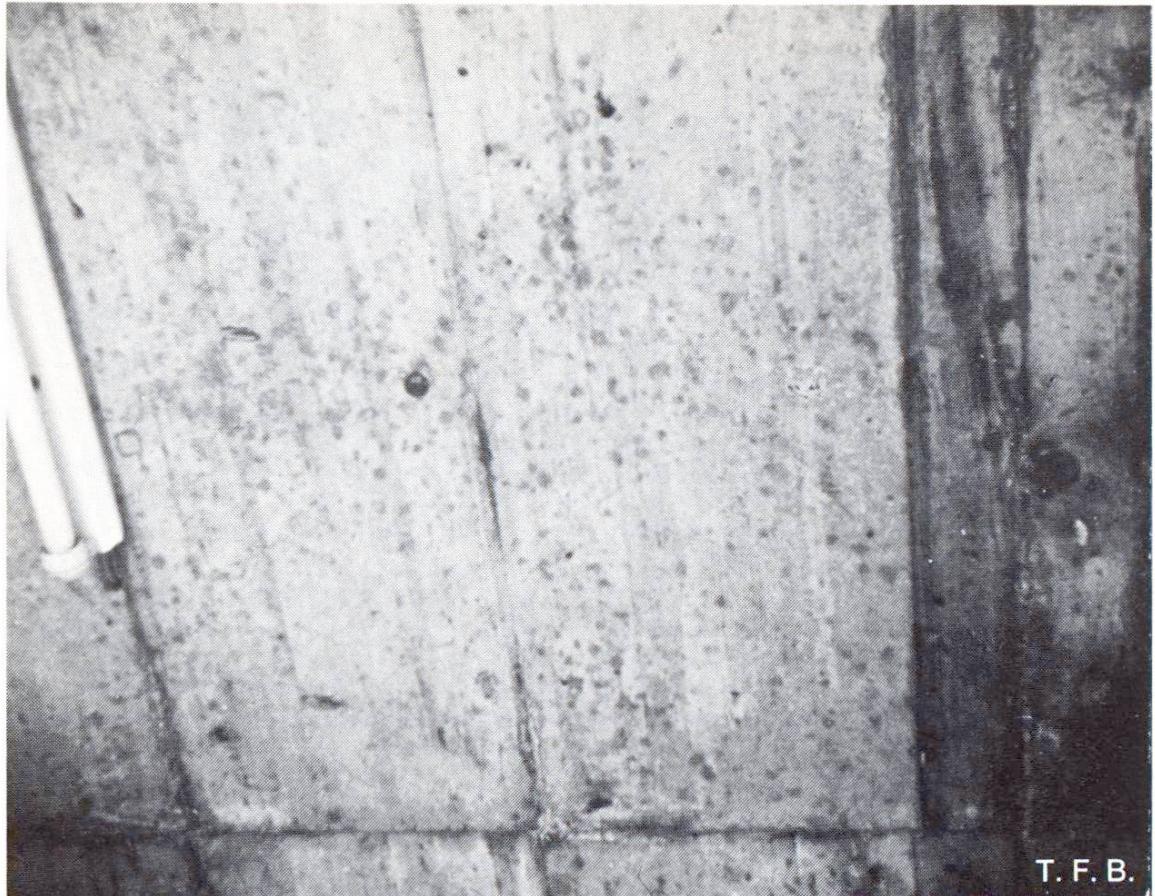
Abb. 4 Zu dünnflüssiger Beton war die Ursache für das Absinken der gröberen Zuschlagsgesteine und für eine teilweise Entmischung zwischen Wasser und Zement im Bereich der Schalungsfläche. Die groben Körner des Zuschlages zeichnen sich als dunkle Punkte ab («durchscheinender Zuschlag»). Die unregelmässige Verteilung der Flecken ist auf entsprechende Vibratorwirkung zurückzuführen.

7. Für das **Betonieren** gilt der Grundsatz, der bei allen Sichtbetonarbeiten beachtet wird: Gleichmässigkeit und Regelmässigkeit in allen Belangen. Entmischungen durch Absinken grober Zuschlagskörner müssen vermieden werden. Man achte deshalb auf eine steifplastische, gut dosierte Betonmischung. Auch darf nicht übervibriert werden (Abb. 4). Bei trockener Witterung ist der Feuchtigkeitsgehalt des Schalungsholzes gegebenenfalls zu ergänzen. Vor starkem Regen während des Betonierens, der auf der Schalung Pfützen bildet, ist eingehend zu warnen (Abb. 5).

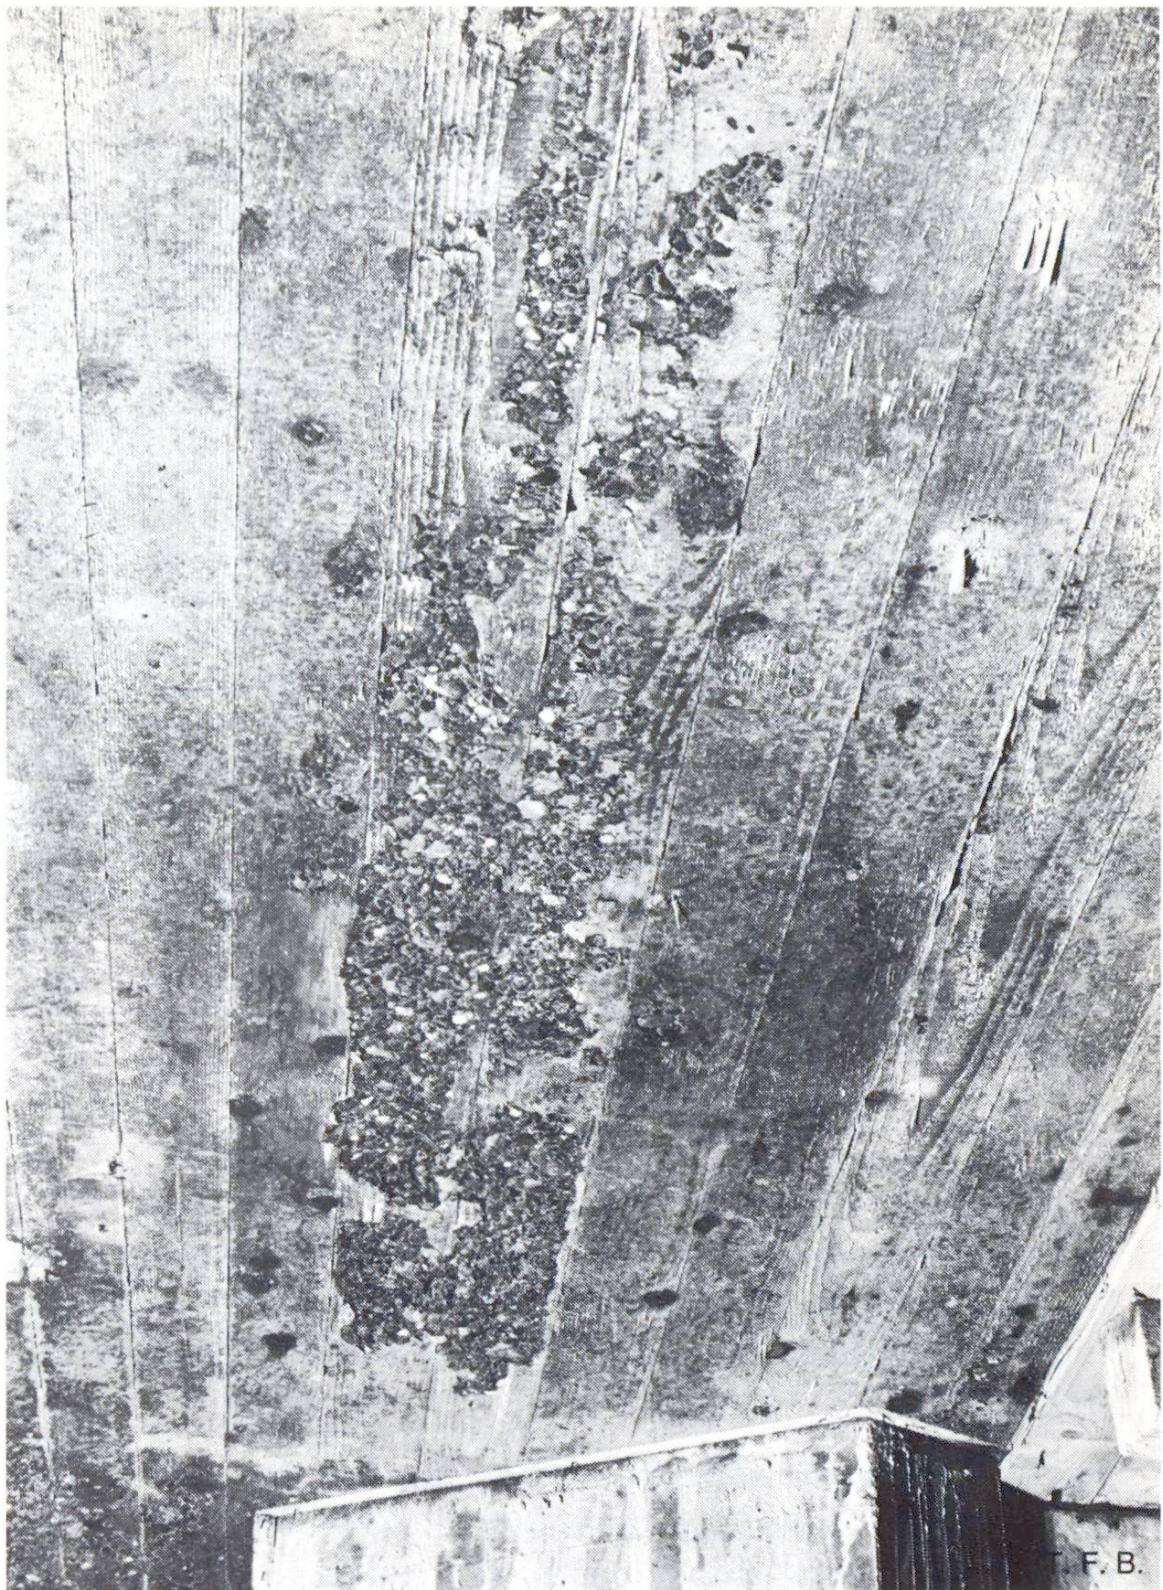
Abb. 5 Verdünnung des Betons durch Wasserpützen und nachfolgende zusätzliche Entmischung führten zu einer Schwächung des Betonmörtels im Bereich der Schalungsfläche. Die Folge davon war eine Trennung des Zementsteins vom Zuschlagsstein.

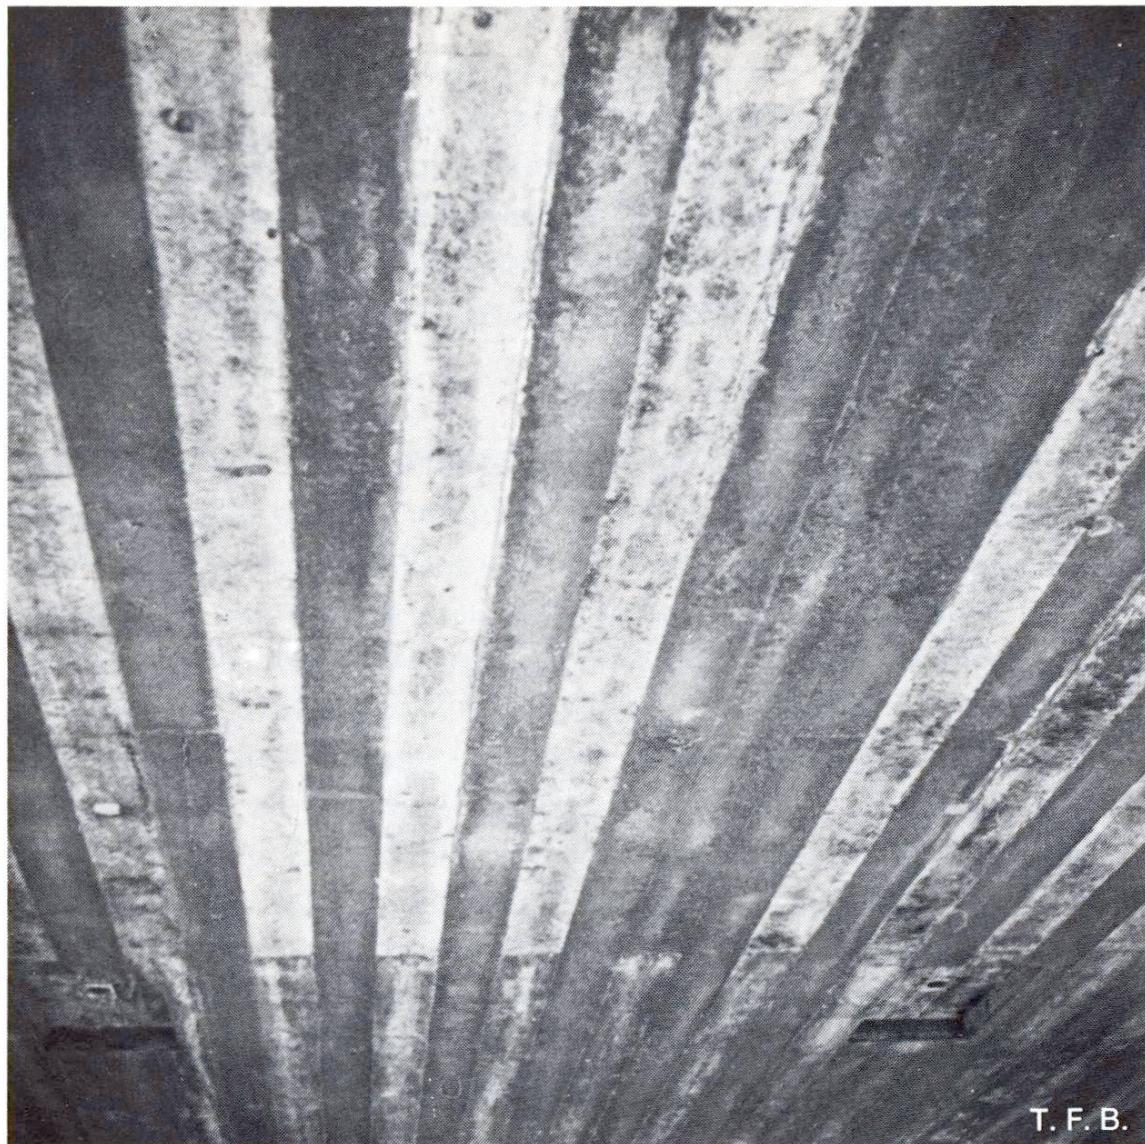
Abb. 6 Ungleichmässiges Schwinden einzelner Schalungsbretter führt zu starken Unregelmässigkeiten der Grautönung.

8. Es ist günstig, zum fröhlichsten Termin auszuschalen. Es sollte jedenfalls nicht vorkommen, dass der Beton zusammen mit der Schalung gänzlich austrocknet. Dies erhöht die Gefahr für unregelmässige Farbe, Ausblühungen und Schalungsöl-flecken (Abb. 6).
