# CEMENTBULLETIN

Materialwahl. Montagehinweise.

Optimale Materialwahl bei Wasserbecken.

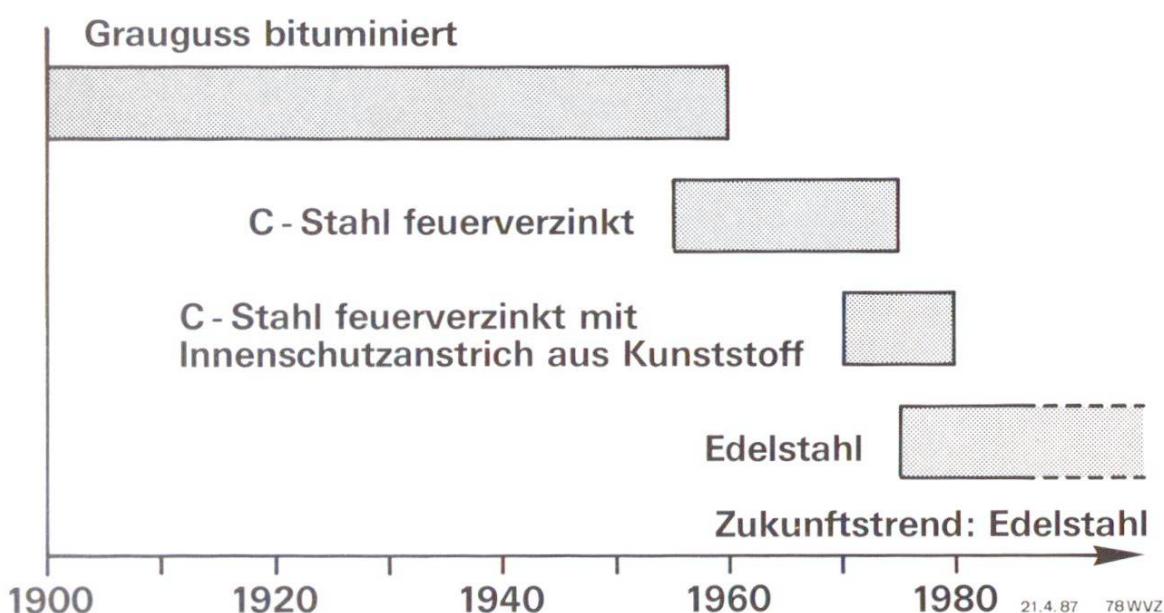
Abb. 1 Materialwahl bei Metallbauteilen. Entwicklungsbild im Anlagebau der Wasserversorgung Zürich.

Bei Bauaufgaben im Wasserbau hatte der *Edelstahl* während der letzten Jahre seine eindeutige Bestätigung gefunden, vgl. Abb. 1 und 2.

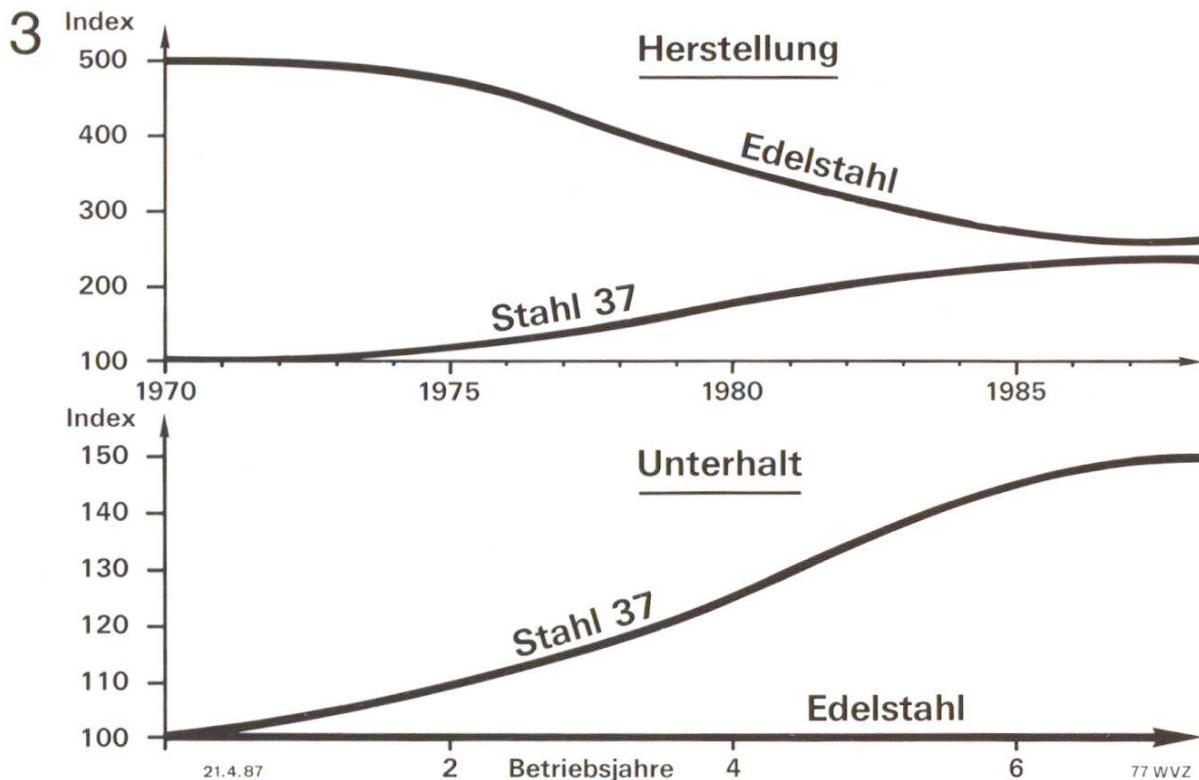
Abb. 2 Preise für Herstellung und Unterhaltskosten von Stahlbauteilen (Trendkurven).

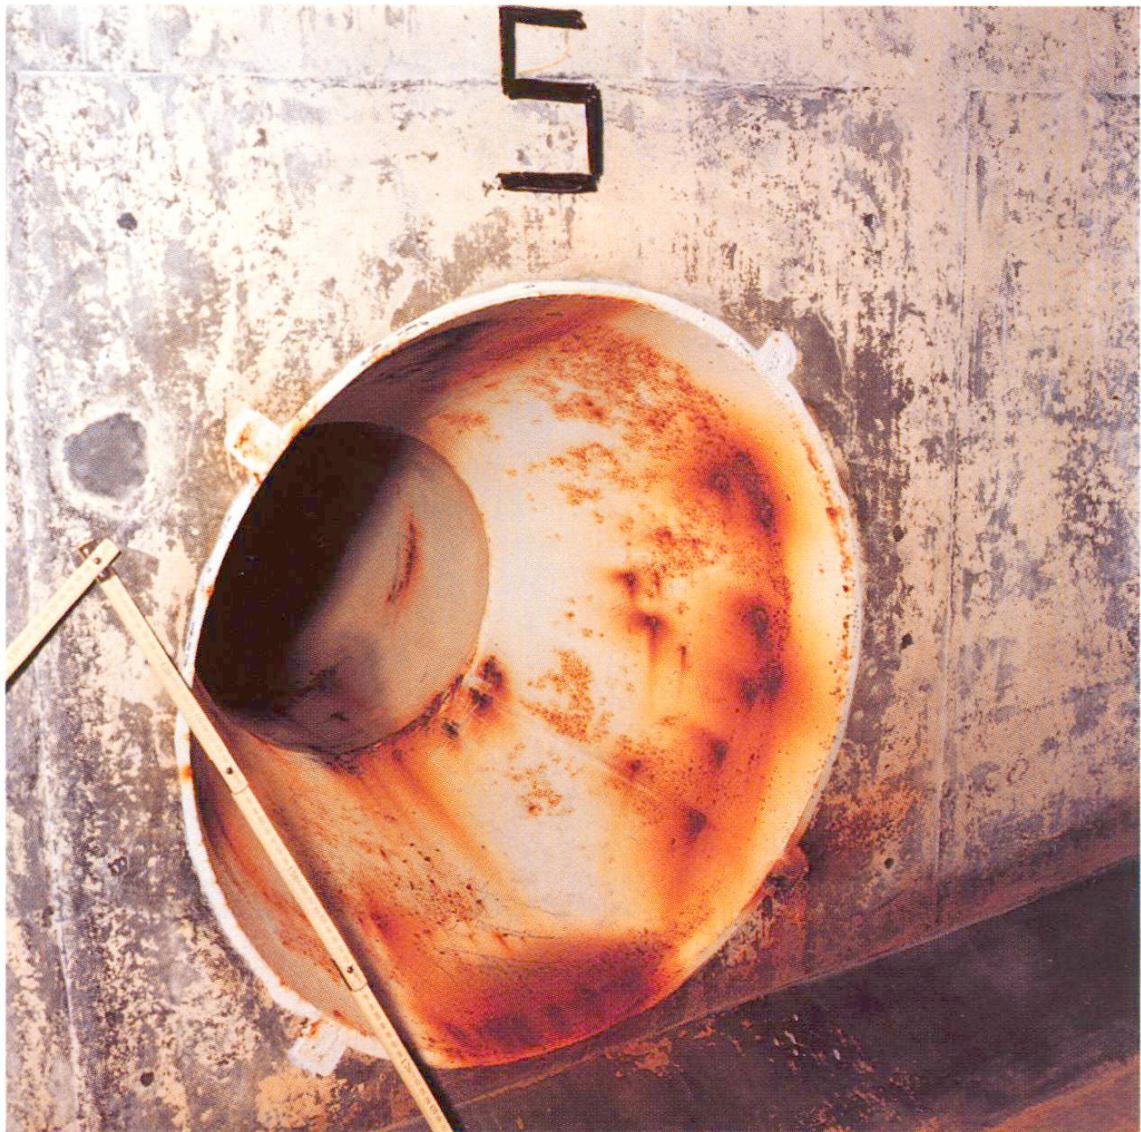
Abb. 3 Auslauftrichter eines Trinkwasserreservoirs nach zehn Jahren Betrieb (St 37 feuerverzinkt mit Kunststoffschutzanstrich).

Die Stahlbauteile mussten einen Entwicklungsweg vom gewöhnlichen Baustahl (C-St. bzw. St. 37) zum Edelstahl durchlaufen. Edelstahl ist Chrom-Nickel-Stahl (ehemals V2A, heute Werkstoff Nr. 1.4301). Grund dazu waren schlechte Erfahrungen mit abschreckenden Bildern (Abb. 3–7): Unannehmlichkeiten für den Betrieb wegen Ausserbetriebsetzung, zeitraubende Sanierungen, hohe Instandstellungskosten (bis zehnmal höher als die richtige Erstinvestition).

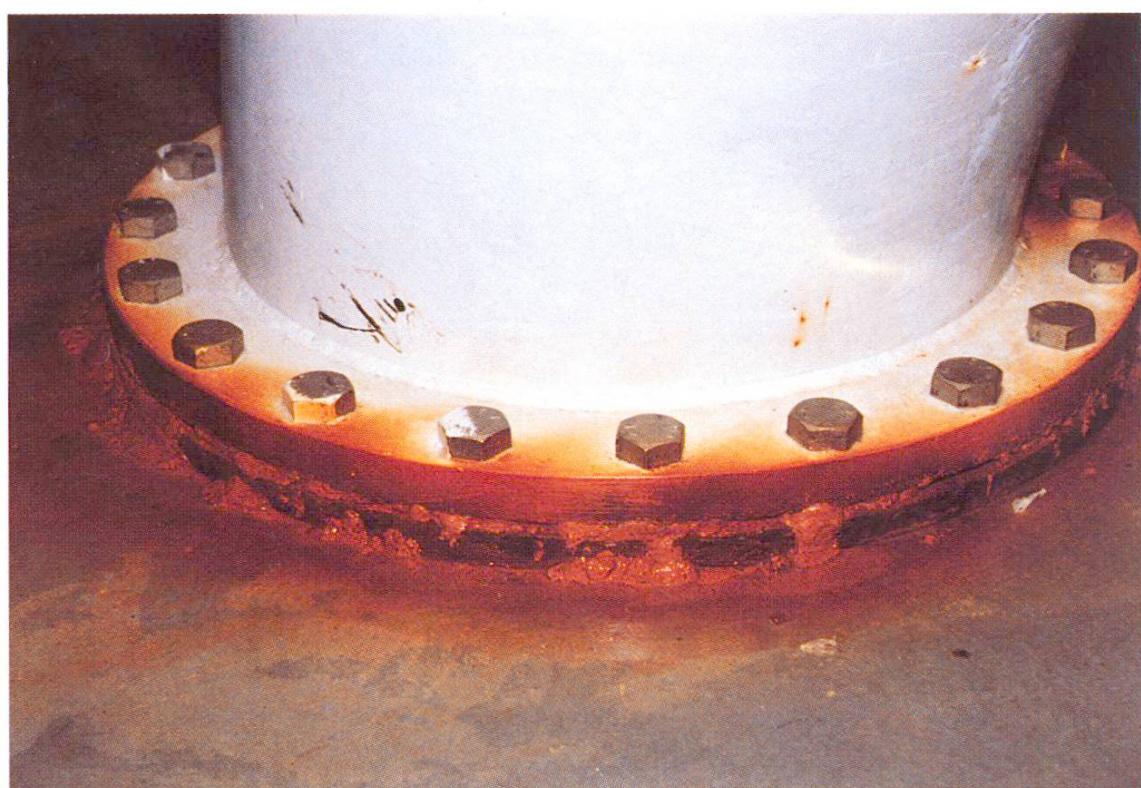
Abb. 4 Korrosionsschaden in einem Trinkwasserreservoir nach fünf Jahren Betrieb (gleiche Ausführung wie Abb. 3).

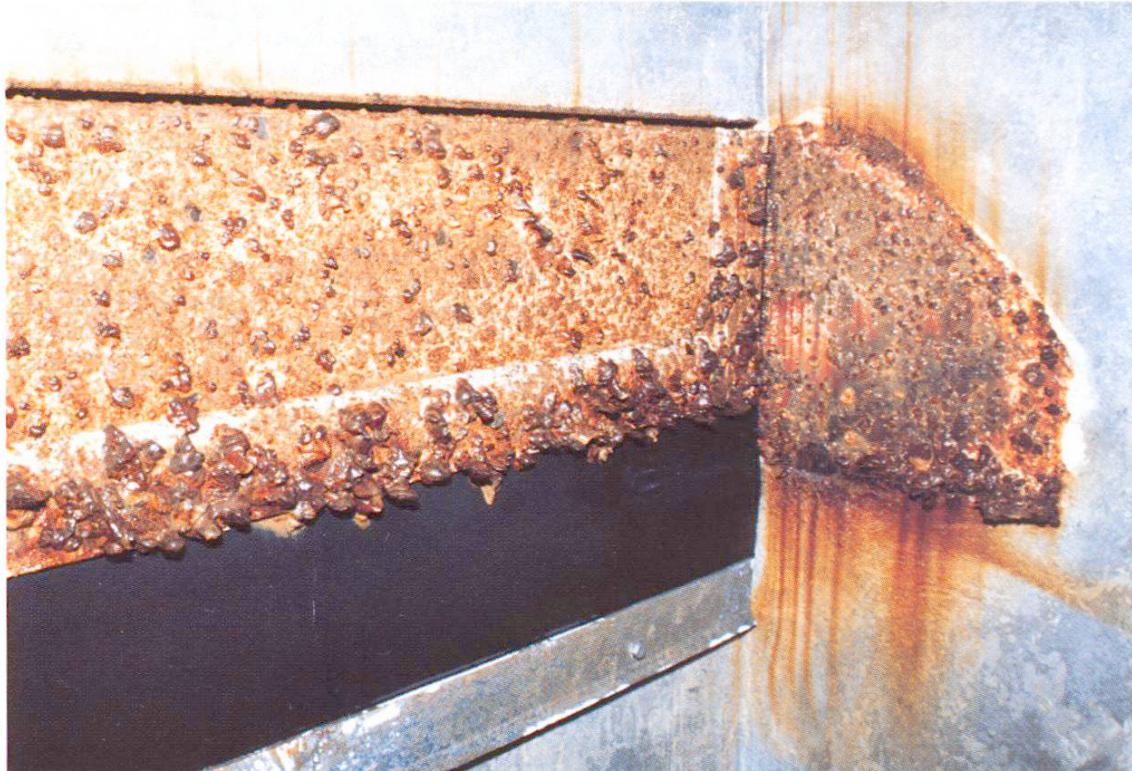
Abb. 5 Korrosionsschaden an Stauklappe eines Aktivkohlefilters nach fünf Jahren Betrieb.  
Verstärkte Korrosion durch Luft-Wasser-Verhältnisse mit Ozon (gleiche Ausführung wie Abb. 3).

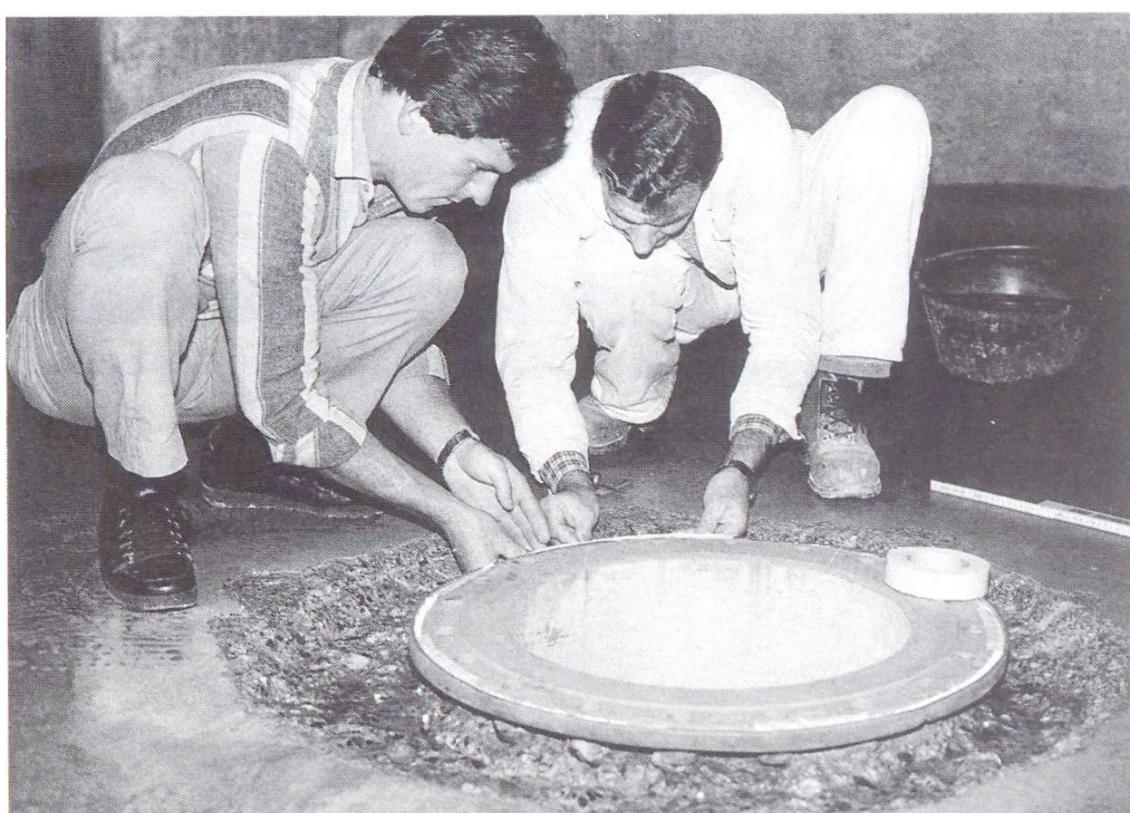
Abb. 6 Sanierung eines Flansches (vgl. Abb. 4) mittels Zementpassivierung.

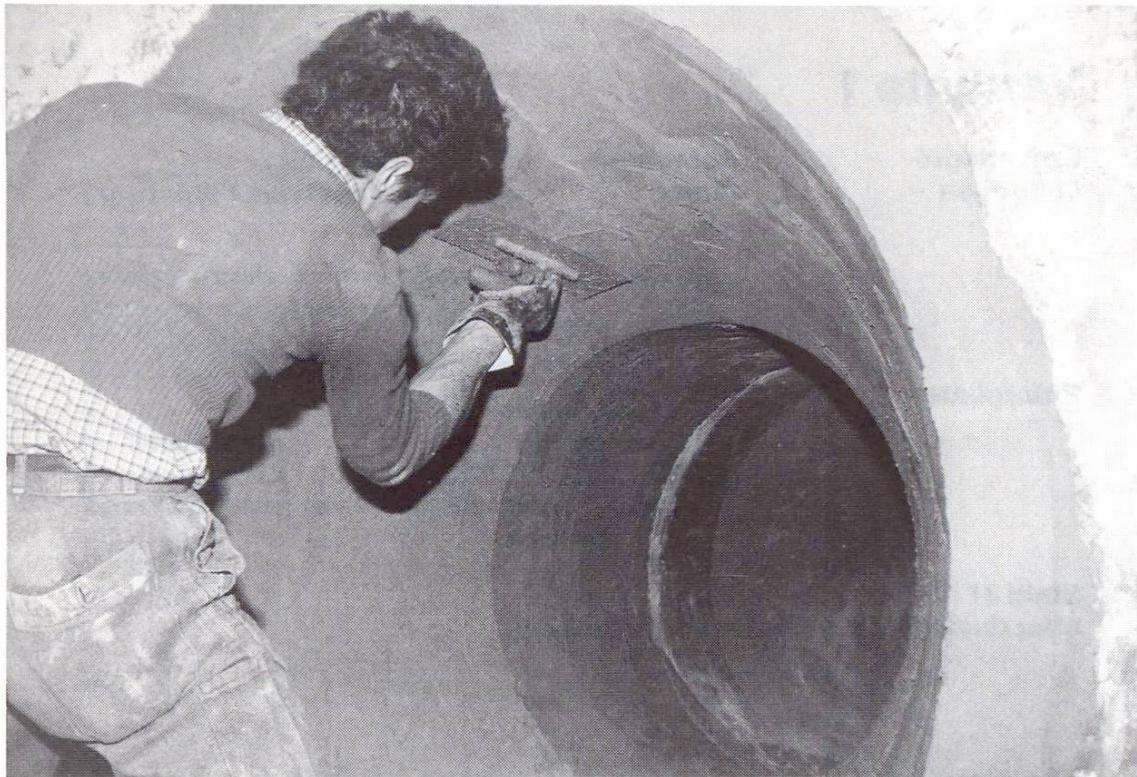
Abb. 7 Aufbringen einer Zementmörtelauskleidung.

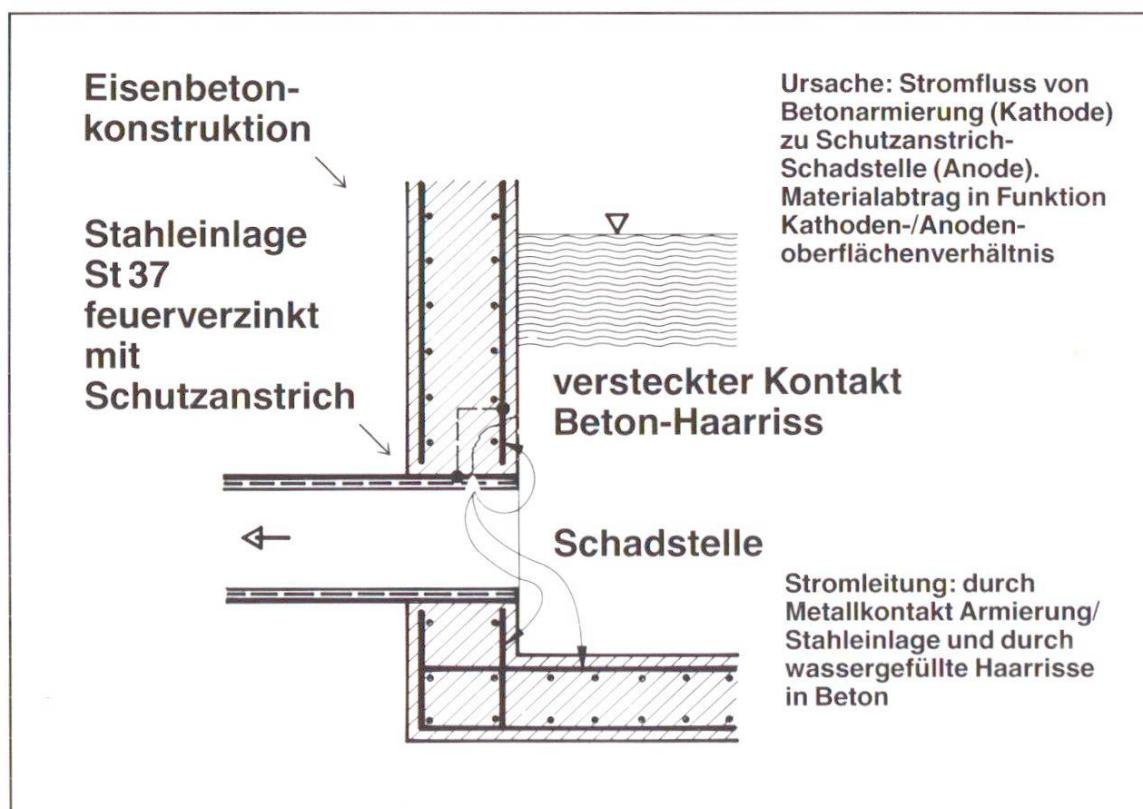
Abb. 8 Korrosionsschäden an Stahlbauteilen.

Verursacher solcher Schäden ist immer die elektrochemische Korrosion (Abb. 8). Messungen an Schadstellen zeigen, dass jährlich rund 2 mm Eisen abgetragen werden. Edelstahl besitzt ein so hohes Elektropotential, dass kein Stromaustritt aus der Betonarmierung möglich ist. Andererseits ist die Armierung mit 4–5 cm Betonüberdeckung ausreichend geschützt (keine Abplatzungen). Die entsprechende Stahllegierung (für Chemikalienanlagen oder beim belasteten Abwasser Chrom-Nickel-Molybdänstahl, ehemals V4A, heute Werkstoff 1.4435 oder noch «höhere» Legierungen) wertet das Stahlmaterial auf und schützt gegen Korrosion. An Schadstellen angesiedelter «Fremdrost» kann mit einmaligem Abbürsten oder Abschleifen beseitigt werden. Aber aufpassen: *Bei der Herstellung, auf der Baustelle und im Unterhalt nur rostfreies Werkzeug benutzen!* Öfters wird die Edelstahloberfläche z.B. durch Armierungseisen verletzt. *Die angerosteten Stellen müssen möglichst rasch mit rostfreier Bürste gereinigt werden!*

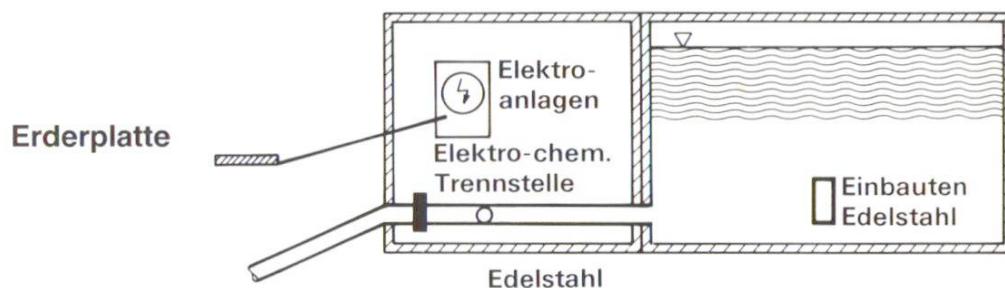
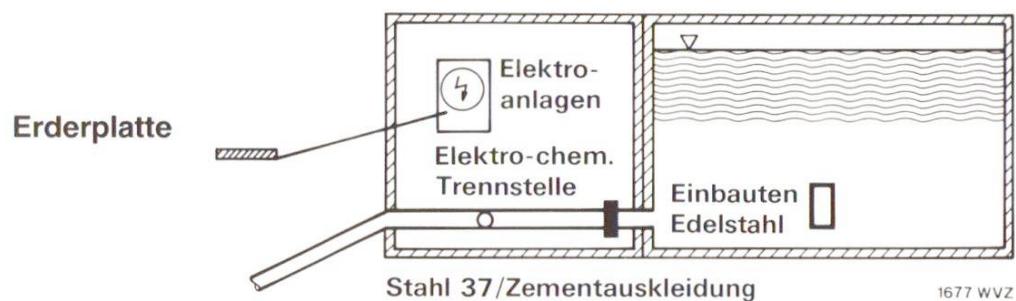
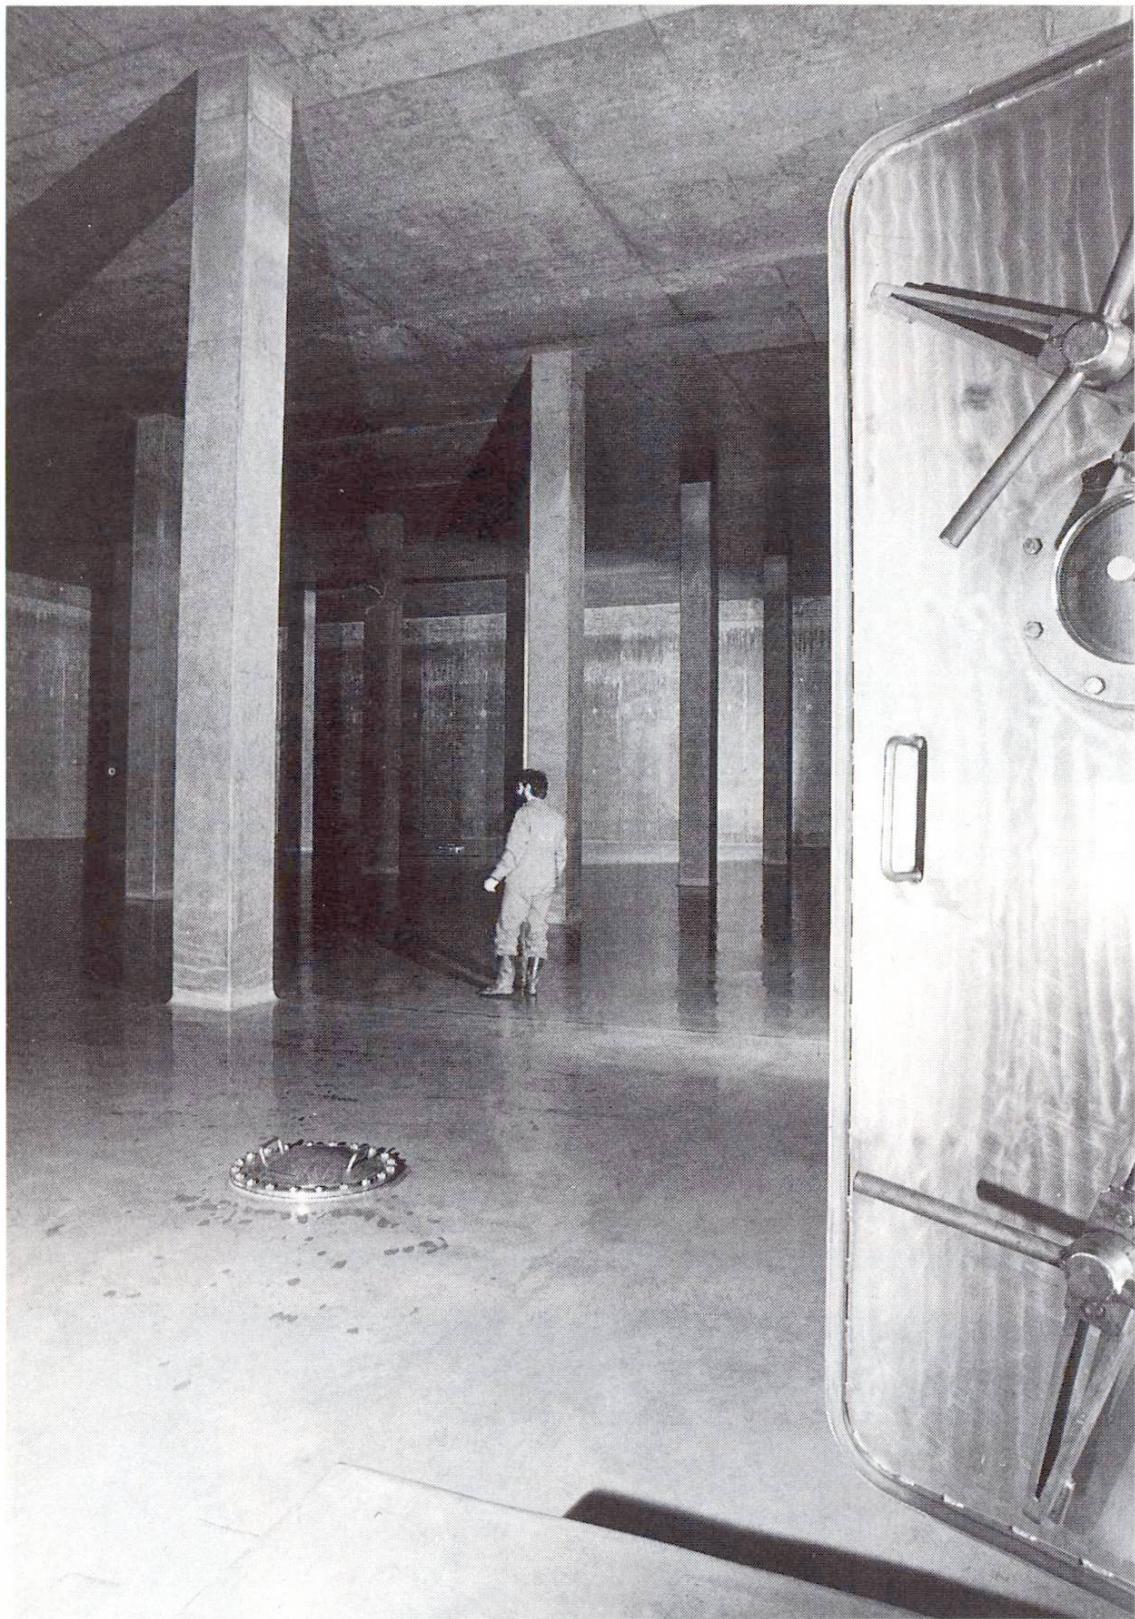
## Variante 1

**Stahl 37/Zementauskleidung  
oder duktiler Guss/Zementauskleidung**

## Variante 2

Abb. 9 Die Problemlösung: Metallbauteile aus Edelstahl.

Gefährdete Bauteile sind: Einlauf- und Auslaufrohre, Eingangstüren, Stau- und Schlitzklappen, Schutzrohre, Geländer, Leitern usw. Sämtliche Einbauten im Wasserbereich inklusive Hilfs- und Befestigungsmaterial (auch die einfachsten Schrauben) sind *konsequent in Edelstahl auszuführen* (Abb. 9). Die Wahl des optimalen Baumaterials kann und darf erst mit Hilfe von Betriebserfahrungen bestätigt oder eben widerlegt werden. Wie die Abbildungen 10 bis 13 zeigen, bewahrheitet sich folgende Weisheit: «Vorbeugen ist besser als heilen.»

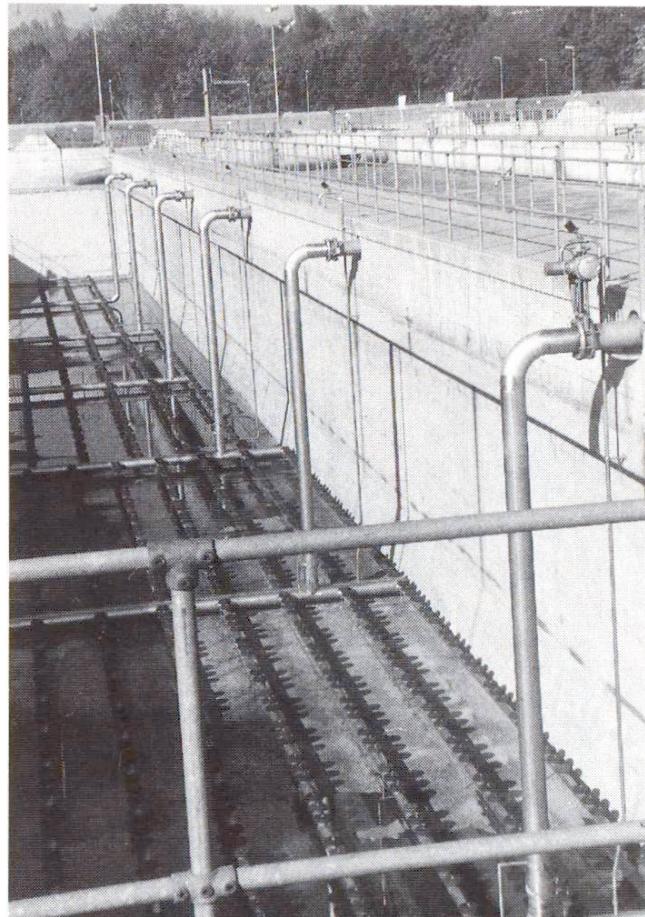
Abb. 10 Einblick in ein Trinkwasserreservoir: Die Baumaterialien sind Sichtbeton und Edelstahl.

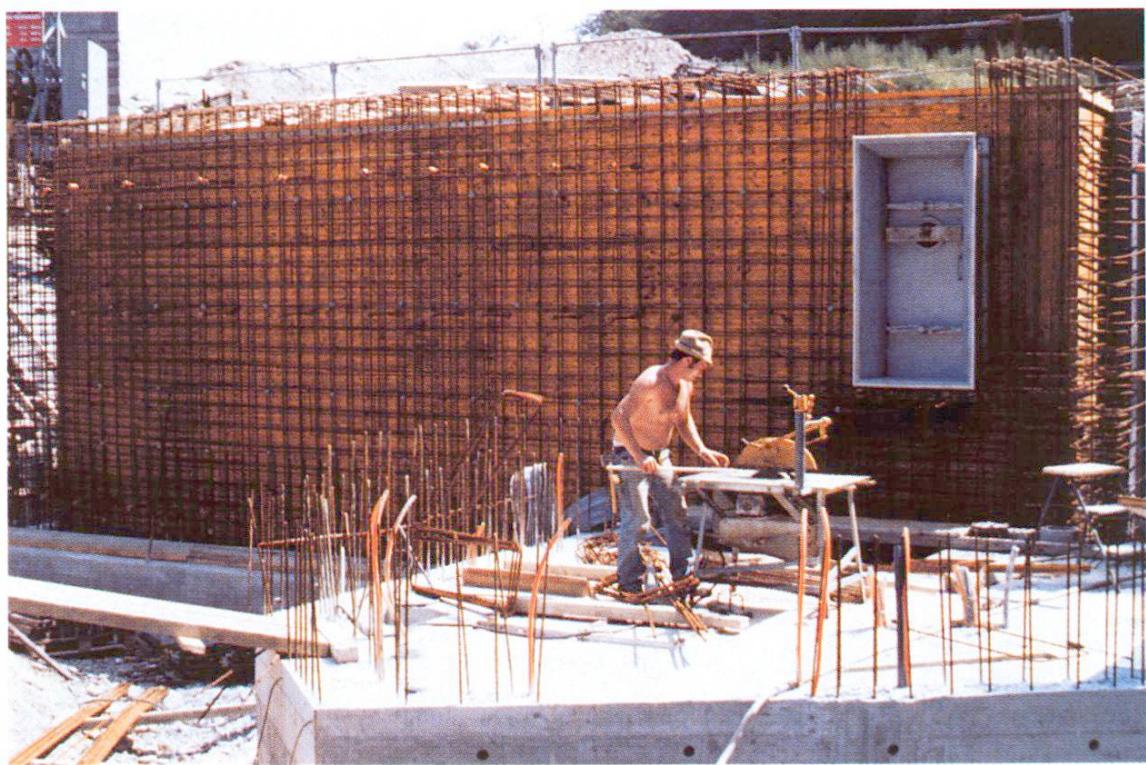
Abb. 11 Blick in ein Belüftungsbecken.  
Die Baustoffe sind Sichtbeton und Edelstahl.
