Zeitschrift: Cementbulletin
Herausgeber: Technische Forschung und Beratung für Zement und Beton (TFB AG)
Band: 60-61 (1992-1993)
Heft: 11

Artikel: Untersuchung von Brandschäden
Autor: Hermann, Kurt
DOI: <https://doi.org/10.5169/seals-153774>

Untersuchung von Brandschäden

Ermittlung von Brandschäden: visuelle Aufnahme des Schadenbildes und zerstörungsfreie Untersuchungen, Probenentnahmen sowie Laboruntersuchungen.

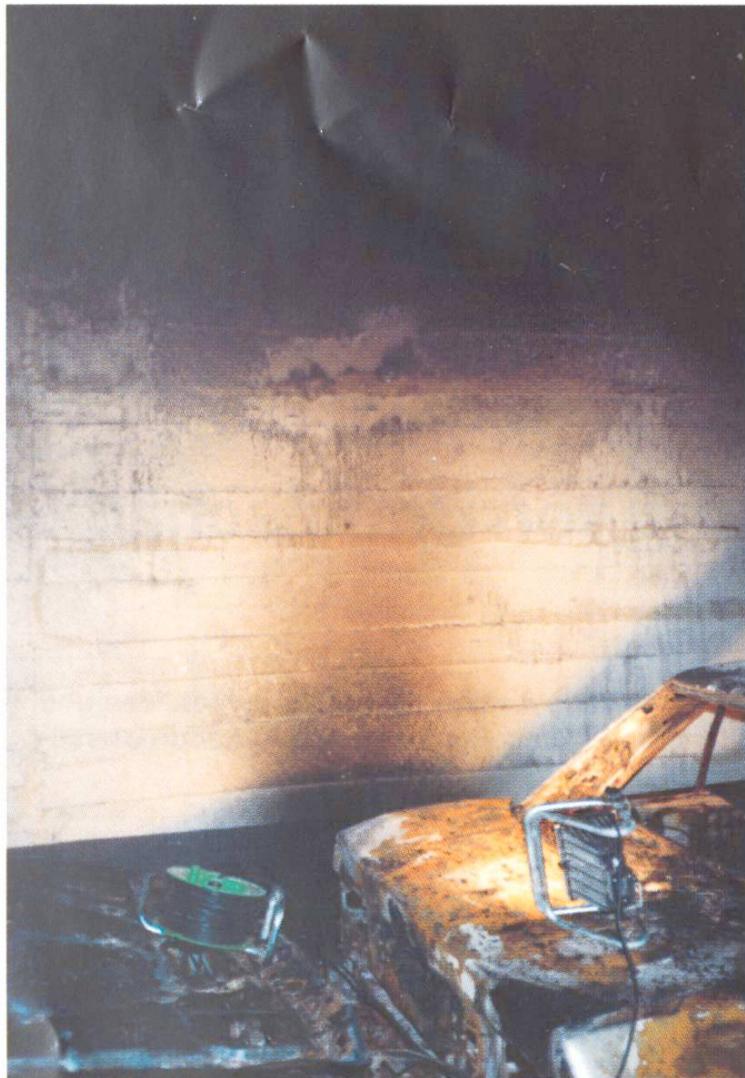
Wenn das Benzin im Tank gebrannt hat: Die stark brandgeschädigte, verfärbte Zone der Betonwand ist relativ klein.

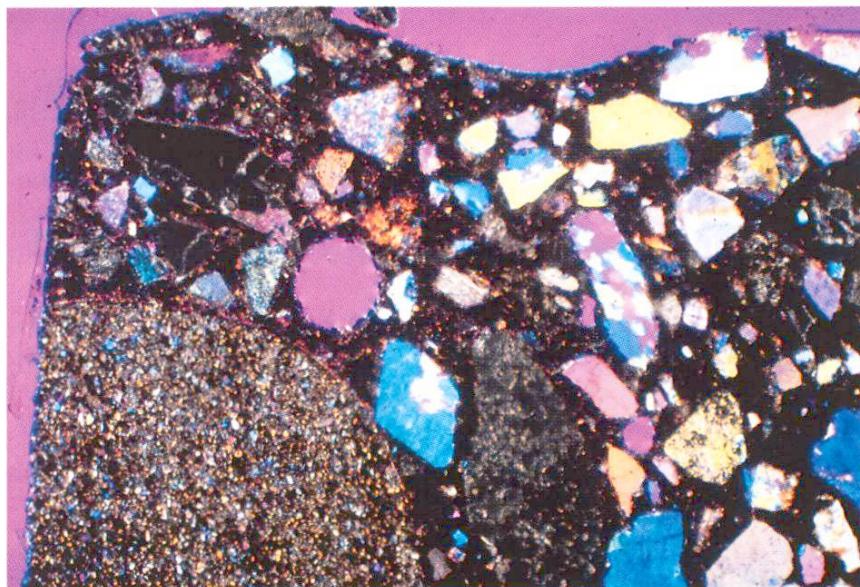
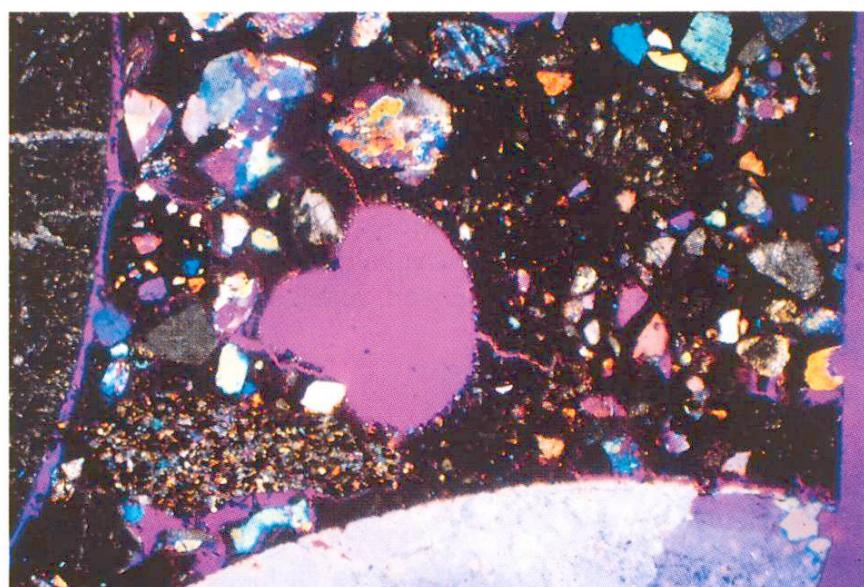
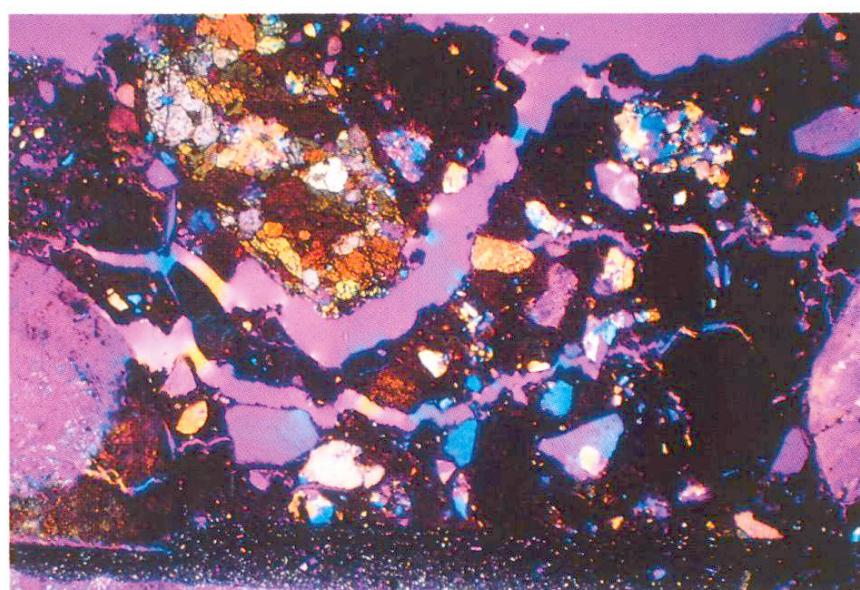
Einfluss steigender Temperaturen auf Beton: Bei 300 °C (oben) sind keine Schäden sichtbar, bei 600 °C (Mitte) treten Risse im Zementstein auf, und bei 980 °C ist der Beton fast vollständig zerstört. (Ausschnittgrösse 3,7×5,4 mm; polarisiertes Licht und λ -Plättchen.)

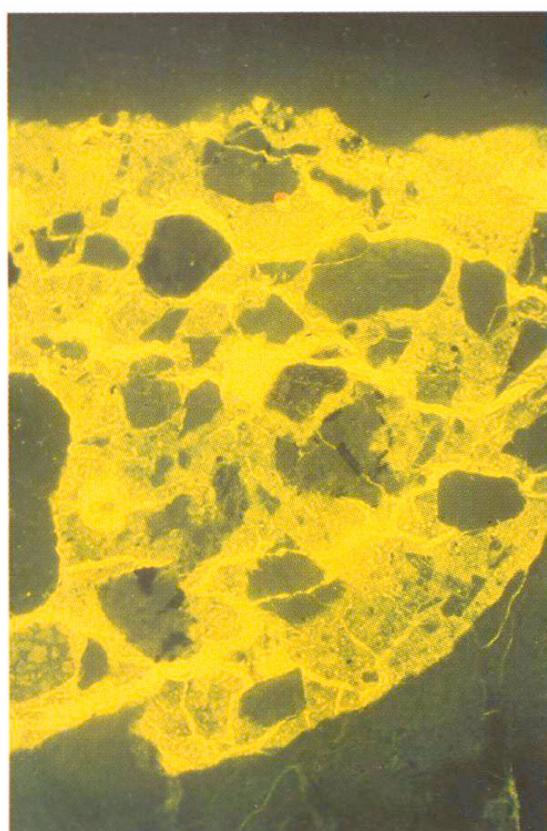
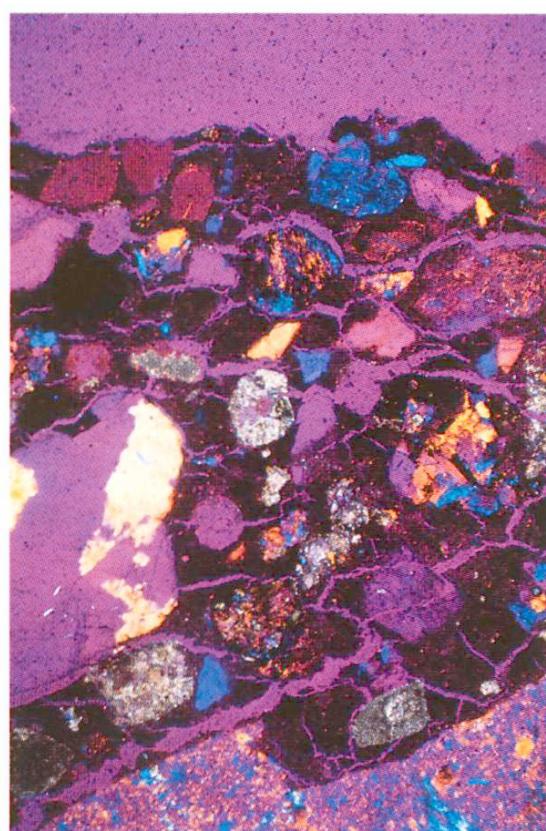
Mikroskopische Dünnschliffuntersuchungen einer brandgeschädigten Betonprobe: Hohe Temperaturen haben Risse im Zementstein, an der Verbundzone Zuschlag/Zementstein und im Zuschlag verursacht. (Bildausschnitt: 2,7×1,8 cm; links Fluoreszenzlicht, rechts polarisiertes Licht und λ -Plättchen.)
