Zeitschrift: Energieia : Newsletter de l'Office fédéral de l'énergie
Herausgeber: Office fédéral de l'énergie
Band: - (2009)
Heft: 5

Artikel: Quand le béton des barrages se met à gonfler
Autor: [s.n.]
DOI: <https://doi.org/10.5169/seals-642938>

Quand le béton des barrages se met à gonfler

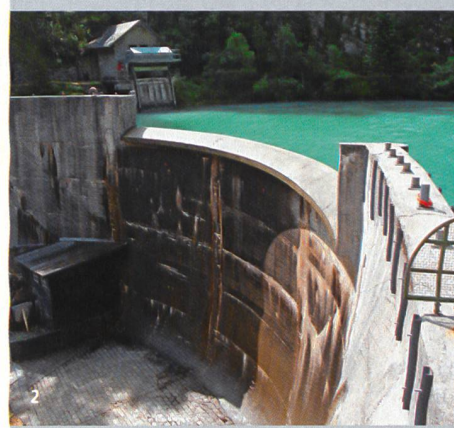
- 1) Bassin d'accumulation du barrage de Serra
- 2) Le barrage de Serra
- 3) Fissure sur le côté aval du barrage de Serra

Or la réalité est tout autre. La solidité et la longévité que l'on associe régulièrement aux constructions en béton ne sont que des façades qui s'estompent avec le temps. Dans le cas du barrage de Serra, des déplacements irréversibles se manifestent de manière évidente depuis les années 1970. La partie supérieure du barrage, on parle également du couronnement, s'est ainsi déplacée d'une soixantaine de millimètres en direction du bassin d'accumulation. Des fissures sont également apparues sur le mur de béton.
