**Artikel:** Dossier technique

NORMAND FONTAINE ET DAVID MEIER

LA PROBLÉMATIQUE COMPLEXE DU SYSTÈME D'ANCRAGE DES NOUVEAUX PLATEAUX INSÉRÉS DANS LA COUR ACTUELLE DU MUSÉE EST BRIÈVEMENT DÉCRITE DANS CE DOSSIER.

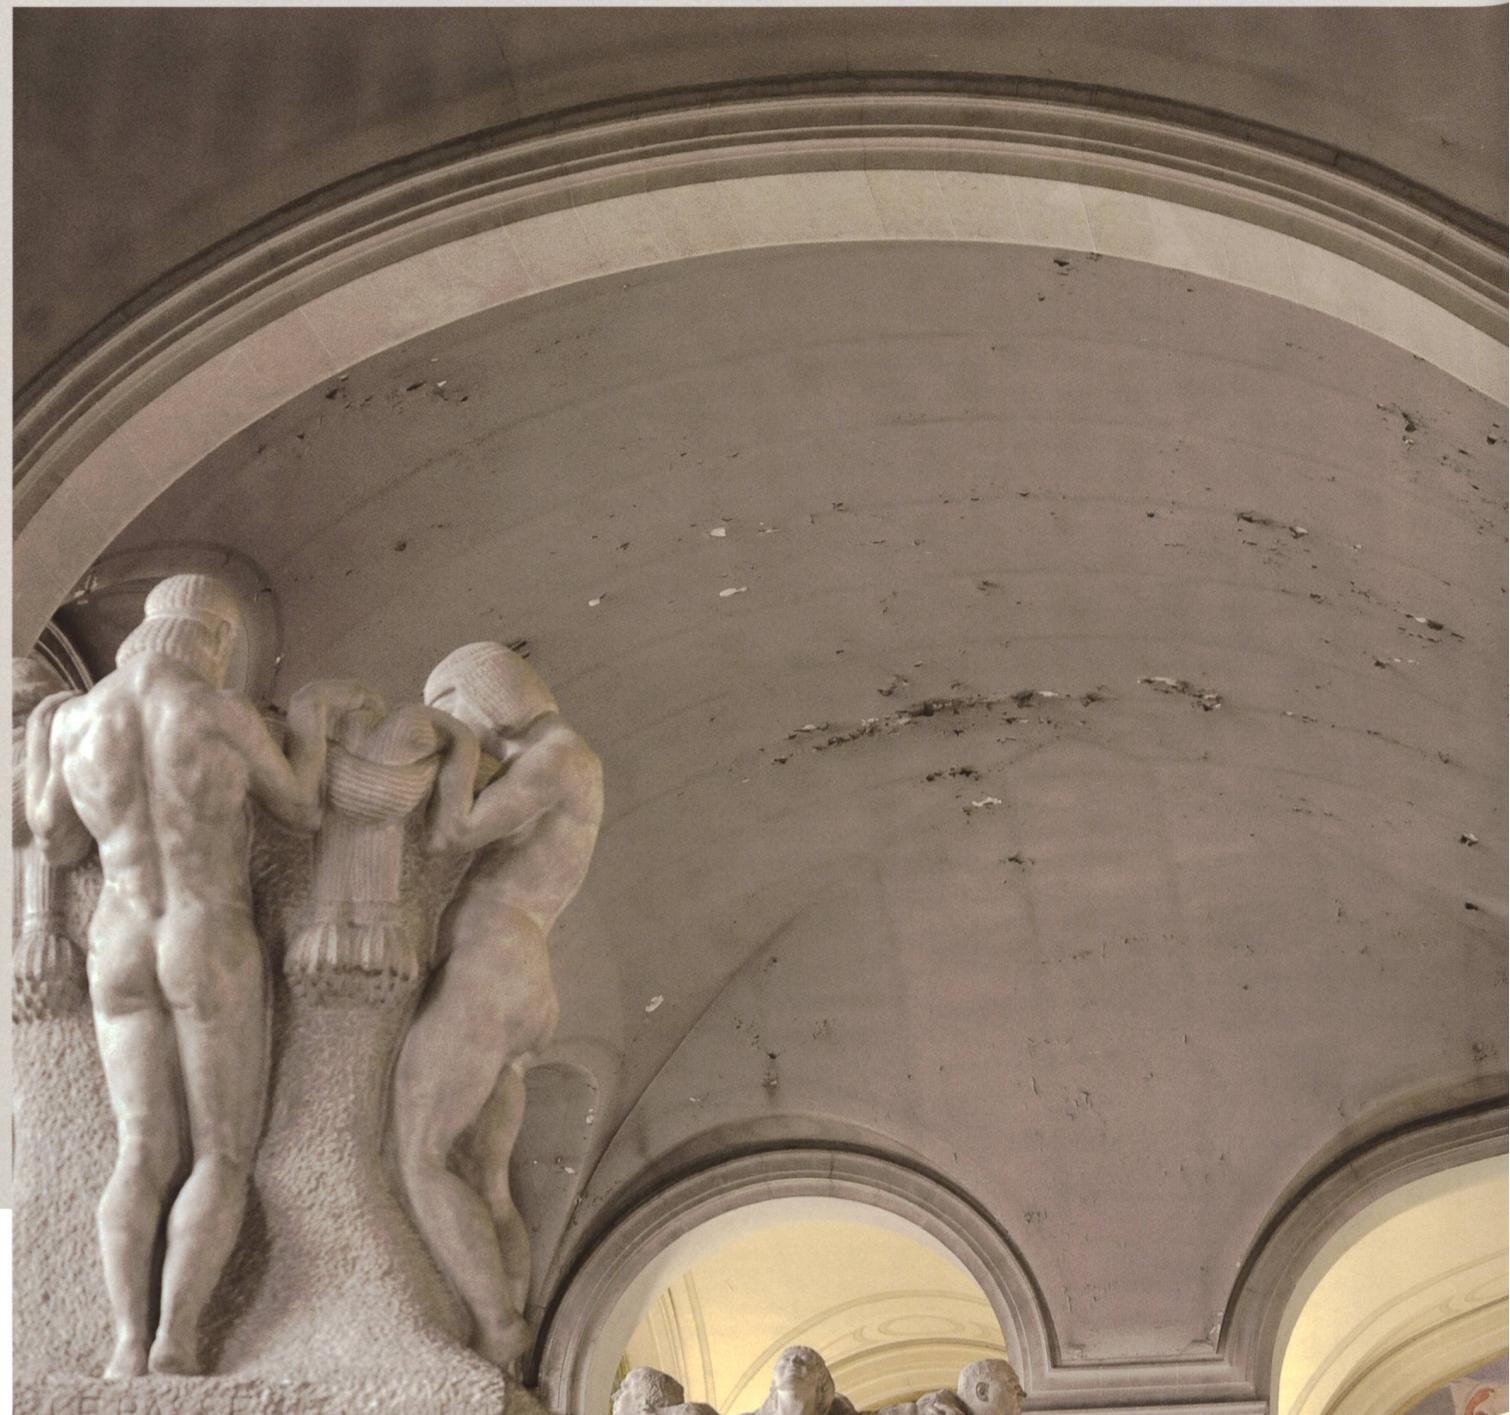
1 État actuel des voûtes du grand escalier du musée.

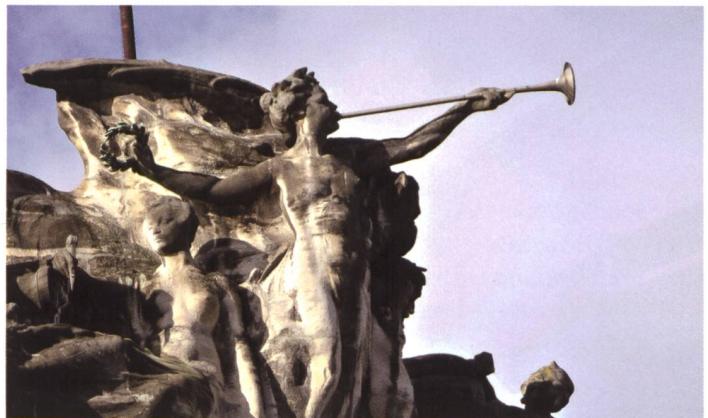
2 Détail du fronton, très abîmé par les intempéries, qui orne la façade principale du musée.

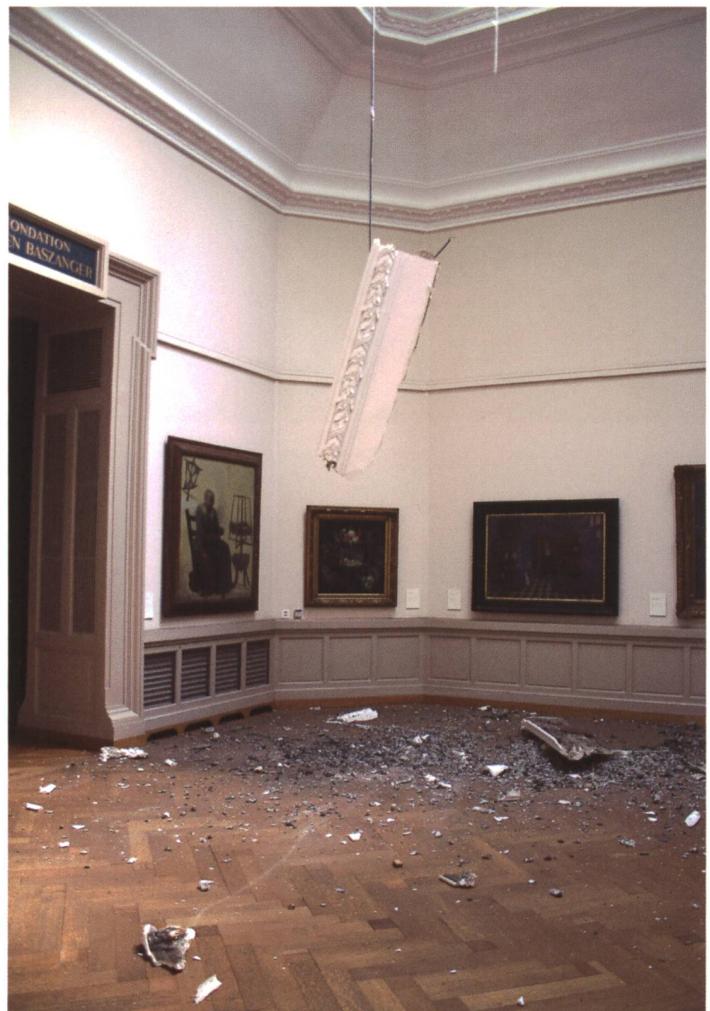
**3** Au nombre des dégâts survenus ces dernières années au musée, la chute de ce pan de corniche au mois d'août 2007 est certainement l'un des plus spectaculaires.

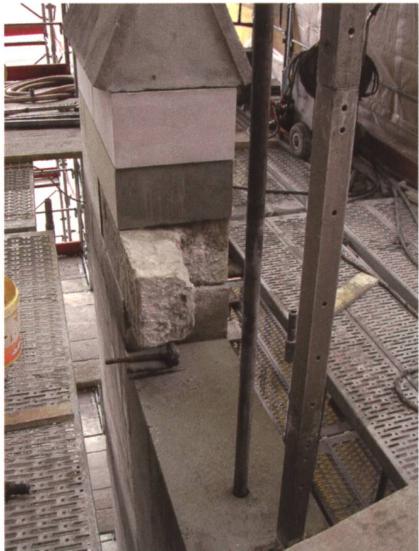
**1** Exemple de forage vertical avec barre en acier réalisé sur la cathédrale de Lausanne.

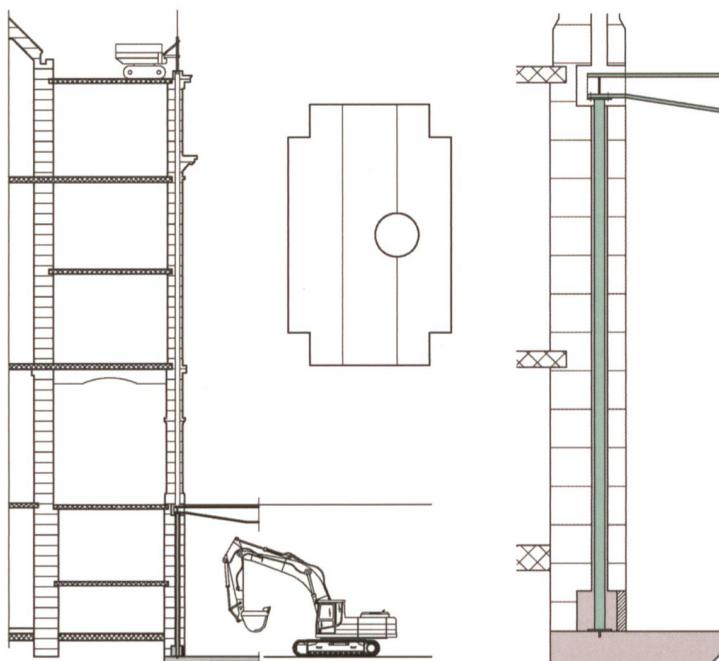
**2** Différents travaux nécessaires à l'installation des plateaux dans la cour du musée, selon la seconde variante : terrassement, forage vertical dans les façades, mise en oeuvre du premier pilier et des profilés métalliques du premier plancher.
