Zeitschrift: Genava : revue d'histoire de l'art et d'archéologie
Herausgeber: Musée d'art et d'histoire de Genève
Band: 59 (2011)

Dossier technique

NORMAND FONTAINE ET DAVID MEIER

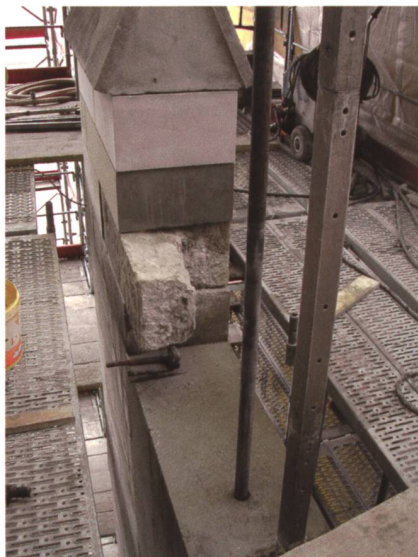
1 Exemple de forage vertical avec barre en acier réalisé sur la cathédrale de Lausanne.

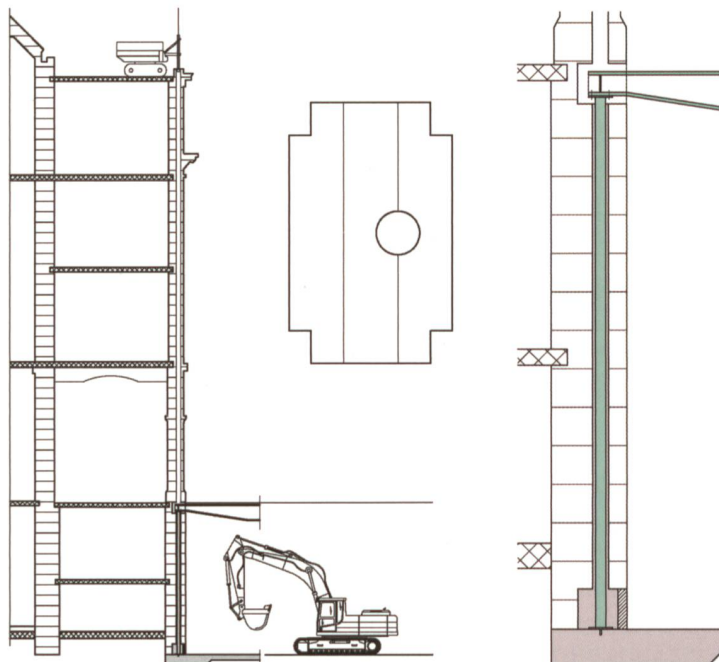
2 Différents travaux nécessaires à l'installation des plateaux dans la cour du musée, selon la seconde variante: terrassement, forage vertical dans les façades, mise en oeuvre du premier pilier et des profilés métalliques du premier plancher.
