**Zeitschrift:** Jahresbericht / Gesellschaft Pro Vindonissa  
**Herausgeber:** Gesellschaft Pro Vindonissa  
**Band:** - (1982)

**Artikel:** Ein Kalkbrennofen im Legionslager von Vindonissa  
**Autor:** Maag, Reinhard  
**DOI:** <https://doi.org/10.5169/seals-277777>

# Ein Kalkbrennofen im Legionslager von Vindonissa

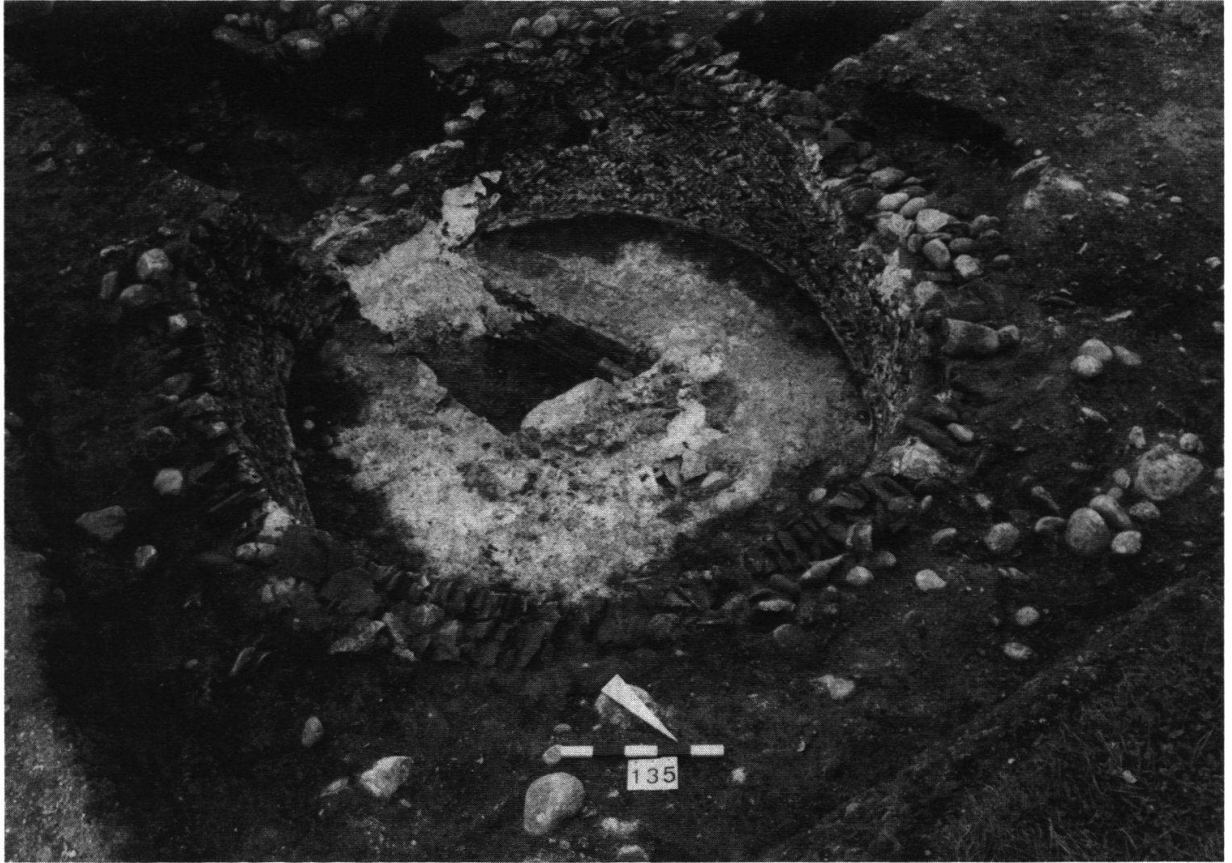
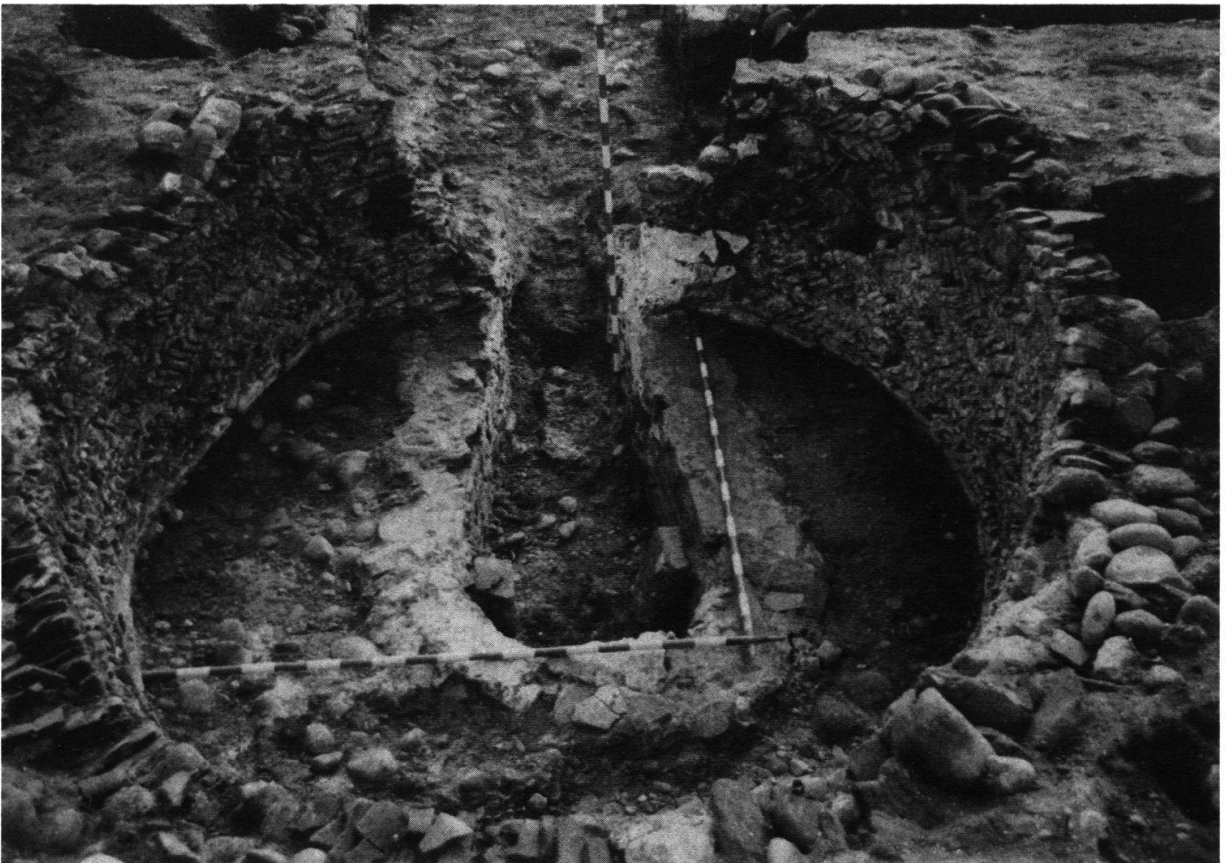
grösser ist als die Zugkanalöffnung, während des Brandes aber zugebaut wird. Die gebrannten Brocken werden von unten mit Wasser benetzt, und erst darauf zerfallen sie<sup>3</sup>. Wenn sich so ein teils pulvriges, teils bröckliges Schüttgut auf dem Ofenboden angesammelt hat, wird es durch die Entleerungsöffnung ausgeräumt.

Voraussetzungen für einen guten Zug gewähren auch Zugkanal (oder -kanäle) und eine Mindestbauhöhe, die über 3 Metern liegt. Weitere Einbauten (Rost oder Tenne, um Feuer und Brandgut zu trennen, Zugrohre, Blasebälge) sind nicht nötig. Steine von guter Qualität zerfallen auch nach Umsetzung in Kalk nicht, sondern behalten ihre Form und behindern so den Zug nicht. Auch eine gut aufgebaute Abdeckung bewirkt bloss, dass der Wärmeverlust eingedämmt wird, ohne den Zug zu beeinträchtigen.
