**Artikel:** Le Pavillon Galland : quelques remarques de l'ingénieur

## Quelques remarques de l'ingénieur

Le Pavillon Galland, édifié en béton armé, se compose de la construction classique très simple : planchers en béton armé formés de dalles nervées et dalles pleines, reposant sur des sommiers longitudinaux et appuis intérieurs sur des parois latérales ou sur des piliers extérieurs.

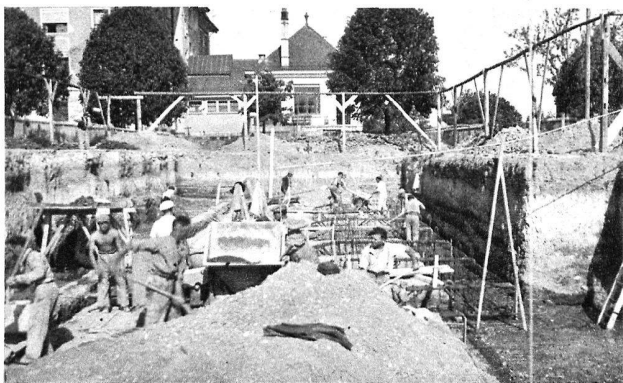
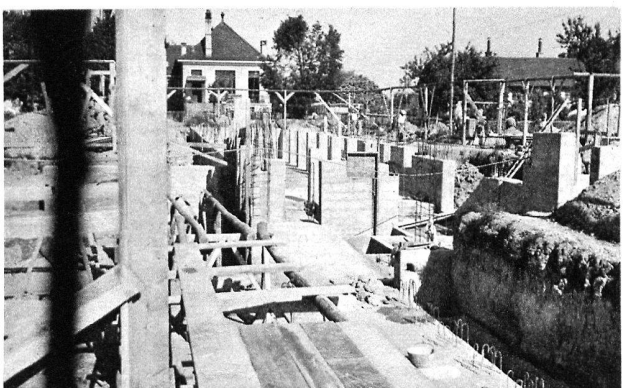
Vues du chantier lors de la mobilisation de 1939.

L'exécution s'est poursuivie normalement malgré la période difficile de mobilisation de septembre 1939. Les quantités d'armatures, qui se sont élevées à 100,000 kilos d'aciers ronds pour le béton armé, et 16,000 kilos de fers profilés, furent livrées au fur et à mesure sur le chantier ; le tonnage total ayant été assuré par l'entreprise.
