Zeitschrift:	Habitation : revue trimestrielle de la section romande de l'Association Suisse pour l'Habitat
Herausgeber:	Société de communication de l'habitat social
Band:	55 (1982)
Heft:	6
Artikel:	A Lausanne, un exemple de rénovation "douce" : un immeuble du XVI ^e siècle à la rue de la Madeleine N 6
Autor:	Gilliard, Dominique
DOI:	https://doi.org/10.5169/seals-128440

A Lausanne, un exemple de rénovation «douce»:

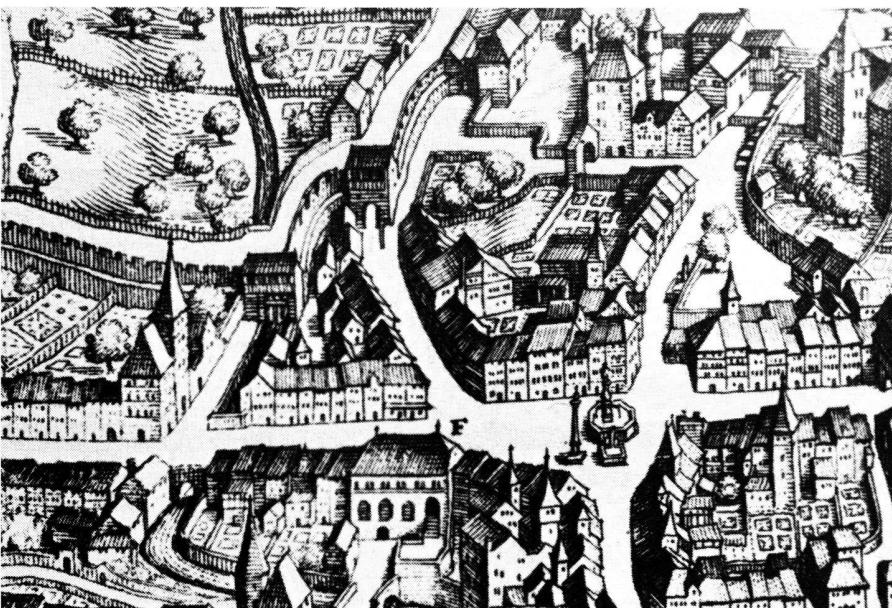
Détail du plan de Matthaeus Merian, gravé en 1638 (MHVL).

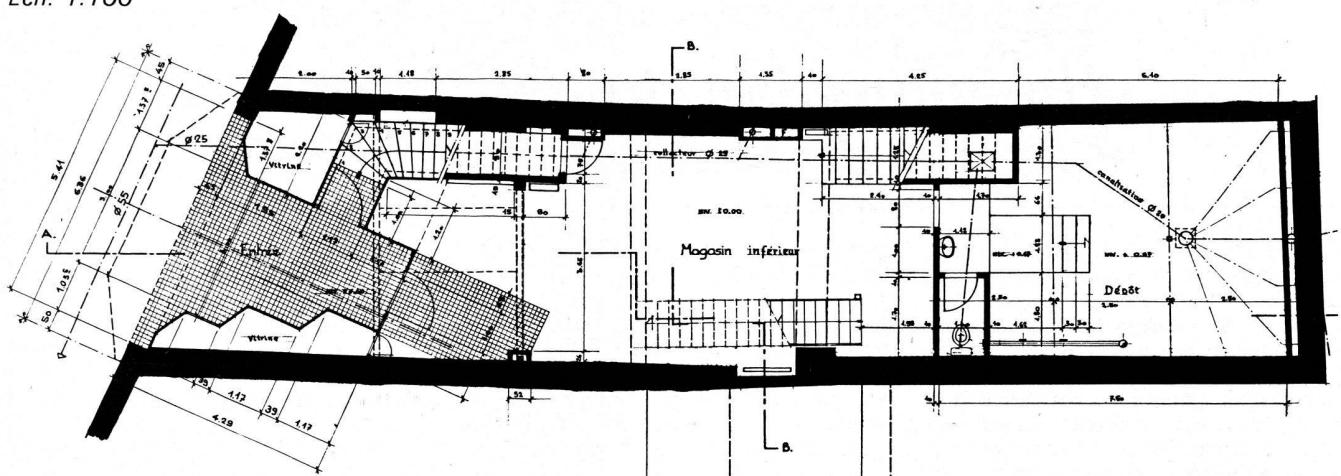
Rez-de-chaussée

Etat actuel

Ech. 1:100

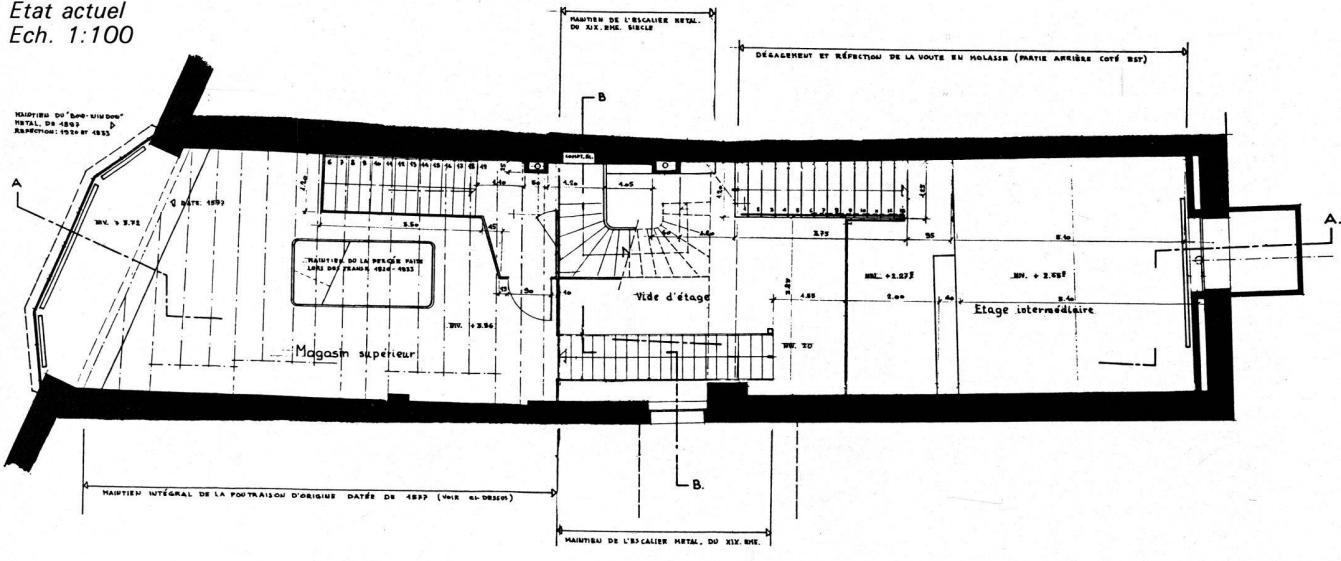
1^{er} étage

Etat actuel

Ech. 1:100

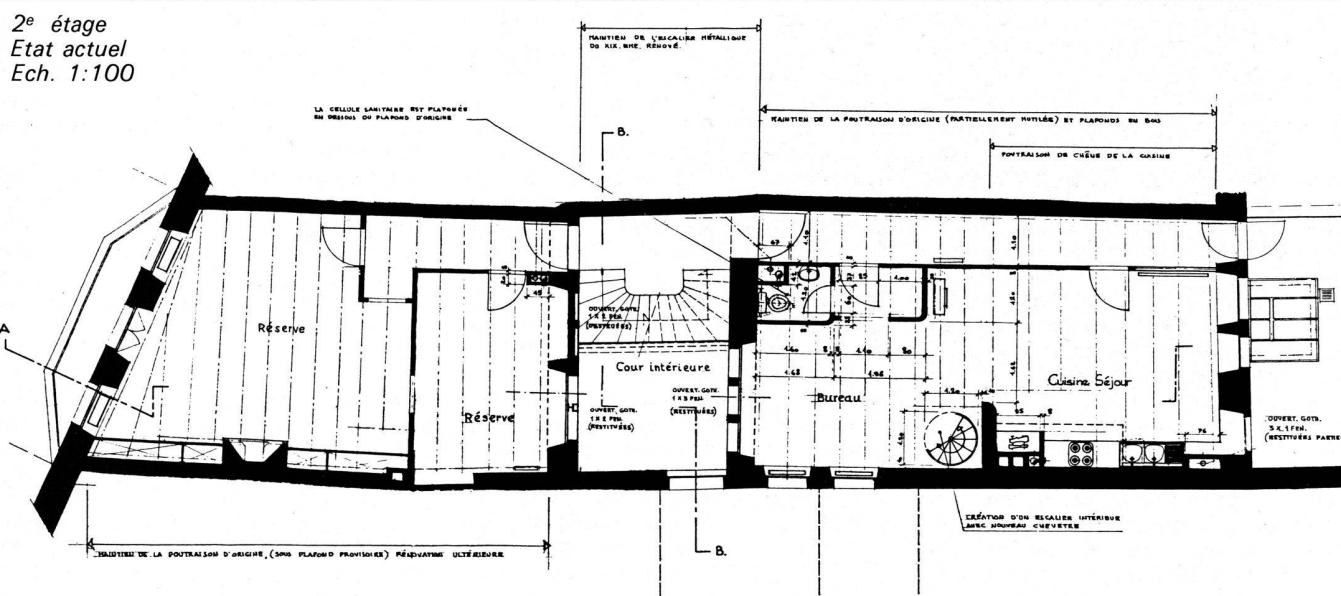
2^e étage

Etat actuel

Ech. 1:100

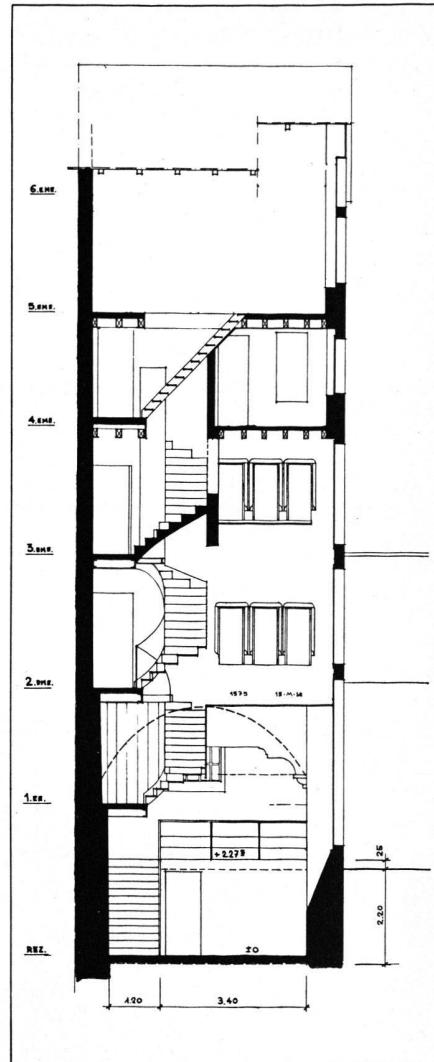
*Coupe transversale de l'immeuble sur la cour intérieure
Etat actuel
Ech. 1:100*

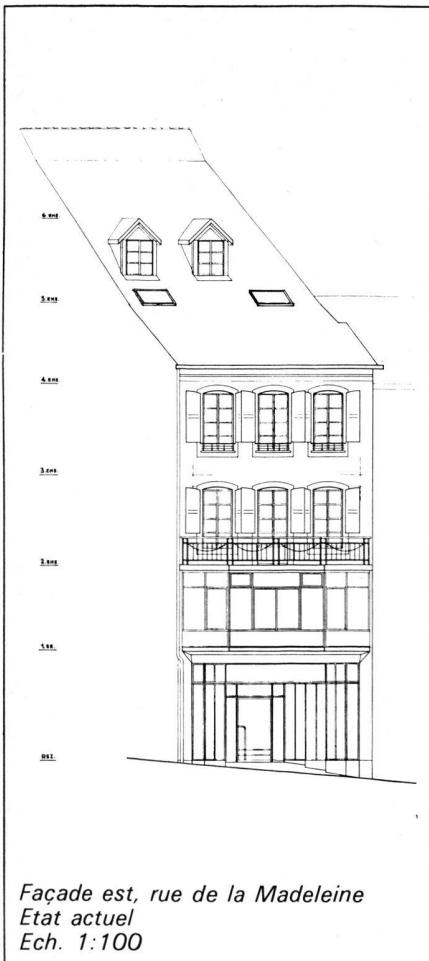
Façade est, rue de la Madeleine
Etat actuel
Ech. 1:100

- La façade principale de l'immeuble donnant sur la Madeleine a été transformée à maintes reprises. Il ne reste plus aucun témoignage de la façade du XVI^e. Les deux étages supérieurs datent probablement des travaux exécutés au XVIII^e siècle. Ils subsistent dans leur état actuel. Au 1^{er} étage, nous trouvons le bow-window qui fut construit très probablement lors des transformations de 1897. Une réfection faite en 1933 lui donne son aspect actuel. Pour les transformations réalisées, la conception métallique des vitrines du rez-de-chaussée tente de mieux intégrer le bow-window, pour que les deux niveaux de commerce apparaissent comme un tout. La couleur vert foncé fait ressortir la construction métallique d'hier et d'aujourd'hui, tout en exprimant deux technologies différentes.

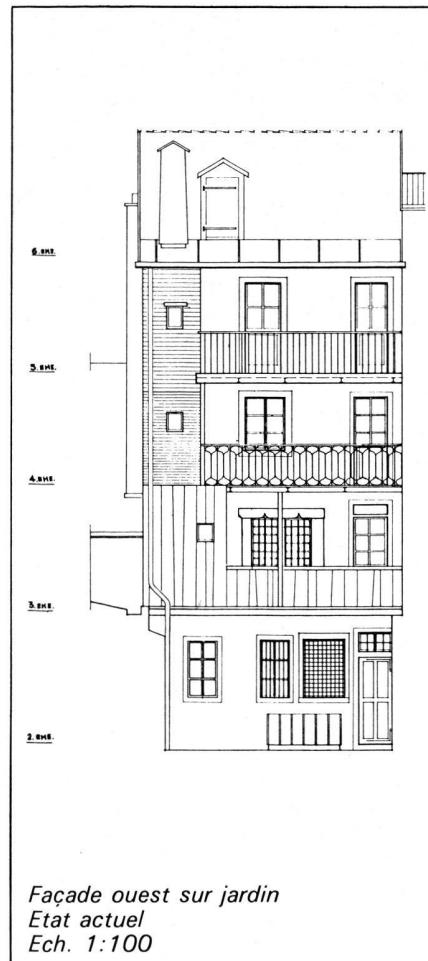
Façade ouest sur jardin
Etat actuel
Ech. 1:100

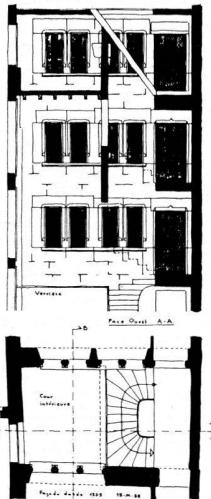
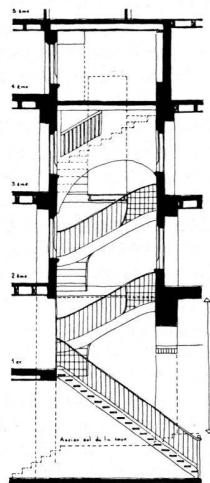
*Cour intérieure couverte
Etat actuel
Ech. 1:100*

— En traversant le magasin, on passe sous l'ancienne cour intérieure, avec ses deux façades gothiques (dont l'une est datée de 1575). Une verrière, préexistante, a été remise en état pour que, de l'intérieur du magasin, on puisse percevoir ces témoins du XVI^e siècle. La façade est est la mieux conservée. Composée de deux fenêtres à trois ouvertures, la molasse préservée des intempéries (de même que par les crépis qui la recouvriraient) apparaît comme si elle était taillée de fraîche date. La façade ouest, par contre, a été fortement mutilée. Les deux doubles fenêtres ont perdu leur meneaux taillés dans la molasse. Dans ce cas, l'intervention tente de restituer ces fenêtres, par la mise en place de meneaux métalliques. Cette conception tout en métal (y compris les fenêtres à petits carreaux) marque

l'intervention actuelle, en concordance avec l'ensemble des transformations exécutées dès la fin du siècle passé. Dans cette même cour intérieure, on peut remarquer la dernière volée existante de l'escalier du XVIII^e qui, à l'époque déjà, condamnait certaines ouvertures gothiques. Ces remplissages ont été refaits en brique apparente.

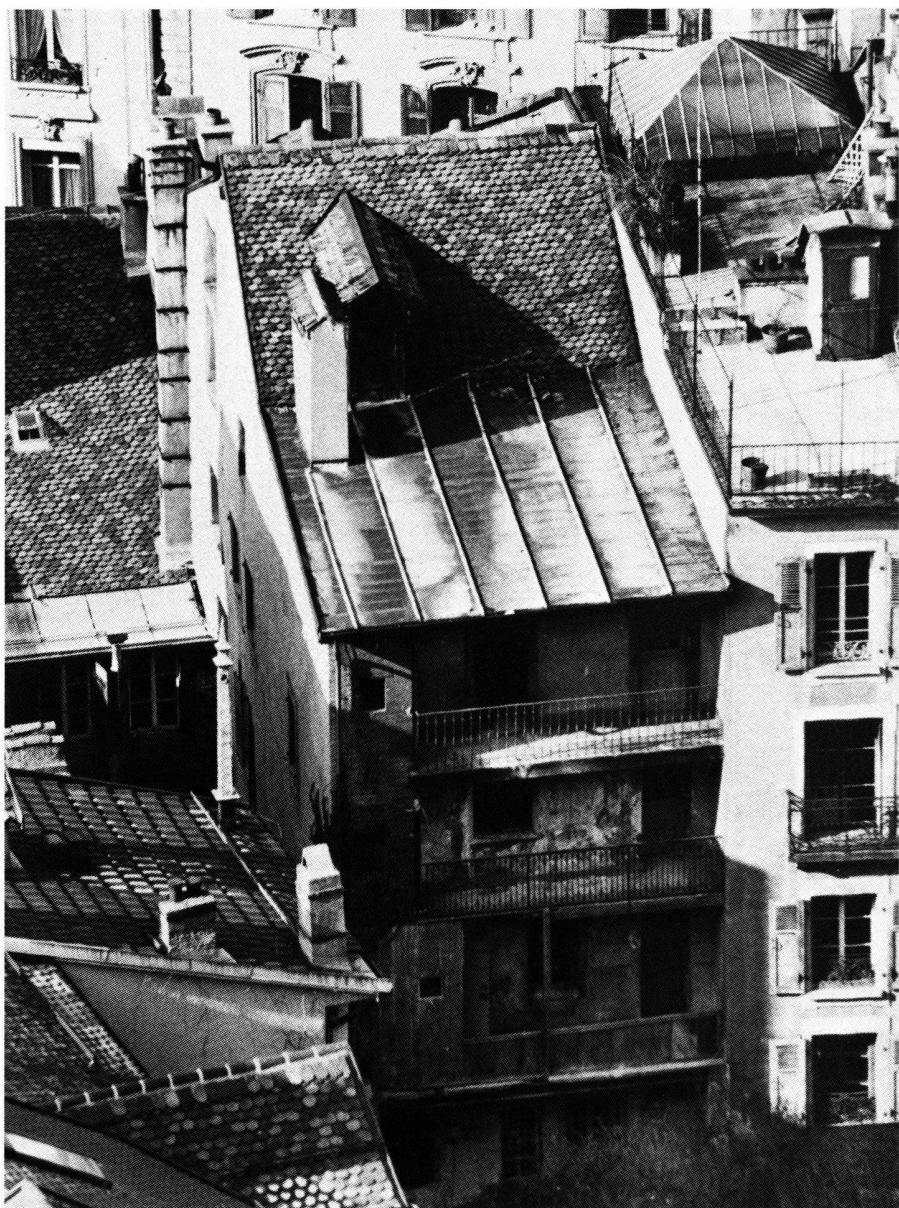
Façade est, sur jardin, avant la rénovation

— La façade est, donnant sur les jardins, offre quelques vestiges en très mauvais état de conservation. A part deux fenêtres d'époque au 2^e étage (sortie sur cour et jardin), une fenêtre gothique double a été dégagée, avec remplacement du meneau manquant. Des balcons de construction très sommaire ont été rapportés sur la façade (rails métalliques et planchers de bois). Sans intérêt en eux-mêmes, ces balcons, avec leurs barrières de récupération en bois ou en métal, apportent une certaine diversité qui incite à leur réfection partielle. Enfin, le pignon sud donnant sur une cour intérieure n'offre aucun intérêt, vu qu'il a été recrépi récemment. On n'observe aucune trace de la façade d'origine. Elle restera donc dans son état actuel.
