**Zeitschrift:** Habitation : revue trimestrielle de la section romande de l'Association Suisse pour l'Habitat

**Artikel:** Logements des douaniers à Moillesulaz : transformation et réhabilitation

**Autor:** Renaud, P.-A.

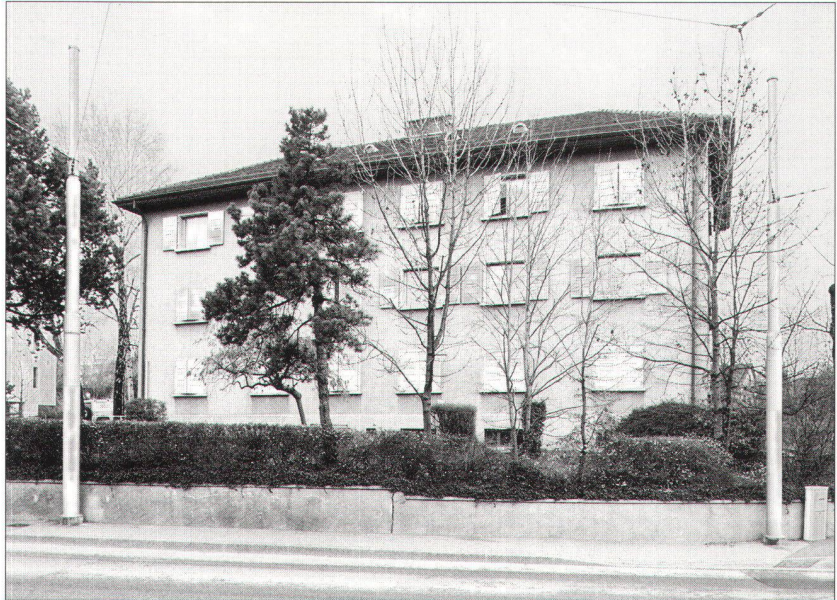
Notre intervention a consisté à améliorer les conditions générales d'habitation sans en modifier les typologies. La principale intervention a été la création d'un espace bow-window sur la façade sud, comprenant des loggias froides fermées devant les séjours et des balcons ouverts devant les chambres. Afin de permettre une bonne appropriation de ces nouveaux espaces, toutes les fenêtres sud ont été agrandies et transformées en portes vitrées. Un ceinturage a toutefois été nécessaire afin de consolider la structure propre du bâtiment sur lequel est venu s'ancrer la structure métallique des balcons. Des vitrages pliants en aluminium ont été montés sur rail permettant ainsi une utilisation différenciée selon les saisons.

Ci-dessus: état existant  
Ci-contre: détail des garde-corps  
Ci-dessous: plan étage type

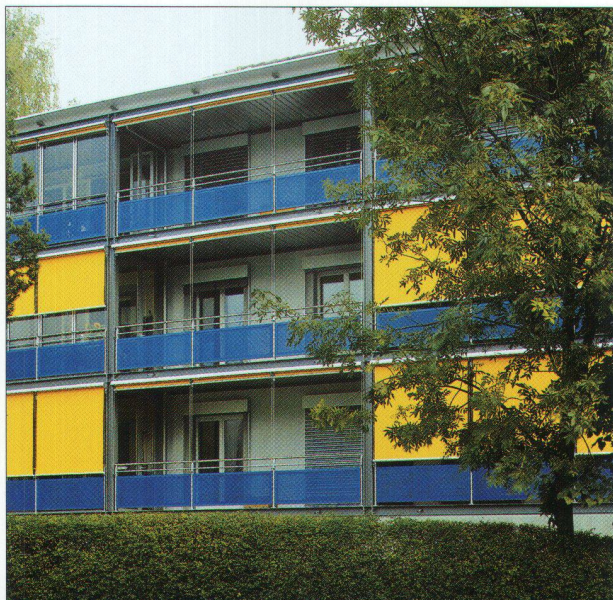
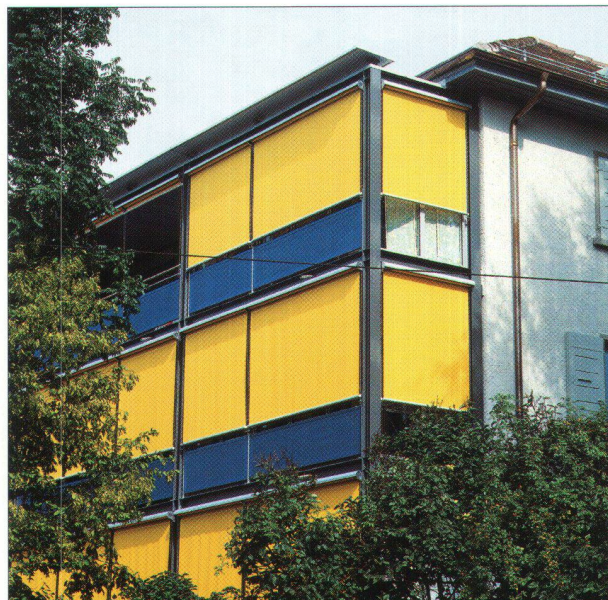
Page suivante  
En-haut: détail de la façade après transformations  
En-bas: coupe des balcons et plan du bow-window ainsi que du balcon ouvert
