**Artikel:** Un deuxième vie pour les immeubles des années 70

### ARCHITECTURE

Les immeubles d'habitation sis à l'Avenue du Midi 9/11 ont été construits en 1973 par l'architecte Léon Dubey à Fribourg et les premiers locataires y sont entrés en octobre 1973. Ils font partie d'un ensemble de 5 immeubles (Avenue du Midi 9 à 15, Chemin de Monséjour 5) construits le long d'une avenue à forte circulation, en limite ouest de la gare de Fribourg. Cette situation sans vis-à-vis immédiat présente l'ambiguïté d'offrir une vue imprenable dès les premiers étages, plein est vers les Préalpes fribourgeoises, et d'être simultanément exposée à de nombreuses nuisances provoquées par le trafic routier et ferroviaire. Une typologie est-ouest «standard», des dimensions généreuses et un excellent éclairage naturel caractérisent les appartements qui se développent sur 7 niveaux.

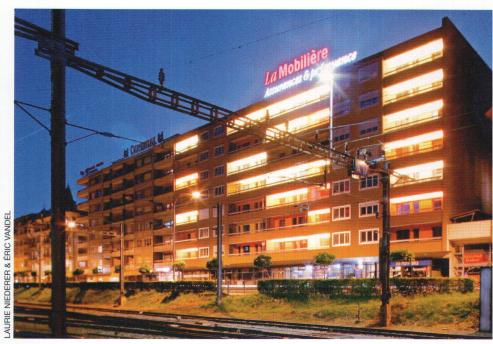
Vue générale de la nouvelle façade côté gare.

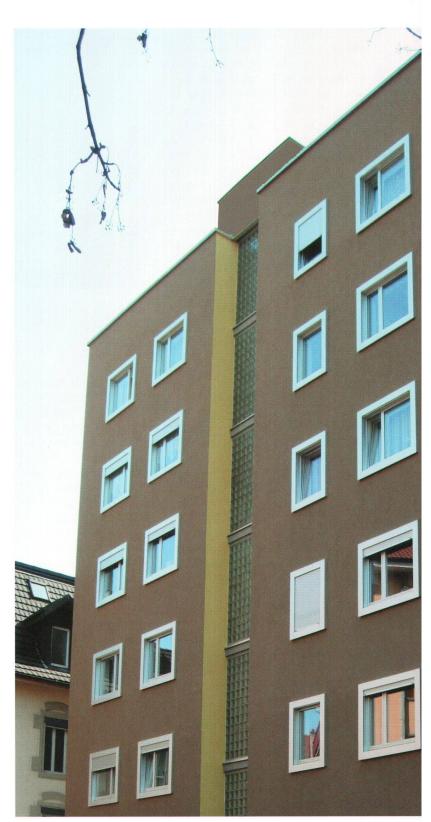
Vue générale de la nouvelle façade ouest.

Le choix de l'isolation périphérique est l'élément générateur du langage architectural. La couche varie de 140 à 180 mm selon les variations de la modénature originale. Elle donne à la surface du bâtiment une nouvelle homogénéité. Son épaisseur est exploitée par la création des fenêtres disposées dans le plan extérieur de l'enveloppe. Il s'agit d'un châssis en aluminium éloxé qui contient la fenêtre en bois-aluminium et le store à rouleau. Cette solution génère une profondeur d'embrasure inhabituelle, qui sera rapidement investie par les habitants.

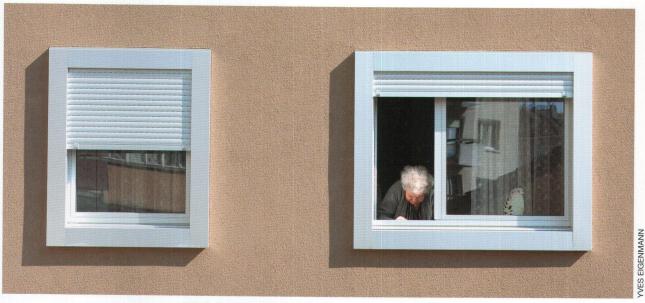
Détail des nouveaux encadrements extérieurs de fenêtres.
