Zeitschrift: Historisches Neujahrsblatt / Historischer Verein Uri
Herausgeber: Historischer Verein Uri
Band: 73-74 (1982-1983)

Artikel: Die Ausgrabungen in der Pfarrkirche St. Andreas in Attinghausen
Autor: Lehner, Hans-Jörg
DOI: <https://doi.org/10.5169/seals-405793>

Die Ausgrabungen in der Pfarrkirche St. Andreas in Attinghausen

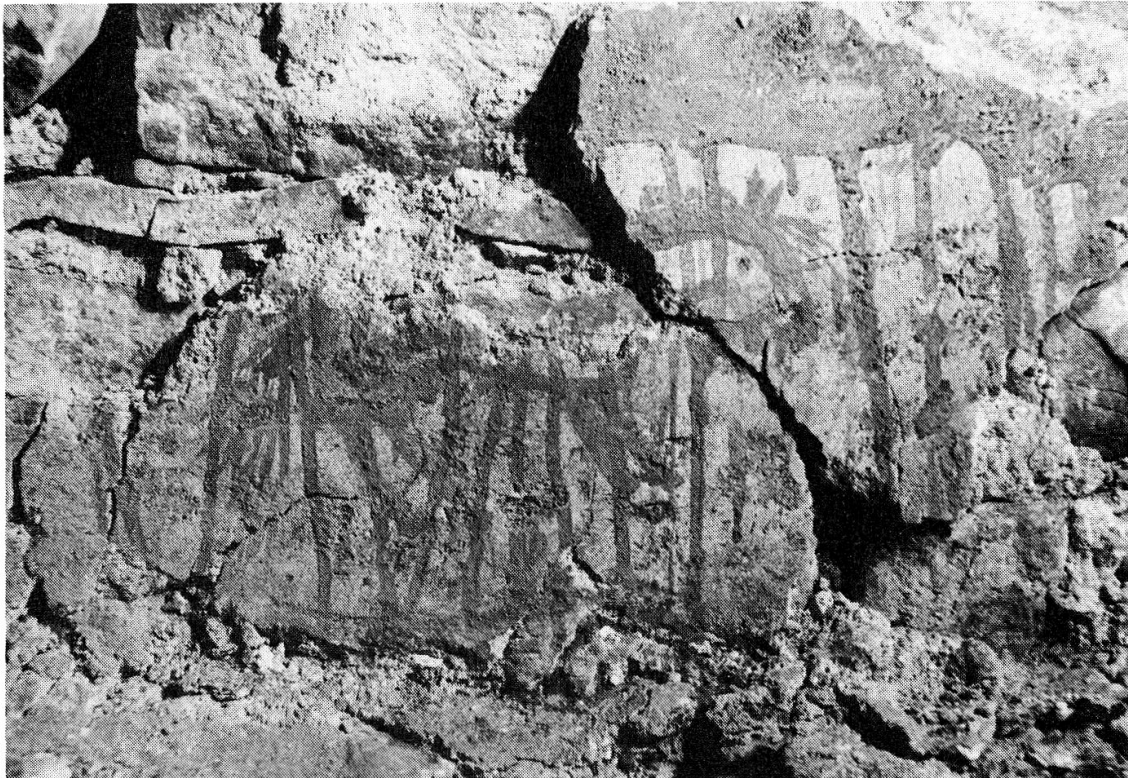
6 Rot gemalte Pferdedarstellung unterhalb der Sockelzone des Altares I, Westseite.

Die Westseite des Altares zeigt unterhalb der roten Sockelzone — mit Sicherheit vom zugehörigen Boden verdeckt — ein Pferdebild (Abb. 6). Bei der Darstellung dürfte es sich wohl um eine Spielerei handeln; eine symbolische Bedeutung kommt kaum in Betracht.

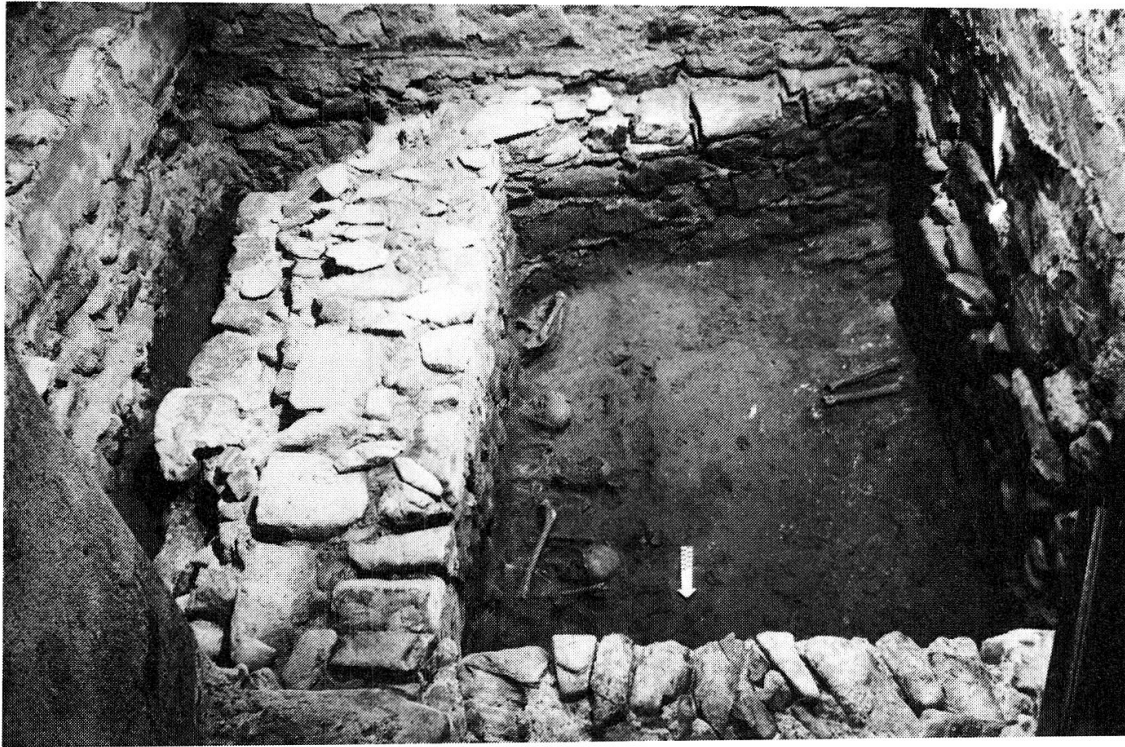
9 Blick gegen Süden in die Sakristei: Unter den Fundamenten von Turm (am rechten Bildrand) und ältester Beinhaus-Ostmauer liegen ältere Bestattungen.

Der romanischen Kirche I lassen sich insgesamt 7 Bestattungen²²⁾ zuweisen; es handelt sich um beigabenlose Aussengräber südlich (Abb. 9) und östlich der ersten Kirche. Mit Ausnahme von Grab 11 neben der nordöstlichen Chorecke sind es Bestattungen in Erdgruben; die vielen Eisennägel in der Grabgruben-

mauer liegt unter der heutigen Chorsüdmauer (Abb. 10). Die Ostmauer liegt über älteren Bestattungen (Abb. 9) und zerstört diese teilweise (Gräber 6, 7, 8, und 10). Im Innern des Gebäudchens liegt ungefähr auf halber Fundamenthöhe²⁷⁾ eine rund 30 cm mächtige Schicht aus stark zersplittertem menschlichem Skelettmaterial. Wahrscheinlich stammen die Knochenreste aus dem Aushub, der beim Turmbau anfiel, denn die Turmfundamente sind in Friedhoferde gesetzt (vgl. Grab 5 auf Plan 3). Die Knochenfragmente wurden offenbar gesammelt und anschliessend im eigens dazu gebauten Beinhaus deponiert. Ungestörte Gräber finden sich im Innern des Beinhauses nicht. Weil sich nur Fundamentreste erhalten haben, und an der Turmostwand keine Anhaltspunkte erkennbar sind, können wir über das Aufgehende des Anbaues sowie über die Bodenhöhe im Innern keine Angaben machen.

fundierung durch eine zusätzliche Vermauerung verbreitert (Abb. 9): die neue Ostmauer muss mitten auf dem so verbreiterten Fundament gestanden haben (keine Spuren des Aufgehenden erhalten). Für die Südmauer konnte das Fundament des Beinhauses wieder verwendet werden; das alte Nordfundament wird auf der Südseite ebenfalls verstärkt. Die Aufmauerung darüber (nicht erhalten) unterteilt nun den neuen Gebäudekomplex vermutlich in einen eigentlichen Sakristeiraum auf der Seite gegen den Chor und in einen zweiten Raum im Süden, dessen Grundriss sich ziemlich genau mit demjenigen des früheren Beinhauses deckt. Ob dieser Raum — vielleicht im unteren Geschoss? — weiter als Beinhaus diente, muss offen bleiben. Ungeklärt ist die Frage nach dem Westabschluss des Sakristeiraumes im Bereich zwischen Turm und Kirche I. Reste eines Innenputzes³⁶⁾ an der Turmnordwand zeigen, dass die Abschlussmauer der Sakristei weiter westlich gelegen haben muss. Dort allerdings sind keine Spuren mehr erkennbar, denn die jüngeren, sehr tief

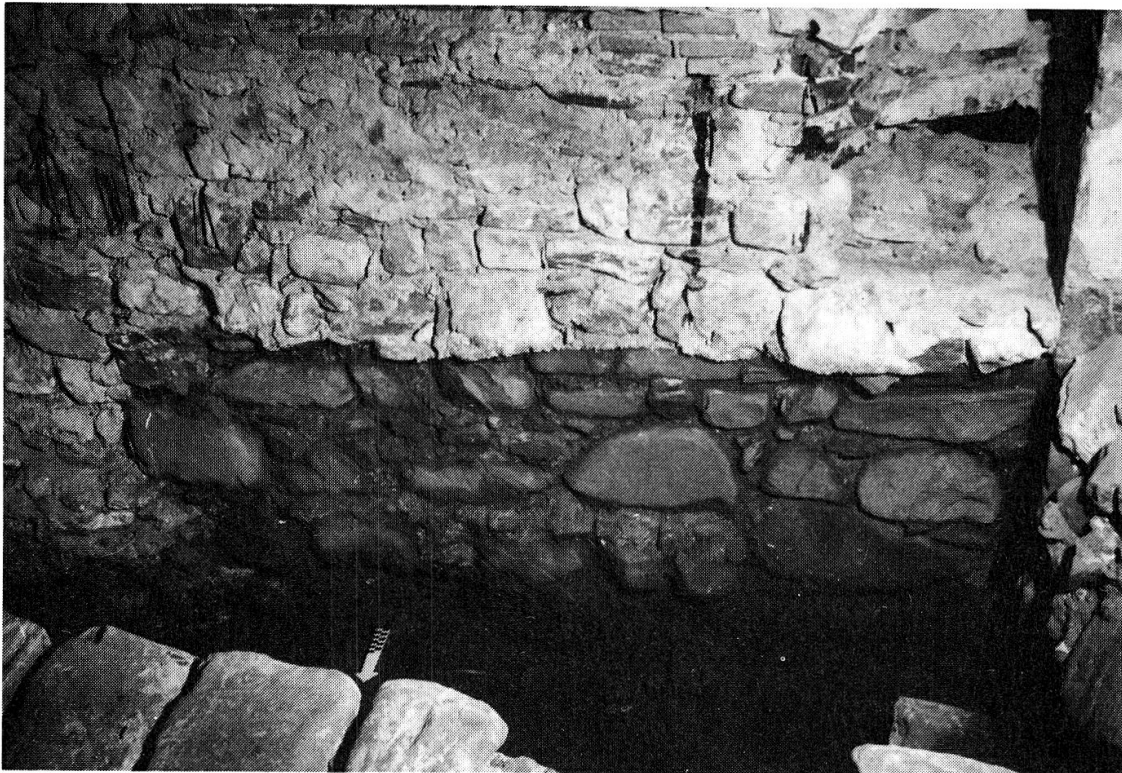
10 Gotische Chorsüdmauer über dem Fundament der älteren Beinhaus-Nordmauer.

Für den Bau des gotischen Chores musste die alte Sakristei abgebrochen werden; der zweite, südlichere Raum konnte man allerdings mit Ausnahme seiner Nordmauer belassen. Die gotische Chorsüdmauer ist hier auf die Abbruchkrone der Beinhausnordmauer gesetzt (Abb. 10). Die gotische Sakristeitüre blieb im unteren Teil erhalten (Abb. 35). Weiter östlich zeigt die Chorsüdmauer aussen einen (sekundär abgeschlagenen) Eckverband, der genau mit der Ostmauer des älteren, umgebauten Beinhauses fluchtet: Die gotische Sakristeiosmmauer war entweder auf die älteren Fundamente gesetzt worden oder übernahm vielleicht sogar noch Teile der aufgehenden Mauer.

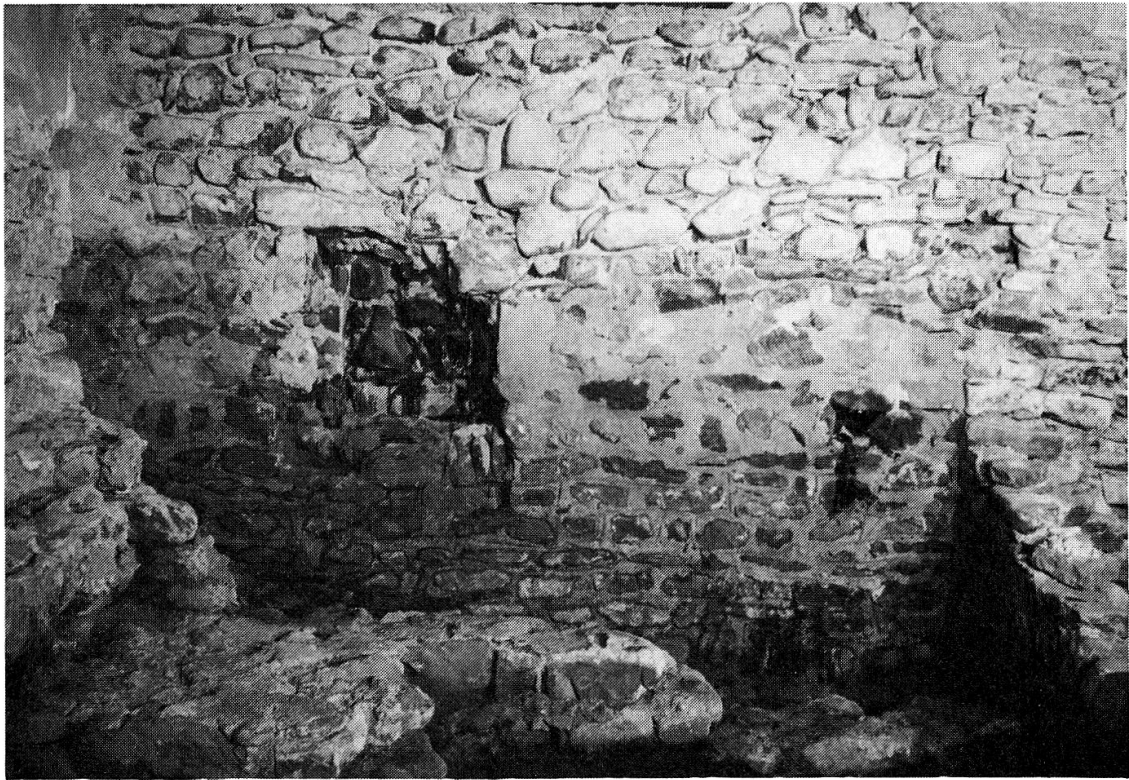
11 Chornordmauer: Mauerung I bis auf die Unterkante des Fensters erhalten, darüber die Aufmauerung einer Zwischenumbauphase und zuoberst das «Bollenstein»-Mauerwerk.

Betrachtet man die von Verputzresten gereinigten Innenwände der Chor- und Schiffnordmauern (Abb. 8 + 11), so fällt auf, dass im Schiff direkt über der Abbruchkrone des originalen romanischen Mauerwerkes I eine Aufmauerung liegt, die vermehrt Bollensteinmaterial aufweist. Und auch im Chor liegt zwischen diesen beiden Mauerteilen ein weiterer Mauerrest, der unten auf die Abbruchkrone der romanischen Mauer I gesetzt ist und oben seinerseits abgebrochen wurde, bevor das jüngere «Bollenstein»-Mauerwerk darauf gesetzt wurde. Da die dazwischen liegende Mauerung nur im Chor vorkommt, muss vermutet werden, dass der Chor auf gleichem Grundriss mindestens teilweise neu aufgemauert ist, während das Schiff noch keine bauliche Veränderung erfährt. Die neue Choraufmauerung weist innen²⁸⁾ einen glatt gestrichenen, weiss geschlemmten Verputz auf, der im westlichen Teil feinen horizontalen Fugenstrich zeigt. Die genaue Grenze zwischen neuer Chorwand und alter Schiffmauer kann nicht genau ermittelt werden, da ca. 1 m westlich des heutigen Choreinzuges die Schiffmauer nach dem Brand von 1769 neu aufgemauert wurde (Abb. 12).

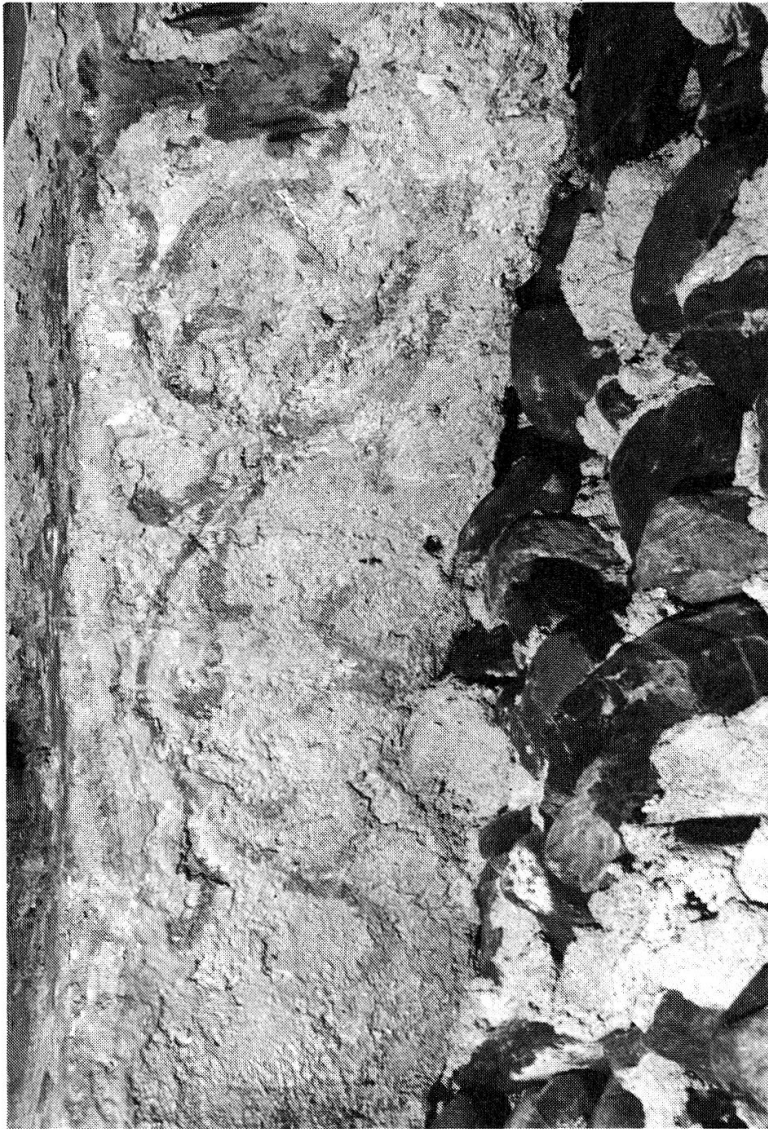
*13 Graue Rankenmalerei
in der westlichen Leibung
des Seiteneinganges.*

gen und im Bogen Reste einer grauen Rankenmalerei auf, die vorsichtig in die Zeit um 1300/erste Hälfte 14. Jh. datiert werden darf (Abb. 13). Damit ergibt sich für die Neuaufmauerung ein terminus ante.

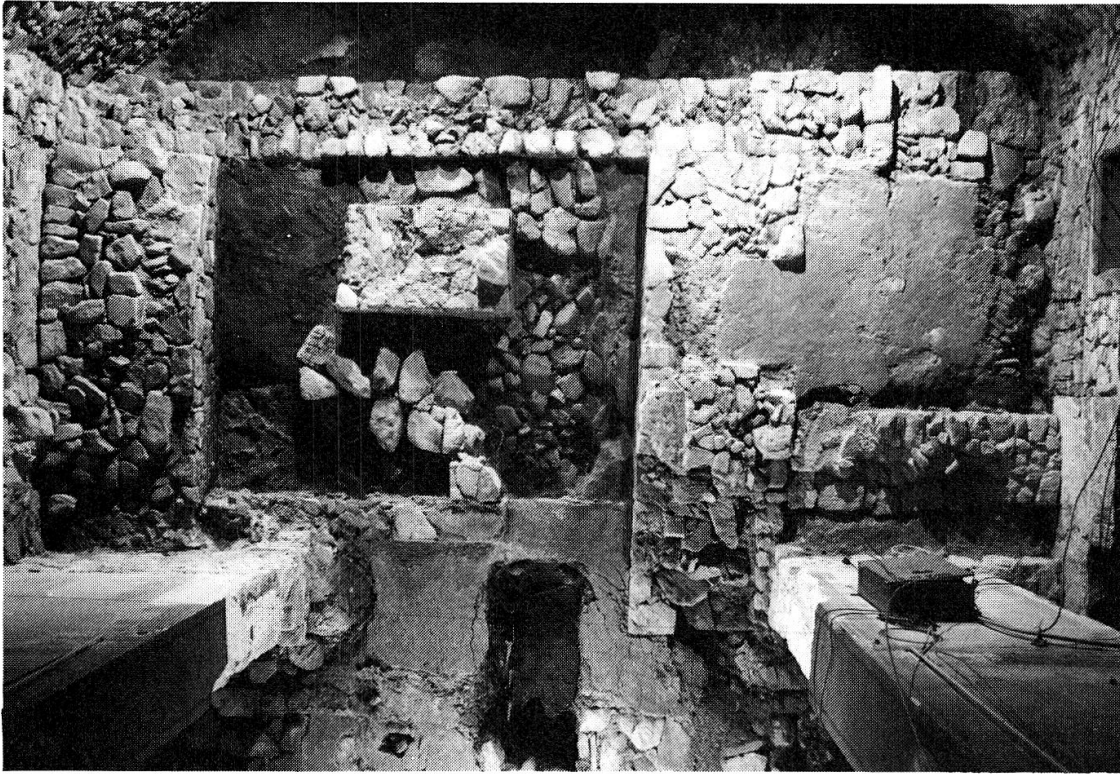
14 Ueberblick über den Chor: Oberhalb der Bildmitte der Altar I, seitlich die beiden sekundär eingestellten Mauerzüge der Chorverschmälerung und rechts die erste Sakristei.

Der Chorraum wird innen durch zwei eingestellte, je 1.25—1.30 m breite Mauerzüge verschmälert (Abb. 14). Diese setzen den Abbruch der ursprünglichen Chorschrannenmauer voraus (das neue Mauerwerk wies mitunter ein rot bemaltes Fugenstrichfragment der alten Schrankenmauer auf). Ob die neue Schrankenmauer (Abb. 15), die nun rund 1.3 m weiter westlich steht, gleichzeitig mit der Chorverschmälerung errichtet wurde, lässt sich nicht absolut eindeutig nachweisen, doch deuten alle Indizien darauf hin³¹⁾, dass beide der gleichen Bauperiode zugehören. Der Schranke ist auf der Seite gegen das Schiff ein einhäufiges Mäuerchen vorgesetzt, das am ehesten als Stufe oder Kniebank zu interpretieren ist (Abb. 16 + 17). Den Wänden entlang zieht sich nun eine gemauerte Bank (mit Ausnahme des Bereiches vor dem Seiteneingang; beim Westeingang dürfte die auf gleicher Flucht mit der Bank liegende Vormauerung wohl als Eingangsstufe ausgebildet gewesen sein).

Wie schon im Beinhaus fehlen auch im neuen, darüberliegenden Gebäude sämtliche Hinweise auf Bodenhöhe und -belag. In der Sakristei hingegen liegt ein Mörtelgussboden (Abb. 14) über einer Kieselrollierung. Ungefähr in Raummitte läuft direkt unter dem Boden ein schmaler Wasserkanal in östlicher Richtung durch (Profilplan 10). Er führt durch die Sakristeistmauer und ergiesst sich ausserhalb ins Erdreich (der Kanal ist auf dem Grundrissplan nicht eingezeichnet; die grösseren, flachen Steine in der Bodenrollierung bilden gleichzeitig die Kanalabdeckung (vgl. Abb. 23 + 24).

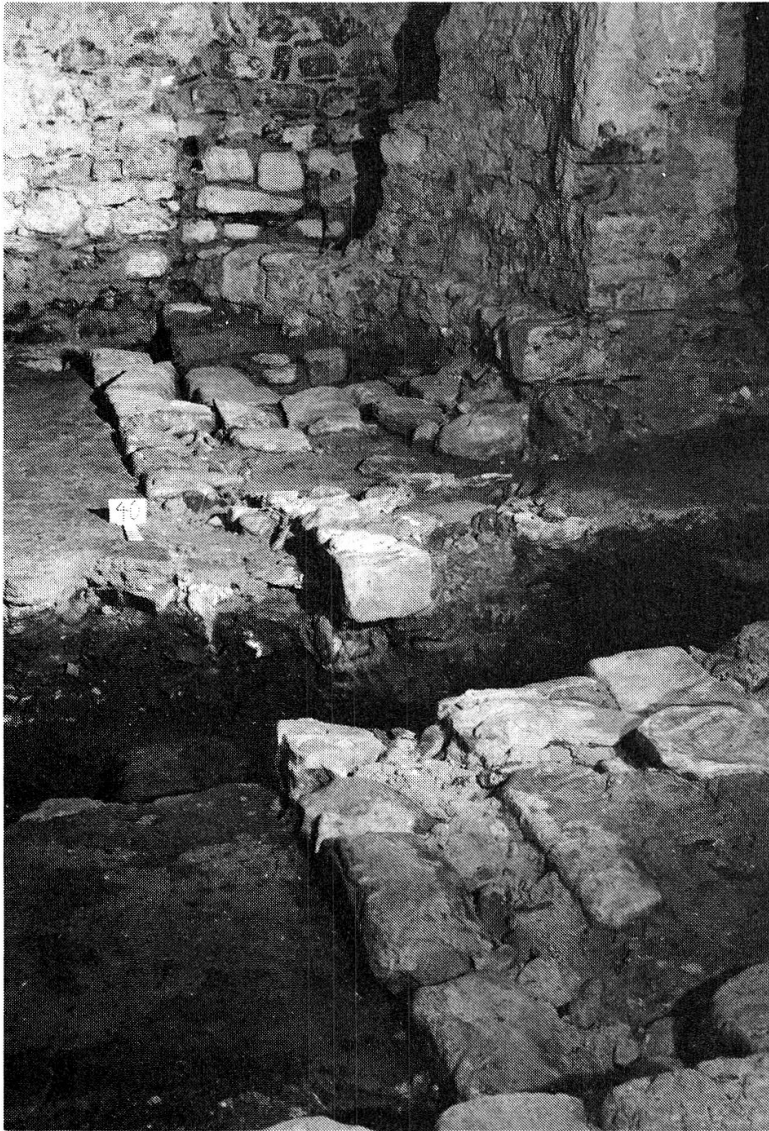
16 Schrägansicht gegen Norden an Stufe/Kniebank und Schrankenmauer (40 = Mörtelboden, vgl. Abb. 15).

Oestlich der Schrankenmauer liegt der Boden rund 10 cm höher als im Schiff; es ist deshalb anzunehmen, dass das der Schranke vorgelagerte Mäuerchen (im Bauvorgang jünger als die Schranke) mindestens im Bereich des oder der Durchgänge durch die Schrankenmauer als Stufe ausgebildet war (Abb. 16). Rund 1.6 m vor dem Altar, der vermutlich unverändert übernommen wurde, stösst der Boden gegen eine zweite Stufe, von der sich nur in der Mitte einige Steine mit Mörtelbindung erhalten haben (Abb. 21). Die ganze im südlichen Bereich noch vorhandene Angusskante des Bodens zeigt, dass er dort gegen eine Stufenmauerung aus unterschiedlich grossen Steinen gegossen wurde; Abdrücke von grossen Steinplatten beispielsweise, die auf eine zweite

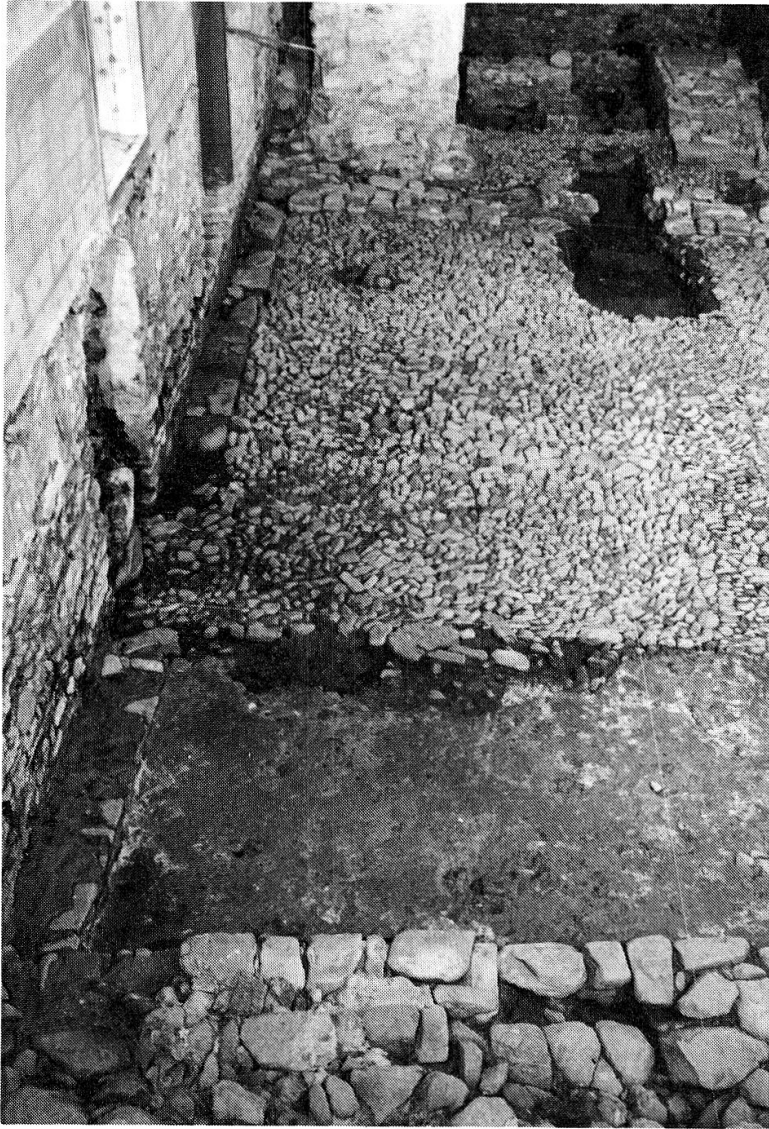
18 Uebersicht von der Empore gegen Osten; im Vordergrund die Reste des ältesten erhaltenen Bodens, weiter im Osten die freigelegte Rollierung des nächst jüngeren Bodens.

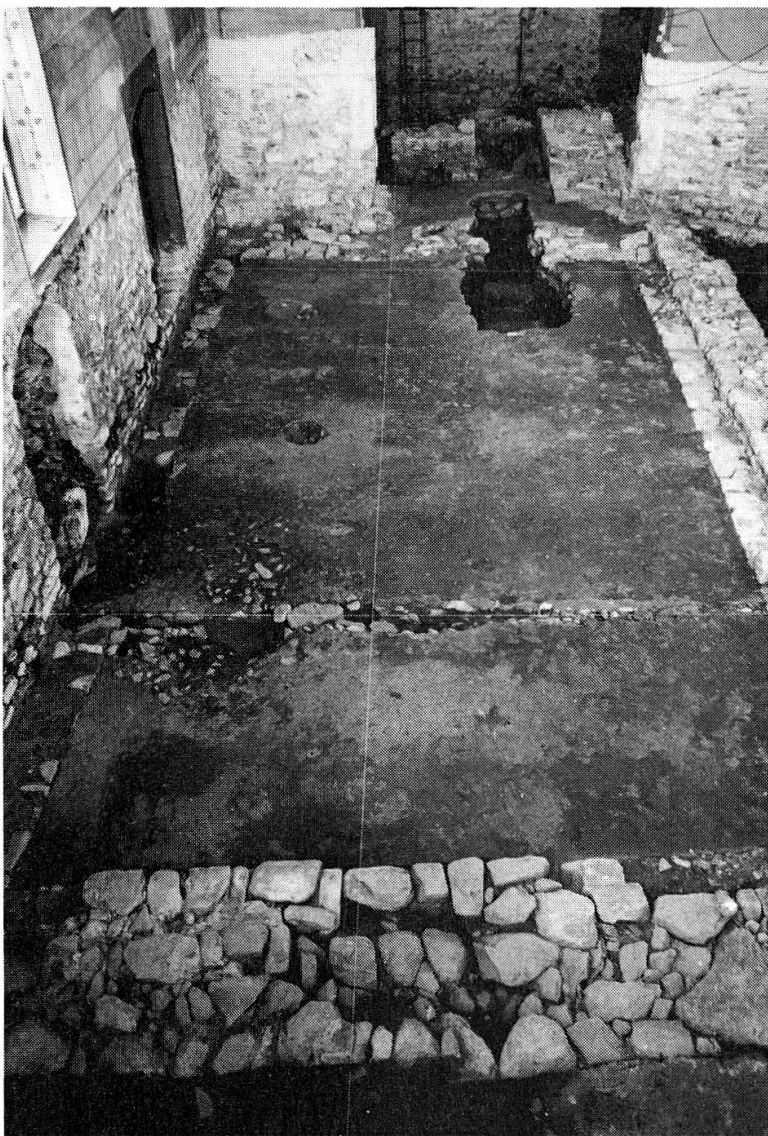
19 Ueberblick von der Empore über den zweit-ältesten erhaltenen Boden. Knapp unterhalb der Bildmitte ist die Stufe deutlich sichtbar, die das Schiff in einen höher liegenden West- und einen tiefer liegenden Ostteil trennt.

Der zweite, im ganzen Schiff erhaltene Boden gehört ebenfalls noch der ersten Umbauphase an, denn er rechnet mit sämtlichen Einbauten (Abb. 19). Der Boden besteht aus einem bis 10 cm dicken Mörtelguss über einer mehrheitlich schuppig schräg gelegten Steinrollierung. Unebenheiten auf der Mörteloberfläche weisen auf den Arbeitsvorgang beim Anlegen des Bodens hin: Der Mörtelguss wurde in quer gelegten, ca. 0.75—1.0 m breiten Streifen eingebracht³²⁾. Im Bereich vor dem Seiteneingang ist der Boden stark und auf grös-

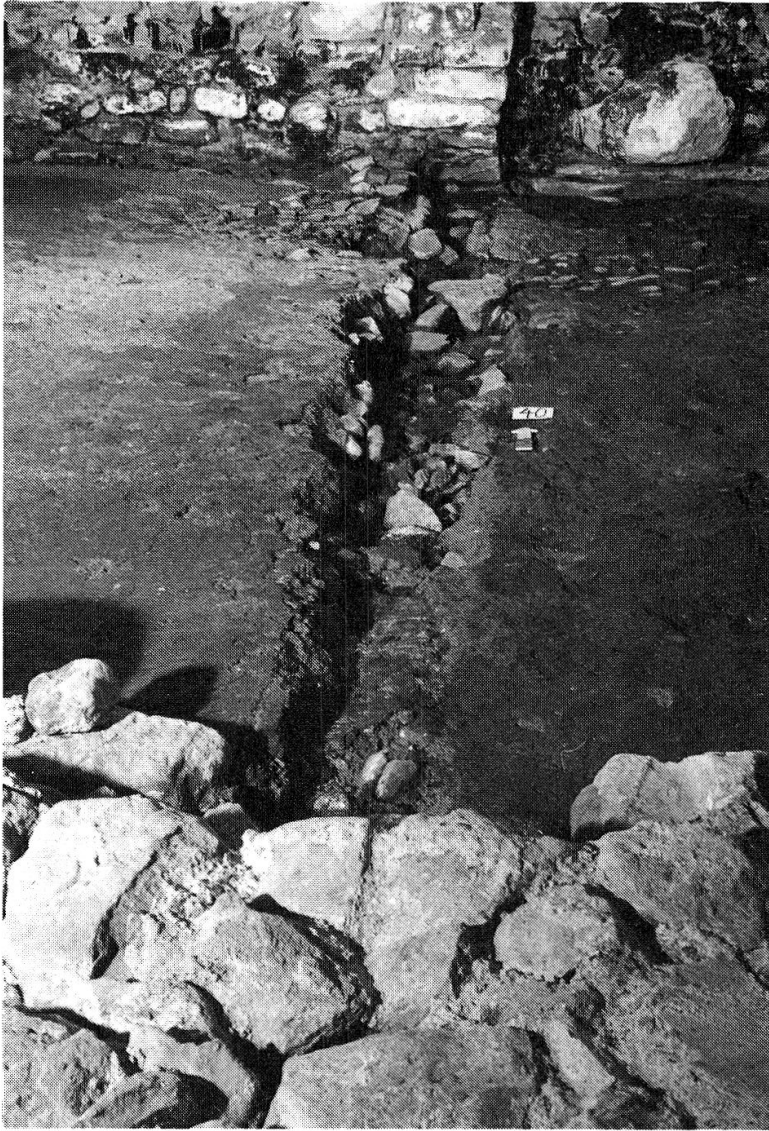
*20 Bodenstufe in der
Ansicht gegen Norden.*

seren Flächen bis auf die Rollierung ausgetreten³³⁾. Die westlichsten zwei Meter des Schiffbodens liegen um eine Stufe (rund 10 cm) erhöht (Abb. 20); als Schwelle diente wohl wie beim nächst jüngeren Boden ein Holzbalken). Vermutlich hat der Umstand, dass das natürliche Terrain hier stark nach Osten und Nordosten absinkt, zu dieser doch eher unkonventionellen Lösung geführt.

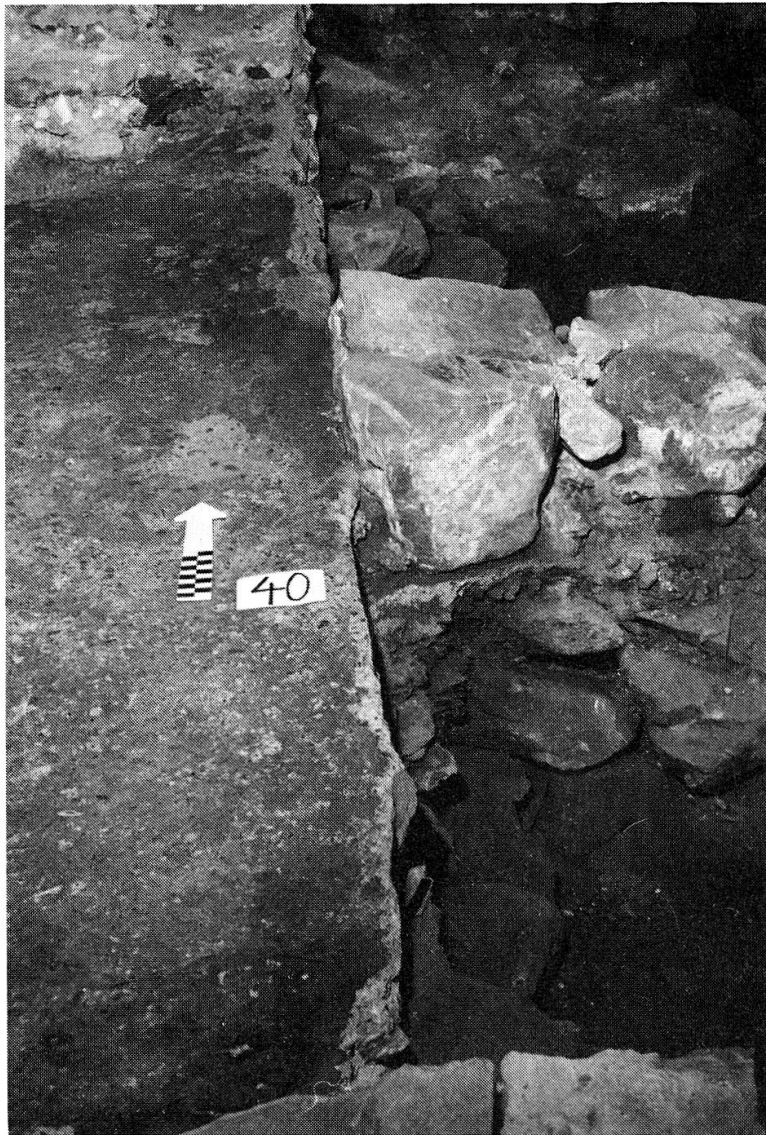
21 Der Mörtelboden zieht gegen eine gemauerte Stufe, die 1.5 m östlich des Altares liegt.

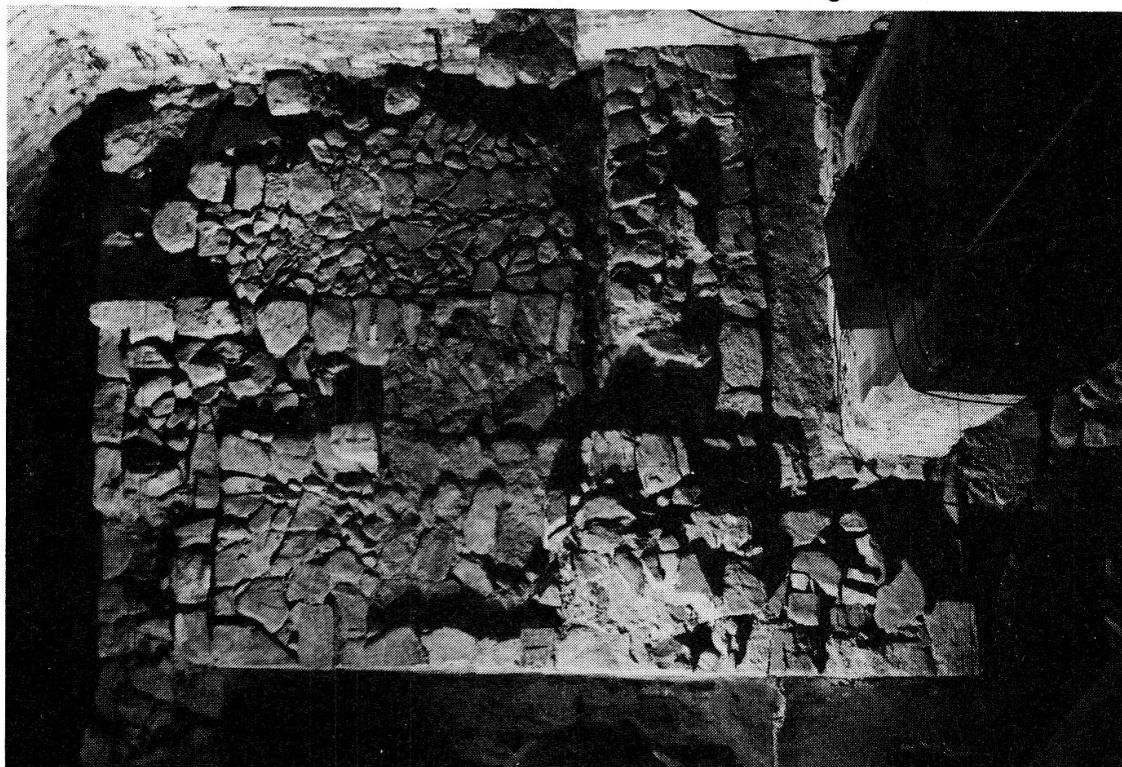
23 Aufsicht auf die südöstliche Chorecke der Kirche I. Am oberen Bildrand links liegt die Rollierung des Sakristeibodens frei (unter den grösseren flachen Steinen, die in einer Linie gereiht sind, liegt ein schmaler Abwasserkanal).

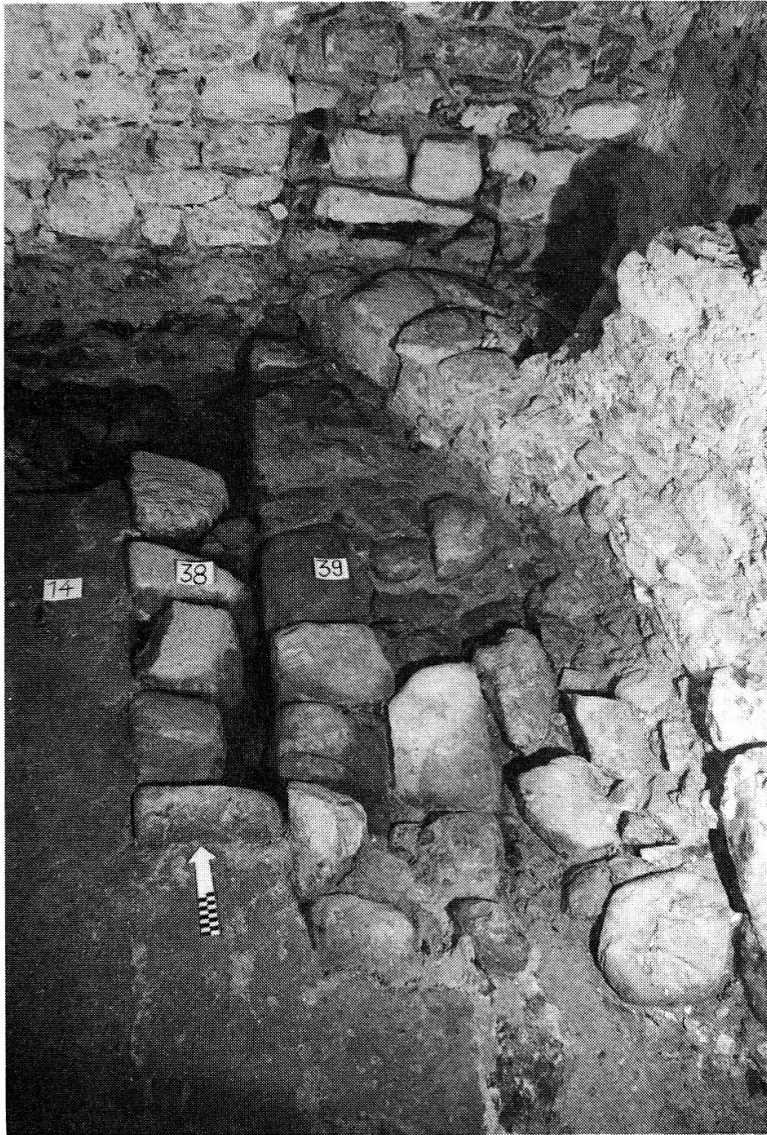
25 Nördliche Hälfte der Vorchorzone nach dem zweiten Umbau der Kirche I: Der Mörtelboden (14) zieht in der Mitte über die Stufe-/Kniebank (38). Das Verhältnis zwischen Boden (14) und Schrankenmauer (39) ist nicht eindeutig klärbar, da dort jüngere Bodenausbesserungen liegen.

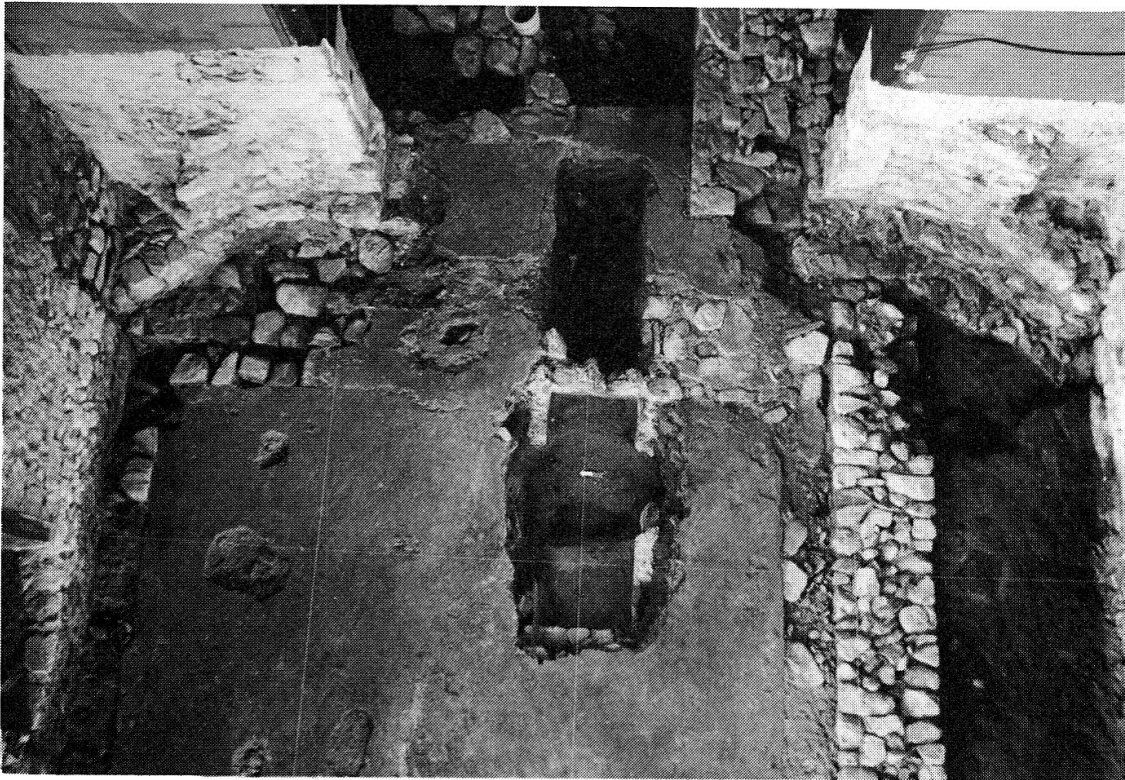
26 Uebersicht auf die Vorchorzone mit Boden (14). Deutlich sichtbar links neben zwei jüngeren Grabgruben ist das Taufsteinfundament.

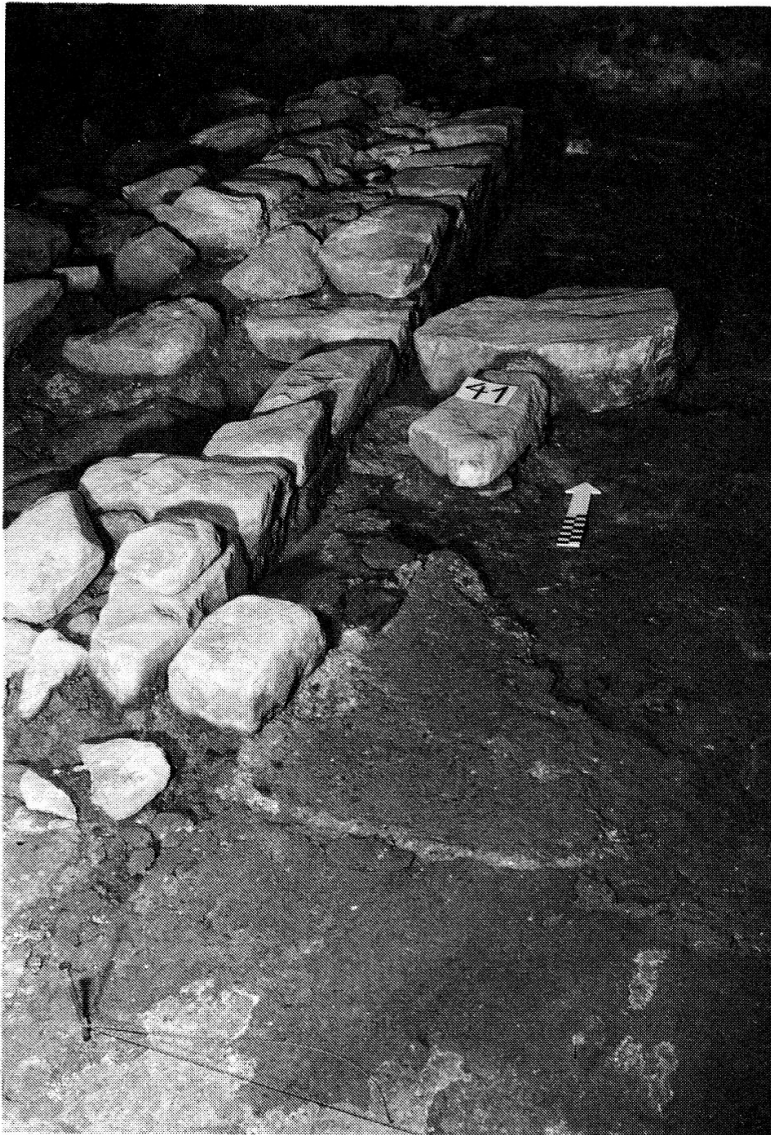
29 Westmauer der Kirche I mit nun nach innen verlegter, gemauerter Stufe (45).

Weitere Erneuerungen und Veränderungen im Kircheninnern: Der erneuerte Boden musste — wann genau bleibt offen — wieder geflickt werden (vgl. Plan 5). Die Anordnung der Ausbesserungsarbeiten zeigt, dass die seitlichen Einbauten weiterbestanden. Gleichzeitig wird beim Westeingang die Schwelle, die bis anhin im Bereich der Westmauer oder der Wandbank lag, ganz ins Kircheninnere verlegt (Abb. 29). Von der neuen, gemauerten Stufe haben sich nur

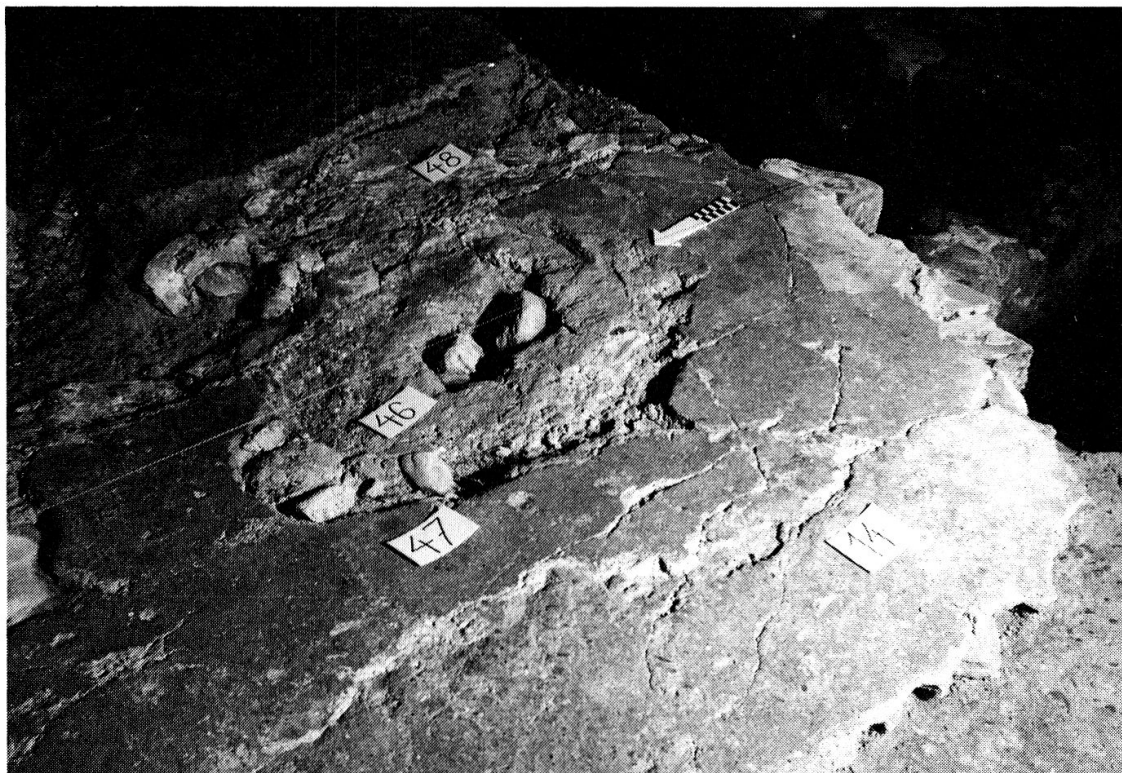
30 Auflager des Taufsteines (46), zugehöriger Bodenflick (47), Boden (14) und Einbau unbekannter Funktion (48).

Ziemlich genau auf der Mittelachse der Kirche liegt über der Abbruchkrone von Stufe und Schranke ein stark gestörter Einbau (Abb. 30), in dessen Zentrum eine ungefähr rechteckige, mit losen Steinen gefüllte Aussparung liegt. Im umliegenden Mörtel zeichnen sich undeutlich die Steinnegative eines rechteckigen, ehemals gemauerten Aufbaues ab: mit grosser Wahrscheinlichkeit stand hier der Taufstein (über die Standorte allfällig früherer Taufsteine ist nichts bekannt)³⁸⁾. Direkt östlich des Taufsteines liegen die Reste eines weiteren Einbaues, dessen Funktion aber unklar bleibt (unebene Mörteloberfläche mit kaum sichtbaren Steinnegativen auf der Oberfläche). Auf Grund der Lage dürfte der Einbau am ehesten in Zusammenhang mit dem Taufstein stehen (gemauertes Podium?).

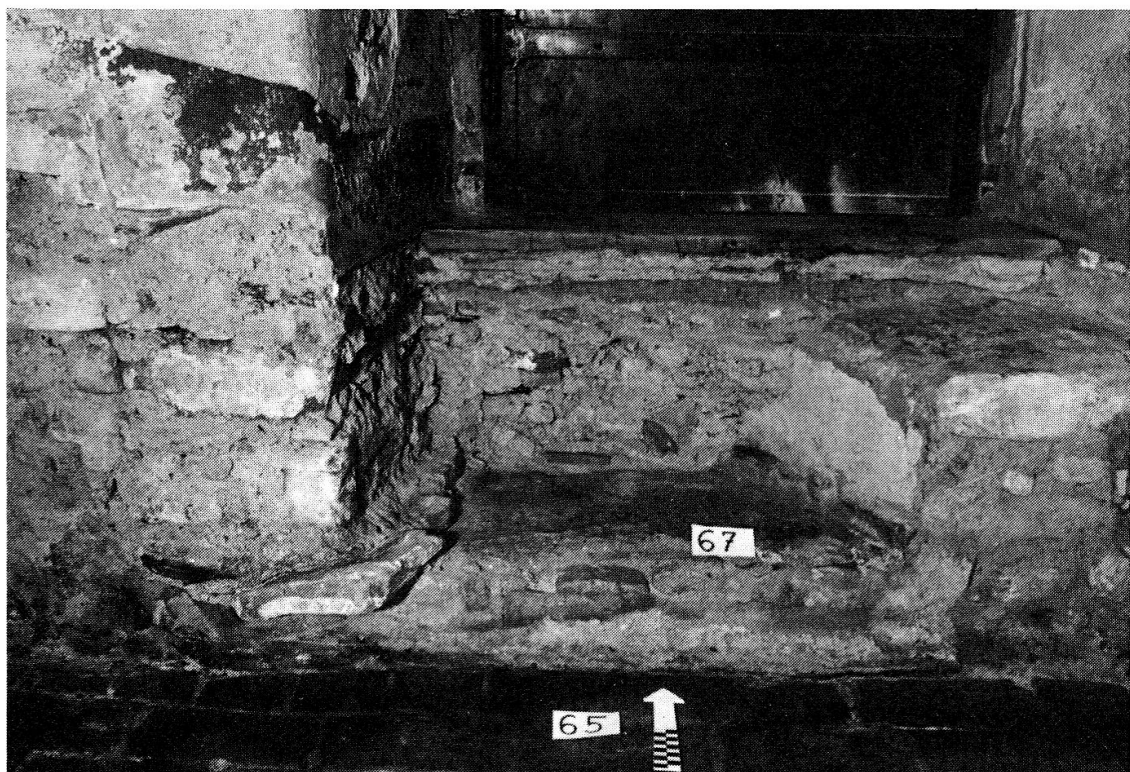
35 *Gotischer Sakristeieingang (bis 1769 in Gebrauch): Tonplattenboden (65) und Schwelle/Eingang (67); am linken Bildrand ist die Flucht der westlichen Leibung in der Vermauerung noch erkennbar.*

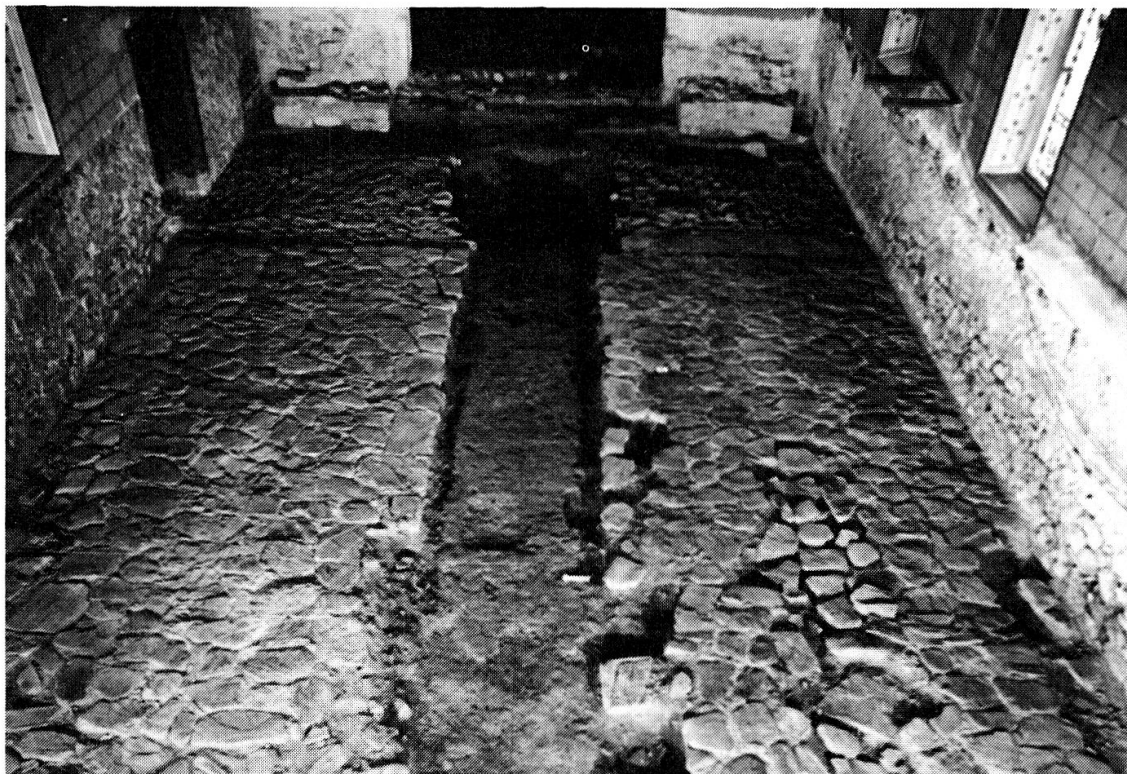
37 Uebersicht von der Empore über das Steinbett (Bodenunterlage) von 1755.

Vom Schiffboden hat sich (ausser im Mittelgang) nur die Substruktion erhalten: ein sorgfältig in Mörtel verlegtes Steinbett aus meist flach gelegten, grösseren Kalklesesteinen (Abb. 37), über denen wohl ein Bretterboden lag. Im Vorchor bestehen noch Reste eines Bodens aus Sandsteinplatten. Die weiteren Böden (Chor und Schiff-Mittelgang) sind später vollständig ausgerissen worden, so dass wir keine Angaben über sie machen können.
