Die Ausgrabungen in der Pfarrkirche St. Andreas in Attinghausen

Autor(en): **Lehner, Hans-Jörg**

Zeitschrift: **Historisches Neujahrsblatt / Historischer Verein Uri**

Band (Jahr): **73-74 (1982-1983)**

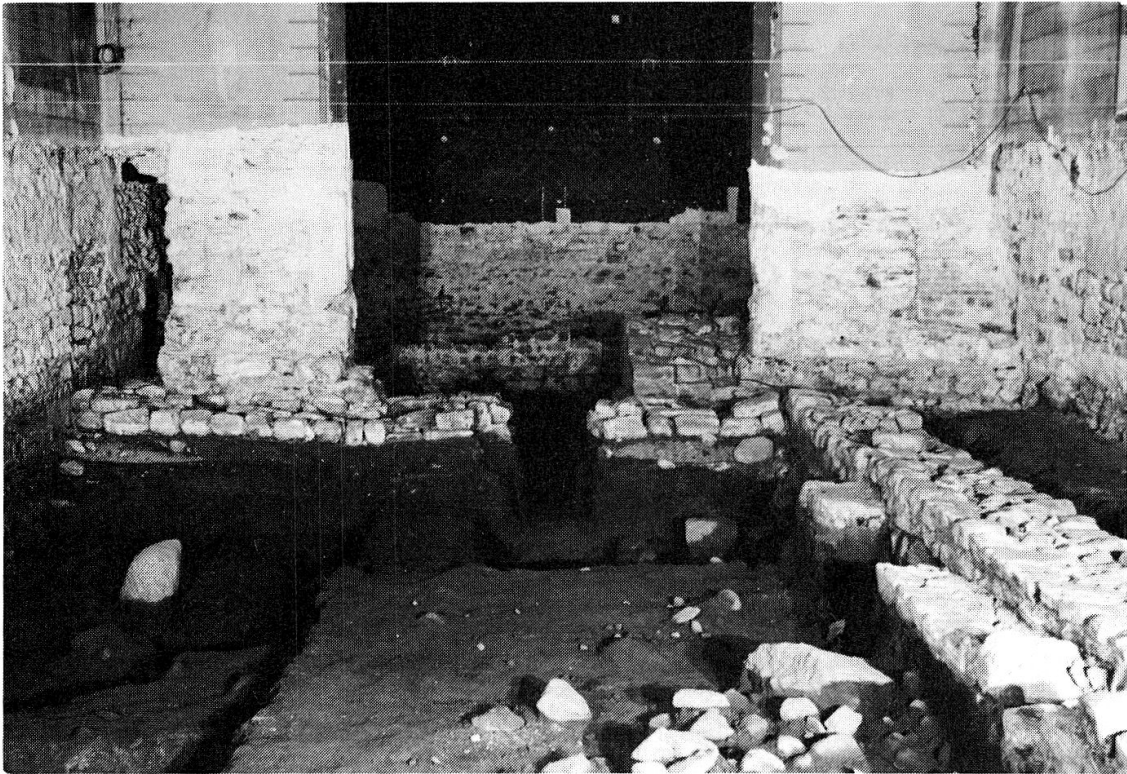
2 Ostteil des Schiffes I bei Grabungsende; im Schiffinnern liegt der gewachsene Boden frei.

³⁾ Der gewachsene Boden (Abb. 2) (teils Fels, teils lose Steine und leicht lehmige Erde) wurde im ganzen Innenraum der Kirche I freigelegt. Die Friedhoferde zwischen Schiffssüdmauer I und bestehender Südmauer wurde nicht untersucht. Ebenso wurden im Chor zwischen Chorostmauer I und dem heutigen Polygonalchor zwei Profilstege mit Resten von Bestattungen stehen gelassen.

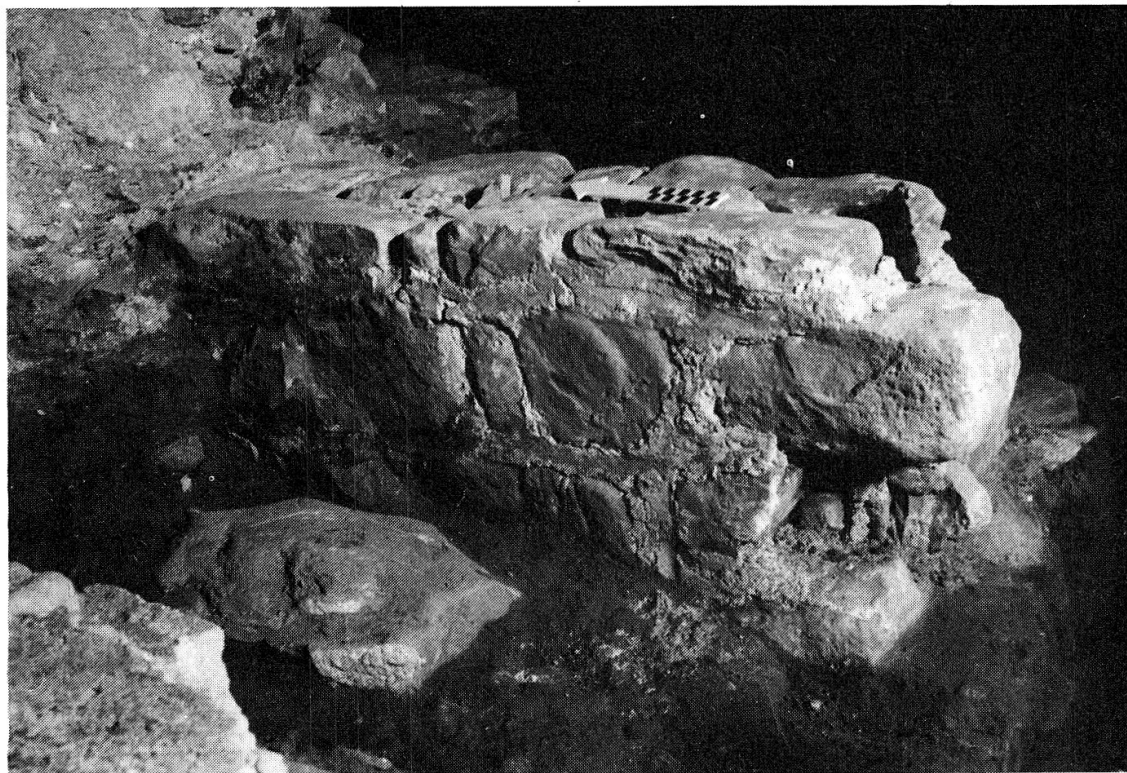
3 Westfront des ersten Schrankenmüerchens mit rot ausgemalten Fugenstrichen.

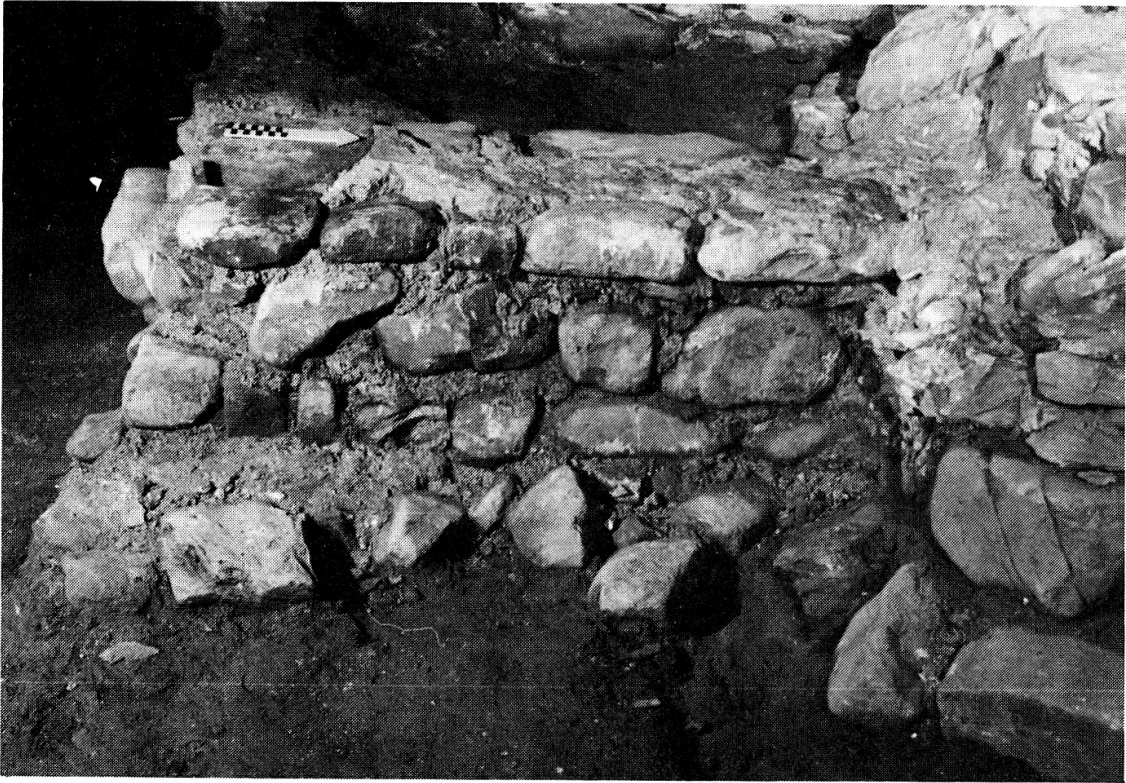
4 do., aber Ostseite mit nicht auf Sicht gerechneter Aufmauerung.

Die erste archäologisch fassbare christliche Kultstätte — und mit grosser Wahrscheinlichkeit die erste Anlage am Standort der heutigen Kirche überhaupt²¹⁾ — ist ein schlichter Rechtecksaal (Abb. 1) mit den respektablen Ausmassen von rund 16 x 6.4 m im Lichten (entspricht ca. 50 x 20 romanischen «Werkmassen» à 0.32 m). Die im Aussengrundriss baulich nicht in Erscheinung tretende Chorzone ist vom Laienschiff im Verhältnis von rund 2:7 durch eine 0.45 m dicke Quermauer abgetrennt. Dieses Mäuerchen, das am ehesten als Chorschranke zu interpretieren ist, weist auf der Westseite gegen das Schiff horizontalen und vertikalen Fugenstrich auf (Abb. 3); die Fugen sind mit roter Farbe ausgestrichen. Auf der Ostseite zeigt das Schrankenmäuerchen, das von der Fundamentsohle an frei aufgemauert ist, eine nicht auf Sicht berechnete Front (Mörtelwülste nur grob mit der Kelle abgestrichen; (Abb. 4).

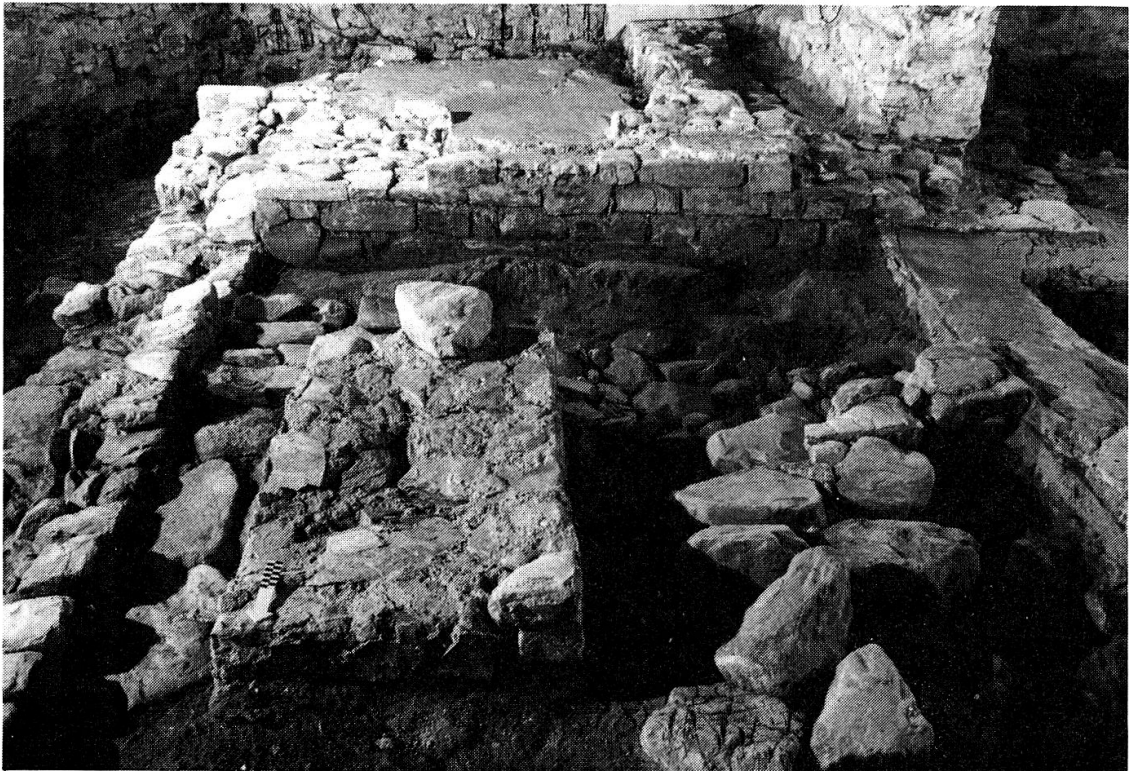
5 Chor der Kirche I; im Vordergrund der Altarstipes. Blick gegen Süden.

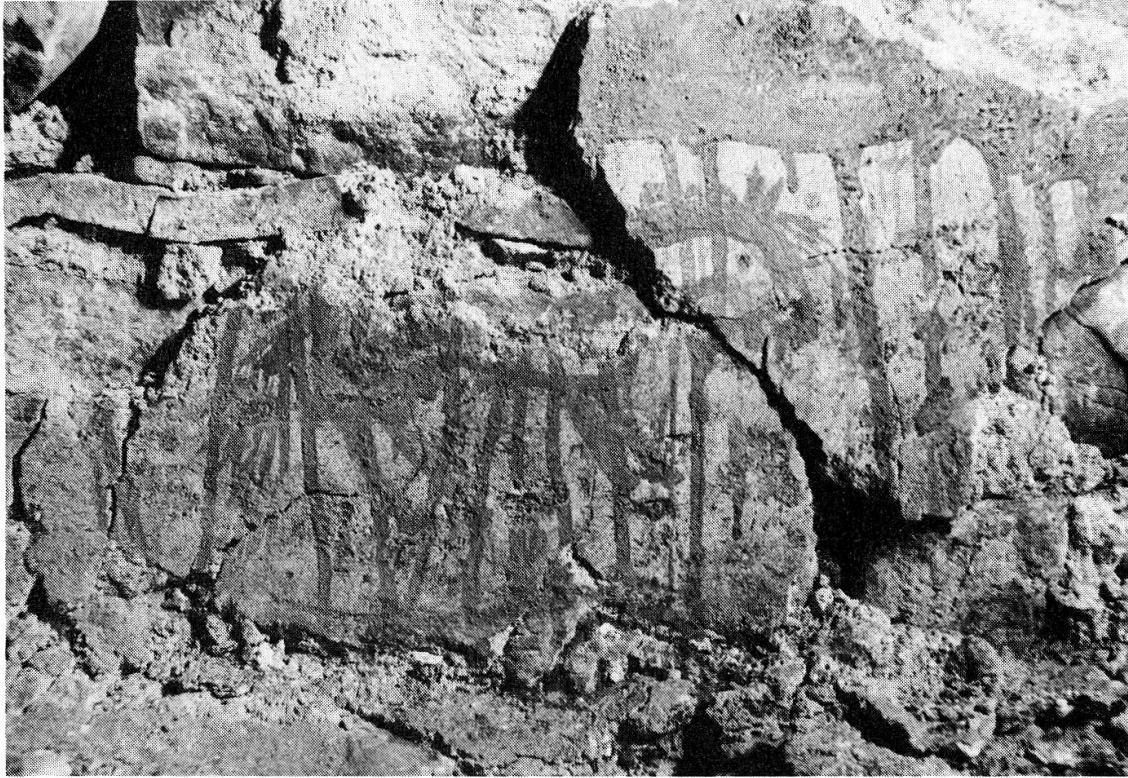
6 Rot gemalte Pferdedarstellung unterhalb der Sockelzone des Altares I, Westseite.

Die Westseite des Altares zeigt unterhalb der roten Sockelzone — mit Sicherheit vom zugehörigen Boden verdeckt — ein Pferdebild (Abb. 6). Bei der Darstellung dürfte es sich wohl um eine Spielerei handeln; eine symbolische Bedeutung kommt kaum in Betracht.

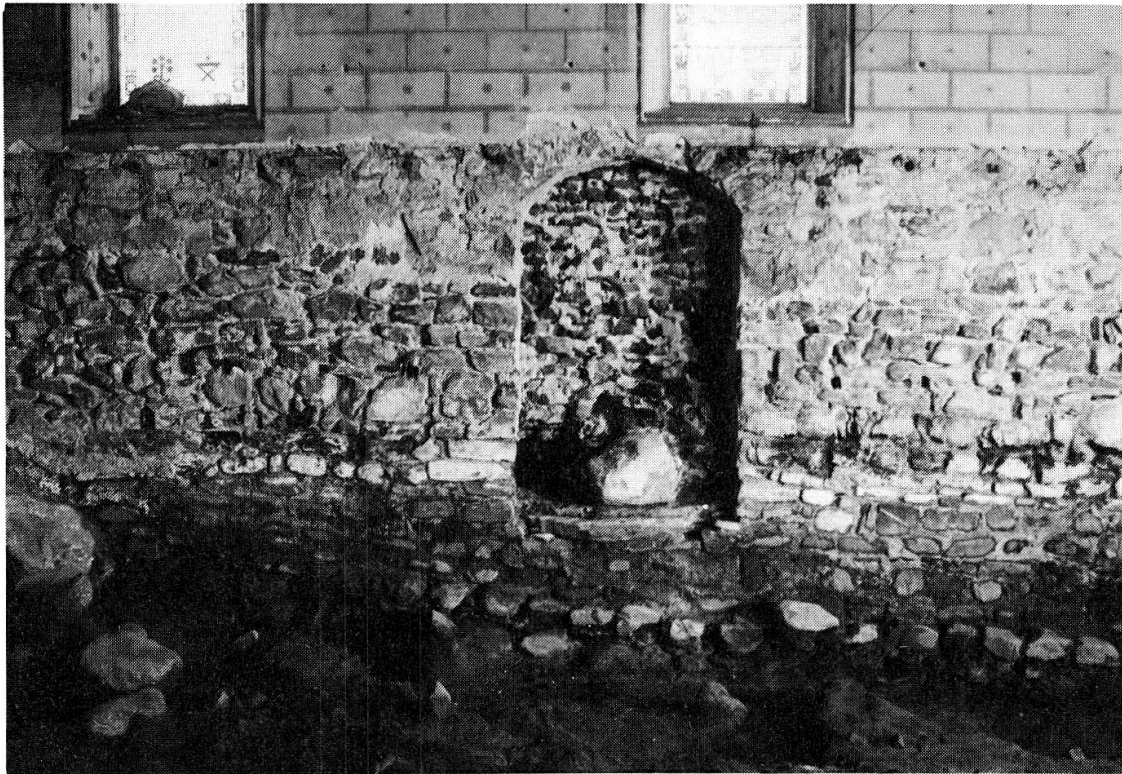
8 Nordmauer I: Die Grenze zwischen dem ursprünglichen Mauerwerk und einer späteren Neuaufmauerung liegt ungefähr auf der Höhe der horizontalen schwarzen Verfärbung (moderne Bitumeninjektion).

Betrachtet man die von Verputzresten gereinigten Innenwände der Chor- und Schiffnordmauern (Abb. 8 + 11), so fällt auf, dass im Schiff direkt über der Abbruchkrone des originalen romanischen Mauerwerkes I eine Aufmauerung liegt, die vermehrt Bollensteinmaterial aufweist. Und auch im Chor liegt zwischen diesen beiden Mauerteilen ein weiterer Mauerrest, der unten auf die Abbruchkrone der romanischen Mauer I gesetzt ist und oben seinerseits abgebrochen wurde, bevor das jüngere «Bollenstein»-Mauerwerk darauf gesetzt wurde. Da die dazwischen liegende Mauerung nur im Chor vorkommt, muss vermutet werden, dass der Chor auf gleichem Grundriss mindestens teilweise neu aufgemauert ist, während das Schiff noch keine bauliche Veränderung erfährt. Die neue Choraufmauerung weist innen²⁸⁾ einen glatt gestrichenen, weiss geschlemmten Verputz auf, der im westlichen Teil feinen horizontalen Fugenstrich zeigt. Die genaue Grenze zwischen neuer Chorwand und alter Schiffmauer kann nicht genau ermittelt werden, da ca. 1 m westlich des heutigen Choreinzuges die Schiffmauer nach dem Brand von 1769 neu aufgemauert wurde (Abb. 12).

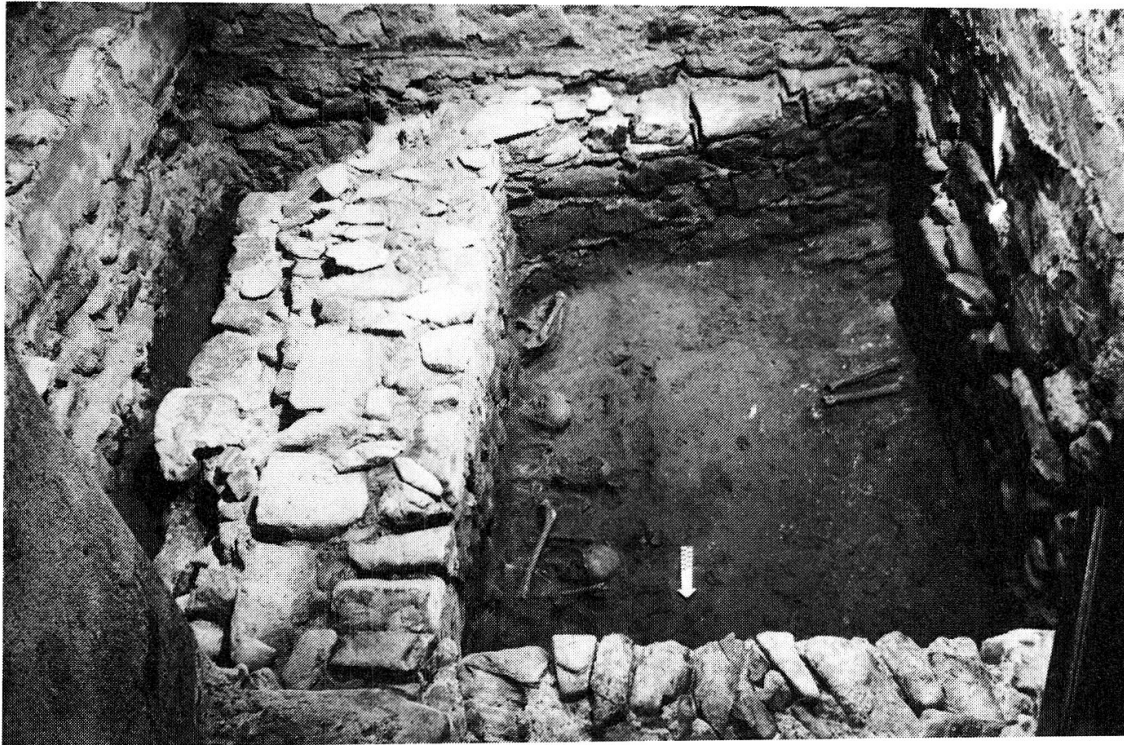
9 Blick gegen Süden in die Sakristei: Unter den Fundamenten von Turm (am rechten Bildrand) und ältester Beinhaus-Ostmauer liegen ältere Bestattungen.

Der romanischen Kirche I lassen sich insgesamt 7 Bestattungen²²⁾ zuweisen; es handelt sich um beigabenlose Aussengräber südlich (Abb. 9) und östlich der ersten Kirche. Mit Ausnahme von Grab 11 neben der nordöstlichen Chorecke sind es Bestattungen in Erdgruben; die vielen Eisennägel in der Grabgruben-

mauer liegt unter der heutigen Chorsüdmauer (Abb. 10). Die Ostmauer liegt über älteren Bestattungen (Abb. 9) und zerstört diese teilweise (Gräber 6, 7, 8, und 10). Im Innern des Gebäudchens liegt ungefähr auf halber Fundamenthöhe²⁷⁾ eine rund 30 cm mächtige Schicht aus stark zersplittertem menschlichem Skelettmaterial. Wahrscheinlich stammen die Knochenreste aus dem Aushub, der beim Turmbau anfiel, denn die Turmfundamente sind in Friedhoferde gesetzt (vgl. Grab 5 auf Plan 3). Die Knochenfragmente wurden offenbar gesammelt und anschliessend im eigens dazu gebauten Beinhaus deponiert. Ungestörte Gräber finden sich im Innern des Beinhauses nicht. Weil sich nur Fundamentreste erhalten haben, und an der Turmostwand keine Anhaltspunkte erkennbar sind, können wir über das Aufgehende des Anbaues sowie über die Bodenhöhe im Innern keine Angaben machen.

fundierung durch eine zusätzliche Vermauerung verbreitert (Abb. 9): die neue Ostmauer muss mitten auf dem so verbreiterten Fundament gestanden haben (keine Spuren des Aufgehenden erhalten). Für die Südmauer konnte das Fundament des Beinhauses wieder verwendet werden; das alte Nordfundament wird auf der Südseite ebenfalls verstärkt. Die Aufmauerung darüber (nicht erhalten) unterteilt nun den neuen Gebäudekomplex vermutlich in einen eigentlichen Sakristeiraum auf der Seite gegen den Chor und in einen zweiten Raum im Süden, dessen Grundriss sich ziemlich genau mit demjenigen des früheren Beinhauses deckt. Ob dieser Raum — vielleicht im unteren Geschoss? — weiter als Beinhaus diente, muss offen bleiben. Ungeklärt ist die Frage nach dem Westabschluss des Sakristeiraumes im Bereich zwischen Turm und Kirche I. Reste eines Innenputzes³⁶⁾ an der Turmnordwand zeigen, dass die Abschlussmauer der Sakristei weiter westlich gelegen haben muss. Dort allerdings sind keine Spuren mehr erkennbar, denn die jüngeren, sehr tief

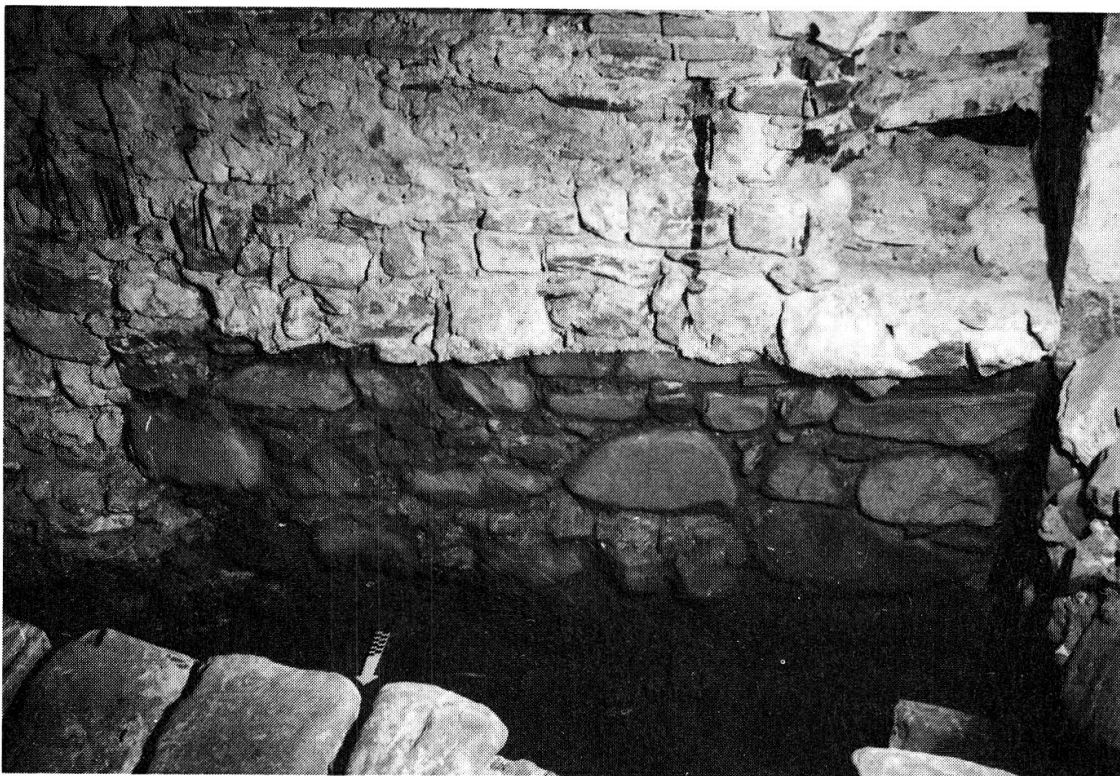
10 Gotische Chorsüdmauer über dem Fundament der älteren Beinhaus-Nordmauer.

Für den Bau des gotischen Chores musste die alte Sakristei abgebrochen werden; der zweite, südlichere Raum konnte man allerdings mit Ausnahme seiner Nordmauer belassen. Die gotische Chorsüdmauer ist hier auf die Abbruchkante der Beinhausnordmauer gesetzt (Abb. 10). Die gotische Sakristeitüre blieb im unteren Teil erhalten (Abb. 35). Weiter östlich zeigt die Chorsüdmauer aussen einen (sekundär abgeschlagenen) Eckverband, der genau mit der Ostmauer des älteren, umgebauten Beinhauses fluchtet: Die gotische Sakristeiosmauer war entweder auf die älteren Fundamente gesetzt worden oder übernahm vielleicht sogar noch Teile der aufgehenden Mauer.

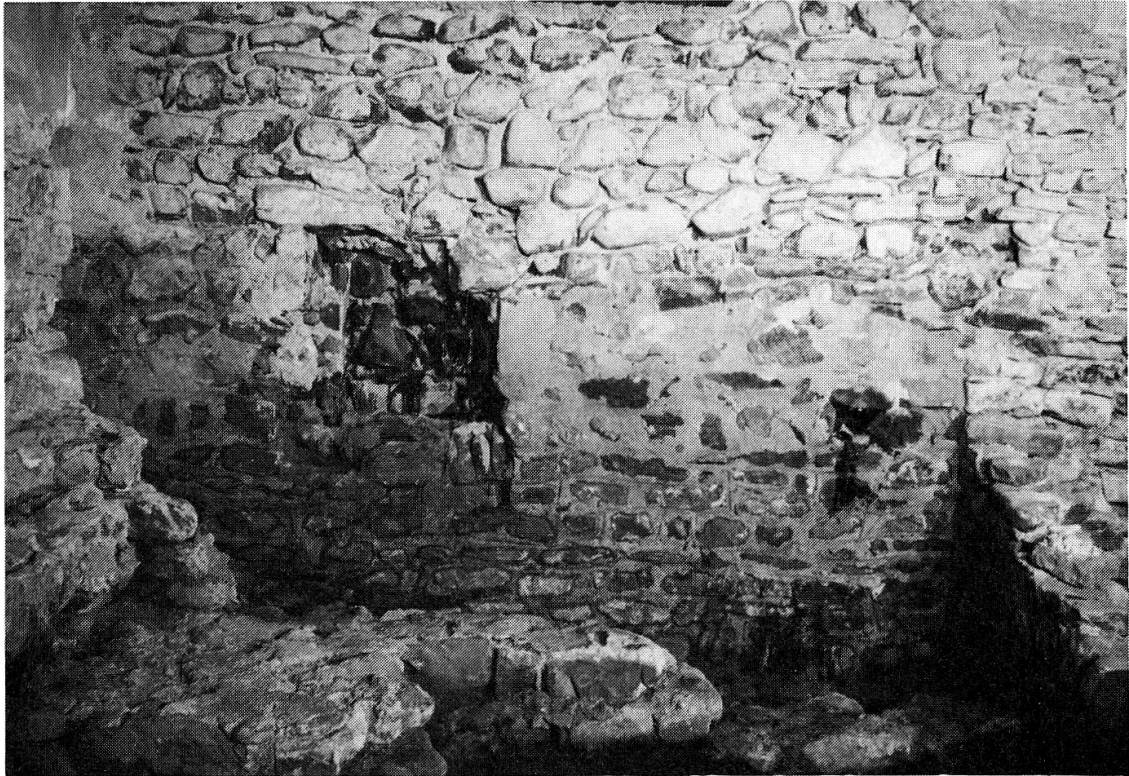
11 Chornordmauer: Mauerung I bis auf die Unterkante des Fensters erhalten, darüber die Aufmauerung einer Zwischenumbauphase und zuoberst das «Bollenstein»-Mauerwerk.

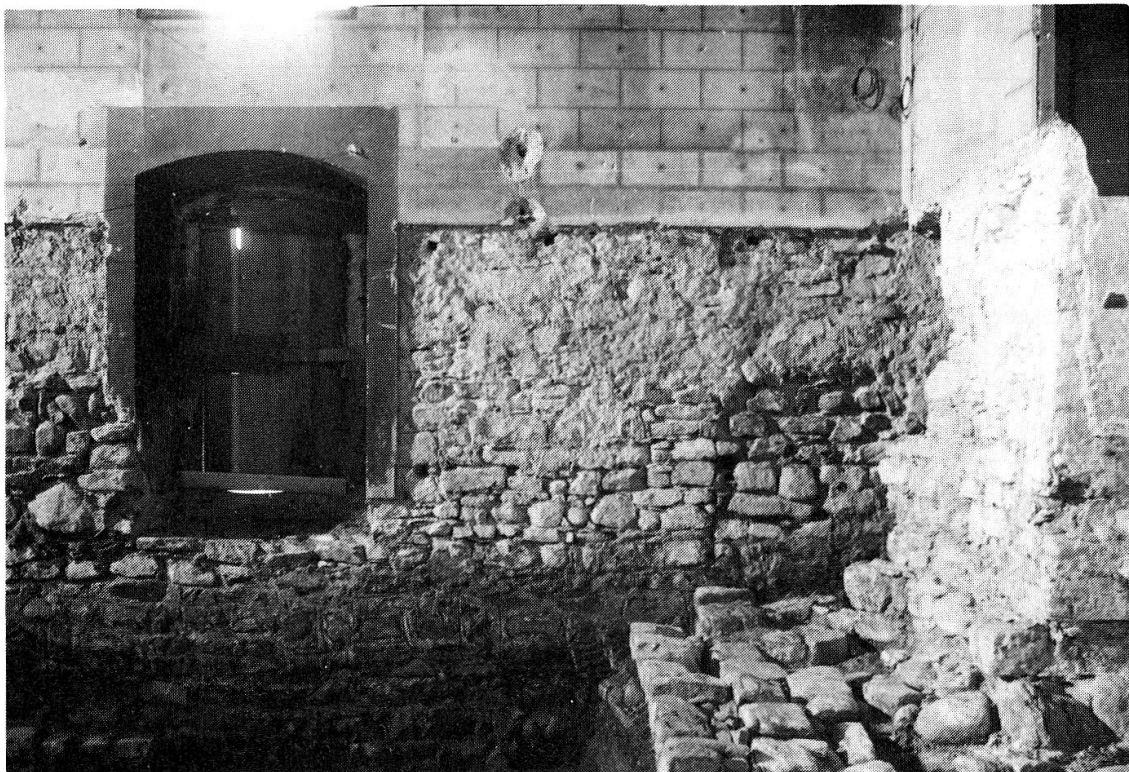
12 Schiffnordmauer im Bereich der Vorchorzone. Rechts der Türe eine barocke Mauererneuerung (von 1769), die das rechts danebenliegende Mauerwerk der ersten Chorumbauphase stört.

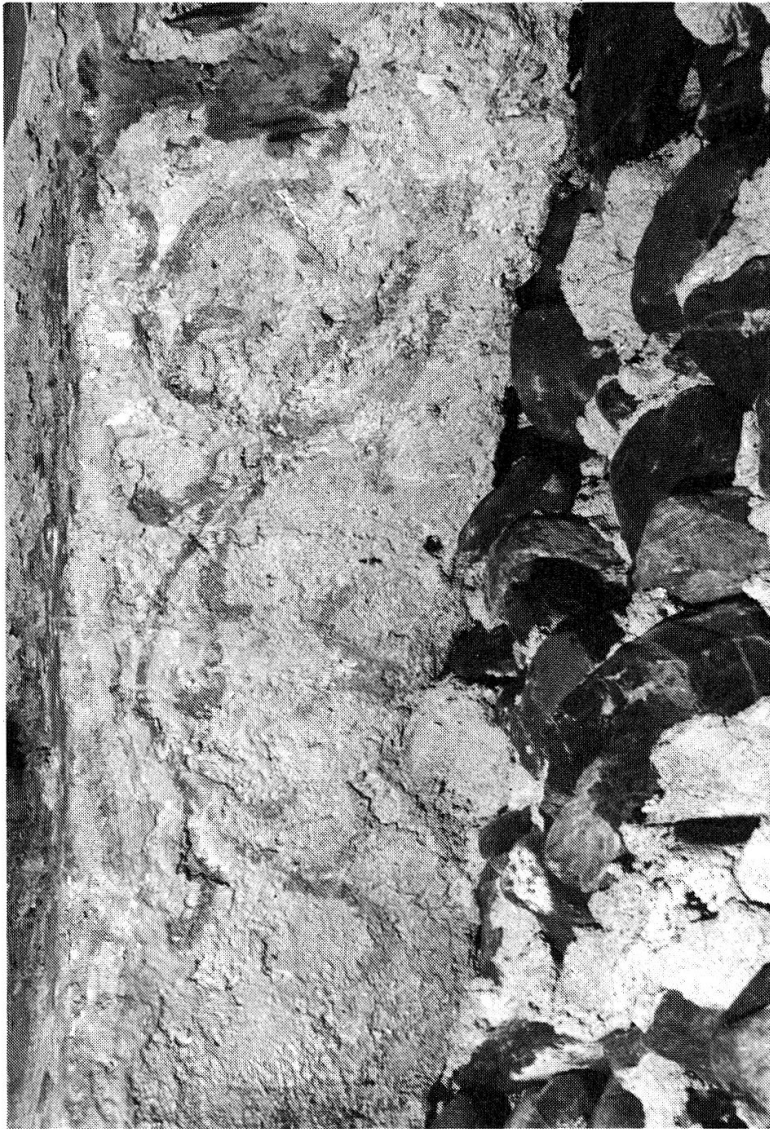
*13 Graue Rankenmalerei
in der westlichen Leibung
des Seiteneinganges.*

gen und im Bogen Reste einer grauen Rankenmalerei auf, die vorsichtig in die Zeit um 1300/erste Hälfte 14. Jh. datiert werden darf (Abb. 13). Damit ergibt sich für die Neuaufmauerung ein terminus ante.

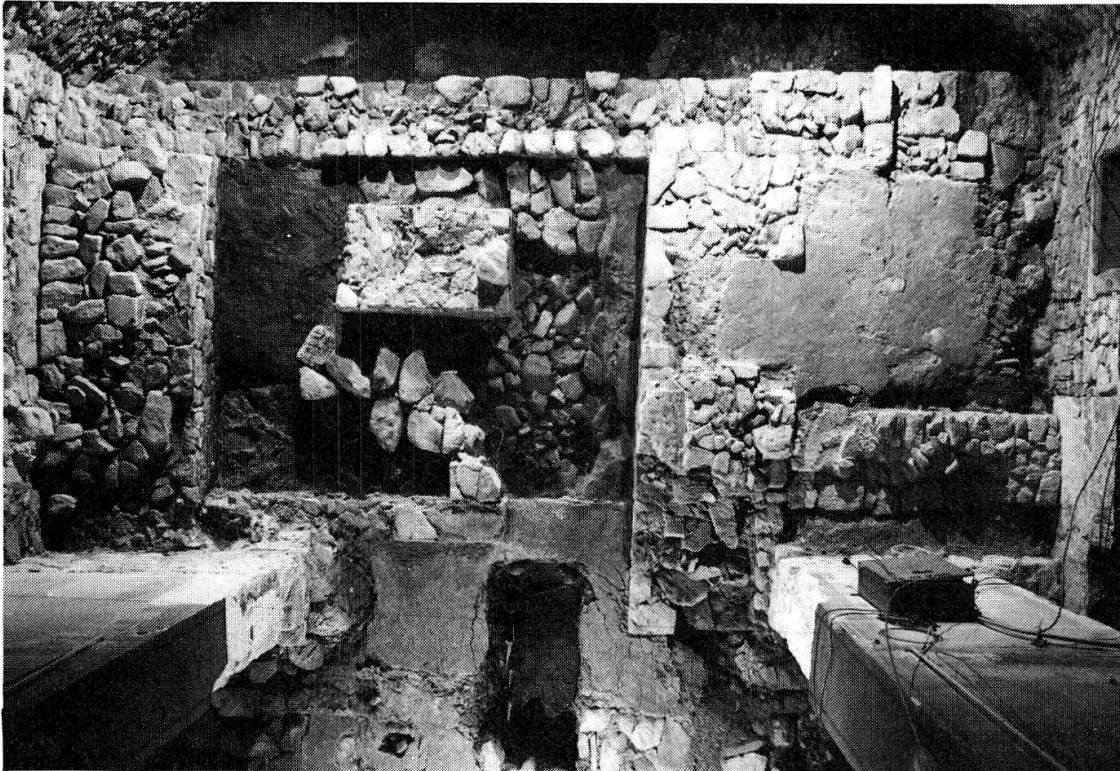
14 Ueberblick über den Chor: Oberhalb der Bildmitte der Altar I, seitlich die beiden sekundär eingestellten Mauerzüge der Chorverschmälerung und rechts die erste Sakristei.

Der Chorraum wird innen durch zwei eingestellte, je 1.25—1.30 m breite Mauerzüge verschmälert (Abb. 14). Diese setzen den Abbruch der ursprünglichen Chorschrankenmauer voraus (das neue Mauerwerk wies mitunter ein rot bemaltes Fugenstrichfragment der alten Schrankenmauer auf). Ob die neue Schrankenmauer (Abb. 15), die nun rund 1.3 m weiter westlich steht, gleichzeitig mit der Chorverschmälerung errichtet wurde, lässt sich nicht absolut eindeutig nachweisen, doch deuten alle Indizien darauf hin³¹⁾, dass beide der gleichen Bauperiode zugehören. Der Schranke ist auf der Seite gegen das Schiff ein einhäufiges Mauerchen vorgesetzt, das am ehesten als Stufe oder Kniebank zu interpretieren ist (Abb. 16 + 17). Den Wänden entlang zieht sich nun eine gemauerte Bank (mit Ausnahme des Bereiches vor dem Seiteneingang; beim Westeingang dürfte die auf gleicher Flucht mit der Bank liegende Vormauerung wohl als Eingangsstufe ausgebildet gewesen sein).

Wie schon im Beinhaus fehlen auch im neuen, darüberliegenden Gebäude sämtliche Hinweise auf Bodenhöhe und -belag. In der Sakristei hingegen liegt ein Mörtelgussboden (Abb. 14) über einer Kieselrollierung. Ungefähr in Raummitte läuft direkt unter dem Boden ein schmaler Wasserkanal in östlicher Richtung durch (Profilplan 10). Er führt durch die Sakristeiostmauer und ergießt sich ausserhalb ins Erdreich (der Kanal ist auf dem Grundrissplan nicht eingezeichnet; die grösseren, flachen Steine in der Bodenrollierung bilden gleichzeitig die Kanalabdeckung (vgl. Abb. 23 + 24).

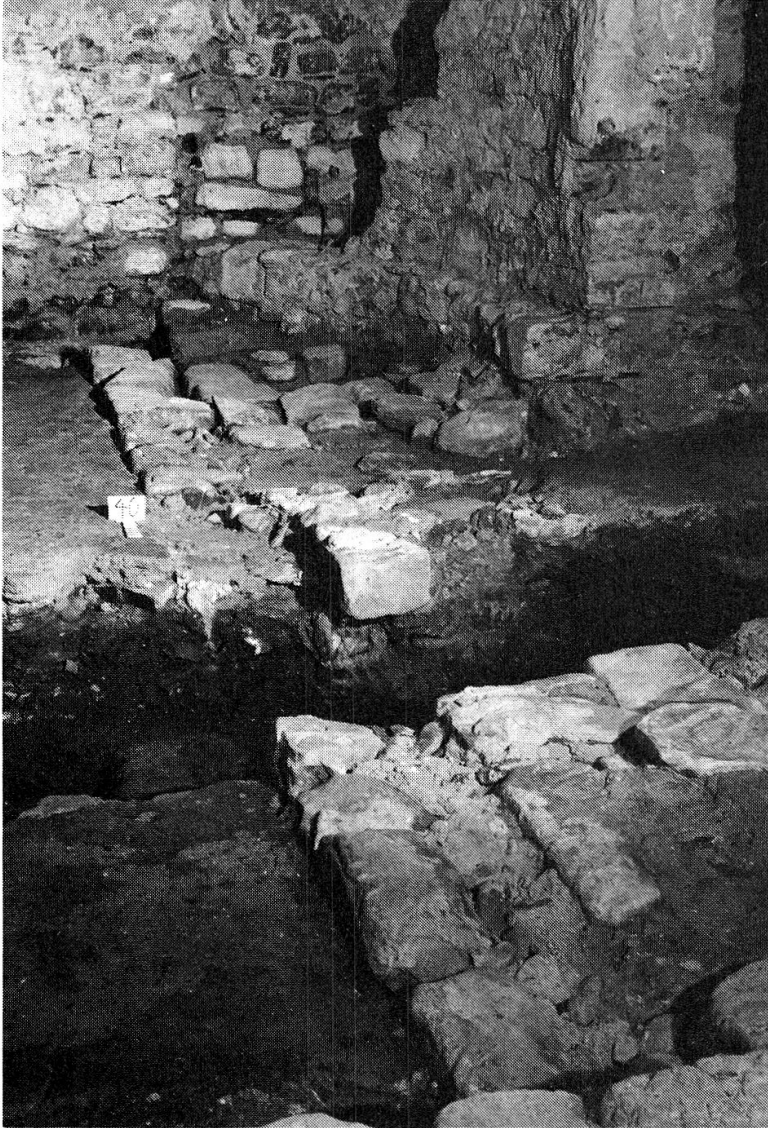
16 Schrägansicht gegen Norden an Stufe/Kniebank und Schrankenmauer (40 = Mörtelboden, vgl. Abb. 15).

Oestlich der Schrankenmauer liegt der Boden rund 10 cm höher als im Schiff; es ist deshalb anzunehmen, dass das der Schranke vorgelagerte Mäuerchen (im Bauvorgang jünger als die Schranke) mindestens im Bereich des oder der Durchgänge durch die Schrankenmauer als Stufe ausgebildet war (Abb. 16). Rund 1.6 m vor dem Altar, der vermutlich unverändert übernommen wurde, stösst der Boden gegen eine zweite Stufe, von der sich nur in der Mitte einige Steine mit Mörtelbindung erhalten haben (Abb. 21). Die ganze im südlichen Bereich noch vorhandene Angusskante des Bodens zeigt, dass er dort gegen eine Stufenmauerung aus unterschiedlich grossen Steinen gegossen wurde; Abdrücke von grossen Steinplatten beispielsweise, die auf eine zweite

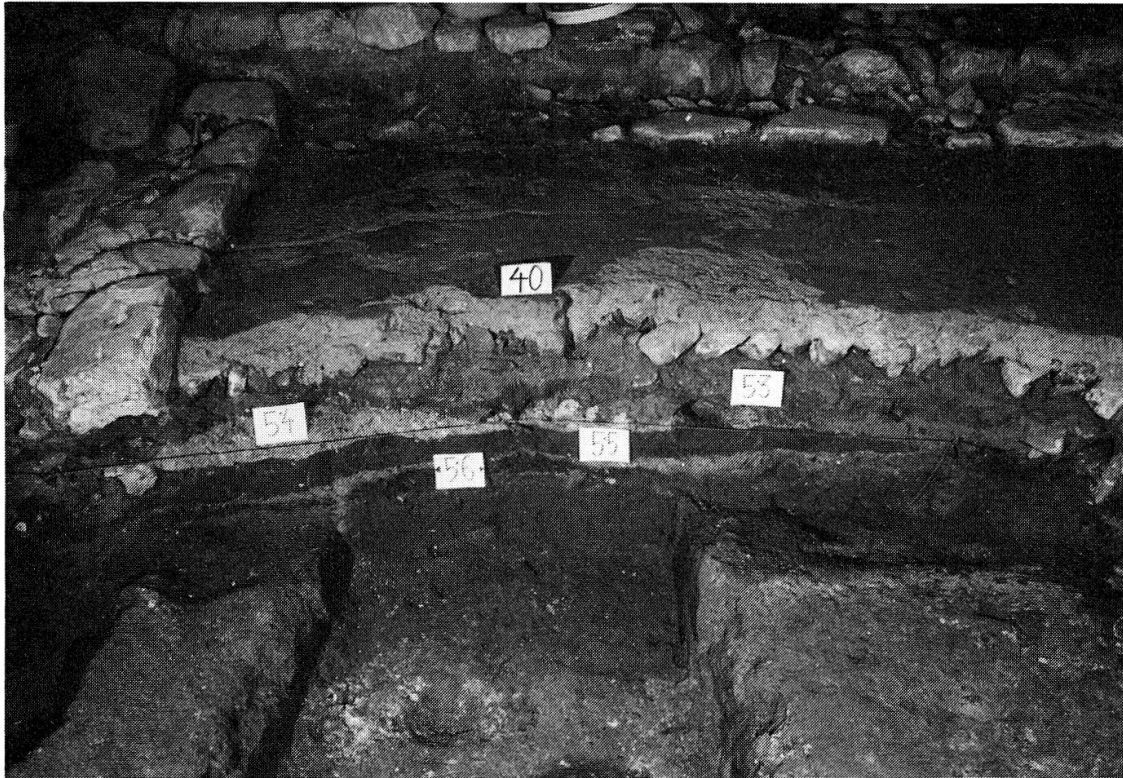
17 Längsprofil gegen Süden in der Vorchorzone: Am linken Bildrand die Stufe/Kniebank, 40:Mörtelboden, 53:Erdschicht mit Mörtelknollen, 54:Abbruchmaterial (älter als die erste Umbauphase), 55:fast reine Erde (Planierung), 56:Bauniveau der Kirche I.

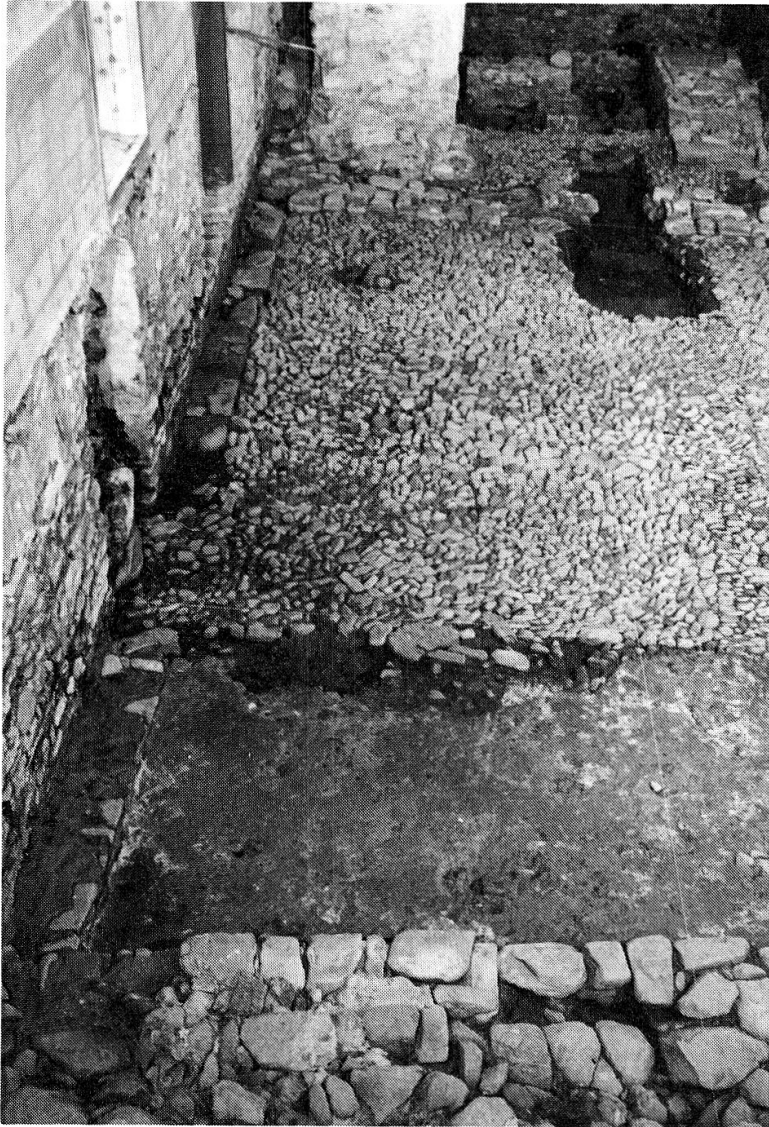
18 Uebersicht von der Empore gegen Osten; im Vordergrund die Reste des ältesten erhaltenen Bodens, weiter im Osten die freigelegte Rollierung des nächst jüngeren Bodens.

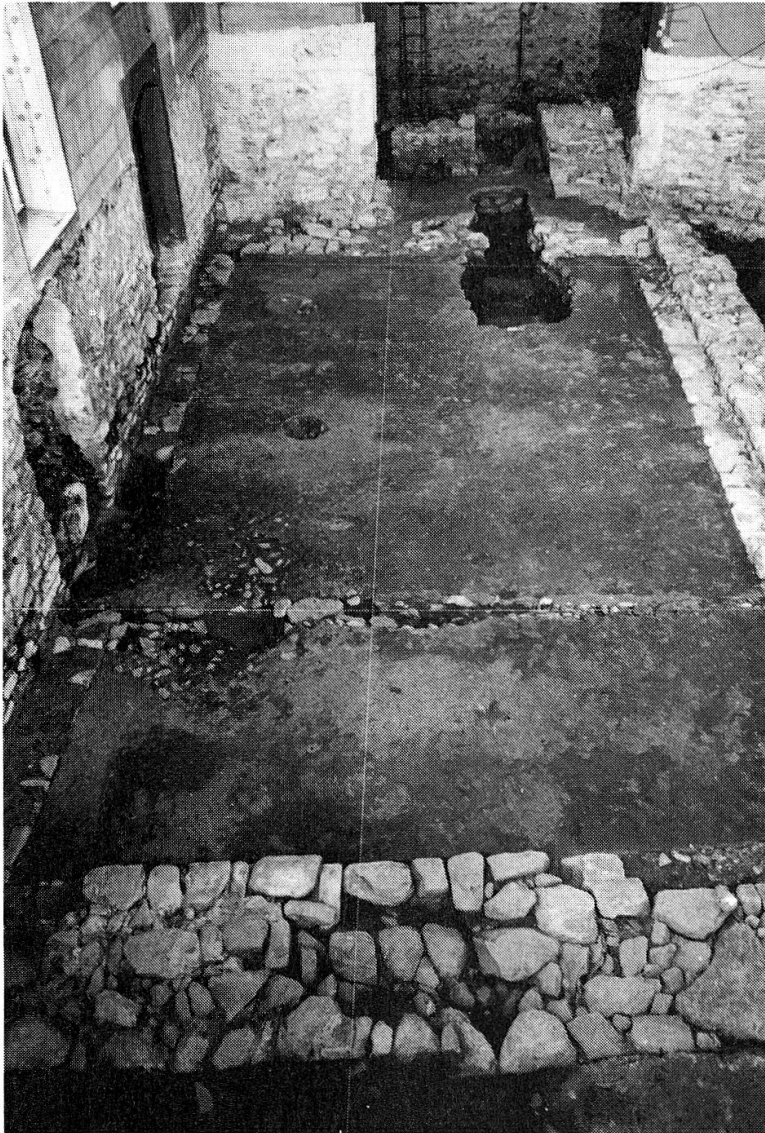
19 Ueberblick von der Empore über den zweitältesten erhaltenen Boden. Knapp unterhalb der Bildmitte ist die Stufe deutlich sichtbar, die das Schiff in einen höher liegenden West- und einen tiefer liegenden Ostteil trennt.

Der zweite, im ganzen Schiff erhaltene Boden gehört ebenfalls noch der ersten Umbauphase an, denn er rechnet mit sämtlichen Einbauten (Abb. 19). Der Boden besteht aus einem bis 10 cm dicken Mörtelguss über einer mehrheitlich schuppig schräg gelegten Steinrollierung. Unebenheiten auf der Mörteloberfläche weisen auf den Arbeitsvorgang beim Anlegen des Bodens hin: Der Mörtelguss wurde in quer gelegten, ca. 0.75—1.0 m breiten Streifen eingebracht³²⁾. Im Bereich vor dem Seiteneingang ist der Boden stark und auf grös-

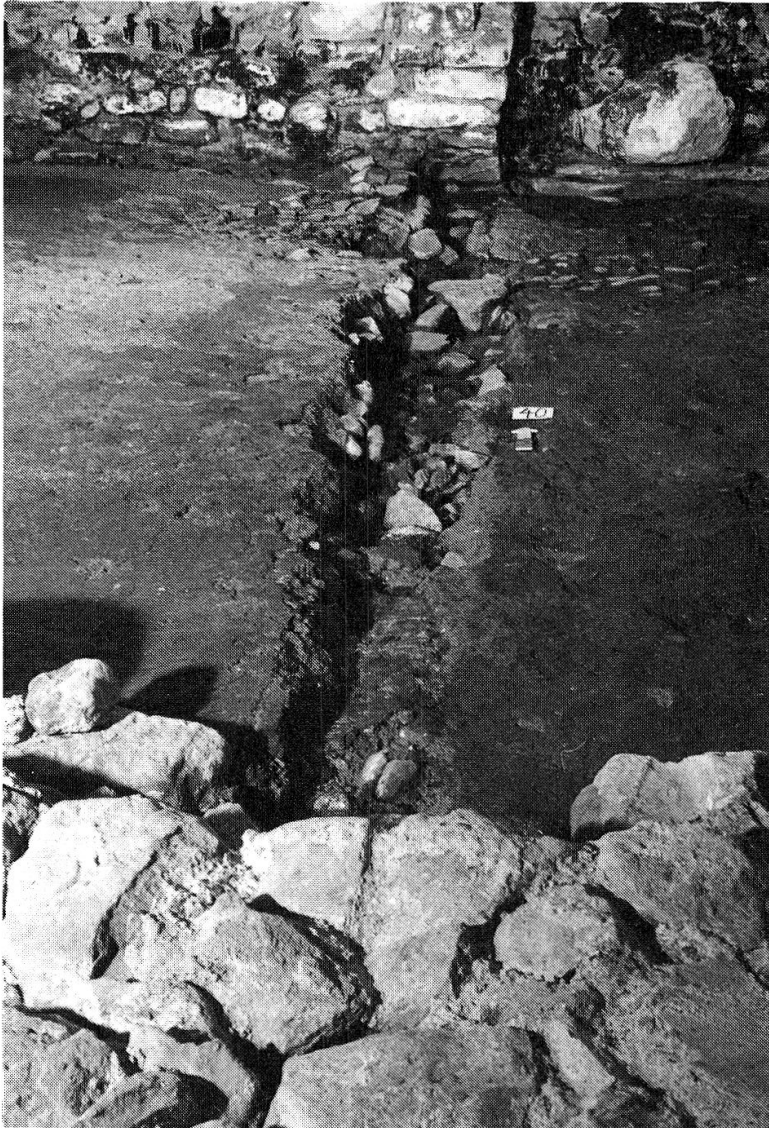
*20 Bodenstufe in der
Ansicht gegen Norden.*

seren Flächen bis auf die Rollierung ausgetreten³³⁾. Die westlichsten zwei Meter des Schiffbodens liegen um eine Stufe (rund 10 cm) erhöht (Abb. 20); als Schwelle diente wohl wie beim nächst jüngeren Boden ein Holzbalken. Vermutlich hat der Umstand, dass das natürliche Terrain hier stark nach Osten und Nordosten absinkt, zu dieser doch eher unkonventionellen Lösung geführt.

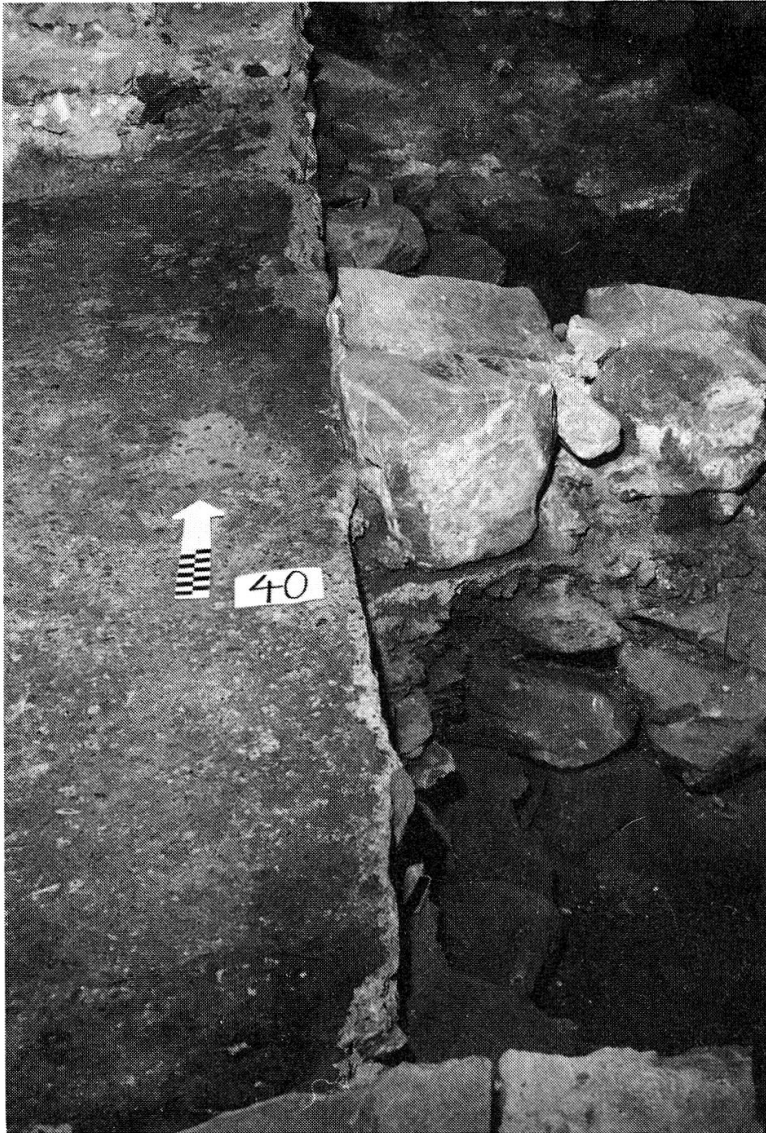
21 Der Mörtelboden zieht gegen eine gemauerte Stufe, die 1.5 m östlich des Altares liegt.

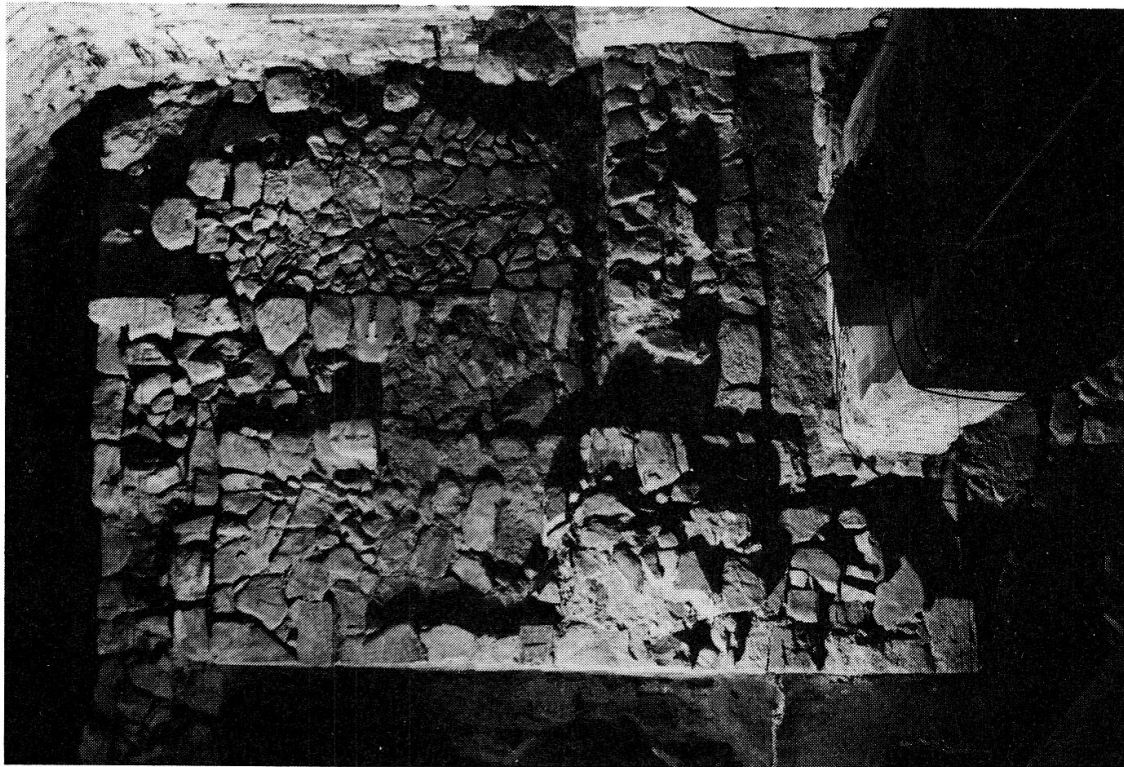
23 Aufsicht auf die südöstliche Chorecke der Kirche I. Am oberen Bildrand links liegt die Rollierung des Sakristeibodens frei (unter den grösseren flachen Steinen, die in einer Linie gereiht sind, liegt ein schmaler Abwasserkanal).

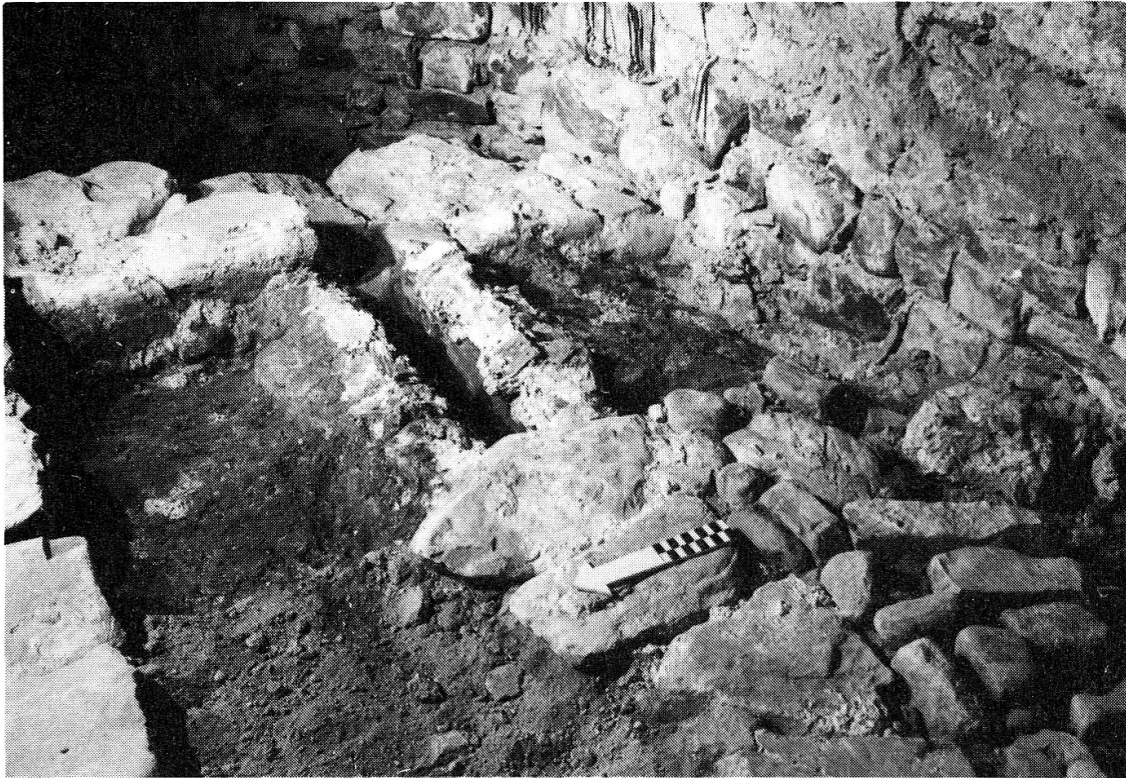
24 Kanal unter dem Sakristeiboden nach teilweise Entfernen der Abdeckung. Am oberen Bildrand zieht der Kanal durch die Sakristeiostmauer.

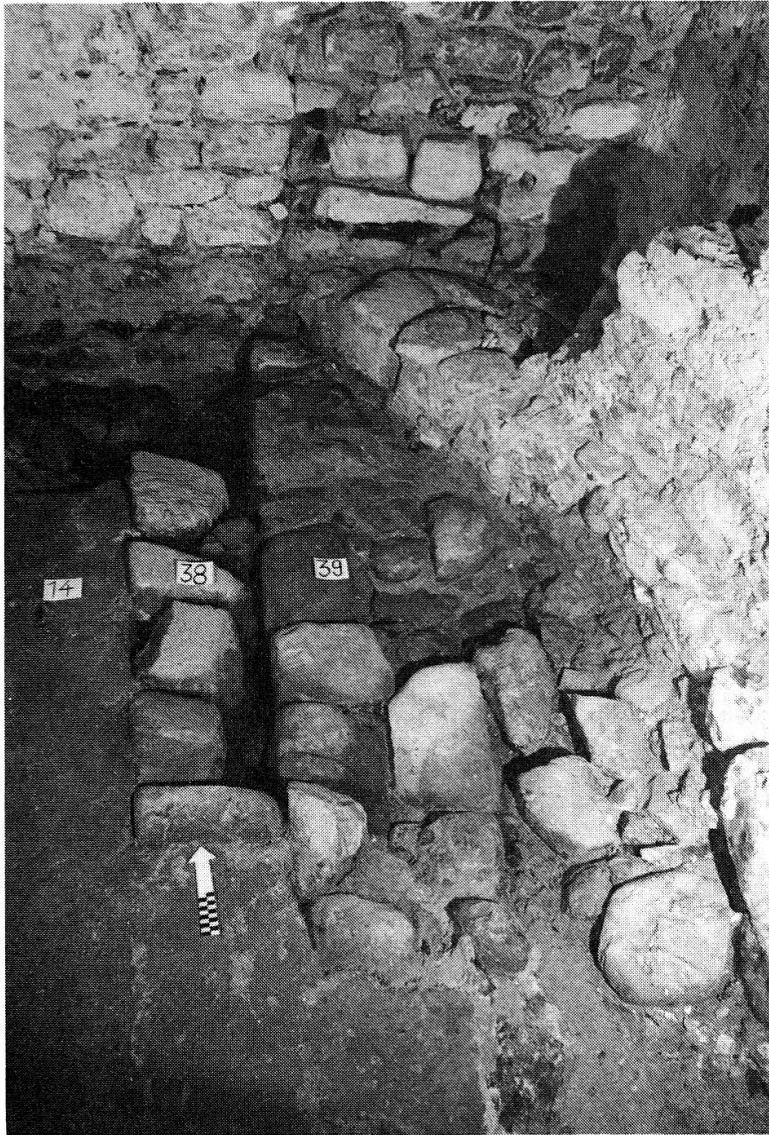
25 Nördliche Hälfte der Vorchorzone nach dem zweiten Umbau der Kirche I: Der Mörtelboden (14) zieht in der Mitte über die Stufe-/Kniebank (38). Das Verhältnis zwischen Boden (14) und Schrankenmauer (39) ist nicht eindeutig klärbar, da dort jüngere Bodenausbesserungen liegen.

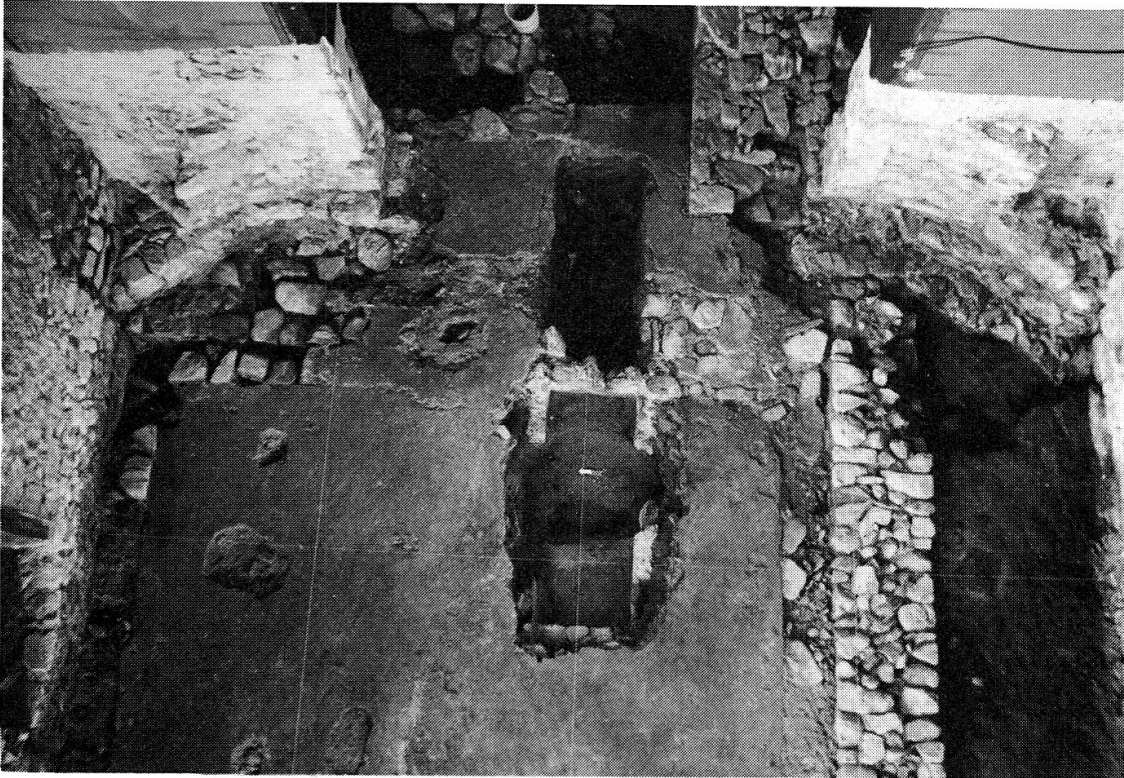
26 *Übersicht auf die Vorchorzone mit Boden (14). Deutlich sichtbar links neben zwei jüngeren Grabgruben ist das Taufsteinfundament.*
