Die Ausgrabungen in der Pfarrkirche St. Andreas in Attinghausen

Autor(en): **Lehner, Hans-Jörg**

Zeitschrift: **Historisches Neujahrsblatt / Historischer Verein Uri**

Band (Jahr): **73-74 (1982-1983)**

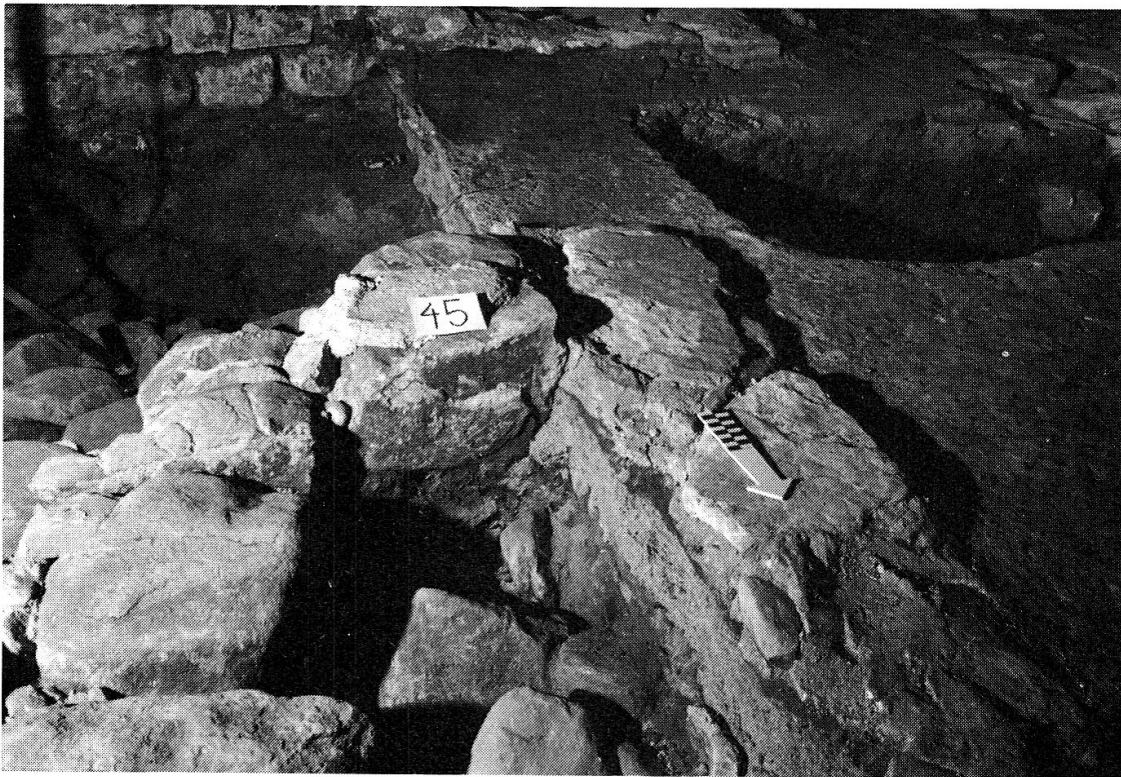
27 *Gemauerte Stufe, 1,5 m östlich des Altares: Die Stufe (45) ist nun um eine Steinlage weiter nach Westen gesetzt worden.*

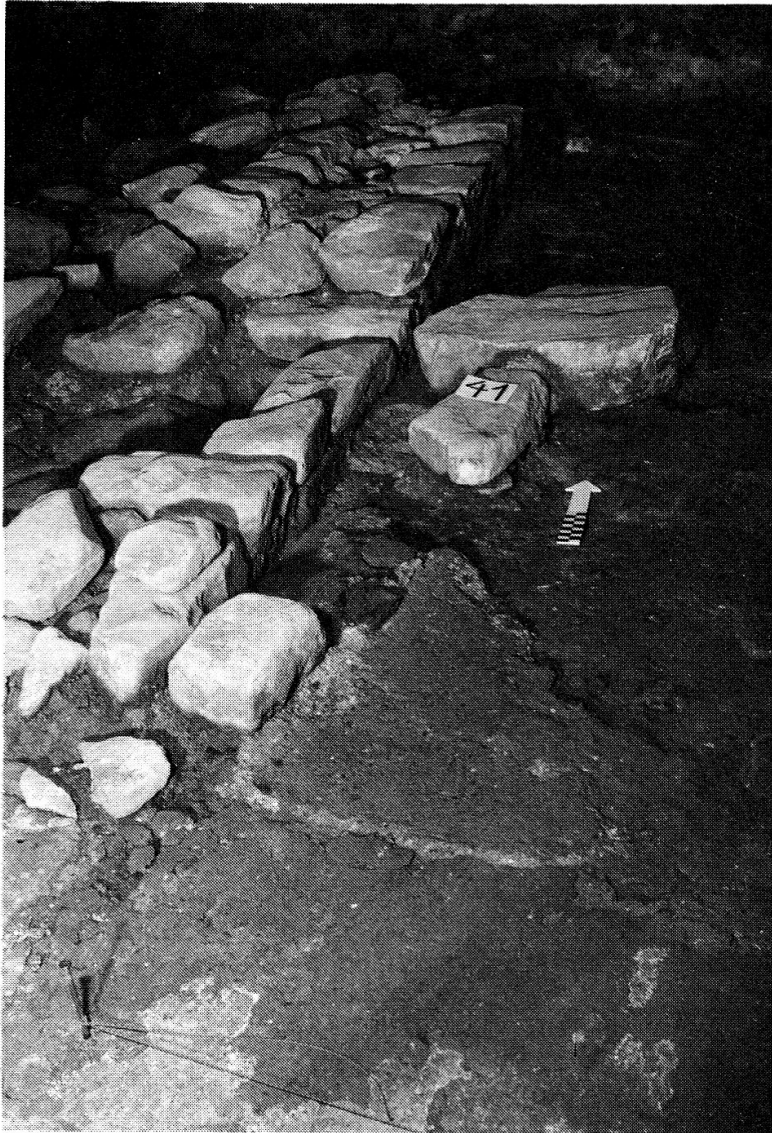
29 Westmauer der Kirche I mit nun nach innen verlegter, gemauerter Stufe (45).

Weitere Erneuerungen und Veränderungen im Kircheninnern: Der erneuerte Boden musste — wann genau bleibt offen — wieder geflickt werden (vgl. Plan 5). Die Anordnung der Ausbesserungsarbeiten zeigt, dass die seitlichen Einbauten weiterbestanden. Gleichzeitig wird beim Westeingang die Schwelle, die bis anhin im Bereich der Westmauer oder der Wandbank lag, ganz ins Kircheninnere verlegt (Abb. 29). Von der neuen, gemauerten Stufe haben sich nur

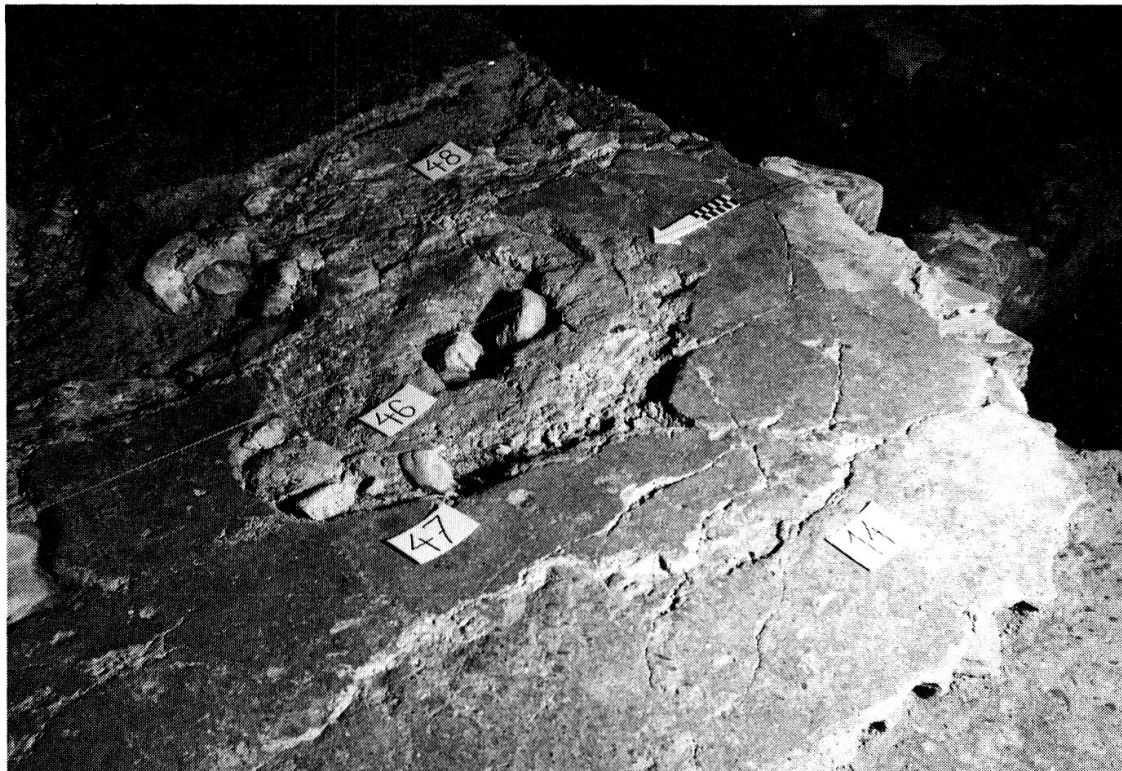
30 *Auflager des Taufsteines (46), zugehöriger Bodenflick (47), Boden (14) und Einbau unbekannter Funktion (48).*

Ziemlich genau auf der Mittelachse der Kirche liegt über der Abbruchkronen von Stufe und Schranke ein stark gestörter Einbau (Abb. 30), in dessen Zentrum eine ungefähr rechteckige, mit losen Steinen gefüllte Aussparung liegt. Im umliegenden Mörtel zeichnen sich undeutlich die Steinnegative eines rechteckigen, ehemals gemauerten Aufbaues ab: mit grosser Wahrscheinlichkeit stand hier der Taufstein (über die Standorte allfällig früherer Taufsteine ist nichts bekannt)³⁸). Direkt östlich des Taufsteines liegen die Reste eines weiteren Einbaues, dessen Funktion aber unklar bleibt (unebene Mörteloberfläche mit kaum sichtbaren Steinnegativen auf der Oberfläche). Auf Grund der Lage dürfte der Einbau am ehesten in Zusammenhang mit dem Taufstein stehen (gemauertes Podium?).

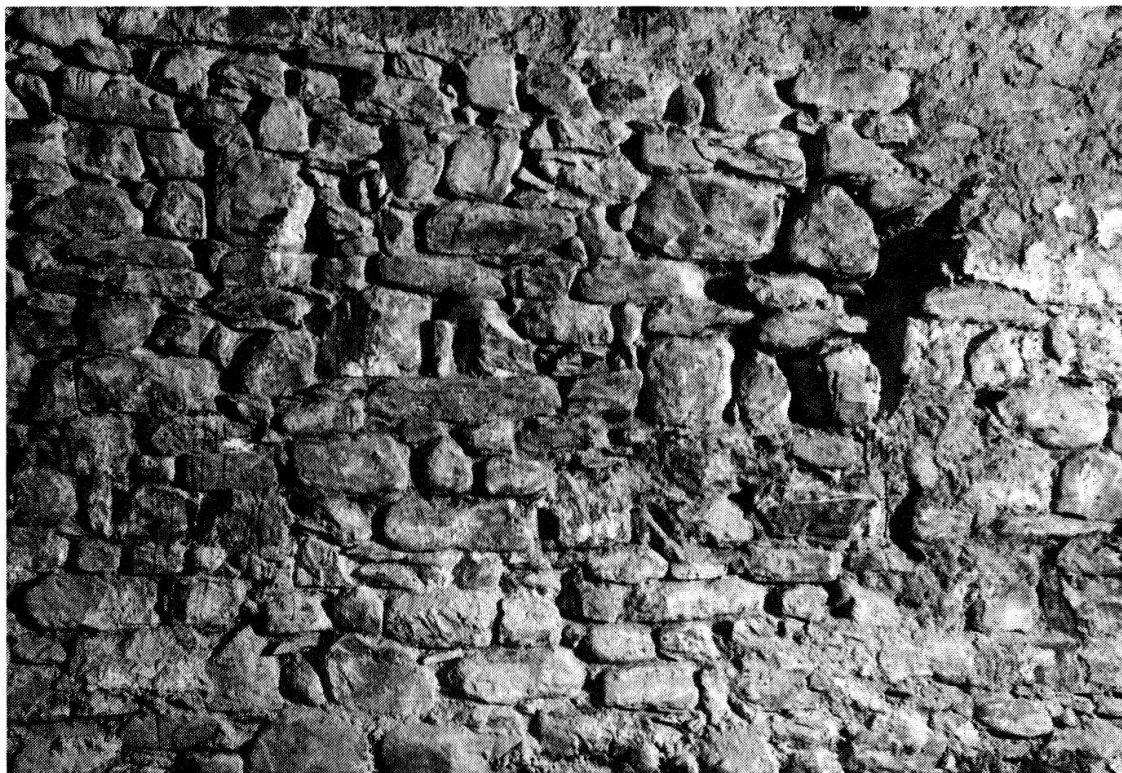
31 *Ausschnitt aus dem Mauerwerk der neuen Schiffsüdmauer (Schiffverbretterung).*

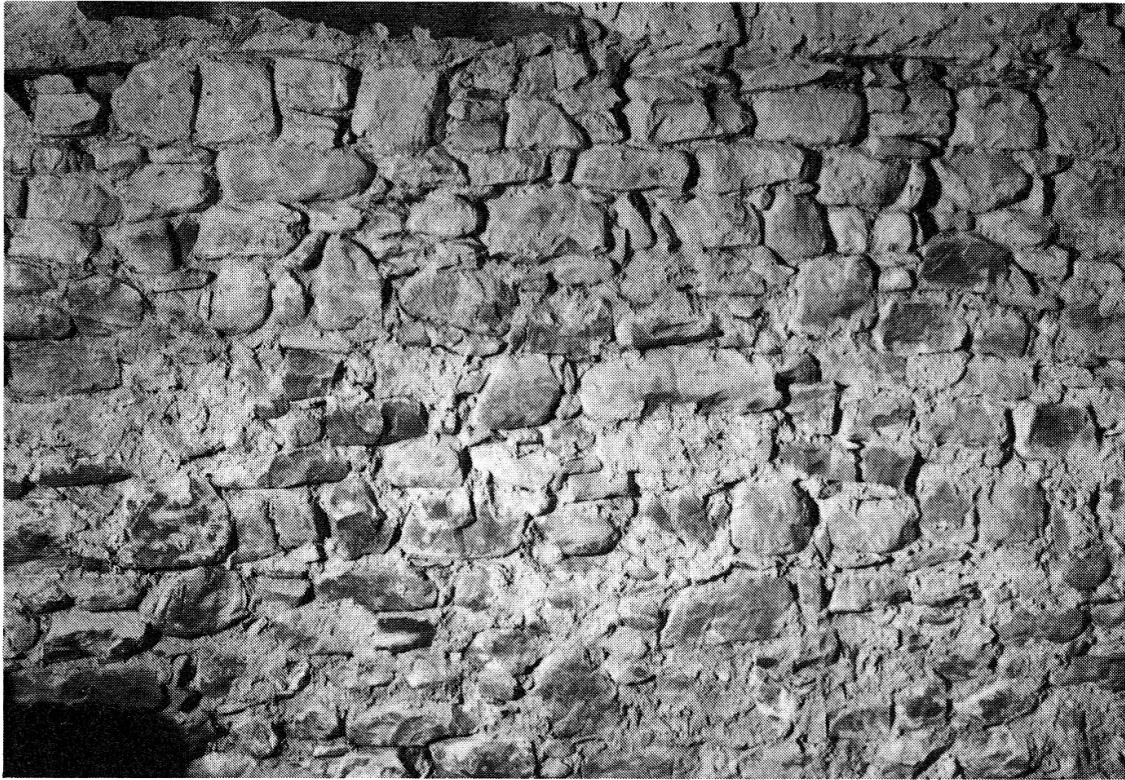
32 *Ausschnitt aus dem Mauerwerk des gotischen Polygonalchores.*

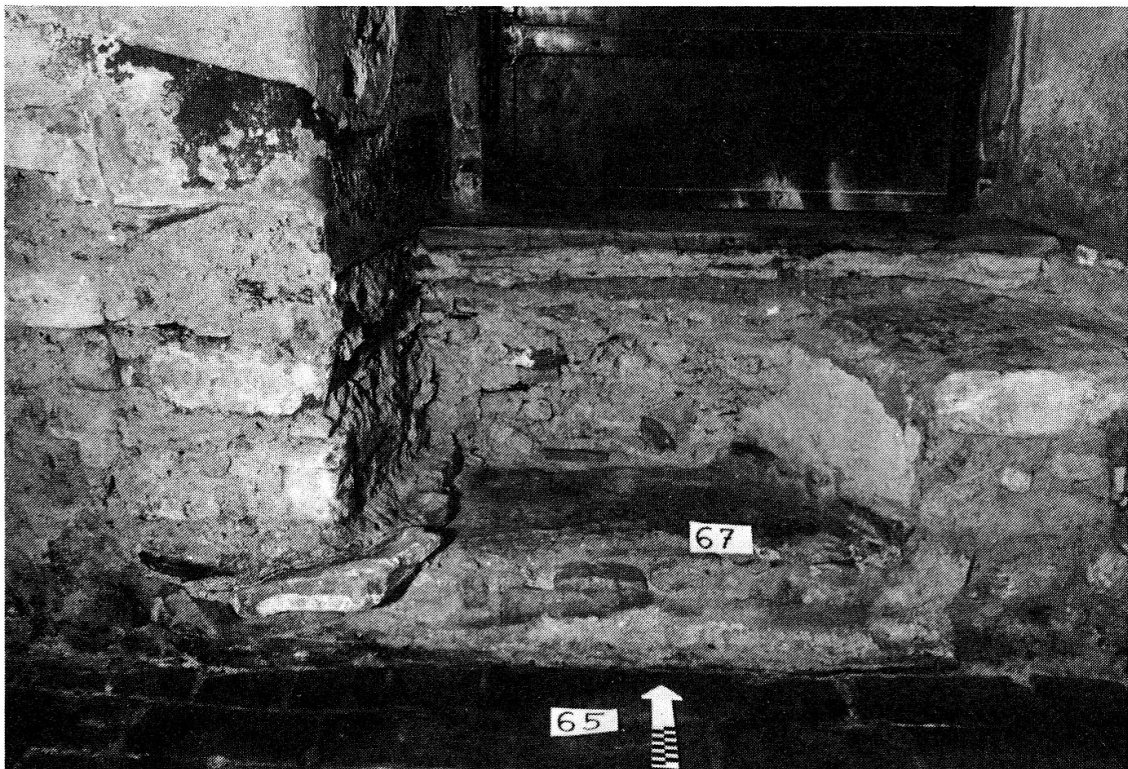
35 *Gotischer Sakristeieingang (bis 1769 in Gebrauch): Tonplattenboden (65) und Schwelle/Eingang (67); am linken Bildrand ist die Flucht der westlichen Leibung in der Vermauerung noch erkennbar.*

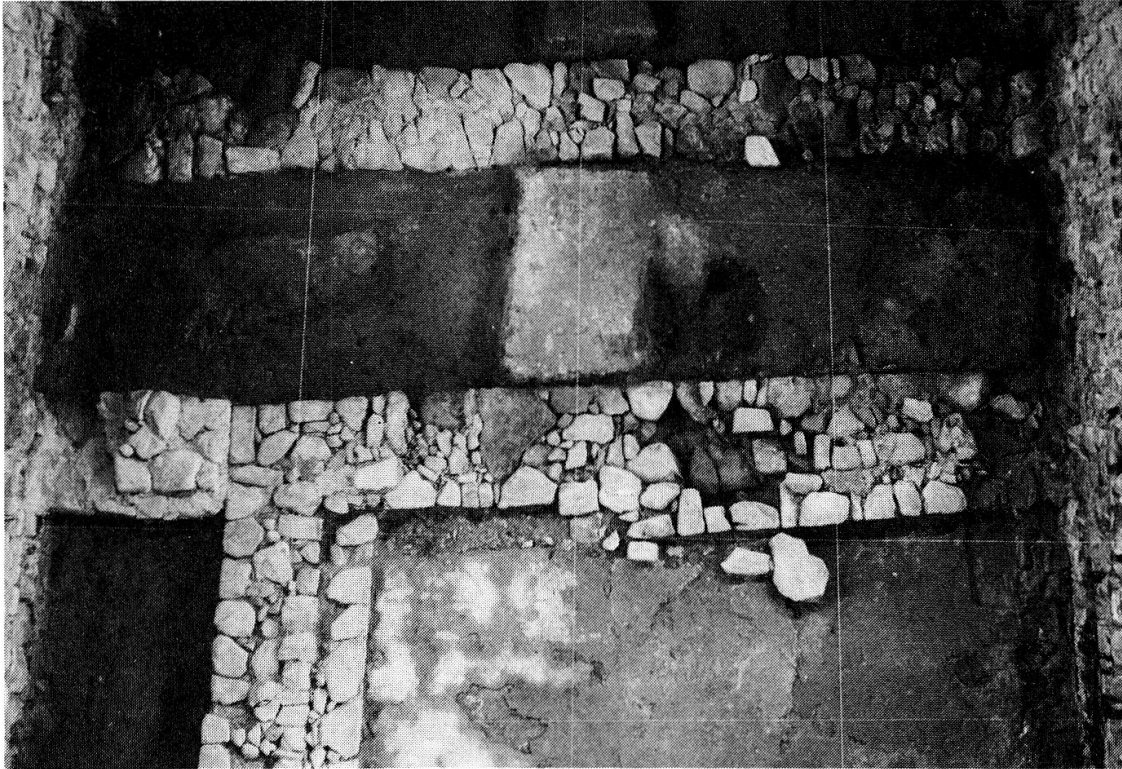
36 *Uebersicht über den Westteil der Ausgrabung: in Bildmitte die Westmauer der Kirche I und links anschliessender Schiffverbreiterung, am oberen Bildrand die neue Westmauer der Schiffverlängerung von 1755.*

- Verlängerung des Kirchenschiffes nach Westen um «ein Mässklafter» (ca. 1.9 m) und Einzug einer Empore in diesem Anbau (Abb. 36).
- Vermehrung der Fensterzahl und Veränderung der bestehenden Lichtöffnungen
- Einzug eines «gegossenen» Deckengewölbes
- Veränderungen und Anpassungen am Dachstuhl
- Höherführung des Triumphbogens, Anbringen von Kapitellen und einem Gesimse um den Bogen
- Neue Innenwandgliederung mit Lisenen, Kapitellen und Gebälk; Weisseln des Kircheninnern und -äussern.

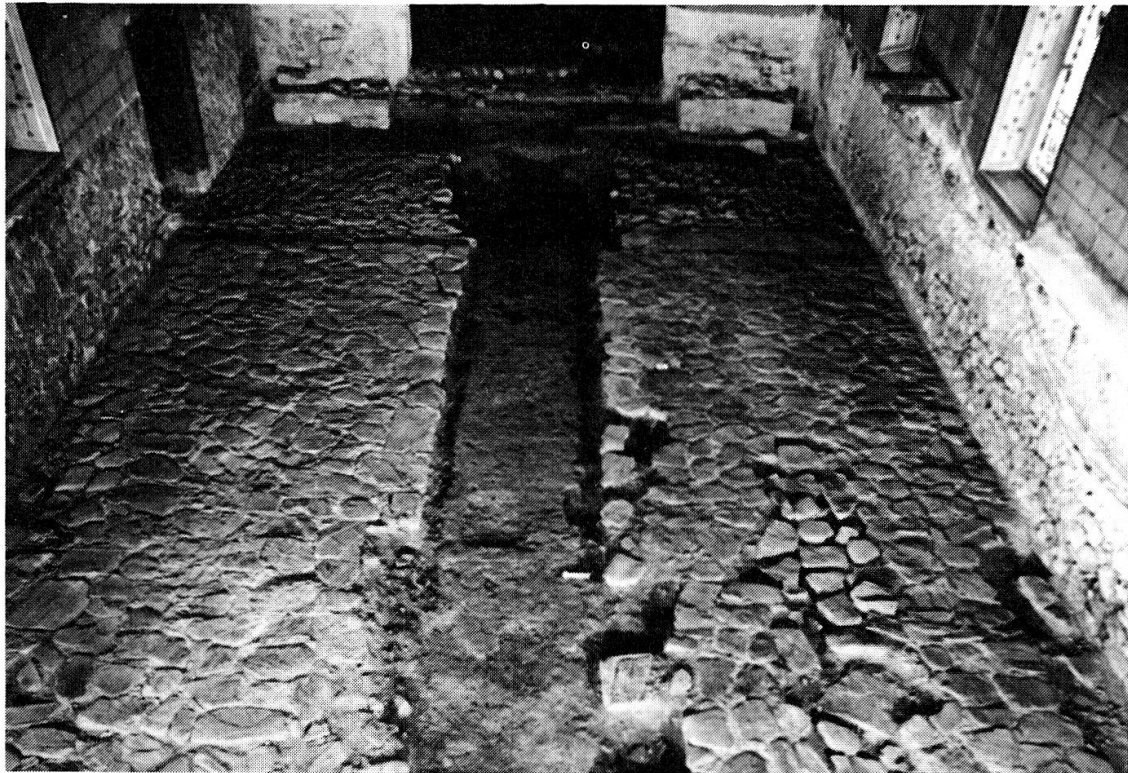
37 *Uebersicht von der Empore über das Steinbett (Bodenunterlage) von 1755.*

Vom Schiffboden hat sich (ausser im Mittelgang) nur die Substruktion erhalten: ein sorgfältig in Mörtel verlegtes Steinbett aus meist flach gelegten, grösseren Kalklesesteinen (Abb. 37), über denen wohl ein Bretterboden lag. Im Vorchor bestehen noch Reste eines Bodens aus Sandsteinplatten. Die weiteren Böden (Chor und Schiff-Mittelgang) sind später vollständig ausgerissen worden, so dass wir keine Angaben über sie machen können.
