Zeitschrift:	Historisches Neujahrsblatt / Historischer Verein Uri
Herausgeber:	Historischer Verein Uri
Band:	83-84 (1992-1993)
Artikel:	Die archäologischen Ausgrabungen in der Wallfahrtskapelle "Maria Sonnenberg" zu Seelisberg/UR
Autor:	Müller, Bruno / Lehner, Hans-Jörg
DOI:	https://doi.org/10.5169/seals-405826

Von Bruno Müller, Alpnach, und Hans-Jörg Lehner, Aven

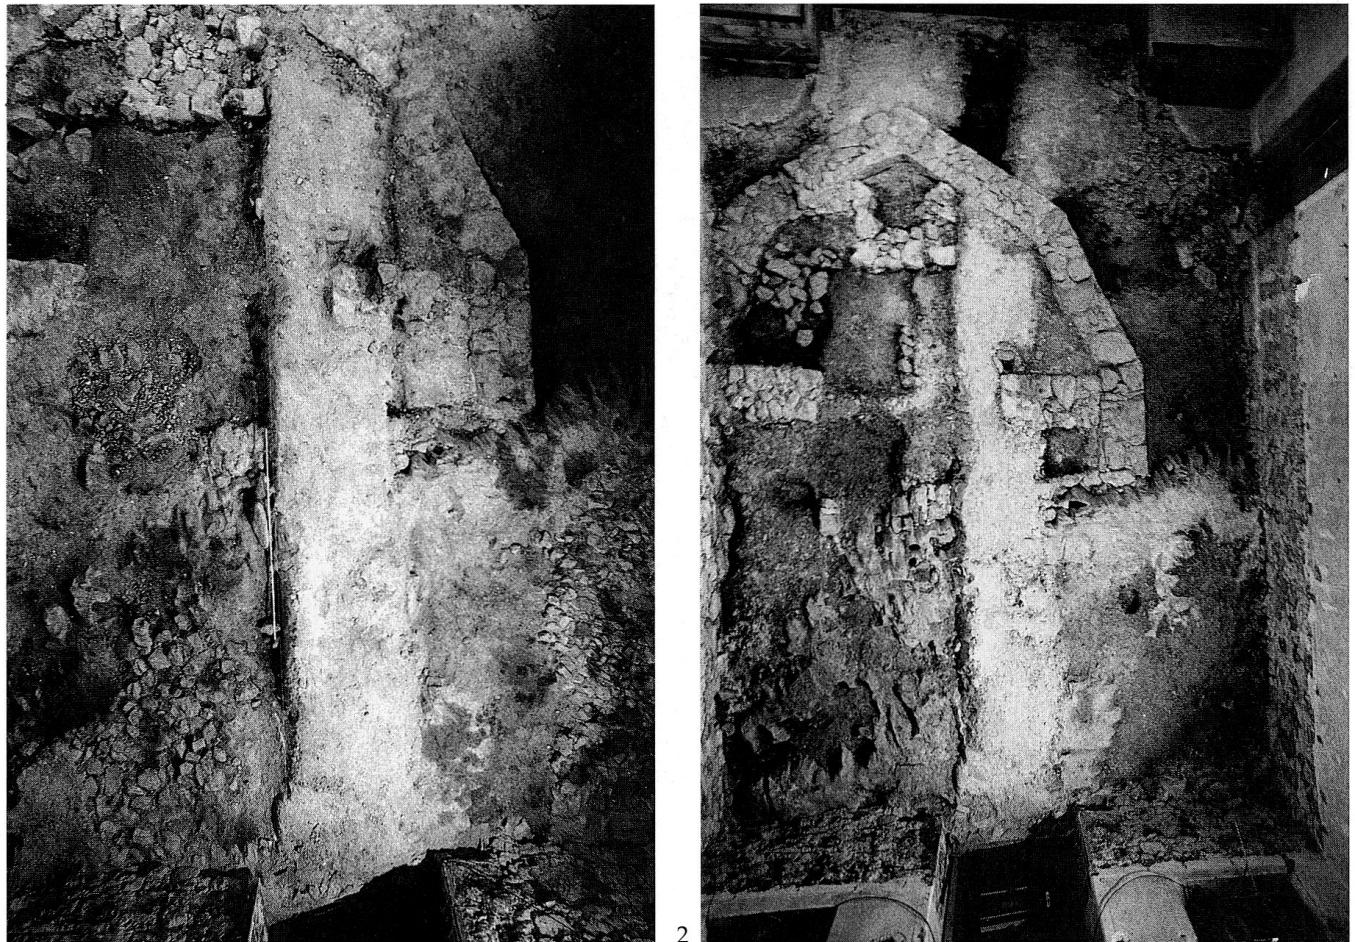
*Abb. 1
Teilübersicht im heutigen Kappellschiff nach einer ersten Grobreinigung. Die Umrisse der Vorgängerkapelle von 1589 werden erkennbar: oben das Altarfundament und der angeschnittene späte Chorscheitel, rechts die polygonale Chorsüdmauer. Beim breiten weissen Steifen in der Bildmitte handelt es sich um einen so genannten Profilsteg, auf dem noch Abbruchschut liegt. Die an mehreren Stellen noch sichtbaren Steinsetzungen gehören zum Unterbau der Bankfelder zur heutigen Kapelle.*

Erdreich im Inneren der Kapelle von 1589 aufgeschichtet und tangieren zum Teil deren Mauern (Abb. 1, 4). Im Westen der heutigen Kapelle liegt die Steinsetzung (1) direkt auf dem durch starken Gletscherschliff gezeichneten Kalkfelsen und auf dem im Felsrelief abgelagerten Erdreich. Der anstehende Fels ist, um die Substruktion der Bankfelder anbringen zu können, an einigen Stellen massiv zurückgearbeitet. Die *in situ* verbliebenen Reste der modernen Steinsetzung (1), (5) und (7) sind photographisch und zeichnerisch (Aufnahmepläne Büro Lehner) dokumentiert worden (Abb. 1). Der Ostteil der Rollierung wurde vor Beginn der Untersuchung durch die Baufirma entfernt, jedoch vorgängig durch das Architekturbüro Steiner dokumentiert.

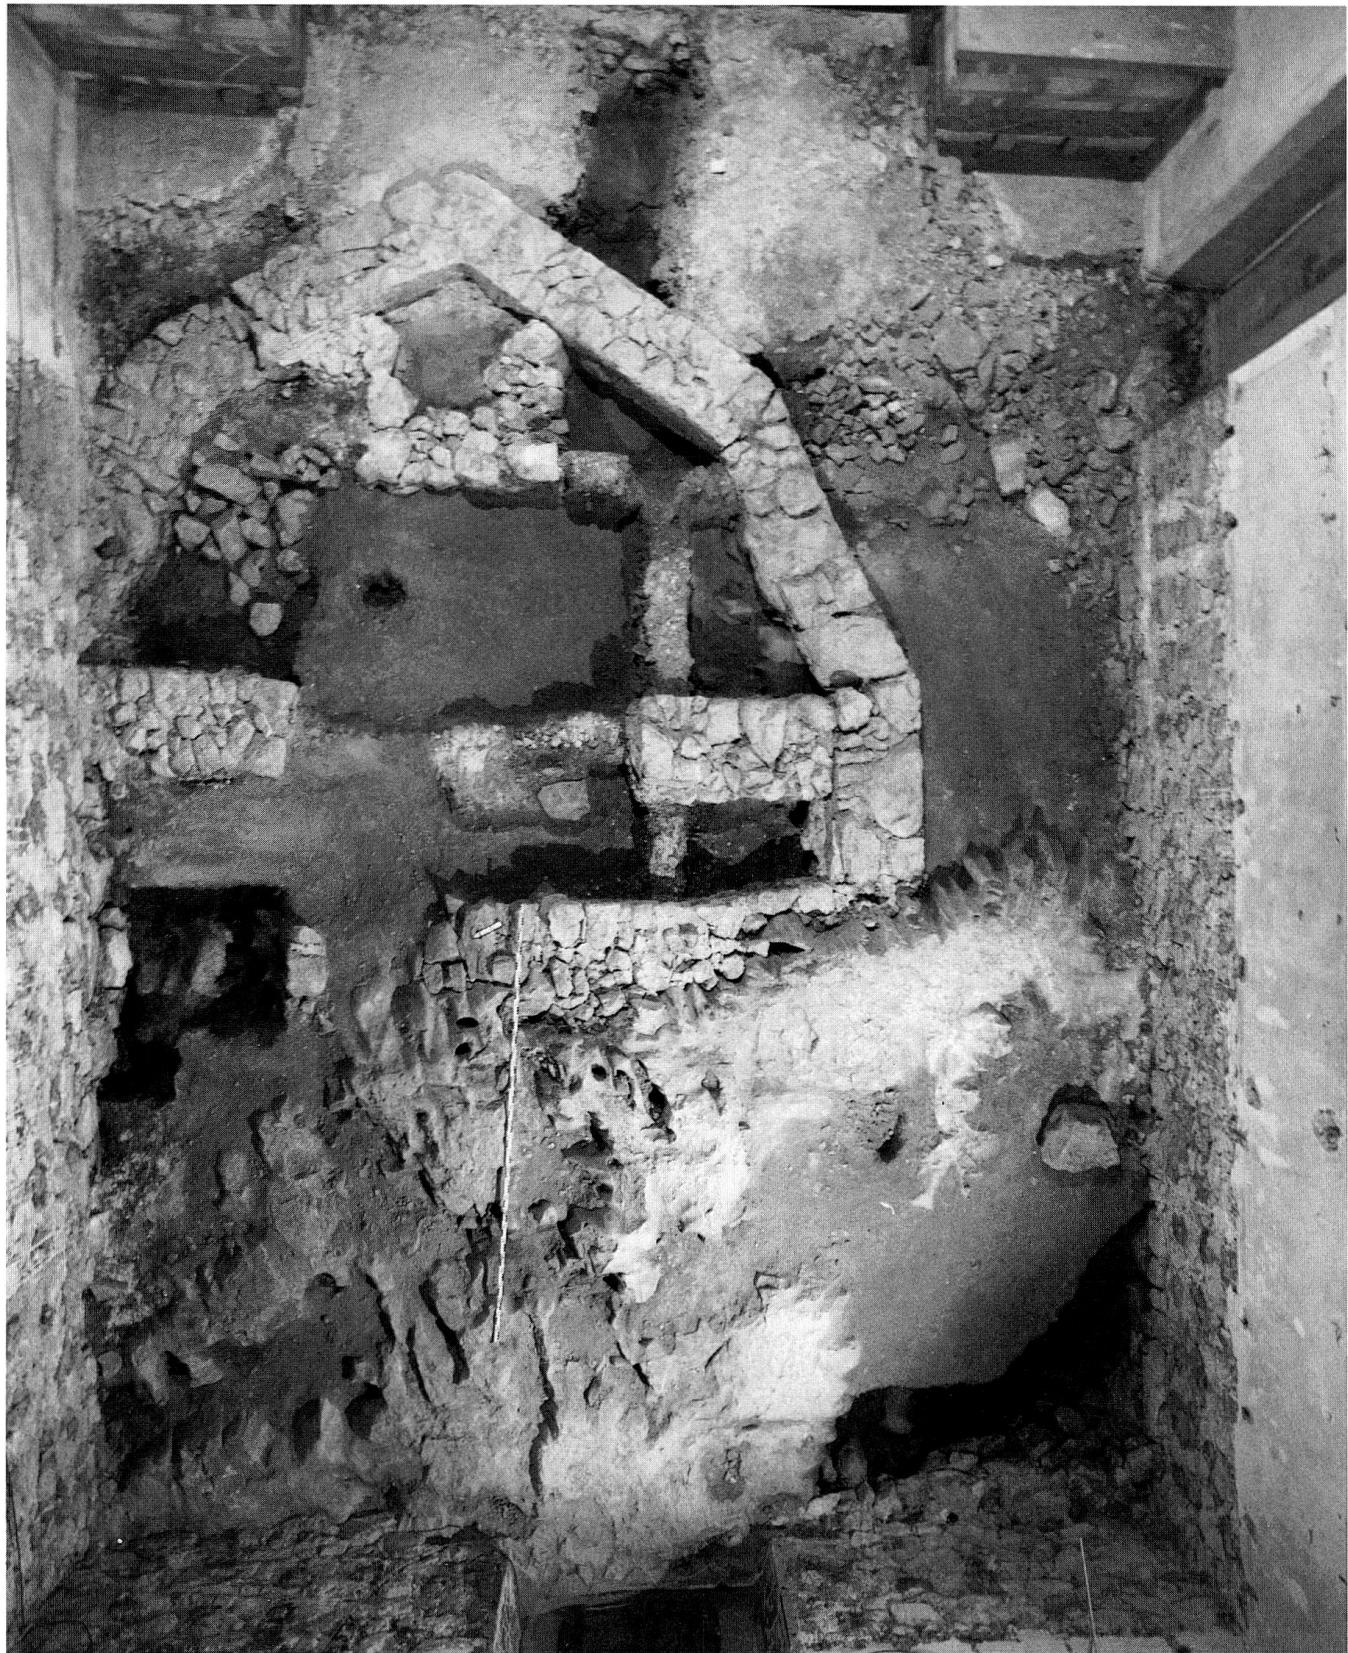
*Abb. 3
Übersicht bei Untersuchungsende. Nun besser erkennbar in der Bildmitte unter dem Nordpfeil die älteste aufgefundene Mauer (= gemauerte Sockel als Ostabschluss zur hölzernen Kapelle). In der unteren Bildhälfte der stark erodierte anstehende Fels, auf dessen Oberfläche sich keine Spuren des ehemaligen Kapellenschiffes nachweisen liessen.*

übernommen und im Aufgehenden überlagert. Dies ist dank der mit Mörtel von 1589 verfüllten Steinnegative in der abgebrochenen Mauer (16) eindeutig beweisbar. Dieser Befund wird erleichtert durch den stark unterschiedlichen Charakter (Farbe und Zusammensetzung) der beiden Mauermörtel (Abb. 2, 3, 9, 10).

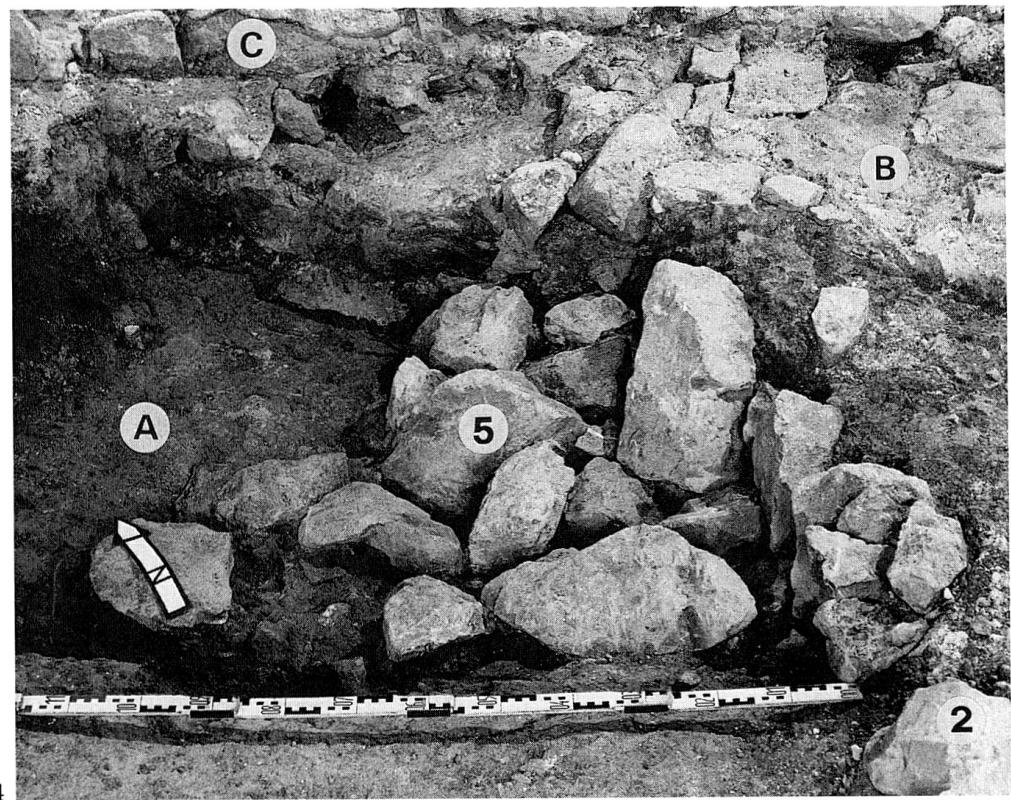
Abb. 4
Chornordostwand der Kapelle von 1589 mit anlässlich der letzten Kapellenrenovation eingebrachter Steinsetzung (Nr. 5) zur Verstärkung des Bodenunterbaus.
 A: gewachsene Erde
 B: Nordteil der Chormauer von 1589
 C: heutige Schiff-Nordmauer; 1666 errichtet
 2: Nordwestecke des Altarfundamentes von 1589.

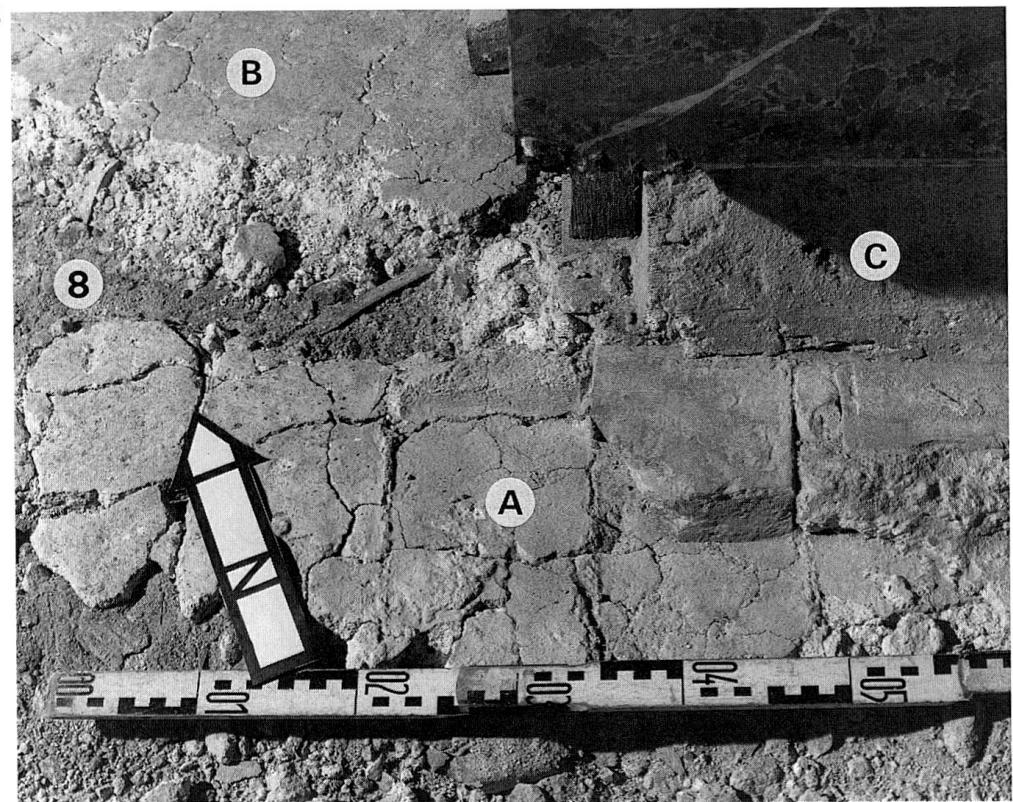
Abb. 5
Reste des Tonplattenbodens von 1666 vor dem nördlichen Seitenaltar (»C«).
 A: Verlegemörtel für die Bodenplatten,
 B: Abbruchmaterial der Kapelle von 1589.

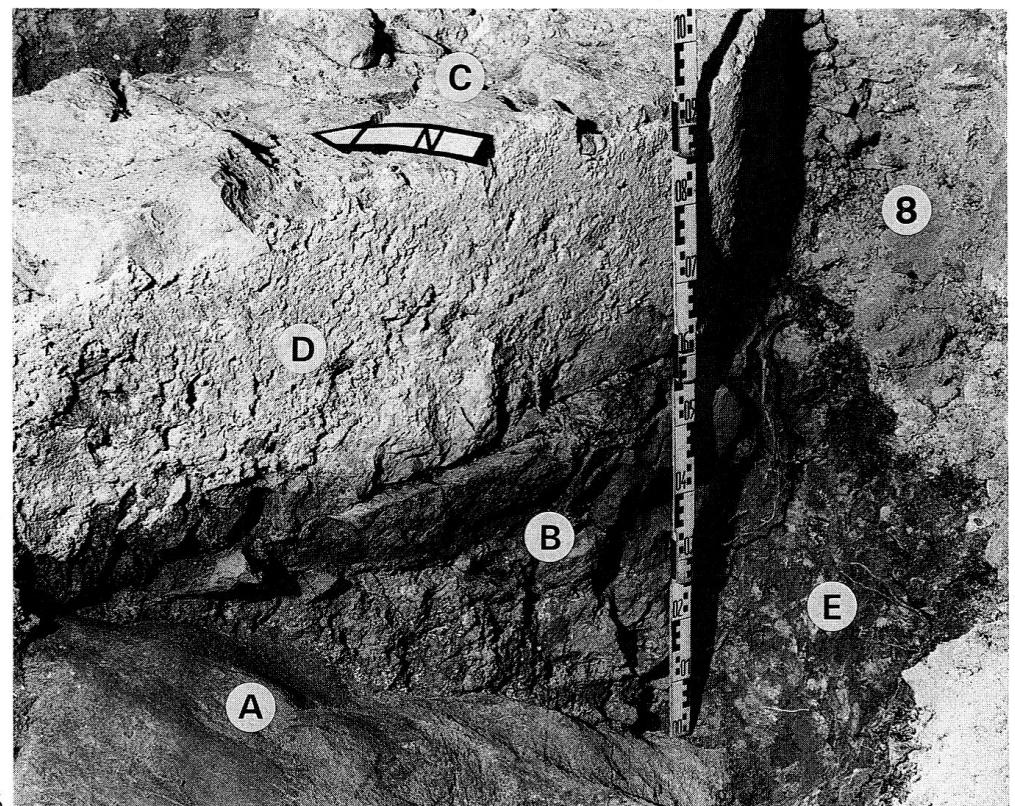
Abb. 6
Aussenansicht der Chor-Südwestmauer von 1589 («C») mit Verputzresten («D»).
A: anstehender Fels,
B: in Grube gegossenes Fundament der Chormauer,
E: gewachsene Erde,
8: Planie mit Abbruchschutt der Kapelle von 1589.

Die Fundamentgräben sind bis auf den Felsen abgetieft. Sämtliche Fundamente¹⁰ sind in die Grube gegossen und stehen auf dem Felsen (Abb. 6). Die Fundamentsohle haben wir in zwei Sondierungen östlich und südlich der Kapelle freigelegt; das Niveau liegt auf maximal –1.38 m. Der Übergang von Fundament zu Aufgehendem passt sich dem ursprünglichen, nach Osten abfallenden Terrain an.

In zwei Sondierungen (östlich und südlich des Chores) konnten grössere Flächen des Aussenputzes freigelegt werden. Er erreicht eine maximale Höhe von 60 cm über dem ursprünglichen Terrain (siehe Abb. 6). Der bis 3 cm dicke Putz ist deckend aufgetragen. Die Tatsache, dass in der Sockelpartie einzelne Steinköpfe sichtbar geblieben sind, ist wohl eher der Nachlässigkeit des Maurers zuzuschreiben, als dass man darin einen in Rasa-Pietra-Technik gefertigten Verputz sehen könnte. Dieser Einschichtputz¹³ ist wie im Inneren mit der Kelle angeworfen und sogleich grob abgezogen worden. Die Kanten zwischen den einzelnen Wandflächen sind durch mehrmaliges Überziehen mit der Kelle sauber ausgeformt. Das gesamte Mauerwerk und die sichtbaren Steinköpfe sind mindestens einmal mit weisser Kalkmilch getüncht worden. Die schwachen Verwitterungsspuren des Putzes im Sockelbereich lassen einen weit auskragenden Dachvorsprung vermuten.

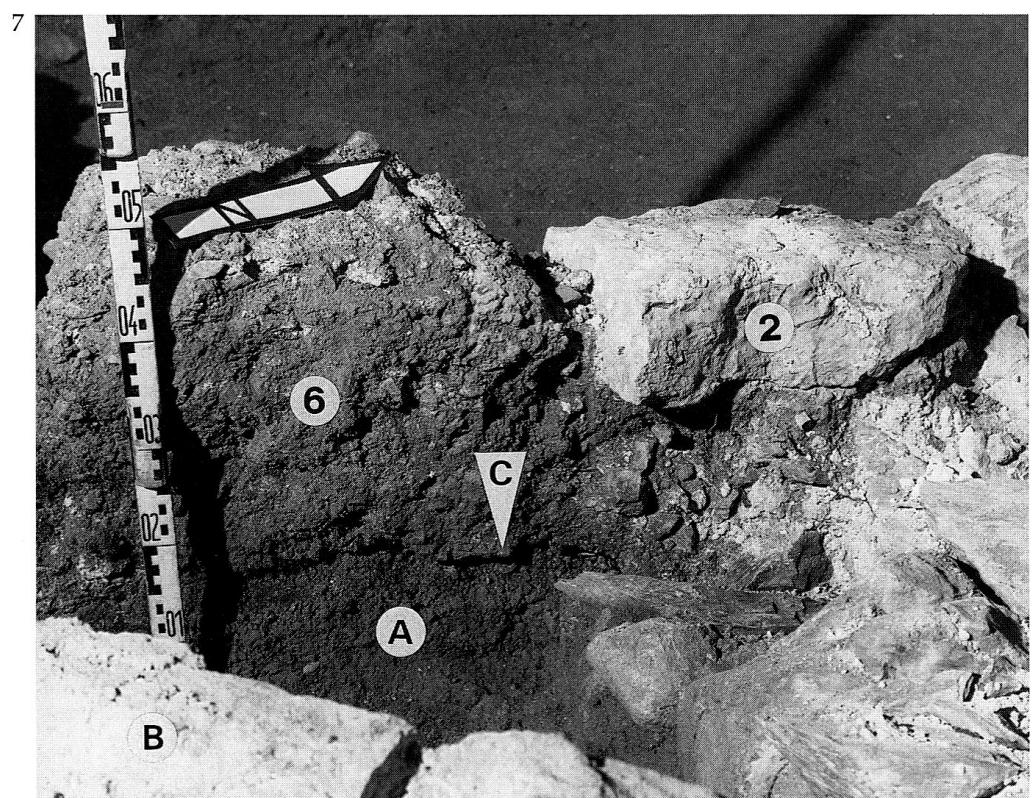
Abb. 7
Detail des Altarfundamente (2) gegen Westen.
A: gewachsene Erde,
B: Chormauer von 1589,
C: Bauniveau zur Kapelle von 1589,
6: Planie zum heutigen Bau mit Abbruchschutt der Kapelle von 1589.

Die Zungenmauern des Triumphbogens (15) und das Altarfundament (2) sind im Bauvorgang jünger als die Aussenmauern. Der Aushub für die beiden Zungenmauern durchschlägt die ca. 15 cm mächtige Grobplanie, das Bauniveau von Mauer (16) sowie die direkt über dem Felsen liegende natürliche Erde (Abb. 7, 8). Nach dem Erstellen der beiden Binnenmauern und des Altarstipes wird das Kapelleninnere ein zweites Mal, mit Abbruchmaterial (6) des Vorgängerbaus und mit der Erdschicht (3) planiert. Diese Planie bildete wohl den Unterbau für den Bodenbelag, von dem sich keine Reste erhalten haben.

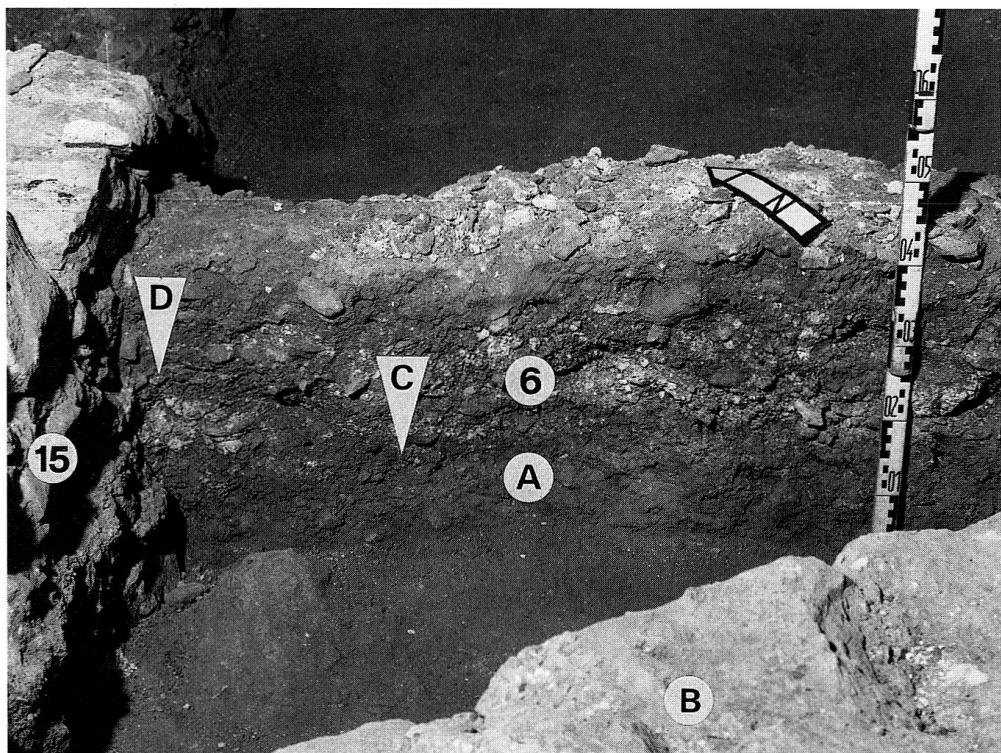
A: gewachsene Erde,
B: Chormauer von 1589,
C: Bauniveau zum Chor von
1589,
D: Bauniveau zum Choreingang
Nr. 15 (im Bauvorgang
jünger als das zugehörige
Chor).

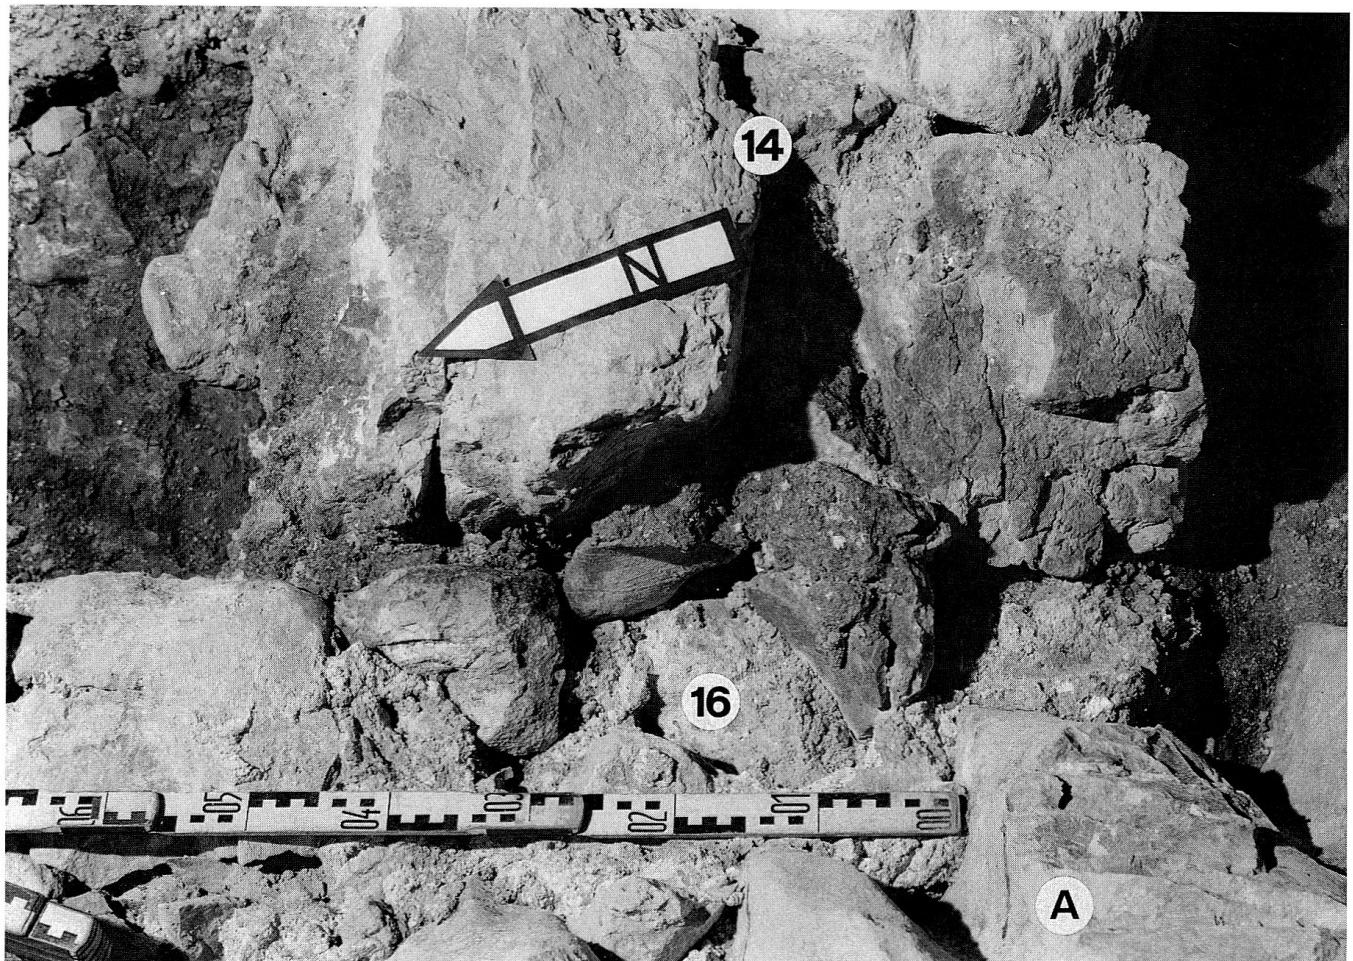
Abb. 10
Wie Abb. 9; Aufsicht.
