Artikel: Die Baugeschichte der Kirche Betschwanden
Autor: Eggenberger, Peter
DOI: <https://doi.org/10.5169/seals-584542>

Die Baugeschichte der Kirche Betschwanden

Peter Eggenberger

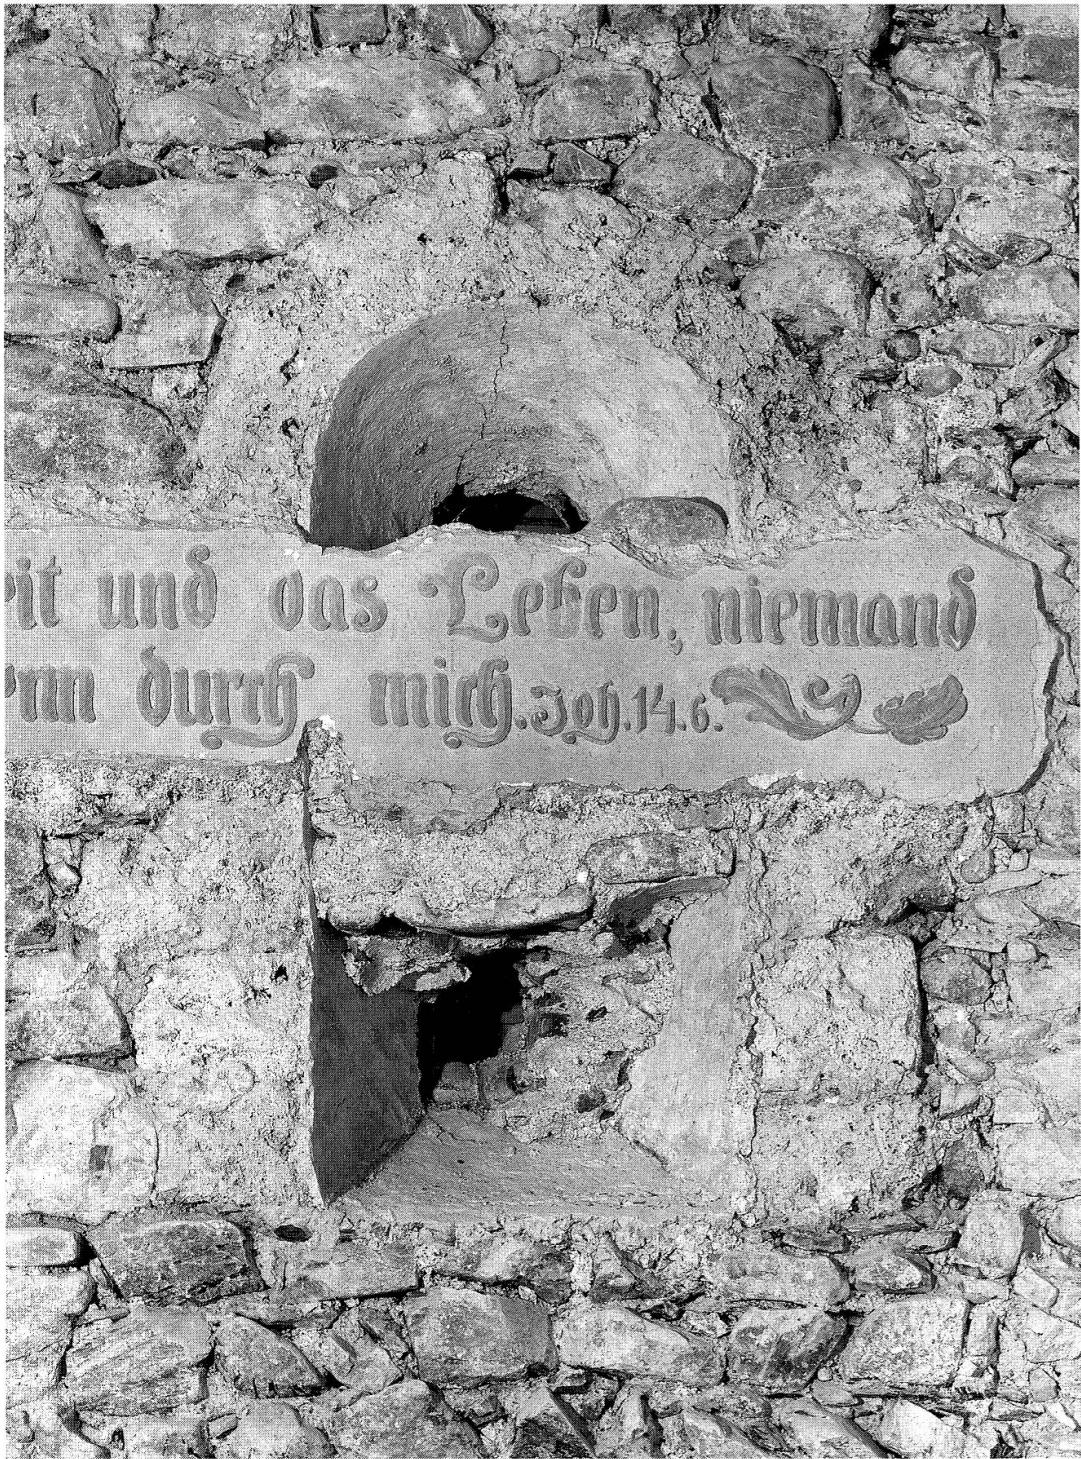
Abb. 6: Das erhaltene Fenster in der Ostmauer.

Ausstattung und Organisation des Kirchenraums können in grossen Zügen rekonstruiert werden (Abb. 5). Das Schiff wurde auf beiden Seiten durch je drei rundbogige Fenster mit schmalen, hohen Öffnungen erhellt, deren Bänke um knapp 3 m über dem Innenniveau lagen (1c; Abb. 6, Tafel 1, 2). Die Gewände sind aus Tuffsteinblöcken gemauert. Beiderseits sind noch je zwei Fenster nachzuweisen, in der Ostmauer sogar eines in vollständig erhaltenem Zustand. Dessen lichte Öffnung misst $0,22 \times 1,08$ m und besitzt noch den Holzrahmen, an dem die Verglasung angeschlagen war. Der Lage der festgestellten Fenster gemäss darf für jede Fassadenmauer die Existenz eines weiteren Fensters vermutet werden. Der spätestens 1857/58 ersetzte Eingang in der Nordmauer muss sich, wie der heutige, in der Längsachse des Schiffes befunden haben. Vorwiegend an der Ostwand hat sich der ursprüngliche, dick aufgetragene und geschlämmte Verputz (1b) in Fragmenten erhalten. Zwischen dem – von Norden her gezählt – dritten heutigen Fenster und der Chorschulter ist er mit einer Sockelmalerei aus Rauten geschmückt (14./15. Jahrhundert?), über der üblicherweise figürliche Darstellungen folgten; diese fehlen aber.³ Dachstuhl und Decke des Schiffes sind verschwunden; sie sind, wie wir sehen werden, 1486/87 abgebrochen worden. Wir dürfen jedoch eine Flachdecke annehmen, die sich ungefähr auf der Höhe der heutigen Mauerkronen befunden haben wird. Daraus ergibt sich bezüglich der Grösse des Saales eine ausgesprochen niedrige Höhe von nur 5,50 m. Der ursprüngliche Boden im Schiff ist ebenfalls vollständig verschwunden, doch war wohl – wie im Altarraum – ein Mörtelstrich vorhanden.

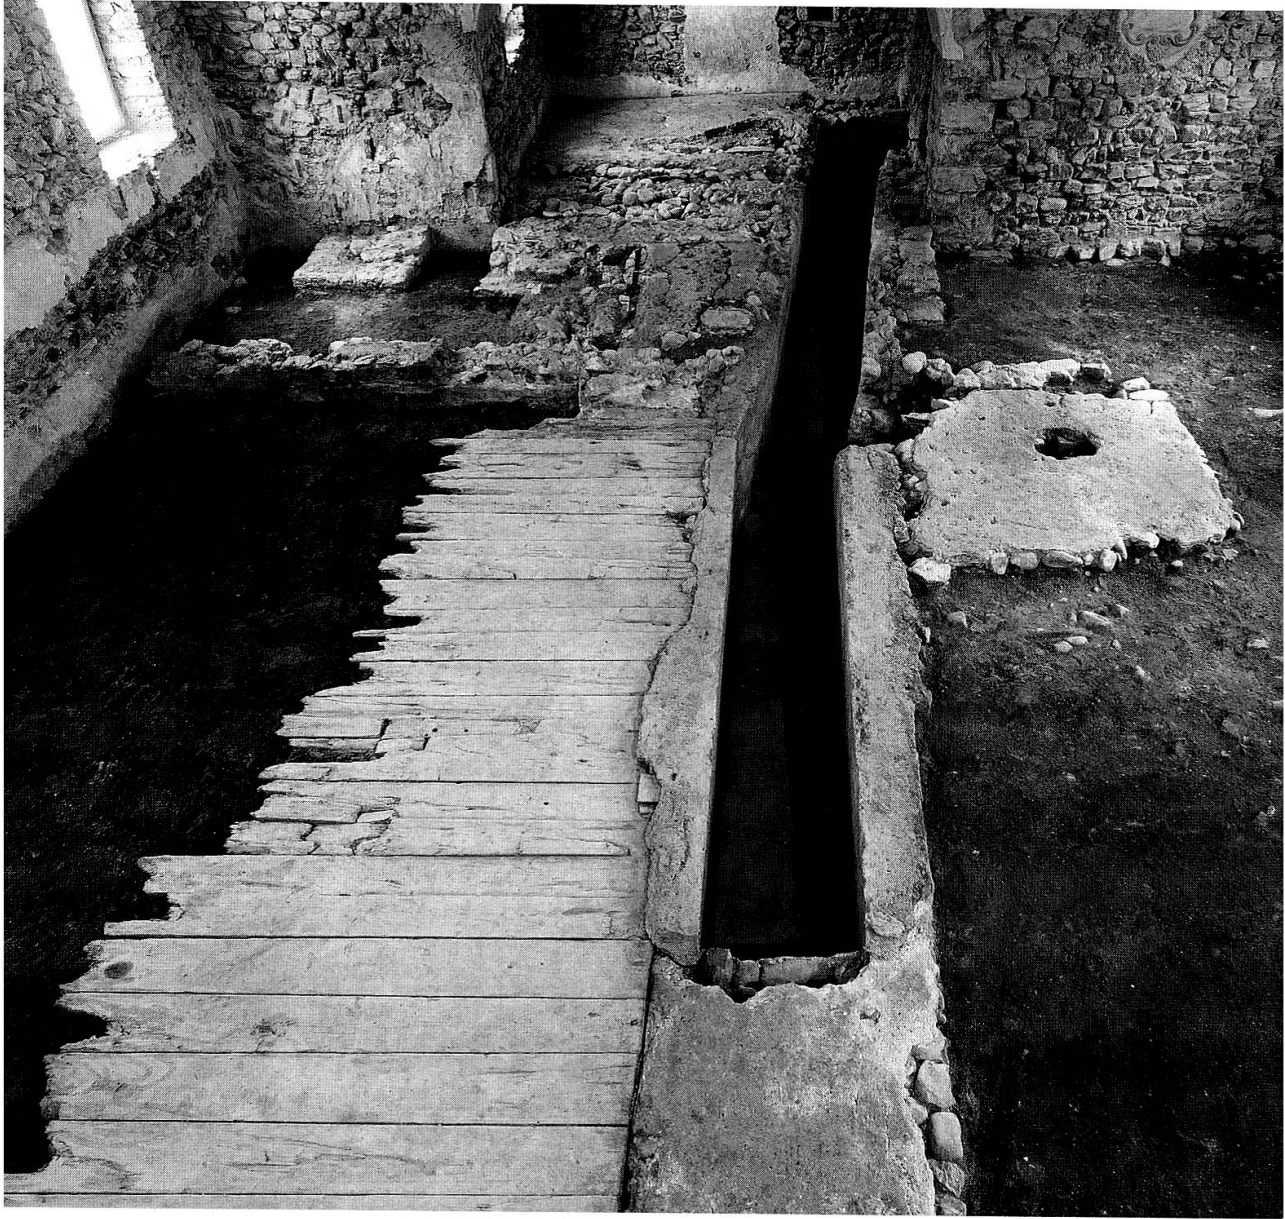
Abb. 11: Chor und Schiff vor dem Entfernen der Mörtelböden. Von Norden gesehen.

Auch die Ausstattung des Schiffes lässt sich anhand des erhaltenen Bestandes rekonstruieren (Abb. 9.1, 11, 12, Tafel 5). Der teilweise erhaltene Boden wird durch Beläge aus Mörtel (4v) und aus Holz (4w) gebildet. Das Niveau lag nun höher und war deutlich horizontaler. Beidseitig eines mit Mörtelstrich belegten «Mittelgangs» war eine grössere Fläche mit Holzbohlen bedeckt. Auf derartigen Böden (Banklager) standen üblicherweise Bänke. Ostseitig grenzte die Fläche an die Chorschranke, westseitig war sie
