**Zeitschrift:** Jahrbuch des Historischen Vereins des Kantons Glarus

**Artikel:** Die Baugeschichte der Kirche Betschwanden

Autor: Eggenberger, Peter

# Die Baugeschichte der Kirche Betschwanden

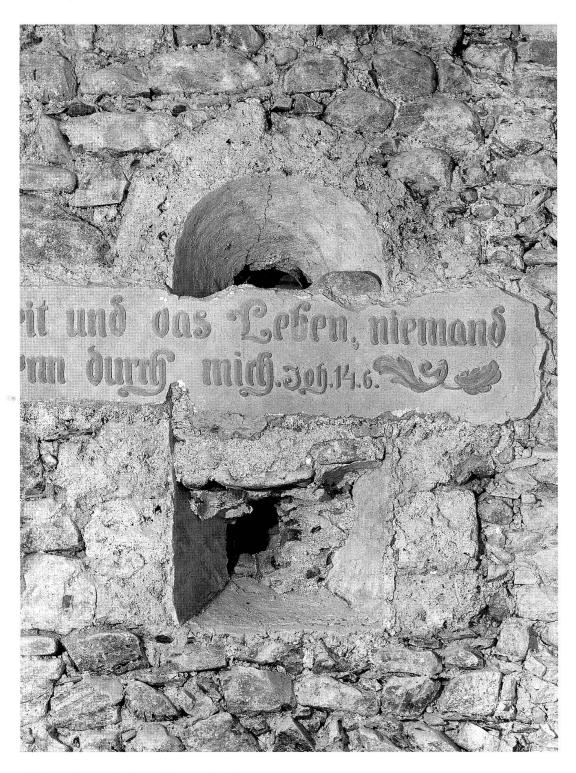
Abb. 6: Das erhaltene Fenster in der Ostmauer.

Ausstattung und Organisation des Kirchenraums können in grossen Zügen rekonstruiert werden (Abb. 5). Das Schiff wurde auf beiden Seiten durch je drei rundbogige Fenster mit schmalen, hohen Öffnungen erhellt, deren Bänke um knapp 3 m über dem Innenniveau lagen (1c; Abb. 6, Tafel 1, 2). Die Gewände sind aus Tuffsteinblöcken gemauert. Beiderseits sind noch je zwei Fenster nachzuweisen, in der Ostmauer sogar eines in vollständig erhaltenem Zustand. Dessen lichte Öffnung misst 0,22×1,08 m und besitzt noch den Holzrahmen, an dem die Verglasung angeschlagen war. Der Lage der festgestellten Fenster gemäss darf für jede Fassadenmauer die Existenz eines weiteren Fensters vermutet werden. Der spätestens 1857/58 ersetzte Eingang in der Nordmauer muss sich, wie der heutige, in der Längsachse des Schiffes befunden haben. Vorwiegend an der Ostwand hat sich der ursprüngliche, dick aufgetragene und geschlämmte Verputz (1b) in Fragmenten erhalten. Zwischen dem - von Norden her gezählt dritten heutigen Fenster und der Chorschulter ist er mit einer Sockelmalerei aus Rauten geschmückt (14./15. Jahrhundert?), über der üblicherweise figürliche Darstellungen folgten; diese fehlen aber.3 Dachstuhl und Decke des Schiffes sind verschwunden; sie sind, wie wir sehen werden, 1486/87 abgebrochen worden. Wir dürfen jedoch eine Flachdecke annehmen, die sich ungefähr auf der Höhe der heutigen Mauerkronen befunden haben wird. Daraus ergibt sich bezüglich der Grösse des Saales eine ausgesprochen niedrige Höhe von nur 5,50 m. Der ursprüngliche Boden im Schiff ist ebenfalls vollständig verschwunden, doch war wohl - wie im Altarraum – ein Mörtelestrich vorhanden.

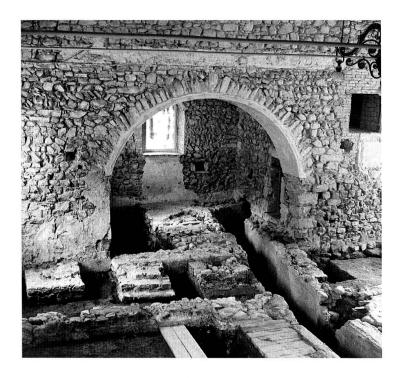
Abb. 7: Der Chor nach dem Entfernen der Mörtelböden. Von Nordosten gesehen. Abb. 8: Die Südwand des Altarhauses.

<sup>&</sup>lt;sup>1</sup> Methode und Dokumentation: Bei Grabungsbeginn waren der Boden und jüngere Planierschichten schon entfernt. Vom angetroffenen Niveau aus wurde die einzige Fläche, die älteren Bestand der Kirche aufwies, dann der gewachsene Boden flächig freigelegt (Abb. 7, Tafel 6). Beide Niveaus waren vom Chor bis in die Mitte des Schiffes durch einen Heizungskanal gestört. Als sich auf dem vermutlich gewachsenen Boden keine Spuren älterer Konstruktionen zeigten, liessen wir einen um 0,80 m tiefen Querschnitt (4 m von der Nordwand des Schiffes entfernt) und einen ebenso tiefen Längsschnitt (östlich der mittleren Längsachse) graben. Wir wollten sicher sein, dass es sich wirklich um natürliches Material handelte und sich im Untergrund nicht etwa älterer Bestand versteckte. Ausserhalb des Kirchenraums beschränkten wir uns auf die Dokumentation der Mauern eines abgebrochenen Anbaus, der an der Ostseite des Chors gestanden hatte und während der Bauarbeiten aufgedeckt worden war.

Der Altarraum hob sich vom Schiff durch sein bühnenartiges, 0,60 m hohes Podium ab, das in das Schiff hineinragte und von diesem aus über zwei seitlich gelegene Treppen (1d) mit je drei Stufen erreicht werden konnte (Abb. 7, Tafel 5). Zwischen den Treppen war das Podium gegen das Schiff durch eine Schranke (1e) geschlossen. Diese war entweder derart nieder, dass sie den Blick auf den Hochaltar nicht vollständig verdeckte, oder besass, wenn sie höher war, seitlich je einen türähnlichen Durchgang. Wir ziehen für unsere Rekonstruktion die erste Möglichkeit vor. Ein Mörtelestrich (1f), der direkt auf einer Planierschicht (1g) lag, bildete den Boden.<sup>4</sup> Der Hauptaltar, von dem sich noch der Fuss des Steinblocks (stipes; 1h) erhalten hat, stand wenig vor der Stirnmauer des Raumes. Er war sicherlich mit einem hohen Aufbau aus Holz (Retabel) ergänzt. Der Priester zelebrierte daher vor dem Altar, mit dem Rücken zur Gemeinde, wie dies seit dem Hochmittelalter üblich war. Ein kleinerer Altar (1i) wurde auf dem Bodenniveau des Schiffes wahrscheinlich erst später zwischen die beiden Treppenblöcke gestellt. Er lehnte nämlich gegen die schon verputzte Chorschranke. Dieser zweite Altar hatte eine bestimmte liturgische Aufgabe. In spätmittelalterlicher Zeit entwickelte sich die Messfeier zu einem gemeinschaftlichen liturgischen Zeremoniell der Priesterschaft, von dem die Pfarrgemeinschaft mehr oder weniger ausgeschlossen war. Für diese diente – wie in Betschwanden - der an die Grenze zwischen Altarraum und Schiff gestellte «Volksaltar», der vielfach dem Heiligen Kreuz geweiht war. Hier stand oder hing am Triumphbogen das Kruzifix.

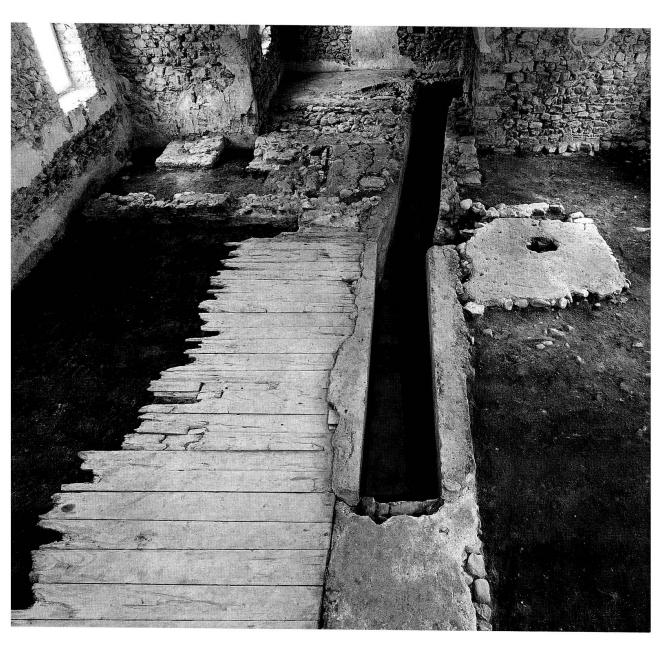
Abb. 11: Chor und Schiff vor dem Entfernen der Mörtelböden. Von Norden gesehen.

Auch die Ausstattung des Schiffes lässt sich anhand des erhaltenen Bestandes rekonstruieren (Abb. 9.1, 11, 12, Tafel 5). Der teilweise erhaltene Boden wird durch Beläge aus Mörtel (4v) und aus Holz (4w) gebildet. Das Niveau lag nun höher und war deutlich horizontaler. Beidseitig eines mit Mörtelestrich belegten «Mittelgangs» war eine grössere Fläche mit Holzbohlen bedeckt. Auf derartigen Böden (Banklager) standen üblicherweise Bänke. Ostseitig grenzte die Fläche an die Chorschranke, westseitig war sie

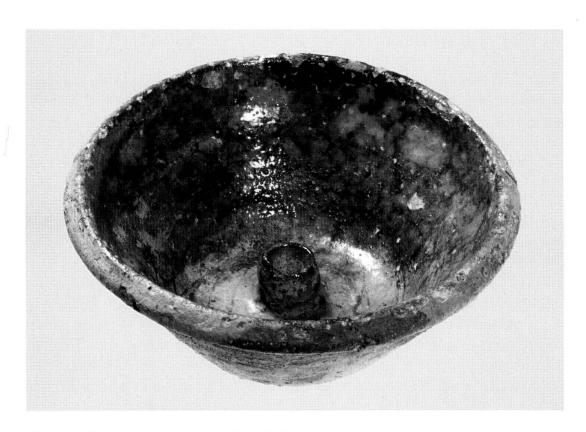
Abb. 13: Glasierte Lampe des 15./16. Jahrhunderts.

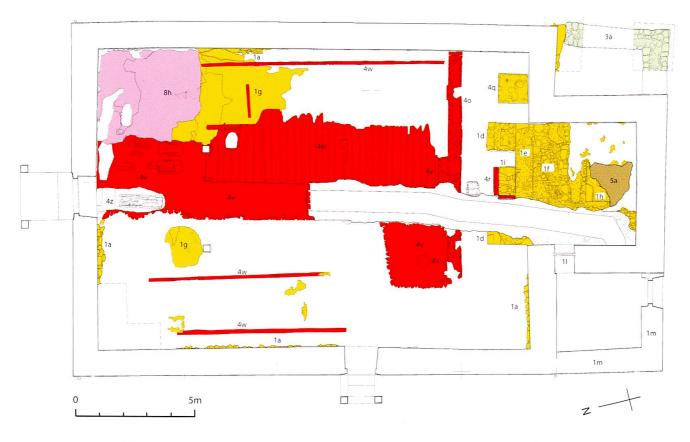
Tafel 5: Grabungsplan des Grundrisses mit ausgewähltem Bestand der Kirche der zweiten Hälfte des 13. Jahrhunderts und des Umbaus von 1486/87. M. 1:200.

Das Niveau des Bodens im Schiff wird durch die beiden gemauerten Treppenblöcke (1d) angezeigt, die vom Schiff zum erhöhten Altarraum führen (Tafel 5). Da jedoch der gewachsene Boden an der Westseite bezüglich der untersten Stufen höher liegt, muss der ursprüngliche Boden von Osten nach Westen angestiegen sein. Dies ist durch den Ablauf der Bauarbeiten zu erklären. Die Fundamentgruben wurden in das vorgängig nicht terrassierte, von Osten nach Westen ansteigende Gelände gegraben. Erst nach der Errichtung der Mauern planierte man den gewachsenen Boden im Innern des Gebäudes (Schicht 1g), beliess jedoch das Niveau von Osten nach Westen ansteigend, um das nur eine Steinlage tiefe Fundament der Westmauer nicht untergraben zu müssen.
