Artikel: Die Baugeschichte der Kirche Betschwanden
Autor: Eggenberger, Peter
DOI: <https://doi.org/10.5169/seals-584542>

Die Baugeschichte der Kirche Betschwanden

Peter Eggenberger

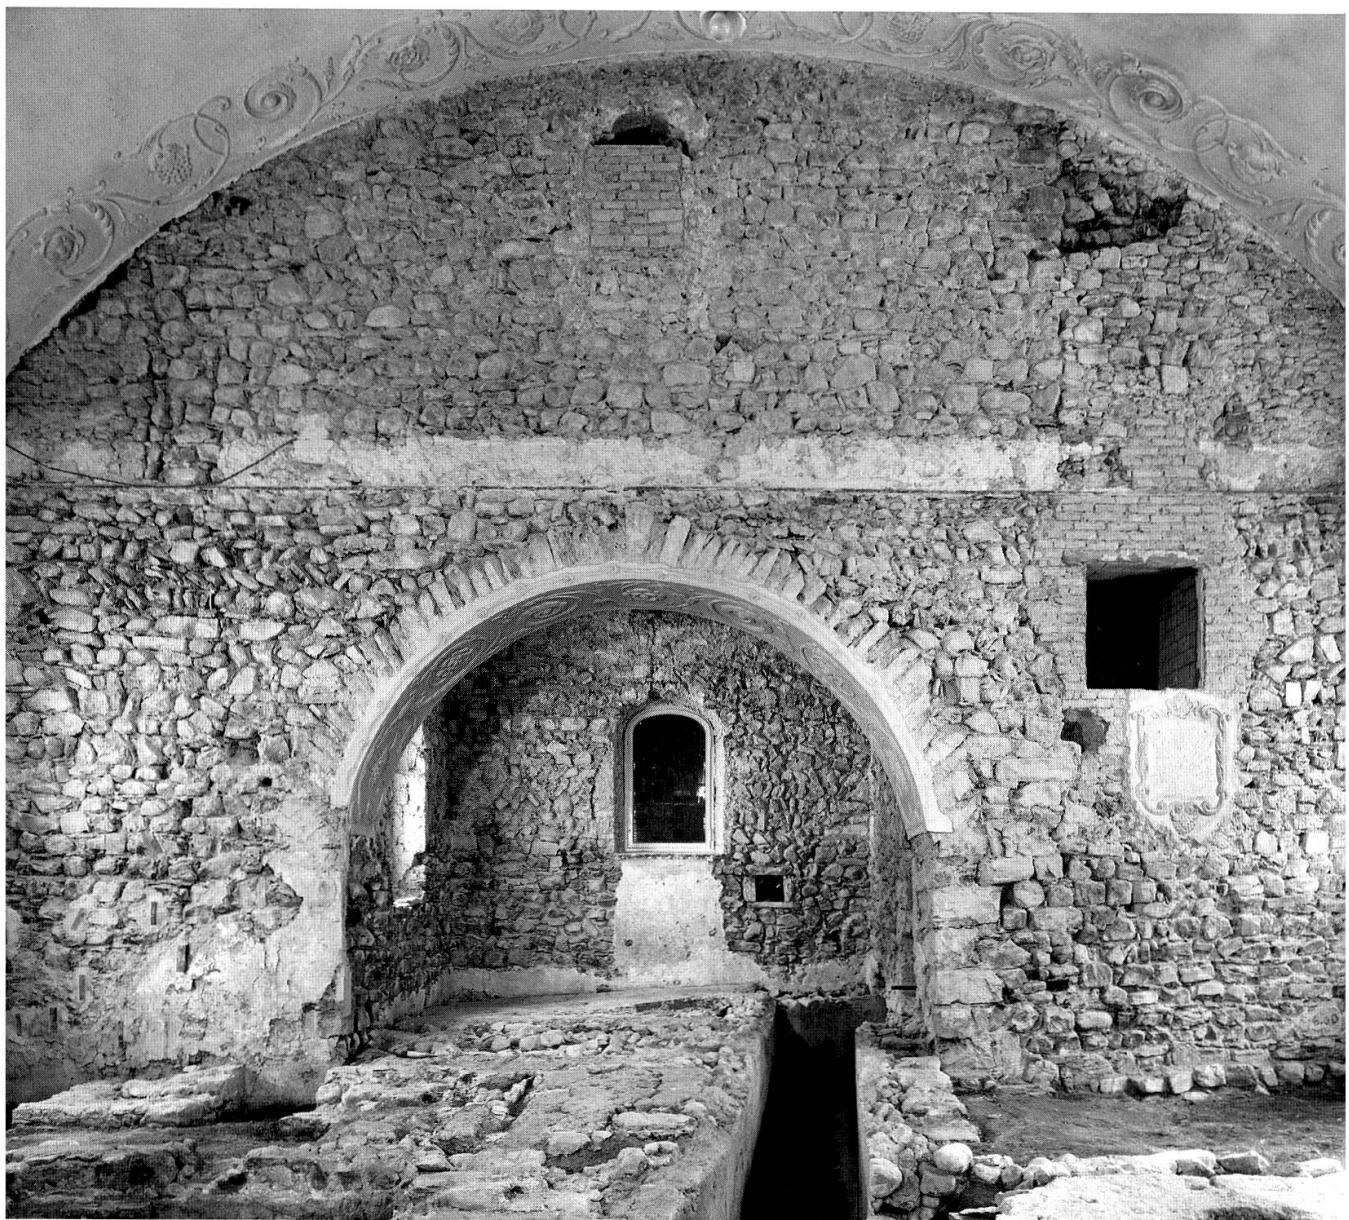
Abb. 3: Die Südmauer des Schifffes mit Chorbogen. An der linken Seite des Bogens ist der Charakter des Mauerwerks der ursprünglichen Kirche deutlich ersichtlich.

verläuft wenig unter dem Niveau, das durch die Kronen der Längsmauern gegeben ist, eine Baunaht. Diese senkt sich stufenweise von Westen nach Osten und trennt das untere Mauerwerk (1a) des Chors vom oberen (2a) des Turms (Abb. 3, Tafel 3). Am unteren Mauerwerk zeigen Mörtelnegative, dass Steine entfernt worden waren, bevor man das obere aufgesetzt hat. Ebenso wurde der Mauerverband der Ecke zwischen der östlichen Längsmauer des Schiffes und der südlichen Chorschulter entfernt, bevor man mit dem Turmmauerwerk begann. Diese Befunde beweisen, dass das untere Mauerwerk teilweise abgebrochen und erst dann der Turm aufgeführt worden ist. Zudem unterscheidet sich der Charakter der beiden Mauerwerke deutlich. Für das untere wurden teils geköpfte Kiesel, für das obere nur ganze Kiesel verwendet. An beiden wurden jedoch die Steine sorgfältig in Lagen zwar unterschiedlicher, aber regelmässiger Höhe gesetzt. Der Kalkmörtel beider Mauerwerke ist grau, derjenige des unteren enthält jedoch neben Sand zusätzlich Ziegelschrot. Der Unterschied ist auf einen Wechsel der Technik zurückzuführen, welche die Maurer in der Behandlung des Steinmaterials und in der Mörtelmischung angewendet haben: Die Bauequipen waren offensichtlich nicht dieselben.

Das lagenweise aufgesetzte untere Mauerwerk (1a) besteht aus Kieseln, die teils mit dem Hammer geköpft worden sind (Abb. 3). Plattierte Steine wurden, schräg gestellt oder gelegt, gelegentlich zum Ausgleich der Lagenhöhe verwendet. Durch die unterschiedliche Grösse des verwendeten Steinmaterials erweckt das Mauerwerk allerdings einen eher unregelmässigen Eindruck. Für die Träger (Ausleger) des Gerütes, die beim Mauern eingebunden wurden, verwendete man Aste, deren Durchmesser nicht mehr als 0,10m betrug. Die Ausleger wurden in der Regel im Verlauf der Verputzarbeit, die von oben nach unten erfolgte, herausgezogen oder in der Flucht der Mauer abgesägt.

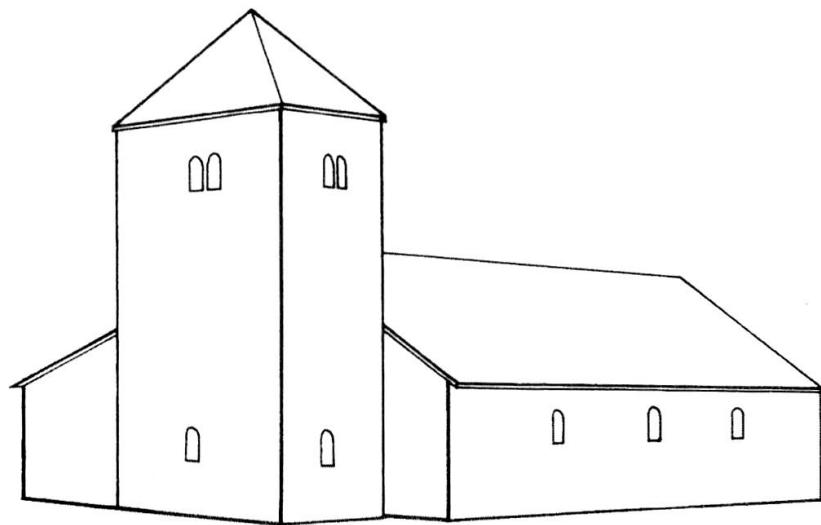
Abb. 4: Rekonstruktion des Baukörpers der Kirche der zweiten Hälfte des 13. Jahrhunderts nach dem Bau des Turms.

Die erste kirchliche Anlage von Betschwanden gehört somit zur Gruppe der Saalkirchen mit eingezogenem Viereckchor (Abb. 4). Das Altarhaus war von einem Satteldach bedeckt, das vom Giebel des höheren Schiffes abgesetzt war. Dessen Dach war ursprünglich flacher als heute. Die Neigung ist jedoch immer noch bedeutend und lässt auf eine Eindeckung mit Ziegeln schliessen. Die Dachform kann freilich nur noch am Mauerwerk des Turms an den stufenartig eingebundenen, plattigen Steinen abgelesen werden (2b, Abb. 3). Diese standen einst – dicht über dem Dach – an der Fassade vor und dienten als Wasserschlag. Sie leiteten das Regenwasser von der Fassade weg, um zu verhindern, dass dieses in den Dachraum eindringen konnte.

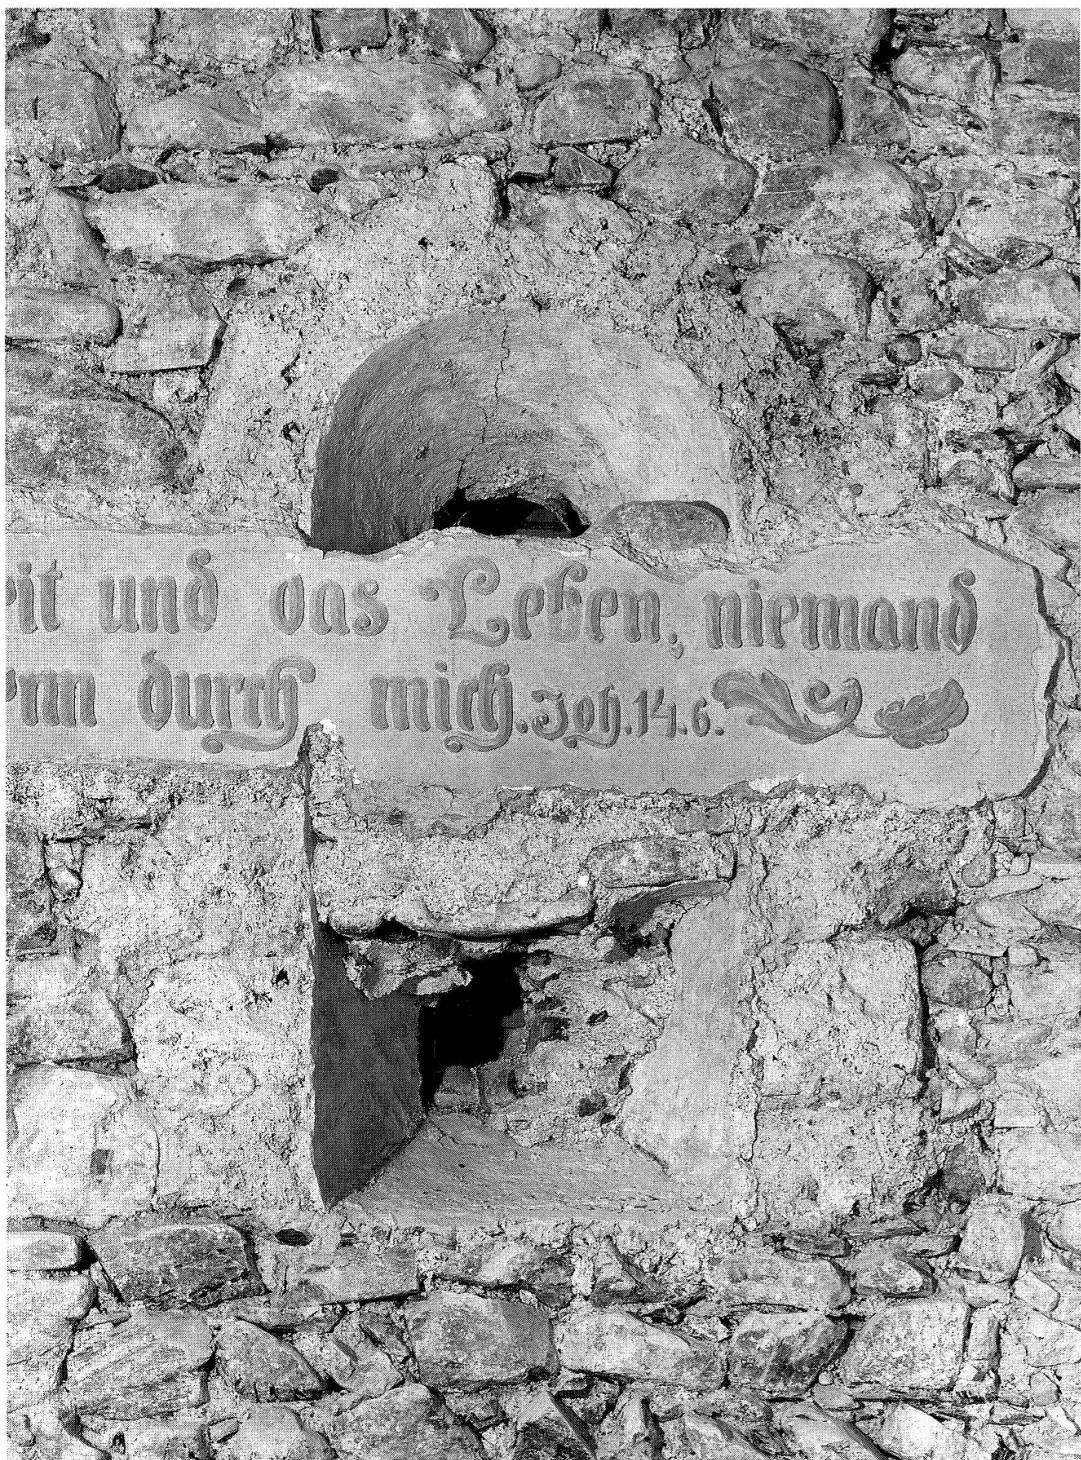
Abb. 6: Das erhaltene Fenster in der Ostmauer.

Ausstattung und Organisation des Kirchenraums können in grossen Zügen rekonstruiert werden (Abb. 5). Das Schiff wurde auf beiden Seiten durch je drei rundbogige Fenster mit schmalen, hohen Öffnungen erhellt, deren Bänke um knapp 3 m über dem Innenniveau lagen (1c; Abb. 6, Tafel 1, 2). Die Gewände sind aus Tuffsteinblöcken gemauert. Beiderseits sind noch je zwei Fenster nachzuweisen, in der Ostmauer sogar eines in vollständig erhaltenem Zustand. Dessen lichte Öffnung misst $0,22 \times 1,08$ m und besitzt noch den Holzrahmen, an dem die Verglasung angeschlagen war. Der Lage der festgestellten Fenster gemäss darf für jede Fassadenmauer die Existenz eines weiteren Fensters vermutet werden. Der spätestens 1857/58 ersetzte Eingang in der Nordmauer muss sich, wie der heutige, in der Längsachse des Schiffes befunden haben. Vorwiegend an der Ostwand hat sich der ursprüngliche, dick aufgetragene und geschlämigte Verputz (1b) in Fragmenten erhalten. Zwischen dem – von Norden her gezählt – dritten heutigen Fenster und der Chorschulter ist er mit einer Sockelmalerei aus Rauten geschmückt (14./15. Jahrhundert?), über der üblicherweise figürliche Darstellungen folgten; diese fehlen aber.³ Dachstuhl und Decke des Schiffes sind verschwunden; sie sind, wie wir sehen werden, 1486/87 abgebrochen worden. Wir dürfen jedoch eine Flachdecke annehmen, die sich ungefähr auf der Höhe der heutigen Mauerkronen befunden haben wird. Daraus ergibt sich bezüglich der Grösse des Saales eine ausgesprochen niedrige Höhe von nur 5,50 m. Der ursprüngliche Boden im Schiff ist ebenfalls vollständig verschwunden, doch war wohl – wie im Altarraum – ein Mörtelestrich vorhanden.

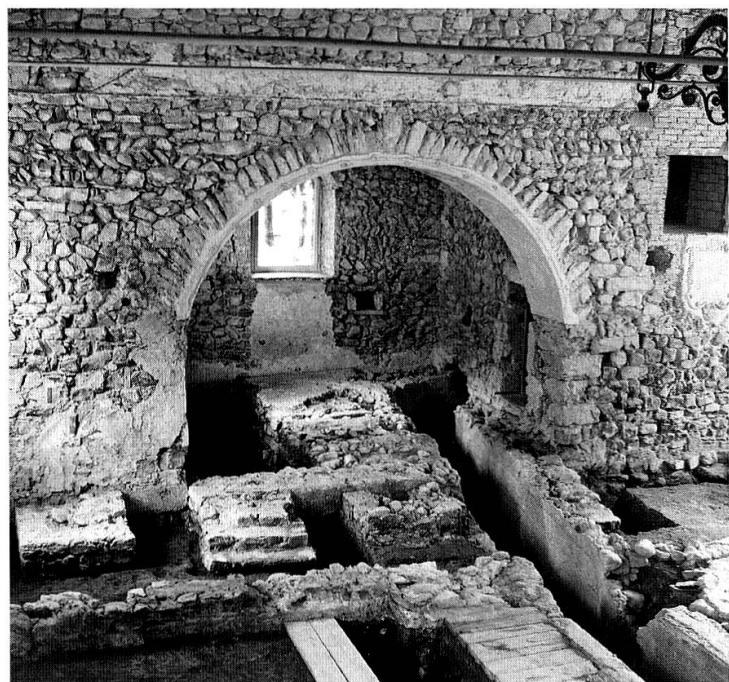
Abb. 7: Der Chor nach dem Entfernen der Mörtelböden. Von Nordosten gesehen.
Abb. 8: Die Südwand des Altarhauses.

Der Altarraum hob sich vom Schiff durch sein bühnenartiges, 0,60 m hohes Podium ab, das in das Schiff hineinragte und von diesem aus über zwei seitlich gelegene Treppen (1d) mit je drei Stufen erreicht werden konnte (Abb. 7, Tafel 5). Zwischen den Treppen war das Podium gegen das Schiff durch eine Schranke (1e) geschlossen. Diese war entweder derart niedrig, dass sie den Blick auf den Hochaltar nicht vollständig verdeckte, oder besass, wenn sie höher war, seitlich je einen türähnlichen Durchgang. Wir ziehen für unsere Rekonstruktion die erste Möglichkeit vor. Ein Mörtel Estrich (1f), der direkt auf einer Planierschicht (1g) lag, bildete den Boden.⁴ Der Hauptaltar, von dem sich noch der Fuss des Steinblocks (*stipes*; 1h) erhalten hat, stand wenig vor der Stirnmauer des Raumes. Er war sicherlich mit einem hohen Aufbau aus Holz (*Retabel*) ergänzt. Der Priester zelebrierte daher vor dem Altar, mit dem Rücken zur Gemeinde, wie dies seit dem Hochmittelalter üblich war. Ein kleinerer Altar (1i) wurde auf dem Bodenniveau des Schiffes wahrscheinlich erst später zwischen die beiden Treppenblöcke gestellt. Er lehnte nämlich gegen die schon verputzte Chorschranke. Dieser zweite Altar hatte eine bestimmte liturgische Aufgabe. In spätmittelalterlicher Zeit entwickelte sich die Messfeier zu einem gemeinschaftlichen liturgischen Zeremoniell der Priesterschaft, von dem die Pfarrgemeinschaft mehr oder weniger ausgeschlossen war. Für diese diente – wie in Betschwanden – der an die Grenze zwischen Altarraum und Schiff gestellte «Volksaltar», der vielfach dem Heiligen Kreuz geweiht war. Hier stand oder hing am Triumphbogen das Kruzifix.

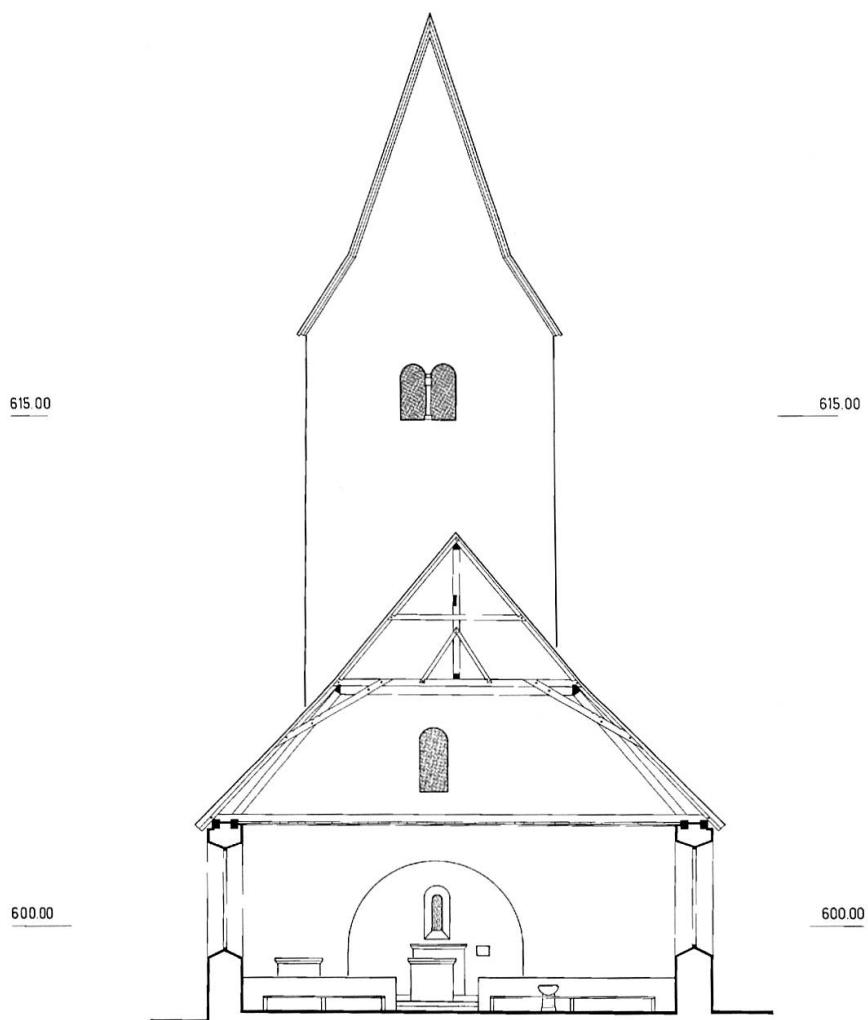
Abb. 9.1: Rekonstruktion des Querschnittes. Von Norden gesehen, Blick gegen den Altarraum.

Der zweite Umbau der Kirche führte zu einer Veränderung sowohl der äusseren Baugestalt als auch der Ausstattung. Das alte Dachwerk wurde durch den heute noch in grossen Teilen erhaltenen Dachstuhl mit steilerer Neigung ersetzt. Dazu entfernte man die Kronen der Längsmauern und band die Wandpfetten und Bundbalken des Dachstuhls in neuem Mauerwerk (4a) ein. Wie mit dem ersten Dachstuhl musste die beachtliche Weite von 13 m überspannt werden (Abb. 9.1).

Auch die Ausstattung des Schiffes lässt sich anhand des erhaltenen Bestandes rekonstruieren (Abb. 9.1, 11, 12, Tafel 5). Der teilweise erhaltene Boden wird durch Beläge aus Mörtel (4v) und aus Holz (4w) gebildet. Das Niveau lag nun höher und war deutlich horizontaler. Beidseitig eines mit Mörtelestrich belegten «Mittelgangs» war eine grössere Fläche mit Holzbohlen bedeckt. Auf derartigen Böden (Banklager) standen üblicherweise Bänke. Ostseitig grenzte die Fläche an die Chorschanke, westseitig war sie

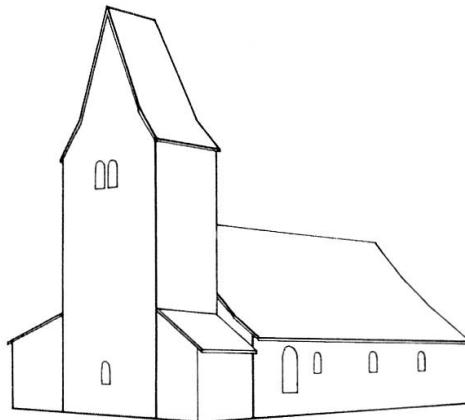
Abb. 10: Rekonstruktion des Baukörpers der Kirche nach dem Umbau von 1486/87.

Zusammen mit dem spätgotischen Umbau des Schiffes – oder mindestens in ähnlichem zeitlichen Rahmen – entstand auch die Aufmauerung des Turms, die 1951 von Architekt Hans Leuzinger festgestellt worden ist (Abb. 10). Eine der einstigen Glocken von Betschwanden war jedenfalls mit 1491 datiert; die heutigen tragen die Jahreszahl 1898.²⁰ Der Turm erreichte damit seine bestehende Höhe und erhielt das «Käsbissendach». Die in dieser Aufmauerung befindlichen gekuppelten Schalllöcher mit dazwischen gestellten Säulchen, die im 19. Jahrhundert vergrössert worden sind, unterscheiden sich deutlich von den älteren Fenstern, richten sich aber ebenfalls nach den Formen des romanischen Baustils.

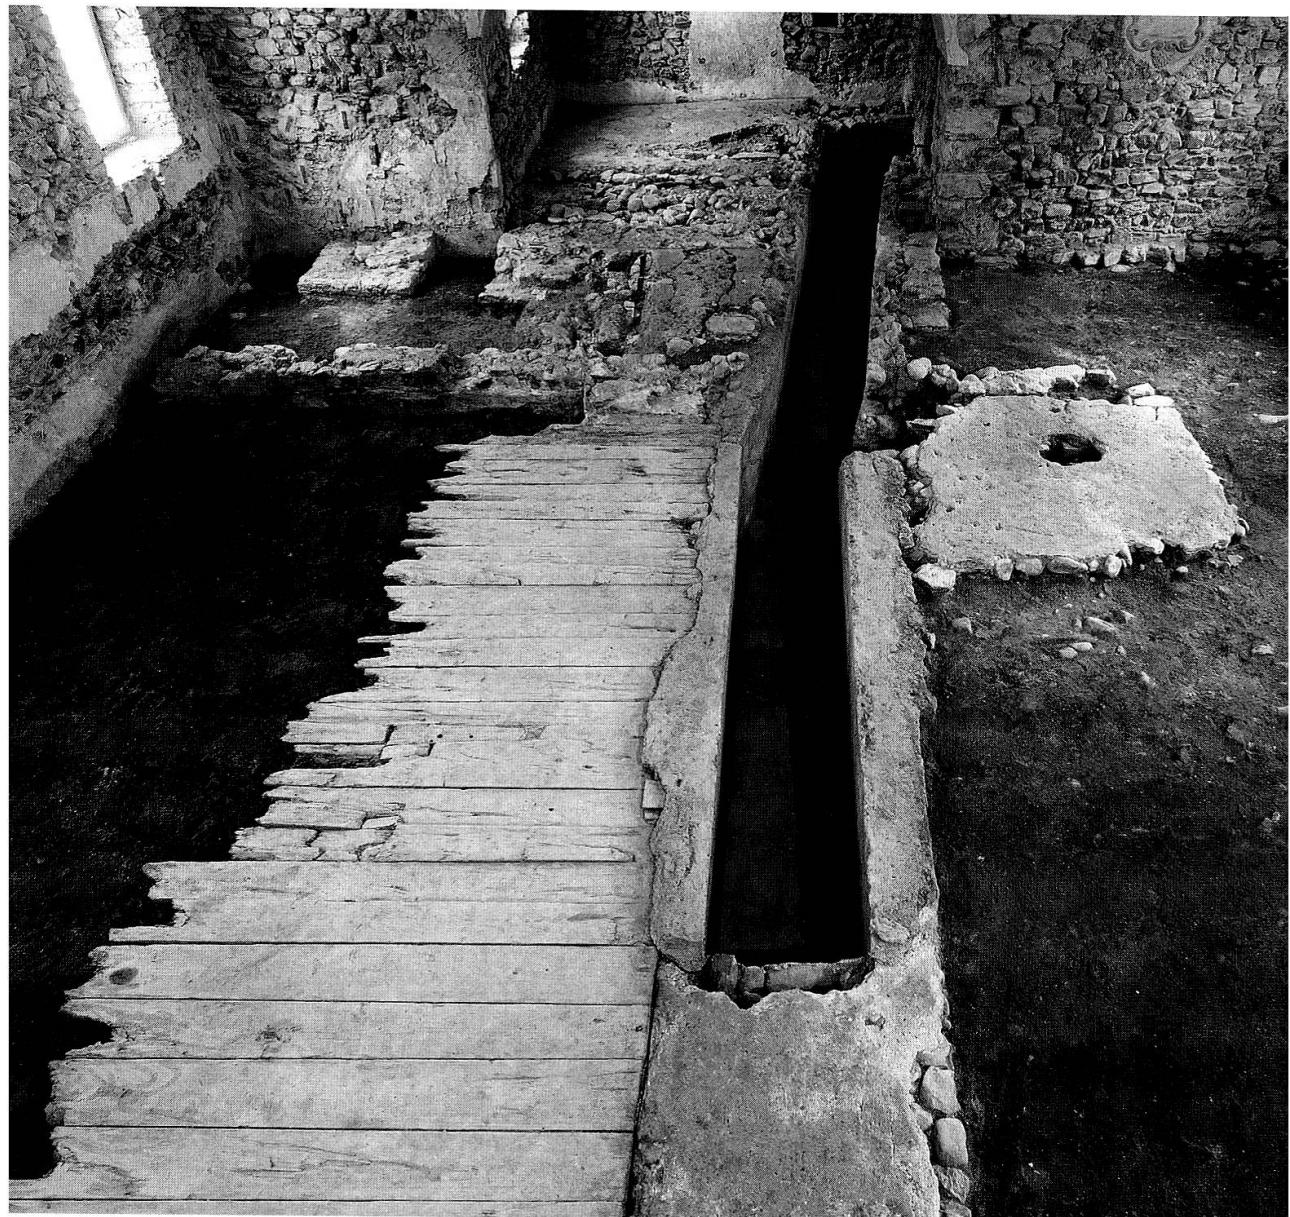
Abb. 11: Chor und Schiff vor dem Entfernen der Mörtelböden. Von Norden gesehen.
