Zeitschrift: Jahrbuch des Historischen Vereins des Kantons Glarus

Artikel: Die spätgotische Pfarrkirche Näfels, 1523 bis 1779 : archäologische

Quellen zur Baugeschichte

Autor: Schmaedecke, Felicia

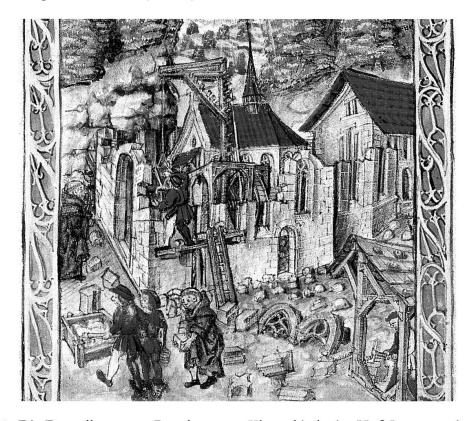
Abb. 3: Die Darstellung vom Bau der ersten Klosterkirche im Hof, Luzern, zeigt exemplarisch, wie der Neubau um den noch aufrecht stehenden Altbau herumgebaut wurde. Illustration aus der Chronik des Luzerners Diebold Schilling, 1513, Fol. 3r. (Korporationsverwaltung der Stadt Luzern)

²³ Illustration aus der Chronik des Luzerners Diebold Schilling, 1513, Fol. 3r. – Der Abstand zwischen Neubau und Altbau erlaubte in diesem Fall die Aufstellung eines Baukranes.

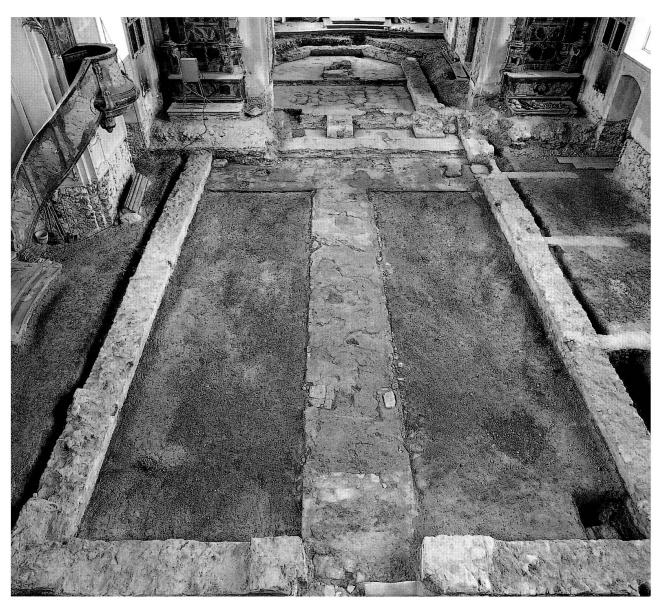
Abb. 4: Die bemerkenswert gut erhaltenen Überreste der spätgotischen Kirche, Blick nach Osten. Im Vordergrund das Kirchenschiff, im Hintergrund das kleinere Altarhaus. (Foto: D. und S. Fibbi-Aeppli)

Ein weiterer im Vorchor erfasster Fundamentblock von 1,00 m Tiefe gibt Rätsel auf. Er ist zwar zeichnerisch und fotografisch dokumentiert worden (Abb. 4), wird aber in dem Grabungsbericht nicht erwähnt, sodass grund-

Zur gleichen Zeit muss zwischen den nördlichen Kirchenbänken und dem Vorchor, 2 m von der Schiffnordmauer entfernt, auch ein Taufstein aufgestellt worden sein (Abb. 4, 7),⁴⁹ der damit bereits zur Erstausstattung der Kirche gehört. Für diesen wurde eine Sickergrube von 0,55 m Durchmesser und 0,42 m Tiefe ausgehoben und mit locker eingelegten Wacken verfüllt. Auf die mit Mörtel abgeglättete Oberfläche, in deren Zentrum wohl ein Abflussloch ausgespart blieb, setzte man den Taufstein. Über dessen Fussform sind wir aufgrund einer achteckigen Aussparung von 0,50 m Durchmesser in dem erst nachträglich aufgetragenen Mörtelestrich orientiert (Abb. 4). Stöckli vermutete, das heute im Museum im Freulerpalast aufbewahrte sandsteinerne Taufbecken⁵⁰ von 1528 (Abb. 10), dessen Fuss abhanden gekommen ist, stelle den Nachfolger des durch den archäologischen Befund bezeugten Taufsteins dar.⁵¹ Das 0,50 m hohe Becken mit einem Durchmesser von 0,74 m ist aussen ebenfalls achteckig geformt,

Über quadratischem Grundriss mit 1,85 m starken Mauern im Osten, Norden und Westen errichtet, betragen die Aussenmasse des Turms 7,15×7,05 m (Abb. 4, 7). Mit Ausnahme des Glockengeschosses⁷⁹ ist das Aufgehende noch ursprünglich erhalten. Der ungegliederte, nur mit wenigen schmalen Lichtöffnungen versehene Turmschaft entspricht dem seit dem 13. Jahrhundert geläufigen Erscheinungsbild der Kirchtürme im Kanton Glarus.⁸⁰ Hiervon unterscheiden sich nur die mit Ecklisenen, Gurtgesimsen und Rundbogenfriesen ausgestatteten Türme der Pfarrkirche St. Fridolin und Hilarius und der Michaelskapelle von Glarus.⁸¹ Der Stich von Aveline überliefert für den Näfelser Turm ein Käsbissendach.

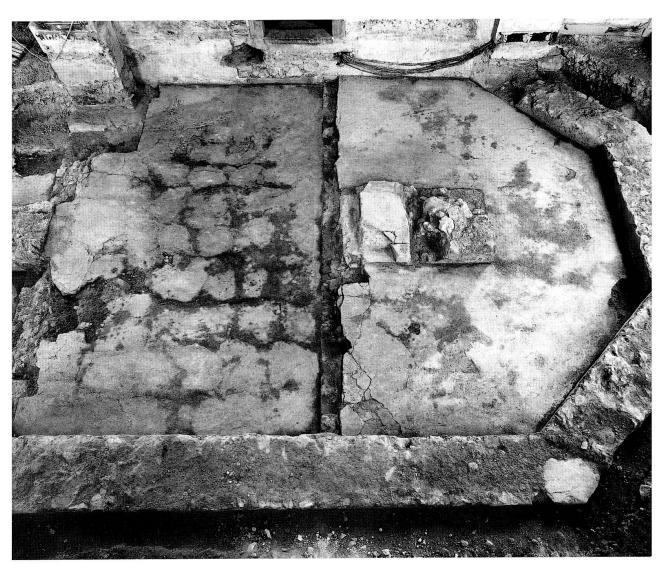
Abb. 8: Blick auf den Chor mit dem noch gut erhaltenen Mörtelestrich, dem um eine Stufe erhöhten Hauptaltar und der im Barock zugemauerten Tür in der Nordwand, erkennbar an der Fuge unterhalb und links der heutigen Tür. (Foto: D. und S. Fibbi-Aeppli)

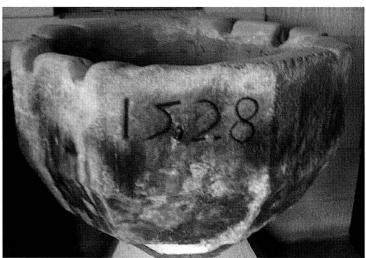
Abb. 10 (unten): Originaler Kelch des Taufsteins von 1528, der zur 1523 begonnenen Kirche gehörte. Die Kerben am Rand dürften von einer Funktionsänderung herrühren. Heute im MdLG. (Foto: Hans Kennel, 2002)
