**Zeitschrift:** Jahrbuch des Historischen Vereins des Kantons Glarus  
**Herausgeber:** Historischer Verein des Kantons Glarus  
**Band:** 82 (2002)

**Artikel:** Die spätgotische Pfarrkirche Näfels, 1523 bis 1779 : archäologische Quellen zur Baugeschichte  
**Autor:** Schmaedecke, Felicia  
**DOI:** <https://doi.org/10.5169/seals-584583>

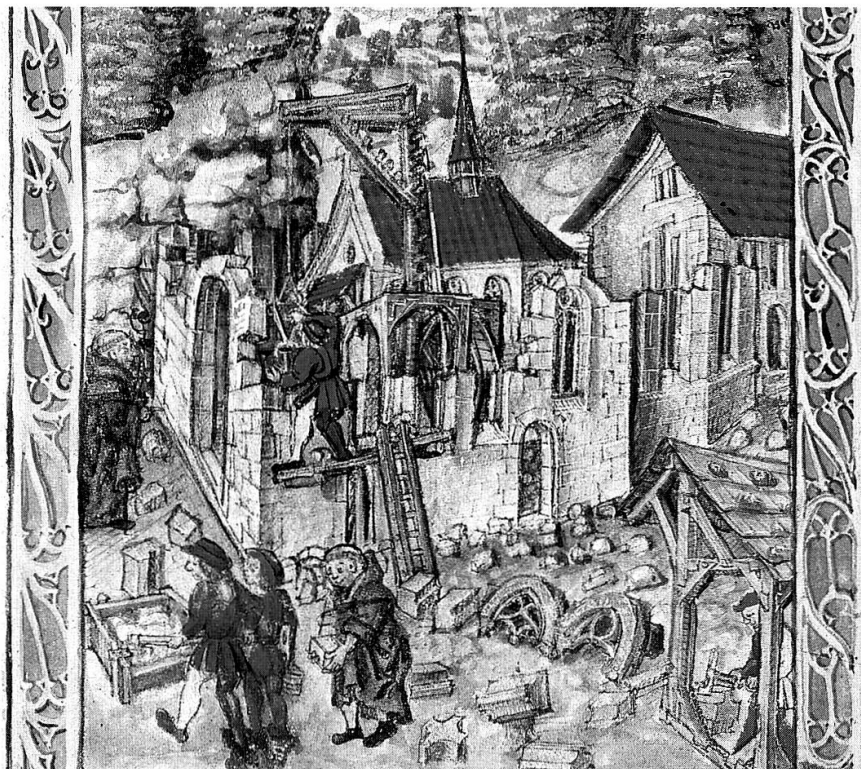
Abb. 3: Die Darstellung vom Bau der ersten Klosterkirche im Hof, Luzern, zeigt exemplarisch, wie der Neubau um den noch aufrecht stehenden Altbau herumgebaut wurde. Illustration aus der Chronik des Luzerners Diebold Schilling, 1513, Fol. 3r. (Korporationsverwaltung der Stadt Luzern)

<sup>23</sup> Illustration aus der Chronik des Luzerners Diebold Schilling, 1513, Fol. 3r. – Der Abstand zwischen Neubau und Altbau erlaubte in diesem Fall die Aufstellung eines Baukranes.

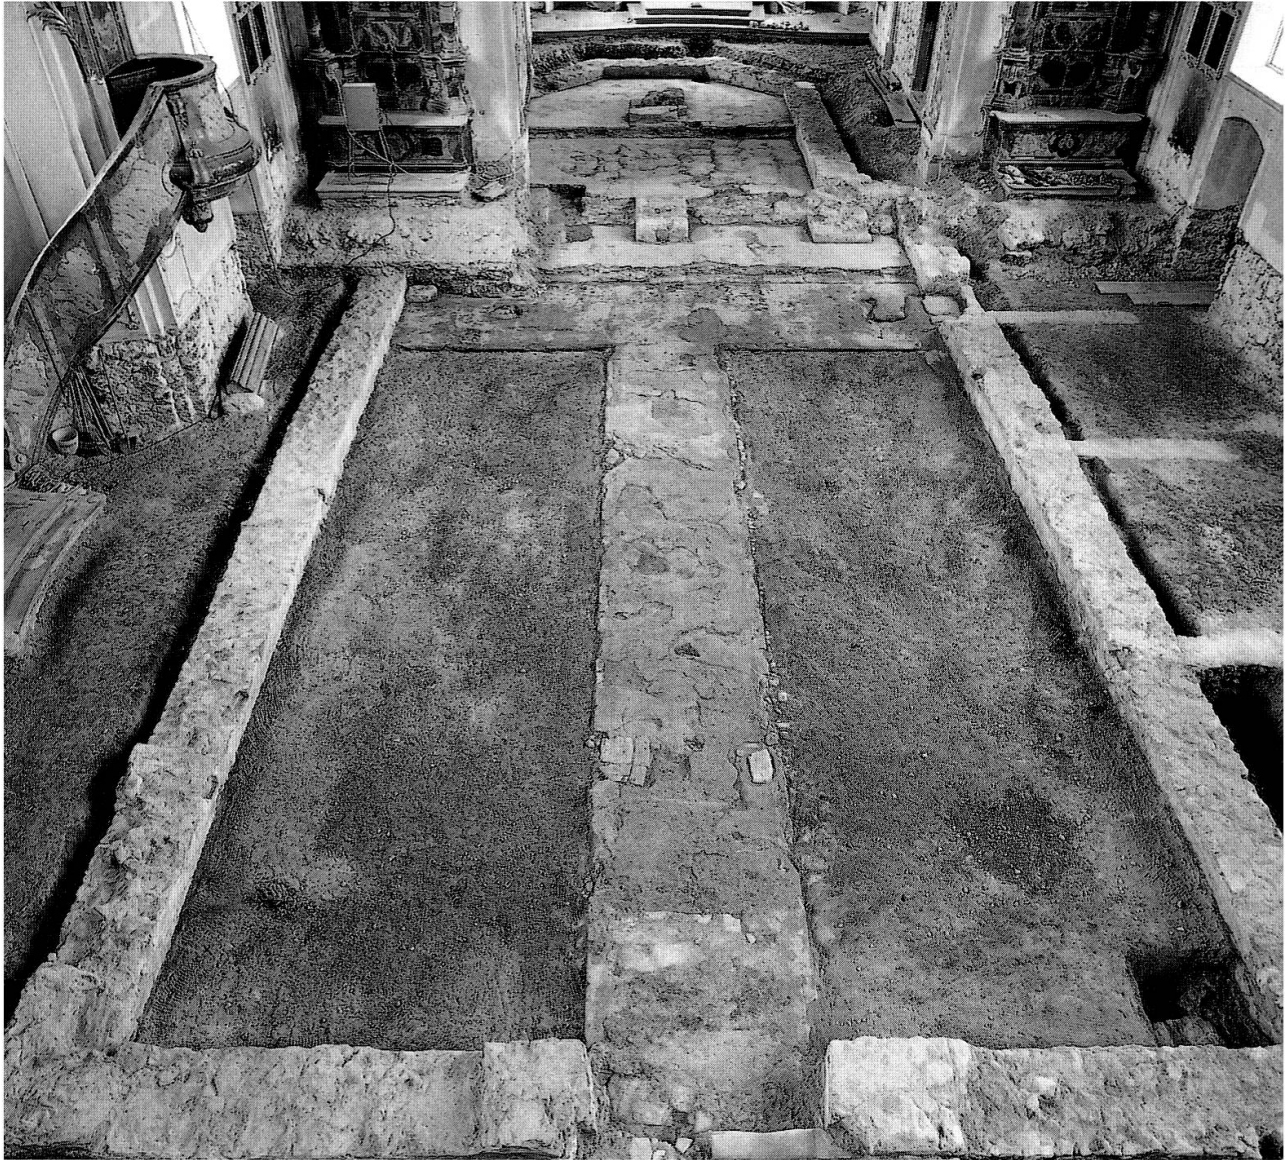
Abb. 4: Die bemerkenswert gut erhaltenen Überreste der spätgotischen Kirche, Blick nach Osten. Im Vordergrund das Kirchenschiff, im Hintergrund das kleinere Altarhaus. (Foto: D. und S. Fibbi-Aeppli)

Zur gleichen Zeit muss zwischen den nördlichen Kirchenbänken und dem Vorchor, 2 m von der Schiffnordmauer entfernt, auch ein Taufstein aufgestellt worden sein (Abb. 4, 7),<sup>49</sup> der damit bereits zur Erstausrüstung der Kirche gehört. Für diesen wurde eine Sickergrube von 0,55 m Durchmesser und 0,42 m Tiefe ausgehoben und mit locker eingelegten Wacken verfüllt. Auf die mit Mörtel abgeglättete Oberfläche, in deren Zentrum wohl ein Abflussloch ausgespart blieb, setzte man den Taufstein. Über dessen Fussform sind wir aufgrund einer achteckigen Aussparung von 0,50 m Durchmesser in dem erst nachträglich aufgetragenen Mörtelstrich orientiert (Abb. 4). Stöckli vermutete, das heute im Museum im Freulerpalast aufbewahrte sandsteinerne Taufbecken<sup>50</sup> von 1528 (Abb. 10), dessen Fuss abhanden gekommen ist, stelle den Nachfolger des durch den archäologischen Befund bezeugten Taufsteins dar.<sup>51</sup> Das 0,50 m hohe Becken mit einem Durchmesser von 0,74 m ist aussen ebenfalls achteckig geformt,

Über quadratischem Grundriss mit 1,85 m starken Mauern im Osten, Norden und Westen errichtet, betragen die Aussenmasse des Turms 7,15 × 7,05 m (Abb. 4, 7). Mit Ausnahme des Glockengeschosses<sup>79</sup> ist das Aufgehende noch ursprünglich erhalten. Der ungegliederte, nur mit wenigen schmalen Lichtöffnungen versehene Turmschaft entspricht dem seit dem 13. Jahrhundert geläufigen Erscheinungsbild der Kirchtürme im Kanton Glarus.<sup>80</sup> Hiervon unterscheiden sich nur die mit Ecklisenen, Gurtgesimsen und Rundbogenfriesen ausgestatteten Türme der Pfarrkirche St. Fridolin und Hilarius und der Michaelskapelle von Glarus.<sup>81</sup> Der Stich von Aveline überliefert für den Näfelser Turm ein Käsbissendach.

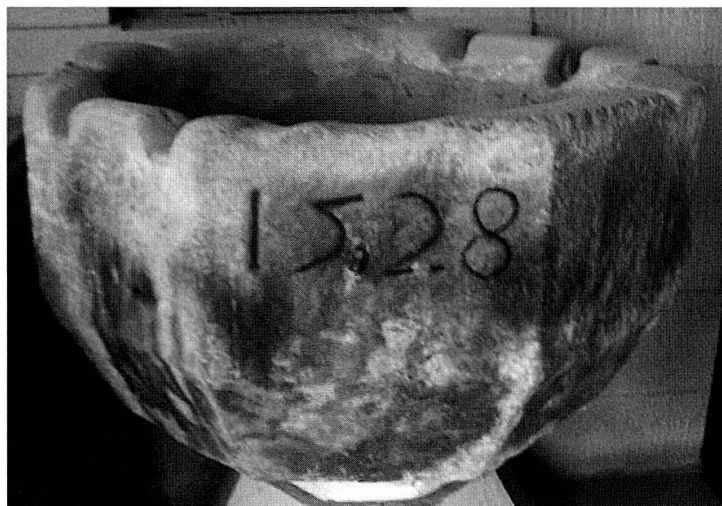
Abb. 10 (unten): Originaler Kelch des Taufsteins von 1528, der zur 1523 begonnenen Kirche gehörte. Die Kerben am Rand dürften von einer Funktionsänderung herrühren. Heute im MdLG. (Foto: Hans Kennel, 2002)
