Zeitschrift:	Jahrbuch des Historischen Vereins des Kantons Glarus
Herausgeber:	Historischer Verein des Kantons Glarus
Band:	82 (2002)
Artikel:	Die spätgotische Pfarrkirche Näfels, 1523 bis 1779 : archäologische Quellen zur Baugeschichte
Autor:	Schmaedecke, Felicia
DOI:	https://doi.org/10.5169/seals-584583

Felicia Schmaedecke

Die archäologische Untersuchung von 1977

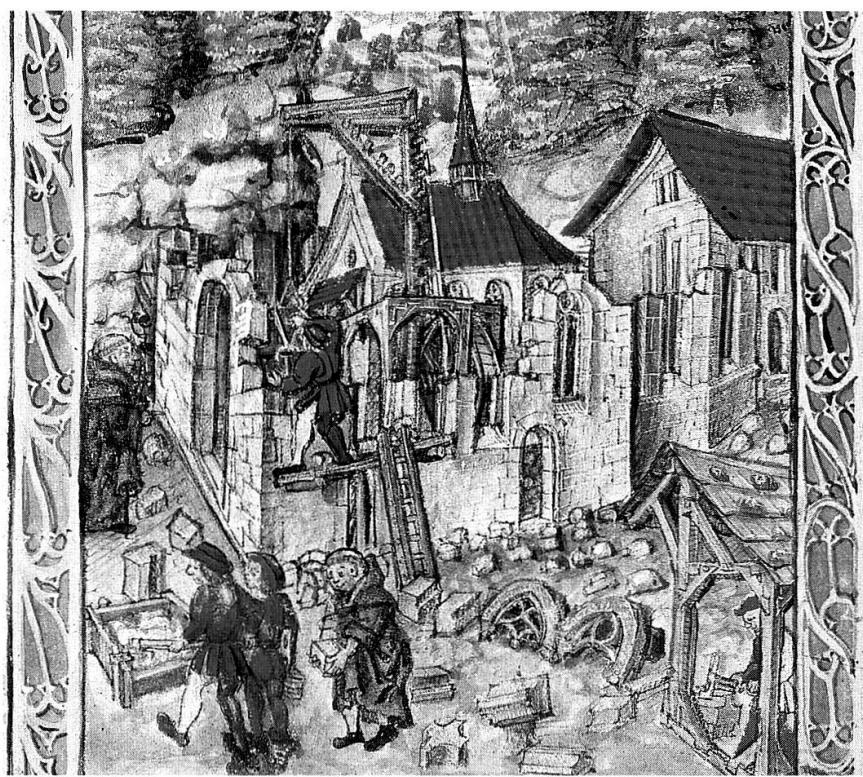
Abb. 3: Die Darstellung vom Bau der ersten Klosterkirche im Hof, Luzern, zeigt exemplarisch, wie der Neubau um den noch aufrecht stehenden Altbau herumgebaut wurde. Illustration aus der Chronik des Luzerners Diebold Schilling, 1513, Fol. 3r. (Korporationsverwaltung der Stadt Luzern)

²³ Illustration aus der Chronik des Luzerners Diebold Schilling, 1513, Fol. 3r. – Der Abstand zwischen Neubau und Altbau erlaubte in diesem Fall die Aufstellung eines Baukranes.

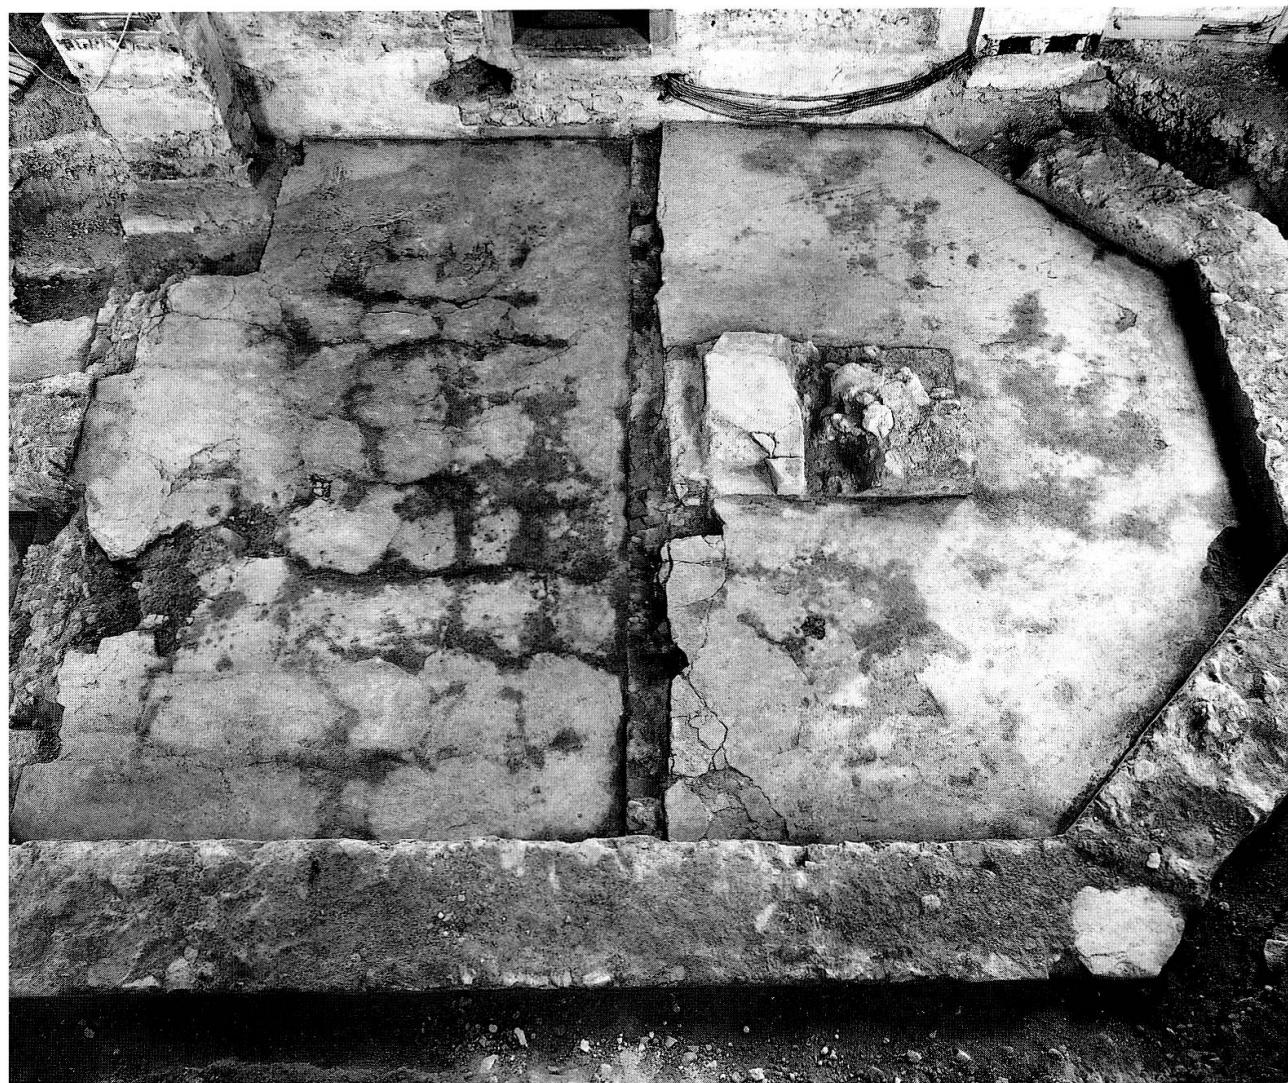
Abb. 8: Blick auf den Chor mit dem noch gut erhaltenen Mörtelestrich, dem um eine Stufe erhöhten Hauptaltar und der im Barock zugemauerten Tür in der Nordwand, erkennbar an der Fuge unterhalb und links der heutigen Tür. (Foto: D. und S. Fibbi-Aeppli)

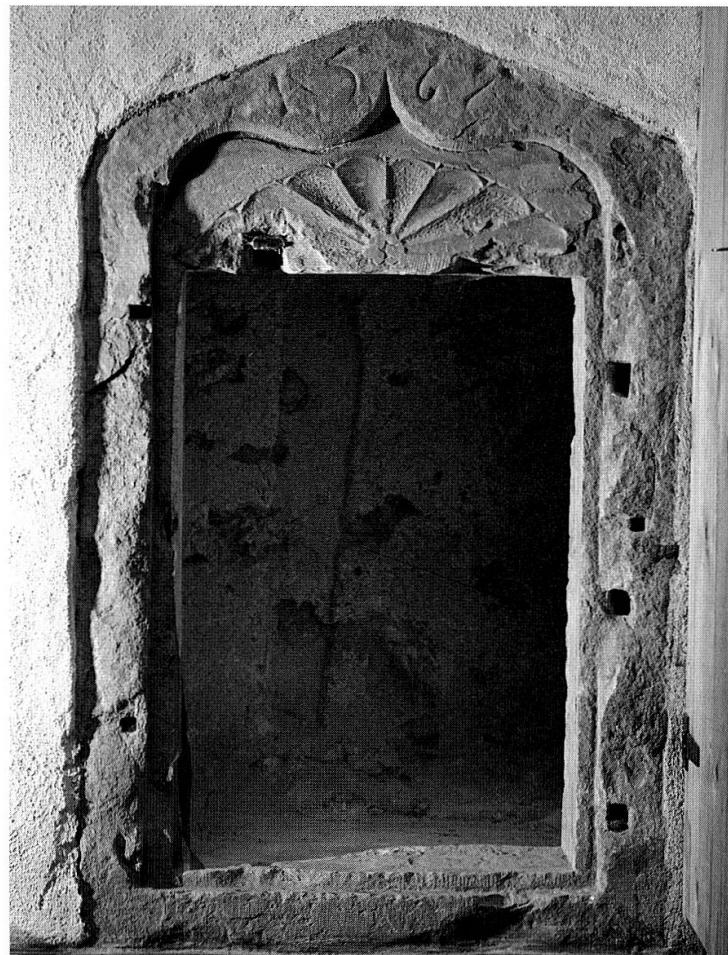
Abb. 9 (oben): Eingemauerte Nische mit flachem, renaissancehaftem Muschelbogen, über den sich ein nachgotischer «Eselsrücken» hinzieht; datiert 1567. Nordmauer der Turmsakristei, s. Abb. 12. (Foto: J. Davatz, 1981)

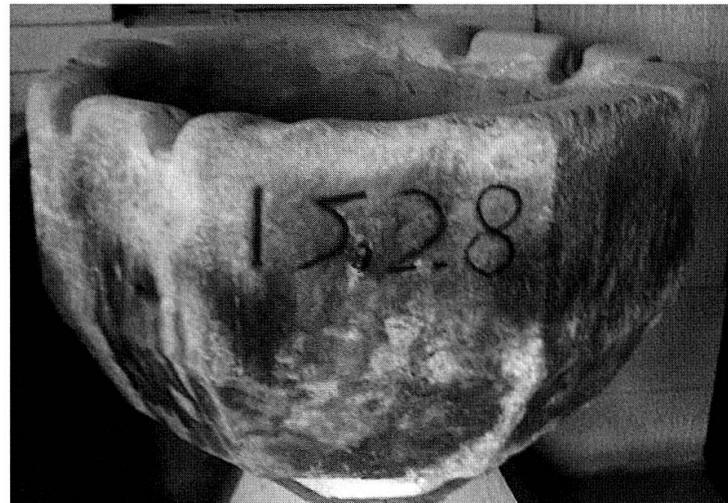
Abb. 10 (unten): Originaler Kelch des Taufsteins von 1528, der zur 1523 begonnenen Kirche gehörte. Die Kerben am Rand dürften von einer Funktionsänderung herrühren. Heute im MdLG. (Foto: Hans Kennel, 2002)
