Augst, Insula 23 : Ergänzungen zur Innenbebauung : Grabungsergebnisse 1987 : Befunde

Augst, Insula 23: Ergänzungen zur Innenbebauung Grabungsergebnisse 1987: Befunde*

René Hänggi

Mit einem Beitrag von Peter Rebmann (S. 196–206)

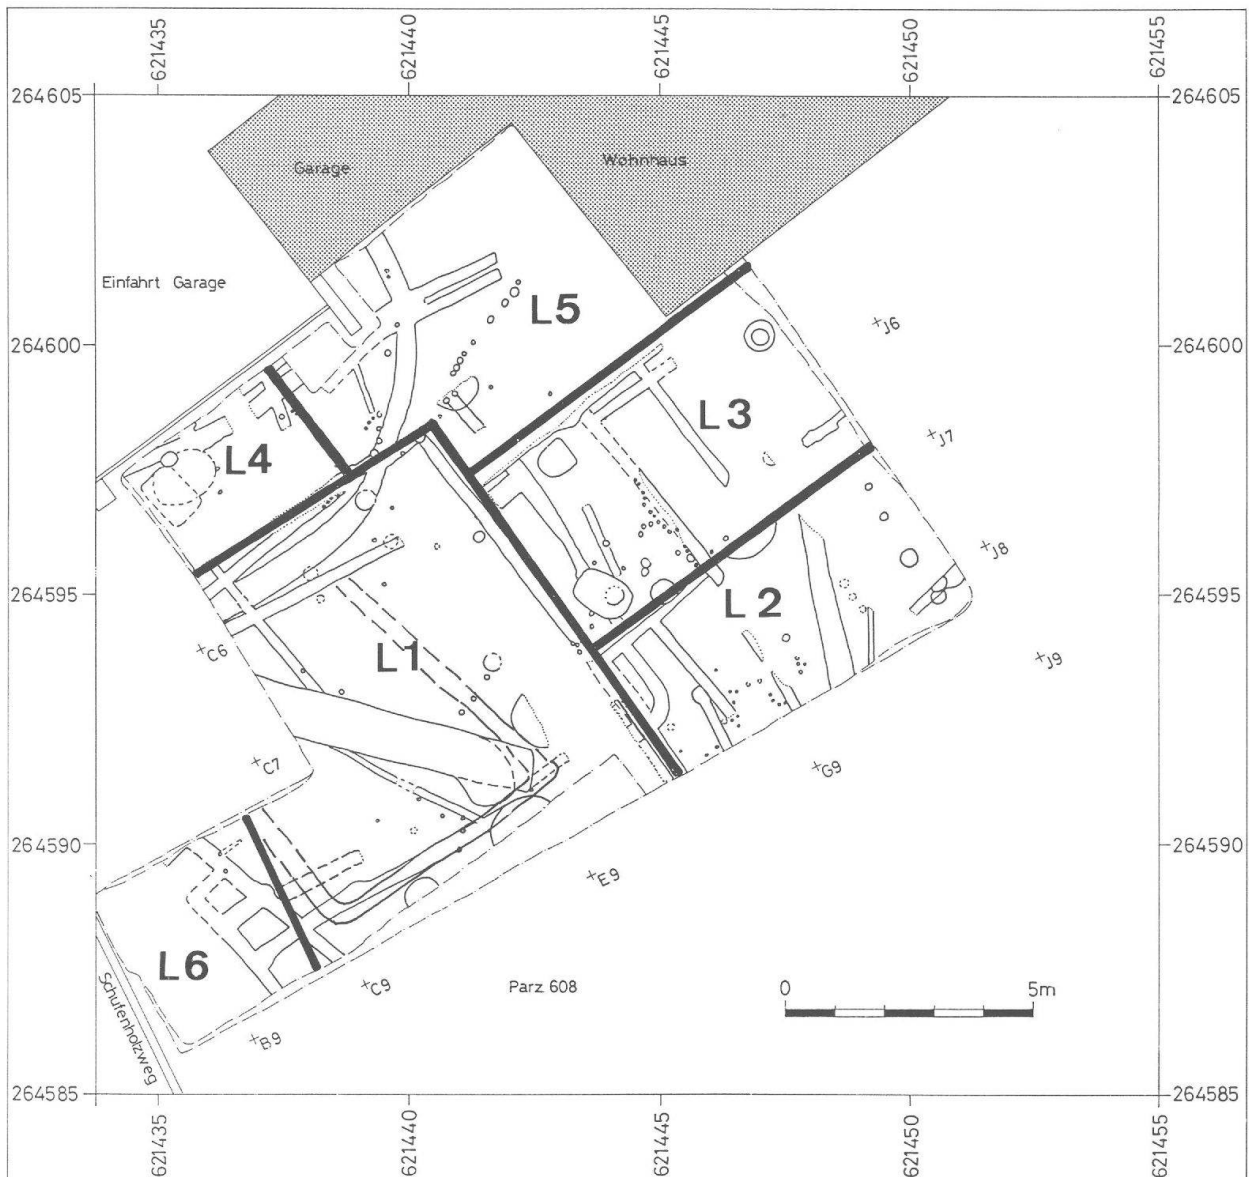
Abb. 5 Lage der lokalen Befundzonen innerhalb der Holzbauten; nach Schichtgrenzen rekonstruierte Holzbaustrukturen sind auf diesem Plan nicht eingetragen; vgl. dazu Abb. 6.

Die Art der Schichtsedimentation lässt sich also in sechs einzelne Grabungsregionen L1–L6 (lokale Befundzonen, Teilflächen) gliedern, die als Untereinheiten der Grabungsfläche, zumindest über einen gewissen Zeitraum hinweg, eine eigenständige Sedimentation aufzeigen und im folgenden als L1 bis L6 zitiert werden. Nach der Definition der lokalen Befundzonen (Abb. 4 und 5) seien ein paar Bemerkungen zur Verwendung der Bezeichnungen für Zeiteinheiten gestattet:

Im Westteil der Grabungsfläche L1 (vgl. Abb. 5) liegen die Schichten der 2. Holzbauperiode eingeschlossen zwischen dem gewachsenen Boden S15 und der jüngeren Deckschicht aus weissem Kalkguss S100 (vgl. Schichtabfolge Abb. 57; L1), die grabungstechnisch als Trennschicht diente. Über dem gewachsenen Boden S15 der Teilfläche L1 entstand, zumeist infolge Begehungsver Verschmutzung, eine Art Kontaktschicht S14, deren Tiefenwirkung nicht immer klar von S15 abzugrenzen war¹⁰. Die bläulich-grüne Lehmschicht S127 hob sich nicht von der Einfüllung des Wandgräbchens W11 ab und ist deshalb am ehesten als planierter Überrest der Holz-Lehmwand W11 zu interpretieren. Die darüberliegende brandige Schicht S126 muss beim Umbau, als Altmaterial der einstigen Kulturschicht, verschoben worden sein. Bei S96 (Profil b; Abb. 55) handelt es sich um die Abbruchspuren der Lehmwand W7; im Bereich des Wandgräbchens war der Lehm denn auch relativ sauber, vermischte sich dann gegen Süden mit dem Holzkohlematerial von S126 und erschien danach zunehmend verschmutzt. Dazu passt, dass auch S96 von planiertem, wohl aber verschlepptem Wandmaterial überlagert wird. Keine dieser Schichten überlieferte Anzeichen eines Flächenbrandes.

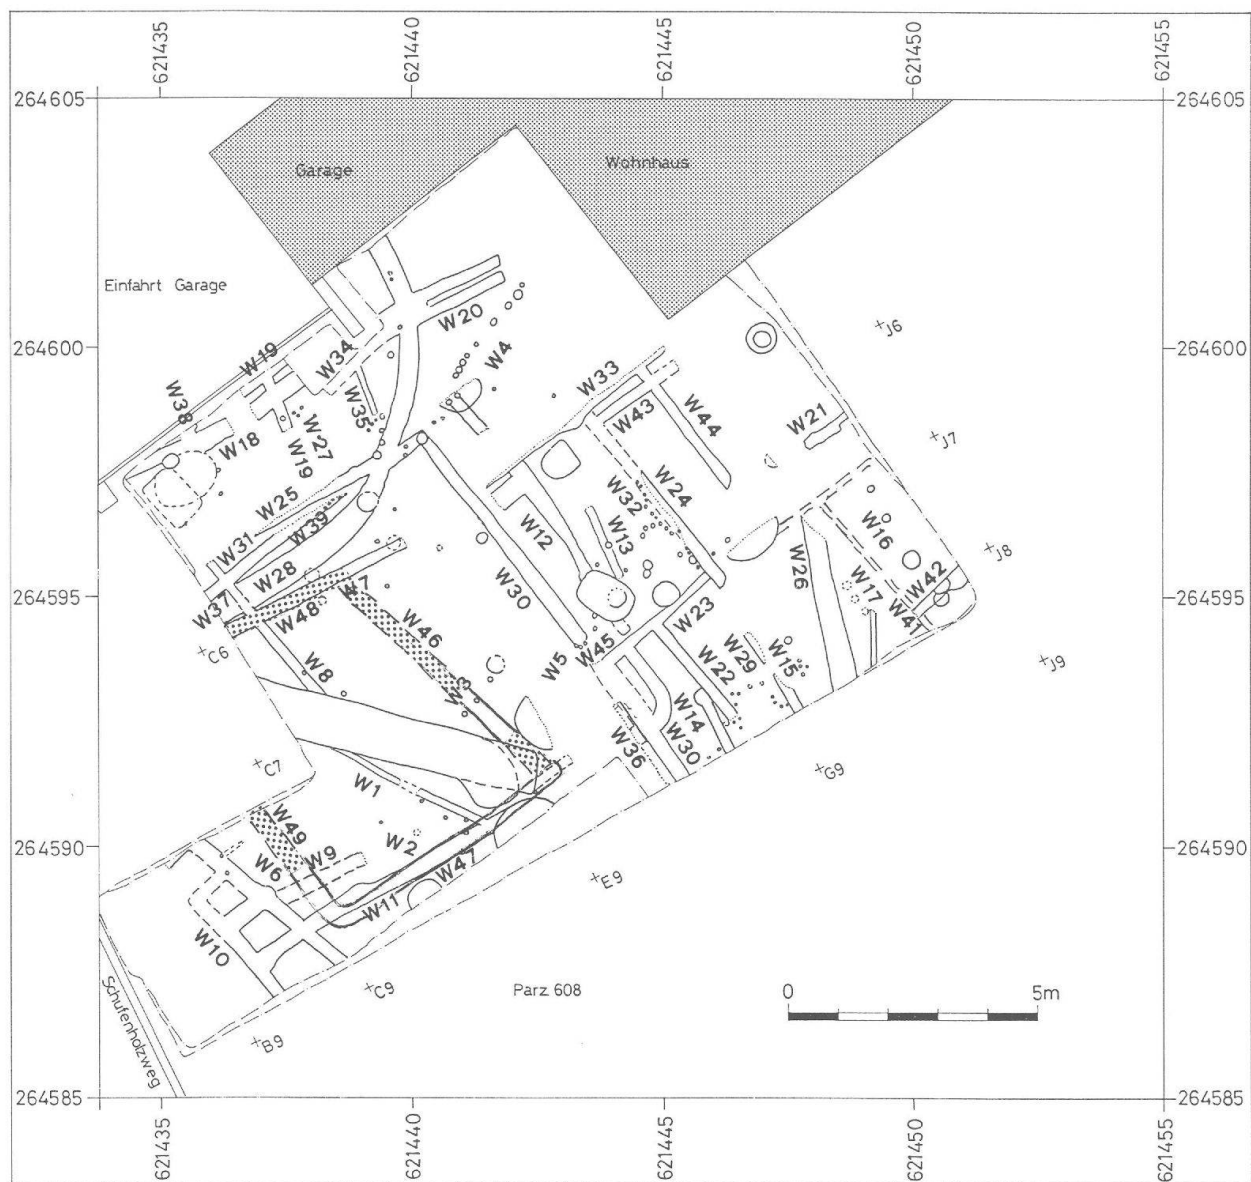
Abb. 6 Plan der Holzbaustrukturen; vgl. auch Abb. 5.

Unser Vorgehen in der folgenden Befundaufarbeitung ist nicht ganz konsequent, weil Stein- und Holzbauweise, vom Erhaltungszustand diktiert, unterschiedlich behandelt werden. Holzbaustrukturen (Abb.6) sind meist schlecht, oft nur als unklare Einzelbestandteile des ehe-

Das Wandgräbchen W1 (Wandgräbchen oder auch Wassergräbchen, im folgenden mit W abgekürzt) hob sich als homogene, grauverfärbte Einfüllung im gelblichen, gewachsenen Lehm von der Umgebung ab. Die relative Abfolge zu Gräbchen W11 (vgl. Abb. 6 und Abb. 8) war auf der Grabung nicht eindeutig zu bestimmen. Drei Pfosten befinden sich im Abstand von 0,7 m auf einer zu W1 parallelen Linie (W2), rechtwinklig zu W1 verlaufen die Pfostenreihen W3, W4 und W5, wobei die einzelnen Pföstchen einen Durchmesser von etwa 0,05 bis 0,10 m aufwiesen und einstige Flechtwerkwände anzeigen. Da für die Bestimmung des konstruktiven Verhältnisses der Fundamentspur W11 zu Gräbchen W6 dieselben Schwierigkeiten wie bei W1 auftraten, ist es allein seine Ausrichtung, wonach W6 noch der ältesten Holzbauperiode zuzuschreiben ist.

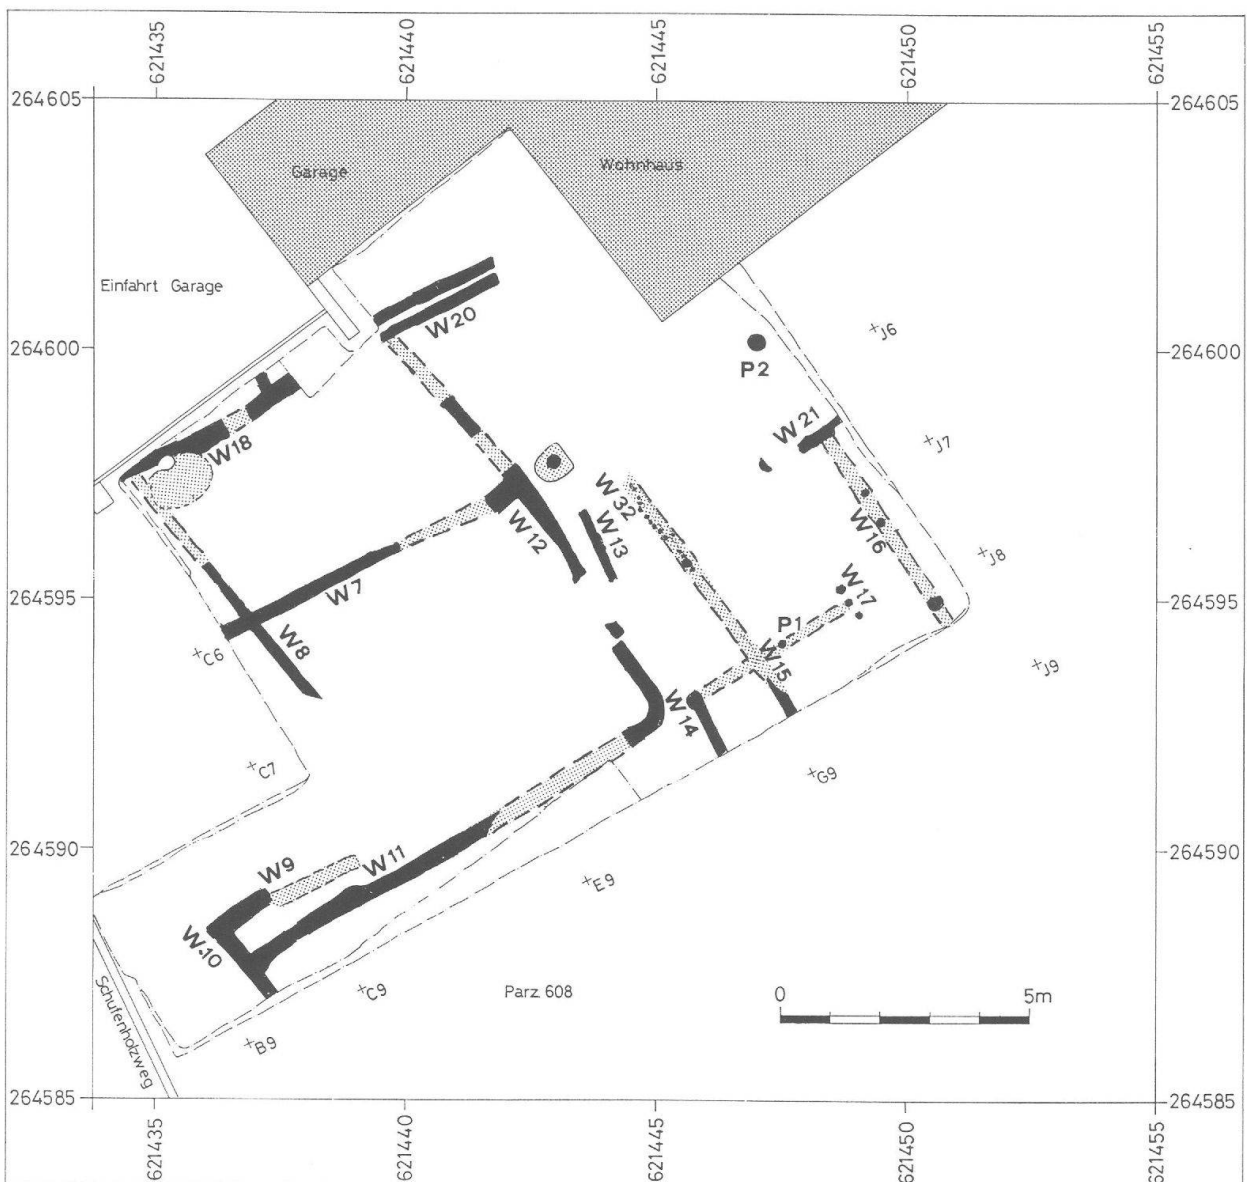
Abb. 8 Holzbauperiode 2. Gesichert: schwarz ausgezogen.

Holzbauperiode 2 (Abb. 8)

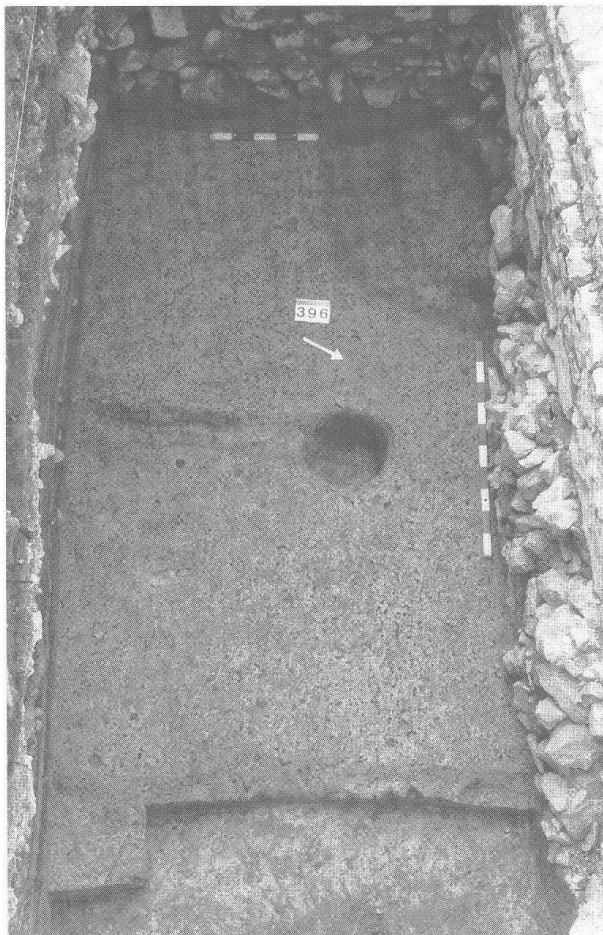
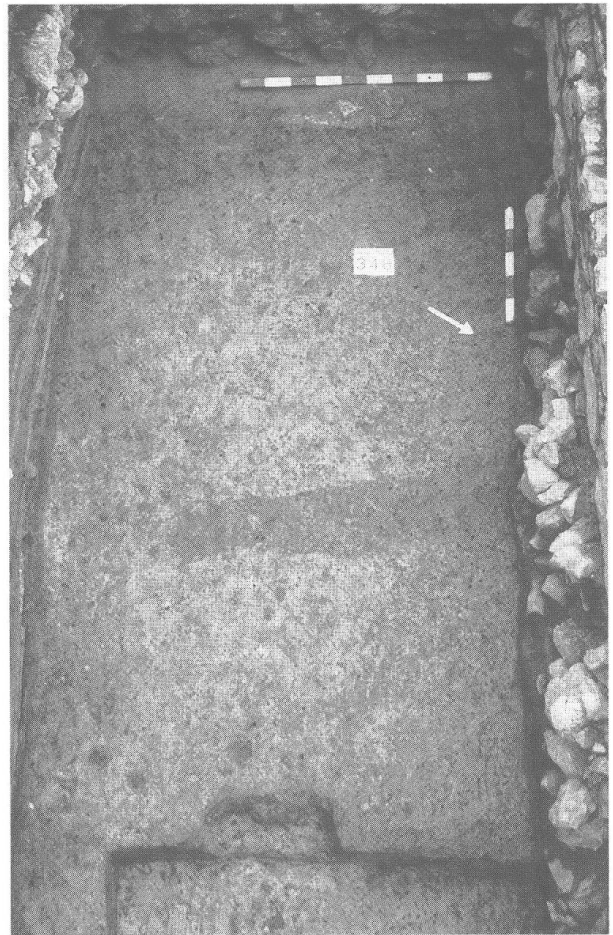
Abb.9 Älteste Holzbauspuren in der Fläche L2 (Blick nach W, im Hintergrund MR 8/12): links Holzbaureste der Periode 2; rechts die jüngeren der Periode 3.

Das verschmutzte, bläulich-olive, lehmige Material S14 war von der Einfüllung der Gräbchen W14 und W15 (vgl. Abb. 9) nicht zu unterscheiden und lag direkt auf dem gewachsenen Boden S15. Es ist daher eher als oberste, verschmutzte Kontaktzone des gewachsenen Bodens, denn als Lehmwandversturz wie S127 zu interpretieren, zumal hier eine Konzentration des Wandfüllmaterials weniger deutlich zutage tritt. Unterkant S13 wird W12 vom Fundament W30 überlagert und bildet etwa 1 m vor dem Grabungsrand mit W11 (Abb. 9) und in knapp 6 m Entfernung unter S96 in L3, mit W7 Ecken eines Gebäudes. Die Nordverlängerung von W12 war nach einem kurzen Teilstück nicht mehr sicher nachzuweisen; denkbar wäre immerhin, dass sie zum Teil unter dem späteren Kanälen W26 verschwand. Eine in L3 zu W12 annähernd parallele Wand W13, sowie die von der Richtung her schwach abweichende Flechtwerkwand W32, wahrscheinlich identisch mit W15, müssen von ihrer stratigra-

In der südöstlichen Teilfläche treten im oberen Teil, der nach dem Verstreichen des Kalkgusses S100 (L2, Phase 1; vgl. Bauzustand 1 und 2 unten) noch eine Weile offen daliegenden S13 vereinzelt Baustrukturen auf (Abb. 9 rechts); so überlagern W22, W23 und W29 die Wandkonstruktionen W14, W12 und W15 der älteren Periode 2 in S14 (Abb. 9 links) und bezeugen neue Hausteile (Abb. 19, Periode 3, Bauzustand 1). Eine zweite, oben rechteckige Grube (1,1 m × 0,75 m × 0,25 m) verrundete nach unten zusehends und überlieferte keine Anhaltspunkte für eine Holzauskleidung.

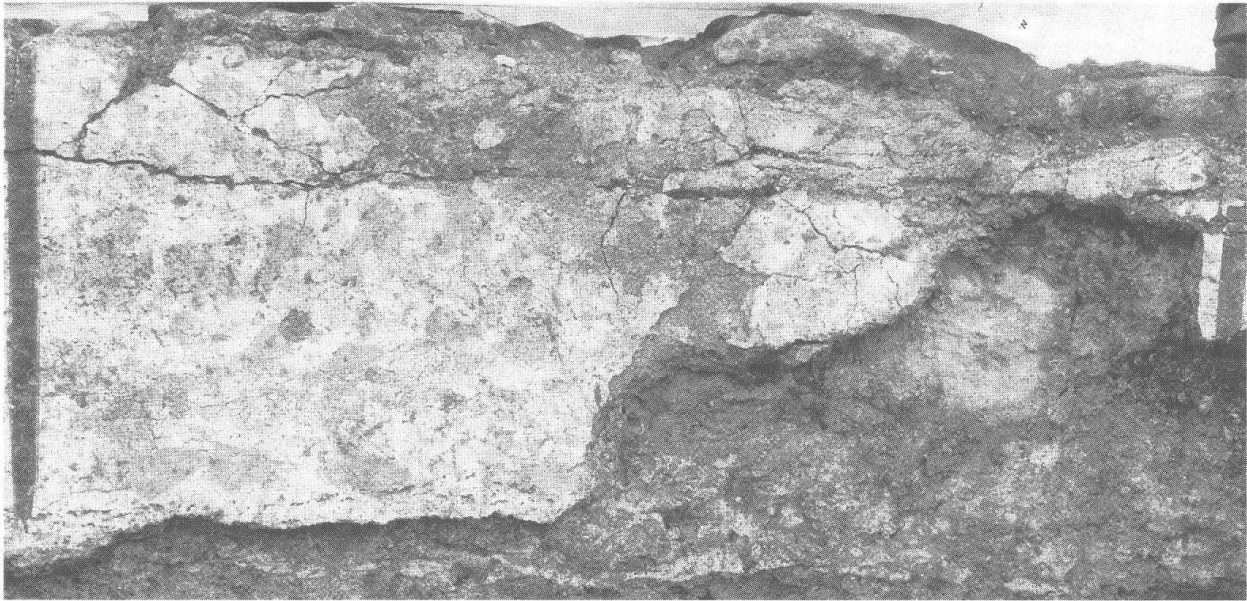
Abb. 15 Bemalter Wandverputz, Sockelzone mit Marmorimitation; MR 2, Südansicht.

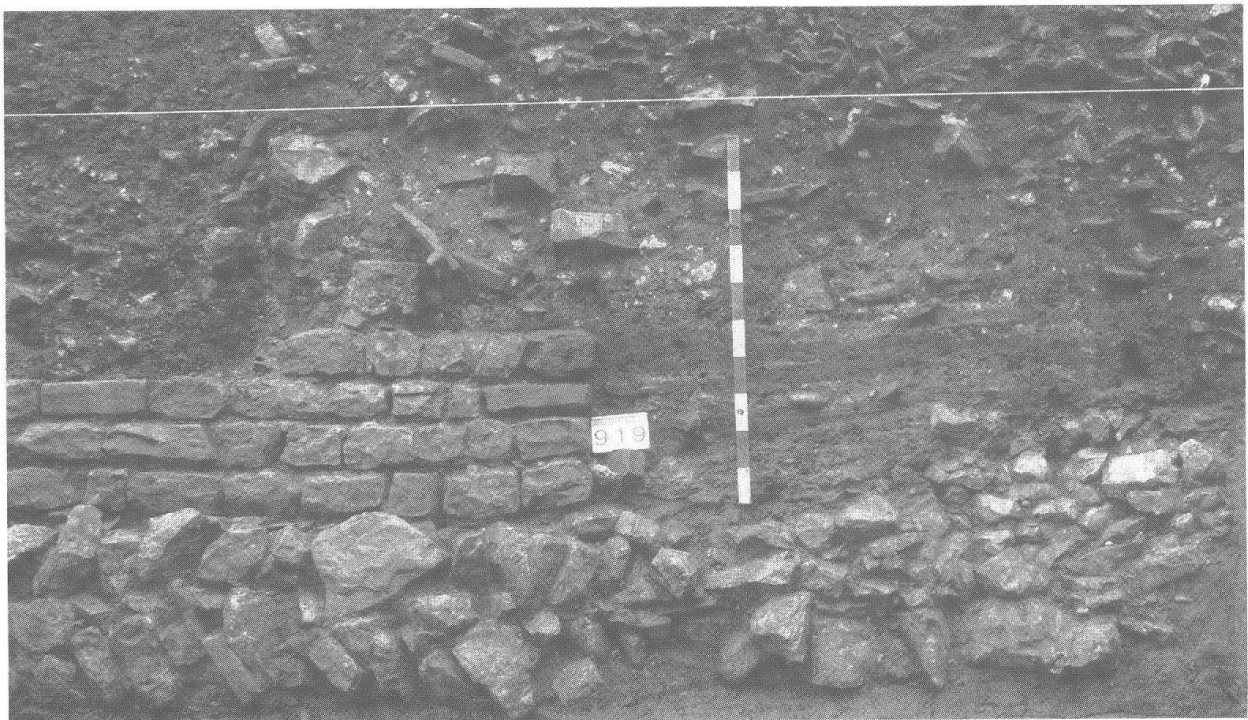
Abb. 18 Detailaufnahme (L1): schräg zur Mauerrichtung liegender Versturz S4. Blick von MR 24 nach Norden.

schräg zu jeder Mauerausrichtung aufgedeckter, relativ gut erhaltener unterer Teil eines Mauerversturzes muss wohl auf eine zielgerichtete Abbruchsarbeit zurückgeführt werden (Abb. 18). Der auf der Höhe der jüngsten Kulturschicht vom Fundament getrennte obere Teil von MR 28 (vgl. Abb. 49; Profil k; Abb. 55) ist auf natürliche Weise kaum zu erklären; besser geht dies schon, wenn man die Hebelwirkung von methodisch angesetzten Brecheisen annehmen will. Die aufgegebene Siedlung wurde nicht nur für die schnelle Rohmaterialgewinnung als Steinbruch aufgesucht; nebenher ging wohl ein Sammeln von verwertbarem Altmateriale aus der Brandschicht. Dies scheint durch das Fehlen der bei einem

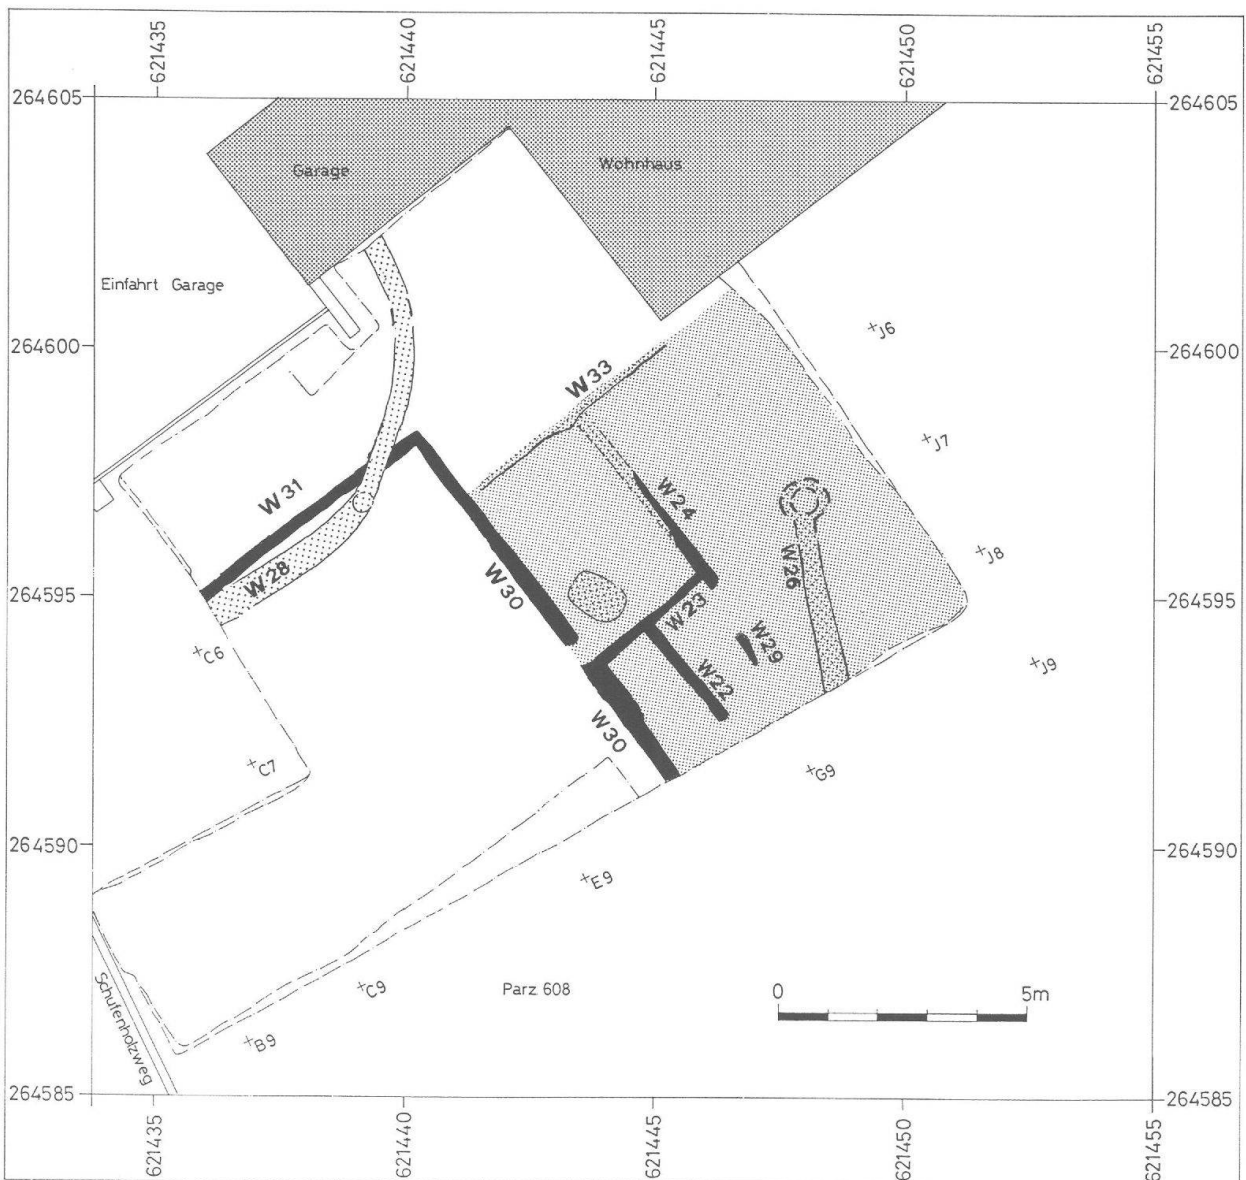
Abb. 19 Periode 3, Bauzustand 1: Ergänzungen mit einer nicht ausgezogenen Linie markiert; überbautes Gebiet mit Grundraster unterlegt.

Bauzustand 1 (Abb. 19; vgl. Abb. 6 S. 172):

Die älteste Bauphase von Periode 3 überdeckt als weisser Kalkgussboden im Westen L1 die Abbruchplanie der älteren Holzbauten. Fehlende Spuren tragender Konstruktionen sowie die Grösse der Fläche deuten sie als abgeschlossenen Innenhof. Den Gebäuderesten im Ostteil L2, L3 kann in diesem Zeitpunkt nur eine verschmutzte, kohlige Schicht zugewiesen werden, die sich fast über die ganze Fläche erstreckt und optisch keine räumlichen Unterteilungen zulässt. Offensichtlich scheinen eher kleinteilige Räume den Charakter des vorgefundenen Gebäudes bestimmt zu haben, wobei eine der seltenen Gruben (FK C04706) in einem etwas grösseren Raum gefunden wurde. Das mit W26 bezeichnete Gräbchen dürfte weniger mit Fundamentresten als mit der Wasserverteilung in Verbindung gebracht werden. Seine auffallende Breite

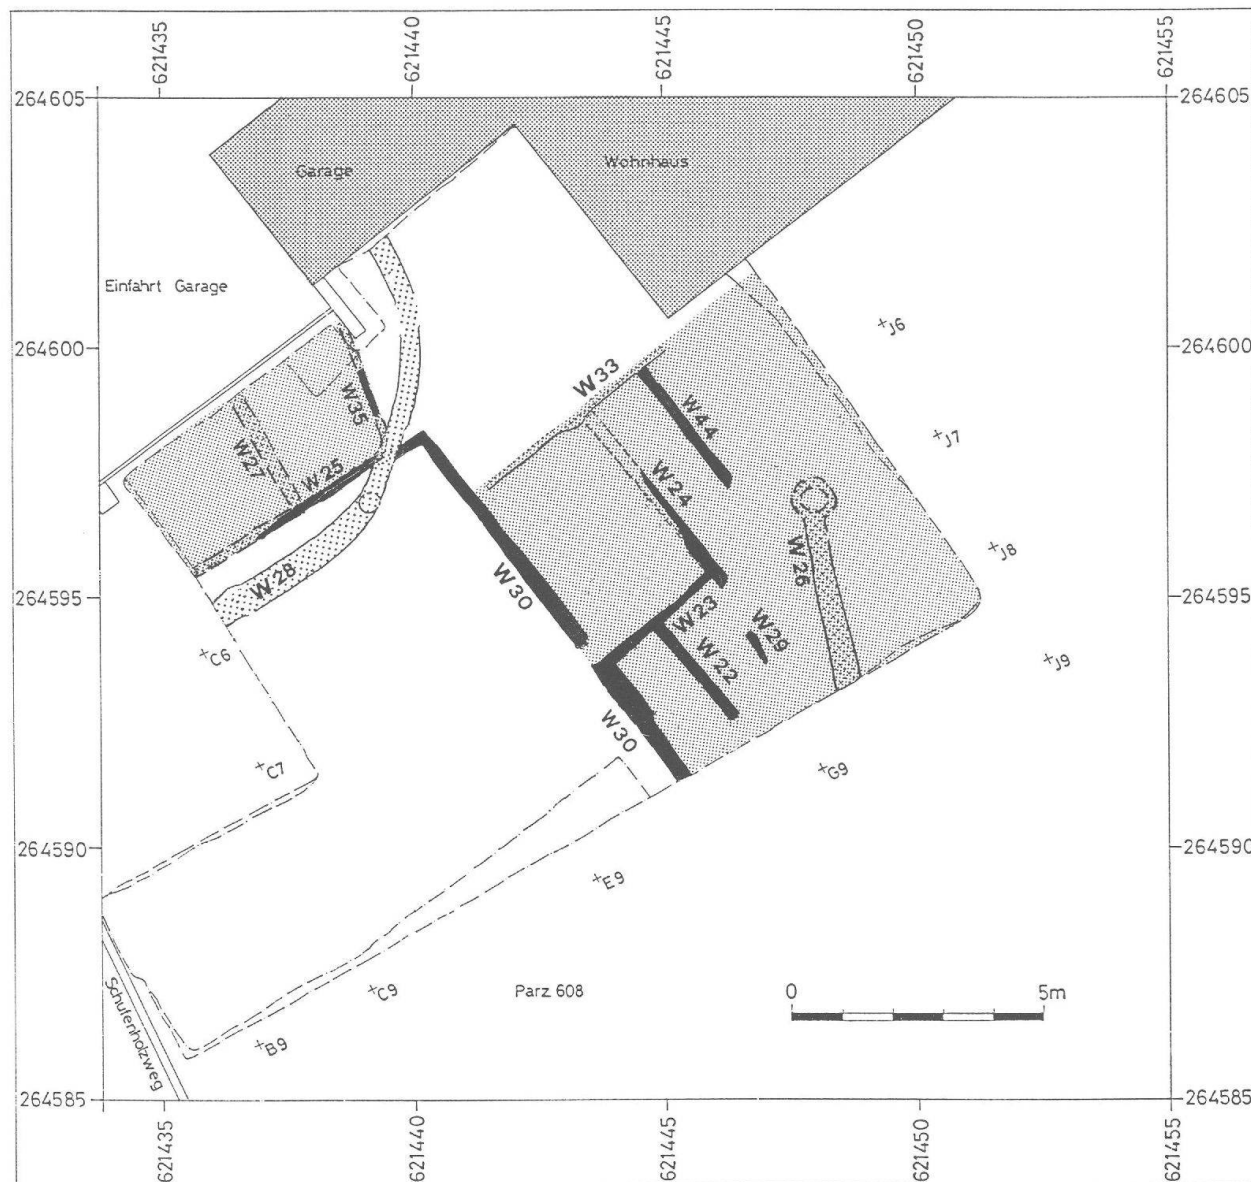
Abb. 20 Periode 3, Bauzustand 2: Ergänzungen als nicht ausgezogene Linie angegeben; überbautes Gebiet mit Grundraster unterlegt.

Bauzustand 2 (Abb. 20; vgl. Abb. 6 S. 172): Die Nordwand des Innenhofes L1 wird beim Bau der Wasserleitung W28 durchschlagen. Darüber entstand ein Gebäude, dessen westlicher Innenraum (mit Raster unterlegt) nach den feinen Lehmsandböden und der geringen Verschmutzung sehr sauber gehalten war, oder weit von einer Feuerstelle entfernt lag. Diese Qualitäten fehlten einem zweiten, östlich vorgelagerten Raumteil, was auf eine weniger wohnungsmässige Nutzung deuten könnte. Wenn die Wasserleitung doch ein offenes Kanälchen mit Abfluss nach Westen gewesen sein sollte, dürfte der Hof L1 erst nach dessen Aufgabe mit einem dicken Lehmboden versehen worden sein. Als Deuchelleitung oder gedecktes Kanälchen hingegen wäre eine ungefähre Gleichzeitigkeit dieser drei Einrichtungen denkbar. Im übrigen Teil der Grabungsfläche veränderte sich die Bebauung bis auf die neu erscheinende Wand W44 nicht. Unter dem Gesichtspunkt der Flächennutzung bemerkt man ein erstes Einengen der ursprünglichen Hoffläche.

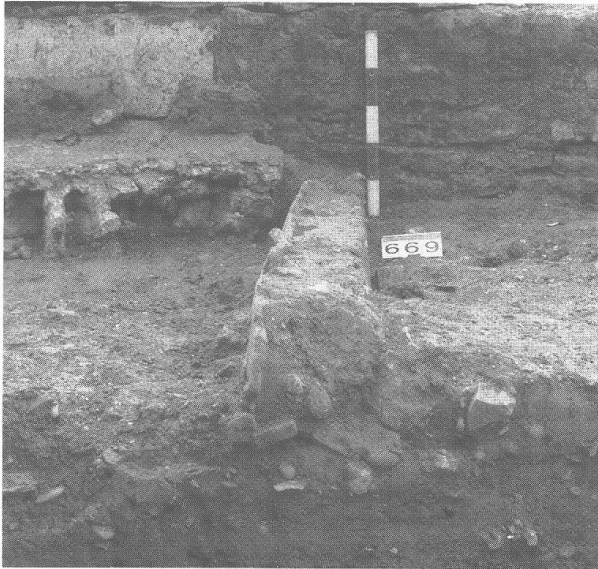
Abb. 27 Periode 3, Bauzustand 5: stehender Unterbau einer Lehmstampfwand mit bemaltem Wandverputz; vgl. Abb. 11 und Abb. 12, Profil a, Abb. 52.

MR 0: «Lehmwand» (Abb. 27)

Mörtel: Putzmörtel sandig, wenig Kalkanteil.

Bemerkungen: Der bemalte Wandverputz im Raum 11 war im gleichen Arbeitsgang auf die Lehmwand und Mauer 2 aufgetragen worden. Hinweise auf eine Verbindungstüre fehlen.

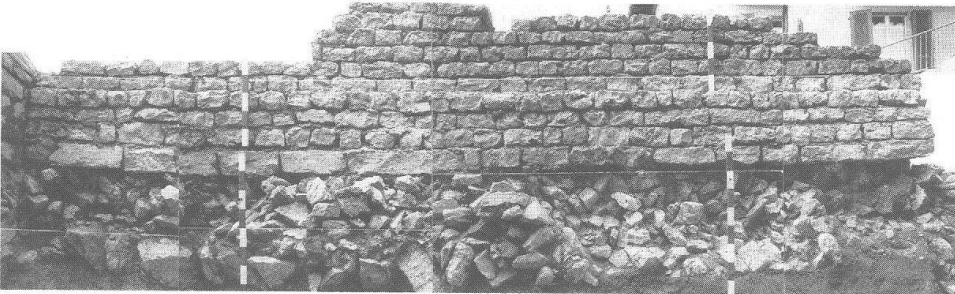
Abb. 28 Periode 3, Bauzustand 7: MR 1 (M. 1:40), Nordansicht.

MR 1 (Abb. 28)

Fundament: Kalkbruchsteine und Stücke von unterschiedlicher Grösse, ohne Mörtel, wahllos in den Fundamentgraben eingebracht. Zwischen aufgehendem und Fundamentmauerwerk hebt sich die unterste der vier Stein-Schichten des Vorfundamentes als etwas stärkere Steinlage ab.

Aufgehendes: Vollfugiges, mit gleichmässiger Schichtenstärke im Verband gemauertes Kalkbruchsteinmauerwerk. Mörtel der Stoss- und Lagerfugen an den Maueroberflächen durch Einwirkung von Frost und Regen ausgebrochen. Ein Türschwellen-Anschlag erhielt sich im Mauerwestteil.

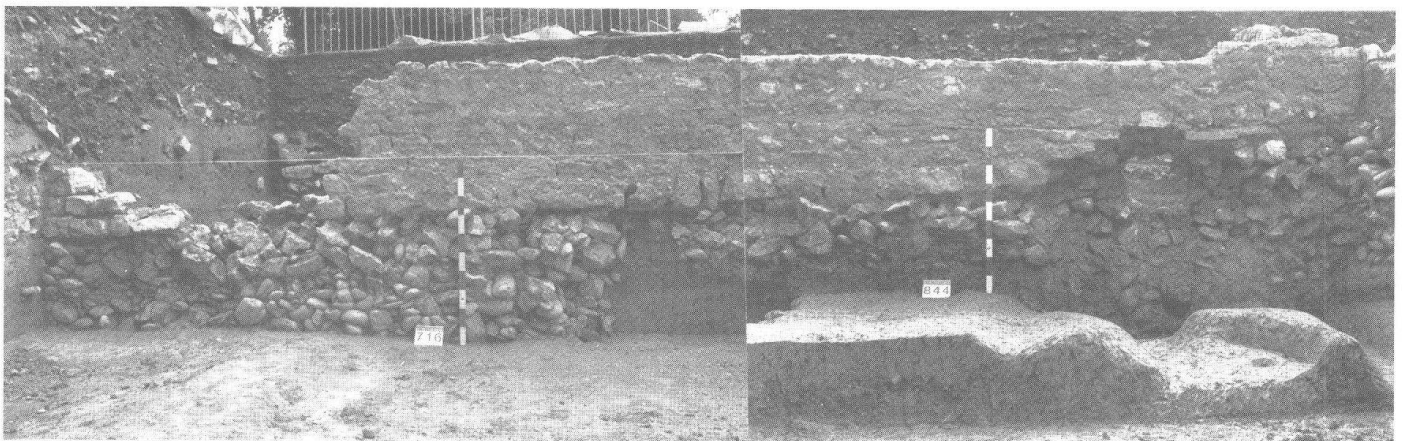
Abb. 29 Periode 3, Bauzustand 4: MR 2 (M. 1:40), Südansicht.

MR 2 (Abb. 29)

Fundament: Fundamentkörper aus Bollensteinen und vereinzelten Kalkbruchsteinen lose, aber in zwei verschiedenen Arbeitsgängen in separaten Baugruben eingebracht. Konstruktionsart eher für geringere Belastungen geeignet.

Aufgehendes: Vollfugig gemauertes Kalkbruchsteinmauerwerk, welches beidseitig verputzt war, die Mauer UK steigt von der Mauermitte an gegen MR 13. Verputz haftete nur noch stellenweise am Mauerwerk.

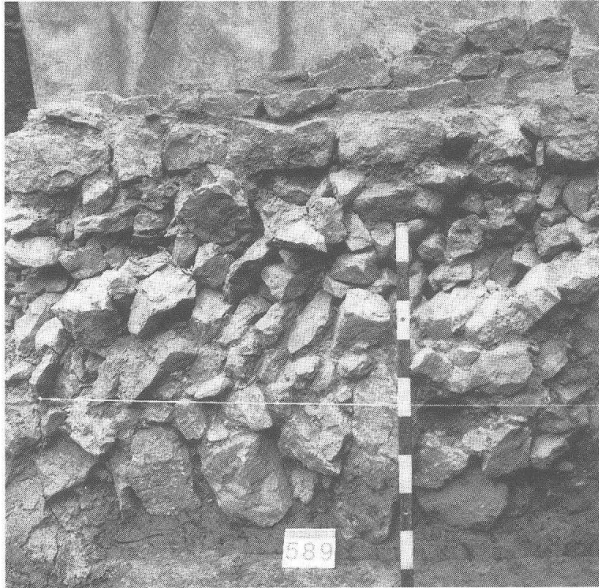
Abb. 30 Periode 3, Bauzustand 6: MR 3 (M. 1 : 20), Ostansicht.

MR 3 (Abb. 30)

Fundament: Die Fundamentkonstruktion besteht aus 3 Schichten: zuunterst aus grossen, gestellten Kalkbruchsteinen; in mittleren Lagen aus kleineren, gestellten Bruchsteinen; im oberen Teil aus Kalkschroppen; darüber grosse behauene Kalksteine in ein Mörtelbett verlegt.

Aufgehendes: Vom aufgehenden Mauerwerk sind nur noch 1-2 Schichten vorhanden, so dass ein genauer Beschrieb nicht mehr möglich ist.

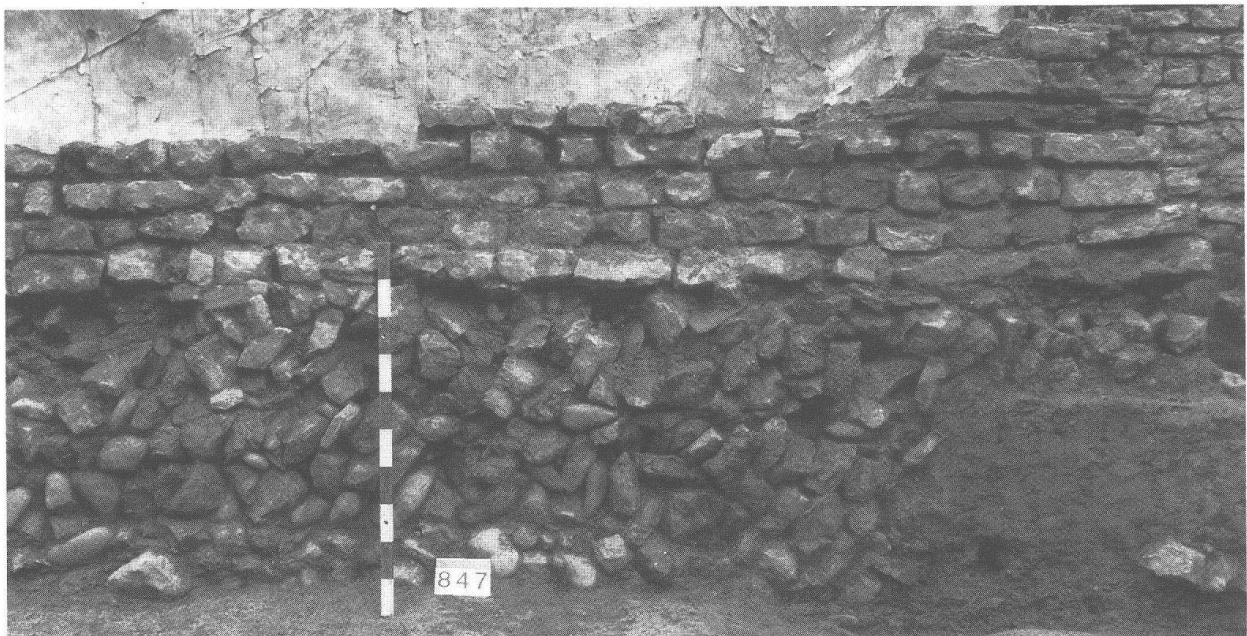
Abb. 32 Periode 3, Bauzustand 7: MR 5 (M. 1 : 20), Ostansicht.

MR 5 (Abb. 32)

Fundament: Lagenweise gestellte Kalkbruchsteine, dazwischen vereinzelte Kieselbollen und Ziegelstücke fischgratartig verlegt, keine Vermörtelung. Mit 4 Schichten Vorfundament für grössere Belastungen konstruiert.

Aufgehendes: Mit relativ grossen Kalkbruchsteinen im Verband gemauert. Ostseite mit Vorfundament, Westseite bis OK Fundament als aufgehendes Mauerwerk (Aussenwand). Am südlichen Ende der Mauer Ecke mit Sandsteinen und Leistenziegeln ausgebildet. Ostseite verputzt.

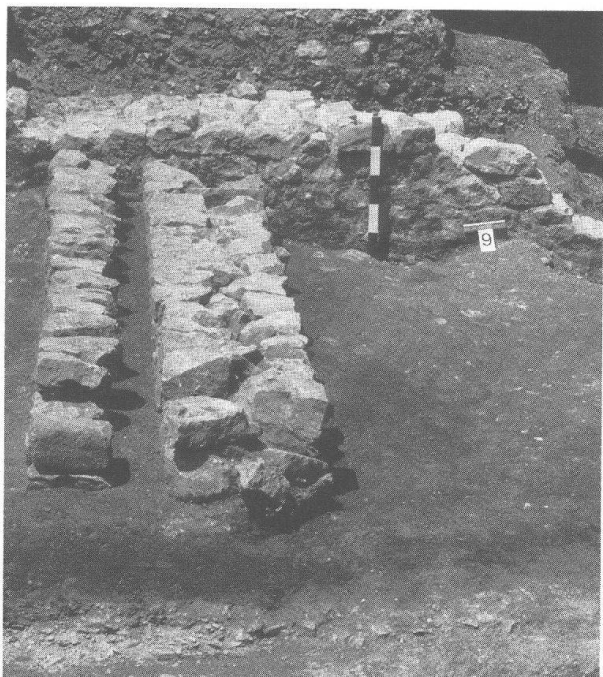
Abb.33 Periode 3, Bauzustand 8: MR 6 und 7, Blick von Süden.

und der wohl schon ziemlich bald (L3, Phase 8; vgl. Bauzustand 8 unten) durch einen Lehm Boden ersetzt wurde, worauf dann als jüngster fassbarer Bauschritt Mauer 6 und später, vielleicht als Vorblendung, MR 7 gestellt wurden (Abb. 33). Damit endet der originale Schichtaufbau, denn die jüngeren Schichten waren entweder bereits in den früheren Grabungen, oder dann beim Bau des Hauses umgelagert worden.

MR 6 (Abb. 33)

Fundament: Bestehend aus einer Schicht Kalkbruchsteinen, wahrscheinlich mit dem Aufgehenden im Verband gemauert.

Aufgehendes: Nur noch mit 1-2 Schichten vorhanden; MR 6 war eine gering belastete Zwischenwand. Die Mauersteine sind verhält-

MR 7 (Abb.33)

Fundament: Wie bei Mauer 6 nur aus einer Schicht Kalkbruchsteinen ebenfalls auf die Füllschicht über dem obern Mörtelboden gebaut.

Aufgehendes: Einhäufiges Kalkbruchsteinmauerwerk. Spricht vielleicht für eine Verbreiterung der Mauer 6 auf eine Stärke von ca. 70 cm, so dass sie als Tragwand weiter verwendet werden konnte. Füllmaterial zwischen Mauer 6 und 7 nur Erdmaterial ohne Mörtel; eine feste Verbindung war nicht zu beobachten.

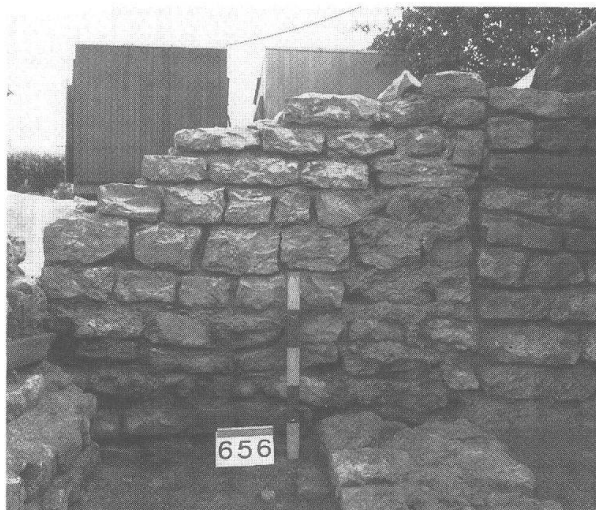
Abb.34 Periode 3, Bauzustand 5: MR 8 mit zugemauertem Türe; rechts und in der Mitte Mörtelreste vom ehemaligen Anschluss der darunterliegenden MR 24.

versturz wurde als ideale Grundlage für den jüngsten Lehm Boden S5 weiterbenutzt. MR 8 muss in dieser Phase eine Tür nach Westen aufgewiesen haben (Abb. 34), die in der anschließenden Phase (L2, Phase 8; vgl. Bauzustand 8 unten) zugemauert und mit dem Umbau von MR 24 zu einem kleinen Raum mit Herdstelle und Wandverputz ausgebaut wurde. Die letzte Nutzungsphase schliesst nun im westlichen Bereich, ohne erkennbare Brandschicht und Dachziegellage, direkt mit dem Mauerversturz S4 ab. Im Gegensatz zu dessen schöner Schichtung fanden sich im kleinen Räumchen mehrere Lagen sandiger Bauschuttschichten unter dem eigentlichen Mauerversturz. Wie zu erwarten, erscheint dann über der verstürzten Mauer ein sandig-kiesiger Erosionshorizont. Dachziegelversturz S3 (Profil h; Abb. 52) über einem umgefallenen Mauerteil S4 östlich von MR 18 lässt wiederum kaum an einen «normalen» Einsturz denken.

MR 8 (Abb. 34)

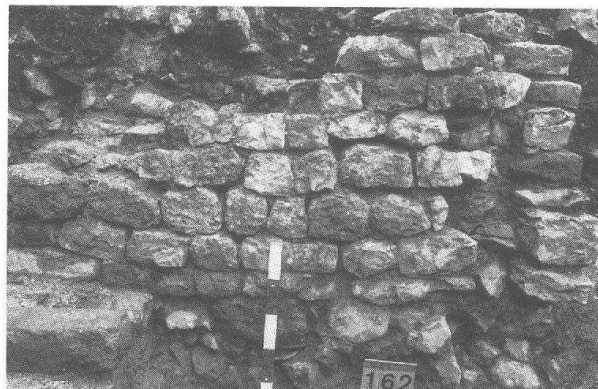
Abb.35 Periode 3, Bauzustand 8: MR 9 (M. 1:20), Westansicht.

MR 9 (Abb. 35)

Mörtel: Normaler, aber grobkörniger Kalkmörtel.

Bemerkungen: Die Verwendung des speziellen Fugenmörtels mit Ziegelschrotzusatz deutet an der Westseite auf eine Fassade.

MR 10 (ohne Abb.; vgl. Abb. 35)

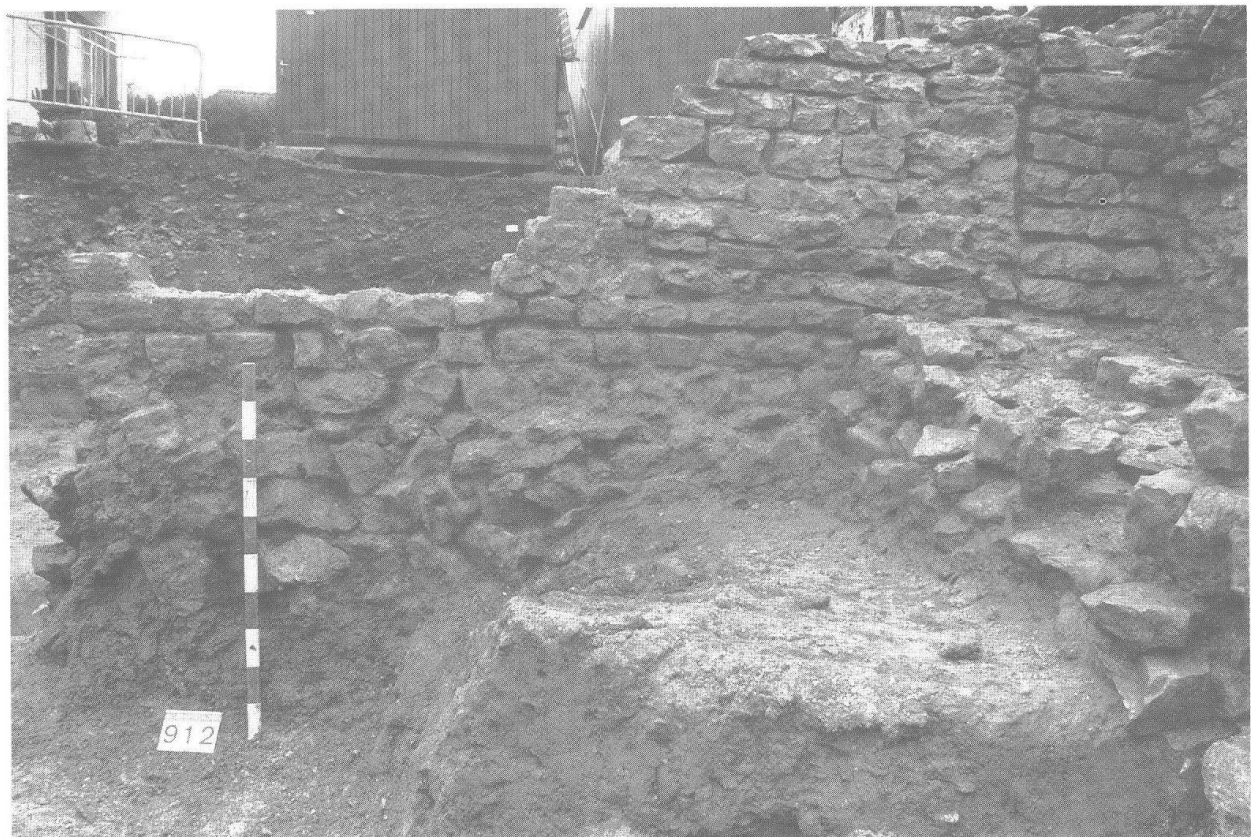
Abb. 37 Periode 3, Bauzustand 4: MR 12 (M. 1:20) mit aufgesetzter MR 8 und zugemauerter Tür; im Vordergrund Teil von MR 24; Blick von Westen.

MR 12 (Abb. 37)

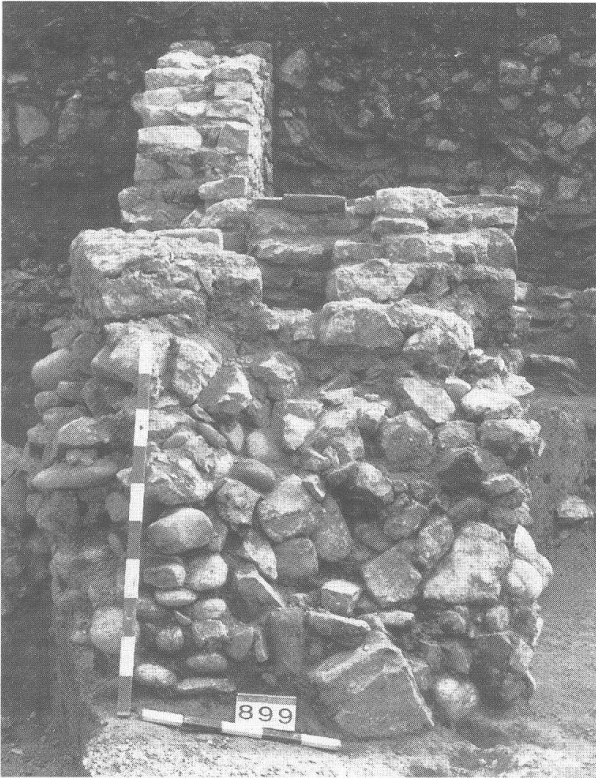
Abb. 38 Periode 3, Bauzustand 5/7: links MR 13; rechts MR 5; im Hintergrund MR 8; Blick nach Süden.

MR 13 (Abb. 38)

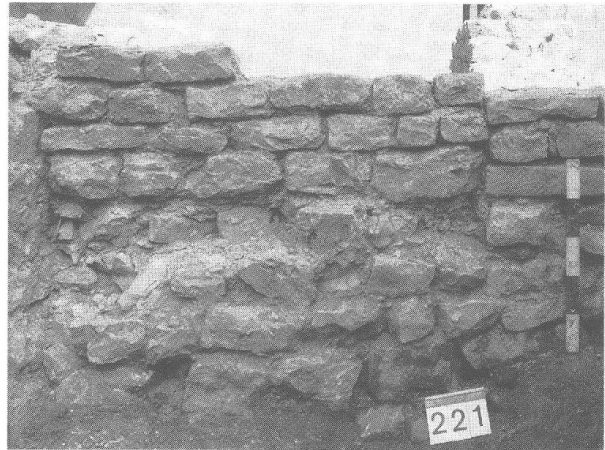
Abb. 40 Periode 3, Bauzustand 8: MR 15 (im linken Bildteil) MR 13 aufgesetzt und an MR 5 (rechts) stossend; Ostansicht.

MR 15 (Abb. 40)

Fundament: Auf MR 13 gesetzt, an MR 5 mit einer Schicht grosser Kalkbruchsteine angefügt; statisch ohne grosse Bedeutung.

Mörtel: Normaler Kalkmörtel.

Bemerkungen: MR 13 wurde als Fundation von MR 5 wieder verwendet.

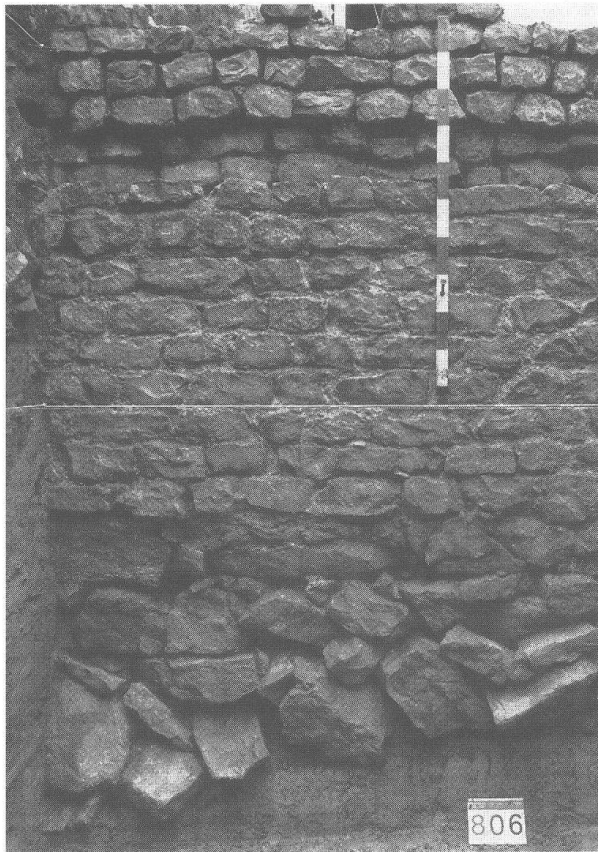
Abb. 42 Periode 3, Bauzustand 4: MR 17 (M. 1:20) von jüngerer Mauer mit kleinformatigen Steinen überlagert; Ostansicht.

MR 17 (Abb. 42)

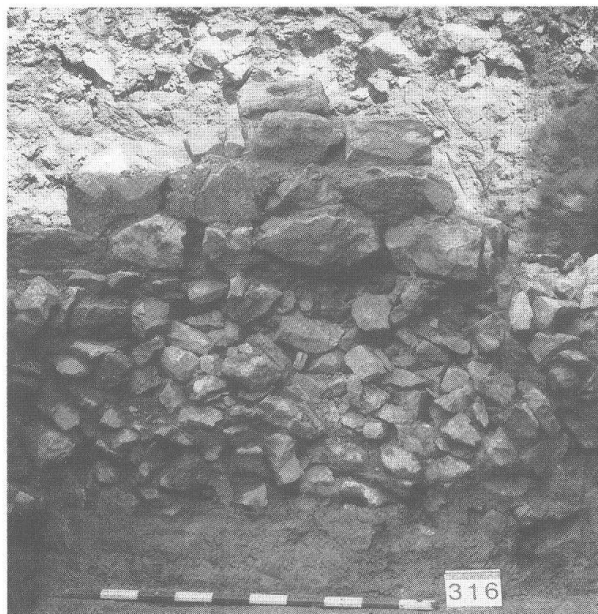
Abb. 43 Periode 3, Bauzustand 4: MR 18; Ostansicht.

MR 18 (Abb. 43)

Mörtel: Guter Kalkmörtel mit variabler Korngrösse.

Bemerkungen: Die Mächtigkeit des Fundamentes lässt auf eine recht hohe Belastung schliessen.

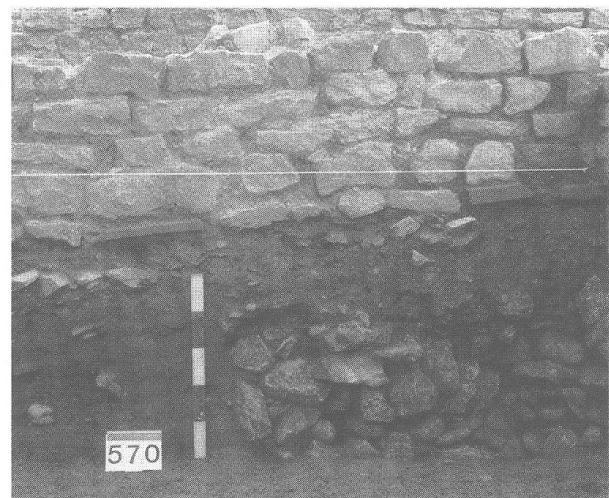
Abb. 44 Periode 3, Bauzustand 6: MR 22; Südansicht.

MR 22 (Abb. 44)

Mörtel: Grobkörniger guter Kalkmörtel.

Bemerkungen: Struktur des vorhandenen Mauerwerks zeigt mögliche An- und Umbauarbeiten. Mauerstärke und Fundament-Qualität deuten auf geringe Tragfähigkeit. MR 22 und MR 27 waren im Verband gemauert.

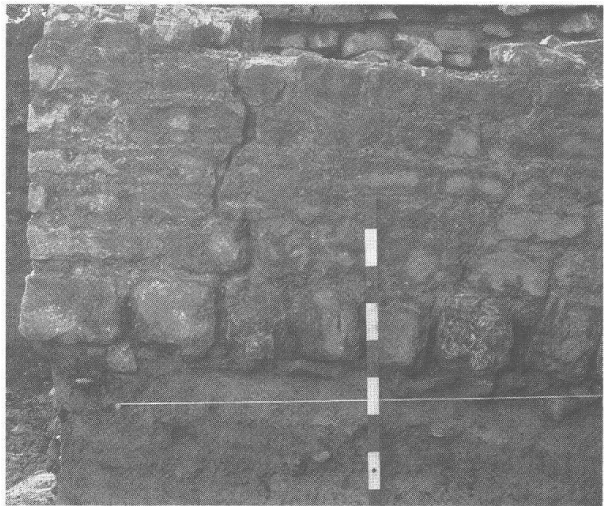
MR 25 (Abb. 47)

Fundament: Bestehend aus einer Schicht grosser Bruchsteine und einer abschliessenden Ausgleichschicht. Fundament und Ausgleichschicht waren vermörtelt.

Aufgehendes: Sauberes, vollfugig im Verband erstelltes Kalkbruchsteinmauerwerk. An der Ostseite Fugenstrich.

Mörtel: Normaler Kalkmörtel mit grobkörnigem Sand.

Bemerkungen: Die mit ihrem minimalen Fundament einst wohl nur gering belastete Mauer läuft im Norden in den Grabungsrand (Profil c; Abb. 54) über.

Abb. 47 Periode 3, Bauzustand 5: MR 25; Westansicht.

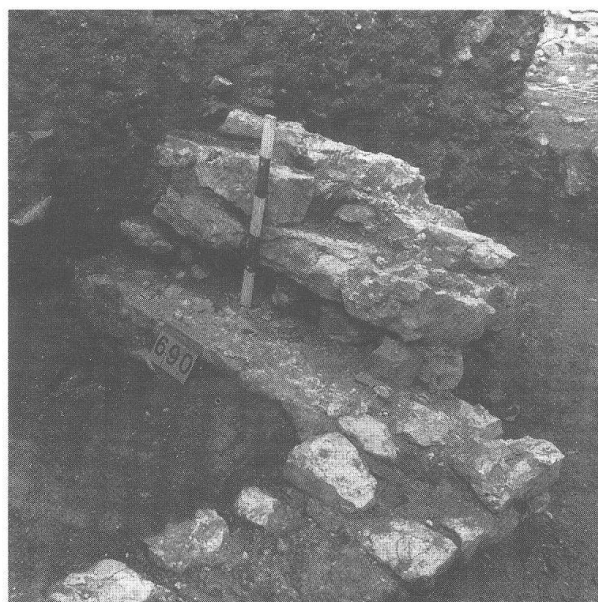
MR 28.1 (Abb. 49)

Abb. 49 Periode 3, Bauzustand 7; MR 28, Aufgehendes nach Osten verschoben, einst mit MR 33 (im Vordergrund) im Verband aufgemauert; Blick nach Nordosten.

MR 28.2 (vgl. Abb. 49)

MR 33 (vgl. Abb. 49)

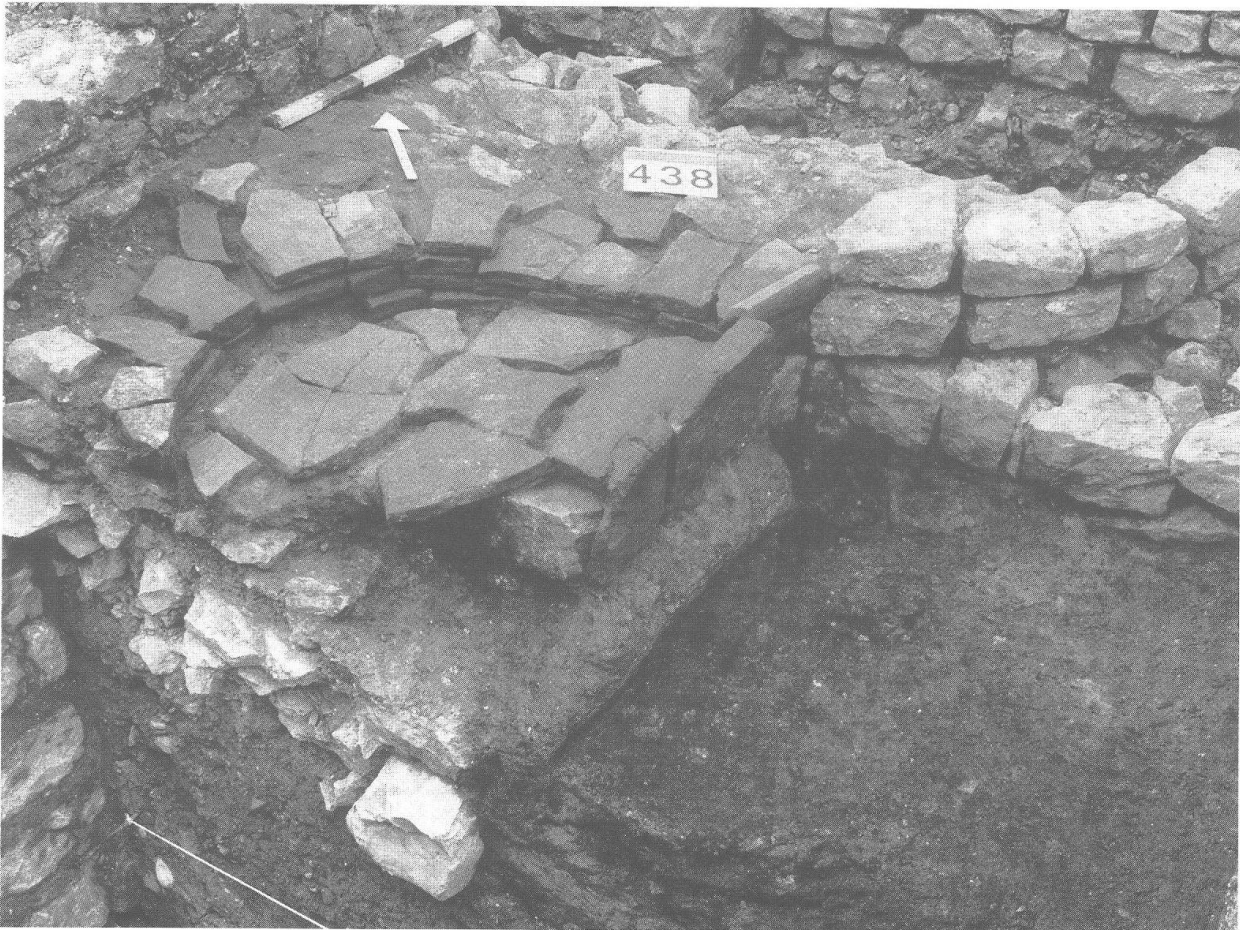
MR 29 (Abb. 50)

Gemauerter und hinterfüllter Unterbau zu Herstelle und 2 restliche Steinschichten eines Backofens.

Abb. 50 Periode 3, Bauzustand 8: MR 29; Podest mit Herdstelle und 2 erhaltenen Steinlagen des Backofenunterbaus; Blick nach Nordosten.
