Zeitschrift: Jahresberichte aus Augst und Kaiseraugst
Herausgeber: Augusta Raurica
Band: 9 (1988)

Artikel: Augst, Insula 23 : Ergänzungen zur Innenbebauung : Grabungsergebnisse 1987 : Befunde
Autor: Hänggi, René / Rebmann, Peter
DOI: <https://doi.org/10.5169/seals-395467>

Augst, Insula 23: Ergänzungen zur Innenbebauung Grabungsergebnisse 1987: Befunde*

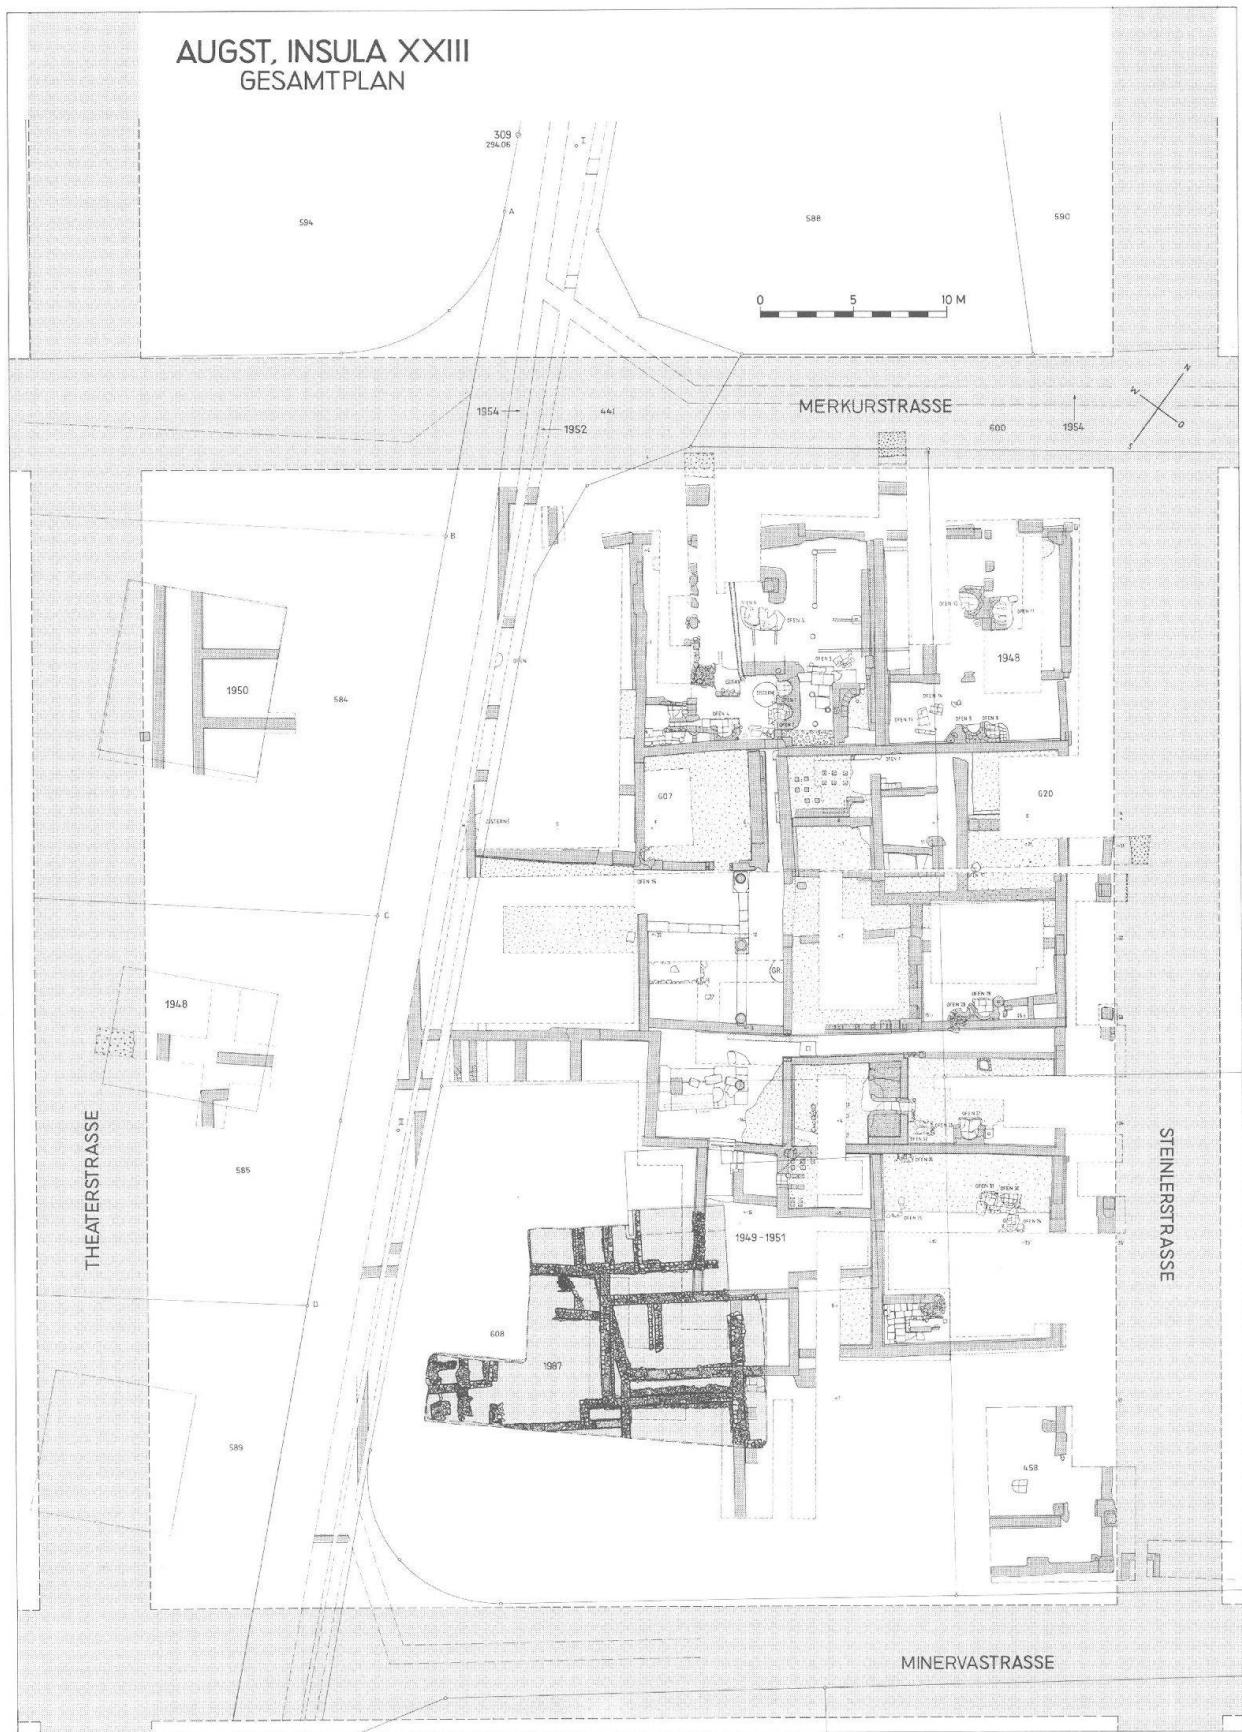
Abb. 1 Gesamtplan Insula 23; Grabung 1987.56 durch steingerechte Mauerzüge hervorgehoben.

Ohne die Möglichkeit von einer römischen Strasse her vorzustossen und sich damit an den einstigen Hauseinheiten oder Besitzgrenzen zu orientieren, wurde 1987 (Grabungsnummer 1987.56) mitten im Südteil von Insula 23 geegraben (vgl. Abb. 1 mit Abb. 2). Bedenkt man, dass die Insulamitte (vgl. MR 5, Abb. 3, sowie Abb. 1) sicher auch eine Parzellengrenzfunktion in Nord-Südrichtung ausgeübt hat, und andere Grenzlinien in Ost-Westrichtung in unserem Grabungsgebiet mit grosser Wahrscheinlichkeit zu erwarten sind², kann man sich vielleicht ein Bild von den Schwierigkeiten einer Zwischenauswertung machen. Ein Blick auf die symmetrisch zu einem in Ost-West-Richtung verlaufenden als Gang angeordneten, einheitlich erscheinenden Bauteile der Insula-südseite, lässt die ehemalige Parzelleneinteilung erahnen; unschwer ist z. B. an der Position von MR 2 (vgl. Abb. 3 mit Abb. 1) zu erkennen, dass davon auch die jüngste Grabungsfläche betroffen war. So mangeln einerseits Identifizierungsgelegenheiten mit römischen Grundstücksgrenzen im Grabungsbereich und andererseits ist von der zur Verfügung stehenden Zeit her kaum an eine zusätzliche Auswertung aller bisherigen Ausgrabungen in Insula 23 zu denken. Damit charakterisiert sich diese Grabung als weiterer «Baustein» innerhalb eines Mosaiques, das letztlich zu einer ganzheitlichen, grössere Teilge-

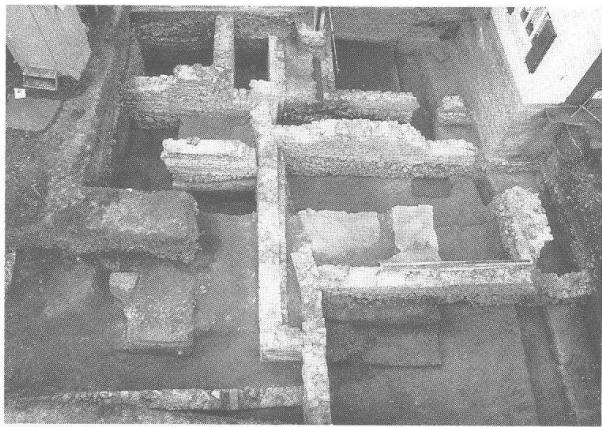
Abb. 2 Grabungsübersicht 1987.56.

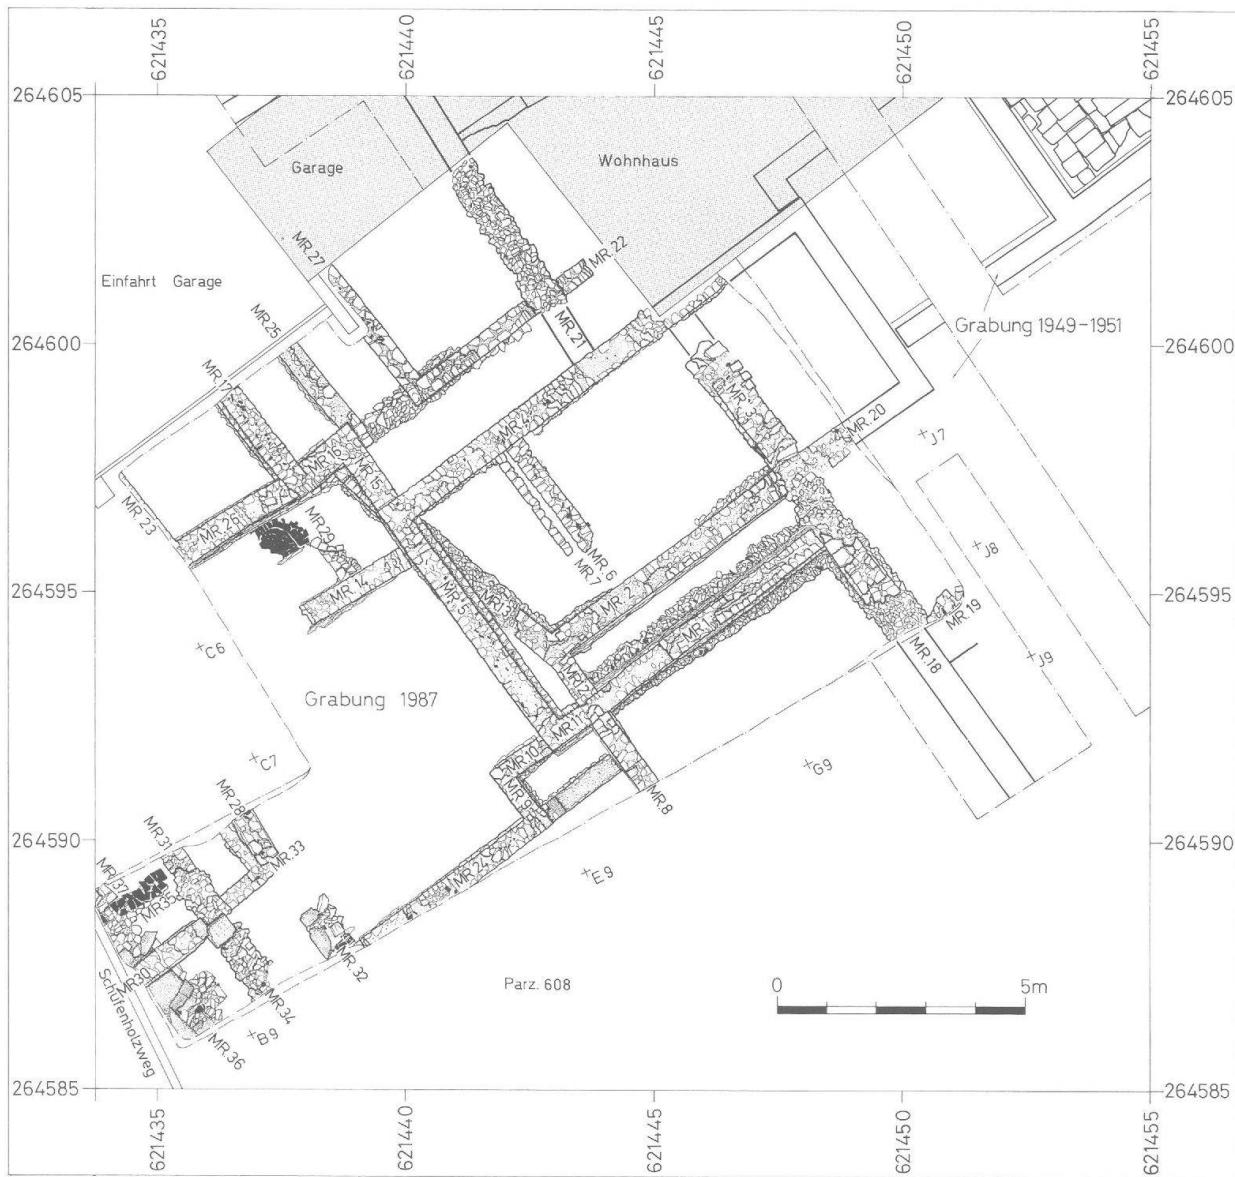
Abb. 3 Mauerplan 1987.56.

Mit dem Bau von MR 24 (L1, Phase 8; vgl. Bauzustand 7 unten; Abb. 3) waren diese Hofkonstruktionen überflüssig geworden. Dies ist aus dem nun zu engen Abstand für eine Porticus sowie der überlagernden Mauergrube von MR 24 zu ersehen.

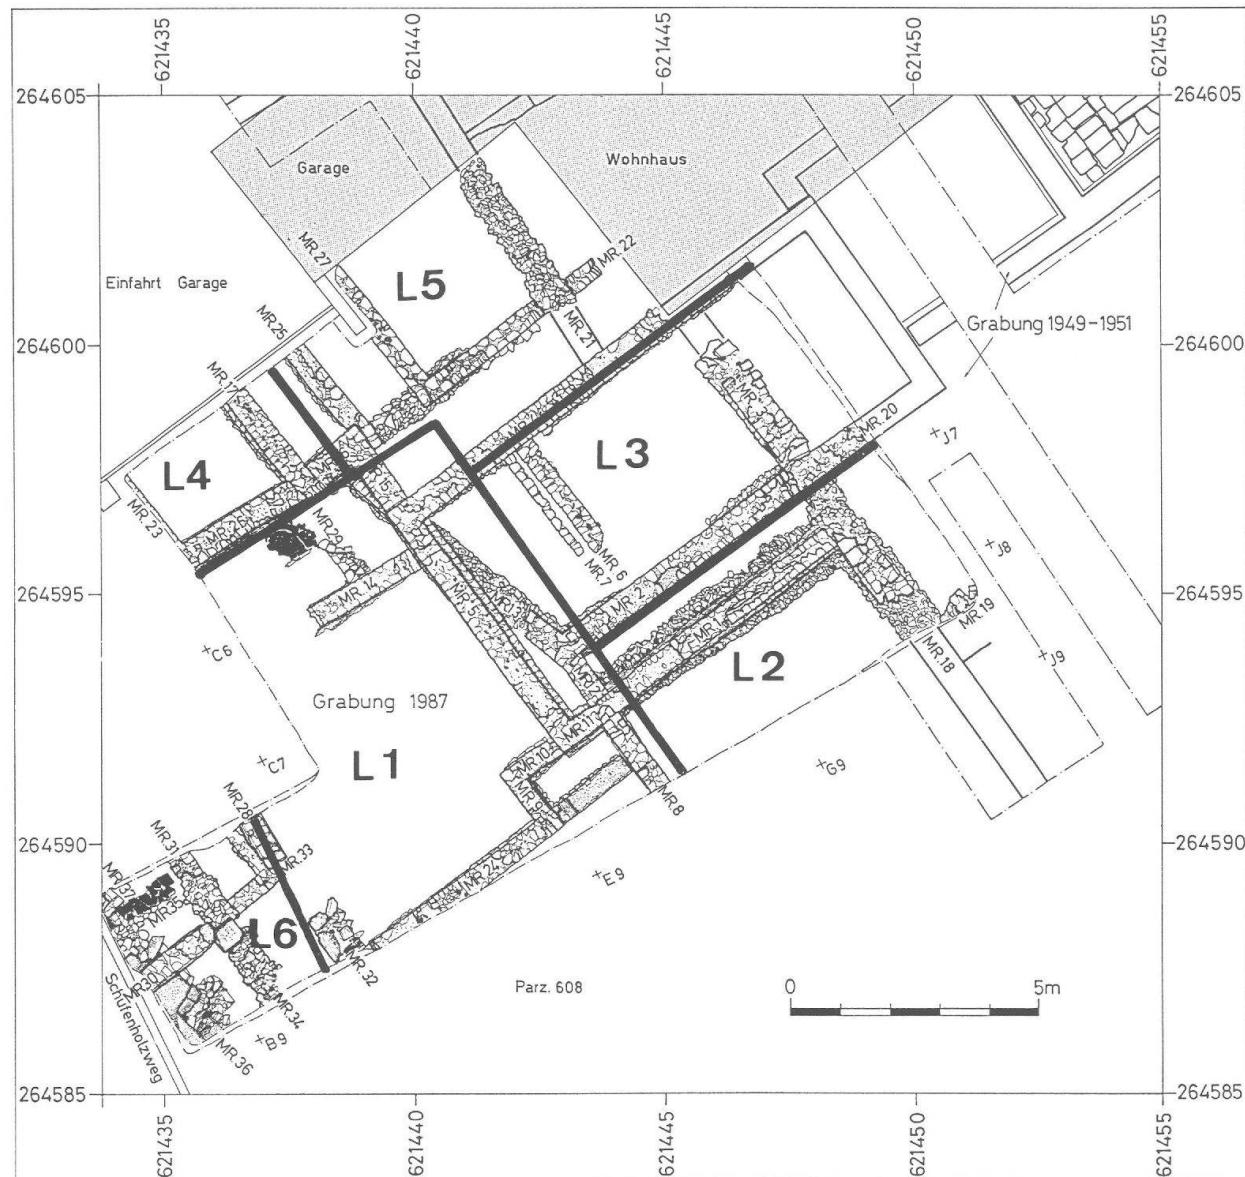
Abb. 4 Lage der lokalen Befundzonen innerhalb der Steinbauten; vgl. Abb. 3.

Die Art der Schichtsedimentation lässt sich also in sechs einzelne Grabungsregionen L1–L6 (lokale Befundzonen, Teilflächen) gliedern, die als Untereinheiten der Grabungsfläche, zumindest über einen gewissen Zeitraum hinweg, eine eigenständige Sedimentation aufzeigen und im folgenden als L1 bis L6 zitiert werden. Nach der Definition der lokalen Befundzonen (Abb. 4 und 5) seien ein paar Bemerkungen zur Verwendung der Bezeichnungen für Zeiteinheiten gestattet:

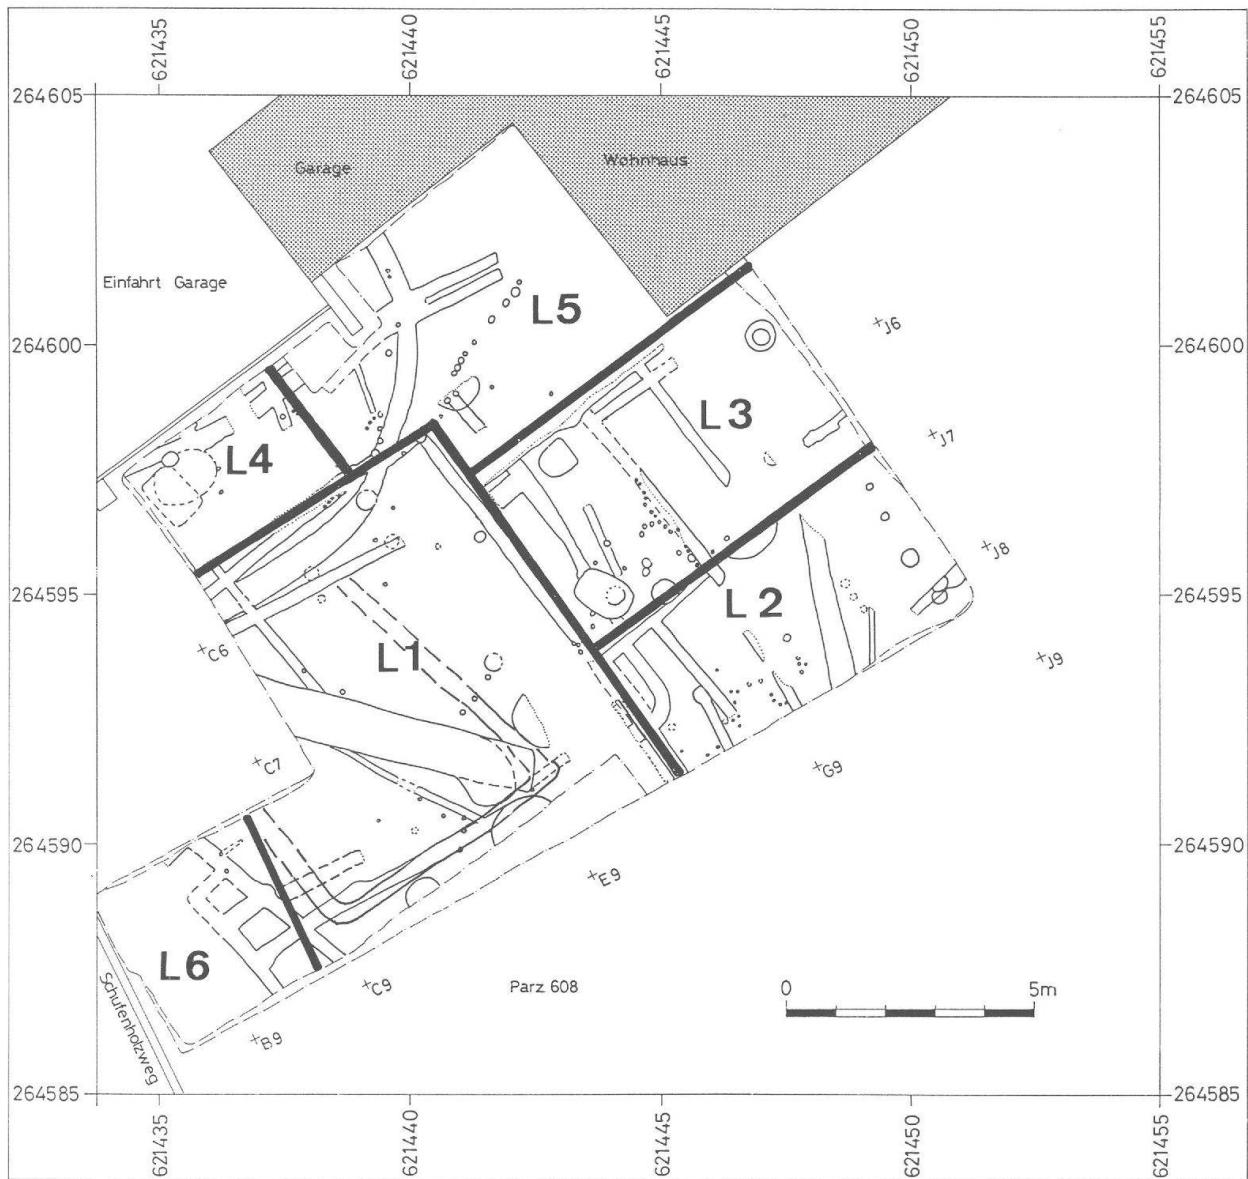
Abb. 5 Lage der lokalen Befundzonen innerhalb der Holzbauten; nach Schichtgrenzen rekonstruierte Holzbaustrukturen sind auf diesem Plan nicht eingetragen; vgl. dazu Abb. 6.

Im Westteil der Grabungsfläche L1 (vgl. Abb. 5) liegen die Schichten der 2. Holzbauperiode eingeschlossen zwischen dem gewachsenen Boden S15 und der jüngeren Deckschicht aus weissem Kalkguss S100 (vgl. Schichtabfolge Abb. 57; L1), die grabungstechnisch als Trennschicht diente. Über dem gewachsenen Boden S15 der Teilstufe L1 entstand, zumeist infolge Begehungsverschmutzung, eine Art Kontaktsschicht S14, deren Tiefenwirkung nicht immer klar von S15 abzugrenzen war¹⁰. Die bläulich-grüne Lehmschicht S127 hob sich nicht von der Einfüllung des Wandgräbchens W11 ab und ist deshalb am ehesten als planierter Überrest der Holz-Lehmwand W11 zu interpretieren. Die darüberliegende brandige Schicht S126 muss beim Umbau, als Altmaterial der einstigen Kulturschicht, verschoben worden sein. Bei S96 (Profil b; Abb. 55) handelt es sich um die Abbruchspuren der Lehmwand W7; im Bereich des Wandgräbchens war der Lehm denn auch relativ sauber, vermischt sich dann gegen Süden mit dem Holzkohlematerial von S126 und erschien danach zunehmend verschmutzt. Dazu passt, dass auch S96 von planiertem, wohl aber verschlepptem Wandmaterial überlagert wird. Keine dieser Schichten überlieferte Anzeichen eines Flächenbrandes.

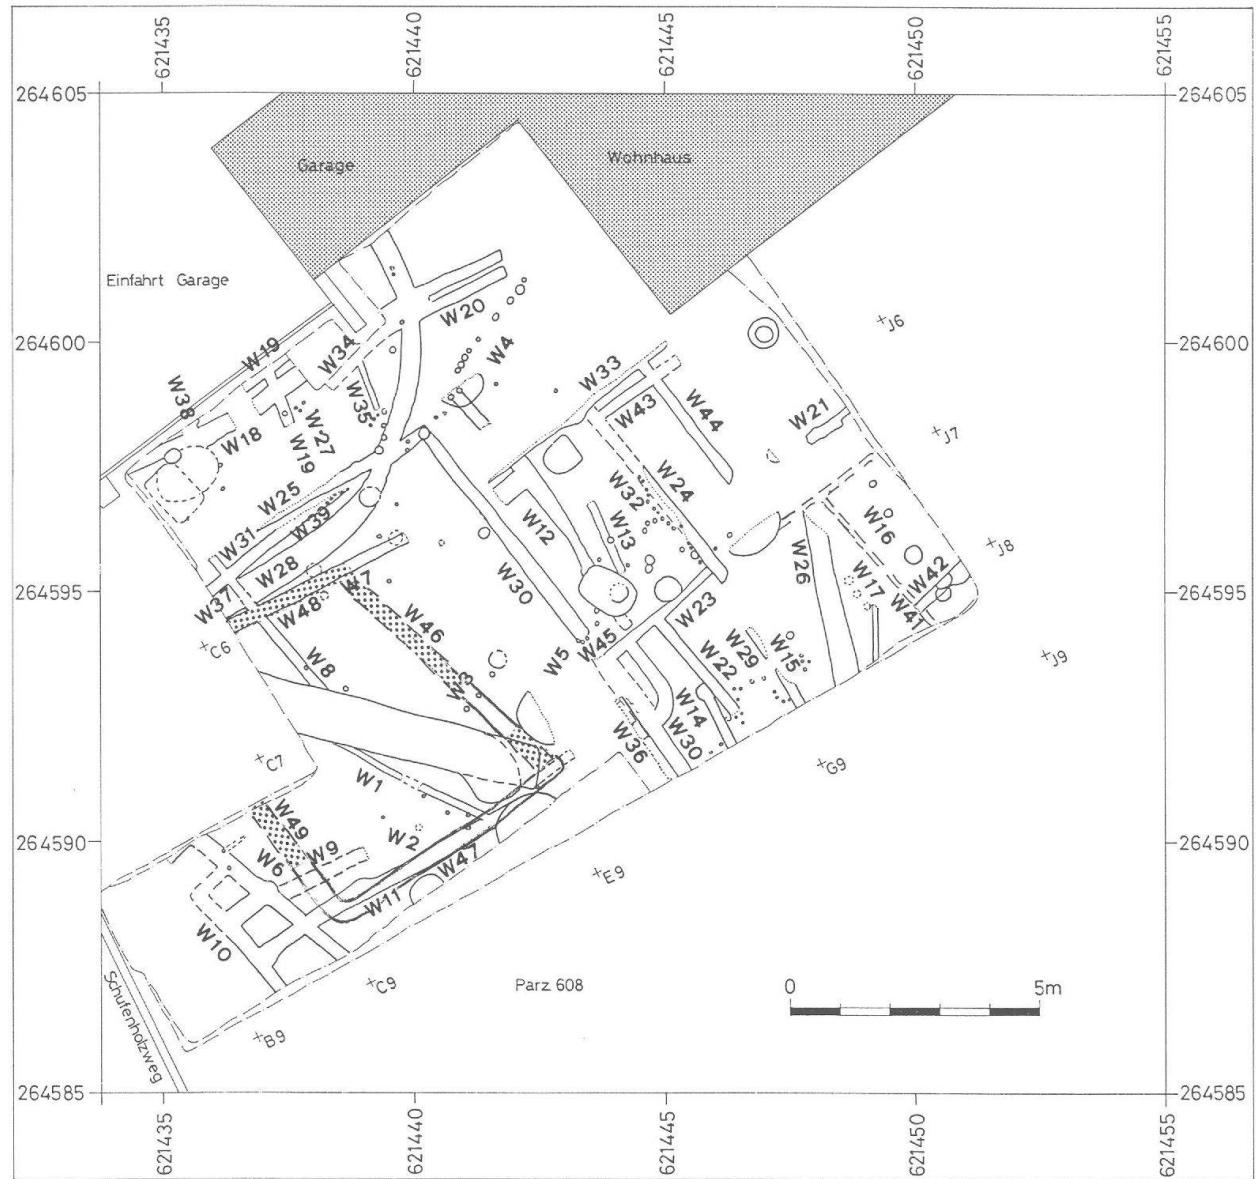
Abb. 6 Plan der Holzbaustrukturen; vgl. auch Abb. 5.

Unser Vorgehen in der folgenden Befundaufarbeitung ist nicht ganz konsequent, weil Stein- und Holzbauweise, vom Erhaltungszustand diktiert, unterschiedlich behandelt werden. Holzbaustrukturen (Abb. 6) sind meist schlecht, oft nur als unklare Einzelbestandteile des ehe-

Das Wandgräbchen W1 (Wandgräbchen oder auch Wassergräbchen, im fogenden mit W abgekürzt) hob sich als homogene, grauverfärbte Einfüllung im gelblichen, gewachsenen Lehm von der Umgebung ab. Die relative Abfolge zu Gräbchen W11 (vgl. Abb. 6 und Abb. 8) war auf der Grabung nicht eindeutig zu bestimmen. Drei Pfosten befinden sich im Abstand von 0,7 m auf einer zu W1 parallelen Linie (W2), rechtwinklig zu W1 verlaufen die Pfostenreihen W3, W4 und W5, wobei die einzelnen Pfosten einen Durchmesser von etwa 0,05 bis 0,10 m aufwiesen und einstige Flechtwerkwände anzeigen. Da für die Bestimmung des konstruktiven Verhältnisses der Fundamentspur W11 zu Gräbchen W6 dieselben Schwierigkeiten wie bei W1 auftraten, ist es allein seine Ausrichtung, wonach W6 noch der ältesten Holzbauperiode zuzuschreiben ist.

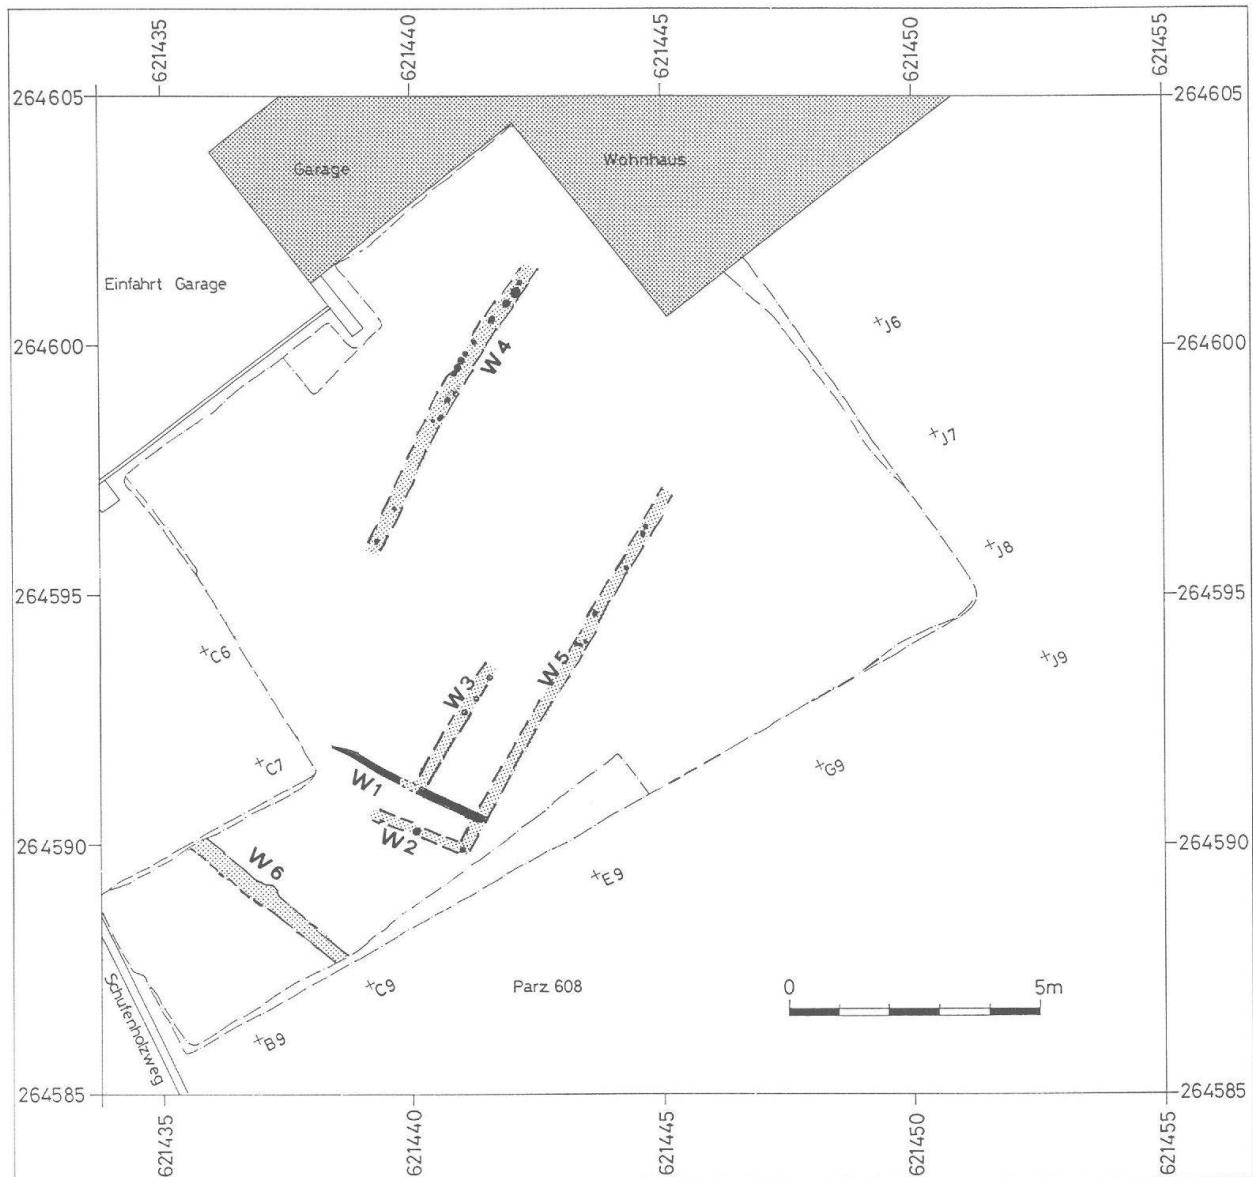
Abb. 7 Holzbauperiode 1. Nur schwarz gesichert.

Holzbauperiode I (Abb. 7)

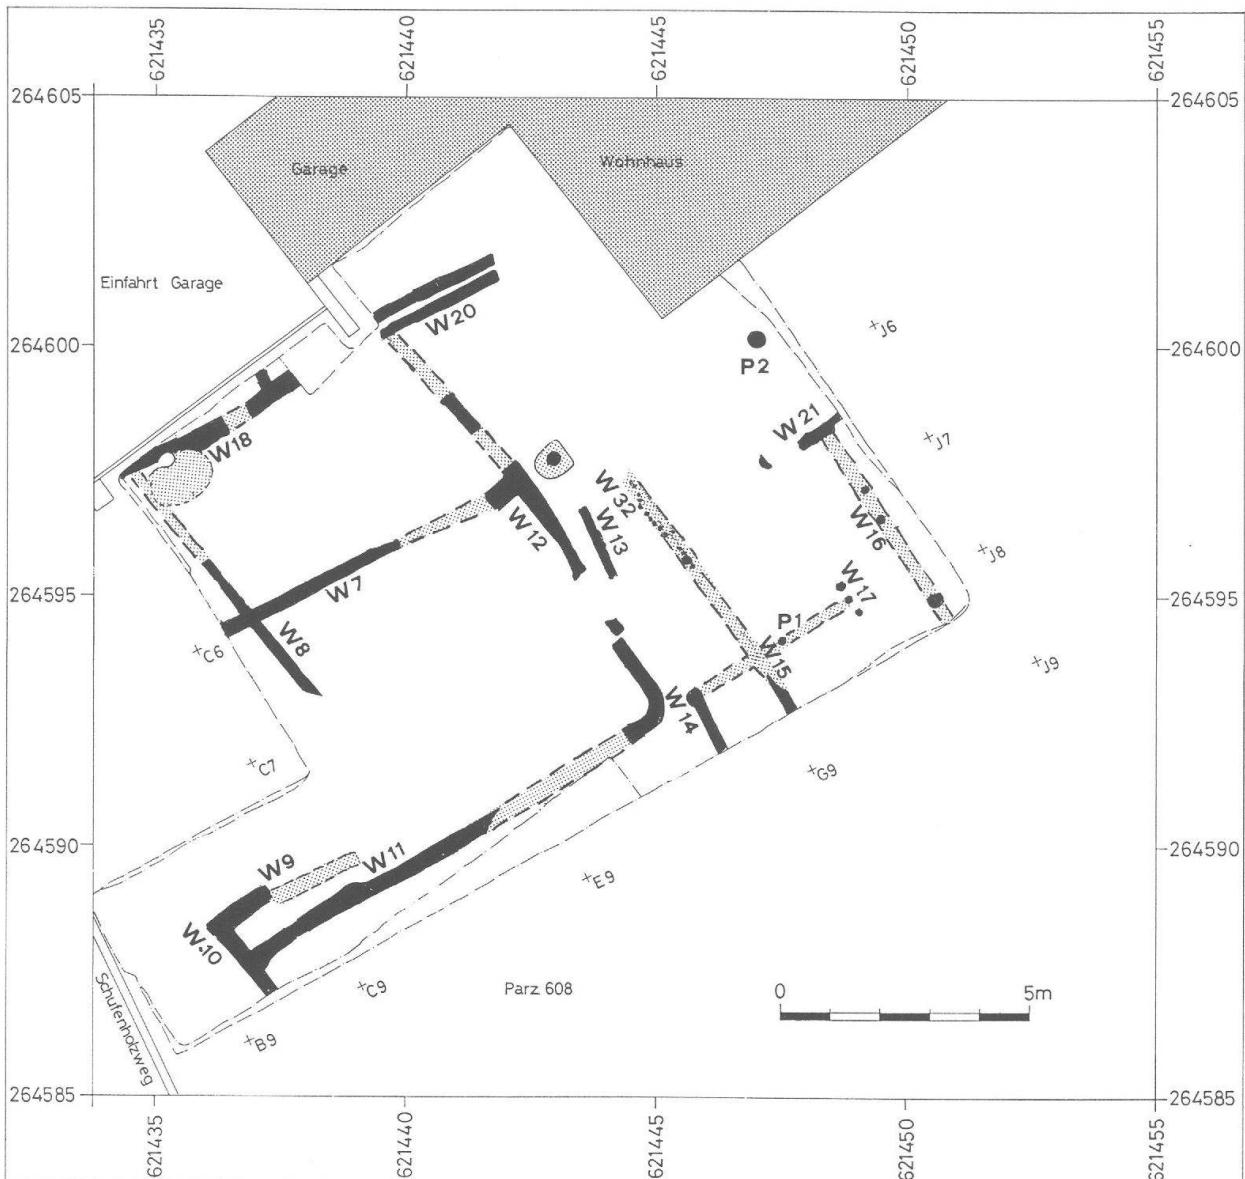
Abb. 8 Holzbauperiode 2. Gesichert: schwarz ausgezogen.

Holzbauperiode 2 (Abb. 8)

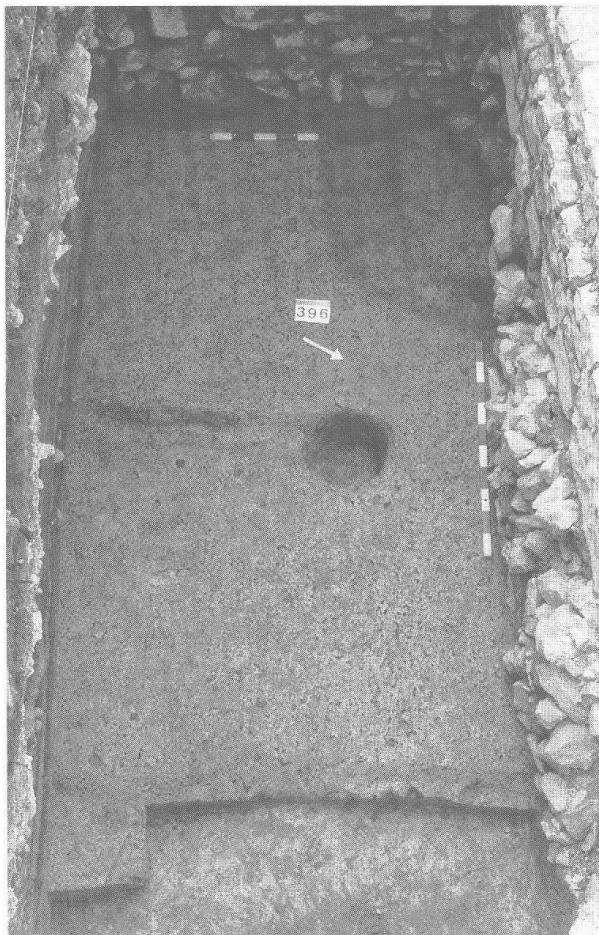
Abb. 9 Älteste Holzbauspuren in der Fläche L2 (Blick nach W, im Hintergrund MR 8/12): links Holzbaureste der Periode 2; rechts die jüngeren der Periode 3.

Das verschmutzte, bläulich-olive, lehmige Material S14 war von der Einfüllung der Gräbchen W14 und W15 (vgl. Abb. 9) nicht zu unterscheiden und lag direkt auf dem gewachsenen Boden S15. Es ist daher eher als oberste, verschmutzte Kontaktzone des gewachsenen Bodens, denn als Lehmwandversturz wie S127 zu interpretieren, zumal hier eine Konzentration des Wandfüllmaterials weniger deutlich zutage tritt. Unterkant S13 wird W12 vom Fundament W30 überlagert und bildet etwa 1 m vor dem Grabungsrand mit W11 (Abb. 9) und in knapp 6 m Entfernung unter S96 in L3, mit W7 Ecken eines Gebäudes. Die Nordverlängerung von W12 war nach einem kurzen Teilstück nicht mehr sicher nachzuweisen; denkbar wäre immerhin, dass sie zum Teil unter dem späteren Kanälchen W26 verschwand. Eine in L3 zu W12 annähernd parallele Wand W13, sowie die von der Richtung her schwach abweichende Flechtwerkwand W32, wahrscheinlich identisch mit W15, müssen von ihrer stratigra-

In der südöstlichen Teilfläche treten im oberen Teil, der nach dem Verstreichen des Kalkgusses S100 (L2, Phase 1; vgl. Bauzustand 1 und 2 unten) noch eine Weile offen daligenden S13 vereinzelte Baustrukturen auf (Abb. 9 rechts); so überlagern W22, W23 und W29 die Wandkonstruktionen W14, W12 und W15 der älteren Periode 2 in S14 (Abb. 9 links) und bezeugen neue Hausteile (Abb. 19, Periode 3, Bauzustand 1). Eine zweite, oben rechteckige Grube (1,1 m × 0,75 m × 0,25 m) verrundete nach unten zusehends und überlieferte keine Anhaltspunkte für eine Holzauskleidung.

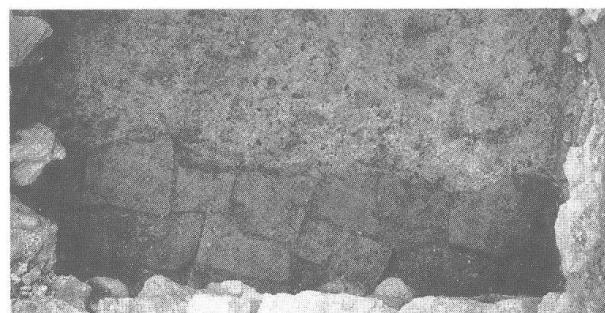
Abb. 10 Ziegelfundamentation für die Lehmstampf- wand W21.

Abb. 16 Ziegelbett der Lehmstampfwand W35 (L6), vgl. Abb. 10; rechts MR 31, jüngere Phase, ähnlich: Profil k, Abb. 55.

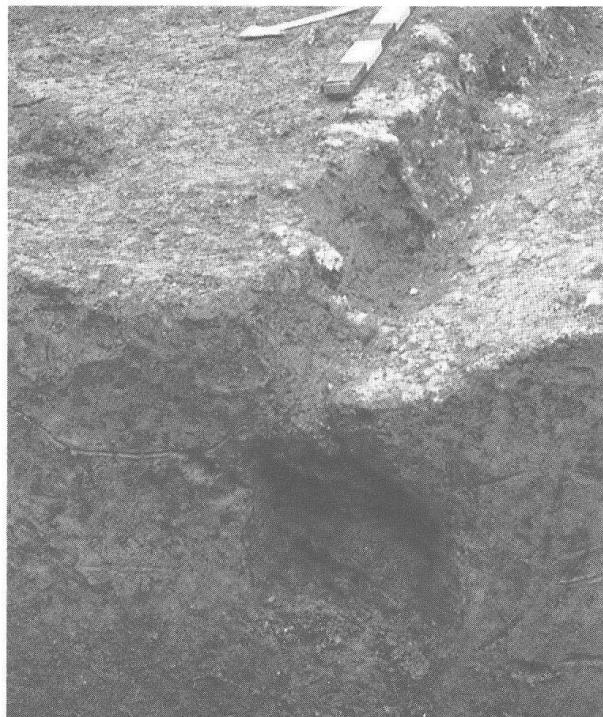
Abb. 11 Kalkgussboden S100 zieht an der Lehmwand W30 hoch; vgl. Profil a, Abb. 52 sowie Abb. 12.

Die neue Holzbauperiode (L1, Phase 1; vgl. Bauzustand 1 unten) äussert sich im Westen in L1 mit einem für diese Zeit eher aufwendigen Mörtelboden S100, der über den planierten Bauschutt der älteren Häuser gegossen wurde. Bemerkenswert war eine an die Lehmwand W31 stellenweise bis zu 10 cm hochziehende Schicht S100 (Abb. 11), die zumindest die Bauabfolge: a) Errichtung der Lehmwand – b) Erstellen des Mörtelestrichs, erklärt. Die zugehörige Kulturschicht S94 war in diesem Bereich grabungstechnisch besonders gut erfassbar, da sie von einem bis zu 30 cm starken Lehmpaket S93 überlagert wurde. Die Grösse der mit dem mörtelartigen, verwitterten Kalkgussboden ausgelegten Fläche, aber auch das Fehlen von anderen Konstruktionsspuren desselben Holzbau, deuten auf einen Innenhof gehobeneren Standards hin. Der Kalkguss S100 wird im Norden vor dem Bau von W28 durch W31 und gegen Osten durch W30 (vgl. Abb. 12) begrenzt.

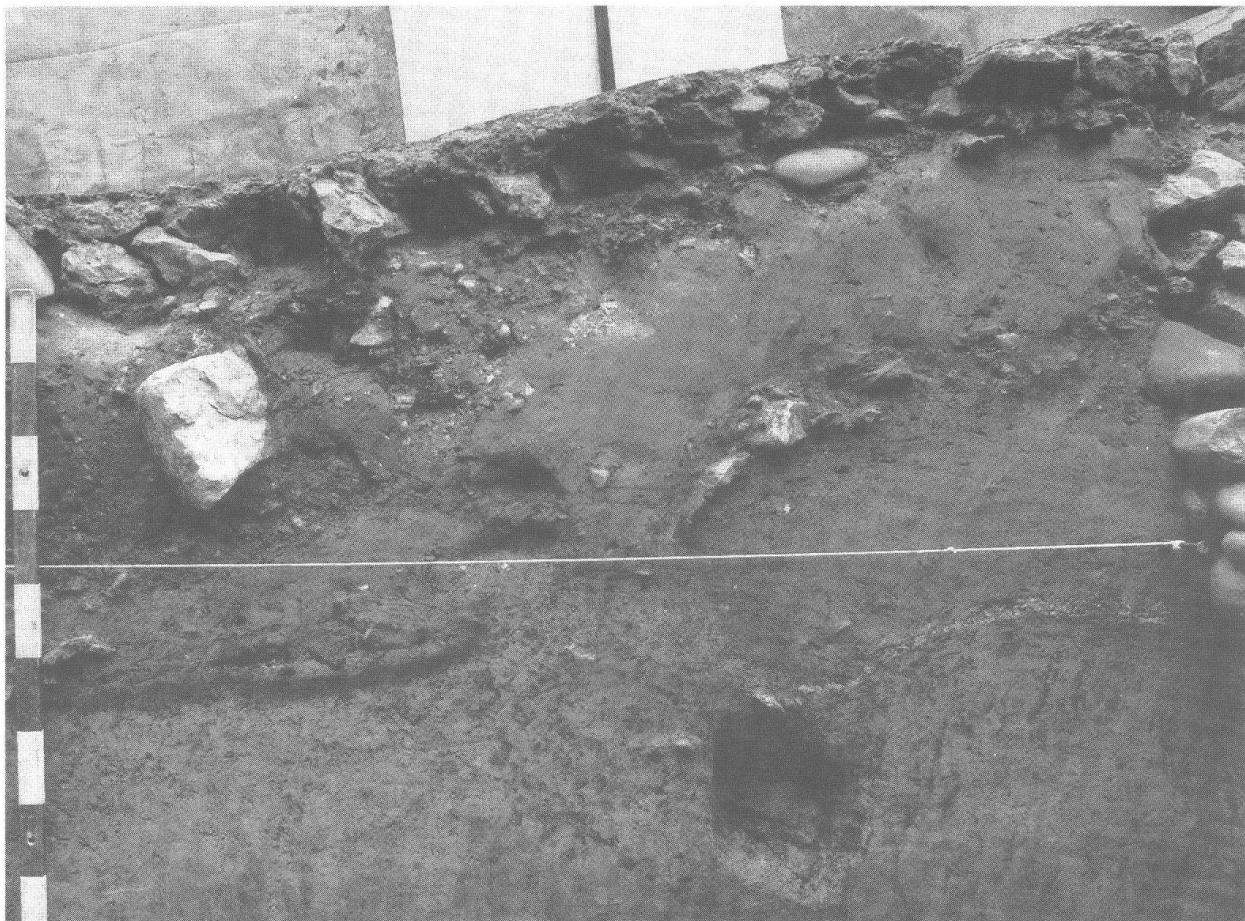
Abb. 12 Profil a, M. 1:20; Ausschnitt mit W30, der Schichttrennung in der Insulamitte; vgl. Profil a, Abb. 52 sowie Abb. 11.

W30 (vgl. Abb. 12) trennte nach dem Schichtaufbau über eine längere Zeit hinweg den westlichen Grabungsteil L1 vom Bereich L2, sowie nördlich von W40, vom Mittelteil L3. Unter S12 (Profil 1; Abb. 53) nehmen W23, W22, W24 und W30 eindeutig aufeinander Bezug (L3, Phase 1; vgl. Bauzustand 1 unten) und werden deshalb dem gleichen Baukomplex zugerechnet. Eine Verfärbung (W33) entlang dem Fundament von MR 4 konnte nicht mit Sicherheit als Wandgräbchen identifiziert werden; von der Lage her wäre eine Wand an dieser Stelle nicht im vornherein auszuschliessen. Nach Profil a (L3, Phase 2; vgl. Bauzustand 2 unten; vgl. Abb. 52) weist die frühe Schicht S12 der Periode 3, mit dem zugehörigen Wandgräbchen W44 auf W30, die dünne, gelbliche Lehmschicht S19 schliesst dagegen ein längeres Fortbestehen von W44 aus, weshalb auch hier mit einem Teilumbau gerechnet werden müsste. Handelt es sich um eine weitere Zwischenphase? Denkbar ist, dass sich der Teilumbau auch auf den Südtteil L1 erstreckt hat, wo mit dem unteren Schichtpaket S11 vielleicht Fundmaterial aus dieser Phase geborgen wurde. Weil sonst keine gesicherten Bau- spuren oder eindeutigen Böden zu beobachten waren, und die wenigen Anhaltspunkte sich von einer besser erkennbaren, jüngeren Phase (S10) nicht unterschieden, glauben wir jedoch, auf die Rekonstruktion einer Zwischenphase verzichten zu dürfen, zumal die dünne Lehmschicht S19 ja auch als Bauhorizont zur jüngeren Lehmwand W40 verstanden werden kann.

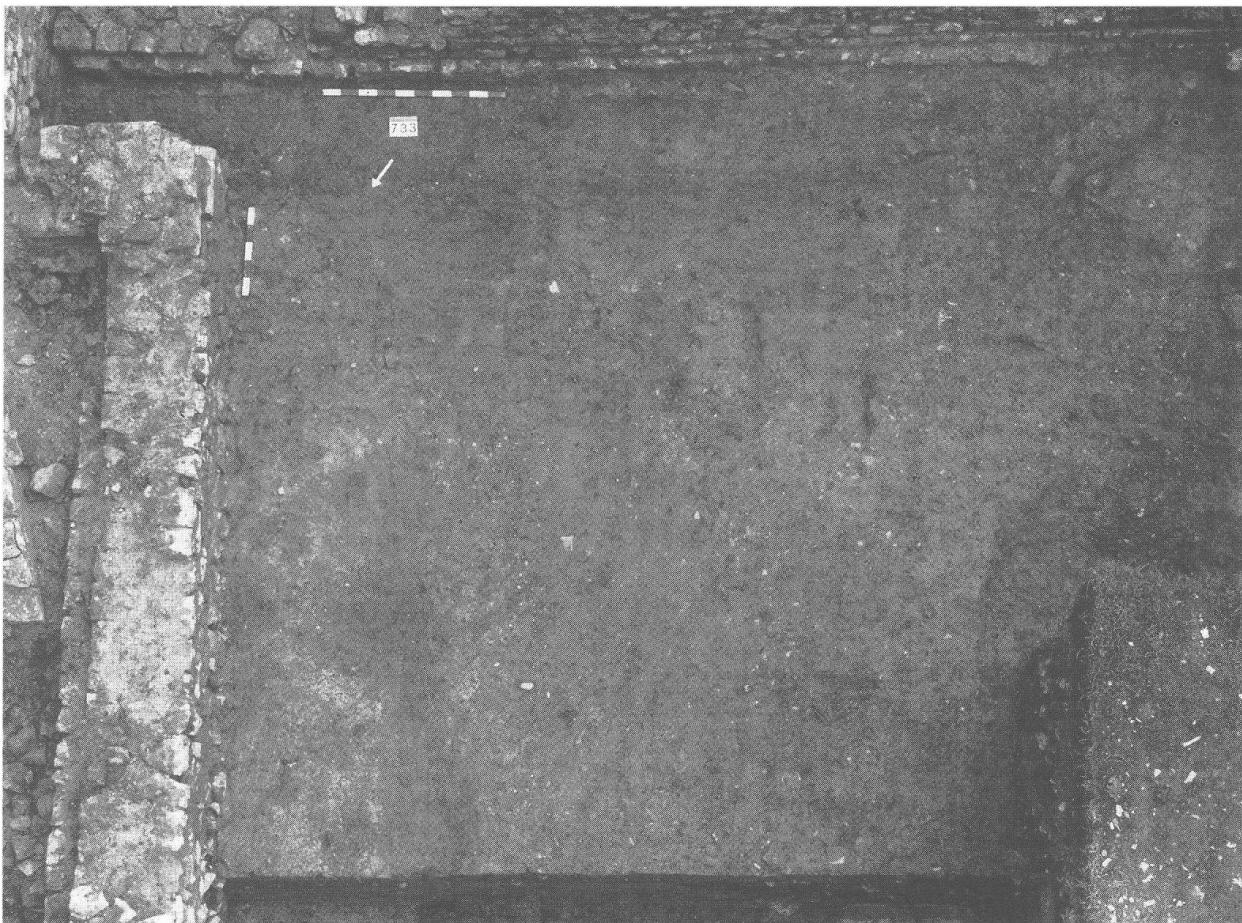
Abb. 13 Spuren der Innenhofgestaltung in L1 und im sich diagonal abzeichnenden Graben.

Diese vermischten Hofschichten erschweren die genauere Einordnung eines Grabens (Abb. 13), der sicher später als Phase 4 (S91), aber älter als Phase 7 anzusetzen ist und deshalb mit L1, Phase 6 (vgl. Bauzustand 4 unten) bezeichnet wird. Möglicherweise muss in dieser Anlage sogar das richtungsbestimmende Element für einen späteren Bau von MR 13 gesehen werden. Der 1 bis 1,5 m breite Graben S112 war, nach Ausweis einer Stelle mit gut erkennbaren, vermoderten Holzresten, einst mit Holz verschalt und kann nach Vergleichsbeispielen von Winterthur¹¹ und Zurzach wohl als Wasserbehälter angesehen werden. Hineingeschüttete Bruchsteine (Abb. 14) stammen kaum von einer Hinterfüllung der Bretterverschalung, sondern deuten eher auf die einstige Verwendung als Drainage, vielleicht waren es sogar nur Bestandteile der Aufschüttung. Diese Auffüllung erfolgte nass, durch eingeschwemmten Lehm, S15 nicht unähnlich, vielleicht in einer zielgerichteten Aktion zur Verfestigung des Bodens, vor der Neu-Gestaltung des Hofs.

Nur als schwache Verdichtung von Holzkohlestückchen war W45 (L3, Phase 3; vgl. Bauzustand 3 unten), die W44 überschnitt, in der Fläche und im Profil h (Abb. 52) zu beobachten (vgl. Abb. 13, Bauzustand 2). Verschmutztes siltiges Material (S20 und S21) wird durch die schwarze, stark holzkohlehaltige Schicht S31 getrennt. Alle drei Schichten grenzen noch an W30 und beschreiben deshalb einen Sedimentationszeitraum von L3, Phase 2 (vgl. Bauzustand 2 unten) weg bis zum Umbau der südlichen Holzbauten in Stein. Mit S18 (L3, Phase 4; vgl. Bauzustand 4 unten) überlagert ein mörtelhaltiger Bauhorizont zu MR 2 (Profil a, l; Abb. 52; Abb. 53), der gerade entlang der Mauer ziemlich kompakt und kieshaltig ist, die älteren, stark komprimierten, siltigen Schich-

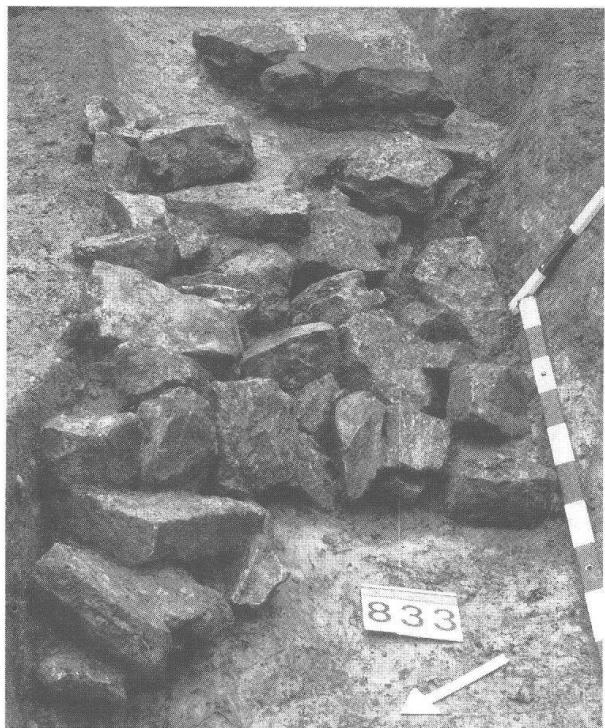
Abb. 14 Bruchsteine in der Grabenfüllung S112.

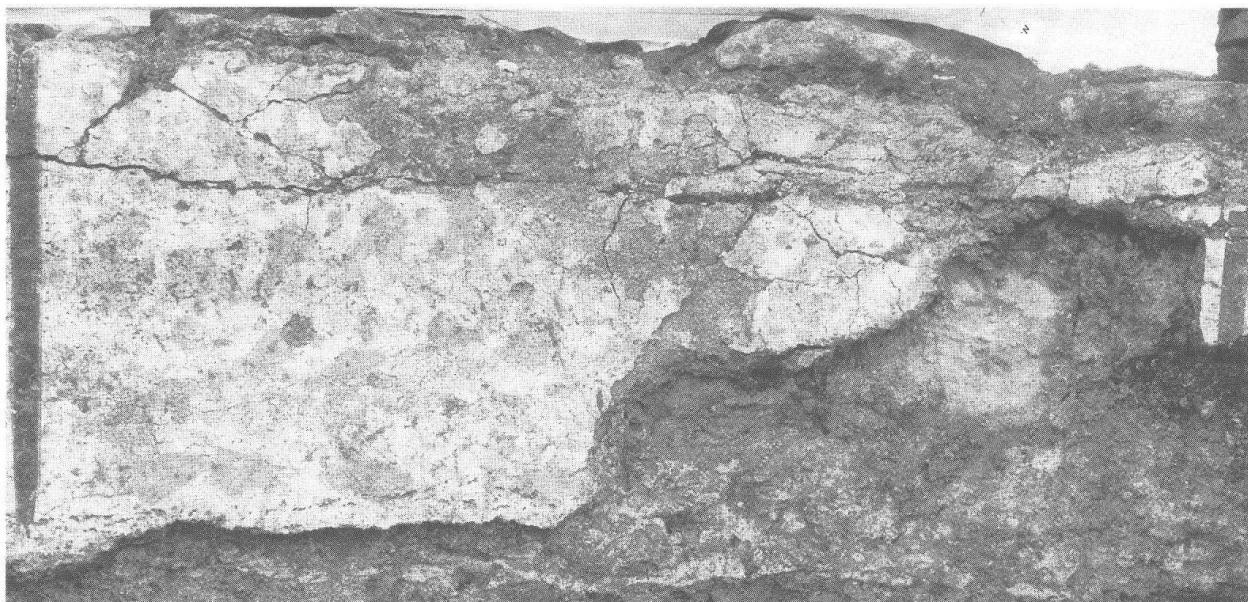
Abb. 15 Bemalter Wandverputz, Sockelzone mit Marmorimitation; MR 2, Südansicht.

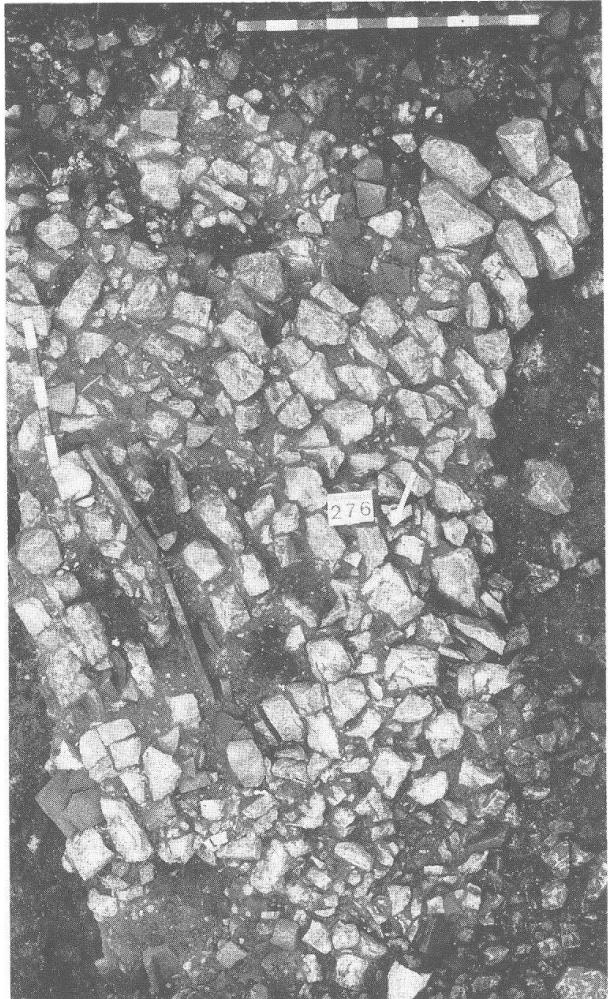
Abb. 18 Detailaufnahme (L1): schräg zur Mauerrichtung liegender Versturz S4. Blick von MR 24 nach Norden.

schräg zu jeder Mauerausrichtung aufgedeckter, relativ gut erhaltener unterer Teil eines Mauerversturzes muss wohl auf eine zielgerichtete Abbrucharbeit zurückgeführt werden (Abb. 18). Der auf der Höhe der jüngsten Kulturschicht vom Fundament getrennte obere Teil von MR 28 (vgl. Abb. 49; Profil k; Abb. 55) ist auf natürliche Weise kaum zu erklären; besser geht dies schon, wenn man die Hebelwirkung von methodisch angesetzten Brecheisen annehmen will. Die aufgegebene Siedlung wurde nicht nur für die schnelle Rohmaterialgewinnung als Steinbruch aufgesucht; nebenher ging wohl ein Sammeln von verwertbarem Altmaterial aus der Brand- schicht. Dies scheint durch das Fehlen der bei einem

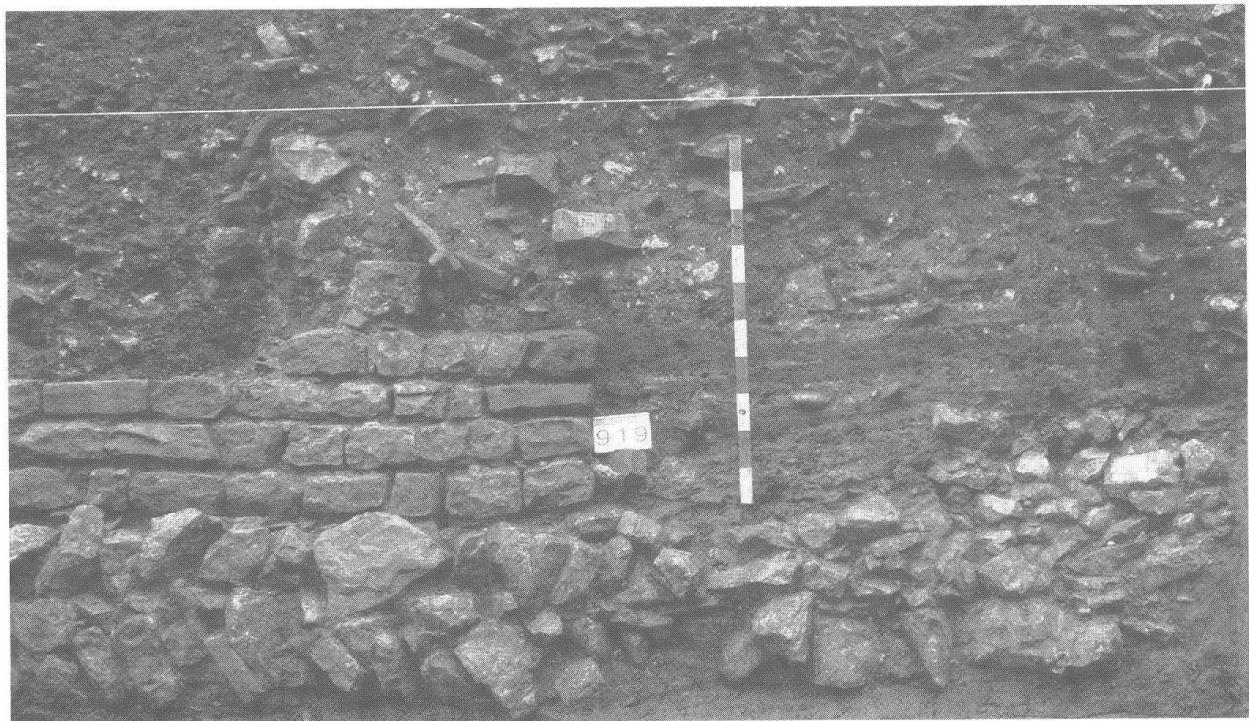
Abb. 17 Umgebauter MR 24 mit älterem Fundament; Südansicht (M. 1:20).

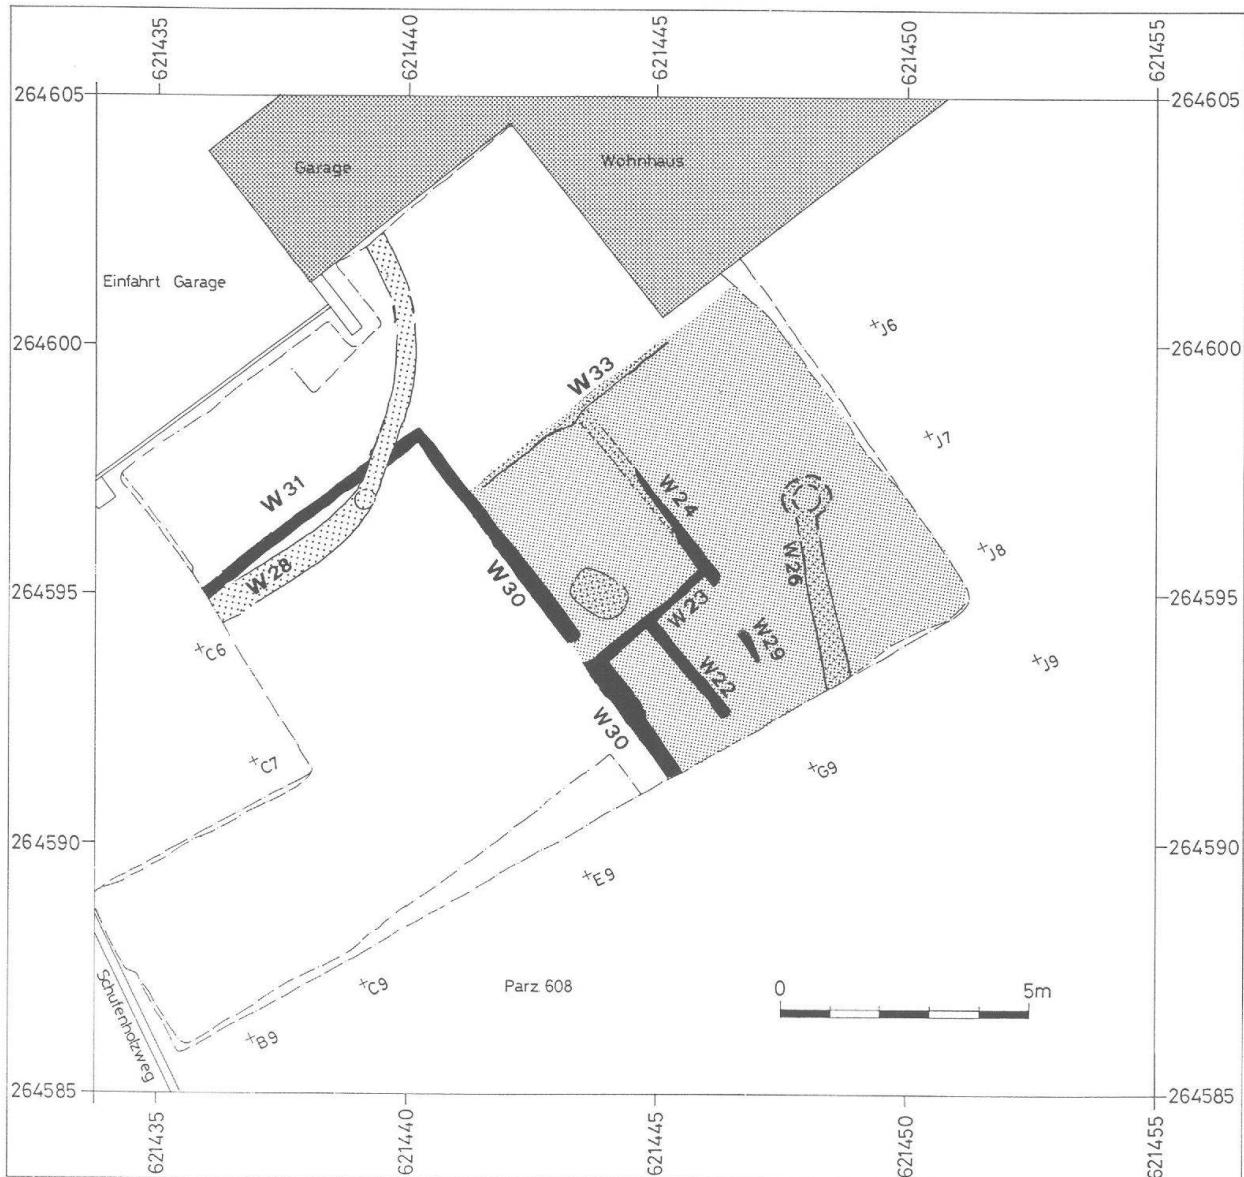
Bauzustand 1 (Abb. 19; vgl. Abb. 6 S. 172):

Die älteste Bauphase von Periode 3 überdeckt als weisser Kalkgussboden im Westen L1 die Abbruchplanie der älteren Holzbauten. Fehlende Spuren tragender Konstruktionen sowie die Grösse der Fläche deuten sie als abgeschlossenen Innenhof. Den Gebäuderesten im Ostteil L2, L3 kann in diesem Zeitpunkt nur eine verschmutzte, kohlige Schicht zugewiesen werden, die sich fast über die ganze Fläche erstreckt und optisch keine räumlichen Unterteilungen zulässt. Offensichtlich scheinen eher kleinteilige Räume den Charakter des vorgefundenen Gebäudes bestimmt zu haben, wobei eine der seltenen Gruben (FK C04706) in einem etwas grösseren Raum gefunden wurde. Das mit W26 bezeichnete Gräbchen dürfte weniger mit Fundamentresten als mit der Wasserverteilung in Verbindung gebracht werden. Seine auffallende Breite

Abb. 19 Periode 3, Bauzustand 1: Ergänzungen mit einer nicht ausgezogenen Linie markiert; überbautes Gebiet mit Grundraster unterlegt.

(W26; L1) von etwa 0,5 m und die zur übrigen gleichzeitigen Bebauung stark abweichende Richtung lassen hier zunächst kaum an ein Wandfundament, sondern eher an eine Deuchelleitung denken, denn die Breite des Gräbchens erlaubte, zumindest stellenweise, den Einbau von Holzkupplungen, wie sie in Winterthur¹⁷, aber auch in Vindonissa verwendet wurden. Die Fortsetzung des Gräbchens wurde leider in römischer Zeit, beim Bau von MR 18, zerstört, so dass ungewiss bleibt, wo der Endpunkt (Brunnen) der hier vermuteten Wasserleitung anzunehmen ist. Das Verhältnis von überbauter zu unüberbauter Fläche spricht zu diesem Zeitpunkt eindeutig zu Gunsten der letzteren, wobei auch die Wasserleitung mit dem vermuteten Brunnen, die Sedimentation und der erhaltenen Grundriss eher an Hinterhofgebäude als an Wohneinheiten denken lassen.
