Zeitschrift: Jahresberichte aus Augst und Kaiseraugst
Herausgeber: Augusta Raurica
Band: 9 (1988)

Artikel: Augst, Insula 23 : Ergänzungen zur Innenbebauung : Grabungsergebnisse 1987 : Befunde
Autor: Hänggi, René / Rebmann, Peter
DOI: <https://doi.org/10.5169/seals-395467>

Augst, Insula 23: Ergänzungen zur Innenbebauung Grabungsergebnisse 1987: Befunde*

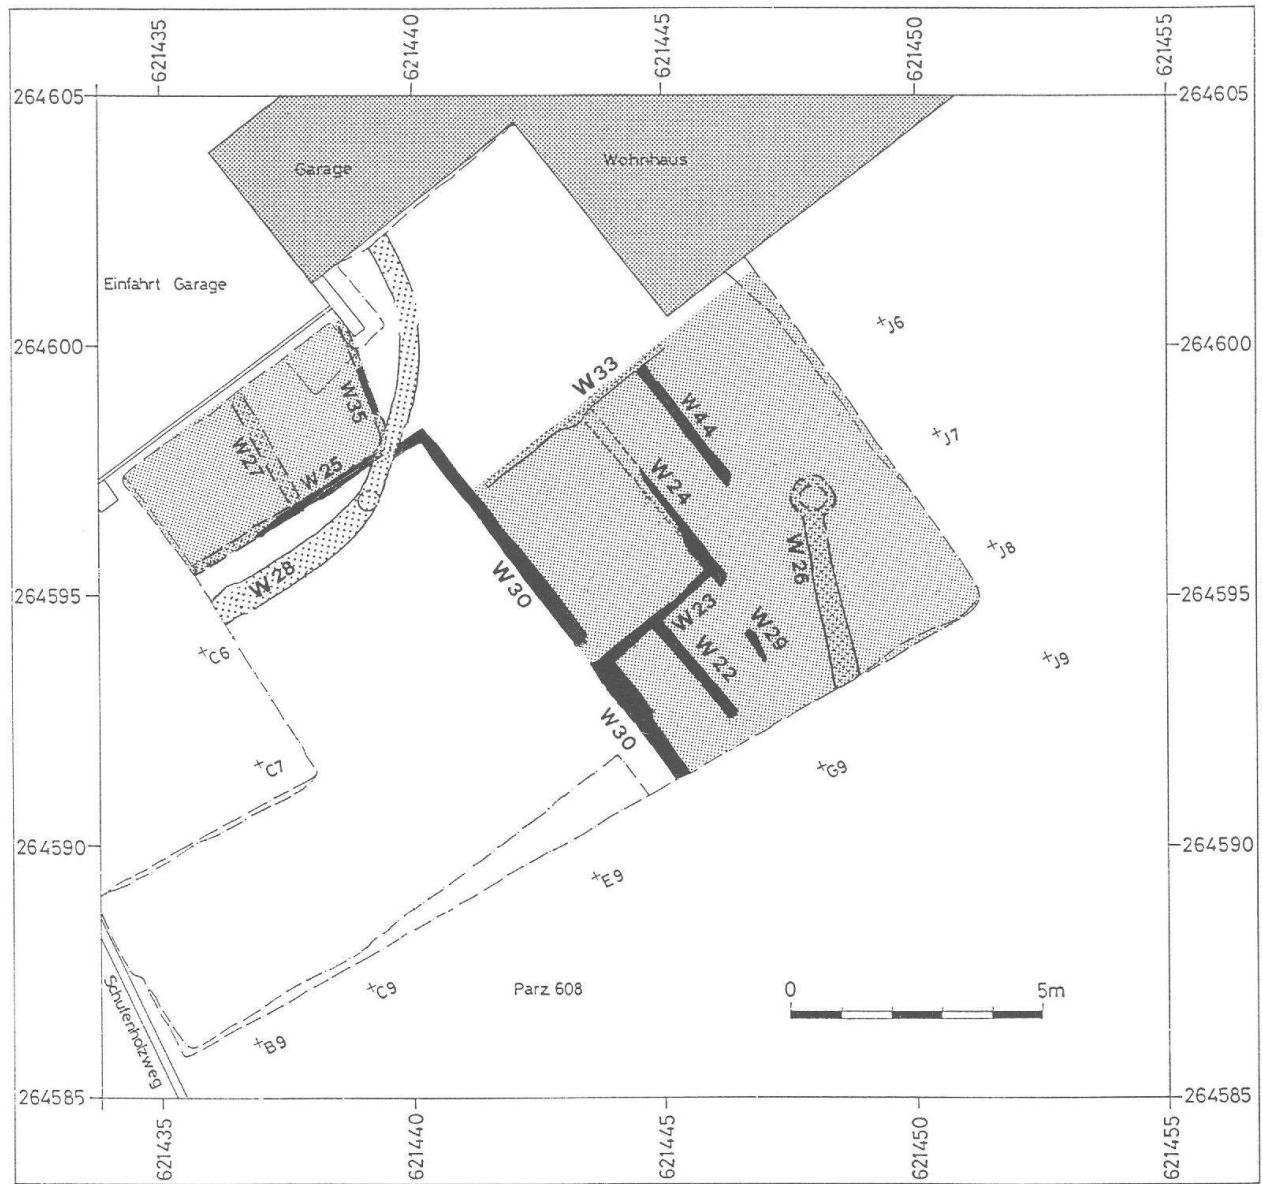
Bauzustand 2 (Abb. 20; vgl. Abb. 6 S. 172):

Die Nordwand des Innenhofes L1 wird beim Bau der Wasserleitung W28 durchschlagen. Darüber entstand ein Gebäude, dessen westlicher Innenraum (mit Raster unterlegt) nach den feinen Lehmsandböden und der geringen Verschmutzung sehr sauber gehalten war, oder weit von einer Feuerstelle entfernt lag. Diese Qualitäten fehlten einem zweiten, östlich vorgelagerten Raumteil, was auf eine weniger wohnungsmässige Nutzung deuten könnte. Wenn die Wasserleitung doch ein offenes Kanälchen mit Abfluss nach Westen gewesen sein sollte, dürfte der Hof L1 erst nach dessen Aufgabe mit einem dicken Lehmboden versehen worden sein. Als Deuchelleitung oder gedecktes Kanälchen hingegen wäre eine ungefähr Gleichzeitigkeit dieser drei Einrichtungen denkbar. Im übrigen Teil der Grabungsfläche veränderte sich die Bebauung bis auf die neu erscheinende Wand W44 nicht. Unter dem Gesichtspunkt der Flächennutzung bemerkte man ein erstes Einengen der ursprünglichen Hoffläche.

Abb. 20 Periode 3, Bauzustand 2: Ergänzungen als nicht ausgezogene Linie angegeben; überbautes Gebiet mit Grundraster unterlegt.

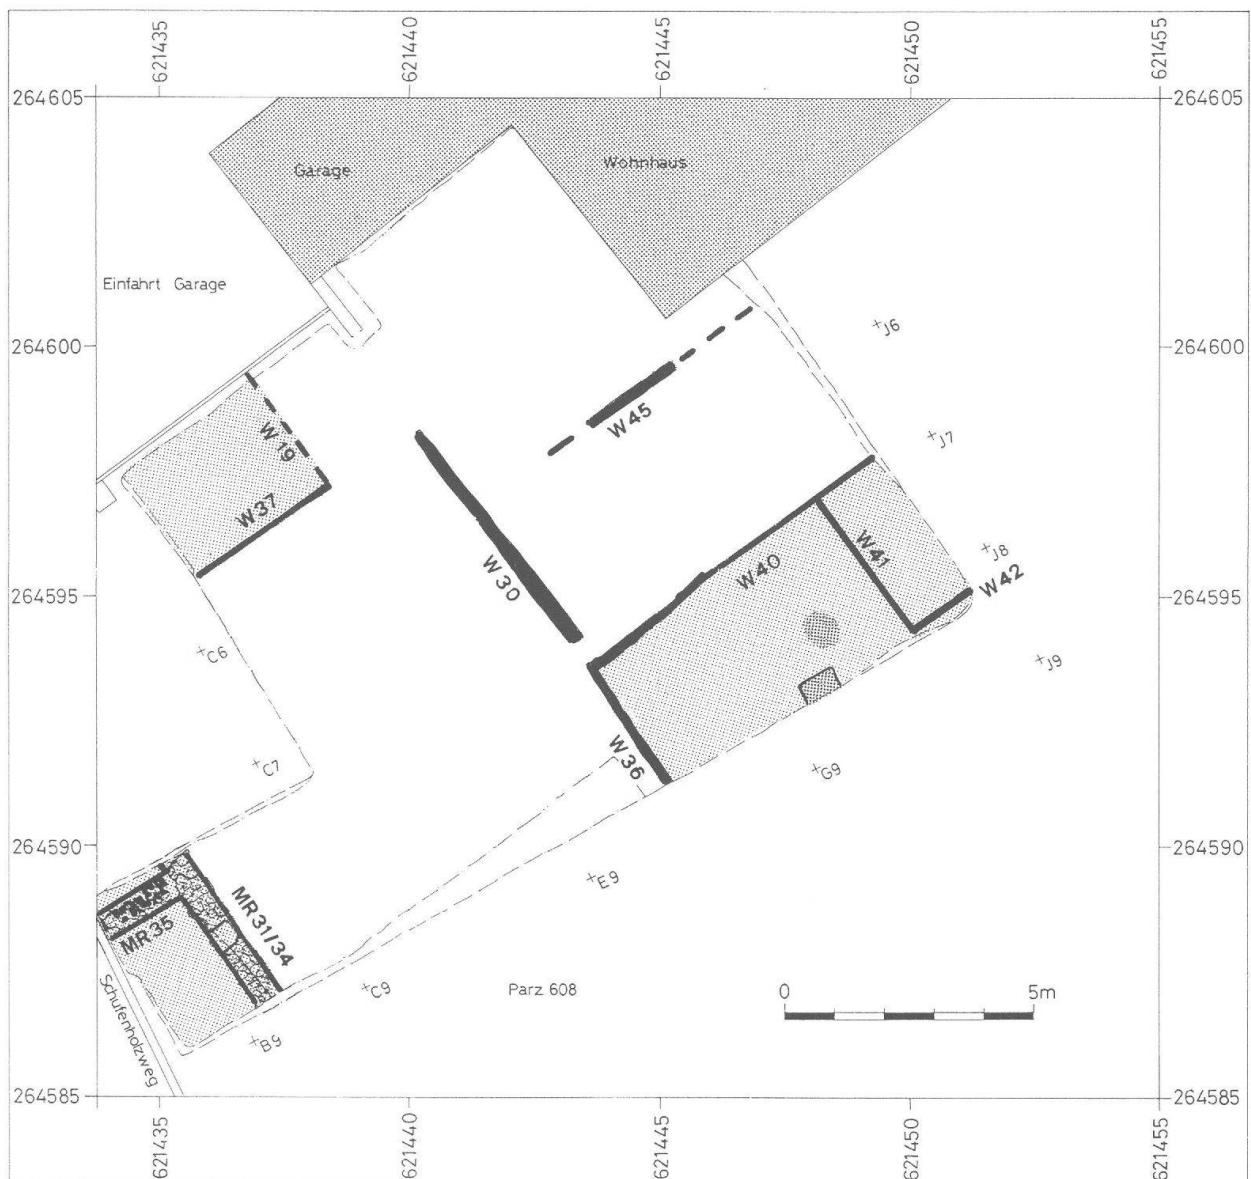
Bauzustand 3 (Abb. 21; vgl. Abb. 6 S. 172):

wurde anscheinend mit der ersten gemauerten Außenwand versehen, während die Innenwand noch aus gestampftem Lehm errichtet wurde. Diese Überbauung des älteren Hofteils L1 deutet auf einen inhaltlichen Zusammenhang der Teilflächen L1 und L6. Zu den bautechnischen Neuerungen gehört neben der Steinbauweise auch der Mörtelboden mit einem Bruchsteinunterbau (S119); beides steht im Gegensatz zu den Holzbauten der übrigen Fläche. Es überrascht nicht, dass die erste Maurerarbeit im Westteil L1/L6 fassbar wird, denn schon in den früheren Phasen zeichnete sich hier die aufwendigste Bauweise der Grabungsfläche ab.

Abb. 21 Periode 3, Bauzustand 3: Ergänzungen nach Schichtgrenzen schwarz ausgezogen; unsichere Verlängerungen gestrichelt angegeben; Feuerstelle (eckig) und Grube (rund) mit dunklerem, Innenräume mit einem etwas helleren Grundraster unterlegt.

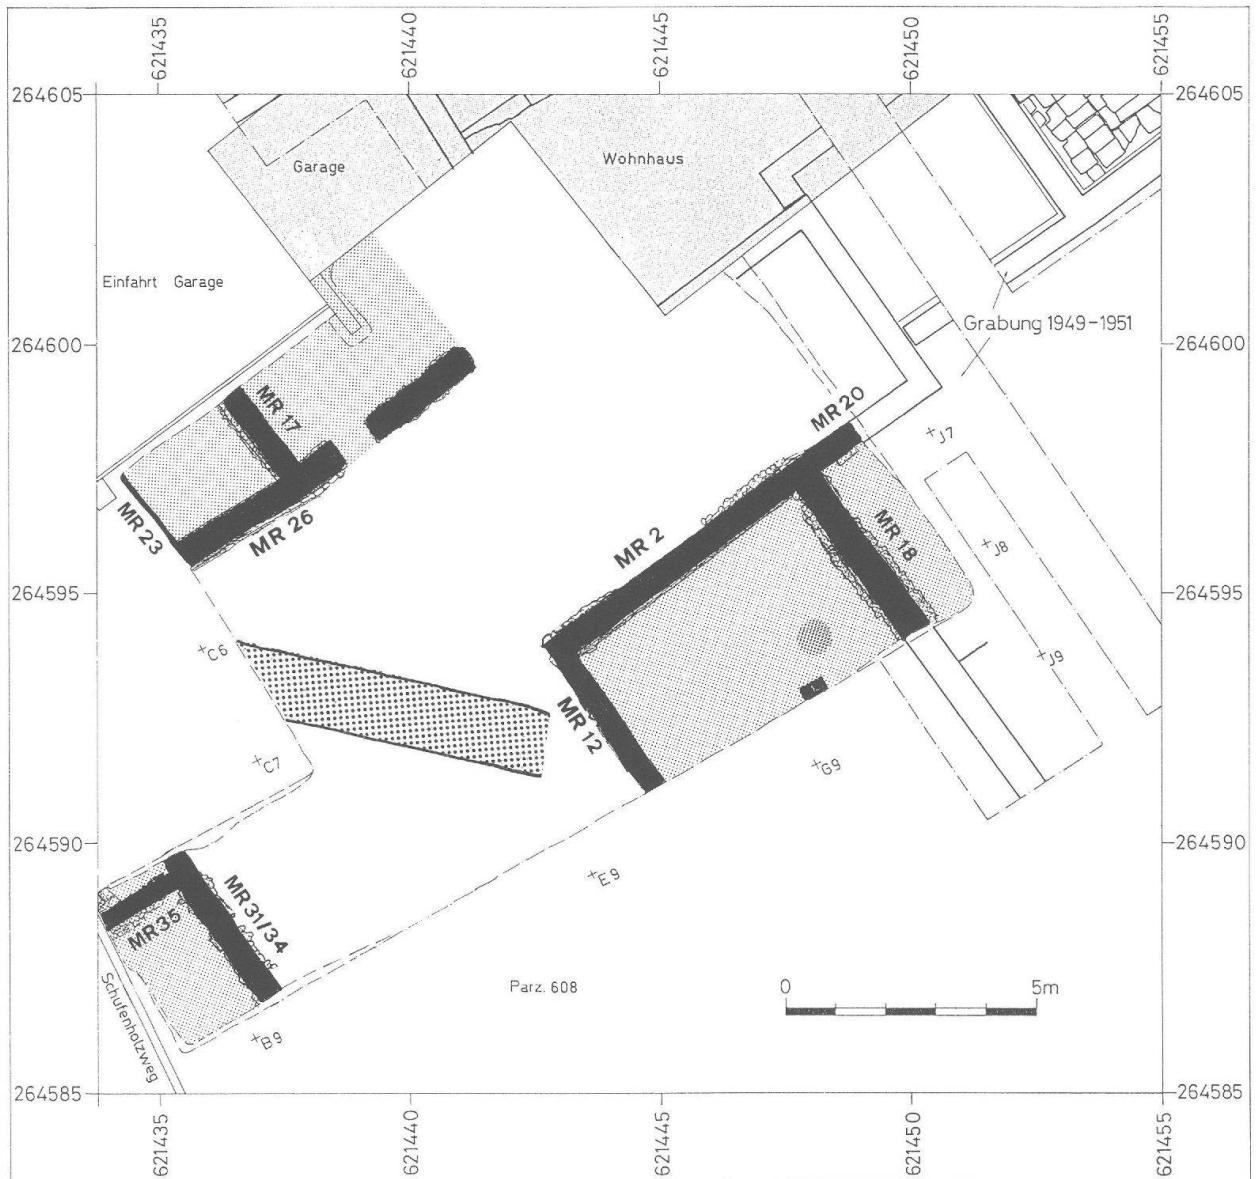
Bauzustand 4 (Abb. 22; vgl. Abb. 3; Abb. 6):

Innenboden des südlichen Holzbaus war noch eine Weile im neuen Gebäude weiterbenutzt, jedoch mit einer Herdstelle (aus Ziegelpflatten auf einer Kies-Lehmunterlage) und einer zugehörigen, runden, steilwandigen Grube (Fassgrube?) ausgestattet worden. Austernschalen, in der Umgebung der Feuerstelle gefunden, zeigen, dass in diesem Gebäude mit einigem Aufwand gekocht und gegessen wurde. Der Hof an der Gebäudenordseite wurde mit Kies planiert; für diesen Zeitpunkt war die ältere Einteilung der Höfe nicht mehr beobachtbar. Gegen Ende dieses Bauzustandes scheint im Nordhof ein schräg zur üblichen Orientierung verlaufender Wassergraben, mit Gefälle nach Norden, ausgehoben und mit Brettern verschalt worden zu sein.

Gesamthaft gesehen dokumentiert Bauzustand 4 weniger flächige Veränderungen, sondern eher eine qualitative Anpassung an die nun wohl ortsüblichen Steinsockel für Fachwerk- oder Pisé-Bauweise.

Abb. 22 Periode 3, Bauzustand 4: Mauern schwarz ausgezogen; Innenräume und Graben mit Raster unterlegt.

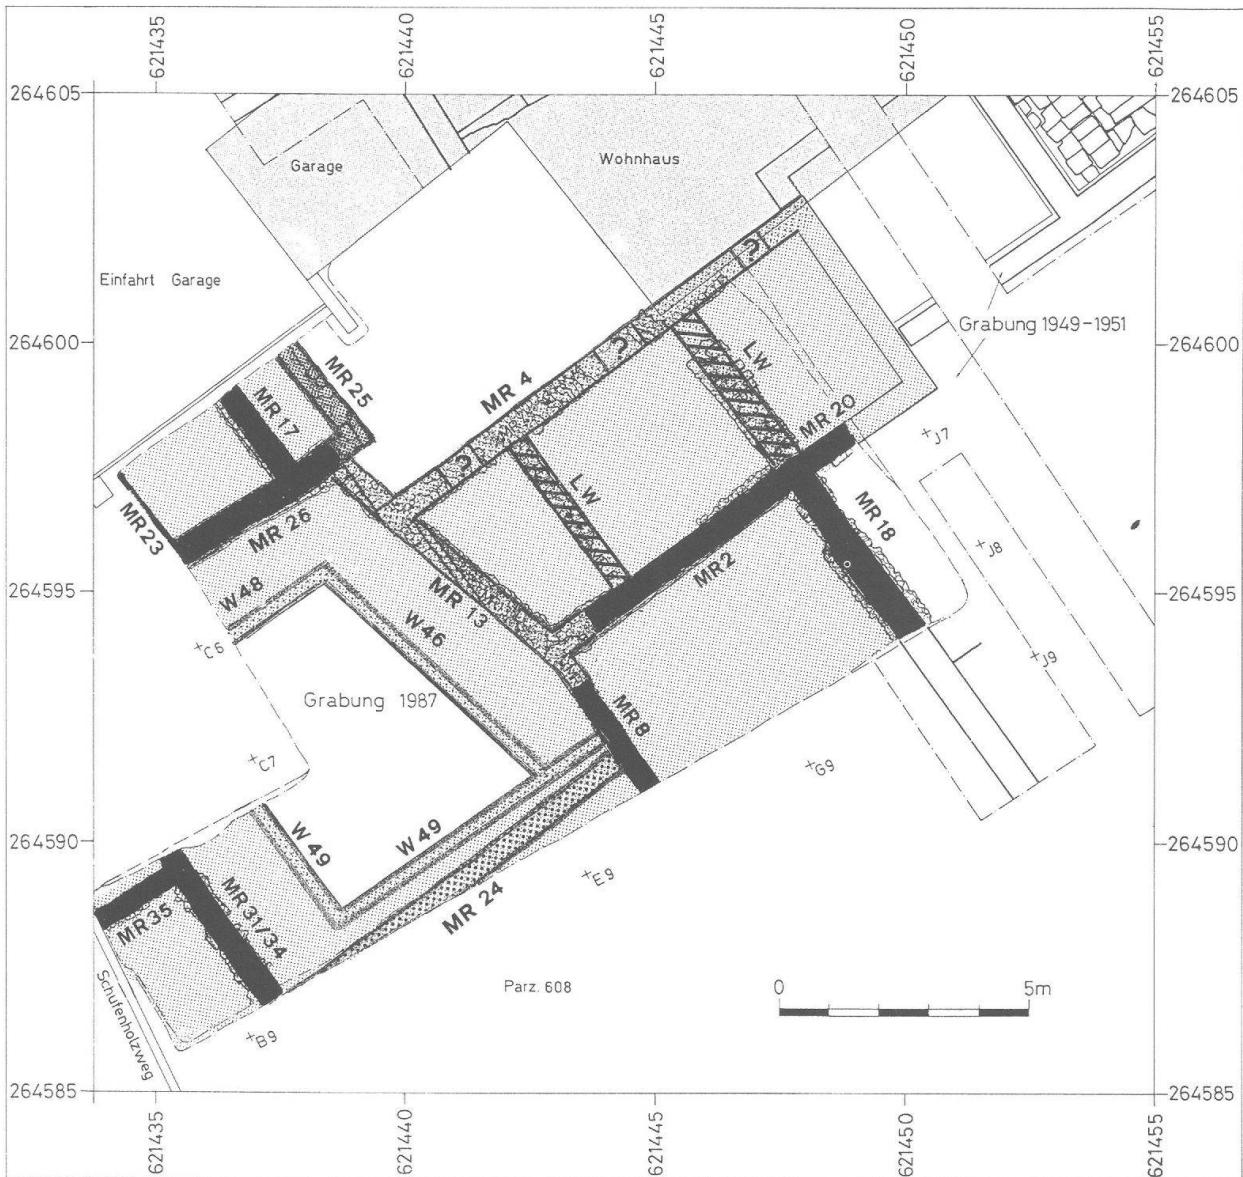
Bauzustand 5 (Abb. 23; vgl. Abb. 3 S. 169):

In L5 wurde der ursprüngliche Hof zunächst zum Bauhorizont für MR 25, später mit Bauschutt aufgefüllt und mit Kies planiert. Mit einiger Wahrscheinlichkeit dürfte er durch Türen in MR 4 vom neu entstandenen Gebäude her zugänglich gewesen sein, so dass man hier vielleicht einen Grundstücksausschnitt vorliegen hat. Darauf deuten zudem auch die Richtung und Länge von MR 13, die nicht nur zwei bereits bestehende Gebäude miteinander verbindet, sondern auch den Ostteil mit den Flächen L3 und L5 vom Westhof L1 abriegelt.

Dort entsteht im Gefolge dieser Umbauten wohl eine Porticus im Hof und zeigt damit die Auffüllung des Wassergrabens an. Später muss zumindest der Südteil dieser Konstruktion, vorausgesetzt dass die Annahme der Porticus zutrifft, aufgegeben worden sein; dann nämlich als zwischen den Mauern 12 und MR 31 mit MR 24 eine neue Hofbegrenzung entstand. In der Zwischenzeit wurde ein grosser Teil der ehemaligen Hoffläche L3 und L5 überbaut, so dass die neuen Mauern MR 24, MR 13, MR 25 und MR 4 die Hinterhöfe scharf von den umlie-

Abb. 23 Periode 3, Bauzustand 5: alte Mauern schwarz ausgezogen; neu auftretende Mauern mit stärkerem Punkt raster, Lehmwände durch Schraffur von der Raumangabe abgegrenzt.

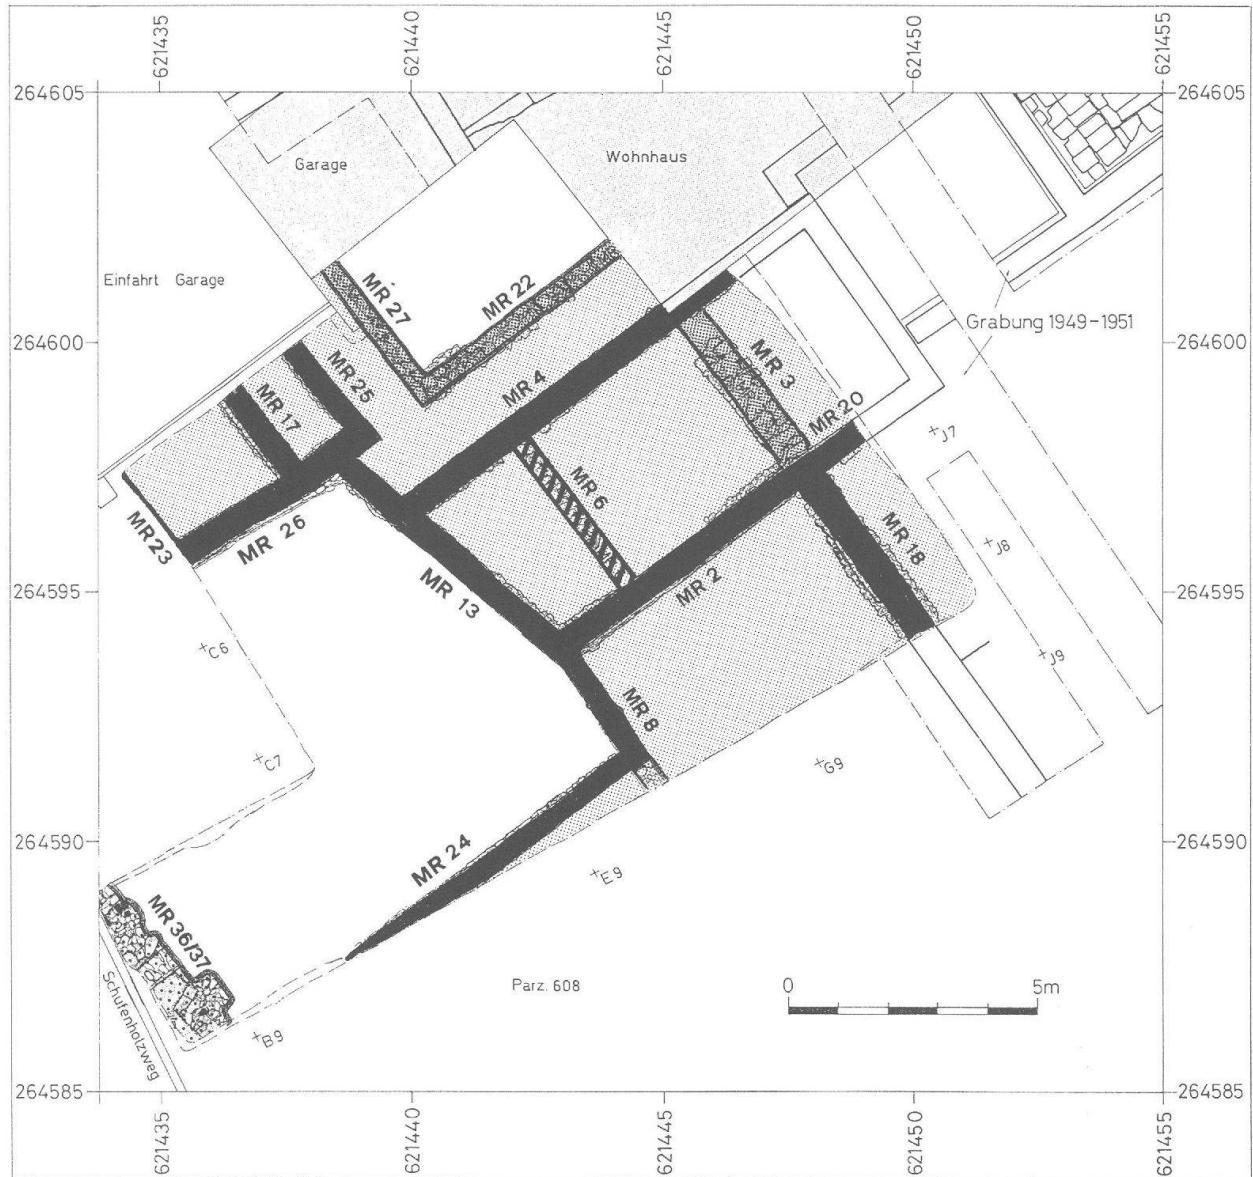
Bauzustand 6 (Abb. 24; vgl. Abb. 3 S. 169):

Die kiesig-mörtelige Schicht S90 gehört zu MR 13 und ersetzte zunächst den alten Hofboden, später geht sie in

ein durchmisches, heterogenes Material S113 über, das den Bauhorizont und Hof zur jüngeren Mauer 5 und den 1 m tiefen Graben mit Gefälle nach Norden überdeckte. Ungefähr zu dieser Zeit wurde bereits das erste erfasste Gebäude in der neuen Mischbauweise (Steinsockel mit aufgehenden Lehmstampfwänden; L6), mindestens teilweise, abgerissen; an dessen Stelle trat ein Kellergeschoss, das aber nicht ausgegraben wurde. Im Zusammenhang damit wurden MR 24 und der nicht ausgegrabene Raum südlich davon verkleinert. Im Nordhof L5 passt das gemauerte Fundament einer ziegelgedeckten Porticus zur südlich angrenzenden Raumflucht. Diese betonte mit der als MR 3 in Stein ersetzen älteren Lehmwand und einem angehobenen jüngeren Mörtelboden jetzt eindeutig den Mittelraum mit den bemalten Wänden. Ohne bunte Bemalung des Wandverputzes, aber mit jüngeren Lehmböden ausgestattet, rufen die flankierenden Räume beim Betrachten kaum einen gleichwertig repräsentativen Charakter hervor.

Abb. 24 Periode 3, Bauzustand 6: bestehende Mauern schwarz ausgezogen; neue Mauern durch Raster von der Raumangabe abgegrenzt.

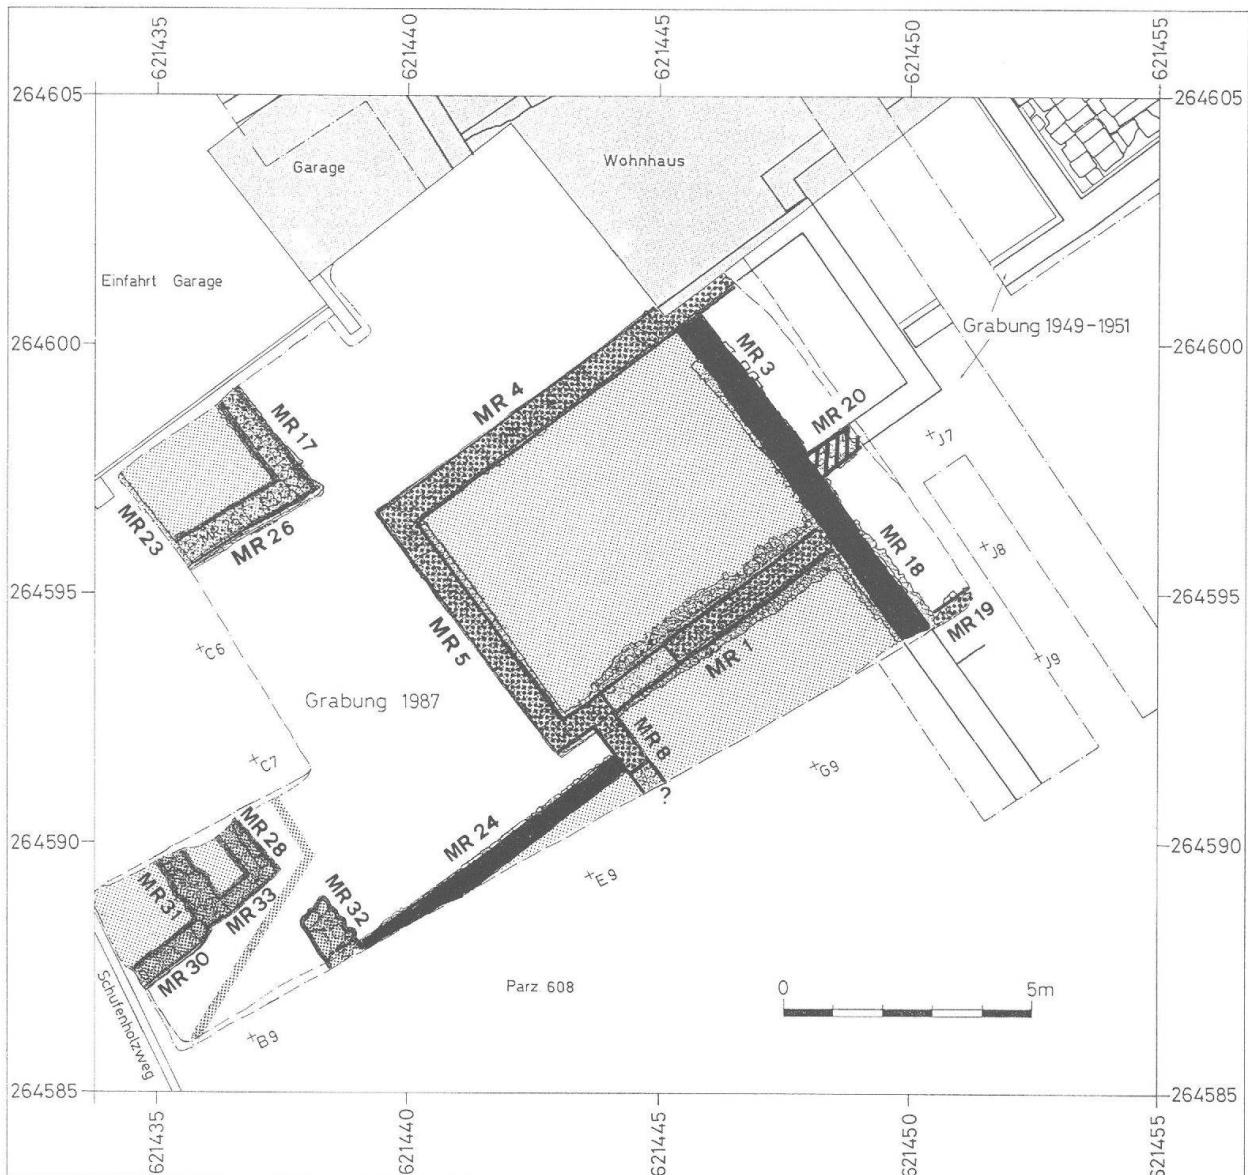
Bauzustand 7 (Abb. 25; vgl. Abb. 6 S. 172):

zung als reiner Wohnraum nicht auszuschliessen, wenn auch eher unwahrscheinlich. Der südliche Raum besass von Anfang an wieder einen Lehmstampfboden; an den Wänden fehlte der vielfarbige Wandverputz, so dass eine wohl zeitbedingte Vereinfachung des Raumschmucks zu vermuten ist. Die Mauern sind dagegen so mächtig, dass ein aufgestocktes Gebäude gut vorstellbar ist. Während das Verhältnis zum östlich angrenzenden Raum mit dem Bau von MR 19 undefinierbar bleibt, erlaubt wohl eine später zugemauerte Tür in MR 8, den Raum im Süden von MR 24 für eine gewisse Zeitspanne diesem Gebäudekomplex zuzuschreiben.

Das Gebäude im Nordwesten L4 war den veränderten Bedürfnissen angepasst worden. Dafür mussten MR 25 abgerissen und MR 17, MR 26 und MR 23, anstelle der nach der Bauplanie zu vermutenden Wandaufbauten in Lehm, in Mauerwerk ersetzt worden sein. Analoges scheint sich auch im Südraum L2 abzuzeichnen, wo über

Abb. 25 Periode 3, Bauzustand 7: ältere Mauern schwarz, Umbauten durch verschiedene Graustufen von der Innenraummarkierung abgehoben. Deuchelleitung in der weiss belassenen Hoffläche als Streifen angegeben.

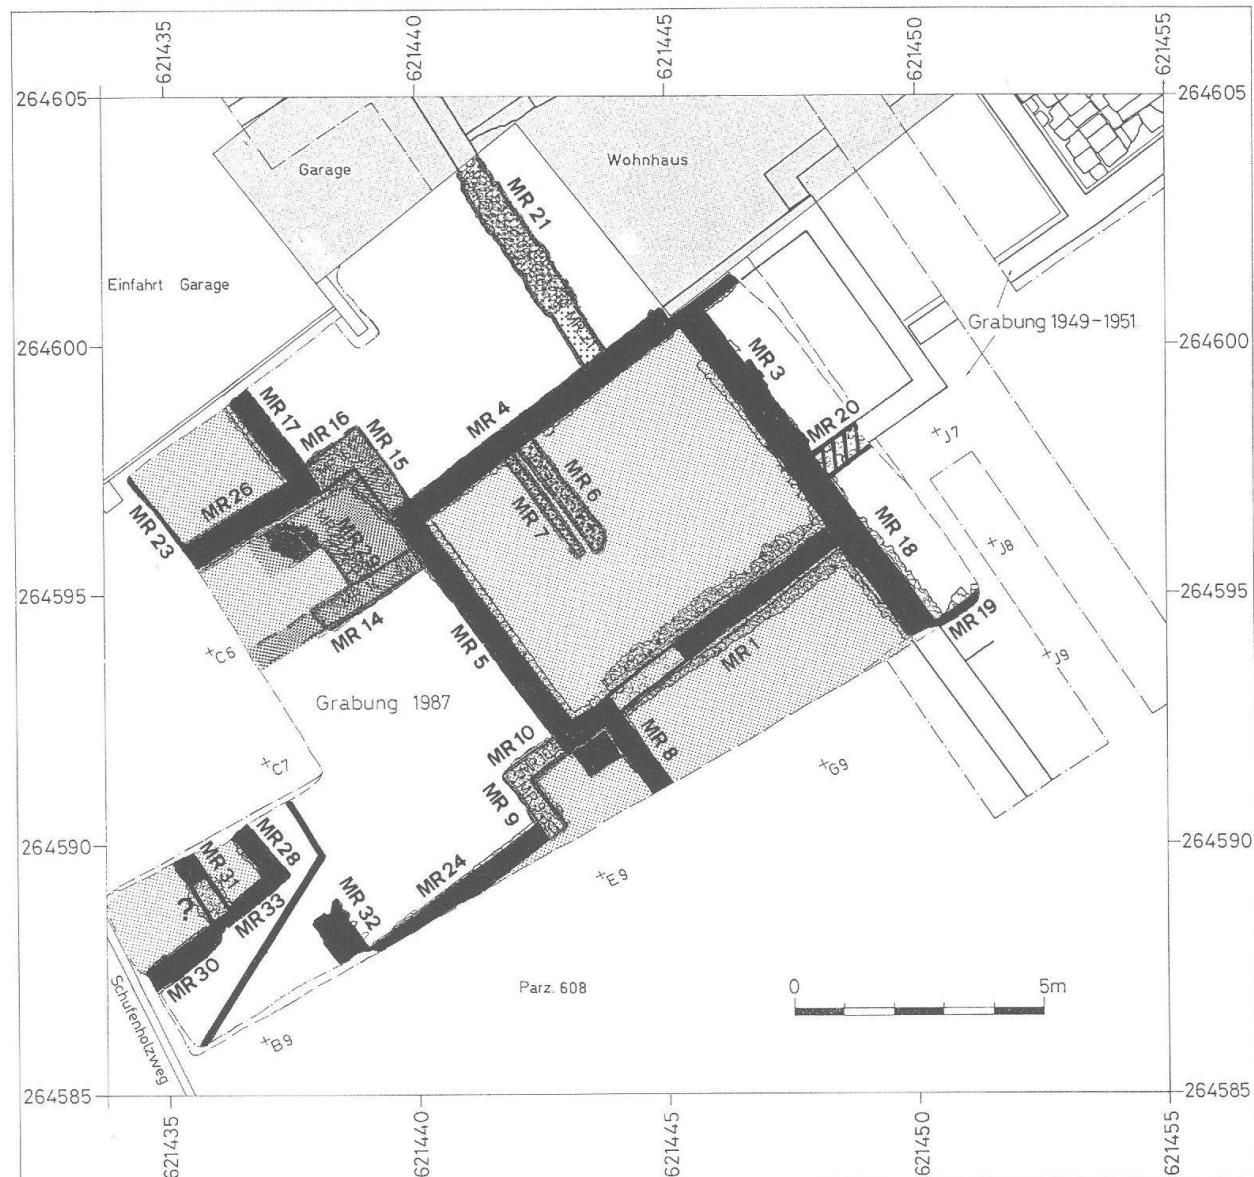
Bauzustand 8 (Abb. 26; vgl. Abb. 3 S. 169):
Die letzten Umbauten sind lediglich Erweiterungen des vorherigen Bauzustandes. Im Süden wird durch den Um-

Abb. 26 Periode 3, Bauzustand 8: ältere Mauern schwarz, jüngere Umbauten in verschiedenen Grautönen; Deuchelleitung schwarz ausgezogen.

bau von MR 24 mit MR 9 und 10 ein toter Winkel im Hof zu einem Zimmerteil ergänzt, worin zwei umgekehrt auf den Boden gesetzte Dachziegel als Feuerstelle dienten. Im Norden wurden die Mauern 26 und 17 umgebaut und durch die neu errichteten MR 16 und 15 mit MR 5 verbunden. MR 14 war zwar teilweise dem Mauerraub zum Opfer gefallen, ihre Südseite, mit dem speziell aufgesetzten Fugenmörtel aus Ziegelschrot, erwies sich aber als Aussenwand. Ein 0,6 m hoch auf Sicht gemauertes und mit Bruchsteinen und Kies hinterfülltes Podest bildete den Backofen- und Herdstellenunterbau¹⁸. Die Herdstelle diente vorwiegend der Weiterverwendung der im Ofen anfallenden Glut. Der grösste Teil des Ofens war zwar zerstört, dennoch lässt er sich, allein schon nach der Grösse des Podests und den erhaltenen zwei Reihen des Ofenunterbaus im Vergleich mit dem von L. Berger gefundenen Exemplar als Backofen identifizieren¹⁹. Der Durchmesser der Grundfläche betrug etwa 1,6 m und war damit wohl etwa gleich gross wie beim Ofen in der Taberne von Insula V. Dieser Ofen müsste allerdings in einer späteren Benutzungsphase wieder abgerissen worden sein, zumal sich keine Konstruktionsteile in der Umgebung fanden. Genauere Abklärungen zu diesem Punkt waren wegen einer älteren Störung nicht mehr möglich. Aus dem Westhof L1 führte wohl auch jetzt noch die in Bauzustand 7 beschriebene Wasserleitung in Richtung «Backstube». Obwohl die Anlage dieser Wasserleitung in Bauzustand 7 schon angenommen werden könnte, ergibt sich erst mit dem Betrieb der «Backstube» die notwendige Erklärung für den wohl nicht geringen Bauaufwand bei deren Verlegung. Gefundene Deuchelkupplungen aus Eisen belegen diese Frischwasserleitung: frisches Wasser ist ja gerade für die Zubereitung von Teig eine Grundvoraussetzung. Nicht nur die aufwendigen baulichen Veränderungen im Südwestteil der Insula für die Wasserzufuhr in die Backstube, sondern auch das verwendete Brennmaterial mit dem hohen Buchenholzanteil unterstreichen den gewerblichen Charakter dieser Anlage. Die zugehörige Herdstelle, an der zeitweise auch Fische gebraten wurden, war mehrphasig und nach der Aufgabe des Backofens noch eine gewisse Zeit im Betrieb. Nachdem der Nordteil mit Lehm aufgefüllt worden war, errichtete man MR 21, die dann an die umgebaute MR 4 stiess. Dort erhielten sich keine aussagekräftigen Benutzungsschichten mehr, so dass man für eine weiterführende Interpretation auf Angaben aus älteren Grabungen zurückgreifen muss.

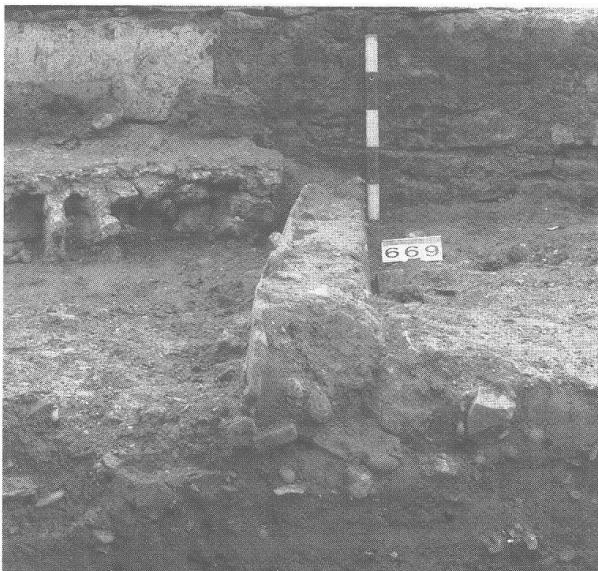
MR 0: «Lehmwand» (Abb. 27)

Bemerkungen: Der bemalte Wandverputz im Raum 11 war im gleichen Arbeitsgang auf die Lehmwand und Mauer 2 aufgetragen worden. Hinweise auf eine Verbindungstüre fehlen.

Abb. 27 Periode 3, Bauzustand 5: stehender Unterbau einer Lehmstampfwand mit bemaltem Wandverputz; vgl. Abb. 11 und Abb. 12, Profil a, Abb. 52.

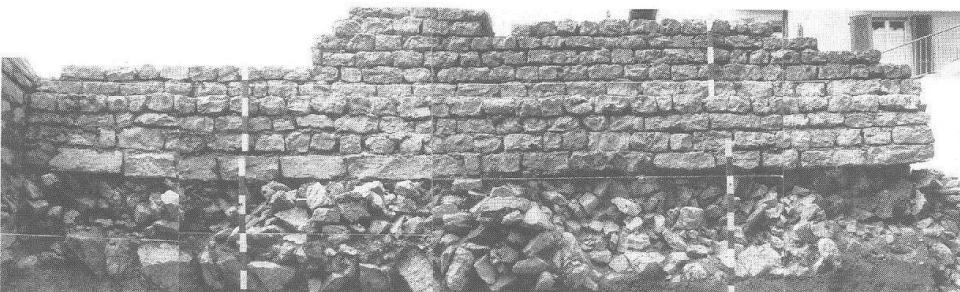
MR 1 (Abb. 28)

Fundament: Kalkbruchsteine und Stücke von unterschiedlicher Größe, ohne Mörtel, wahllos in den Fundamentgraben eingebracht. Zwischen aufgehendem und Fundamentmauerwerk hebt sich die unterste der vier Stein-Schichten des Vorfundamentes als etwas stärkere Steinlage ab.

Aufgehendes: Vollfugiges, mit gleichmässiger Schichtenstärke im Verband gemauertes Kalkbruchsteinmauerwerk. Mörtel der Stoss- und Lagerfugen an den Maueroberflächen durch Einwirkung von Frost und Regen ausgebrochen. Ein Türschwellen-Anschlag erhielt sich im Mauerwestteil.

Abb. 28 Periode 3, Bauzustand 7: MR 1 (M. 1:40), Nordansicht.

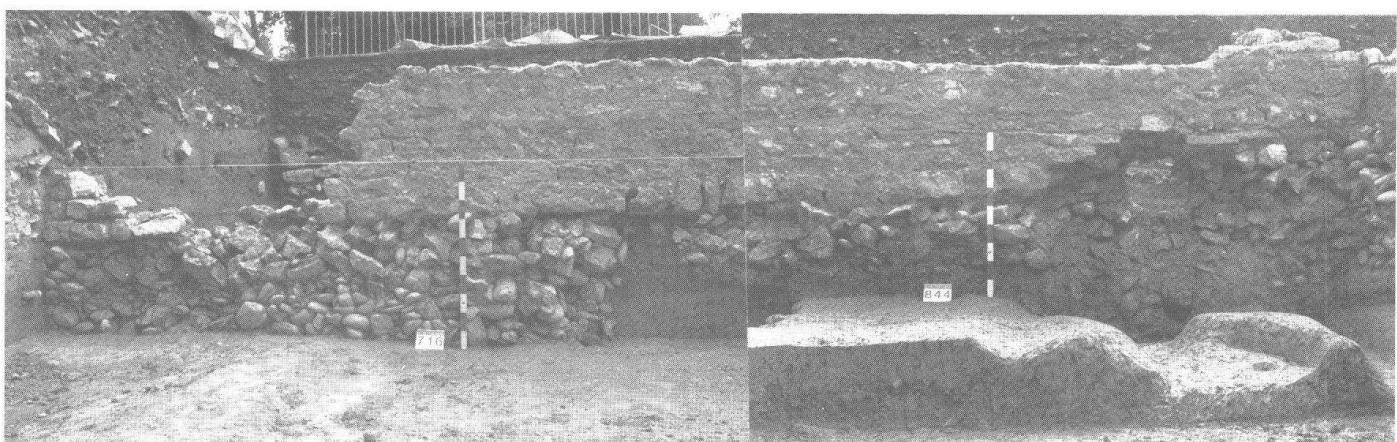
MR 2 (Abb. 29)

Fundament: Fundamentkörper aus Bollensteinen und vereinzelten Kalkbruchsteinen lose, aber in zwei verschiedenen Arbeitsgängen in separaten Baugruben eingebracht. Konstruktionsart eher für geringere Belastungen geeignet.

Aufgehendes: Vollfugig gemauertes Kalkbruchsteinmauerwerk, welches beidseitig verputzt war, die Mauer UK steigt von der Mauermitte an gegen MR 13. Verputz haftete nur noch stellenweise am Mauerwerk.

Abb. 29 Periode 3, Bauzustand 4: MR 2 (M. 1:40), Südansicht.

MR 20 (vgl. MR 2, Abb. 29)

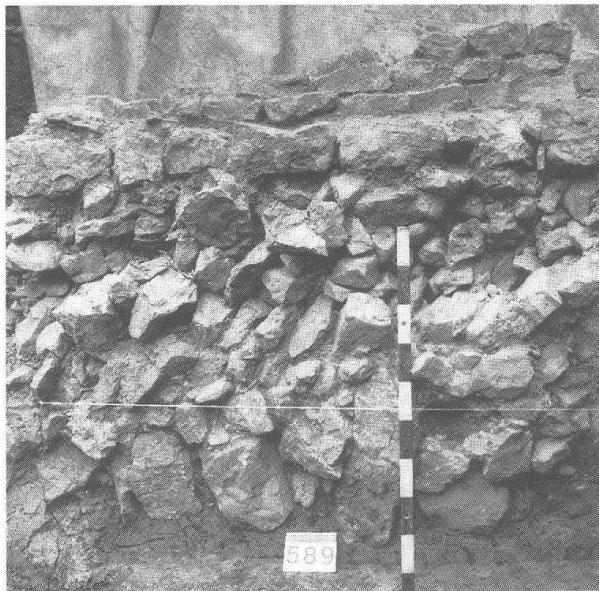
MR 3 (Abb. 30)

Fundament: Die Fundamentkonstruktion besteht aus 3 Schichten: zuerst aus grossen, gestellten Kalkbruchsteinen; in mittleren Lagen aus kleineren, gestellten Bruchsteinen; im oberen Teil aus Kalkschroppen; darüber grosse behauene Kalksteine in ein Mörtelbett verlegt.

Aufgehendes: Vom aufgehenden Mauerwerk sind nur noch 1-2 Schichten vorhanden, so dass ein genauer Beschrieb nicht mehr möglich ist.

Abb. 30 Periode 3, Bauzustand 6: MR 3 (M. 1:20), Ostansicht.

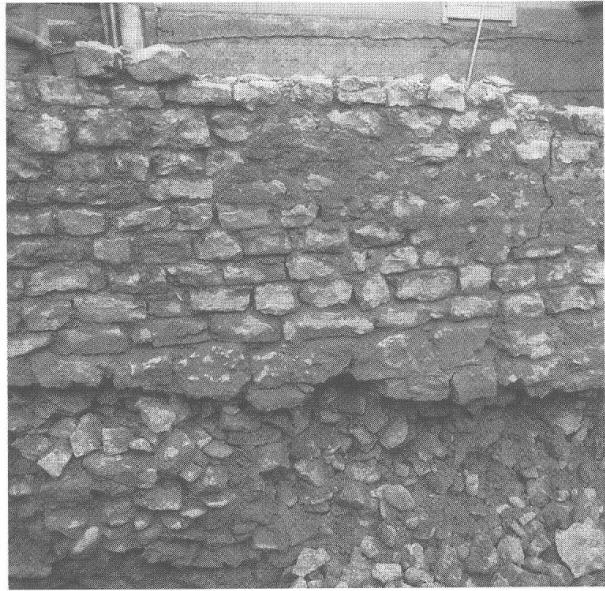
MR 4 (Abb. 31)

Fundament: Fundamentkörper aus Kieselbollen und Kalkbruchsteinen vermischt in den Fundamentgraben eingebracht, deutet auf keine sehr hohe Belastung hin (beim Abtrag in den angrenzenden Räumen brachen laufend Fundamentpartien aus, schliesslich stürzte dann die Mauer ein).

Aufgehendes: Kompaktes, sauber gemauertes Kalkbruchsteinmauerwerk in gleichmässig starken Schichten erstellt. Noch 8-9 Schichten erhalten. Wandflächen mit Resten von rötlichem Ziegelmörtel verputzt.

Bemerkungen: Fundament und Aufgehendes stammen aus 2 verschiedenen Bauphasen.

Abb. 31 Periode 3, Bauzustand 7: MR 4, Nordansicht.

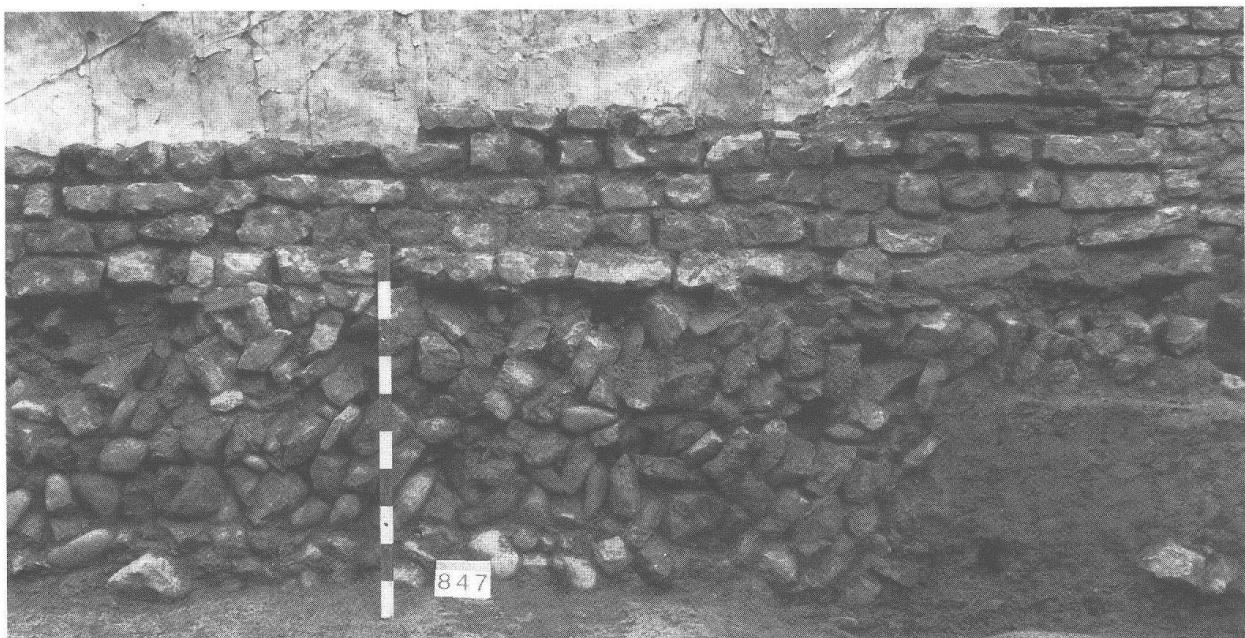
MR 5 (Abb. 32)

Fundament: Lagenweise gestellte Kalkbruchsteine, dazwischen einzelne Kieselbollen und Ziegelstücke fischgratartig verlegt, keine Vermörtelung. Mit 4 Schichten Vorfundament für grössere Belastungen konstruiert.

Aufgehendes: Mit relativ grossen Kalkbruchsteinen im Verband gemauert. Ostseite mit Vorfundament, Westseite bis OK Fundament als aufgehendes Mauerwerk (Aussenwand). Am südlichen Ende der Mauer Ecke mit Sandsteinen und Leistenziegeln ausgebildet. Ostseite verputzt.

Abb. 32 Periode 3, Bauzustand 7: MR 5 (M. 1:20), Ostansicht.

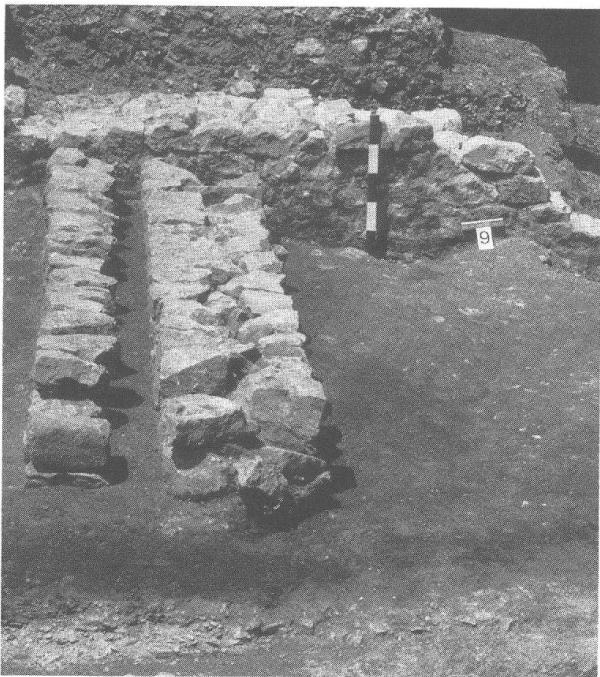
MR 6 (Abb. 33)

Fundament: Bestehend aus einer Schicht Kalkbruchsteinen, wahrscheinlich mit dem Aufgehenden im Verband gemauert.

Aufgehendes: Nur noch mit 1-2 Schichten vorhanden; MR 6 war eine gering belastete Zwischenwand. Die Mauersteine sind verhäl-

Abb. 33 Periode 3, Bauzustand 8: MR 6 und 7, Blick von Süden.

Fundament: Wie bei Mauer 6 nur aus einer Schicht Kalkbruchsteinen ebenfalls auf die Füllschicht über dem obnen Mörtelboden gebaut.

Aufgehendes: Einhäuptiges Kalkbruchsteinmauerwerk. Spricht vielleicht für eine Verbreiterung der Mauer 6 auf eine Stärke von ca. 70 cm, so dass sie als Tragwand weiter verwendet werden konnte. Füllmaterial zwischen Mauer 6 und 7 nur Erdmaterial ohne Mörtel; eine feste Verbindung war nicht zu beobachten.

und der wohl schon ziemlich bald (L3, Phase 8; vgl. Bauzustand 8 unten) durch einen Lehmboden ersetzt wurde, worauf dann als jüngster fassbarer Bauschritt Mauer 6 und später, vielleicht als Vorblendung, MR 7 gestellt wurden (Abb. 33). Damit endet der originale Schichtaufbau, denn die jüngeren Schichten waren entweder bereits in den früheren Grabungen, oder dann beim Bau des Hauses umgelagert worden.

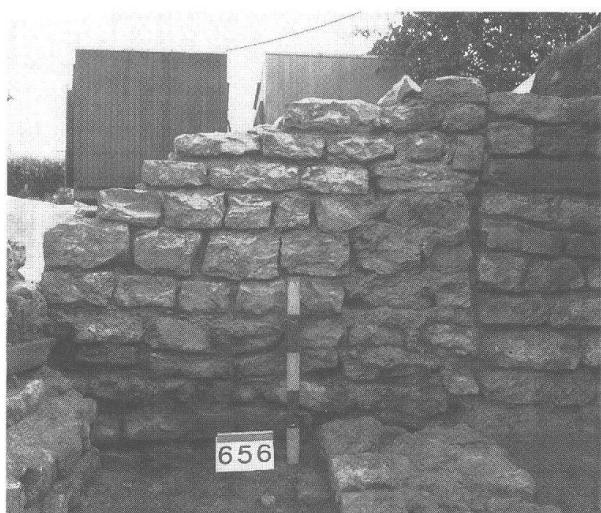
MR 8 (Abb. 34)

Fundament: Im untern Bereich grössere Bruchsteine in 2 Lagen, darüber etwas kleinere bis UK Vorfundament, dieses ist ostseitig kaum ausspringend.

Aufgehendes: Vollfugiges Kalkbruchsteinmauerwerk mit Wandverputz auf der Westseite. Am südlichen Rand wahrscheinlich zugesetzte Türe, wozu auch Ziegelfragmente und Sandsteinstücke vermauert wurden. Die Schichten fallen in südlicher Richtung.

Abb. 34 Periode 3, Bauzustand 5: MR 8 mit zugemauerter Tür; rechts und in der Mitte Mörtelreste vom ehemaligen Anschluss der darunterliegenden MR 24.

versturz wurde als ideale Grundlage für den jüngsten Lehmboden S5 weiterbenutzt. MR 8 muss in dieser Phase eine Tür nach Westen aufgewiesen haben (Abb. 34), die in der anschliessenden Phase (L2, Phase 8; vgl. Bauzustand 8 unten) zugemauert und mit dem Umbau von MR 24 zu einem kleinen Raum mit Herdstelle und Wandverputz ausgebaut wurde. Die letzte Benutzungsphase schliesst nun im westlichen Bereich, ohne erkennbare Brandschicht und Dachziegellage, direkt mit dem Mauerversturz S4 ab. Im Gegensatz zu dessen schöner Schichtung fanden sich im kleinen Räumchen mehrere Lagen sandiger Bauschuttsschichten unter dem eigentlichen Mauerversturz. Wie zu erwarten, erscheint dann über der verstürzten Mauer ein sandig-kiesiger Erosionshorizont. Dachziegelversturz S3 (Profil h; Abb. 52) über einem umgefallenen Mauerteil S4 östlich von MR 18 lässt wiederum kaum an einen «normalen» Einsturz denken.

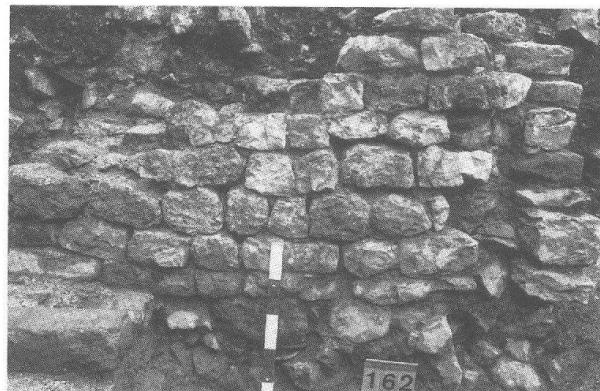
MR 9 (Abb. 35)

Bemerkungen: Die Verwendung des speziellen Fugenmörtels mit Ziegelschrotzusatz deutet an der Westseite auf eine Fassade.

Abb. 35 Periode 3, Bauzustand 8: MR 9 (M. 1:20), Westansicht.

MR 10 (ohne Abb.; vgl. Abb. 35)

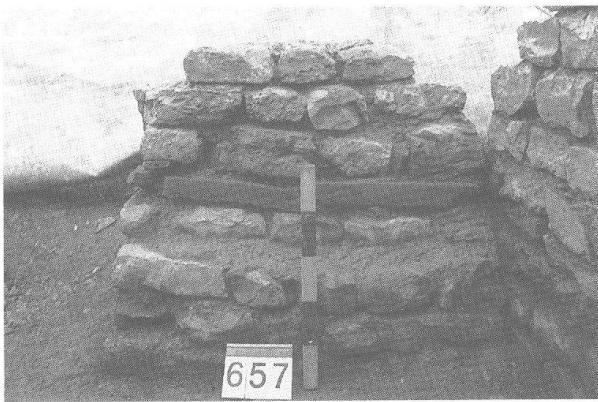
MR 11 (Abb. 36)

Bemerkungen: Das Ziegelband von MR 5 zieht in MR 11 weiter, ebenso die Tuffsteine, so dass MR 11 die Ecke von MR 5 bildete. MR 11 wurde in MR 8 eingebaut, wobei auch hier der bei MR 1 beobachtete Türanschlag festzustellen war.

Abb. 36 Periode 3, Bauzustand 7: MR 11, Nordansicht.

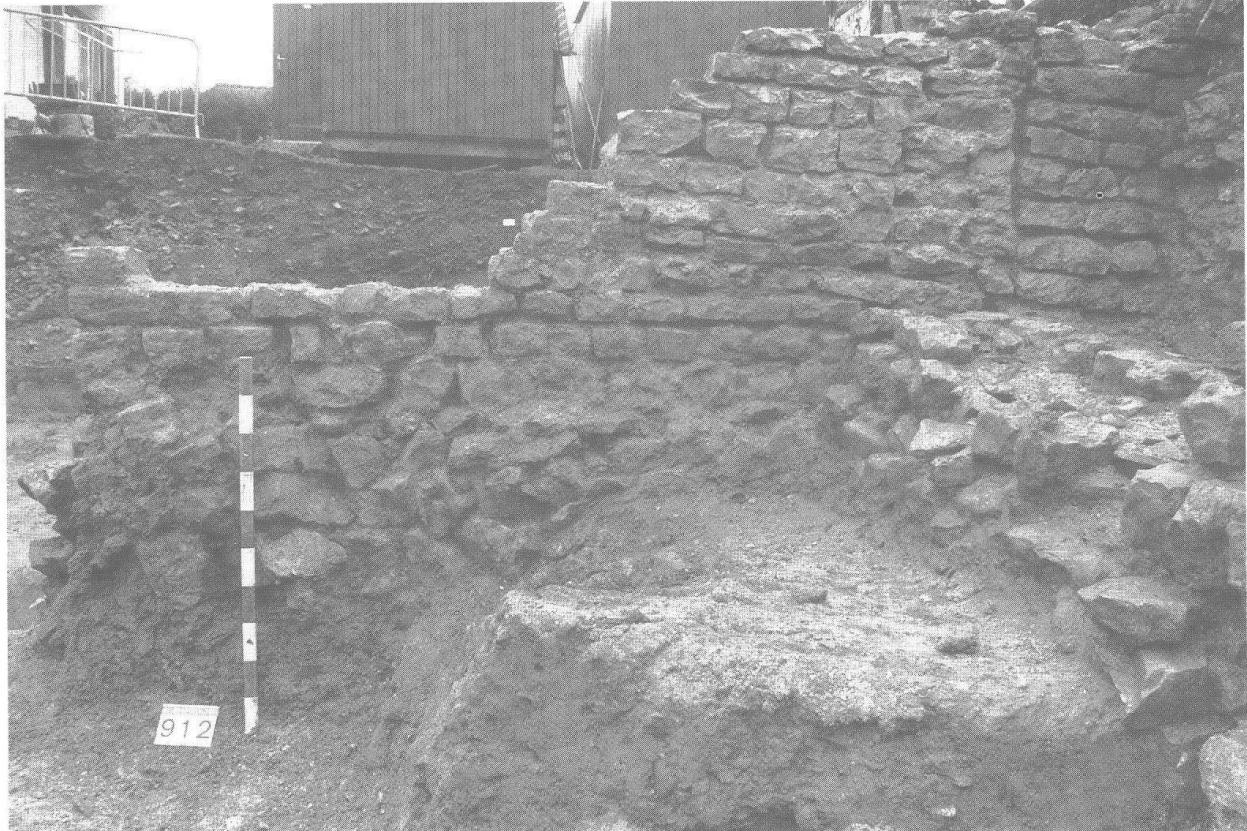
MR 12 (Abb. 37)

Abb. 37 Periode 3, Bauzustand 4: MR 12 (M. 1:20) mit aufgesetzter MR 8 und zugemauerter Tür; im Vordergrund Teil von MR 24; Blick von Westen.

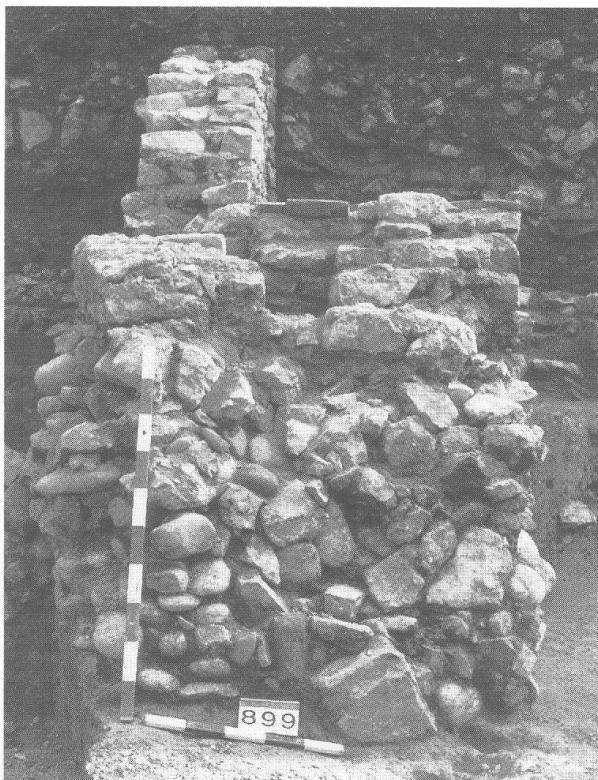
MR 13 (Abb. 38)

Abb. 38 Periode 3, Bauzustand 5/7: links MR 13; rechts MR 5; im Hintergrund MR 8; Blick nach Süden.

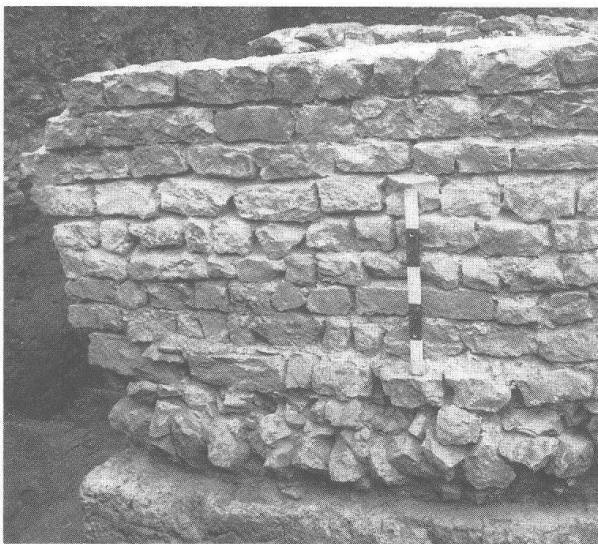
MR 14 (Abb. 39)

Abb. 39 Periode 3, Bauzustand 8: MR 14 ohne Verputz, Ansicht von Süden.

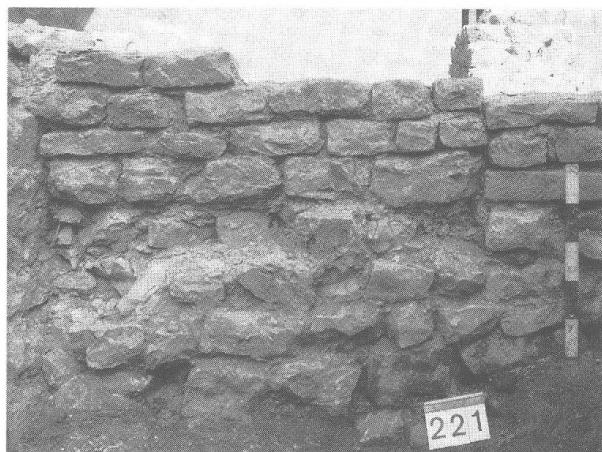
MR 15 (Abb. 40)

Bemerkungen: MR 13 wurde als Fundation von MR 5 wieder verwendet.

Abb. 40 Periode 3, Bauzustand 8: MR 15 (im linken Bildteil) MR 13 aufgesetzt und an MR 5 (rechts) stossend; Ostansicht.

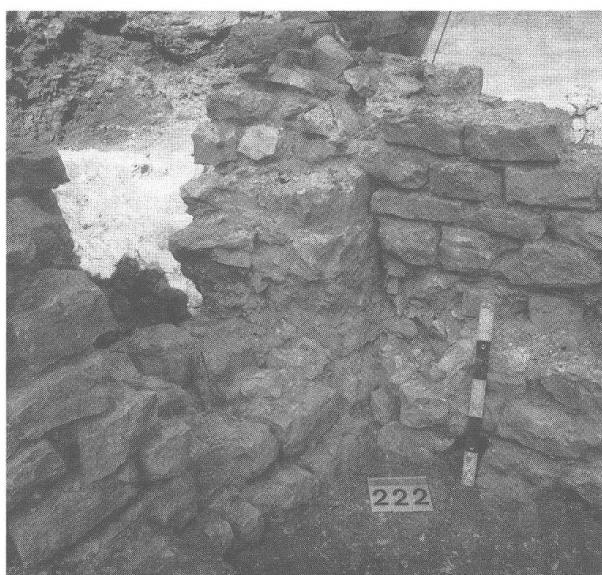
MR 16 (Abb. 41)

Bemerkungen: Die verwendeten Steine stammen wohl von Mauerabbruchmaterial.

Abb. 41 Periode 3, Bauzustand 8: Ecke MR 15/16; mit einem Teil der beim Umbau aufgemauerten, beim Abbau aber ausgebrochenen MR 16; Blick nach Norden.

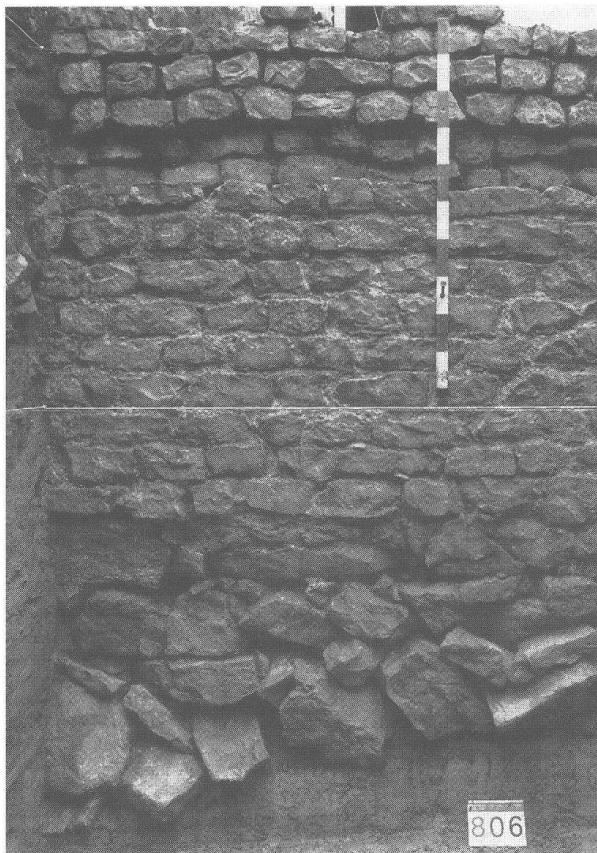
MR 17 (Abb. 42)

Bemerkungen: Die Mächtigkeit des Fundamentes lässt auf eine recht hohe Belastung schliessen.

Abb. 42 Periode 3, Bauzustand 4: MR 17 (M. 1:20) von jüngerer Mauer mit kleinformatigen Steinen überlagert; Ostansicht.

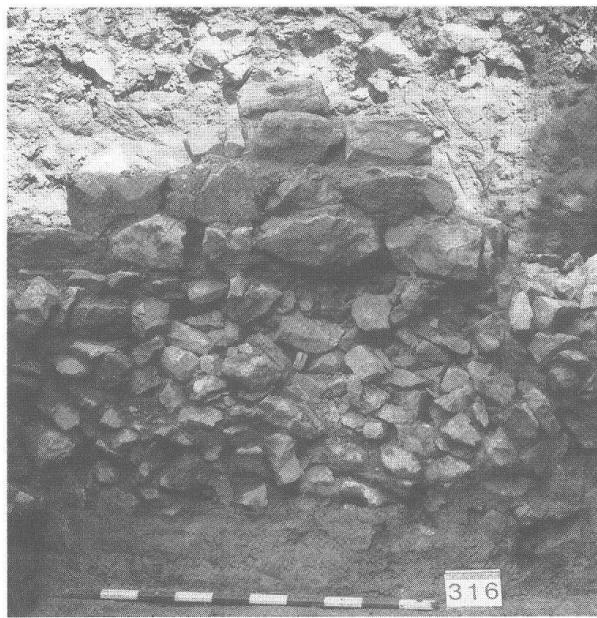
Abb. 43 Periode 3, Bauzustand 4: MR 18; Ostansicht.

MR 18 (Abb. 43)
