Zeitschrift: Jahresberichte aus Augst und Kaiseraugst
Herausgeber: Augusta Raurica
Band: 9 (1988)

Artikel: Augst, Insula 23 : Ergänzungen zur Innenbebauung : Grabungsergebnisse 1987 : Befunde
Autor: Hänggi, René / Rebmann, Peter
DOI: <https://doi.org/10.5169/seals-395467>

Augst, Insula 23: Ergänzungen zur Innenbebauung Grabungsergebnisse 1987: Befunde*

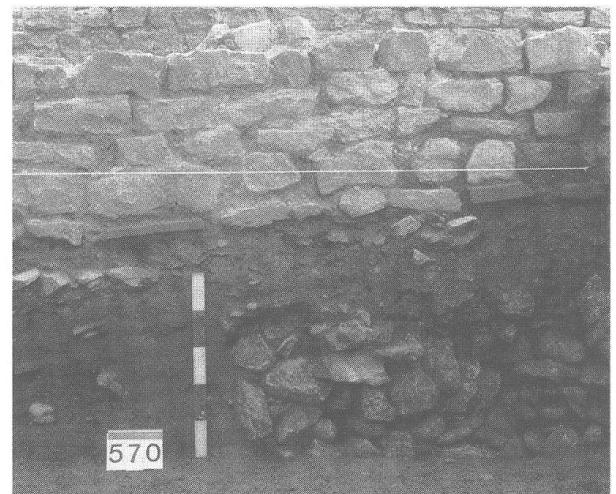
Abb. 44 Periode 3, Bauzustand 6: MR 22; Südansicht.

MR 22 (Abb. 44)

Fundament: Schichtweise eingebrachte Kalkbruchsteine, im westlichen Teil unter Verwendung von zahlreichen Kieselwacken, tiefer fundamentierte Partie einer älteren Mauer (ohne NR). Im östlichen Teil sehr schwach ausgebildetes Fundament (2 Schichten), zum Teil etwas mit Mörtel gebunden.

Aufgehendes: Kompaktes, vollfugig gemauertes Kalkbruchsteinmauerwerk aus ungleich grossen Steinen; im östlichen Teil mit Ausgleichsschichten unter Verwendung von Ziegeln. Das Vorfundament ist nur 1 Stein stark; MR 22 wurde im Osten ganz zerstört.

Bemerkungen: Struktur des vorhandenen Mauerwerks zeigt mögliche An- und Umbauarbeiten. Mauerstärke und Fundament-Qualität deuten auf geringe Tragfähigkeit. MR 22 und MR 27 waren im Verband gemauert.

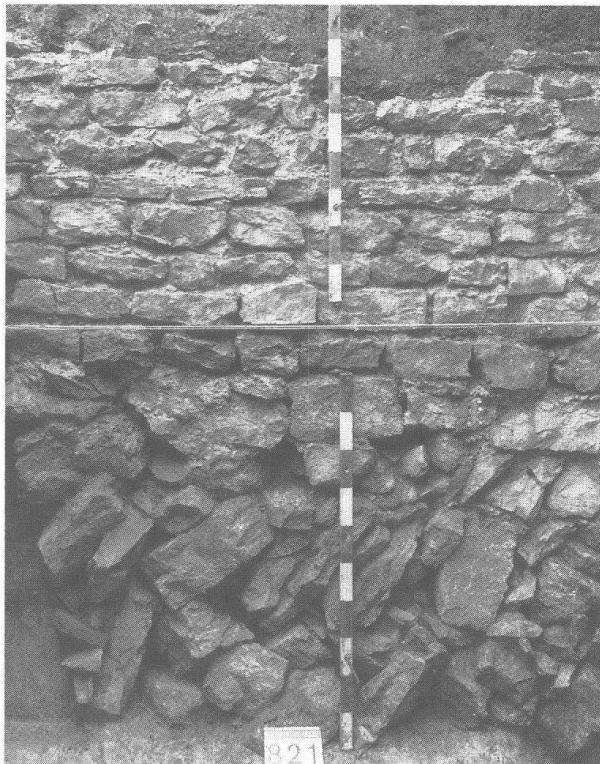
Abb. 45 Periode 3, Bauzustand 4: MR 23; Westansicht.

MR 23 (Abb. 45)

Mörtel: Normaler Kalkmörtel mit grobkörnigem Sand.

Bemerkungen: Die samt Fundament sorgfältig erstellte Mauer lässt darauf schliessen, dass es sich um eine wichtige Tragwand gehandelt hat.

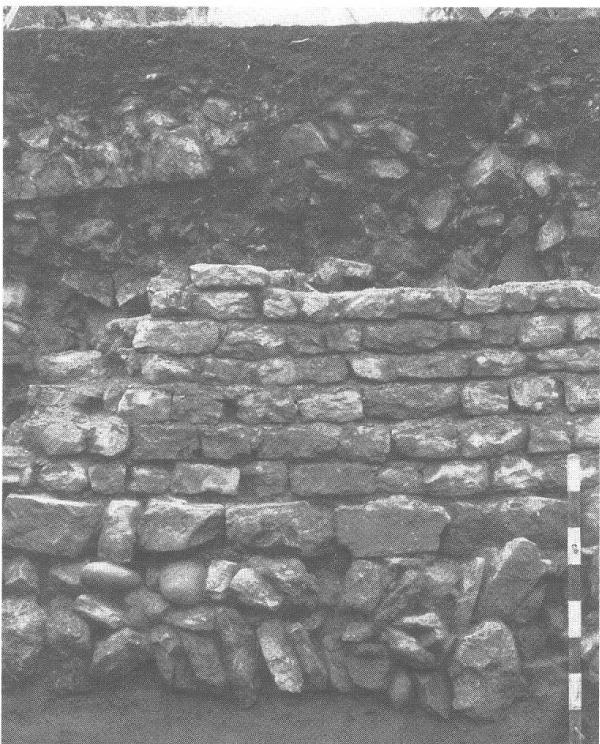
Abb. 46 Periode 3, Bauzustand 5: MR 24; Südansicht; darüber Mauerversturz S4.

Aufgehendes: Restschichten von aufgesetztem Kalkbruchsteinmauerwerk auf MR 26 (vgl. Abb. 46) sind vollfugig im Verband gemauert. Bei unterschiedlichem Steinformat war das Mauerwerk besonders sorgfältig ausgeführt.

MR 24 (Abb. 46)

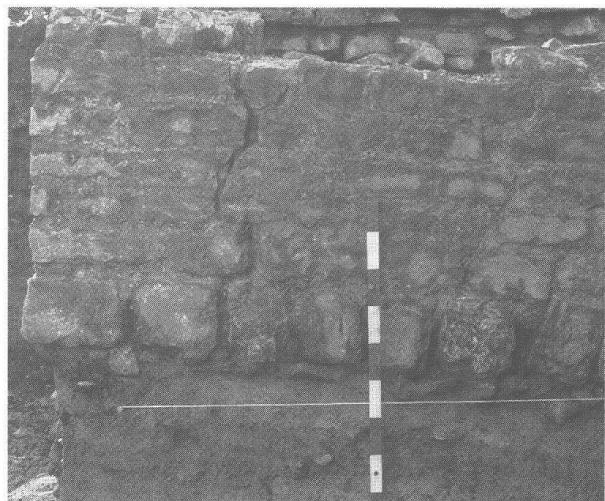
Abb. 47 Periode 3, Bauzustand 5: MR 25; Westansicht.

MR 25 (Abb. 47)

Mörtel: Normaler Kalkmörtel mit grobkörnigem Sand.

Bemerkungen: Die mit ihrem minimalen Fundament einst wohl nur gering belastete Mauer läuft im Norden in den Grabungsrand (Profil c; Abb. 54) über.

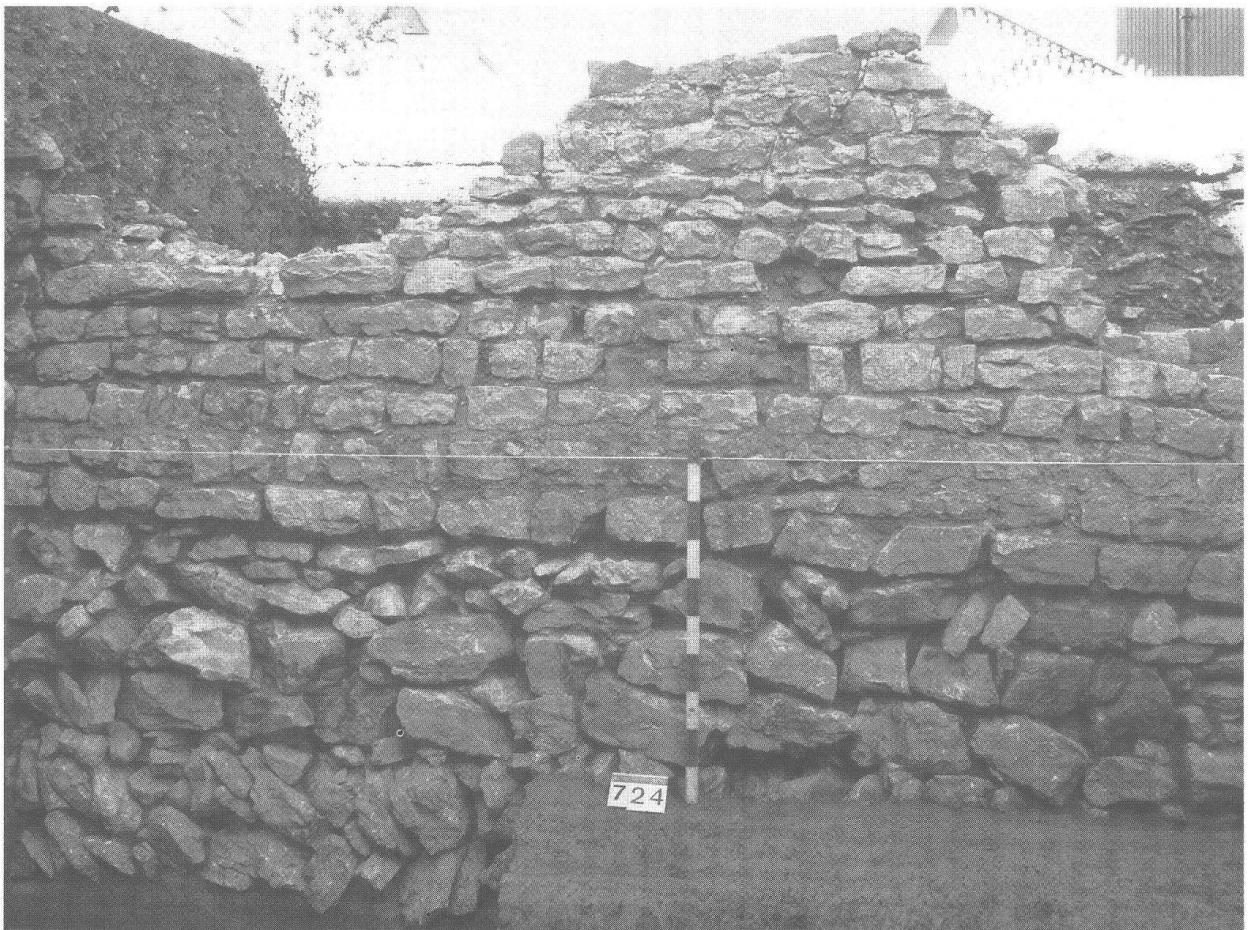
Abb. 48 Periode 3, Bauzustand 4: MR 26; Nordansicht.

MR 26 (Abb. 48)

Mörtel: Normaler grobkörniger Kalkmörtel.

Bemerkungen: Nach dem schwachen Fundament müsste es eine Trennwand ohne grosse Belastung gewesen sein, vgl. jedoch MR 22.

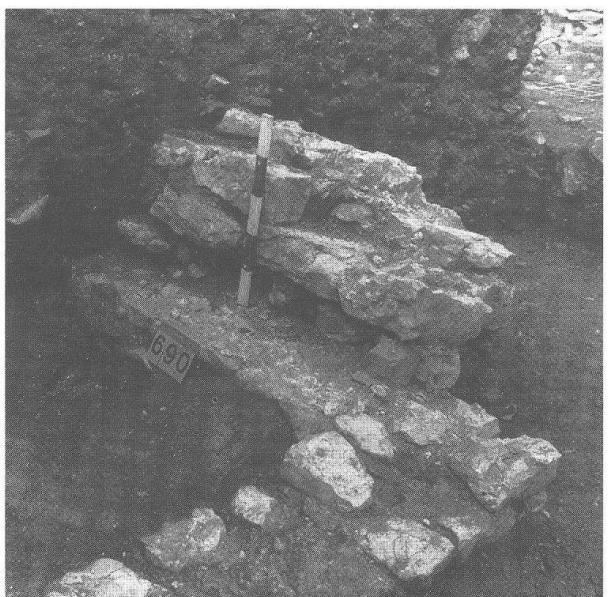
Abb. 49 Periode 3, Bauzustand 7: MR 28, Aufgehendes nach Osten verschoben, einst mit MR 33 (im Vordergrund) im Verband aufgemauert; Blick nach Nordosten.

schräg zu jeder Mauerausrichtung aufgedeckter, relativ gut erhaltener unterer Teil eines Mauerversturzes muss wohl auf eine zielgerichtete Abbrucharbeit zurückgeführt werden (Abb. 18). Der auf der Höhe der jüngsten Kulturschicht vom Fundament getrennte obere Teil von MR 28 (vgl. Abb. 49; Profil k; Abb. 55) ist auf natürliche Weise kaum zu erklären; besser geht dies schon, wenn man die Hebelwirkung von methodisch angesetzten Brecheisen annehmen will. Die aufgegebene Siedlung wurde nicht nur für die schnelle Rohmaterialgewinnung als Steinbruch aufgesucht; nebenher ging wohl ein Sammeln von verwertbarem Altmaterial aus der Brand- schicht. Dies scheint durch das Fehlen der bei einem

MR 28.1 (Abb. 49)

MR 28.2 (vgl. Abb. 49)

MR 33 (vgl. Abb. 49)

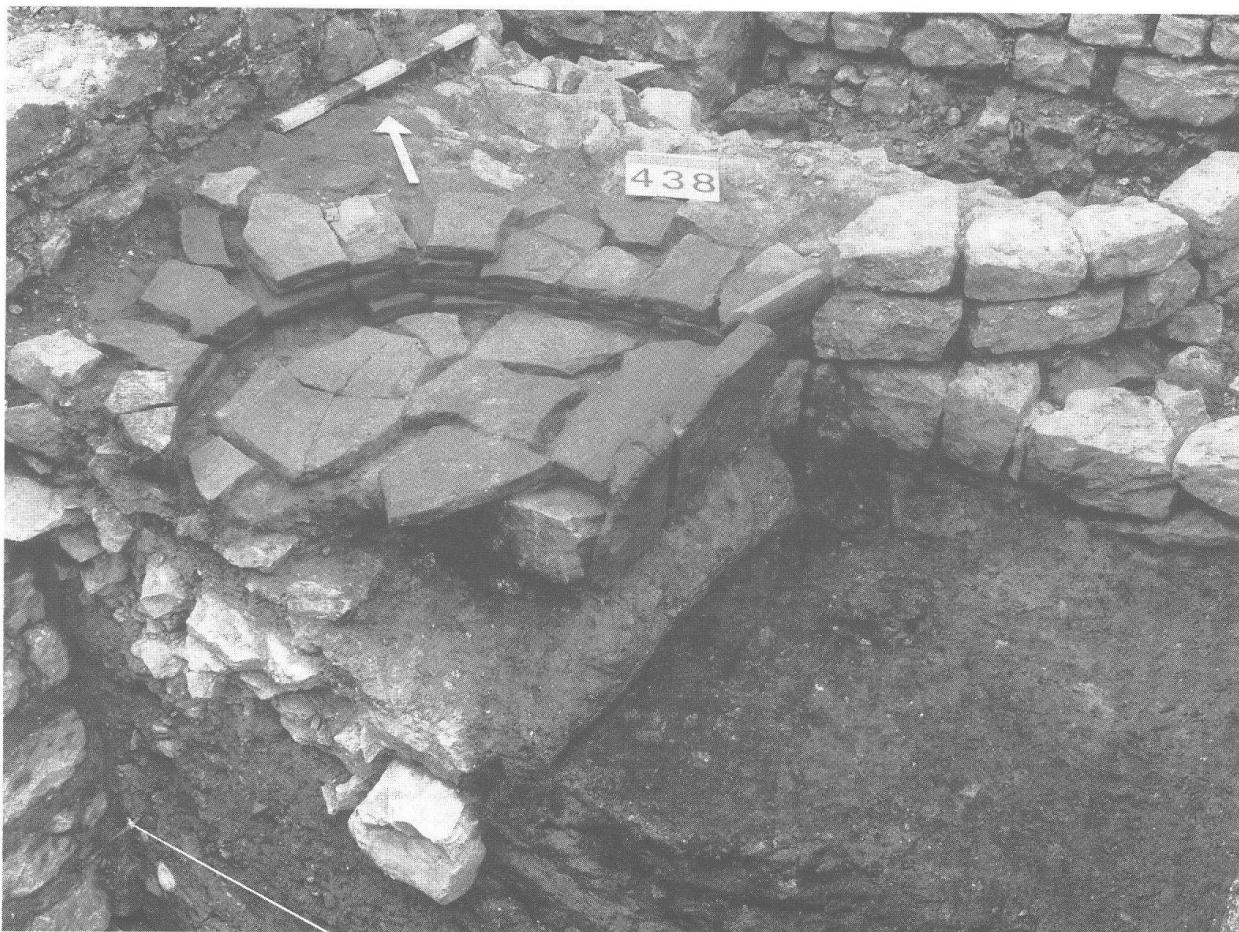
Abb. 50 Periode 3, Bauzustand 8: MR 29; Podest mit Herdstelle und 2 erhaltenen Steinlagen des Backofenunterbaus; Blick nach Nordosten.

MR 29 (Abb. 50)

Gemauerter und hinterfüllter Unterbau zu Herstelle und 2 restliche Steinschichten eines Backofens.

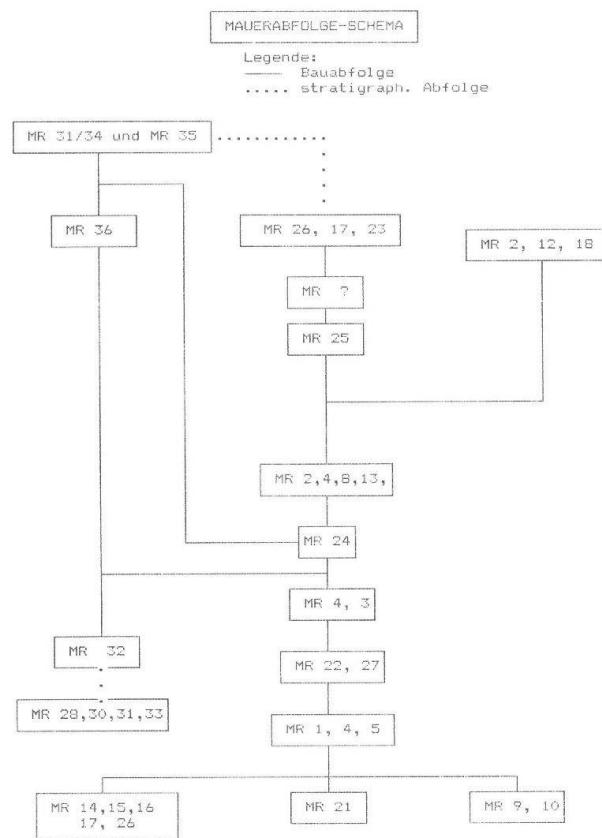
Abb. 51 Schematische Darstellung der Mauerabfolge; älteste MR zuoberst, jüngste zuunterst; vgl. dazu Abb. 57.

Analyse der Mauerverbände²⁵ (vgl. Abb. 51)

Nachdem also MR 8, 2 und 13 beim Umbau im Verband hochgezogen wurden, stiess MR 13 im Norden an die sicher schon vorher bestehende MR 26, die als Hauptmauer mit den Zwischenmauern MR 17 und 23 errichtet worden sein muss. Bereits vor MR 13 war MR 25 an MR 26 gebaut worden, aber ein weiteres Mauerwerk, das nur noch in seiner Fundamentpackung erhalten blieb, könnte noch vor MR 13 und MR 25 entstanden sein (Profil g; Abb. 56). Ob MR 4 schon von Anfang an in MR 13 eingebunden war, konnte wegen jüngerer Umbauten und infolge der Einsturzgefahr nicht sicher abgeklärt werden, doch legten die vergleichbare Art des Fundamentes, aber auch die Position von MR 4, die sich eindeutig auf MR 13 zu beziehen schien, einen Bauzusammenhang mit dieser Mauer nahe. Der durch den Bau von MR 4 entstandene Raum war zunächst mit Lehm planiert worden, anschliessend wurde auf dem Unterbau, einer Bruchsteinpackung, Gussmörtel verstrichen. Ein etwa 0,3 m breiter Unterbruch, mit gestampftem Lehm gefüllt und noch stehendem Verputz an den Aussenseiten zeigt, dass dieser Raum mit Lehmwänden (vgl. Abb. 27) untergliedert war; bei einem späteren Umbau

Das Schichtabfolgeschema (Abb. 57) illustriert die stratigraphische Position der Schichtnummern im Sinne von Harris²⁹ sowie die wichtigsten Mauern dieser Grabung. Über die Mauernnummern (vgl. Abb. 51) lassen sich dann in Abb. 57 die entsprechenden Mauerverbände als Elemente der Horizontalstratigraphie mit dem vertikalen Schichtaufbau verbinden. Die Fundkomplexe sind in der Tabelle Abb. 58 nach lokalen Befundzonen und Harrisnummern geordnet und damit im Schichtabfolgeschema (Abb. 57) stratigraphisch fixiert. Einer Fundauswertung eröffnet sich damit die Möglichkeit, die in Augst übliche Schichtdatierung verhältnismässig schnell an einer komplexen Stratigraphie zu überprüfen.

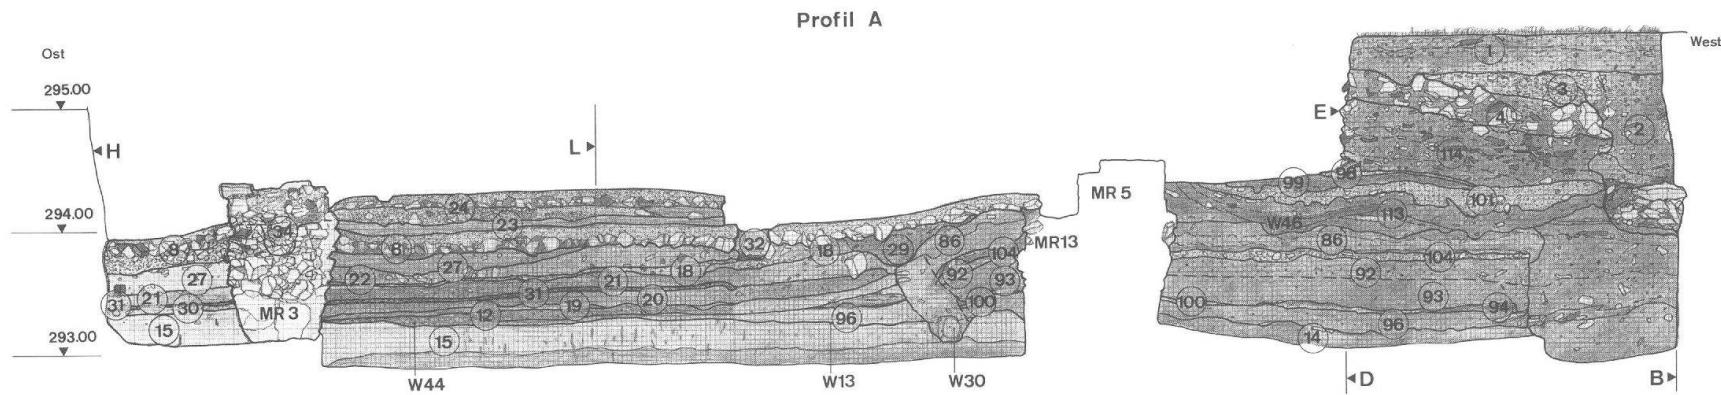
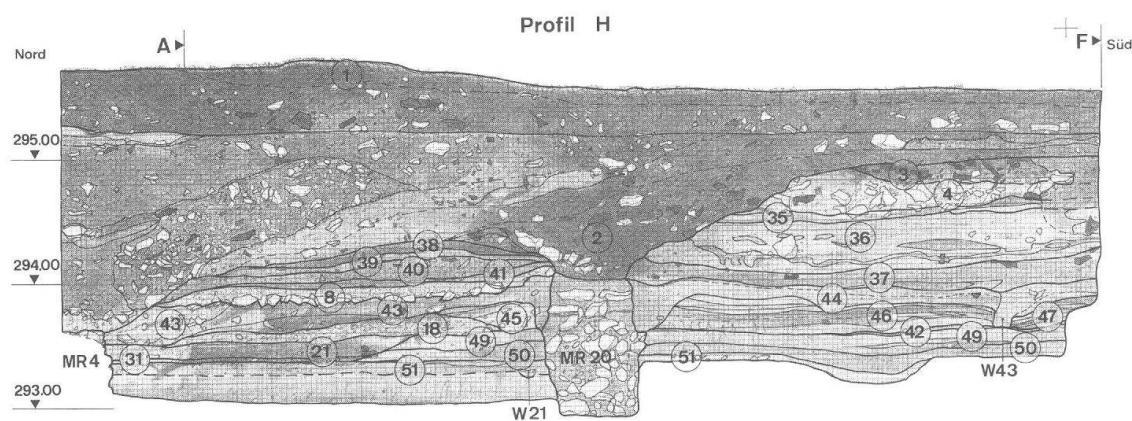
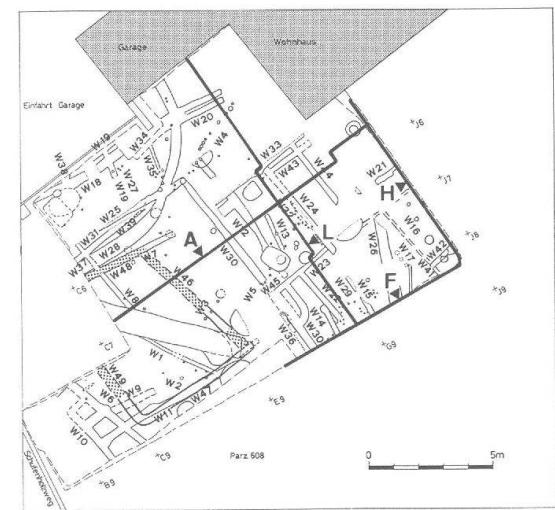
Abb. 52 Oben: Profil a; unten links: Profil h; unten rechts: vereinfachter Situationsplan mit Holzbauspuren.

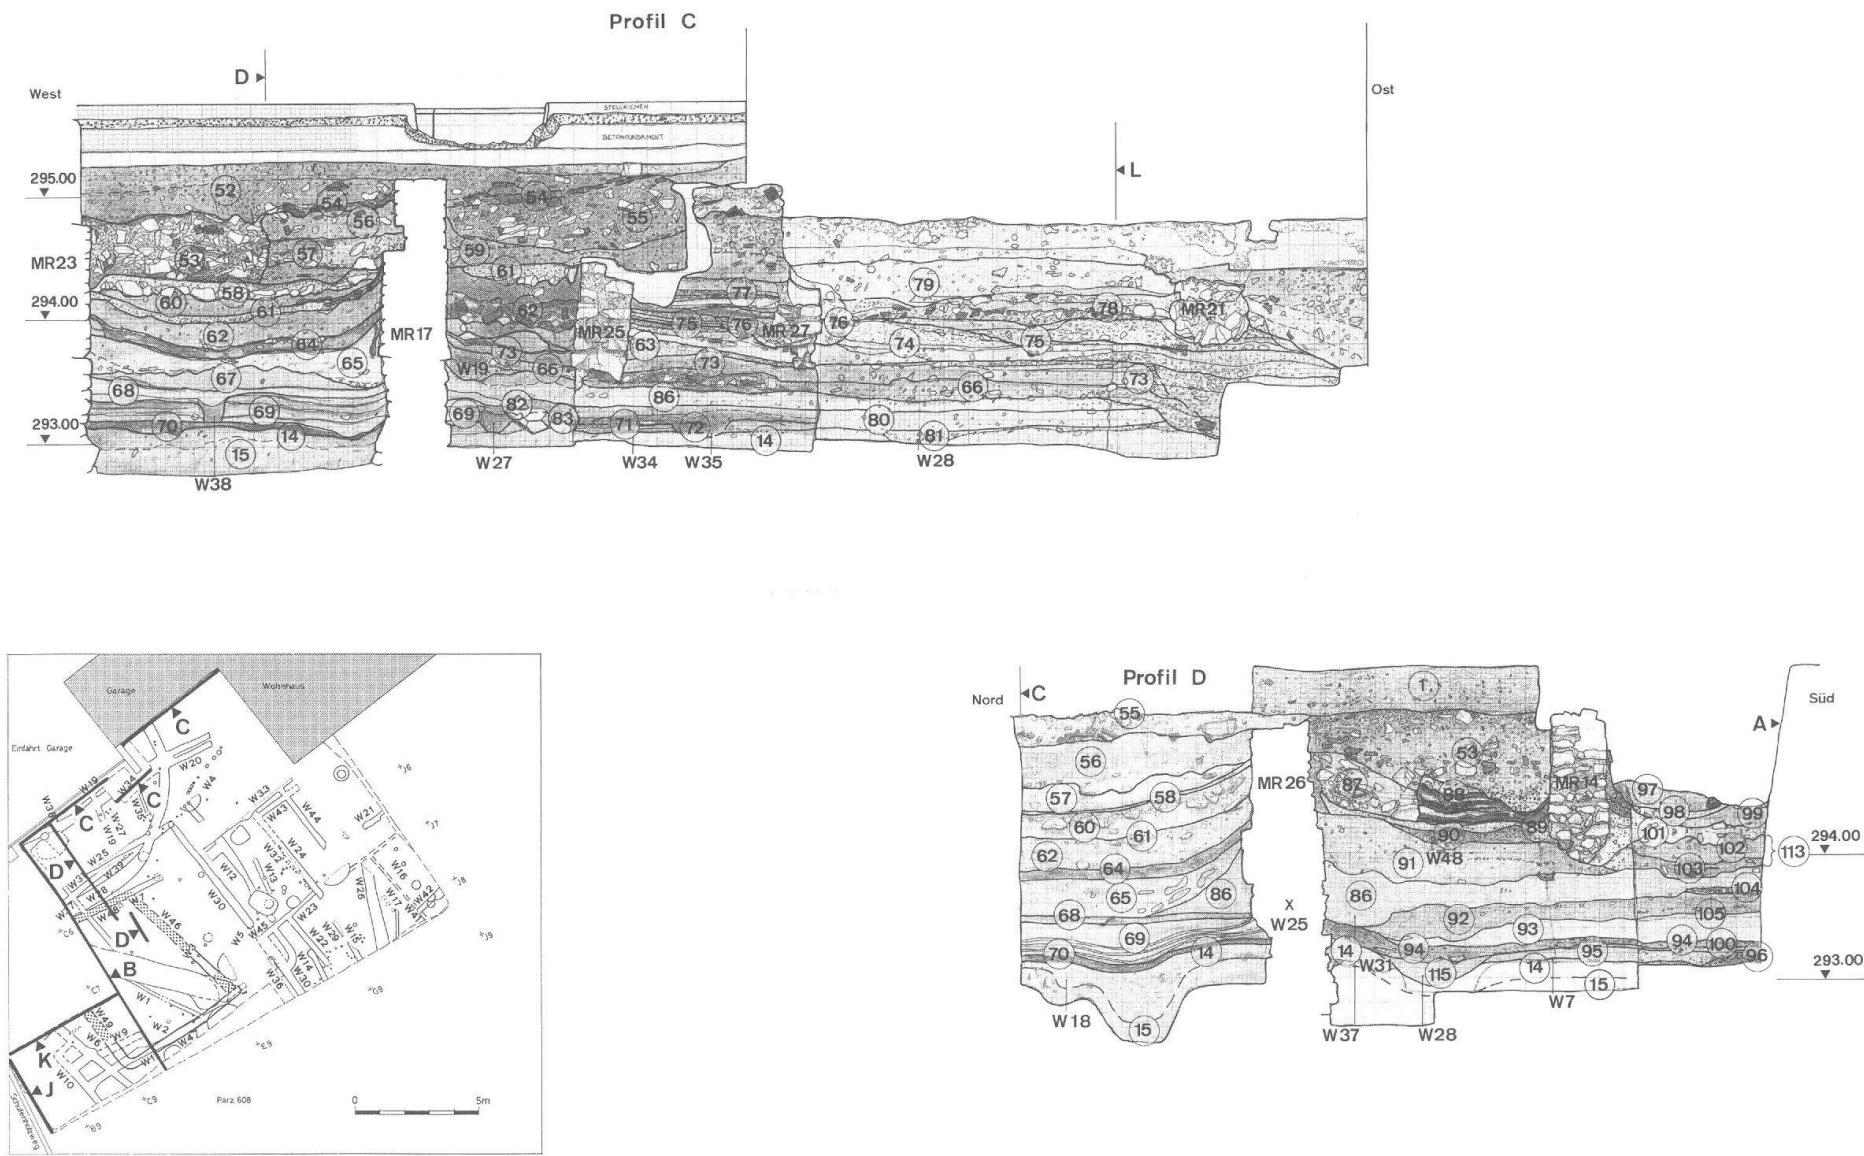
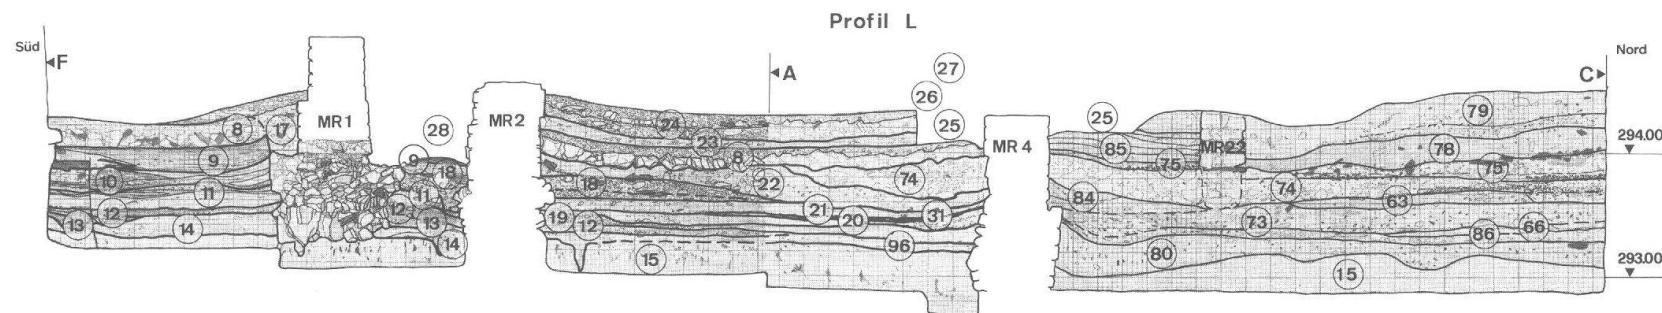
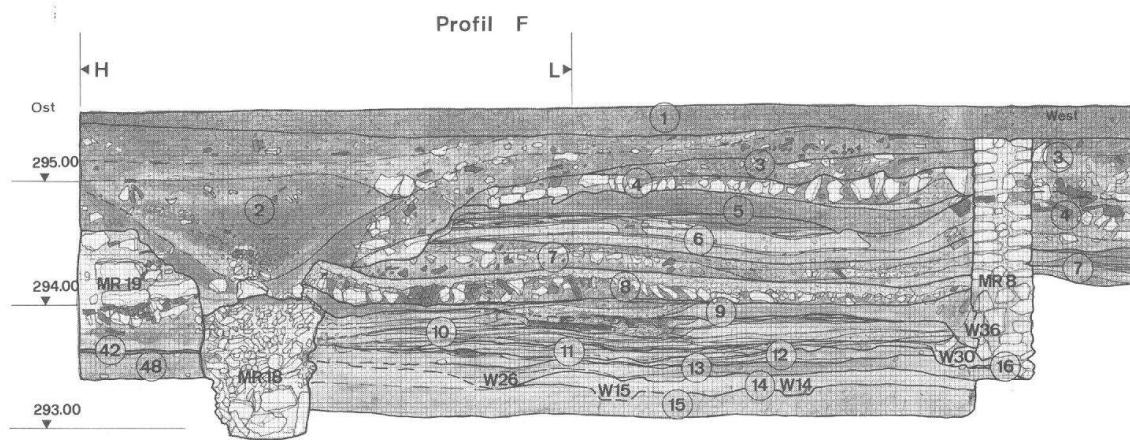
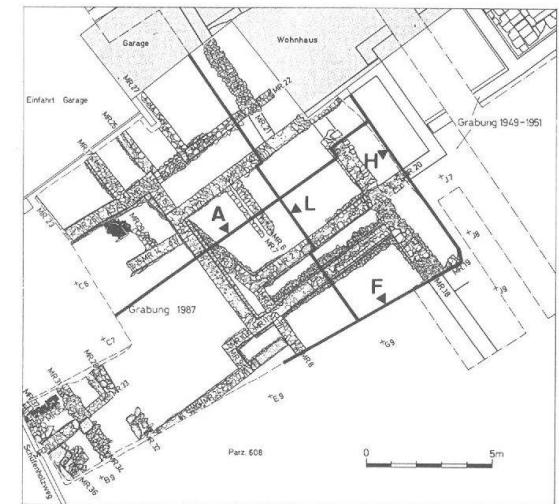
Abb. 54 Oben: Profil C; unten links: vereinfachter Situationsplan mit Holzbauspuren; unten rechts: Profil D.

(vgl. Profile c, d, g; Abb. 54, 56; Abb. 4 und 5)

Der Bauhorizont S119 zu einer ersten Mauer MR 31 wird von der Lehmplanie S86/S120 überdeckt (Profil b, d, k; Abb. 54, 55), überlagert selbst aber den Kies S104, womit die Entstehung dieser Mauer noch in die Benutzungszeit des Gebäudes im Norden (vgl. S68) datiert werden kann. MR 31 war ursprünglich (L6, Phase 1; vgl. Bauzustand 3 und 4 unten) durchgehend (identisch mit MR 34); der zugehörige Mörtelboden S119 wurde durch eine mit flach ausgelegten Dachziegeln fundamentierte Lehmwand (Abb. 11, vgl. dazu Abb. 16) nach S hin abgeschlossen. Später (L6, Phase 2; vgl. Bauzustand 5 unten) wurde MR 24 an den Südteil von MR 31, an MR 34 gebaut. Ein gleichzeitiger Zimmer-Boden im südlich angrenzenden Raum wurde, wie vermutlich auch MR 31, bei einem späteren Kellereinbau (L6, Phase 3; vgl. Bauzustand 6 unten) zerstört. Soweit ersichtlich waren der Keller in eine Grube gemauert, die Innenwände sorgfältig mit Ziegelmörtel verputzt und die Oberfläche rot bemalt. Die nicht abgebildeten Schichten (Grabungsprofil 15, Schichten 51 bis 55) befanden sich ausserhalb des Kellerbaus, belegen aber, dass für diesen Keller auch ein Teil von MR 24 abgerissen werden musste (Abb. 17). Nach der Auffüllung des Kellers S128 scheint dieser Raumteil planiert (S129, L6, Phase 4); die von MR 30 durchschlagenen Bodenschichten S130 lassen vielleicht an eine ältere Vorgängerkellerwand unter MR 30 denken. Mit dem wohl gleichzeitigen Bau von MR 30, MR 33 und der dazu im Verband stehenden MR 28 sowie der vermutlichen Erneuerung des Aufgehenden von MR 31 (vgl. Profil k; Abb. 55) schloss dann die letzte erhaltene Raumkonstellation (L6, Phase 5; vgl. Bauzustand 8 und 7 unten) die Besiedlungsphase in diesem Teil ab. Der Fund einer eisernen Deuchelkupplung identifizierte ein Gräbchen als Frischwasserleitung. Diese Druckleitung aus Holz war nur gerade von einem einzigen Bodenhorizont (vgl. Profil i, Material über S131; Abb. 55) überdeckt.

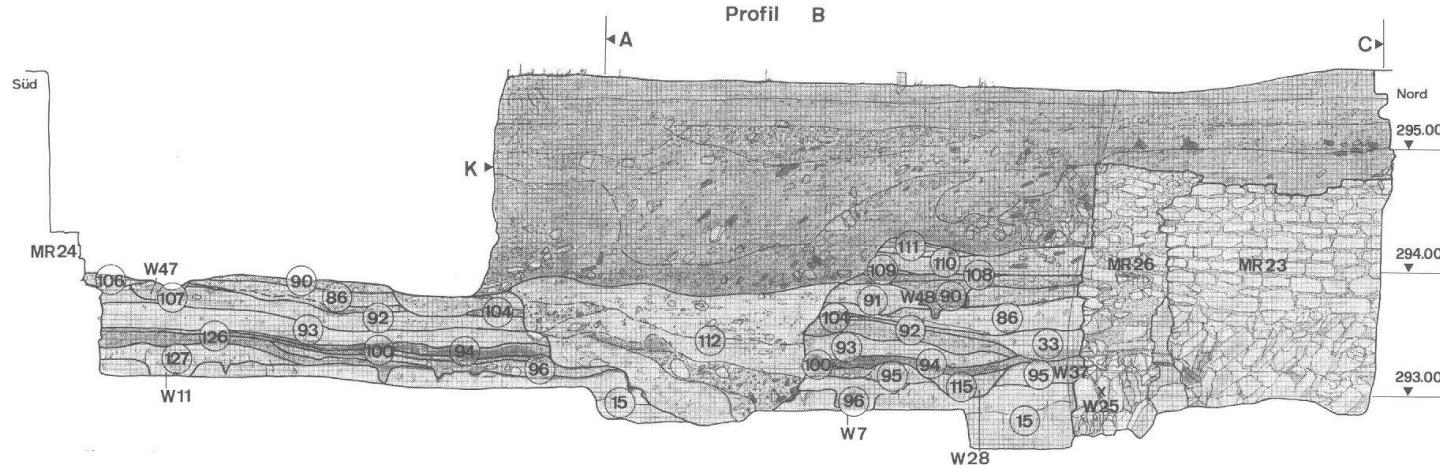
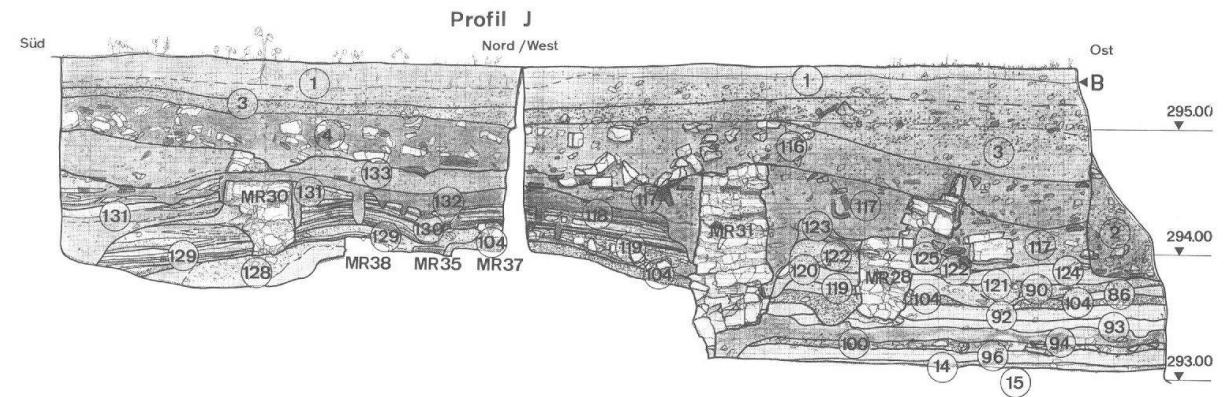
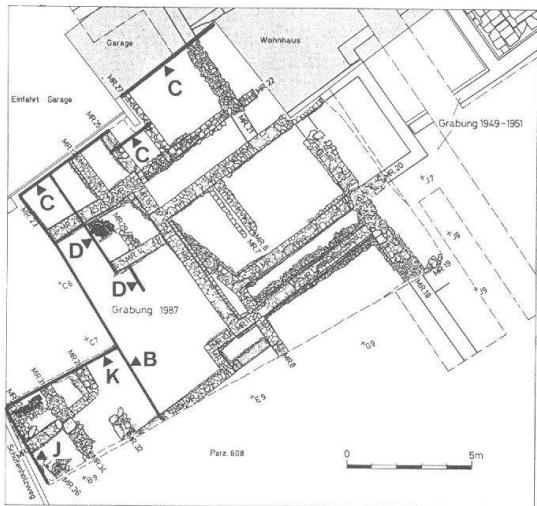
Abb. 55 Oben links: Situationsplan mit Steinbauten; oben rechts: Profil J stösst rechtwinklig auf Profil K; unten: Profil B.

(vgl. Profile k, i; Abb. 55; Katalog S. 211; Abb. 4 und 5)

Abb. 16 Ziegelbett der Lehmstampfwand W35 (L6), vgl. Abb. 10; rechts MR 31, jüngere Phase, ähnlich: Profil k, Abb. 55.

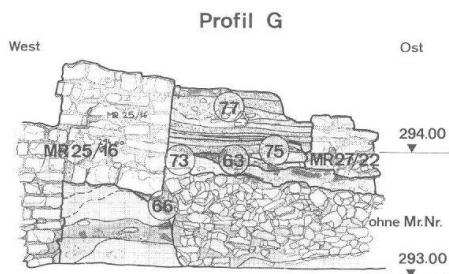
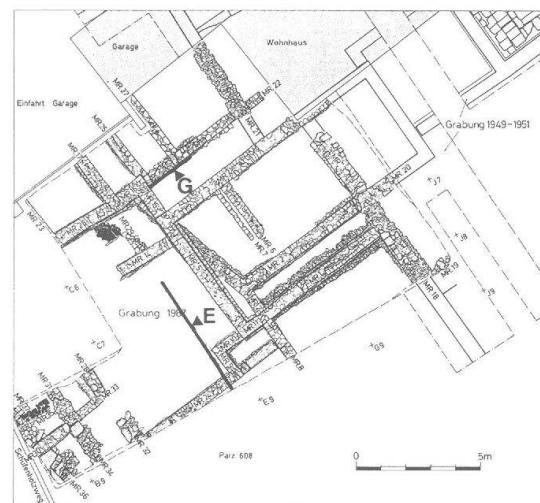
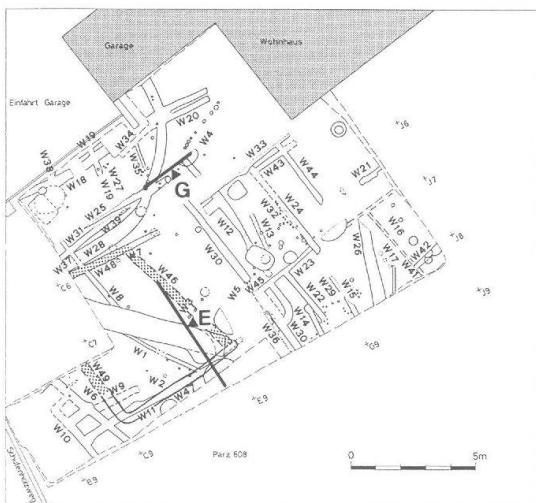
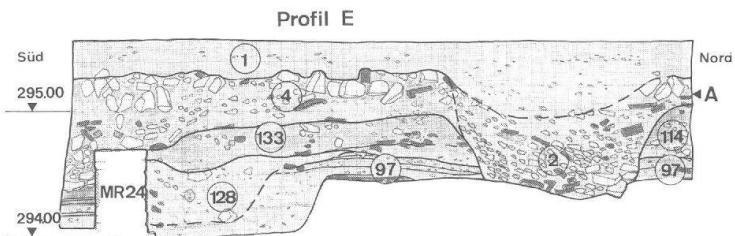
Abb. 56 Oben links: Profil G; oben rechts: Situationsplan mit Steinbauten; unten links: Situationsplan mit Holzbauten; unten rechts: Profil E

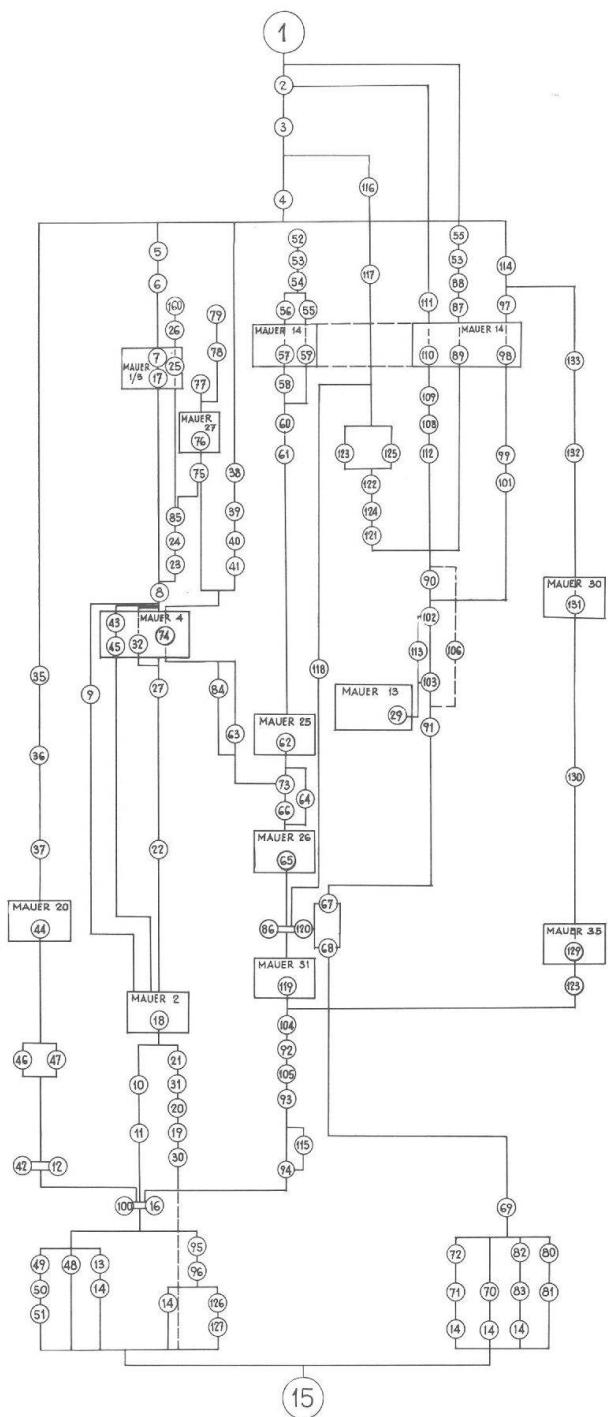
Abb. 57 Schichtabfolgeschema, mit eingegliederten einzelnen Mauern in Anlehnung an Harris; Stratigraphie: vgl. Abb. 52–56; für den Bezug zu den Mauerverbänden vgl. Abb. 51.
