Zeitschrift: Jahresberichte aus Augst und Kaiseraugst

Artikel: Mauern in wechselhafter Beziehung : erste Ergebnisse der Baudokumentation in der Curia von Augusta Raurica 2017-2021

Autor: Friz, Simon / Hufschmid, Thomas

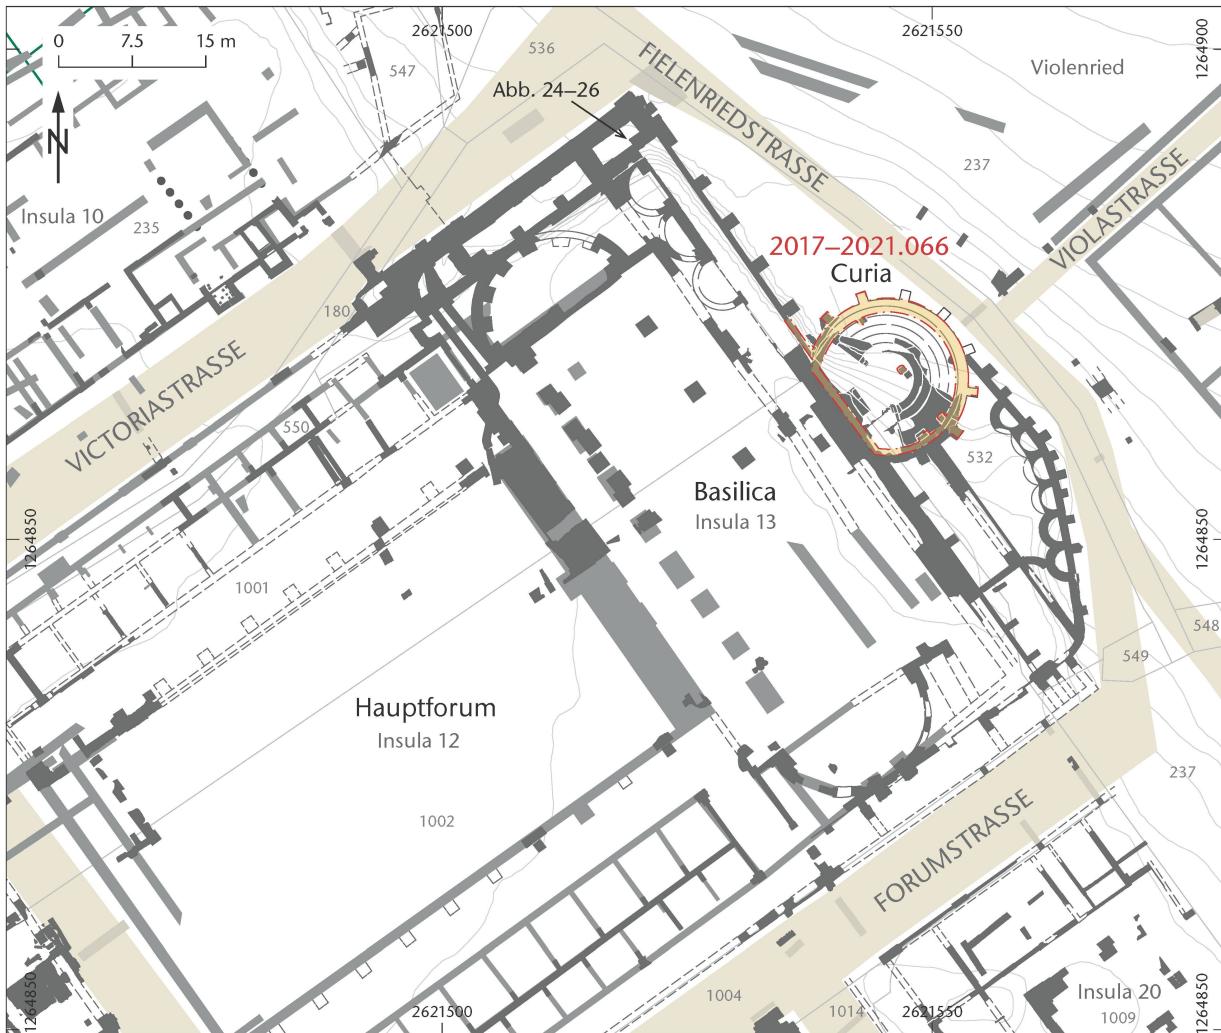
Abb. 2: Augst BL, Curia (Interventionen 2017–2021.066). Situationsplan der nordöstlichen Forumshälfte mit der Basilica und der daran angebauten runden Curia. M. 1:700.

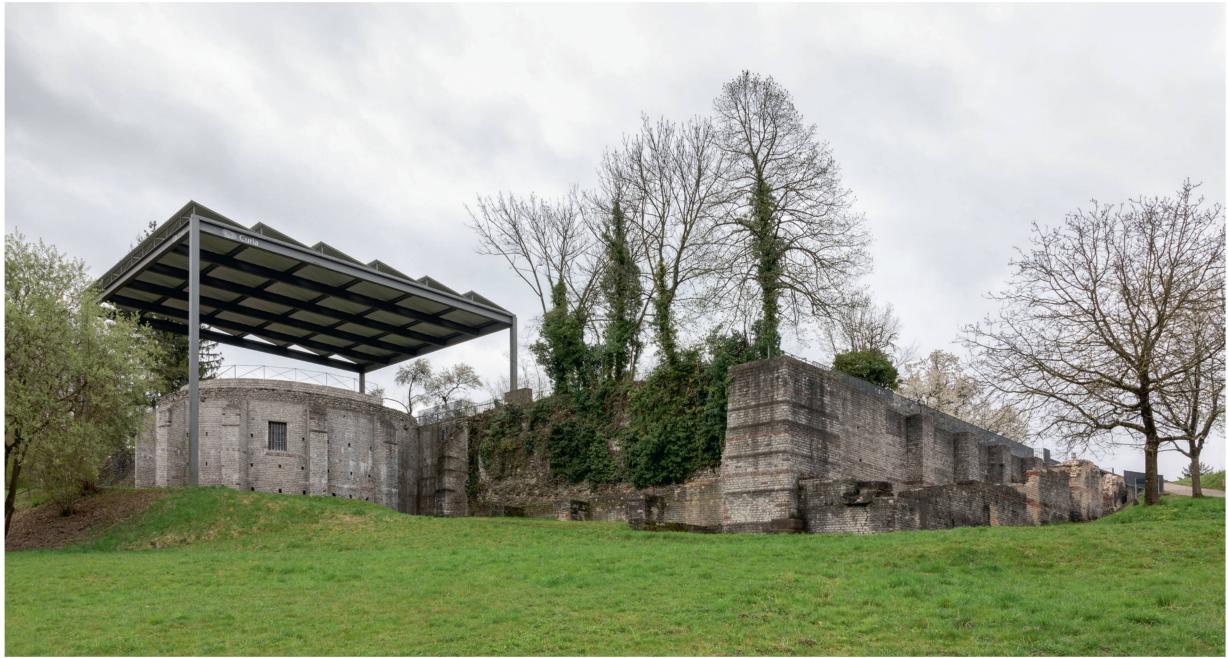
Abb. 3: Augst BL, Curia (Interventionen 2017–2021.066). Die Curia und die Basilicastützmauer vom Violenried her gesehen. Seit dem Jahr 2000 ist die Curia mit einem Schutzdach versehen. Blick von Norden.

prägenden Ziegeldurchschüssen und dem beachtlichen, zum Teil durch restaurierte Aufmauerungen aus dem letzten Jahrhundert ergänzten Bauvolumen bildet sie heute noch ein wichtiges Gelände- und Identifikationsmerkmal innerhalb der Ruinen von Augusta Raurica (Abb. 3).

worden war, liess R. Laur-Belart diese kurzerhand auf der neu geschaffenen Betonplattform als moderne Baukonstruktion rekonstruieren. Es sind somit die markanten und sehr massiven Eingriffe aus der Zeit R. Laur-Belarts, die das heutige Erscheinungsbild der Curia weitgehend bestimmen (vgl. Abb. 3). In diesen Kontext gehört auch der Umstand, dass 1966 der originale Kalkmörtelboden zu einem grossen Teil mit einem in Beton gegossenen Belag überdeckt worden ist. Im Rahmen späterer restauratorischer Eingriffe wurde im Winter 1986/87 dieser Boden mit Leichtbeton übergossen und mit einem zusätzlichen Ziegelplattenbelag versehen, bevor schliesslich Ende des 20. Jahrhunderts das heute noch vorhandene Bodenniveau aus Holzwerkstoffplatten darüber eingebaut wurde. Durch diese verschiede-

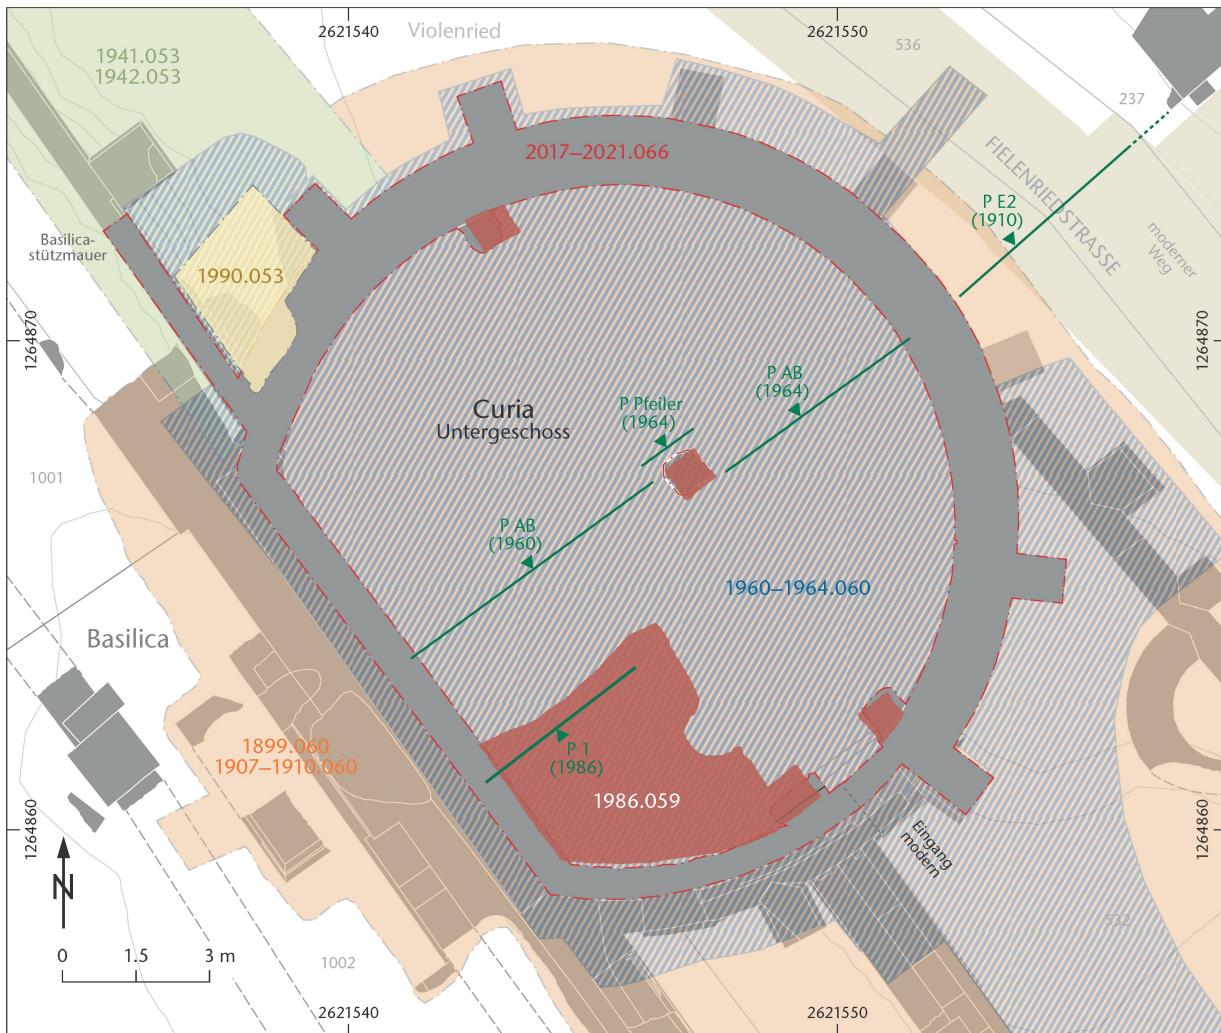
Abb. 4: Augst BL, Curia (Interventionen 1899.060–2021.066). Situationsplan mit den Verortungen der Altgrabungen an und in der Curia. M. 1:150.

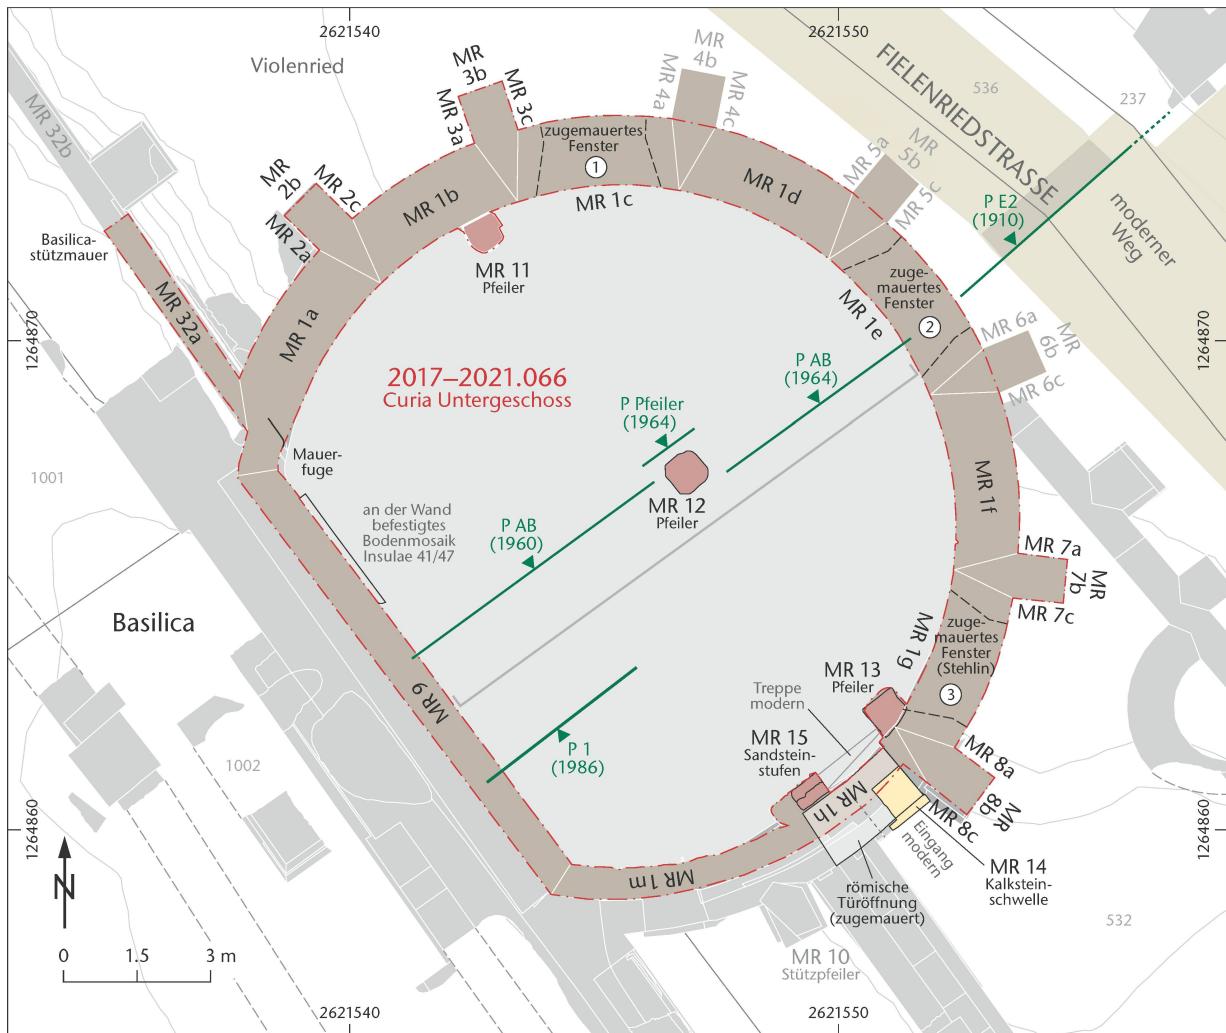
Abb. 5: Augst BL, Curia (Interventionen 2017.066–2021.066). Situationsplan mit den dokumentierten Mauerbereichen, den Mauernummern und der Verortung der Profilschnitte der Altgrabungen (vgl. Abb. 24). M 1:150.

(vgl. Abb. 5, MR 32), die den nordöstlichen Abschluss der künstlich angelegten Terrasse bildet, bedarf dringend einer grundlegenden statischen Überprüfung und verschiedener konsolidierender Eingriffe. Auch an der nach der vollständigen Ausgrabung und grosszügigen Restaurierung Anfang der 1960er-Jahre eingezogenen Stahlbetondecke des sogenannten «Curia-Kellers» sind dringend Konservierungs-, allenfalls auch zusätzliche statische Abstützungsmassnahmen nötig, um ein zukünftiges Gefahrenpotenzial für Besucher:innen auszuschliessen³. Ihre beachtliche Spannweite von rund 16 Metern, stellenweise angerostete Armierungen

schnitte MR 1a–MR 1h und MR 1m auch im Inneren als Gliederungselemente verwendet werden konnten. Die südöstliche, gerade Mauerpartie innerhalb der Curia, die mehr oder weniger in der Flucht der nordöstlichen Terrassenmauer (auch als Basilicastützmauer bezeichnet; vgl. Abb. 5, MR 32) liegt, wurde mit Mauer MR 9 bezeichnet. Innerhalb des Tambours befindet sich zudem in Mauerabschnitt MR 1h eine Türschwelle aus weisslich-beigem Rauracien-Kalkstein (MR 14), die zu einer einst rund 2,80 m breiten, bereits in antiker Zeit vermauerten Türöffnung gehört, die in der ursprünglichen Bauphase Zugang zum Untergeschoss der Curia gewährte. Im Rahmen der Restaurierungsarbeiten von 1961 ist die antike Zumauerung dieser Tür in ihrer nordöstlichen Hälfte entfernt worden, sodass ein moderner, im Vergleich zum antiken lediglich halb so breiter Zugang entstand. Ebenfalls zeichnerisch dokumentiert wurden die beiden originalen Treppenstufen aus Buntsandstein (MR 15; Beilage 1,24; vgl. auch Abb. 5), die im Kellerinneren an die Kalksteinschwelle anschliessen, sowie drei noch *in situ* befindliche Pfeilerreste (MR 11–MR 13) aus Buntsandstein⁹. Diese trugen in einer älteren Bauphase vermutlich die Holzdecke des Untergeschosses, bevor dieser Raum dann infolge eines grossen Brandereignisses mit Schutt verfüllt worden ist. Um die Baubefunde möglichst vollständig dokumentieren zu können, wurden alle an den Wänden des Untergeschosses angebrachten Mosaiken, mit Ausnahme des 3,62 m × 2,77 m messenden Bodenbelags aus den Insulae 41/47 (sog. «Palazzo»), entfernt (Beilage 2A; vgl. Abb. 33)¹⁰. Ergänzend zu den zeichnerischen Aufnahmen erstellte Susanne Schenker zusammen mit Simon Friz im Jahre 2021 eine ausführliche fotografische Dokumentation des gesamten Innenraums. Ein durch die Kantonsarchäologie Basel-Landschaft im selben Jahr durchgeföhrter 3-D-Laserscan komplettiert die Be-

Ein grundlegendes Element der Strukturierung des Untergeschosses der Curia bilden drei grosse, sekundär zugemauerte Fenster (Beilage 1, Fenster 1–3; vgl. Abb. 5), die in der ersten Nutzungsphase für eine gute Beleuchtung des Raumes sorgten¹⁶. Sie liegen in den Mauerzonen MR 1c, MR 1e und MR 1g der Curiamauer, also in jedem zweiten der durch die Stützpfeiler definierten Mauerabschnitte. Das mittlere Fenster (Fenster 2 in Abschnitt MR 1e) befindet sich in der Symmetriearchse der Curia, die der Längsachse des gesamten Forumkomplexes entspricht. Im Baubefund ist es im Inneren des Untergeschosses als mörtelverschmierte Vermauerung erkennbar, deren unsorgfältig gearbeitete Schale nie als Sichtfläche konzipiert gewesen ist (Abb. 9). In dieser Zone springen zudem die einzelnen Lagen des Ziegeldurchschusses leicht nach oben und die verwendeten Ziegel erscheinen dicker als im Ziegelband des angrenzenden sorgfältig gefügten Schalenmauerwerks. Dies ist wohl darauf zurückzuführen, dass bei der Zumauerung *tegulae* verwendet wurden, deren Leisten in der Mauerschale sichtbar blieben (Beilage 1, 32). Es handelt sich dabei um eine sekundäre Zumauerung, die wohl im Zusammenhang mit der Aufgabe und der damit verbundenen Verfüllung des Untergeschosses entstanden ist. Die Steinlage, die den gemauerten unte-

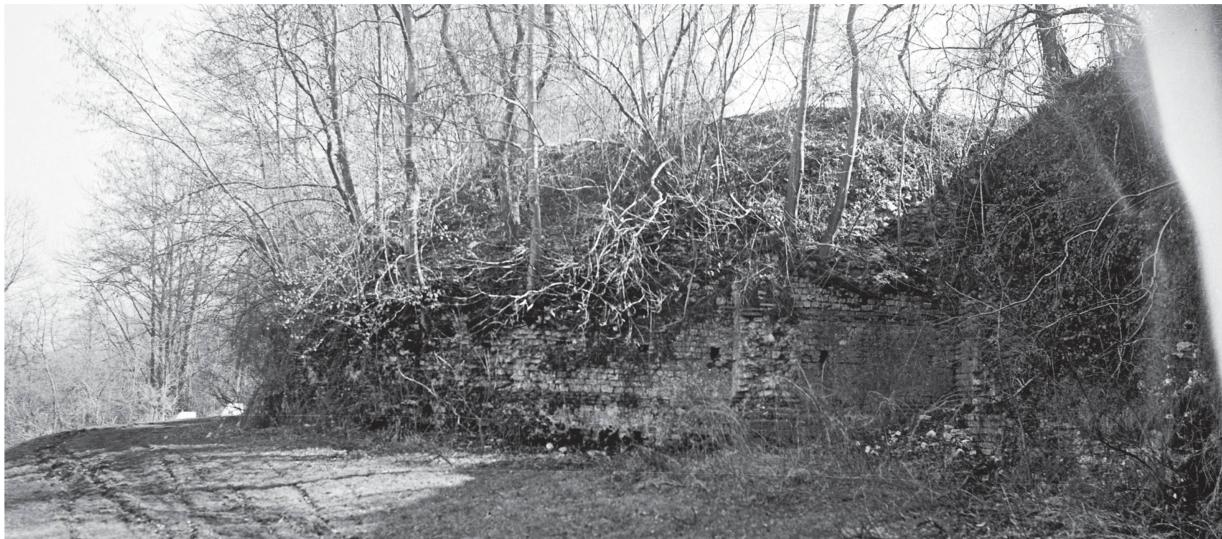
Abb. 6: Augst BL, Curia (Intervention 1941.053). Überwachsene und im unteren Teil noch unausgegrabene Ruine der Curia (Bildmitte) mit den Überresten der angrenzenden Basilicastützmauer (MR 32, rechte Bildhälfte). Zustand vor den Freilegungs- und Restaurierungsarbeiten 1961. Blick von Nordwesten.

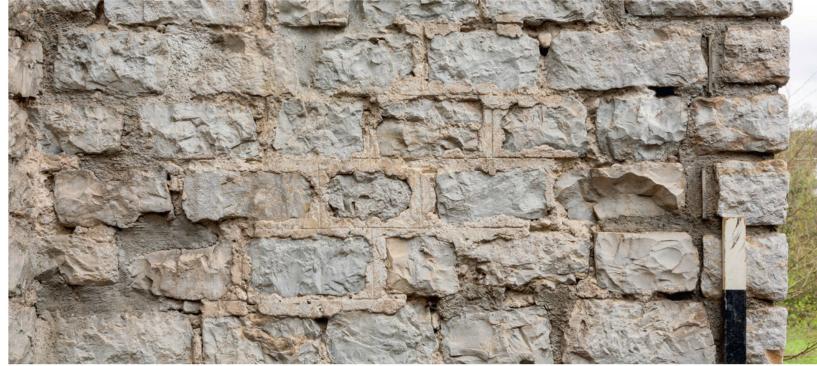
Abb. 7: Augst BL, Curia (Intervention 2021.066). Blick von Süden an Stützpfeiler MR 7c mit erhaltenen Resten der Pietra-Rasa-Oberfläche und eingeritzten Fugenstrichen.

Auf der Aussenseite der Curiamauer lässt sich feststellen, dass zumindest in der ersten Bauphase eine *Pietra-Rasa*-Technik mit eingeritztem Fugenstrich zur Anwendung kam. Dies ist in den unteren Bereichen der Außenmauern stellenweise heute noch zu sehen, insbesondere im Abschnitt MR 1g und am Stützpfeiler MR 7 (Abb. 7). Die gute Erhaltung in diesem Bereich erklärt sich durch die nachträgliche Aufhöhung der Terrassen im Südosten der Curia (vgl. Abb. 2; 29), wodurch die erwähnten Zonen der Curiaaussensemmer bereits in römischer Zeit unter den Boden gekommen sind. Folglich hat sich dort der *Pietra-Rasa*-Verputz, der auch die Ziegelbänder sichtbar liess, hervorragend erhalten. Im Unterschied dazu ist das Innere des Curiauntergeschosses ursprünglich verputzt und weiß bemalt gewesen, sodass die dort ebenfalls vorhandenen Ziegelbänder dementsprechend nicht sichtbar waren. Dies geht auch aus der Dokumentation der Ausgrabung von 1961 hervor (Abb. 8)¹⁵.

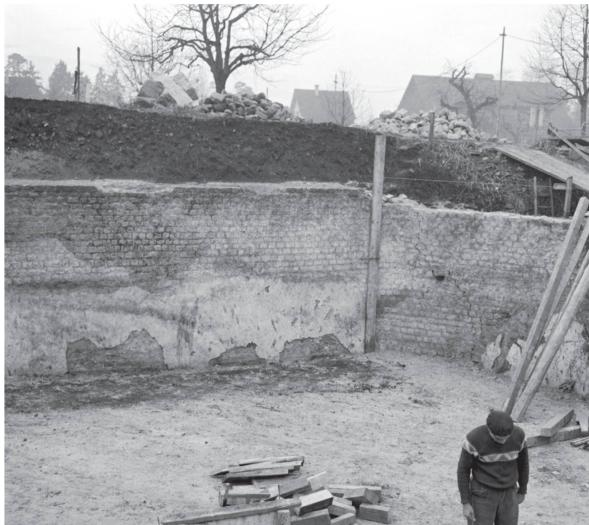
Abb. 8: Augst BL, Curia (Intervention 1961.060). Foto während der Freilegung des Curiainnern im Jahre 1961. Blick von innerhalb an die rückwärtige Curiamauer MR 9 und die nordwestliche Ecke, gebildet aus MR 1 und MR 9. Gut erkennbar sind die zu diesem Zeitpunkt noch grossflächig erhaltenen weißen Verputzreste an den verschiedenen Mauern. Das römische Gelände liegt noch ca. 1,60 m tiefer.

Augenfällig sind die an wenigen Stellen noch erhaltenen Verputzreste, bei denen sich eine obere, weissliche und eine untere, leicht gröbere und eher beige erscheinende Schicht erkennen lassen. Die vor der Reinigung im Jahre 2021 rötlich erscheinende Farbe von Putz und Mauerwerk ist weder der Verwendung eines Ziegelschrotmörtels (*opus signinum*)²⁵ noch der Hitzeeinwirkung beim Brand der Curia geschuldet²⁶, sondern stellt das Resultat eines grossflächigen Befalls durch Actinobakterien der Gattung *Rubrobacter* dar (vgl. Abb. 17)²⁷. Dass die Mauern des Untergeschosses zum Zeitpunkt der Freilegung noch zu grossen Teilen weiss verputzt gewesen sind, erschliesst sich sowohl aus alten Grabungsfotos (vgl. Abb. 8) als auch aus einem Tagebucheintrag von

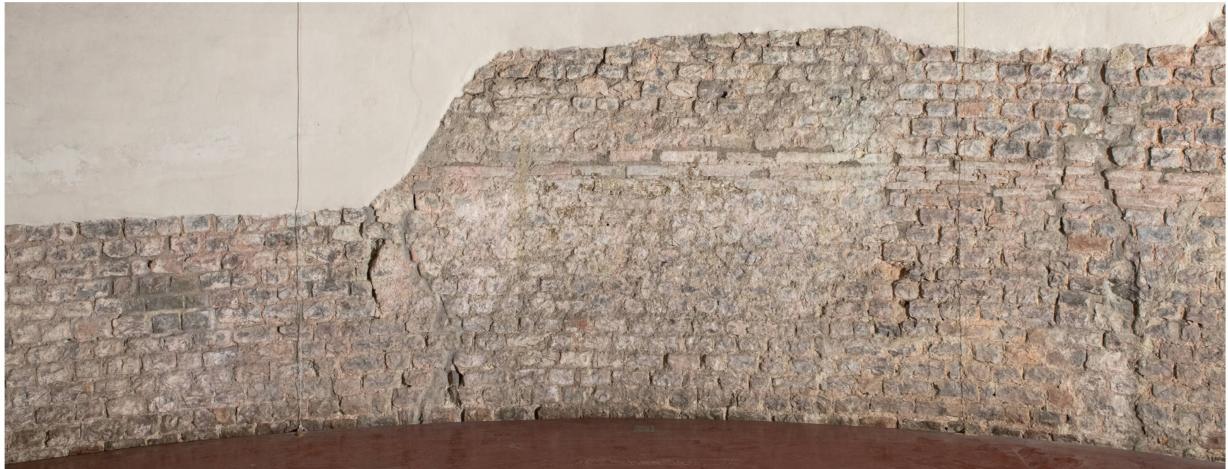
Abb. 9: Augst BL, Curia (Intervention 2021.066). Innenraum, Blick von Westen auf die antik zugemauerte Fensteröffnung (Fenster 2) im zentralen Mauerabschnitt MR 1e. Die vertikal gespannten Schnüre markieren die Mittelachsen der aussen gelegenen Stützpfiler MR 5 und MR 6.

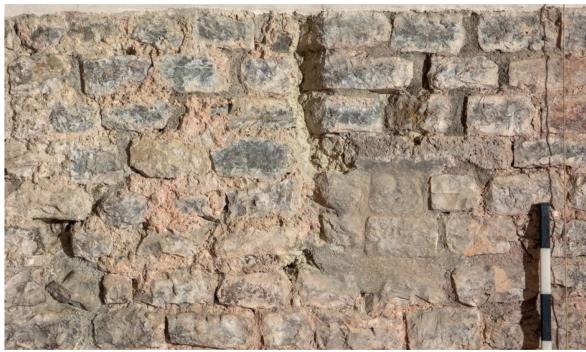
Abb. 10: Augst BL, Curia (Intervention 2021.066). Innenraum, Blick auf das östliche Fenstergewände (Fenster 1) und die sekundäre Zumauerung (links im Bild) in Abschnitt MR 1c. Die drei noch erhaltenen, schräg in einem Winkel von 135° abgehenden Gewändequader sind nach Entfernen der modernen Zementrestaurierung deutlich sichtbar. Unmittelbar rechts davon, direkt unterhalb des Gewändes gibt sich ein modern zugemauertes antikes Balkenloch durch den langen Deckstein aus Quelltuff zu erkennen (Beilage 1,7).

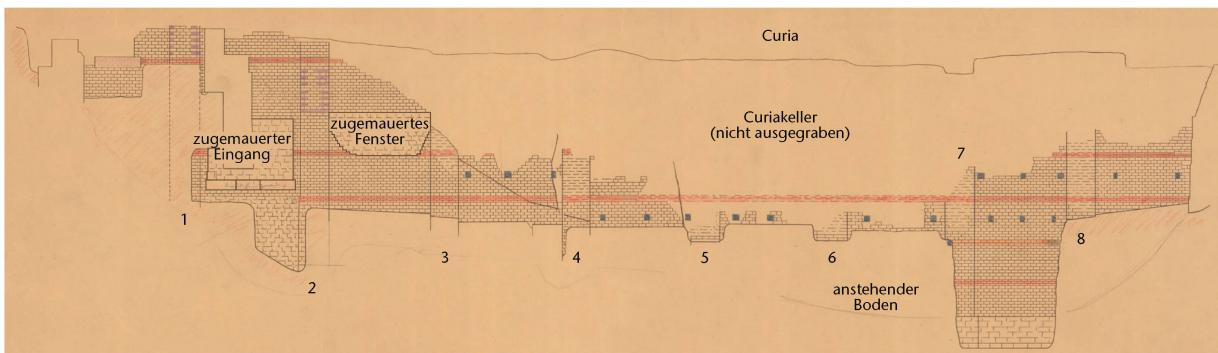
Abb. 11: Augst BL, Curia (Interventionen 1907–1908.060). Aussenabwicklung der Curiamauer nach den Sondierungen von Karl Stehlin in den Jahren 1907 und 1908, mit Lage der Stützpfeiler Nr. 1–8. Das bereits von ihm erkannte, sekundär zugemauerte Fenster ist zwischen den Stützpfeilern 2 und 3 eingezeichnet (Beilage 2B,8). Die in die Tiefe reichende Sondierung zwischen den Stützpfeilern 7 und 8 zeigt, dass nebst den drei heute am Bauwerk sichtbaren Ziegelbändern noch ein vierter, tiefer liegendes existiert. Ohne Massstab.

11 Eine schematisch gehaltene Aufnahme der Aussenseite mit Angabe der wichtigsten Baubefundelemente findet sich auch in Karl Stehlins Plan 1908.060.400 von 1907/08: Dokumentation im Archiv Augusta Raurica; vgl. auch hier Abb. 11.

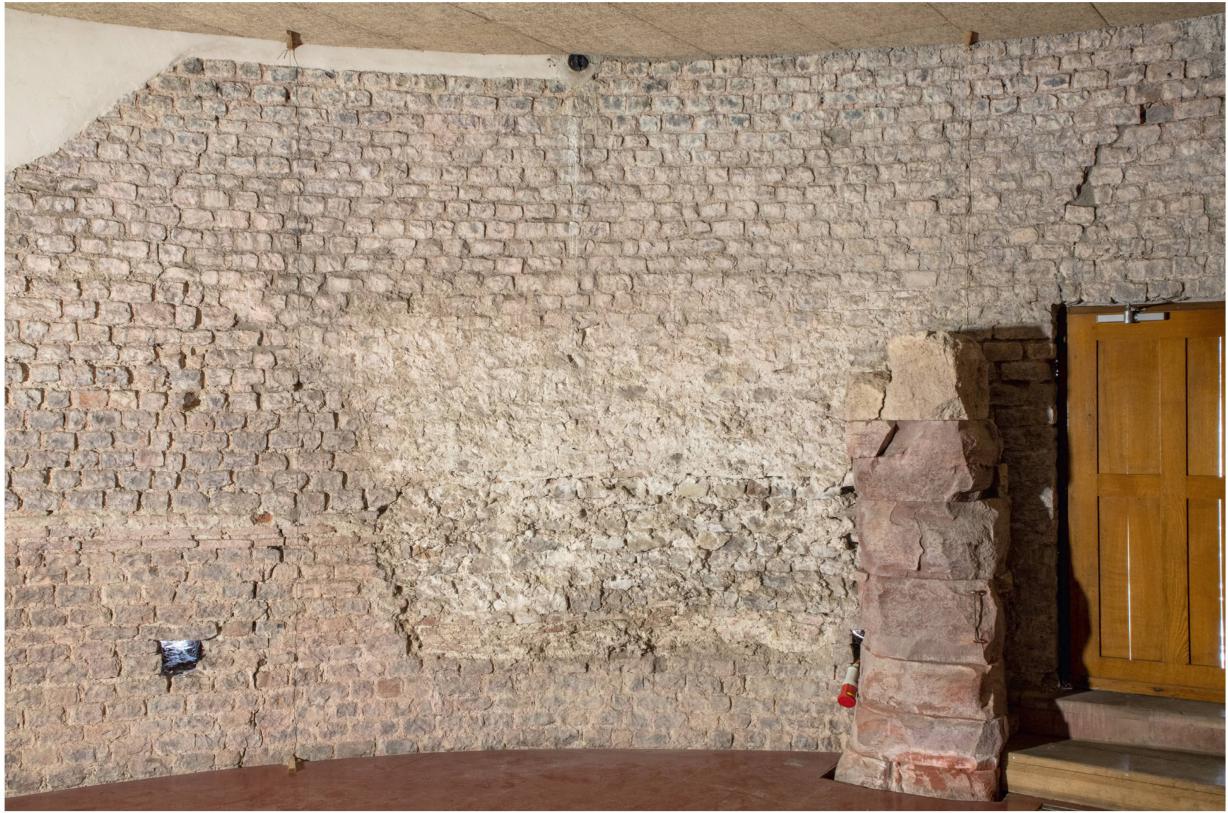
Abb. 12: Augst BL, Curia (Intervention 2021.066). Innenraum, Blick auf die Fensterzumauerung in Abschnitt MR 1g, unmittelbar östlich der modernen Eingangstür (Beilage 1,33–35). Zwischen der Tür und der Zumauerung des Fensters ist der vor die Mauer MR 1 gestellte Werksteinpfeiler erkennbar (Beilage 1,23), der abgesehen vom obersten erhaltenen Kalksteinquader ausschliesslich aus Buntsandstein besteht.

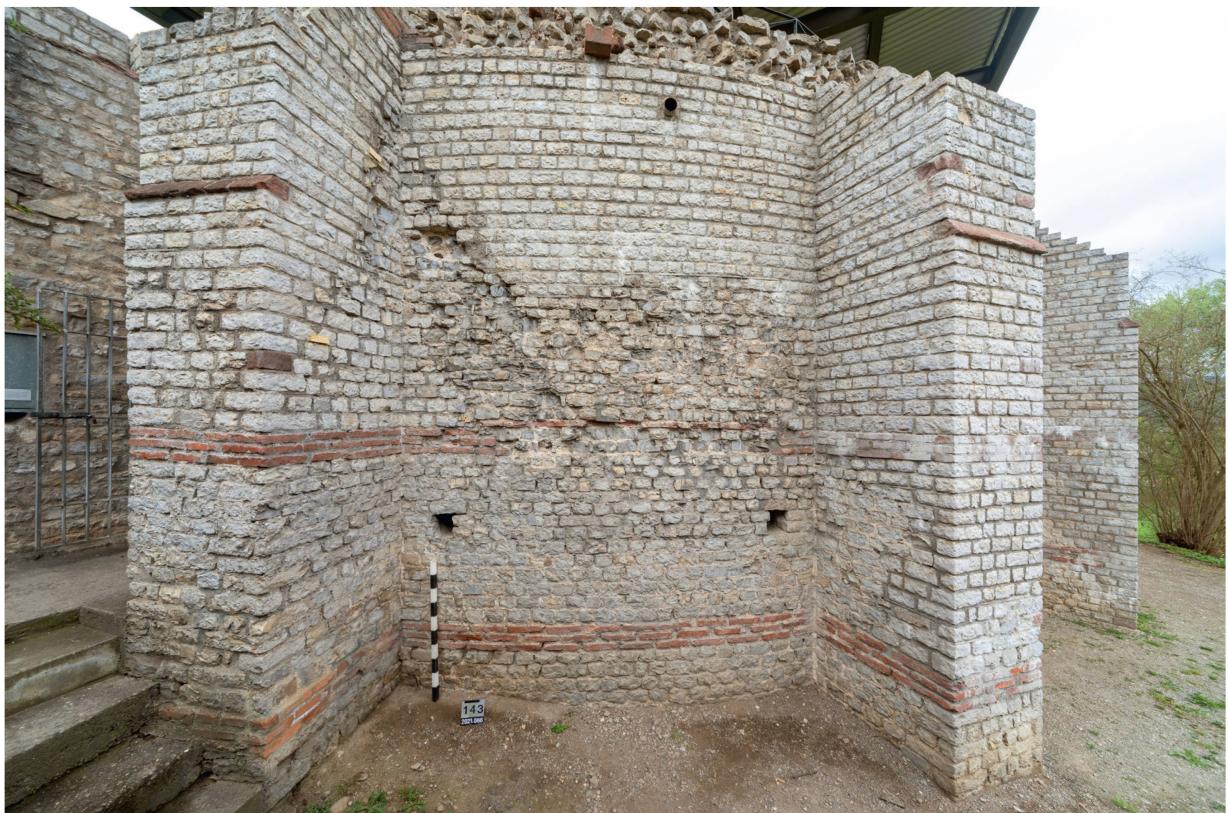
Abb. 13: Augst BL, Curia (Intervention 2021.066). Aussenseite, Blick von Südosten an den Abschnitt MR 1g. Das zwischen den Stützpfeilern MR 8 und MR 7 befindliche zugemauerte Fenster (Fenster 3) (Beilage 2B,8) ist nicht nur dank der Baufugen, sondern auch durch das qualitativ schlechtere Steinmaterial deutlich ablesbar. Vermutlich wurden nach dem Brand die noch brauchbaren, aber durch die Hitze geschwächten Handquader wiederverwendet.

13 Dass aber bei der Untersuchung von 1907/08 noch fünf Ziegelbänder an der Curia vorhanden waren, erkennt man in der von Karl Stehlin erstellten Aussenabwicklung der Curiamauer (Z-Nr. 1908.060.8013: Dokumentation im Archiv Augusta Raurica; vgl. auch hier Abb. 13). Das oberste liegt auf Höhe des Gehrneaus des oberen Curiageschosses, während das drittoberste sich ungefähr auf Höhe des Gehrneaus des Curiauntergeschosses befindet (hier Abb. 21, P 3, P 6 und P 7 im Verhältnis zum antiken Innenniveau von P 5). Dieses oberste Band ist heute nur noch als Rekonstruktion über dem Eingang zum Untergeschoss zu sehen. Es weist zum zweitobersten (= oberstes heute noch erhaltenes Band; Beilage 1,20) einen ungefähr doppelt so grossen Abstand auf wie die übrigen Ziegelbänder untereinander. Der auf dieser Höhe noch erhaltene Rücksprung aus gefassten Sandsteinen an Pfeiler MR 8 (hier auf Abb. 13 rosarot eingezzeichnet) trägt zusätzlich zur Gliederung der Mauerstruktur bei, wobei ab dieser Höhe das Mauerwerk einer jüngeren Bauphase der Curia angehört (siehe die Ausführungen dazu unten S. 176).

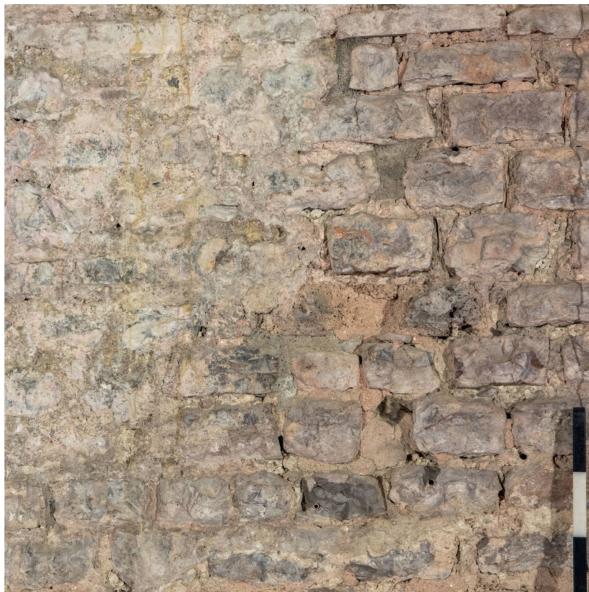
Abb. 14: Augst BL, Curia (Intervention 2021.066). Innenraum, Blick von Südwesten auf die südöstliche untere Ecke der Fensterzumauerung (Fenster 2) in Abschnitt MR 1e (Beilage 1,32). Eine Schneiderfuge und der Deckstein aus Quelltuff lassen das über zwei Steinlagen reichende antik zugemauerte Balkenloch erkennen (Beilage 1,11).

Direkt über dieser Steinlage sind mehrere Balkenlöcher erkennbar (Beilage 1,2–14), die zwei Steinlagen hoch sind und jeweils von einem breiteren Handquader, der das ca. 0,15 m weite Balkenloch überdeckt, abgeschlossen werden (Abb. 14). Rund 1,50 m höher lässt sich ein zweites Niveau von Balkenlagern beobachten (UK bei ca. 292,95 m ü. M.), die in ihrer Ausführung und horizontalen Verteilung mit denjenigen der unteren Lage weitgehend übereinstimmen. Dies spricht für eine Verwendung als Balkenlager eines Baugerüsts. Soweit erkennbar sind alle Balkenlöcher der oberen Lage bereits bei Bauabschluss in römischer Zeit zugemauert worden (Beilage 1,15–18), während von denjenigen der unteren Lage drei heute offen sind (Beilage 1,5.13.14) und mindestens drei modern zugemauert wurden (Beilage 1,7–9). Bei Fenster 2 in Mauerabschnitt MR 1e kann trotz der späteren Zumauerung und der damit zusammenhängenden Zer-

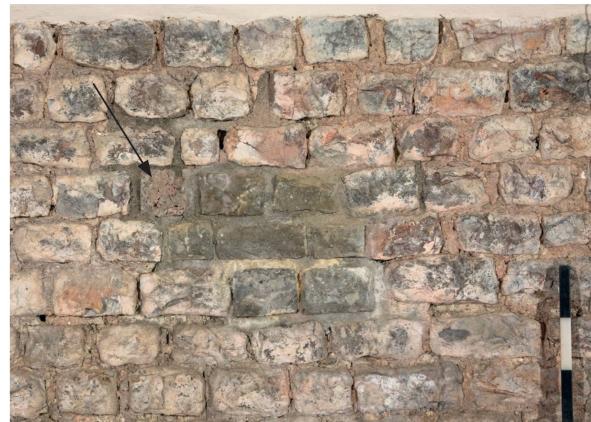
Abb. 15: Augst BL, Curia (Intervention 2021.066). Innenraum, das modern zugemauerte Balkenloch in Abschnitt MR 1d (Beilage 1,9) kann in Übereinstimmung mit den anderen modern zugemauerten Balkenlöchern in diesem Mauerbereich (Beilage 1,7–9) dank des Rests des Tuffdecksteins, der Höhenlage und der Position im Verhältnis zum nächst liegenden Stützpfeiler eindeutig identifiziert werden (Pfeil). Tuffsteine finden sich bei der Curia ausschließlich in Verwendung als Decksteine für Balkenlöcher. Die moderne Zumauerung der Balkenlöcher erfolgte vermutlich im Zusammenhang mit den Restaurierungsarbeiten der frühen 1960er-Jahre.

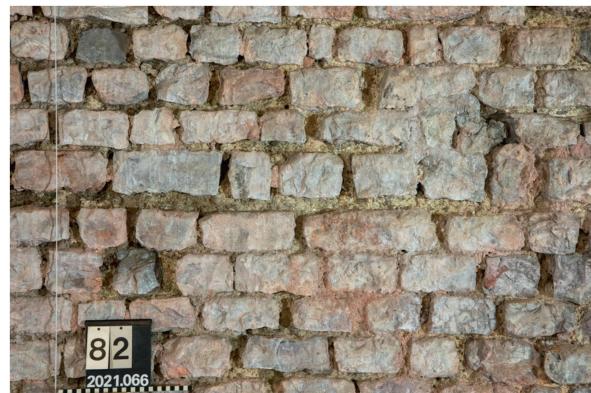
Abb. 16: Augst BL, Curia (Intervention 2021.066). Innenraum, Detailaufnahme der breiten Mörtelfuge (Beilage 1,21) im ursprünglichen Mauerwerk des Tambours MR 1 (hier der Bereich in Abschnitt MR 1m). Die vertikal gespannte Schnur entspricht der Mittellachse HP 17 (Beilage 1) von Stützpfeiler MR 10.

Auffällig am Mauerwerk von Mauer MR 1 ist eine horizontale Baufuge, die im Innern der Curia auf einer Höhe zwischen 292,95 m ü. M. und 293,05 m ü. M. jeweils sechs Steinlagen über dem obersten Ziegelband verläuft (Beilage 1,21). In der 2–3 cm dicken Mörtelschicht ist deutlich die horizontale Trennlinie zweier unterschiedlicher Mörtellagen erkennbar (Abb. 16). Zudem fällt auf, dass das Mauerwerk unterhalb der Fuge mit eher kleinen, akkurat zugehauenen und

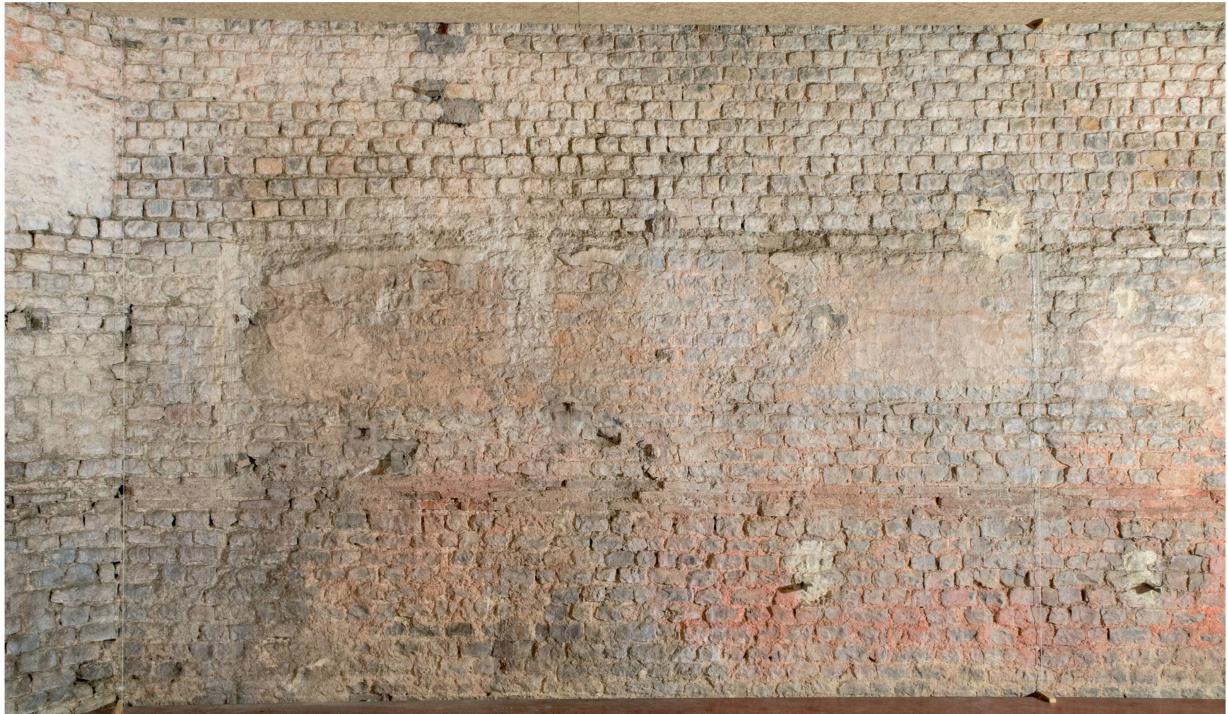
Abb. 17: Augst BL, Curia (Intervention 2021.066). Innenraum, Blick von Nordosten auf die rückwärtige Curiamauer MR 9. Links im Bild die Verbindung zur Tambourmauer MR 1 (mit sekundärer Einzähmung von MR 9 in der unteren Hälfte), rechts endet der Bildausschnitt knapp vor dem grossen, wegen seines Gewichts einstweilen noch an der Wand befestigten Bodenmosaik aus Insulae 41/47 (Beilage 2A; vgl. Abb. 33).

Mauer MR 9 (Abb. 17; Beilage 2A) ist die gerade verlaufende, basilicaseitige Rückwand des unteren Curiageschosses.

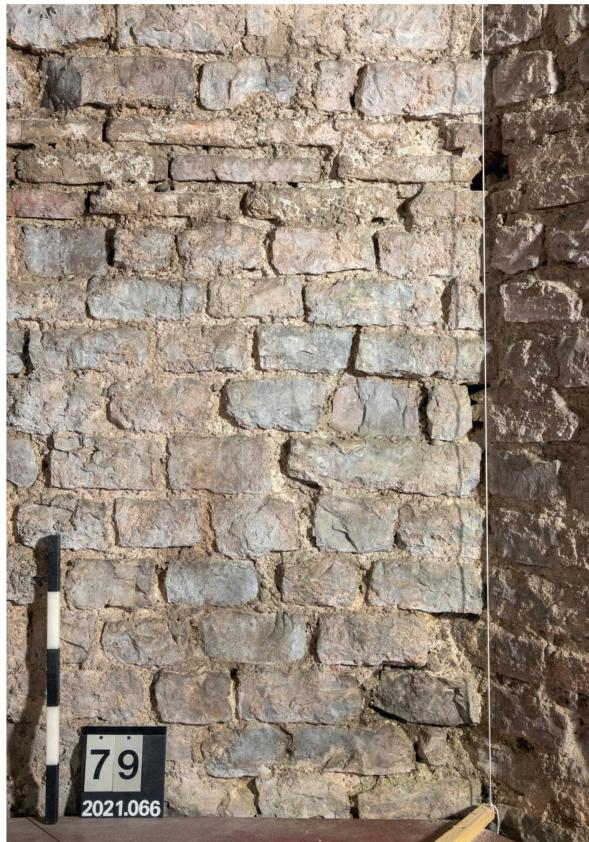
Abb. 18: Augst BL, Curia (Intervention 2021.066). Innenraum, Blick von Norden auf den unteren Mauerbereich von MR 1m und an die Verbindung zur rückwärtigen Curiamauer MR 9. Die leicht abgekippten Steine und die zum Teil hohl gebliebenen, zum Teil vernörlten Ausbrüche zeigen, dass MR 9 nachträglich in MR 1m eingezahnt worden ist. Bei dem hierfür nötigen Ausbruch wurden verschiedene Handquader des Schalenmauerwerks von MR 1m herausgerissen oder verschoben.

Die von den Mauern MR 1 (Abschnitt MR 1m) und MR 9 gebildete südöstliche Ecke weist einige Auffälligkeiten auf. Drei Steinlagen unterhalb des Ziegelbands von MR 1 lässt sich eine Flickstelle erkennen, bei der die Schalenquader leicht schräg zu MR 9 hin abfallen (Abb. 18; Beilage 1,26). Ein Negativabdruck im Mörtel und ausgebrochene Fragmente im erwähnten Ziegelband von MR 1 weisen deutlich darauf hin, dass die Ziegel von Mauer MR 9 nachträglich eingezahnt wurden, womit die rückwärtige Curiamauer (MR 9) einen späteren Einbau darstellt (Abb. 19). Oberhalb des Ziegelbands, ebenfalls im Anschlussbereich an Mauer MR 9, zeichnet sich in der Mauerschale eine klare Baufuge ab, die nach Osten hin getrepppt nach oben verläuft und die von

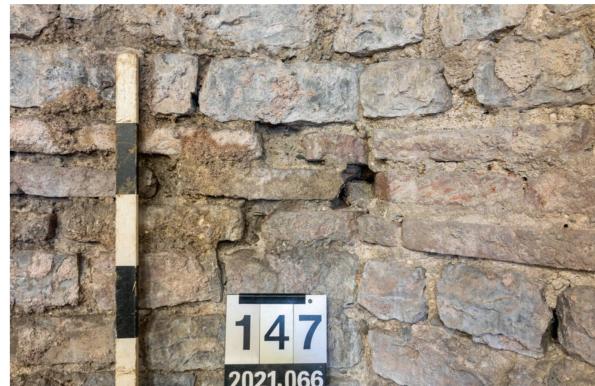
Abb. 19: Augst BL, Curia (Intervention 2021.066). Innenraum, Detailaufnahme des Eckverhältnisses der Ziegelbänder von MR 1m und MR 9. Der Ziegel der mittleren Ziegellage von MR 1m (links) wurde partiell ausgebrochen, um an dieser Stelle das Ziegelband von MR 9 (rechts) einzunehmen zu können. Wie der Mörtelstopfen an der Ausbruchsstelle zeigt, kam es, zumindest auf Ebene der Mauerschalen, aber trotzdem nicht zu einem richtigen Verband, sodass MR 9 hier an MR 1m anstösst.

Angesichts der angeführten Indizien vertreten wir die Auffassung, dass die heute sichtbare, rückwärtige Curiamauer MR 9 *nachträglich* in die ursprünglich *kreisrunde* Curia eingebaut worden ist. Dabei ist im Südosten in MR 1 (Abschnitt MR 1m) die Anschlusszone aufgebrochen worden, um dort die Schale der neu errichteten MR 9 mit der bestehenden Mauerschale von MR 1 zu verbinden. Um einen festen Anschluss zu erreichen, wurde die Kontaktzone der beiden Mauern im Verband ausgeführt und der dadurch entstandene Ausbruch in MR 1 ausgeflickt, was die Reparatur an der entsprechenden Stelle in MR 1m (Beilage 1,26.27) und die Verbindung mit den ausgebrochenen Stellen im Ziegelband (Beilage 1,20; vgl. Abb. 19) erklärt.

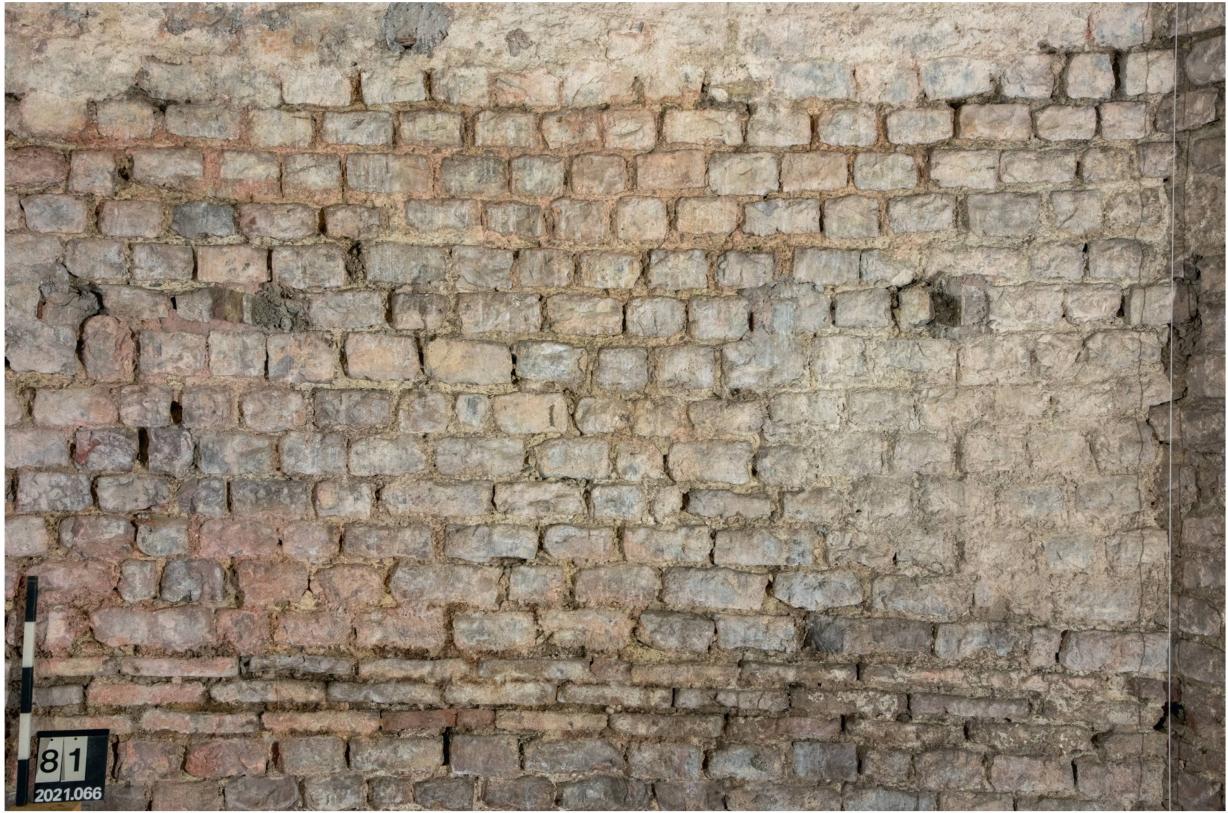
Abb. 20: Augst BL, Curia (Intervention 2021.066). Innenraum, Blick von Norden an den Mauerbereich oberhalb des Ziegelbands in Abschnitt MR 1m mit Ecksituation zu MR 9 (rechts im Bild). Die Struktur und die Steingrößen weisen darauf hin, dass hier verschiedene Veränderungen am Schalenmauerwerk stattgefunden haben. In der linken Bildhälfte in der Mitte ist die breite Mörtelfuge der ursprünglichen Bauphase von MR 1 zu erkennen (Beilage 1,21). Gegen Süden (rechts) bricht diese Fuge ab und die Quader des Schalenmauerwerks sind kleiner und mit mehr Mörtel versetzt (Beilage 1,27), noch weiter rechts knicken die Fugen leicht nach oben ab und die Steinäpfer sind mit Mörtel verschmiert (Beilage 1,39.40). Im Bereich der unteren sechs Steinlagen stösst die Mauerschale von MR 1m an MR 9 an, danach bilden die beiden Schalen einen Eckverband.

einer Reparatur oder einem Umbau in MR 1 stammen dürfte (Abb. 20; Beilage 1,27). Innerhalb dieser «Flickstelle» fällt eine weitere Zone im Schalenmauerwerk von MR 1 auf, die sich durch eine mörtelverschmierte Oberfläche und unregelmässig eingeritzte Fugenstriche auszeichnet (Beilage 1,39; vgl. Abb. 20). Oberhalb dieser Zone scheinen die Steinlagen zum links angrenzenden Bereich hin leicht nach oben versetzt (Beilage 1,40); es scheint sich um eine weitere Reparatur zu handeln.

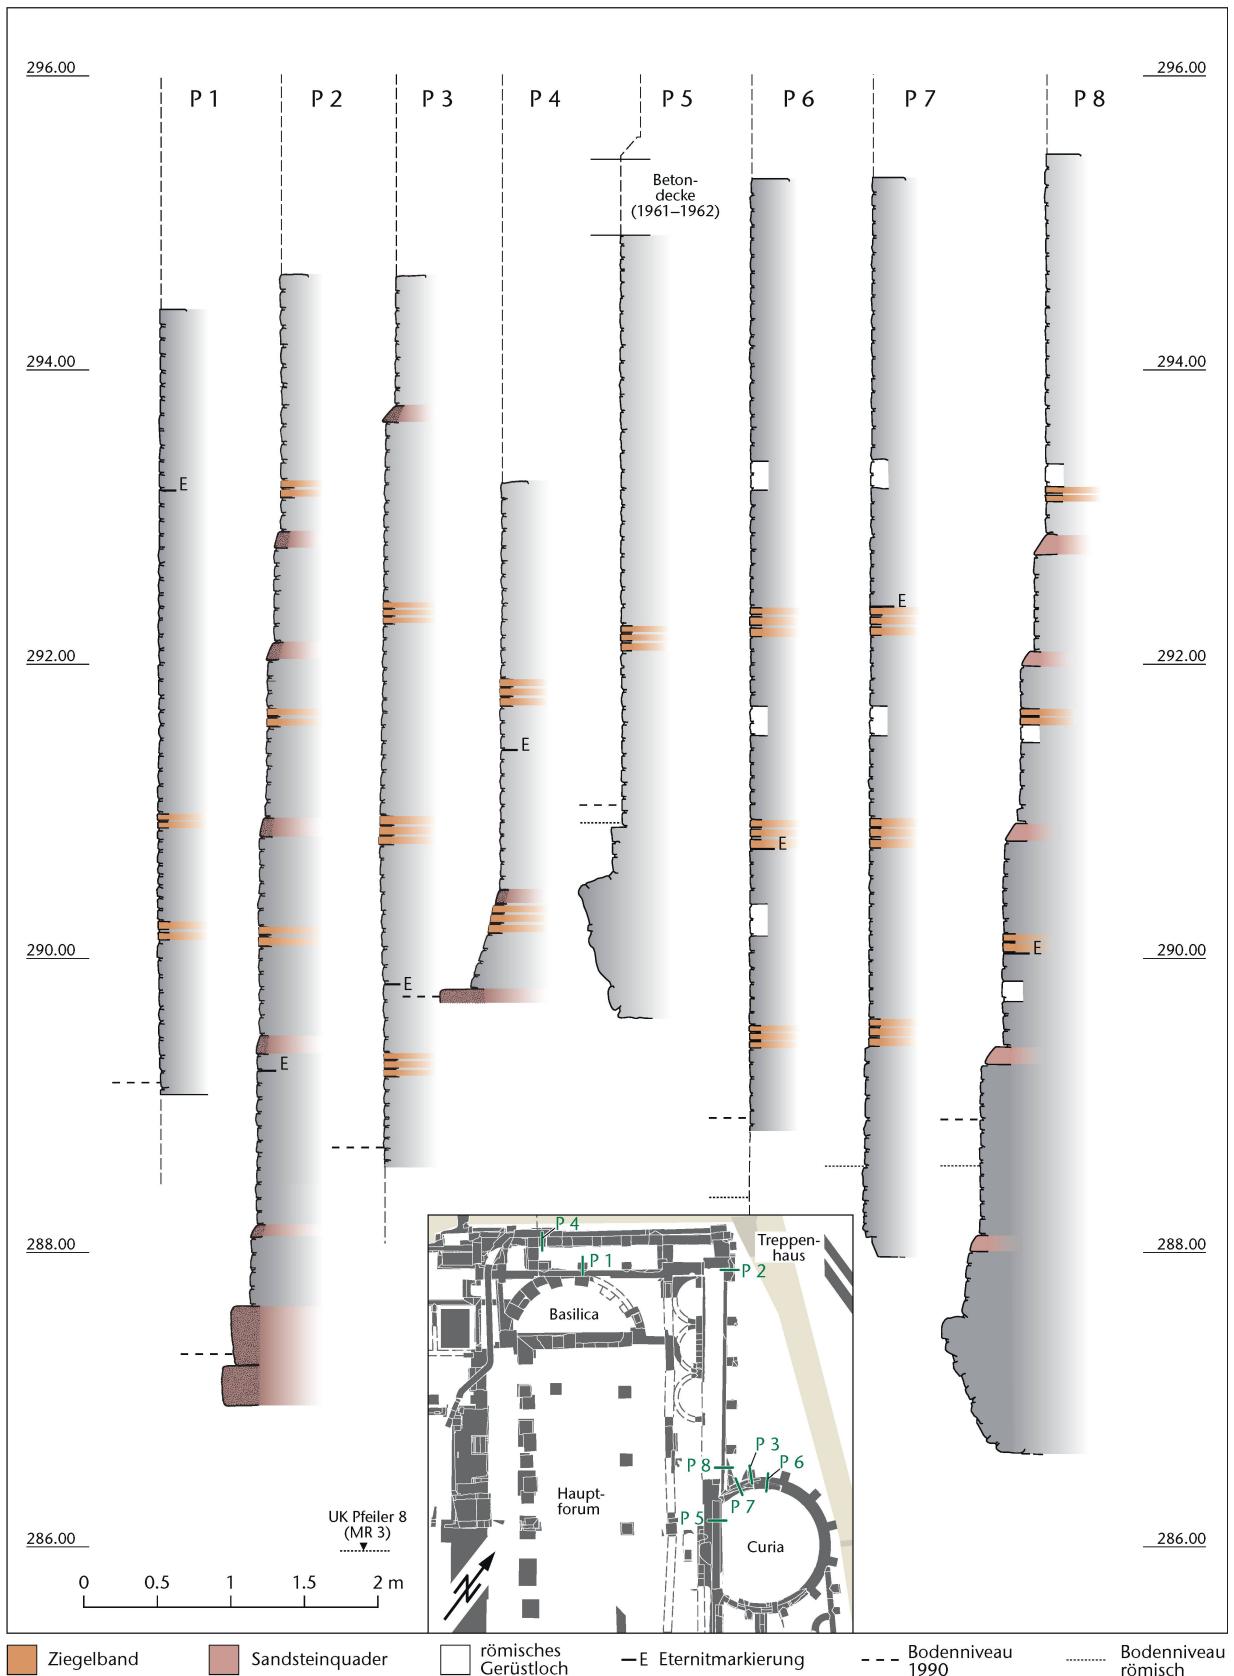
Abb. 21: Augst BL, Curia (Interventionen 2017–2021.066). Aussenbereich, schematische Profilschnitte der Curiamauern (P 3; P 5–P 7) und der Basilicastützmauer im Bereich unmittelbar nördlich der Curia (P 8) und im sogenannten Basilicatreppenhaus (P 1, P 2, P 4).

MR 9 angebaut worden sei²⁹. Diese Interpretation fußt unter anderem auf der Beobachtung einer 1986 von Alex R. Furger unternommenen Sondierung im Inneren der Curia³⁰. Die damals erfasste Fundamentunterkante der rückwärtigen Curiawand MR 9 liegt auf einer Kote von 289,70 m ü. M. und damit rund 1,80 m höher als die Fundamentunterkante des Tambours MR 1 (Abb. 21). Dies sprach für P.-A. Schwarz

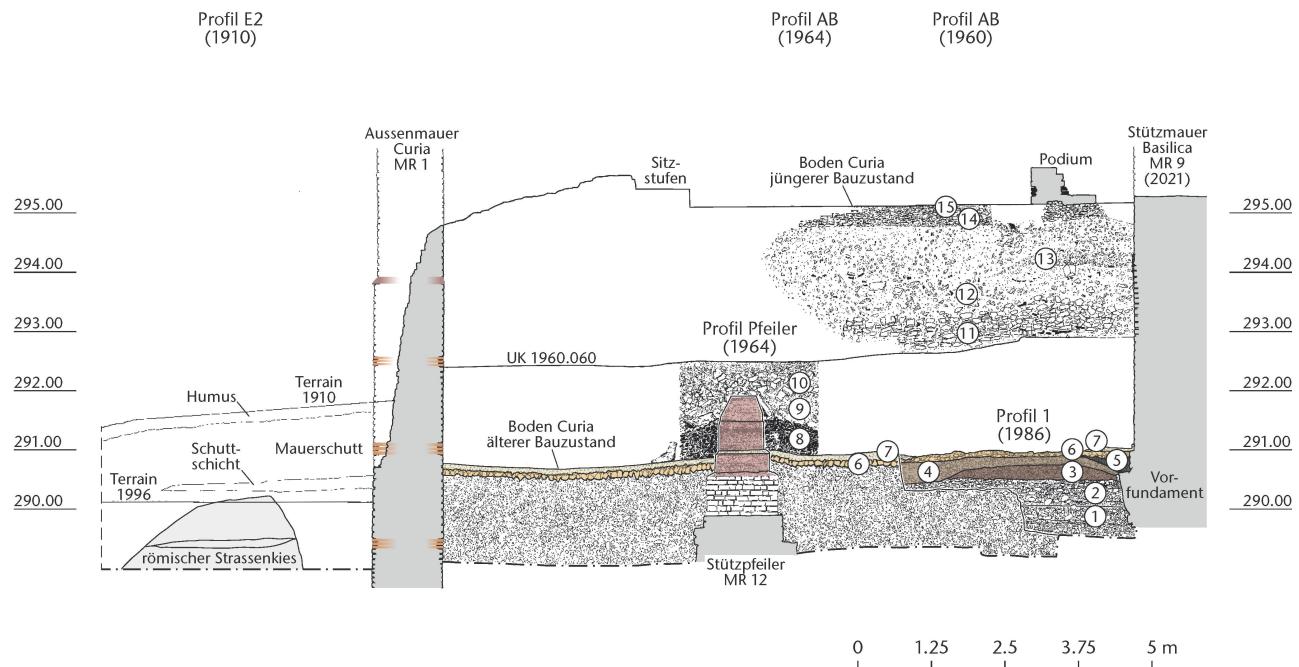
Schnitt NO-SW (1996)

Abb. 22: Augst BL, Curia (Interventionen 1910.064, 1961.060, 1962.060, 1964.060, 1986.059). Nordost-Südwest-Profil (vgl. Abb. 4; 5), entstanden 1996 durch Zusammensetzung verschiedener Profilzeichnungen (z. T. gespiegelt dargestellt). Die Schichtbeschreibung richtet sich nach den Beschrieben aus Schaltenbrand Obrecht 1996, Abb. 5, und Furger 1987, Abb. 12.

39 Furger 1987, 148 ff.; bes. Abb. 12 mit Schicht 1 und 2 (vgl. auch hier Abb. 22,6.7). Für genauere Aussagen sind neue Abklärungen nötig, die dereinst im Rahmen der dringend angezeigten Neukonservierung von Curia und Basilicastützmauer vorgenommen werden müssen.

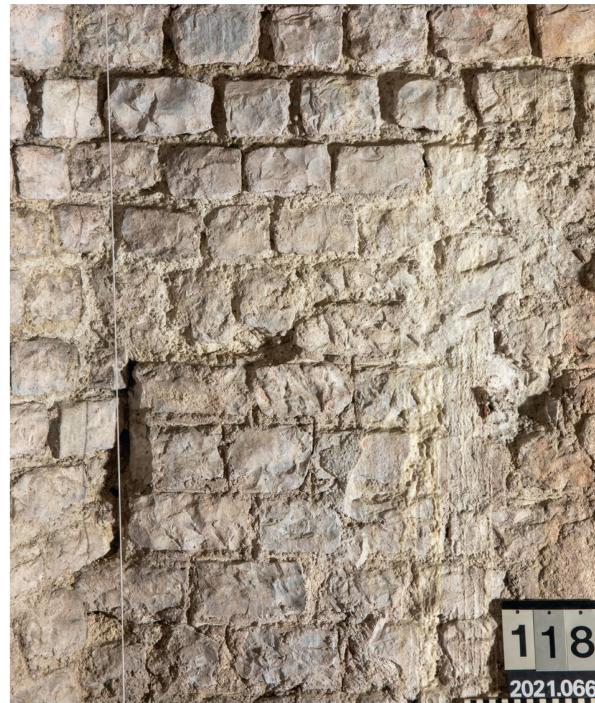
Abb. 23: Augst BL, Curia (Intervention 2021.066). Innenraum, Blick an die rückwärtige Curiamauer MR 9 beim Anstoss an die Tambourmauer MR 1m. In der unteren Bildhälfte links drei übereinanderliegende Handquadern (Beilage 2A,9), die offenbar einst an einen Werksteinquader anstießen, dessen Ecke sich beim untersten Quader in Form eines Negativabdrucks im Kalkmörtel erhalten hat. Oberhalb ist über vier Steinlagen eine Reparatur im Schalenmauerwerk erkennbar, die vom Entfernen eines weiteren Werksteinquaders stammen könnte.

Der zweite Reparaturbereich, der durch mörtelverschmierte Steinhäupter gekennzeichnet ist (Beilage 1,39.40), dürfte eine spätere Reparatur darstellen, die im Zusammenhang mit einem Umbau steht, bei dem es zur Entnahme eines oder mehrerer Werksteinquader kam, die ursprünglich an der Verbindungsstelle von MR 1 und MR 9 ins Mauerwerk der rückwärtigen Curiamauer eingelassen gewesen sein müssen. Auf diesen Befund weist eine über drei Steinlagen hinweg verlaufende Vertikalfuge am südöstlichen Rand von Mauer MR 9, die wir als Negativ eines einst anstossenden, über 0,30 m mächtigen Steinquaders interpretieren möchten (Abb. 23;

46 Zum Baubefund vgl. auch oben S. 172 mit Abb. 23.
