Zeitschrift: Jahresberichte aus Augst und Kaiseraugst

Artikel: Mauern in wechselhafter Beziehung : erste Ergebnisse der Baudokumentation in der Curia von Augusta Raurica 2017-2021

Autor: Friz, Simon / Hufschmid, Thomas

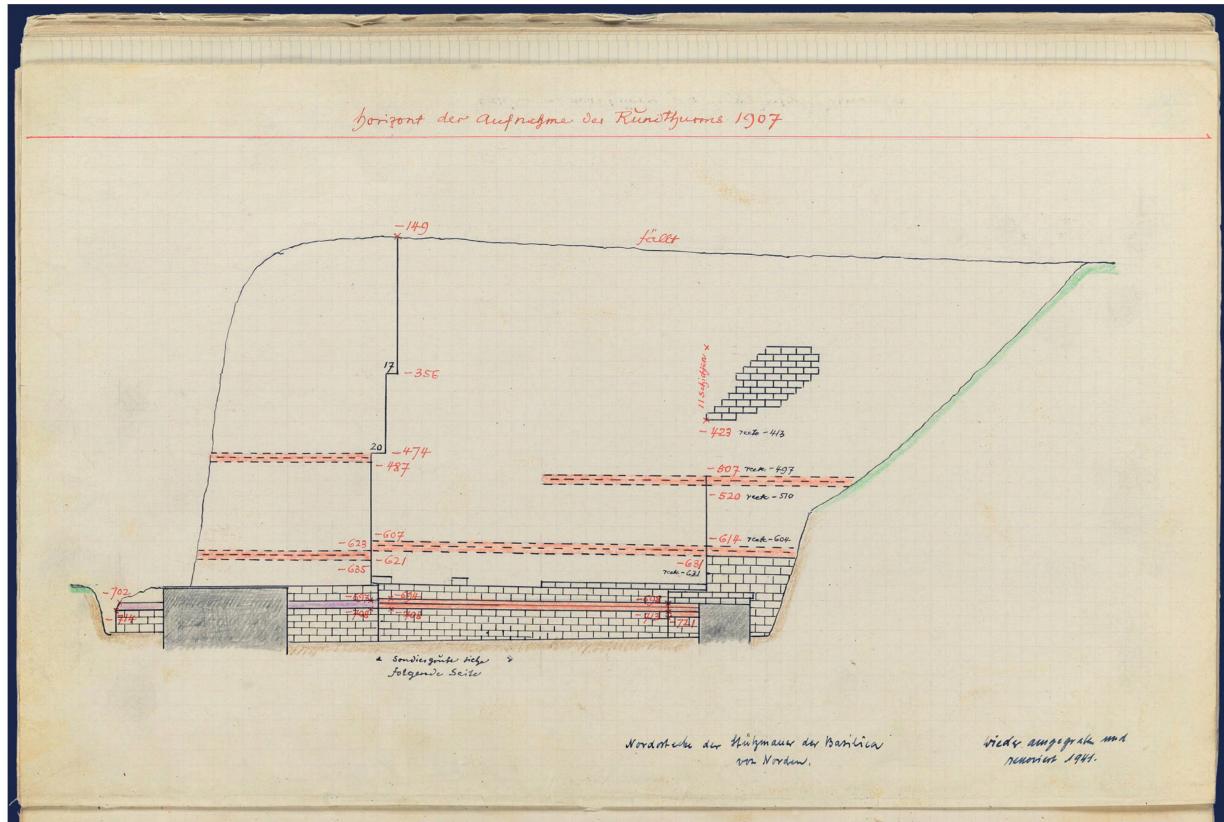
Abb. 24: Augst BL, Curia (Intervention 1907.060). Aufnahme von Karl Stehlin von der Nordostecke der Basilicastützmauer, im Bereich des sogenannten Basilicatreppenhauses. Eine rund 2,70 m westlich von der Stirn der Basilicastützmauer gelegene vertikal verlaufende Baufuge zeigt, dass die Stützmauer im Verlauf ihrer Nutzung massiv verstärkt worden ist. Die Zweiphasigkeit im Baubefund ist auch an den versetzt angeordneten Ziegelbändern ablesbar.

36 Grabungen 1941–1942.053: Dokumentation im Archiv Augusta Raurica. Auf dieselbe Baufuge bezieht sich möglicherweise auch ein Tagebucheintrag von R. Laur-Belart vom 11.08.1941: «Im östlichen Teil der Stützmauer beim Treppenhaus sieht Moor ebenfalls 2 Perioden innerhalb des Abschnittes mit den doppelten Ziegelbändern. Dies ist ebenfalls falsch [Dem voran ging ein Streit zwischen Rudolf Laur-Belart und dem damaligen Kantonsingenieur Karl Moor über die Anzahl Perioden des Kanals weiter im Westen an der gleichen Mauer]. Das Aussetzen des oberen Ziegelbandes ist nur scheinbar und hängt mit dem Vorspringen der Mauer und der Abwitterung zusammen.» (vgl. Grabung 1941.053: Dokumentation im Archiv Augusta Raurica). Es könnte sich durchaus um dieselbe Stelle handeln, wie sie auch als Baufuge in der Zeichnung von Karl Stehlin 1907 (hier Abb. 24) festgehalten ist, bricht doch auch dort das obere Ziegelband ab.

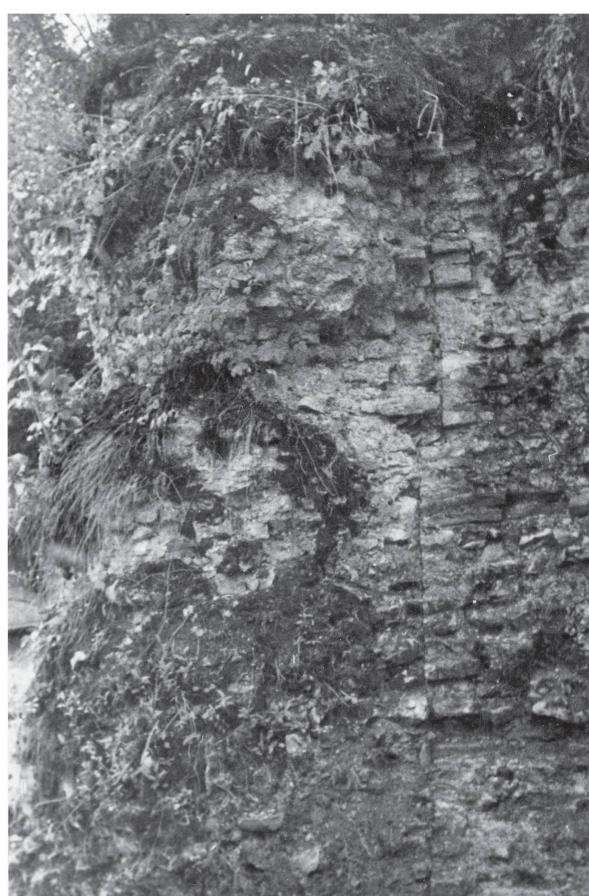
◀ Abb. 25: Augst BL, Curia (Intervention 1941.053). Foto vor Beginn der Restaurierungsarbeiten an der nördlichen Forumsecke im den Jahren 1941/42. Die sowohl 1907 von Karl Stehlin (vgl. Abb. 24) als auch bereits 1906 von Theophil Burckhardt-Biedermann (vgl. Abb. 26) dokumentierte Baufuge bei der nordöstlichen Ecke der Basilicästzmauer ist deutlich erkennbar. Blick demenzmäss von Nordwesten.

legt und dokumentiert worden sind (vgl. Abb. 2; 29)³⁵. Aus den Aufzeichnungen zu den 1941 durchgeföhrten Arbeiten im sogenannten nördlichen Treppenhaus ist zudem ein Foto bekannt, das dieselbe Baufuge zeigt, bevor die massiven Restaurierungen und neuen Aufmauerungen diesen für die Bauphasenabfolge des Forums wichtigen Befund überdeckt haben (Abb. 25; zur Lage vgl. Abb. 29)³⁶. Außerdem trägt auch eine kommentierte Skizze aus dem Jahre 1906 erheblich zur Klärung dieses Befunds bei (Abb. 26). Theophil Burckhardt-Biedermann hält dazu fest: «Nun aber ist diese geradlinige Mauer in ihrer Außenflucht die Reparatur einer ältern, innerhalb derselben verborgenen ältern Flucht. Dies erkennt man an der Ecke D3 [Nordecke des Forums], hier liess ich in die Tiefe graben und fand: [es folgt eine kommentierte Skizze mit der eingezeichneten Baufuge am nordöstlichen Ende der nordwestlichen Forumsecke]. Es ist also die Front der Mauer H-D3 [i. e. der jüngeren Basilicastützmauer] einmal vor die frühere gebaut worden – eine Reparatur – folglich könnte die frühere doch gleichzeitig mit dem halbrunden Turm gebaut sein»³⁷. Auf der Basis der angeführten Beobachtungen lässt sich somit postulieren, dass die heute bekannte Basilicastützmauer MR 32 einen um rund 2,70 m zurückversetzten Vorgänger besitzt, dessen östliche Schale bei einer Verlängerung nach Süden genau am Berührungs punkt von MR 1 liegt, wenn diese mit kreisrundem Verlauf rekonstruiert wird. Wir schliessen daraus, dass die runde Curia, wie Th. Burckhardt-Biedermann zu Recht vermutet hat, bereits zur ursprünglichen Ausstattung des Forums gehört hat und zusammen mit einer ersten Basilicastützmauer errichtet wurde, die im Verhältnis zur heute sichtbaren um ca. 2,70 m nach Westen zurückversetzt war. Diese Interpretation macht auch bautechnisch Sinn und erklärt, weshalb die Fundamente der Tambourmauer MR 1 nach Osten hin

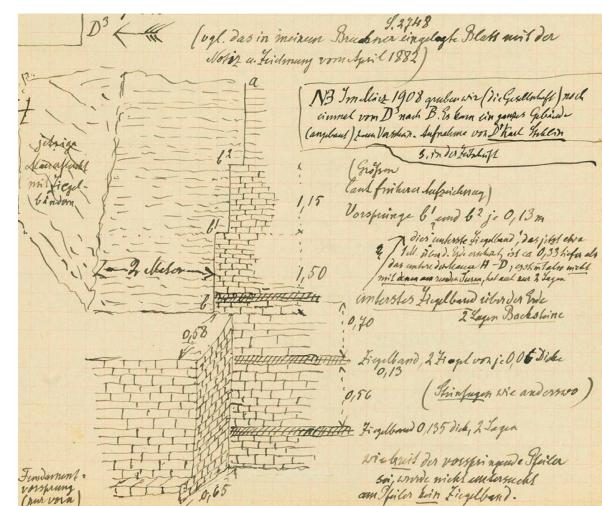
Abb. 26: Augst BL, Curia (Intervention 1906.060). Baubefundsituuation von Abb. 24 und 25; in der 1906 von Theophil Burckhardt-Biedermann angefertigten isometrischen Skizze ist die Mauerfuge an der nördlichen Forumsecke (b-b1-b2-a) gut erkennbar.

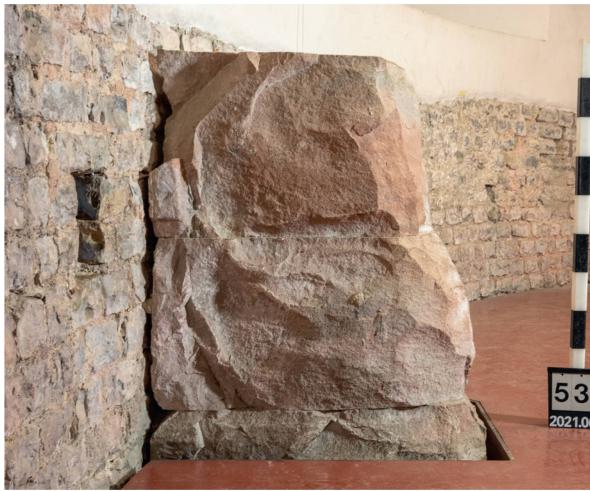
Abb. 27: Augst BL, Curia (Intervention 2021.066). Innenraum, Blick von Südwesten an den nördlichen Sandsteinstützpfiler MR 11 (vgl. Abb. 5; Beilage 1,22). Gut zu erkennen ist die breite Fuge zwischen Pfeiler und hinten durchlaufender Tambourmauer MR 1, links daneben ein offenes Balkenloch (Beilage 1,5).

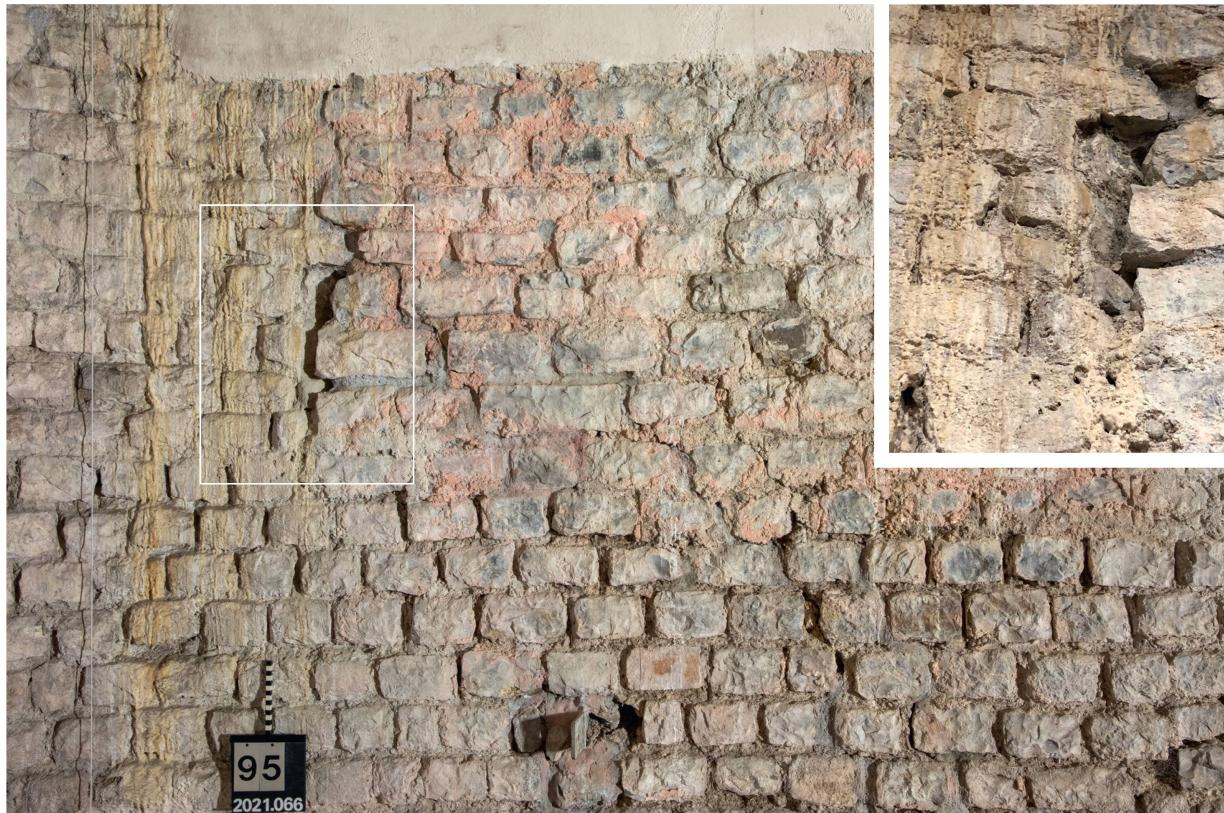
Abb. 28: Augst BL, Curia (Intervention 2021.066). Innenraum, Blick von Osten an die vertikale fünflagige Baufuge mit der abgeknickten, schräg hinter die Tambourmauer MR 1 ziehenden jüngeren Basilicastützmauer im Abschnitt MR 1a (Beilage 1,41). Baubefund im Mauerkontext und Detailauszug (Bildausschnitt rechts) mit der umbiegenden Basilicastützmauer und dem nachträglich daran angefügten oberen Bereich der Tambourmauer MR 1.

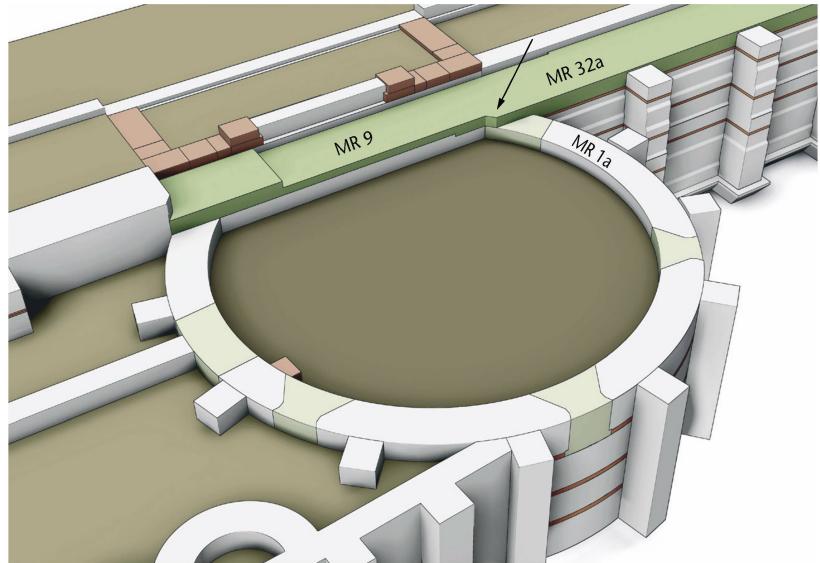
Abb. 29: Augst BL, Curia (Intervention 2021.066). Schematische Übersicht mit Art der Einbindung der jüngeren Basilicastützmauer MR 32a (grün) in die Tambourmauer (MR 1a) der Curia. Ab dem neu aufzumauernden Bereich der Tambourmauer greift MR 32a über fünf Steinlagen leicht verkröpft (vgl. Pfeil) über die Abbruchkrone von MR 1a und bildet mit dem oberen Teil der rückwärtigen Curiamauer MR 9 einen einheitlichen Mauerzug. Zum Baubefund vgl. Abb. 28. Hellgrün die zugemauerten Fenster- und Türöffnungen der vorangehenden Bauphasen.

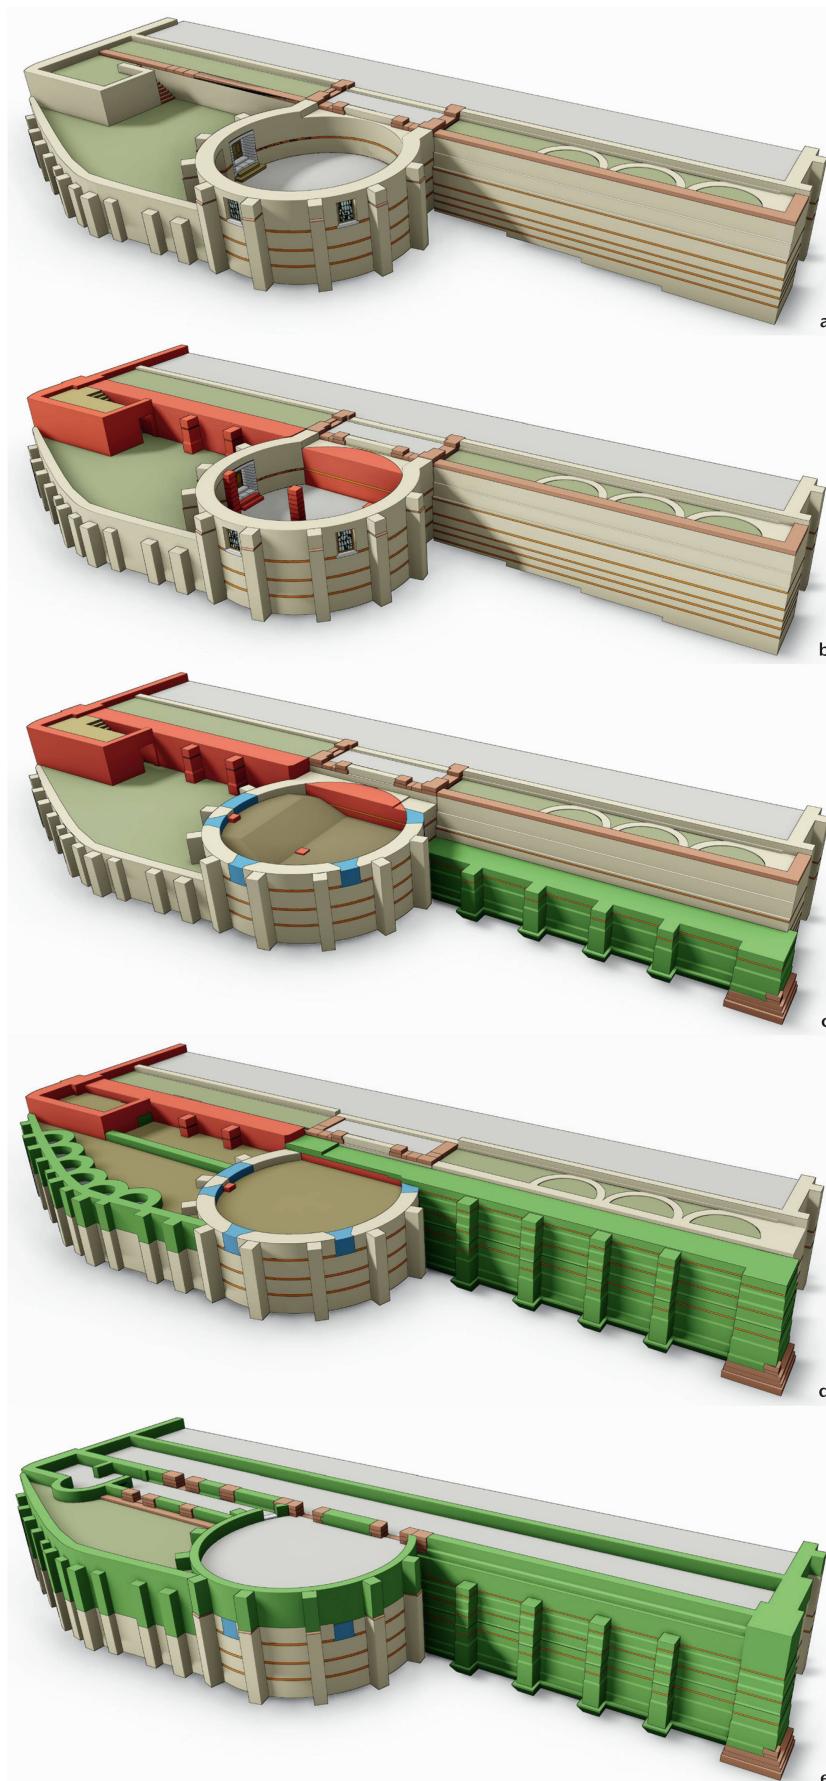
Abb. 30: Augst BL, Curia (Intervention 2021.066). Bauphasenabfolge im Bereich der Curia und der Basilicastützmauer. a) Phase 1, älteste Nutzungsphase der Curia; b) Phase 2, Umbau des Untergeschosses und Einbau von MR 9; c) Phase 3.1, Zumauerung der Fenster und Türen nach dem Brand; d) Phase 3.2, neuer Aufbau der Curia und Verstärkung des nördlichen Stützmauerabschnitts; e) Phase 3.3, Aufbau des oberen Curiageschosses.

rung um rund 2,70 m nach Osten. Diese Massnahme manifestiert sich auch am Baubefund der Curiainnenseite, indem bei der genannten, über lediglich fünf Steinlagen vorhandenen Fuge in MR 1 die Flucht der neuen Basilicastützmauer MR 32 über die auf 293,50 m ü. M. liegende Reparatur der Tambourmauer MR 1 bis zur Innenschale der Curia gezogen wurde (Abb. 29; Beilage 1,41). Südlich der Curia ist ein direkt vergleichbarer Befund nicht feststellbar, stattdessen ist hier die rückwärtige Curiamauer MR 9 auf der Flucht ihres Schalenmauerwerks, aber ebenfalls quer über die Abbruchkrone von MR 1 hinweg und ohne Verband mit dieser, um sieben Steinreihen erhöht worden (Beilage 2A,13). Der in MR 1 übergreifende Versatz von 0,40 m fehlt also bei der südlichen Ecke von MR 9 und MR 1. Der Grund dafür erklärt sich dadurch, dass die Basilicastützmauer südlich der Curia keine weitere Verbreiterung erfahren hat, da hier bereits vorher, zusammen mit der Errichtung der rückwärtigen Curiamauer MR 9 der älteren Basilicastützmauer eine zusätzliche Verstärkungsmauer vorgeblendet worden war (Abb. 30,b). Hier war eine nochmalige Verstärkung dieser Stützmauer nicht nötig, da im Rahmen der Erneuerung der Curia und der Aufhebung des Untergeschosses mit seinem Zugang eine noch stärkere Terrassierung mit einer zusätzlichen, vorgelegten Hangstützmauer erfolgte (Abb. 30,d). Dadurch ergab sich eine Art Gang, der im Osten an die neu erstellte Basilica anschloss und einen Zugang von Süden in den Versammlungssaal der Curia ermöglichte. Zudem führte die Aufhöhung eines bereits existierenden, mit horizontal angelegten Entlastungsbögen verstärkten Mauerzugs im Osten zur Entstehung einer grosszügigen Terrasse, die sich im Südosten an die nach dem Brand instandgestellte Curia anschloss (Abb. 30,e). Der Baubefund legt nahe, dass eine solche Terrasse auf tieferem Niveau bereits während der älteren Bauphasen bestanden hatte, um den Zugang zum Untergeschoss der Curia zu ermöglichen (Abb. 30,a,b). Der

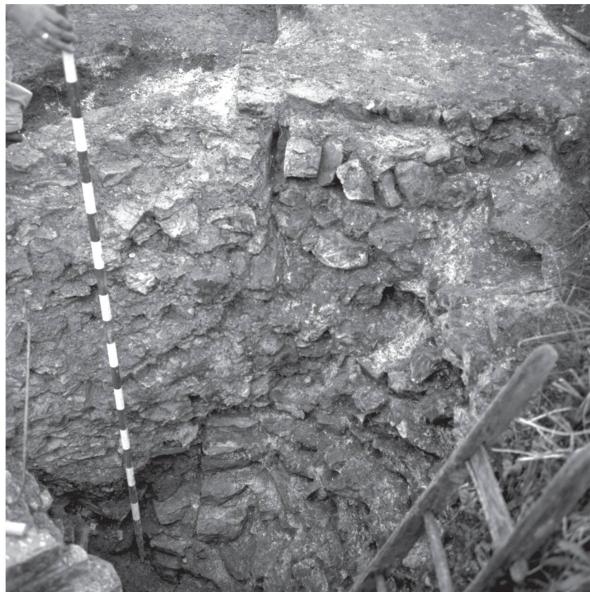
Abb. 31: Augst BL, Curia (Intervention 1961.060). Foto während der Ausgrabung der Curia im Jahr 1961; Blick von Norden, von ausserhalb der Curia in die Ecke des nordwestlichen Zusammenstoßes von MR 1 (Tambourmauer, links) und MR 9/MR 32a (rückwärtige Curiamauer/Basilicastützmauer, rechts). Die am unteren Bildrand erkennbare Fuge entspricht dem Baubefund von Abb. 28 mit der umknickenden rückwärtigen Curiamauer, die hier über eine Höhe von fünf Steinlagen das Mauerhaupt der Basilicastützmauer MR 32 übernimmt (Beilage 1,41). Oberhalb der Fuge sind die Mauern über eine Höhe von ca. 80-100 cm im Verband gemauert, was sich auch mit unseren Beobachtungen im Inneren der Curia deckt (Beilage 1,42; 2A,14). Wie das Bild zeigt, folgt oberhalb des Mauerverbands über mindestens vier Steinlagen erneut eine Stoßfuge, was auf eine Bauweise mit wechselndem Verband im aufgehenden Mauerwerk hinzuweisen scheint.

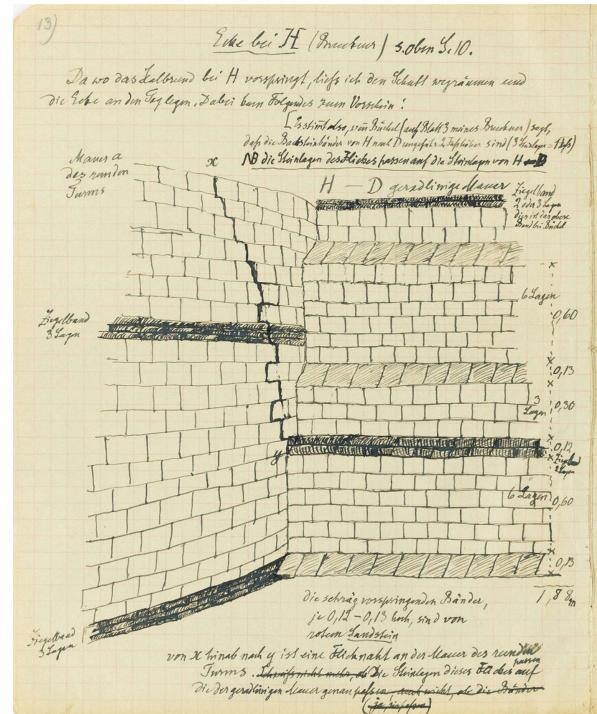
Abb. 32: Augst BL, Curia (Intervention 1906.060). Zeichnung von Theophil Burckhardt-Biedermann aus dem Jahre 1906, die die Ecke, gebildet aus der Basilicastützmauer (MR 32a, rechts) und der Aussenseite der Tambourmauer MR 1a der Curia (links), zeigt. Deutlich ist eine von x nach y verlaufende Baufuge vermerkt, die mit den Instandstellungsarbeiten nach dem grossen Brandereignis in Zusammenhang stehen dürfte. Das von der Fuge durchbrochene Ziegelband ist mit demjenigen, das im Inneren der Curia zu sehen ist, identisch (Beilage 1,20); allerdings weist es gemäss den Angaben von K. Stehlin nur zwei Ziegellagen auf, wurde im Rahmen der Reparatur auf der Aussenseite aber immerhin wohl aus optischen Gründen wiederhergestellt, während es auf der (nicht mehr sichtbaren) Innenseite durch normales opus-vittatum-Mauerwerk ersetzt wurde (Beilage 1,30).

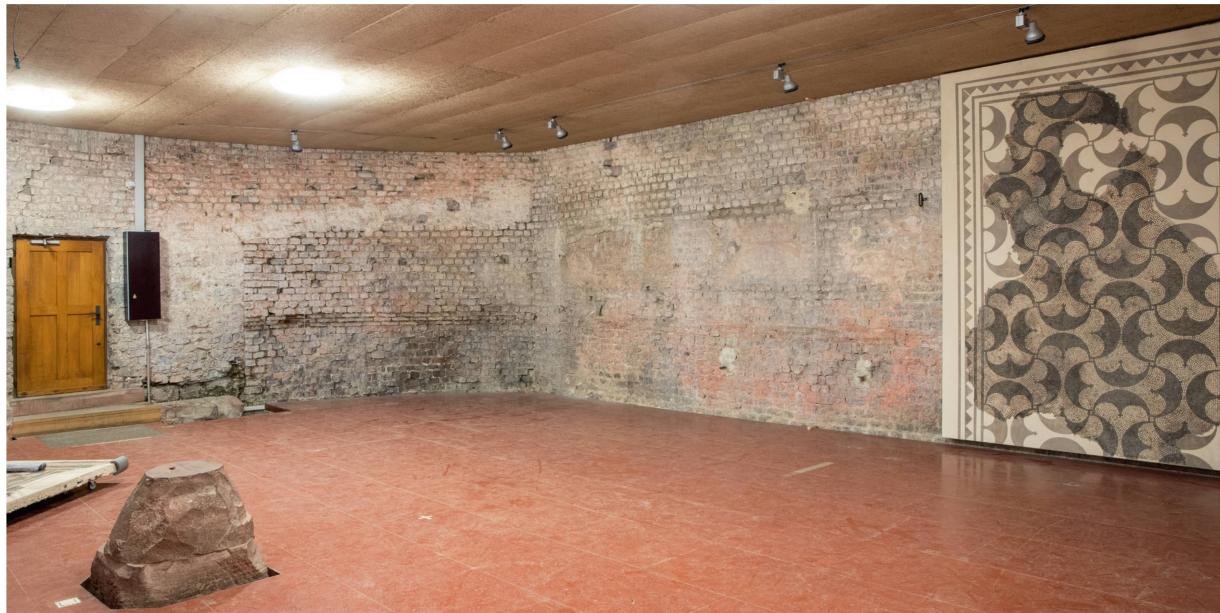
Abb. 33: Augst BL, Curia (Intervention 2021.066). Innenraum, Blick von Norden auf Abschnitt MR 1m der Tambourmauer (linke Bildhälfte) und die rückwärtige Curiamauer MR 9 (rechte Bildhälfte) mit dem grossen, im Moment noch an der Wand befestigten Bodenmosaik aus Insulae 41/47. Links ist die vertikal verlaufende Baufuge der Zumauerung des ursprünglichen Kellerzugangs erkennbar, am linken Bildrand die moderne, 1961 ins antike Mauerwerk eingebrochene Türe in Abschnitt MR 1h. Im Vordergrund links die Reste des zentralen Sandsteinstützpfilers MR 12 mit den durch die Hitze des Brands abgeplatzten Quaderecken. Das von der Fuge der Tür zumauerung wegführende mörtelverschmierte Band in der oberen Zone von MR 1m (Beilage 1,38) zieht ziemlich genau an derselben Stelle an die rückwärtige Curiamauer MR 9, an der die beiden Mauerzüge nicht miteinander im Verband errichtet wurden, sondern die Reparatur von MR 1 an die Aufstockung von MR 9 reicht (Beilage 2A,13). Oberhalb davon bilden die Tambourmauer und die rückwärtige Curiamauer einen sauberen Verband und sind nachweislich gleichzeitig entstanden. Die Rosafärbung an den Maueroberflächen stammt nicht etwa von Verputzresten aus Ziegelschrotmörtel, sondern ist auf den Befall durch Actinobakterien (*Gattung Rubrobacter*) zurückzuführen.

Abb. 17: Augst BL, Curia (Intervention 2021.066). Innenraum, Blick von Nordosten auf die rückwärtige Curiamauer MR 9. Links im Bild die Verbindung zur Tambourmauer MR 1 (mit sekundärer Einzähmung von MR 9 in der unteren Hälfte), rechts endet der Bildausschnitt knapp vor dem grossen, wegen seines Gewichts einstweilen noch an der Wand befestigten Bodenmosaik aus Insulae 41/47 (Beilage 2A; vgl. Abb. 33).
