Zeitschrift: Jahresberichte aus Augst und Kaiseraugst

Artikel: Mauern in wechselhafter Beziehung : erste Ergebnisse der

Baudokumentation in der Curia von Augusta Raurica 2017-2021

Autor: Friz, Simon / Hufschmid, Thomas

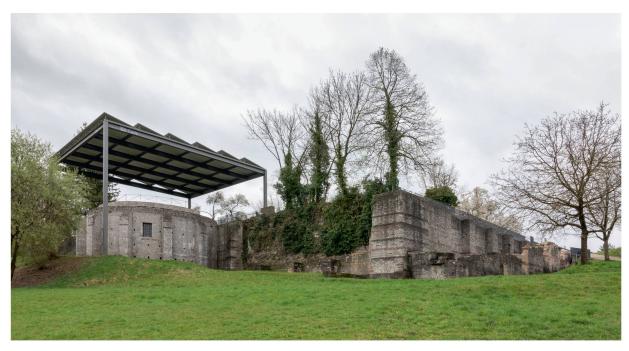
Abb. 3: Augst BL, Curia (Interventionen 2017–2021.066). Die Curia und die Basilicastützmauer vom Violenried her gesehen. Seit dem Jahr 2000 ist die Curia mit einem Schutzdach versehen. Blick von Norden.

prägenden Ziegeldurchschüssen und dem beachtlichen, zum Teil durch restaurierte Aufmauerungen aus dem letzten Jahrhundert ergänzten Bauvolumen bildet sie heute noch ein wichtiges Gelände- und Identifikationsmerkmal innerhalb der Ruinen von Augusta Raurica (Abb. 3).

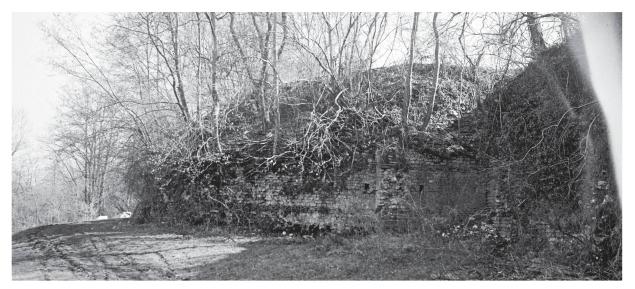
Abb. 6: Augst BL, Curia (Intervention 1941.053). Überwachsene und im unteren Teil noch unausgegrabene Ruine der Curia (Bildmitte) mit den Überresten der angrenzenden Basilicastützmauer (MR 32, rechte Bildhälfte). Zustand vor den Freilegungs- und Restaurierungsarbeiten 1961. Blick von Nordwesten.

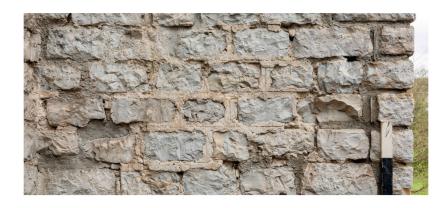
Abb. 7: Augst BL, Curia (Intervention 2021.066). Blick von Süden an Stützpfeiler MR 7c mit erhaltenen Resten der Pietra-Rasa-Oberfläche und eingeritzten Fugenstrichen.

Auf der Aussenseite der Curiamauer lässt sich feststellen, dass zumindest in der ersten Bauphase eine Pietra-Rasa-Technik mit eingeritztem Fugenstrich zur Anwendung kam. Dies ist in den unteren Bereichen der Aussenmauern stellenweise heute noch zu sehen, insbesondere im Abschnitt MR 1g und am Stützpfeiler MR 7 (Abb. 7). Die gute Erhaltung in diesem Bereich erklärt sich durch die nachträgliche Aufhöhung der Terrassen im Südosten der Curia (vgl. Abb. 2; 29), wodurch die erwähnten Zonen der Curiaaussenmauer bereits in römischer Zeit unter den Boden gekommen sind. Folglich hat sich dort der Pietra-Rasa-Verputz, der auch die Ziegelbänder sichtbar liess, hervorragend erhalten. Im Unterschied dazu ist das Innere des Curiauntergeschosses ursprünglich verputzt und weiss bemalt gewesen, sodass die dort ebenfalls vorhandenen Ziegelbänder dementsprechend nicht sichtbar waren. Dies geht auch aus der Dokumentation der Ausgrabung von 1961 hervor (Abb. $8)^{15}$.

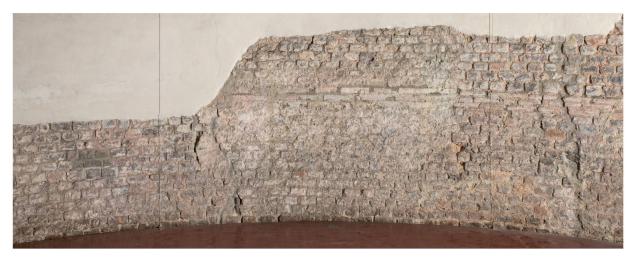
Abb. 9: Augst BL, Curia (Intervention 2021.066). Innenraum, Blick von Westen auf die antik zugemauerte Fensteröffnung (Fenster 2) im zentralen Mauerabschnitt MR 1e. Die vertikal gespannten Schnüre markieren die Mittelachsen der aussen gelegenen Stützpfeiler MR 5 und MR 6.

erte Fenster (Beilage 1, Fenster 1-3; vgl. Abb. 5), die in der ersten Nutzungsphase für eine gute Beleuchtung des Raumes sorgten¹⁶. Sie liegen in den Mauerzonen MR 1c, MR 1e und MR 1g der Curiamauer, also in jedem zweiten der durch die Stützpfeiler definierten Mauerabschnitte. Das mittlere Fenster (Fenster 2 in Abschnitt MR 1e) befindet sich in der Symmetrieachse der Curia, die der Längsachse des gesamten Forumkomplexes entspricht. Im Baubefund ist es im Inneren des Untergeschosses als mörtelverschmierte Vermauerung erkennbar, deren unsorgfältig gearbeitete Schale nie als Sichtfläche konzipiert gewesen ist (Abb. 9). In dieser Zone springen zudem die einzelnen Lagen des Ziegeldurchschusses leicht nach oben und die verwendeten Ziegel erscheinen dicker als im Ziegelband des angrenzenden sorgfältig gefügten Schalenmauerwerks. Dies ist wohl darauf zurückzuführen, dass bei der Zumauerung tegulae verwendet wurden, deren Leisten in der Mauerschale sichtbar blieben (Beilage 1,32). Es handelt sich dabei um eine sekundäre Zumauerung, die wohl im Zusammenhang mit der Aufgabe und der damit verbundenen Verfüllung des Untergeschosses entstanden ist. Die Steinlage, die den gemauerten unte-

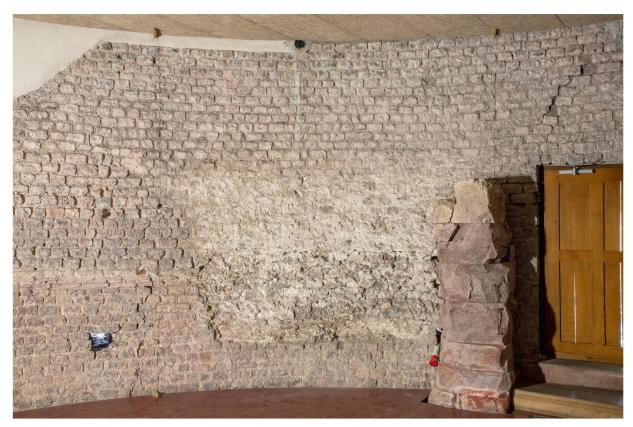
Abb. 12: Augst BL, Curia (Intervention 2021.066). Innenraum, Blick auf die Fensterzumauerung in Abschnitt MR 1g, unmittelbar östlich der modernen Eingangstür (Beilage 1,33–35). Zwischen der Tür und der Zumauerung des Fensters ist der vor die Mauer MR 1 gestellte Werksteinpfeiler erkennbar (Beilage 1,23), der abgesehen vom obersten erhaltenen Kalksteinquader ausschliesslich aus Buntsandstein besteht.

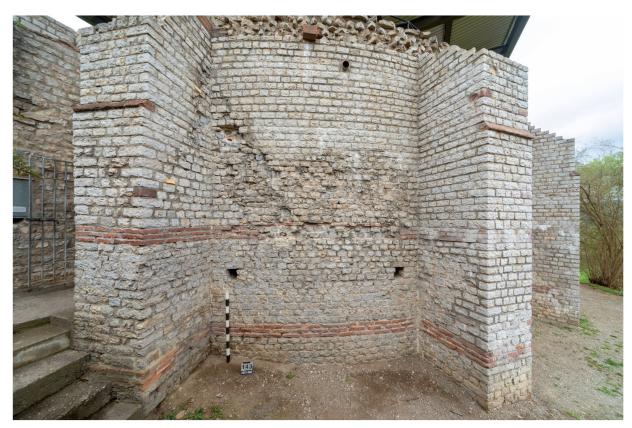
Abb. 13: Augst BL, Curia (Intervention 2021.066). Aussenseite, Blick von Südosten an den Abschnitt MR 1g. Das zwischen den Stützpfeilern MR 8 und MR 7 befindliche zugemauerte Fenster (Fenster 3) (Beilage 2B,8) ist nicht nur dank der Baufugen, sondern auch durch das qualitativ schlechtere Steinmaterial deutlich ablesbar. Vermutlich wurden nach dem Brand die noch brauchbaren, aber durch die Hitze geschwächten Handquader wiederverwendet.

- Dass aber bei der Untersuchung von 1907/08 noch fünf Ziegelbänder an der Curia vorhanden waren, erkennt man in der von Karl Stehlin erstellten Aussenabwicklung der Curiamauer (Z-Nr. 1908. 060.8013: Dokumentation im Archiv Augusta Raurica; vgl. auch hier Abb. 13). Das oberste liegt auf Höhe des Gehniveaus des oberen Curiageschosses, während das drittoberste sich ungefähr auf Höhe des Gehniveaus des Curiauntergeschosses befindet (hier Abb. 21, P 3, P 6 und P 7 im Verhältnis zum antiken Innenniveau von P 5). Dieses oberste Band ist heute nur noch als Rekonstruktion über dem Eingang zum Untergeschoss zu sehen. Es weist zum zweitobersten (= oberstes heute noch erhaltenes Band; Beilage 1,20) einen ungefähr doppelt so grossen Abstand auf wie die übrigen Ziegelbänder untereinander. Der auf dieser Höhe noch erhaltene Rücksprung aus gefasten Sandsteinen an Pfeiler MR 8 (hier auf Abb. 13 rosarot eingezeichnet) trägt zusätzlich zur Gliederung der Mauerstruktur bei, wobei ab dieser Höhe das Mauerwerk einer jüngeren Bauphase der Curia angehört (siehe die Ausführungen dazu unten S. 176).

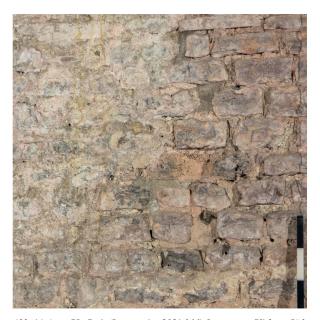
Abb. 14: Augst BL, Curia (Intervention 2021.066). Innenraum, Blick von Südwesten auf die südöstliche untere Ecke der Fensterzumauerung (Fenster 2) in Abschnitt MR 1e (Beilage 1,32). Eine Schneiderfuge und der Deckstein aus Quelltuff lassen das über zwei Steinlagen reichende antik zugemauerte Balkenloch erkennen (Beilage 1,11).

Direkt über dieser Steinlage sind mehrere Balkenlöcher erkennbar (Beilage 1,2-14), die zwei Steinlagen hoch sind und jeweils von einem breiteren Handquader, der das ca. 0,15 m weite Balkenloch überdeckt, abgeschlossen werden (Abb. 14). Rund 1,50 m höher lässt sich ein zweites Niveau von Balkenlagern beobachten (UK bei ca. 292,95 m ü. M.), die in ihrer Ausführung und horizontalen Verteilung mit denjenigen der unteren Lage weitgehend übereinstimmen. Dies spricht für eine Verwendung als Balkenlager eines Baugerüsts. Soweit erkennbar sind alle Balkenlöcher der oberen Lage bereits bei Bauabschluss in römischer Zeit zugemauert worden (Beilage 1,15-18), während von denjenigen der unteren Lage drei heute offen sind (Beilage 1,5.13.14) und mindestens drei modern zugemauert wurden (Beilage 1,7-9). Bei Fenster 2 in Mauerabschnitt MR 1e kann trotz der späteren Zumauerung und der damit zusammenhängenden Zer-

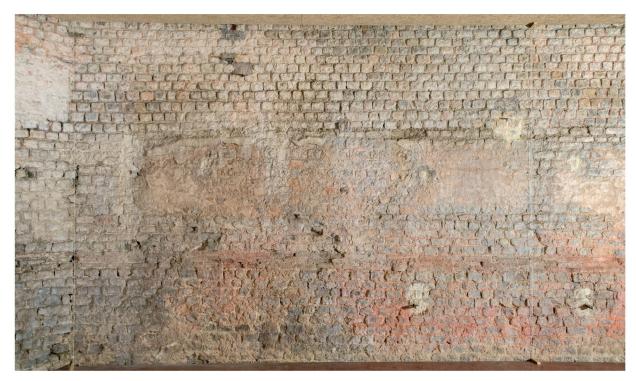
Abb. 17: Augst BL, Curia (Intervention 2021.066). Innenraum, Blick von Nordosten auf die rückwärtige Curiamauer MR 9. Links im Bild die Verbindung zur Tambourmauer MR 1 (mit sekundärer Einzahnung von MR 9 in der unteren Hälfte), rechts endet der Bildausschnitt knapp vor dem grossen, wegen seines Gewichts einstweilen noch an der Wand befestigten Bodenmosaik aus Insulae 41/47 (Beilage 2A; vgl. Abb. 33).

Mauer MR 9 (Abb. 17; Beilage 2A) ist die gerade verlaufende, basilicaseitige Rückwand des unteren Curiageschosses.

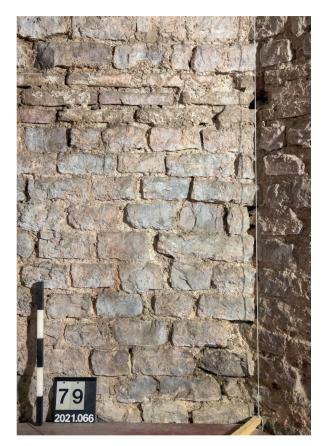
Abb. 18: Augst BL, Curia (Intervention 2021.066). Innenraum, Blick von Norden auf den unteren Mauerbereich von MR 1m und an die Verbindung zur rückwärtigen Curiamauer MR 9. Die leicht abgekippten Steine und die zum Teil hohl gebliebenen, zum Teil vermörtelten Ausbrüche zeigen, dass MR 9 nachträglich in MR 1m eingezahnt worden ist. Bei dem hierfür nötigen Ausbruch wurden verschiedene Handquader des Schalenmauerwerks von MR 1m herausgerissen oder verschoben.

Die von den Mauern MR 1 (Abschnitt MR 1m) und MR 9 gebildete südöstliche Ecke weist einige Auffälligkeiten auf. Drei Steinlagen unterhalb des Ziegelbands von MR 1 lässt sich eine Flickstelle erkennen, bei der die Schalenquader leicht schräg zu MR 9 hin abfallen (Abb. 18; Beilage 1,26). Ein Negativabdruck im Mörtel und ausgebrochene Fragmente im erwähnten Ziegelband von MR 1 weisen deutlich darauf hin, dass die Ziegel von Mauer MR 9 nachträglich eingezahnt wurden, womit die rückwärtige Curiamauer (MR 9) einen späteren Einbau darstellt (Abb. 19). Oberhalb des Ziegelbands, ebenfalls im Anschlussbereich an Mauer MR 9, zeichnet sich in der Mauerschale eine klare Baufuge ab, die nach Osten hin getreppt nach oben verläuft und die von

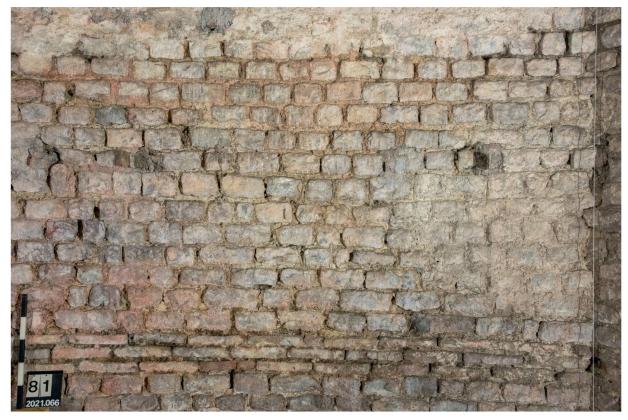
Abb. 20: Augst BL, Curia (Intervention 2021.066). Immerraum, Blick von Norden an den Mauerbereich oberhalb des Ziegelbands in Abschnitt MR 1m mit Ecksituation zu MR 9 (rechts im Bild). Die Struktur und die Steingrössen weisen darauf hin, dass hier verschiedene Veränderungen am Schalenmauerwerk stattgefunden haben. In der linken Bildhälfte in der Mitte ist die breite Mörtelfuge der ursprünglichen Bauphase von MR 1 zu erkennen (Beilage 1,21). Gegen Süden (rechts) bricht diese Fuge ab und die Quader des Schalenmauerwerks sind kleiner und mit mehr Mörtel versetzt (Beilage 1,27), noch weiter rechts knicken die Fugen leicht nach oben ab und die Steinhäupter sind mit Mörtel verschmiert (Beilage 1,39.40). Im Bereich der unteren sechs Steinlagen stösst die Mauerschale von MR 1m an MR 9 an, danach bilden die beiden Schalen einen Eckverband.

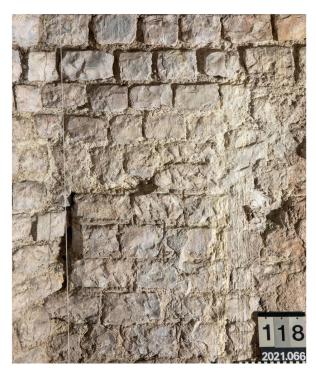
Abb. 23: Augst BL, Curia (Intervention 2021.066). Innenraum, Blick an die rückwärtige Curiamauer MR 9 beim Anstoss an die Tambourmauer MR 1m. In der unteren Bildhälfte links drei übereinanderliegende Handquader (Beilage 2A,9), die offenbar einst an einen Werksteinquader anstiessen, dessen Ecke sich beim untersten Quader in Form eines Negativabdrucks im Kalkmörtel erhalten hat. Oberhalb ist über vier Steinlagen eine Reparatur im Schalenmauerwerk erkennbar, die vom Entfernen eines weiteren Werksteinquaders stammen könnte.

Der zweite Reparaturbereich, der durch mörtelverschmierte Steinhäupter gekennzeichnet ist (Beilage 1,39.40), dürfte eine spätere Reparatur darstellen, die im Zusammenhang mit einem Umbau steht, bei dem es zur Entnahme eines oder mehrerer Werksteinquader kam, die ursprünglich an der Verbindungsstelle von MR 1 und MR 9 ins Mauerwerk der rückwärtigen Curiamauer eingelassen gewesen sein müssen. Auf diesen Befund weist eine über drei Steinlagen hinweg verlaufende Vertikalfuge am südöstlichen Rand von Mauer MR 9, die wir als Negativ eines einst anstossenden, über 0,30 m mächtigen Steinquaders interpretieren möchten (Abb. 23;

Beilage 2A,9). Die Reparatur mit dem mörtelverschmierten Bereich in MR 1m (Beilage 1,39) dürfte mit grösster Wahrscheinlichkeit der Reparatur in MR 9 entsprechen (Beilage 2A,10) und vom Entfernen ebendieser(s) einst hier vor-

- 46 Zum Baubefund vgl. auch oben S. 172 mit Abb. 23.

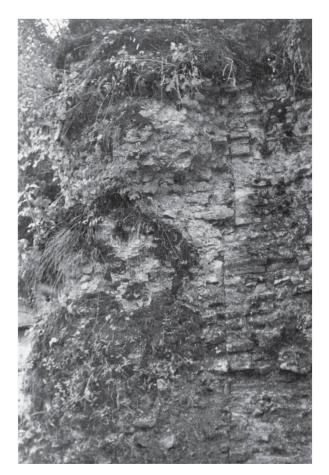
Abb. 26: Augst BL, Curia (Intervention 1906.060). Baubefundsituation von Abb. 24 und 25; in der 1906 von Theophil Burckhardt-Biedermann angefertigten isometrischen Skizze ist die Mauerfuge an der nördlichen Forumsecke (b-b1-b2-a) gut erkennbar.

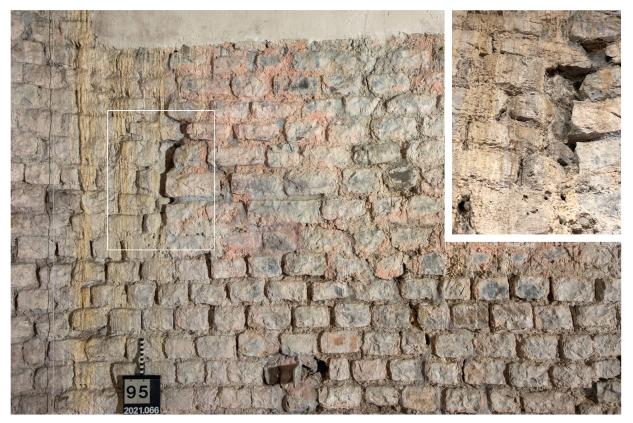
Abb. 28: Augst BL, Curia (Intervention 2021.066). Innenraum, Blick von Osten an die vertikale fünflagige Baufuge mit der abgeknickten, schräg hinter die Tambourmauer MR 1 ziehenden jüngeren Basilicastützmauer im Abschnitt MR 1a (Beilage 1,41). Baubefund im Mauerkontext und Detailauszug (Bildausschnitt rechts) mit der umbiegenden Basilicastützmauer und dem nachträglich daran angefügten oberen Bereich der Tambourmauer MR 1.

Abb. 29: Augst BL, Curia (Intervention 2021.066). Schematische Übersicht mit Art der Einbindung der jüngeren Basilicastützmauer MR 32a (grün) in die Tambourmauer (MR 1a) der Curia. Ab dem neu aufzumauernden Bereich der Tambourmauer greift MR 32a über fünf Steinlagen leicht verkröpft (vgl. Pfeil) über die Abbruchkrone von MR 1a und bildet mit dem oberen Teil der rückwärtigen Curiamauer MR 9 einen einheitlichen Mauerzug. Zum Baubefund vgl. Abb. 28. Hellgrün die zugemauerten Fenster- und Türöffnungen der vorangehenden Bauphasen.

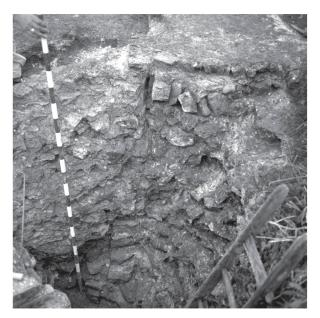
Abb. 31: Augst BL, Curia (Intervention 1961.060). Foto während der Ausgrabung der Curia im Jahr 1961; Blick von Norden, von ausserhalb der Curia in die Ecke des nordwestlichen Zusammenstosses von MR 1 (Tambourmauer, links) und MR 9/MR 32a (rückwärtige Curiamauer/Basilicastützmauer, rechts). Die am unteren Bildrand erkennbare Fuge entspricht dem Baubefund von Abb. 28 mit der umknickenden rückwärtigen Curiamauer, die hier über eine Höhe von fünf Steinlagen das Mauerhaupt der Basilicastützmauer MR 32 übernimmt (Beilage 1,41). Oberhalb der Fuge sind die Mauern über eine Höhe von ca. 80–100 cm im Verband gemauert, was sich auch mit unseren Beobachtungen im Inneren der Curia deckt (Beilage 1,42; 2A,14). Wie das Bild zeigt, folgt oberhalb des Mauerverbands über mindestens vier Steinlagen erneut eine Stossfüge, was auf eine Bauweise mit wechselndem Verband im aufgehenden Mauerwerk hinzuweisen scheint.

Schwarz/Trunk 1991, 217 mit Abb. 10. Zudem ist anzumerken, dass Peter-A. Schwarz und Markus Trunk das Bild ungenau lokalisiert haben. Gemäss ihnen zeigt es den Blick von Norden aus dem Inneren der Curia und würde somit den südlichen Abschluss der Curiamauer MR 1 an die Basilicastützmauer MR 9/MR 32 zeigen. Eine erneute Abklärung der Lage dieses Detailfotos hat aber ergeben, dass es sich zwar durchaus um den Blick von Norden handelt, aber von ausserhalb der Curia. Die neue Zuweisung erfolgte durch einen Abgleich mit anderen Fotos der Grabung, die verschiedene eindeutige Indizien für eine klare Zuordnung geliefert haben.

Zusammenfassend lässt sich der Befund an der Nordwestecke der Mauern MR 1 und MR 9/MR 32 so interpretieren, dass die Curiamauer MR 1 nach dem schweren Brandereignis bis auf eine Höhe von ca. 293,50 m ü. M. abgebrochen und gereinigt wurde (Abb. 30,c), bevor der Wiederaufbau begann. Dabei wurde zunächst die rückwärtige Curiamauer MR 9 über die Mauerkrone der Tambourmauer MR 1 hinweg um fünf bis sieben Steinlagen aufgehöht, um die Terrasse für die neu zu errichtende Basilica vorzubereiten und gleichzeitig als Referenzlinie für die weiteren Aufbauarbeiten an der Curia zu dienen (Abb. 30,d). Danach begann man mit den weiteren Arbeiten an der Tambourmauer MR 1 und mauerte diese im Inneren mit einer Stossfuge gegen die zuvor erhöhte respektive im Bereich nördlich der Curia gänzlich neu errichtete MR 9/MR 32. Diese erste Etappe fällt durch einen fünf Steinlagen starken Keil auf, der an MR 1 ansetzt und sich durch eine «mörtelverschmierte» Oberfläche auszeichnet, die bis zur Oberkante der Türverfüllung ausläuft (Abb. 33; Beilage 1,38). Ein vergleichbarer Keil ist bei der nördlichen Ecke zwar nicht auszumachen, es finden sich dort aber anstelle der mörteligen Oberfläche auf einigen Metern an MR 1 vermehrt Fugenstriche (vgl. Abb. 28). Das darüberliegende heute sichtbare Mauerwerk der beiden Curiamauern erscheint dann recht einheitlich und ist in wechselweisem Anstoss und Verband gemauert (Beilage 1,42; 2A,14; vgl. Abb. 30,e; 31).

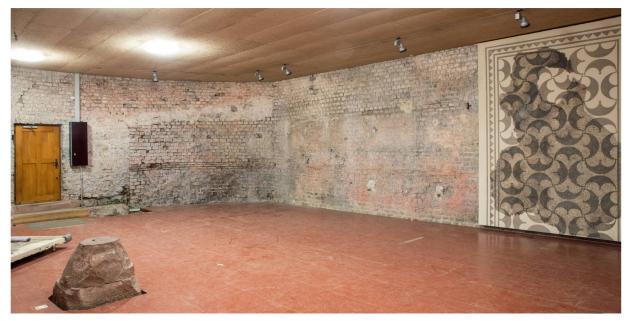
Abb. 33: Augst BL, Curia (Intervention 2021.066). Innenraum, Blick von Norden auf Abschnitt MR 1m der Tambourmauer (linke Bildhälfte) und die rückwärtige Curiamauer MR 9 (rechte Bildhälfte) mit dem grossen, im Moment noch an der Wand befestigten Bodenmosaik aus Insulae 41/47. Links ist die vertikal verlaufende Baufuge der Zumauerung des ursprünglichen Kellerzugangs erkennbar, am linken Bildrand die moderne, 1961 ins antike Mauerwerk eingebrochene Türe in Abschnitt MR 1h. Im Vordergrund links die Reste des zentralen Sandsteinstützpfeilers MR 12 mit den durch die Hitze des Brands abgeplatzten Quaderecken. Das von der Fuge der Türzumauerung wegführende mörtelverschmierte Band in der oberen Zone von MR 1m (Beilage 1,38) zieht ziemlich genau an derselben Stelle an die rückwärtige Curiamauer MR 9, an der die beiden Mauerzüge nicht miteinander im Verband errichtet wurden, sondern die Reparatur von MR 1 an die Aufstockung von MR 9 reicht (Beilage 2A,13). Oberhalb davon bilden die Tambourmauer und die rückwärtige Curiamauer einen sauberen Verband und sind nachweislich gleichzeitig entstanden. Die Rosafärbung an den Maueroberflächen stammt nicht etwa von Verputzresten aus Ziegelschrotmörtel, sondern ist auf den Befall durch Actinobakterien (Gattung Rubrobacter) zurückzuführen.
