Zeitschrift: **Jahresberichte aus Augst und Kaiseraugst**

Band (Jahr): **7 (1987)**

# Beilage 1

Augen-Anschleuser im Schloßgraben und Ringelgraben  
Schloß 1 auf der südlichen Seite (Punktförmige Mauer-  
flucht) aufgrund von Luftbildaufnahmen.  
Stützpunkt für die Sondierungen 1987-88 und die Schloß-  
sondierungen 1986. Eingetragen sind die Grabungsgraben,  
Mauer- und Schuttwandmauer, Mauerreste und Haken-  
löcher. Übersicht über die Schloßprofile und Mauerstrukturen  
s. Abb. 10; weitere Umgebung und Höhenkurven Abb. 7.  
M. 1:200

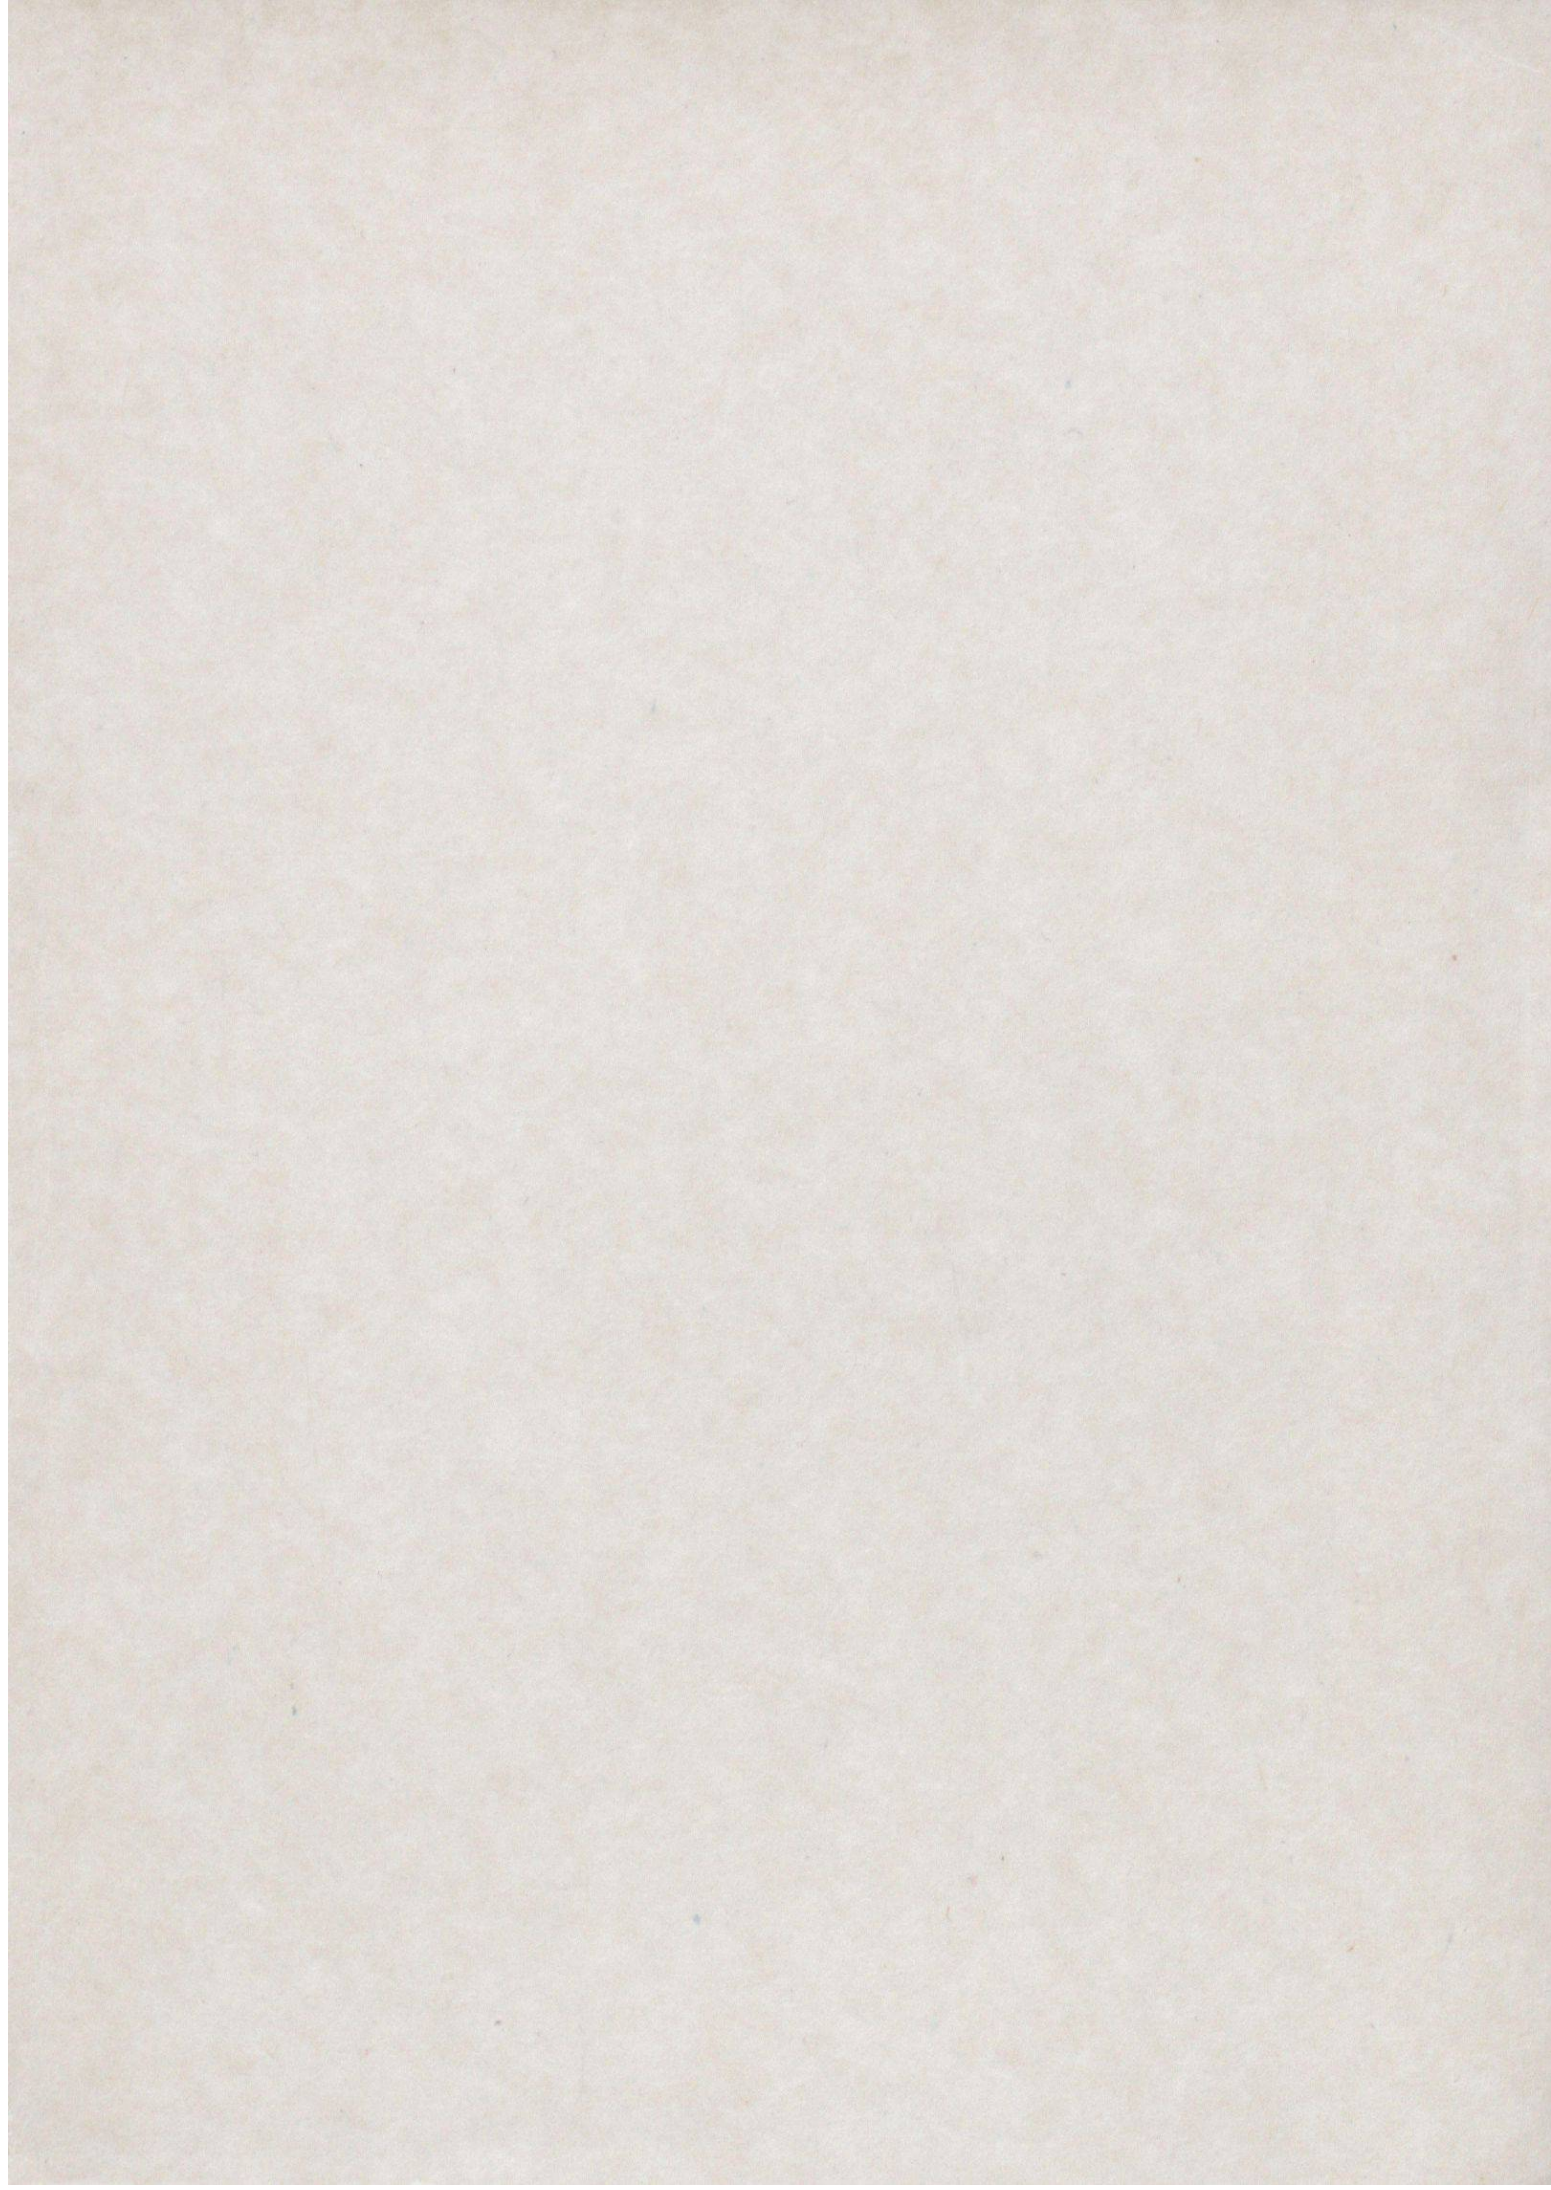
Profil 48

▲ Profil 48, Mauer 7 (L-V):

Fundament: Leicht schotterig, gestrichelte Bruchsteinen. Darüber folgt eine Schicht aus kleinen Bruchsteinen, Splintern und Kiesel.

Aufgetrocknete Mauerwerk. Die unteren beiden Schichten aus groben Kalksteinen, die nur z.T. im Verband gemauert sind. Die darüberliegenden noch noch erhaltenen Lagen sind im Verband auf Seite gemauert. Zwischen den unteren sechs Lagen dichte der grobe Kalkstein hervor und vermischt sich mit Kiesel des Materials der Rampeaufschüttung.
