Artikel: Augst, Insula 23 : Ergänzungen zur Innenbebauung :
Grabungsergebnisse 1987 : Befunde
Autor: Hänggi, René / Rebmann, Peter
DOI: <https://doi.org/10.5169/seals-395467>

Augst, Insula 23: Ergänzungen zur Innenbebauung Grabungsergebnisse 1987: Befunde*

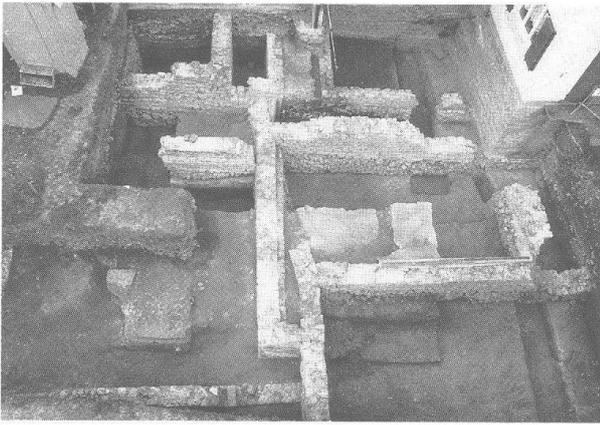
Abb.2 Grabungsübersicht 1987.56.

Ohne die Möglichkeit von einer römischen Strasse her vorzustossen und sich damit an den einstigen Hauseinheiten oder Besitzgrenzen zu orientieren, wurde 1987 (Grabungsnummer 1987.56) mitten im Südteil von Insula 23 gegraben (vgl. Abb. 1 mit Abb. 2). Bedenkt man, dass die Insulamitte (vgl. MR 5, Abb. 3, sowie Abb. 1) sicher auch eine Parzellengrenzfunktion in Nord-Südrichtung ausgeübt hat, und andere Grenzlinien in Ost-Westrichtung in unserem Grabungsgebiet mit grosser Wahrscheinlichkeit zu erwarten sind², kann man sich vielleicht ein Bild von den Schwierigkeiten einer Zwischenauswertung machen. Ein Blick auf die symmetrisch zu einem in Ost-West-Richtung verlaufenden als Gang angeordneten, einheitlich erscheinenden Bauteile der Insulasüdseite, lässt die ehemalige Parzelleneinteilung erahnen; un schwer ist z. B. an der Position von MR 2 (vgl. Abb. 3 mit Abb. 1) zu erkennen, dass davon auch die jüngste Grabungsfläche betroffen war. So mangelt einerseits Identifizierungsgelegenheiten mit römischen Grundstücksgrenzen im Grabungsbereich und andererseits ist von der zur Verfügung stehenden Zeit her kaum an eine zusätzliche Auswertung aller bisherigen Ausgrabungen in Insula 23 zu denken. Damit charakterisiert sich diese Grabung als weiterer «Baustein» innerhalb eines Mosaikes, das letztlich zu einer ganzheitlichen, grössere Teilge-

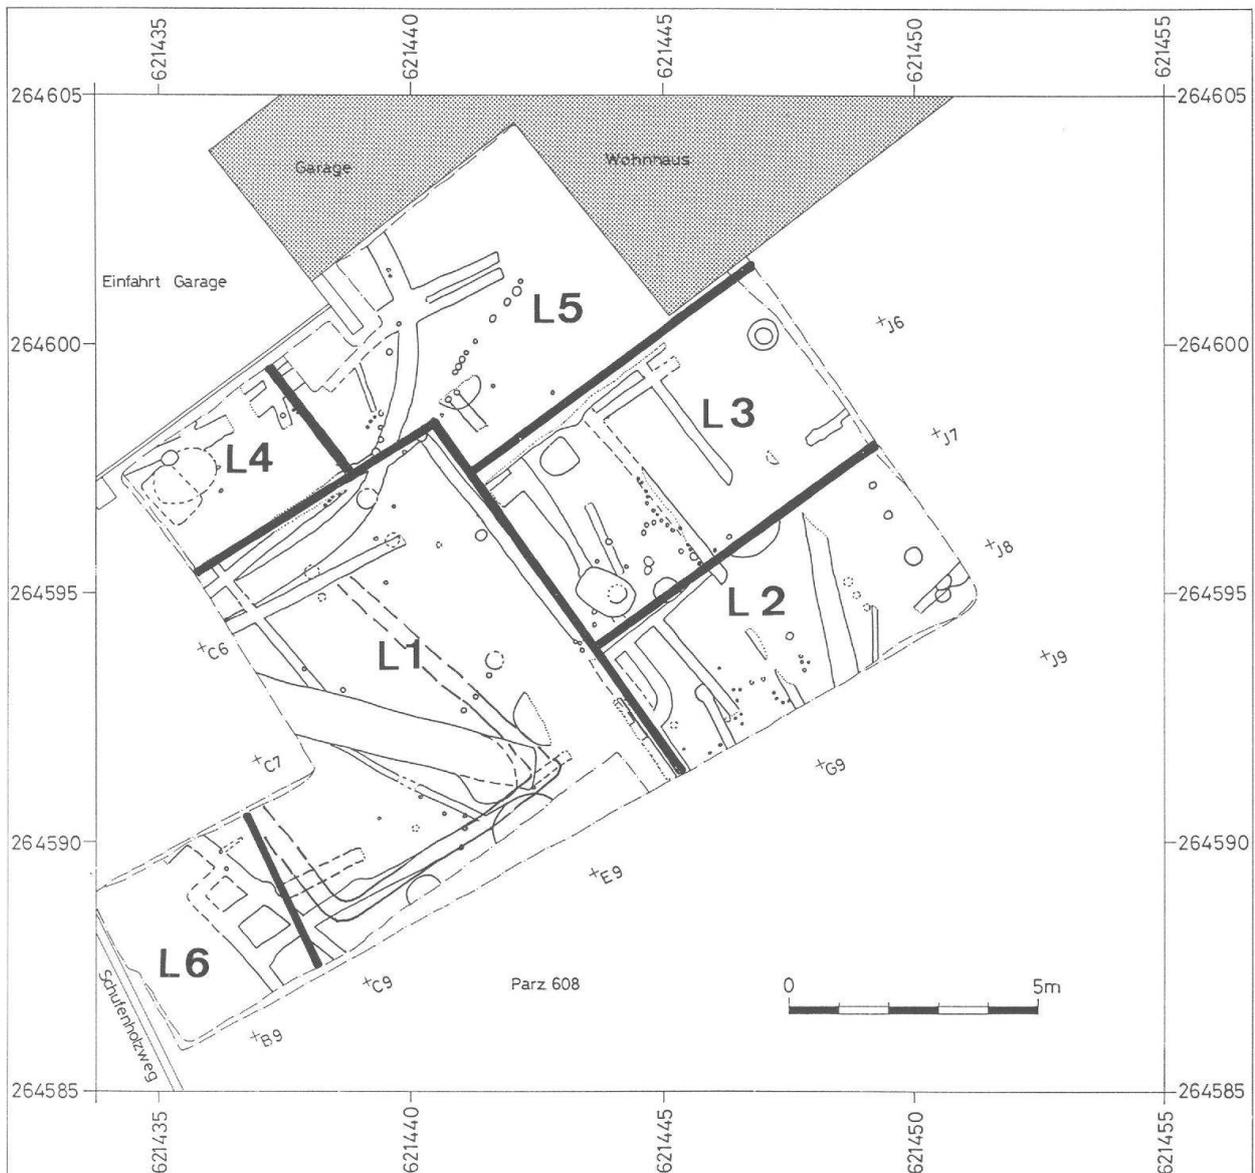
Abb. 5 Lage der lokalen Befundzonen innerhalb der Holzbauten; nach Schichtgrenzen rekonstruierte Holzbaustrukturen sind auf diesem Plan nicht eingetragen; vgl. dazu Abb. 6.

Die Art der Schichtsedimentation lässt sich also in sechs einzelne Grabungsregionen L1–L6 (lokale Befundzonen, Teilflächen) gliedern, die als Untereinheiten der Grabungsfläche, zumindest über einen gewissen Zeitraum hinweg, eine eigenständige Sedimentation aufzeigen und im folgenden als L1 bis L6 zitiert werden. Nach der Definition der lokalen Befundzonen (Abb. 4 und 5) seien ein paar Bemerkungen zur Verwendung der Bezeichnungen für Zeiteinheiten gestattet:

Im Westteil der Grabungsfläche L1 (vgl. Abb. 5) liegen die Schichten der 2. Holzbauperiode eingeschlossen zwischen dem gewachsenen Boden S15 und der jüngeren Deckschicht aus weissem Kalkguss S100 (vgl. Schichtabfolge Abb. 57; L1), die grabungstechnisch als Trennschicht diente. Über dem gewachsenen Boden S15 der Teilfläche L1 entstand, zumeist infolge Begehungsver Verschmutzung, eine Art Kontaktschicht S14, deren Tiefenwirkung nicht immer klar von S15 abzugrenzen war¹⁰. Die bläulich-grüne Lehmschicht S127 hob sich nicht von der Einfüllung des Wandgräbchens W11 ab und ist deshalb am ehesten als planierter Überrest der Holz-Lehmwand W11 zu interpretieren. Die darüberliegende brandige Schicht S126 muss beim Umbau, als Altmaterial der einstigen Kulturschicht, verschoben worden sein. Bei S96 (Profil b; Abb. 55) handelt es sich um die Abbruchspuren der Lehmwand W7; im Bereich des Wandgräbchens war der Lehm denn auch relativ sauber, vermischte sich dann gegen Süden mit dem Holzkohlematerial von S126 und erschien danach zunehmend verschmutzt. Dazu passt, dass auch S96 von planiertem, wohl aber verschlepptem Wandmaterial überlagert wird. Keine dieser Schichten überlieferte Anzeichen eines Flächenbrandes.

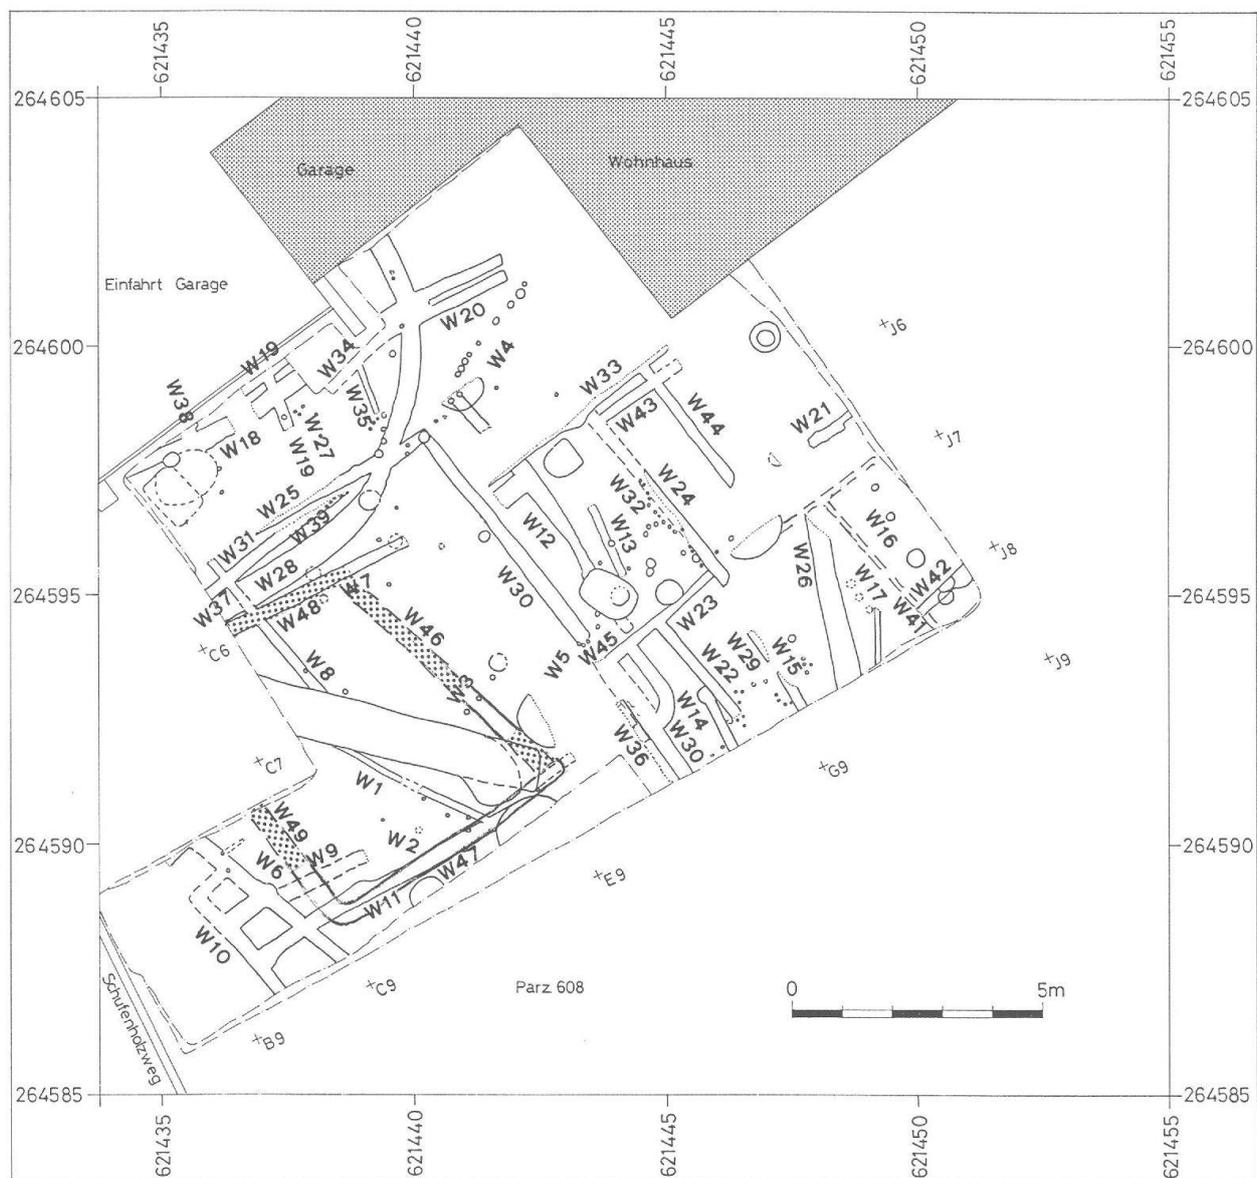
Abb. 6 Plan der Holzbaustrukturen; vgl. auch Abb. 5.

Unser Vorgehen in der folgenden Befundaufarbeitung ist nicht ganz konsequent, weil Stein- und Holzbauweise, vom Erhaltungszustand diktiert, unterschiedlich behandelt werden. Holzbaustrukturen (Abb.6) sind meist schlecht, oft nur als unklare Einzelbestandteile des ehe-

Das Wandgräbchen W1 (Wandgräbchen oder auch Wassergräbchen, im folgenden mit W abgekürzt) hob sich als homogene, grauverfärbte Einfüllung im gelblichen, gewachsenen Lehm von der Umgebung ab. Die relative Abfolge zu Gräbchen W11 (vgl. Abb. 6 und Abb. 8) war auf der Grabung nicht eindeutig zu bestimmen. Drei Pfosten befinden sich im Abstand von 0,7 m auf einer zu W1 parallelen Linie (W2), rechtwinklig zu W1 verlaufen die Pfostenreihen W3, W4 und W5, wobei die einzelnen Pföstchen einen Durchmesser von etwa 0,05 bis 0,10 m aufwiesen und einstige Flechtwerkwände anzeigen. Da für die Bestimmung des konstruktiven Verhältnisses der Fundamentspur W11 zu Gräbchen W6 dieselben Schwierigkeiten wie bei W1 auftraten, ist es allein seine Ausrichtung, wonach W6 noch der ältesten Holzbauperiode zuzuschreiben ist.

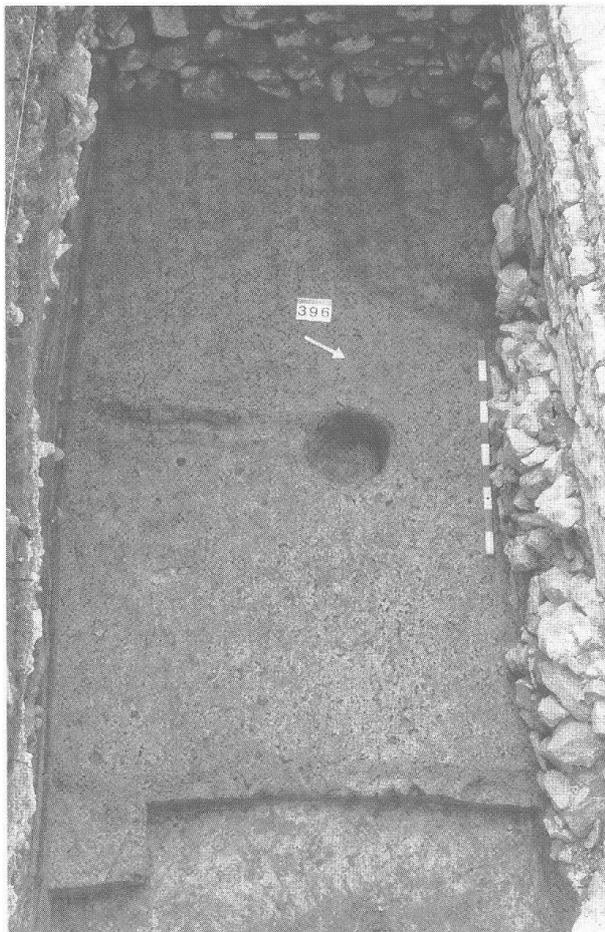
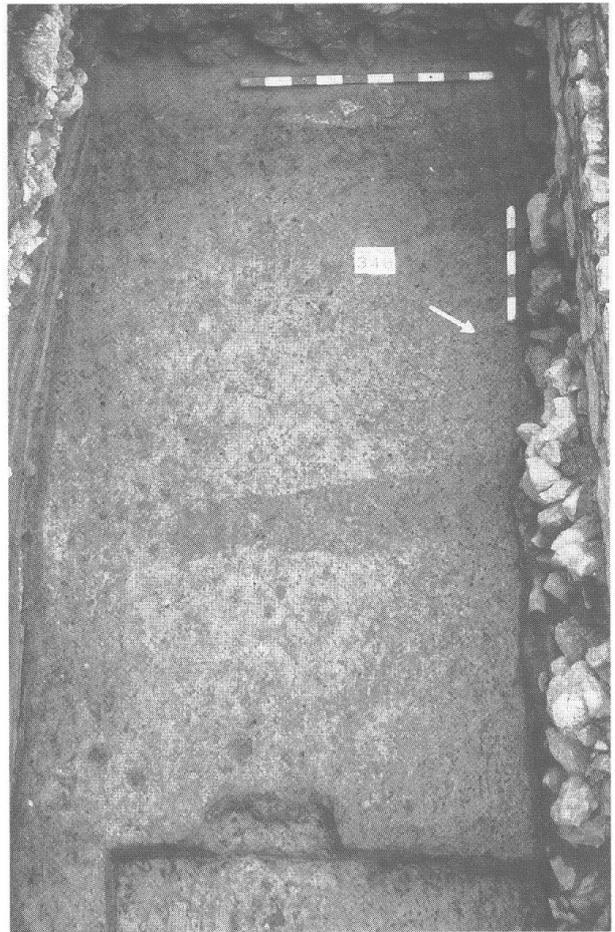
Abb.9 Älteste Holzbausreste in der Fläche L2 (Blick nach W, im Hintergrund MR 8/12): links Holzbaureste der Periode 2; rechts die jüngeren der Periode 3.

Das verschmutzte, bläulich-olive, lehmige Material S14 war von der Einfüllung der Gräbchen W14 und W15 (vgl. Abb. 9) nicht zu unterscheiden und lag direkt auf dem gewachsenen Boden S15. Es ist daher eher als oberste, verschmutzte Kontaktzone des gewachsenen Bodens, denn als Lehmwandversturz wie S127 zu interpretieren, zumal hier eine Konzentration des Wandfüllmaterials weniger deutlich zutage tritt. Unterkant S13 wird W12 vom Fundament W30 überlagert und bildet etwa 1 m vor dem Grabungsrand mit W11 (Abb. 9) und in knapp 6 m Entfernung unter S96 in L3, mit W7 Ecken eines Gebäudes. Die Nordverlängerung von W12 war nach einem kurzen Teilstück nicht mehr sicher nachzuweisen; denkbar wäre immerhin, dass sie zum Teil unter dem späteren Kanälen W26 verschwand. Eine in L3 zu W12 annähernd parallele Wand W13, sowie die von der Richtung her schwach abweichende Flechtwerkwand W32, wahrscheinlich identisch mit W15, müssen von ihrer stratigra-

In der südöstlichen Teilfläche treten im oberen Teil, der nach dem Verstreichen des Kalkgusses S100 (L2, Phase 1; vgl. Bauzustand 1 und 2 unten) noch eine Weile offen daliegenden S13 vereinzelt Baustrukturen auf (Abb. 9 rechts); so überlagern W22, W23 und W29 die Wandkonstruktionen W14, W12 und W15 der älteren Periode 2 in S14 (Abb. 9 links) und bezeugen neue Hausteile (Abb. 19, Periode 3, Bauzustand 1). Eine zweite, oben rechteckige Grube (1,1 m × 0,75 m × 0,25 m) verrundete nach unten zusehends und überlieferte keine Anhaltspunkte für eine Holzauskleidung.

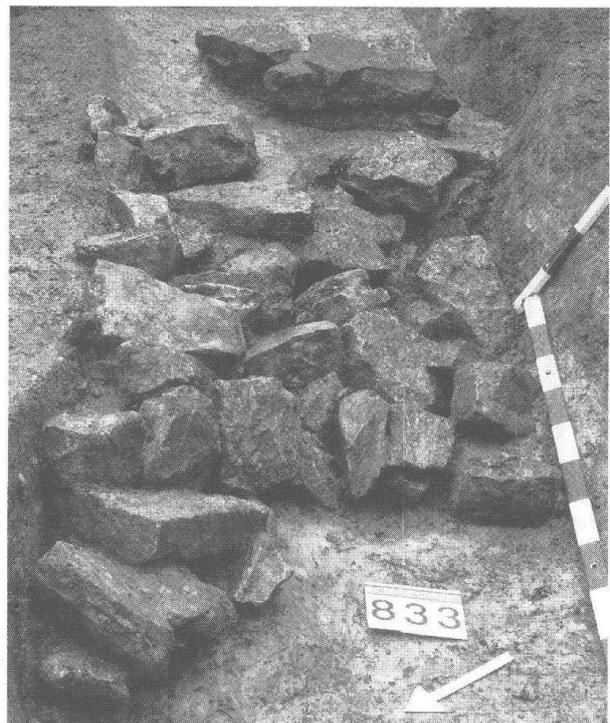
Abb. 14 Bruchsteine in der Grabenfüllung S112.

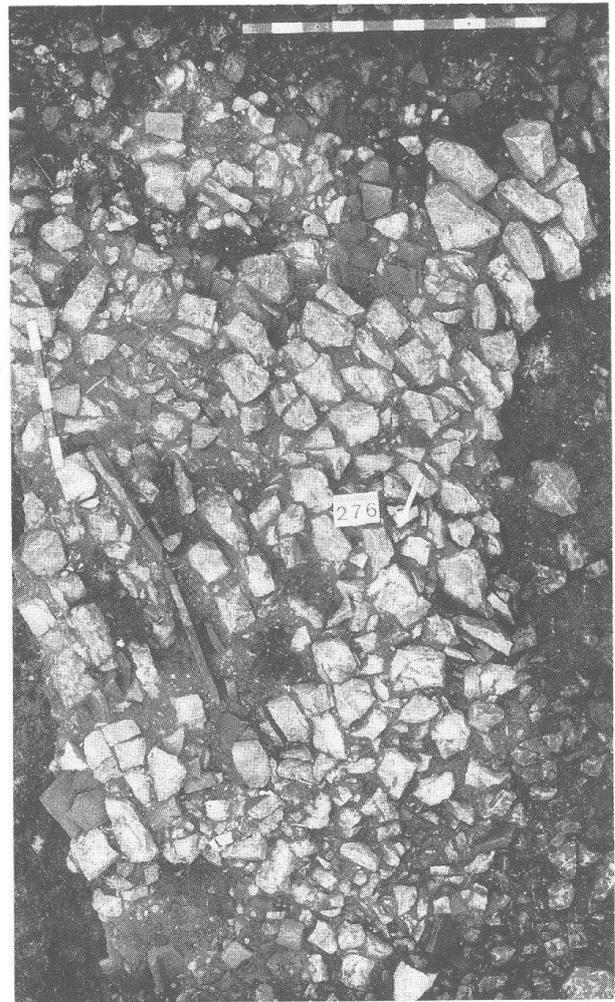
Abb. 17 Umgebaute MR 24 mit älterem Fundament; Südansicht (M. 1 : 20).

Mit dem Bau von MR 24 (L1, Phase 8; vgl. Bauzustand 7 unten; Abb. 3) waren diese Hofkonstruktionen überflüssig geworden. Dies ist aus dem nun zu engen Abstand für eine Porticus sowie der überlagernden Mauergrube von MR 24 zu ersehen.

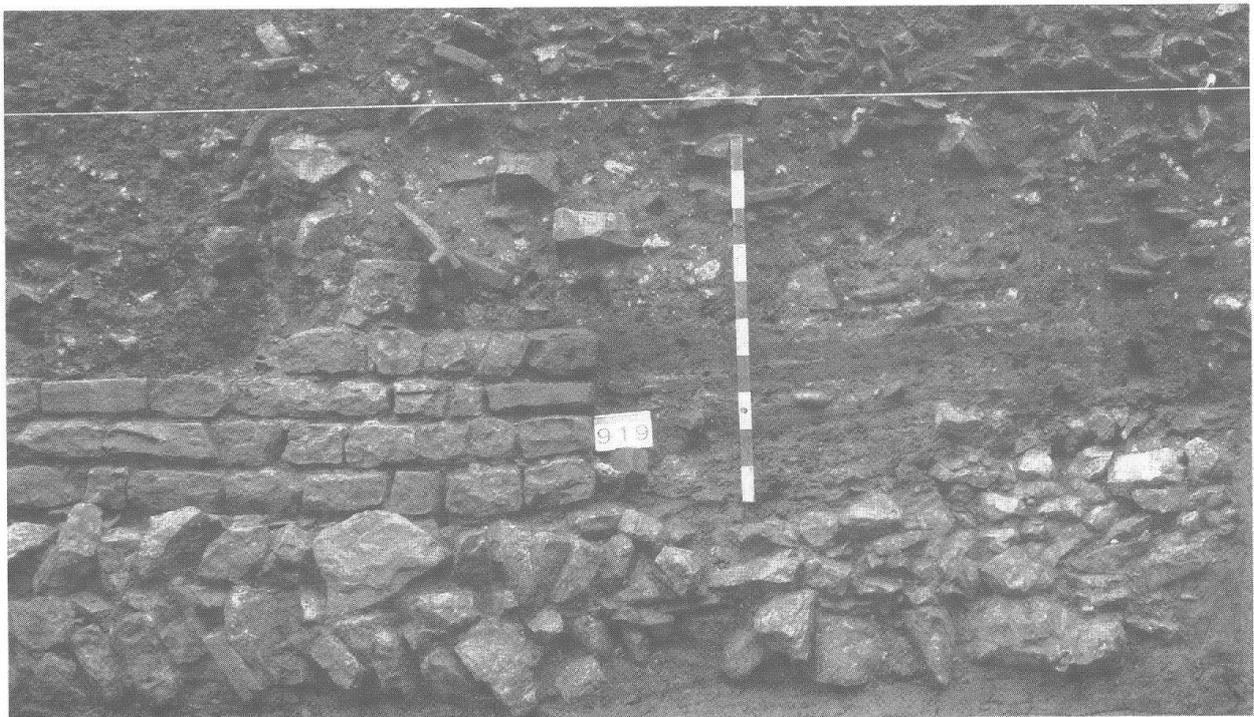
Abb. 18 Detailaufnahme (L1): schräg zur Mauerrichtung liegender Versturz S4. Blick von MR 24 nach Norden.

schräg zu jeder Mauerausrichtung aufgedeckter, relativ gut erhaltener unterer Teil eines Mauerversturzes muss wohl auf eine zielgerichtete Abbruchsarbeit zurückgeführt werden (Abb. 18). Der auf der Höhe der jüngsten Kulturschicht vom Fundament getrennte obere Teil von MR 28 (vgl. Abb. 49; Profil k; Abb. 55) ist auf natürliche Weise kaum zu erklären; besser geht dies schon, wenn man die Hebelwirkung von methodisch angesetzten Brecheisen annehmen will. Die aufgegebene Siedlung wurde nicht nur für die schnelle Rohmaterialgewinnung als Steinbruch aufgesucht; nebenher ging wohl ein Sammeln von verwertbarem Altmateriale aus der Brandschicht. Dies scheint durch das Fehlen der bei einem

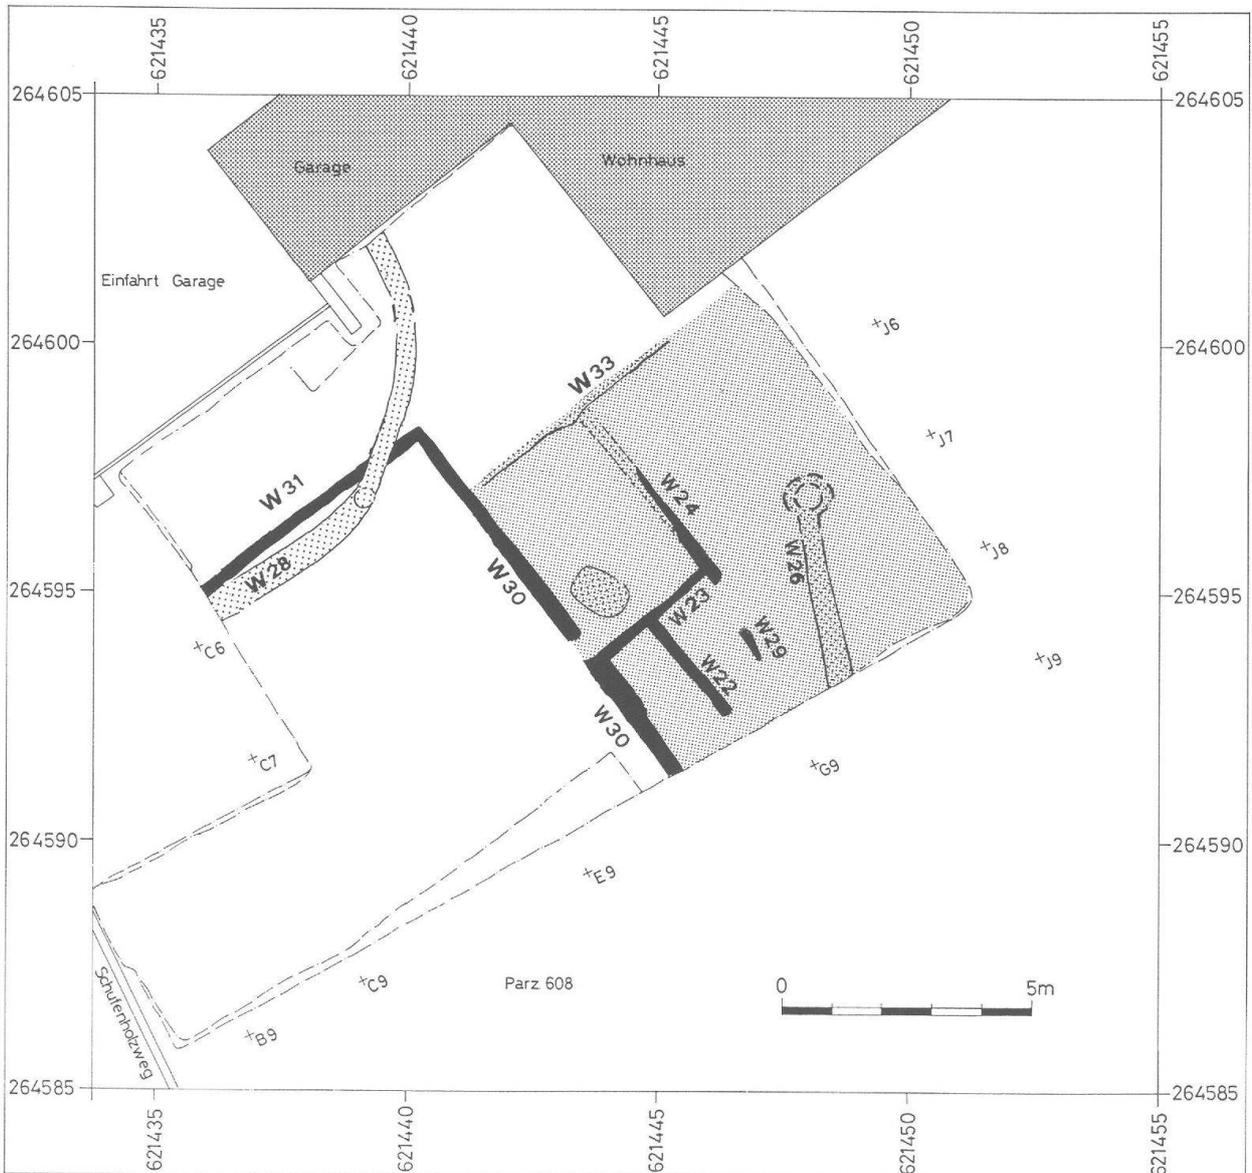
Die älteste Bauphase von Periode 3 überdeckt als weisser Kalkgussboden im Westen L1 die Abbruchplanie der älteren Holzbauten. Fehlende Spuren tragender Konstruktionen sowie die Grösse der Fläche deuten sie als abgeschlossenen Innenhof. Den Gebäuderesten im Ostteil L2, L3 kann in diesem Zeitpunkt nur eine verschmutzte, kohlige Schicht zugewiesen werden, die sich fast über die ganze Fläche erstreckt und optisch keine räumlichen Unterteilungen zulässt. Offensichtlich scheinen eher kleinteilige Räume den Charakter des vorgefundenen Gebäudes bestimmt zu haben, wobei eine der seltenen Gruben (FK C04706) in einem etwas grösseren Raum gefunden wurde. Das mit W26 bezeichnete Gräbchen dürfte weniger mit Fundamentresten als mit der Wasserverteilung in Verbindung gebracht werden. Seine auffallende Breite

Abb. 19 Periode 3, Bauzustand 1: Ergänzungen mit einer nicht ausgezogenen Linie markiert; überbautes Gebiet mit Grundraster unterlegt.

(W26; L1) von etwa 0,5 m und die zur übrigen gleichzeitigen Bebauung stark abweichende Richtung lassen hier zunächst kaum an ein Wandfundament, sondern eher an eine Deuchelleitung denken, denn die Breite des Gräbchens erlaubt, zumindest stellenweise, den Einbau von Holzkupplungen, wie sie in Winterthur¹⁷, aber auch in Vindonissa verwendet wurden. Die Fortsetzung des Gräbchens wurde leider in römischer Zeit, beim Bau von MR 18, zerstört, so dass ungewiss bleibt, wo der Endpunkt (Brunnen) der hier vermuteten Wasserleitung anzunehmen ist. Das Verhältnis von überbauter zu unüberbauter Fläche spricht zu diesem Zeitpunkt eindeutig zu Gunsten der letzteren, wobei auch die Wasserleitung mit dem vermuteten Brunnen, die Sedimentation und der erhaltene Grundriss eher an Hinterhofgebäude als an Wohneinheiten denken lassen.

Bauzustand 1 (Abb. 19; vgl. Abb. 6 S. 172):

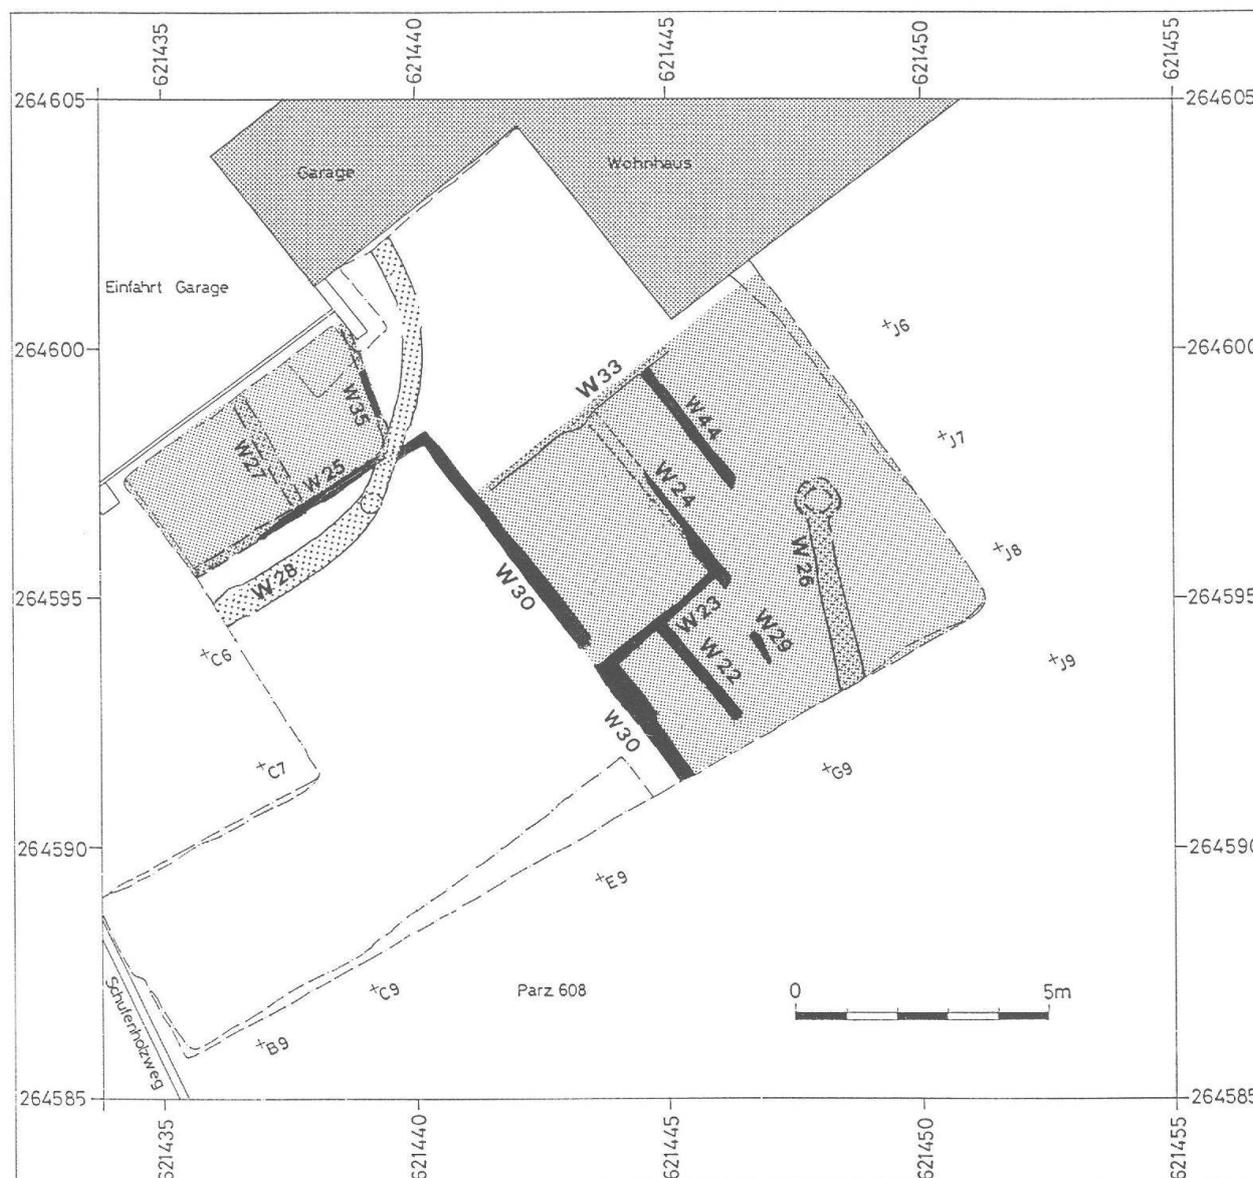
Bauzustand 2 (Abb. 20; vgl. Abb. 6 S. 172): Die Nordwand des Innenhofes L1 wird beim Bau der Wasserleitung W28 durchschlagen. Darüber entstand ein Gebäude, dessen westlicher Innenraum (mit Raster unterlegt) nach den feinen Lehmsandböden und der geringen Verschmutzung sehr sauber gehalten war, oder weit von einer Feuerstelle entfernt lag. Diese Qualitäten fehlten einem zweiten, östlich vorgelagerten Raumteil, was auf eine weniger wohnungsmässige Nutzung deuten könnte. Wenn die Wasserleitung doch ein offenes Kanälchen mit Abfluss nach Westen gewesen sein sollte, dürfte der Hof L1 erst nach dessen Aufgabe mit einem dicken Lehmboden versehen worden sein. Als Deuchelleitung oder gedecktes Kanälchen hingegen wäre eine ungefähre Gleichzeitigkeit dieser drei Einrichtungen denkbar. Im übrigen Teil der Grabungsfläche veränderte sich die Bebauung bis auf die neu erscheinende Wand W44 nicht. Unter dem Gesichtspunkt der Flächennutzung bemerkt man ein erstes Einengen der ursprünglichen Hoffläche.

Abb. 20 Periode 3, Bauzustand 2: Ergänzungen als nicht ausgezogene Linie angegeben; überbautes Gebiet mit Grundraster unterlegt.

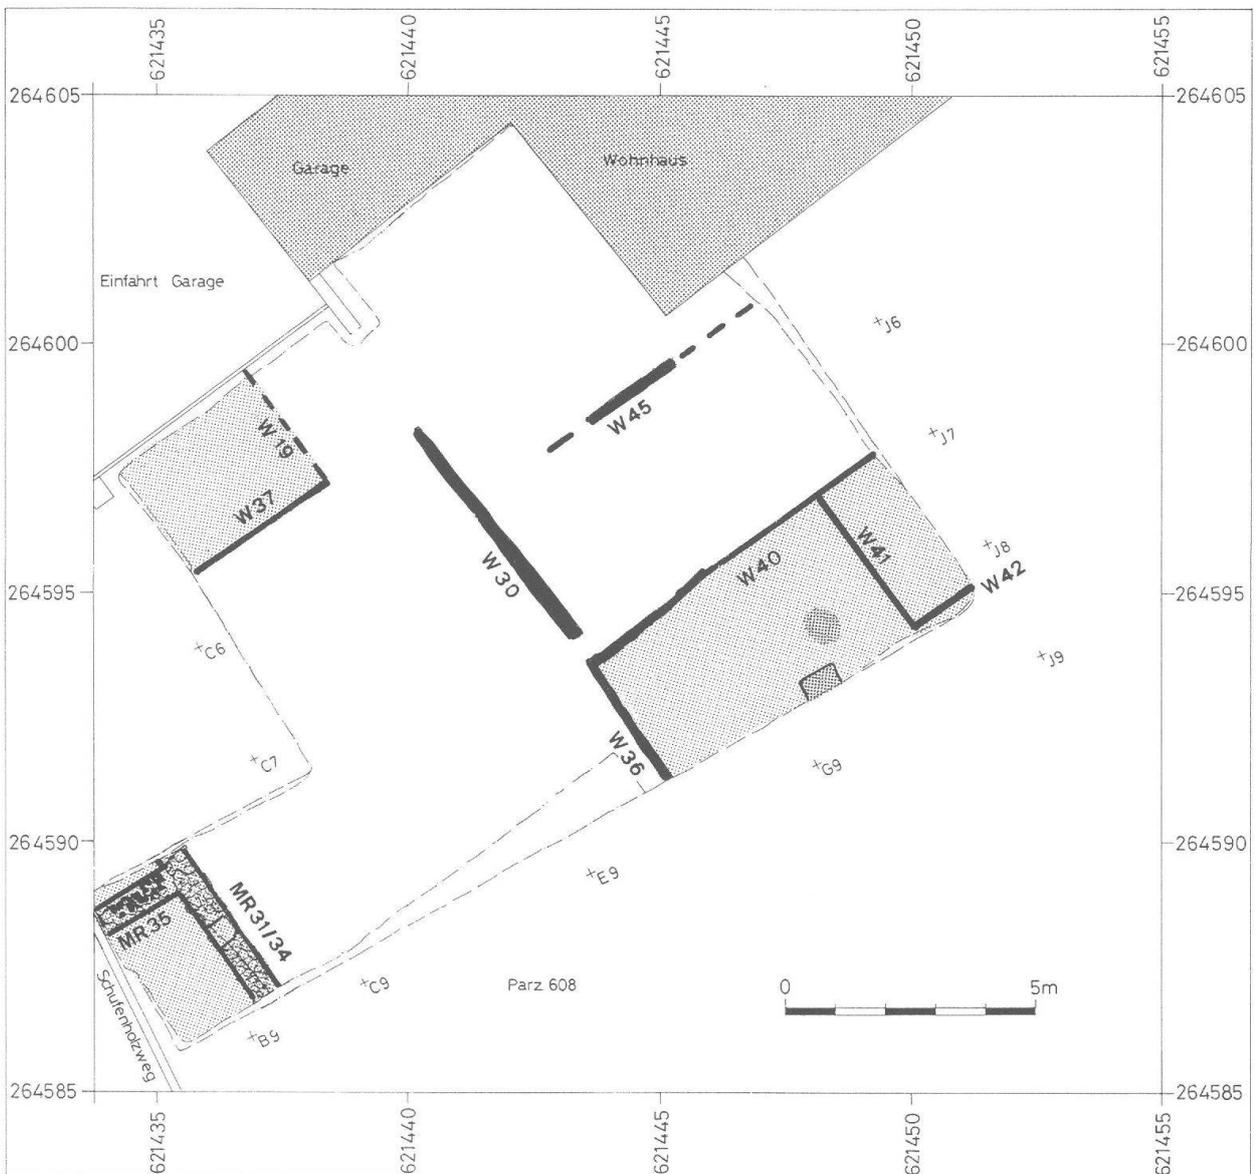
wurde anscheinend mit der ersten gemauerten Aussenwand versehen, während die Innenwand noch aus gestampftem Lehm errichtet wurde. Diese Überbauung des älteren Hofteils L1 deutet auf einen inhaltlichen Zusammenhang der Teilflächen L1 und L6. Zu den bautechnischen Neuerungen gehört neben der Steinbauweise auch der Mörtelboden mit einem Bruchsteinunterbau (S119); beides steht im Gegensatz zu den Holzbauten der übrigen Fläche. Es überrascht nicht, dass die erste Maurerarbeit im Westteil L1/L6 fassbar wird, denn schon in den früheren Phasen zeichnete sich hier die aufwendigste Bauweise der Grabungsfläche ab.

Abb. 21 Periode 3, Bauzustand 3: Ergänzungen nach Schichtgrenzen schwarz ausgezogen; unsichere Verlängerungen gestrichelt angegeben; Feuerstelle (eckig) und Grube (rund) mit dunklerem, Innenräume mit einem etwas helleren Grundraster unterlegt.

Bauzustand 3 (Abb. 21; vgl. Abb. 6 S. 172):

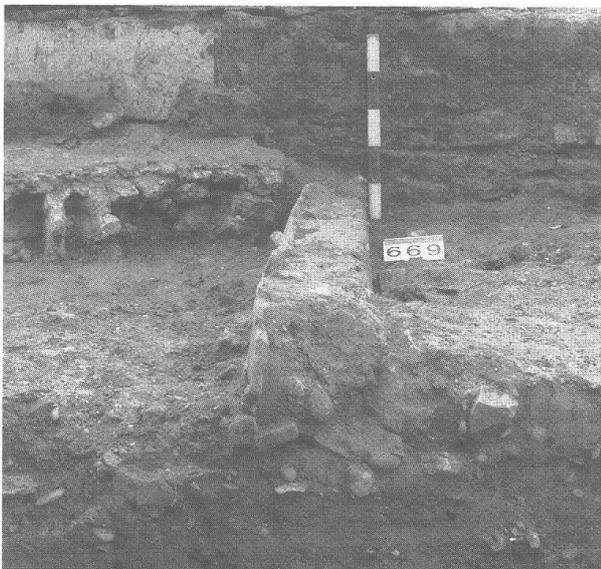
Bemerkungen: Der bemalte Wandverputz im Raum 11 war im gleichen Arbeitsgang auf die Lehmwand und Mauer 2 aufgetragen worden. Hinweise auf eine Verbindungstüre fehlen.

Abb. 27 Periode 3, Bauzustand 5: stehender Unterbau einer Lehmstampfwand mit bemaltem Wandverputz; vgl. Abb. 11 und Abb. 12, Profil a, Abb. 52.

MR 0: «Lehmwand» (Abb. 27)

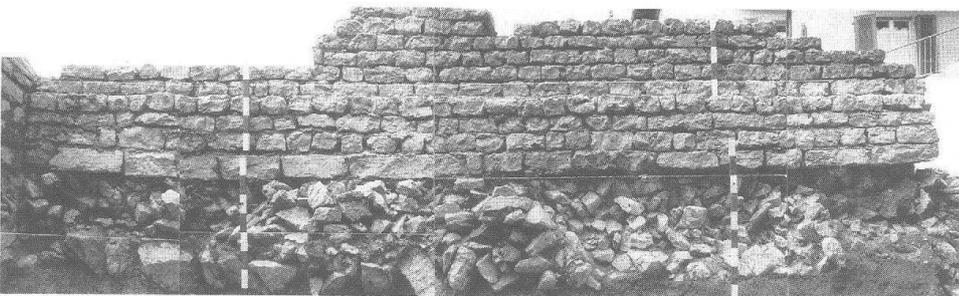
Abb. 28 Periode 3, Bauzustand 7: MR 1 (M. 1:40), Nordansicht.

Fundament: Kalkbruchsteine und Stücke von unterschiedlicher Grösse, ohne Mörtel, wahllos in den Fundamentgraben eingebracht. Zwischen aufgehendem und Fundamentmauerwerk hebt sich die unterste der vier Stein-Schichten des Vorfundamentes als etwas stärkere Steinlage ab.

Aufgehendes: Vollfugiges, mit gleichmässiger Schichtenstärke im Verband gemauertes Kalkbruchsteinmauerwerk. Mörtel der Stoss- und Lagerfugen an den Maueroberflächen durch Einwirkung von Frost und Regen ausgebrochen. Ein Türschwellen-Anschlag erhielt sich im Mauerwestteil.

MR 1 (Abb. 28)

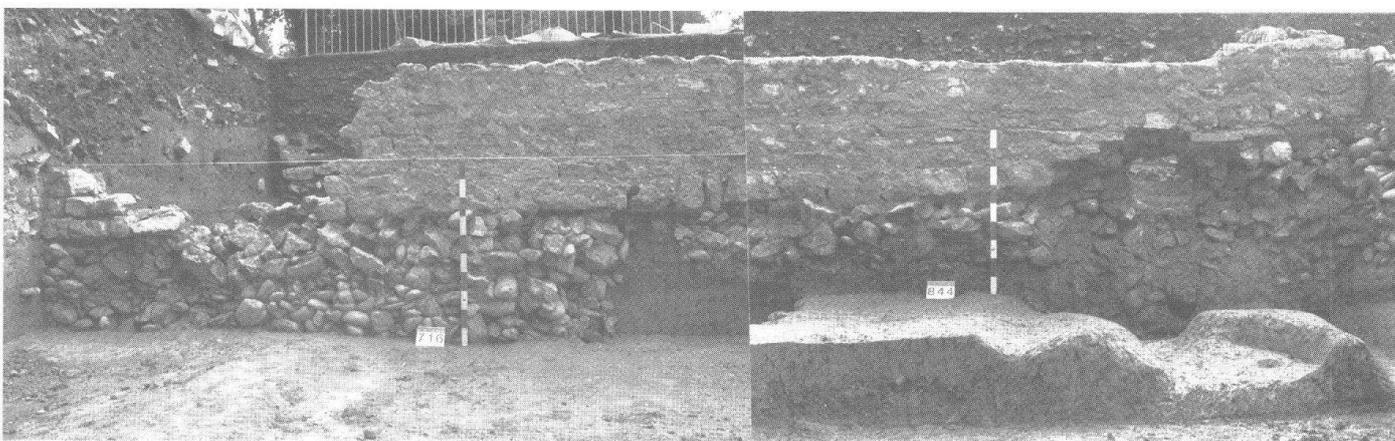
Abb. 29 Periode 3, Bauzustand 4: MR 2 (M. 1:40), Südansicht.

Fundament: Fundamentkörper aus Bollensteinen und vereinzelt Kalkbruchsteinen lose, aber in zwei verschiedenen Arbeitsgängen in separaten Baugruben eingebracht. Konstruktionsart eher für geringere Belastungen geeignet.

Aufgehendes: Vollfugig gemauertes Kalkbruchsteinmauerwerk, welches beidseitig verputzt war, die Mauer UK steigt von der Mauermitte an gegen MR 13. Verputz haftete nur noch stellenweise am Mauerwerk.

MR 2 (Abb. 29)

MR 20 (vgl. MR 2, Abb. 29)

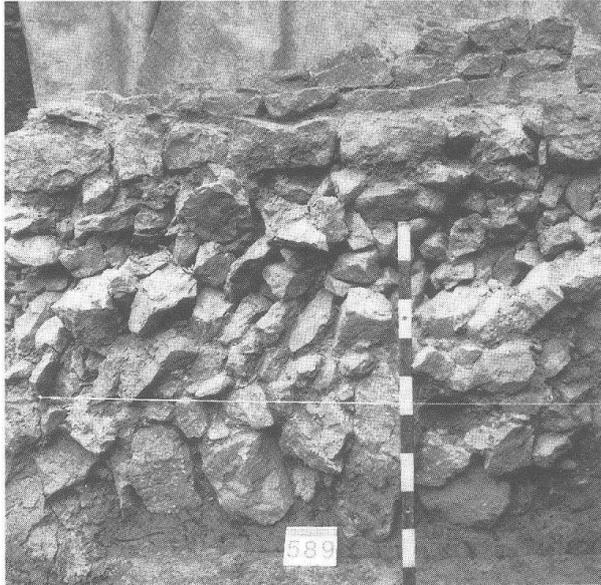
Fundament: Die Fundamentkonstruktion besteht aus 3 Schichten: zuunterst aus grossen, gestellten Kalkbruchsteinen; in mittleren Lagen aus kleineren, gestellten Bruchsteinen; im oberen Teil aus Kalkschroppen; darüber grosse behauene Kalksteine in ein Mörtelbett verlegt.

Aufgehendes: Vom aufgehenden Mauerwerk sind nur noch 1-2 Schichten vorhanden, so dass ein genauer Beschrieb nicht mehr möglich ist.

Abb. 30 Periode 3, Bauzustand 6: MR 3 (M. 1 : 20), Ostansicht.

MR 3 (Abb. 30)

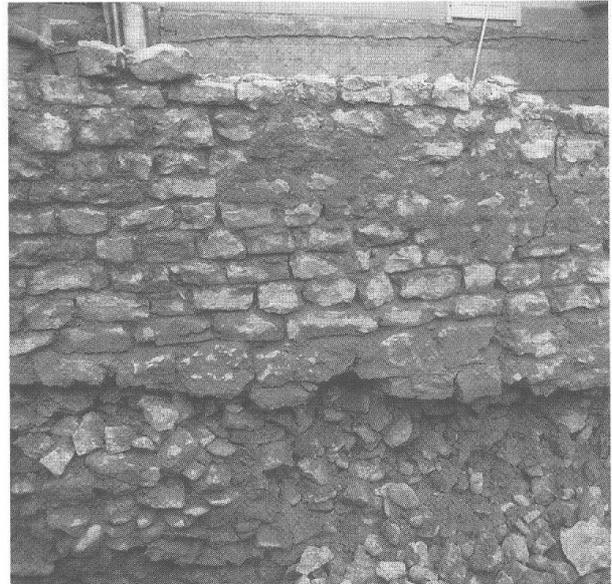
Fundament: Fundamentkörper aus Kieselbollen und Kalkbruchsteinen vermischt in den Fundamentgraben eingebracht, deutet auf keine sehr hohe Belastung hin (beim Abtrag in den angrenzenden Räumen brachen laufend Fundamentpartien aus, schliesslich stürzte dann die Mauer ein).

Aufgehendes: Kompaktes, sauber gemauertes Kalkbruchsteinmauerwerk in gleichmässig starken Schichten erstellt. Noch 8-9 Schichten erhalten. Wandflächen mit Resten von rötlichem Ziegelmörtelverputz.

Bemerkungen: Fundament und Aufgehendes stammen aus 2 verschiedenen Bauphasen.

Abb. 31 Periode 3, Bauzustand 7: MR 4, Nordansicht.

MR 4 (Abb. 31)

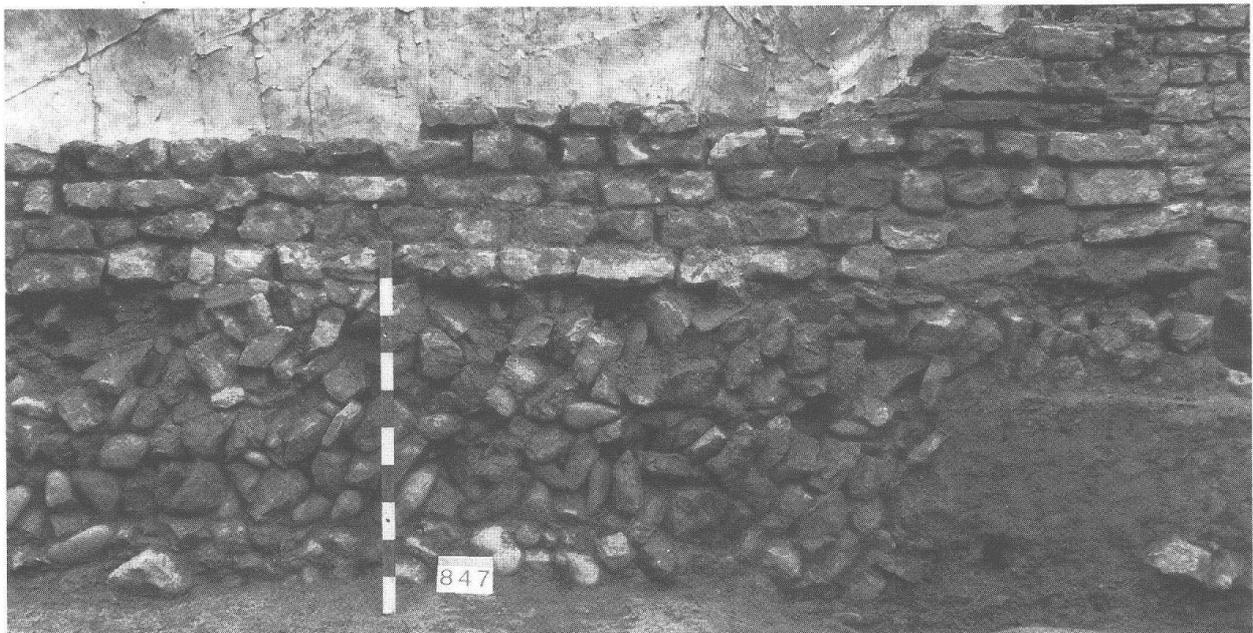
Fundament: Lagenweise gestellte Kalkbruchsteine, dazwischen vereinzelte Kieselbollen und Ziegelstücke fischgratartig verlegt, keine Vermörtelung. Mit 4 Schichten Vorfundament für grössere Belastungen konstruiert.

Aufgehendes: Mit relativ grossen Kalkbruchsteinen im Verband gemauert. Ostseite mit Vorfundament, Westseite bis OK Fundament als aufgehendes Mauerwerk (Aussenwand). Am südlichen Ende der Mauer Ecke mit Sandsteinen und Leistenziegeln ausgebildet. Ostseite verputzt.

Abb. 32 Periode 3, Bauzustand 7: MR 5 (M. 1 : 20), Ostansicht.

MR 5 (Abb. 32)

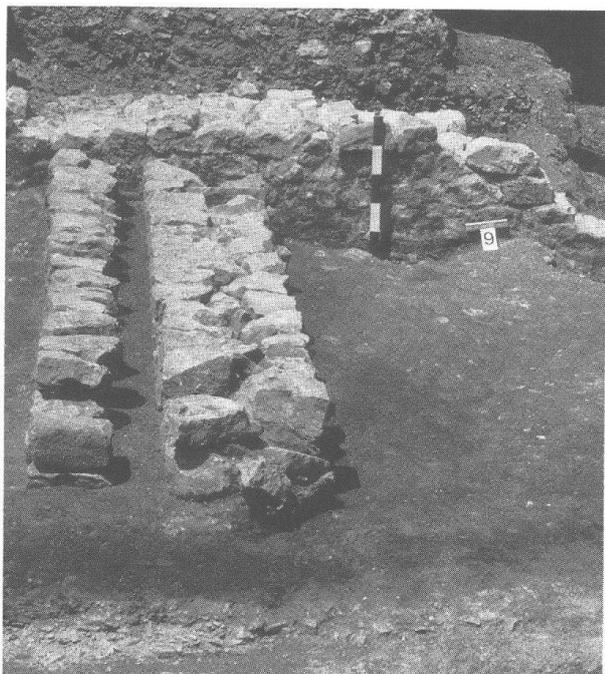
Fundament: Bestehend aus einer Schicht Kalkbruchsteinen, wahrscheinlich mit dem Aufgehenden im Verband gemauert.

Aufgehendes: Nur noch mit 1-2 Schichten vorhanden; MR 6 war eine gering belastete Zwischenwand. Die Mauersteine sind verhält-

Abb.33 Periode 3, Bauzustand 8: MR 6 und 7, Blick von Süden.

Fundament: Wie bei Mauer 6 nur aus einer Schicht Kalkbruchsteinen ebenfalls auf die Füllschicht über dem obern Mörtelboden gebaut.

Aufgehendes: Einhäufiges Kalkbruchsteinmauerwerk. Spricht vielleicht für eine Verbreiterung der Mauer 6 auf eine Stärke von ca. 70 cm, so dass sie als Tragwand weiter verwendet werden konnte. Füllmaterial zwischen Mauer 6 und 7 nur Erdmaterial ohne Mörtel; eine feste Verbindung war nicht zu beobachten.

und der wohl schon ziemlich bald (L3, Phase 8; vgl. Bauzustand 8 unten) durch einen Lehm Boden ersetzt wurde, worauf dann als jüngster fassbarer Bauschritt Mauer 6 und später, vielleicht als Vorblendung, MR 7 gestellt wurden (Abb. 33). Damit endet der originale Schichtaufbau, denn die jüngeren Schichten waren entweder bereits in den früheren Grabungen, oder dann beim Bau des Hauses umgelagert worden.

MR 6 (Abb. 33)

MR 7 (Abb.33)

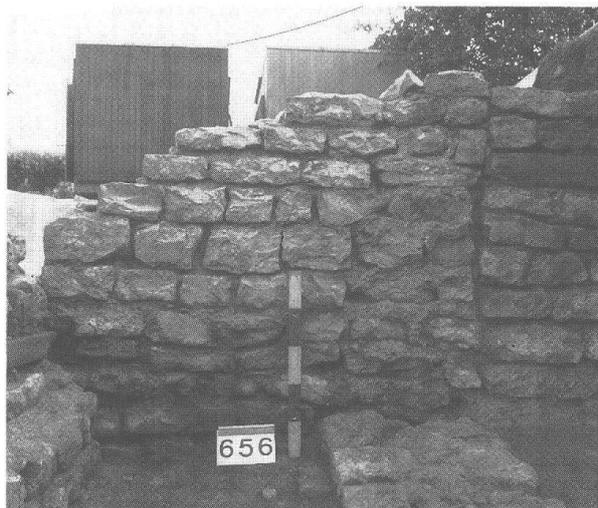
Abb.34 Periode 3, Bauzustand 5: MR 8 mit zugemauertem Türe; rechts und in der Mitte Mörtelreste vom ehemaligen Anschluss der darunterliegenden MR 24.

versturz wurde als ideale Grundlage für den jüngsten Lehm Boden S5 weiterbenutzt. MR 8 muss in dieser Phase eine Tür nach Westen aufgewiesen haben (Abb. 34), die in der anschließenden Phase (L2, Phase 8; vgl. Bauzustand 8 unten) zugemauert und mit dem Umbau von MR 24 zu einem kleinen Raum mit Herdstelle und Wandverputz ausgebaut wurde. Die letzte Benutzungsphase schliesst nun im westlichen Bereich, ohne erkennbare Brandschicht und Dachziegellage, direkt mit dem Mauerversturz S4 ab. Im Gegensatz zu dessen schöner Schichtung fanden sich im kleinen Räumchen mehrere Lagen sandiger Bauschuttschichten unter dem eigentlichen Mauerversturz. Wie zu erwarten, erscheint dann über der verstürzten Mauer ein sandig-kiesiger Erosionshorizont. Dachziegelversturz S3 (Profil h; Abb. 52) über einem umgefallenen Mauerteil S4 östlich von MR 18 lässt wiederum kaum an einen «normalen» Einsturz denken.

MR 8 (Abb.34)

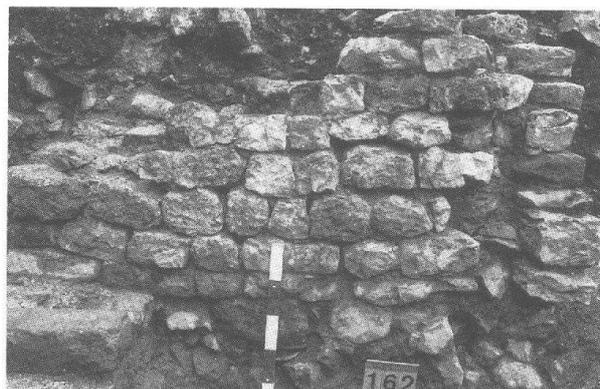
Bemerkungen: Die Verwendung des speziellen Fugenmörtels mit Ziegelschrotzusatz deutet an der Westseite auf eine Fassade.

Abb.35 Periode 3, Bauzustand 8: MR 9 (M. 1:20), Westansicht.

MR 9 (Abb.35)

MR 10 (ohne Abb.; vgl. Abb.35)

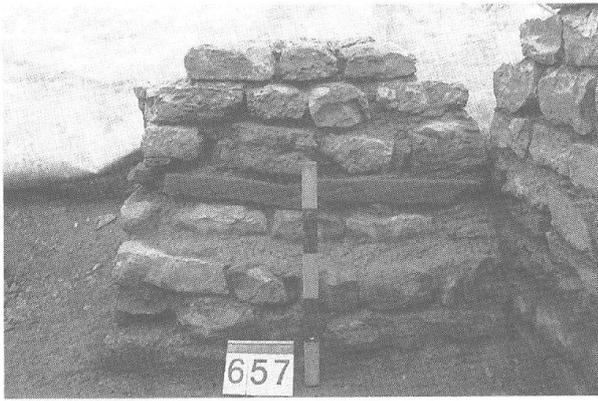
Bemerkungen: Das Ziegelband von MR 5 zieht in MR 11 weiter, ebenso die Tuffsteine, so dass MR 11 die Ecke von MR 5 bildete. MR 11 wurde in MR 8 eingebaut, wobei auch hier der bei MR 1 beobachtete Türanschlag festzustellen war.

Abb. 36 Periode 3, Bauzustand 7: MR 11, Nordansicht.

MR 11 (Abb.36)

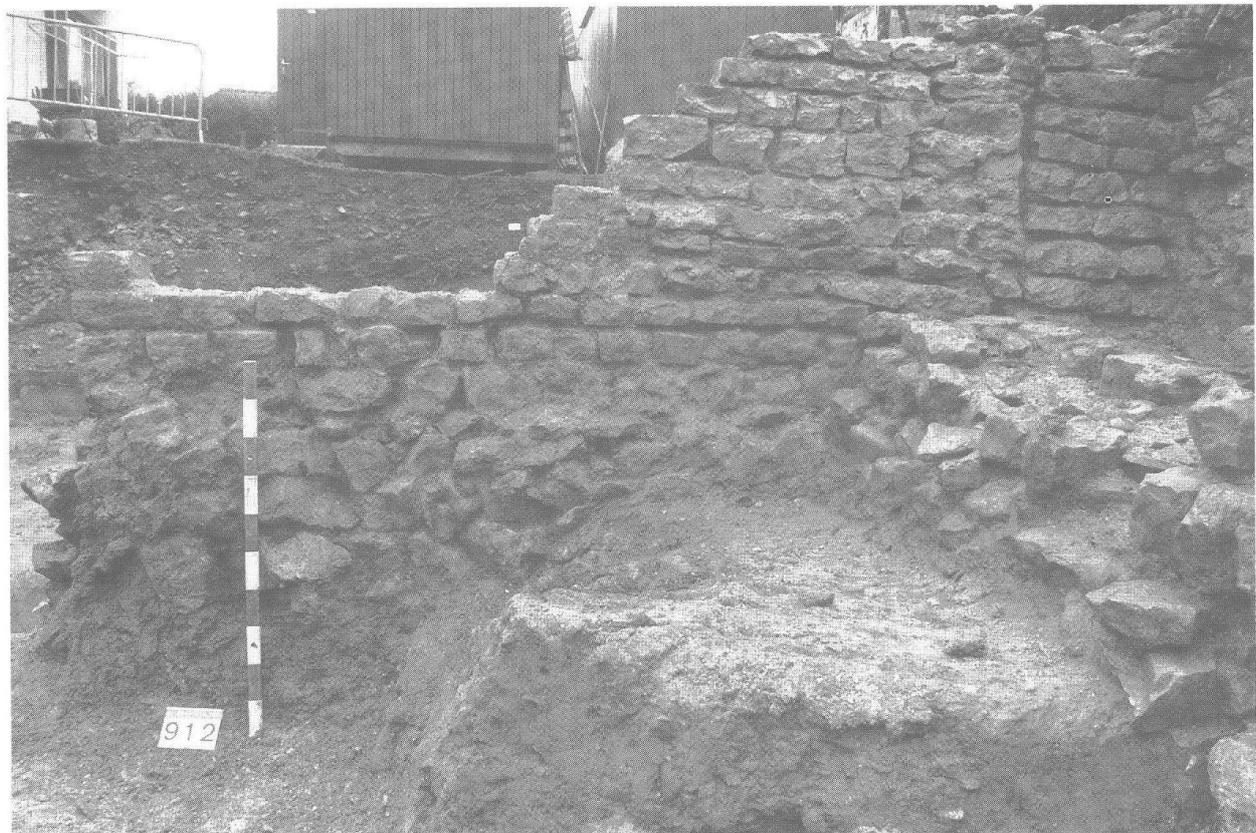
Abb. 37 Periode 3, Bauzustand 4: MR 12 (M. 1:20) mit aufgesetzter MR 8 und zugemauerter Tür; im Vordergrund Teil von MR 24; Blick von Westen.

MR 12 (Abb. 37)

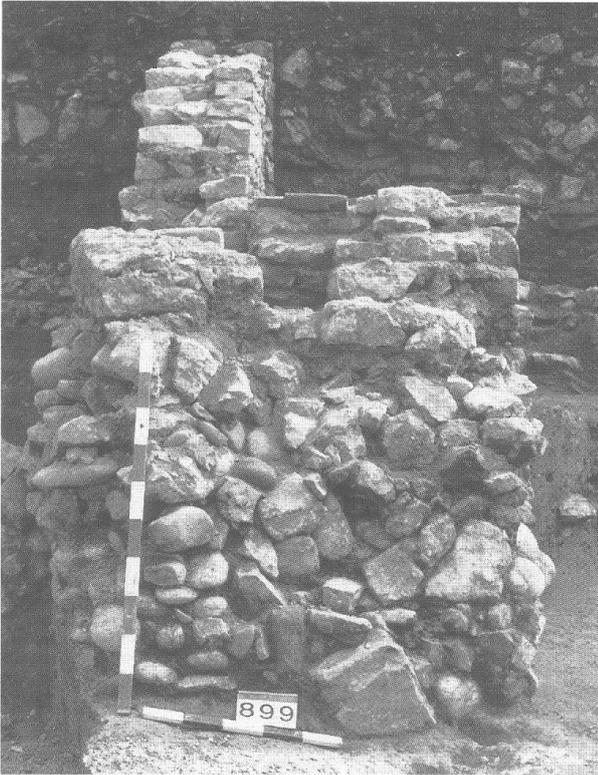
Abb. 38 Periode 3, Bauzustand 5/7: links MR 13; rechts MR 5; im Hintergrund MR 8; Blick nach Süden.

MR 13 (Abb. 38)

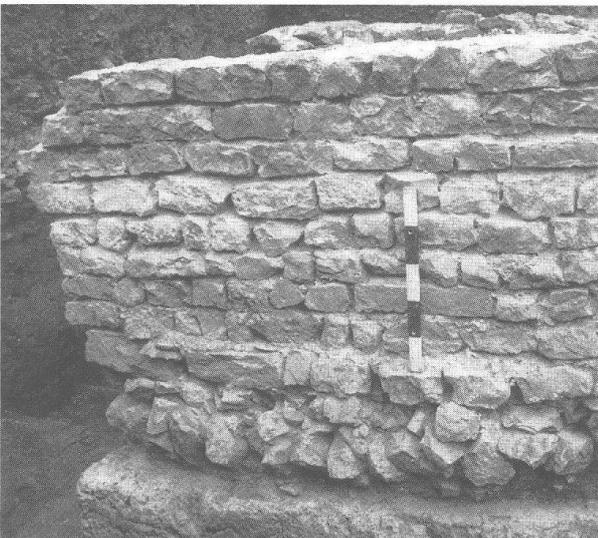
Abb. 39 Periode 3, Bauzustand 8: MR 14 ohne Verputz, Ansicht von Süden.

MR 14 (Abb. 39)

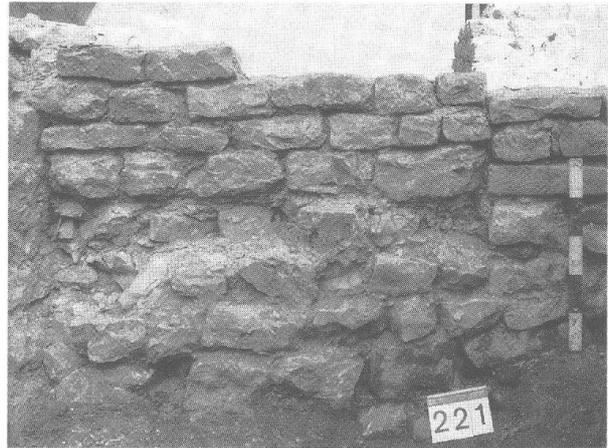
Bemerkungen: MR 13 wurde als Fundation von MR 5 wieder verwendet.

Abb. 40 Periode 3, Bauzustand 8: MR 15 (im linken Bildteil) MR 13 aufgesetzt und an MR 5 (rechts) stossend; Ostansicht.

MR 15 (Abb. 40)

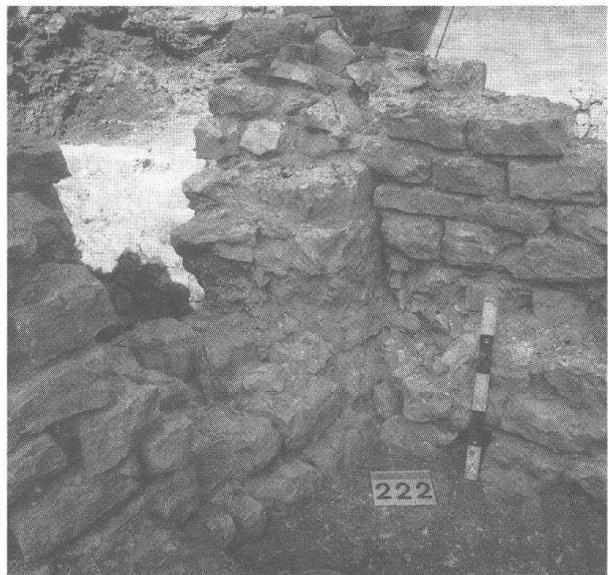
Bemerkungen: Die verwendeten Steine stammen wohl von Mauerabbruchmaterial.

Abb. 41 Periode 3, Bauzustand 8: Ecke MR 15/16; mit einem Teil der beim Umbau aufgemauerten, beim Abbau aber ausgebrochenen MR 16; Blick nach Norden.

MR 16 (Abb. 41)

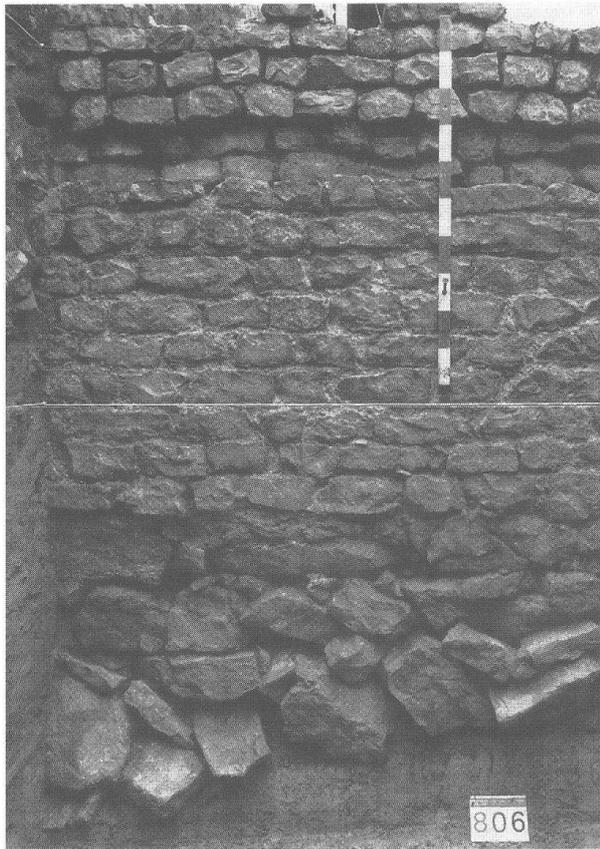
Bemerkungen: Die Mächtigkeit des Fundamentes lässt auf eine recht hohe Belastung schliessen.

Abb. 42 Periode 3, Bauzustand 4: MR 17 (M. 1:20) von jüngerer Mauer mit kleinformatigen Steinen überlagert; Ostansicht.

MR 17 (Abb. 42)
