Artikel: Augst, Insula 23 : Ergänzungen zur Innenbebauung :
Grabungsergebnisse 1987 : Befunde
Autor: Hänggi, René / Rebmann, Peter
DOI: <https://doi.org/10.5169/seals-395467>

Augst, Insula 23: Ergänzungen zur Innenbebauung Grabungsergebnisse 1987: Befunde*

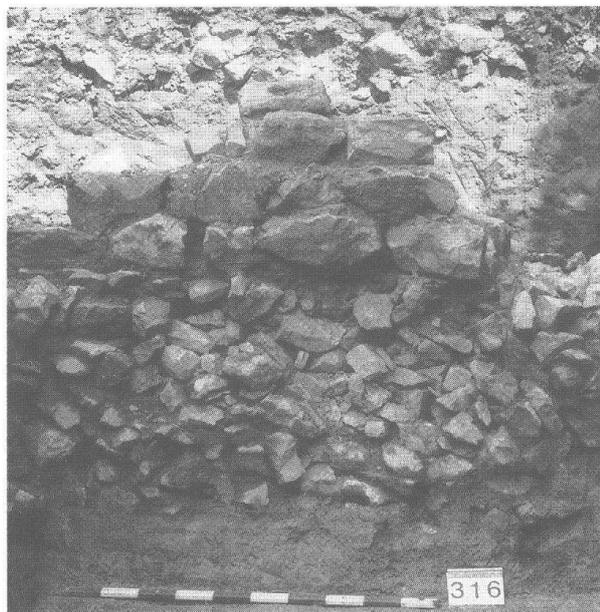
Abb. 43 Periode 3, Bauzustand 4: MR 18; Ostansicht.

MR 18 (Abb. 43)

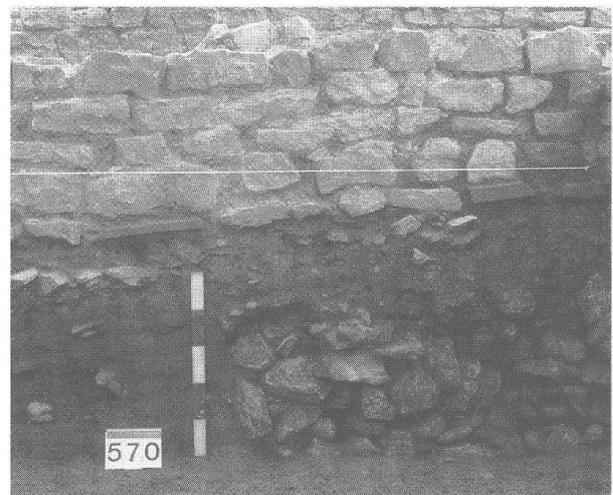
Abb. 44 Periode 3, Bauzustand 6: MR 22; Südansicht.

MR 22 (Abb. 44)

Fundament: Schichtweise eingebrachte Kalkbruchsteine, im westlichen Teil unter Verwendung von zahlreichen Kieselwacken, tiefer fundamentierte Partie einer älteren Mauer (ohne NR). Im östlichen Teil sehr schwach ausgebildetes Fundament (2 Schichten), zum Teil etwas mit Mörtel gebunden.

Aufgehendes: Kompaktes, vollfugig gemauertes Kalkbruchsteinmauerwerk aus ungleich grossen Steinen; im östlichen Teil mit Ausgleichschichten unter Verwendung von Ziegeln. Das Vorfundament ist nur 1 Stein stark; MR 22 wurde im Osten ganz zerstört.

Bemerkungen: Struktur des vorhandenen Mauerwerks zeigt mögliche An- und Umbauarbeiten. Mauerstärke und Fundament-Qualität deuten auf geringe Tragfähigkeit. MR 22 und MR 27 waren im Verband gemauert.

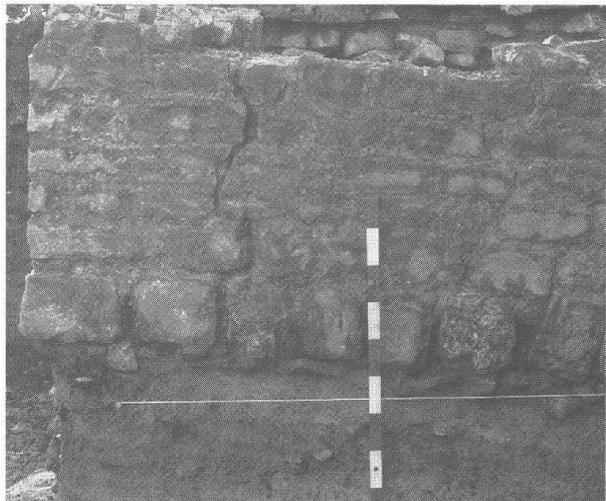
Abb. 47 Periode 3, Bauzustand 5: MR 25; Westansicht.

MR 25 (Abb. 47)

Fundament: Bestehend aus einer Schicht grosser Bruchsteine und einer abschliessenden Ausgleichschicht. Fundament und Ausgleichschicht waren vermörtelt.

Bemerkungen: Die mit ihrem minimalen Fundament einst wohl nur gering belastete Mauer läuft im Norden in den Grabungsrand (Profil c; Abb. 54) über.

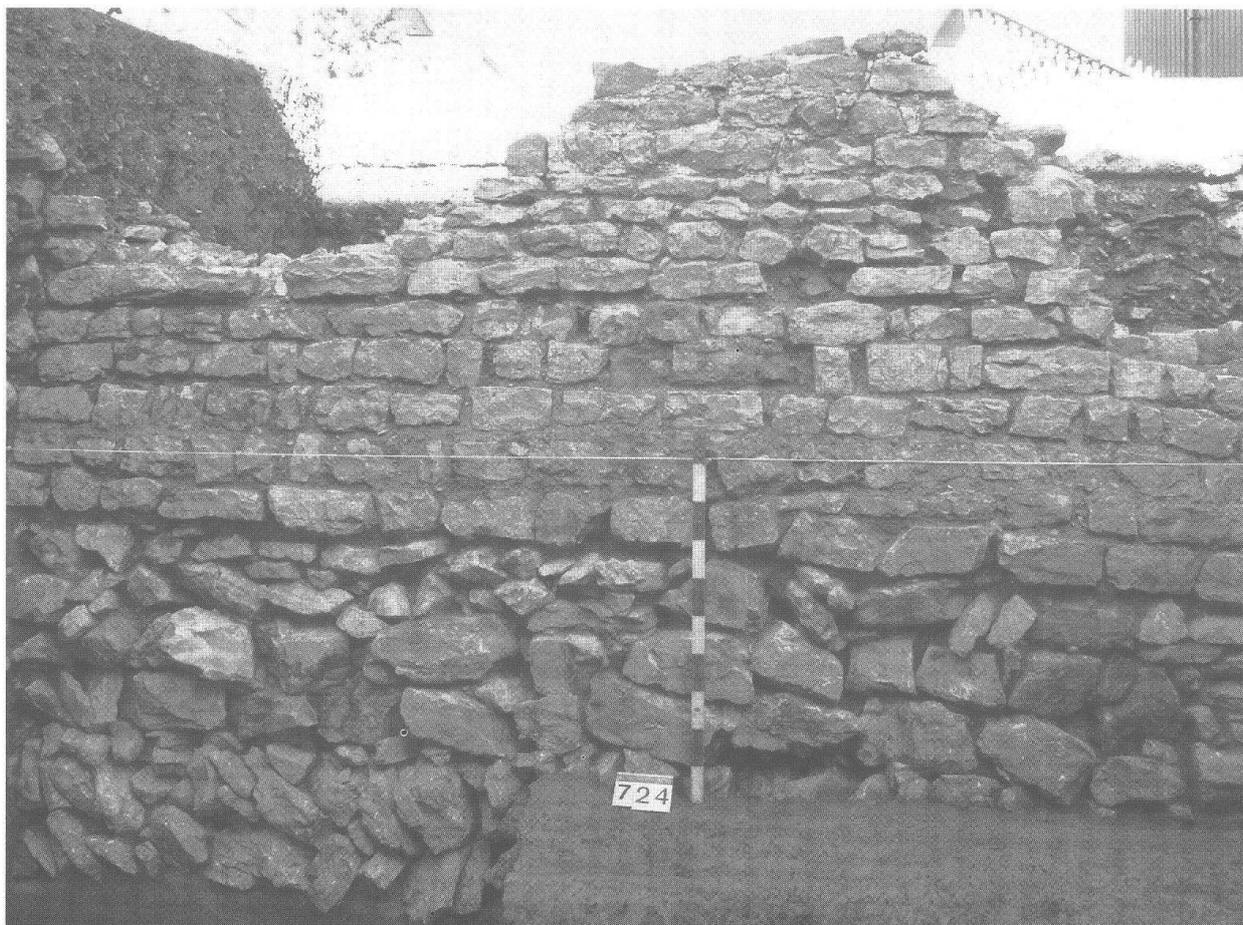
Abb. 48 Periode 3, Bauzustand 4; MR 26; Nordansicht.

MR 26 (Abb. 48)

Bemerkungen: Nach dem schwachen Fundament müsste es eine Trennwand ohne grosse Belastung gewesen sein, vgl. jedoch MR 22.

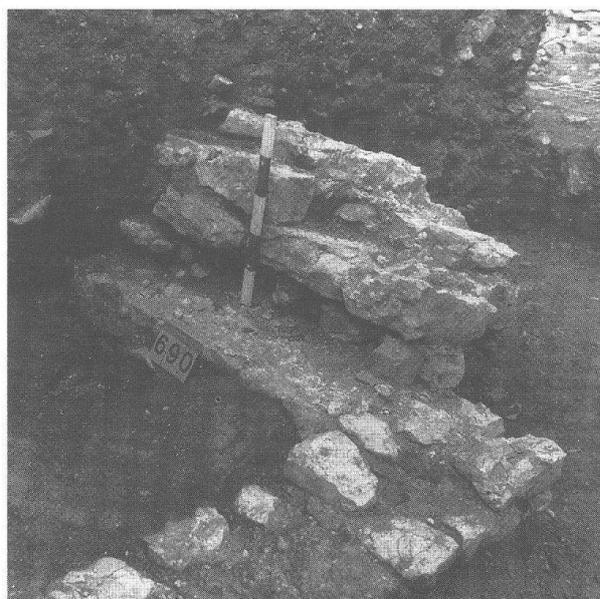
Abb. 49 Periode 3, Bauzustand 7; MR 28, Aufgehendes nach Osten verschoben, einst mit MR 33 (im Vordergrund) im Verband aufgemauert; Blick nach Nordosten.

schräg zu jeder Mauerausrichtung aufgedeckter, relativ gut erhaltener unterer Teil eines Mauerversturzes muss wohl auf eine zielgerichtete Abbruchsarbeit zurückgeführt werden (Abb. 18). Der auf der Höhe der jüngsten Kulturschicht vom Fundament getrennte obere Teil von MR 28 (vgl. Abb. 49; Profil k; Abb. 55) ist auf natürliche Weise kaum zu erklären; besser geht dies schon, wenn man die Hebelwirkung von methodisch angesetzten Brecheisen annehmen will. Die aufgegebene Siedlung wurde nicht nur für die schnelle Rohmaterialgewinnung als Steinbruch aufgesucht; nebenher ging wohl ein Sammeln von verwertbarem Altmateriale aus der Brandschicht. Dies scheint durch das Fehlen der bei einem

MR 28.1 (Abb. 49)

MR 28.2 (vgl. Abb. 49)

MR 33 (vgl. Abb. 49)

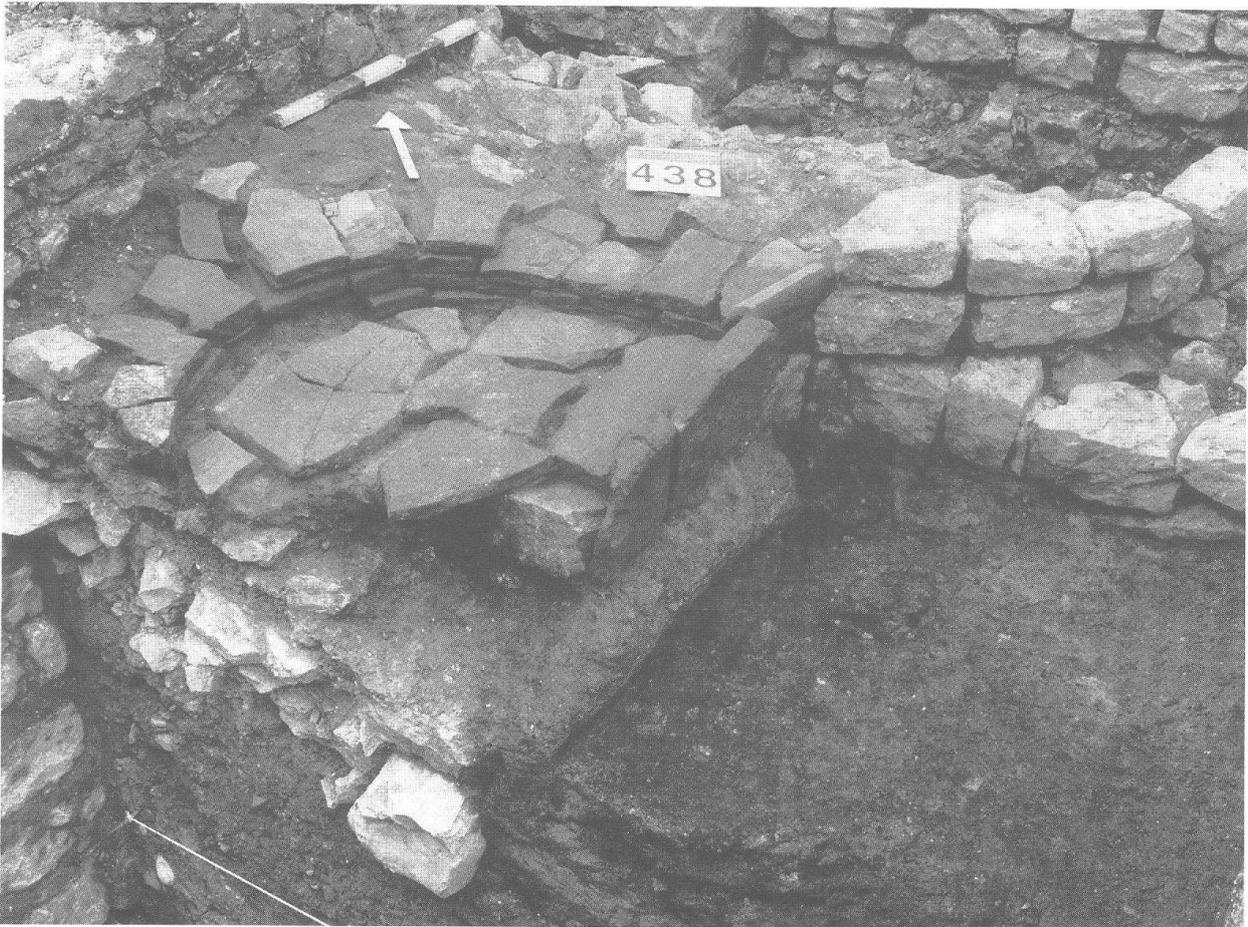
Abb. 50 Periode 3, Bauzustand 8: MR 29; Podest mit Herdstelle und 2 erhaltenen Steinlagen des Backofenunterbaus; Blick nach Nordosten.

MR 29 (Abb. 50)

Gemauerter und hinterfüllter Unterbau zu Herstelle und 2 restliche Steinschichten eines Backofens.
