Artikel: Rapport préliminaire sur la campagne de fouille d'Orbe-Boscéaz VD

1986

Autor: Flutsch, Laurent

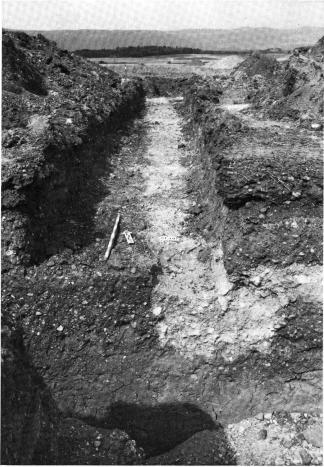
Fig. 6. Le plan du local antérieur à la terrasse a été complété en suivant à la pelle mécanique la trace très visible des murs récupérés; ici, le mur 40, vu du sud.

Un grand local de forme allongée, pourvu d'un sol de cailloutis très légèrement additionné de mortier (st 40), a été observé à l'est du pavillon III (fig. 4 à 6). Sur le sol, un foyer sommaire composé de deux tegulae cassées et une petite fosse circulaire tapissée de fragments de tuile et

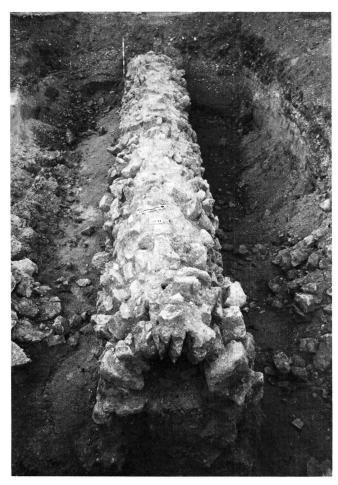
Fig. 7. Vue d'un tronçon de la canalisation d'égoût (st 11). Vue de l'ouest.

Une importante canalisation d'évacuation des eaux a été mise en évidence au sud du chantier. Orientée ouestest, elle descend vers la plaine parallèlement à la pente du terrain naturel (fig. 7). Il s'agit d'une canalisation voûtée en maçonnerie, construite en tranchée dans les fluvio-glaciaires et dont le fond – du moins aux endroits où la structure a été coupée – est implanté directement dans la molasse. Les piédroits de l'égoût ont, à l'évidence, été bâtis en tranchée étroite, la voûte en tranchée large (fig. 8).

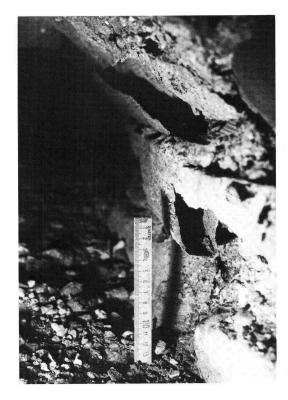
Fig. 10. Empreinte en tuf de deux planchettes du cintre de construction de la voîte.

Le conduit, qui n'était remblayé que jusqu'à mi-hauteur, a pu faire l'objet d'une exploration interne (fig. 9). De nombreuses traces dans la maçonnerie de la voûte attestent l'utilisation d'un cintre de bois, réalisé avec 9 planchettes de 80 x 8 x 2 cm environ. Ce cintre reposait sur le ressaut interne du sommet des piédroits, au moyen de lattes transversales espacées de 80 cm. Deux des planches du cintre, dont le volume et l'aspect étaient parfaitement conservés grâce à une fine enveloppe de tuf, attestent que l'armature de bois était abandonnée dans la canalisation après la mise en place de la voûte (fig. 10). Ces planches étaient en sapin.
