Zeitschrift:	Jahrbuch / Historische Gesellschaft Graubünden
Herausgeber:	Historische Gesellschaft Graubünden
Band:	126 (1996)
Rubrik:	Jahresbericht 1996 des Archäologischen Dienstes Graubünden und der Kantonalen Denkmalpflege Graubünden

Jahresberichte 1996

des Archäologischen Dienstes Graubünden und der Kantonalen Denkmalpflege Graubünden

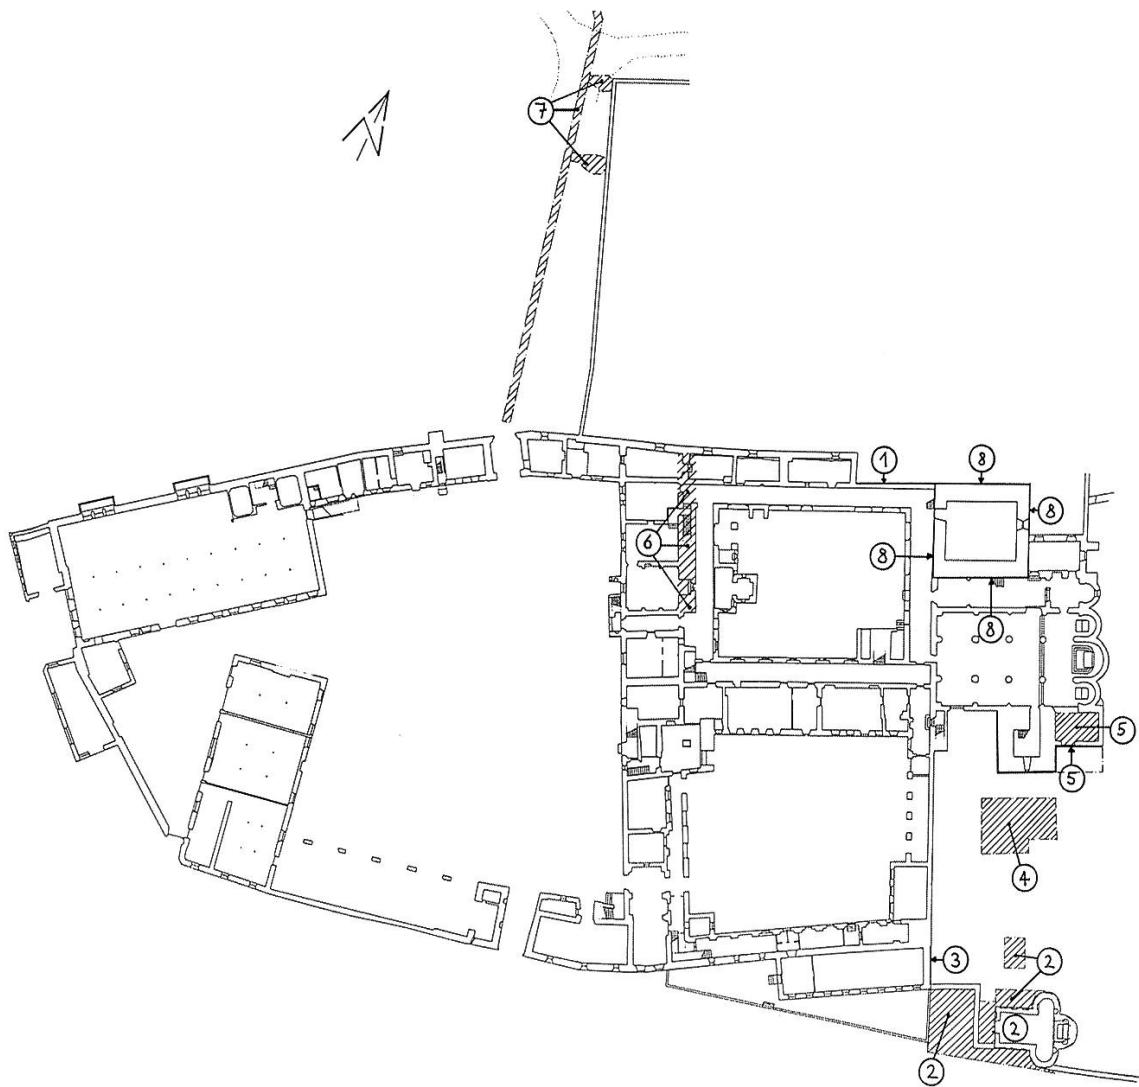
Abb. 1: Müstair, Kloster St.Johann; Übersicht über die Ausgrabungs- und Untersuchungsplätze 1996: 1 Oberer Garten: Nordfassade–2 Friedhof/Heiligkreuzkapelle / Kirchwegvorplatz–3 Kirchweg; Ostfassade–4 Friedhof: Turmfläche–5 Nonnengruft unter der Gadenkapelle–6 Norperttrakt: Treppenschacht–7 Kanalisationsgraben 8–Plantatum

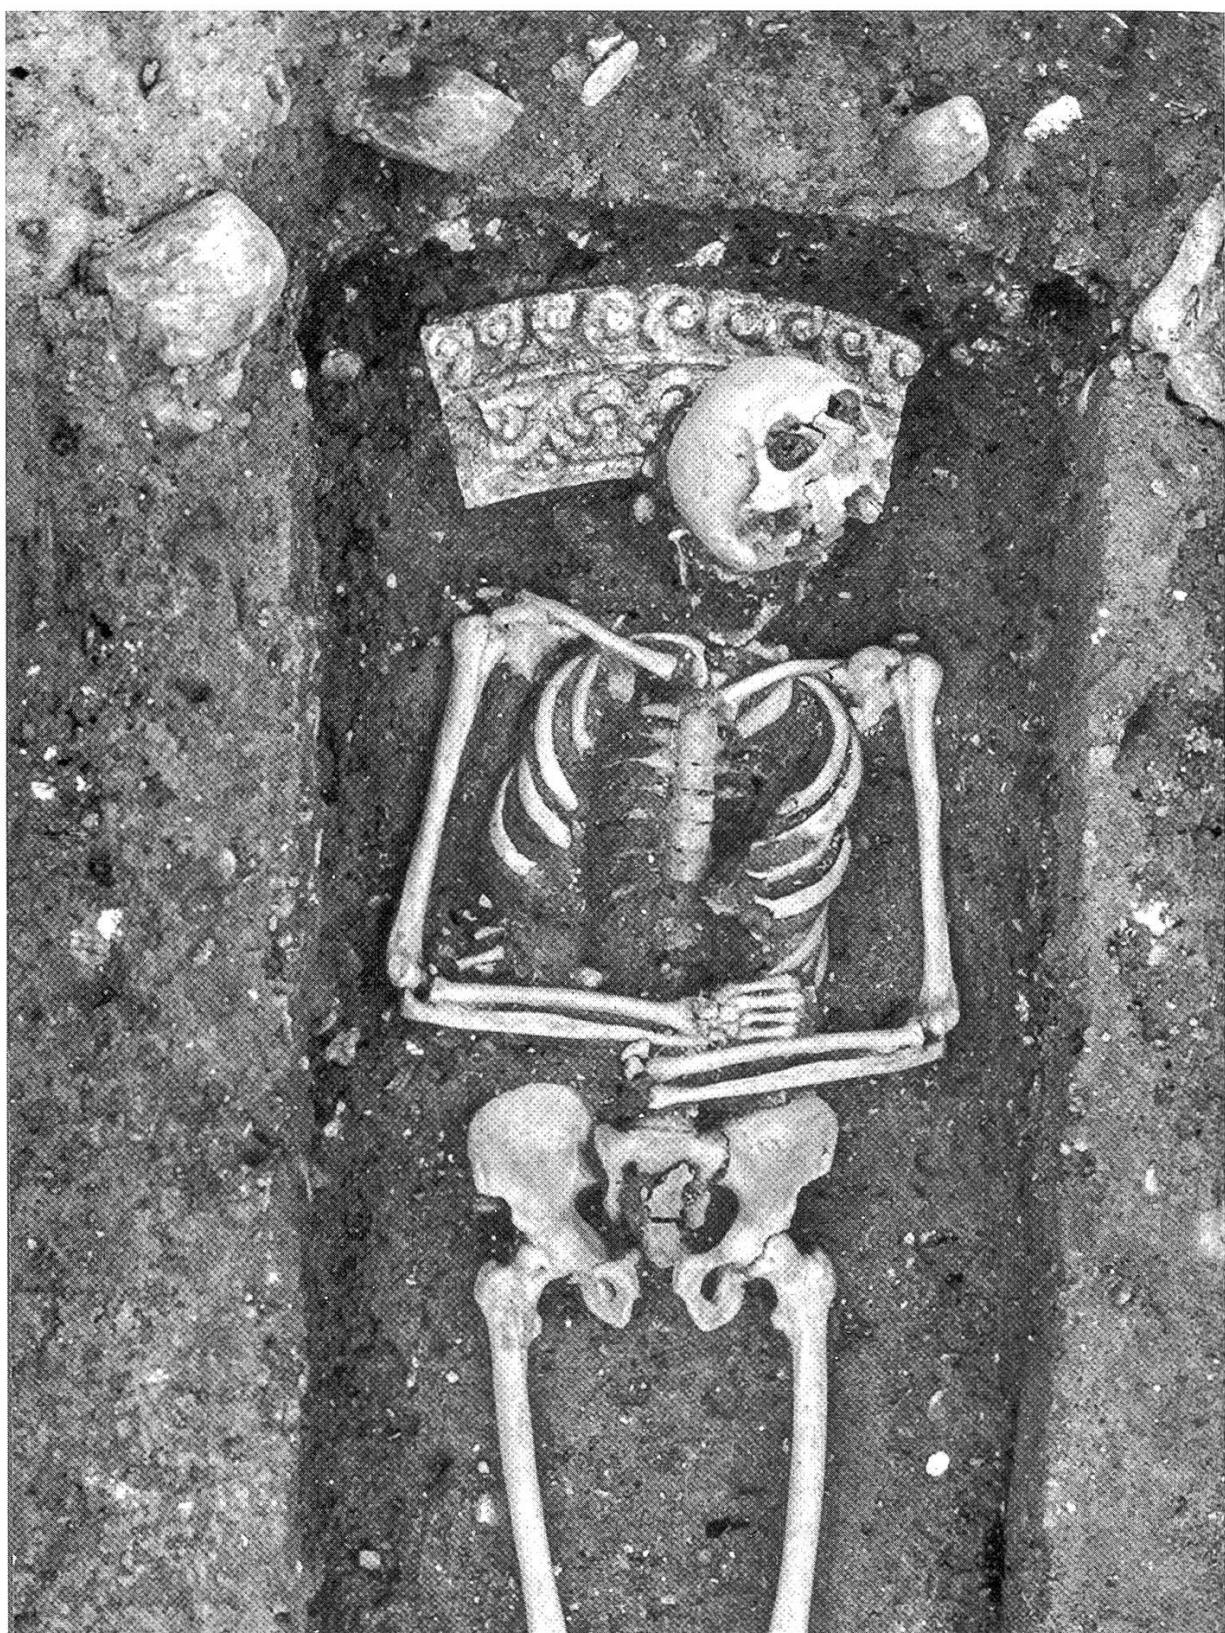
Abb. 2: Müstair, Kloster St.Johann; Friedhof Turmfläche 1996: Hochmittelalterliches Grab mit älterem, wiederverwendetem Rundbogenfries aus Marmor als Kopfunterlage. Am Kopfende ausserhalb des Sarges stand das Fragment eines marmornen Achteckpfeilerchens offenbar als Grabmarkierung.

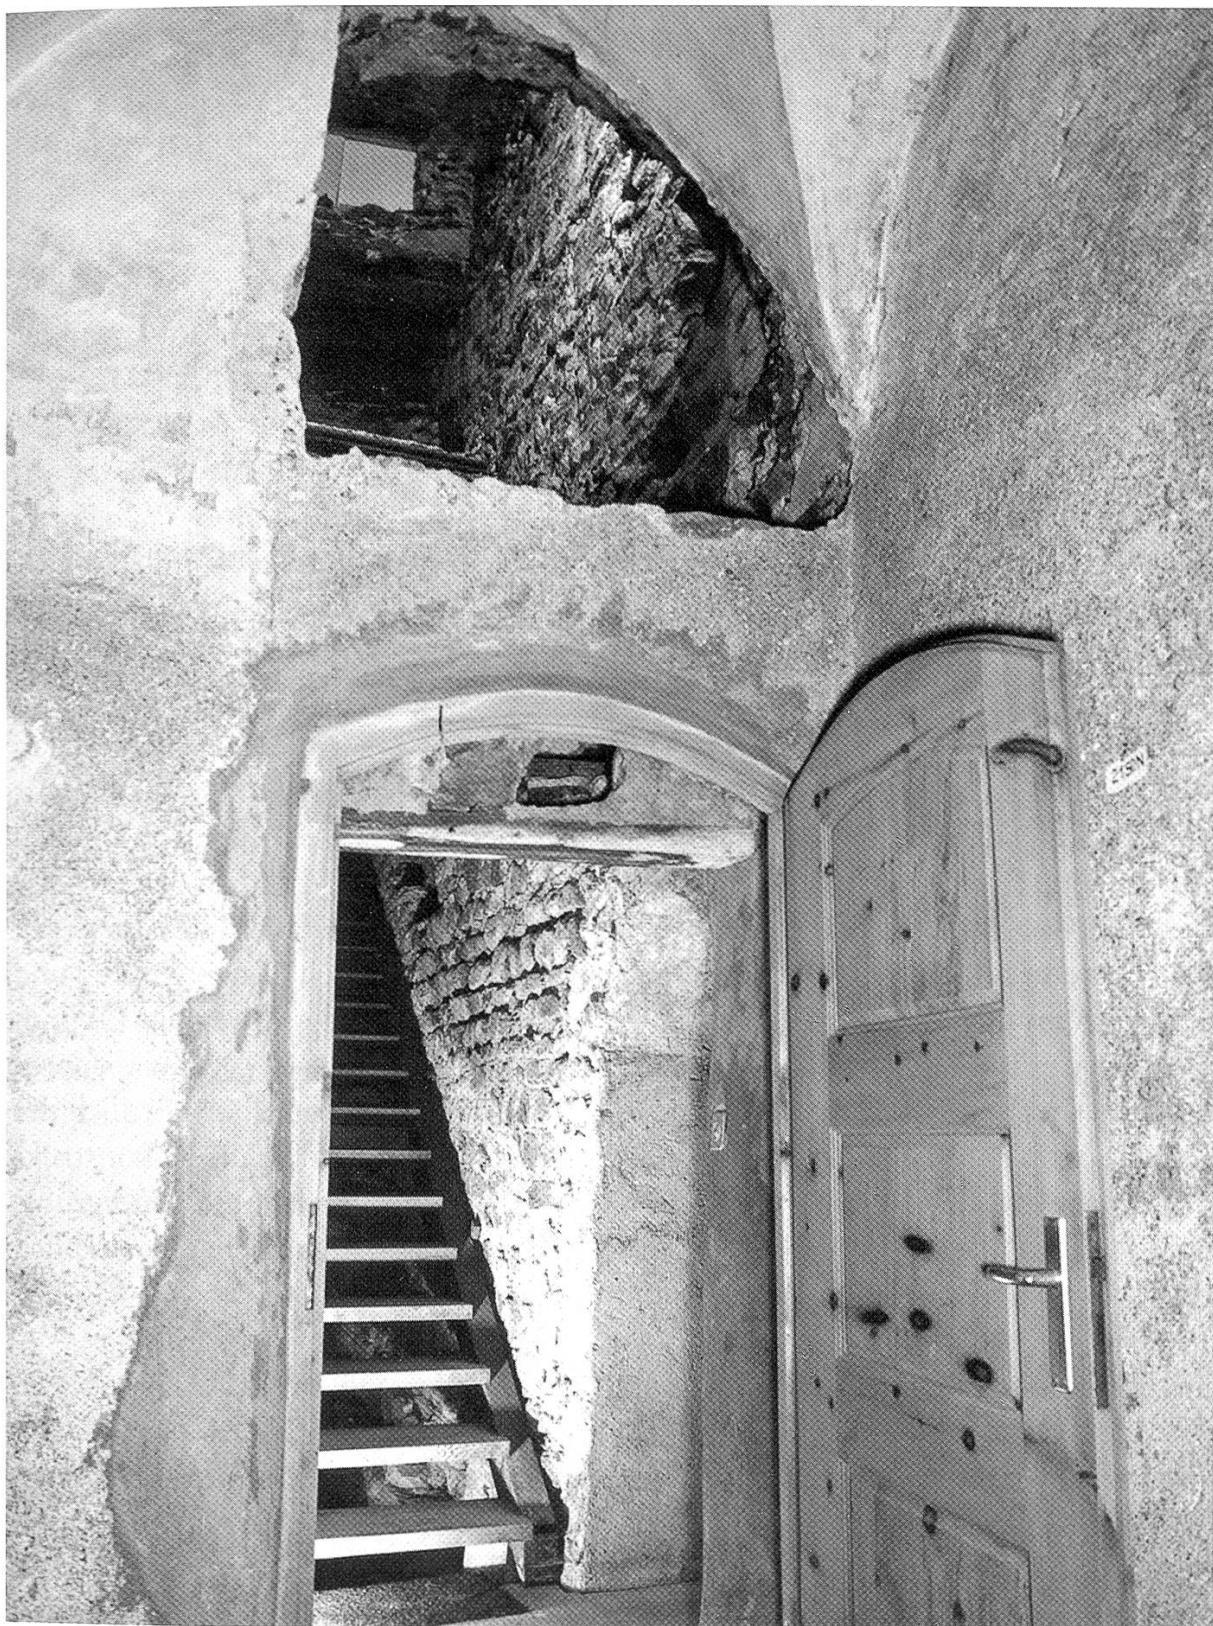
Abb. 3: Müstair, Kloster St.Johann; Bauuntersuchung Treppenschacht 1996: Blick gegen Süden in den Treppenschacht an das frühromanische Mauerwerk des Norperttraktes. Der obere, bisher unbekannte, abgemauerte Treppenschachtteil ist vom unteren Teil durch ein steigendes Gewölbe mit Treppentritten aus der Mitte des 16. Jahrhunderts getrennt.

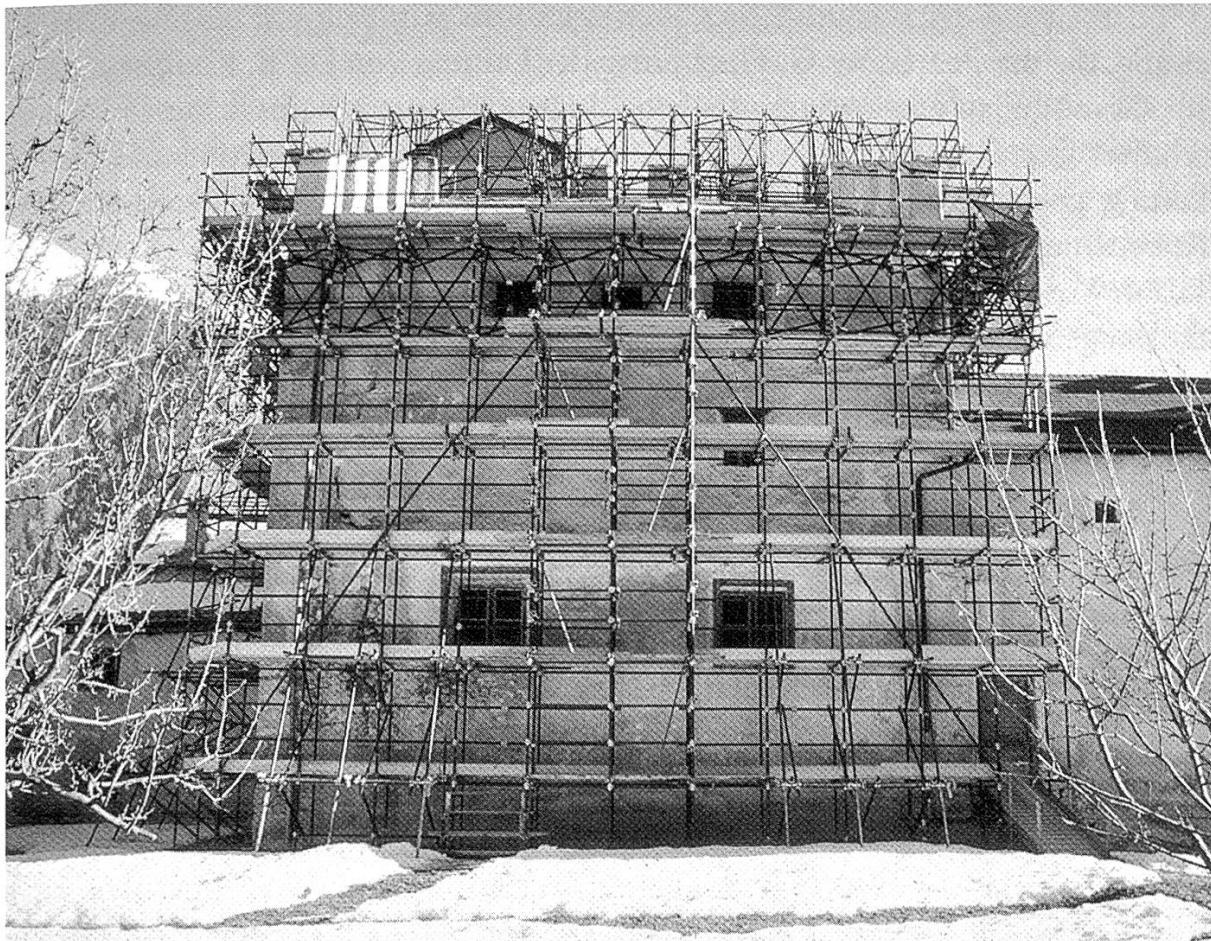
Abb. 4: Müstair, Kloster St.Johann; Bauuntersuchung Plantaturm 1996: Der hochmittelalterliche Turm trägt ein Stützkorsett, damit er nicht auseinanderbricht. Die statischen Sicherungsmassnahmen verlangen nach einer vorgängigen archäologischen Bastandesaufnahme.

Die Archäologen der kantonalen Denkmalpflege untersuchten und dokumentierten, unterstützt von unserer Equipe, die Fassaden des Turmes in den oberen Stockwerken, bevor in diesen Partien ein Gerüstgurt zur statischen Sicherung um den Turm gelegt wurde. Auf Verlangen des Ingenieurs wurden im Turminnenraum in den Nordostecken des ersten und zweiten Obergeschosses Teile des Täfers entfernt, damit der Zustand der Mauer überprüft werden konnte. Dabei konnte im ersten Obergeschoss in der Südleibung des Ostfensters ein horizontaler Ankerbalken in der Mauermitte festgestellt werden.

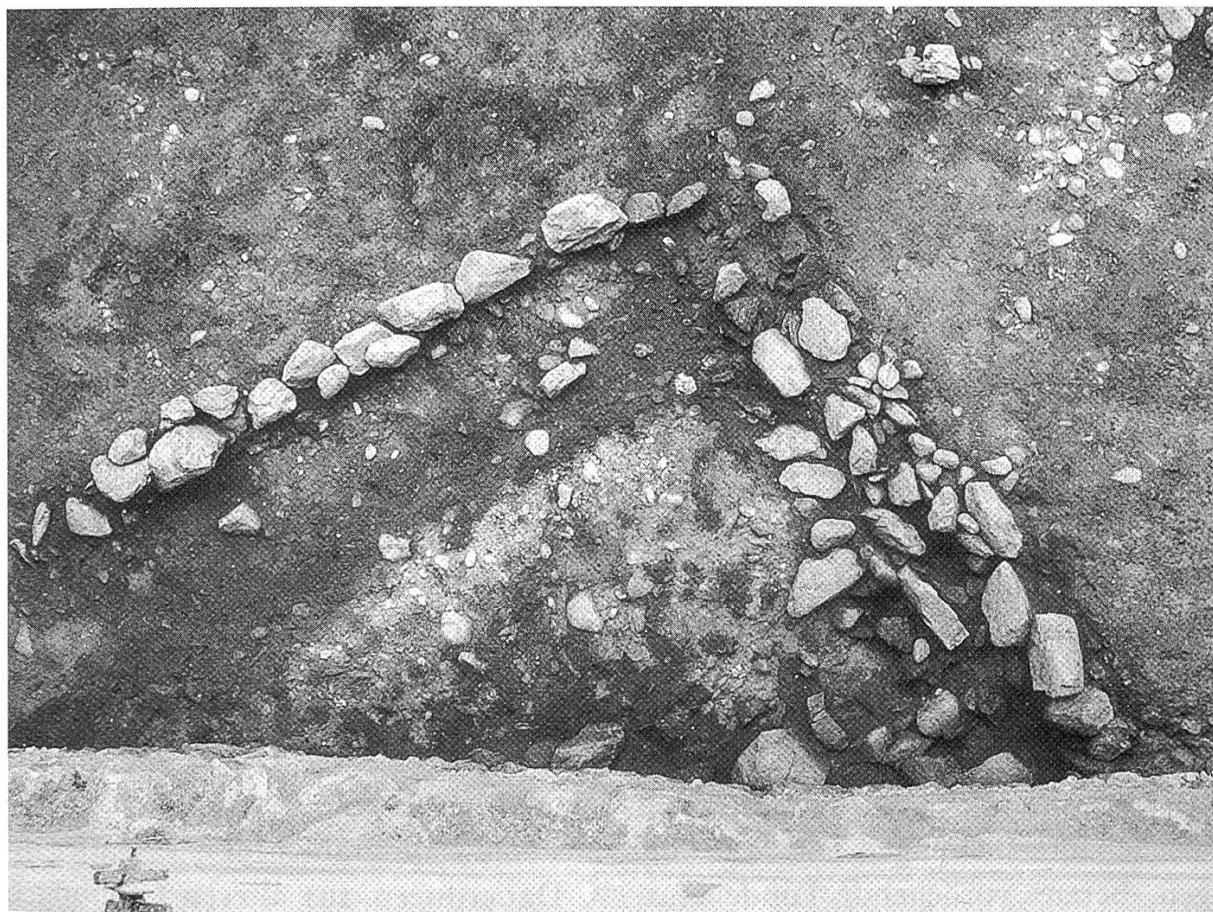
Abb. 5: Müstair, Kloster St.Johann; Grabung Kälberwiese 1995: NE-Ecke des prähistorischen Pfostengebäudes mit zweiphasiger Nordwand. An der Ostwand (am Fuss der heutigen Stallmauer) befand sich eine Feuerstelle.

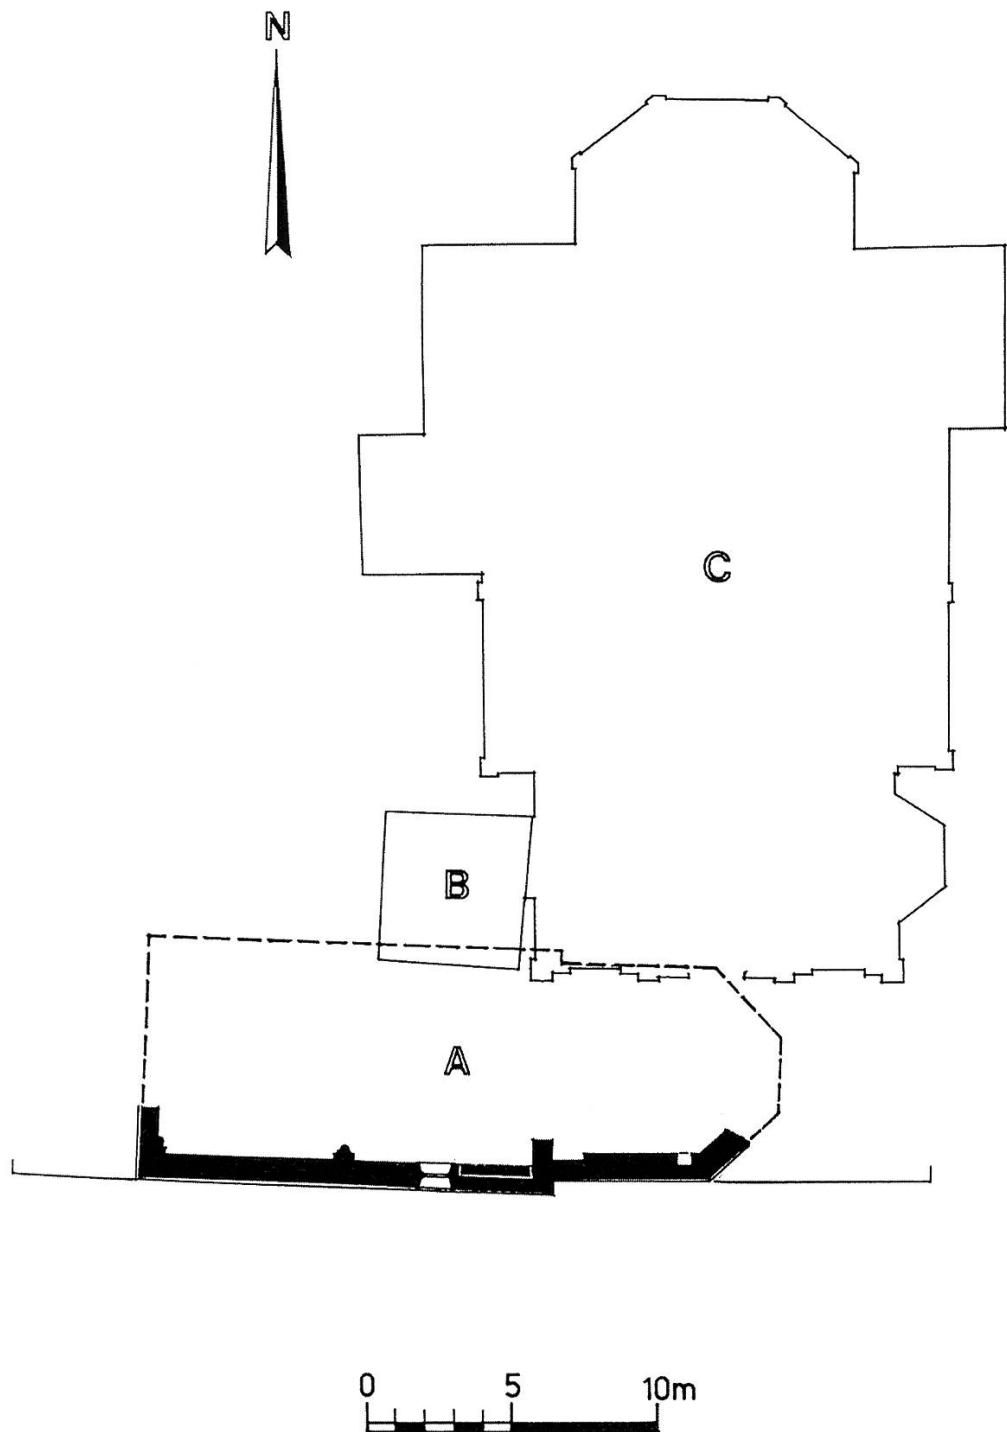
Abb. 6: Alvaneu, Kirche St. Mauritius: Grundriss; A = gotische Kirche von 1460–1495. B = Turm. C = barocke Kirche von 1697.

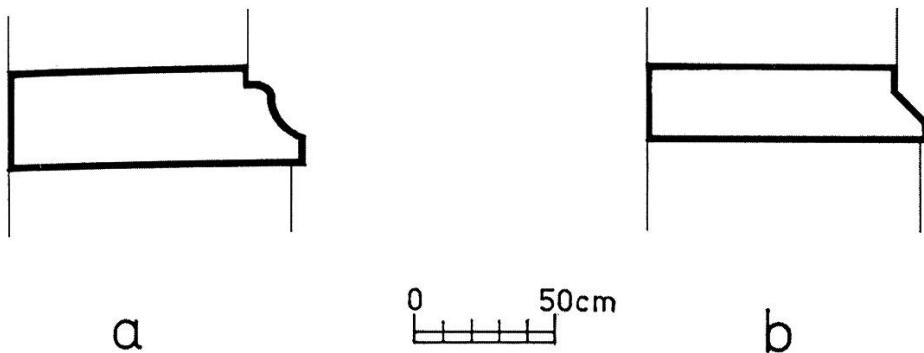
Abb. 7: Alvaneu, Kirche St. Mauritius; a) Sockelgesims im Schiff. b) Sockelgesims im Chor.

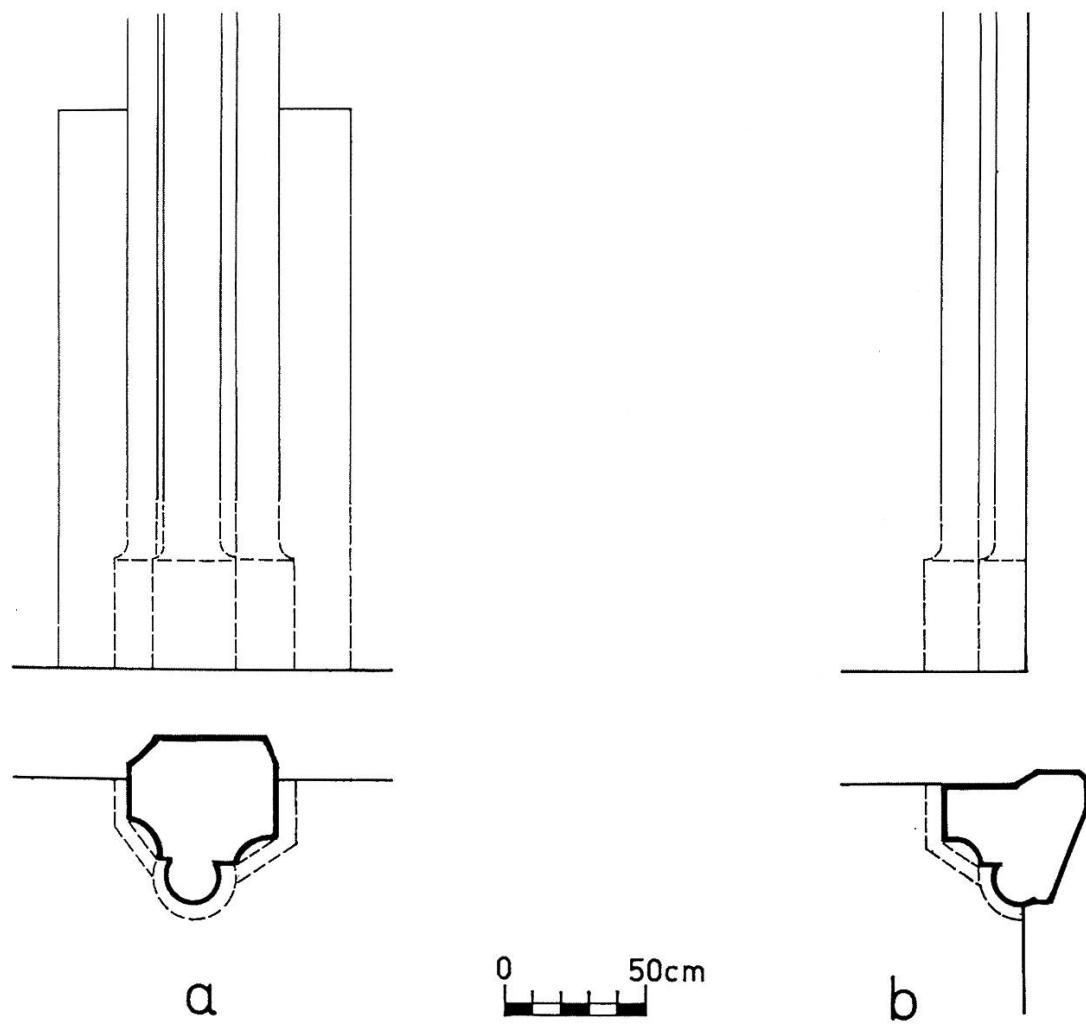
Abb. 8: Alvaneu, Kirche St. Mauritius; a) Wandpilaster im Schiff. b) Eckpilaster im Schiff.

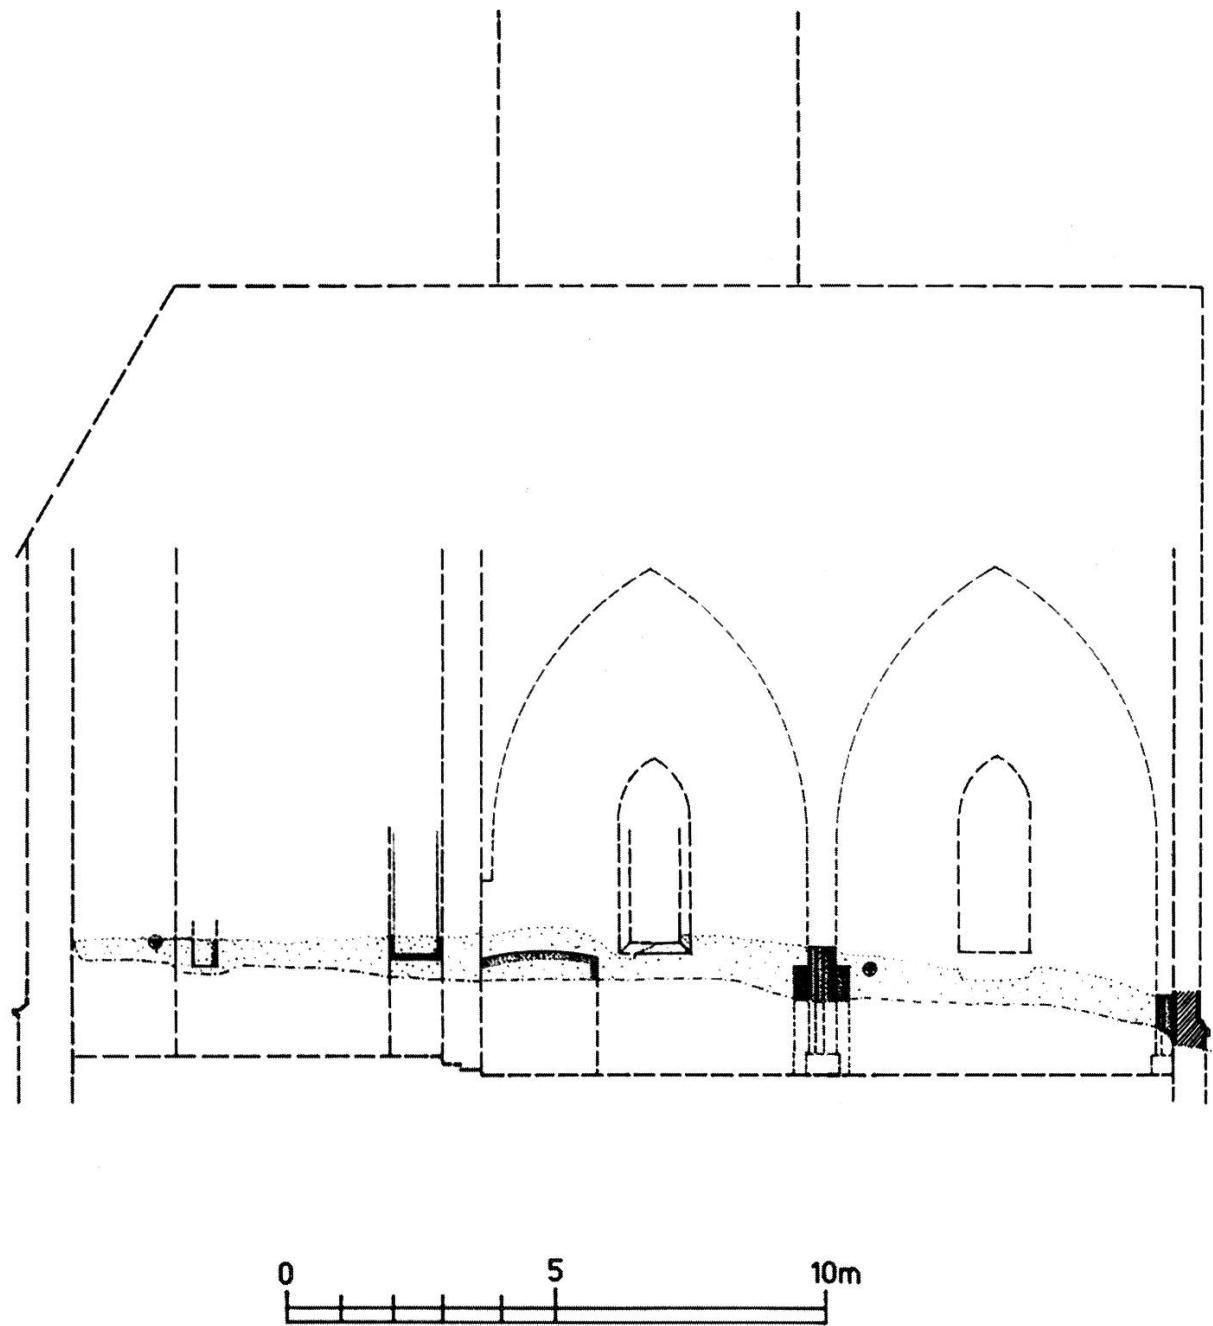
Abb. 9: Alvaneu, Kirche St. Mauritius; Längsschnitt, Rekonstruktionsversuch.

Im Chor konnten keine Anzeichen für Vorlagen nachgewiesen werden, es ist also anzunehmen, dass die Gewölberippen wie in Scharans aus der Mauer herauswuchsen oder auf Konsolen auflagerten. In der Südwand des Langhauses, unmittelbar vor dem Chorbogen ist eine 2.2 m breite und 35 cm tiefe Nische mit einem flachen Sturzbogen eingebaut (Abb. 9). Es dürfte sich wohl um den Standort eines der vier Altäre handeln. Ca. 60 cm vor der Nische konnte ein Teil einer schrägen Fensterbrüstung und der ebenfalls schrägen Leibung gefasst werden. Leibung und Brüstung waren verputzt. Wenn man ein Lichtmass von einem Meter annimmt, liegt das Fenster genau in der Mitte des vorderen Gewölbefeldes. Unmittelbar

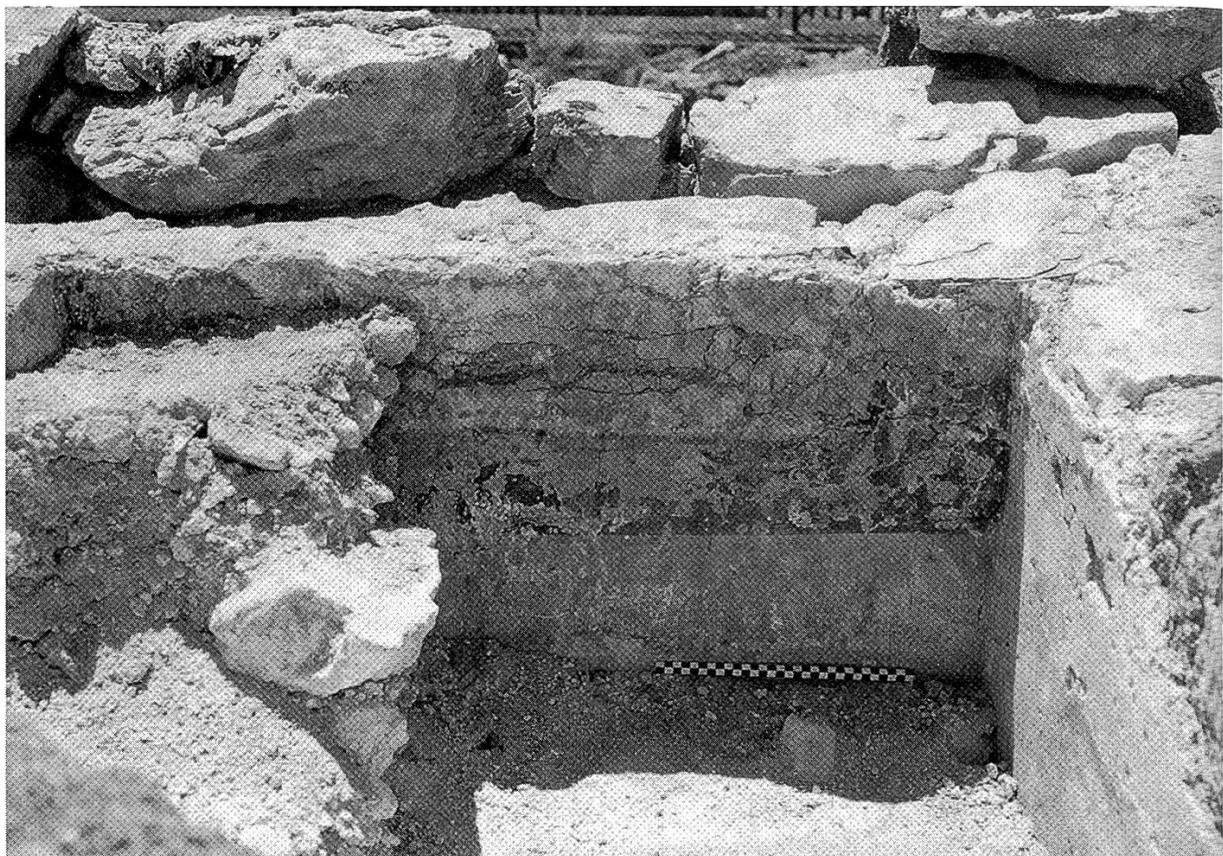
Abb. 10: Alvaneu, Kirche St. Mauritius, Bildnische im Chor.

hinter dem Chorbogen wurde eine Bildnische von 100 cm Breite und 30 cm Tiefe ausgespart (Abb. 10). Leider ist der bemalte Teil fast vollständig zerstört worden. Lediglich ca. 30 cm des unteren Bildteiles der Originalmalerei sind erhalten geblieben. Der untere horizontale und die beiden seitlichen Bildfriese in violetter Farbe, z.T. schwarz umrandet, umrahmen eine hellgraue Fläche ohne Dekor. Viele bemalte Verputzfragmente konnten aus der Auffüllschicht im Bereich der Nische und des Chorbogens geborgen werden. Der Versuch, das Bild zu rekonstruieren, gelang leider nicht, da die Verputzfragmente wohl über eine grösse Fläche verstreut sind und somit von der Grabung nicht erfasst wurden. Es konnten lediglich einzelne Bildausschnitte zusammengefügt werden, wie das in Rot und Gelb gemalte Ornament auf weissem Grund, das an eine grüne Fläche anschliesst (Abb. 11). Fragmente in Grau mit brauner Umrandung und schwarz gemalten Schuppen gehörten wohl zu einem Fabeltier oder Fisch. Gelbe, rote, violette und grüne Verputzstücke mit schwarzen Linien lassen jedoch auf ein ehemals sehr farbenfrohes Motiv schliessen.

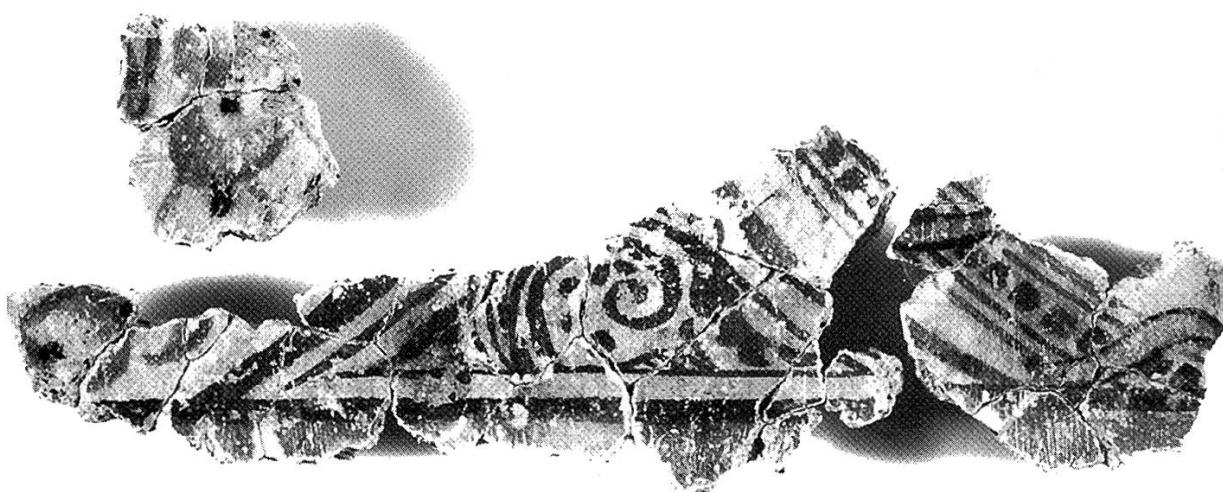
Abb. 11: Alvaneu, Kirche St. Mauritius; Fragment der Wandmalerei aus der Bildnische im Chor.

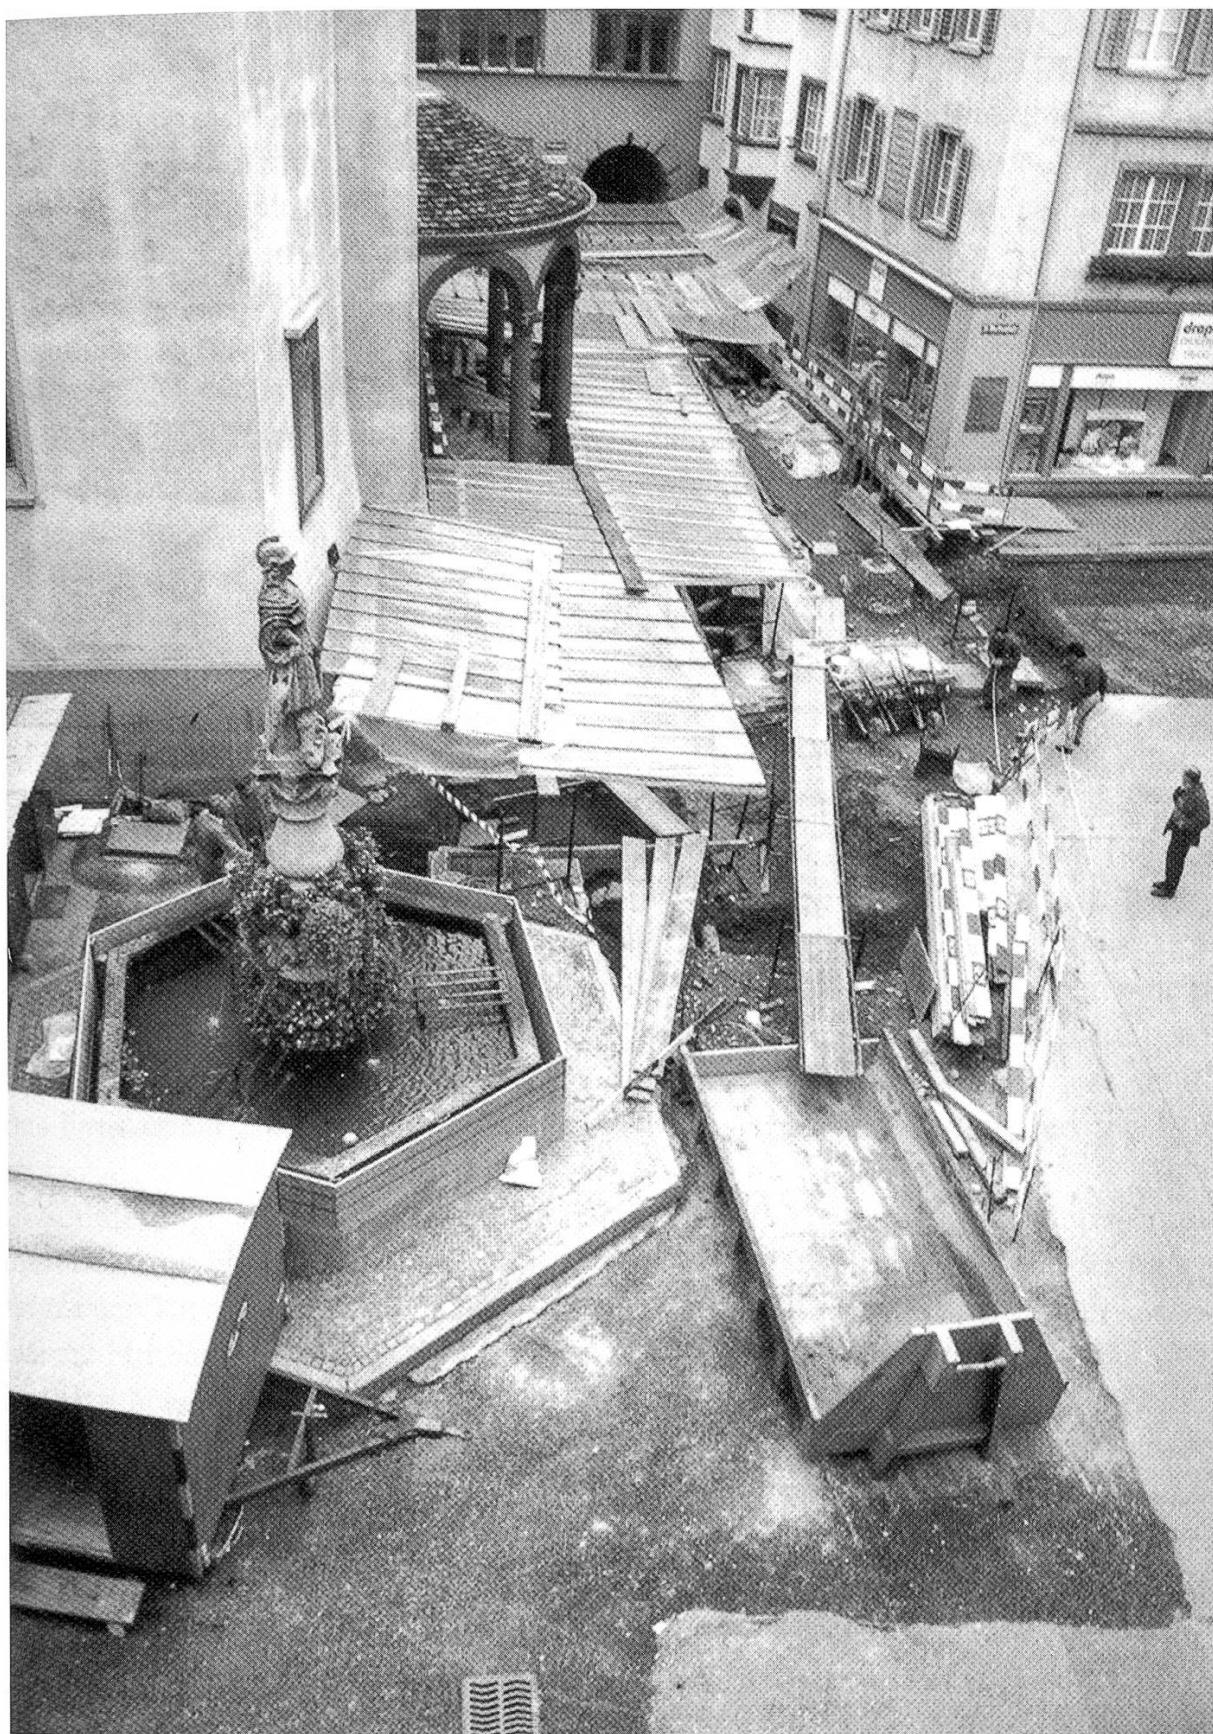
Abb. 12: Chur, Martinsplatz 1994/95; Der Bereich westlich der Kirche während der Ausgrabung. Ansicht von Norden.

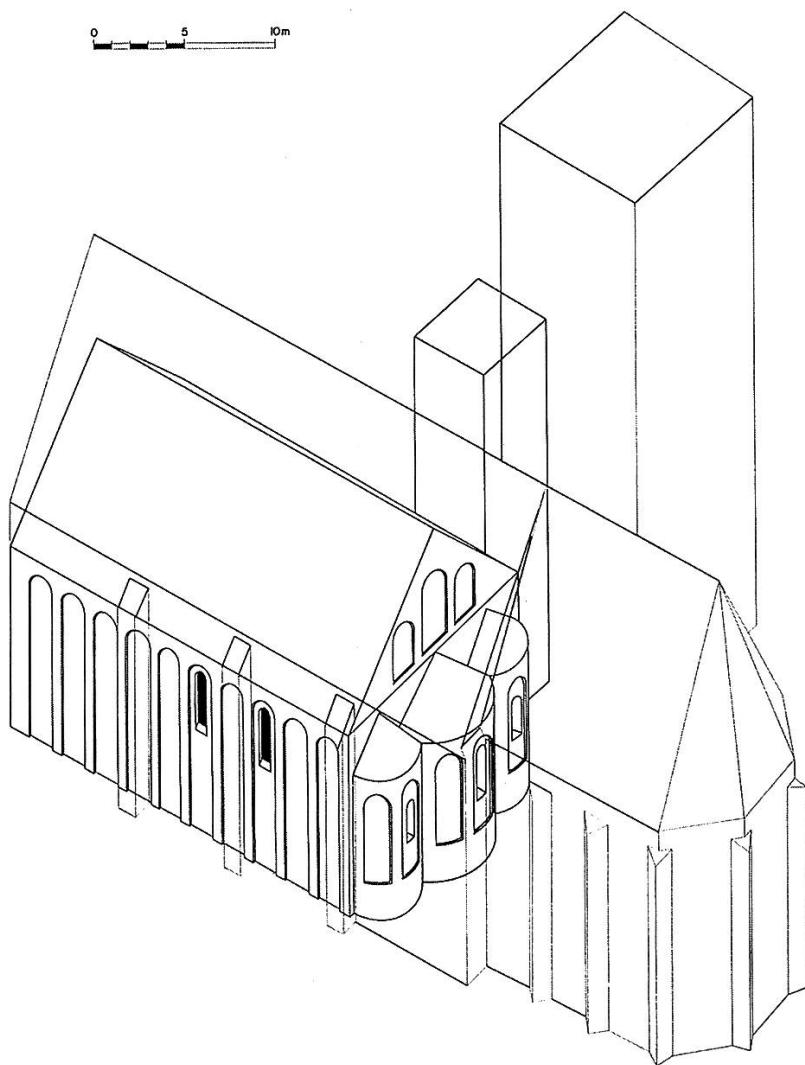
Abb. 13: Chur, Kirche St. Martin; Isometrischer Rekonstruktionsversuch der karolingischen Kirche mit dem nachträglich angebauten Glockenturm. Ansicht von Südosten.

Der karolingische Vorgängerbau des heutigen Gotteshauses bestand aus einer Saalkirche in der Breite des heutigen Mittelschiffes. Drei hufeisenförmige Apsiden schlossen den Bau im Osten ab (Abb. 13). Die einzige noch unbekannte Ausdehnung, die der Schiffslänge, liess sich während den jüngsten Grabungen auf dem Martinsplatz feststellen. 1994 konnte nämlich der nördliche Ansatz der damaligen Westmauer freigelegt werden, womit eine nach den Untersuchungen von 1988/89 geäusserte Vermutung bestätigt werden konnte.¹⁸ Die Aussenfluchten der karolingischen sowie der spätgotischen (aktuellen) Westwand waren an der 1994 freigelegten Stelle beinahe identisch.

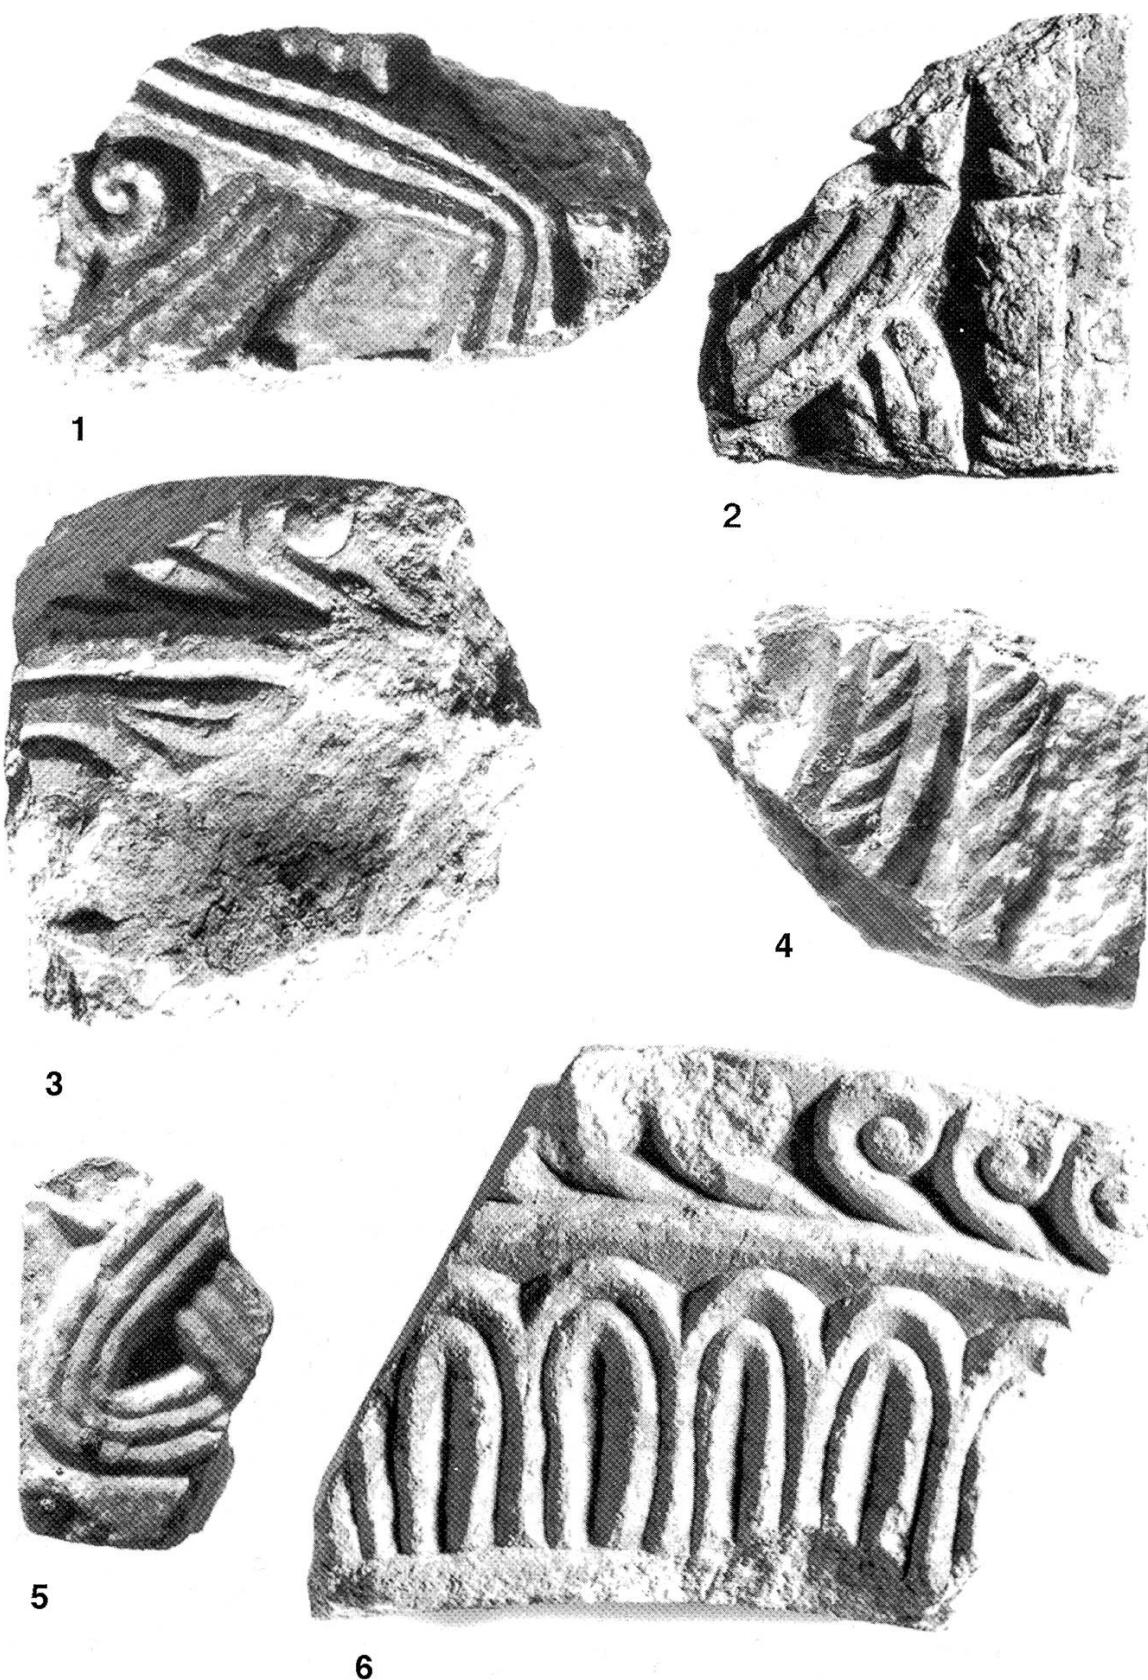
Abb. 14: Chur, Martinsplatz 1994/95; Fragmente von skulptierten Marmorbausteinen aus karolingischer Zeit. Nr. 6 stammt aus einer Auffüllschicht in der Martinskirche und wurde 1988/89 gefunden. Massstab 1:2,5.

Seit Jahrzehnten tauchen während Bauarbeiten und Renovationen im Bereich der Martinskirche reliefverzierte Marmorbausteine auf.²⁰ Dabei handelt es sich um Reste der liturgischen Kirchenausstattung (Altäre, Chorschranken etc.), wie sie in karolingischer Zeit üblich war. Bausteine dieser Art fanden sich auch während den jüngsten Grabungen 1994/95 auf dem Martinsplatz. Zu kleinen Stücken zerschlagen und als Unterlage für einen Holzboden eingebracht, lagen sie nördlich der Kirche in einem Gebäude, welches sich nur in einer Sondierung fassen liess. Als Zierelemente erscheinen auf diesen Stücken das Flechtband, Krabben und ein Seilmotiv (Abb. 14). Das Marmorfragment auf Abb. 14.3 stammt möglicherweise von einem Pfortenbogen in der Chorschranke. Mit Sicherheit um ein bogenförmiges Element handelt es sich beim Stück auf Abb. 14.6, worauf eine Krabbenreihe von lanzettförmigen Blattmotiven begleitet wird. Letzteres fand sich während den Sondierungen 1988/89 in der Kirche selbst und lässt sich mit einem 1918 gefundenen Stück aus der Martinskirche vergleichen.²¹ Nicht geborgen werden konnte vor neun Jahren eine sog. Füllungsplatte aus Marmor, da sie in das Fundament eines Gewölbepfeilers der heutigen Kirche eingemauert worden ist.
