Zeitschrift:	Jahrbuch / Historische Gesellschaft Graubünden
Herausgeber:	Historische Gesellschaft Graubünden
Band:	126 (1996)
Rubrik:	Jahresbericht 1996 des Archäologischen Dienstes Graubünden und der Kantonalen Denkmalpflege Graubünden

Jahresberichte 1996

des Archäologischen Dienstes Graubünden und der Kantonalen Denkmalpflege Graubünden

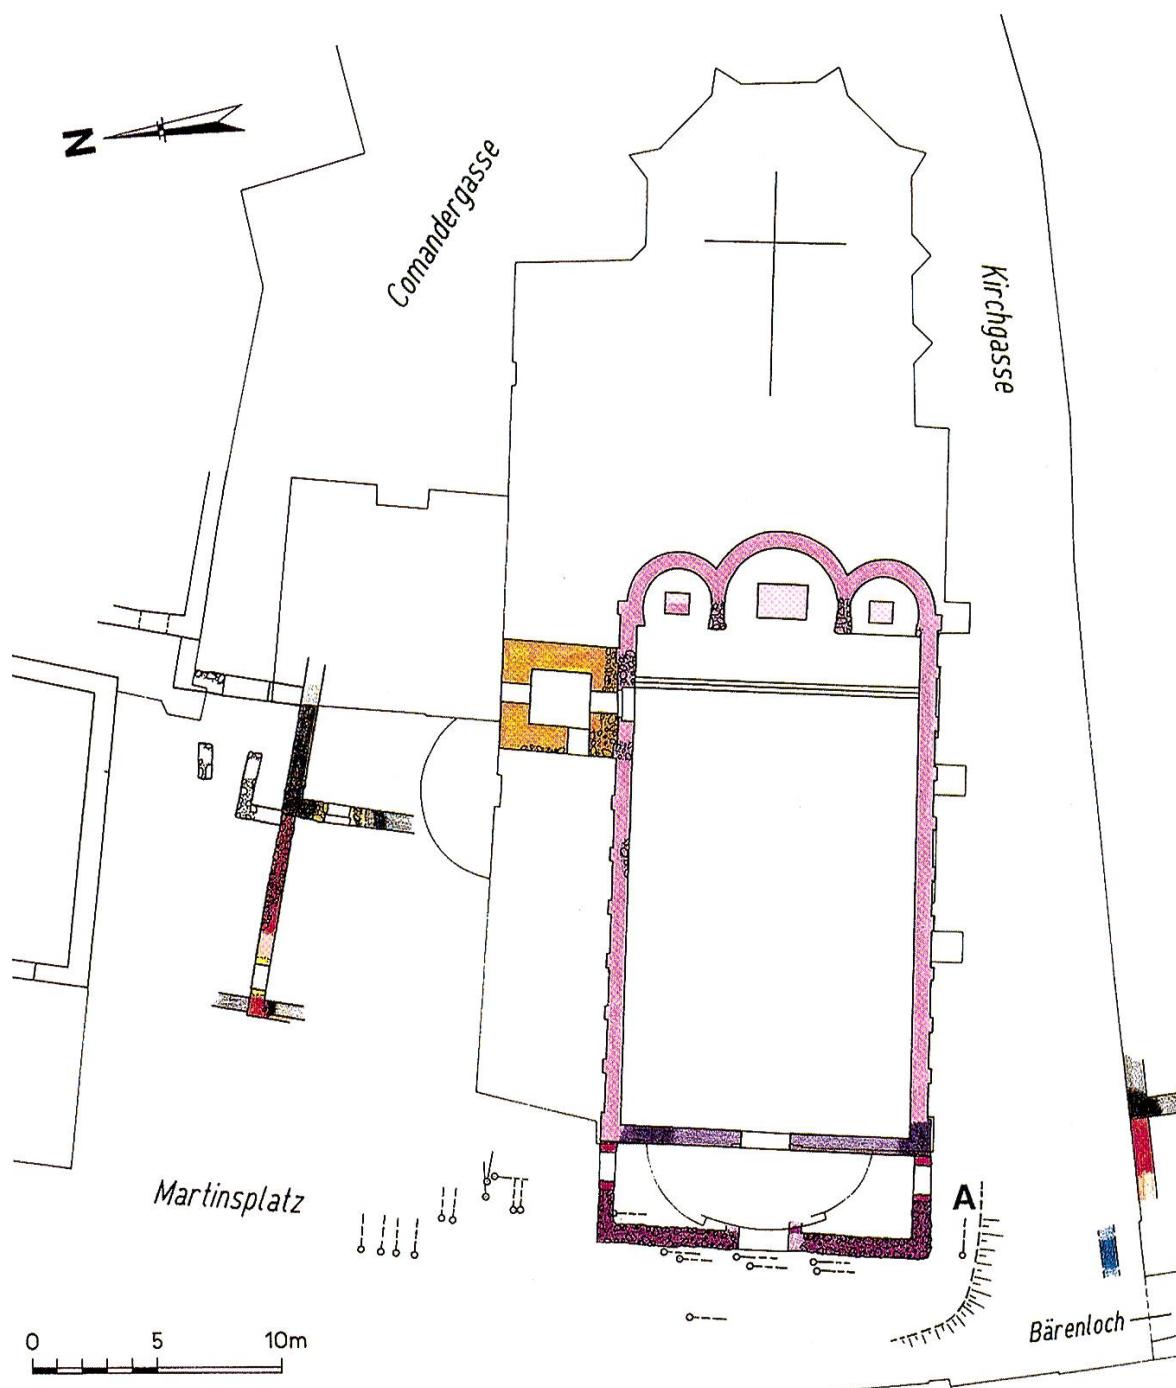
Abb. 15: Chur, Martinsplatz 1994/95; Baugeschichtlicher Grundriss I mit Gräbern aus der Zeit nach der Unwetterkatastrophe; A = Bestattung vor der Unwetterkatastrophe.

In verschiedenen Sondierungen, welche 1988/89 im Innern der Kirche vorgenommen wurden, traten, sowohl im Schiffs- wie im Chorbereich, Mörtelböden zu Tage, deren Oberflächen mit einem Überzug aus Ziegelsplitt versehen waren. Wahrscheinlich handelt es sich dabei um Gehflächen aus karolingischer Zeit. Der höher gelegene Chorboden müsste in diesem Falle über drei Stufen vom Schiff her erreichbar gewesen sein, wobei die Stufenanlage im Bereich zwischen der 1988/89 festgestellten Türöffnung in der Nordmauer und der Chorschulter anzusiedeln wäre (vgl. Abb. 15). In der nördlichen Apsis war der Standort eines Altares auszumachen.¹⁹

gerichtet war (vgl. Abb. 15.A). Etwas weiter südlich dieses Grabes zeigte sich im selben Profil ein Mauerrest mit dazugehörigem Innenniveau. Diese ältesten Befunde westlich und südwestlich der Kirche können, bezüglich des zeitlichen Rahmens, mit einer Schichtengruppe im Westbereich des Martinsplatzes verglichen werden. Eine Schicht der zuletzt genannten Gruppe konnte mittels C14-Analyse datiert werden und weist in den Zeitraum zwischen 782 und 942 n.Chr.²²

der Anbau eines Glockenturms zu erwähnen, welcher im Norden der Kirche vor die bereits dort bestehende Türöffnung gestellt worden ist (vgl. Abb. 15). Um eine Empore im Eingangsbereich des Schiffes zu erschliessen, wurde ganz im Westen der Südfassade ein Hocheingang eingebrochen. Diese Türöffnung ist noch vor dem Stadtbrand 1464 und dem anschliessenden Kirchenneubau wieder zugeschmauert worden.²⁵ An Veränderungen nachzuführen bleibt der Einbau eines gemauerten Podests in der südlichen Seitenapsis, womit das Gehniveau in diesem Chorraum etwas angehoben wurde.

welcher einen Raum *in der Breite des Kirchenschiffes*²⁸ und mit einer durchschnittlichen Tiefe von 3,5 Metern westlich der damaligen Kirchenfassade umschloss (vgl. Abb. 15 und Abb. 17). Der Mauerzug entstand mit Sicherheit später als die *Neufassung* der karolingischen Kirchen-Westfassade. Da der umschlossene Bereich in späterer Zeit zum Bestatten diente, hat sich die ursprüngliche Gehfläche dieses Raums nicht mehr erhalten. Anhand von Vorfundamenten im Süden des Mauerzugs ist immerhin eine Mindesthöhe ablesbar. Sie lag mit Sicherheit über dem Geschiebepaket der grossen Unwetterkatastrophe. Zu einem späteren Zeitpunkt wurden im Süden und Norden des Mauerzugs, in unmittelbarer Nähe der Kirchenwestwand, je ein Türeingang eingebrochen oder bereits dort bestehende Öffnungen ausgebaut. Spätestens in dieser Form können die vorgefundenen Mauerreste als zu einem überdachten Gebäude bzw. zu einem Kirchenanbau gehörend gedeutet werden. Möglicherweise besass der Anbau in der Mitte der Westwand ein grösseres Portal. Eine nur zwei Steinlagen hohe Spannmauer bildet an dieser Stelle, in einer Länge von 1,8 Metern, das einzige Fundament.

Während den jüngsten Grabungen 1994/95 musste der Martinsplatz, aus feuerpolizeilichen Gründen, etappenweise archäologisch untersucht werden. Die erste und zugleich flächenmäßig grösste Etappe betraf den gesamten Platzbereich nördlich der Kirche. Eine auch während den Grabungen aufrecht zu haltende Erschliessung der anstossenden Wohnhäuser und Gewerbebetriebe, wie auch grössere, bereits vorhandene Störungen (z.B. unterirdische Trafostation nördlich der Kirche), zwangen uns, diese erste Etappe nochmals in vier Abschnitte zu unterteilen. Da die untersuchten Bereiche jeweils bald mit neuem Kofferungsmaterial aufgefüllt wurden, konnte bei neu auftauchenden Erkenntnissen nicht mehr auf diese Flächen zurückgegriffen werden. Bei einer derart reichhaltigen Befundlage, wie sie auf dem Martinsplatz anzutreffen ist, wirft solch eine Arbeitsweise, aus verständlichen Gründen, oft mehr Fragen auf, als sie unmittelbar beantworten kann. So war es uns wohl möglich, von verschiedenen, festgestellten Mauerresten im nördlichen Platzbereich eine chronologische Entstehungsabfolge aufzubauen, jedoch wissen wir nicht, in welchem Verhältnis die ältesten von ihnen zur grossen Unwetterkatastrophe stehen.³⁰ Auf dem ersten Grundrissplan haben wir deshalb die Bauentwicklung im Westen der Kirche von jener der Bauten im nördlichen Platzbereich getrennt (Abb. 15).

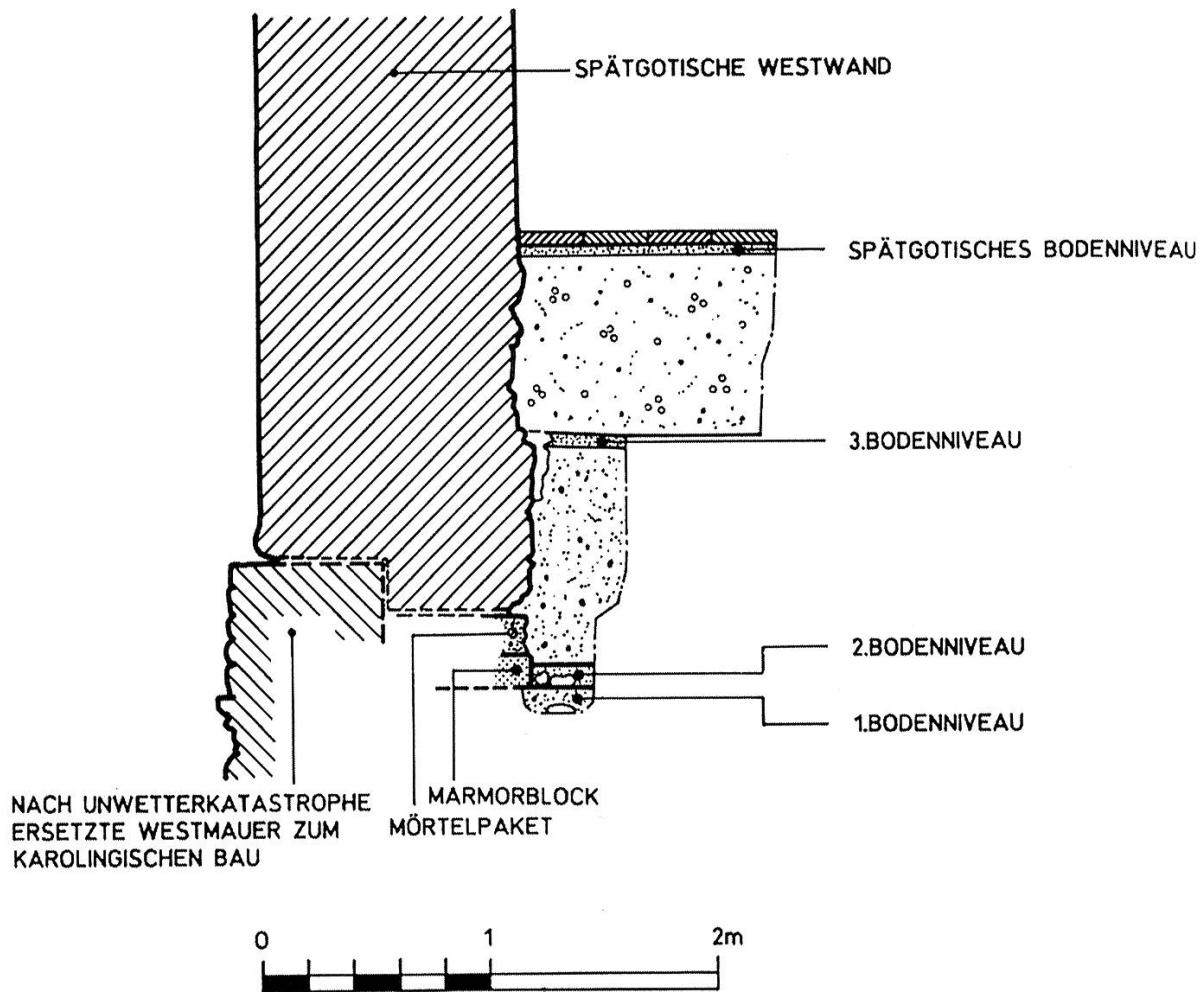
Abb. 16: Chur, Martinsplatz 1994/95; Schematisierter Ost-West-Schnitt im Süden der Kirchenwestwand. Ansicht gegen Norden. Die Zeichnung basiert auf einem Profil, welches 1988/89 nach den Untersuchungen im Innern der Kirche entstand.

Wie sich mit den jüngsten Grabungen 1994/95 nachweisen liess, ist die karolingische Westwand zu einem späteren Zeitpunkt, aber mit Sicherheit noch *vor* dem Bau der heutigen Kirche, durch eine andere ersetzt worden. Aufgrund der feststellbaren Bauniveauhöhe dieser neuen Westwand kann davon ausgegangen werden, dass jene Fassade erst *nach* der grossen Unwetterkatastrophe, eventuell sogar als Folge davon, entstand. Reste dieser Westwand haben sich im Sockelbereich der heutigen bzw. spätgotischen Wand noch über die gesamte Schiffsbreite erhalten. Am aufgehenden Mauerwerk sind Anzeichen eines Mauerverputzes in Rasa pietra-Manier (Fugenstrichverputz, welcher die Steinköpfe frei lässt), wie auch stellenweise geglättete Deckputzschichten zu sehen. An ihrem südlichen Ende ragt die westliche Aussenflucht dieser nachträglich errichteten Westwand bis zu 20 cm (in westlicher Richtung) über die heutige hinaus. Damit wird deutlich, dass die Ausrichtung der heutigen Fassade *nicht* genau parallel zur Vorgängermauer verläuft, sondern leicht in östlicher Richtung verschoben wurde. Wenn wir uns zudem die überdurchschnittliche Stärke vor Augen führen, welche die heutige Westfassade aufweist, wird auch klar, warum 1988/89 von der jetzt entdeckten Westmauer nichts zu sehen war. Ein damals gezeichnetes Profil, welches ältere Kirchenböden sowie die Westfassade schneidet, lässt sich mit den jüngsten Befunden teilweise ergänzen (Abb. 16).²⁶

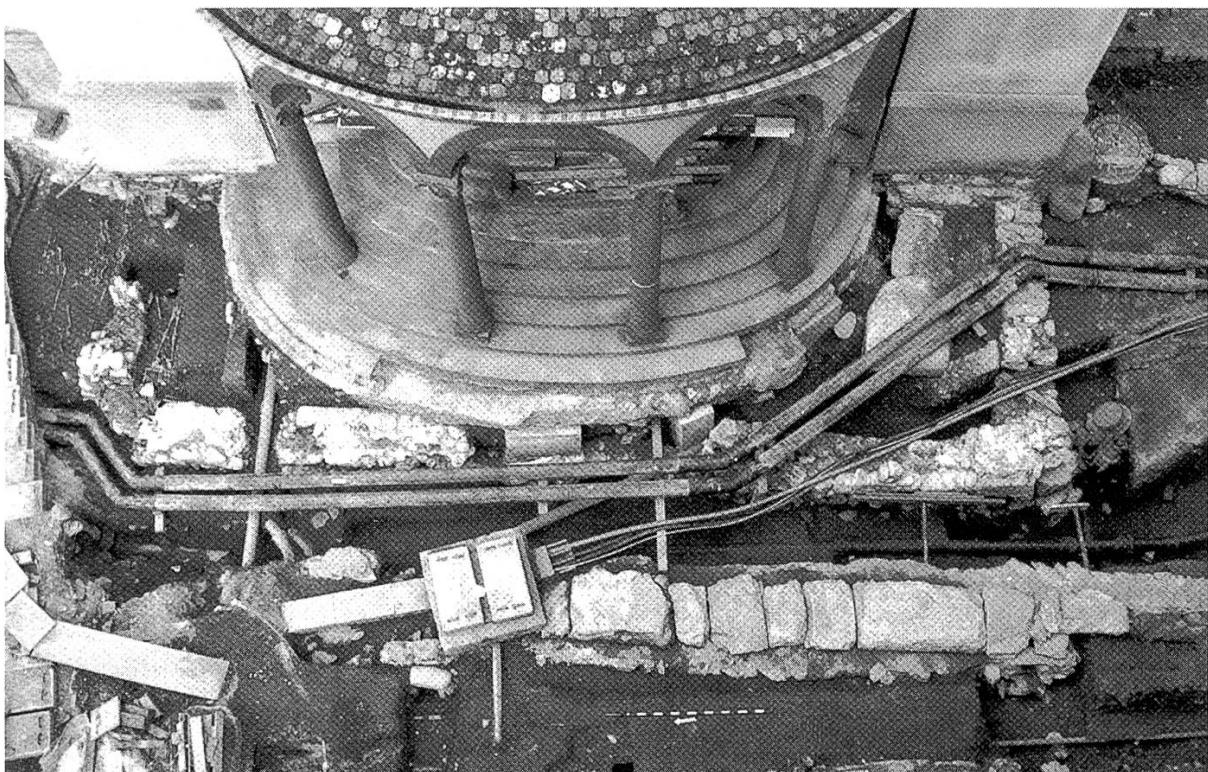
Abb. 17: Chur, Martinsplatz 1994/95; Mauerreste der westlich der karolingischen Kirche angebauten Vorhalle. Im Vordergrund die Steinabdeckung eines Weisswasserkanaals aus dem 19. Jahrhundert. Ansicht von Westen.

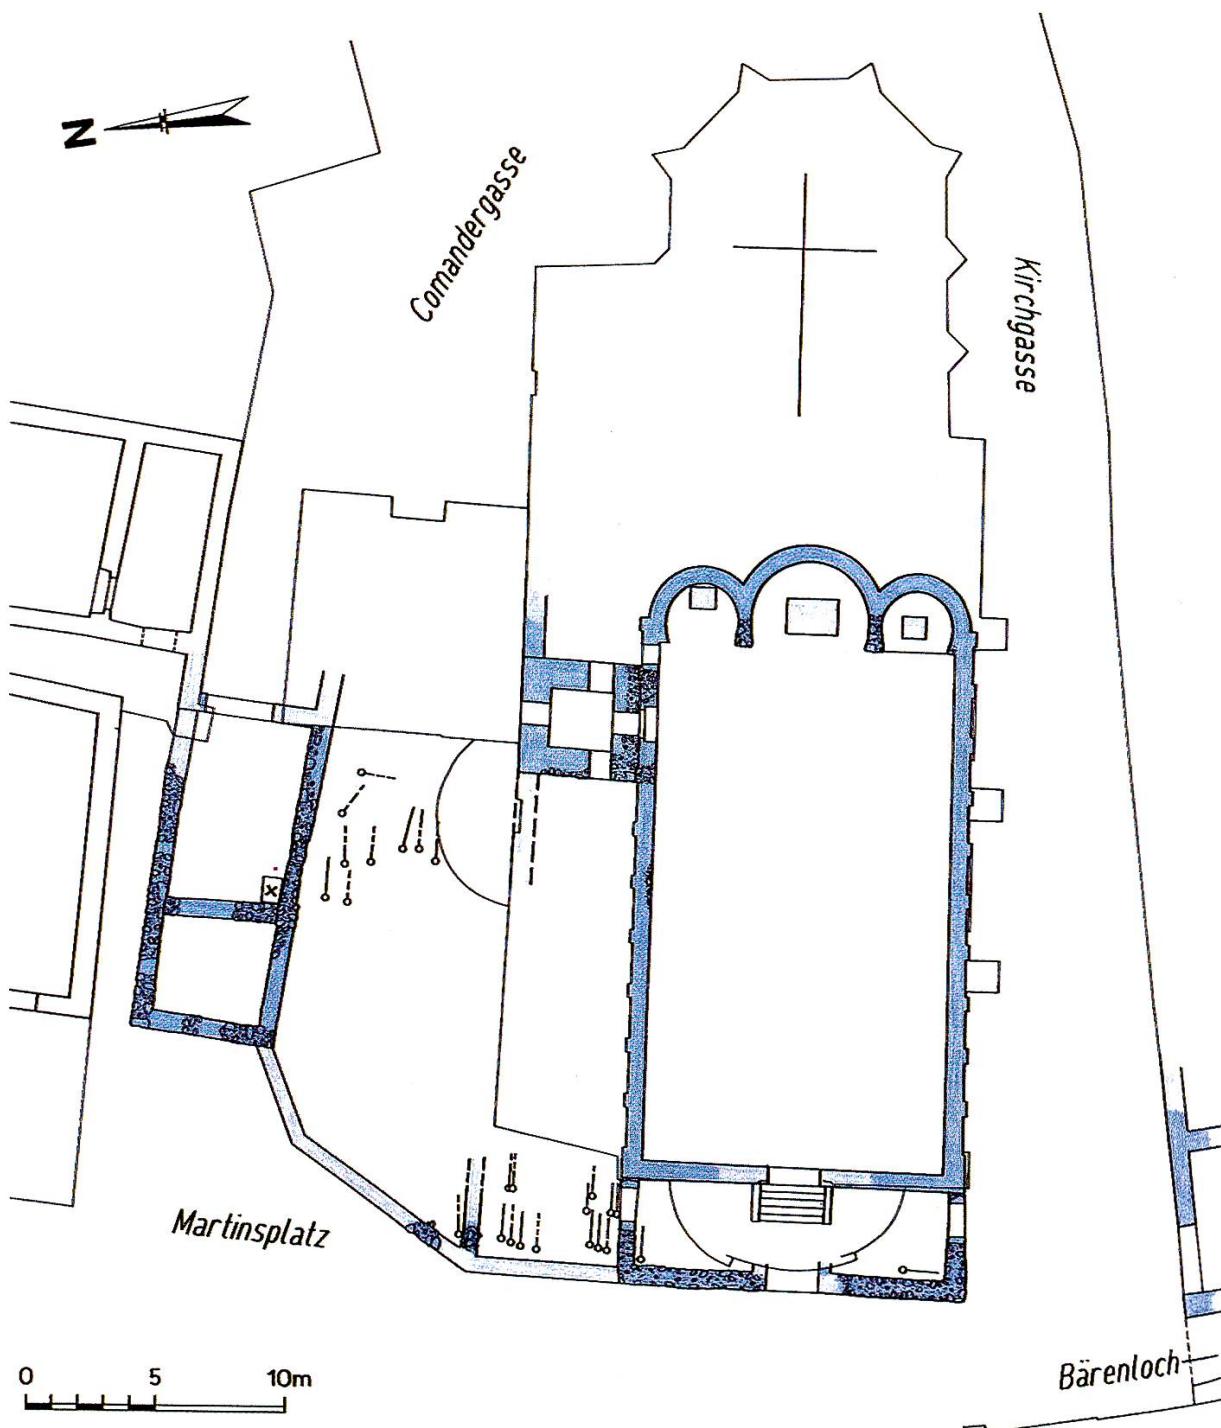
Abb. 18: Chur, Martinsplatz 1994/95; Baugeschichtlicher Grundriss II: Zustand 1464 vor dem Stadtbrand.

Der grosse Stadtbrand im Jahre 1464 hinterliess auch im Bereich des Martinsplatzes seine zum Teil deutlichen Spuren, was den Versuch ermöglichte, einen Zustand unmittelbar vor dem Brandausbruch zu rekonstruieren (vgl. Abb.18 und Abb.19).

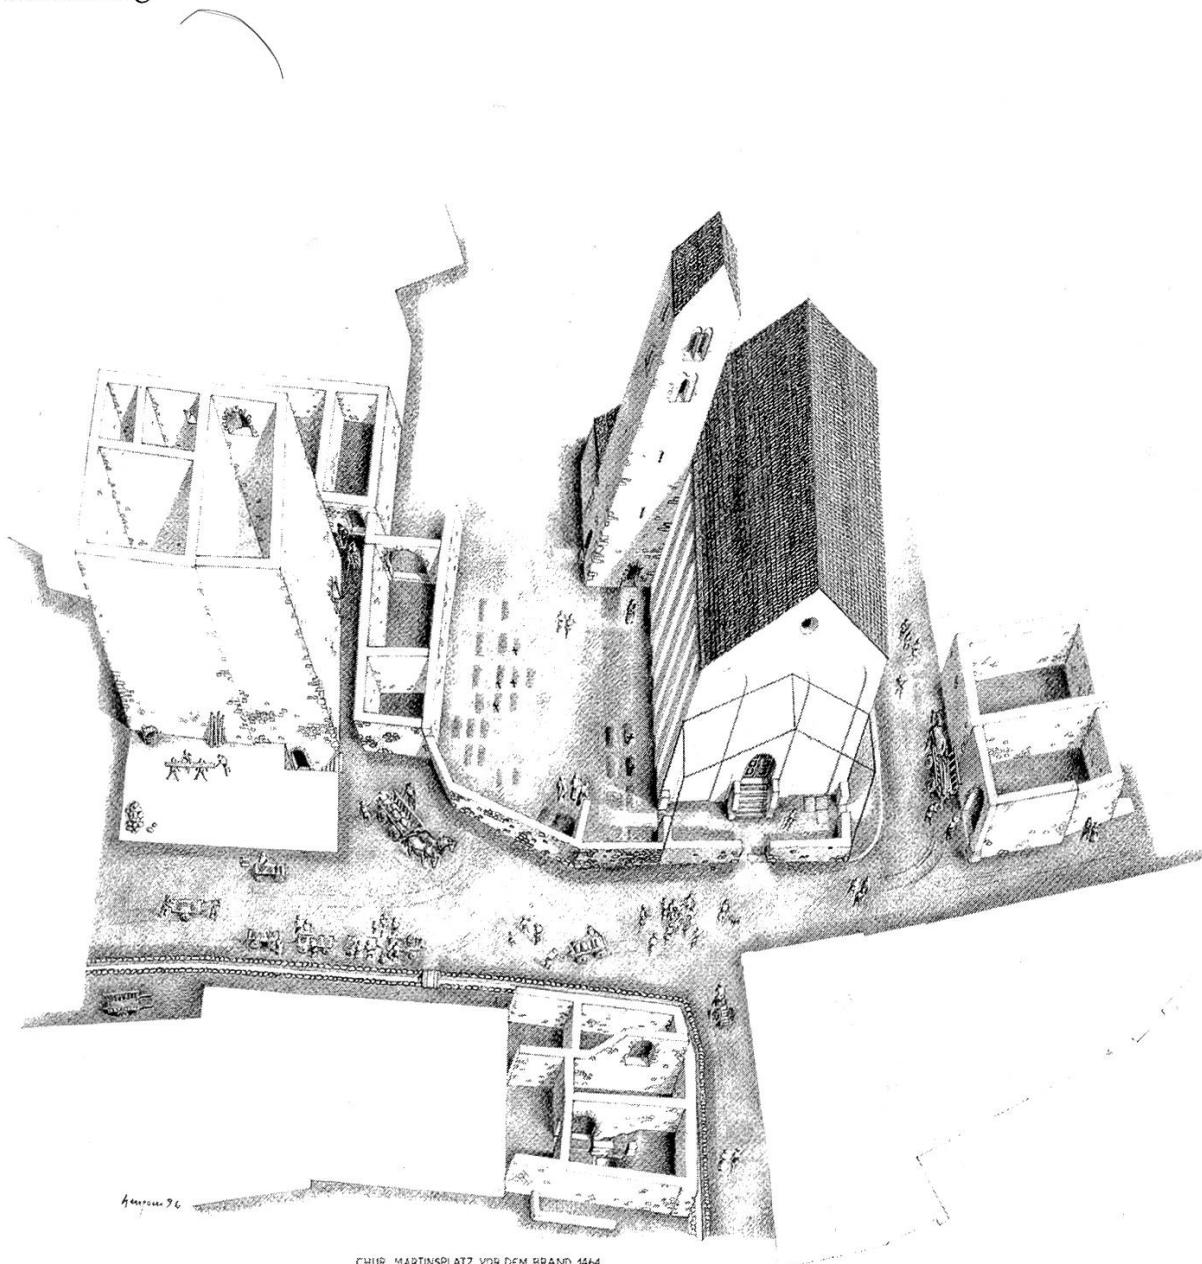
Abb.19: Chur, Martinsplatz 1994/95; Rekonstruktionsversuch des Zustands 1464 vor dem Stadtbrand. Ansicht von Westen. Zeichnung: Henrik Zombory.

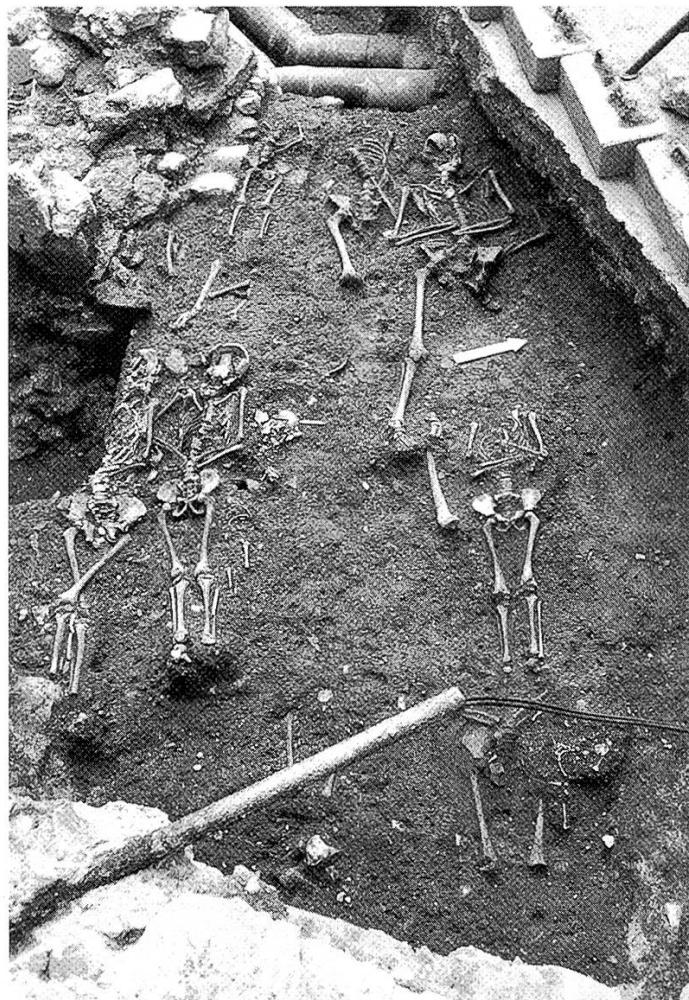
Abb. 20: Chur, Martinsplatz 1994/95; Bestattungen im neu humusierten Bereich nördlich der Vorhalle. Ansicht von Osten.

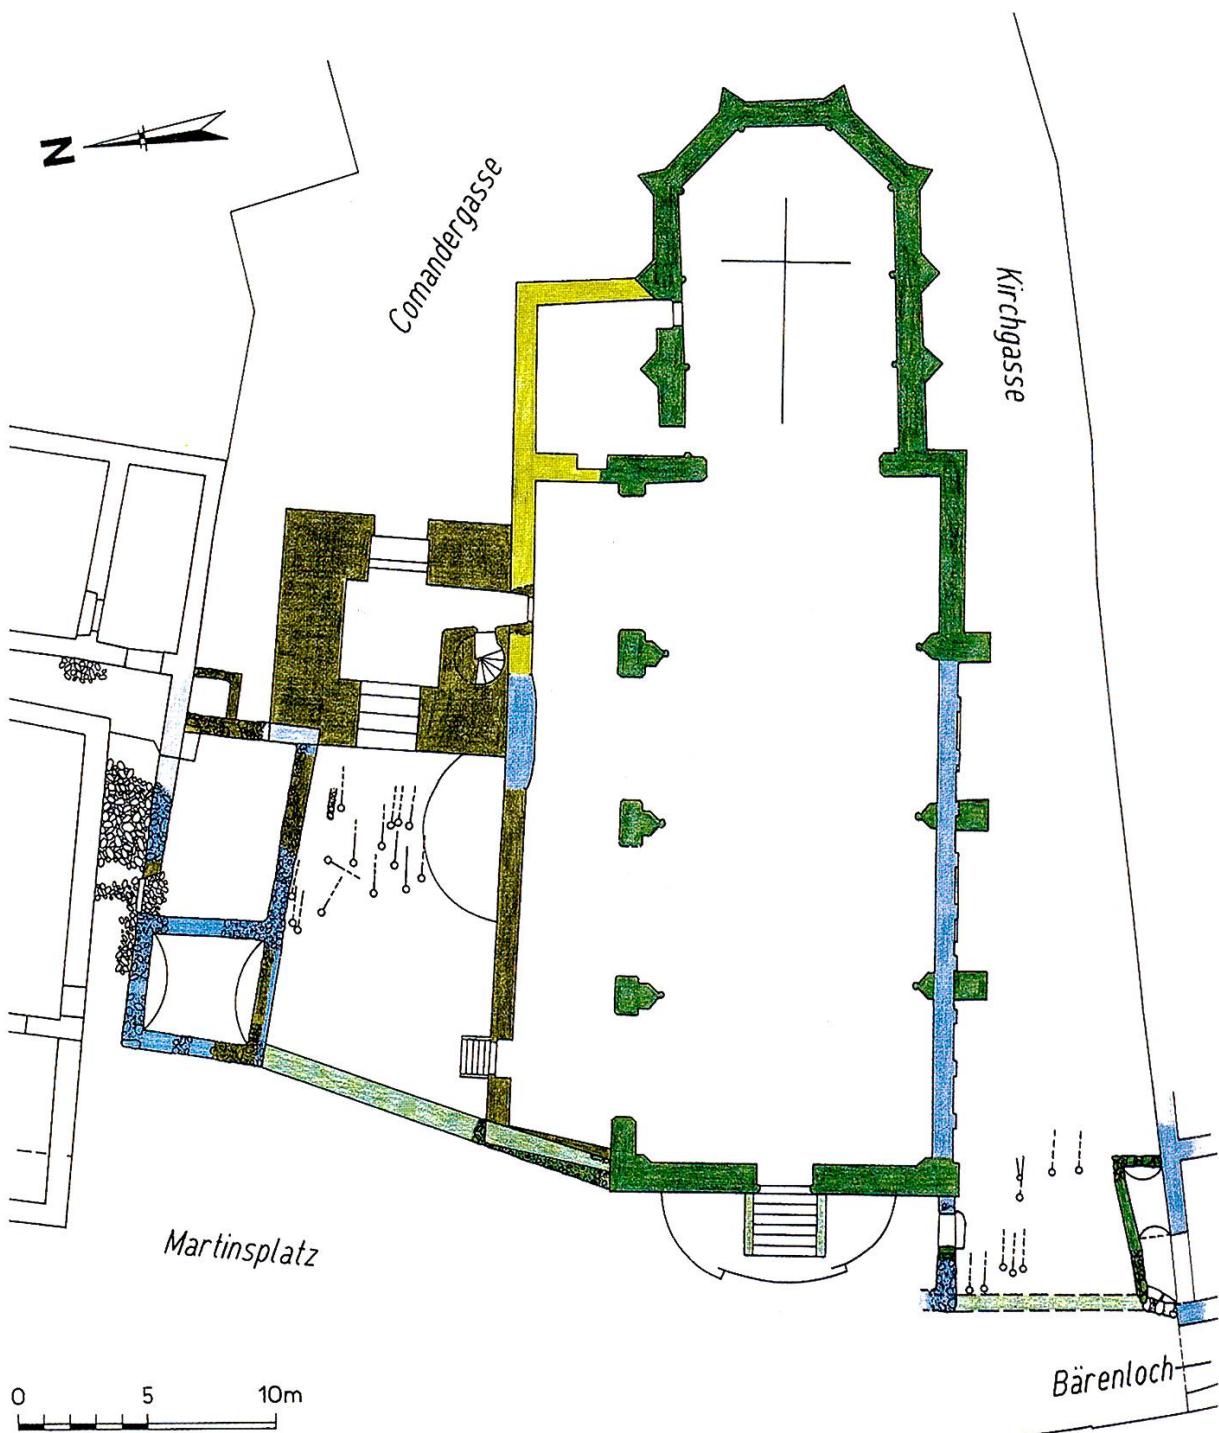
Abb. 21: Chur, Martinsplatz 1994/95; Baugeschichtlicher Grundriss III: Bauentwicklung nach dem Stadtbrand von 1464.

Mit dem etappenweisen Neubau der Kirche dürfte schon kurz nach der Brandkatastrophe begonnen worden sein (vgl. Abb. 21). Nach der Fertigstellung von Chor und Schiff im Jahre 1491 wurden zuerst östlich des immer noch bestehenden, alten Glockenturms neue Räume geschaffen, worin sich heute die zweigeschossige Sakristei wie auch Teile des Seitenschiffs befinden. Laut Descoedres ist diese letztgenannte Bautätigkeit noch vor 1500 anzusetzen.³⁴ Etwa um 1510 dürften auch das Seitenschiff und der neue Glockenturm (noch ohne Wächterstube) fertiggestellt gewesen sein.

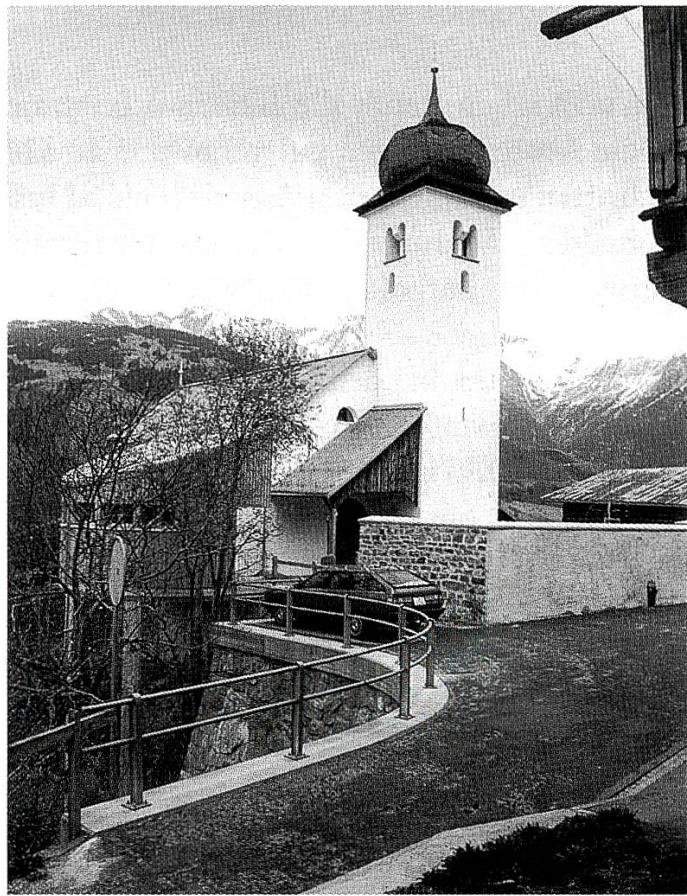
Abb. 22: Luven, Evang. Kirche (St. Florian und Stefan); Ansicht von Nordwesten.

Die Kirche war aussen fertig restauriert und neu gestrichen (Abb.22), im untersten Mauerbereich (ca. 1–1.20 m hoch) wurde offenbar der Verputz abgeschlagen und erneuert. Leider waren wir zu diesem Zeitpunkt nicht über die Renovationsarbeiten orientiert und deshalb nicht an Ort; die im Innern erfassten Elemente rufen Fragen auf, welche durch Beobachtungen an den Aussenfassaden wohl teilweise geklärt worden wären. Dasselbe gilt für den Bereich des Dachraums.

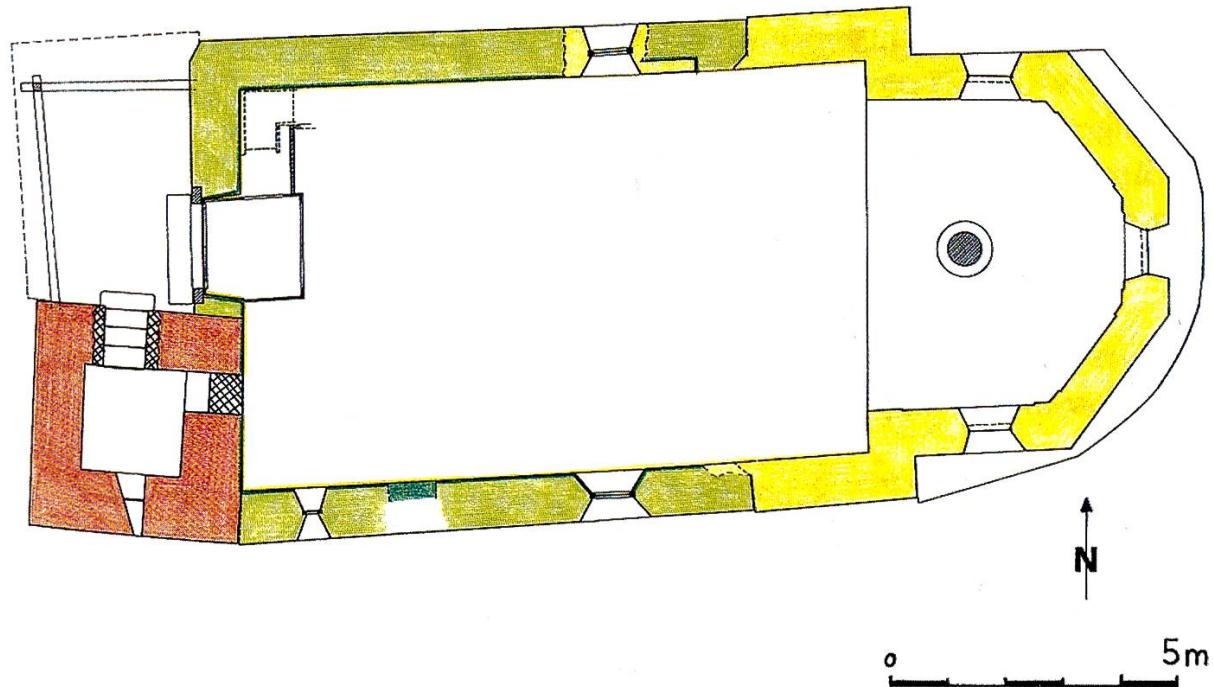
Abb. 23: Luven, Evang. Kirche (St. Florian und Stefan); Grundriss mit farbig dargestellten Bauphasen (s. Text).

In diesem Bericht sind die Ergebnisse zusammenfassend in einem kolorierten Grundrissplan (Abb.23) dargestellt, wobei die Farben die einzelnen Bauphasen bezeichnen. Im Bericht wird auf diese Farben Bezug genommen.

*Zusammenfassung in chronologischer Reihenfolge
(s. Abb. 23)*

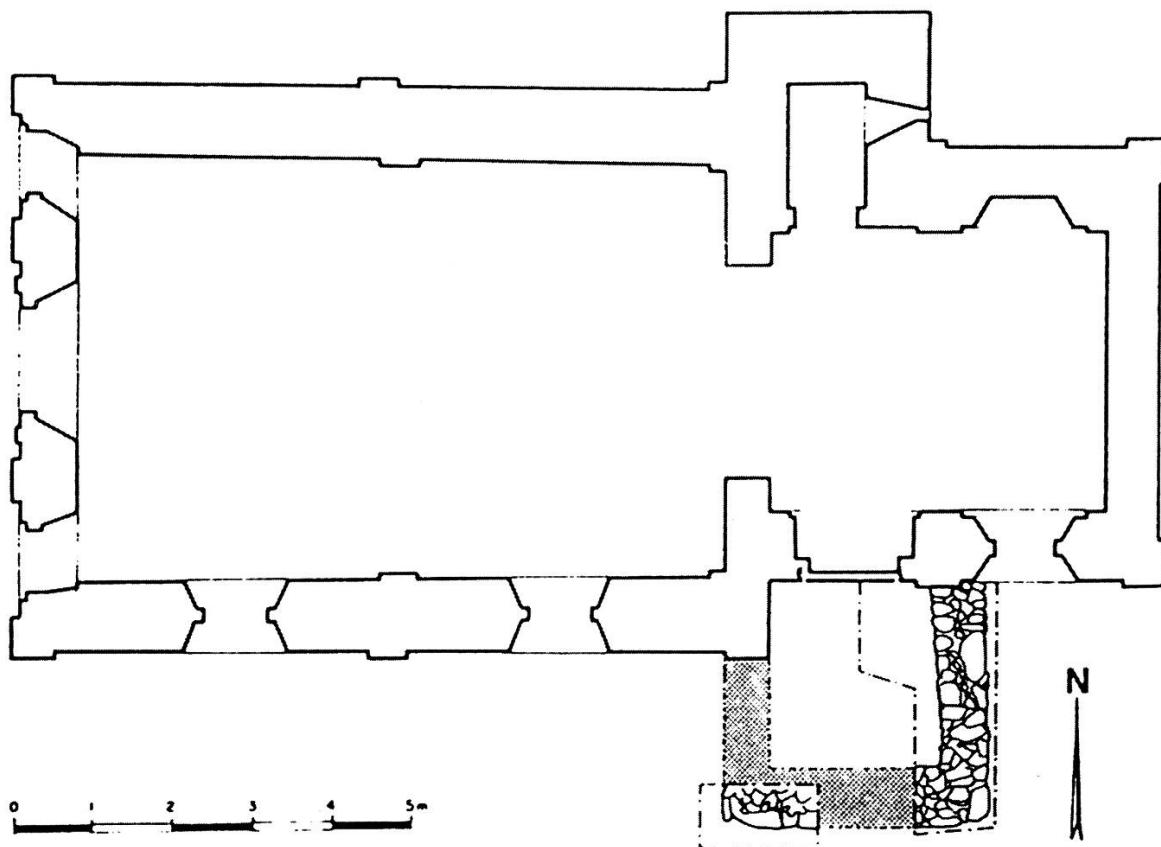
Abb. 24: Cumbel, Kapelle Sogn Murezi 1996; Grundriss mit Sakristeianbau.

Im Frühjahr 1996 musste der Archäologische Dienst Graubünden an der Ausenseite der Kapelle Sogn Murezi⁴² in Cumbel eine kleine Sondierung vornehmen. Dabei galt es, eventuell vorhandene Reste der ehemaligen Sakristei, welche vermutlich bei der Restaurierung von 1935 abgebrochen wurde, zu erfassen. Mit zwei Sondierschnitten konnte der Grundriss der Sakristei einwandfrei erfasst werden. Die untersten Steinlagen des Fundamentes (Trockenmauer) waren noch erhalten. Die Innenmasse der Sakristei betrug also 2.00×2.30 m (Abb. 24). Unter dem Zementverputz der Südaussenwand konnten die Mauerfugen der zugemauerten Sakristeitüre freigelegt werden. Diese Unterlagen wurden vom Architekten für eine Kostenberechnung für den möglichen Neuaufbau der Sakristei benötigt.

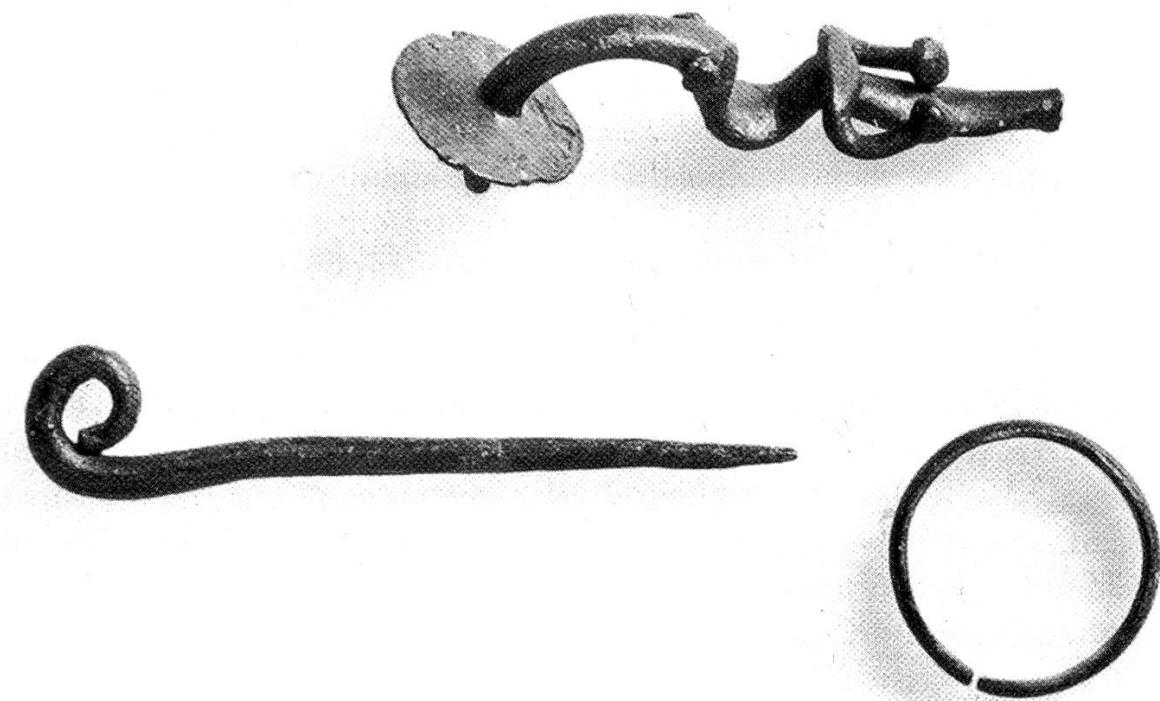
Abb. 25: Domat/Ems, En Streia 4; Bronzefunde aus der eisenzeitlichen Schicht. 1 Ringlein; 2 Nadel; 3 Hörnchenfibel. Mst. 1:1.

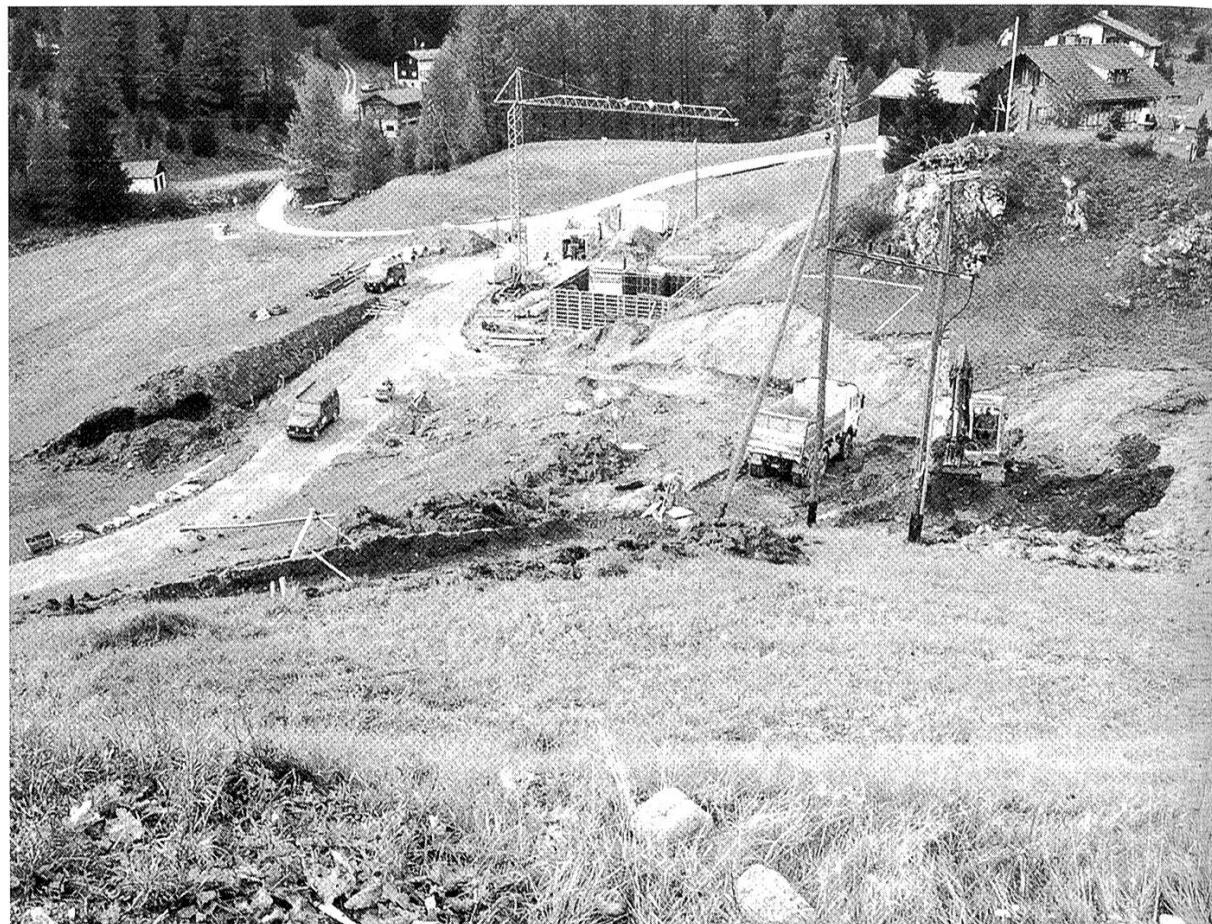
Abb. 26: Marmorera 1996, Scalotta, Quartiererschliessung «Fora Vea»; Übersicht des neu erschlossenen Quartiers während der Bauarbeiten.

Ungeplante Notgrabung in einer Archäologiezone (Quartiererschliessung und Überbauung ohne vorangehende Meldung). Beobachtet wurde ein Areal in der Grösse von ca. 600 m². Die Grabung wurde parallel mit den Bautätigkeiten zwischen dem 16. September und dem 19. Oktober 1996 durchgeführt (vgl. Abb. 26). Mitarbeiter des ADG beobachteten Bautätigkeiten im Bereich einer Archäologiezone. Die daraufhin angesetzte Notgrabung konzentrierte sich vorwiegend auf die Beobachtung und Dokumentation der Profile von Leitungsgräben und Strassentrassée sowie den Frostriegelgräben der ersten Quartierbaute. Die Befunde schliessen unmittelbar an die bereits 1974 beobachteten kohlehaltigen «Gruben» an.⁴⁴ Es zeigt sich, dass diese «Gruben» Bestandteil einer Schlackenhalde sind und durch sekundäre Störungen im damals erfassten Profil als Gruben in Erscheinung traten. Die erfasste Schlackenhalde steht direkt über Schwemmsandsablagerungen der Julia/Gelgia an. Sie wurde teils durch mäandrierende Flussarme tangiert. Die massivsten Störungen der Schlackenhalde stehen im Zusammenhang mit den Kraftwerksbauten in den 50er Jahren.

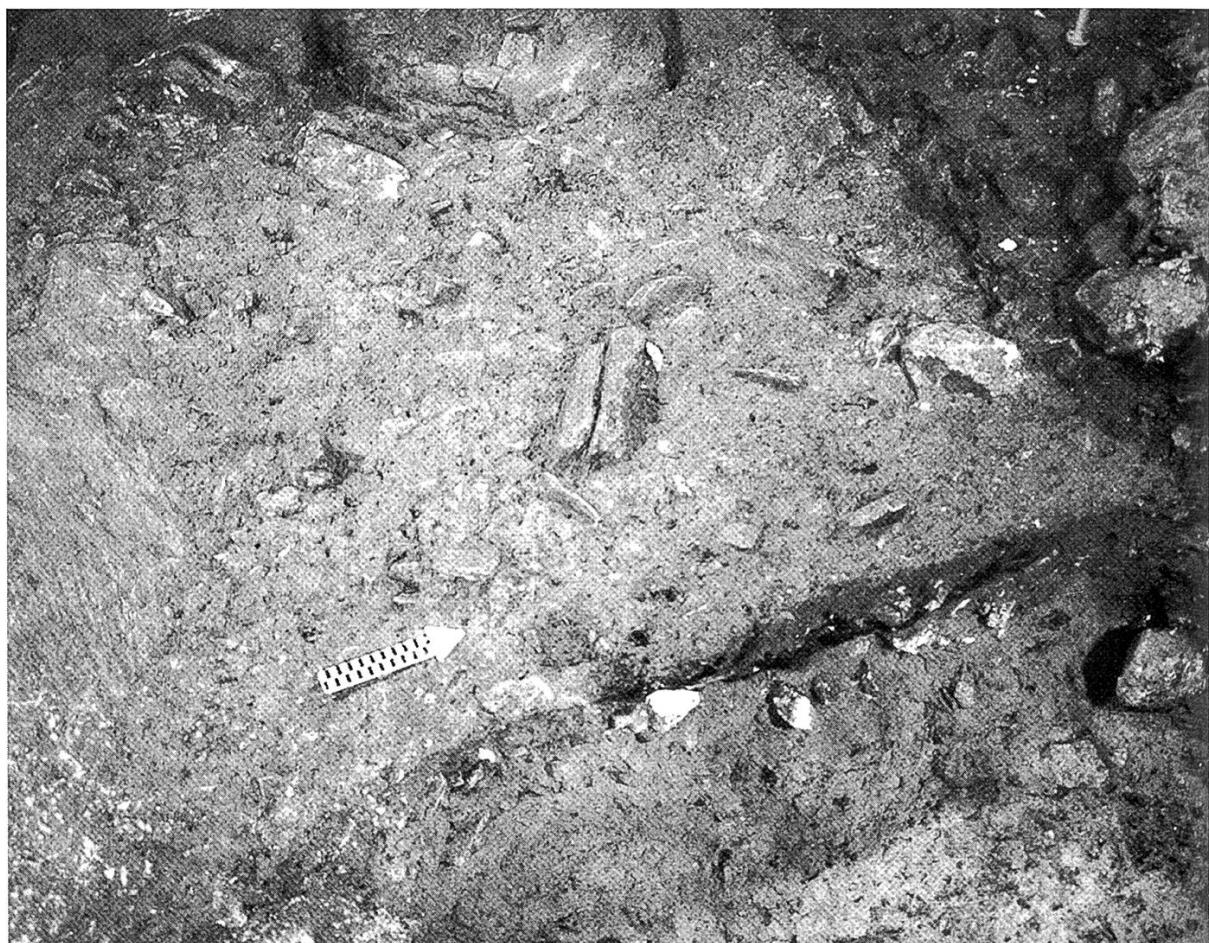
Abb. 27: Soglio 1996, Haus Nr. 65; Brandgrube.

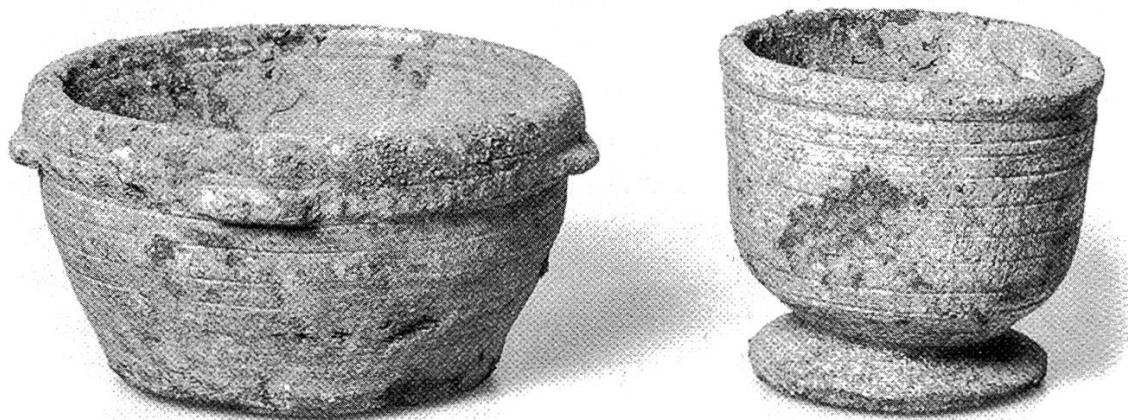
Abb. 28: Tumegl/Tomils 1996; Kelch und Schale aus Lavezstein.

Hinter einer Quermauer des Nebengebäudes wurden zwei ganze Lavezgefässe (Abb. 28), nämlich ein Kelch und eine Schale, gefunden. Eine genaue Datierung dieser Gefässe ist zur Zeit noch nicht möglich, dafür müssen die dazugehörigen Schichten noch untersucht werden. Um das genaue Verhältnis Kirche/Nebengebäude, Zweck und Bedeutung des Gebäudes abzuklären, müssen noch alle Profilbrücken abgebaut und noch einige Abstiche vorgenommen werden.

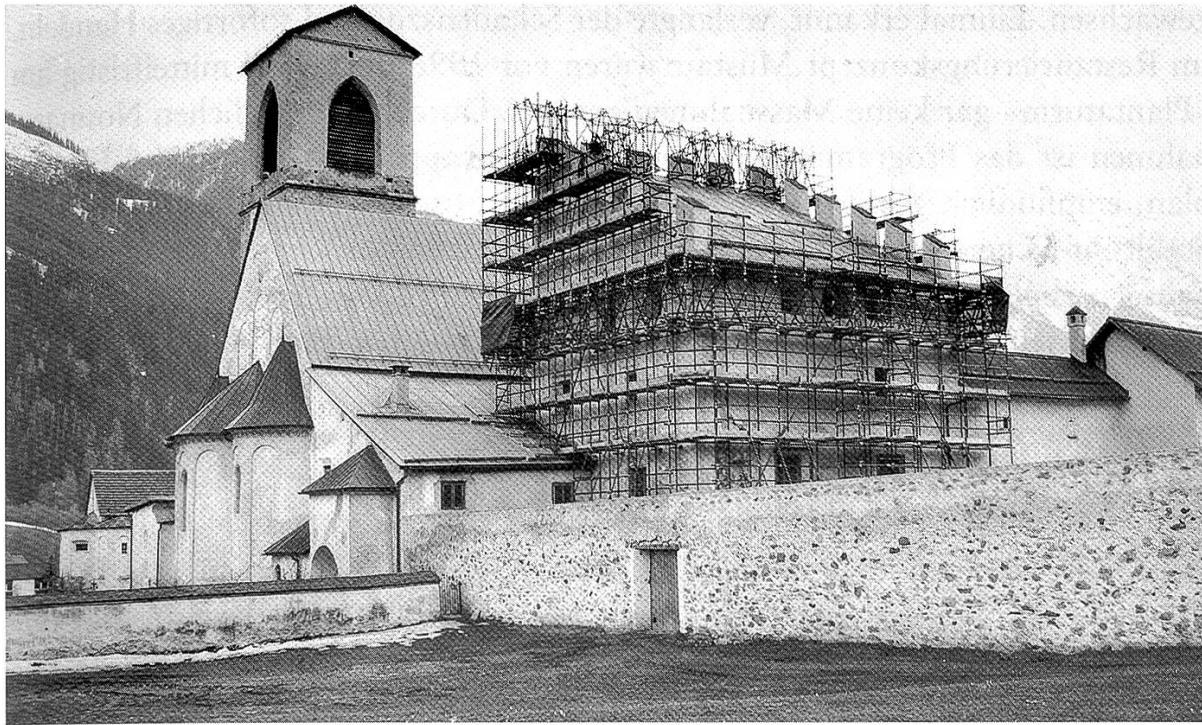
Abb. 9: «Plantaturm» mit Sicherungsgerüst.

Der Klosterturm erhebt sich nördlich der karolingischen Klosterkirche und ist geprägt durch das mächtige Pultdach mit dreiseitigem Zinnenabschluss.

Bis zu den Forschungen der Archäologen im nördlichen Klostergarten (1993–1995) galt dieser Turm als Bau aus der Zeit um 1500, also aus den Regierungsjahren der Äbtissin Angelina von Planta (1478–1509), daher der Name «Plantaturm». Heute wissen wir, dass dieser Turm – wie die Heiligkreuzkapelle – bedeutend älter ist. Er hat wohl schon im 11. Jahrhundert in den heutigen Dimensionen bestanden. Umbauten des Turmes vom 15. bis zum 19. Jahrhundert, vor allem Ausbrüche für grössere Fenster und eine Türe zu einer Abortanlage an der Nordwand haben das mittelalterliche Mauerwerk statisch gefährdet. Der vom Restaurator gewarnte Ingenieur musste im Jahr 1995 akute Einsturzgefahr einer Turmecke feststellen. Wie bei der Fürstenburg ob Burgeis im Vinschgau, drohte auch beim «Plantaturm» die Nordostecke abzugleiten, wie der Verlauf der bis zu 6.5 cm breit klaffenden Risse vermuten lässt. Im Berichtsjahr wurde der «Plantaturm» mit einem Stahlrohrgerüst vollständig eingefasst, zudem ist ein Gerüstlauf mit einem Gitterfachwerk als Sicherungsgurt ausgebildet worden. Das ganze Stahlrohrgerüst ist am Boden verstrebzt und zur Wand hin mit holzunterlegten Auflageplatten versehen. Damit konnte restlos auf die Anwendung von Verschraubungen in die wertvollen Originalputze des Mittelalters, der Renaissance und des Barock verzichtet werden.

Die bedrohlichen Bauschäden am «Plantaturm» sind sicher über lange Zeit gewachsen. Einmal erkannt, verlangte der Schadenszustand sofortiges Handeln. Im Restaurierungskonzept Müstair waren vor 1996 kurz- und mittelfristig am «Plantaturm» gar keine Massnahmen geplant. Durch die dringlichen Notmassnahmen ist das Programm der Restaurierungsetappen, aber auch der Finanzplan, empfindlich gestört worden. Nach der statischen Notsicherung mit dem Stahlrohr-Sicherungsgurt müssen nun die endgültigen statischen Sicherungsmassnahmen geplant und im Jahr 1997 ausgeführt werden. Obwohl diese so substanzschronend wie möglich durchgeführt werden sollen (Bohrungen ohne Wasser, keine schädigenden neuen Baustoffe) müssen alle Massnahmen und Eingriffe bauhistorisch-archäologisch begleitet, d.h. vorgängig erforscht und dokumentiert werden. In den Innenräumen des Turmes müssen dazu Wandtäfer, Holzdecken, Bodenbretter, vermutlich auch Tragbalken entfernt, geflickt und wieder eingebaut werden. All diese unerlässlichen Arbeiten bedeuten für das Projekt Müstair eine nicht erwartete finanzielle, zeitliche und personelle Belastung. Sie setzt Verständnis, Beweglichkeit und Geduld bei allen Betroffenen und Verantwortlichen voraus. Trotz dieser Belastungsprobe muss man wohl dankbar sein, dass weder Menschen noch die wertvolle Substanz des kulturhistorisch einzigartigen Klostereturms Schaden genommen haben. Der Fall «Plantaturm» macht aber auch deutlich, dass manches bei einem so grossen Restaurierungsunterfangen nicht voraussehbar ist. Zudem wird deutlich, dass das 1200 Jahre alte Kloster Müstair als Bau- und Kunstwerk in vielen Teilen akut in seiner Substanz bedroht ist. Nur rasche und überlegte Massnahmen können diese Gefahren abwenden. Selbst ungeduldige Beobachter müssten angesichts der spektakulären Notmassnahmen am «Plantaturm», aber auch der kontinuierlichen Überwachungen der weniger augenfälligen Schäden an den karolingischen und romanischen Wandmalereien in der Klosterkirche, am frühromanischen Stuck der Ulrichskapelle, an den frühromanischen Wandbildern im Norbertsaal und in der Heiligkreuzkapelle eingestehen, dass in Müstair Konservierung und Restaurierung mit Umsicht und Mass, aber auch mit der notwendigen Geduld und Ausdauer betrieben wurde und wie wir hoffen, auch künftig möglich sein wird.

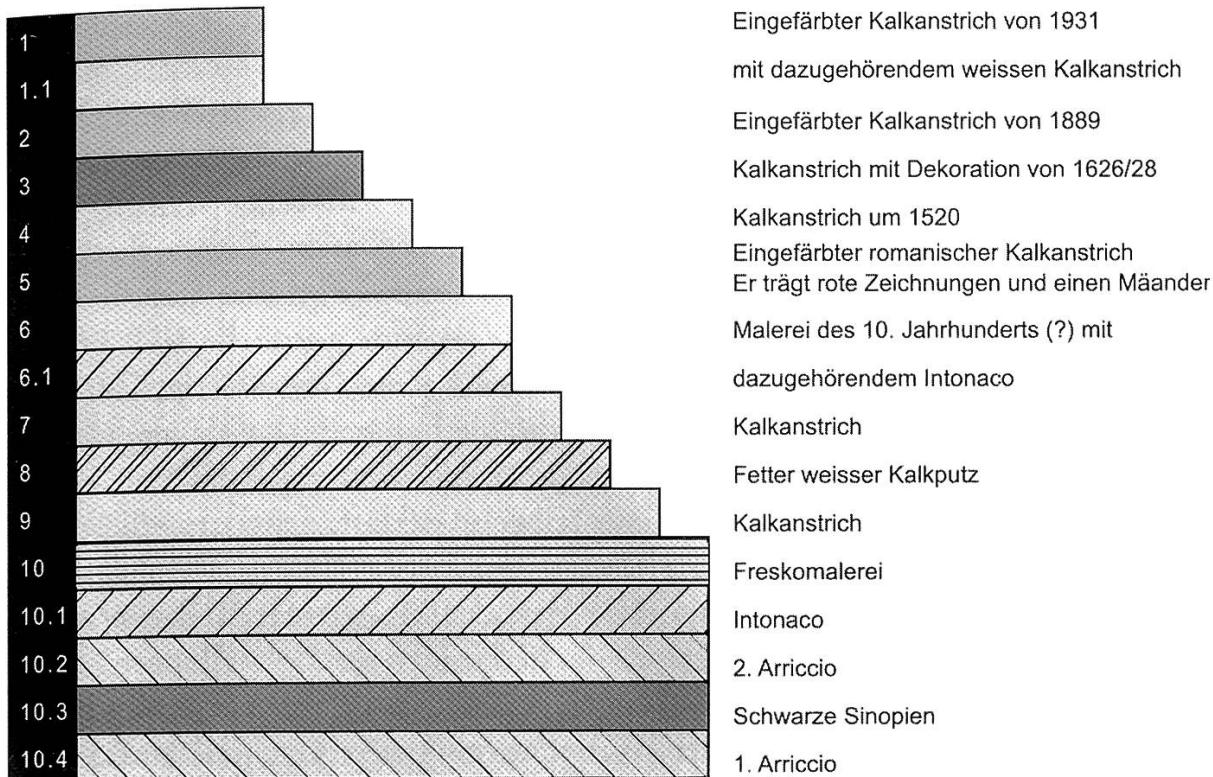
Abb. 12: Oberes Geschoss der Heiligkreuzkapelle, Schema einer Schichtabfolge unterhalb des Fensters an der Südwand im Schiff.

Eine zweite Übermalung, ein dicker weisser Kalkanstrich, dürfte wohl um 1520 erfolgt sein. Er liegt direkt auf der figürlichen Malerei und trägt keine Dekorationen. Dies belegt, dass zur Zeit der zweiten Übertünchung eine erste romanische Übermalung bereits grossflächig fehlte.

Eine dritte Übermalung trägt Dekorationen in der Technik der Kalkmalerei, die zwischen 1626 und 1628 ausgeführt worden sind. Es sind dies graue Ranken

und Flechtbandmuster, die entlang der Decke und der Fensterlaibungen angebracht sind. Die zeitliche Einordnung ergab sich aufgrund weiterer im Kloster vorkommender Beispiele (vgl. S. 154, Anm. 6).
