Zeitschrift:	Jahrbuch / Historische Gesellschaft Graubünden
Herausgeber:	Historische Gesellschaft Graubünden
Band:	126 (1996)
Rubrik:	Jahresbericht 1996 des Archäologischen Dienstes Graubünden und der Kantonalen Denkmalpflege Graubünden

Jahresberichte 1996

des Archäologischen Dienstes Graubünden und der Kantonalen Denkmalpflege Graubünden

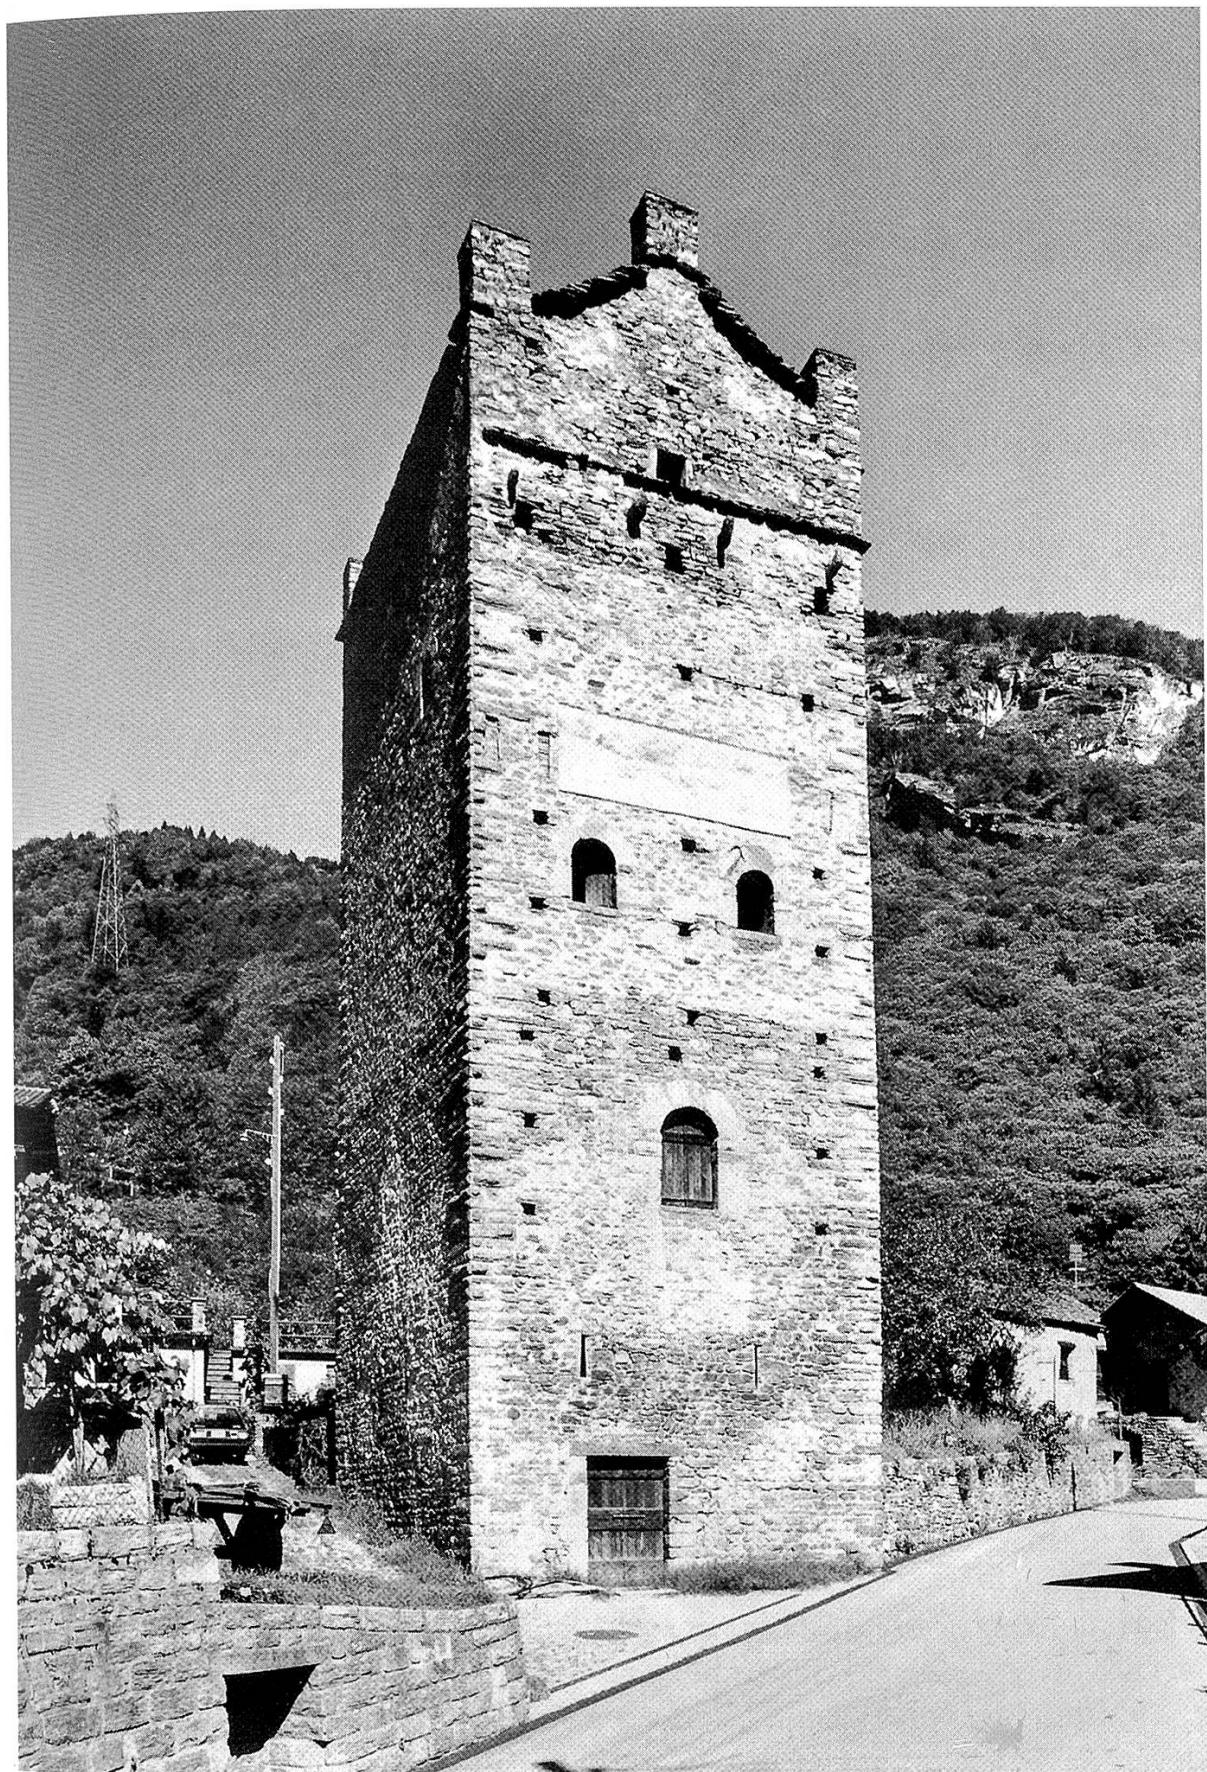
Abb. 13: Talfront nach der Konservierung.

Das Mauerwerk des Turmes ist durchwegs aus eher kleinteiligen Gneissteinen gefügt, die fast handquadratisch in regelmässigem Lagerverband geschichtet sind. Ein Rasa pietra-Verputz mit deutlichem Fugenstrich ist in den Hauptgeschossen

noch teilweise erhalten. Alle vier Gebäudecken sind mit einem sorgfältig gefügten Eckverband aus Bossenquadern mit Saumschlag eingefasst. Ins Erdgeschoss führt eine neuere, in die Südfront eingebrochene, rechteckige Türe, ursprünglich bestand wohl nur eine interne Erschliessungstreppe. In der Nordostecke führt ein jüngerer Gang schräg abwärts in einen überwölbten Keller, der nordöstlich ausserhalb des Turmes in den Boden eingetieft ist.

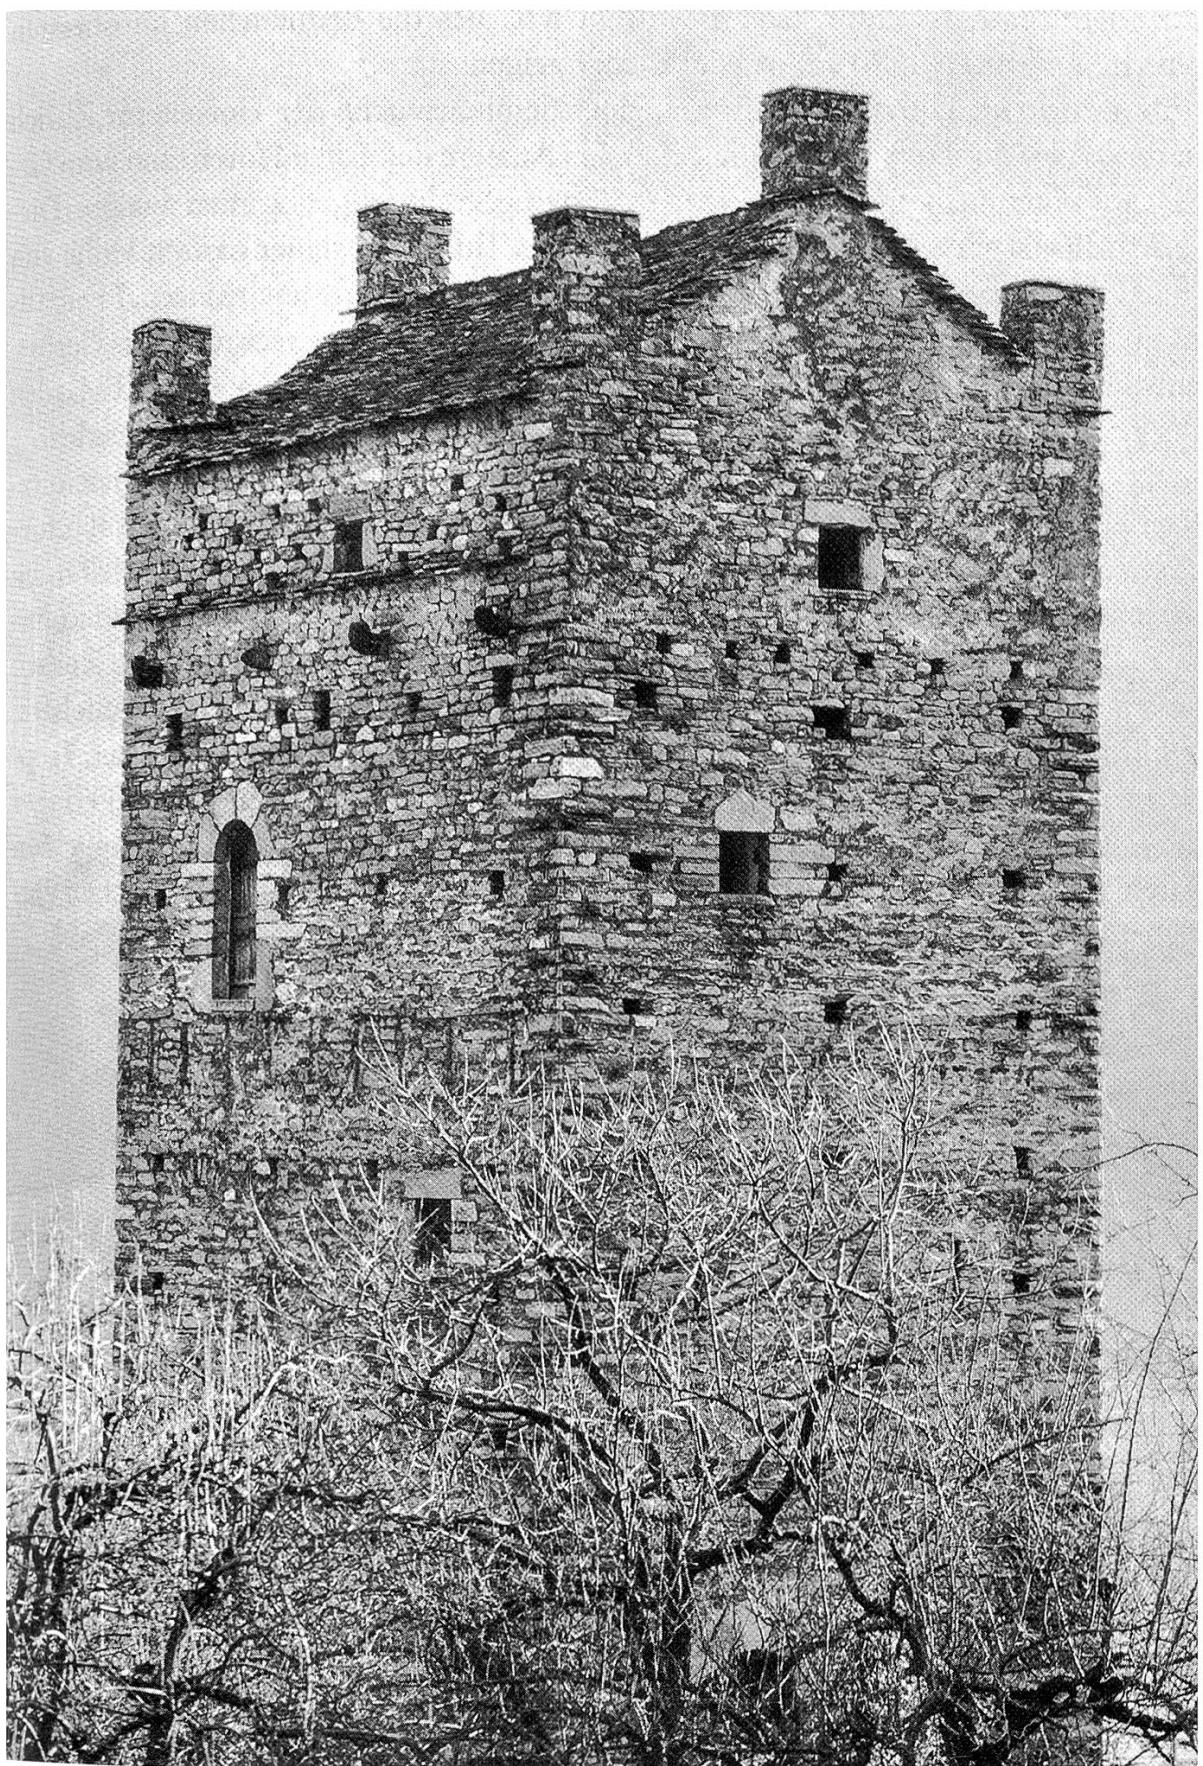
Abb. 14: Bergseite mit Laubenaustritt.

Im vierten Geschoss sind aussen an der Südost- und Nordostwand je acht bzw. neun ausgesparte schräge Nischen für Stützkonsolen einer ehemaligen Holzlaube festzustellen, ebenso je vier Steinkonsolen für die Pfetten des ehemaligen Pultdaches über der Laube und gemauerte Traufkanten als Dachanschluss. Die Zugangstüre mit Rundbogenöffnung auf diese Holzlaube liegt in der Nordostmauer. Im Bereich der Konsolnischen an der Südostwand wurde, wohl im 16. Jahrhundert, eine querrechteckige Fläche mit Glattputz bedeckt, und zwar erst nachdem die Holzlaube nicht mehr bestand. Dieses Putzfeld zeigte ehemals die Wappen der Drei Bünde, heute ist diese heraldische Zier gänzlich verwittert.

Das fünfte, oberste Geschoss wird in jeder Wand durch ein quadratisches Fenster belichtet. Gegen Nordosten hin sind zudem mehr als ein Dutzend quadratische Öffnungen von Balkenlochgrösse über die ganze Wand verteilt. Werner Meyer vermutet, es handle sich um Lüftungslöcher zum Trocknen von Nahrungsmitteln. Es könnten allenfalls Fluglöcher für Tauben sein, deren Eier und

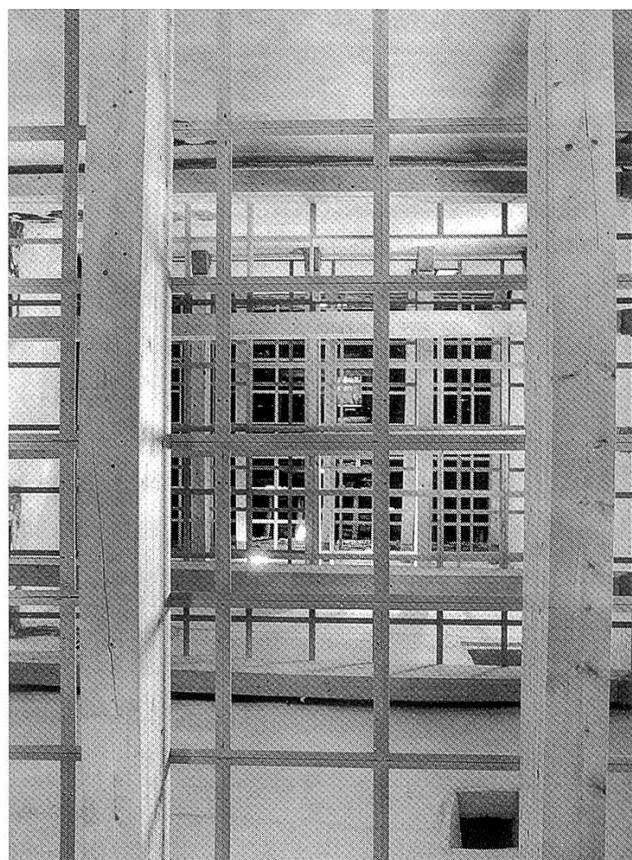
Abb. 15: Bodenrost (ohne Holzeinlagen).

Von den jüngeren Einbauten wurden nur Dachstuhl und Dachhaut sowie die Türöffnung samt Türflügeln der Erdgeschosstüre beibehalten. Die Tragbalken der Geschosse bestehen neu aus verleimten Holzbindern, die in Eisenschuhen aufliegen, die ihrerseits in die originalen Balkenlöcher eingelassen sind. Die Böden bilden je ein Gitterrost mit 60 auf 60 cm grosser Fachweite. In diese Zwischenräume sind Tafeln aus Kastanienholz verlegt. Der Gitterrost und damit der Boden hat rundum einen geringen Abstand von wenigen Zentimetern zur weitgehend neu verputzten und weiss gekalkten Wand, so dass das Streiflicht über mehrere Geschosse durchscheint. Treppenwangen und Treppenhandläufe sind aus Profileisen, die Treppenstufen aus Riffelblech. Die Fenster sind mit schlanken Eisenprofilen im neuen Innenputz eingelassen. Diese innen angeschlagenen Fenster lassen den Blick frei auf den ablesbaren Apparat der mittelalterlichen Verschlüsse, nämlich Drehangellocher und Sperrbalkenaussparungen.

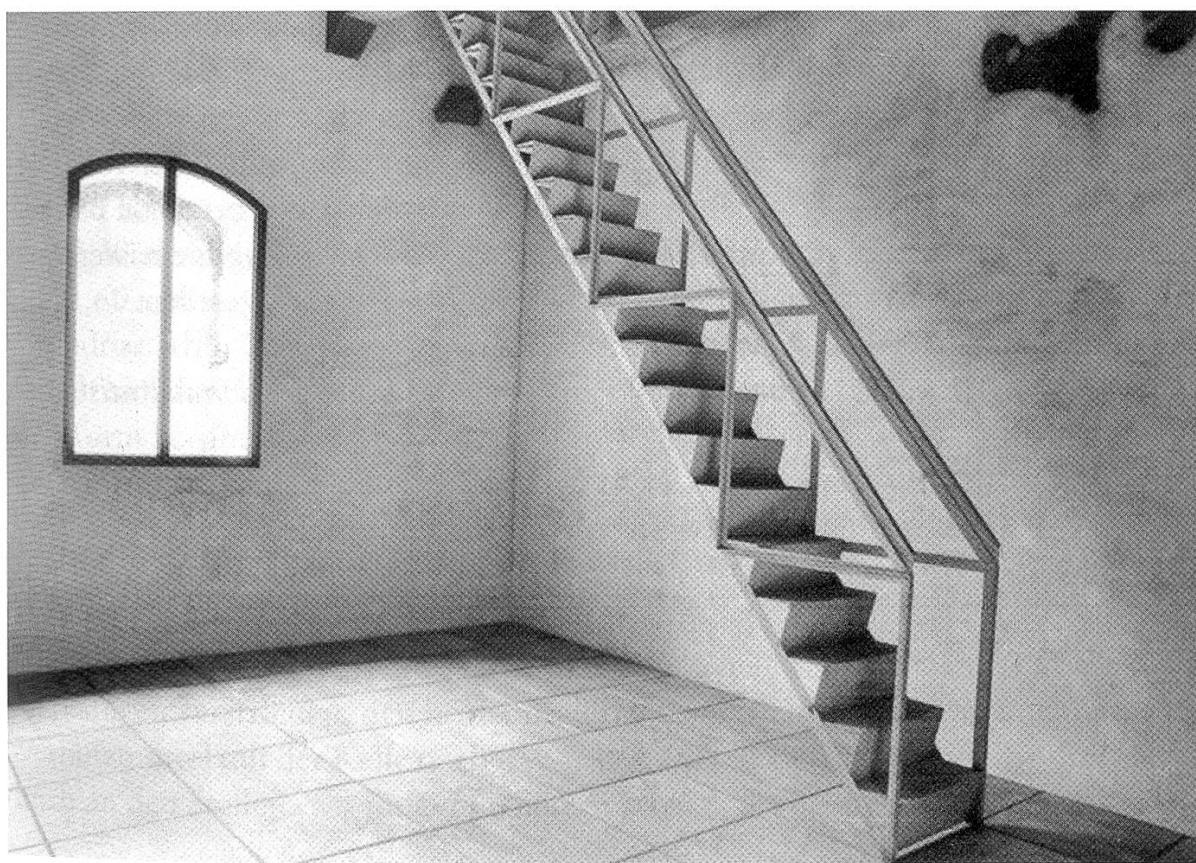
Abb. 16: Zweites Obergeschoss, innere Eisenfenster und Metalltreppe.

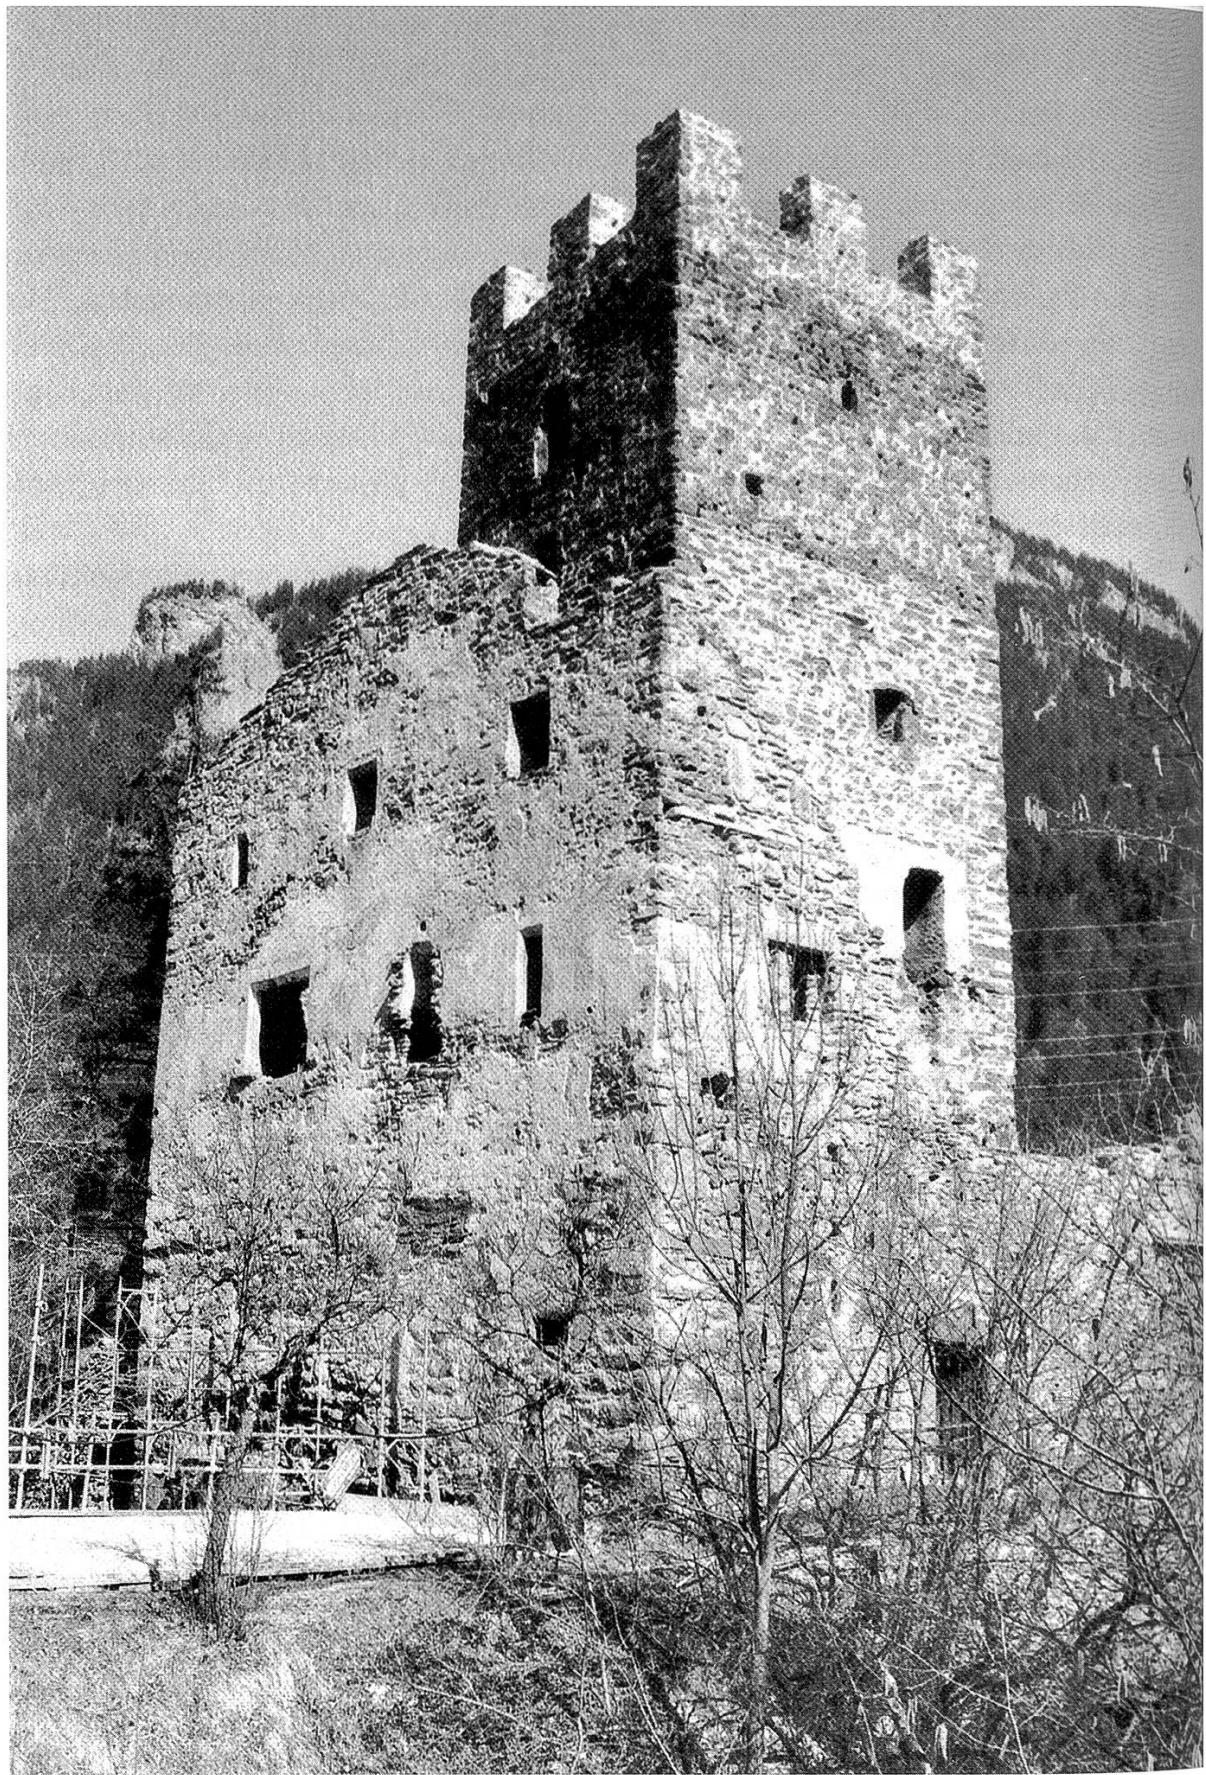
Abb. 17: Die Burgruine Campell/Campi in Sils i.D., Zustand nach der Restaurierung.

Wenn an einem Einzelobjekt Sicherungsmassnahmen vorgenommen werden, müssen auch die baugeschichtlichen Befunde am eingerüsteten Objekt neu überprüft werden. Erst vom Gerüst aus sind Detailuntersuchungen am aufgehenden Mauerwerk möglich. Bei der Burgruine Campell/Campi ergaben diese wertvolle Neuerkenntnisse zur baulichen Entwicklung der Burganlage (Abb. 17).

Der älteste fassbare Baubestand auf dem länglichen, gegen Osten in die Albula-schlucht vorragenden Felssporn ist der Hauptturm. Die unterschiedlichen Mauerstärken des Turmes im Erdgeschoss zeigen, dass ein Angriff am ehesten von Westen her zu erwarten war. Die Westwand des Turmes wurde in einer Stärke von 2,30 m ausgeführt, die Nord- und Südwand weisen noch eine Mauerstärke von 1,60 m auf, während die Ostwand lediglich 1,40 m stark gebaut wurde (vgl. Grundriss Abb. 21). Diese bewusste Differenzierung der Mauerstärken deutet darauf hin, dass beim Neubau des Turmes keine weiteren Schutzmassnahmen um den Turm herum vorgesehen waren.

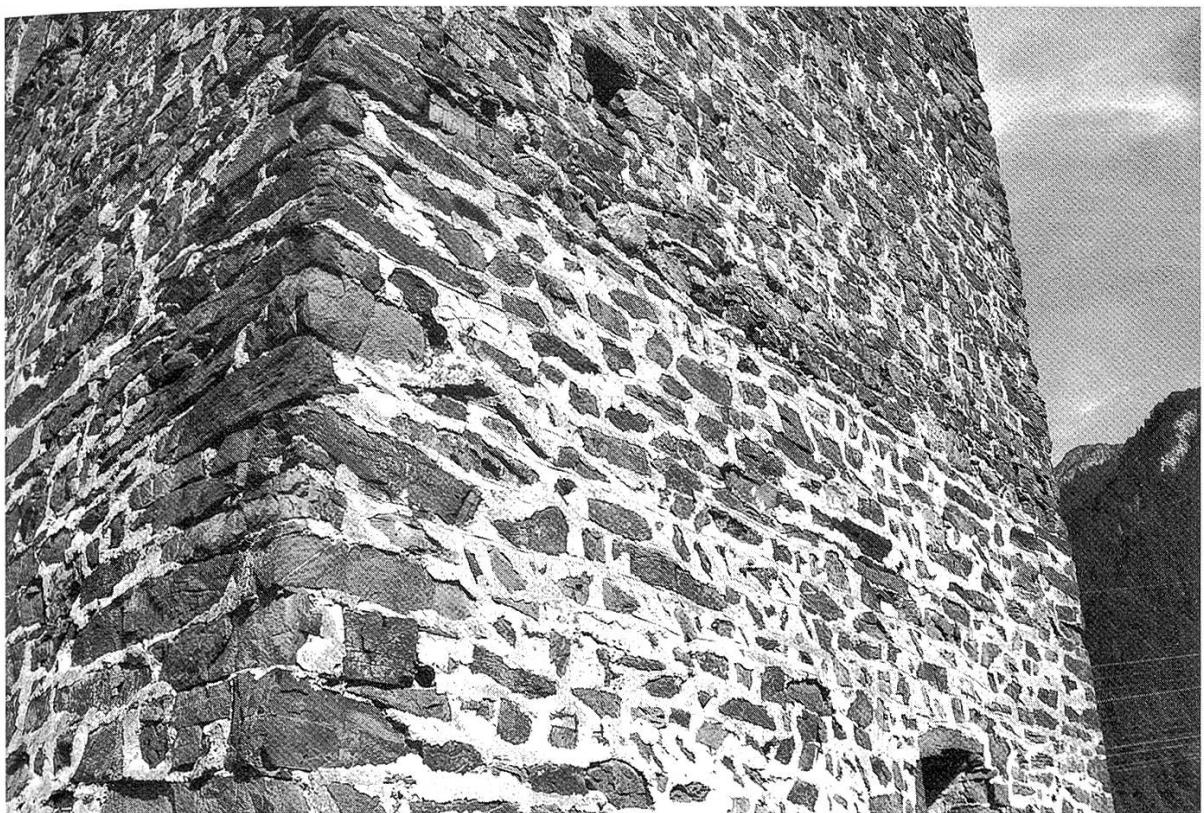
Abb. 18: Die horizontale Baunaht an der Südfassade zeigt die ursprüngliche Höhe des Turmes (Phase 1).

Der Turm wurde in der ältesten Phase vier Geschosse hoch gebaut. Die obere Grenze der ältesten Turmphase ist an der Aussenseite heute noch deutlich ablesbar. Oberhalb des vierten Geschosses endet der Pietra rasa-Verputz mit horizontalen Fugenstrich der ältesten Turmphase (Abb. 18).

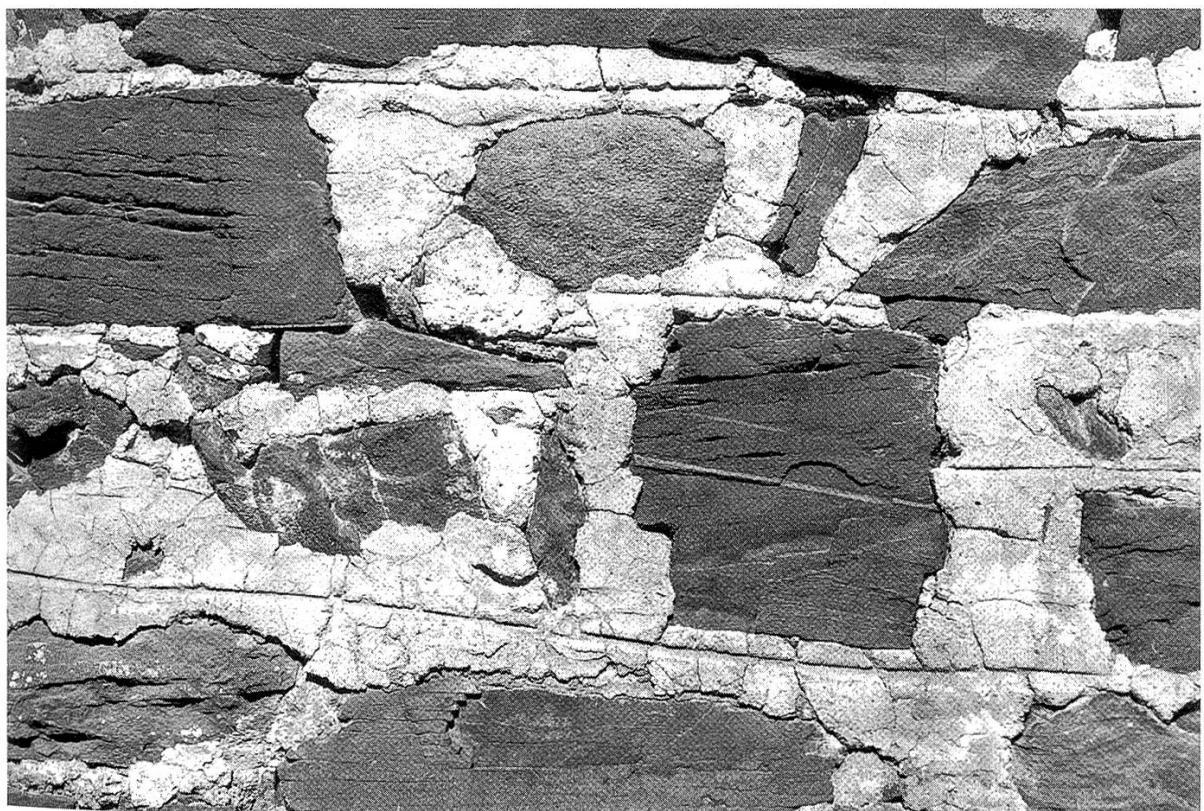
Abb. 19: Der «Pietra rasa»-Verputz mit horizontalem Fugenstrich am Turm (Phase 1).

Dieser Pietra rasa-Verputz wurde in einem zweiten Arbeitsgang in die Mauerwerksfugen verstrichen, den horizontalen Fugenstrich zog man im noch feuchten Verputzmörtel mit der Kelle nach (Abb. 19). Dieser Pietra rasa-Verputz findet sich auch an den Stellen, wo jüngere Mauern an den Turm anstossen.

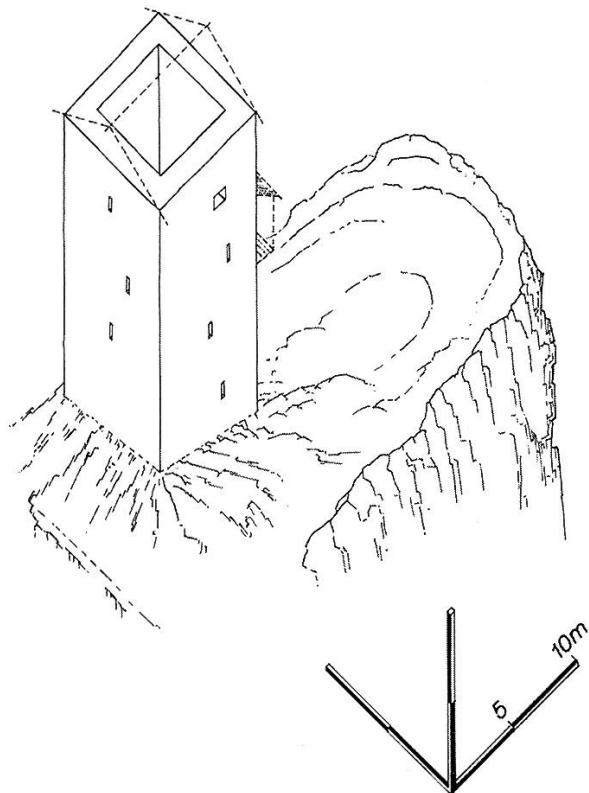
Abb. 20: Isometrischer Rekonstruktionsversuch zur Phase 1. Zeichnung DPG.

Dies ein weiterer Hinweis darauf, dass der Turm ursprünglich frei auf dem höchsten Punkt des Felssporns stand (Abb. 20).

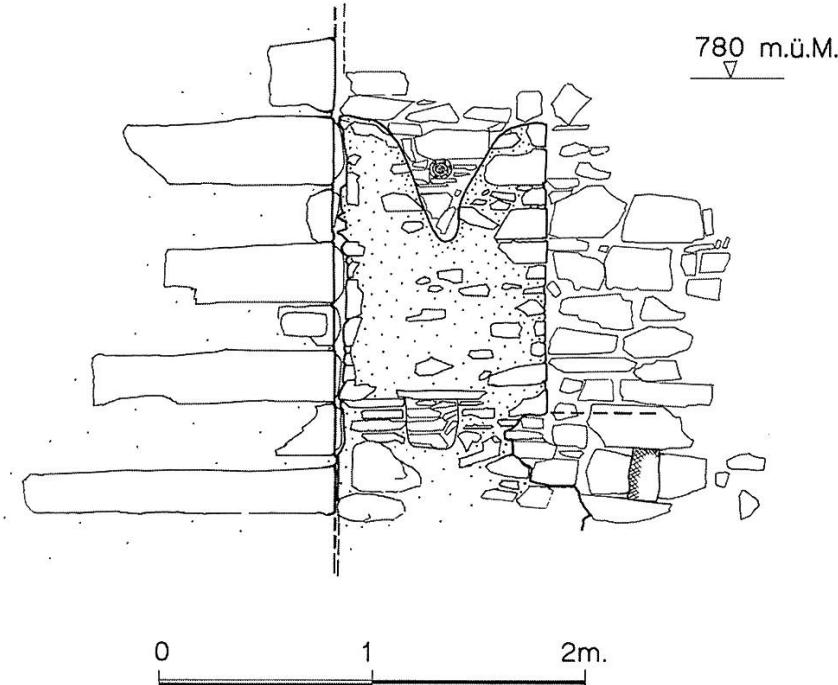
Abb. 21: Erhaltene Schwabenschwanzzinne zum Wehrgang der Phase 2. Zeichnung DPG.

Im Zwinger bestand ein Wehrgang gegen Westen. In der Brüstungsmauer des Wehrganges bestanden schmale Scharten, darüber wies die Zwingermauer gegen Westen, Norden und Süden einen Zinnenkranz auf. Die Eckzinnen standen pfeilerförmig hoch, die übrigen Zinnen waren in Schwabenschwanzform gebaut (Abb. 21). Diese Zinnenform kennt man von Burgen in den Südtälern (Mesocco, Norantola, Bellinzona), nördlich der Alpen trifft man diese Form kaum an.

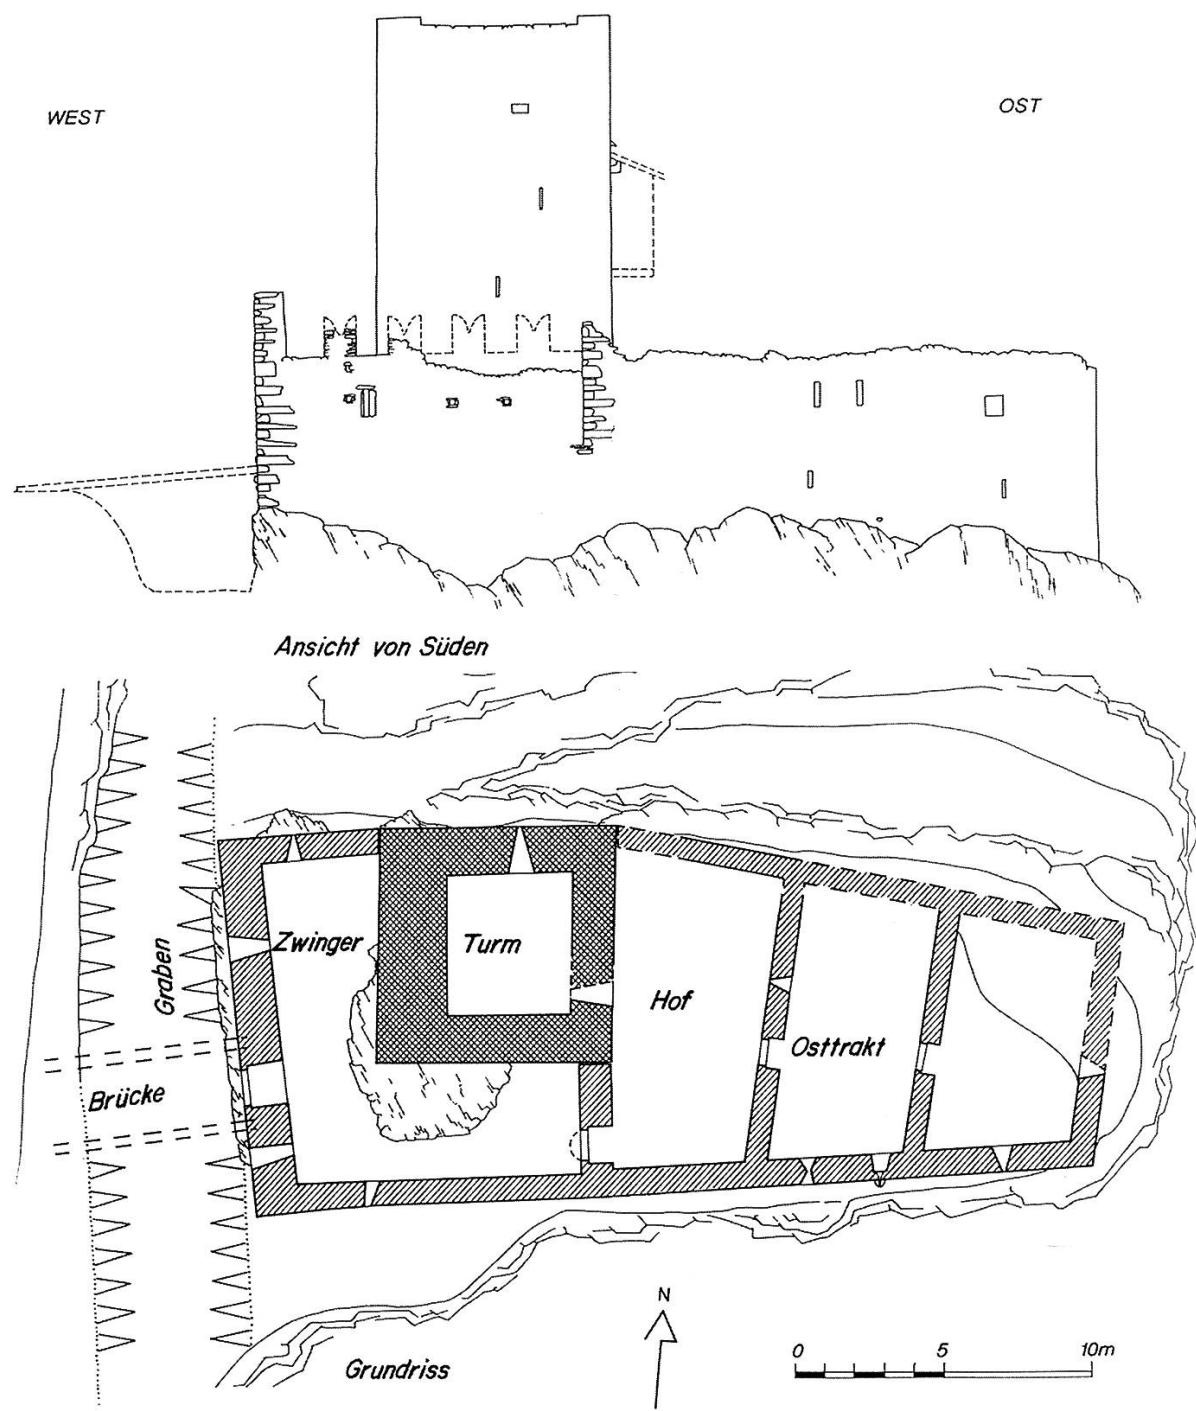
Abb. 22: Die Burgenlage Campell/Campi nach der Bauphase 2, Ansicht von Süden und Grundriss. Zeichnung DPG.

In einer zweiten Bauphase wird der Trakt östlich des Turmes neu errichtet; gegen Westen wird die Anlage durch den Neubau eines Zwingers befestigt. Diese Überbauung erfolgt in einem Zuge, die Mauern des Osttraktes und jene der Zwingeranlage gegen Westen sind im Verband gemauert (Abb. 22).

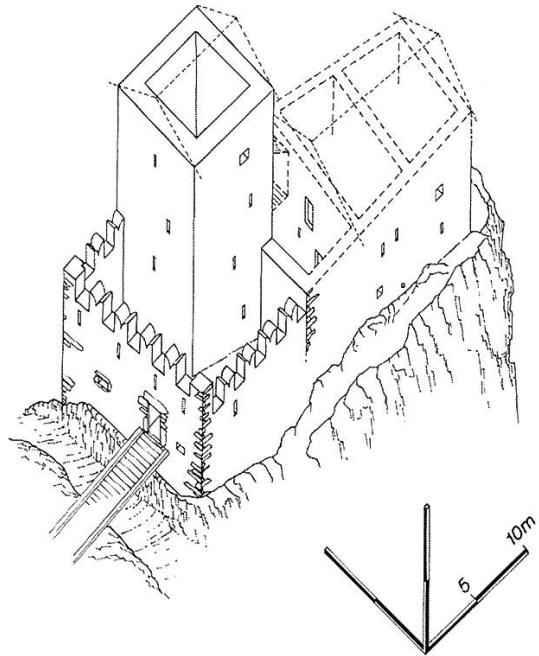
Abb. 23: Isometrischer Rekonstruktionsversuch zur Phase 2. Zeichnung DPG.

Rundbogentüre vom Zwinger her. Östlich des Turmes bestand ein offener Hof, von welchem aus eine Aussentreppe zum Hocheingang des Turmes führte. Östlich dieses Hofes wies der Osttrakt zwei ebenerdige Räume auf. Der westliche dieser Räume kann auf Grund eines Ausgusses in der Südwand als Küche interpretiert werden. Im Obergeschoss bestanden zwei Wohnräume (Abb. 23).

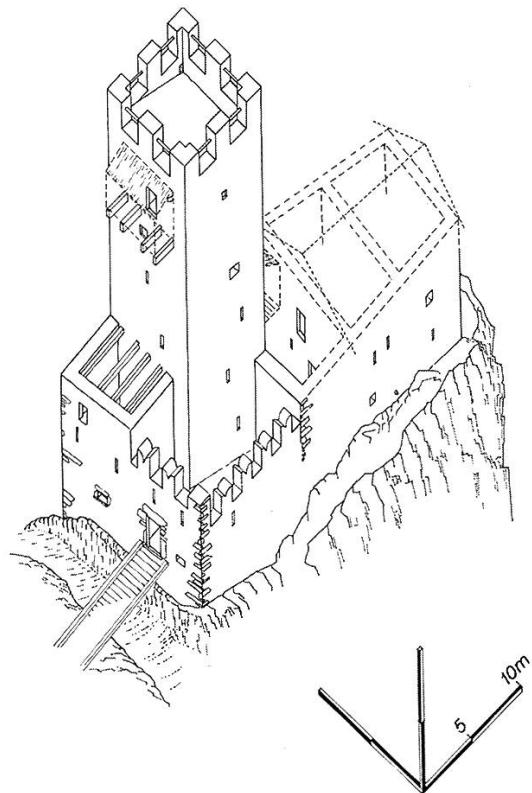
Abb. 24: Isometrischer Rekonstruktionsversuch zur Phase 3. Zeichnung DPG.

vom Dach aus war die nähere Umgebung der Burgenlage gut überschaubar. In der gleichen Phase wird im Nordteil des bestehenden Zwingers ein 1-raumgrosser, turmartiger Neubau erstellt. Dieser war mindestens 2 Geschosse hoch und überlagerte den Nordteil des bestehenden Wehrganges des Zwingers. Ein Ausguss in der Nordwand deutet darauf hin, dass in diesem Bau eine Küche bestand. Der Südteil des Zwingers blieb in dieser Phase weiterhin bestehen (Abb. 24).

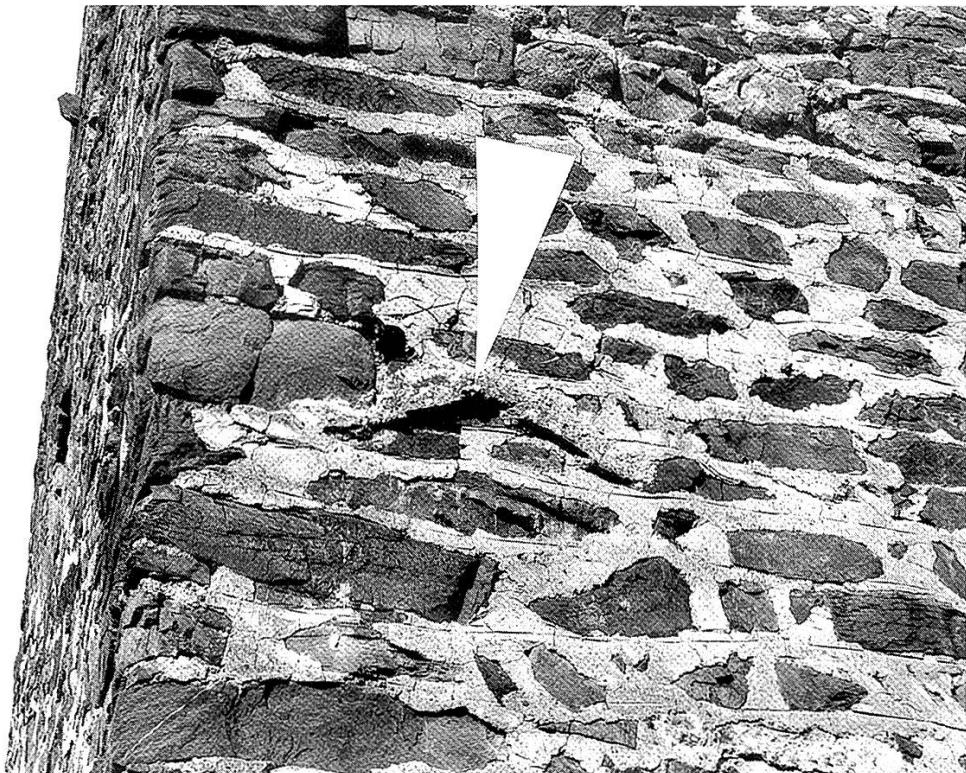
Abb. 25: Mörtelnegativ des Dachfirstes zum Palas der Phase 4, an der Südwand des Turmes erhalten geblieben.

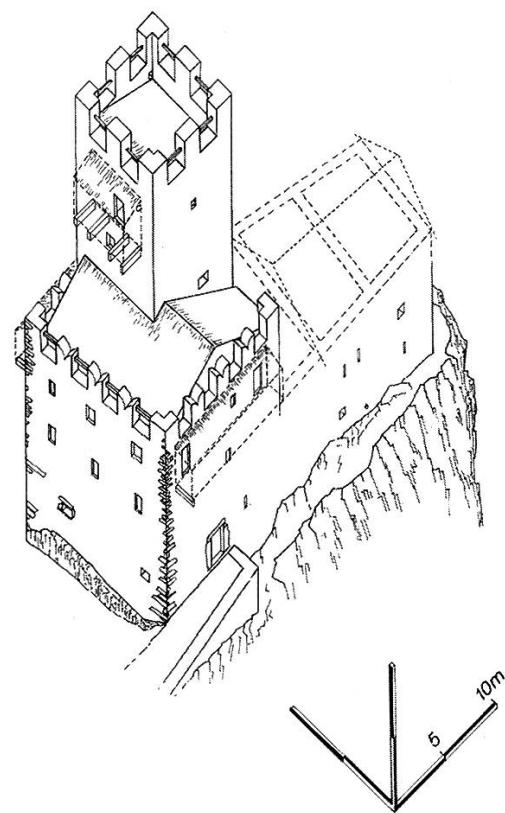
Abb. 26: Isometrischer Rekonstruktionsversuch zur Phase 4. Zeichnung DPG.

In einer weiteren Neubauphase wird der wehrhafte Zwinger gegen Westen vollständig aufgegeben, an dessen Stelle wird ein dreigeschossiger Palas neu gebaut. Dabei wird der Eingang zur Anlage an die Südaussenseite verlegt. Der neue Palas wies oben einen umlaufenden Kranz aus Schwalbenschwanzzinnen auf. Das Dach des Palas, ein Giebeldach mit gegen Süden gerichtetem First, lag innerhalb dieses Zinnenkranzes. Die Lage des Firstes liess sich auf Grund eines Mörtelnegativs an der Südaussenwand des Turmes nachweisen (Abb. 25). In den oberen zwei Geschossen des Palas waren Wohnräume eingerichtet. Die Bodenbalken des obersten Geschosses kragten gegen Norden und Süden über die Fassade aus. Auf diesen vorkragenden Balken lagen gedeckte Lauben auf (Abb. 26).

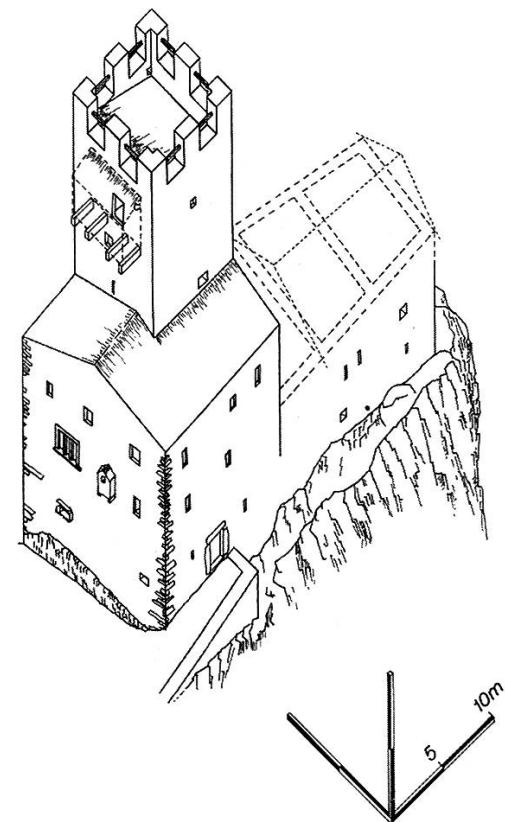
Abb. 27: Isometrischer Rekonstruktionsversuch zur Phase 5. Zeichnung DPG.

an der Süd- und Nordfassade wurden in dieser Wiederaufbauphase nicht mehr hergestellt. Das neu aufgesetzte Giebeldach wies einen gegen Westen gerichteten First auf. Mit dieser neuen Dachform verschwanden auch die Schwalbenschwanzzinnen des Vorgängerpalas (Abb. 27).

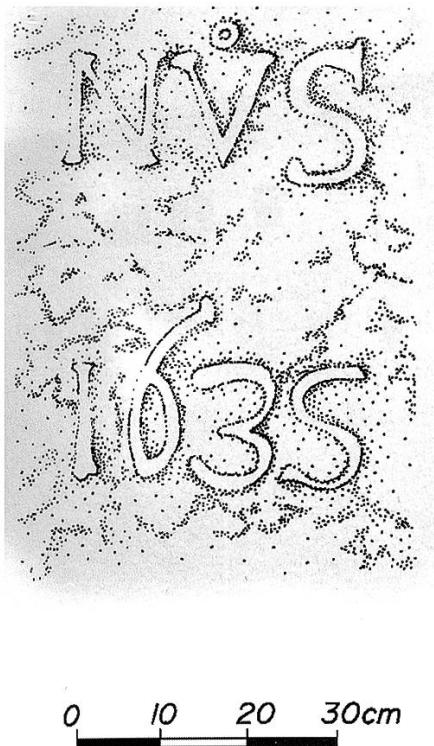
Abb. 28: Die Jahrzahl 1635 mit den Initialen NVS datiert die jüngste Wiederaufbauphase.
Zeichnung DPG.

Diese jüngste Wiederaufbauphase kann auf Grund der in den noch feuchten Verputzmörtel eingedrückten Initialen NvS und der Jahrzahl 1635 datiert werden (Abb. 28). Die Initialen NvS könnten sich auf Nikolaus v. Salis-Soglio (1580–1660) beziehen. Dessen Tochter, Maria Magdalena v. Salis-Soglio, heiratet 1635 Andreas v. Salis-Rietberg, welcher 1634 durch eine Schenkung in den Besitz der Hälfte der Burg gelangt war. Die andere Hälfte war im Besitze von Herkules v. Salis-Rietberg.⁹ Diese Aufteilung der Burgenanlage könnte auch der Grund sein, dass in der jüngsten Wiederaufbauphase lediglich der Westteil der Anlage erneuert wurde. Eine Zeichnung von J. Hackaert, datiert 1655, zeigt die Burgenanlage im Zustand nach dem Wiederaufbau von 1635 (Abb. 29). Gemäss Sererhard war der Palas um 1700 «noch bei Dach», 1740 ist er bereits zerfallen.

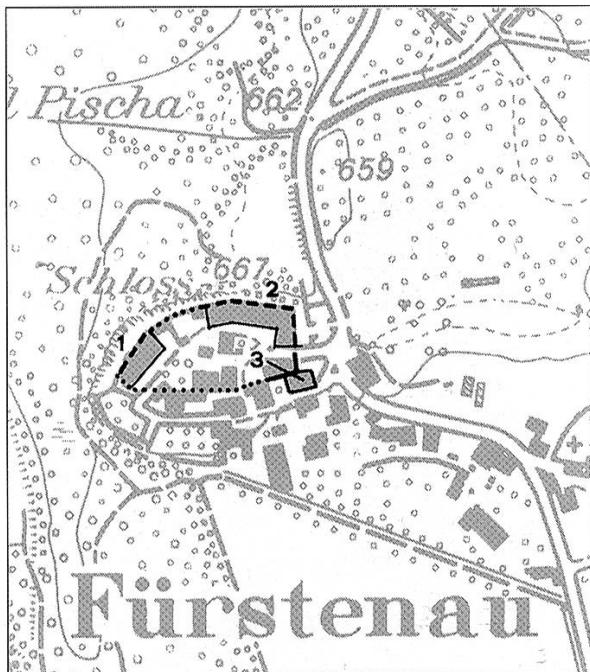
Abb. 30: Verlauf der Stadtmauern des Städtchens Fürstenau. Zeichnung ADG.

Die Konturen des alten Städtchens sind im Grundriss der heutigen Siedlung noch zu erkennen. Die Stadtmauer folgte der gegebenen Topographie des Hügelplateaus, ein Eingangstor darf nördlich des Stoffelhauses angenommen werden (Abb. 30).

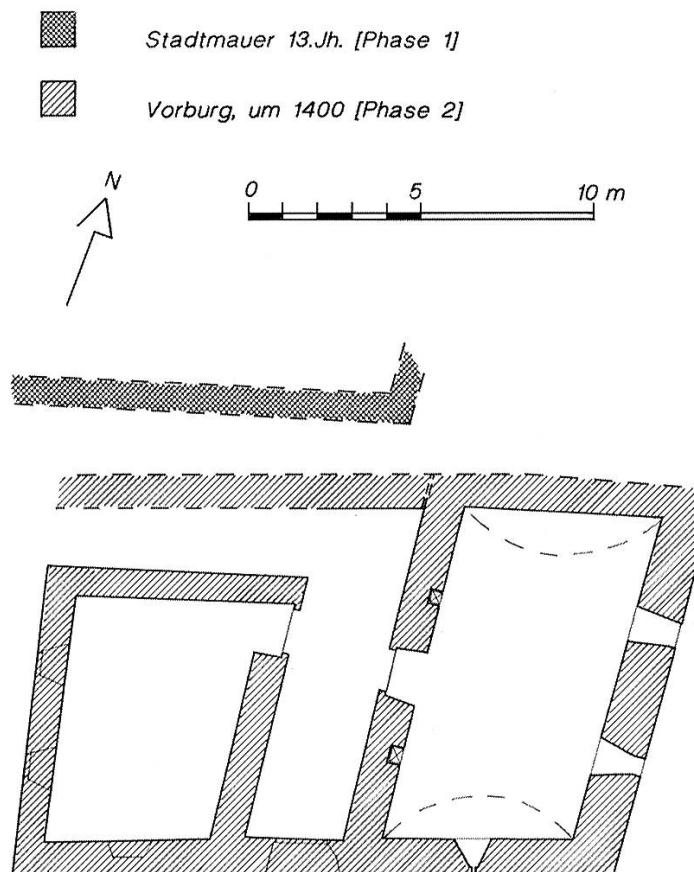
Abb. 32: Grundriss der Vorburg (Phase 2). Zeichnung DPG.

Tatsächlich wird Ende des 14. Jahrhunderts ausserhalb der Stadtmauer am Südostabhang ein stattliches Gebäude neu erstellt. Dieses weist im Grundriss einen grösseren östlichen Raum ($10,0 \times 5,50$ m) und einen kleineren westlichen Raum ($7,0 \times 5,0$ m) auf. Die beiden Räume sind getrennt durch einen 2,80 m breiten Mittelgang. Die «Vorburg» wies in der ursprünglichen Form drei Geschosse mit gleichem Grundriss auf. Der unterste östliche Raum mit Schartenfenstern und einem Verputz mit horizontalem Fugenstrich ist heute noch praktisch unverändert erhalten (Abb. 32).

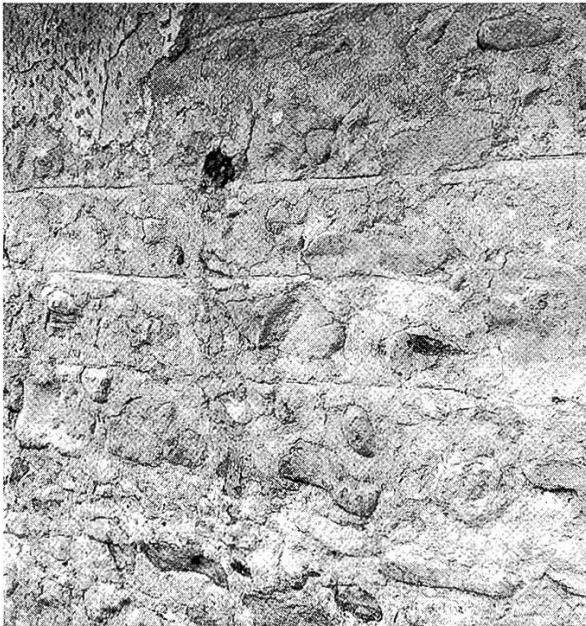
Abb. 34: Fugenstrichverputz an der Schauseite der Vorburg (Phase 2).

die Mauerungslagen mit einem Fugenstrich nachgezogen. Mit dieser dekorativen Verputztechnik wurde lediglich die Schauseite der Vorburg ausgezeichnet. Der Fugenstrichverputz findet sich an der Ostfassade und am Ostteil der Nord- und Südfassade (Abb. 34). Gegen oben endet der Verputz der Vorburg oberhalb des 3. Geschosses in einer horizontalen Baunaht. Auf diesem Niveau muss einst das Dach der Vorburg aufgelegen haben. Zu diesem fanden sich keine Hinweise (Abb. 36).

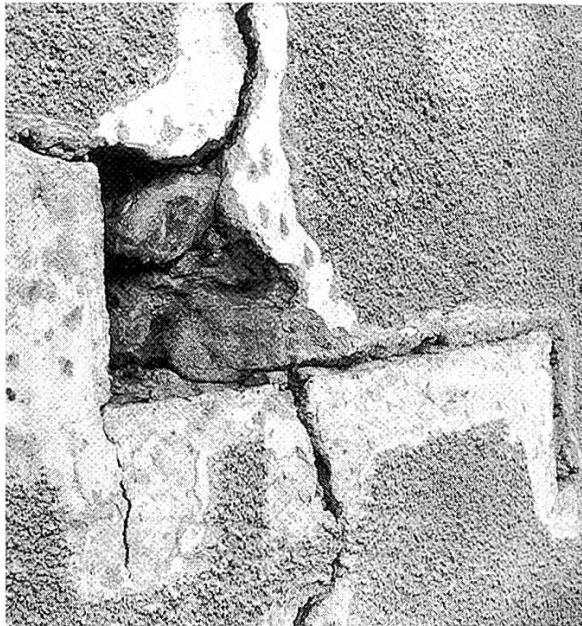
Abb. 35: Teilweise freigelegter Treppengiebel an der Südfassade (Phase 3).

In einer weiteren Bauphase wird die bestehende dreigeschossige Vorburg um ein Geschoss aufgehöht. Zu dieser Phase fand sich an der Südfassade ein Treppengiebel, welcher über das neu aufgesetzte Dach aufstand und das Haus, weitherum sichtbar, als herrschaftlichen Sitz auszeichnete (Abb. 35). Die Außenfassaden des Hauses wurden neu verputzt. Auf diesem deckenden Verputz findet sich an der Schauseite des Hauses eine Dekorationsfassung. Die Gebäudeecken werden durch aufgemalte Eckquader betont, die Fenster im 3. Geschoss der Ostfassade mit aufgemalten Scheinerkern hervorgehoben (Abb. 37). Die Auszeichnung

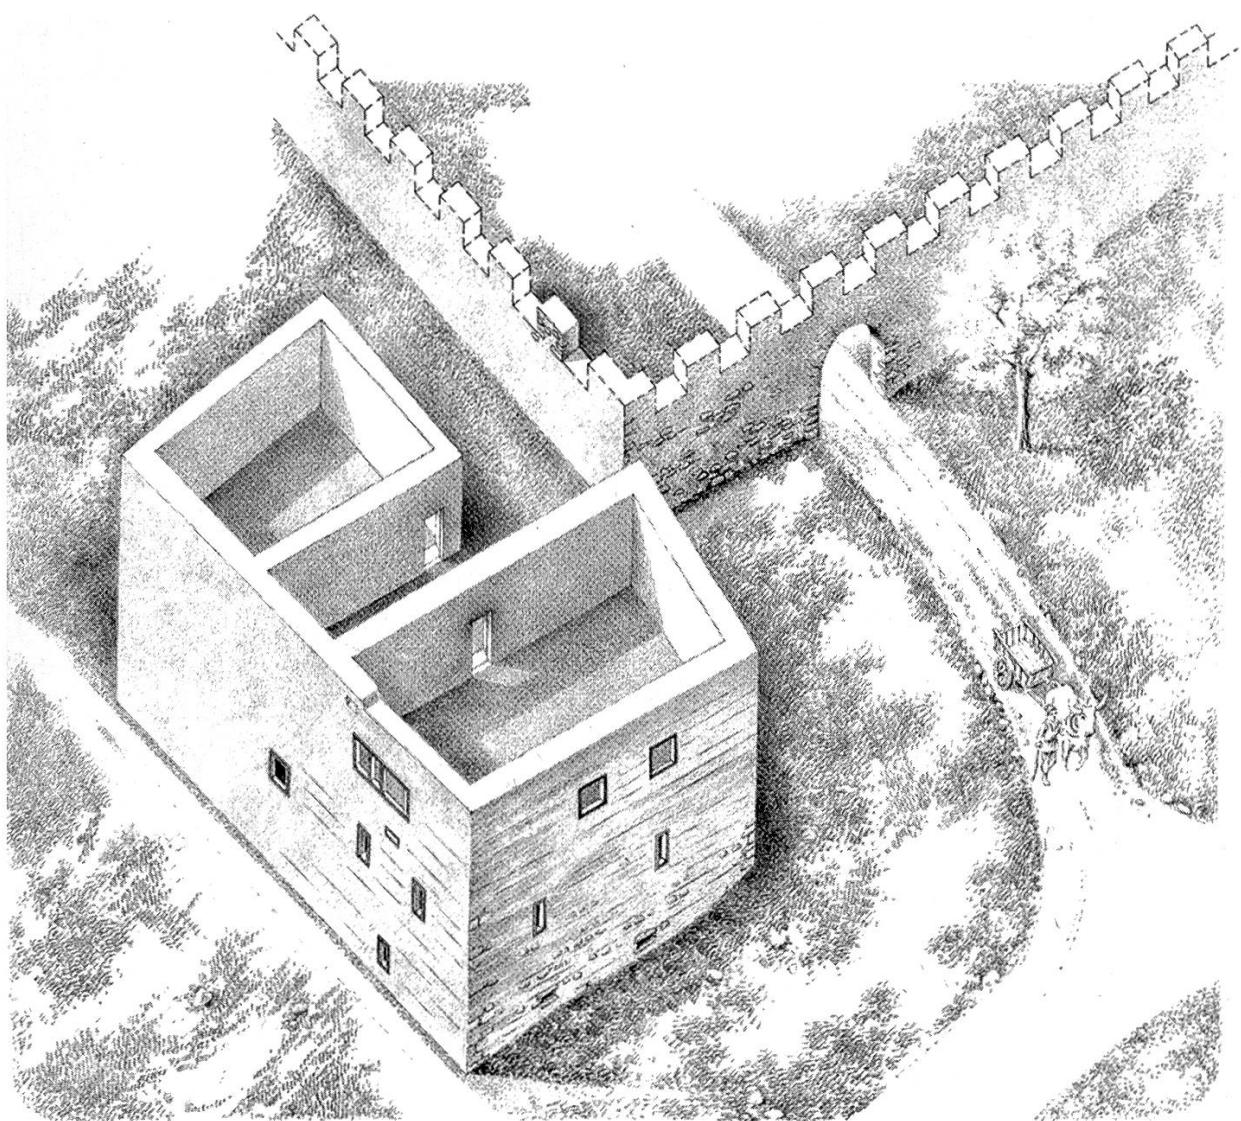
Abb. 36: Rekonstruktionsversuch zur Vorburg (Phase 2). Zeichnung H. Zombory/ADG.
