Zeitschrift:	Jahrbuch / Historische Gesellschaft Graubünden
Herausgeber:	Historische Gesellschaft Graubünden
Band:	126 (1996)
Rubrik:	Jahresbericht 1996 des Archäologischen Dienstes Graubünden und der Kantonalen Denkmalpflege Graubünden

Jahresberichte 1996

des Archäologischen Dienstes Graubünden und der Kantonalen Denkmalpflege Graubünden

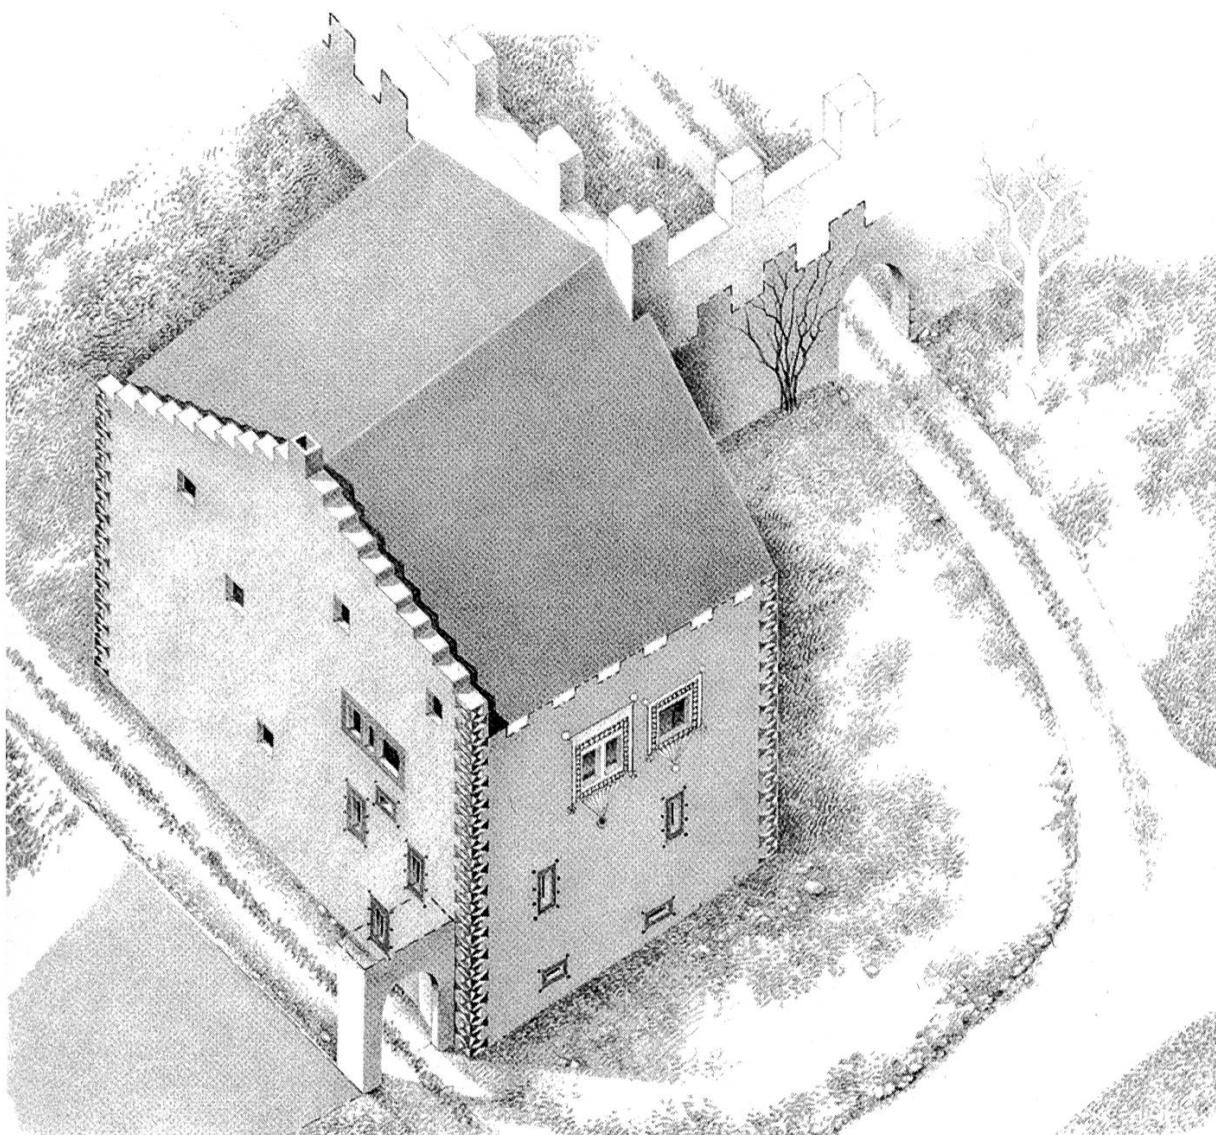
Abb. 37: Rekonstruktionsversuch zum gotischen Haus mit Treppengiebel (Phase 3).
Zeichnung H. Zombory/ADG.

Dieser massgebliche Umbau der bestehenden Vorburg in ein herrschaftliches Wohnhaus mit Treppengiebel gegen Süden dürfte ins 15. Jh. zu datieren sein (Abb. 37). Spätestens mit der Aufstockung des Hauses muss auch die Stadtmauer von Fürstenau um ca. 3 m aufgehöht worden sein. An der Südostecke bestand in dieser Phase bereits ein zweites Tor als Eingang in die Untere Gasse, was belegt, dass das Städtchen in seiner Blütezeit über den Südabhang erweitert wurde.

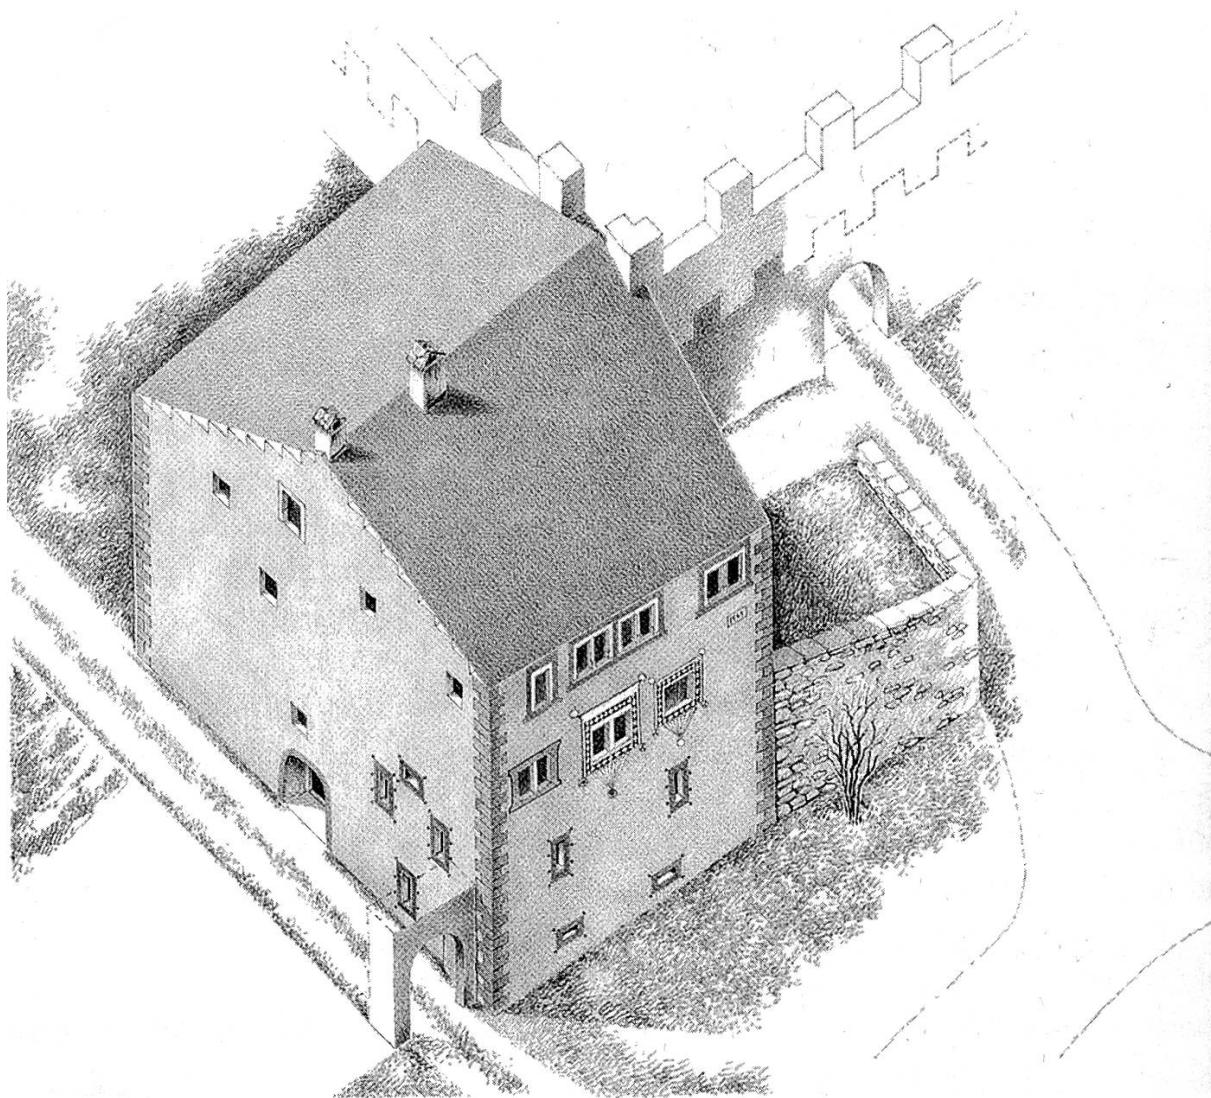
Abb. 38: Rekonstruktionsversuch nach dem Umbau von 1545/49 (Phase 4). Zeichnung H. Zombory/ADG.

An den Außenfassaden bleiben der gotische Verputz und die dazugehörende Dekorationsfassung bestehen, die Neubauteile werden dem bestehenden Verputz angepasst. An den neuen Fenstern findet sich eine Dekorationsfassung, welche sich deutlich von der gotischen unterscheidet. Die Eckquaderimitation an den Gebäudeecken wurde neu übermalt, eine am Nordteil der Ostwand aufgemalte Jahrzahl datiert diese Überarbeitung der Fassaden ins Jahr 1545 (Abb. 38).

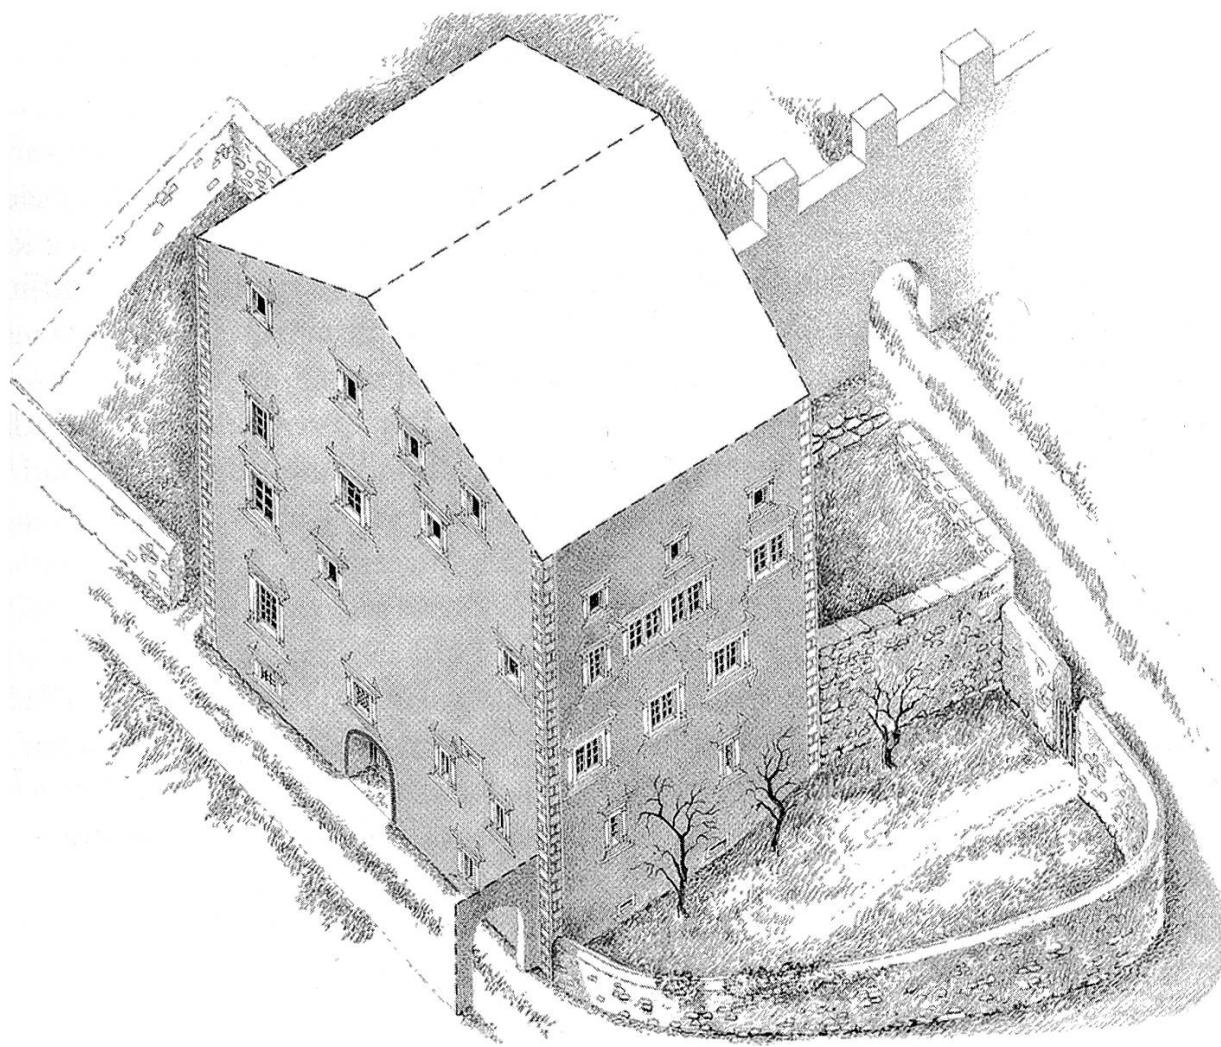
Abb. 39: Rekonstruktionsversuch des barocken Hauses mit Sgraffito-Dekor (Phase 5).
Zeichnung H. Zombory/ADG.

In dieser Phase werden die Aussenfassaden nochmals neu verputzt. Bei diesem Verputz handelt es sich um einen naturgrauen, feinsandigen Schlemmputz. An der Schauseite des Hauses findet sich an den Fenstern eine grosszügige, in Sgraffitotechnik eingeritzte Scheinarchitektur mit Sprenggiebeln. Diese wurde in den noch feuchten Verputzmörtel eingeritzt und war vom naturgrauen Verputz durch eine Kalkung weiss hervorgehoben (Abb. 39).

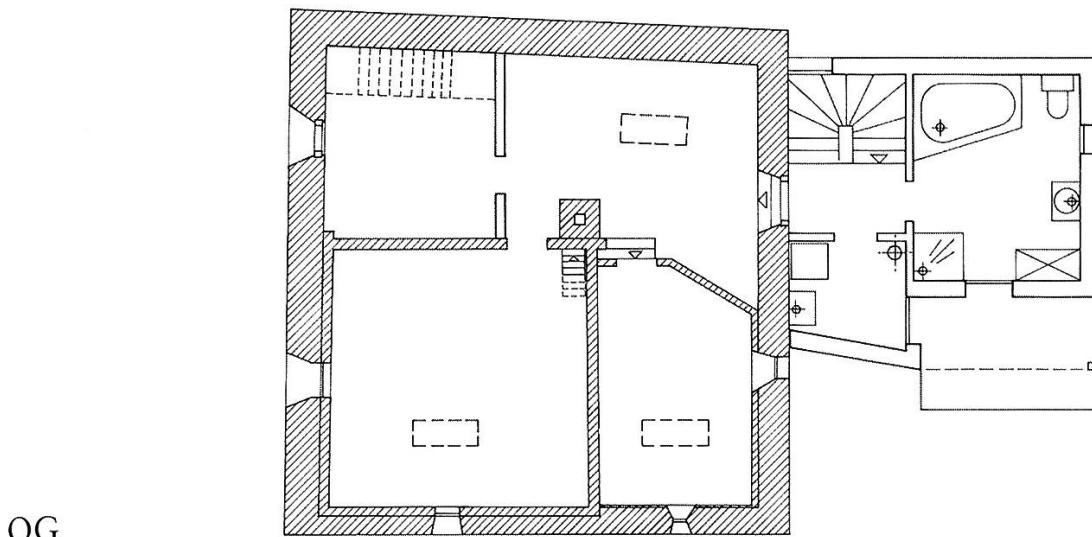
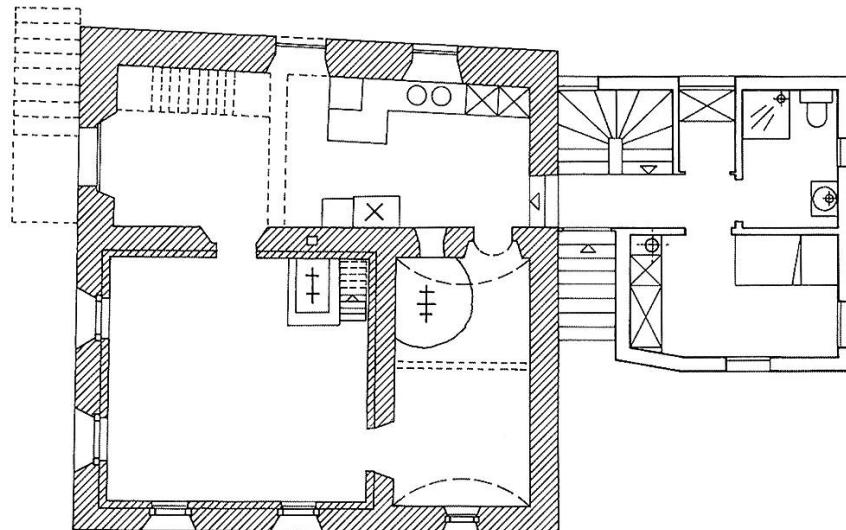
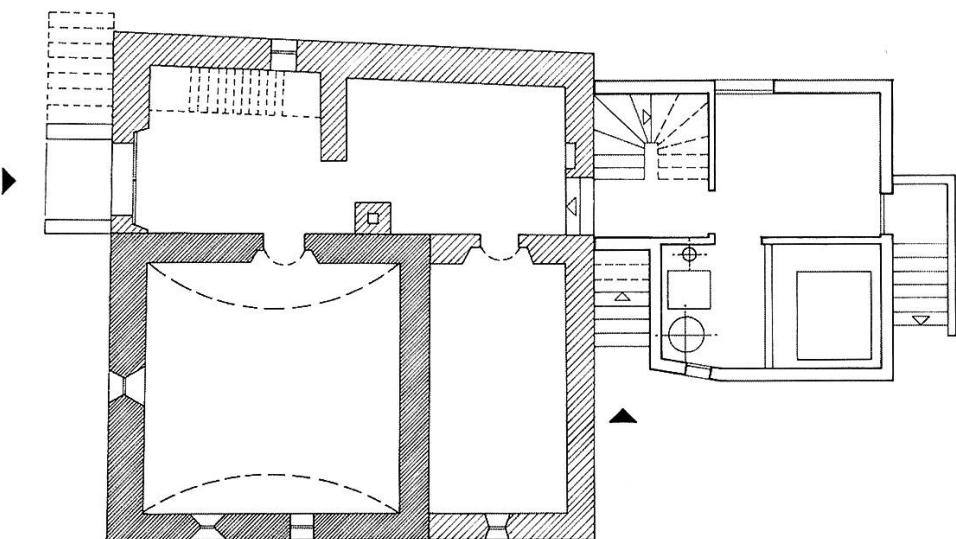
Abb. 51: Projekt mit neuem Anbau.

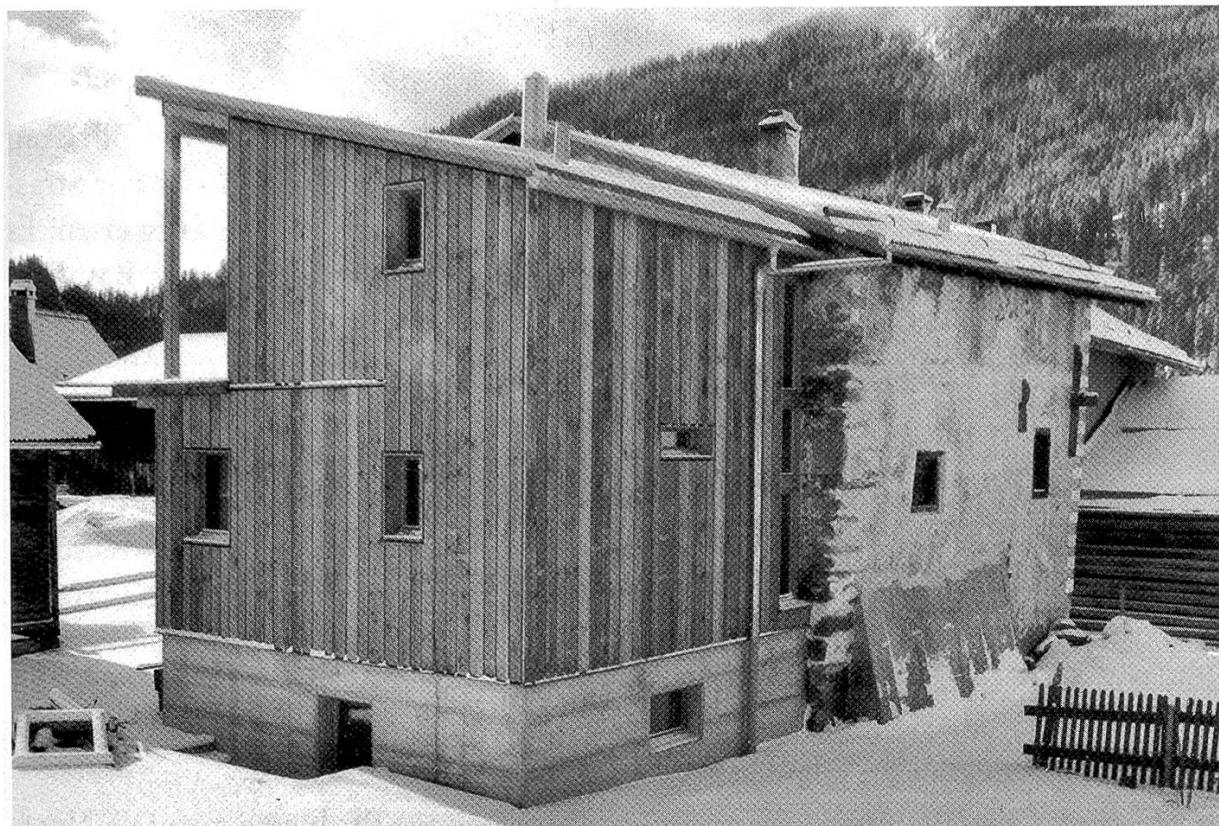
Abb. 55: Ansicht von Norden; an der alten Fassade ist der neue Stützpfeiler sichtbar.

Die Statik gab dem Bauingenieur Jürg Buchli einige Probleme auf: Die Nordwand, ganz aus Bruchstein, wies schlimme Risse und Schwachstellen auf. Schliess-

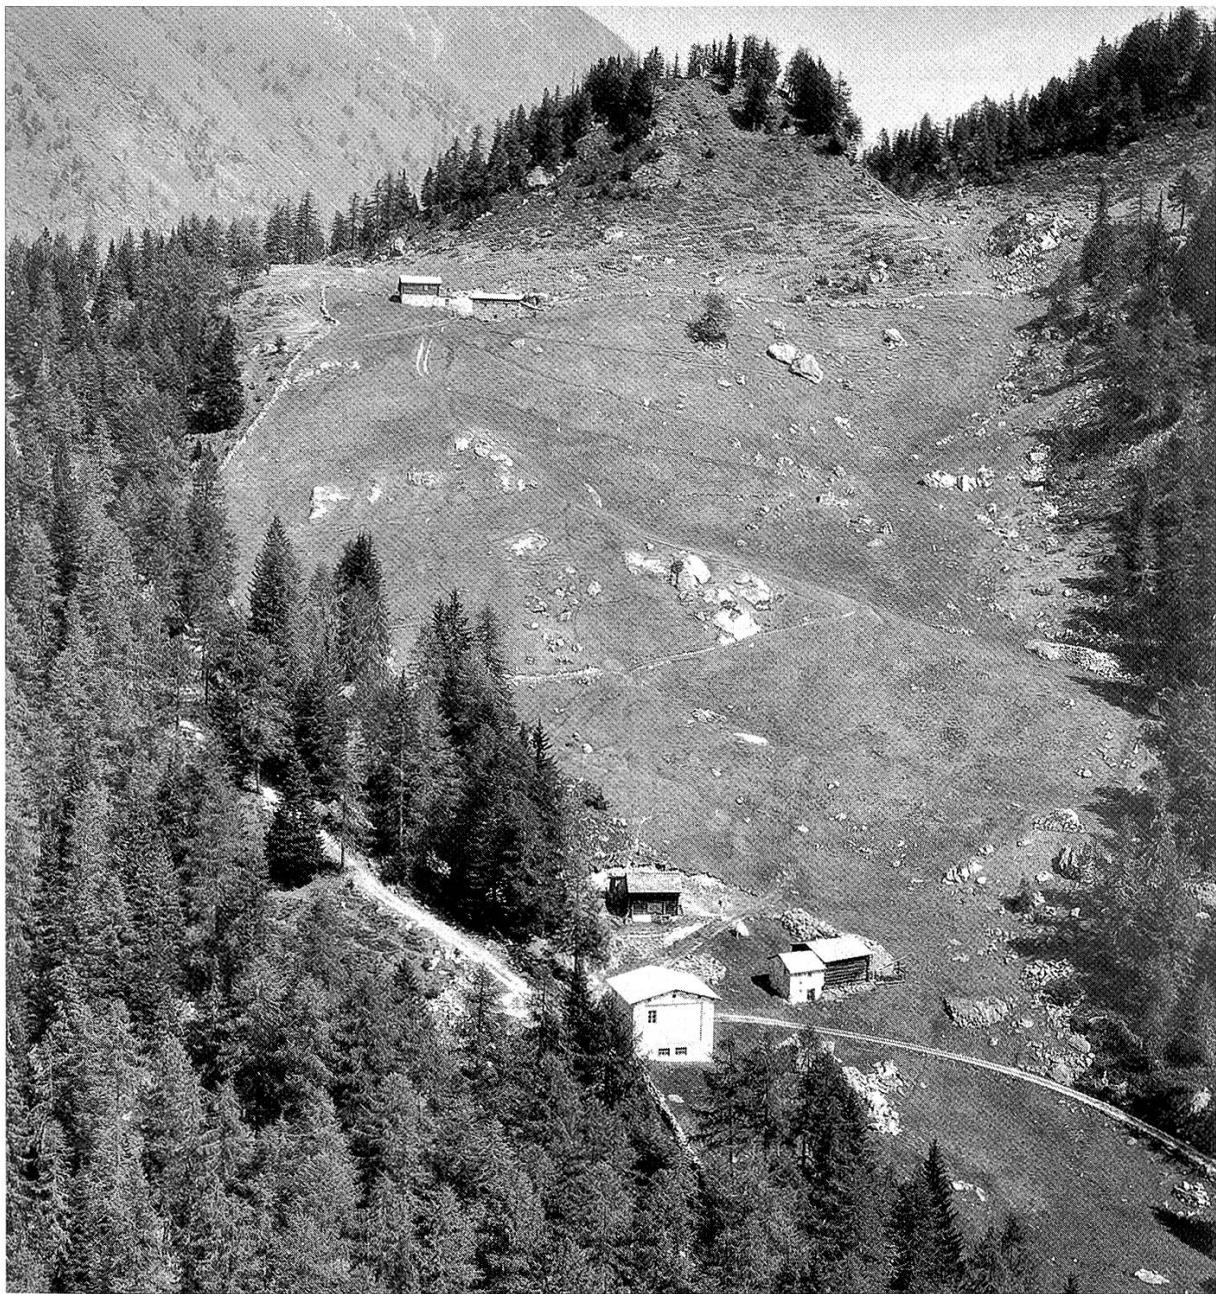
Abb. 58: Luftaufnahme von 1984 des Alpgebietes von Pisceo

Die beiden Alphöfe auf Pisceo sind Einzelsennereibetriebe. Sie lagern je eine Heuscheune ohne Viehraum am unteren Rand der Wiese aus. Eine Heuscheune trägt die Jahrzahl 1689 und wurde vor ca. hundert Jahren um eine Wohneinheit erweitert. Seit 1964 steht neben den historischen Scheunen eine neuzeitliche Stallscheune. Daneben ist die Ruine eines Stalltes von 1890 sichtbar.

Ursprünglicher Alptyp: Einhof mit ebenerdigem Stall und Sennerei samt kleinem Heuraum darüber (Vertikalordnung).

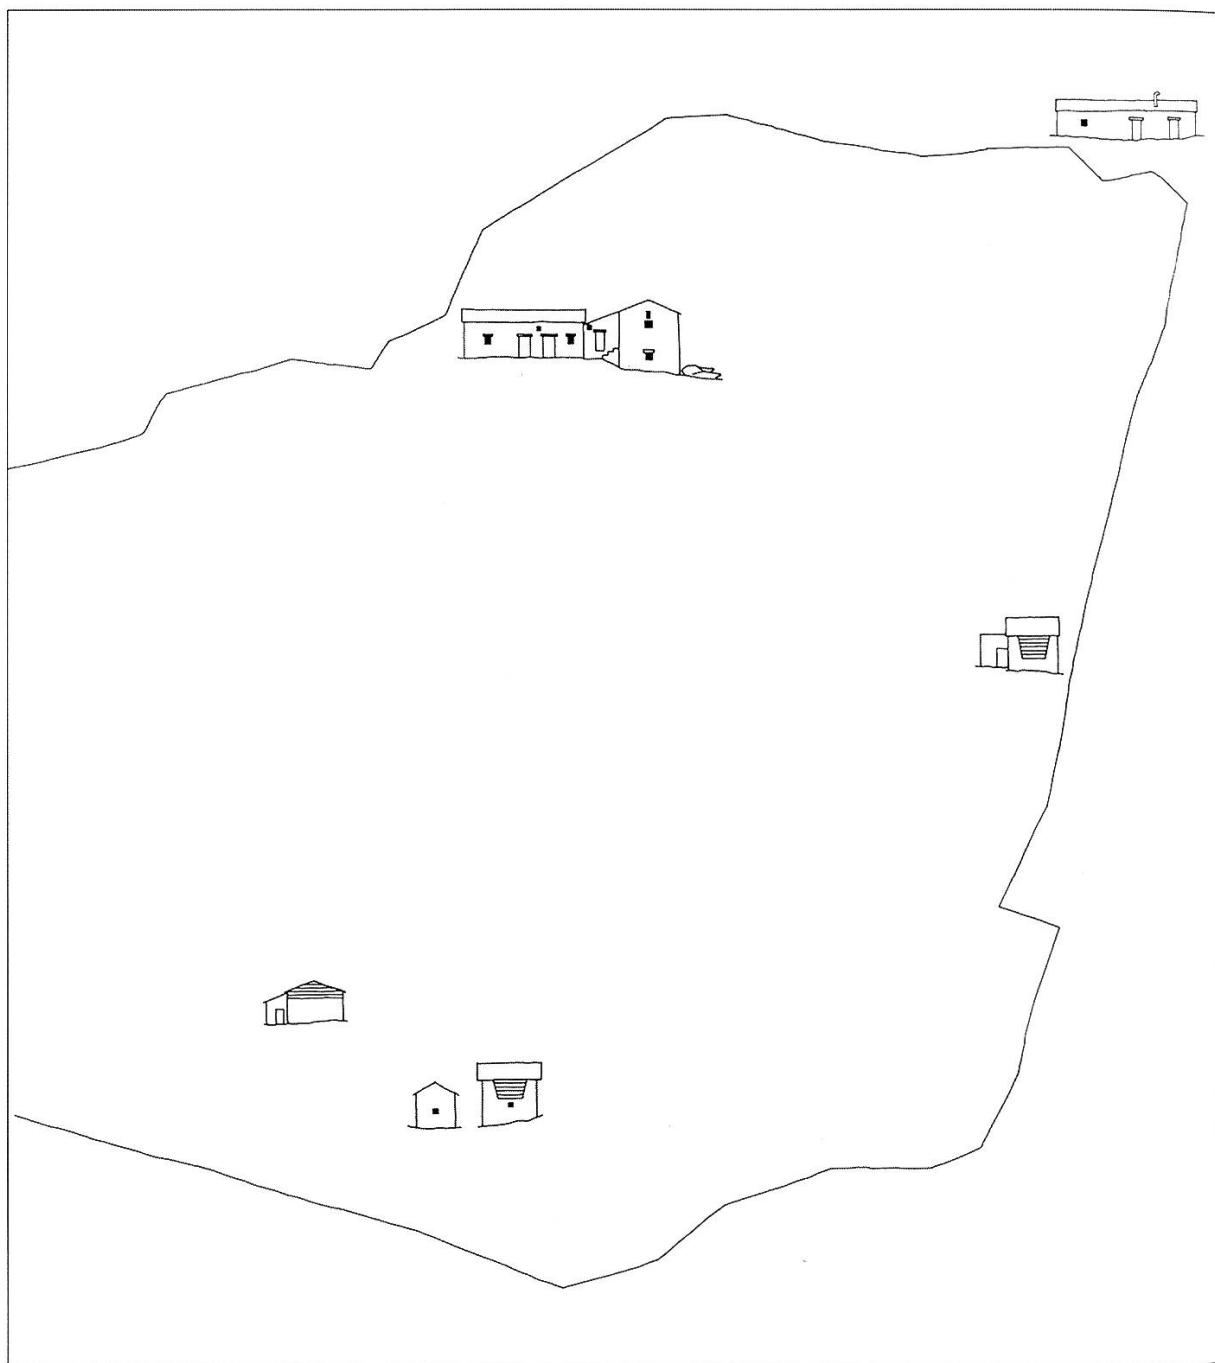
Abb. 59: Situation

Drei Alpweidebetriebe auf 1910 m ü.M. (oben) mit je einem Maiensässhof (Wohnhütte und Stallscheune) bzw. mit einem Zwischenlagerungshof (Scheune samt Kochraum) am unteren Parzellenrand (1830 m ü. M.).

Bautyp der Alp: Einhof mit Sennraum neben dem Viehschermen und Heunotvorrat im niedrigen Giebelraum darüber.

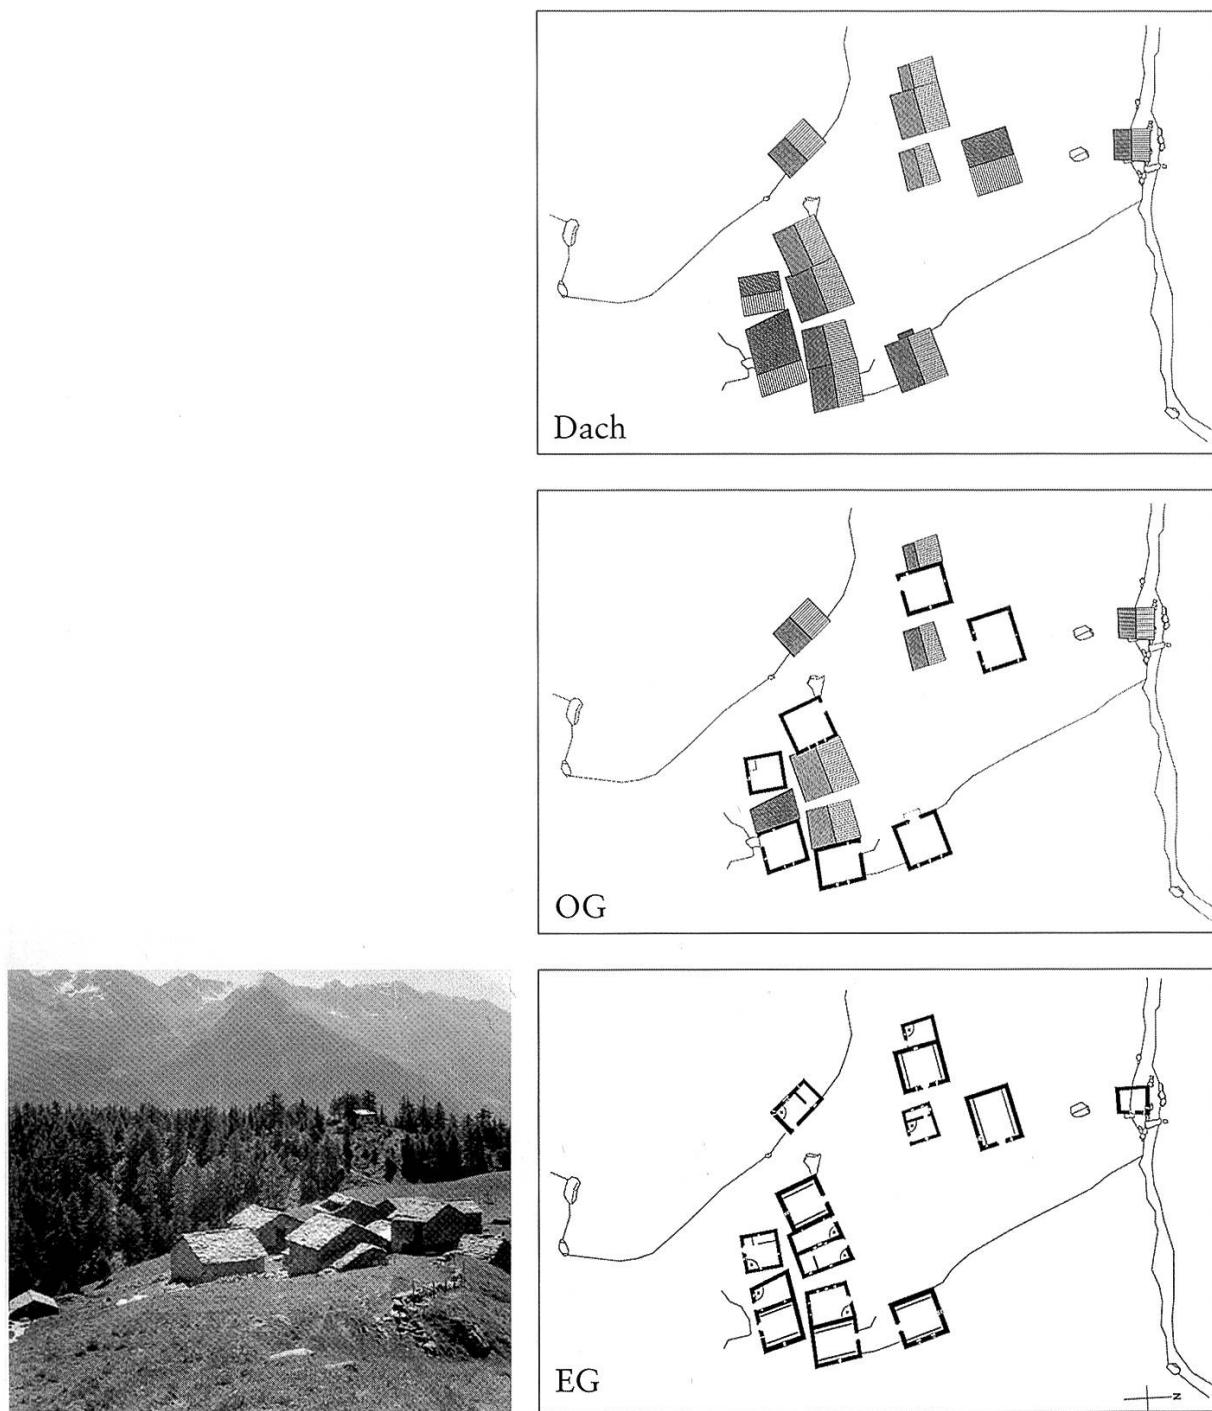
Abb. 60: Grundrisse und Ansicht

Alpdorf mit sechs Einzelbetrieben. Jeder Einzelsennereibetrieb besteht aus einem Sennereigebäude mit Käsekeller und einer davon getrennten Stallscheune. Es handelt sich um eine reine Weidealp. Die Berg- und Alpheuerträge wurden bis zum Abtransport ins Tal in den Stallscheunen zwischengelagert. Der Milchkeller ist in Bachnähe errichtet, weil er mit Wasserkühlung betrieben wurde.

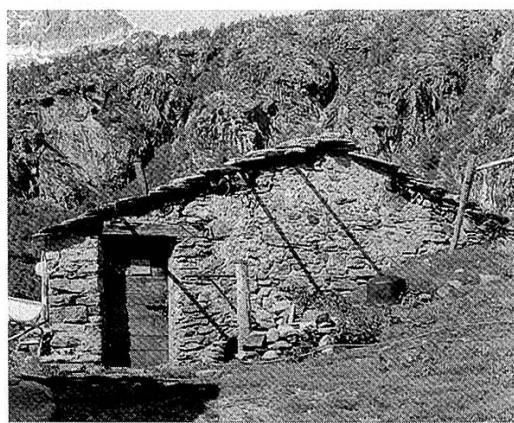
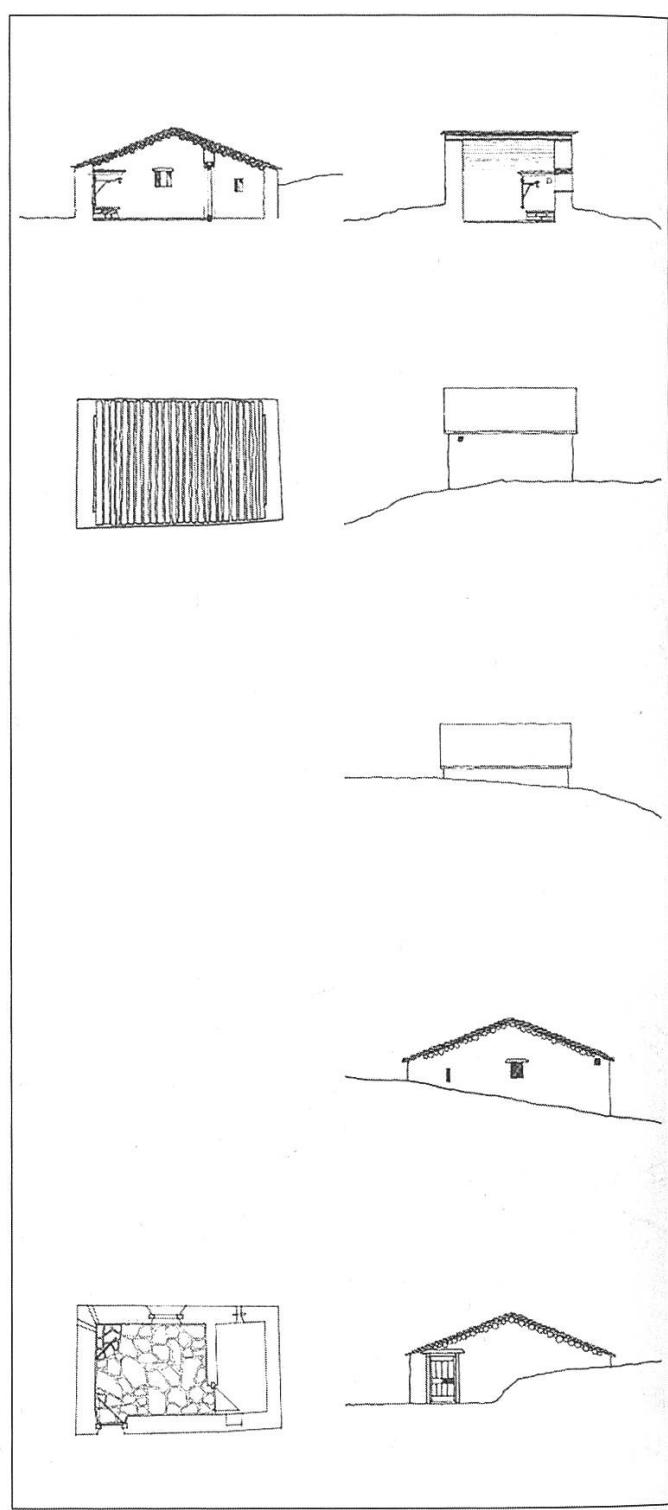
Alp Ur

Abb. 61: Schnitte, Ansichten und Grundrisse

Einzelsennereigebäude auf der Alp Ur. Der Wohn- und Milchverarbeitungsbau gehört zum Bautypus mit zwei getrennten Betriebseinheiten: Sennerei mit Käsekeller und Stallscheune.

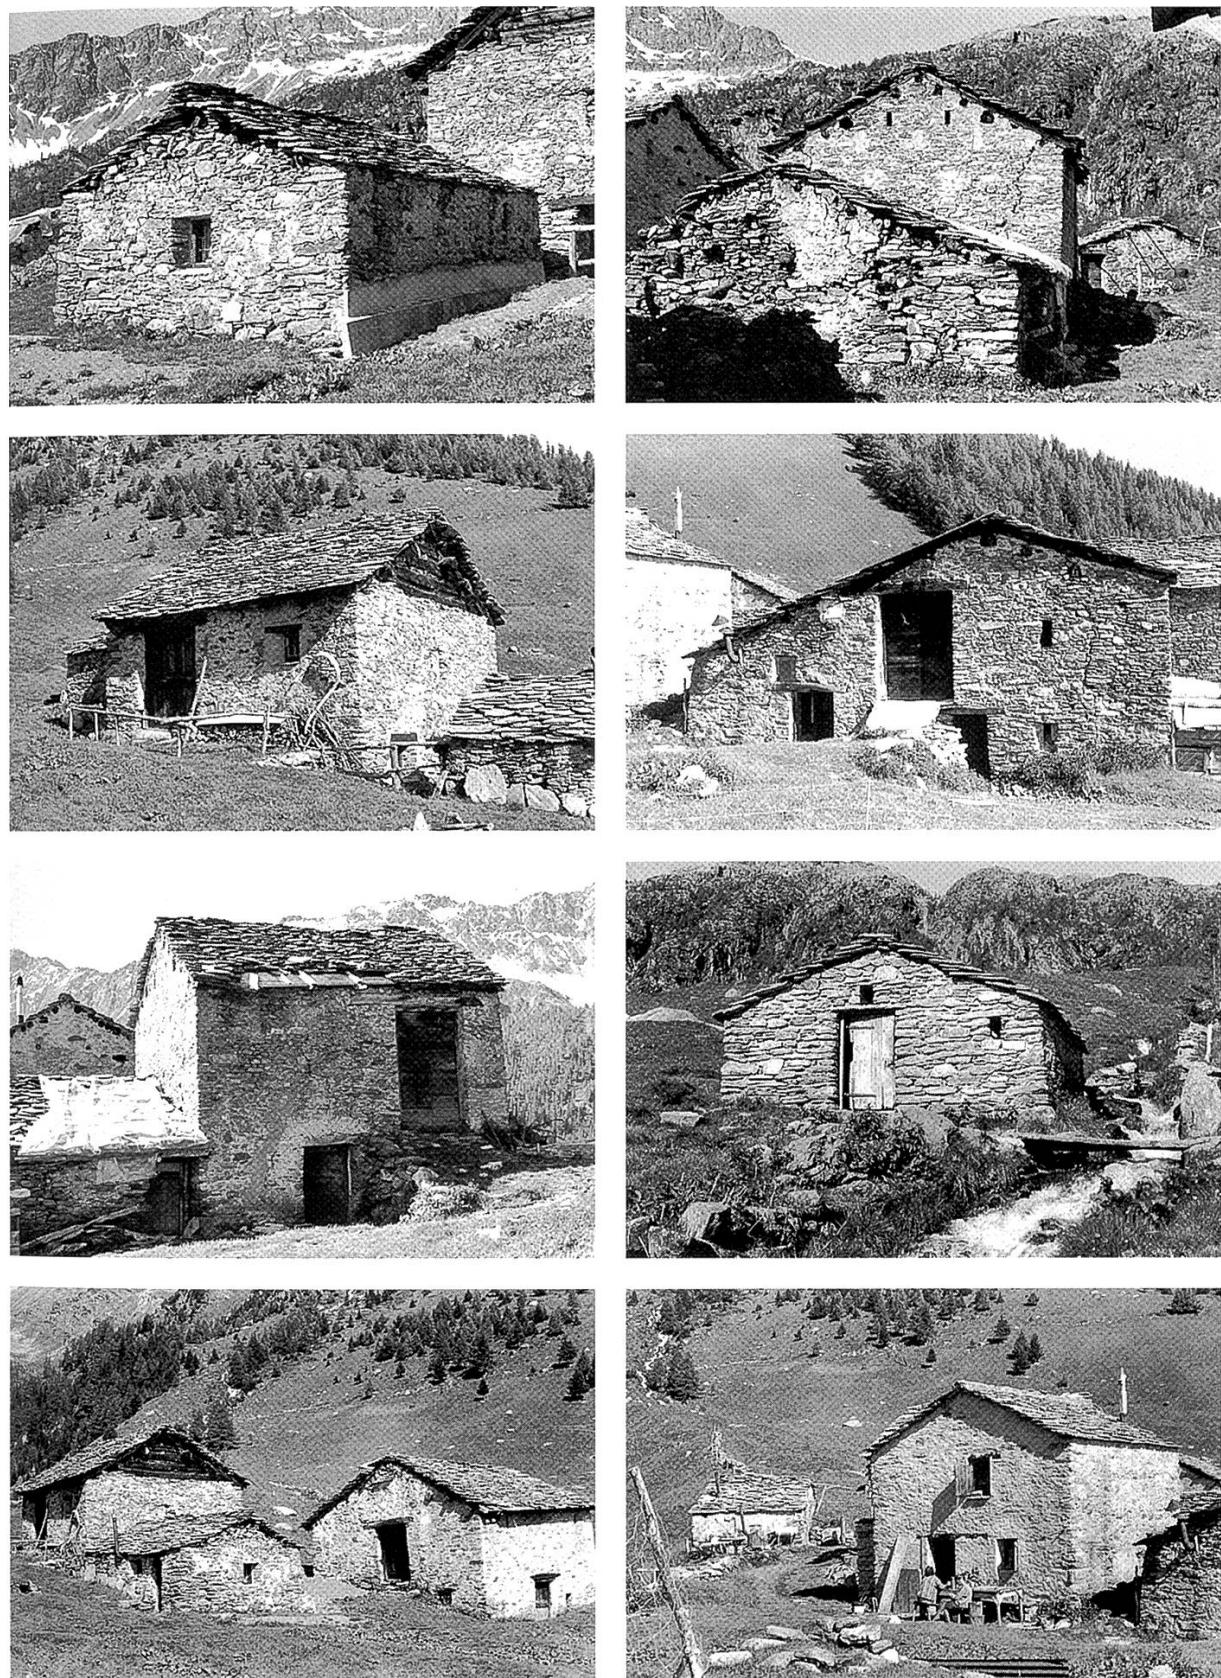
Alp Ur

Abb. 62: Alphütten und Stallscheunen

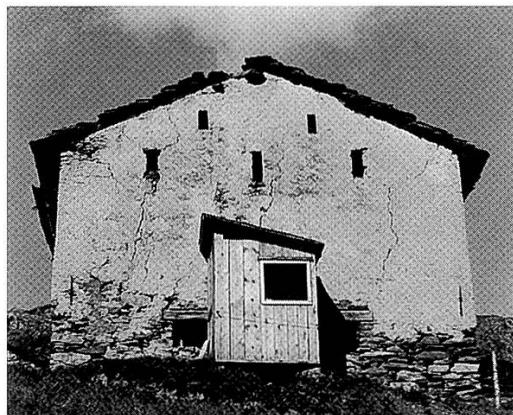
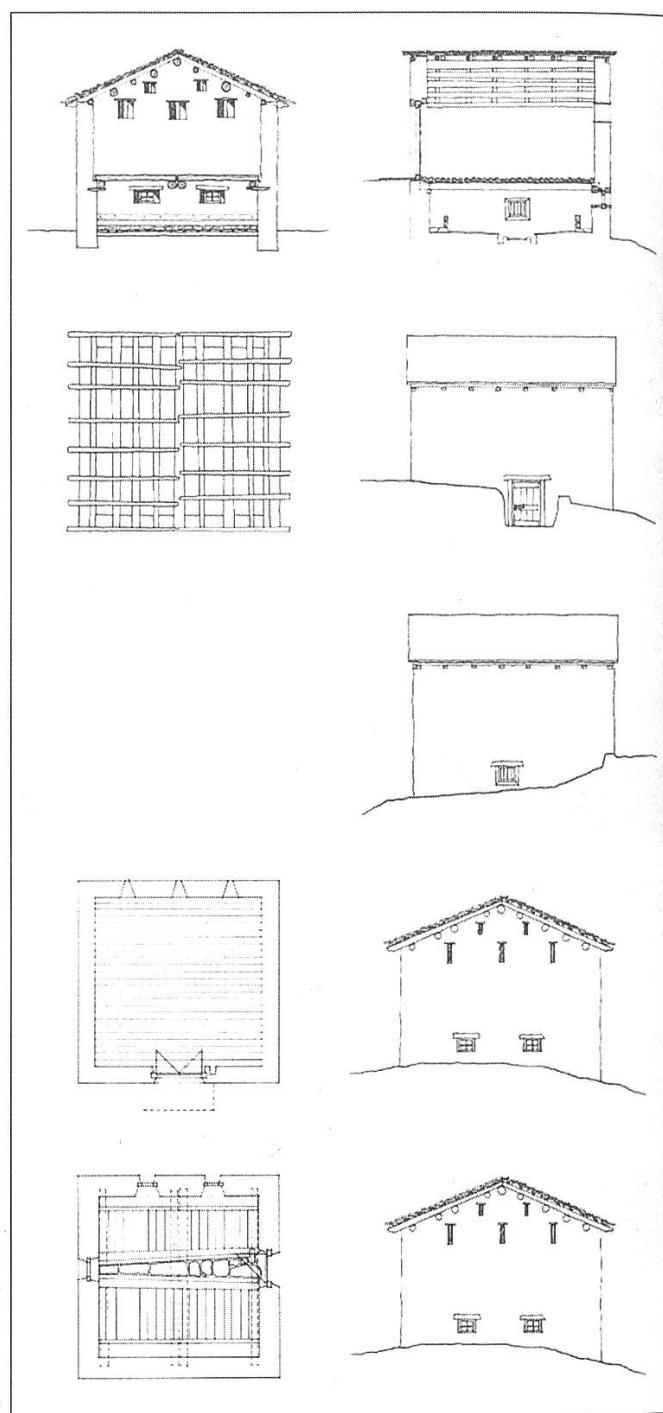
Alp Ur

Abb. 63: Schnitte, Ansichten und Grundrisse

Einzelstallscheune für die nächtliche Einstallung zur Gewinnung von Tierdünger. Die Tiere wurden oft aus dem gleichen Grunde auch über Mittag angekettet. Im Heuraum über dem Tierraum wurden die Berg- und Alpheuvorräte zwischengelagert bis zum Abtransport ins Tal. Das Heu diente auch als Notvorrat bei Schneefall im Sommer.

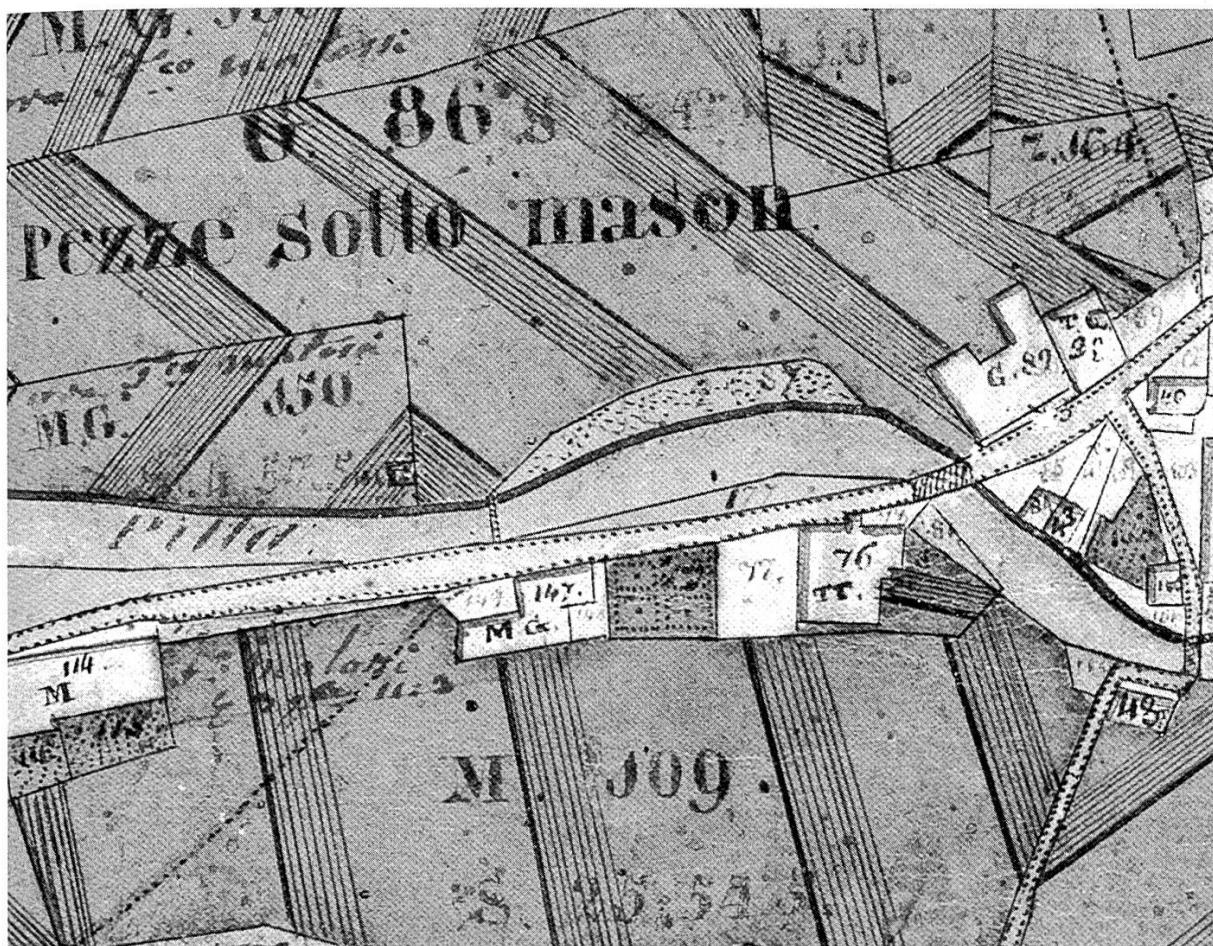
Abb. 64: Auszug Katasterplan 1855

Cavaglia ist ein Alpdorf mit acht Mischbetrieben. Der weidwirtschaftliche Teil (Sommeralp) ist baulich mit der heuwirtschaftlichen Funktion (Vor- und Nachalp) kombiniert und war mit zwei getrennten Wohneinheiten ausgestattet. Der Alphirt verfügte über eine bescheidene Unterkunft mit Sennerei und ausgelagertem Milchkeller, der Viehzüchter beanspruchte für sich in der Regel eine stattliche Wohneinheit.

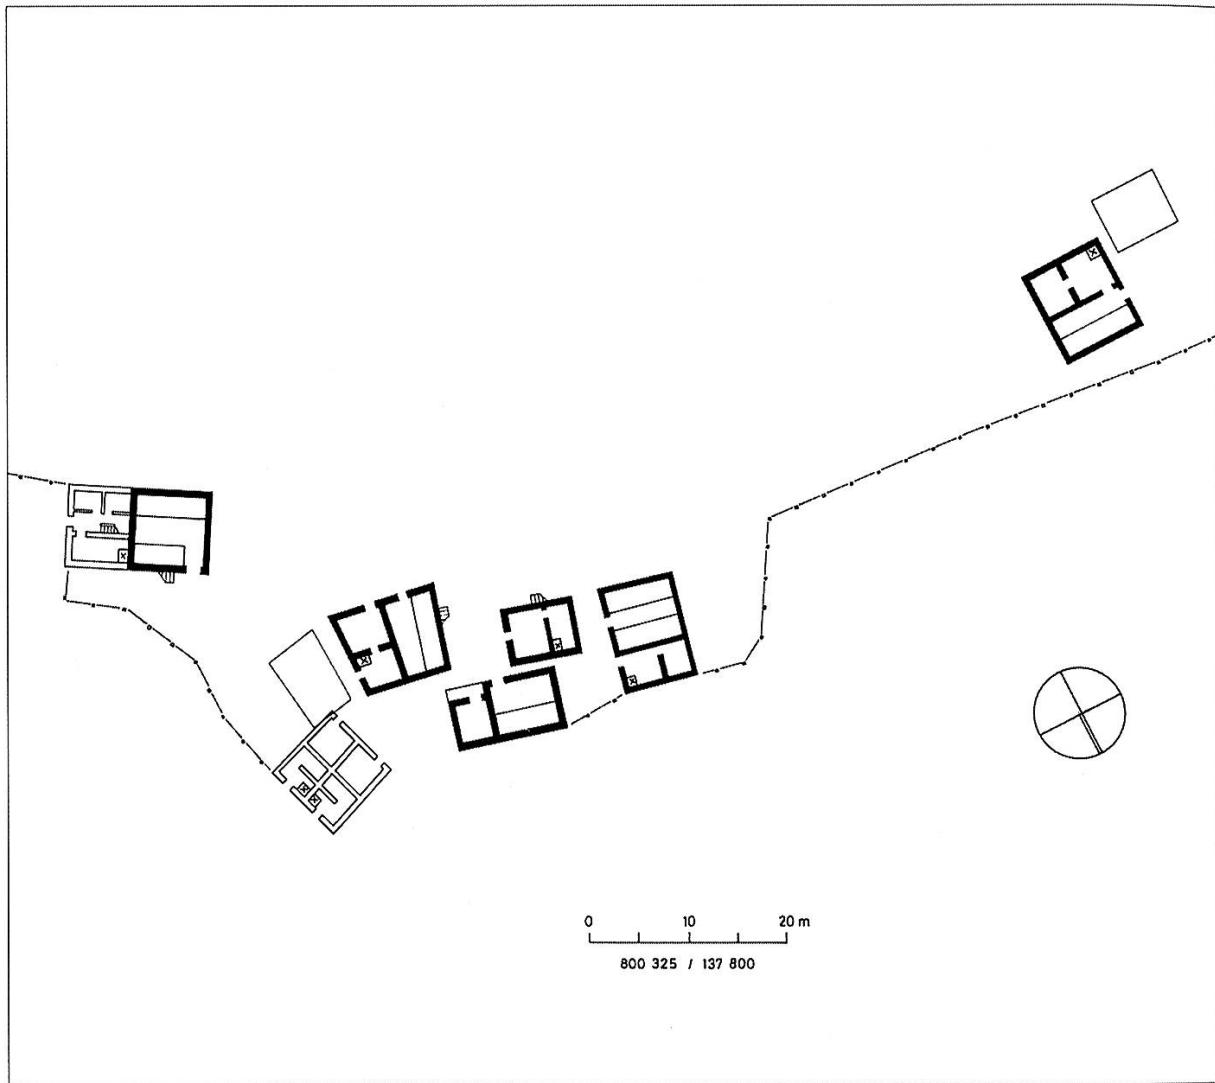
Cavagliola

Abb. 65: Grundrisse Erdgeschoss

Die **schwarz** angelegten Bauten beziehungsweise die Umrisslinien inzwischen abgegangener Bauten entsprechen dem Zeithorizont um 1880. Die hellen Grundrisse sind zwischen 1885 und 1937 neu dazugekommen.

Das Alpdörfchen umfasst sechs Einzelalpen des gepaarten Einhoftypus. Das Alpheu wurde mehrheitlich in drei freistehenden Heuscheunen zwischengelagert, die Bauern besassen mindestens vier wassergekühlte Milchkeller unweit der Siedlung. Zwei Einzelalpen wurden nach 1880 um eine Bewirtschafterwohnung erweitert, eine ursprünglich getrennte Doppelanlage wurde 1937 durch einen neuen Einhof für zwei Familien ersetzt.

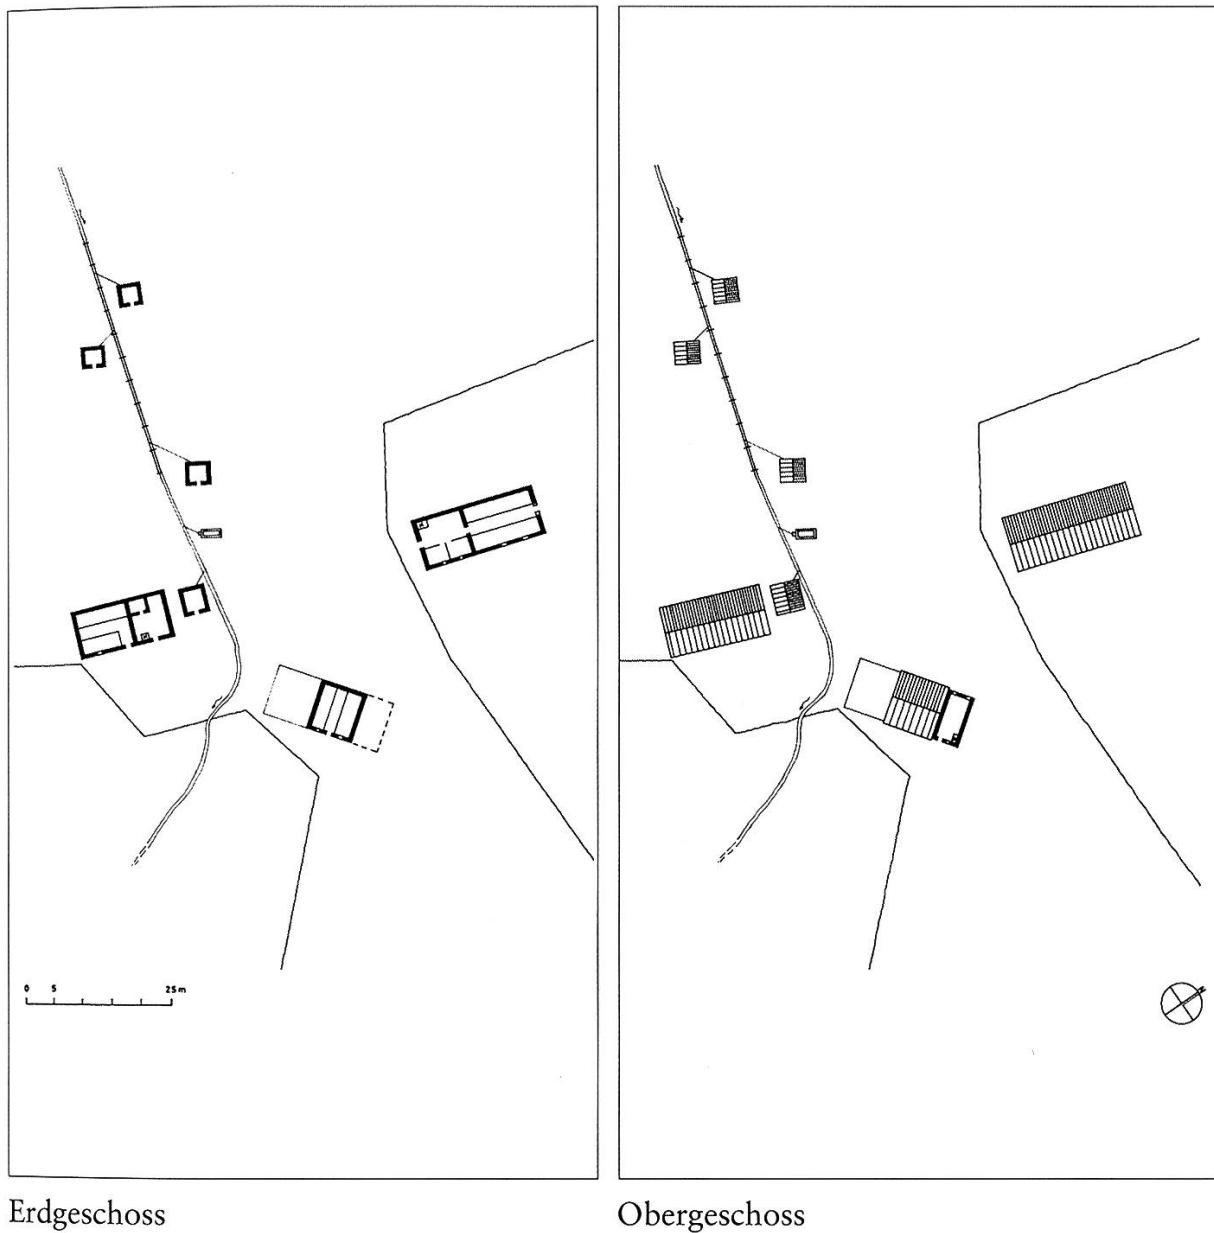
Abb. 66: Grundrisse

Die Alp Varuna wurde vor 1940 an Veltliner Älpler verpachtet. Die vier Betriebe sind im Vergleich zu Cavagliola etwas grösser. Jeder Alphof besass am künstlichen Wasserkanal einen wassergekühlten Milchkeller. Varuna besteht aus Reiheneinhöfen mit der Sennerei links oder rechts vom Viehschermen.

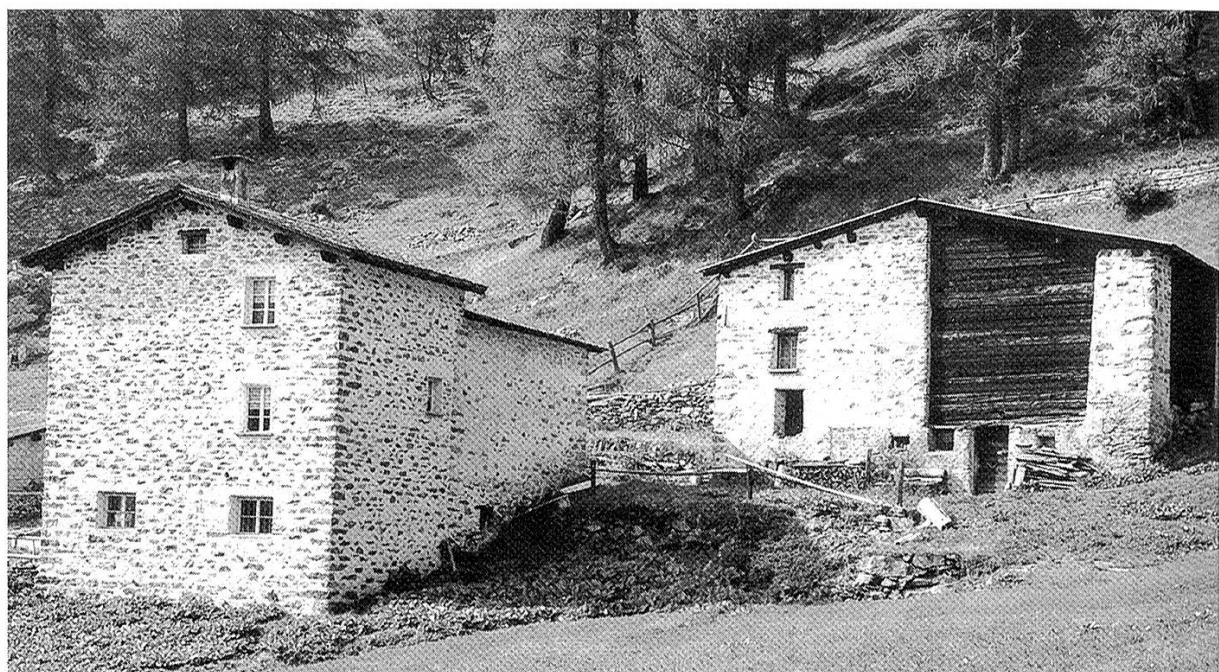
Abb. 67: Paar- und Reiheneinhof

In Salva Dainta stehen zwei unterschiedliche Bautypen unmittelbar nebeneinander: rechts ein Einhof mit nebeneinander liegenden Funktionsteilen, links liegen Wohnhaus und Stall hintereinander. Im ersten Fall liegt der ebenerdige Sennraum mit Keller neben dem Viehschermen, der Dachfirst ist zugleich Trennlinie zwischen Wohn- und Stallteil. Im zweiten Fall liegt der ebenerdige Sennraum vor dem Alpstall, welcher quer zum First angebaut ist.

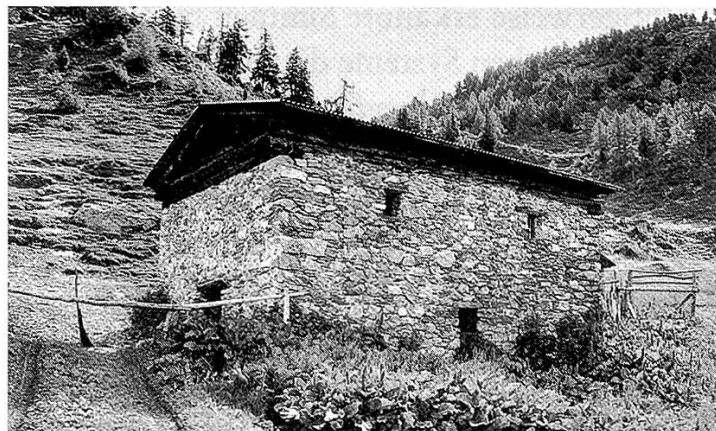
Abb. 68: Vertikaleinhof

Der Sennraum und die kleine Heuscheune liegen über dem durchgehenden Viehraum. Sie sind von der Bergseite her ebenerdig zugänglich.
