Zeitschrift:	Jahrbuch / Historische Gesellschaft Graubünden
Herausgeber:	Historische Gesellschaft Graubünden
Band:	126 (1996)
Rubrik:	Jahresbericht 1996 des Archäologischen Dienstes Graubünden und der Kantonalen Denkmalpflege Graubünden

Jahresberichte 1996

des Archäologischen Dienstes Graubünden und der Kantonalen Denkmalpflege Graubünden

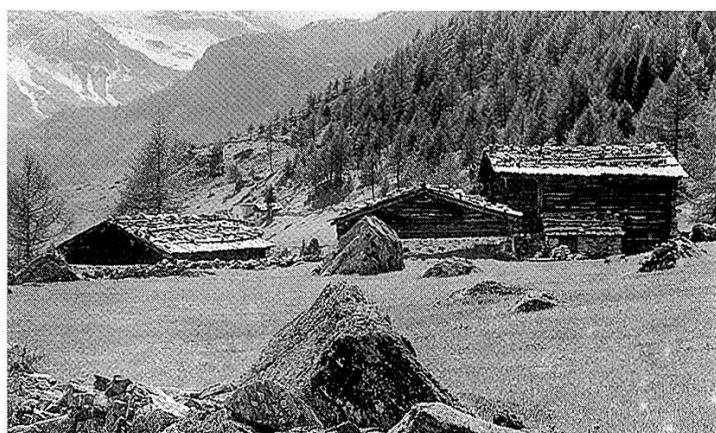
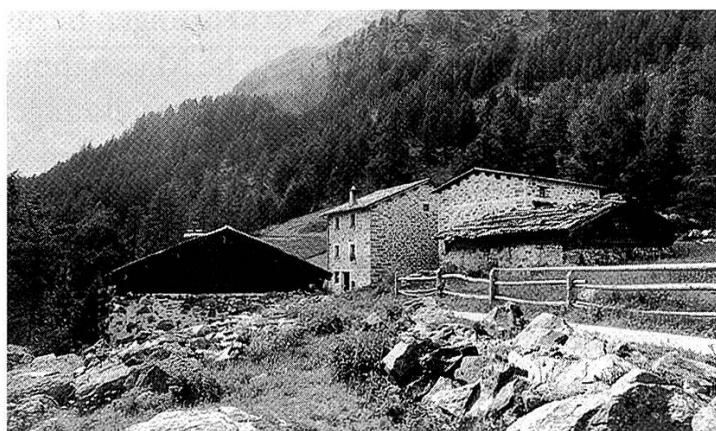
Abb. 69: Val da Camp,
Alp Salina, 1908

Abb. 70: Val da Camp,
Alp Salina, 1996

Die Sennerei mit Käsekeller ist baulich von der Stallscheune getrennt. Auf dem Bild steht die ältere Hofeinheit vor einem Alpbetrieb, welcher anfangs des Jahrhunderts am alten Standort neu gebaut wurde.

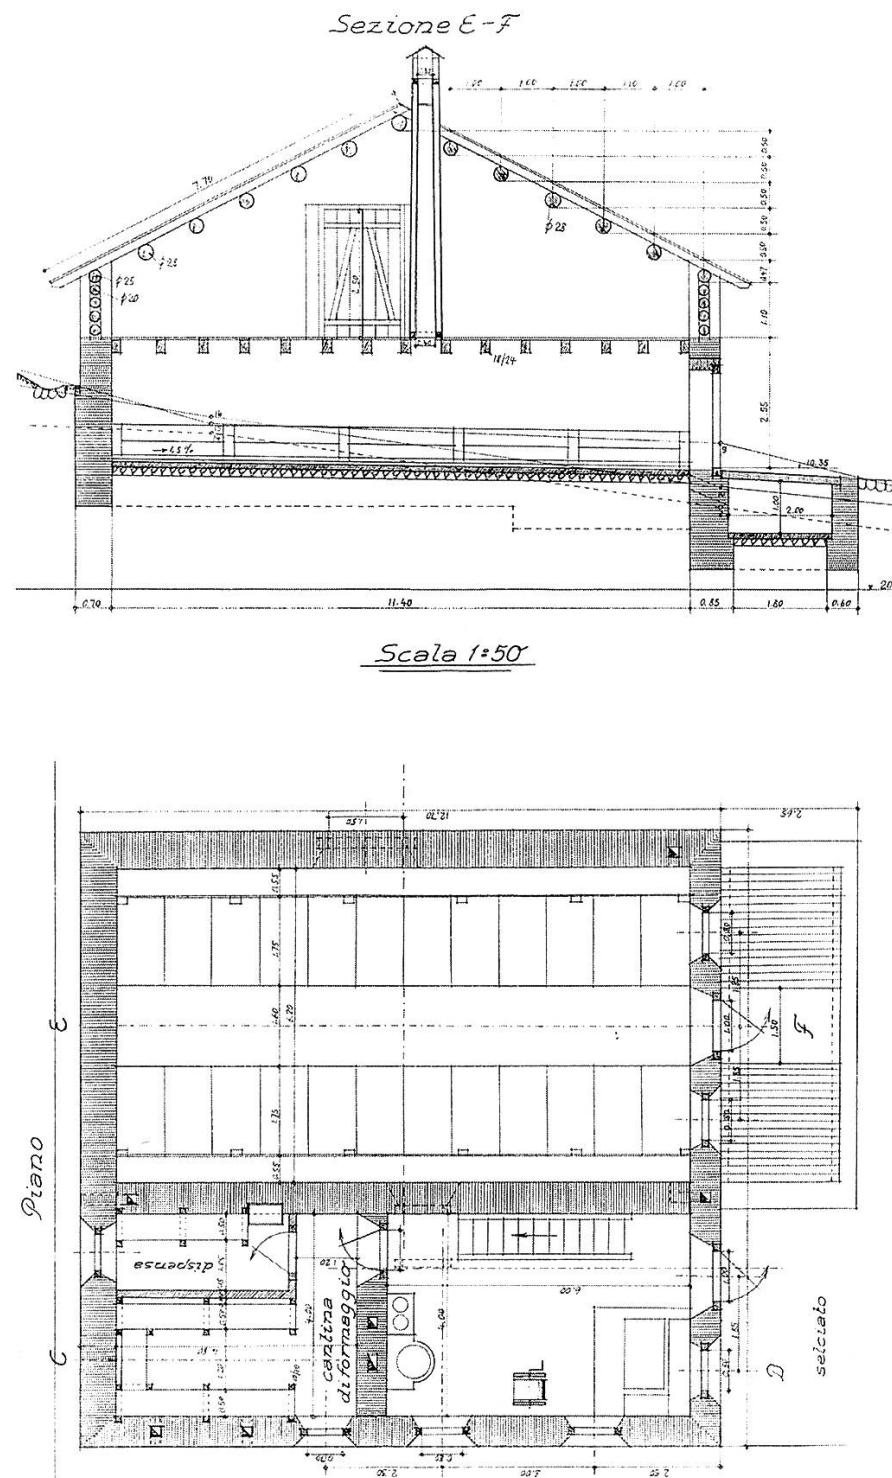
Abb. 71: Schnitt und Grundriss

Grundriss und Fassade und Schnitt eines Alpeinhofes aus dem Jahr 1931, bestehend aus einer Stallscheune für 24 Kühe und einem rückwärtig integrierten Wohnteil: Küche und Keller im Erdgeschoss, Schlafräume darüber. Interne Verbindungen zwischen Heuraum und Wohnteil.

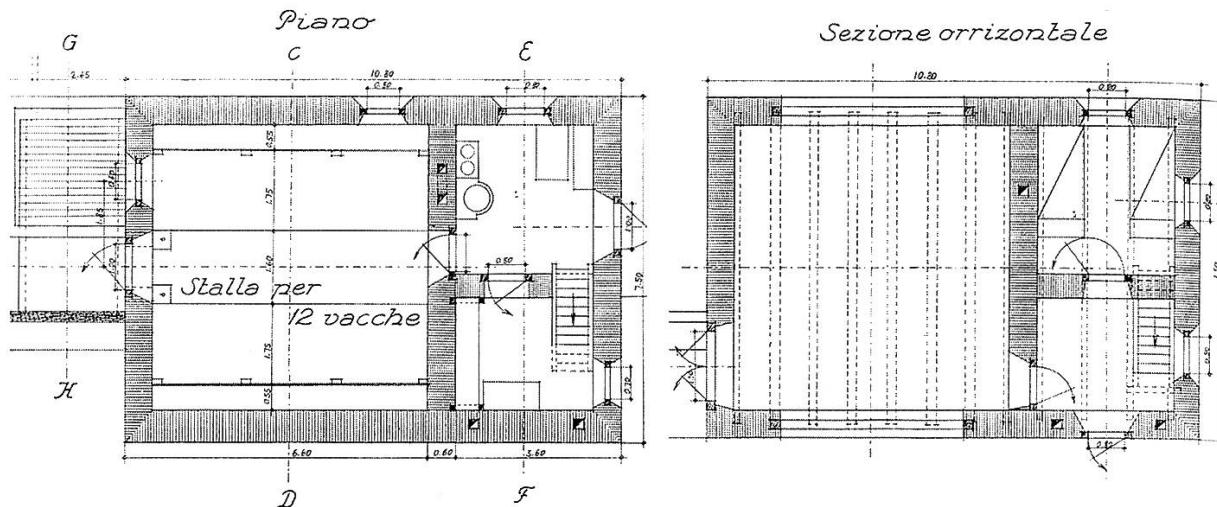
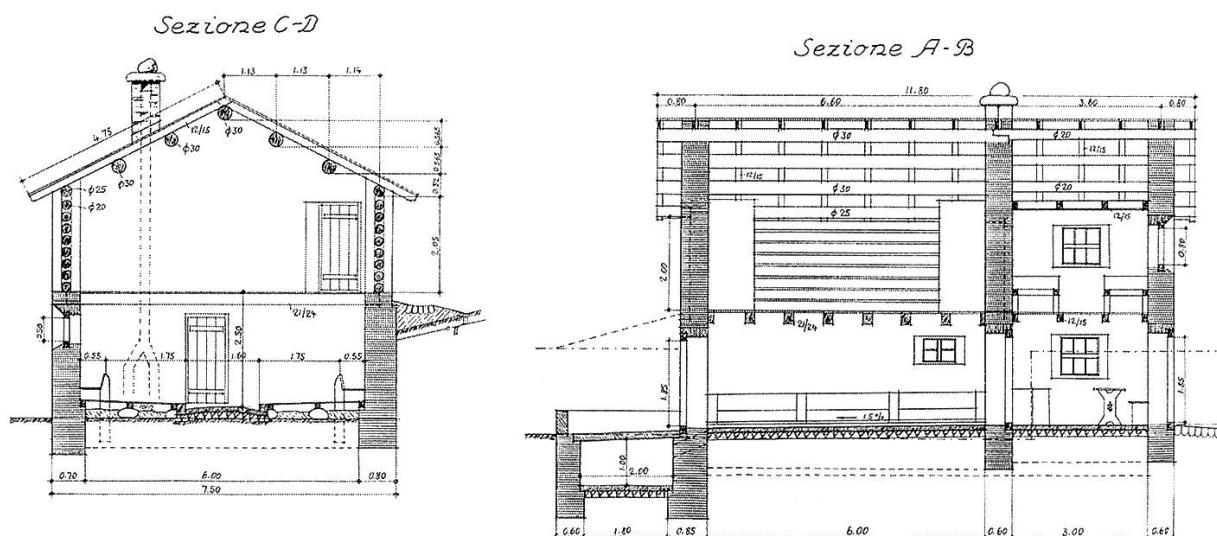
Puntiglia

Abb. 72: Grundrisse und Schnitte

Grundriss, Fassade und Schnitte eines Reihenhofes mit Wohn- und Stallteil in einem kompakten Baukörper. Die Anlage ist 1931 entstanden. Die Wohnräume sind giebelseitig nach Osten angefügt. Der Stallraum für 12 Kühe ist (neu!) mit einer Mistlege samt Gülkenkasten ausgerüstet. Die interne Türe zwischen Viehraum und Sennerei ist konzeptionell neu, hingegen ist die interne Verbindung zwischen der Scheune und dem Wohnteil ebenso traditionell wie die interne Treppe im Wohnteil. Die Lage der Küche und des gefangenen Schlafraumes entsprechen dem alten Schema.

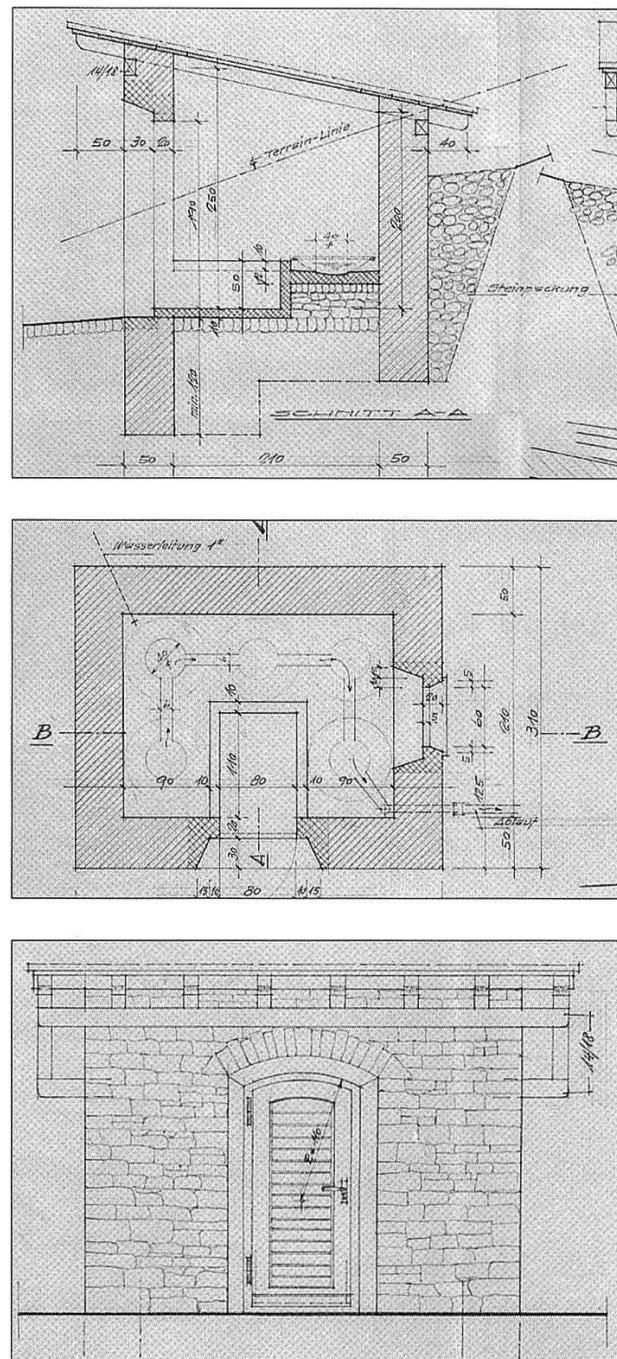
Salva daint

Abb. 73: Schnitt, Grundriss und Fassade

Grundriss, Fassade und Schnitt eines Kellerneubaues von 1943. Das Projekt zeugt ebenfalls von der konservativen Erneuerungsabsicht der dreissiger Jahre: rechteckiger Grundriss mit wassergekühlter Gebsenbank. Der nahezu quadratische Grundriss kam auf der Alpstufe häufiger vor als der trockengemauerte Rundkeller. Das Kühlssystem funktioniert wie eh und je und mit den alten Gebsen ebenfalls.

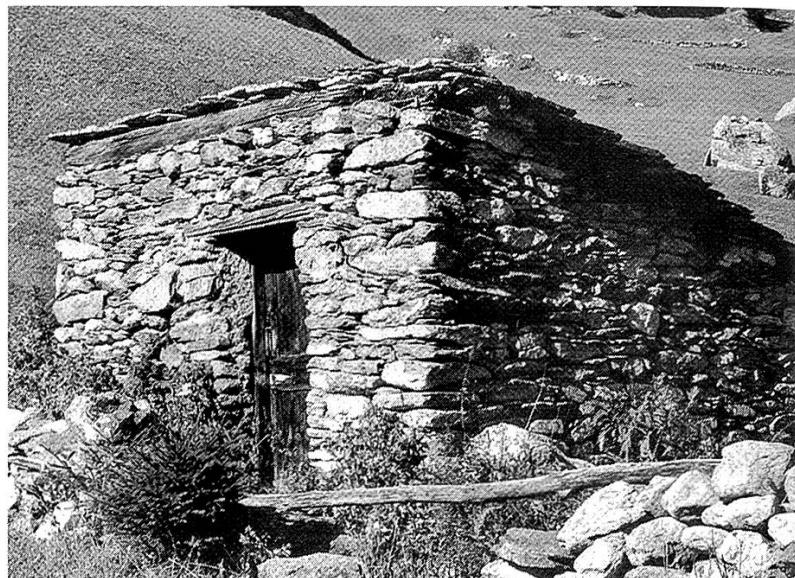
Kellerformen im Berggebiet von Poschiavo: Pultkeller auf rechteckigem Grundriss und Rundkeller. Der Pultkeller ist eine Variante des rechteckigen Baues mit Giebeldach.

Abb. 74: Keller mit
Pultdach

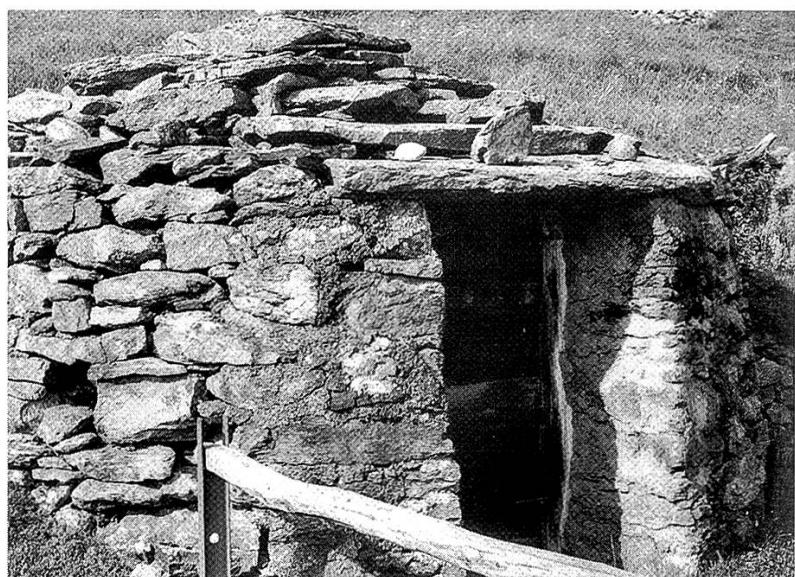
Abb. 75: Keller mit
flachem Gewölbe
