**Zeitschrift:** Jahrbuch für Solothurnische Geschichte  
**Herausgeber:** Historischer Verein des Kantons Solothurn  
**Band:** 67 (1994)

**Artikel:** Denkmalpflege im Kanton Solothurn 1993  
**Autor:** Bracher, Jürg / Hochstrasser, Markus / Rutishauser, Samuel  
**DOI:** <https://doi.org/10.5169/seals-325147>

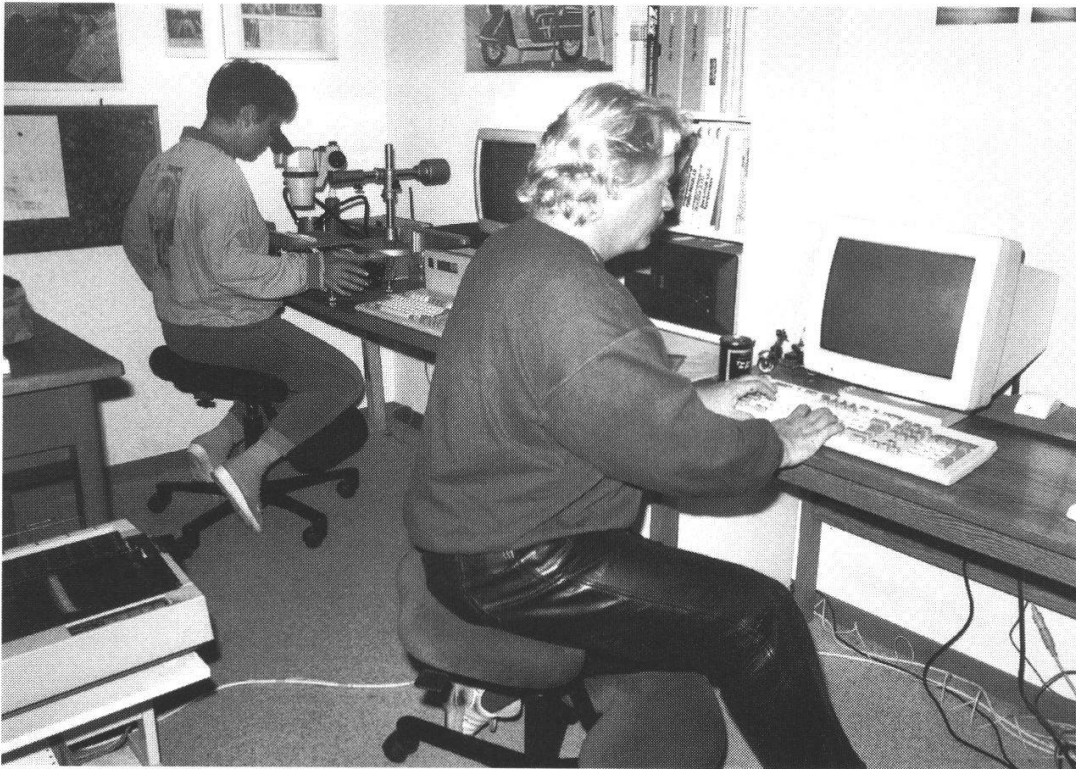
*Abb. 1:* Ein Blick ins Dendrolabor. Links wird am Mikroskop eine Holzprobe optisch gemessen, rechts werden die Daten mit Hilfe eines Computers ausgewertet, auf ihre Gleichläufigkeit mit Standardkurven überprüft und die Datierung ermittelt.

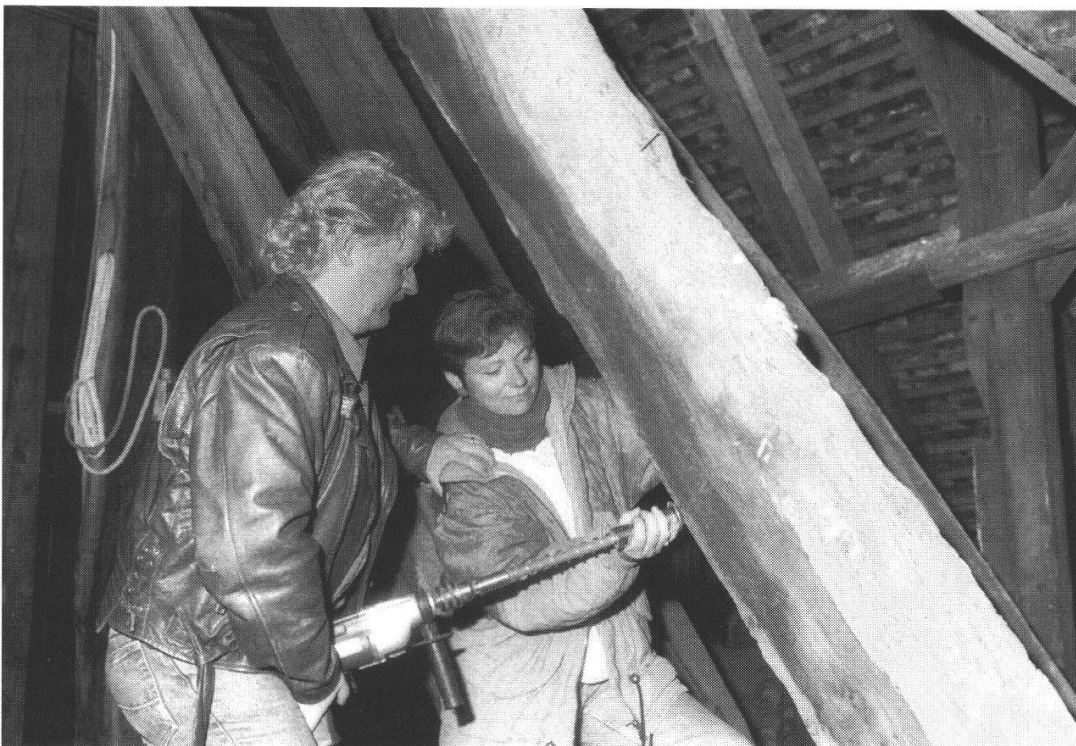
*Abb. 2:* Dendrochronologen an der Arbeit. Der Spezialist für die Holzdatierung weiss aus Erfahrung, wo und in welchem Winkel er die Bohrmaschine zur Probeentnahme ansetzen muss, um zu optimalen Resultaten zu kommen.

Die Erfahrung zeigt, dass Bohrungen, die der Spezialist für die Holzdatierung (Dendrochronologie) entnimmt, in aller Regel zu guten Resultaten führen. Dies ist darauf zurückzuführen, dass der mit dem Holz vertraute Fachmann mit geübtem Blick rasch erkennt, wo und wie die besten Proben zu entnehmen sind (Abb. 2). Wenn zudem die genauen Entnahmeorte protokolliert und die Bohrungen durch den Bauforscher begleitet werden, sind ideale Voraussetzungen gegeben.

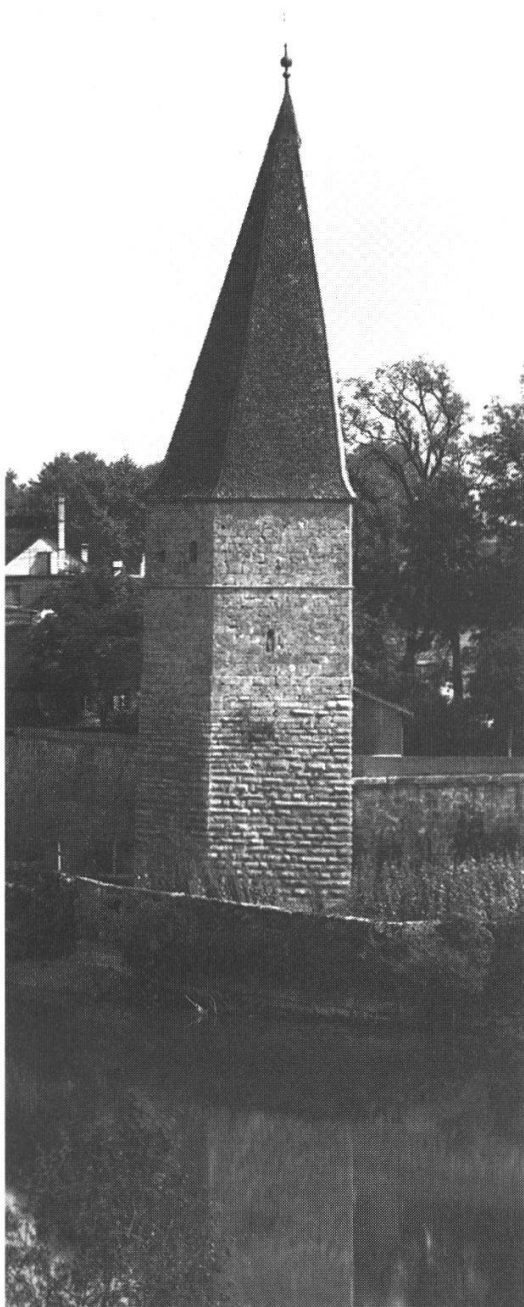
Abb. 4: Der Krummturm in der Solothurner Vorstadt ist identisch mit dem in zeitgenössischen Quellen von 1462/63 «nüwen Thurn in der Vorstatt» genannten Bau. Seine Sockelpartie mit Kalksteinbossenquadern stammt noch aus dem 13. Jahrhundert, die Obergeschosse aus Tuffquadern sind 1462/63 aufgesetzt worden. (Dendroproben 289 SO – 306 SO)

Im Zusammenhang mit der Kunstdenkmäler-Inventarisierung und genauen Planaufnahmen wurden die eichenen Balkenlagen über dem Hochparterre und dem ersten Obergeschoss, die Treppenwangen und Blockstufentritte sowie die Dachkonstruktion dendrodatiert. Es ergab sich für alle Hölzer ein einheitliches Fälljahr Herbst/Winter 1462/63. Es war somit möglich, archivalische Quellen zum Bau von einem «nüwen Thurn in der Vorstatt» aus den Jahren 1462/63 dem heutigen Krummturm zuzuschreiben. Eine kritische baugeschichtliche Betrachtung liefert zudem Indizien, die den Schluss zulassen, dass die Sockelpartie des Turms aus gebossten Kalksteinquadern älter ist und wohl noch aus dem 13. Jahrhundert stammt. Man darf somit annehmen, dass die Bauarbeiten von 1462/63 lediglich eine Erhöhung eines älteren, schon vorhandenen Turmes betrafen. Diese spätmittelalterliche Aufstockung zeichnet sich an den Fassaden deutlich im Wechsel des Steinbilds ab. Die Obergeschosse des Turms bestehen aus sauber gefügten Tuffquadern, für einzelne Lagenkorrekturen wurden grossformatige Backsteine verwendet. Zudem sind die Mauern in den Obergeschossen praktisch senkrecht hochgeführt, während die Sockelpartie (ungefähr die untere Hälfte des Turms) einen deutlichen Maueranzug aufweist (Abb. 4,5).

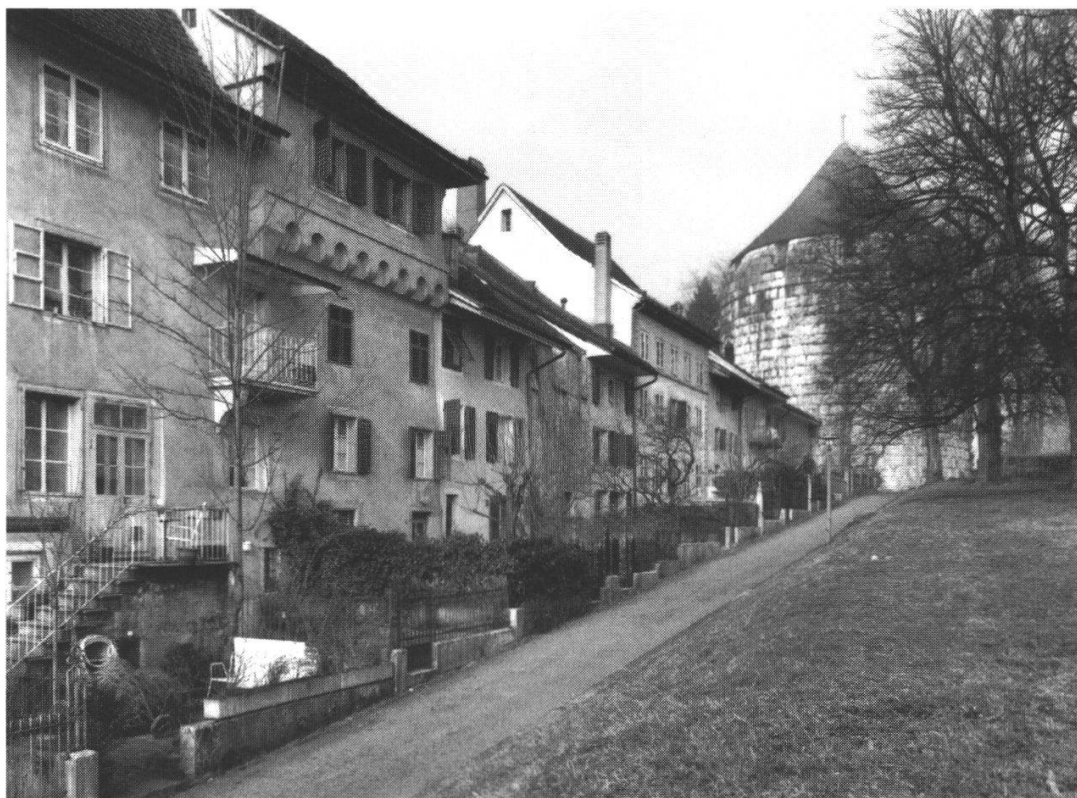
Abb. 6: Solothurn, Ostabschnitt der mittelalterlichen Befestigung. Am Bastionsweg, Blick nach Nordwesten. Links ist im Geschoss über dem verputzten Blendbogenfries ein spätmittelalterlicher Obergaden aus der Zeit um 1450 erhalten geblieben. (Dendroproben 393 SO – 398 SO)

Der auf halber Strecke zwischen Baseltor und Riedholzturm turmartig wirkende Stadtmaueraufbau wird in historischen Quellen richtigerweise auch einmal als «Erggel im Rietholz» bezeichnet. Der auf der Stadtseite aus einer Eichenholzkonstruktion bestehende Obergaden besitzt auf der Feldseite einen baulich stark veränderten, gemauerten Schutzschild. Die stilistischen Anhaltspunkte sind so schwach, dass eine Datierung bisher nicht gewagt werden konnte. Der eichene Obergaden wurde deshalb dendrochronologisch untersucht und konnte so in die Zeit um 1445/50 datiert werden. Diese Datierung stimmt auffallend gut mit zeitgenössischen Quellen überein, die in der Zeit der frühen 1450er Jahre von umfangreichen Bauarbeiten an der Stadtmauer in diesem Abschnitt berichten (Abb. 6).

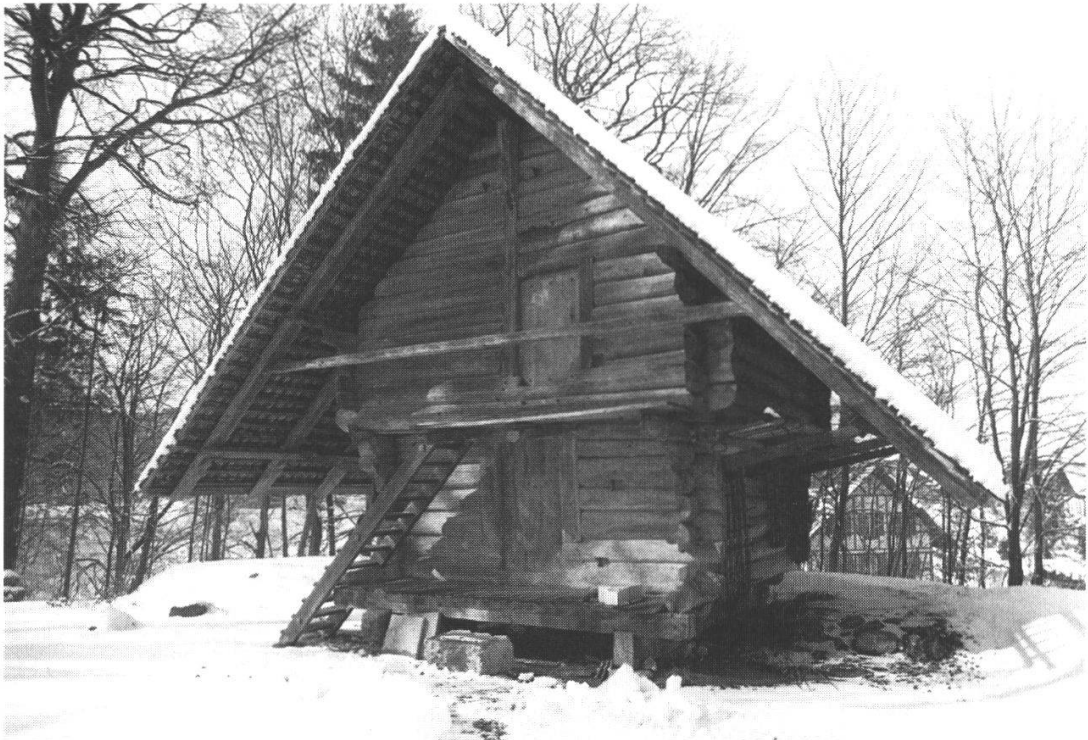
Abb. 7: Einer der ältesten ganz aus Holz erstellten Bucheggberger Speicher aus Brügglen steht heute beim Schloss Buchegg. Er ist 1503 konstruiert worden (Dendroproben 382 SO – 386 SO)

datierung löste Erstaunen aus, denn die Fichten, aus denen die Hälblinge bestehen, wurden im Herbst/Winter 1502/03 gefällt und nach dem Entasten, Schälen und Aufsagen wahrscheinlich im Frühjahr 1503 verbaut. Der Speicher ist somit einer der ältesten datierten Speicher im Bucheggberg (Abb. 7).

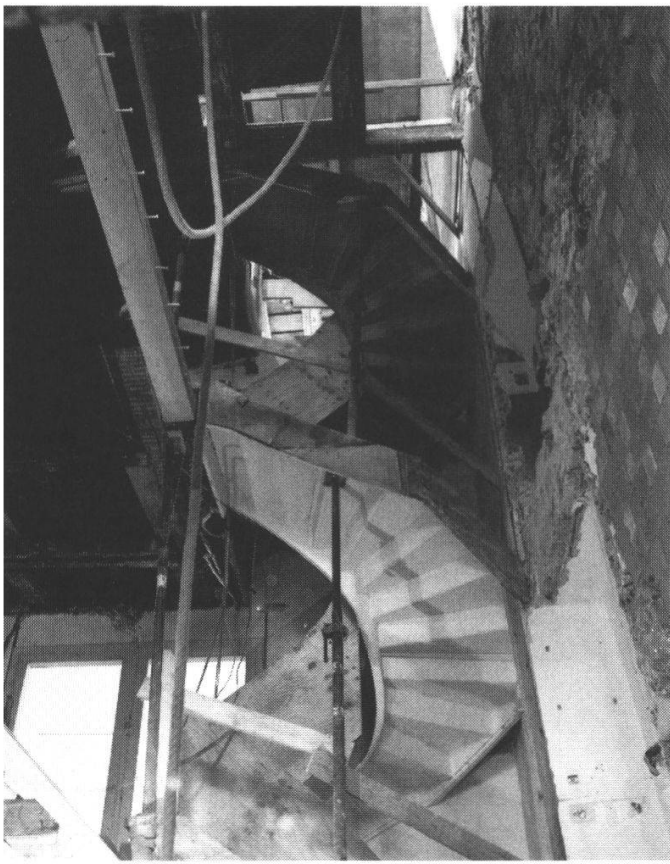
Abb. 4: Blick ins Zentrum des Hauses. Im Vordergrund sind die Balkendecken für den Einbau des Liftschachtes entfernt, dahinter erkennt man die Treppeanlage aus dem 19. Jahrhundert.

Beobachtungen während den Umbauarbeiten lassen eine annähernde Datierung der ältesten Teile des heutigen Hauses zu. Die Balkendecken über dem Erdgeschoss und über dem 1./2. Obergeschoss sind alle von gleicher Machart. Die Balken sind fein profiliert (Abb. 5). Auf sie sind breite, glattgehobelte Blindbodenbretter verlegt. Die Decken sind mehrheitlich braunrot lasiert und erinnern stark an Vergleichsbeispiele in der Stadt Solothurn (Schaalgasse 16, um 1600/03, Löwengasse 14, 1606). Die Profilunterbrechungen an den Deckenbalken verraten die ursprüngliche Grundrisseinteilung, die Oberflächenbehandlung gibt Aufschlüsse zu den Raumfunktionen. Der langgezogene Hausgrundriss bestand demnach ursprünglich aus drei ungefähr gleich grossen Räumen. Je ein Zimmer lag hinten (Norden) und vorne (Süden); dazwischen existierte ein anfänglich noch von Westen her spärlich belichteter Raum, in dem die Küche und das Treppenhaus lagen (Abb. 8). Die südseitige Stubendecke war ursprünglich über

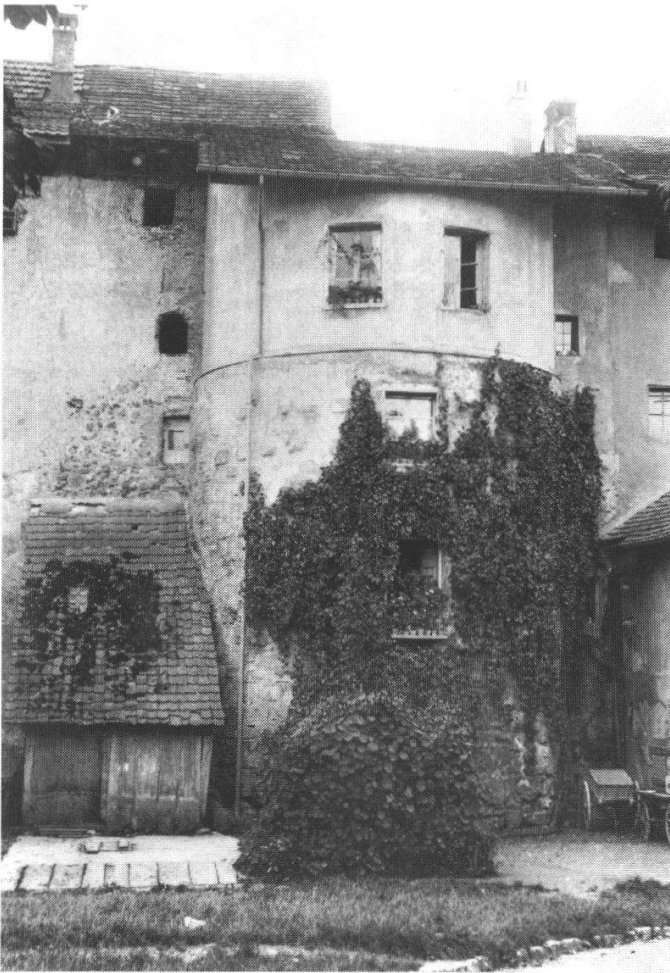
Abb. 4: Der Turm am Haus St. Urbangasse 71. Zustand vor der Rekonstruktion von 1964...

Noch schwieriger erscheint die Datierung des nächstfolgenden Turms in westlicher Richtung. Der im Grundriss hufeisenförmige *Schalenturm am Haus St. Urbangasse 71* ist 1964 in seiner oberen Hälfte rekonstruiert worden. Veduten aus dem 19. Jahrhundert (Abb. 1) zeigen ihn bereits in einem ruinösen, stadtseitig wohl im Zusammenhang mit dem Einzug eines Pultdachs schräg abgebrochenen Zustand. Ein Blendbogenfries in der Art wie am Kosthausturm lässt eine ursprünglich analoge Erscheinungsform der beiden Türme erahnen. Schriftliche Quellen zu diesem Turm fehlen. In der zweiten Hälfte des 19. Jahrhunderts wurde er wohl wegen Baufälligkeits bis auf halbe Höhe abgebrochen. Er erhielt ein neues Abschlussgeschoss in Riegkonstruktion unter Pultdach aufgesetzt (Abb. 4). Für die Rekonstruktion von 1964 orientierte man sich nicht am Kosthausturm, sondern am einfacher gestalteten Turm am Haus St. Urbangasse 53. So wurde der Bau effektiv um ein

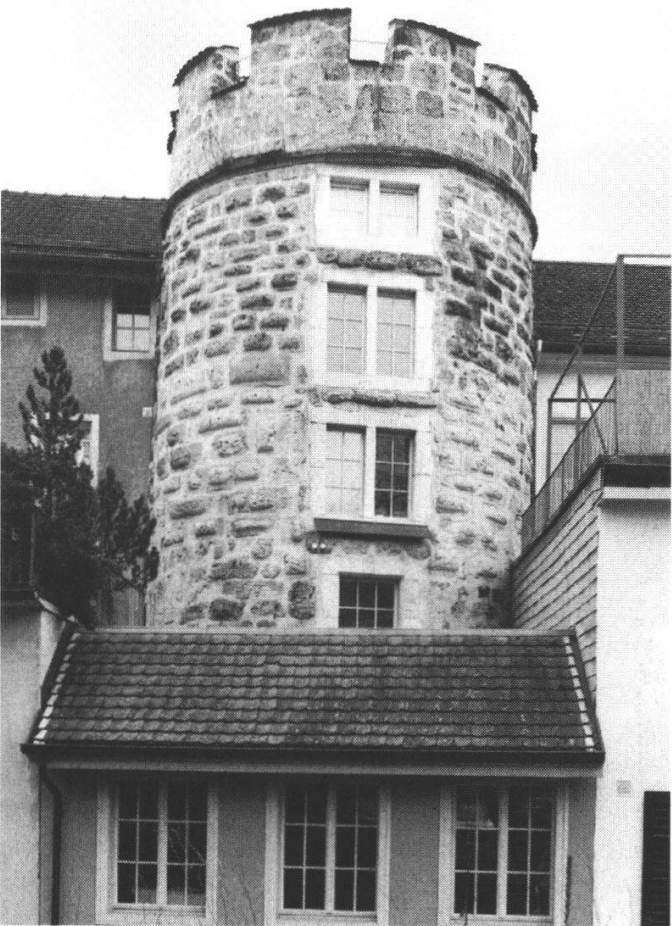
Abb. 8: ...und nach 1975/76.

Im aufgehenden Mauerwerk können klar drei Bauphasen abgelesen werden (Abb. 8): Die untere Hälfte des Turms ist durch das angebaute Hinterhaus weitgehend verdeckt. Das Mauerwerk aus unregelmässigen Tuffquadern gleicht jenem an den älteren Partien der beiden oben besprochenen Türme. Ungefähr auf der Höhe des dritten Obergeschosses wechselt der Mauercharakter deutlich (Abb. 9). Das Bild wird durch mehrheitlich gebosste Kalksteinquadern mit Hebezangenlöchern dominiert. Abgesehen von zwei Schiessscharten an den beiden Flanken fehlen stilistische Elemente, die eine konkrete Datierung dieser wohl ersten Aufstockung des Turms zulassen würden. Das vierte Obergeschoss und der Zinnenkranz darüber, mit einem in spätgotischer Manier profilierten Kaffgesims voneinander getrennt, sind das Resultat einer zweiten Aufstockung, die wir ins 16. Jahrhundert datieren möchten. Eindeutige Quellen, die diese Datierung stützen könnten, fehlen jedoch.

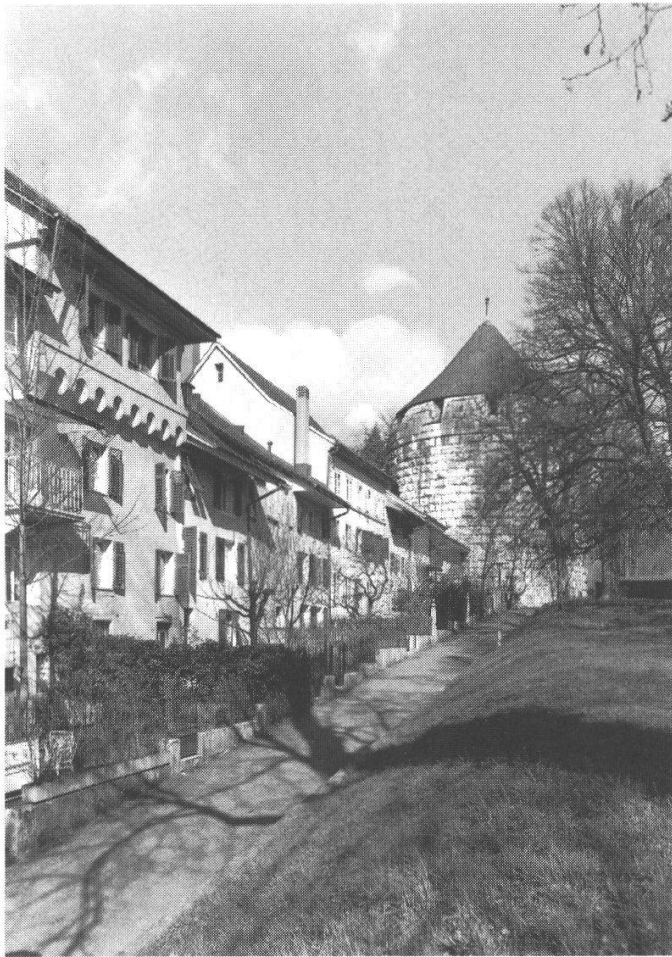
Abb. 10: Solothurn, Ostseite. Links der «Turm» auf halbem Weg zwischen dem Baseltor und dem Riedholzturm (rechts).

In der Ostflanke der Altstadt steht auf halbem Weg zwischen dem Baseltor und dem Riedholzturm ein namenloser «Turm» (Abb. 10). Bei der genaueren Betrachtung dieses Bauwerks, verbunden mit Abklärungen zu den Besitzverhältnissen, hat sich deutlich herausgestellt, dass wir es hier nicht mit einem Turm, sondern mit einem Maueraufbau (Wachthaus) zu tun haben. Das oberste Geschoss über einer regelmässigen Reihe von Blendbogen über Konsolen besteht zur Hauptsache aus einer massiven Eichenholzkonstruktion. Auf der Feldseite ist sie mit einer gemauerten, ursprünglich bezinnten Schildmauer geschützt. Da die schriftlichen Quellen allein keine eindeutigen Rückschlüsse erlaubten,

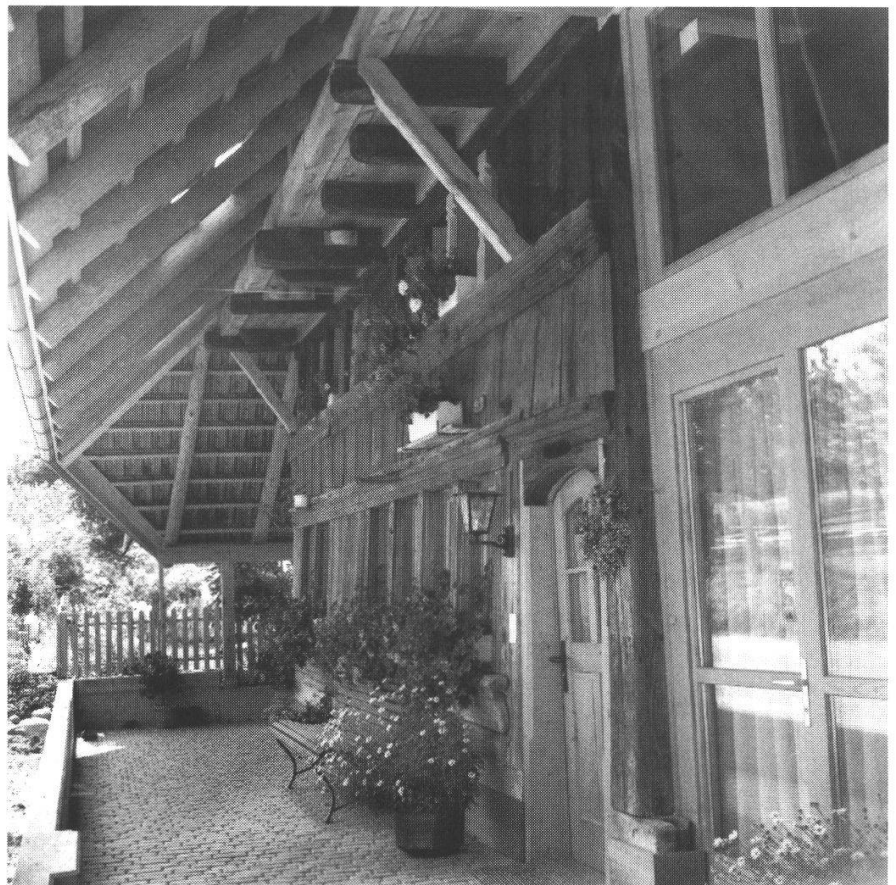
*Abb. 2:* Südfassade. Im Vordergrund die neue Glasfront anstelle des ursprünglichen Tennistores.

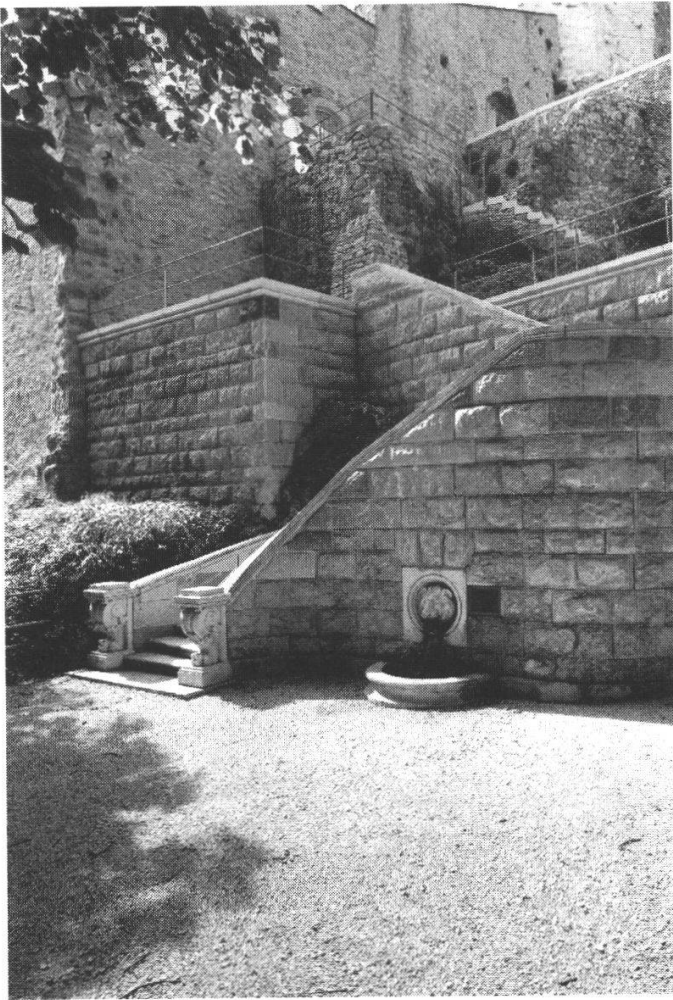
Abb. 3: Untere Terrasse mit Stützmauer von 1867.

an, auf dem die Gartenanlage bereits vom Innern der Burg hinaus ins südöstliche Vorgelände erweitert wurde. Ein Jahr später entstand in diesem Bereich denn auch ein Garten in etwas reicherer Form als dies der Plan vorsah. Eine stattliche Mauer, bestehend aus Bossenquadern mit Randschlag, greift in das natürlich gewachsene Gelände ein und bildet eine obere Terrasse, in deren Zentrum sich ein runder Schalenbrunnen befindet. Von dieser Terrasse führt eine zweiläufige, im oberen Lauf gerade, im unteren geschwungene Treppe auf eine weitere Terrasse. Die Brüstungen aus Bossenquadern werden abgestützt von Postamenten, welche aus Tiertatzen bestehen, die in Blattmotive und Voluten übergehen. Am einfachen, runden Postament des Podestes ist die Jahreszahl 1867 eingelassen. Auch die untere Terrasse, die sich weitgehend in das Gelände einfügt, besitzt einen kleinen, hier in die Stützmauer eingelassenen Brunnen, der als Löwenkopf über einer Schale ausgebildet ist. Erschlossen wird der Garten von der Burg aus durch eine 1871 ausgebrochene Oeffnung in der Umfassungsmauer des Zwingers. Von hier aus führt eine Treppe auf die obere Terrasse hinunter.

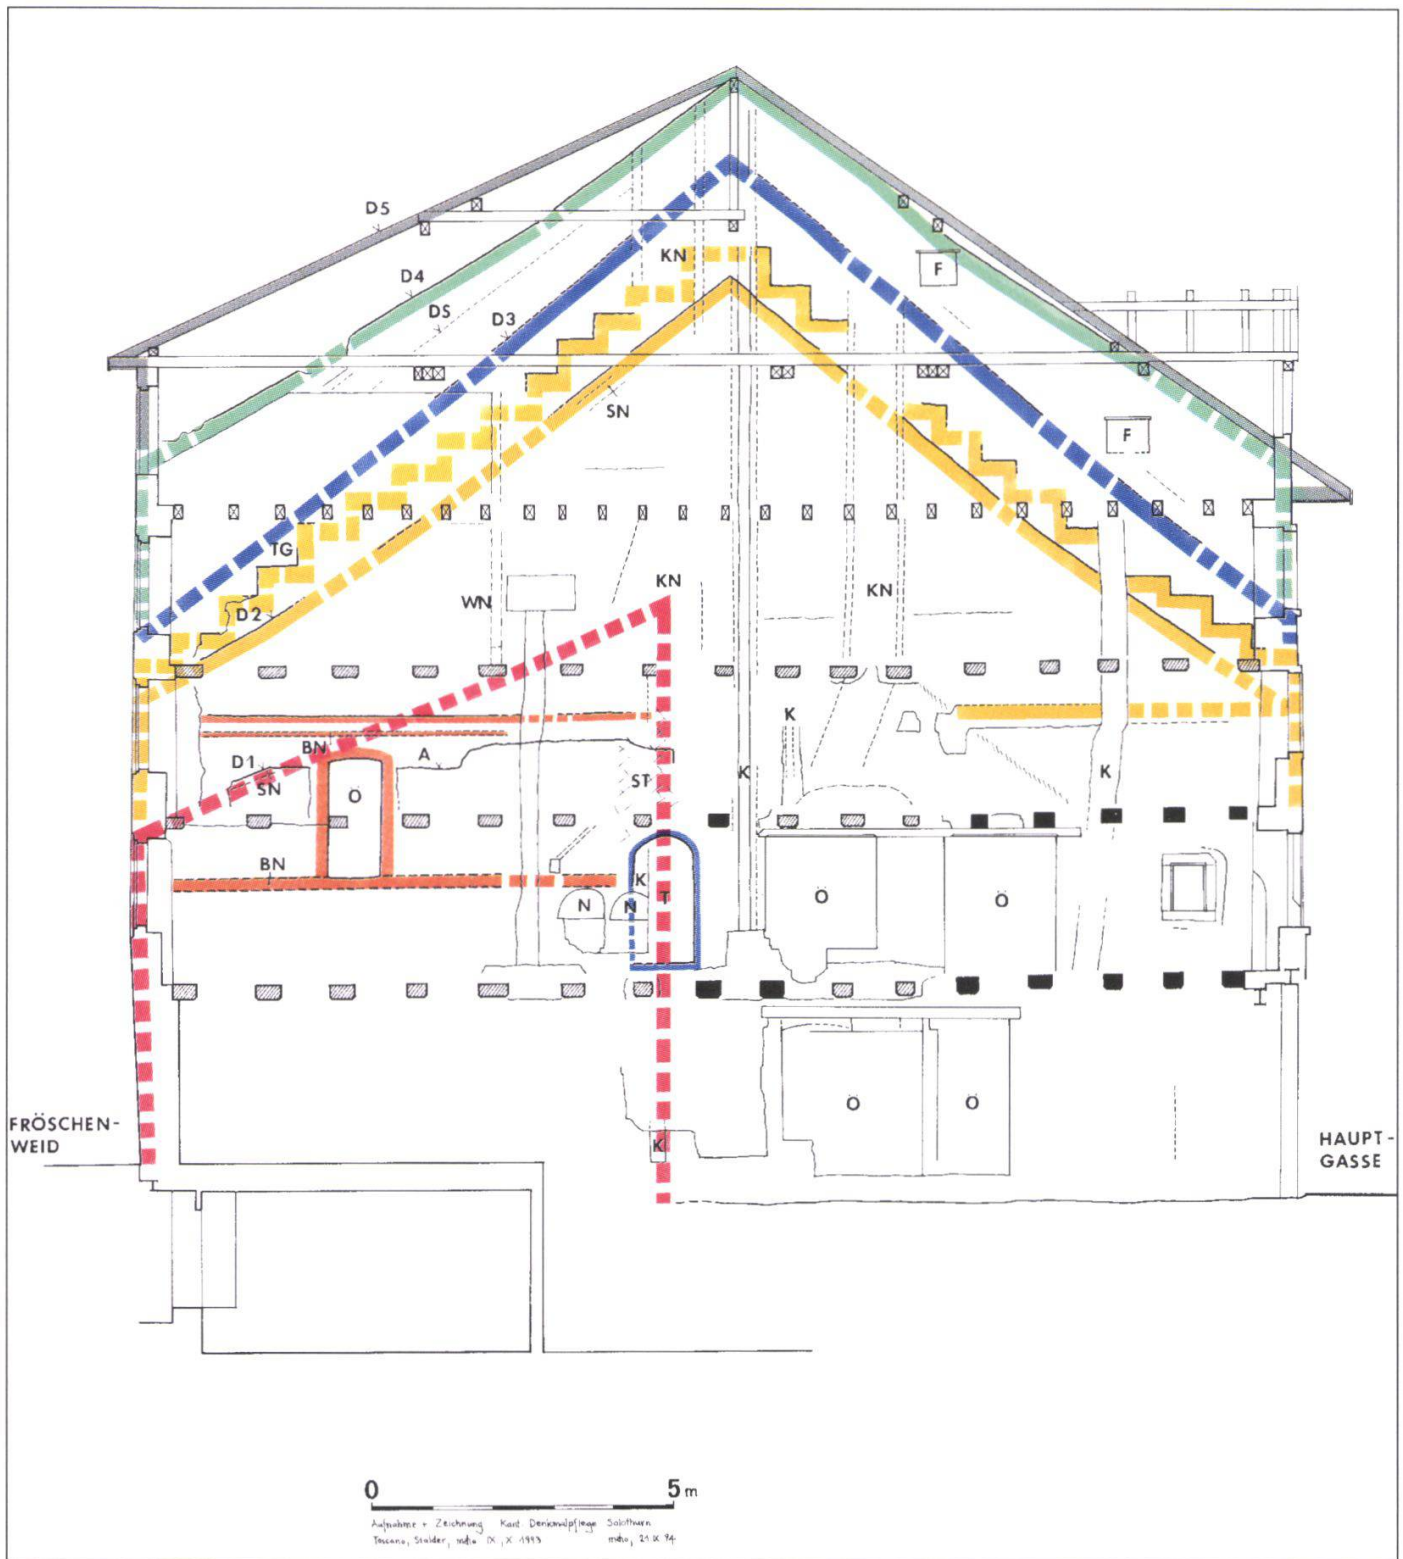
- A Abbruchkronen nach Hausbrand (1411 ?)
- BN Boden-Negativ (Wiederaufbau nach Brand)
- D Dachlinien (1 die älteste, 5 die jüngste)
- DS Dach Stadtbibliothek (1705)
- F Fensteröffnung, zugemauert
- K Kaminzug
- KN Kamin-Negativ
- N Nische, zugemauert
- O Fenster- und Türöffnung, oder Nische, zugemauert
- SN Sparrennegativ
- ST Störung im Mauerwerk, grössere Flickzone
- T Türöffnung, zugemauert
- TG Treppengiebel

Abb. 5: Querschnitt, Blick nach Osten an die Brandmauer mit allen beobachteten bauhistorischen Spuren.

Wie präsentiert sich nun aber die Baugeschichte in ihren einzelnen Abschnitten (Abb. 5,6)?

*Phase I:* Die ältesten Mauerpartien in den beiden Brandmauern stammen aus dem Spätmittelalter. Das kleinsteinige, in schönen Lagen geschichtete Mauerwerk zeichnet im Aufriss ein zweigeschossiges Haus mit flach geneigtem, nach Norden abfallendem Pultdach. Im Grundriss belegte das Haus eine Fläche von ungefähr 7,5 x 8,5 Metern. Die Mauern sind stark brandgeschädigt, was möglicherweise auf den urkundlich nachgewiesenen Stadtbrand von 1411 zurückzuführen ist. Originale Fenster- und Türöffnungen sind keine erhalten. Die Südfassade wurde bei einer nachträglichen Erweiterung des Hauses nach der Hauptgasse hin oder später bei der Zusammenlegung der beiden Hausteile vollständig abgebrochen. Von der Nordfassade sind nur über Eck schmale Partien des Mauerwerks erhalten, der Rest ist bei jüngeren Fassadenerneuerungen abgebrochen worden.

*Phase III:* Nun wurde eine Erweiterung des Hauses nach Süden bis an die heutige Gassenfront vorgenommen. Der möglicherweise als Holzbau errichtete Südtrakt war mit dem älteren Haus (Nordtrakt) zusammen mit einem gemeinsamen, flach geneigten Satteldach gedeckt, das nach Osten mit einem Treppengiebel abgeschlossen war. Das Haus kann in dieser Zeit durchaus noch zwei verschiedenen Besitzern gehört haben, denn erst die Bauteile der nächsten Phase (IV) rechnen mit einem Abbruch der trennenden Wand (Südfassade Phase I/II).

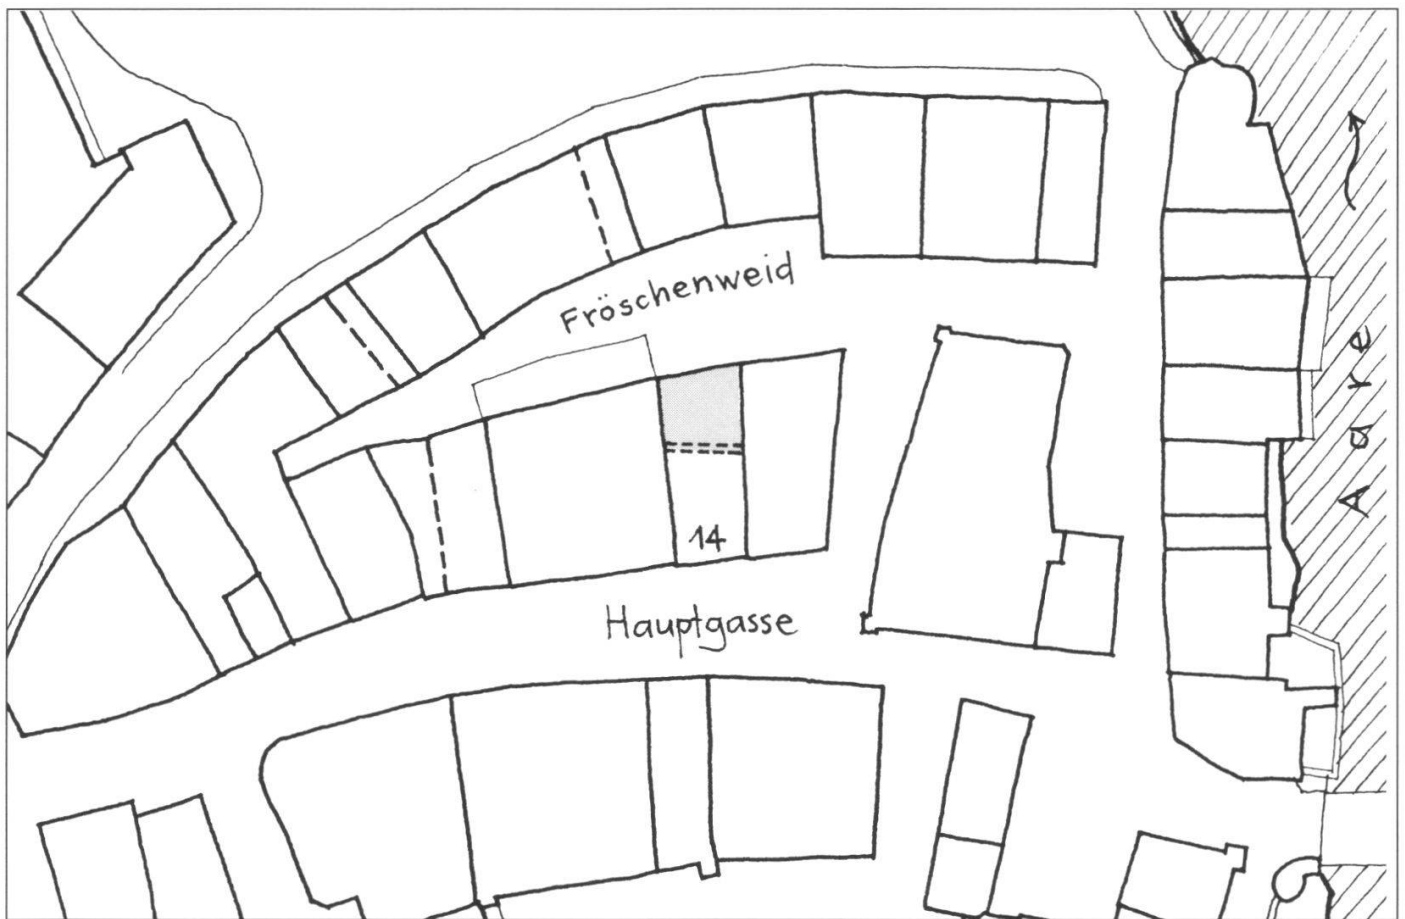
Abb. 6: Ausschnitt aus dem Katasterplan 1:1000. Grau gerastert der durch die Brandmaueruntersuchungen gefasste mittelalterliche Kernbau, der vermutlich dem Stadtbrand von 1411 zum Opfer fiel.

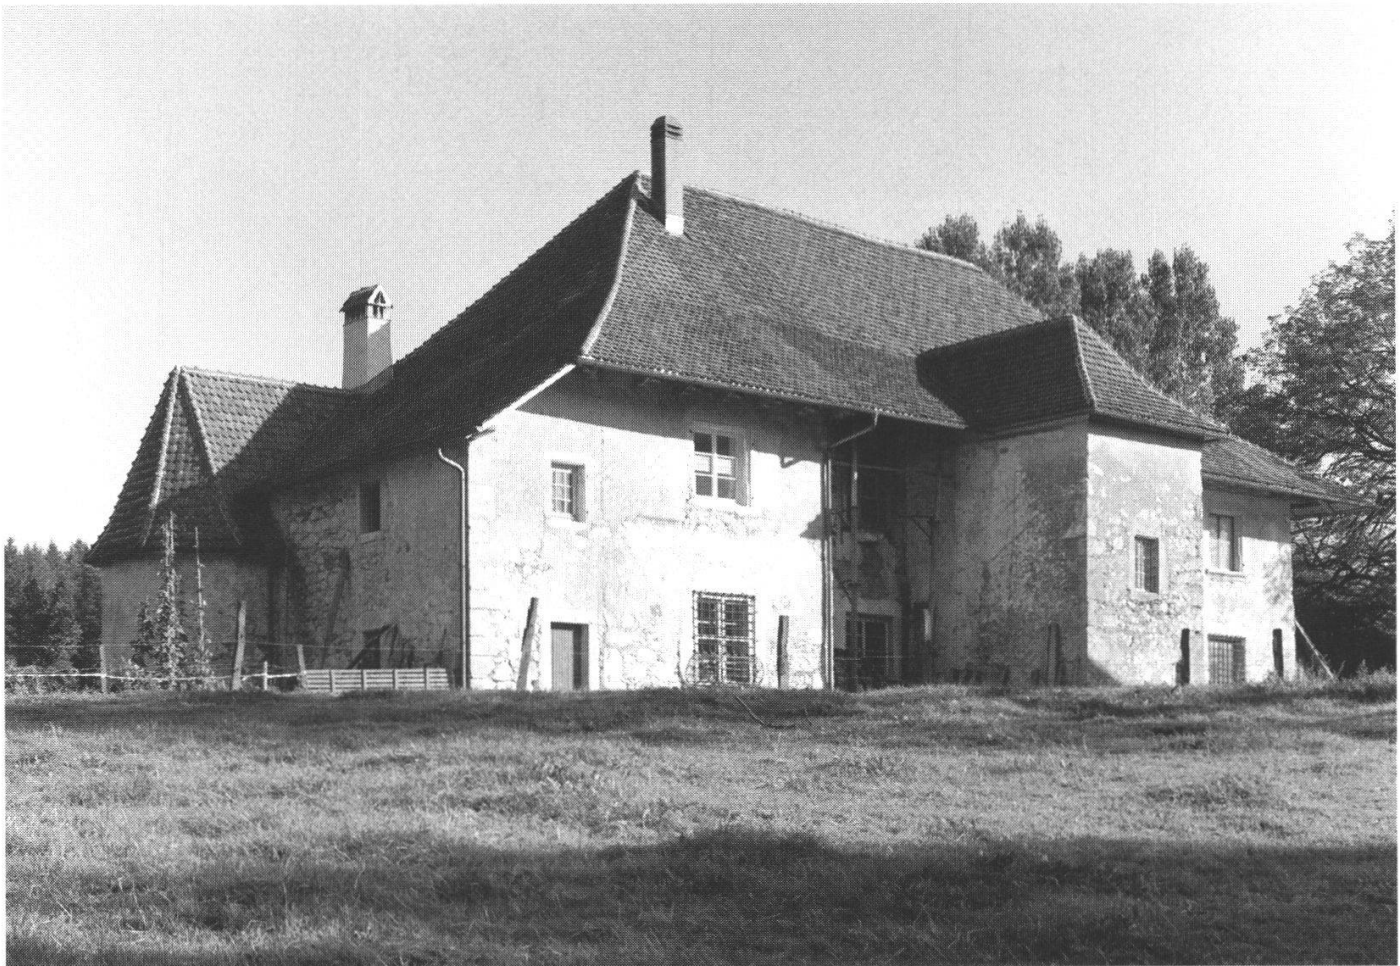
Abb. 2: Nordfassade mit dem späteren Treppenturm in der Mitte.

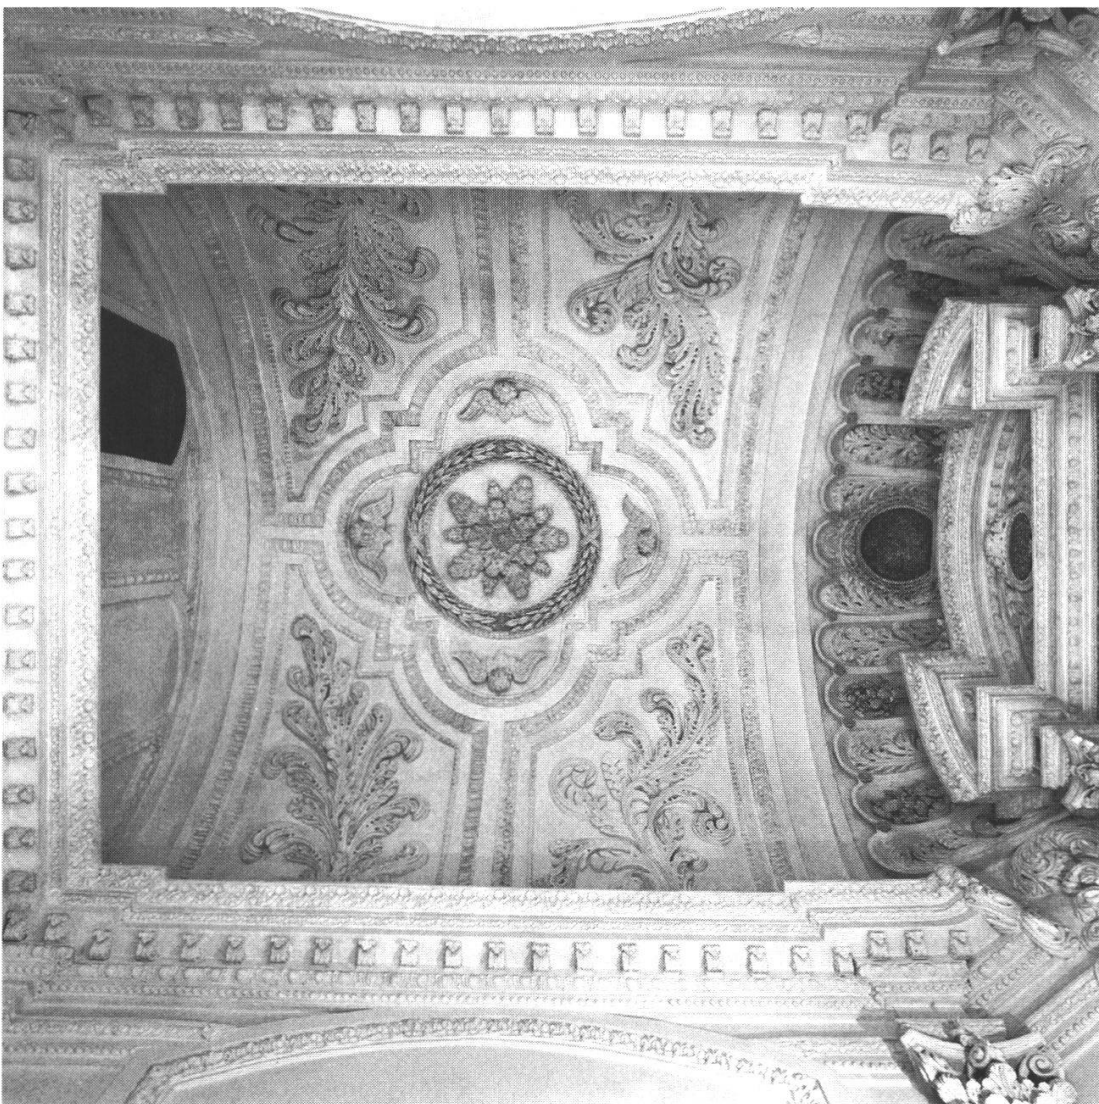
Abb. 5: Ansicht der gewölbten und stukkerten Decke der Hauskapelle.

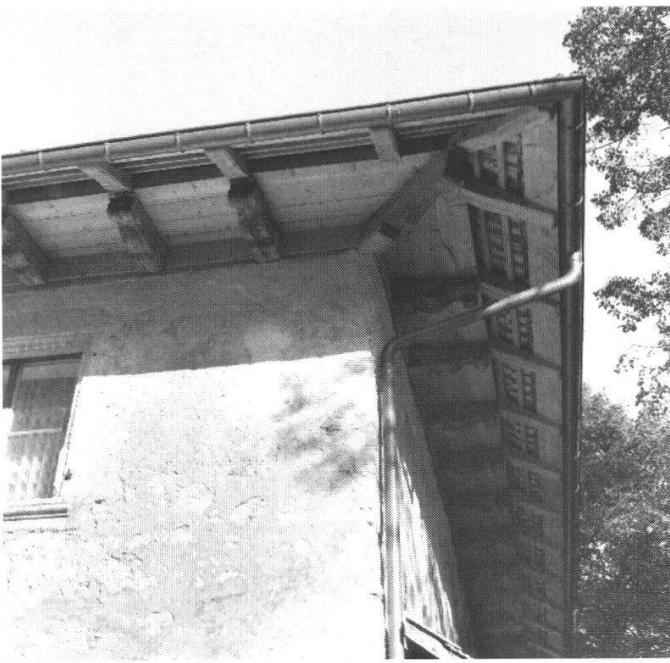
Abb. 10: Dachuntersicht des Hauptdaches mit profilierten Stichbalken.

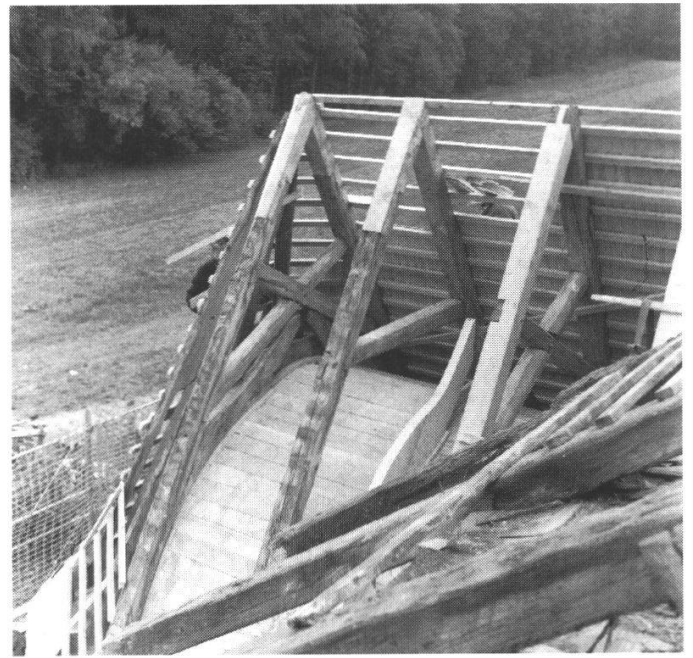
Abb. 11: Blick in die Dachkonstruktion der Kapelle während der Restaurierung.

Im Verlauf der Dachrenovation war ein Blick in den sonst nicht zugänglichen Dachraum über der Hauskapelle möglich (Abb. 1, 4). Dabei konnten wichtige Beobachtungen dokumentiert werden, die einiges zur Datierung und zur baulichen Erscheinung der Kapelle verraten. Die heutige Dachkonstruktion ist durch Rötelschriften (Zitat) «1820 d. 23. Wintermonath bey Herrn Hauptman Glutz» (Abb. 2) datiert. Das heutige steile Satteldach, das nach Osten schön abgewalmt ist, ersetzt eine ältere zwiebelförmige Konstruktion, die noch in grossen Teilen erhalten ist. Aufgrund der Form muss man annehmen, dass dieses

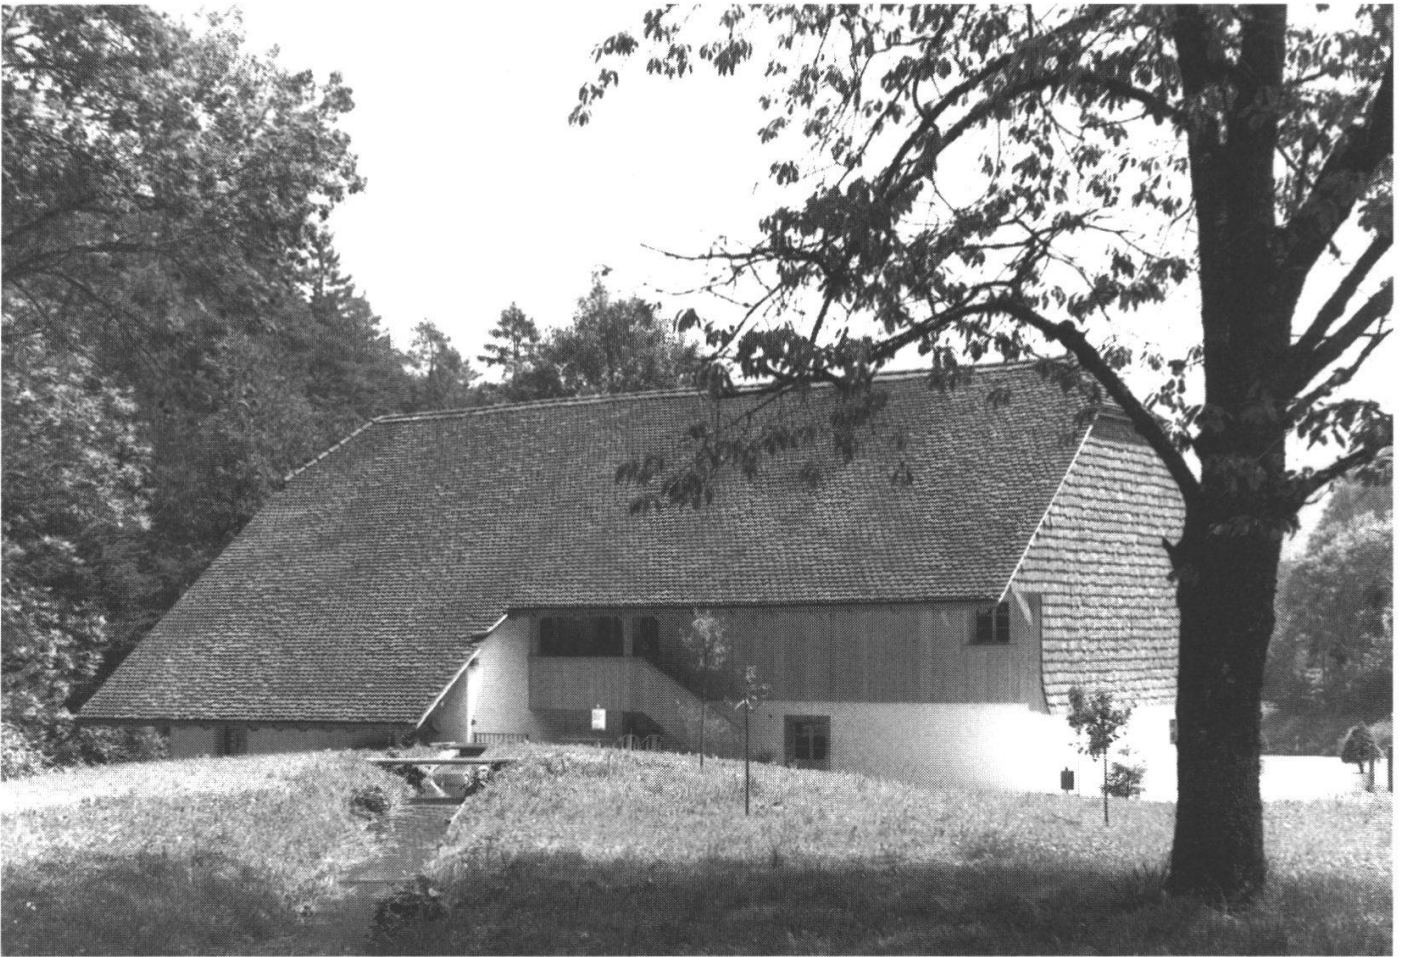
*Abb. 2:* Rückfassade nach der Wiederherstellung des Wasserkanals.

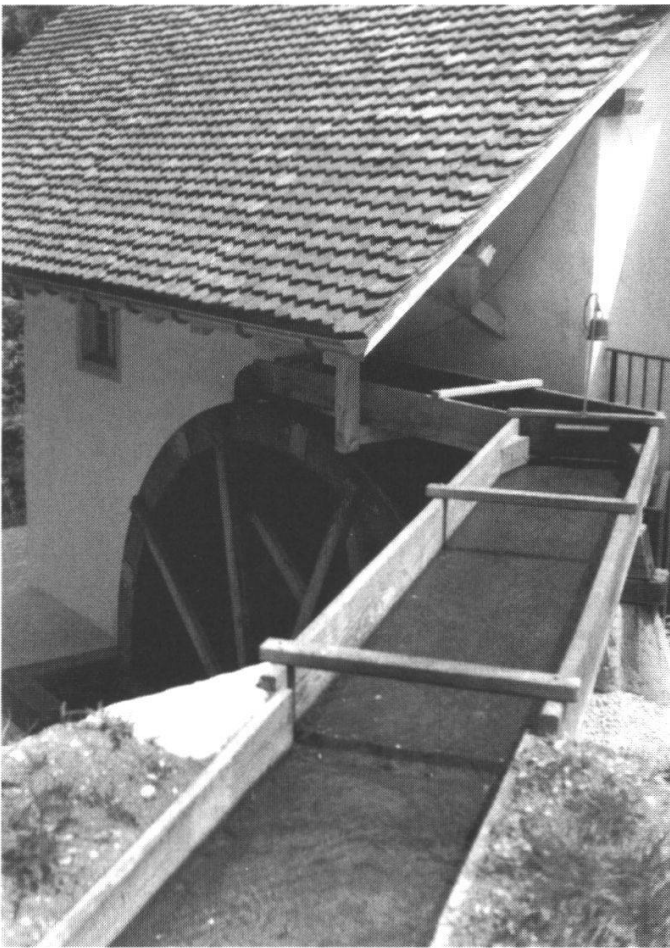
Abb. 6: Oberschlächtiges Wasserrad mit Zulaufkanal.

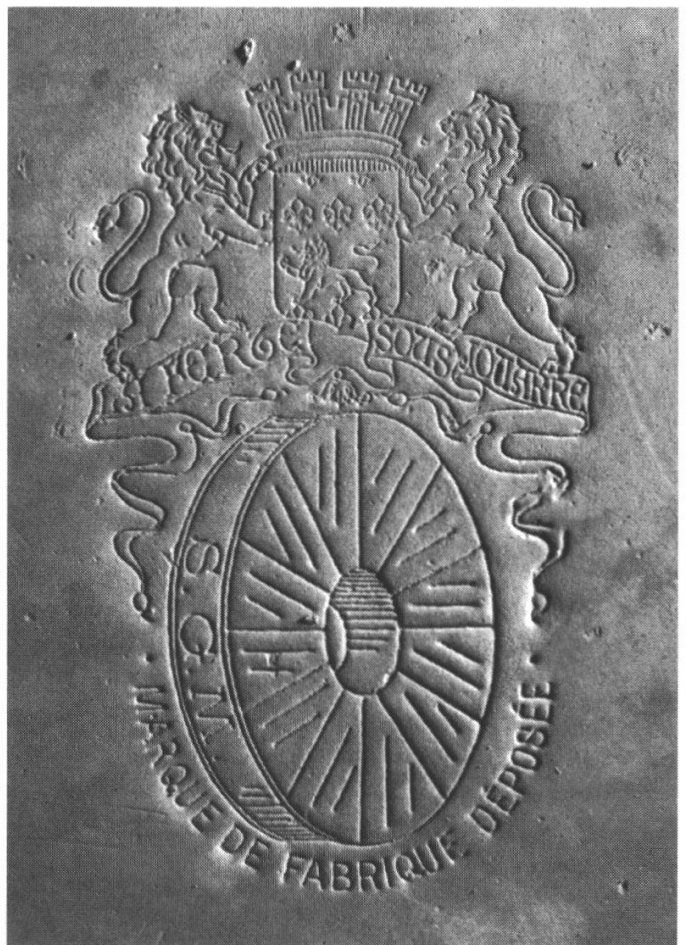
Abb. 9: Fabrikationsstempel auf dem Läuferstein eines Mahlganges.
