**Zeitschrift:** Jahrbuch für Solothurnische Geschichte **Herausgeber:** Historischer Verein des Kantons Solothurn

**Band:** 67 (1994)

**Artikel:** Denkmalpflege im Kanton Solothurn 1993

**Autor:** Bracher, Jürg / Hochstrasser, Markus / Rutishauser, Samuel

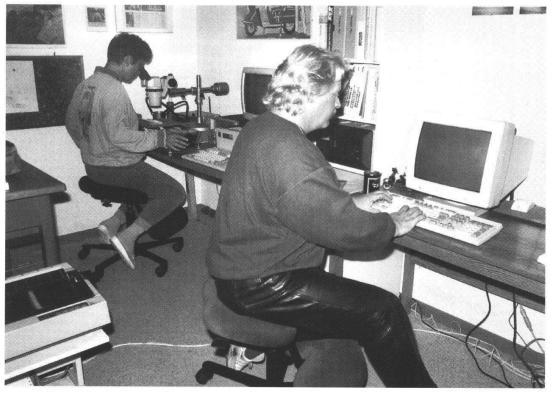
Abb. 1: Ein Blick ins Dendrolabor. Links wird am Mikroskop eine Holzprobe optisch gemessen, rechts werden die Daten mit Hilfe eines Computers ausgewertet, auf ihre Gleichläufigkeit mit Standardkurven überprüft und die Datierung ermittelt.

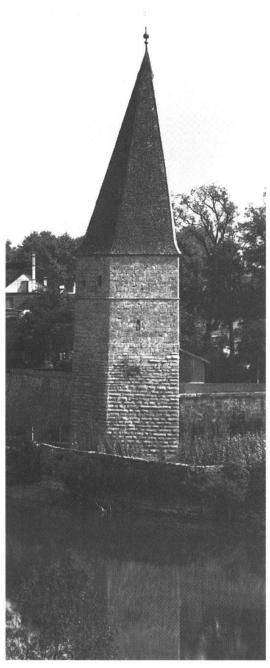
Abb. 4: Der Krummturm in der Solothurner Vorstadt ist identisch mit dem in zeitgenössischen Quellen von 1462/63 «nüwen Thurn in der Vorstatt» genannten Bau. Seine Sockelpartie mit Kalksteinbossenquadern stammt noch aus dem 13. Jahrhundert, die Obergeschosse aus Tuffquadern sind 1462/63 aufgesetzt worden. (Dendroproben 289 SO – 306 SO)

Im Zusammenhang mit der Kunstdenkmäler-Inventarisation und genauen Planaufnahmen wurden die eichenen Balkenlagen über dem Hochparterre und dem ersten Obergeschoss, die Treppenwangen und Blockstufentritte sowie die Dachkonstruktion dendrodatiert. Es ergab sich für alle Hölzer ein einheitliches Fälljahr Herbst/Winter 1462/63. Es war somit möglich, archivalische Quellen zum Bau von einem «nüwen Thurn in der Vorstatt» aus den Jahren 1462/63 dem heutigen Krummturm zuzuschreiben. Eine kritische baugeschichtliche Betrachtung liefert zudem Indizien, die den Schluss zulassen, dass die Sockelpartie des Turms aus gebossten Kalksteinquadern älter ist und wohl noch aus dem 13. Jahrhundert stammt. Man darf somit annehmen, dass die Bauarbeiten von 1462/63 lediglich eine Erhöhung eines älteren, schon vorhandenen Turmes betrafen. Diese spätmittelalterliche Aufstockung zeichnet sich an den Fassaden deutlich im Wechsel des Steinbilds ab. Die Obergeschosse des Turms bestehen aus sauber gefügten Tuffquadern, für einzelne Lagenkorrekturen wurden grossformatige Backsteine verwendet. Zudem sind die Mauern in den Obergeschossen praktisch senkrecht hochgeführt, während die Sockelpartie (ungefähr die untere Hälfte des Turms) einen deutlichen Maueranzug aufweist (Abb. 4,5).

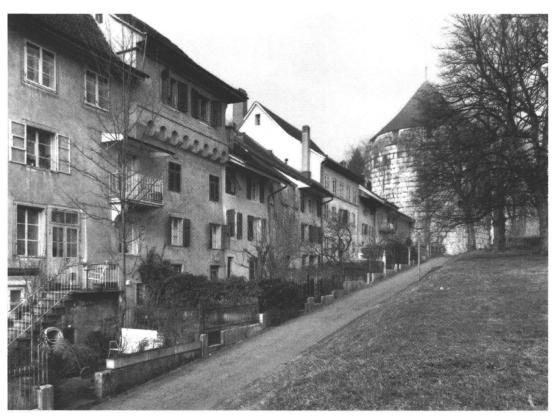
*Abb. 6:* Solothurn, Ostabschnitt der mittelalterlichen Befestigung. Am Bastionsweg, Blick nach Nordwesten. Links ist im Geschoss über dem verputzten Blendbogenfries ein spätmittelalterlicher Obergaden aus der Zeit um 1450 erhalten geblieben. (Dendroproben 393 SO – 398 SO)

Der auf halber Strecke zwischen Baseltor und Riedholzturm turmartig wirkende Stadtmaueraufbau wird in historischen Quellen richtigerweise auch einmal als «Erggel im Rietholz» bezeichnet. Der auf der Stadtseite aus einer Eichenholzkonstruktion bestehende Obergaden besitzt auf der Feldseite einen baulich stark veränderten, gemauerten Schutzschild. Die stilistischen Anhaltspunkte sind so schwach, dass eine Datierung bisher nicht gewagt werden konnte. Der eichene Obergaden wurde deshalb dendrochronologisch untersucht und konnte so in die Zeit um 1445/50 datiert werden. Diese Datierung stimmt auffallend gut mit zeitgenössischen Quellen überein, die in der Zeit der frühen 1450er Jahre von umfangreichen Bauarbeiten an der Stadtmauer in diesem Abschnitt berichten (Abb. 6).

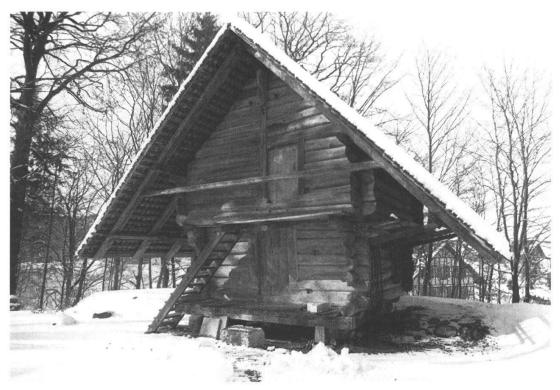
*Abb.* 7: Einer der ältesten ganz aus Holz erstellten Bucheggberger Speicher aus Brügglen steht heute beim Schloss Buchegg. Er ist 1503 konstruiert worden (Dendroproben 382 SO – 386 SO)

datierung löste Erstaunen aus, denn die Fichten, aus denen die Hälblinge bestehen, wurden im Herbst/Winter 1502/03 gefällt und nach dem Entasten, Schälen und Aufsagen wahrscheinlich im Frühjahr 1503 verbaut. Der Speicher ist somit einer der ältesten datierten Speicher im Bucheggberg (Abb. 7).

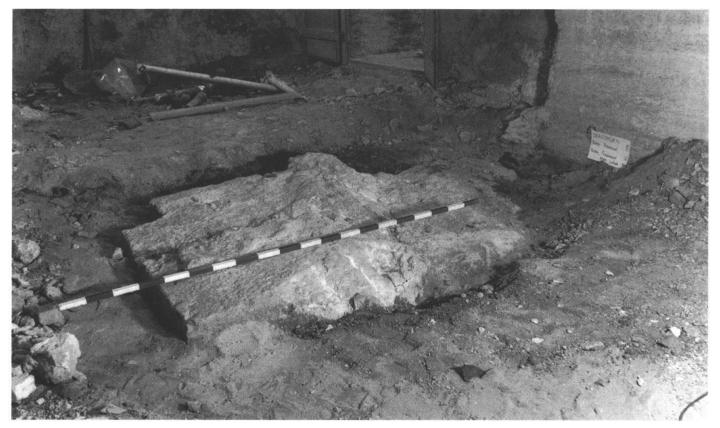
Abb. 2: Mauerreste der Turm-Westwand, Fundzustand. Ansicht von Nordwesten.

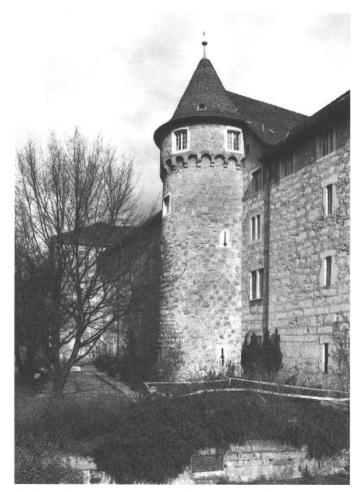
*Abb. 2:* Der Turm am Kosthaus. Die beiden obersten Geschosse wurden um 1443/44 aufgesetzt.

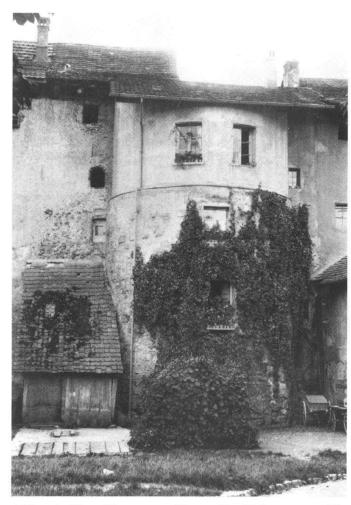
*Abb. 4:* Der Turm am Haus St. Urbangasse 71. Zustand vor der Rekonstruktion von 1964...

Noch schwieriger erscheint die Datierung des nächstfolgenden Turms in westlicher Richtung. Der im Grundriss hufeisenförmige Schalenturm am Haus St. Urbangasse 71 ist 1964 in seiner oberen Hälfte rekonstruiert worden. Veduten aus dem 19. Jahrhundert (Abb. 1) zeigen ihn bereits in einem ruinösen, stadtseitig wohl im Zusammenhang mit dem Einzug eines Pultdachs schräg abgebrochenen Zustand. Ein Blendbogenfries in der Art wie am Kosthausturm lässt eine ursprünglich analoge Erscheinungsform der beiden Türme erahnen. Schriftliche Quellen zu diesem Turm fehlen. In der zweiten Hälfte des 19. Jahrhunderts wurde er wohl wegen Baufälligkeit bis auf halbe Höhe abgebrochen. Er erhielt ein neues Abschlussgeschoss in Riegkonstruktion unter Pultdach aufgesetzt (Abb. 4). Für die Rekonstruktion von 1964 orientierte man sich nicht am Kosthausturm, sondern am einfacher gestalteten Turm am Haus St. Urbangasse 53. So wurde der Bau effektiv um ein

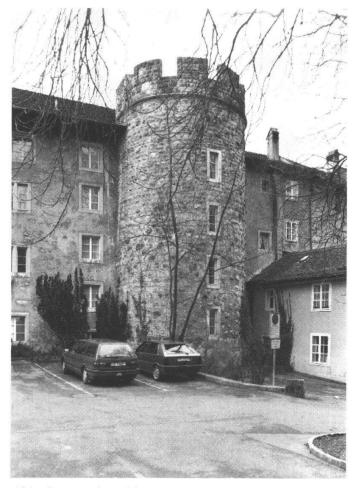
Abb. 5: ...und nachher.

Geschoss zu niedrig aufgeführt (Abb. 5). Zu allem Übel wurden dabei praktisch alle Bossenquader am alten Turmteil überhauen. Trotz dieser Verfälschung lassen sich die alten Partien des Turms in ihrem Charakter mit den unteren Geschossen am Kosthausturm vergleichen, und es kann eine enge Verwandtschaft vermutet werden. Was die Datierung betrifft, ist wohl auch hier das 13. Jahrhundert anzunehmen (Abb. 6).

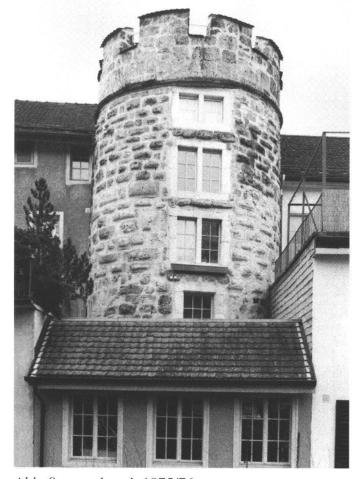
Abb. 8: ...und nach 1975/76.

Im aufgehenden Mauerwerk können klar drei Bauphasen abgelesen werden (Abb. 8): Die untere Hälfte des Turms ist durch das angebaute Hinterhaus weitgehend verdeckt. Das Mauerwerk aus unregelmässigen Tuffquadern gleicht jenem an den älteren Partien der beiden oben besprochenen Türme. Ungefähr auf der Höhe des dritten Obergeschosses wechselt der Mauercharakter deutlich (Abb. 9). Das Bild wird durch mehrheitlich gebosste Kalksteinquadern mit Hebezangenlöchern dominiert. Abgesehen von zwei Schiessscharten an den beiden Flanken fehlen stilistische Elemente, die eine konkrete Datierung dieser wohl ersten Aufstockung des Turms zulassen würden. Das vierte Obergeschoss und der Zinnenkranz darüber, mit einem in spätgotischer Manier profilierten Kaffgesims voneinander getrennt, sind das Resultat einer zweiten Aufstockung, die wir ins 16. Jahrhundert datieren möchten. Eindeutige Quellen, die diese Datierung stützen könnten, fehlen jedoch.

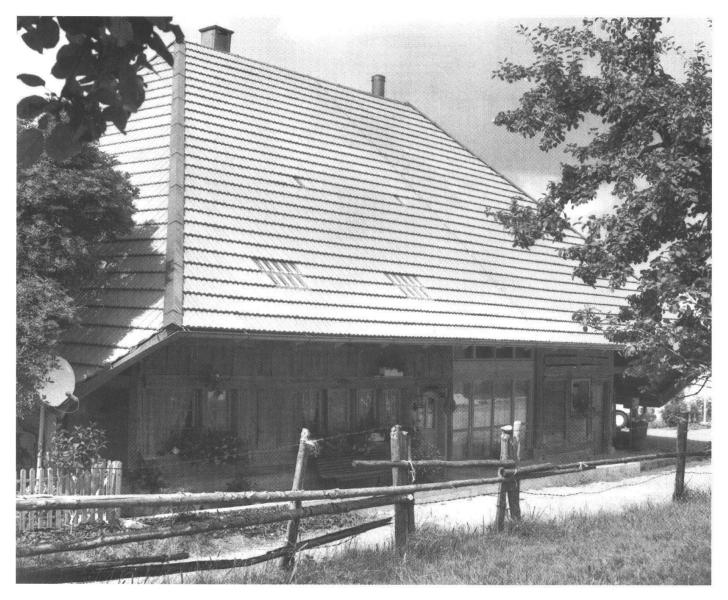
Abb. 1: Gesamtansicht des Hochstudhauses mit dem steilen, weit herunterlaufenden Walmdach.

Das Bürgerhaus in Aetigkofen ist 1794/95 erbaut worden. Der Name «Bürgerhaus» weist darauf hin, dass das Haus über lange Zeit der Bürgergemeinde gehörte. Es handelt sich um ein spätes Beispiel eines Hochstudhauses, oft auch als «Alemannenhaus» bezeichnet. Die Dachkonstruktion diese alten Gebäudetypus zeichnet sich durch drei stehende Holzständer, sogenannte Hochstüde, aus, die vom Boden bis zum First in einem Stück durchlaufen. Die Sparren (bei Hochstudhäusern werden sie als Rafen bezeichnet) sind ähnlich einem Zelt fächerartig über den First und die Fussschwellen gelegt. Diese Konstruktion verleiht dem Hochstudhaus sein besonderes Erscheinungsbild mit dem steilen, allseits weit herunterlaufenden Walmdach, das ursprünglich mit Stroh oder Holzschindeln eingedeckt war.

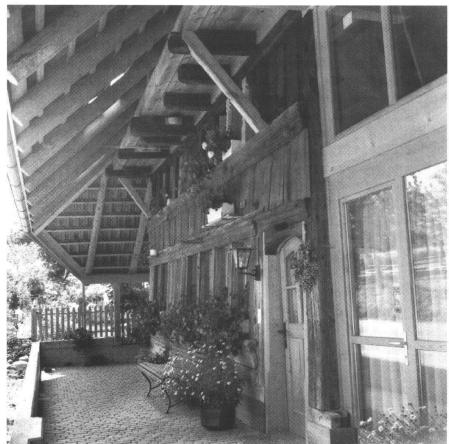
Abb. 2: Südfassade. Im Vordergrund die neue Glasfront anstelle des ursprünglichen Tennstores.

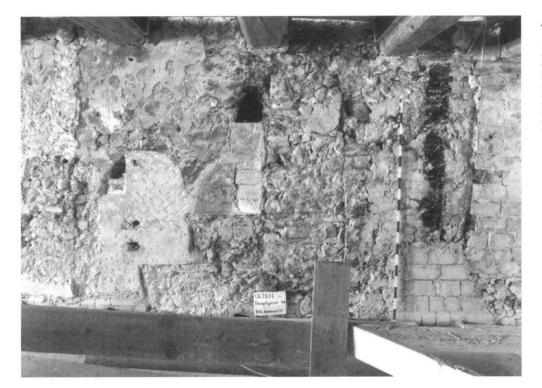
Abb. 3: Brandmauer Ost, 1. Obergeschoss, Mittelpartie. Jede Bauphase hat ihre Spuren hinterlassen. Die Entwirrung derartiger Befunde ist aufwendig, heikel, aber auch lohnend.

Brandmauern, anschliessend grossflächige weitere Wandsondierungen, die nötige Dokumentation und eine erste Auswertung der Befunde (Abb. 3, 4). Zur Dekoration an der Westwand wurde nun auch die untere Zone der Wanddekoration, eine einfache Quadermalerei, freigelegt. Es zeigte sich deutlich, dass der bisher als Sockelzone interpretierte Teil mit den Bildmotiven tatsächlich den oberen Wandteil bildete. Eine spätere Stockwerksverschiebung hatte dazu geführt, dass die dabei verlegten Deckenbalken mitten in die bemalte Wandfläche, und zwar in ein nur eng ausgebrochenes Auflagerloch hineingeführt wurden. Anhand von Dach- und Bodennegativen und vermauerten Öffnungen in den Brandmauern liessen sich verschiedene Umbauten und Aufstockungen des Hauses ablesen. Wichtige Daten lieferten zudem die dendrochronologisch untersuchten Balkenlagen über dem Erdgeschoss und über dem 1./2. Obergeschoss. Leider konnten diese bisher nicht mit den schriftlichen Quellen korreliert werden. Jedenfalls ergeben sich für die Stadtgeschichte neue Fakten, die entsprechend interpretiert werden müssen. Aufgrund der Untersuchungen vermuten wir, dass das Haus Hauptgasse 14 lange Zeit, möglicherweise bis zum Bau des Stadthauses (heutige Stadtbibliothek) 1705, die nördliche Häuserzeile an der Hauptgasse im Osten abgeschlossen hat.

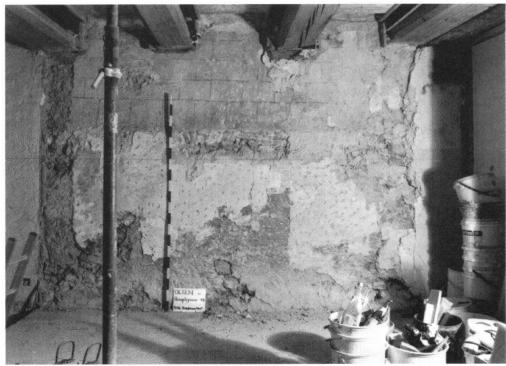
Abb. 4: Brandmauer West, 1. Obergeschoss, Partie Nord. Erkennbar ist in der oberen Wandhälfte die Quadermalerei zur spätgotischen Wandmalerei, darunter (über der horizontalen Messschnur) ein Bodennegativ.

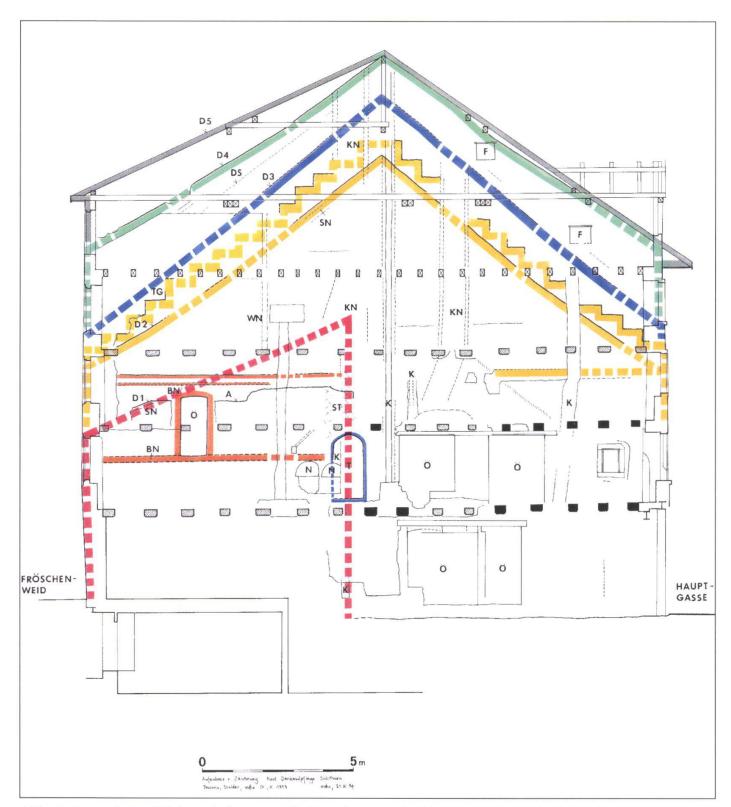
Abb. 5: Querschnitt, Blick nach Osten an die Brandmauer mit allen beobachteten bauhistorischen Spuren.

Wie präsentiert sich nun aber die Baugeschichte in ihren einzelnen Abschnitten (Abb. 5,6)?

Phase I: Die ältesten Mauerpartien in den beiden Brandmauern stammen aus dem Spätmittelalter. Das kleinsteinige, in schönen Lagen geschichtete Mauerwerk zeichnet im Aufriss ein zweigeschossiges Haus mit flach geneigtem, nach Norden abfallendem Pultdach. Im Grundriss belegte das Haus eine Fläche von ungefähr 7,5 x 8,5 Metern. Die Mauern sind stark brandgeschädigt, was möglicherweise auf den urkundlich nachgewiesenen Stadtbrand von 1411 zurückzuführen ist. Originale Fenster- und Türöffnungen sind keine erhalten. Die Südfassade wurde bei einer nachträglichen Erweiterung des Hauses nach der Hauptgasse hin oder später bei der Zusammenlegung der beiden Hausteile vollständig abgebrochen. Von der Nordfassade sind nur über Eck schmale Partien des Mauerwerks erhalten, der Rest ist bei jüngeren Fassadenerneuerungen abgebrochen worden.

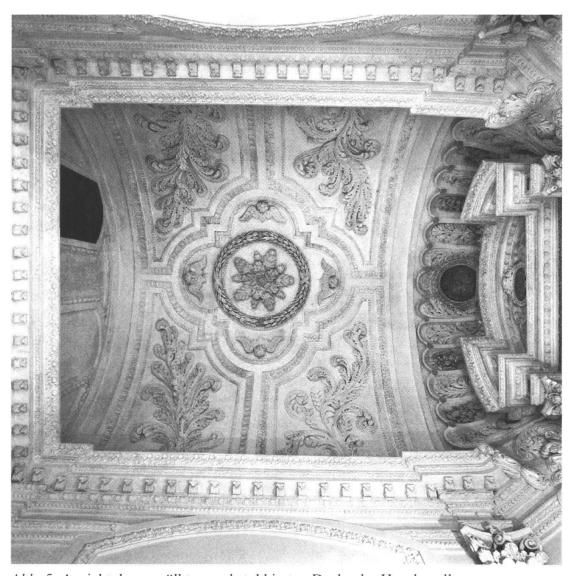
Abb. 5: Ansicht der gewölbten und stukkierten Decke der Hauskapelle.

Beobachtungen zur Dachform auf der Hauskapelle Im Verlauf der Dachrenovation war ein Blick in den sonst nicht zugänglichen Dachraum über der Hauskapelle möglich (Abb. 1, 4). Dabei konnten wichtige Beobachtungen dokumentiert werden, die einiges zur Datierung und zur baulichen Erscheinung der Kapelle verraten. Die heutige Dachkonstruktion ist durch Rötelinschriften (Zitat) «1820 d. 23. Wintermonath bey Herrn Haubtman Glutz» (Abb. 2) datiert. Das heutige steile Satteldach, das nach Osten schön abgewalmt ist, ersetzt eine ältere zwiebelförmige Konstruktion, die noch in grossen Teilen erhalten ist. Aufgrund der Form muss man annehmen, dass dieses

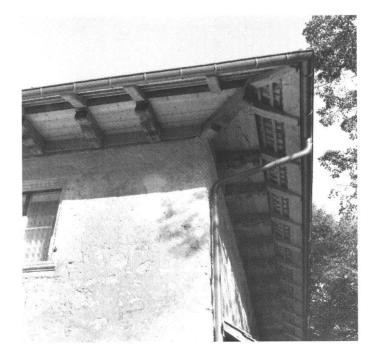
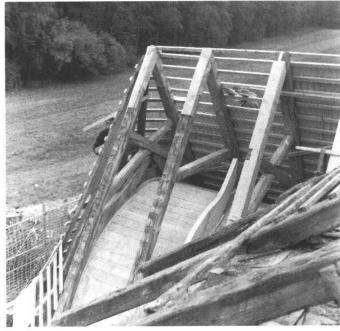
Abb. 10: Dachuntersicht des Hauptdaches mit profilierten Stichbalken.

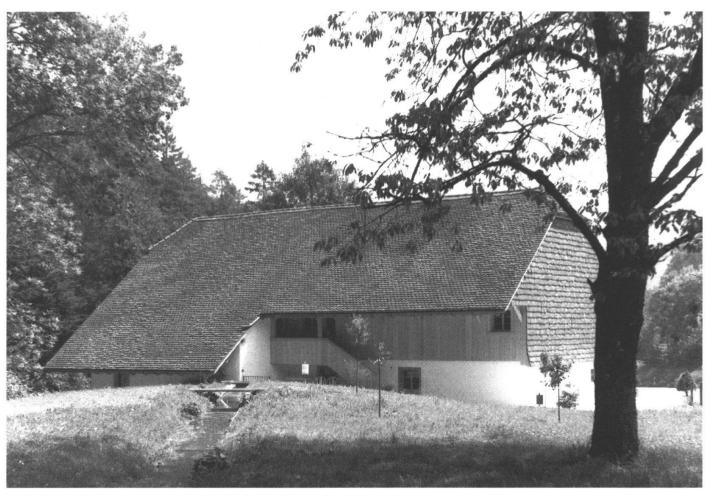
Abb. 2: Rückfassade nach der Wiederherstellung des Wasserkanals.

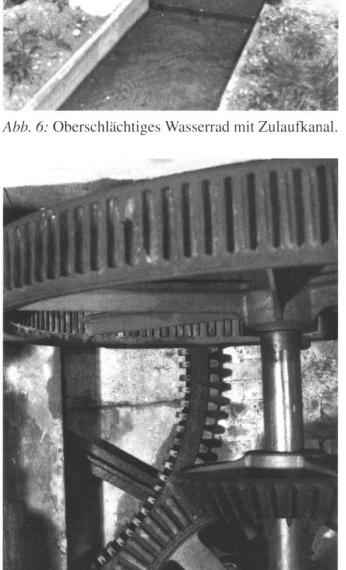
Abb. 8: Räderwerk zur Übersetzung der Wasserkraft auf die einzelnen Mahlgänge.

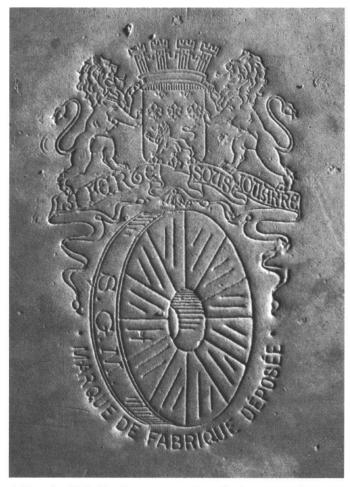
Abb. 9: Fabrikationsstempel auf dem Läuferstein eines Mahlganges.
