Artikel: Denkmalpflege im Kanton Solothurn 1993
Autor: Bracher, Jürg / Hochstrasser, Markus / Rutishauser, Samuel
Kapitel: [einzelne Projekte]
DOI: <https://doi.org/10.5169/seals-325147>

Solothurn, Franziskanerkirche, Bauuntersuchungen

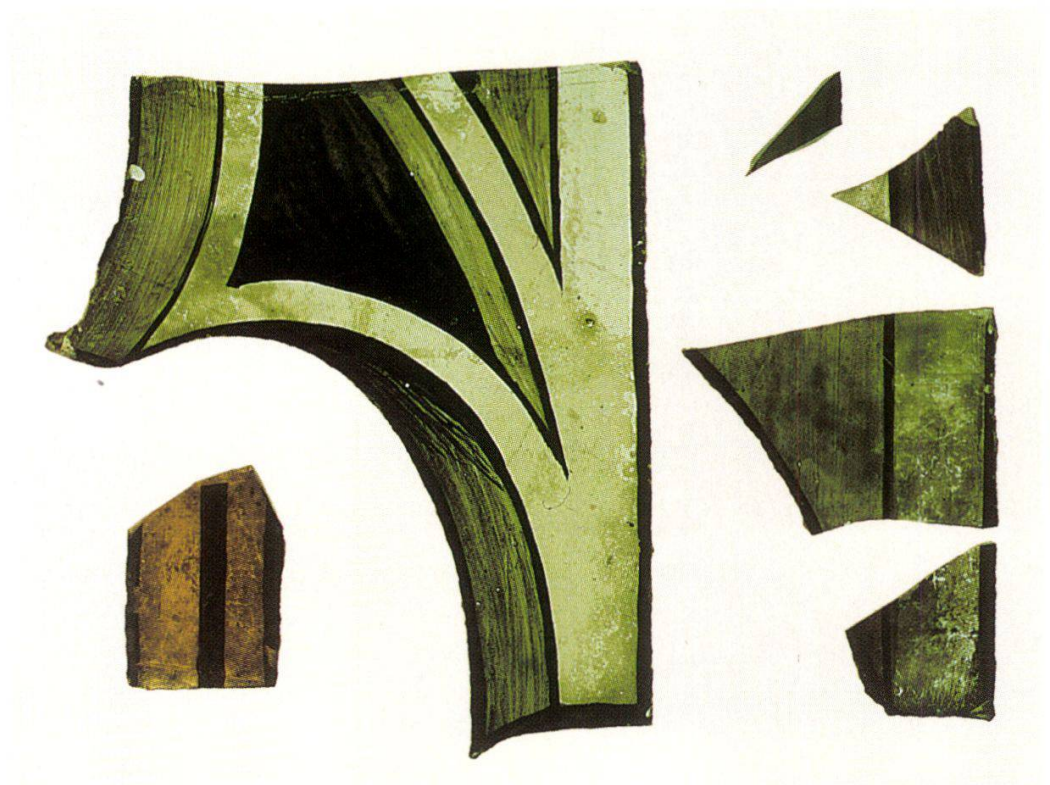
Abb. 7: Fragment der Masswerkverglasung aus dem 15. Jahrhundert.

(Abb. 7). Sie stammen noch aus dem 15. Jahrhundert. Aus allen folgenden Jahrhunderten sind teilweise ganze (runde, achteckige, rautenförmige und hochrechteckige) Scheibchen erhalten geblieben. Geschmiedete Windstangen und Bleiruten ergeben Anhaltspunkte zu alten Montagetechniken. Ein grösseres Bruchstück einer farbigen Wappenscheibe stammt aus dem 16. Jahrhundert (Abb. 6).

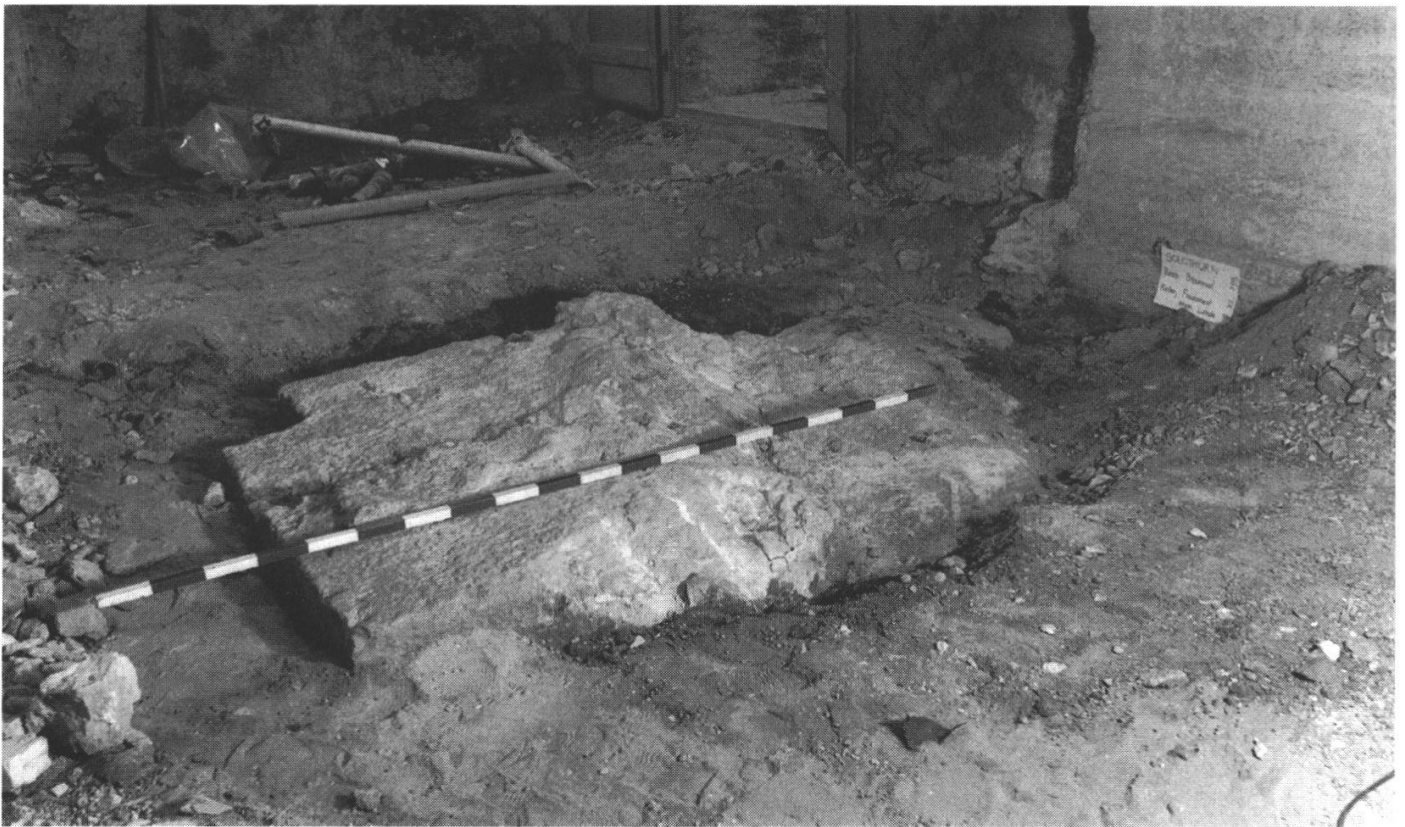
Abb. 2: Mauerreste der Turm-Westwand, Fundzustand. Ansicht von Nordwesten.

Im Dezember 1993 wurde der Kellerraum unter dem Südflügel des Palais Besenval (Abb. 1) saniert und als Depotraum neu hergerichtet. Bei der Bodenerneuerung konnten weitere Teile jenes Turmes freigelegt werden, durch den einst das Tor der unteren Schiffflände führte (vergl. JbSolG. 63/1990, Seite 158 – 163). Offensichtlich handelte es sich bei diesem Teil der aareseitigen Stadtbefestigung um einen stadtseitig offenen Schalenturm. Neu erfasst wurde ein rund 3,2 Meter langes Stück seiner Westmauer. Sie ist etwas über 140 Zentimeter stark, mehrheitlich aus Bruch- und Bollensteinen und mit einem harten Kalkmörtel aufgeführt. Die nördliche Stirnseite des Mauerstücks besteht aus sorgfältig gefügten Kalksteinquadern, von denen derjenige nach der Turminnenseite eine markante, 25 x 30 Zentimeter messende, rechtwinklige Ausnehmung aufweist (Abb. 2, 3). Der Turm war also wahrscheinlich nach der Stadtseite mit einer Holzwand oder einer Riegkonstruktion verschlossen.

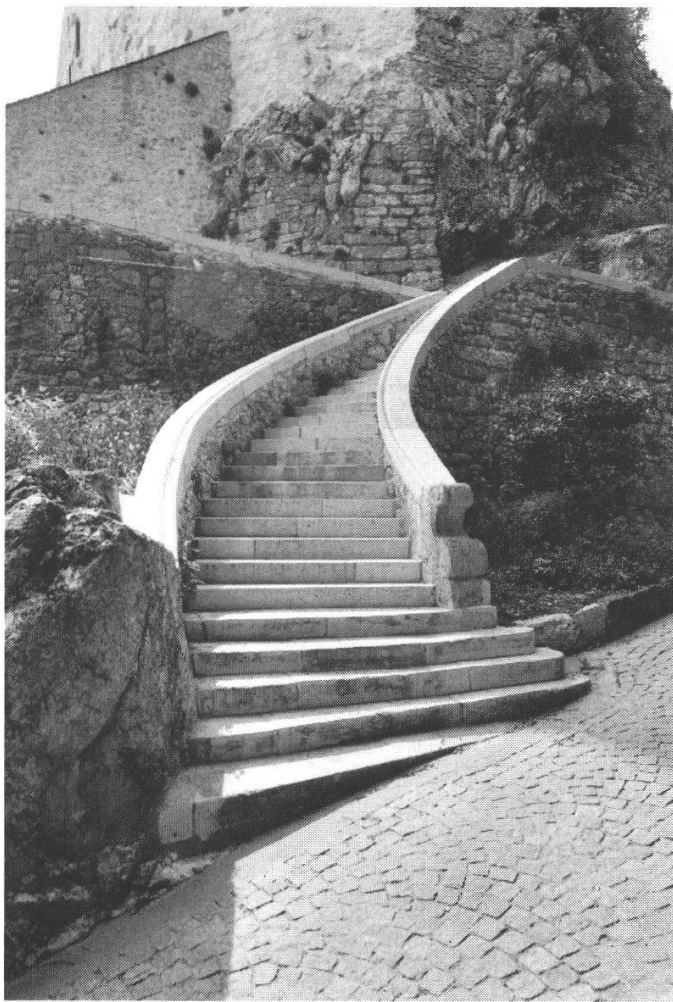
Abb. 1: Barocke Treppe von 1751.

Die heutige Anlage im östlichen Vorgelände der Burg entstand in zwei Schritten: Aus der Zeit, als die solothurnischen Landvögte hier residierten, stammt die barocke Treppe, die in einem schwungvollen Bogen vom Zufahrtsweg auf die Terrasse vor dem äusseren Burgtor hinaufführt. Die seitlichen Brüstungen bestehen aus massiven Bruchsteinmauern mit aufgelegten Hausteinquadern mit Handläufen. Die innere Brüstung wird unten von einer doppelten Volute abgestützt, auf der die Jahreszahl 1751 vermerkt ist. Die Treppe, im Zeitalter des Barock oft ein Motiv der repräsentativen Herrschaftsarchitektur, weist deutlich auf das Bestreben der Landvögte hin, der mittelalterlichen Burg das Gepräge eines Schlosses mit einem entsprechenden Zugang zu verleihen.

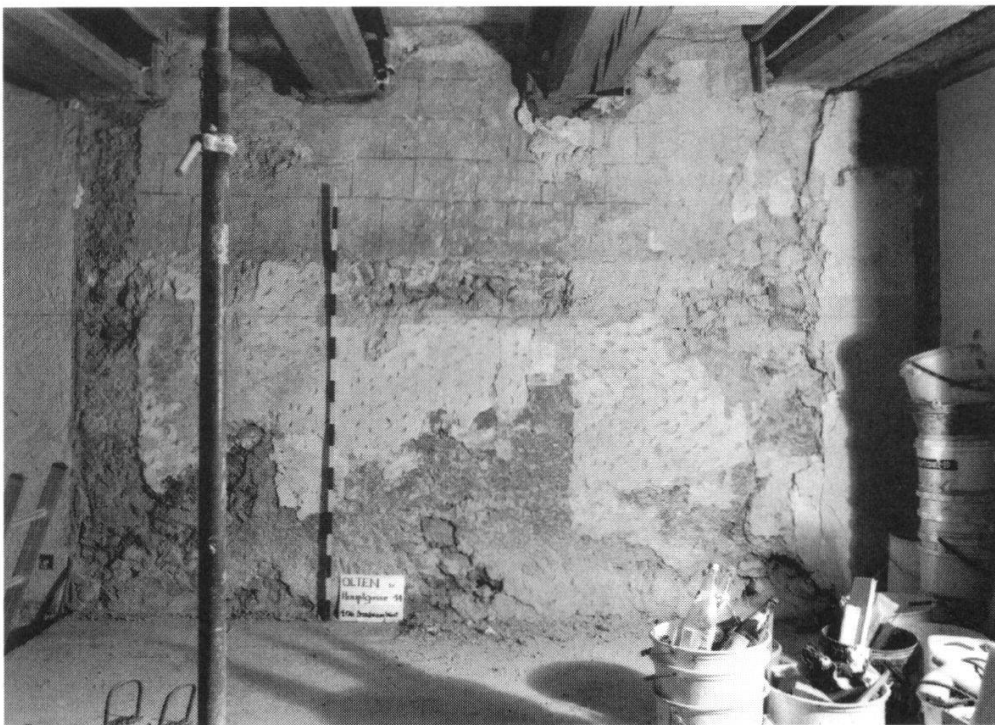
Abb. 4: Brandmauer West, 1. Obergeschoss, Partie Nord. Erkennbar ist in der oberen Wandhälfte die Quadermalerei zur spätgotischen Wandmalerei, darunter (über der horizontalen Messschnur) ein Boden negativ.

Brandmauern, anschliessend grossflächige weitere Wandsondierungen, die nötige Dokumentation und eine erste Auswertung der Befunde (Abb. 3, 4). Zur Dekoration an der Westwand wurde nun auch die untere Zone der Wanddekoration, eine einfache Quadermalerei, freigelegt. Es zeigte sich deutlich, dass der bisher als Sockelzone interpretierte Teil mit den Bildmotiven tatsächlich den oberen Wandteil bildete. Eine spätere Stockwerksverschiebung hatte dazu geführt, dass die dabei verlegten Deckenbalken mitten in die bemalte Wandfläche, und zwar in ein nur eng ausgebrochenes Auflagerloch hineingeführt wurden. Anhand von Dach- und Bodennegativen und vermauerten Öffnungen in den Brandmauern liessen sich verschiedene Umbauten und Aufstockungen des Hauses ablesen. Wichtige Daten lieferten zudem die dendrochronologisch untersuchten Balkenlagen über dem Erdgeschoss und über dem 1./2. Obergeschoss. Leider konnten diese bisher nicht mit den schriftlichen Quellen korreliert werden. Jedenfalls ergeben sich für die Stadtgeschichte neue Fakten, die entsprechend interpretiert werden müssen. Aufgrund der Untersuchungen vermuten wir, dass das Haus Hauptgasse 14 lange Zeit, möglicherweise bis zum Bau des Stadthauses (heutige Stadtbibliothek) 1705, die nördliche Häuserzeile an der Hauptgasse im Osten abgeschlossen hat.

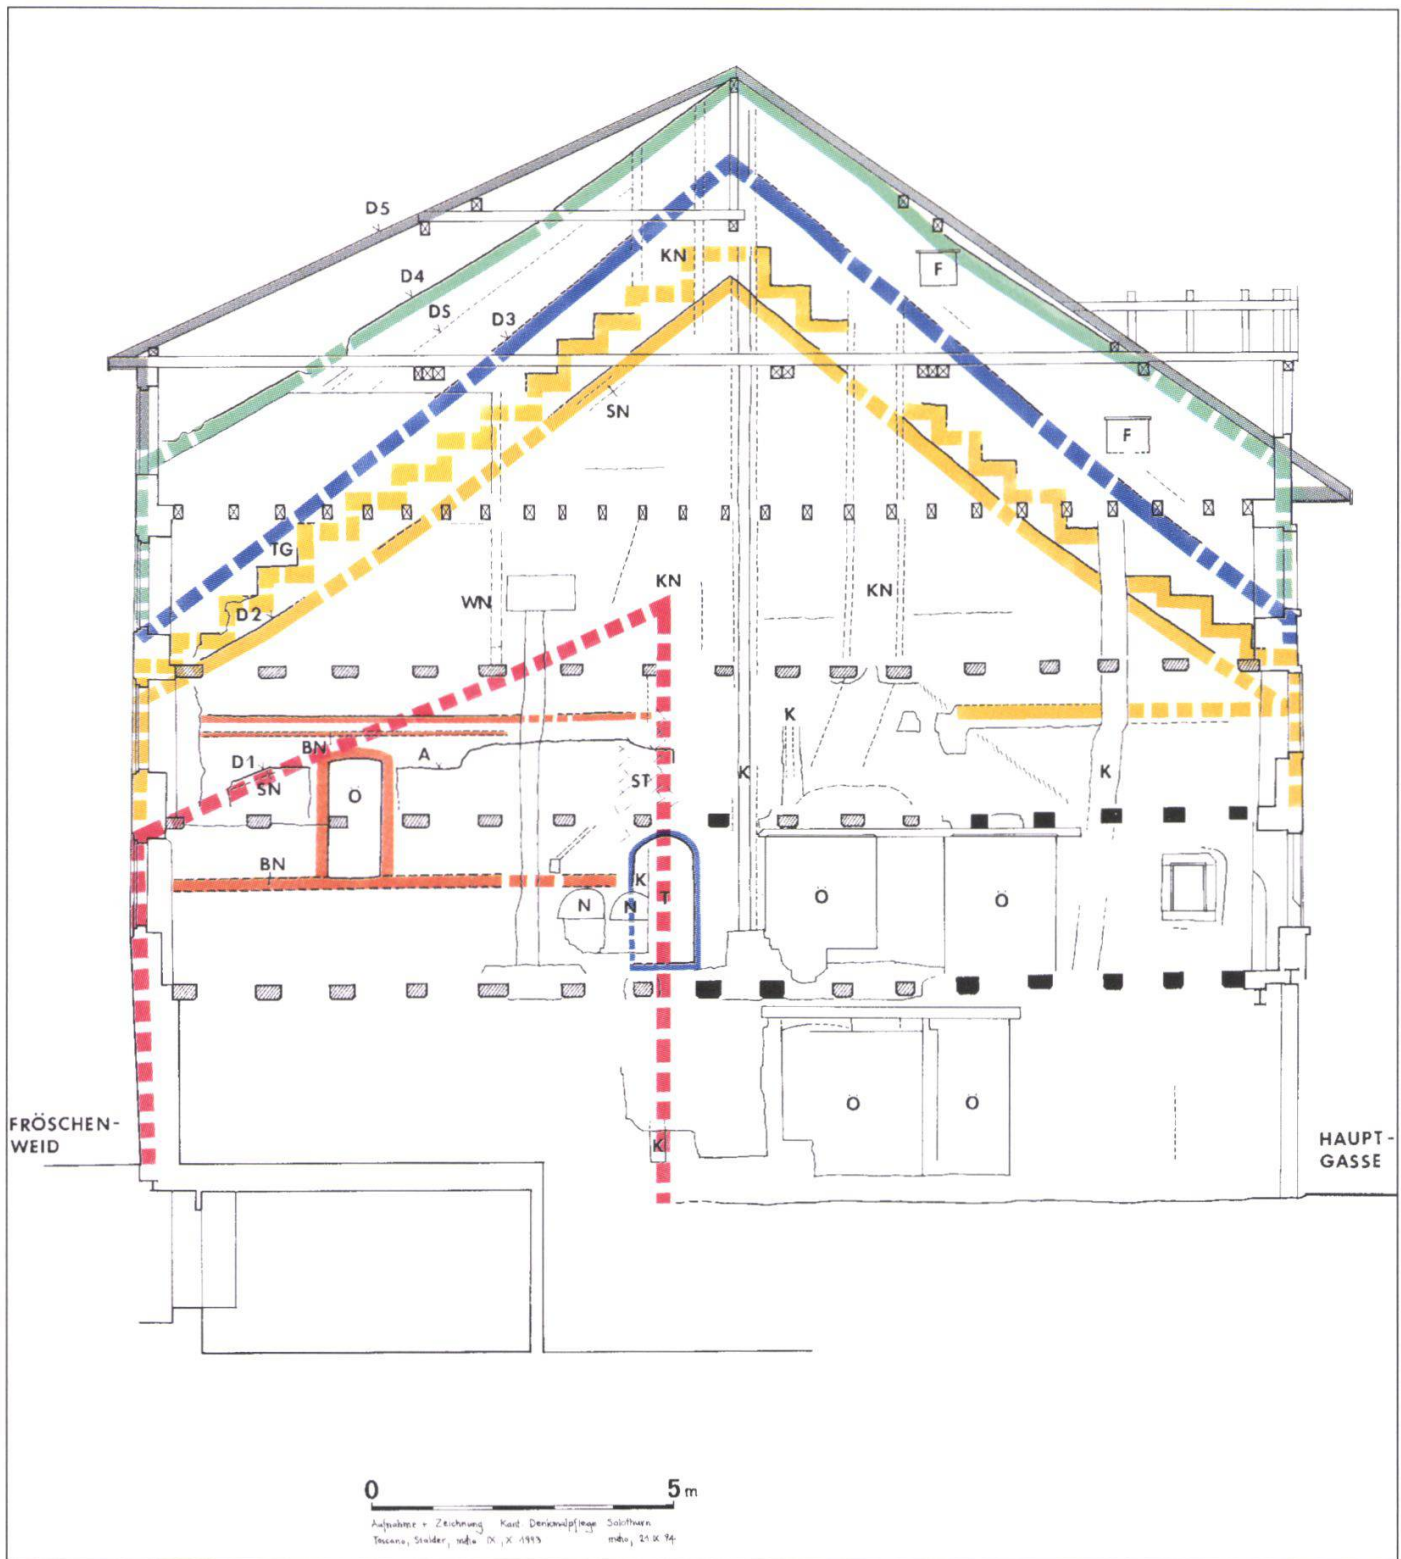
- A Abbruchkronen nach Hausbrand (1411 ?)
- BN Boden-Negativ (Wiederaufbau nach Brand)
- D Dachlinien (1 die älteste, 5 die jüngste)
- DS Dach Stadtbibliothek (1705)
- F Fensteröffnung, zugemauert
- K Kaminzug
- KN Kamin-Negativ
- N Nische, zugemauert
- O Fenster- und Türöffnung, oder Nische, zugemauert
- SN Sparrennegativ
- ST Störung im Mauerwerk, grössere Flickzone
- T Türöffnung, zugemauert
- TG Treppengiebel

Abb. 5: Querschnitt, Blick nach Osten an die Brandmauer mit allen beobachteten bauhistorischen Spuren.

- I mittelalterlicher Kernbau, durch Brand zerstört
- II Hausneubau nach Brand (nach 1411 ?)
- III Hausneubau oder Erweiterung nach der Gasse (spätes 15. Jh. ?)
- IV Hausneubau oder Dachstuhlerneuerung (16. oder 17. Jh. ?)
- V Aufstockung/Umbau (1752/53 ?)
- VI Teilaufstockung/Umbau (1964)

Wie präsentiert sich nun aber die Baugeschichte in ihren einzelnen Abschnitten (Abb. 5,6)?

Phase I: Die ältesten Mauerpartien in den beiden Brandmauern stammen aus dem Spätmittelalter. Das kleinstenige, in schönen Lagen geschichtete Mauerwerk zeichnet im Aufriss ein zweigeschossiges Haus mit flach geneigtem, nach Norden abfallendem Pultdach. Im Grundriss belegte das Haus eine Fläche von ungefähr 7,5 x 8,5 Metern. Die Mauern sind stark brandgeschädigt, was möglicherweise auf den urkundlich nachgewiesenen Stadtbrand von 1411 zurückzuführen ist. Originale Fenster- und Türöffnungen sind keine erhalten. Die Südfassade wurde bei einer nachträglichen Erweiterung des Hauses nach der Hauptgasse hin oder später bei der Zusammenlegung der beiden Hausteile vollständig abgebrochen. Von der Nordfassade sind nur über Eck schmale Partien des Mauerwerks erhalten, der Rest ist bei jüngeren Fassadenerneuerungen abgebrochen worden.

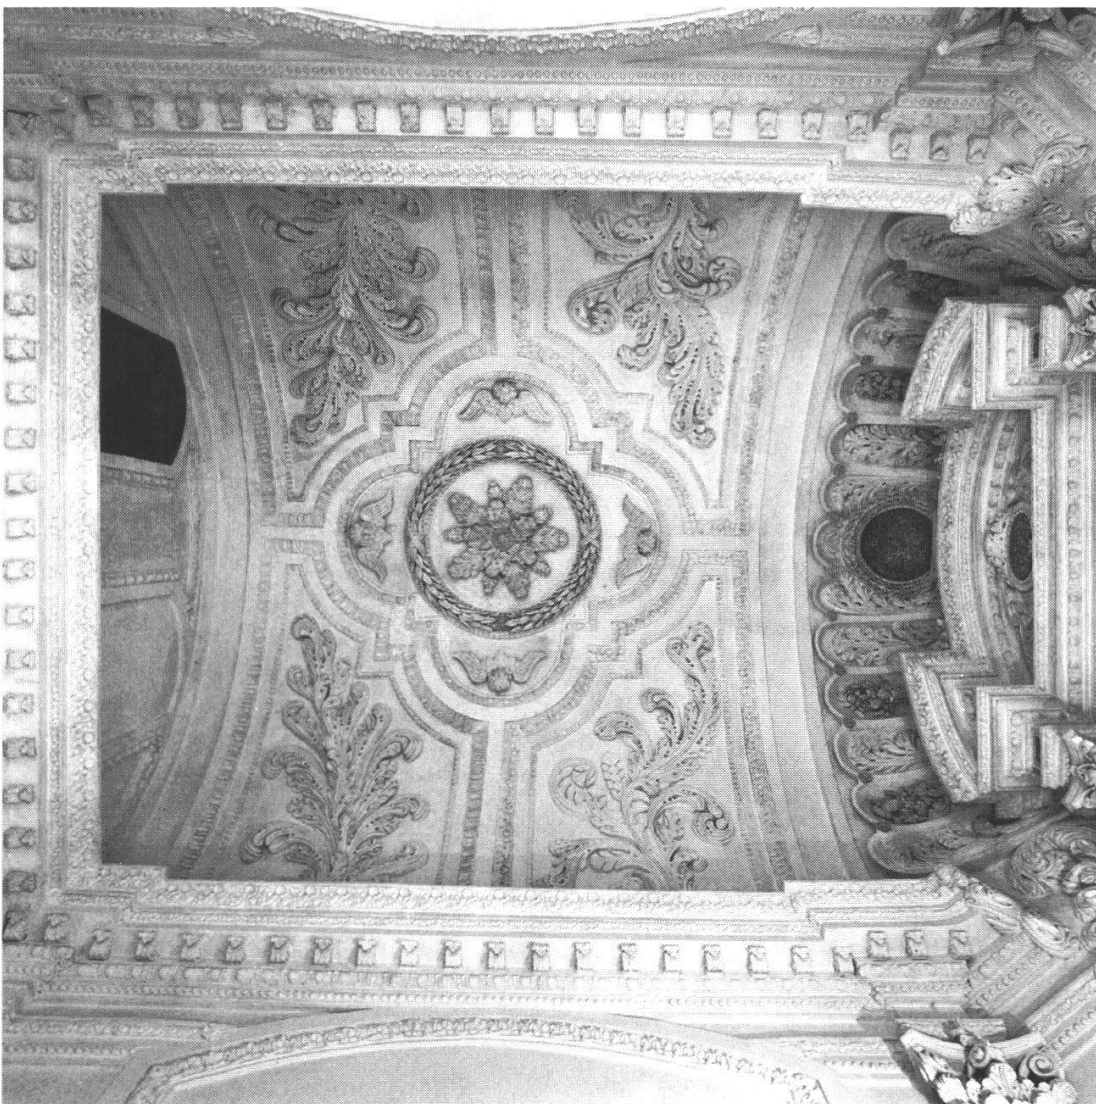
Abb. 5: Ansicht der gewölbten und stukkerten Decke der Hauskapelle.

ältere Dach aus der Bauzeit der Kapelle, also aus dem späten 17. Jahrhundert stammt. Es war wohl mit Blech oder mit Schindeln beschlagen. Die ältere Konstruktion besteht aus stehenden Tannenbrettern, an die von unten eine Bretterschaling genagelt ist, die ihrerseits den Haselrutenrost zur Aufnahme der Deckenstukkaturen trägt. Die Grundkonstruktion ist oben so exakt formiert, dass nur eine dünne Dachhaut existiert haben kann. Bildlich ist die ältere Dachform nicht überliefert. Die uns bekannte Vedute von Südosten (Abb. 5) ist also nach 1820 entstanden, zeigt sie doch die Kapelle schon mit ihrer heutigen Dachform.

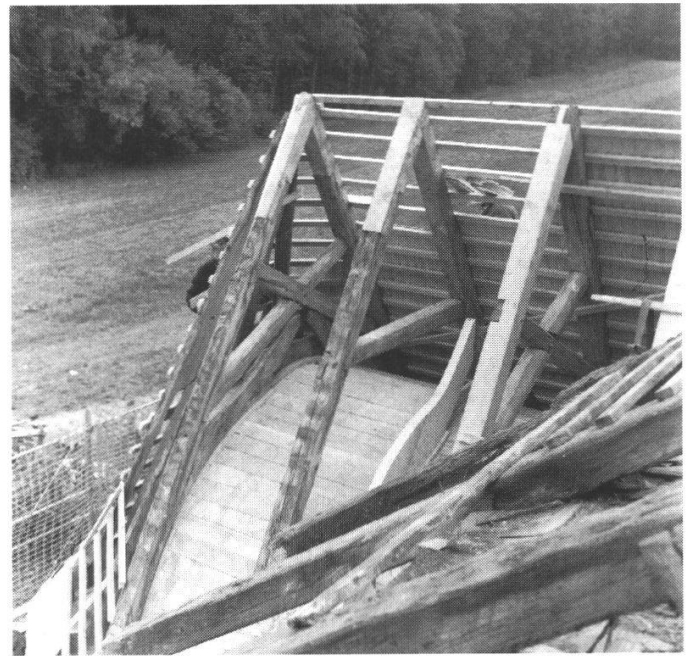
Abb. 11: Blick in die Dachkonstruktion der Kapelle während der Restaurierung.

Im Verlauf der Dachrenovation war ein Blick in den sonst nicht zugänglichen Dachraum über der Hauskapelle möglich (Abb. 1, 4). Dabei konnten wichtige Beobachtungen dokumentiert werden, die einiges zur Datierung und zur baulichen Erscheinung der Kapelle verraten. Die heutige Dachkonstruktion ist durch Rötelschriften (Zitat) «1820 d. 23. Wintermonath bey Herrn Hauptman Glutz» (Abb. 2) datiert. Das heutige steile Satteldach, das nach Osten schön abgewalmt ist, ersetzt eine ältere zwiebelförmige Konstruktion, die noch in grossen Teilen erhalten ist. Aufgrund der Form muss man annehmen, dass dieses
